GZ SE 4.2 - 9A 64332000

BEWERTUNG DES STRECKENKREUZES ZWISCHEN DEM HAUPTQUERSCHLAG NACH SÜDEN UND DER 2. SÜDLICHEN RICHTSTRECKE AUF DER 750-M-SOHL E UNTER BERÜCKSICHTIGUNG DER BISHER VORLIEGENDEN MONITORINGERGEBNISSE

ASSE-GMBH

Bewertung des Streckenkreuzes zwischen dem Hauptquerschlag nach Süden und der 2. südlichen Richtstrecke auf der 750-m-Sohle unter Berücksichtigung der bisher vorliegenden Ergebnisse

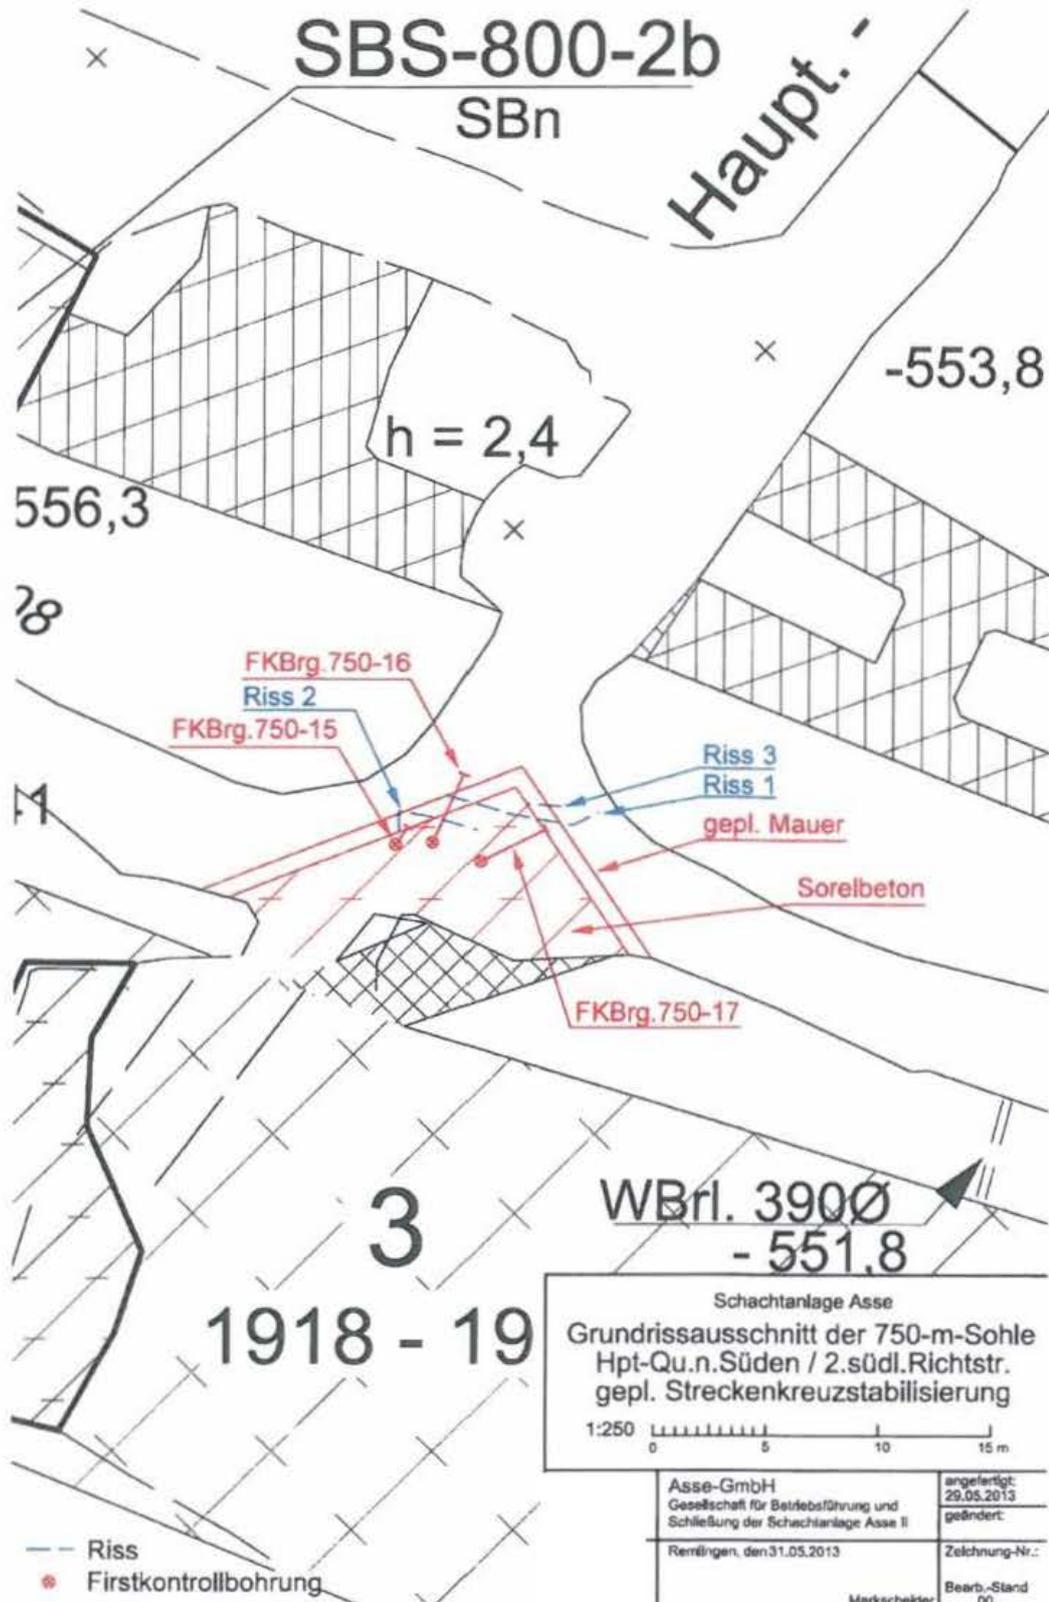
Anhang 1 Geplante Streckenkreuzstabilisierung

Die vorzufindenden Firstrisse mit ost-west streichenden Ausbissverläufen (vgl. Anhang 1) wurden durch 3 Firstkontrollbohrungen näher untersucht /1/. Aus der Inspektion der Firstkontrollbohrung FK-Brg. 16, in der 2 der 3 Risse detektiert wurden, konnte ein grobes Risseinfallen von ca. 28° (Riss 2) und 41° (Riss 1) abgeleitet werden (vgl. Anhang 2). Es wurden Rissöffnungsweiten von 2 bis 4 mm festgestellt.

Der östliche Pfeiler im Zugangsbereich zum Abbau 3/750 weist Querdehnungsrisse auf. Im Hangenden des Zugangs zum Abbau 3/750 wurden 2 horizontale Rissbildungen festgestellt. Die Firste des Abbaus 3/750 zeigt auf der Nordseite oberhalb des Zugangsbereichs weitere Schädigungen, bzw. Trennflächensysteme, die bereits durch Ankerung und Maschendrahtverzug gesichert wurden. Ansatzweise lassen sich in diesem gesicherten Firstbereich Schädigungen erkennen, die ein ähnliches Einfallen zu den am Streckenkreuz vorgefundenen Rissen aufwiesen. Auflockerungen der Firste im Abbau 3/750 wurden bereits 2004 nachgewiesen /2/.

Im Rahmen der in Kürze vorgesehenen Betonage des Resthohlraums im Abbau 3/750 sollte daher der südliche und mittlere Teil des Streckenkreuzes firstbündig betoniert werden. Durch die veränderte Anordnung der Schalungsmauer – wie in Anhang 1 dargestellt – kann dieses effizient umgesetzt werden, wobei die Zugänge zur 2. Südlichen Richtstrecke nach Westen im dargestellten Umfang erhalten bleiben.

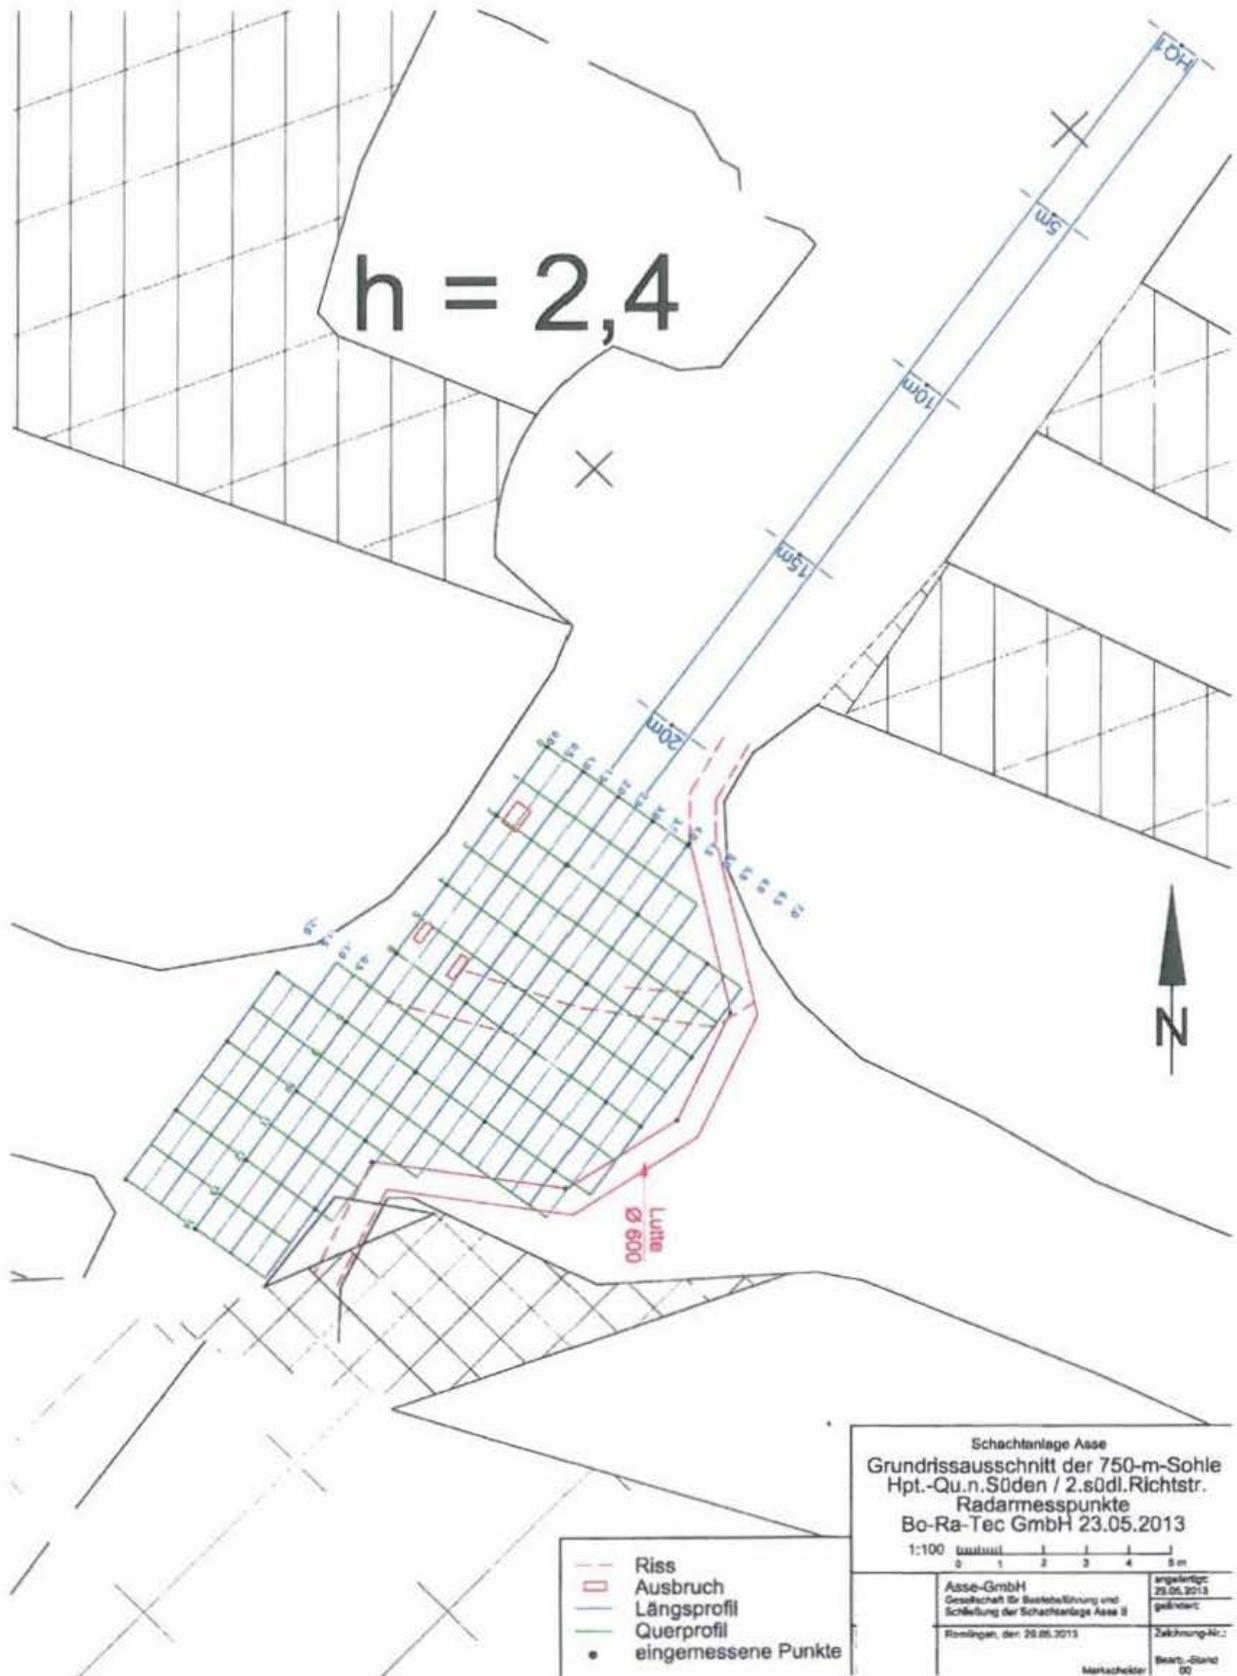
### Anhang 3 Georadarprofile

Die Georadarmessungen im Bereich des Streckenkreuzes wurden am 23.05.2013 durchgeführt. Die zu untersuchenden Profile wurden vor Ort festgelegt, mit dem Ziel, ein hinreichend genaues Abbild der Firstschädigungssituation im Bereich des Streckenkreuzes zu erhalten. Das Profilnetz wurde so gewählt, dass im Anschluss bei Bedarf eine dreidimensionale Ergebnisdarstellung erfolgen kann. Es wurden 2 Antennenfrequenzen (800MHz und 1,6GHz) eingesetzt. Für eine Erstbewertung der Situation wurden 3 Radargrammprofile (parallele, ca. nord-süd verlaufende Längsprofile L1.0, L2.5 und L4.0, vgl. Anhang 3) ausgewählt und bearbeitet.

In den Radargrammen wurden die im o.g. Streckenkreuz bekannten, ca. E/NE-W/SW streichenden Risse, mit einem groben Einfallen nach Norden detektiert. Riss 2 zeigt dabei ein flacheres Einfallen gegenüber dem Riss 1. Der Einfallwinkel zeigt ähnliche Werte, wie schon durch die Firstkontrollbohrungen abgeleitet wurde.

Die Tiefenreichweite wurde im Maximum für den nördlicheren Riss bis etwa 1,6 m nachgewiesen.

Im Längsprofil L4.0 zeichnet sich der südlichere Riss in 0,5 Metern Tiefe ab, der an dieser Stelle bisher nicht an der Firste aufgeschlossen ist.

Im Längsprofil L4.0 wurde der Riss 2 in einer Tiefe von ca. 0,4 Metern angetroffen, der jedoch nicht direkt an der Firste aufgeschlossen wurde. Ein von innen nach außen ablaufender Schädigungsprozess ist daher naheliegend. Weiterhin wurden mit den Georadarmessungen keine Durchfeuchtungen in der Firste detektiert.
