Bundesamt für Strahlenschutz

147. ZWISCHENBERICHT ZU DEN EXTENSOMETERMESSUNGEN

ASSE-GMBH

Der vorliegende Bericht beschreibt die zum Betrachtungszeitpunkt November 2015 ermittelten Pfeilerstauchungs- und Verformungsraten in der Südflanke des Grubengebäudes der Schachtanlage Asse II.

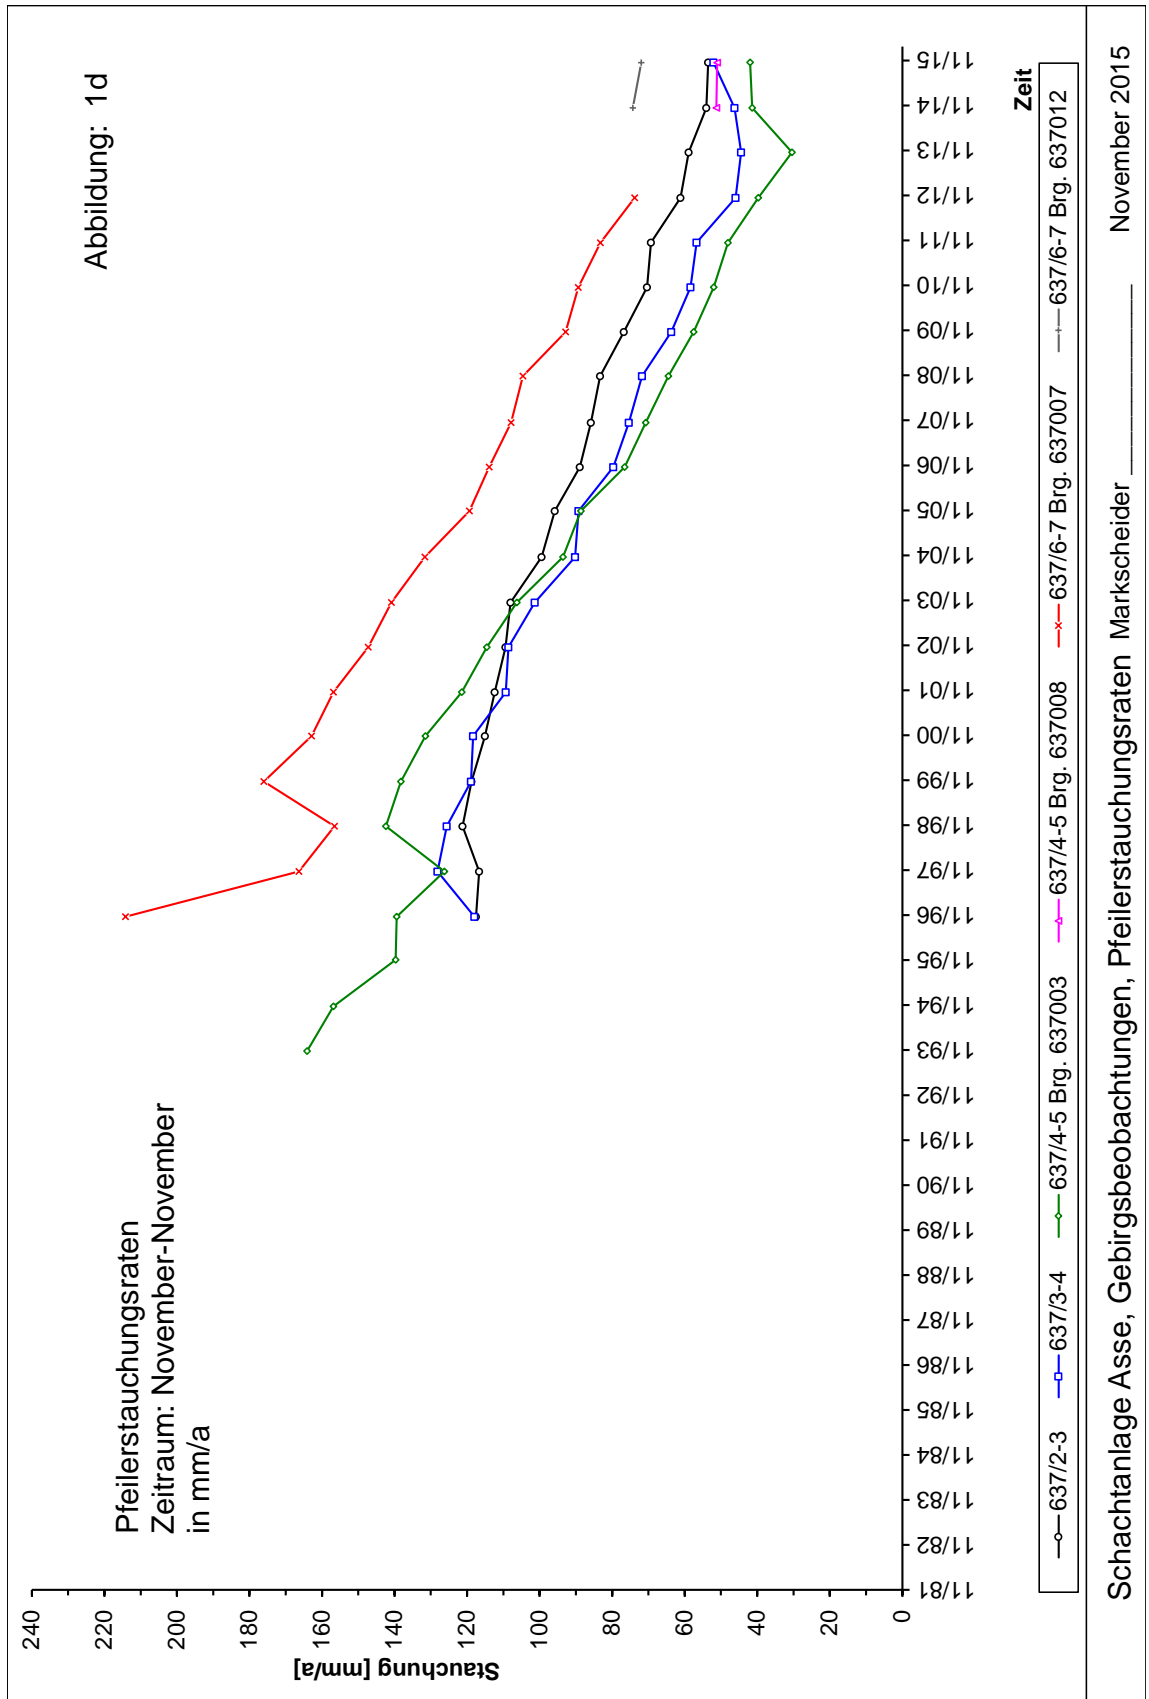
Abbildung 1d: Pfeilerstauchungsraten [mm/a] der 637-m-Sohle

Das Extensometer 637/3-4 zeigt zum Betrachtungszeitpunkt November 2015 das zweite Jahr in Folge einen Anstieg der jährlichen Pfeilerstauchungs- und Verformungsrate (Abbildung 1d und Abbildung 2d).

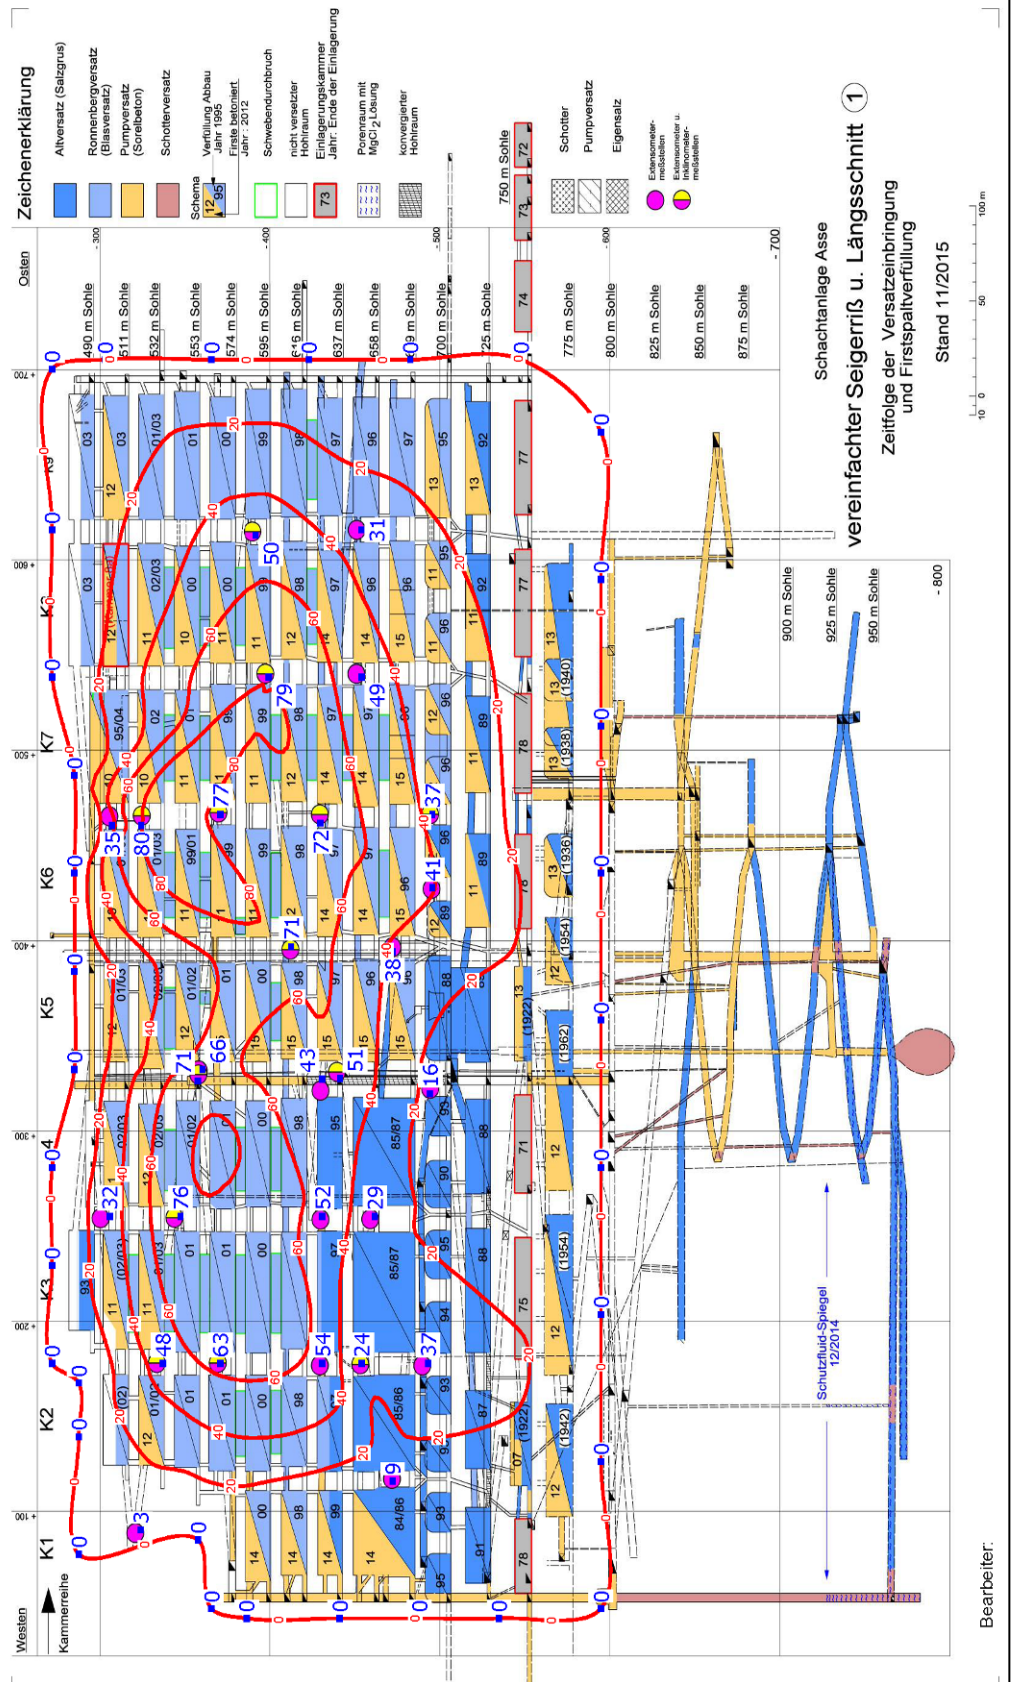
Abbildung 3a: Linien gleicher Pfeilerstauchungsraten [mm/a]

In Abbildung 3a sind die Linien gleicher Pfeilerstauchungsraten im Baufeld der Südflanke für den Zeitraum November 2014 bis November 2015 abgebildet. Die maximale Stauchungsgeschwindigkeit beträgt 80 mm/a im Pfeiler 6/7 auf der 532-m-Sohle.

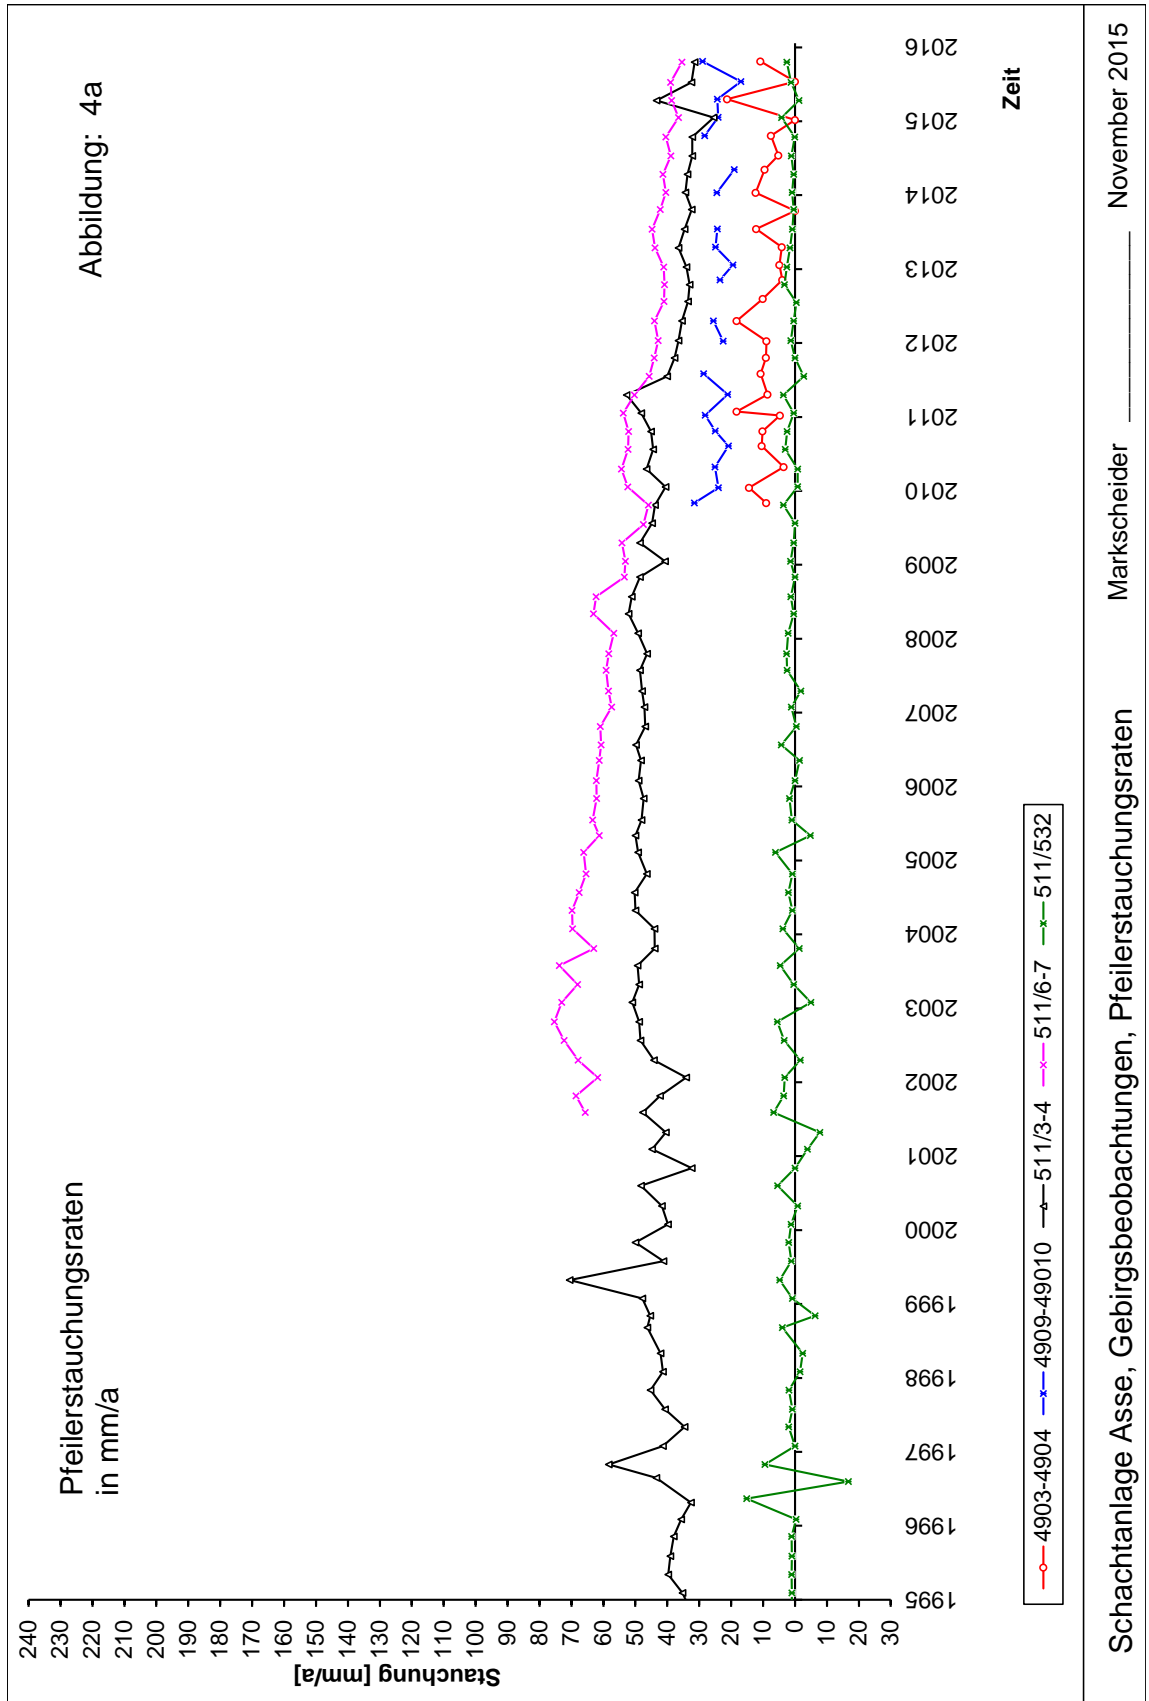
Abbildung 4a: Pfeilerstauchungsraten 490- und 511-m-Sohle [mm/a]

Die querschlägigen Konvergenzmesstellen 4903-4904 im Abbau 3 und 4909-49010 im Abbau 8 der 490-m-Sohle zeigen einen Anstieg der vierteljährlichen Pfeilerstauchungsrate (Abbildung 4a). Die Messung der Konvergenzmesstelle wurde am 09.11.2015 durchgeführt. Ob es sich bei der registrierten Zunahme der Pfeilerstauchungsraten der beiden Konvergenzmesstellen tatsächlich um eine Änderung des Verformungstrends handelt, kann derzeit noch nicht bewertet werden. Beide Messtellen zeigten in der Vergangenheit wiederholt Schwankungen der Pfeilerstauchungsrate.

Die für das Extensometer 511/3-4 aus der händischen Messung im November 2015 errechnete vierteljährliche Pfeilerstauchungs- und Verformungsrate passt wieder in den langfristigen Trend (Abbildung 4a).

Die für die Abbaue 3 und 8 der 490-m-Sohle ermittelte vierteljährliche Pfeilerstauchungsrate hat nach einem zwischenzeitlichen Rückgang wieder zugenommen.

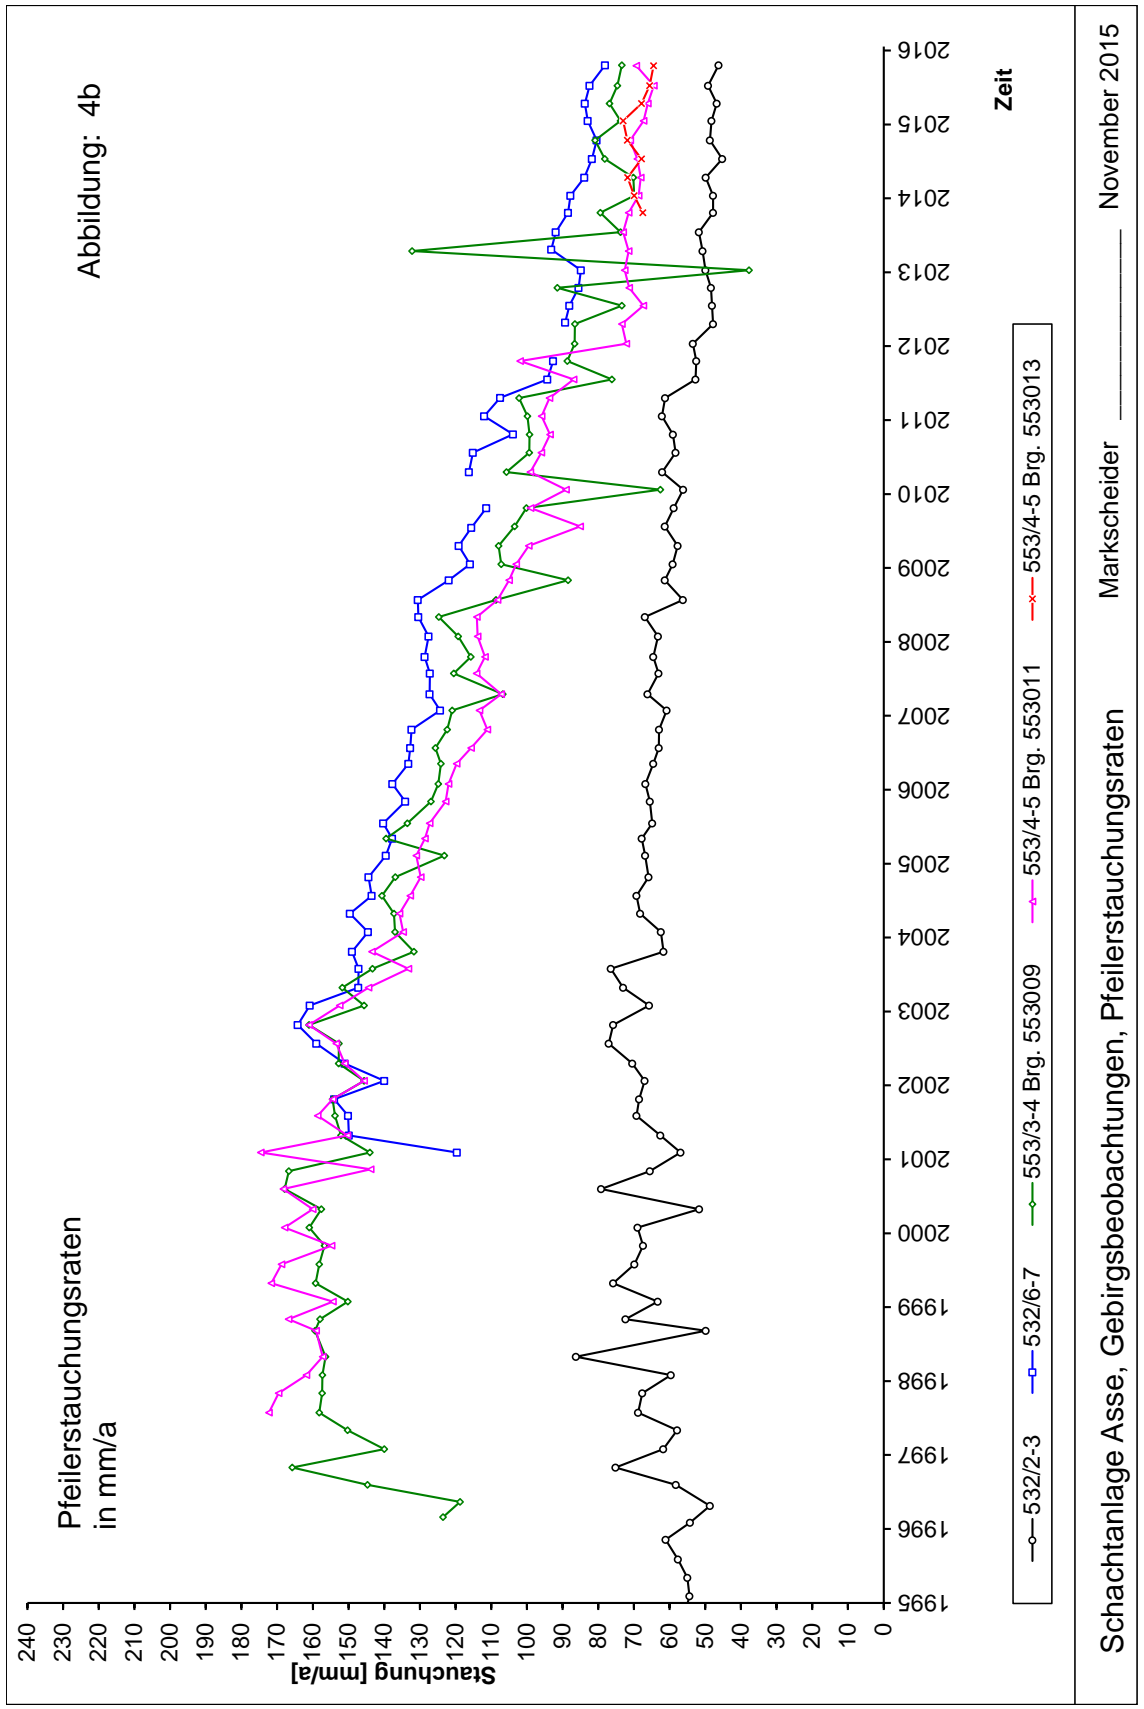
Abbildung 4b: Pfeilerstauchungsraten 532- und 553-m-Sohle [mm/a]

Das Extensometer 553/4-5 (Brg. 553011) zeigt einen Anstieg der aus den händischen Messungen ermittelten vierteljährlichen Pfeilerstauchungsrate (Abbildung 4b).

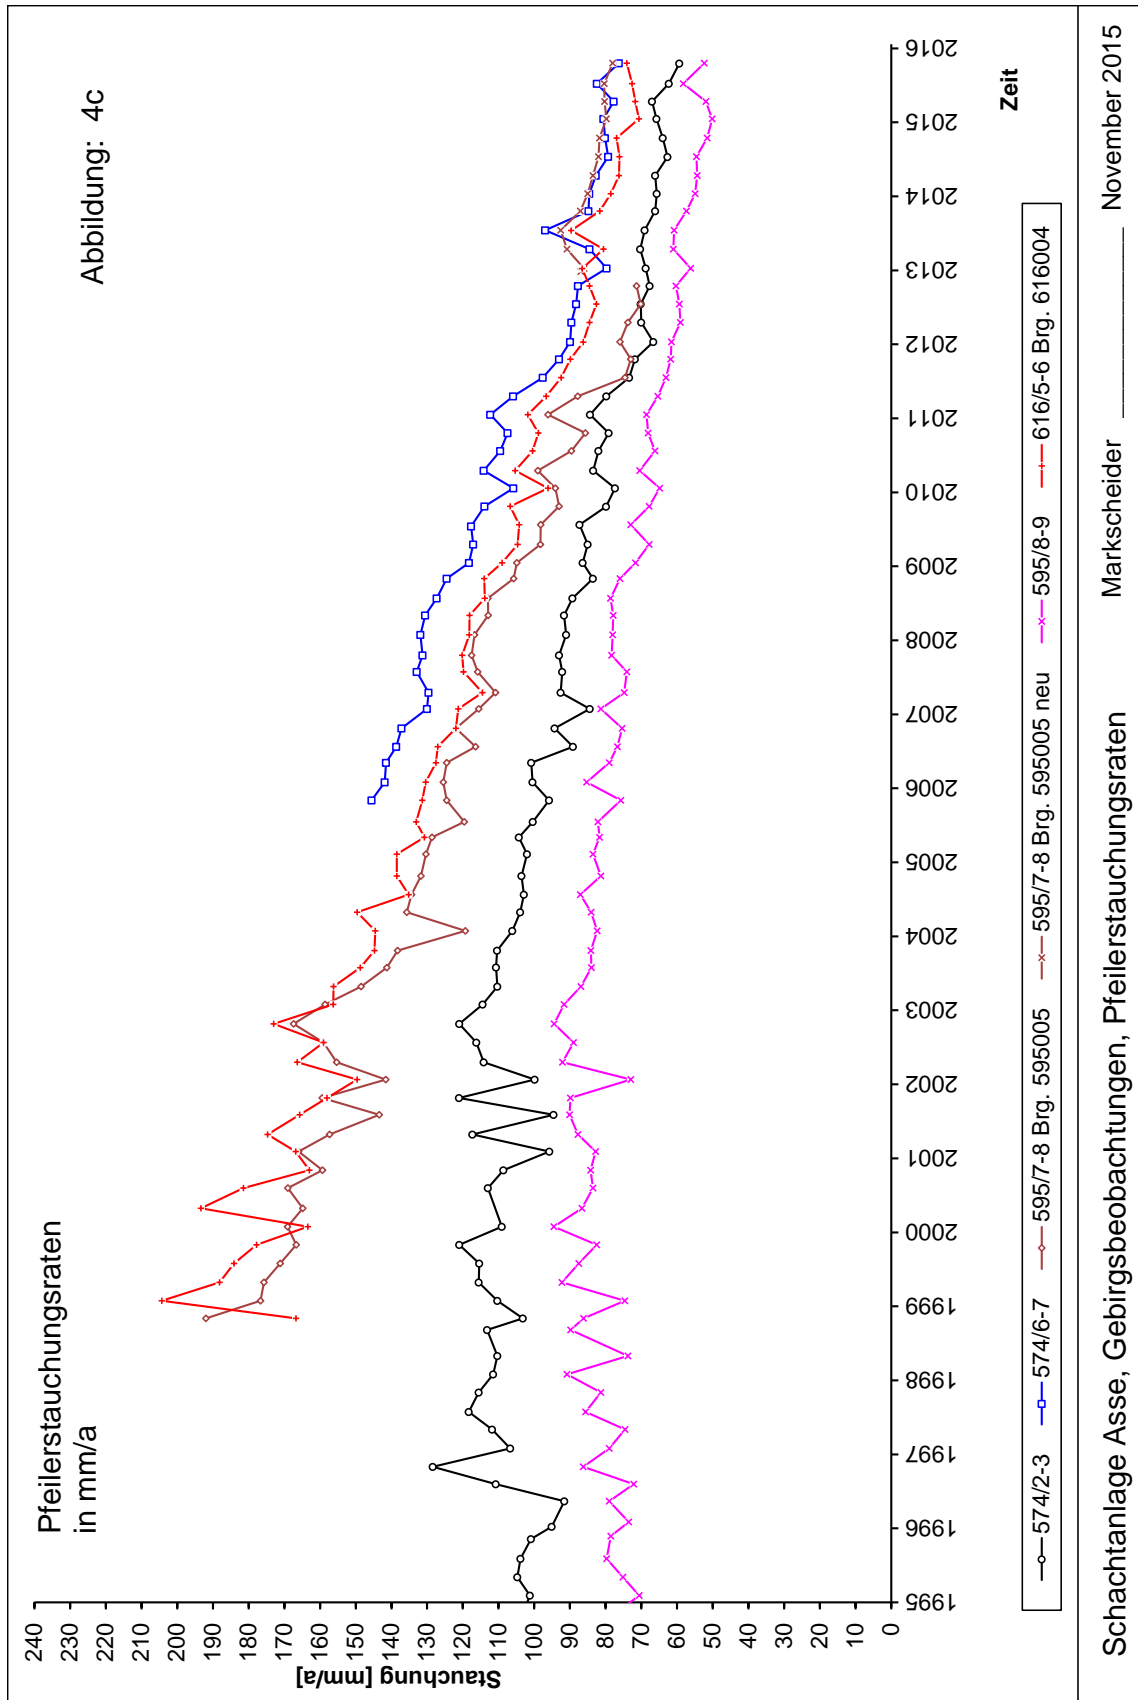
Abbildung 4c: Pfeilerstauchungsrate 574- bis 616-m-Sohle [mm/a]

Das Extensometer 616/5-6 (Brg. 616004) zeigt das dritte Quartal in Folge eine Zunahme der vierteljährlichen Pfeilerstauchungsrate (Abbildung 4c)

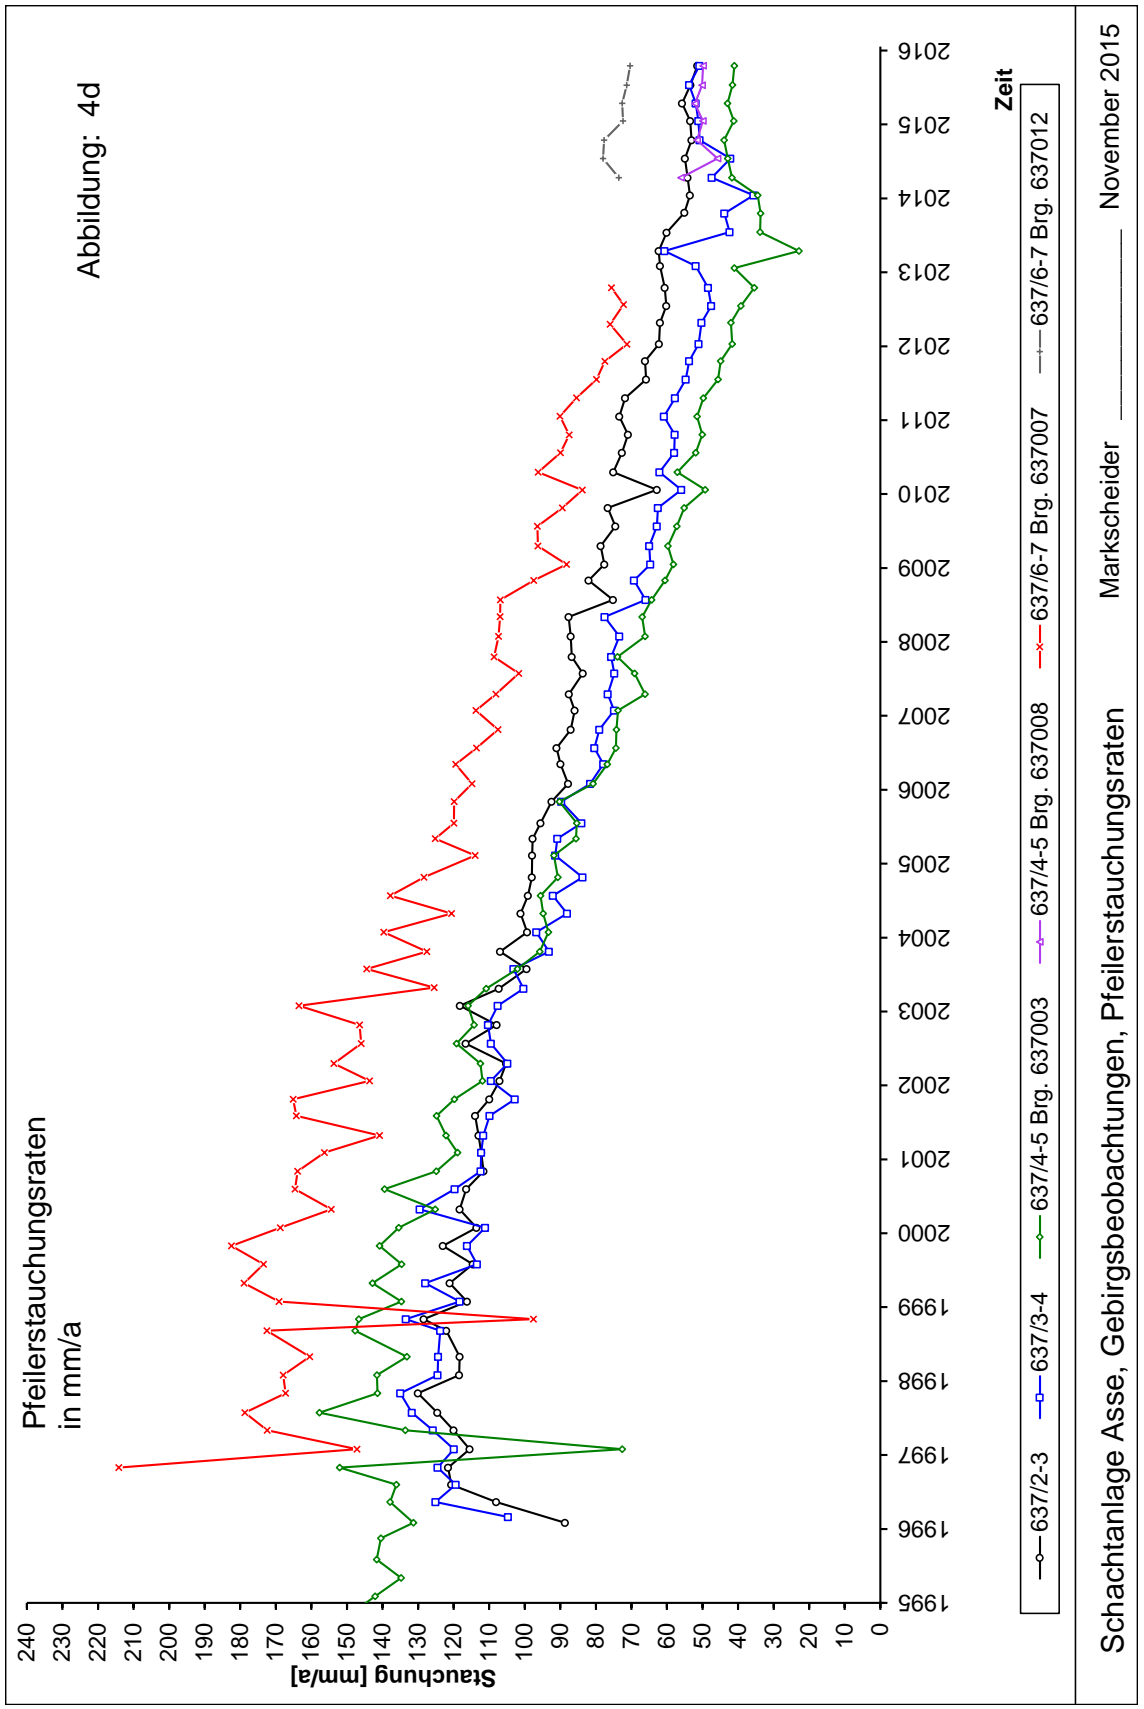
Abbildung 4d: Pfeilerstauchungsraten 637-m-Sohle [mm/a]

Die Darstellung der vierteljährlichen Pfeilerstauchungsrate (Abbildung 4d) lässt erkennen, dass sich der Anstieg der jährliche Pfeilerstauchungsrate in dem vergangenen Quartalen nicht weiter fortgesetzt hat.
