BUNDESGESELLSCHAFT  
FÜR ENDLAGERUNG

Titel der Unterlage:  
VISUELLE BEOBACHTUNGEN IN DEN PFEILERN - 18. BERICHT 2016

Kurztitel der Unterlage:  
 Visuelle Beobachtungen in den Pfeilern - 18. Bericht 2016 -

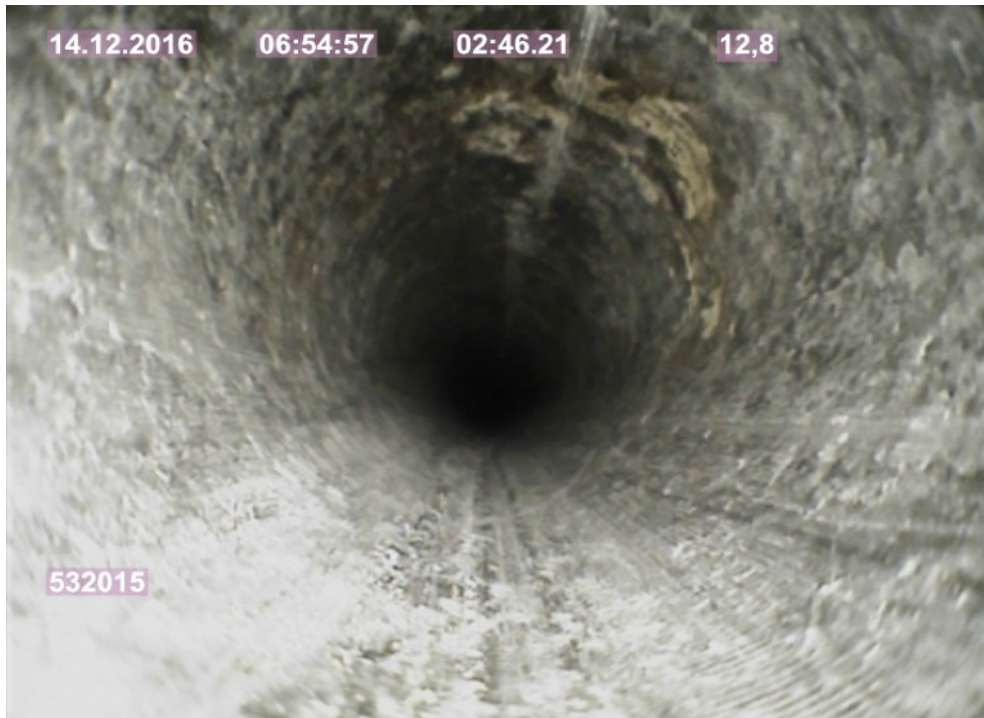
*Foto 1a: Ausbruch Stoß/Firste bei 12,80 m*

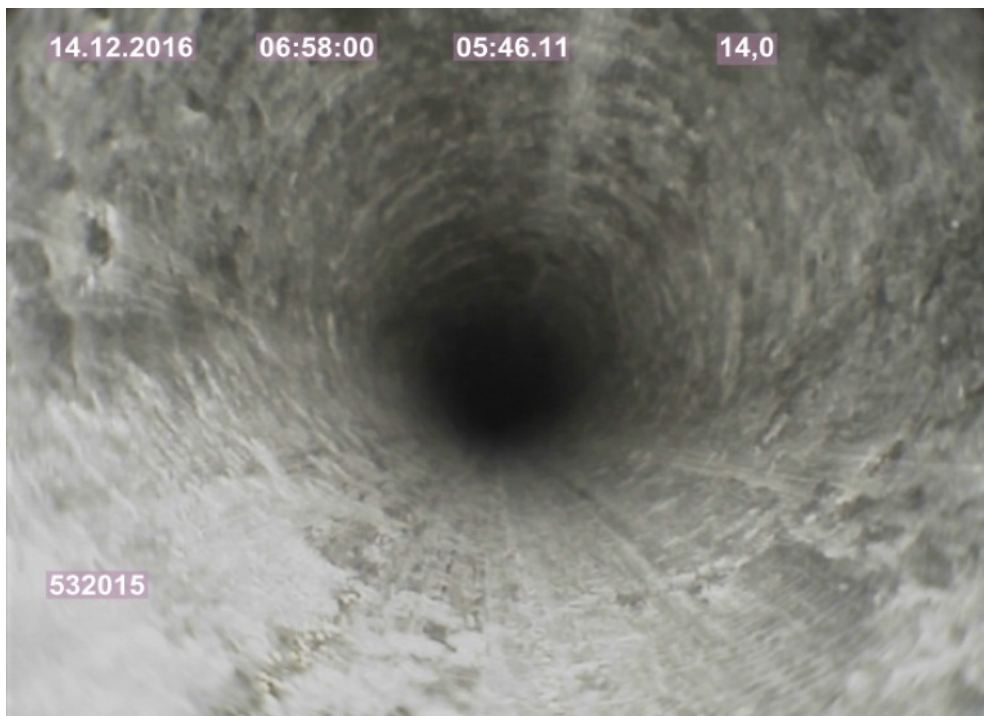
*Foto 1b: Kleiner Riss im Westen bei 14,30 m, kaum erkennbar*

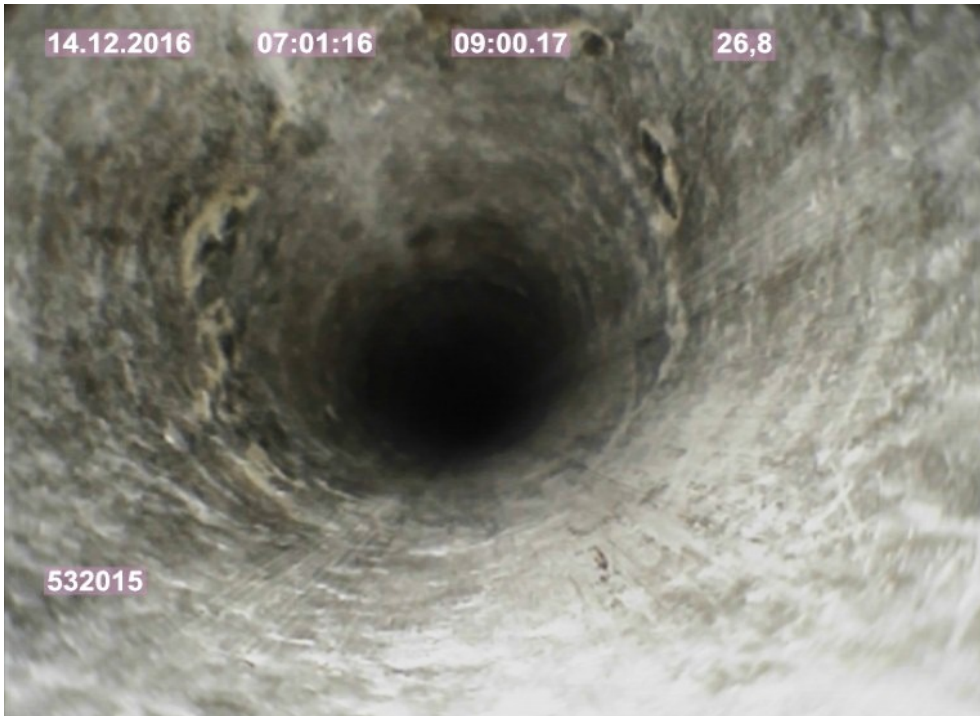
*Foto 1c: Beanspruchter Bereich bei 27,00 m*

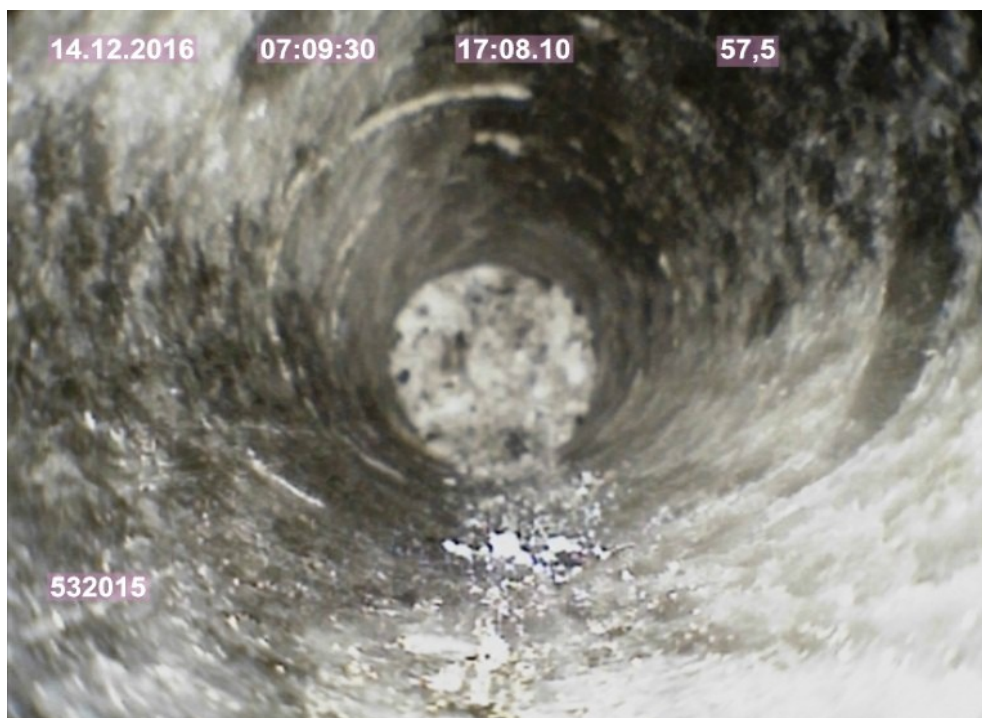
*Foto 1f: Ausbruch in der Bohrlochsohle (trocken) von 57,90 m bis 57,96 m*

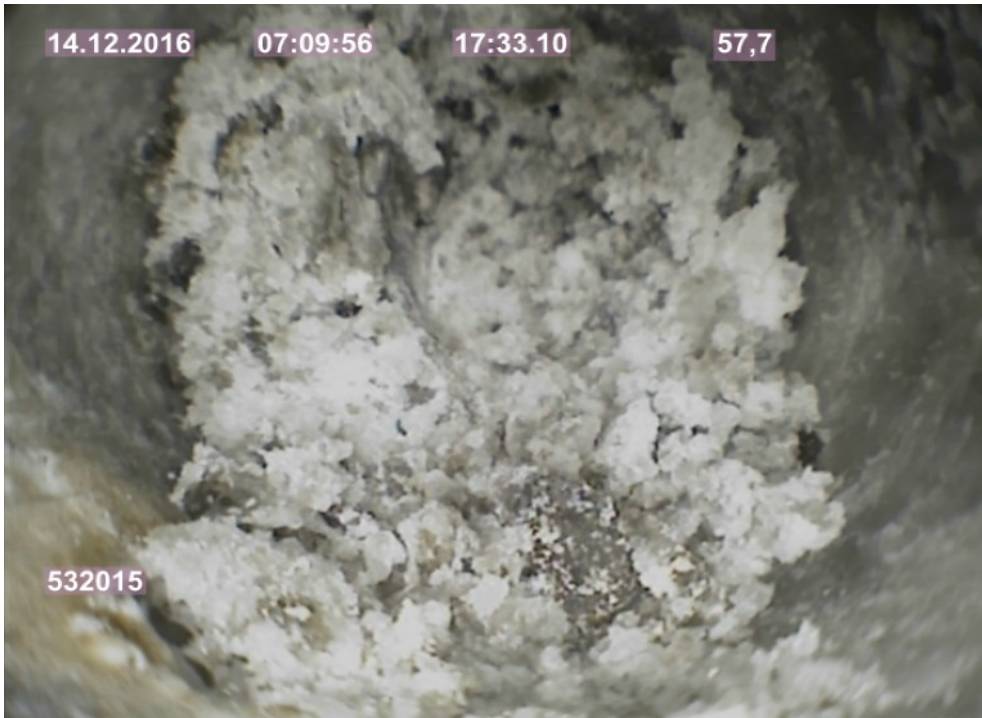
*Foto 1g: Ausbruch und Bohrlochende bei 57,96 m Teufe*

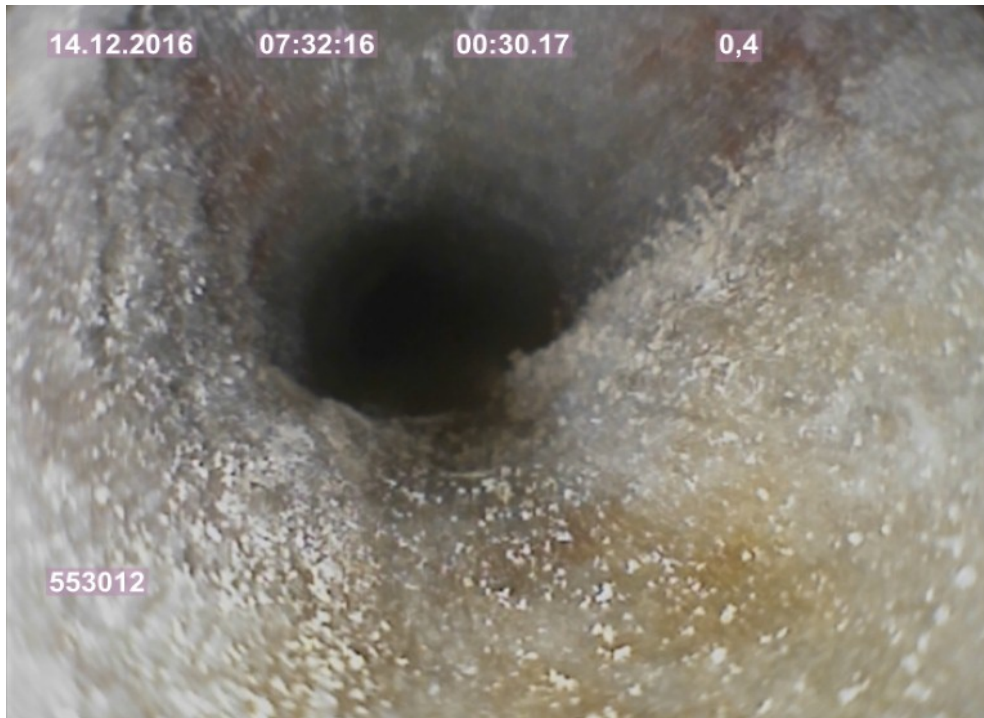
*Foto 2a: Bohrloch feucht bei 0,40 m*

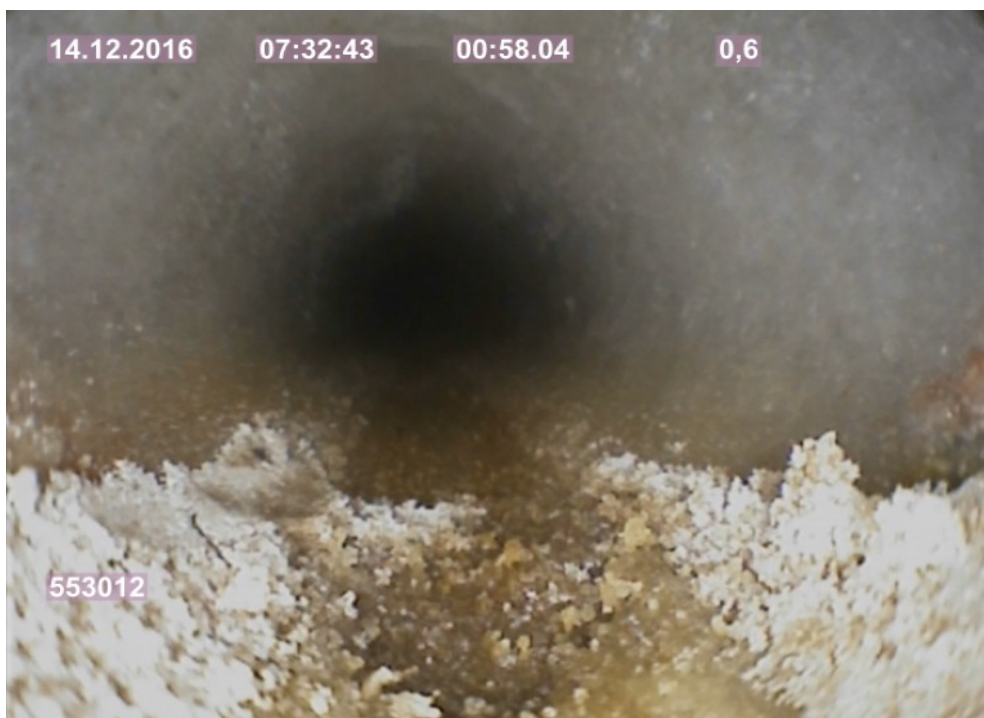
*Foto 2b: Bohrloch feucht bei 0,70 m*

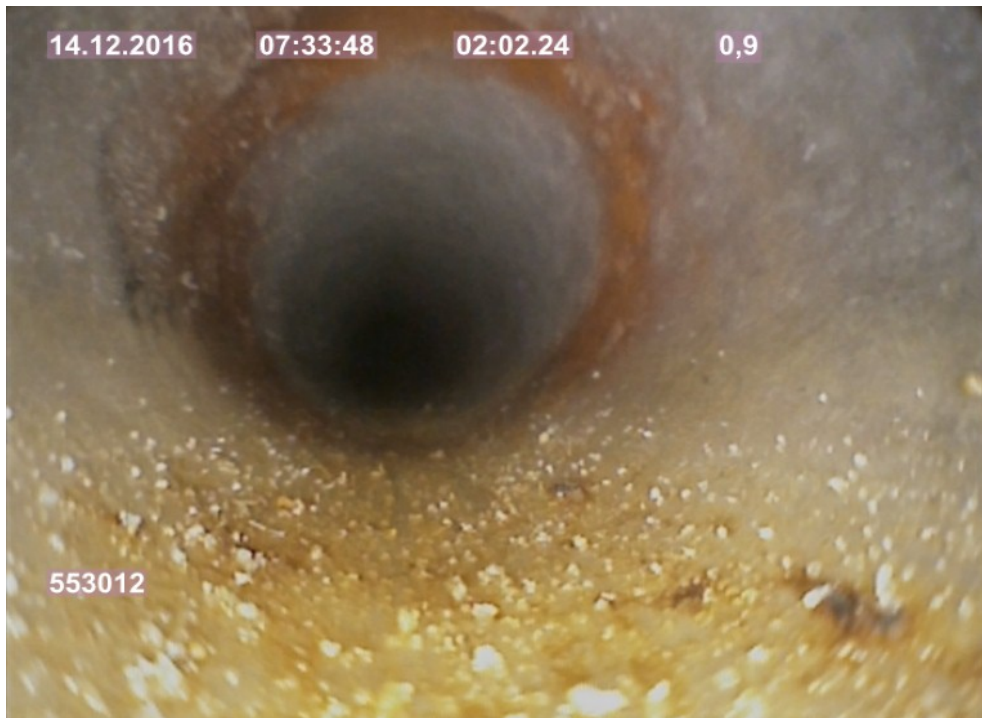
*Foto 2c: Grenze K2C/Na 3 bei 1,00 m, Bohrloch feucht*

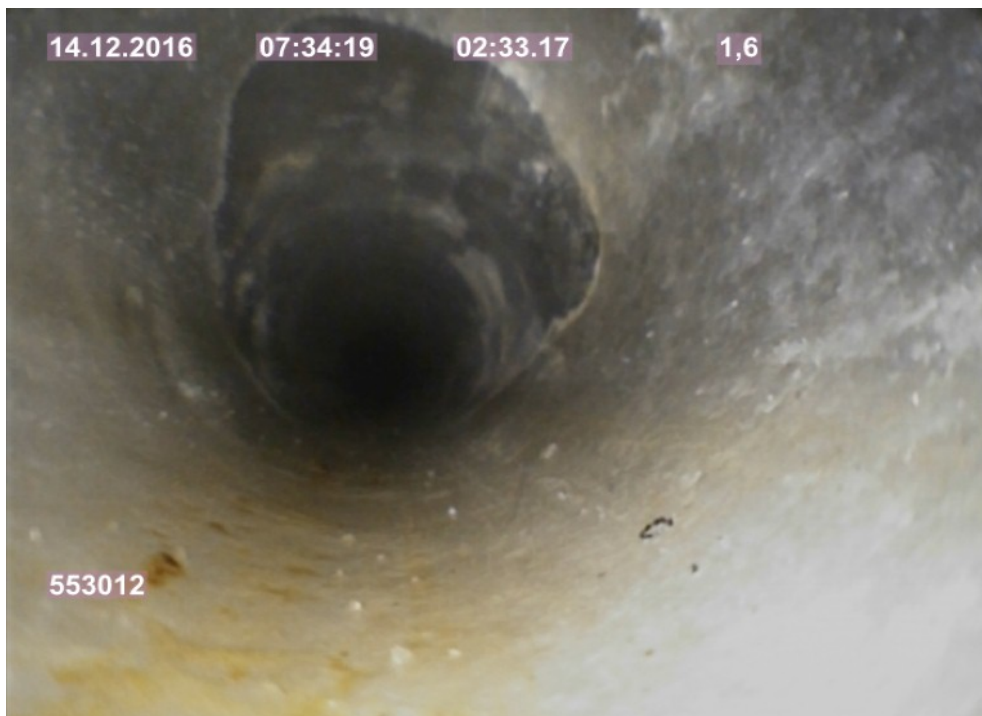
*Foto 2d: Ausbruch oder Ausspülung bei 1,80 m, Bohrloch feucht*

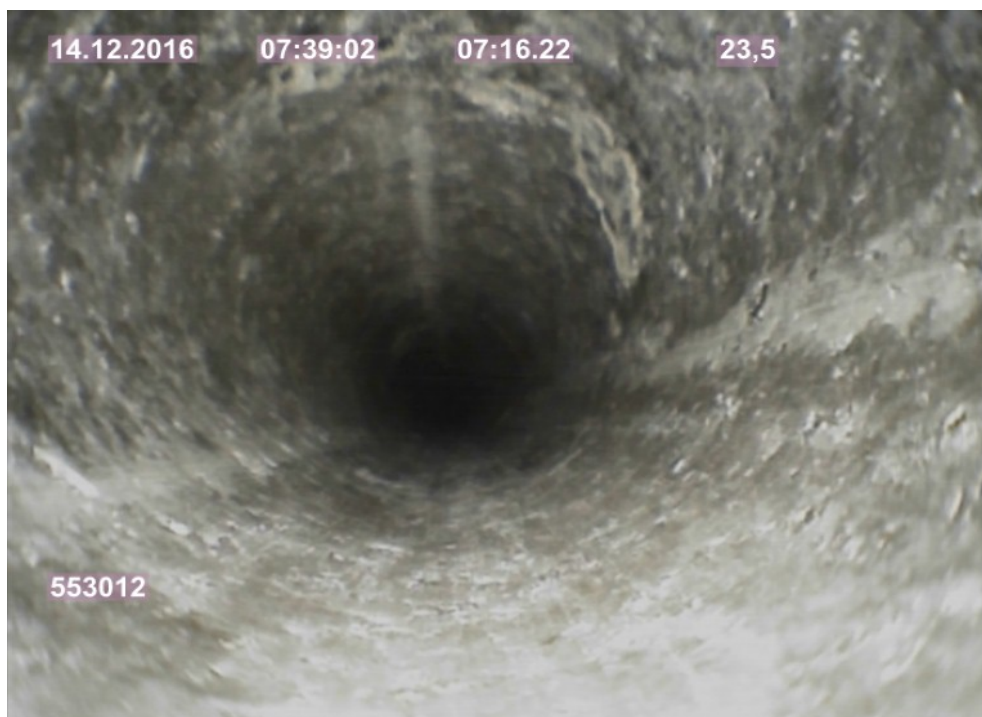
*Foto 2e: Bohrung bei 23,50 m, trocken und leicht porös*

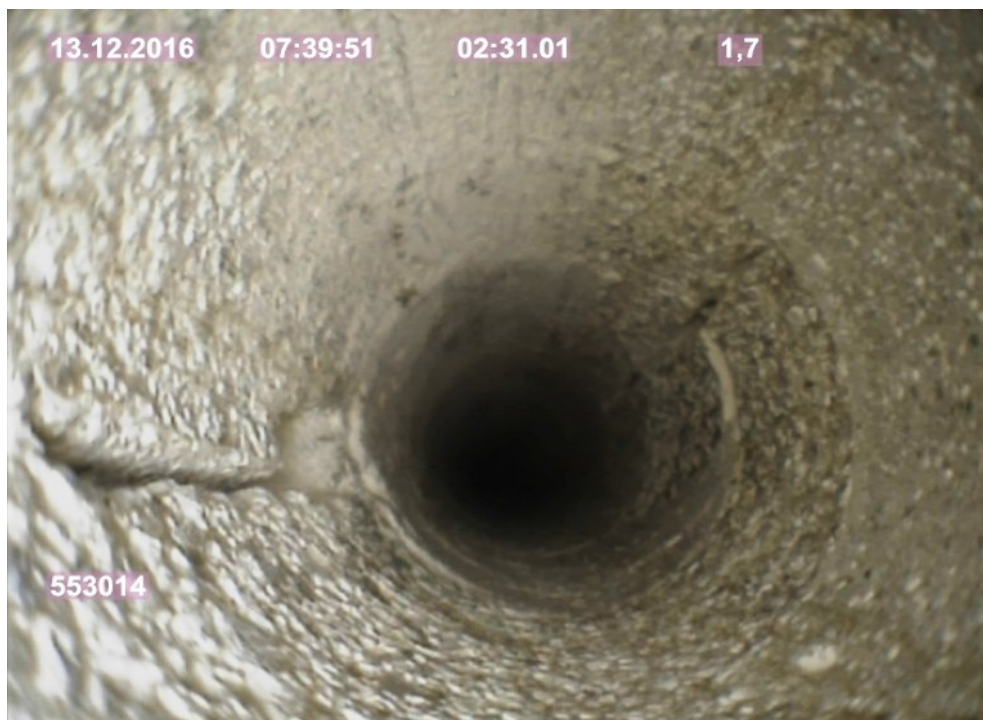
*Foto 3a: Riss östliche und westliche Bohrlochwand bei 1,50 m*

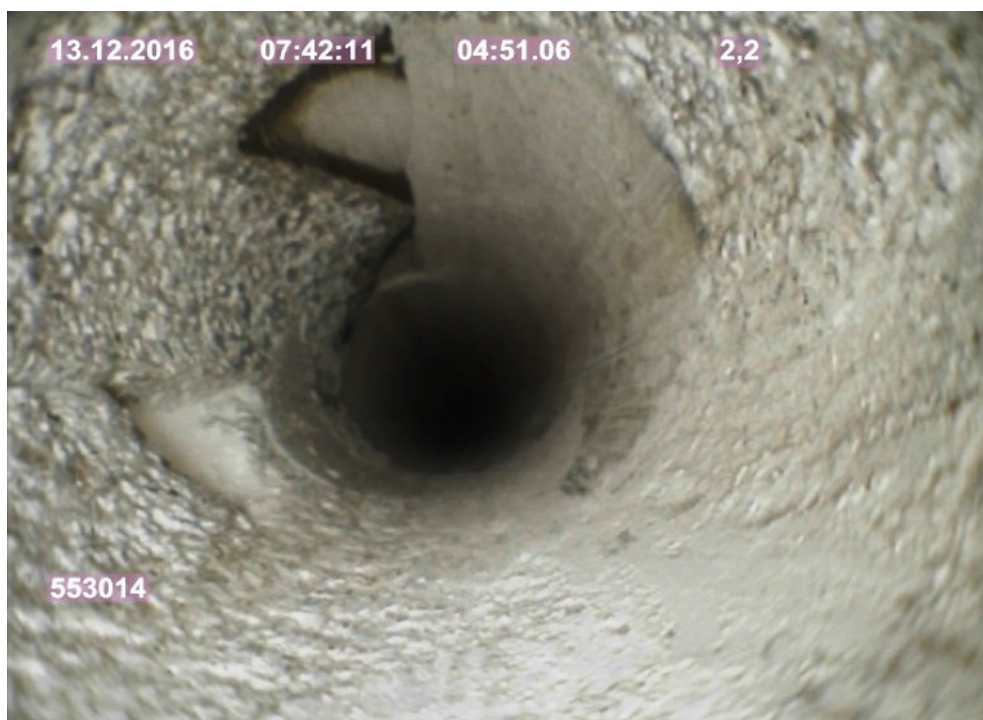
*Foto 3b: Übergang Mauer/Betonkörper bei 2,10 m*

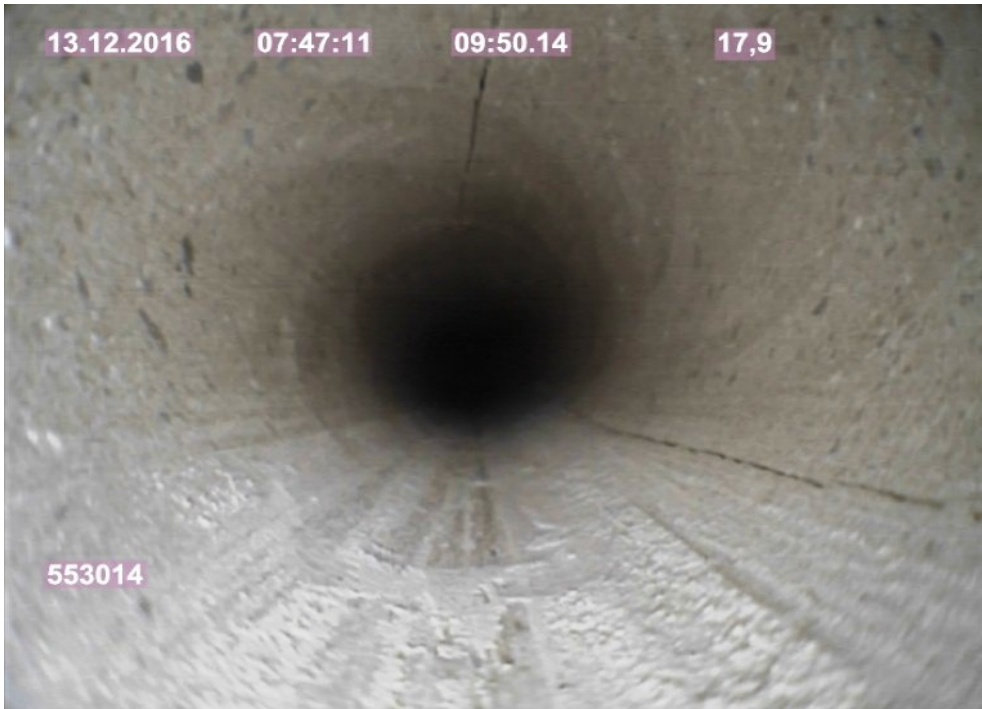
Im Pfeiler 4-5 auf der 553-m-Sohle zeigt das Bohrloch 553/4-5 (553014) zwischen 17,4 m und 18,2 m Teufe gegenüber dem Vorjahr zwei neue leichte Risse (Anhang 3)

*Foto 3e: Riss im Westen und in der Firste bei 17,60 m, neu*

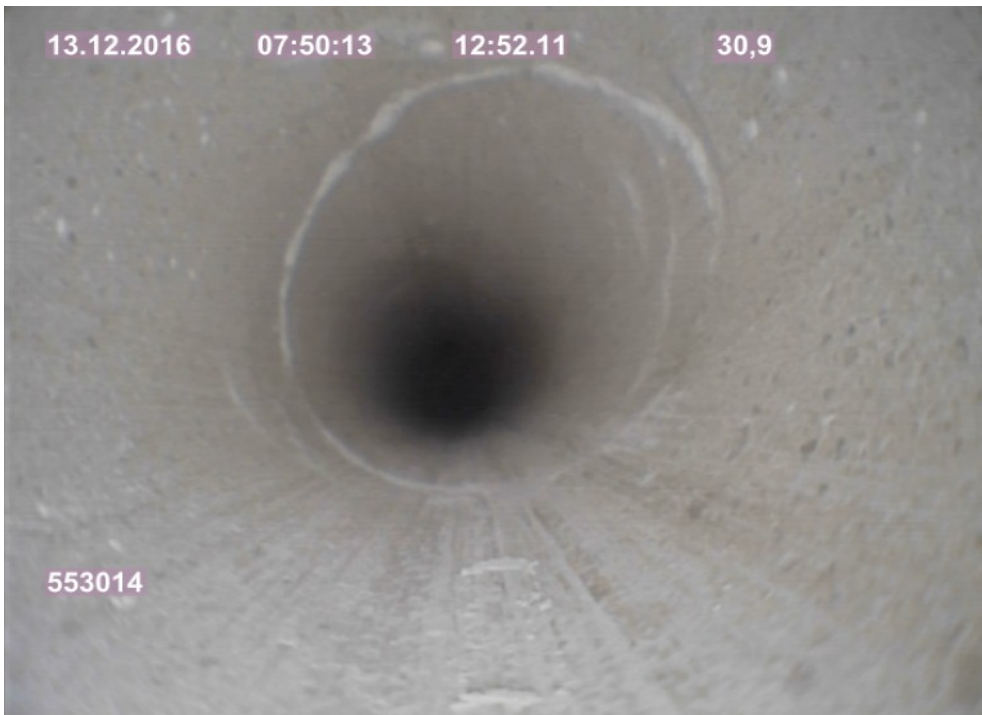
*Foto 3f: Riss bei 30,60 m*

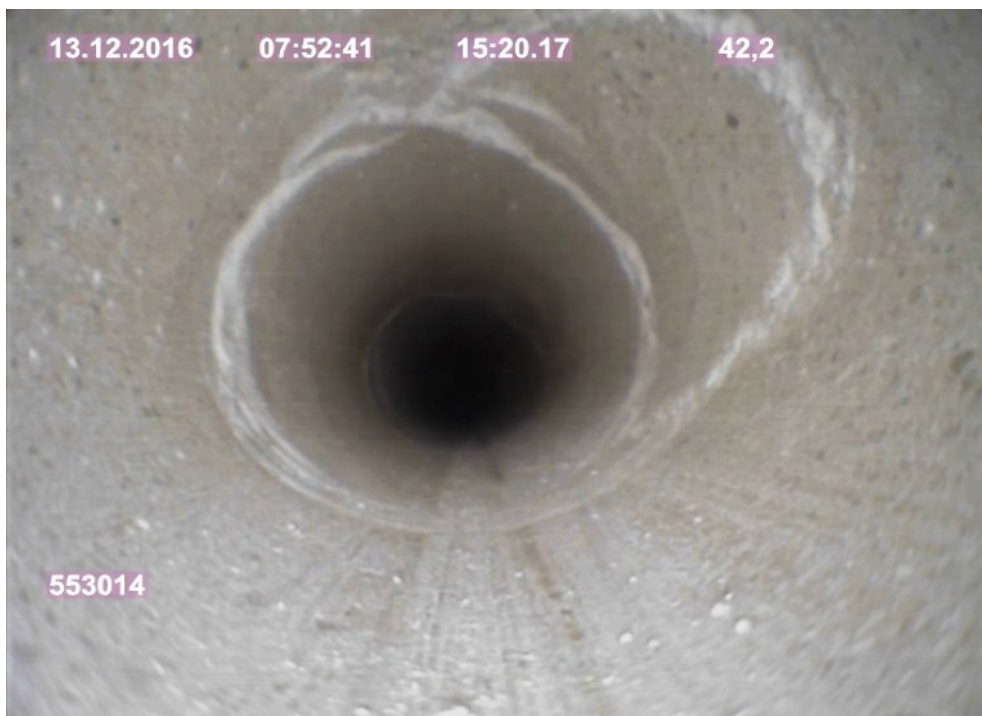
*Foto 3h: Ausbruch/Riss bei 41,85 m*

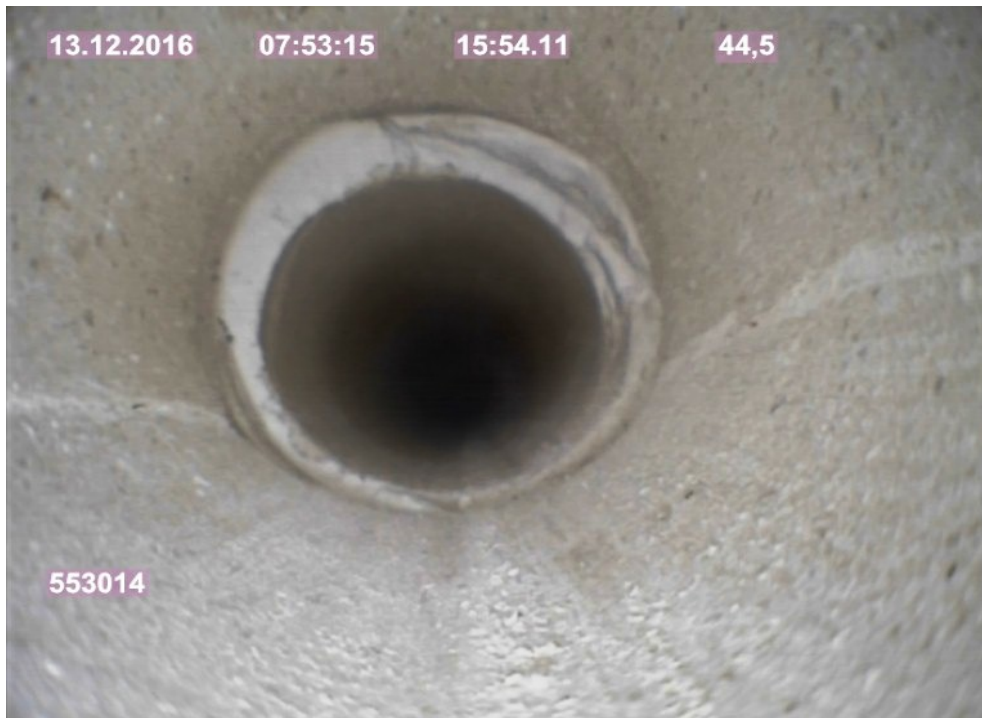
*Foto 3i: Riss östliche und westliche Bohrlochwand bei 44,10m, kaum erkennbar*

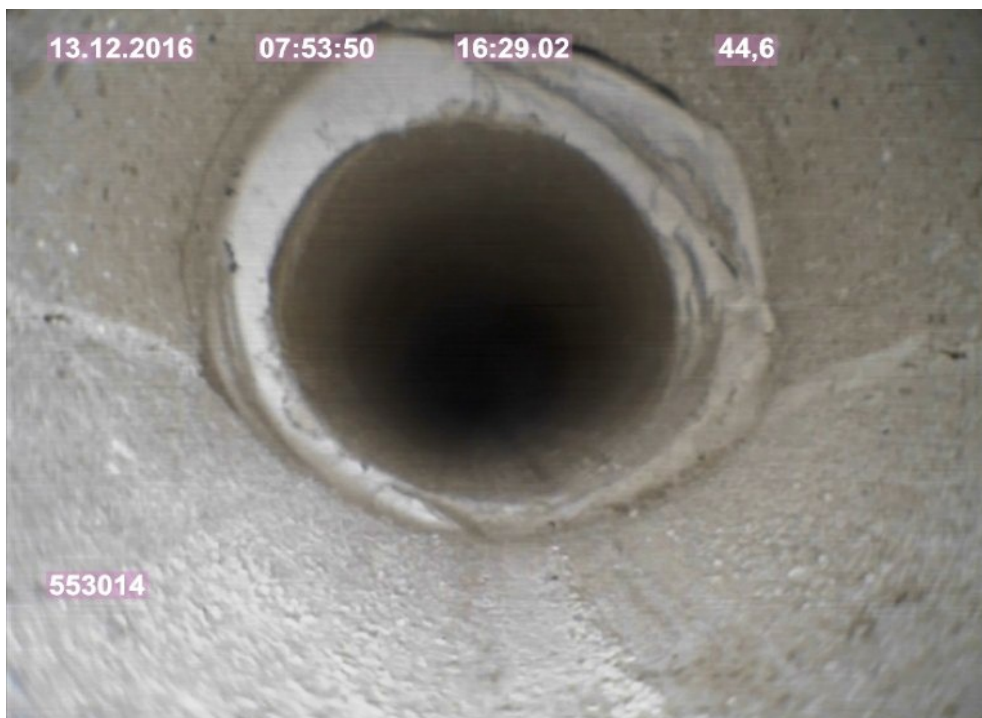
*Foto 3j: Kluft bei 44,18 m*

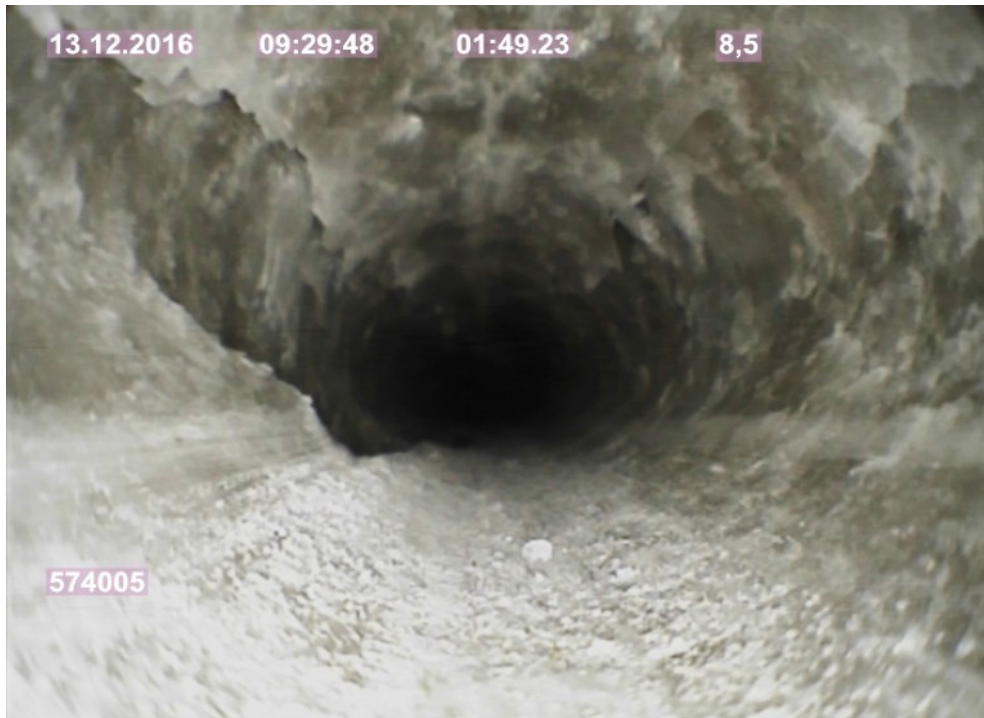
*Foto 4a: Riss, Ausbruch bei 9,70 m*

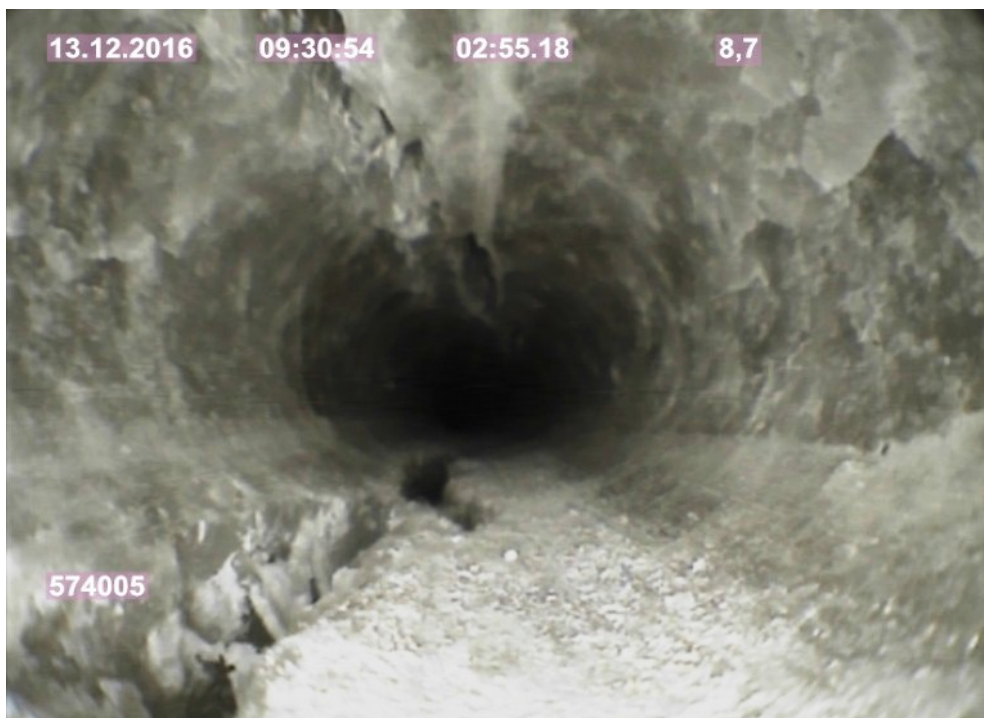
*Foto 4b: Riss im Osten bei 9,90 m*

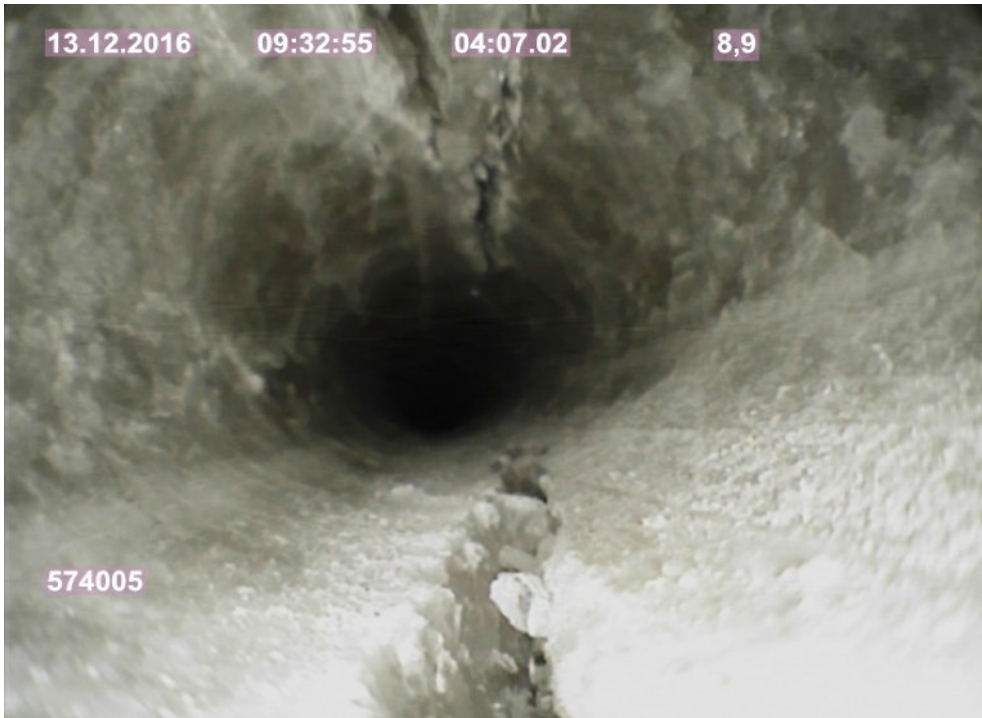
*Foto 4c: Riss in der Sohle und Firste bei 10,10 m*

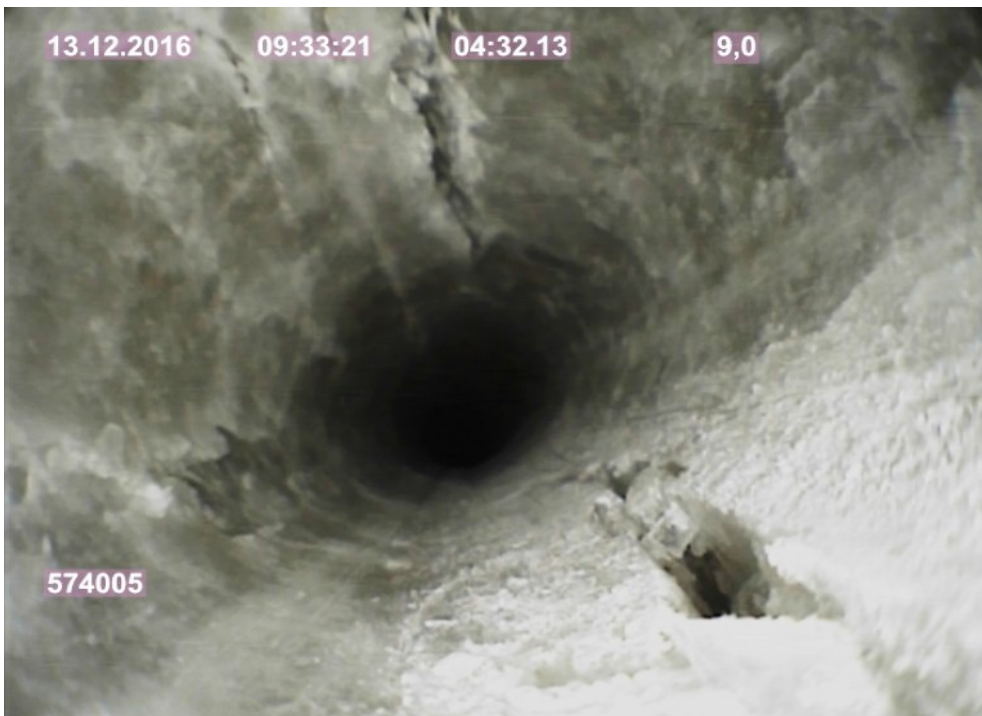
*Foto 4d: Riss in der Sohle und Firste bei 10,20 m*

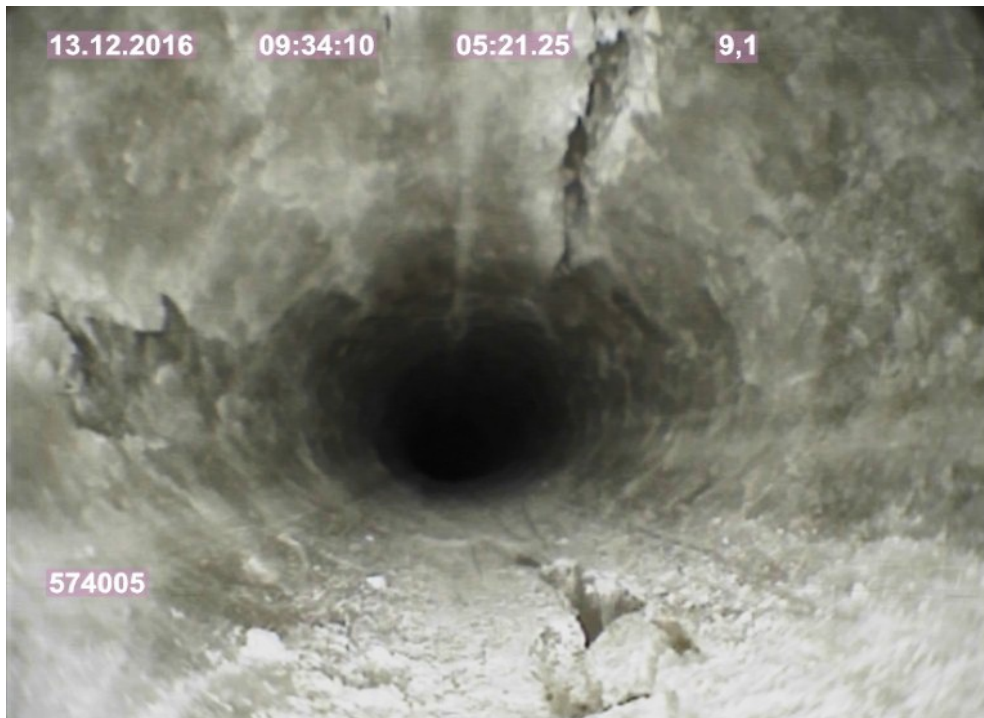
*Foto 4e: Riss in der Sohle und Firste bei 10,30 m*

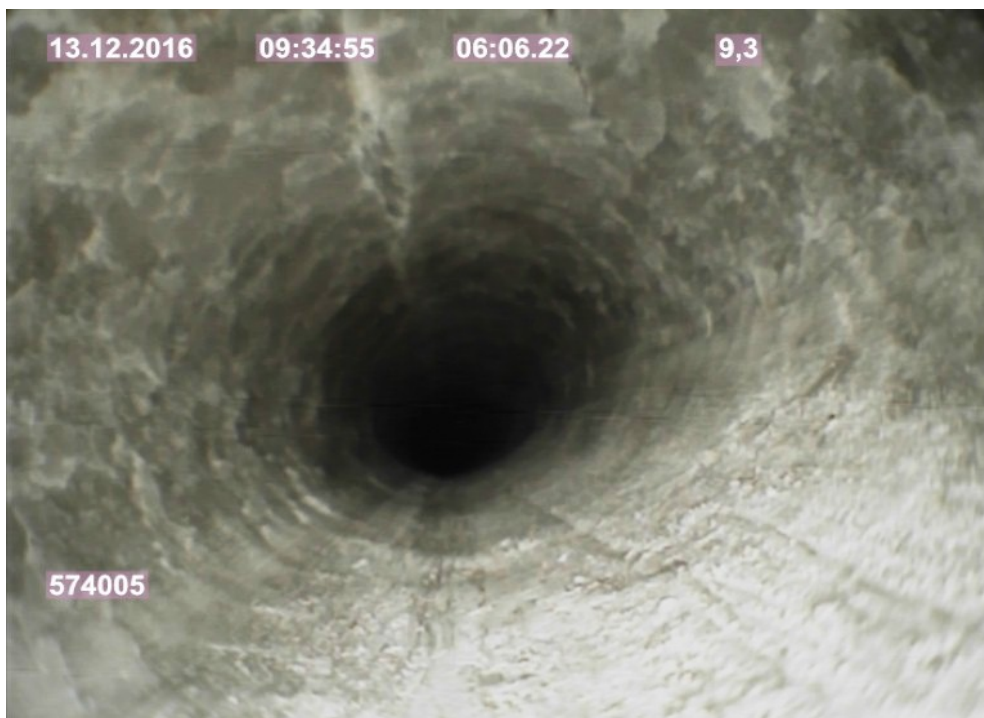
*Foto 4f: Ende Riss in der Firste bei 10,44 m*

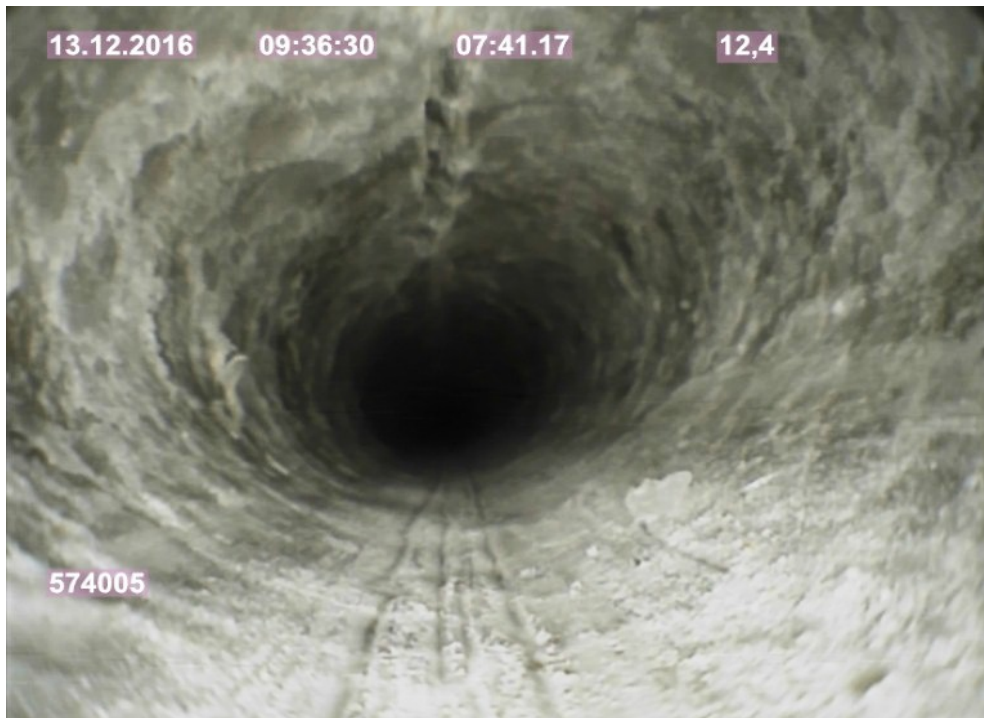
*Foto 4g: Riss in der Firste bei 13,60 m*

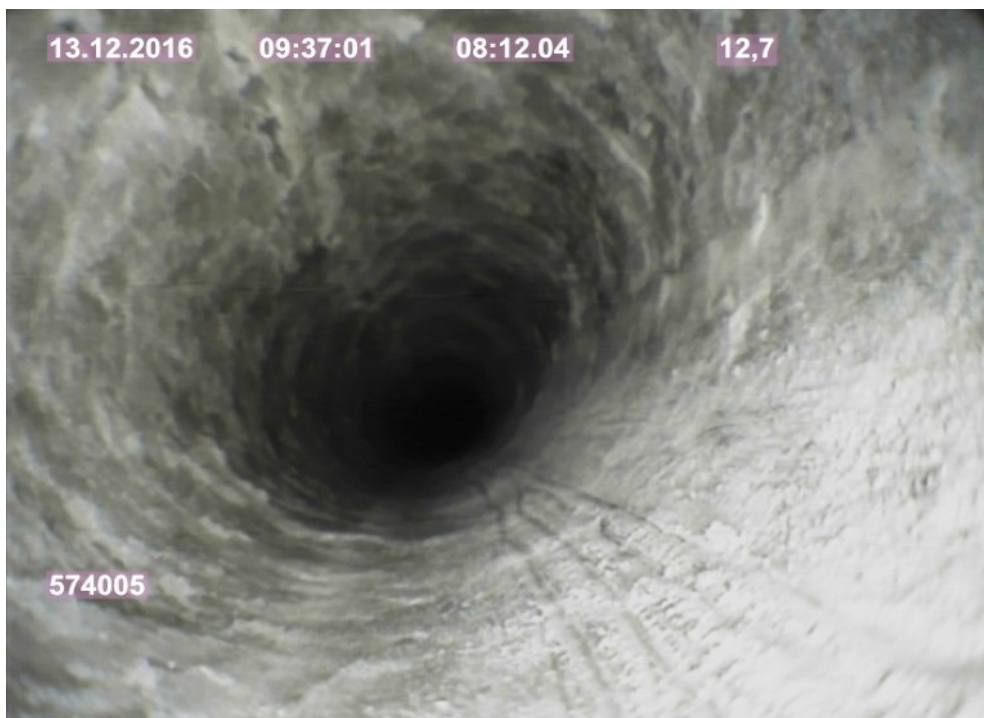
*Foto 4h: Riss in der Firste bei 14,00 m*

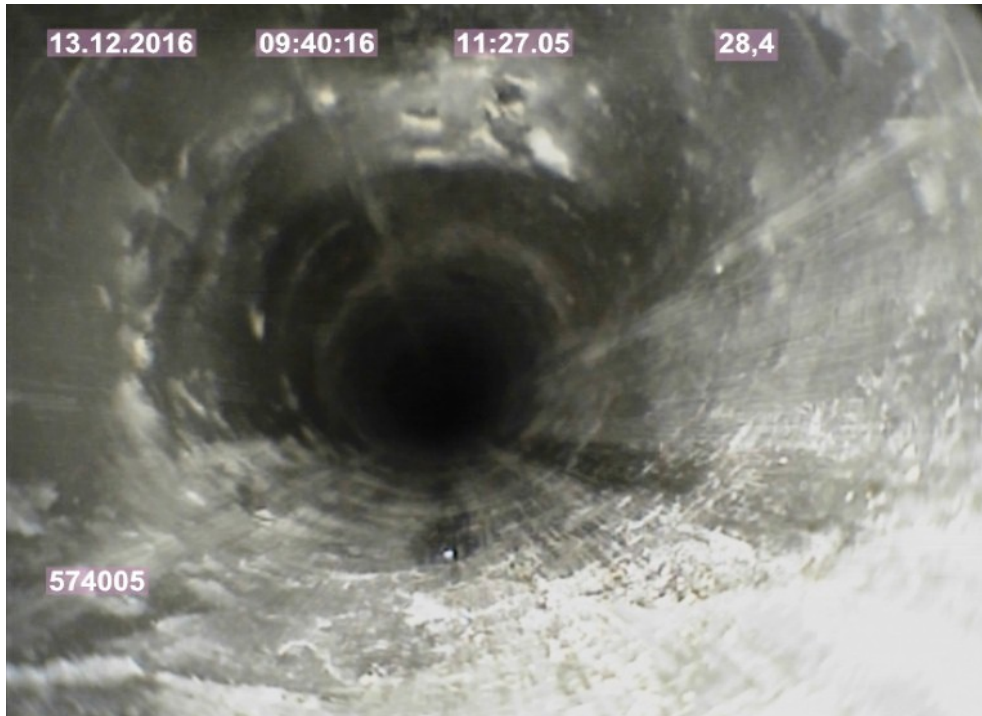
*Foto 4j: Ausblühungen und Ausbrüche bei 29,55 m*

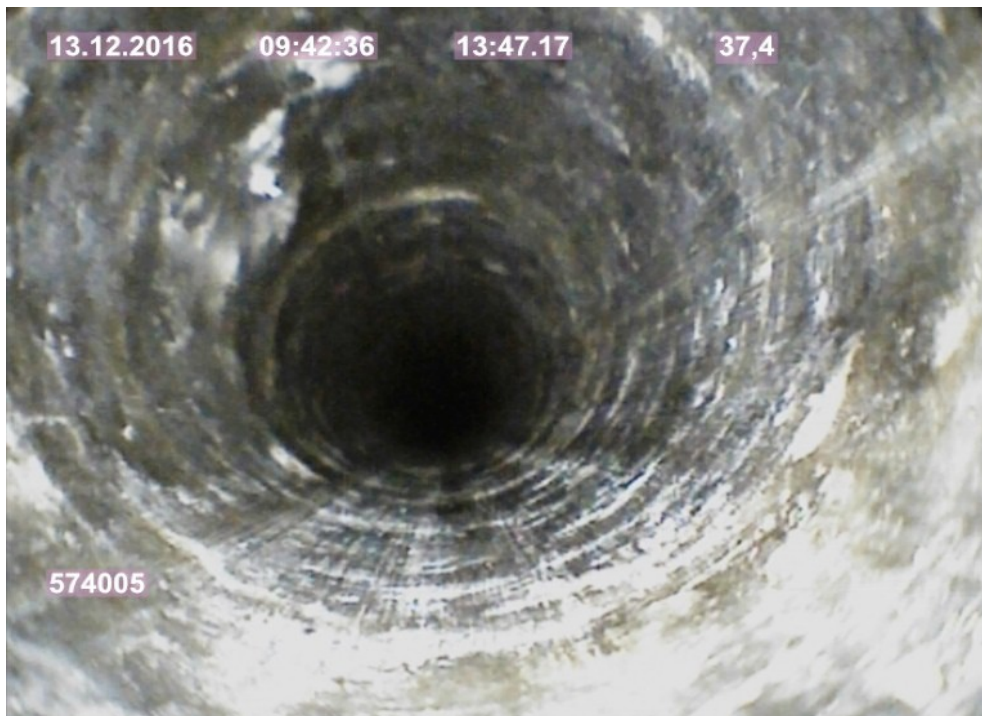
*Foto 4j: Ausblühungen in der Firste bei 38,70 m, feucht*

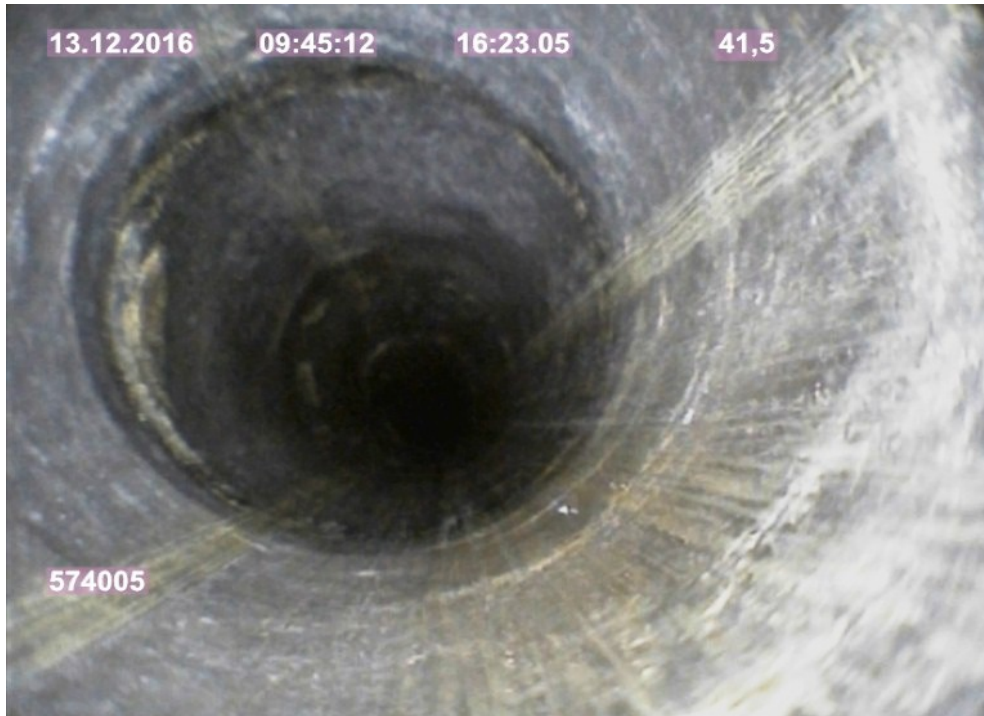
*Foto 4k: Ausblühungen in der Bohrlochwand bei 42,70 m, feucht*

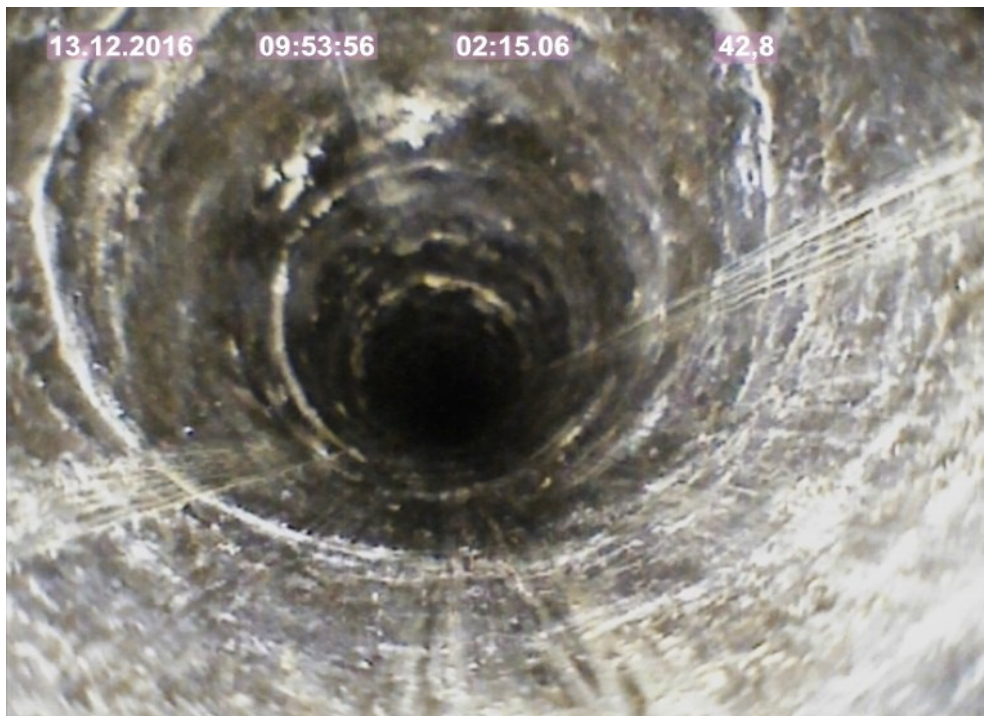
*Foto 4l: Ausblühungen in der Firste bei 44,00 m, feucht*

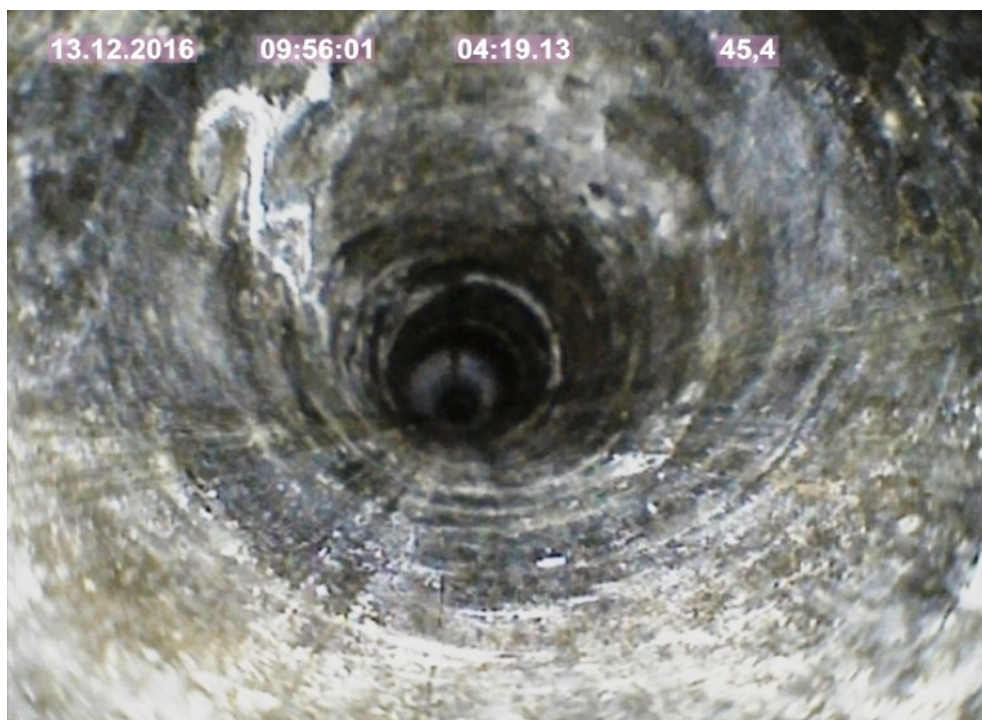
*Foto 4m: Ausblühungen in der Firste bei 47,50 m, feucht*

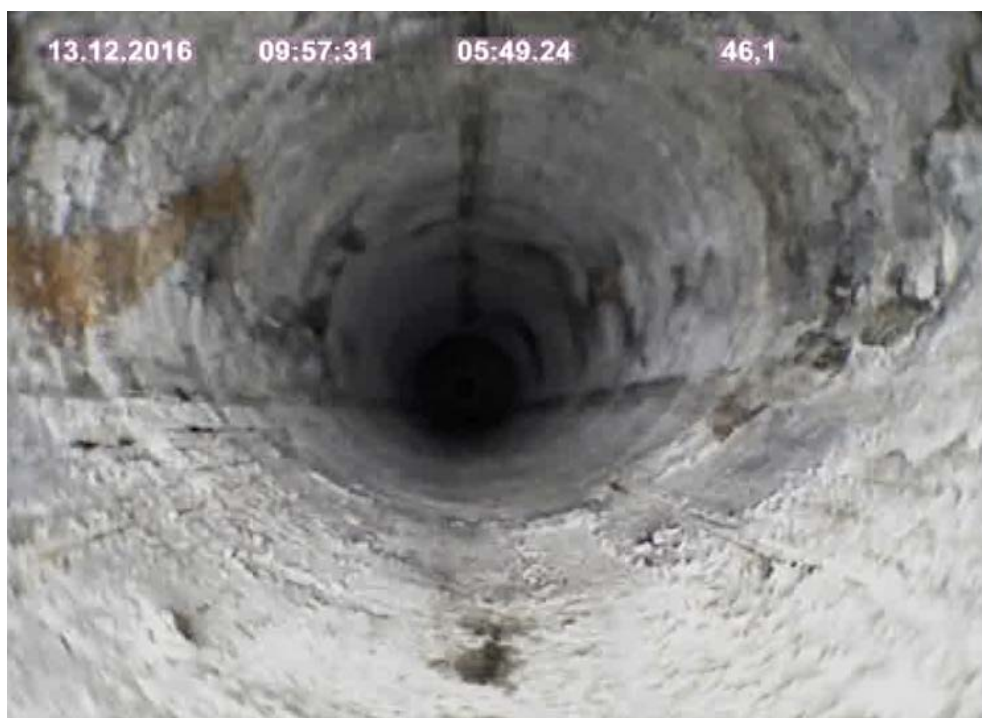
*Foto 4n: Ausbrüche und Spuren von Carnallit bei 48,20 m*

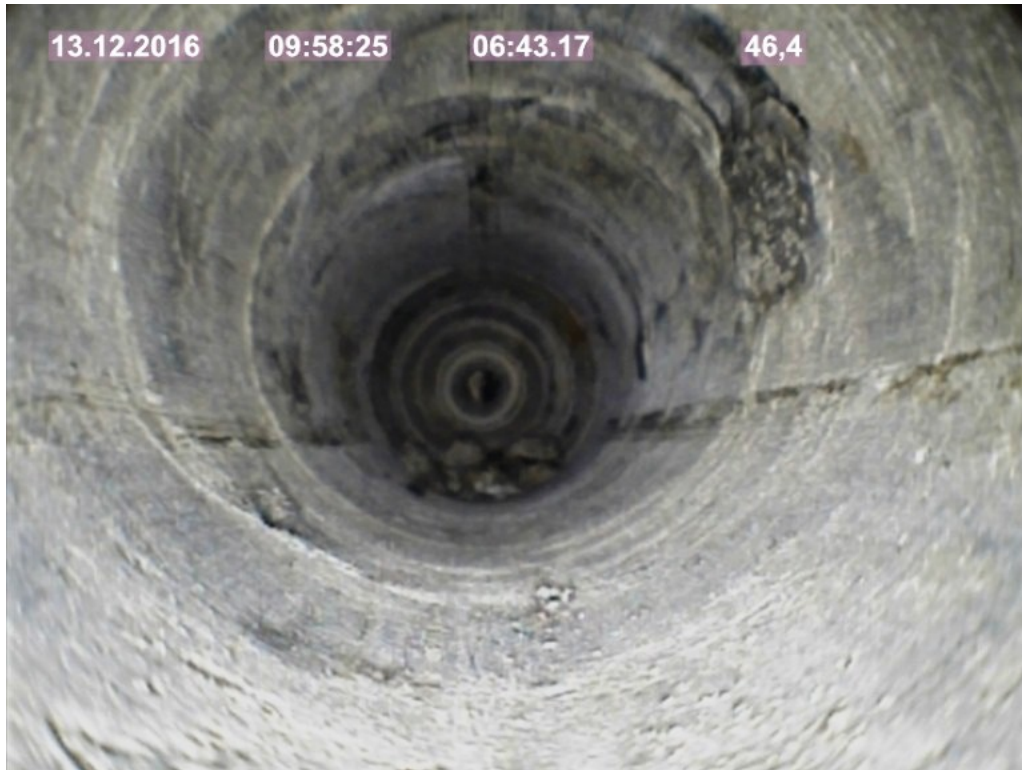
*Foto 40: Ausbrüche bei 48,40 m und Bohrlochende bei 48,47 m*
