BUNDESGESELLSCHAFT  
FÜR ENDLAGERUNG

Titel der Unterlage:  
VISUELLE BEOBACHTUNGEN IN DEN PFEILERN - 18. BERICHT 2016

Kurztitel der Unterlage:  
 Visuelle Beobachtungen in den Pfeilern - 18. Bericht 2016 -

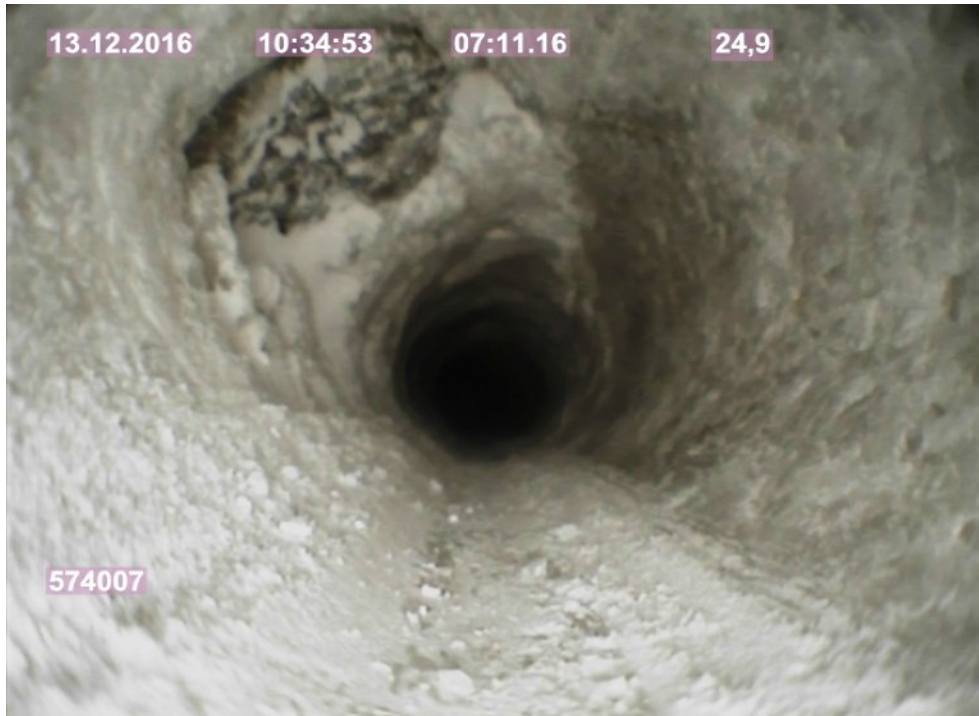
*Foto 5c: Ausbruch östliche Bohrlochwand bei 25,00 m*

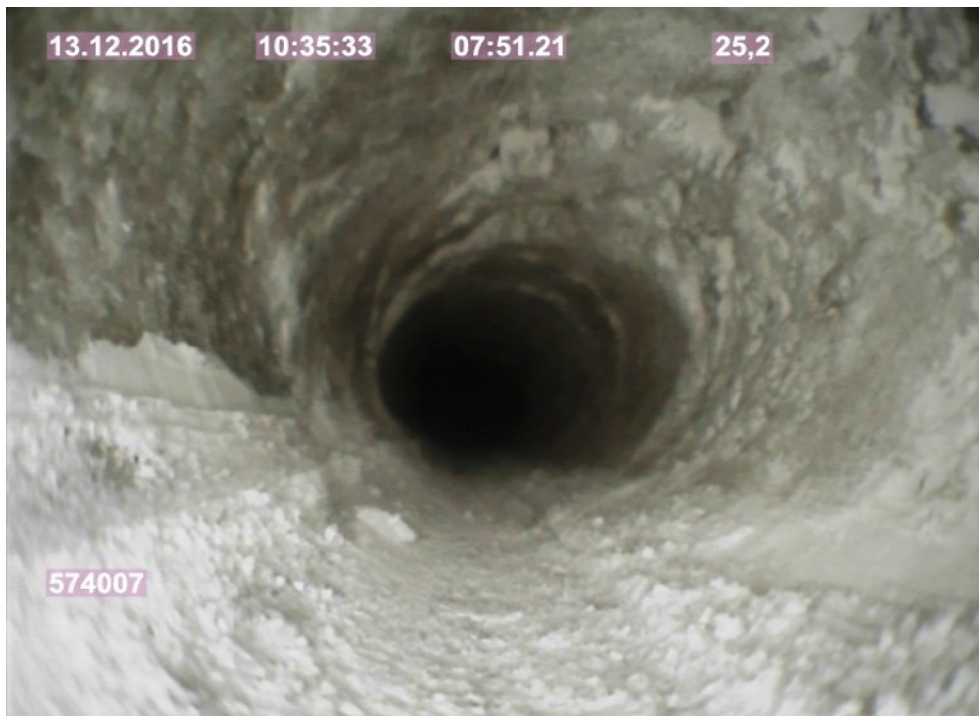
*Foto 5d: Ausbrüche bei 25,25 m*

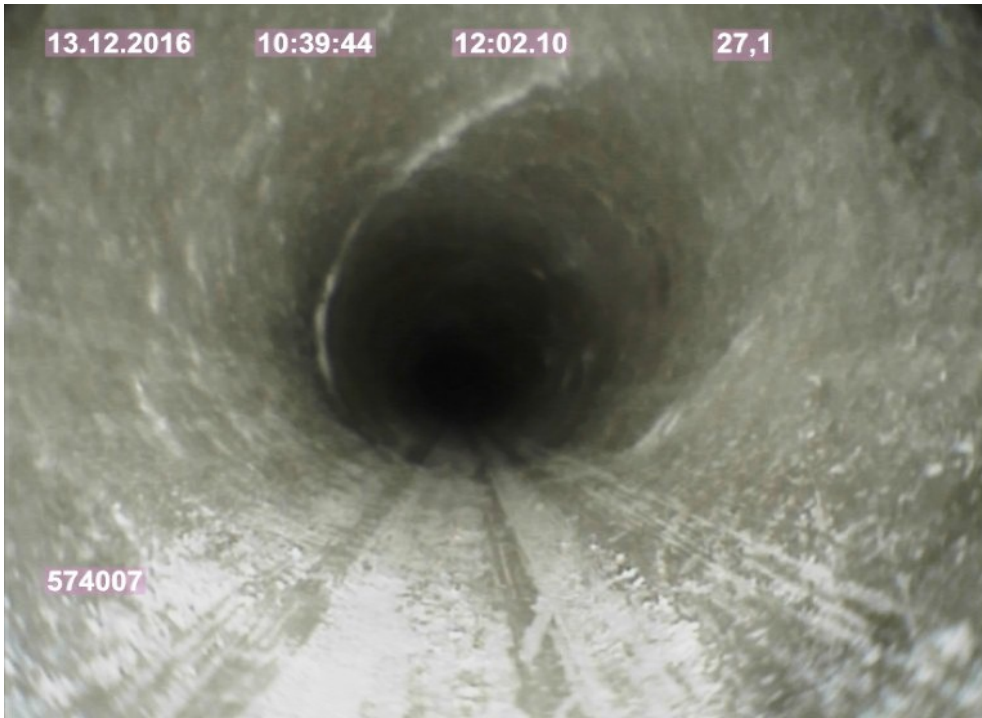
*Foto 5g: Riss in der Firste und Bohrlochwand bei 27,10 m*

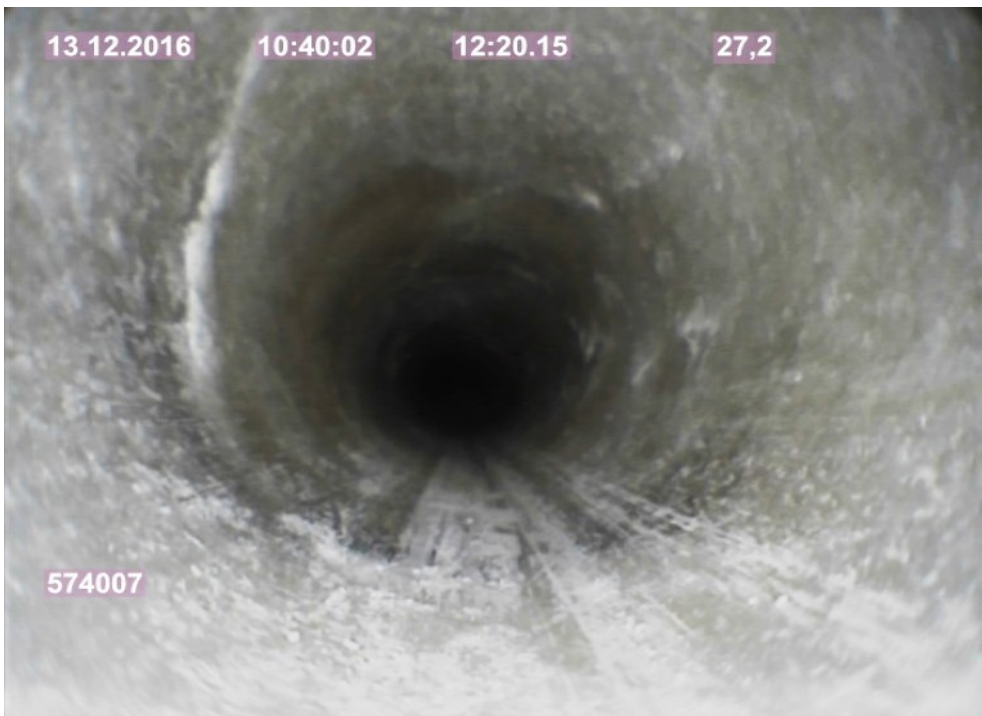
*Foto 5h: Riss in der Bohrlochwand bei 27,20 m*

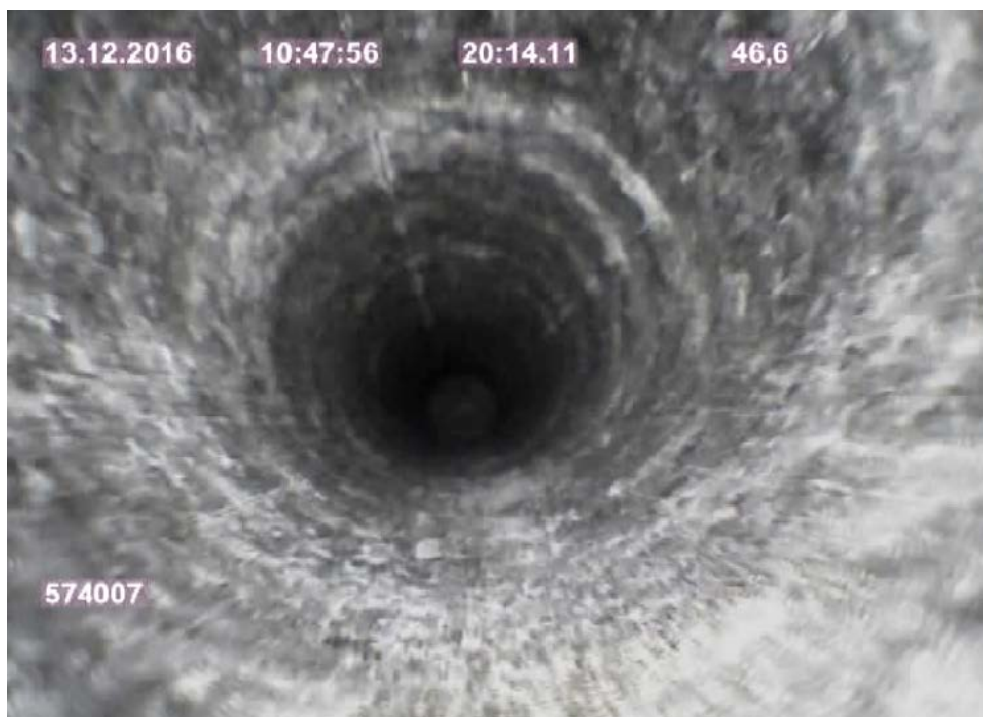
*Foto 5i: Riss in der Firste bei 46,60 m*

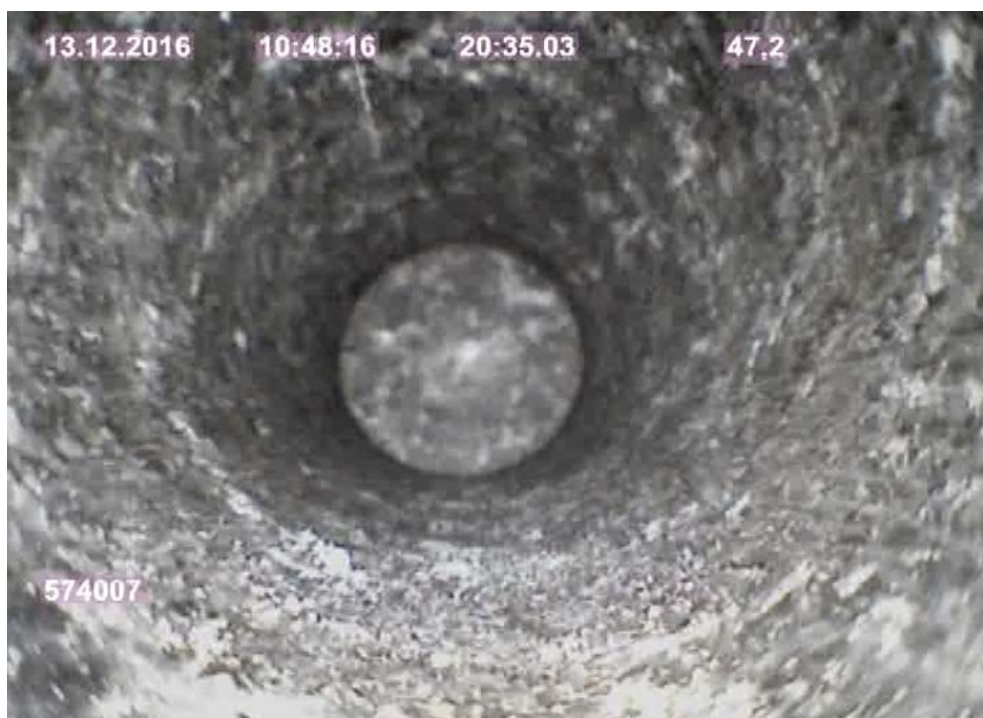
*Foto 5j: Bohrlochende bei 47,20 m*

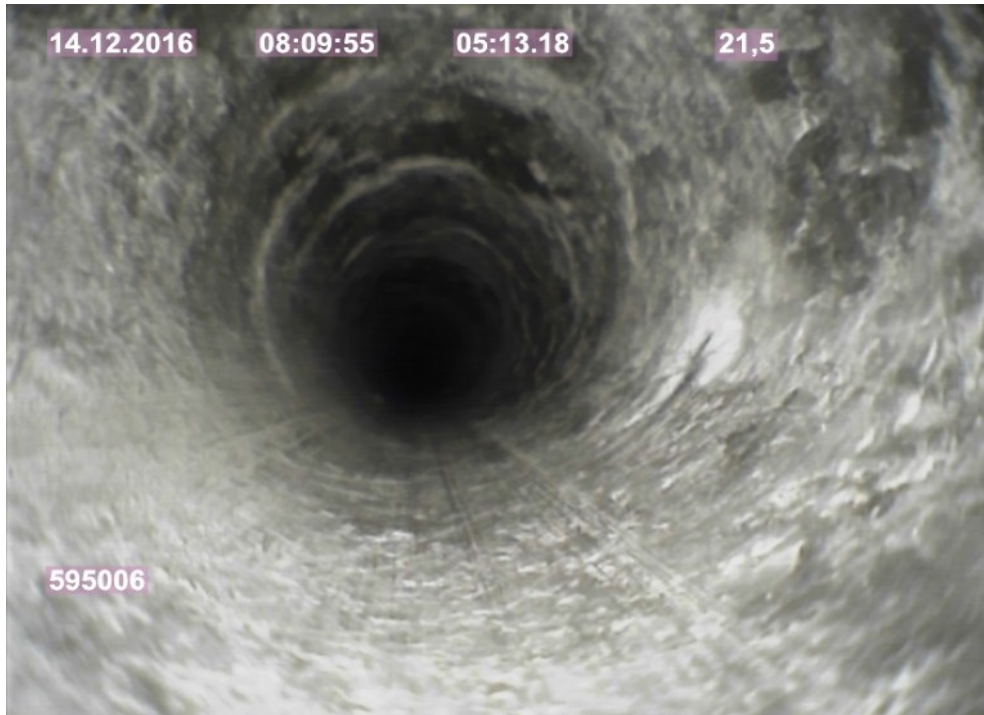
*Foto 6a: Kleiner Ausbruch im Westen bei 21,40 m*

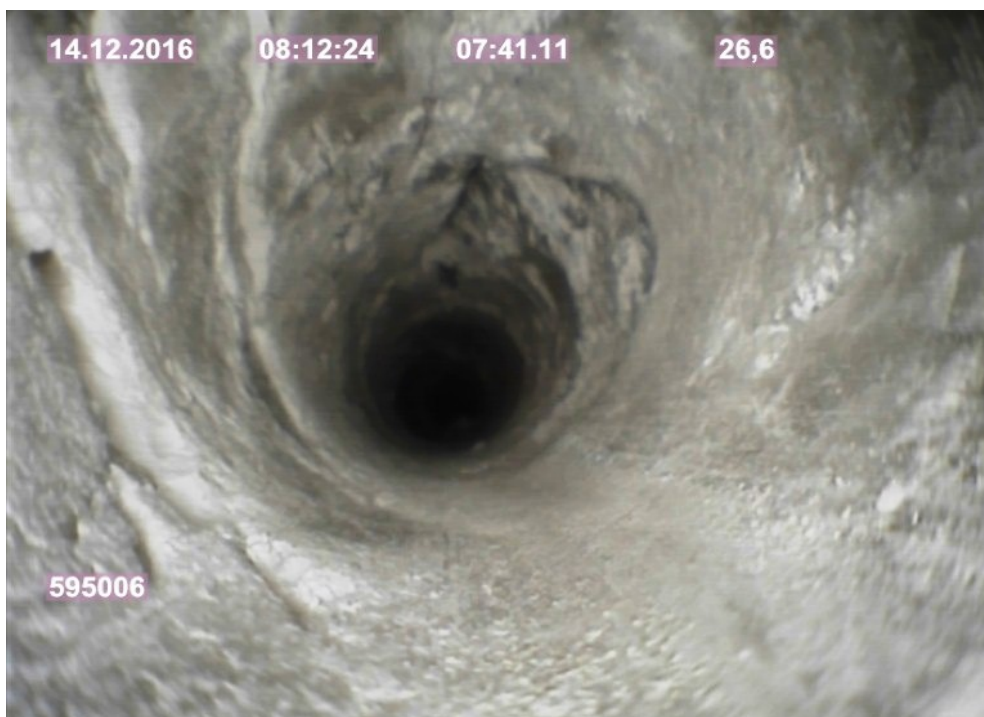
*Foto 6b: Ausbrüche und Risse bei 26,45 m*

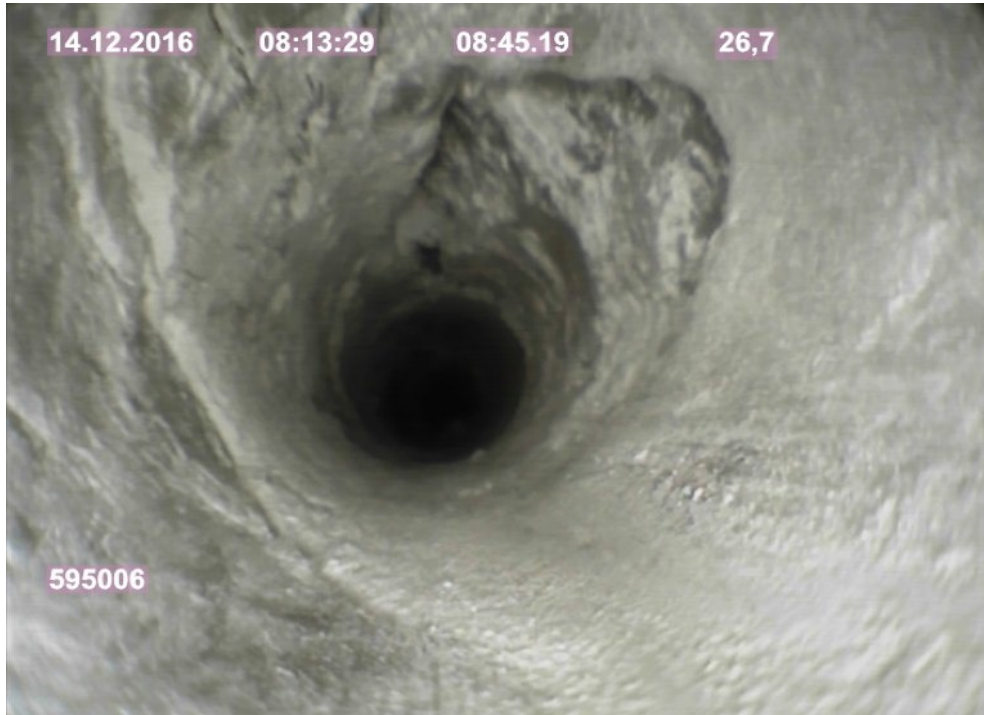
*Foto 6c: Ausbruch/Risse bei 26,55 m*

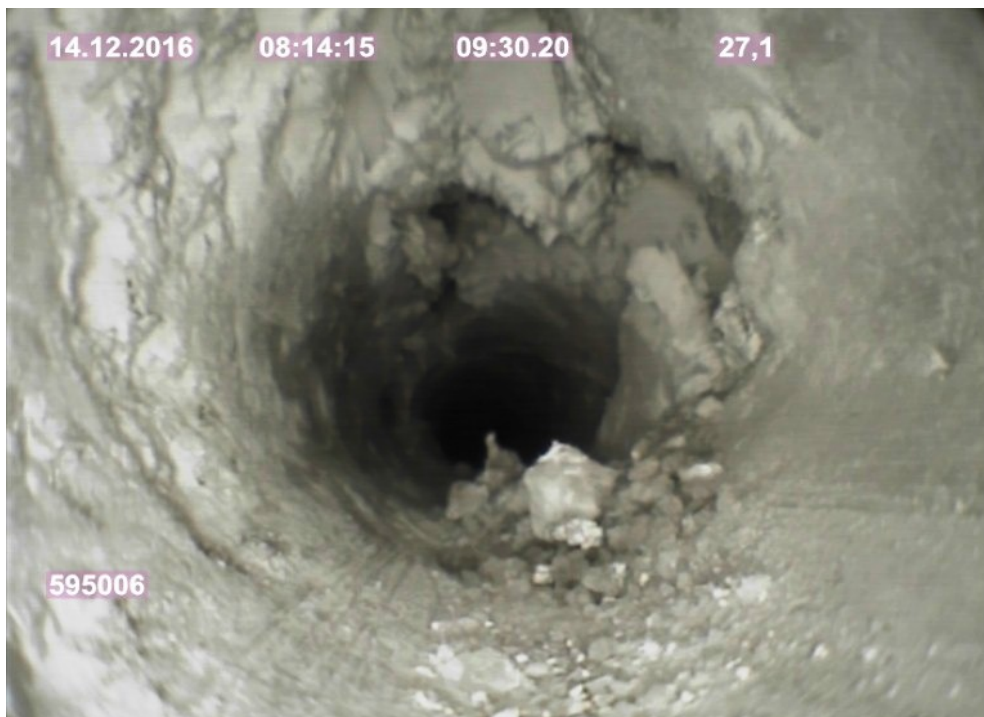
*Foto 6d: Ausbruch bei 26,90 m*

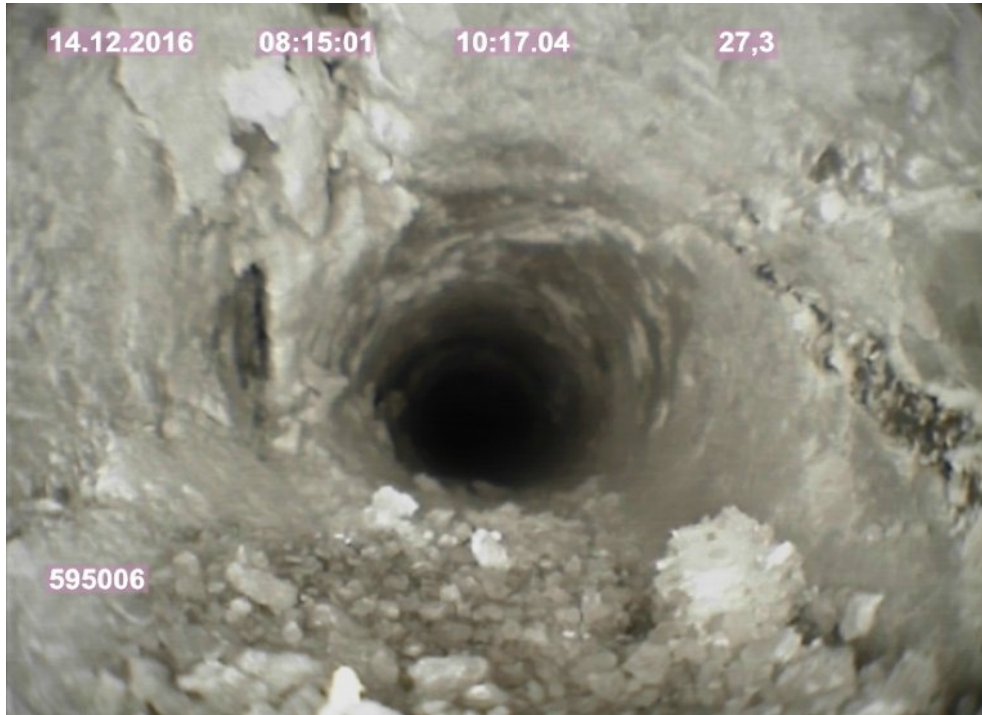
*Foto 6e: Ausbruch und Risse bei 27,25 m*

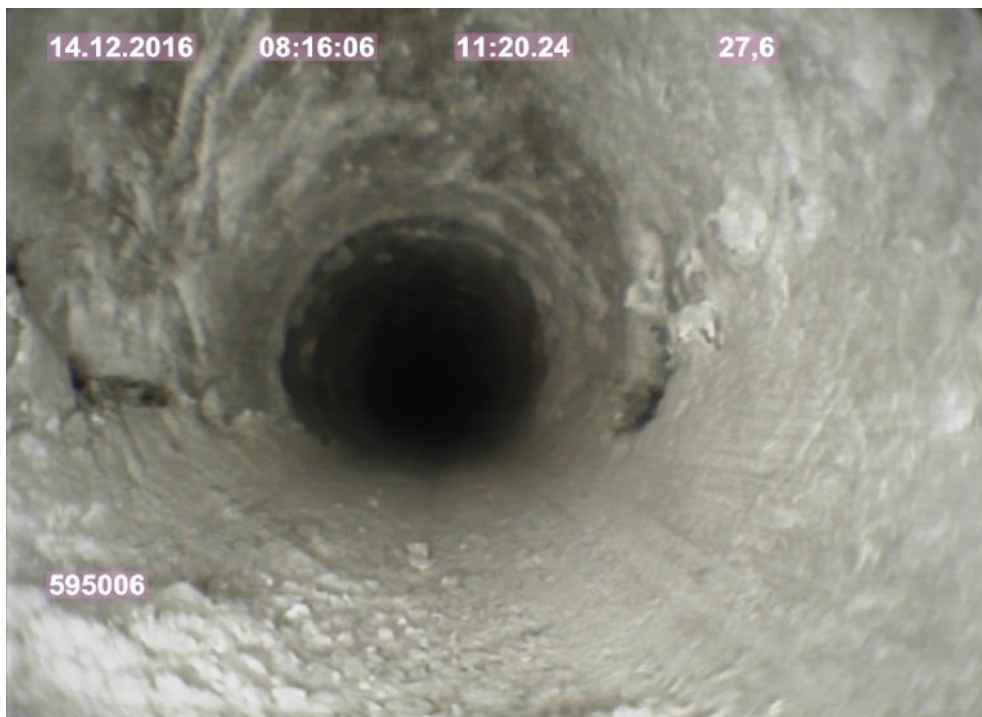
*Foto 6f: Riss im Westen und Osten bei 27,45 m*

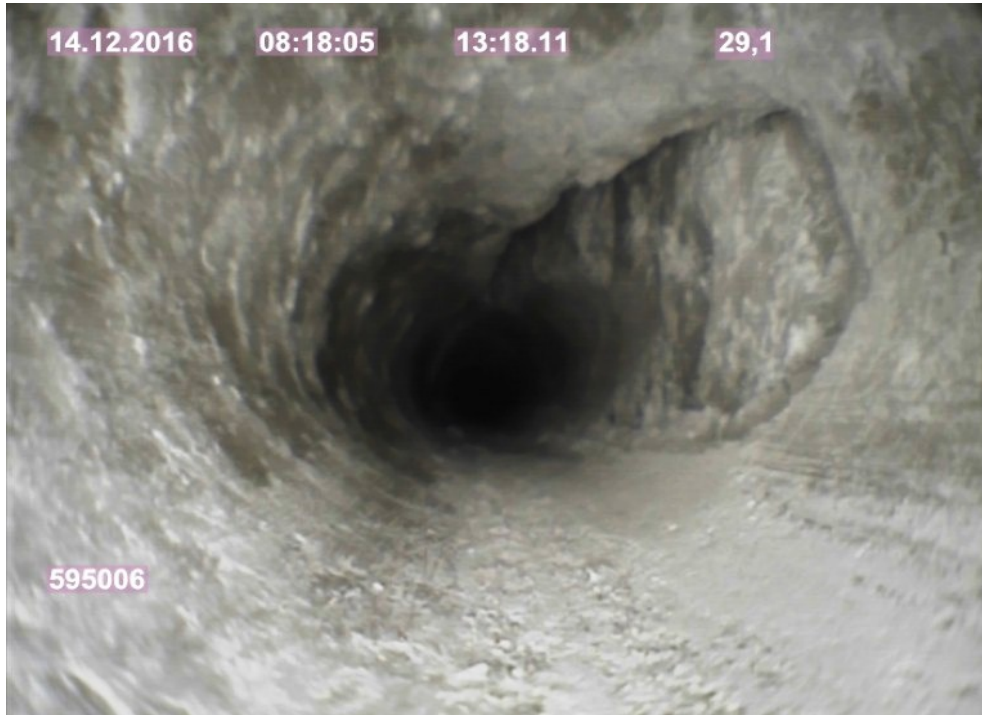
*Foto 6g: Riss von Westen nach Osten bei 29,00 m*

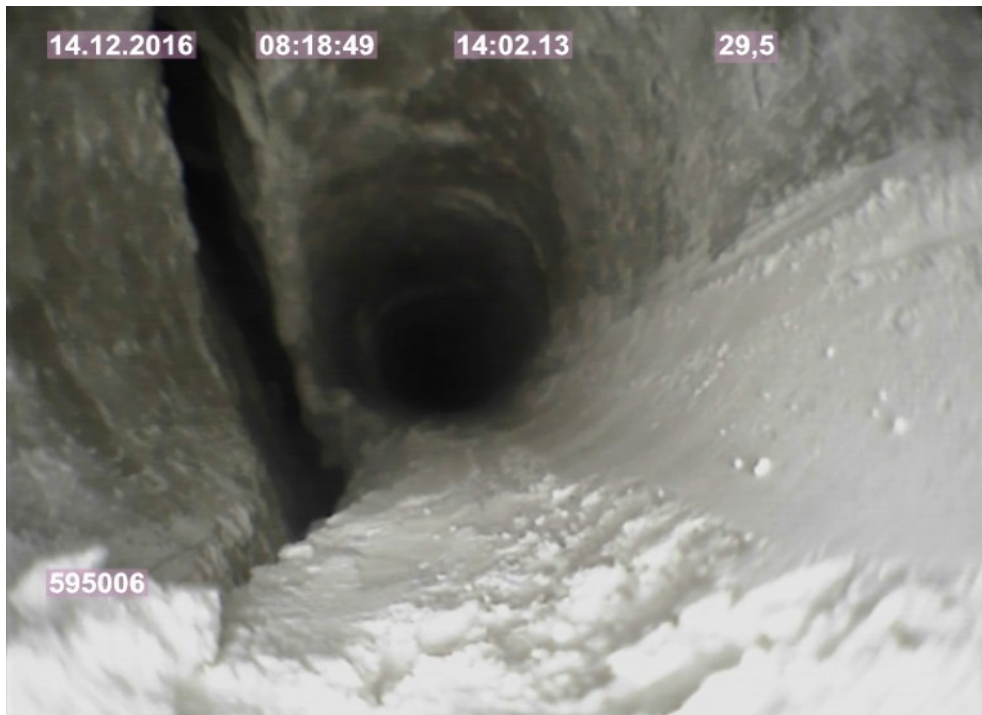
*Foto 6h: Riss/Kluft im Osten bei 29,40 m*

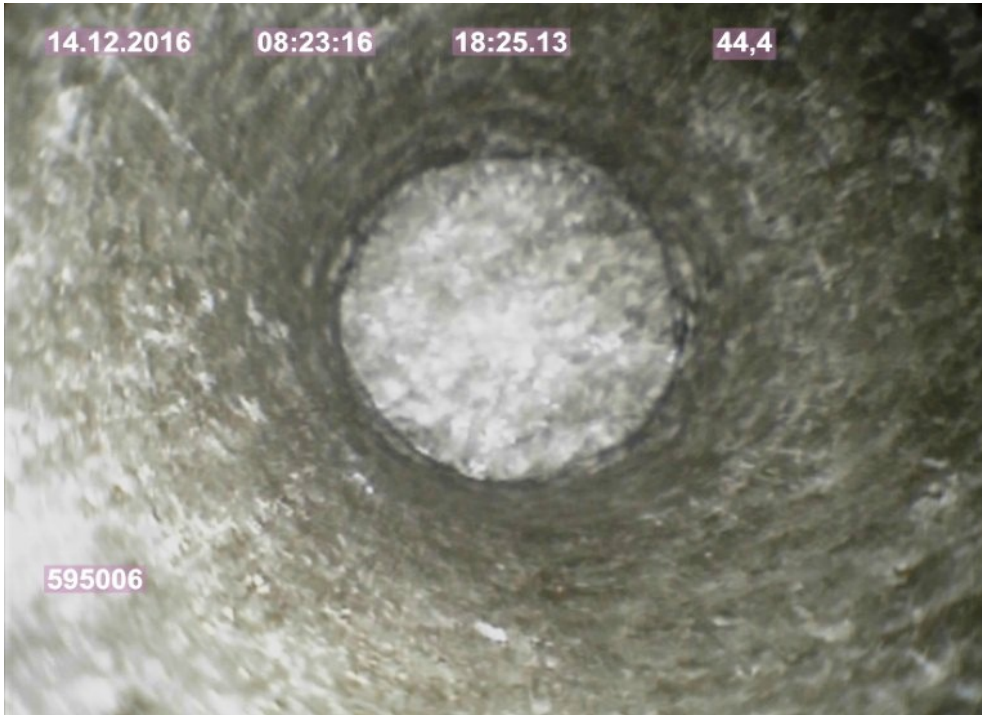
*Foto 6j: Bohrlochende bei 44,14 m*

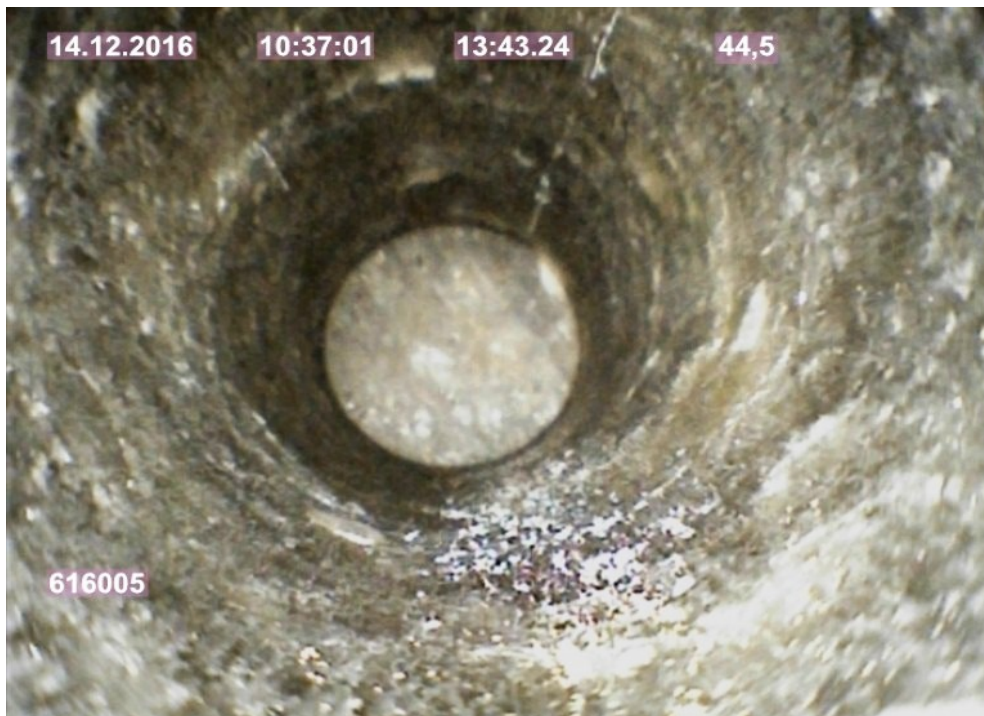
*Foto 8d: Bohrlochende bei 44,62 m leicht feucht*

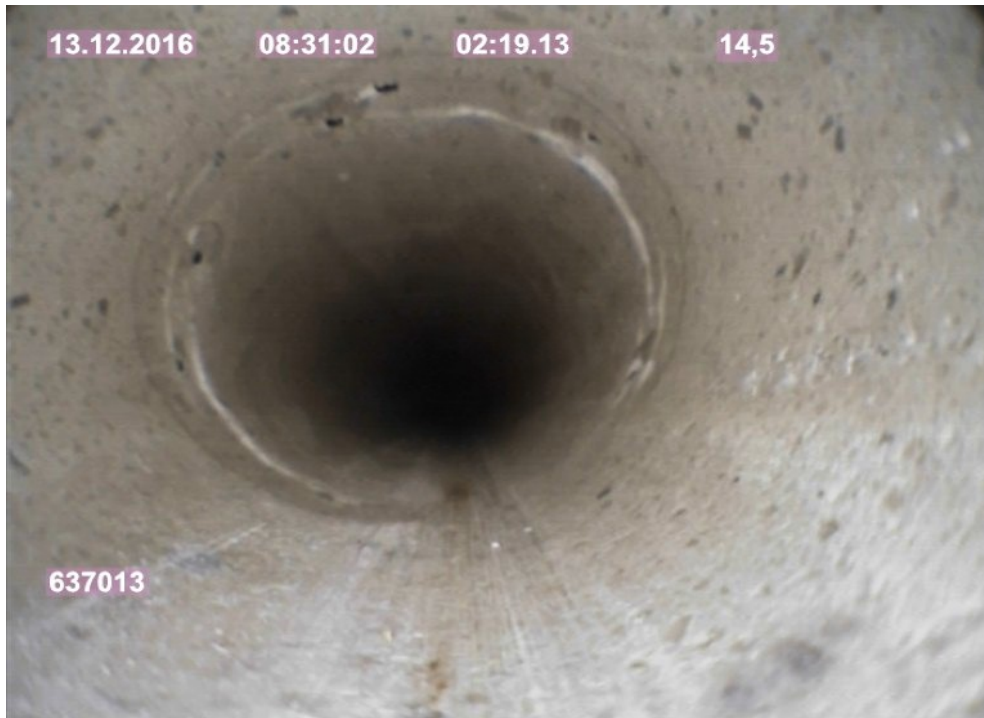
*Foto 9a: Schwarze Flecke, leichter Riss/Ausbruch bei 14,65 m*

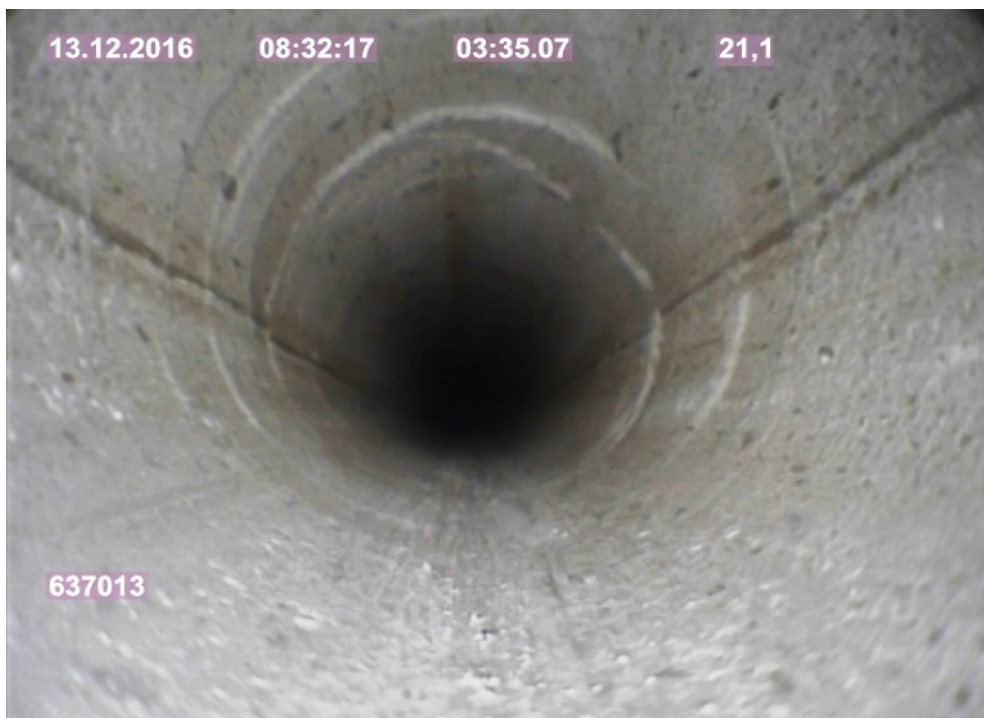
*Foto 9b: Leichter Riss/Ausbruch bei 21,27 m*

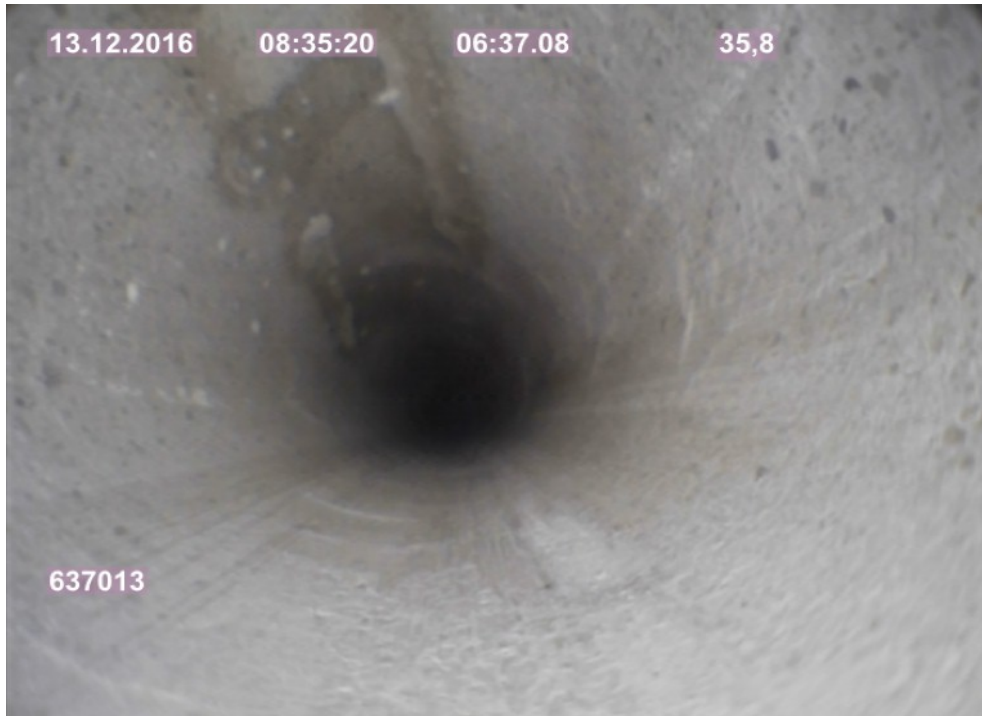
*Foto 9c: Ausblühungen östl. Bohrlochwand und Firste bei 35,80 m*

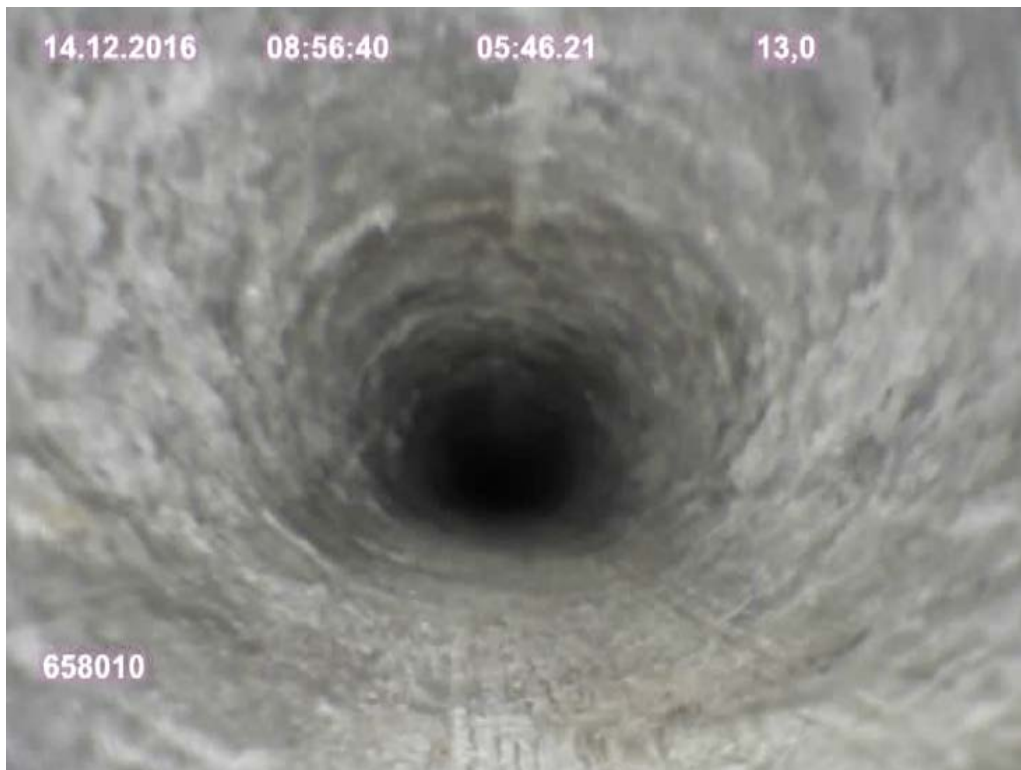
*Foto 11d: Bohrlochwand porös und elliptisch bei 13,00 m*

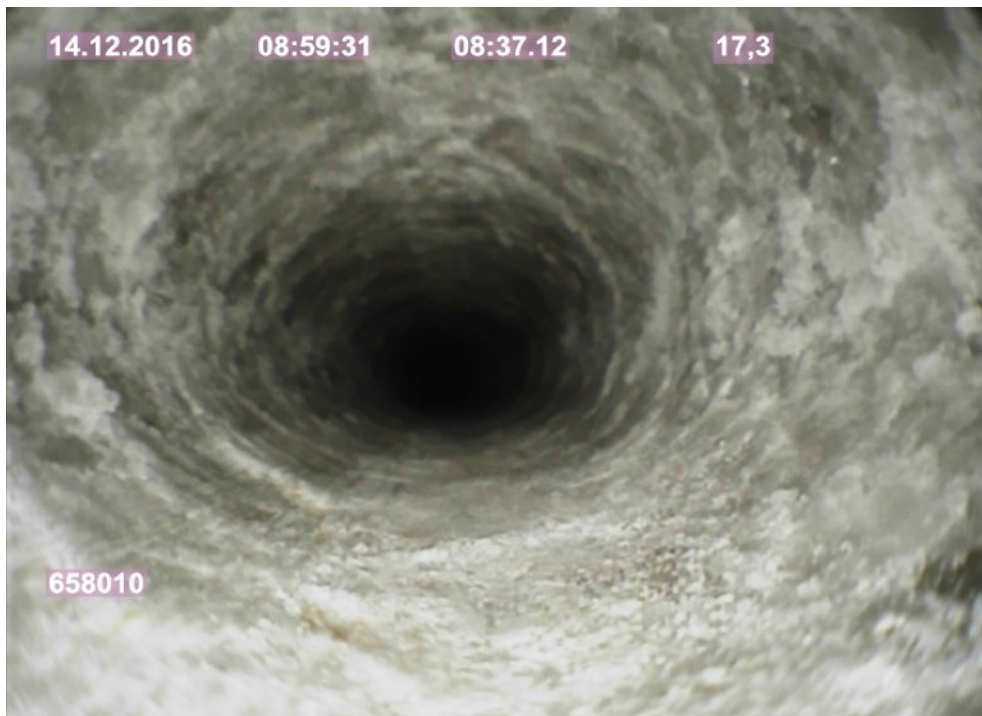
*Foto 11f: Riss in der Sohle bei 17,30 m nicht sichtbar*

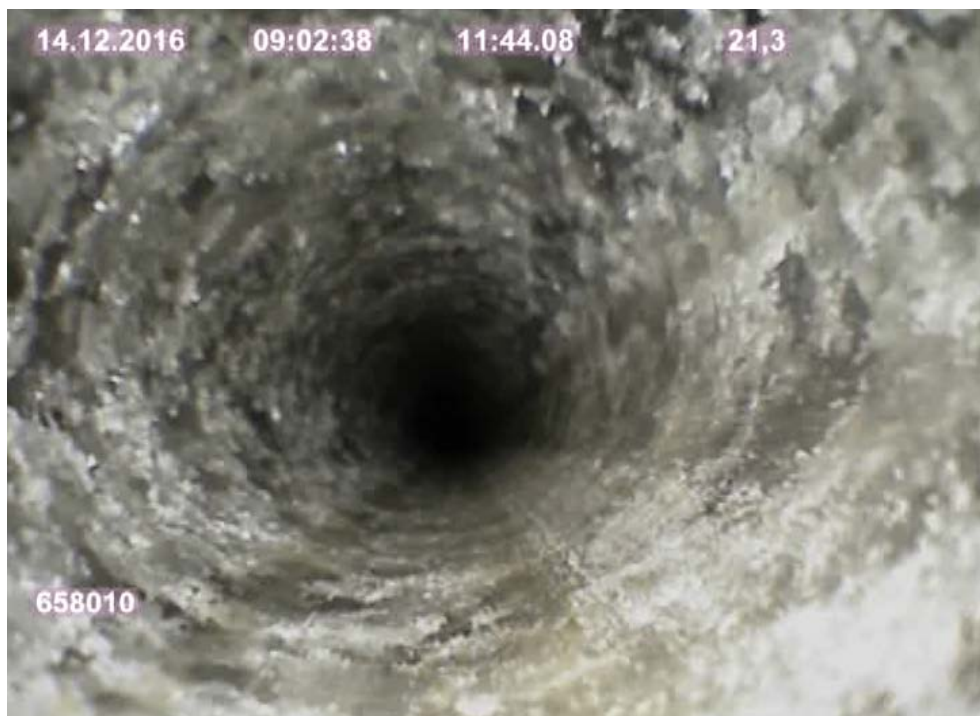
*Foto 11h: Bohrung feucht bei 21,30 m*

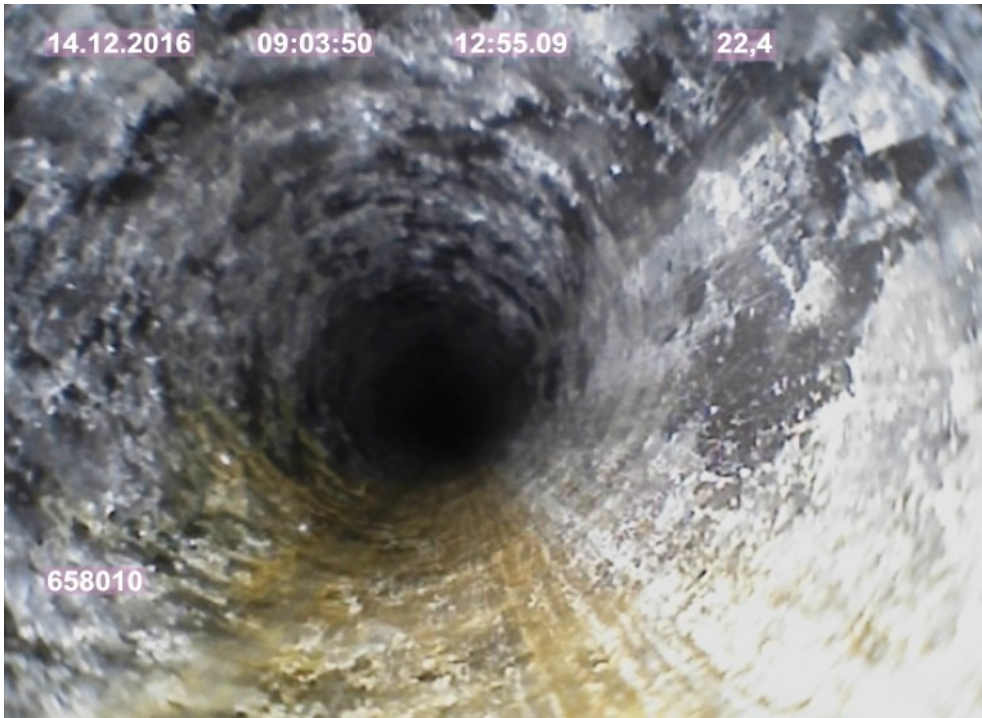
*Foto 11i: Bohrloch feucht und braune Stellen bei 22,40 m*

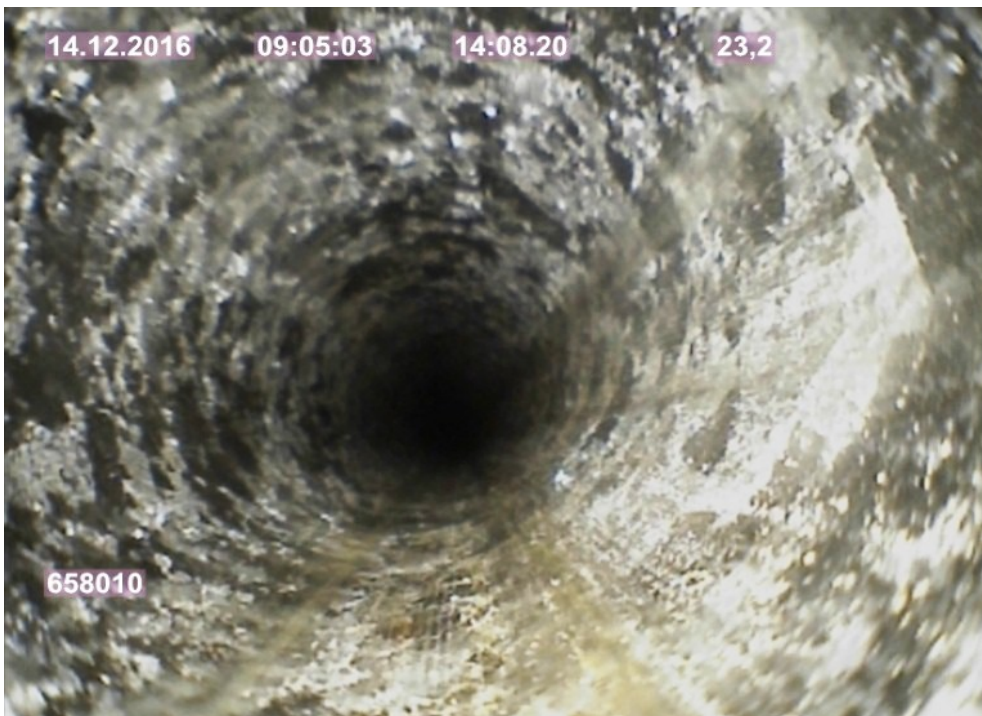
*Foto 11j: Bohrloch feucht bei 23,30 m*

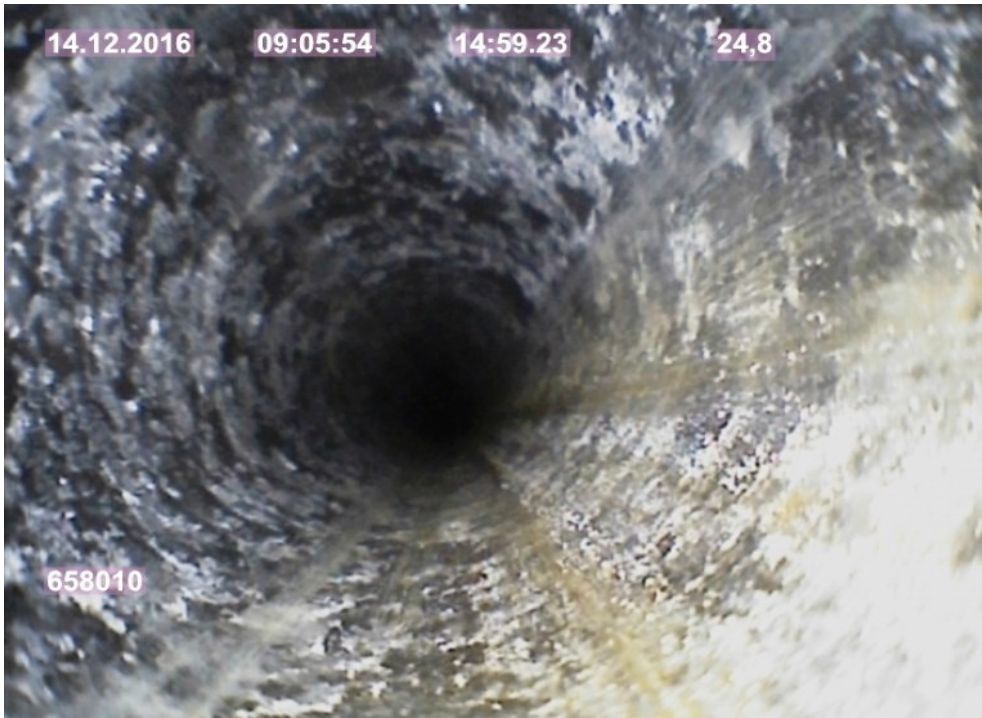
*Foto 11k: Bohrloch feucht bei 24,80 m*

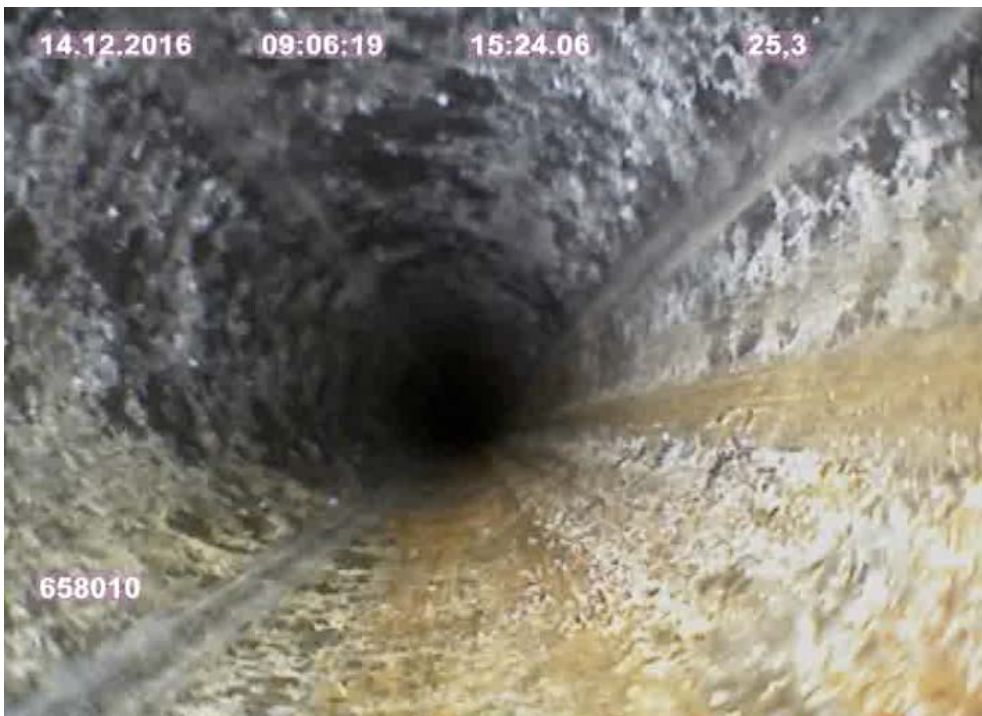
*Foto 11l: Bohrloch feucht und braune Stellen bei 25,30 m*

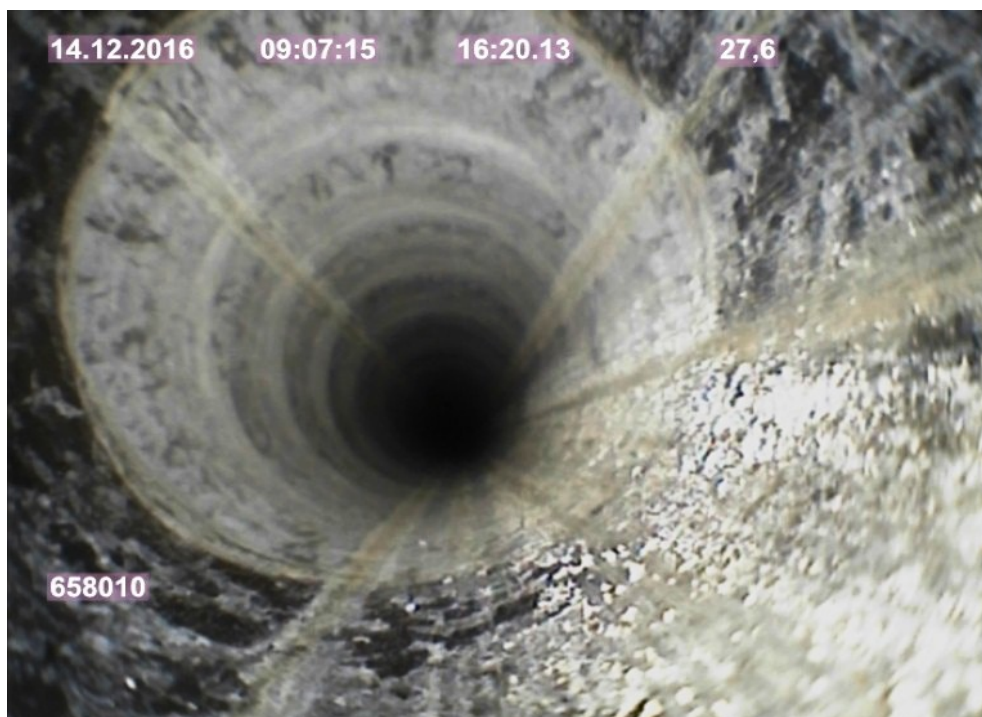
*Foto 11m: Grenze feucht/trocken bei 27,80 m*

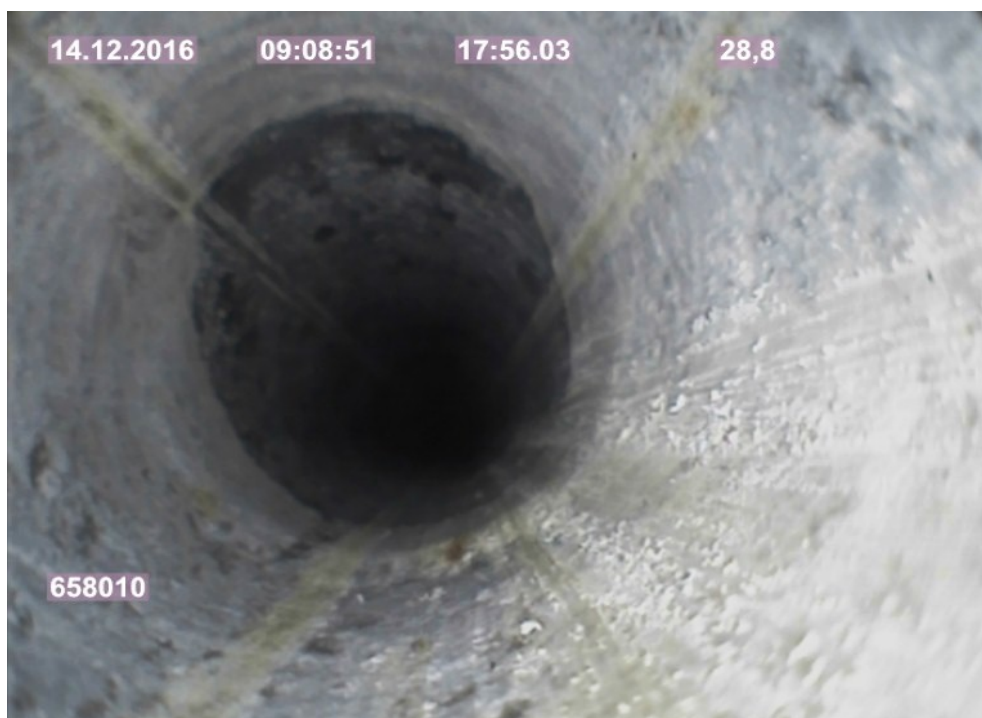
*Foto 11n: Haematit bei 29,05 m*

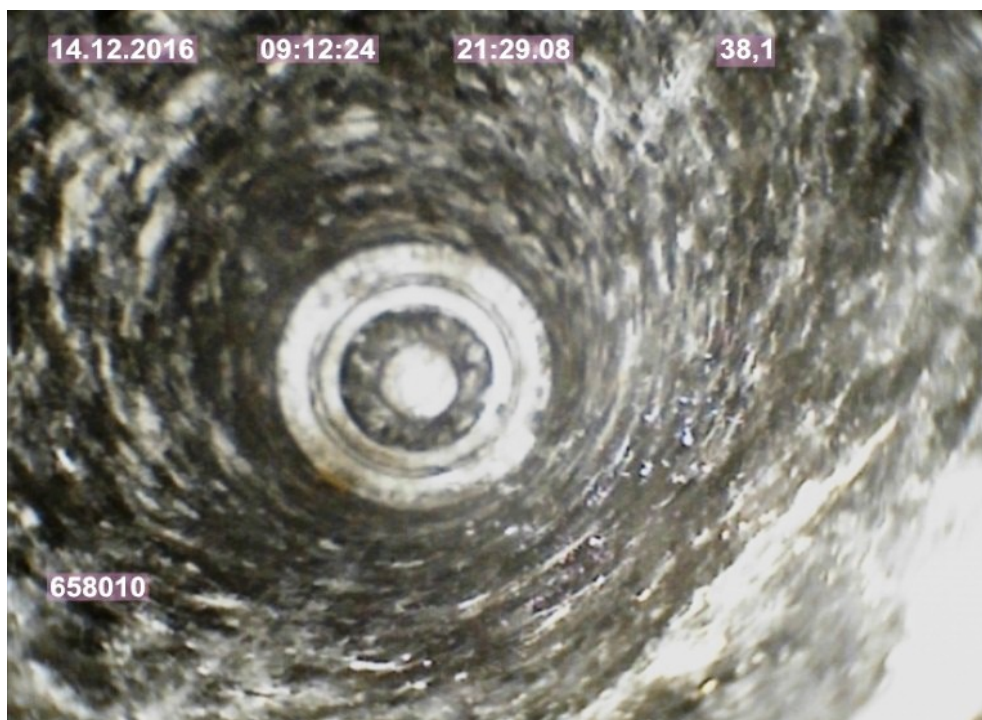
*Foto 110: Bohrlochende bei 38,30 m, feucht*

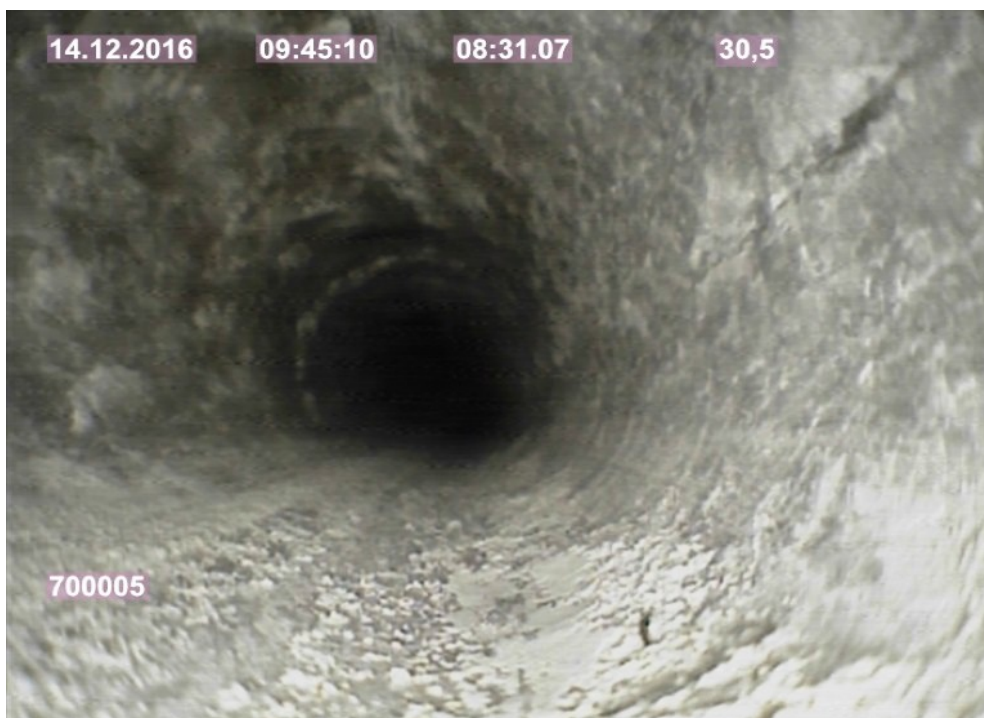
*Foto 12b: Riss im westl. Stoß bei 30,20 m*

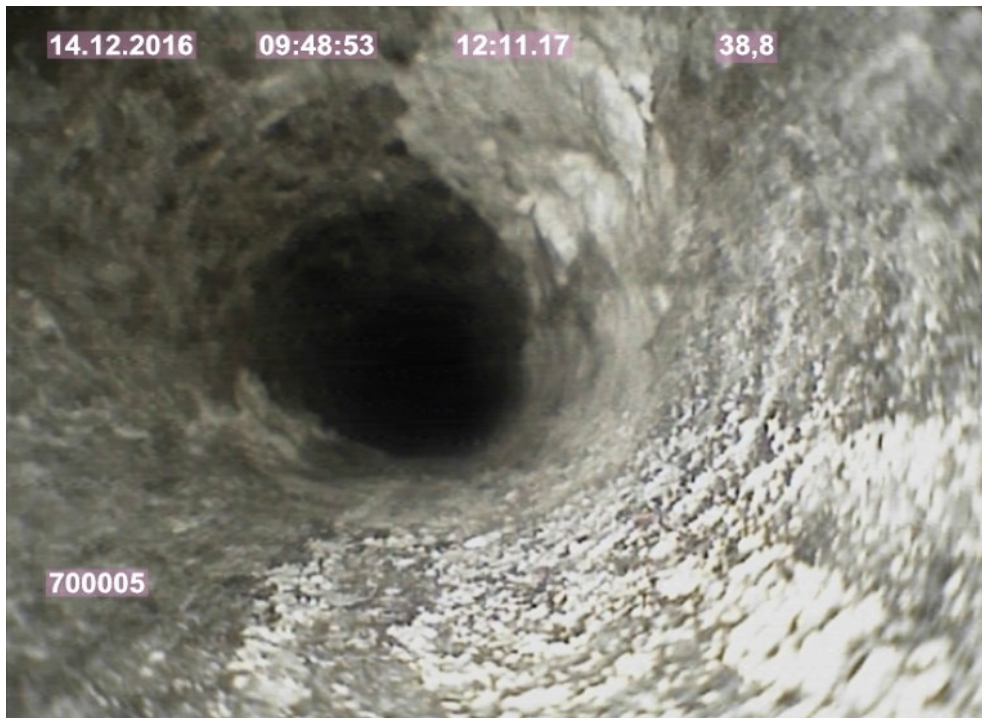
*Foto 12c: Ausbruch bei 38,55 m*

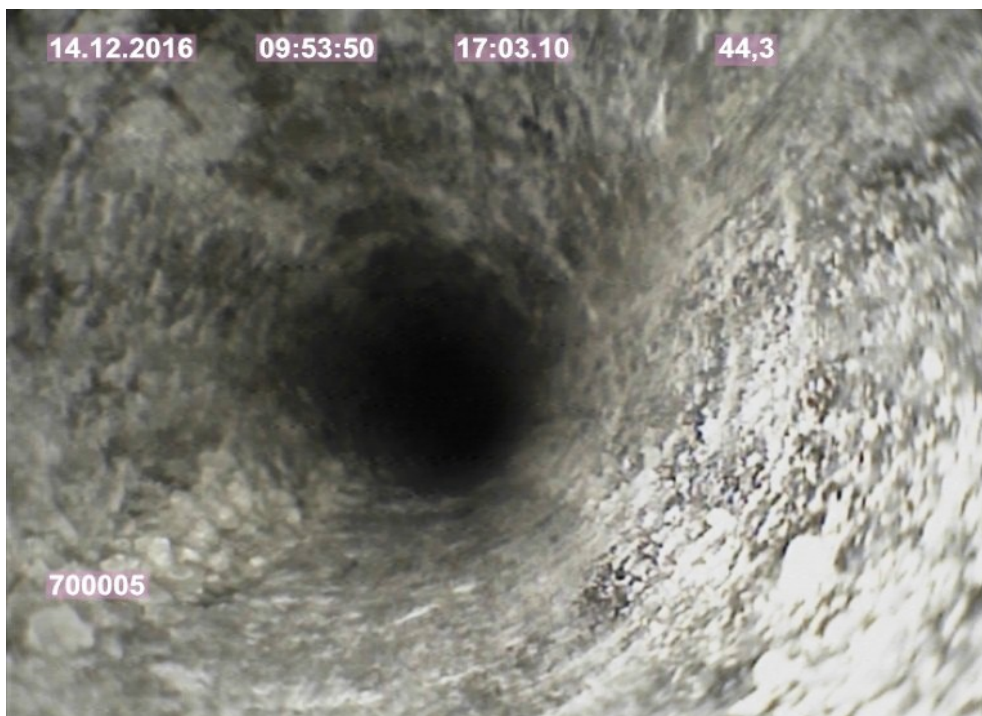
*Foto 12d: Ausbruch bei 44,40 m*
