BUNDESGESELLSCHAFT  
FÜR ENDLAGERUNG

Titel der Unterlage:  
VISUELLE BEOBACHTUNGEN IN DEN PFEILERN - 18. BERICHT 2016

Kurztitel der Unterlage:  
 Visuelle Beobachtungen in den Pfeilern - 18. Bericht 2016 -

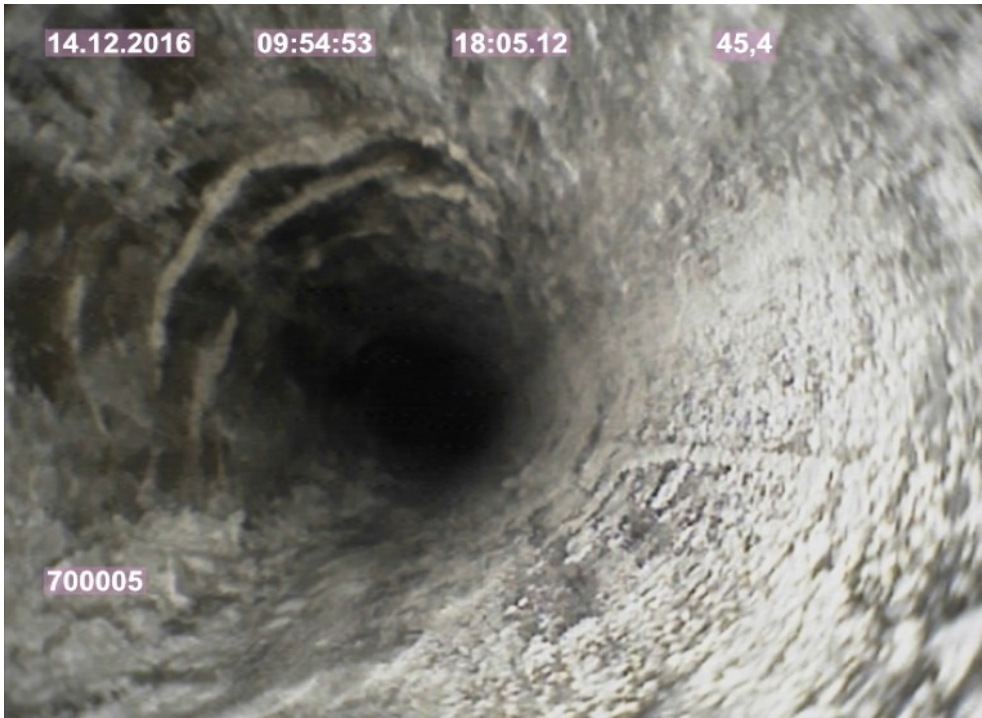
*Foto 12e: Ausbruch Firste bei 45,00 m*

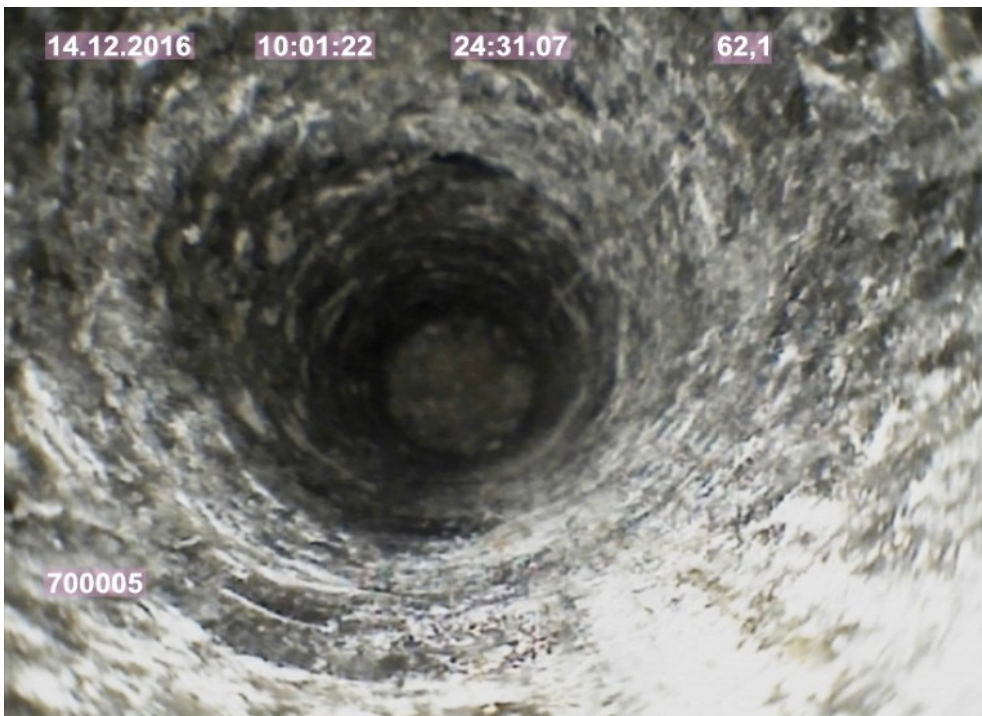
*Foto 12f: Bohrlochende bei 61,82 m*
