GZ: QM - 9A 64330000 / SE 4.2.2

GEOTECHNISCHES, GEOPHYSIKALISCHES MONITORINGPROGRAMM UND
BAUSTOFFUNTERSUCHUNGEN - JAHRESBERICHT 2016 DES TEILBEREICHES
STANDORTÜBERWACHUNG

ASSE-GMBH

Titel der Unterlage:
**Geotechnisches, geophysikalisches Monitoringprogramm und
 Baustoffuntersuchungen**
Jahresbericht 2016 des Teilbereiches Standortüberwachung

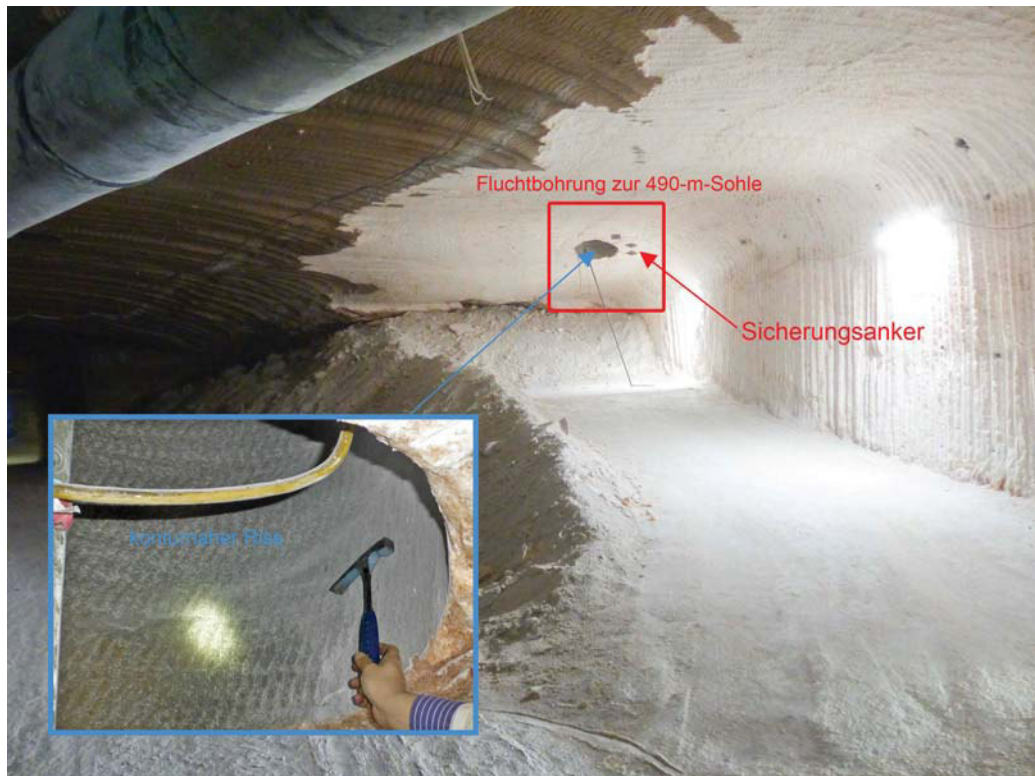
Abbildung 4.23: Abbau 8a/532, Fluchtbohrung zur 490-m-Sohle mit Sicherungsankern und konturnahem Riss, Blick nach Osten, Stand 08.03.2017
