Titel der Unterlage:
155. ZWISCHENBERICHT ZU DEN EXTENSOMETERMESSUNGEN

Kurztitel der Unterlage:
155. Zwischenbericht zu den Extensometermessungen

Der vorliegende Bericht beschreibt die zum Betrachtungszeitpunkt November 2017 ermittelten querschlägigen Pfeilerstauchungs- und Verformungsraten in der Südflanke des Grubengebäudes der Schachanlage Asse II.

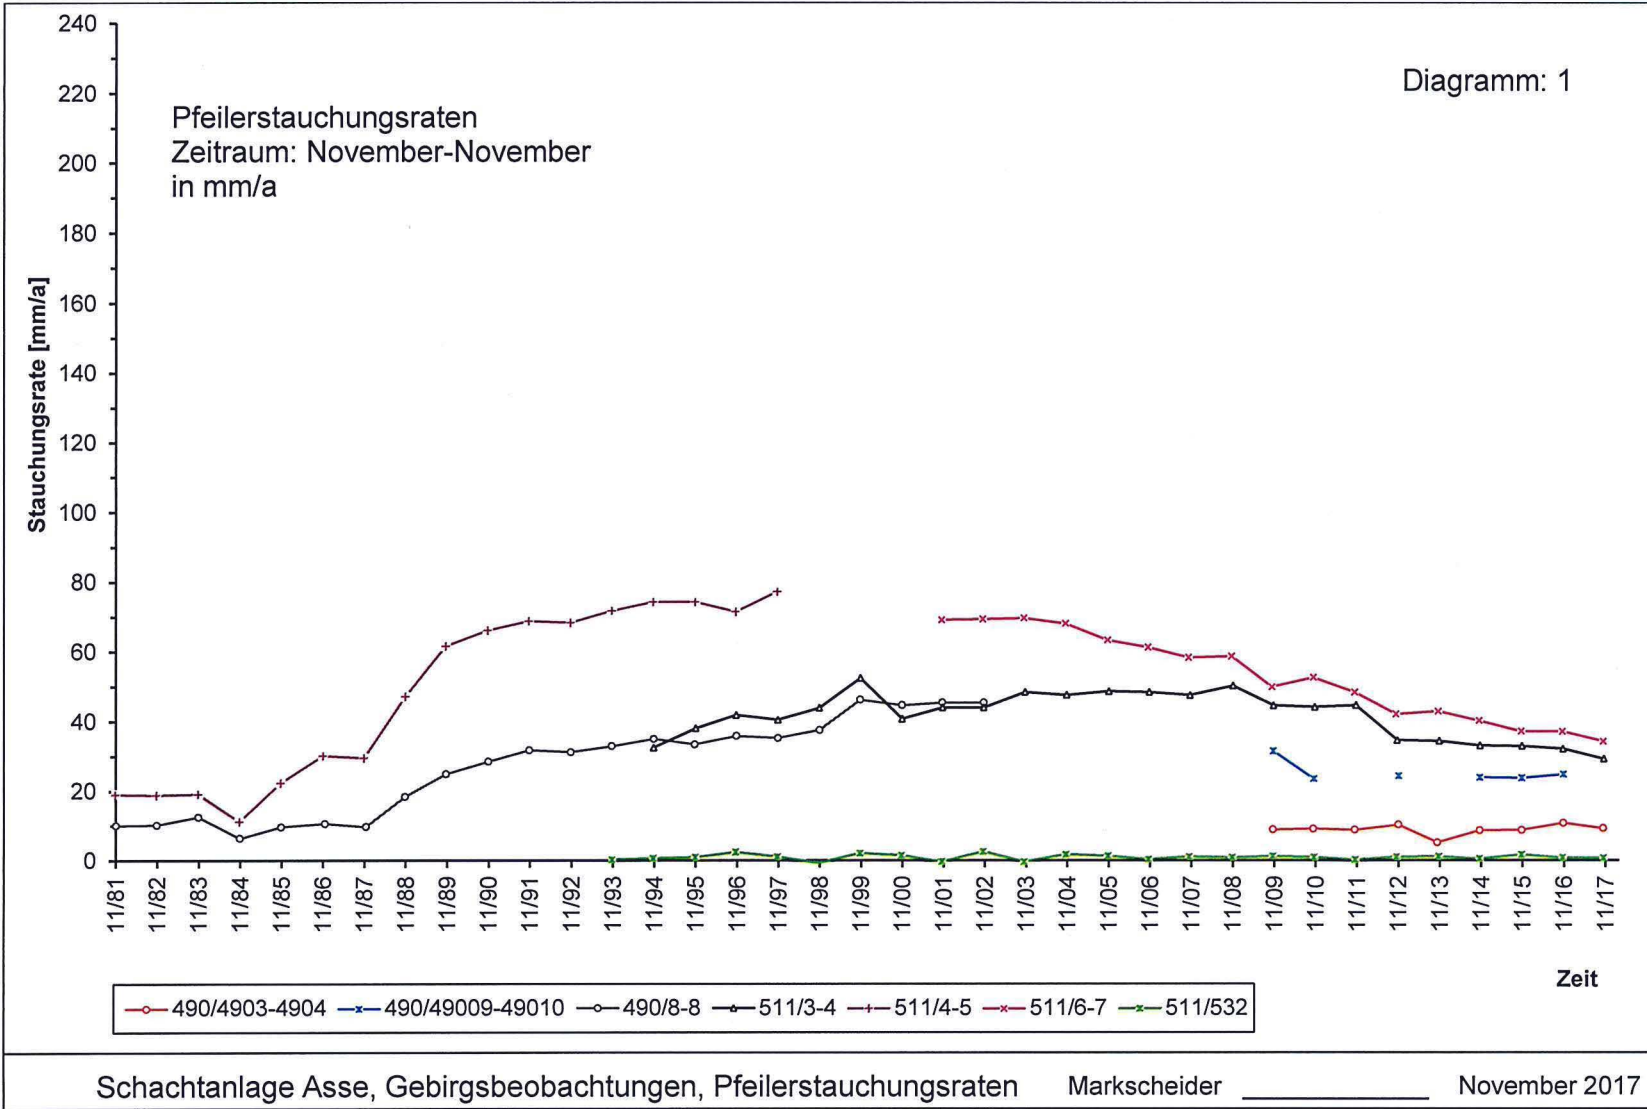
Blatt: 9

Die jährlichen Pfeilerstauchungs- und Verformungsraten (Anhang 1, Seite 9 und Anhang 2, Seite 15) sind rückläufig. An den Extensometern 511/3-4 und 511/6-7 wurden leichte Anstiege in den vierteljährlichen Verformungsraten (Anhang 4, Seite 22) festgestellt. Diese Anstiege liegen innerhalb der langfristig beobachteten Schwankungen. An der Konvergenzmesstelle 490/49003-49004 wurde ein wesentlich stärkerer Anstieg festgestellt, der aber im Trend rückliegender Beobachtungen liegt.

Bei einer vergleichenden Bewertung der aus Konvergenzmesstellen und Extensometermessungen ermittelten Pfeilerstauchungsraten ist zu berücksichtigen, dass die trigonometrisch ausgeführte Lagemessung der Konvergenzmesstellen mit einer Genauigkeit von 1 mm erfolgt, wohingegen die händischen Messungen der Extensometer mit einer Genauigkeit von 1/10 mm ausgeführt werden.
