BUNDESGESELLSCHAFT  
FÜR ENDLAGERUNG

Projekt	PSP-Element	Funktion/Thema	Komponente	Baugruppe	Aufgabe	UA	Lfd. Nr.	Rev.	Blatt: 1
NAAN	NNNNNNNNNN	NNAAANN	AANNNA	AANN	AAAA	AA	NNNN	NN	
9A	64330000				GC	PF	0012	00	Stand: 14.04.2021

GEOTECHNISCHES, GEOPHYSIKALISCHES, GEOCHEMISCHES MONITORING UND  
BAUSTOFFUNTERSUCHUNGEN - JAHRESBERICHT 2020 GEOMONITORING ASSE

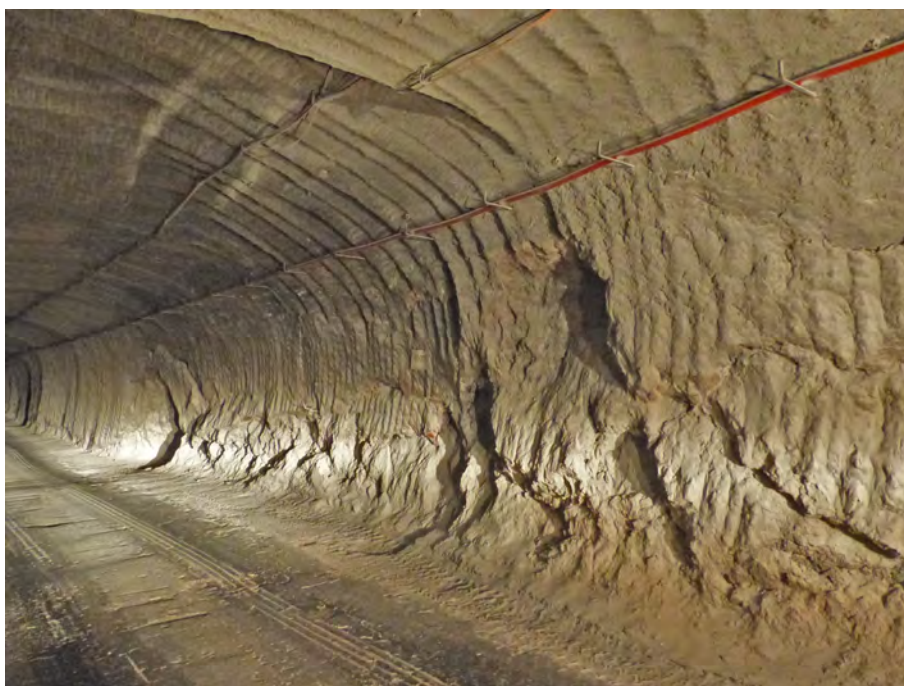
Abbildung 4.12: Signifikant entfestigter Nordstoß der Wendelstrecke auf Höhe zwischen Abbau 7 und Abbau 8 auf der 595-m-Sohle, Blick nach Westen (05.01.2021)

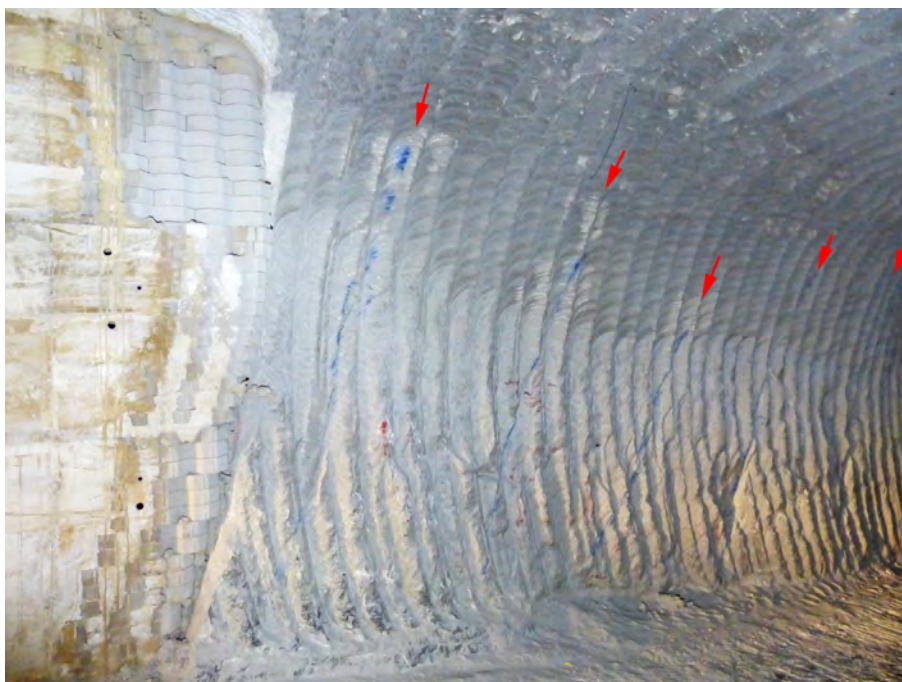
Abbildung 4.13: Diagonale Risse mit Messpunkten der Öffnungsweite und markierten Rissenden westlich des Stützmaurelements am Südstoß im Bereich des Pfeilers 4/5 auf der 616-m-Sohle, Blick nach Südwesten (05.01.2021)

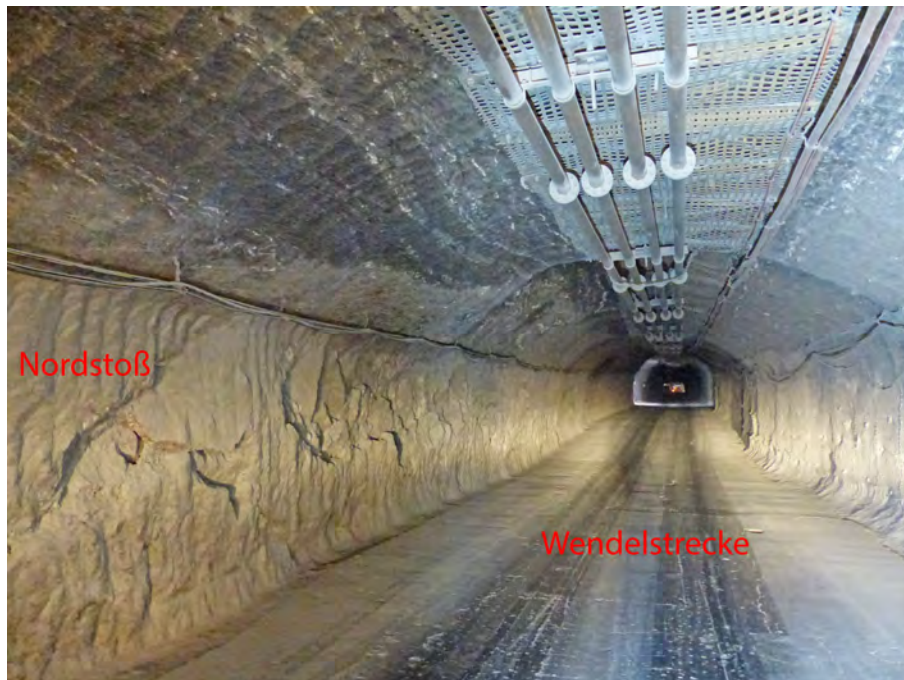
Abbildung 4.17: Wendelstrecke im Bereich der 679-m-Sohle im Bereich der Abbaureihe 2/3 mit zunehmend geschädigten Stößen, Blick nach Westen (05.01.2021)

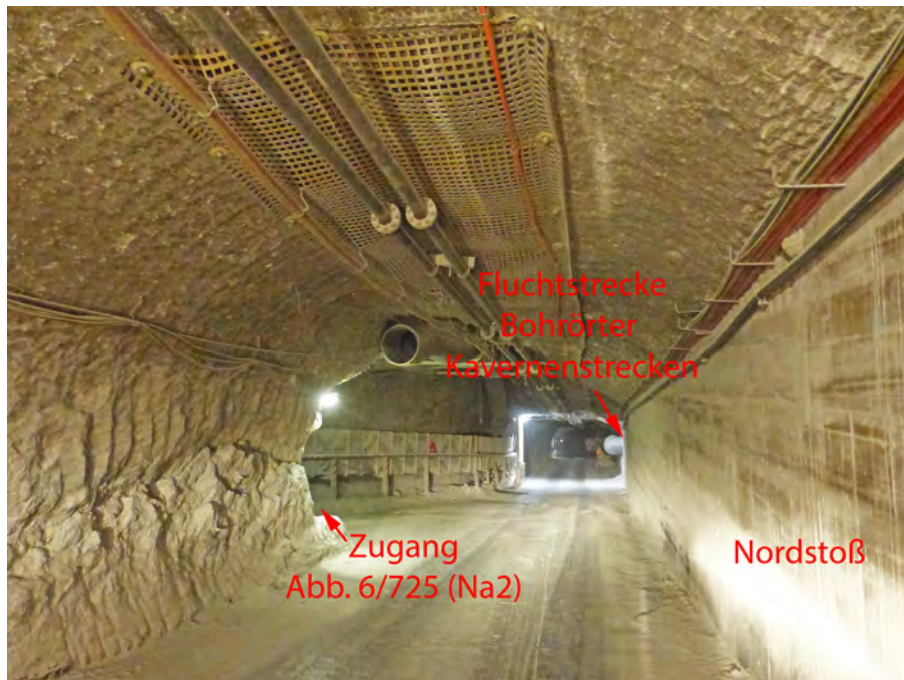
Abbildung 4.18: Intensiv entfestigter Südstoß östlich des Zugangs von Abbau 6/725 (Na2) im Wendelstreckenabschnitt von der 700- zur 725-m-Sohle, der Nordstoß wurde bis unterhalb des Querschlags zum Hauptgesenk I westl. mit einer Stützmauer saniert, Blick nach Nordwesten (05.01.2021)

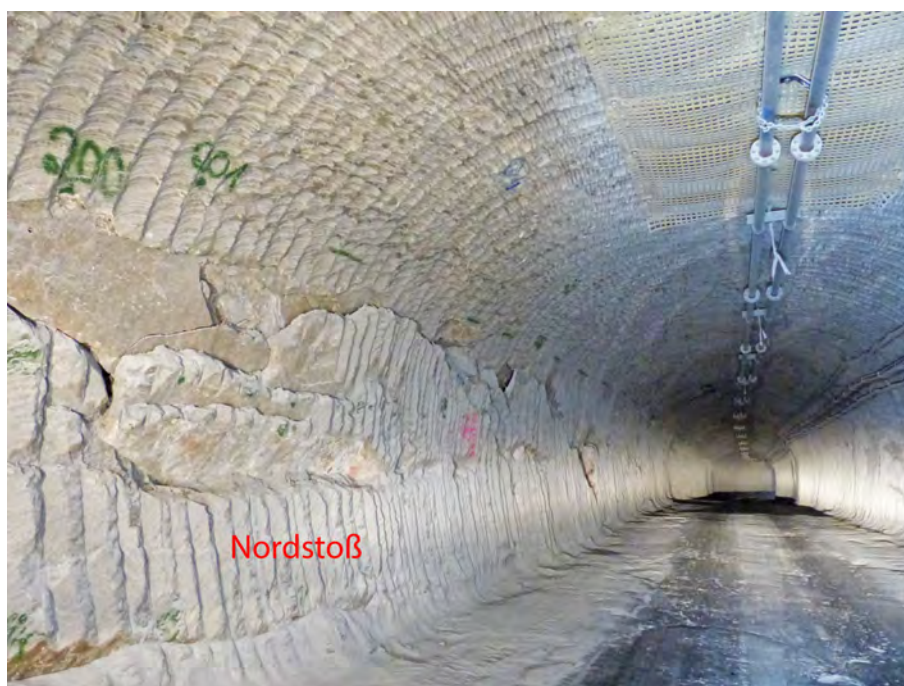
Abbildung 4.20: Östlicher Wendelstreckenabschnitt von der 725-m- zur 750-m-Sohle mit starken, bis in den Übergang zur Firste reichenden Abschalungen am Nord- und Südstoß, Blick nach Südosten (05.01.2021)

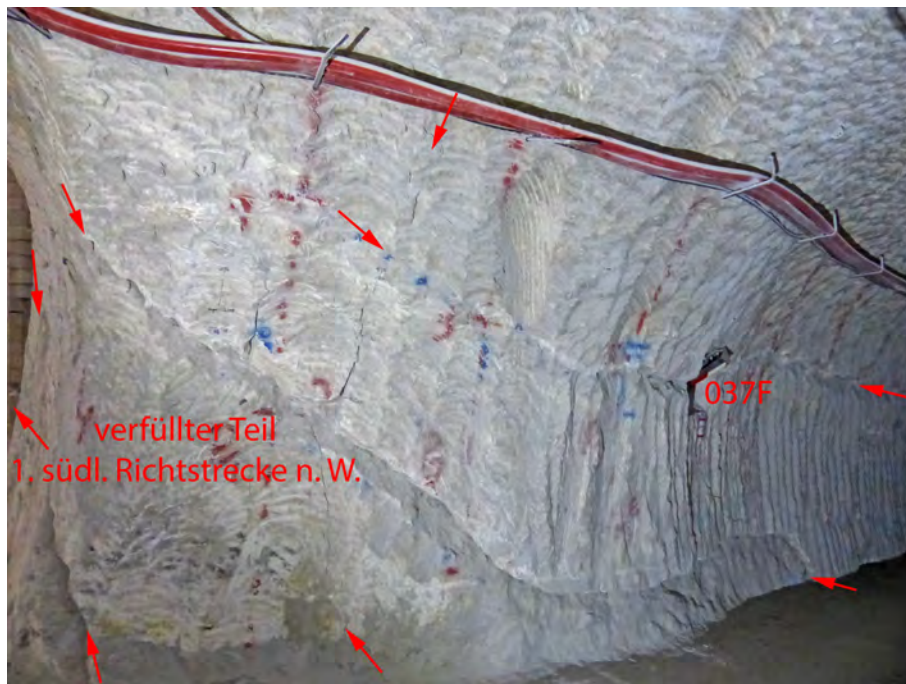
Abbildung 4.21: Unmittelbar an den verfüllten Abschnitt der 1. südlichen Richtstrecke nach Westen angrenzender Pfeiler am Südstoß der Wendelstrecke zur 775-m-Sohle mit Fissurometer 037F an steil einfallender Trennfläche, Blick nach Südwesten (05.01.2021)

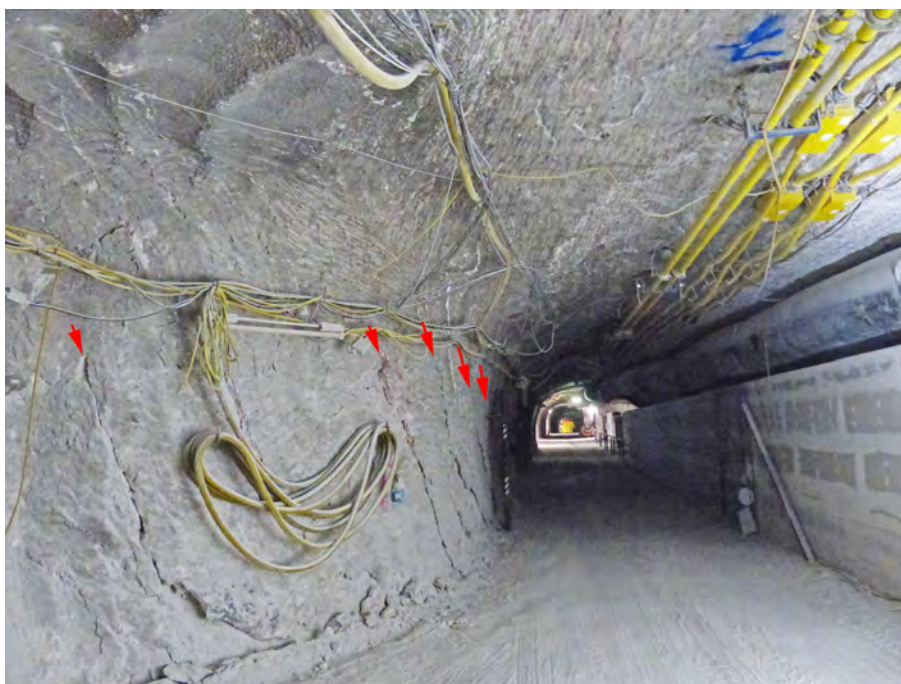
*Abbildung 4.30: Vahlberger Strecke mit entfestigtem Südstoß unmittelbar westlich der Einmündung des Querschlags zum Blindschacht 3 sowie abgetrenntem Fahrtrum am Nordstoß, Blick nach Westen (06.01.2021)*

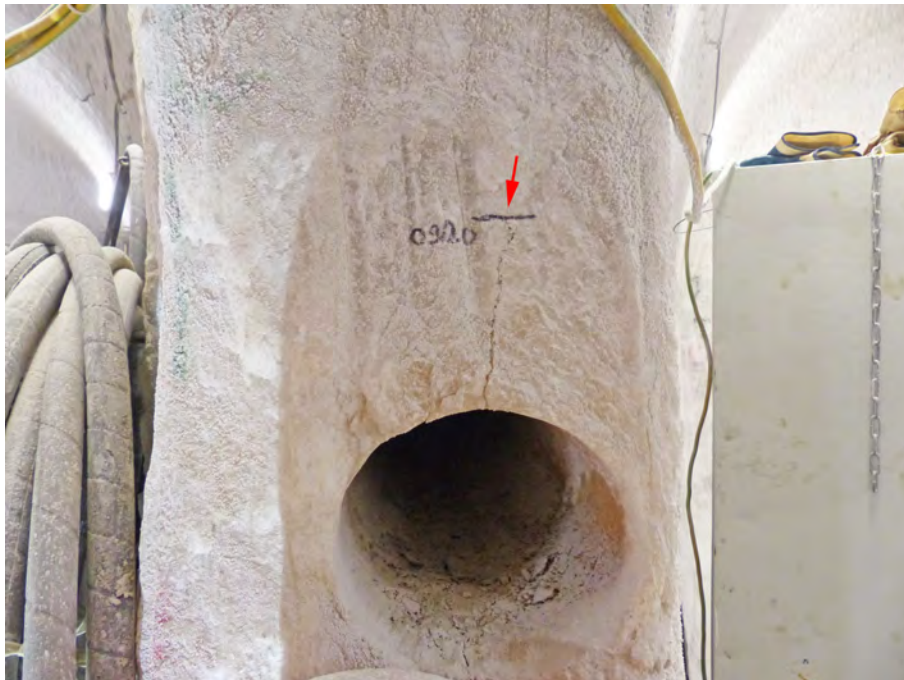
Abbildung 4.32: Riss von geringer Öffnungsweite oberhalb des Ansatzes von VorEBrg. 700-1a.1 - die September 2020 gesetzte Markierung wurde bislang nicht überschritten, Blick nach Osten (06.01.2021)

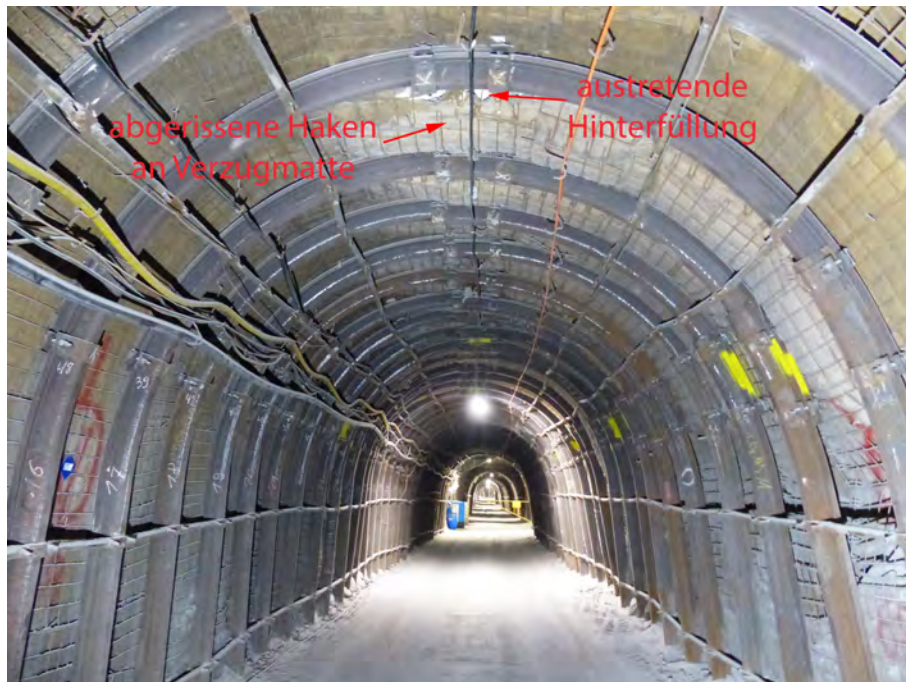
Abbildung 4.35: Gleitbogenausbau im Abbau 1/725 mit Schädigungen der Verzugsmatten sowie einhergehendem Austritt von Hinterfüllungsmaterial im Firstbereich der Gleitbögen 16 und 17, Blick nach Osten, 05.01.2021

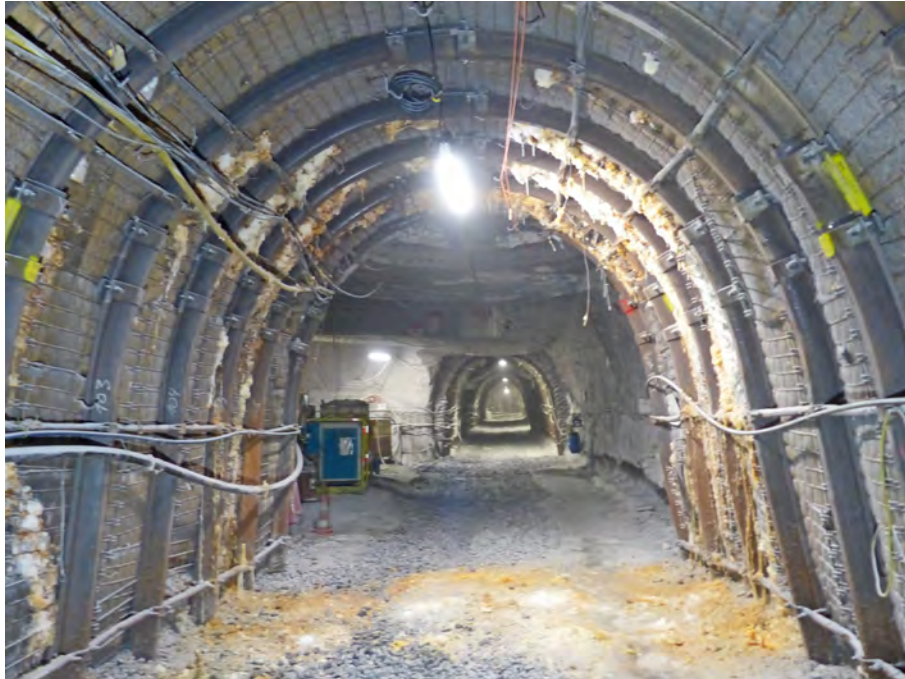
*Abbildung 4.36: Gleitbogenausbau in Abbau 2 mit korallen- und stalaktitenförmigen Salzausfällungen sowie Kristallinat auf der Schottersohle im östlichen Übergang zum Pfeiler 2/3, Blick nach Osten, 06.01.2021*

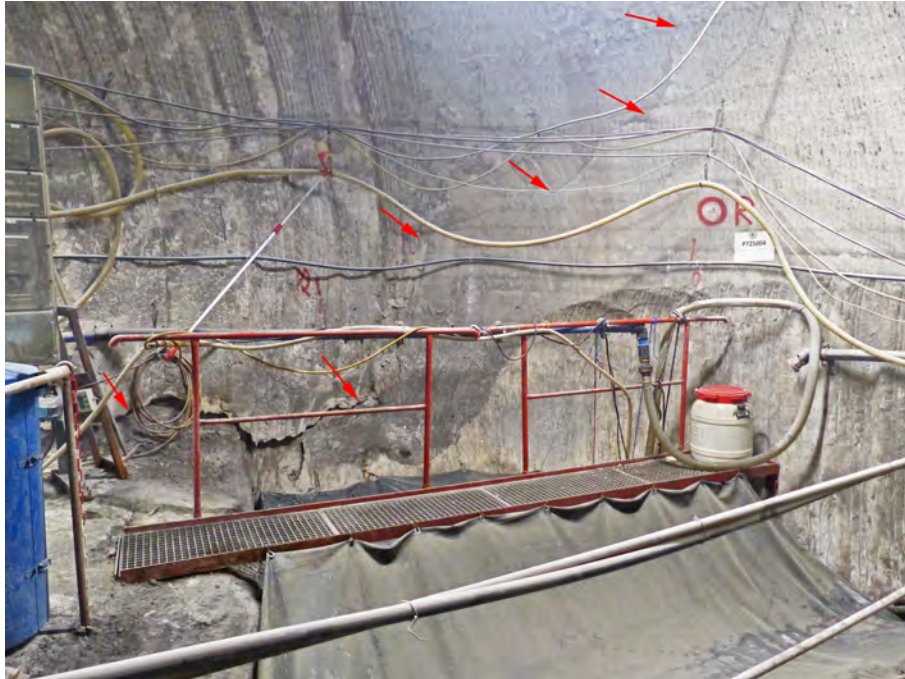
Abbildung 4.37: Katasterstelle P725004 in Pfeiler 2/3 mit Abschalungen am Nordstoß, Blick nach Norden, 06.01.2021

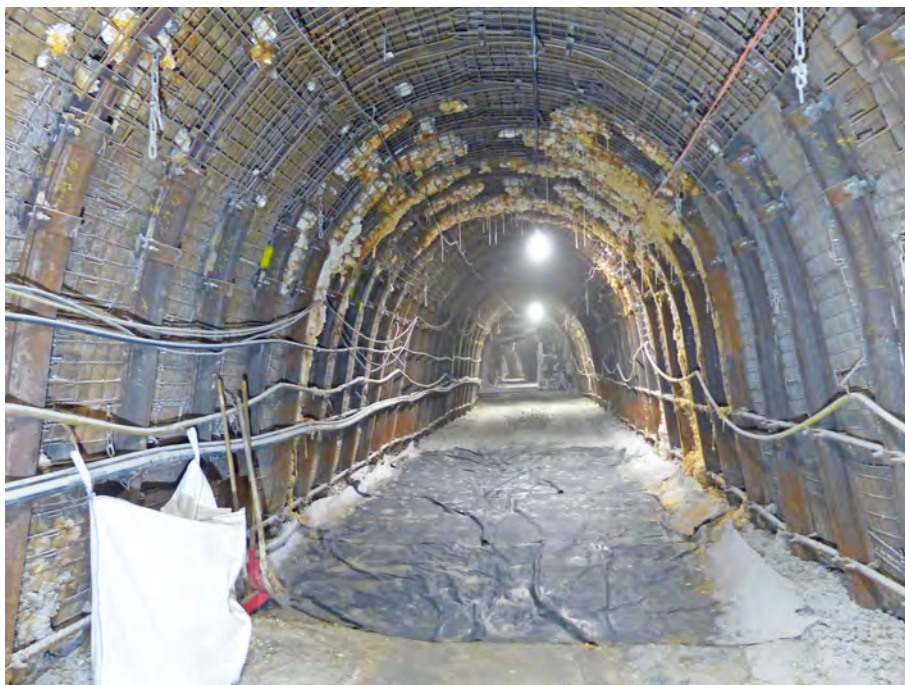
Abbildung 4.38: Planen auf der Sohle zum Auffangen von Lösung im zentralen Bereich des Gleitbogenausbaus in Abbau 3 mit aktiven korallen- und stalaktitenförmigen Salzausfällungen, Blick nach Osten, 06.01.2021

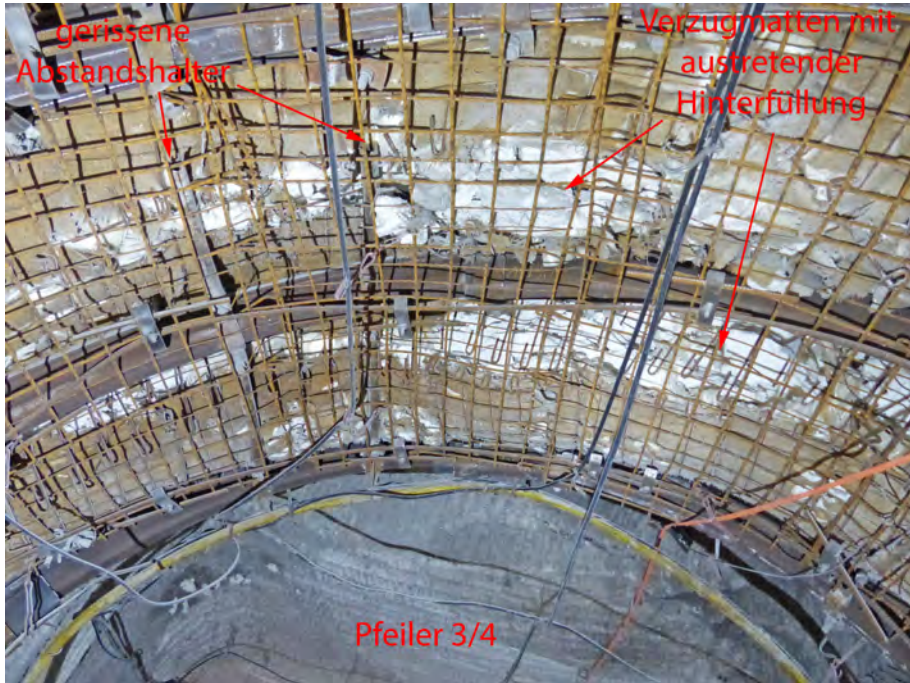
Abbildung 4.39: Abgerissene Abstandshalter und austretende Hinterfüllung im Firstbereich des Gleitbogenausbaus, Blick nach Osten, 06.01.2021

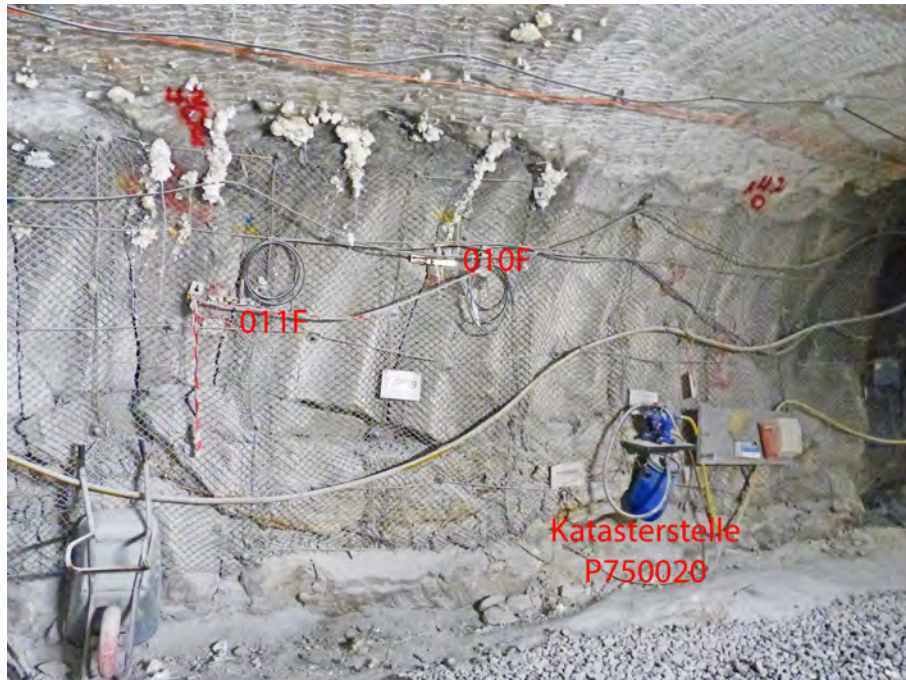
Abbildung 4.40: Südstoß im Westen des Pfeilers 3/4 mit durch die Fissurometer 010F und 011F überwachten Vertikalrissen sowie korallen- blumenkohlförmigen Salzausfällungen, Blick nach Süden, 06.01.2021

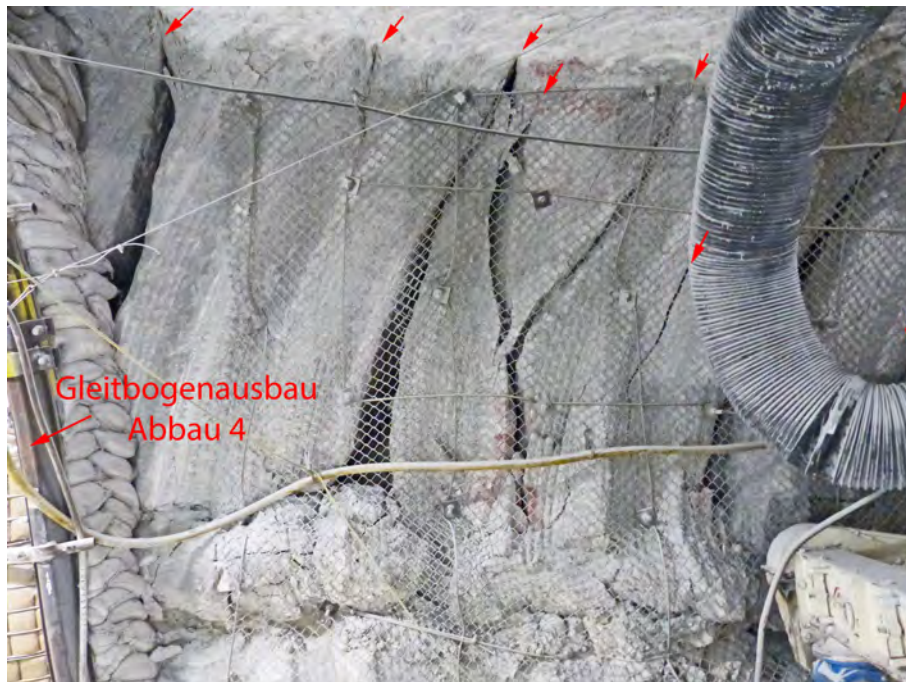
Abbildung 4.41: Stark entfestigter Südstoß im Osten des Pfeilers 3/4 mit signifikant aufgeweiteten Vertikalrissen im Übergang zum Gleitbogensausbau des Abbaus 4/725, Blick nach Süden, 06.01.2021

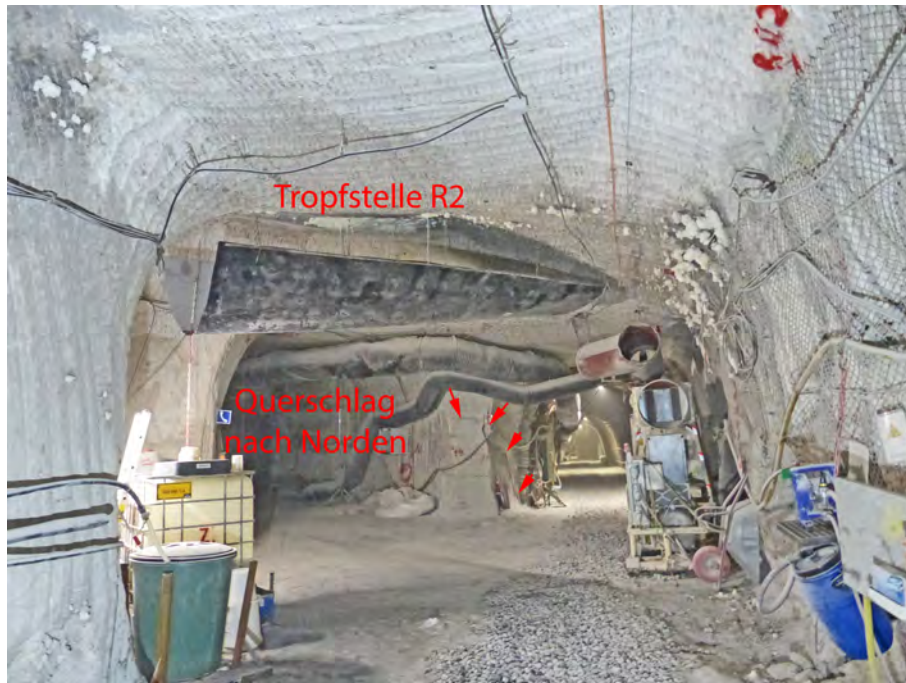
Abbildung 4.42: Nachschnitt nördlich Pfeiler 3/4 mit Tropfstelle am Rollloch R2 und dem fortschreitend entfestigten Pfeiler zwischen Nordstoß der Richtstrecke nach Westen (rechts im Bild) und dem Querschlag nach Norden, Blick nach Nordosten, 06.01.2021

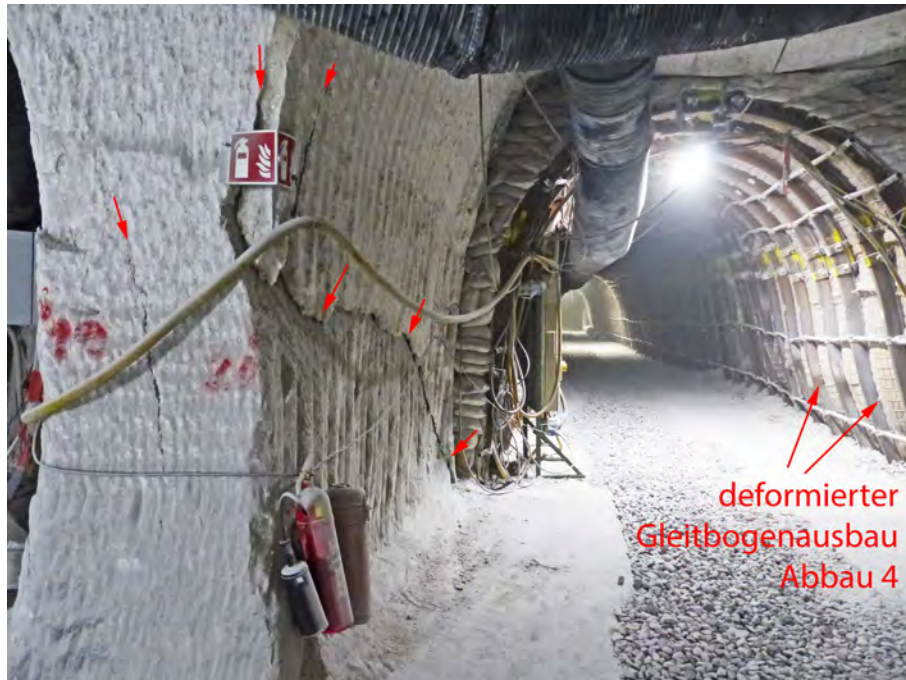
Abbildung 4.43: Im Pfeiler zwischen Nordstoß der Richtstrecke nach Westen und dem Querschlag nach Norden bilden sich im Übergang zum Abbau 4 zunehmend Risse und Scherflächen aus - der Gleitbogenausbau im Abbau 4 weist intensive Verformungen auf, Blick nach Osten, 06.01.2021

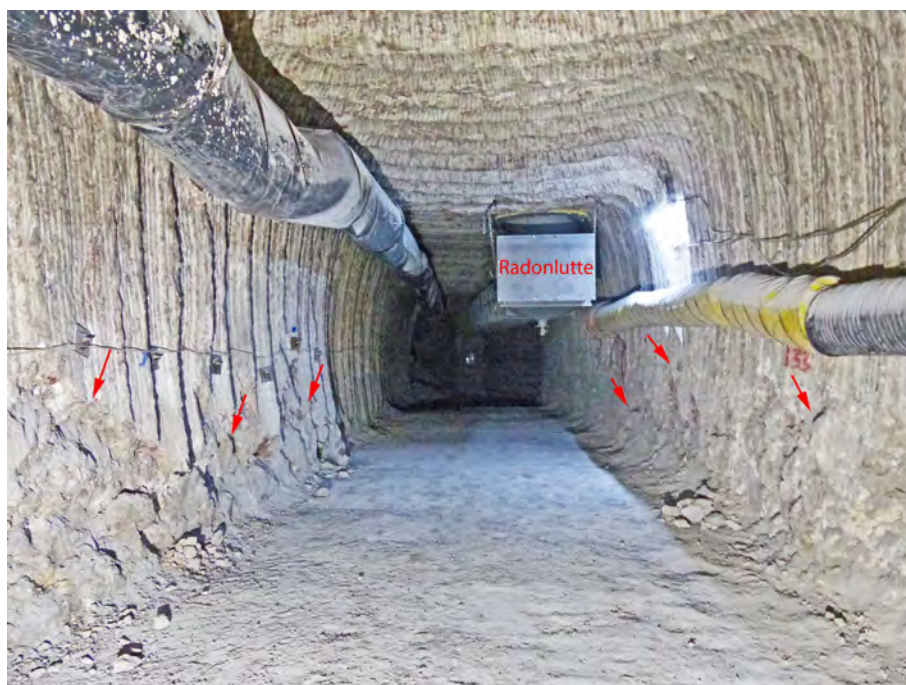
Abbildung 4.46: Nördlicher Abschnitt des Querschlags nach Norden mit der zur Fluchtbohrung verlaufenden Radonlutte und geschädigtem Weststoß, Blick nach Norden, 06.01.2021

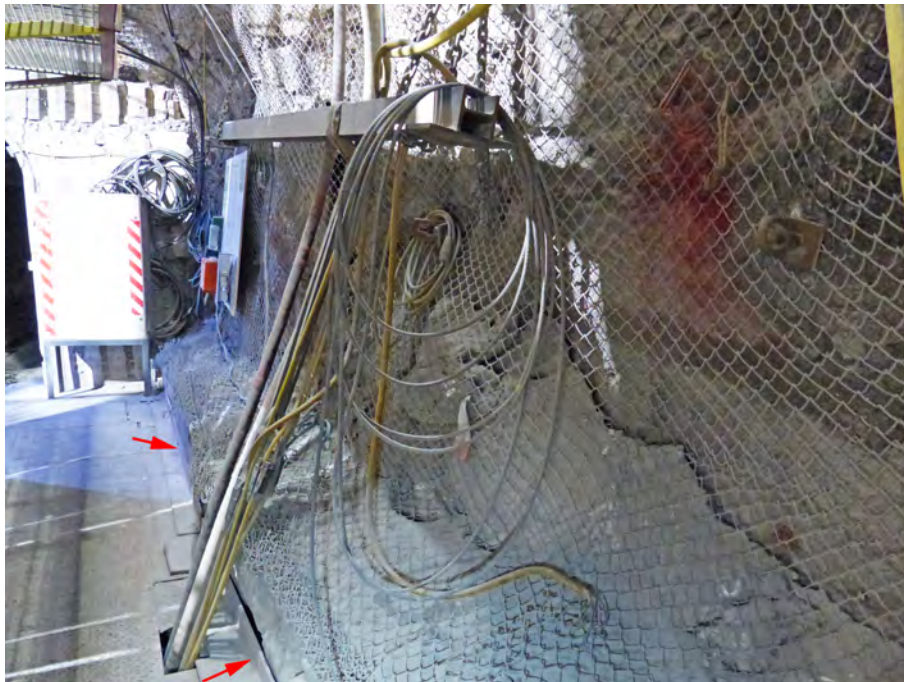
Abbildung 4.48: Zunehmend entfestigter südlicher Stoß des nördlichen Füllortpfeilers von Schacht 2/750 mit Rissen, Abschaltungen und gekürztem Riffelblech, Blick nach Nordwesten (03.02.2021)

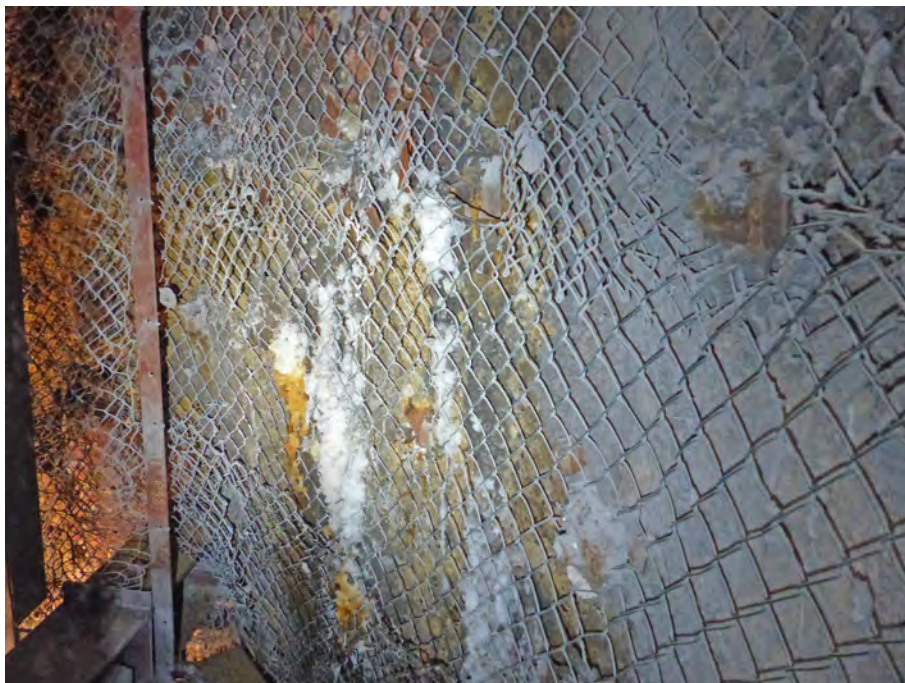
Abbildung 4.50: Schwach tropfende Katasterstelle P750157 mit stalaktitenförmigen Salzausfällungen, Blick nach Süden (03.02.2021)

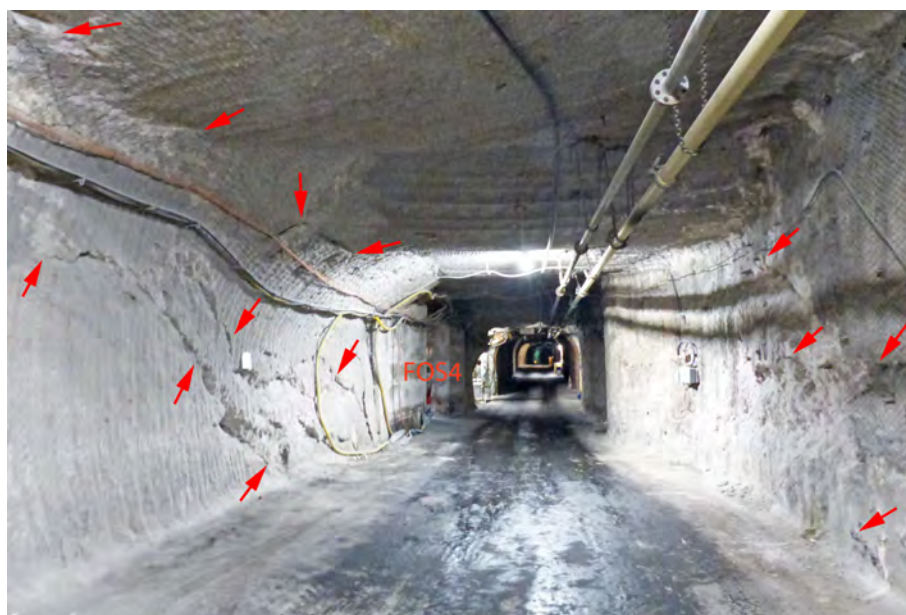
Abbildung 4.52: Nördliche Richtstrecke nach Westen zwischen westl. Umfahrung und Schacht 4/750 mit teilweise bis zum Übergang Stoß/Firste geschädigten Stößen, Blick nach Nordwesten (03.02.2021)

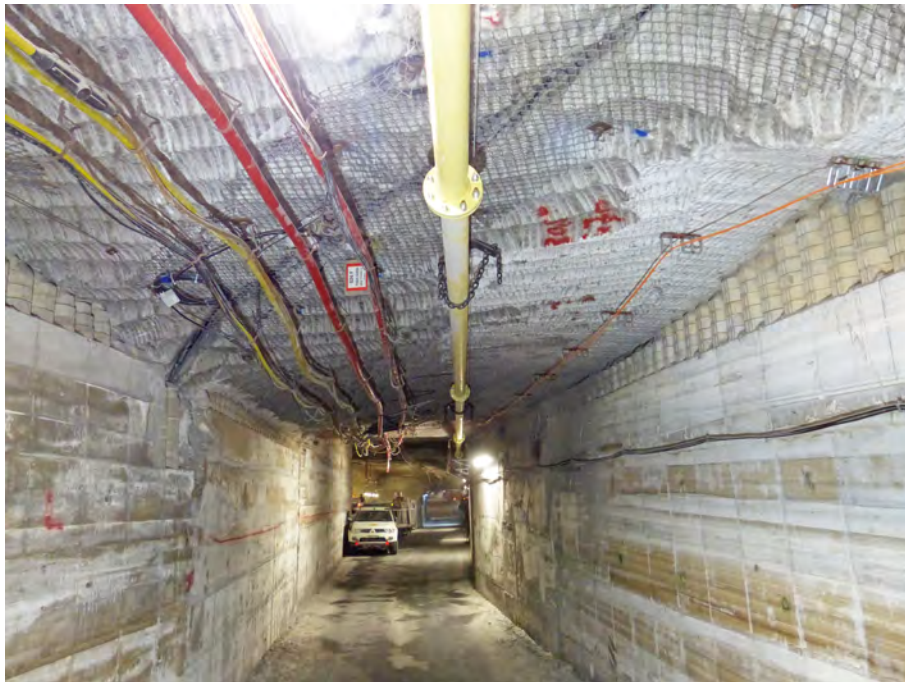
Abbildung 4.53: Zufahrtsbereich mit Stabilisierungsbauwerken an beiden Stößen, unvollständig mit Maschen- drahtverzug gesicherten Vertikalrissen sowie Bereich der unterfahrenen A-Sohle, Blick nach Südosten (22.01.2021)

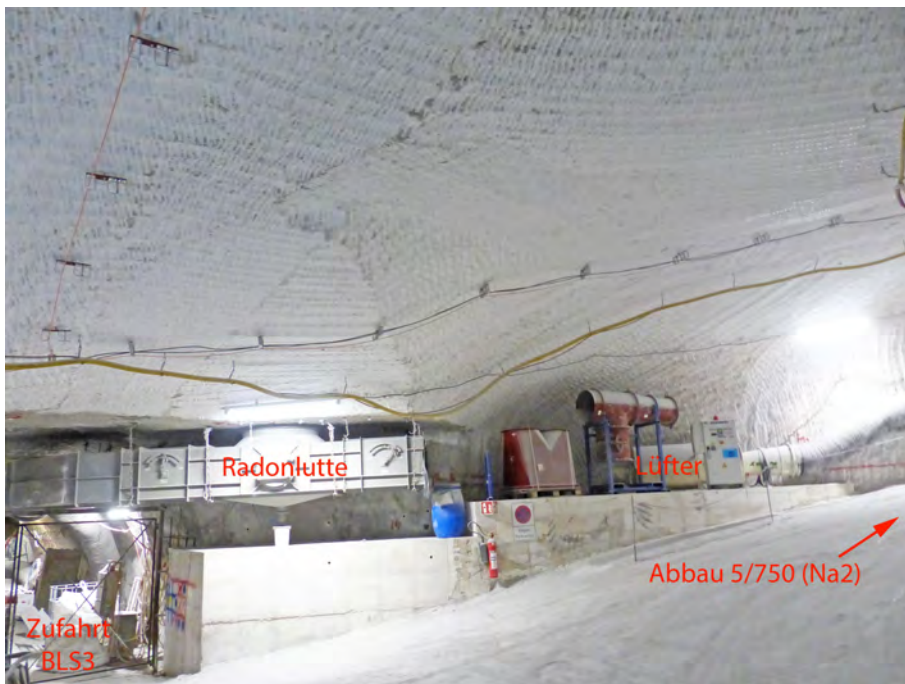
Abbildung 4.56: Bis unter die Radonlutte reichendes Stabilisierungsbauwerk im Bereich des entfestigten Südstoßes westlich des Zugangs zum Blindschacht 3. Blick nach Südosten (05.01.2021)
