Untersuchung ausgewählter Störfälle
im Bergbau

Hauptband

Technische Universität Berlin
Institut für Bergbauwissenschaften

Berlin, im März 1984

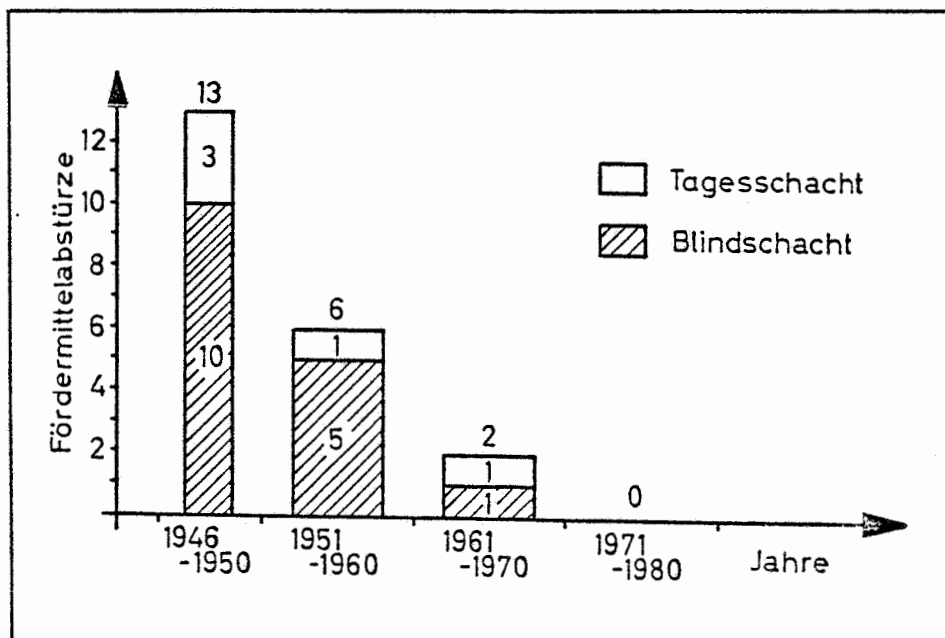
Aus dem verfügbaren Datenmaterial sind 21 Fälle von Oberseilrissen infolge von Korrosion und Verschleiß,

aber ohne weitere äußere Einwirkung bekannt. Aus der Abbildung 4.2 ist zu ersehen,

Abb. 4.2 Fördermittelabstürze im Regelbetrieb durch Seilriß

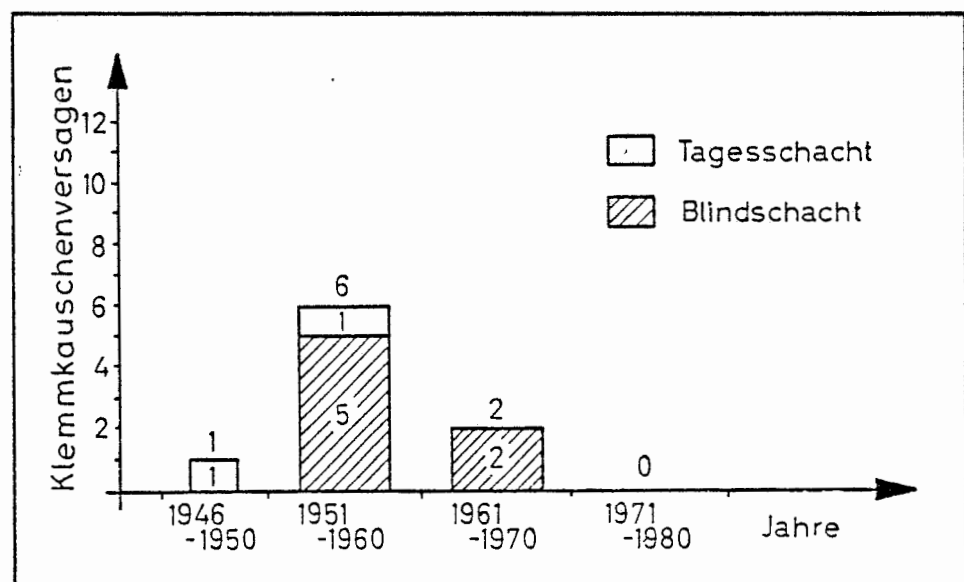
Es sind insgesamt neun Fälle veröffentlicht, bei denen ein Versagen der Klemmkausche im Regelbetrieb eingetreten ist (siehe Abb. 4.3).

Abb. 4.3 Klemmkauschenversagen im Regelbetrieb

Davon ist es in acht Fällen zum Absturz des Fördermittels gekommen. Fünf Fälle sind in Blindschächten eingetreten und liegen vor dem Jahre 1965. Vier Fälle davon betreffen unbemerkte mechanische Einwirkungen auf die Klemmkauschen und sind als nicht relevant einzustufen, da es sich um Schäden infolge von Abbaueinwirkungen bzw. Behinderungen im Fördertrum handelte. In einem Fall liegt ein Wartungsfehler vor, da der Rostangriff an der Klemmkausche durch salzhaltiges Wasser nicht rechtzeitig bemerkt wurde.

In den drei Fällen von Tagesschächten ist es zweimal zu Abstürzen des Fördermittels gekommen. Ein Fall aus dem Jahre 1947 wurde durch eine verrostete Klemmkausche verursacht. Im Jahre 1956 war das Kauschenversagen auf Vereisung zurückzuführen. Dabei war ursächlich ein Installationsfehler zu verzeichnen, indem eine für den Seildruckmesser zu große Klemmkausche eingebaut worden war. Im dritten Fall, der die Schachtanlage Konrad betrifft, trat kein Fördermittelabsturz ein. Das Seil rutschte bei der Revision aus der Klemmkausche, da die Verwendung von Rostschutzmitteln zur Herabsetzung des Haftreibungskoeffizienten am Einband geführt hatte. Weitere Einzelheiten sind aus Anhang 1, 6.1.3 ersichtlich.

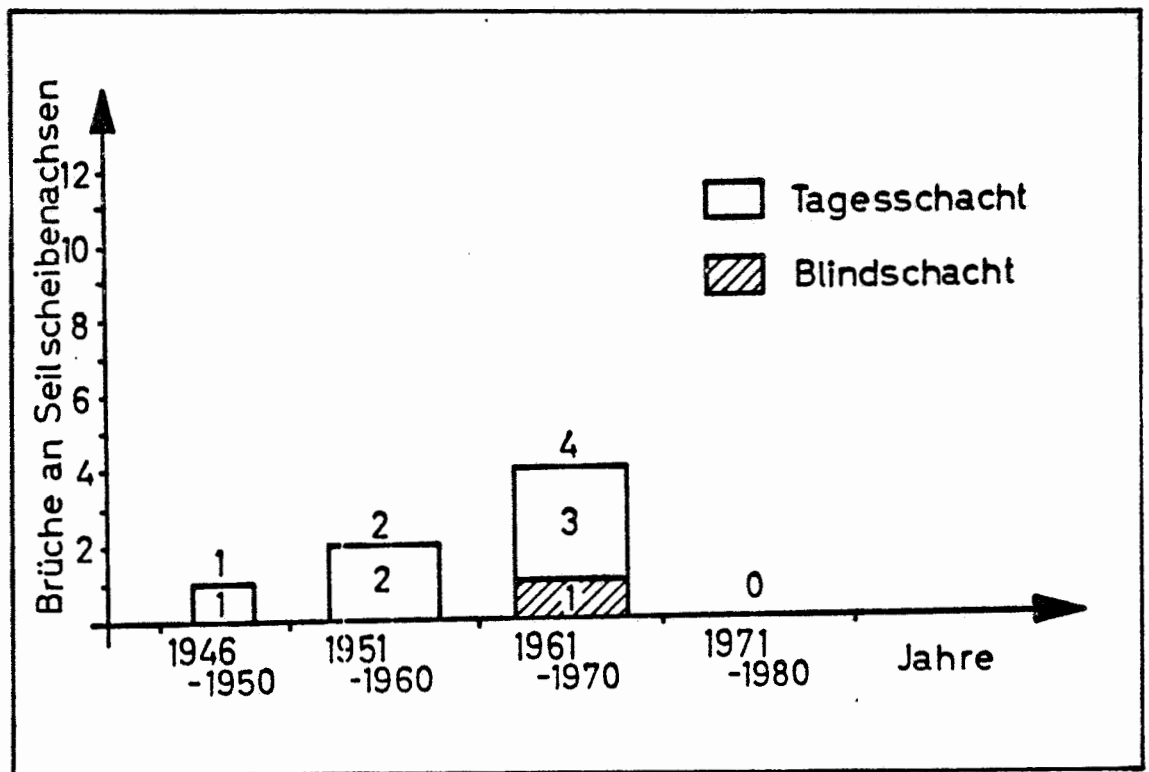
Abb. 12 : Brüche an Seilscheibenachsen.

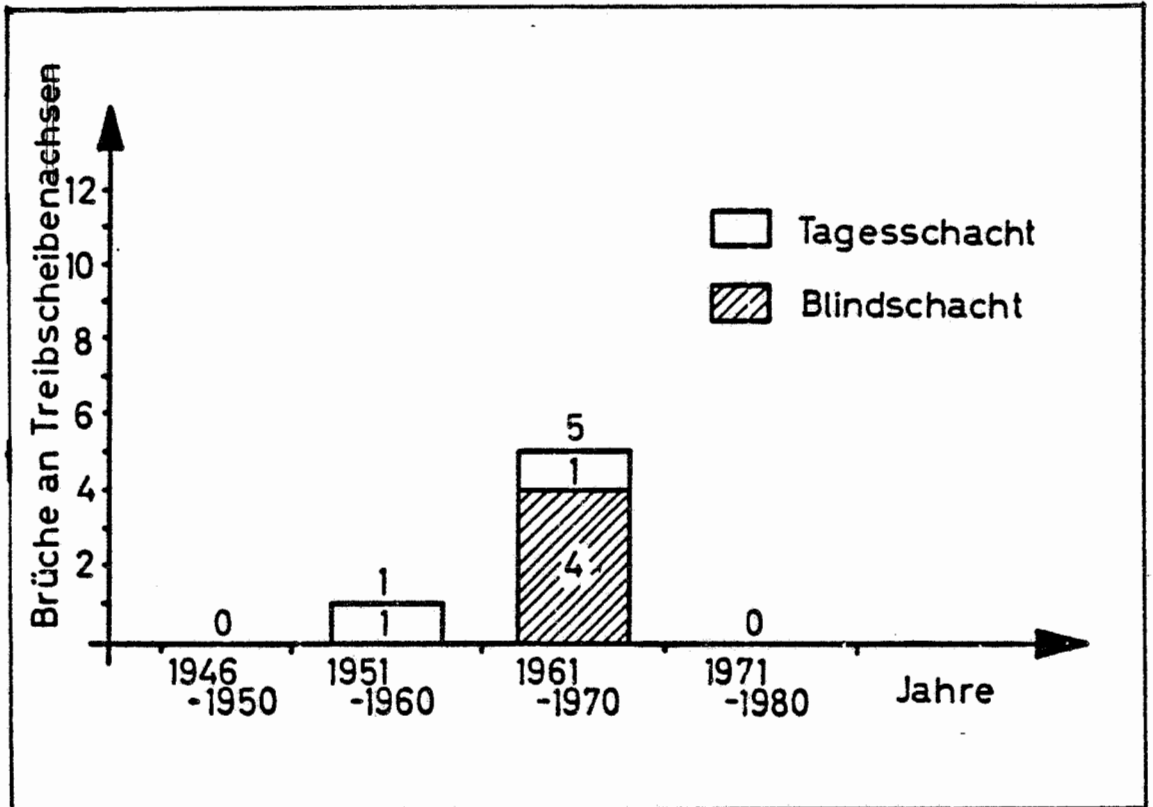
Abb 13 : Brüche an Treibscheibenwellen

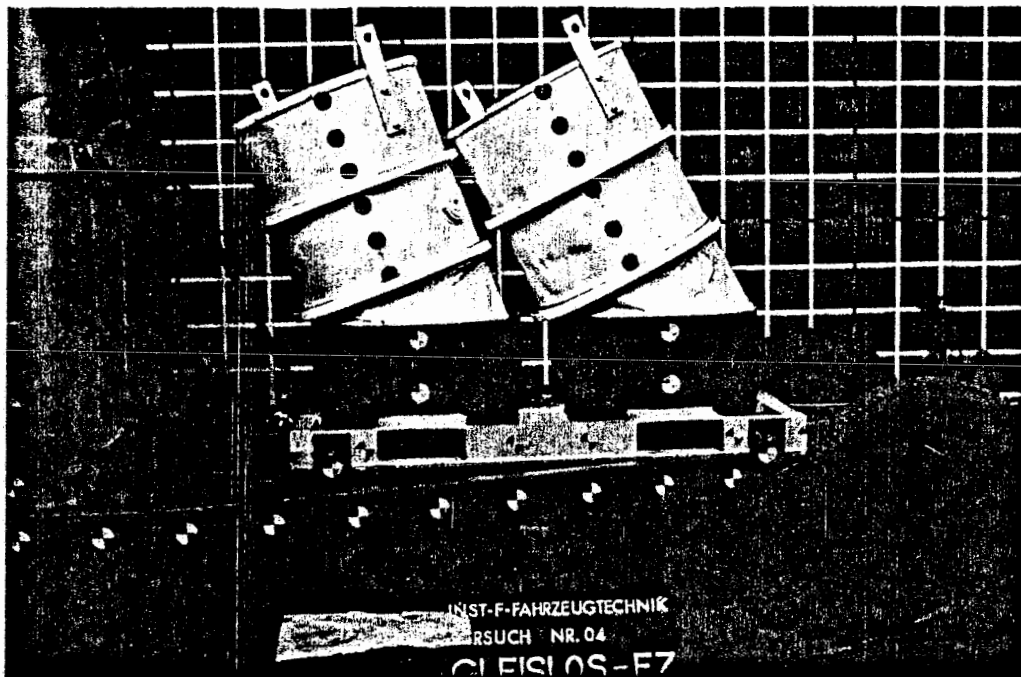
Mit steigender Kollisionsgeschwindigkeit stellten sich auch größere Kippwinkel ein.

Bild 12: Endlage der Behälter nach Versuch 04

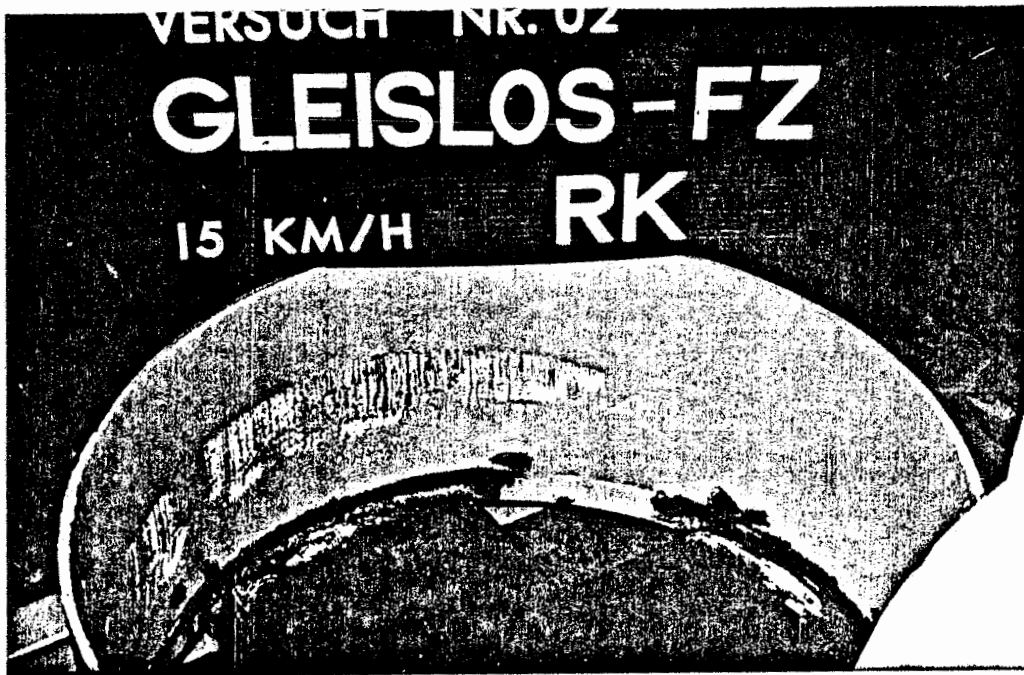
Bild 15: Kratzspuren an Versenk nach Versuch 02

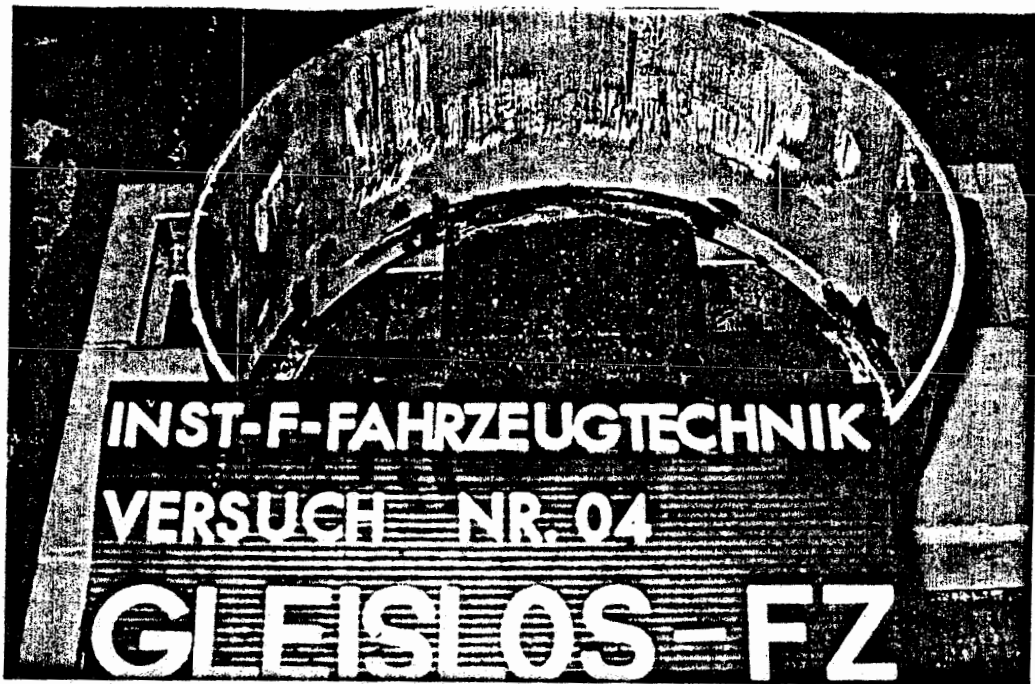
Bild 16: Kratzspuren an Versenk nach Versuch 04

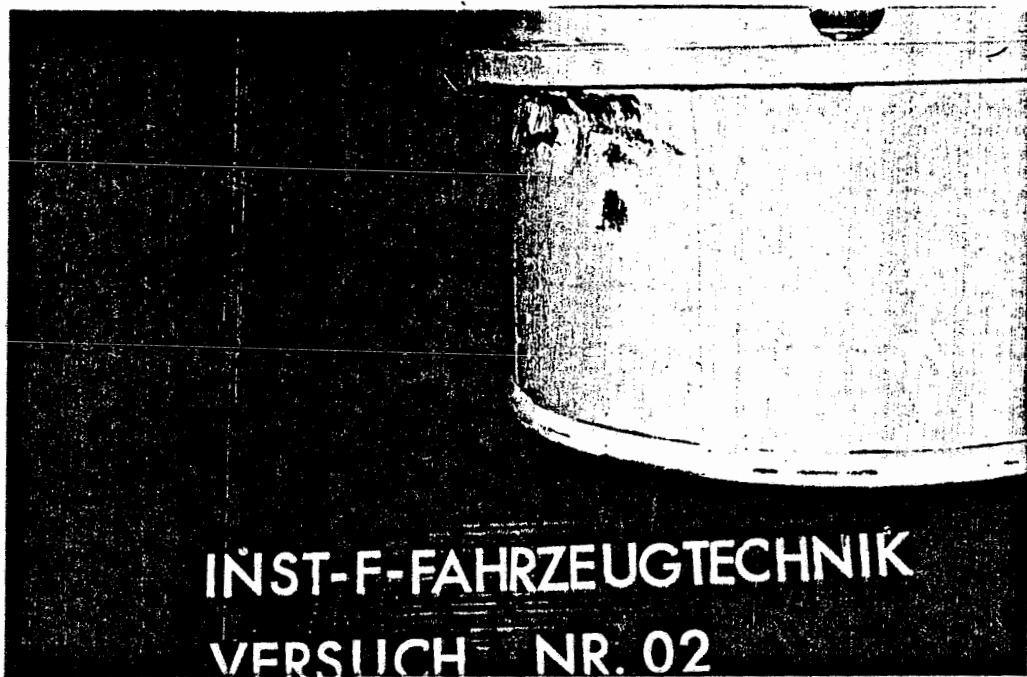
Bild 17: Deformation der Behälterwand (Versuch 02)

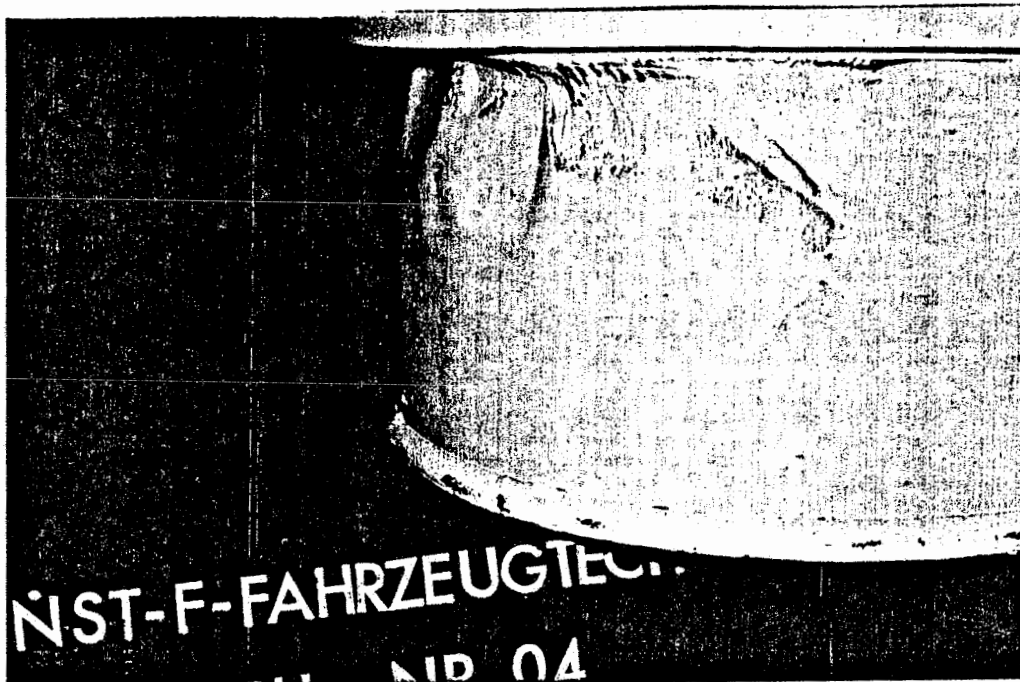
Bild 19: Deformation der Behälterwand (Versuch 04)
