Titel der Unterlage:
151. ZWISCHENBERICHT ZU DEN EXTENSOMETERMESSUNGEN

151. Zwischenbericht zu den Extensometermessungen

Der vorliegende Bericht beschreibt die zum Betrachtungszeitpunkt November 2016 ermittelten querschlägigen Pfeilerstauchungs- und Verformungsraten in der Südflanke des Grubengebäudes der Schachanlage Asse II.

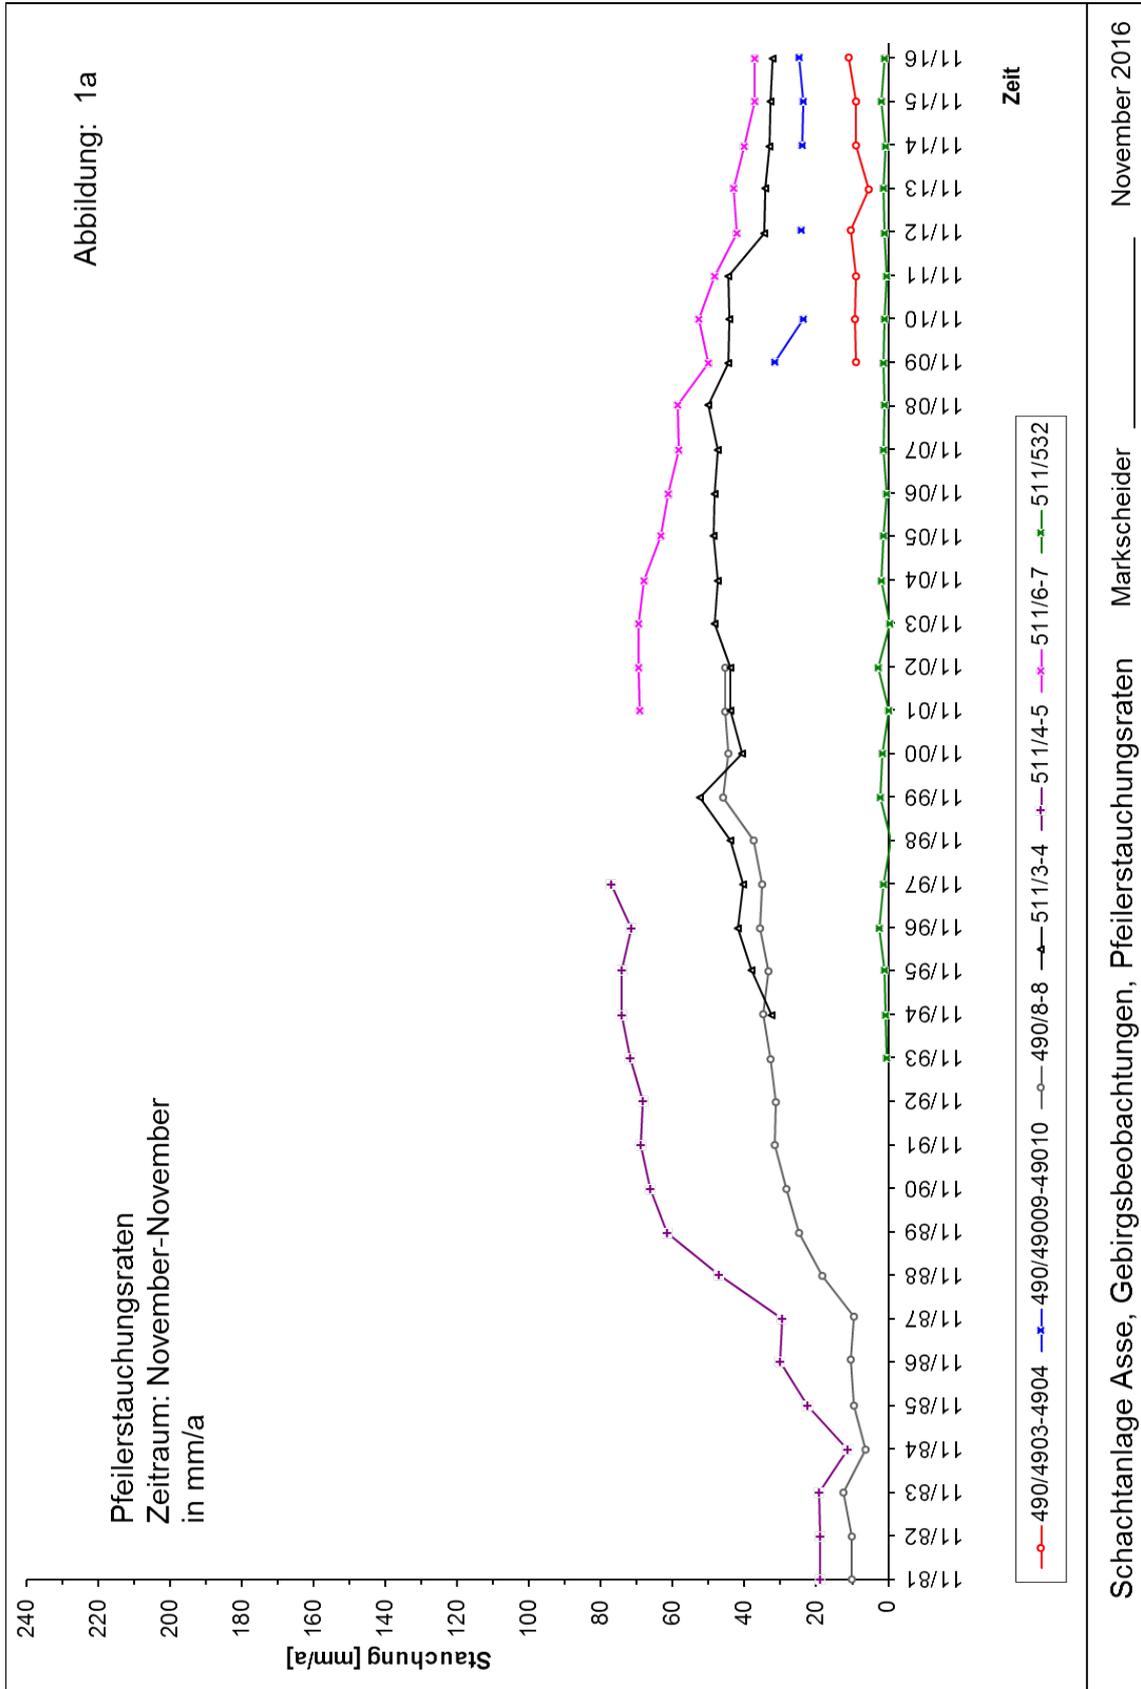
Abbildung 1a: Pfeilerstauchungsraten 490- und 511-m-Sohle [mm/a]

Das Extensometer 511/532 zeigt einen Rückgang der jährlichen Pfeilerstauchungs- und Verformungsrate (Abbildung 1a und Abbildung 2a).

Die Konvergenzmessstelle 490/4903-4904 (Abbildung 4a) zeigt im Betrachtungszeitraum November 2016 im Gegensatz zu August 2016 eine starke Abnahme der Pfeilerstauchungsrate. Der langfristige Trend seit November 2013 zeigt jedoch, dass die jährlichen Pfeilerstauchungs- und Verformungsraten (Abbildung 1a und Abbildung 2a) ansteigen und somit im langfristigen Trend liegen.

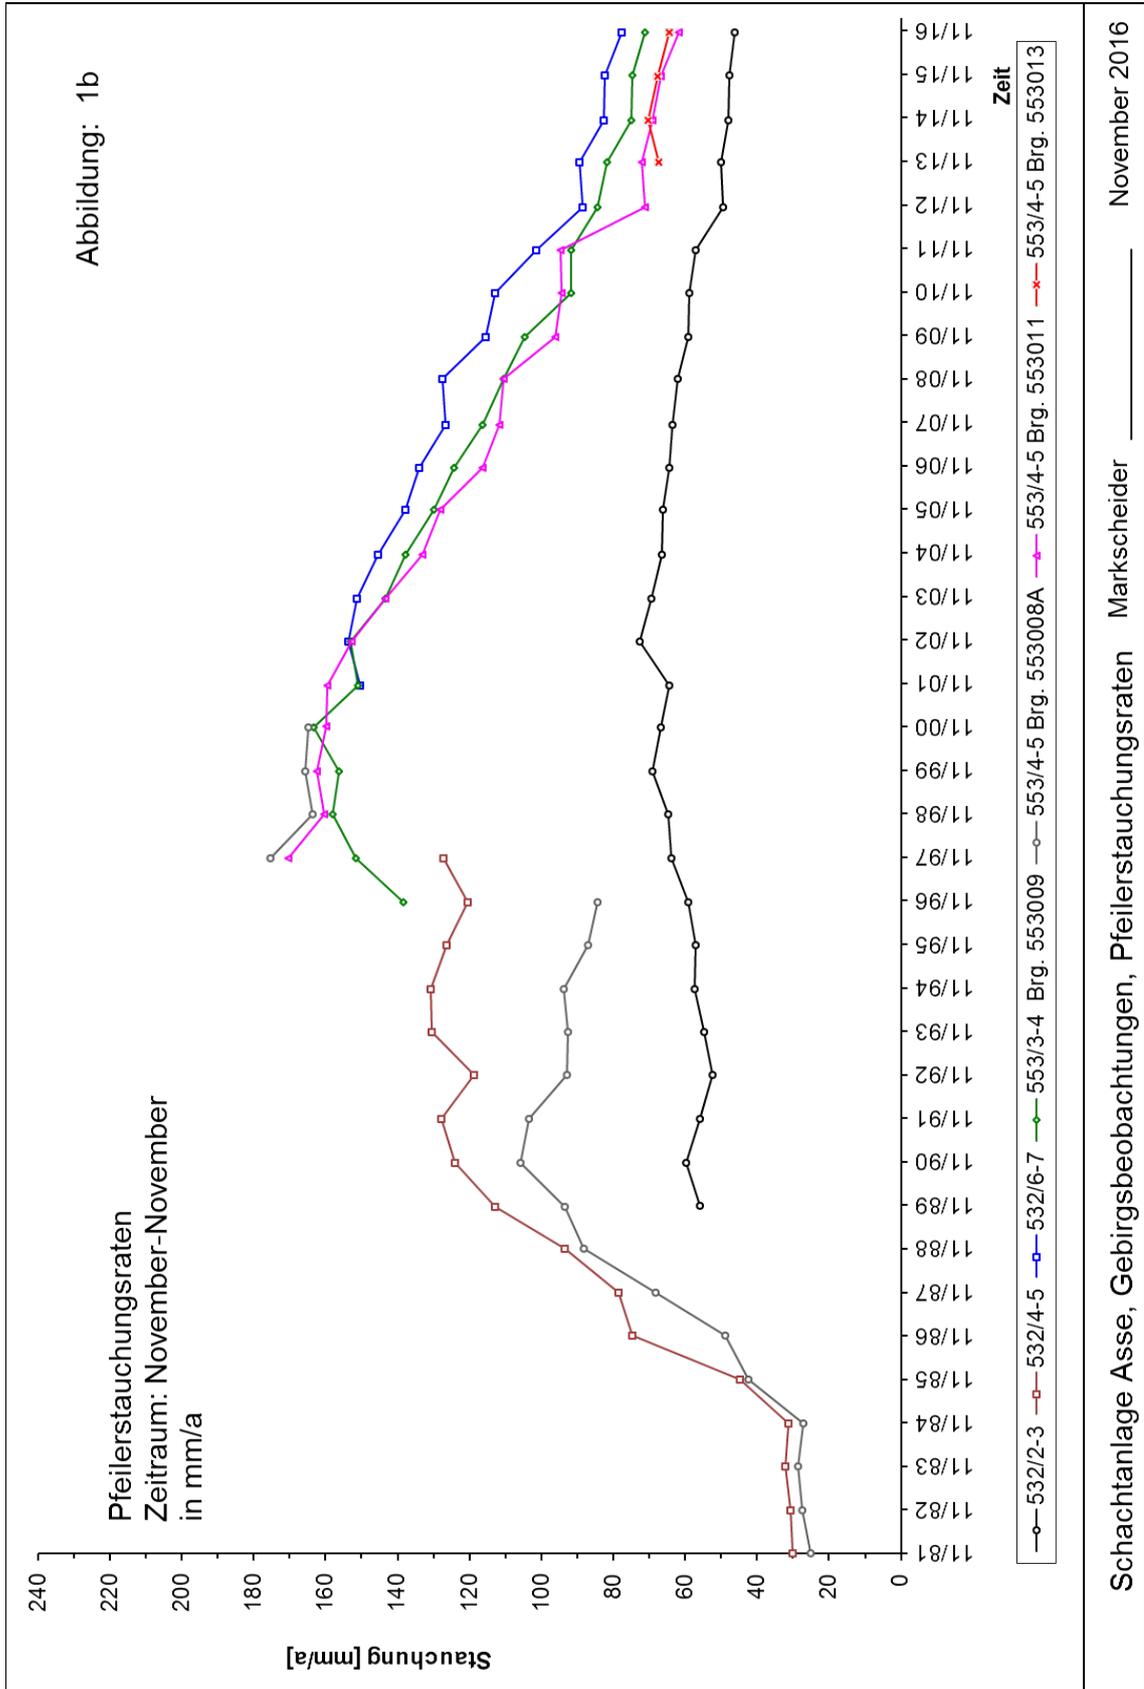
Abbildung 1b: Pfeilerstauchungsraten 532- und 553-m-Sohle [mm/a]

Die jährlichen Pfeilerstauchungs- und Verformungsraten (Abbildung 1b und Abbildung 2b) sind rückläufig.

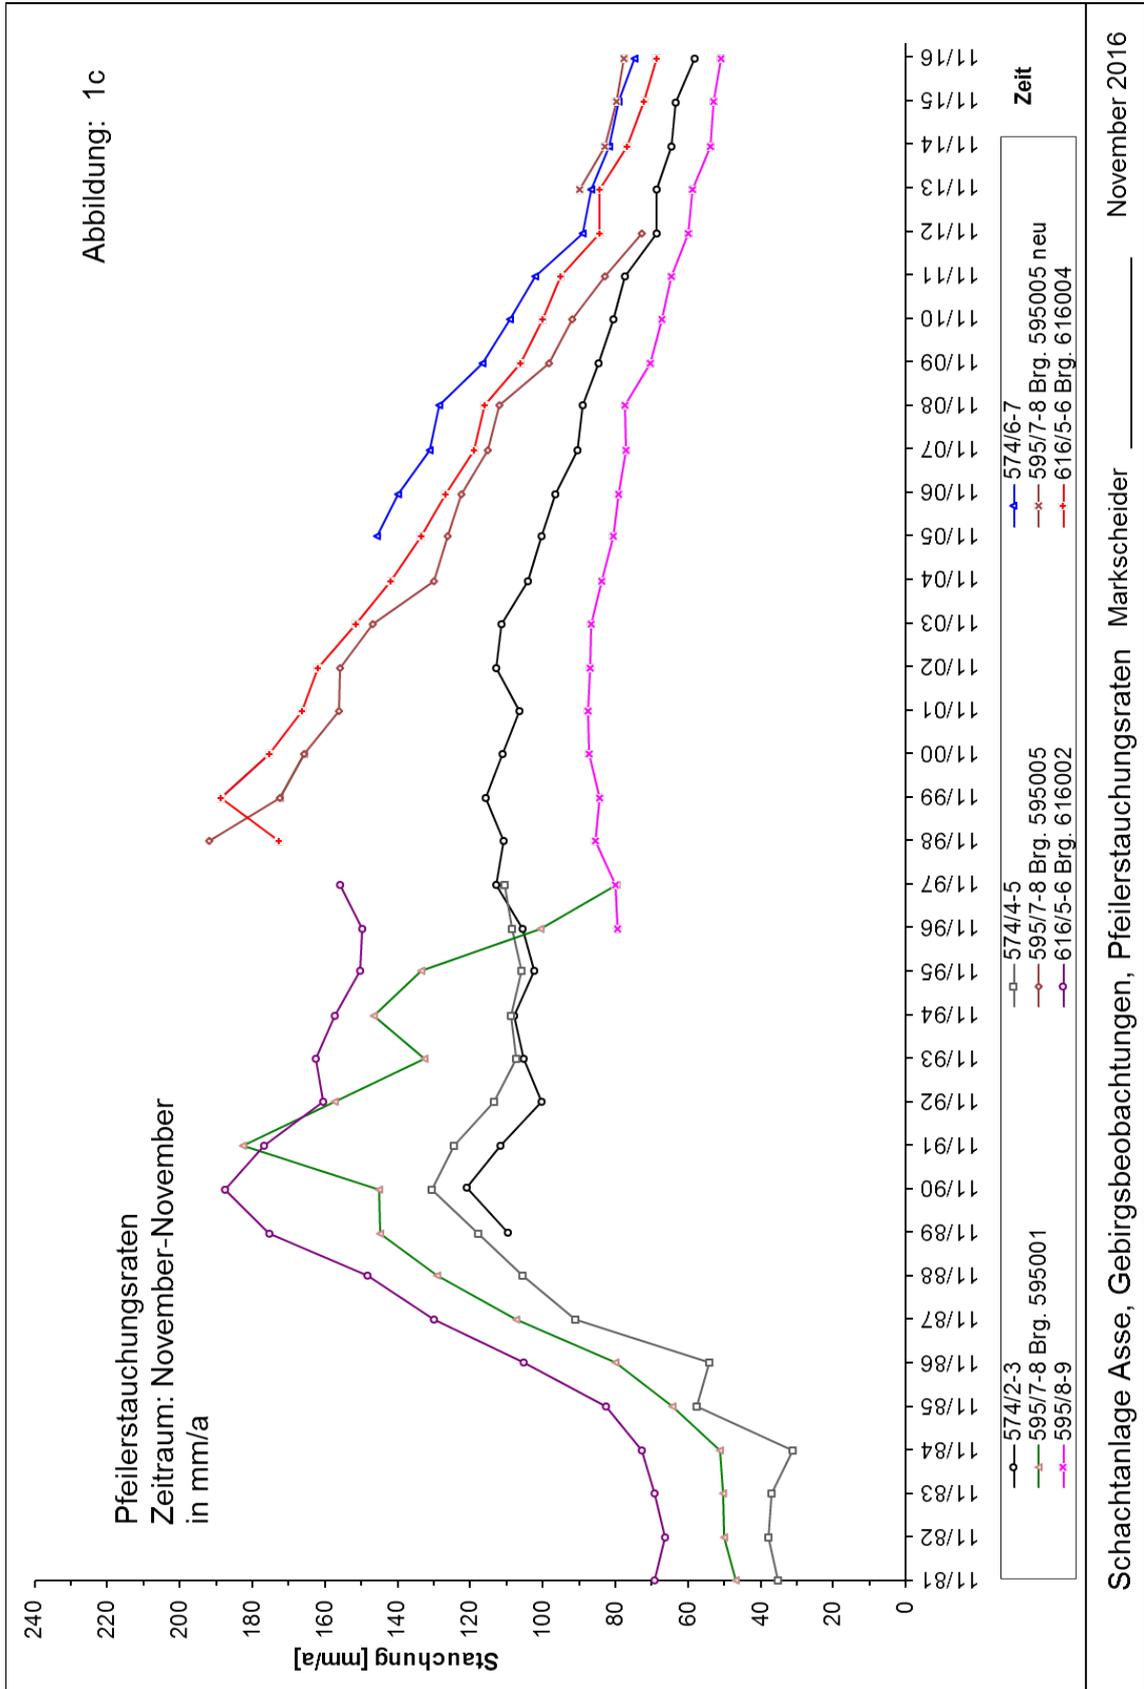
Abbildung 1c: Pfeilerstauchungsraten 574- bis 616-m-Sohle [mm/a]

Die jährlichen Pfeilerstauchungs- und Verformungsraten (Abbildung 1c und Abbildung 2c) sowie die vierteljährlichen Pfeilerstauchungsraten (Abbildung 4c) sind rückläufig.

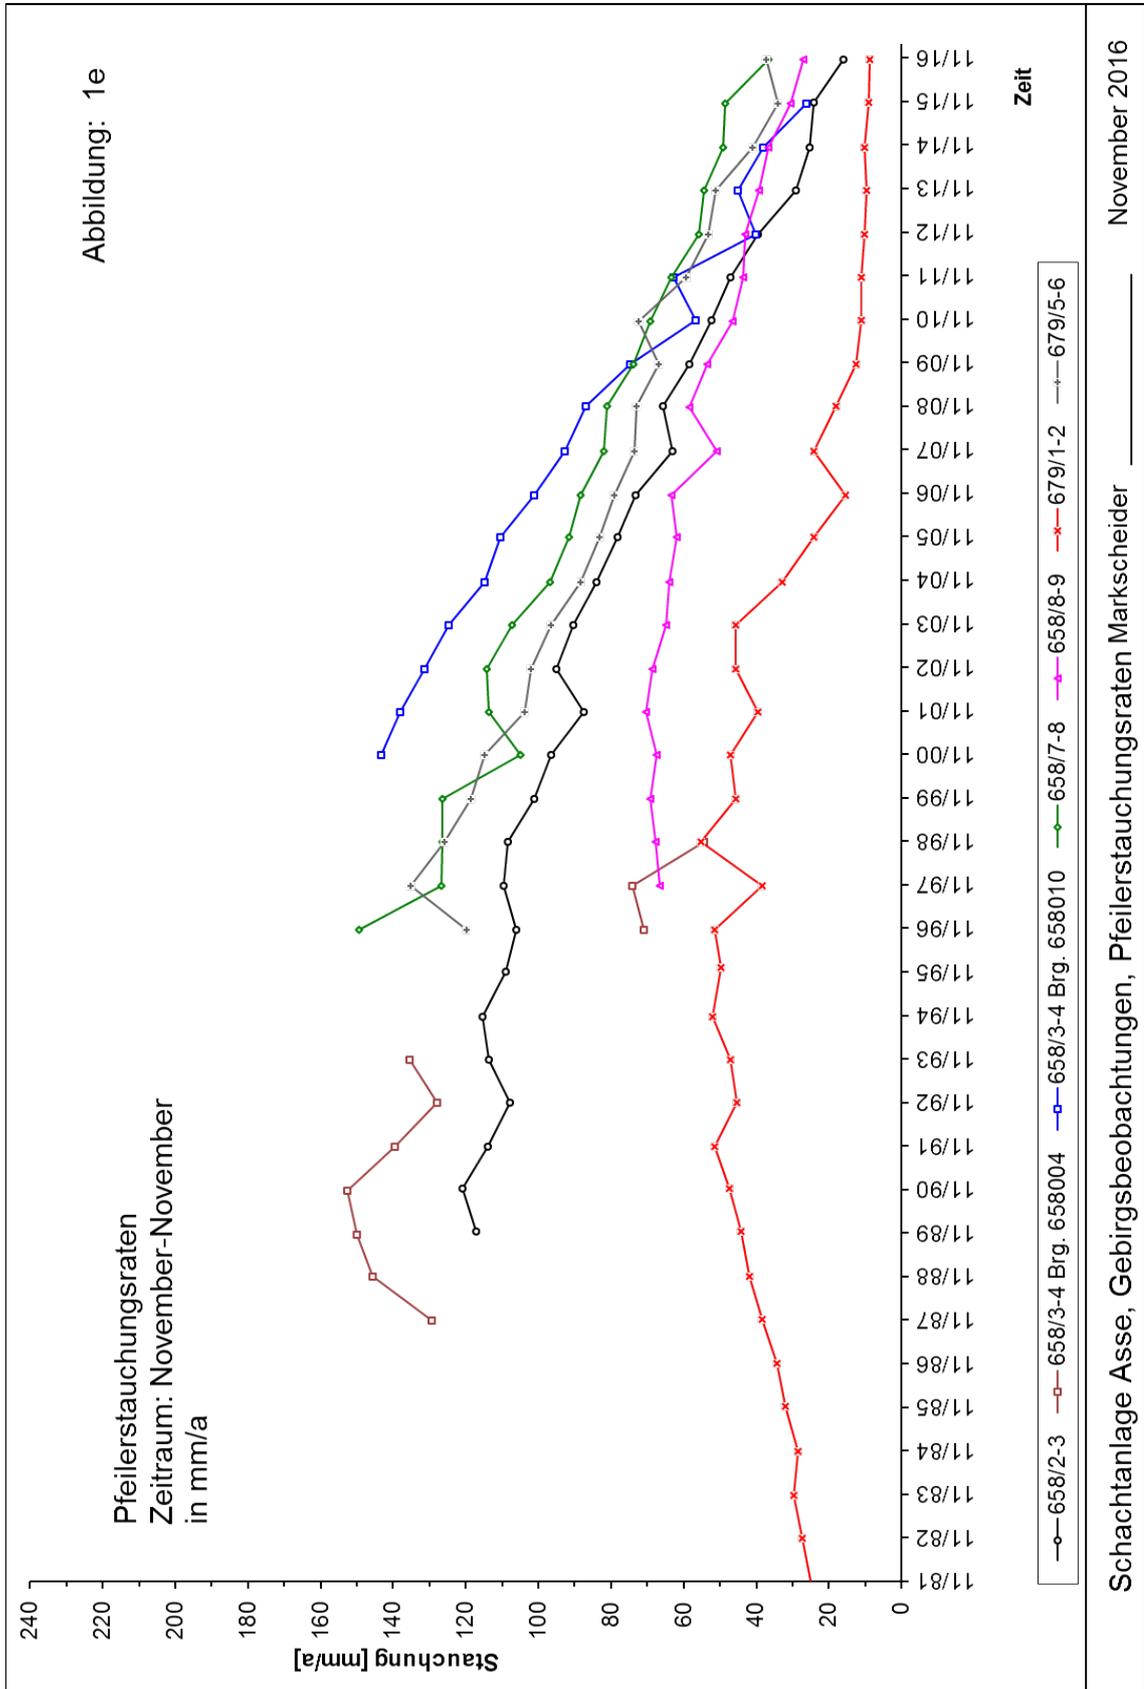
Abbildung 1e: Pfeilerstauchungsraten 658- und der 679-m-Sohle [mm/a]

Das Extensometer 679/5-6 zeigt zum Betrachtungszeitpunkt November 2016 erstmalig seit November 2010 einen Anstieg der jährlichen Pfeilerstauchungs- und Verformungsrate (Abbildung 1e und Abbildung 2e). Abbildung 4e lässt jedoch erkennen, dass die Pfeilerstauchungsrate nach den zwei vorherigen Quartalen wieder sinkt und langfristig betrachtet dieser jährliche Anstieg im Trend liegt.

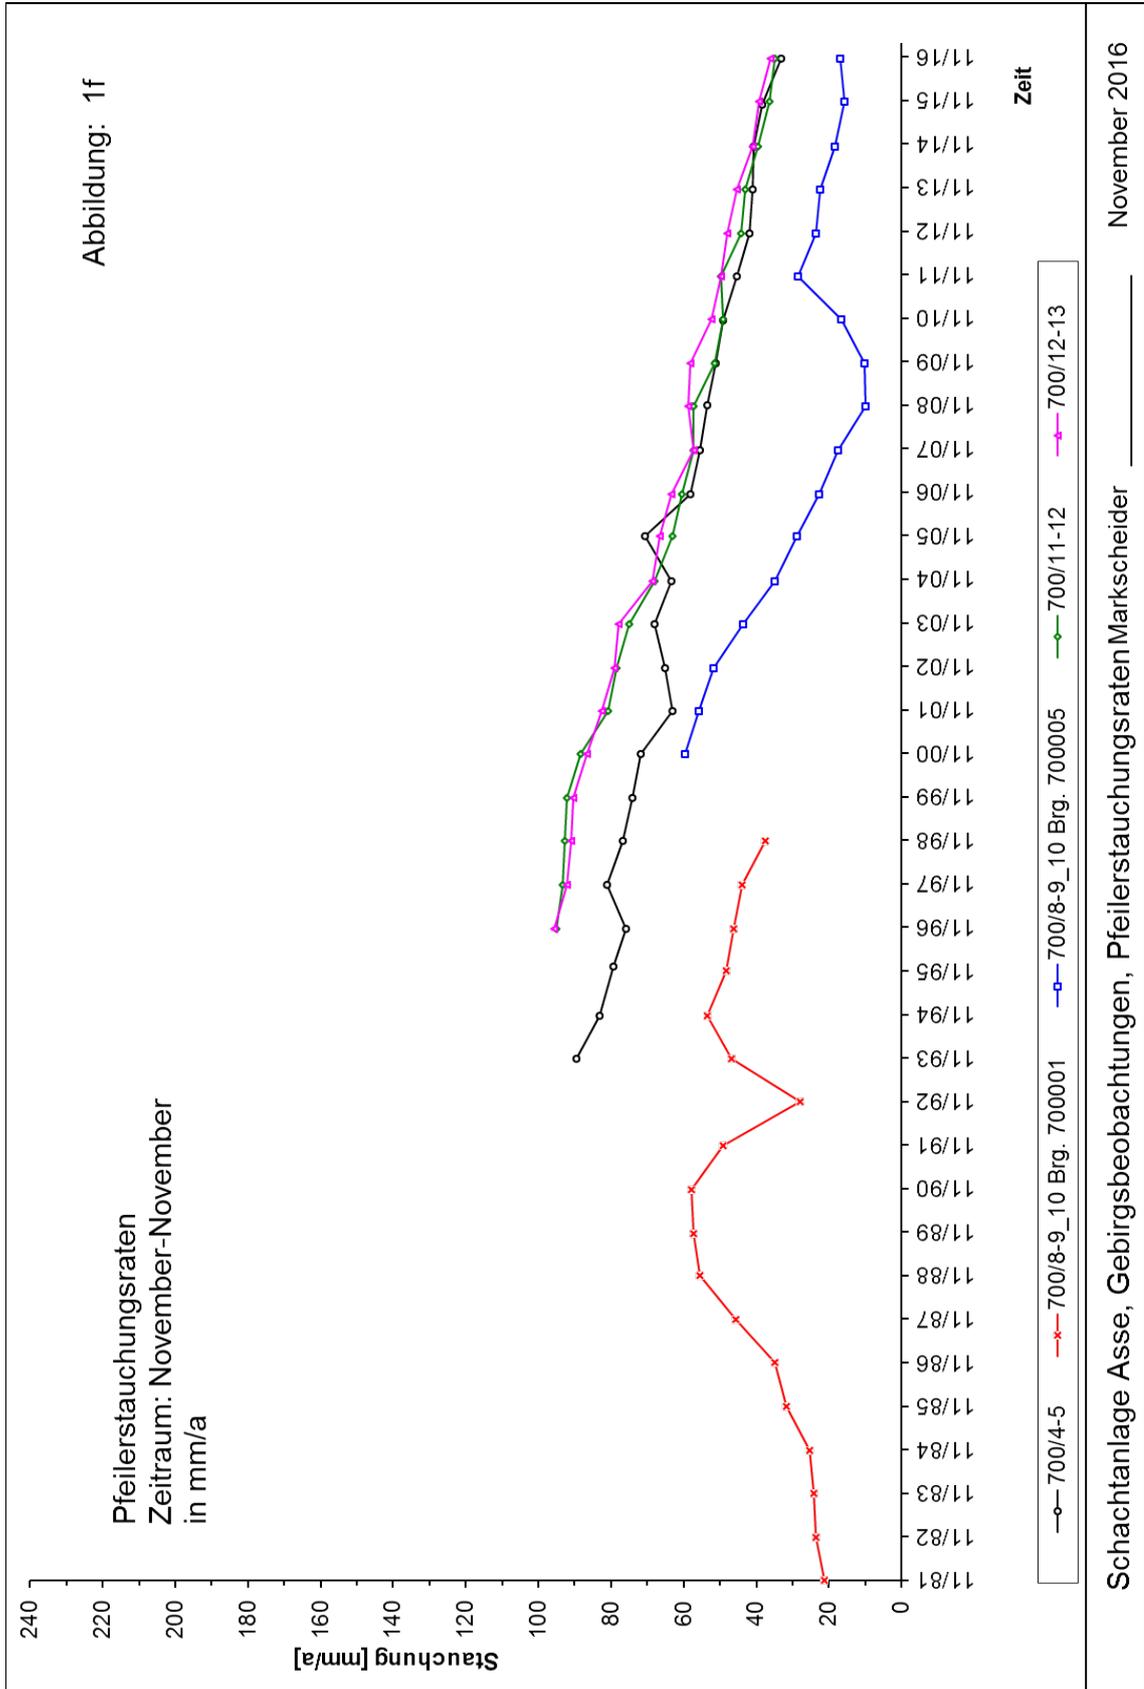
Abbildung 1f: Pfeilerstauchungsraten 700-m-Sohle [mm/a]

Das Extensometer 700/8-9_10 Brg. 700005 zeigt erstmals seit November 2011 einen leichten Anstieg der jährlichen Pfeilerstauchungs- und Verformungsrate (Abbildung 1f und Abbildung 2f).

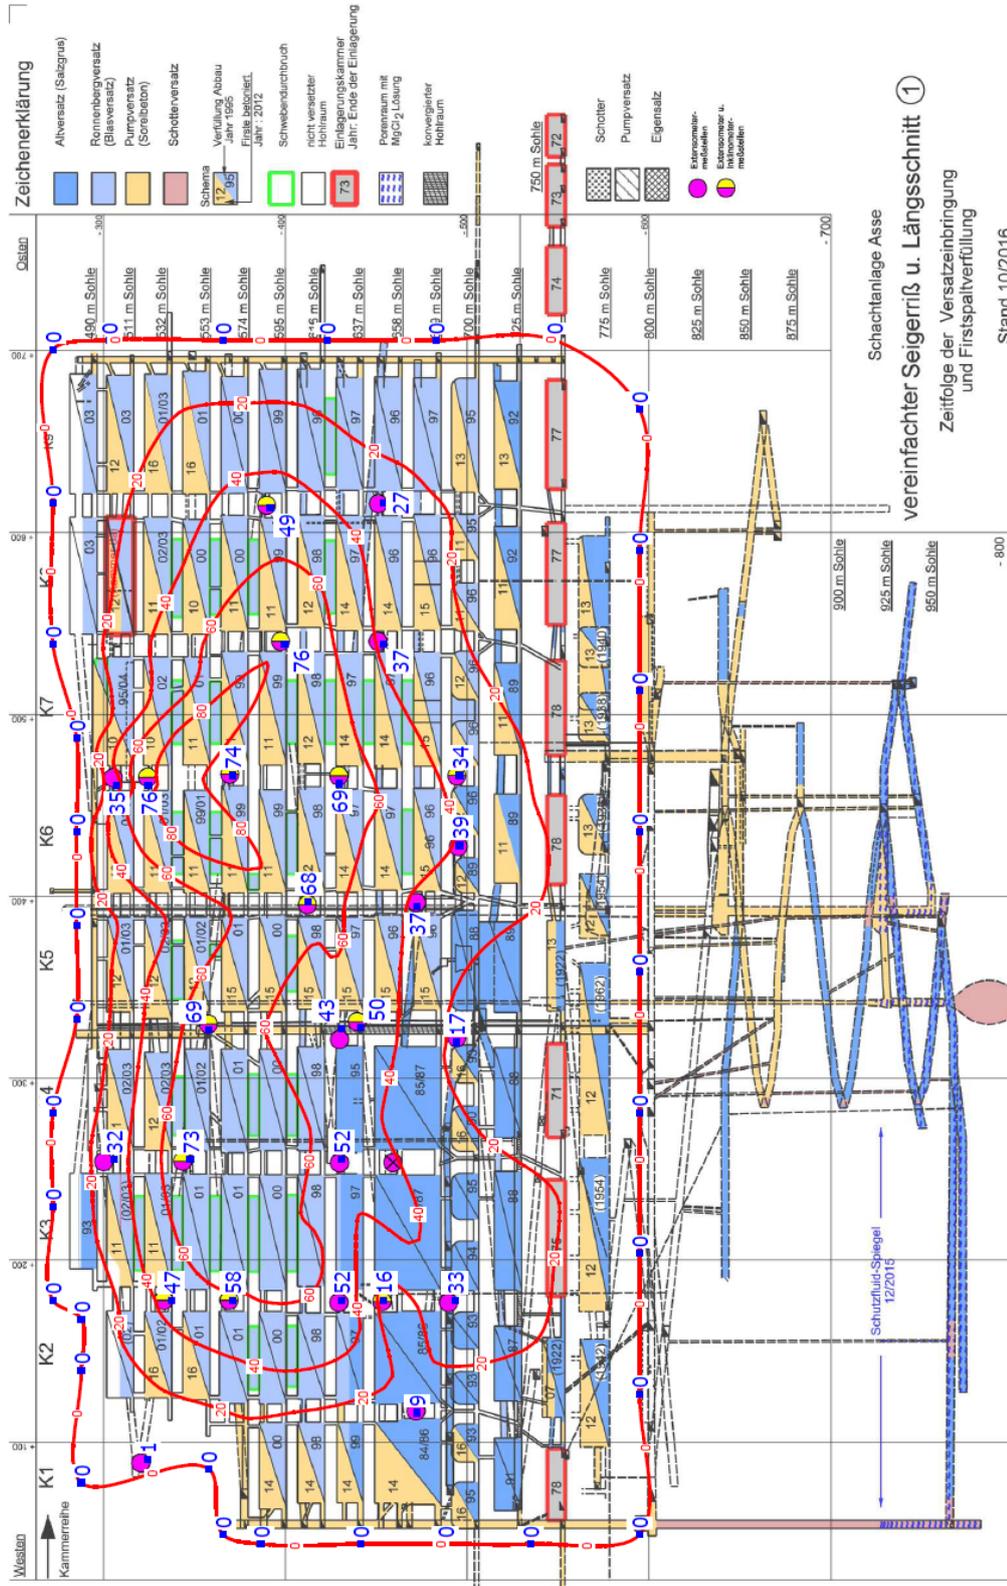
Abbildung 3: Linien gleicher Pfeilerstauchungsraten [mm/a]

In Abbildung 3 sind die Linien gleicher Pfeilerstauchungsraten im Baufeld der Südflanke für den Zeitraum November 2015 bis November 2016 abgebildet. Die maximale Stauchungsgeschwindigkeit beträgt 76 mm/a im Pfeiler 6/7 auf der 532-m-Sohle.

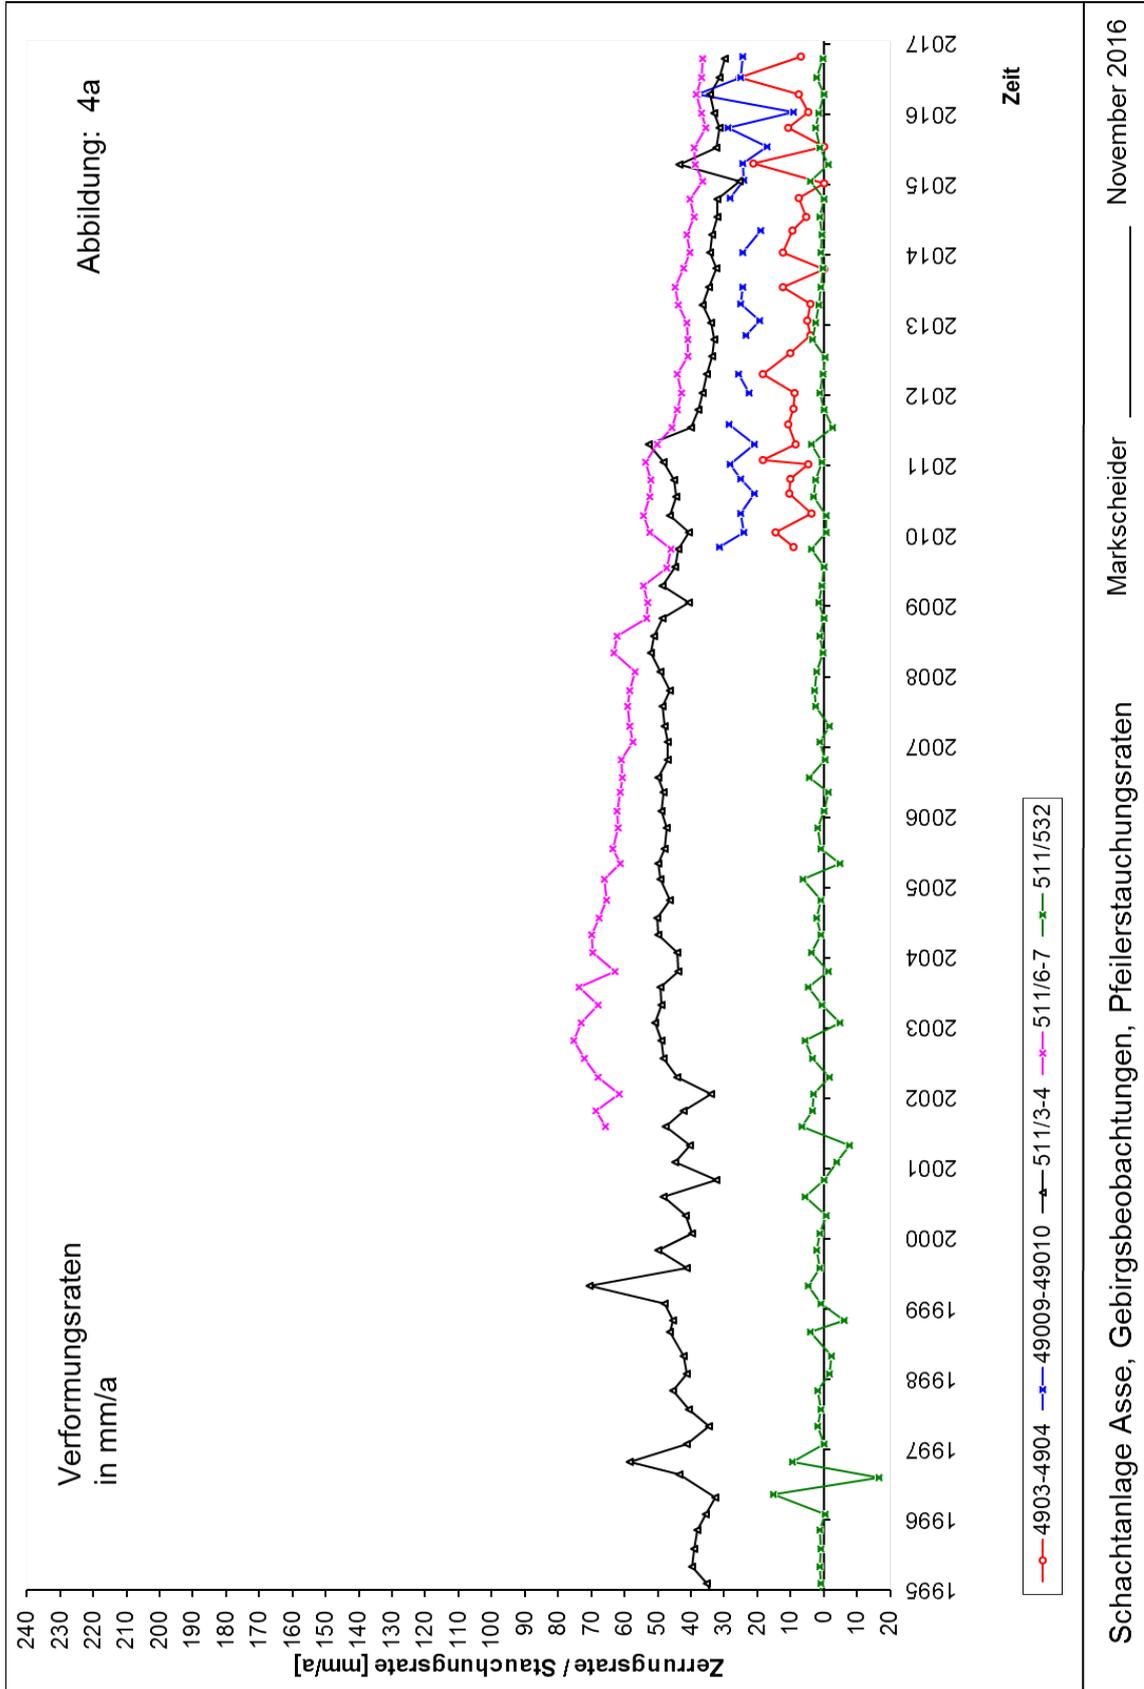
Abbildung 4a: Verformungsraten 490- und 511-m-Sohle [mm/a]

Die Darstellung der vierteljährlichen Pfeilerstauchungsrate (Abbildung 4a) lässt erkennen, dass die Pfeilerstauchungsrate des Extensometers 511/532 wiederholt stärkere Schwankungen aufweist. Der Messwert für November 2016 liegt im langfristigen Trend.

Die Konvergenzmessstelle 490/4909-49010 (Abbildung 4a) zeigte zum Betrachtungszeitpunkt November 2016 im Gegensatz zum August 2016 eine weniger starke Abnahme der Pfeilerstauchungsrate und unterliegt somit den üblichen Schwankungen am Messpunkt.

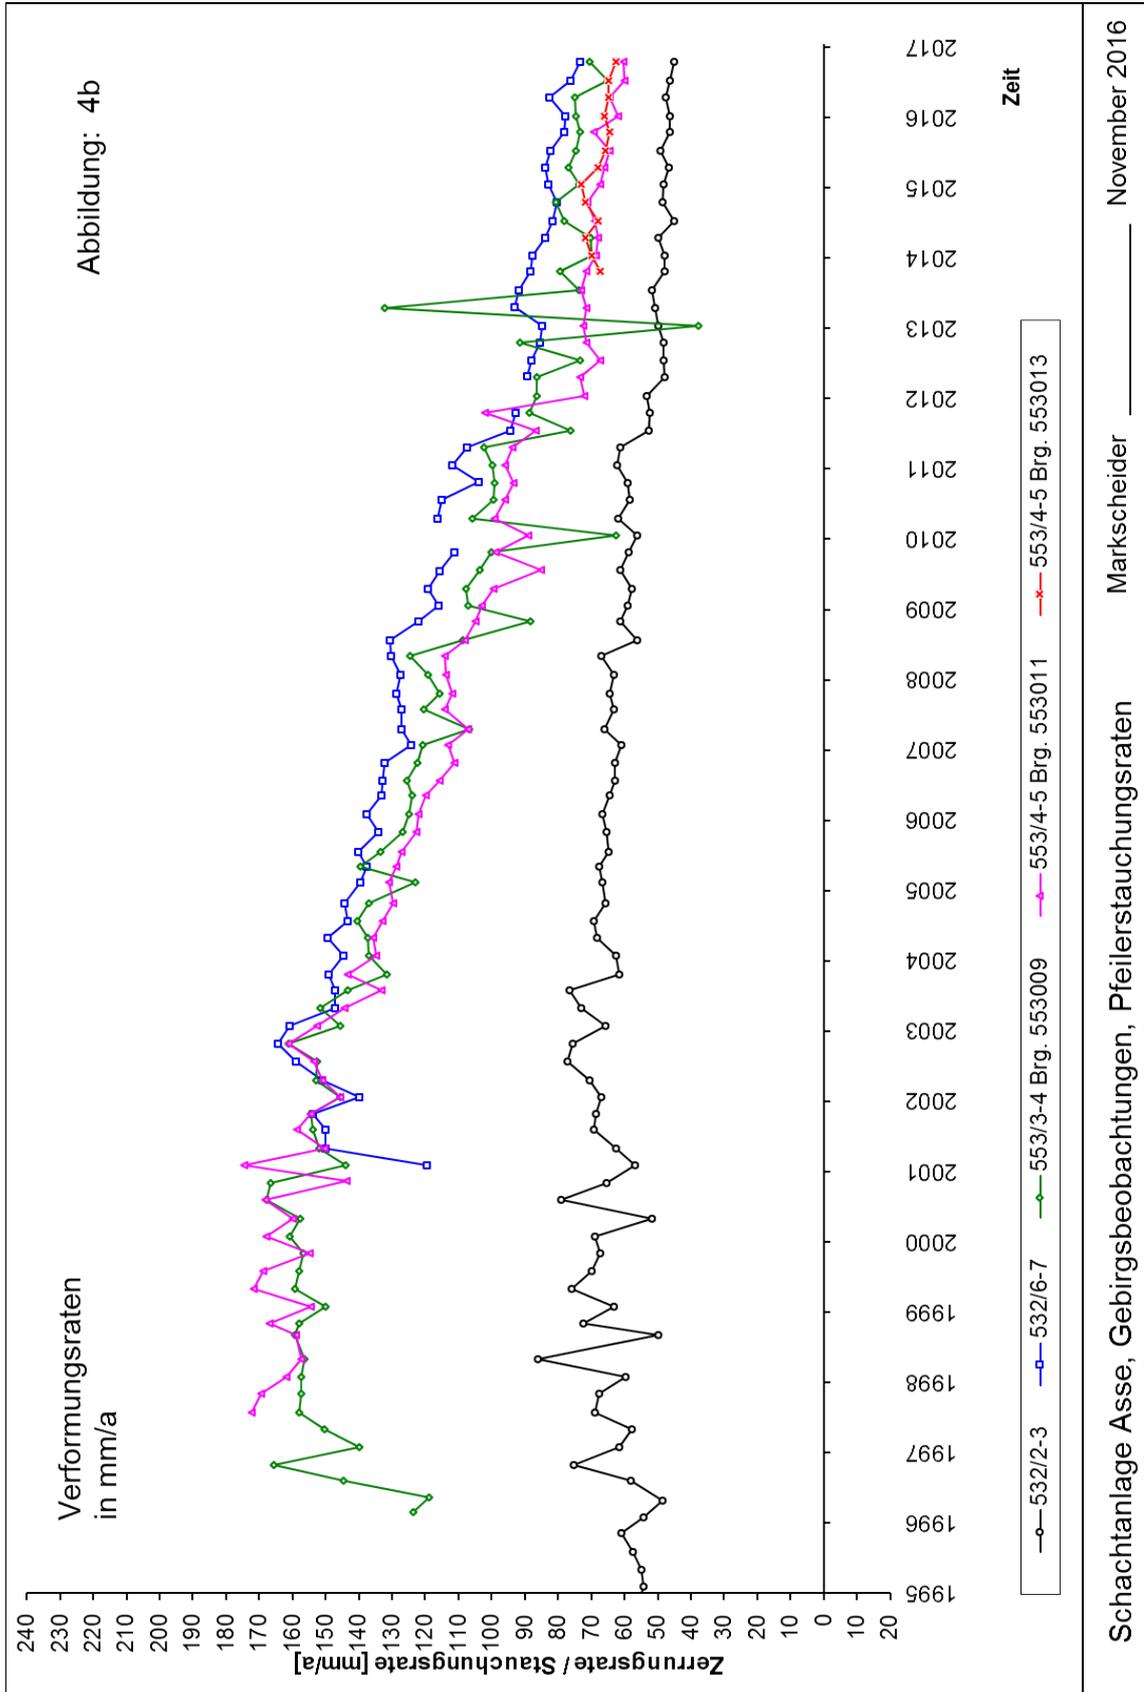
Abbildung 4b: Verformungsdaten 532- und 553-m-Sohle [mm/a]

Auffällig sind das Extensometer 553/4-5 Brg. 553011 mit einem leichten Anstieg und das Extensometer 553/3-4 Brg. 553009 mit einem starken Anstieg der vierteljährlich betrachteten Pfeilerstauchungsraten (Abbildung 4b). Die Darstellungen des gesamten Betrachtungszeitraumes der vierteljährlichen Pfeilerstauchungsraten lassen erkennen, dass die Pfeilerstauchungsraten in den vergangenen Quartalen wiederholt Schwankungen aufweisen. Die Messwerte für November 2016 liegen im langfristigen Trend.

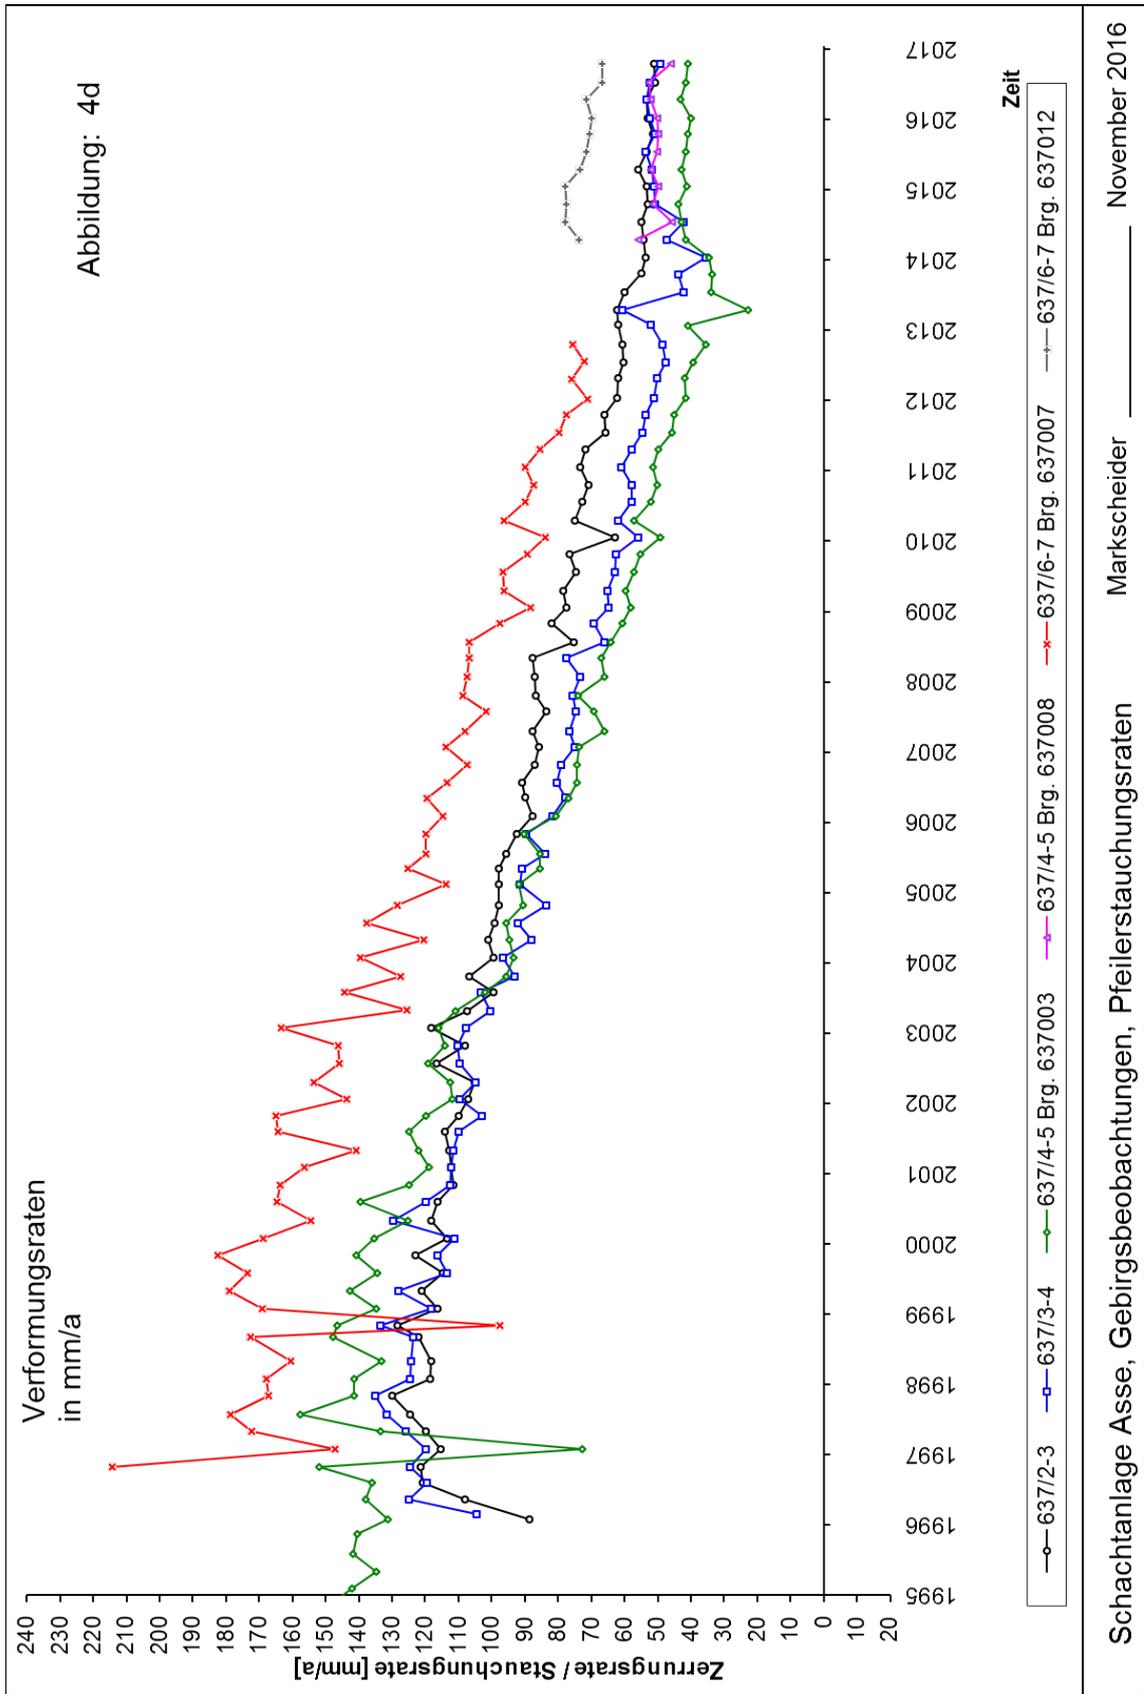
Abbildung 4d: Verformungsraten 637-m-Sohle [mm/a]

Das Extensometer 637/4-5 Brg. 637008 zeigt zum Betrachtungszeitpunkt November 2016 im Gegensatz zum Betrachtungszeitpunkt August 2016 eine deutlich abfallende vierteljährliche Pfeilerstauchungsrate (Abbildung 4d). Die Langzeitbetrachtung der Messstelle zeigt eine wiederholende Schwankung der Messwerte und lässt somit den Schluss zu, dass die Pfeilerstauchungs- und Verformungsraten im Trend liegen.

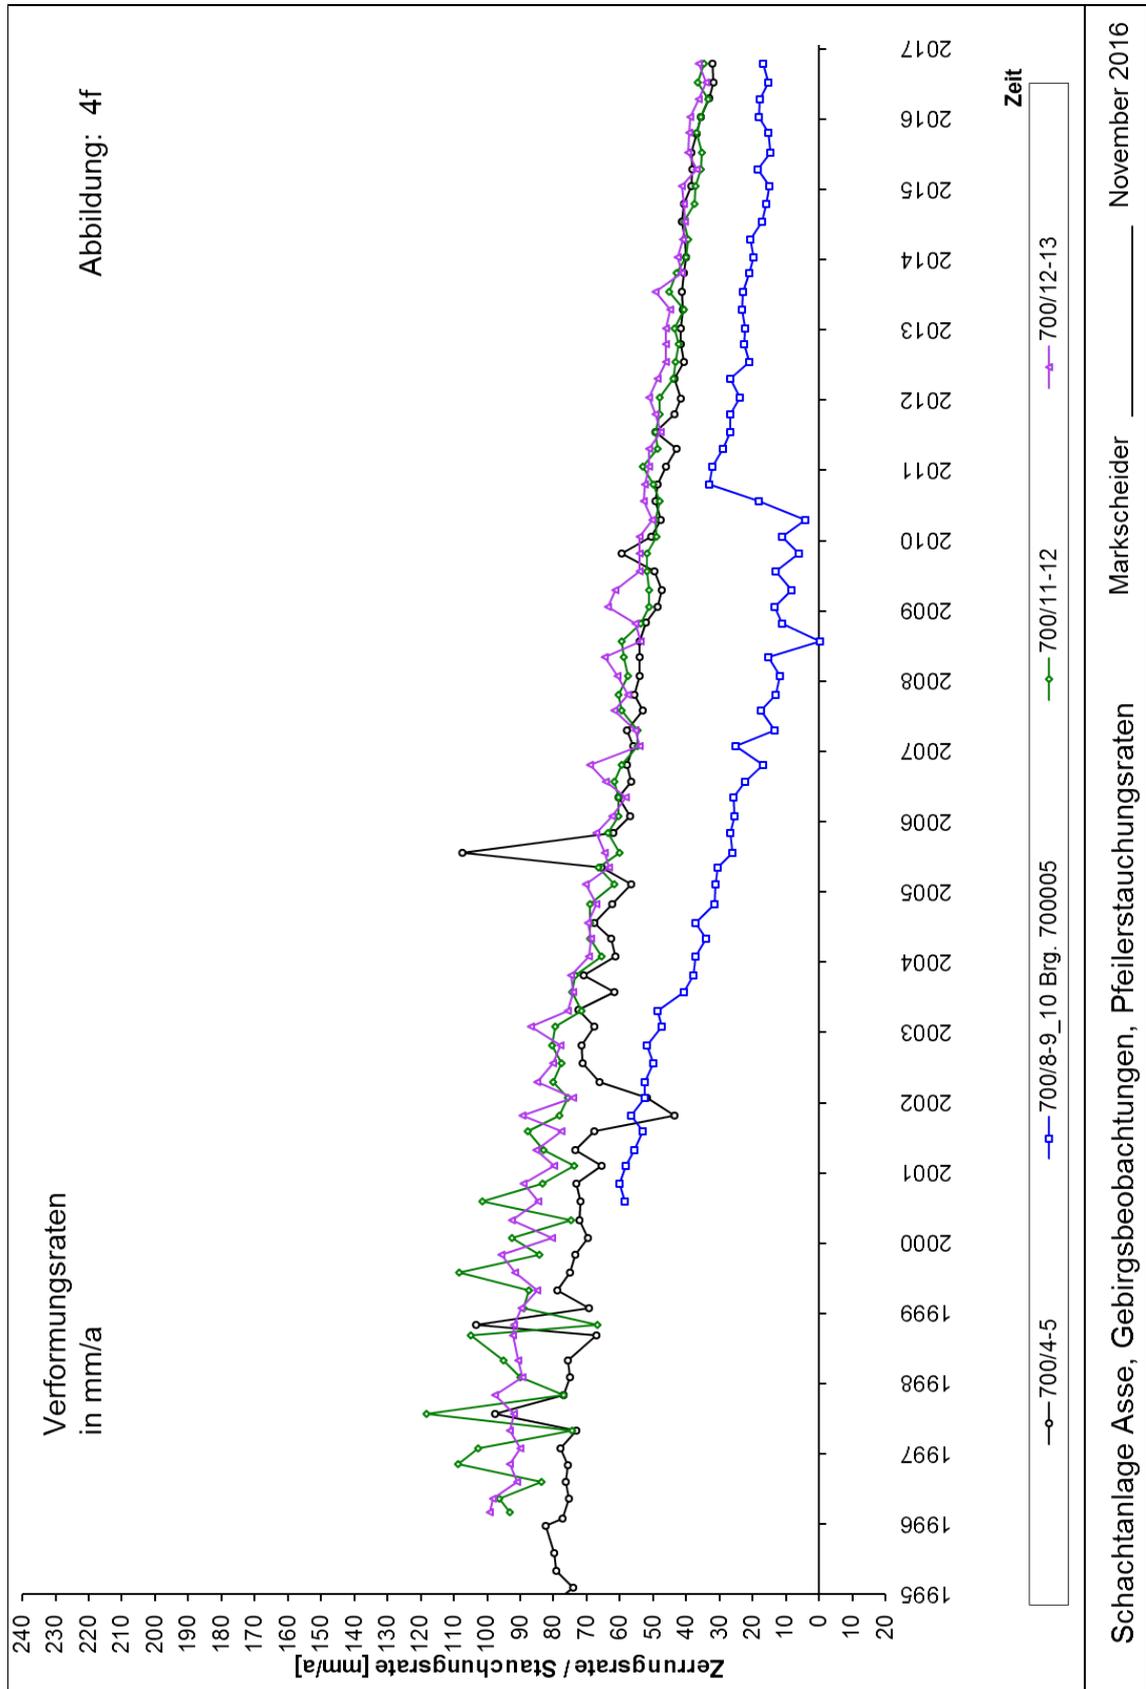
Abbildung 4f: Verformungsraten 700-m-Sohle [mm/a]

Die Darstellung der vierteljährlichen Pfeilerstauchungsrate (Abbildung 4f) lässt erkennen, dass die Pfeilerstauchungsrate des Extensometers 700/8-9_10 Brg. 700005 in den vergangenen Quartalen wiederholt Schwankungen aufweist.

Die Extensometer 700/4-5 und 700/12-13 zeigen im Gegensatz zum vorherigen Quartal einen Anstieg und das Extensometer 700/11-12 einen Rückgang der vierteljährlichen Pfeilerstauchungsrate.

Der Messwerte für November 2016 liegen im langfristigen Trend.
