TECHNISCHE MÖGLICHKEITEN ZUR OFFENHALTUNG DER 2. SÜDLICHEN RICHTSTRECKE NACH WESTEN AUF DER 750-M-SOHL

BFS/ASSE-GMBH

Technische Möglichkeiten zur Offenhaltung der 2. südlichen Richtstrecke nach Westen auf der 750-m-Sohle

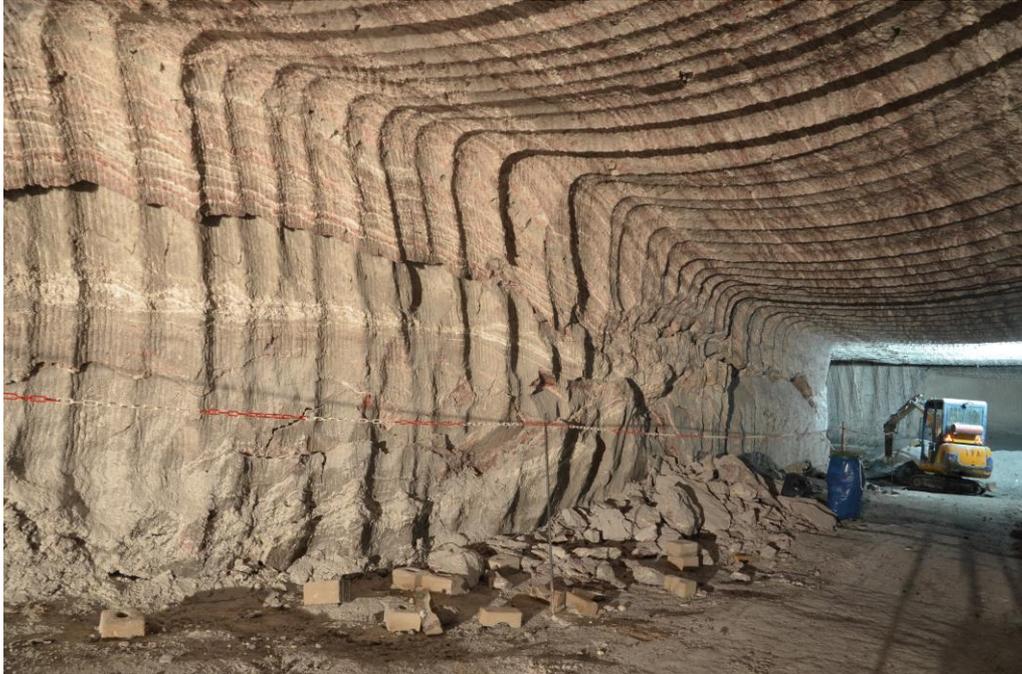
Das deutliche Fortschreiten der Schädigung im Bereich des Südstoßes der Hinterfahrung des Blindschachts 2 mit teils erheblichen Konturabschalungen belegte – bis zur Betonage des Bereiches - die hohe Beanspruchung des verbliebenen Restpfeilers (s. Anhang 3, Foto 1).

Foto 1: Umfahrung von Blindschacht 2, 750-m-Sohle, intensive geschädigter Süd-Stoß; Aufnahme vom 22.05.2014

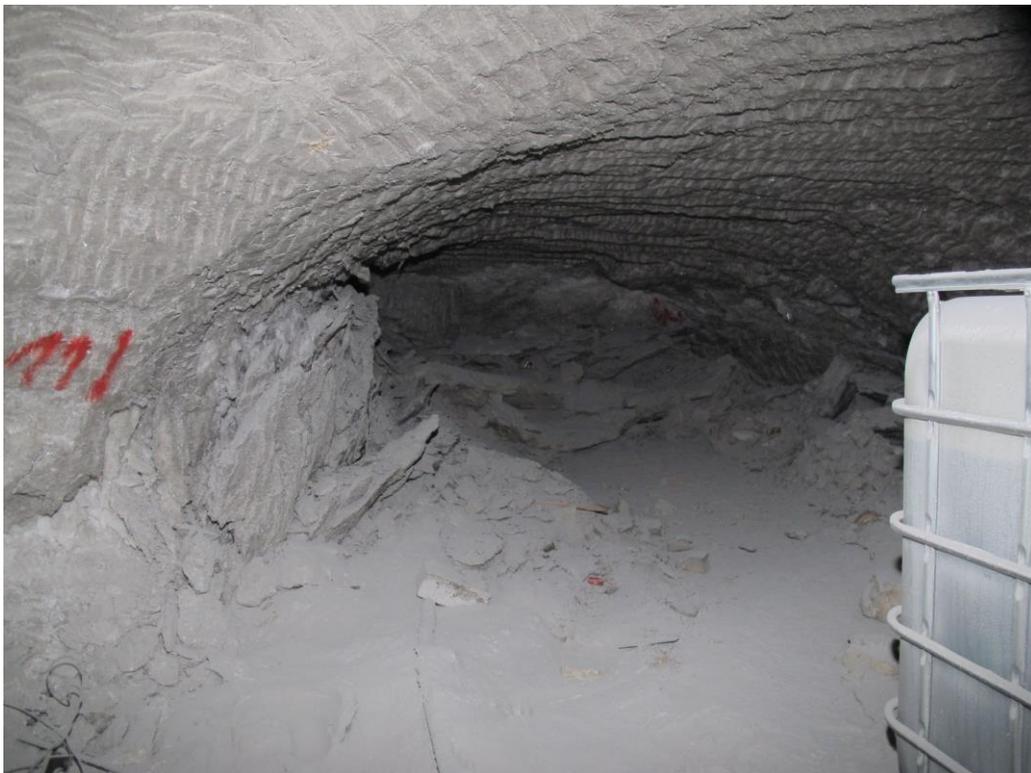
Weitere Schädigungen in Folge gebirgsmechanischer Reaktionen sind am Südstoß u. a. im Bereich der Nische im Pfeiler zwischen Abbau 3/750 und ELK 4/750 (s. Anhang 3, Foto 2) sowie im Zugangsbereich der Verbindungsstrecke zwischen ELK 8/750 und Abbau 9/750 (s. Anhang 3, Foto 4) aufgeschlossen, hier liegen diverse Abschalungen und Vertikalrisse überwiegend im Bereich der Stöße vor. Die Zugänge in die ELK 4/750 und ELK 8/750 wurden aus radiologischen Sicherheitsaspekten abgemauert, jedoch ist die Mauer vor dem östlichen Zugang in ELK 8/750 in Folge gebirgsmechanischer Reaktionen zusammengefallen (s. Anhang 3, Foto 3), wobei insbesondere die Firste erhebliche Entfestigungserscheinungen aufweist. Auf Höhe von ELK 8/750 weist der Südstoß trotz kontinuierlicher Sicherungsarbeiten in der Richtstrecke Bereiche mit deutlichen Abschalungen auf (s. Anhang 3, Foto 5). Im Bereich des Nordstoßes weisen die Stöße in den Übergängen zu den Verschlussbauwerken (Schalungsmauern) östlich (s. Anhang 3, Foto 7) und westlich (s. Anhang 3, Foto 6) des Blindschachtes 2 Abschalungen und vertikale Risse auf, welche teilweise im Zusammenhang mit dort anstehenden Sulfatlagen stehen. Die Nische nördlich des Zugangs zur ELK 4/750 ist im Übergang vom Steinsalz zum Carnallit deutlich konvergiert und mitsamt der eingeschlossenen Holz- und Metallobjekte vollständig eingedrückt worden (s. Anhang 3, Foto 9).

Foto 2: Nische im Pfeiler zwischen Abbau 3/750 und ELK 4/750; Aufnahme vom 21.03.2014

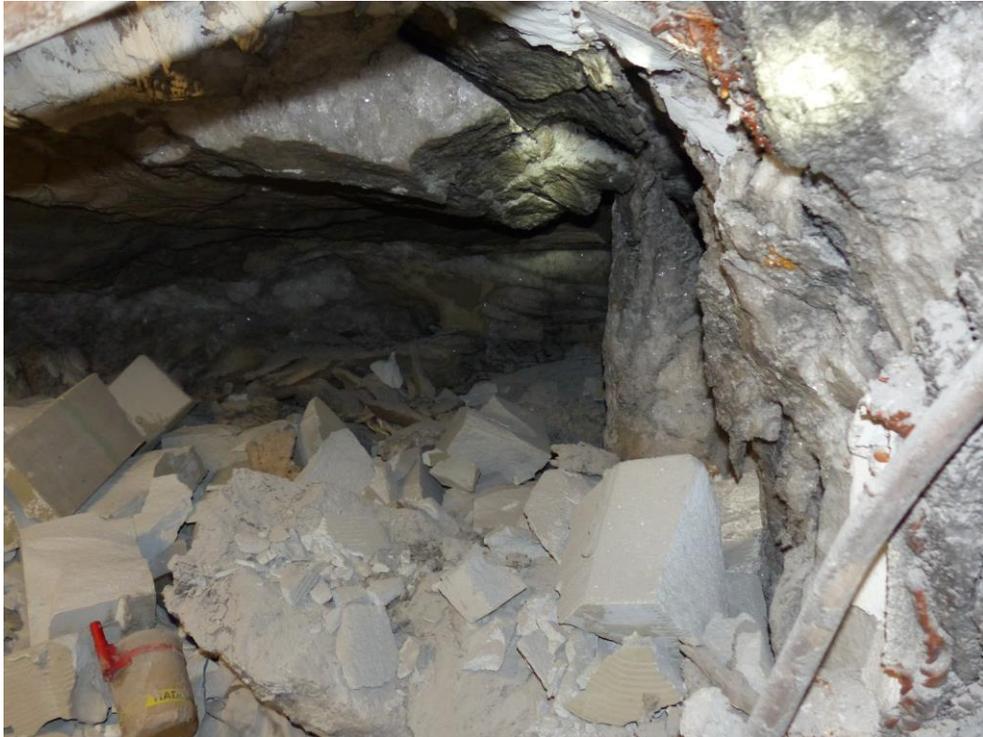
Foto 3: Östlicher Zugang zur ELK 8/750 mit erheblichen Entfestigungserscheinungen und zerfallener Mauer; Aufnahme vom 19.05.2014

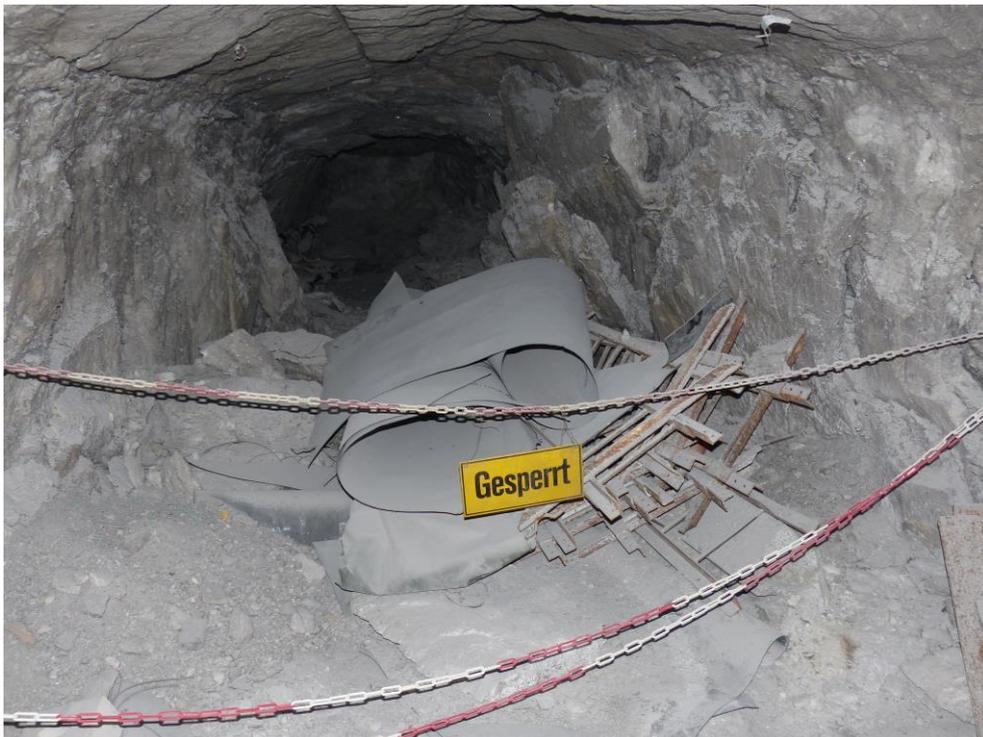
Foto 4: Zugang zum Durchhieb zwischen ELK 8/750 und Abbau 9/750 mit Abschaltungen an den Stößen; Aufnahme vom 19.05.2014

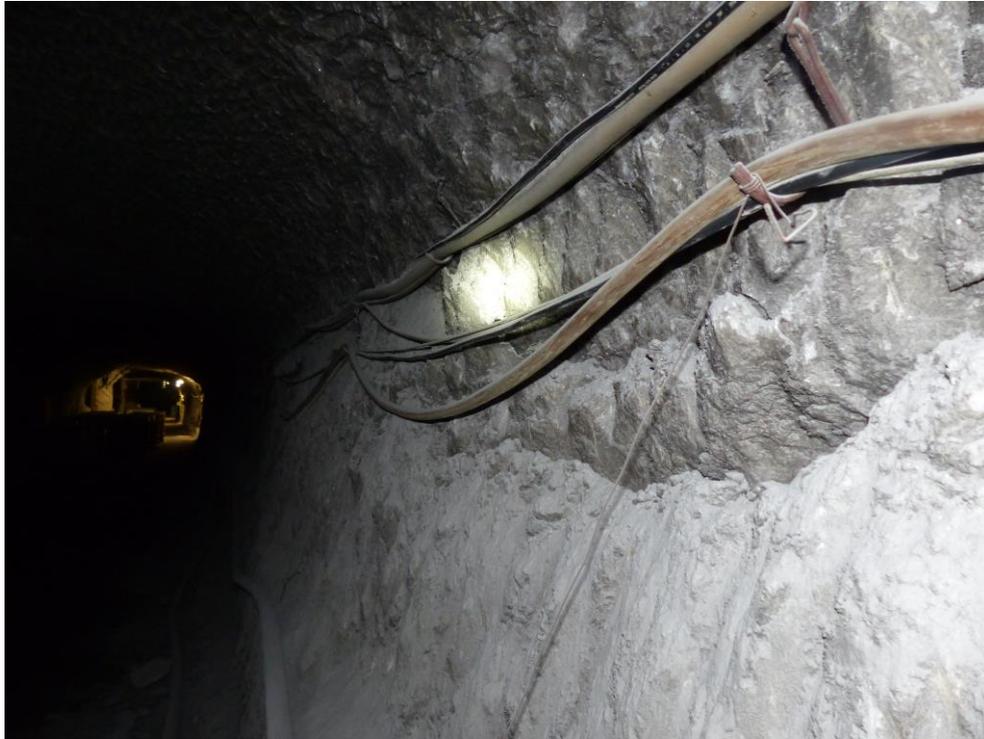
Foto 5: Geschädigter Südstoß, 2. südliche Richtstrecke nach Westen, Bereich vor ELK 8/750; Aufnahme vom 19.05.2014

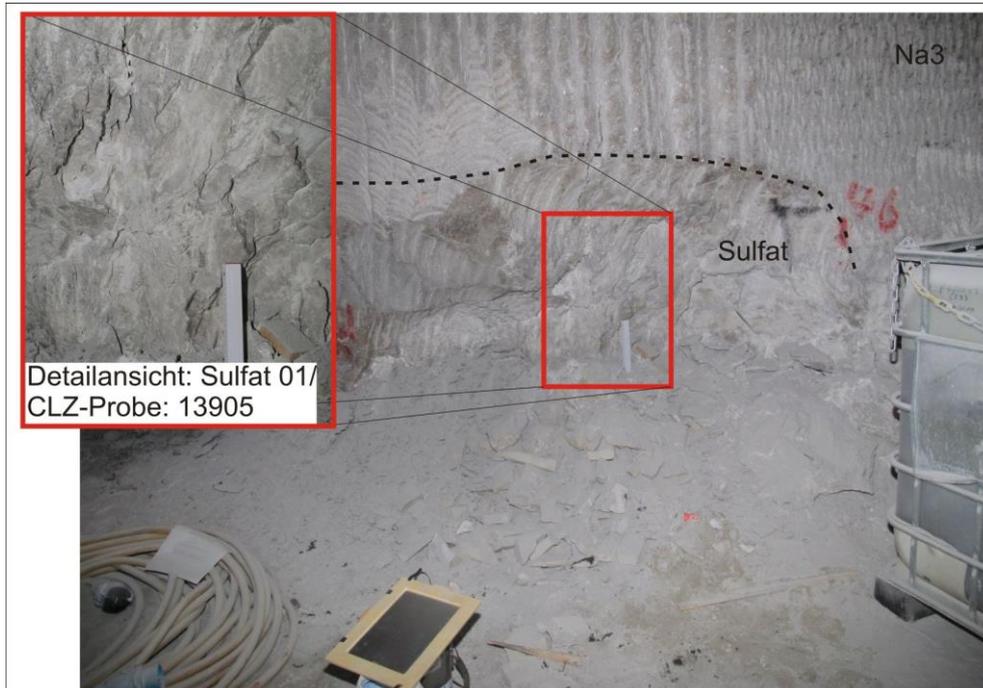
Foto 6: Probenahmeort (Sulfat 01) in der 2. südlichen Richtstrecke nach Westen, geschädigter Stoß westlich des Zuganges WL-750-14a (Ost); Aufnahme vom 21.06.2013

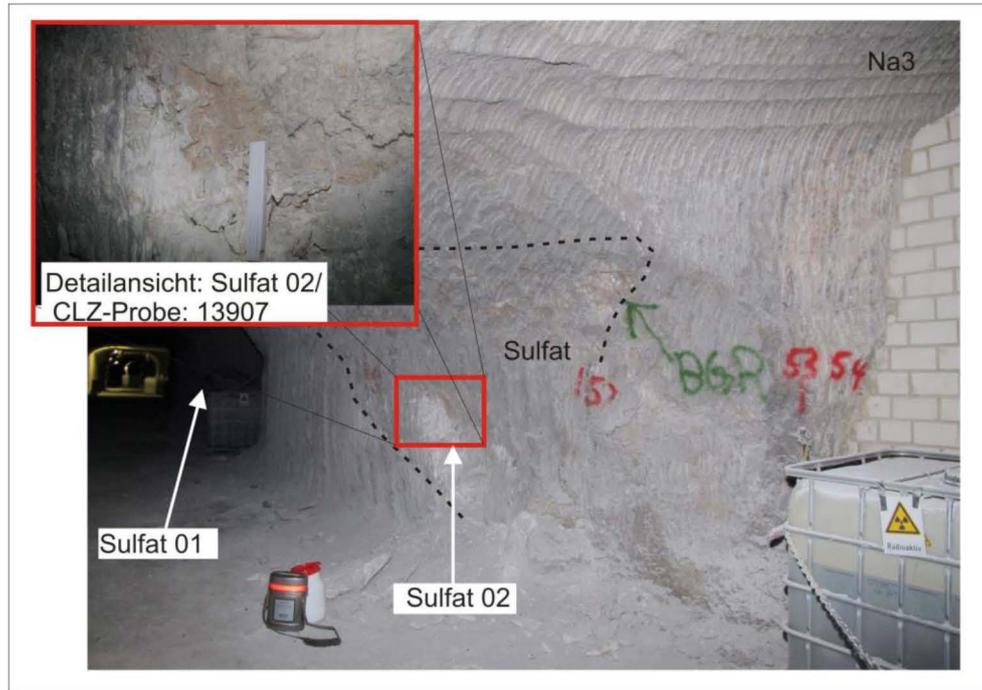
Foto 7: Probenahmeort (Sulfat 01 und Sulfat 02) in der 2. südliche Richtstrecke nach Westen, geschädigter Nord-Stoß westlich des Zuganges WL750-14a (West); Aufnahme vom 21.06.2013

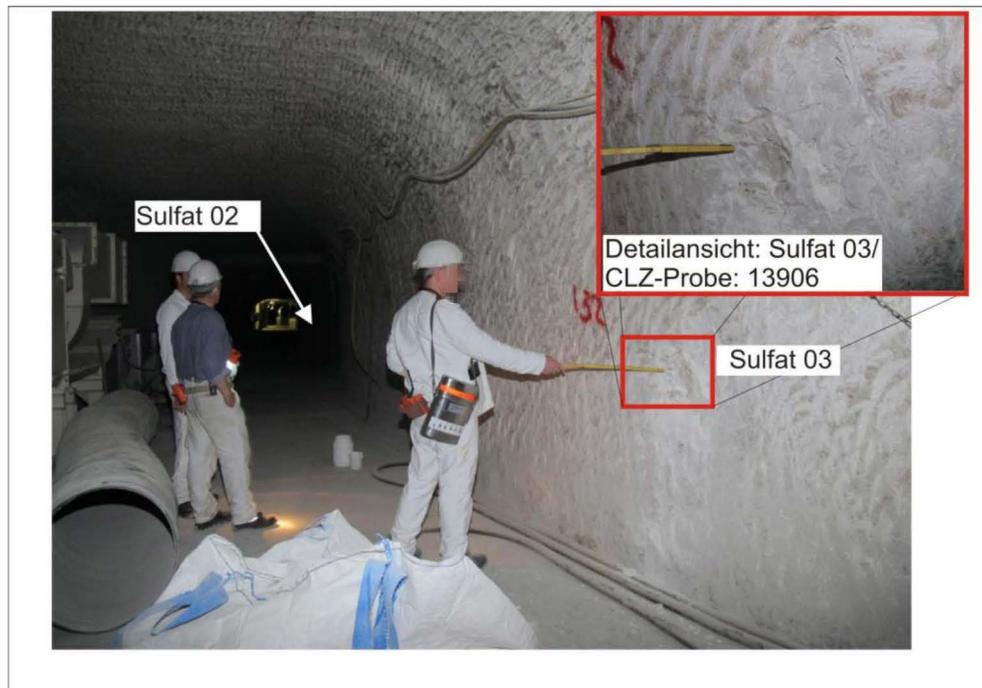
Foto 8: Probenahmeort (Sulfat 02 und Sulfat 03) in der 2. südliche Richtstrecke nach Westen, Nord-Stoß; Aufnahme vom 21.06.2013

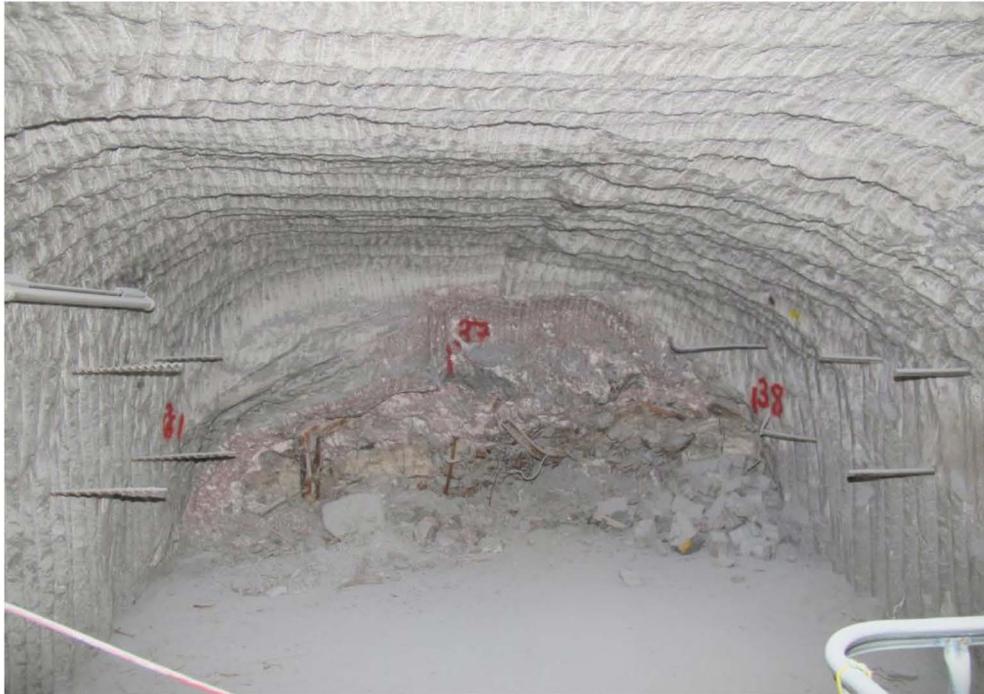
Foto 9: Nische im Bereich der 2. südlichen Richtstrecke nach Westen mit der lithologischen Grenze Na3/K2C; Aufnahme vom 21.03.2014

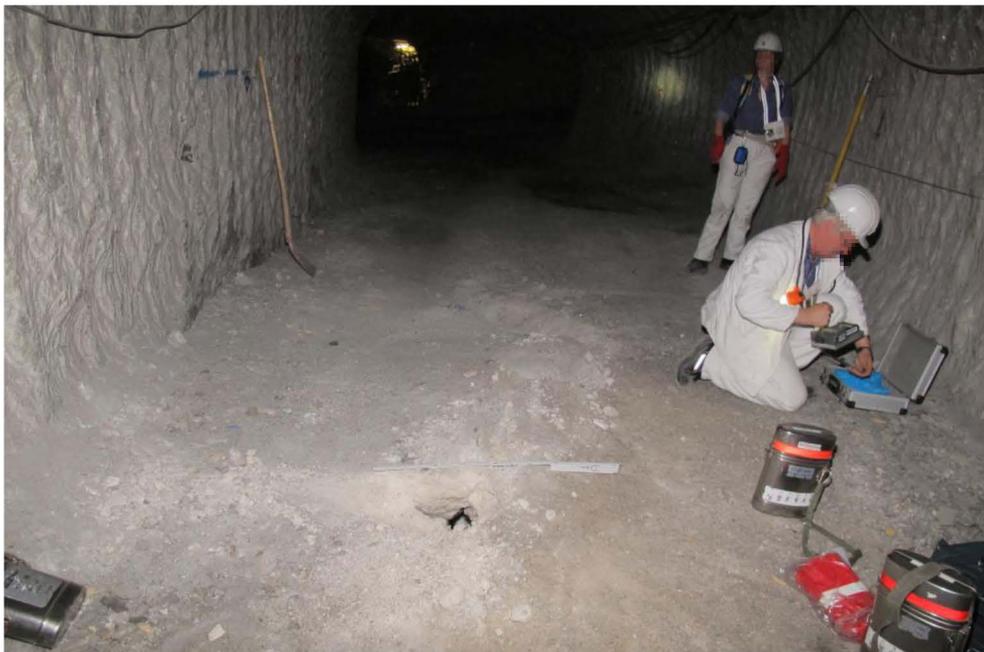
3, Foto 11). Mitte 2012 erfolgte die Sanierung der Streckensohle in Höhe der Nische im Pfeiler zwischen ELK 4/750 und Abbau 3/750. Hierbei wurde in einem Sohlenaufbruch kontaminierte saline Lösung (Kataster-Code: P750144) festgestellt (s. Anhang 3, Foto 10).

Foto 10: Sohlensaufwölbung vor ELK 4/750 mit angetroffener Lösung (Kataster-Code: P750144) vor der Sanierung; Aufnahme vom 19.06.2012

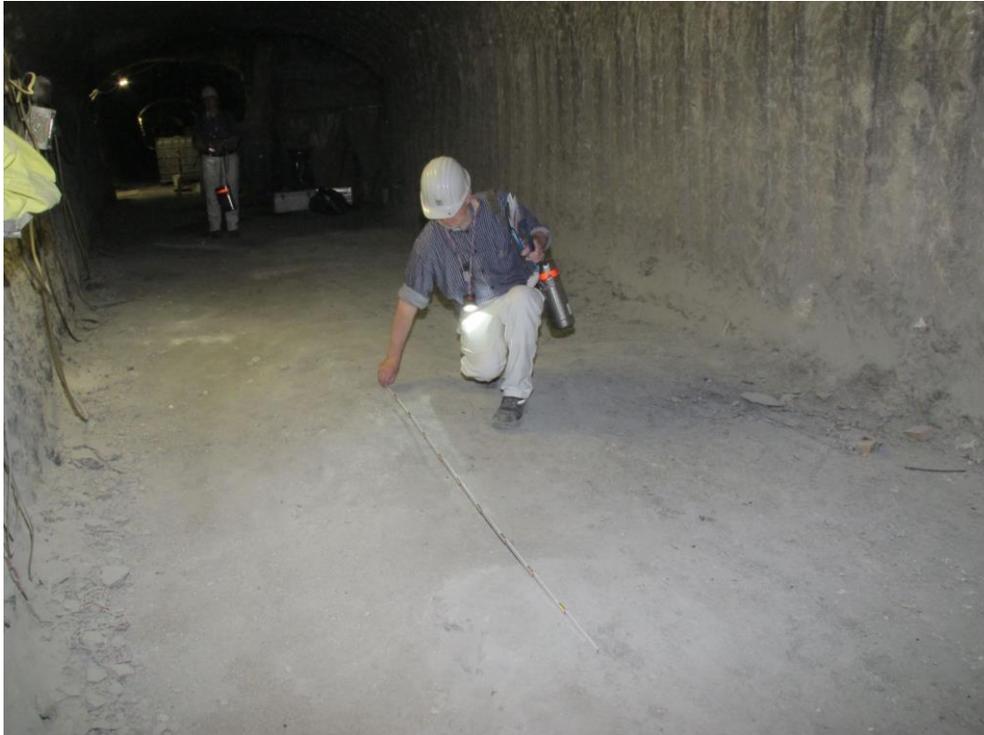
Die Sohle der 2. südlichen Richtstrecke nach Westen weist ebenfalls gebirgsmechanische Schädigungen auf, z. B. in Form von Sohlenaufwölbungen westlich des abgemauerten Zugangs zur ELK 4/750, (s. Anhang

Foto 11: Sohlenaufwölbung im Bereich zwischen der ELK 4/750 und ELK 8/750; Aufnahme vom 21.03.2014

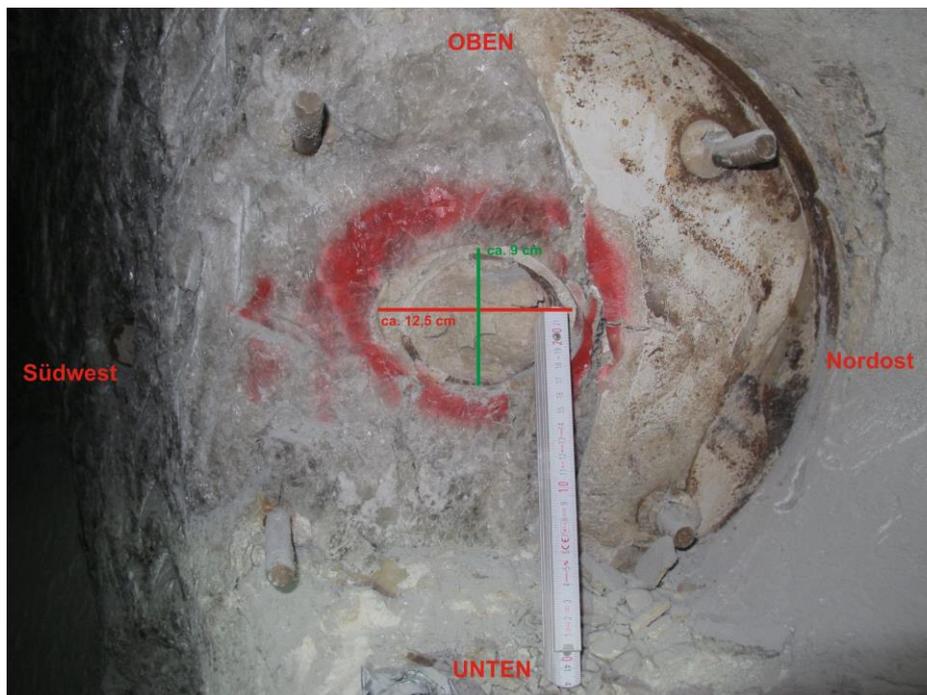
Foto 12: Konvergierte betr. Bohrung 311; Aufnahmen vom 02.07.2014

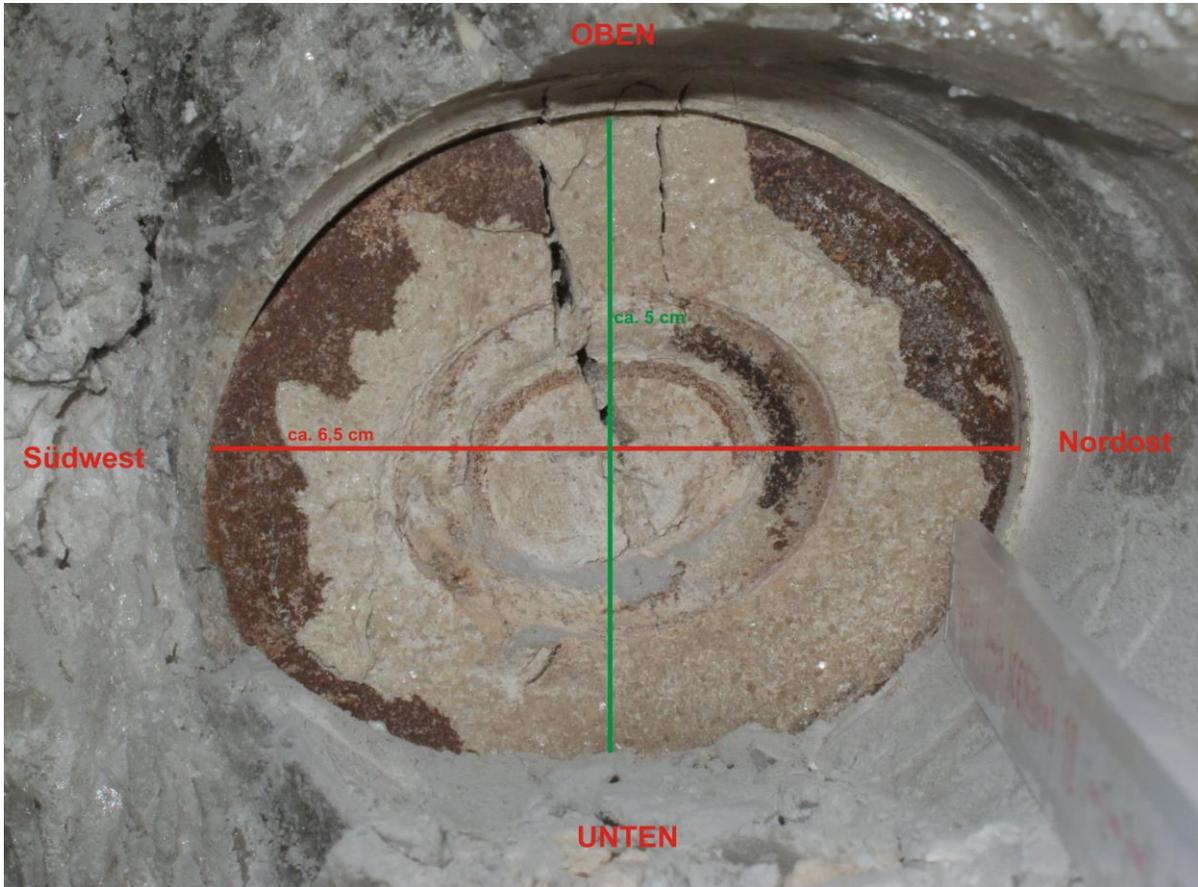
Foto 13: Konvergierte betr. Bohrung 312; Aufnahme vom 02.07.2014

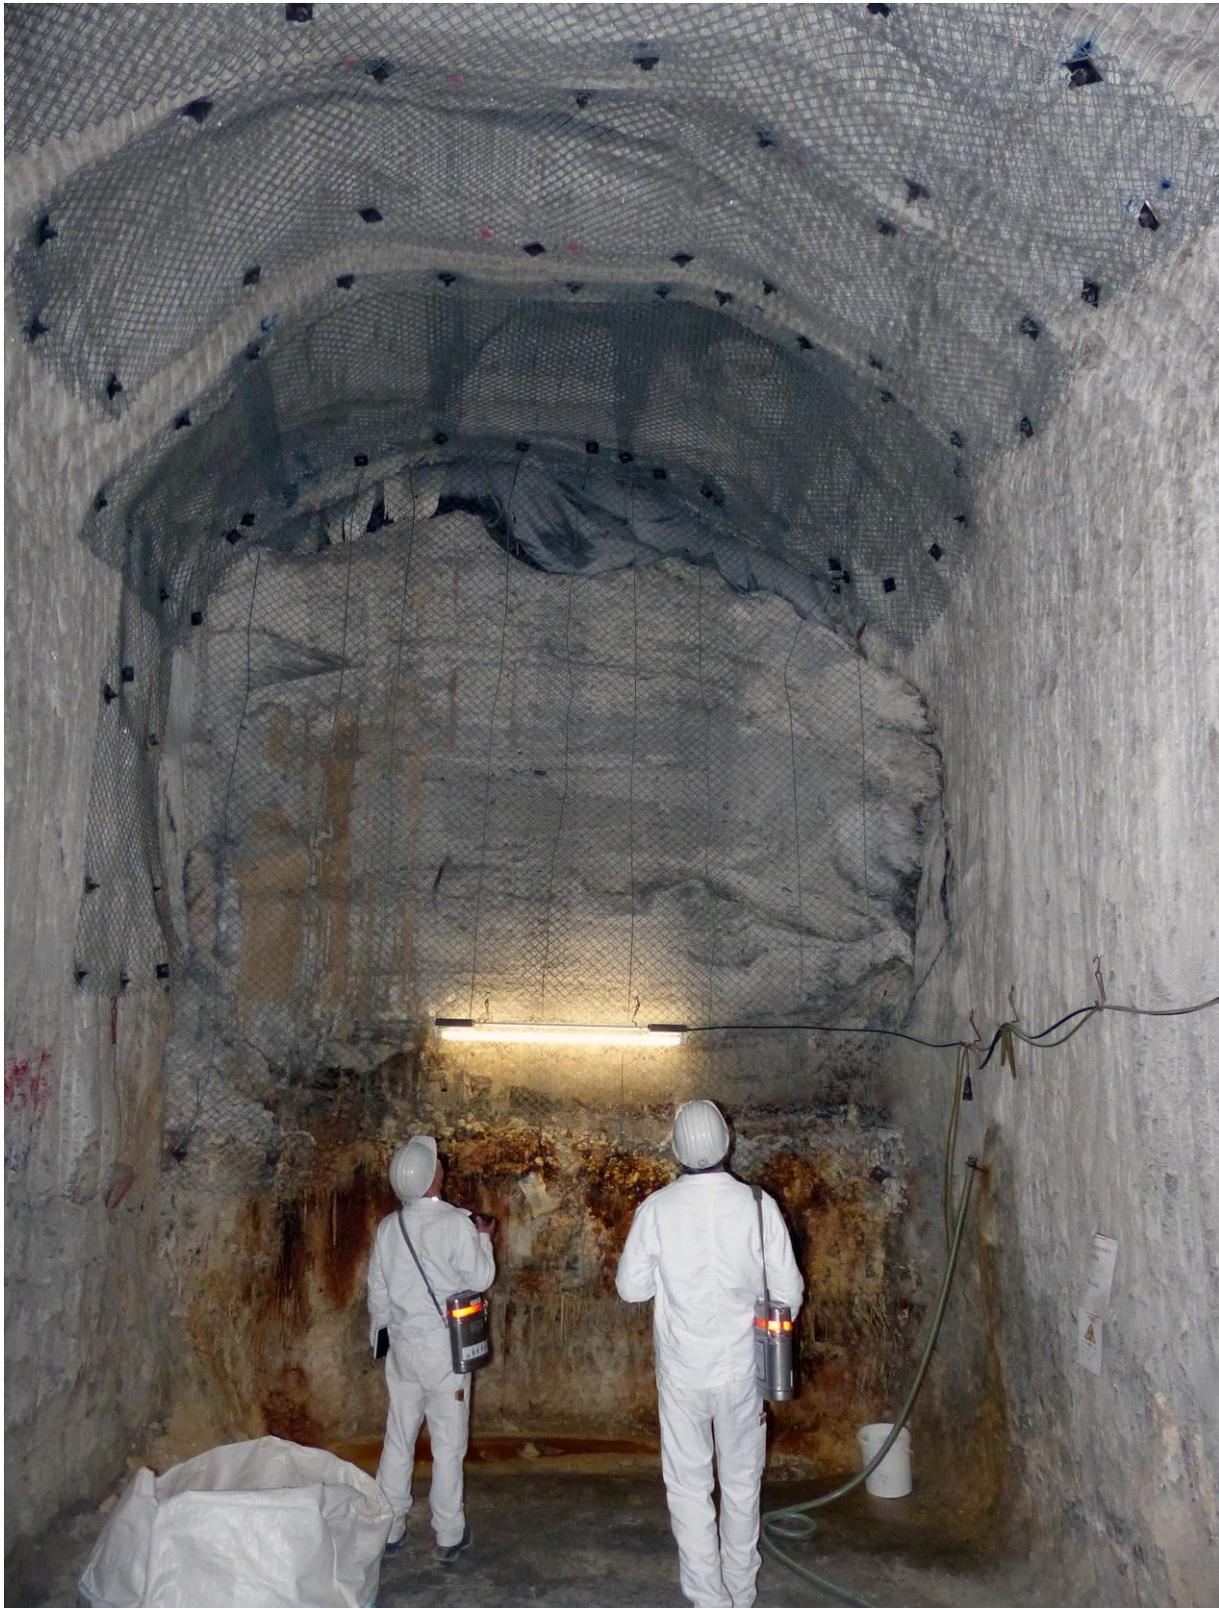
Foto 14: Pfeilerquerdehnung im Pfeiler zwischen Abbau 9/750 und ELK 8/750 (Pfeilerreihe 2/3); Aufnahme vom 19.05.2014

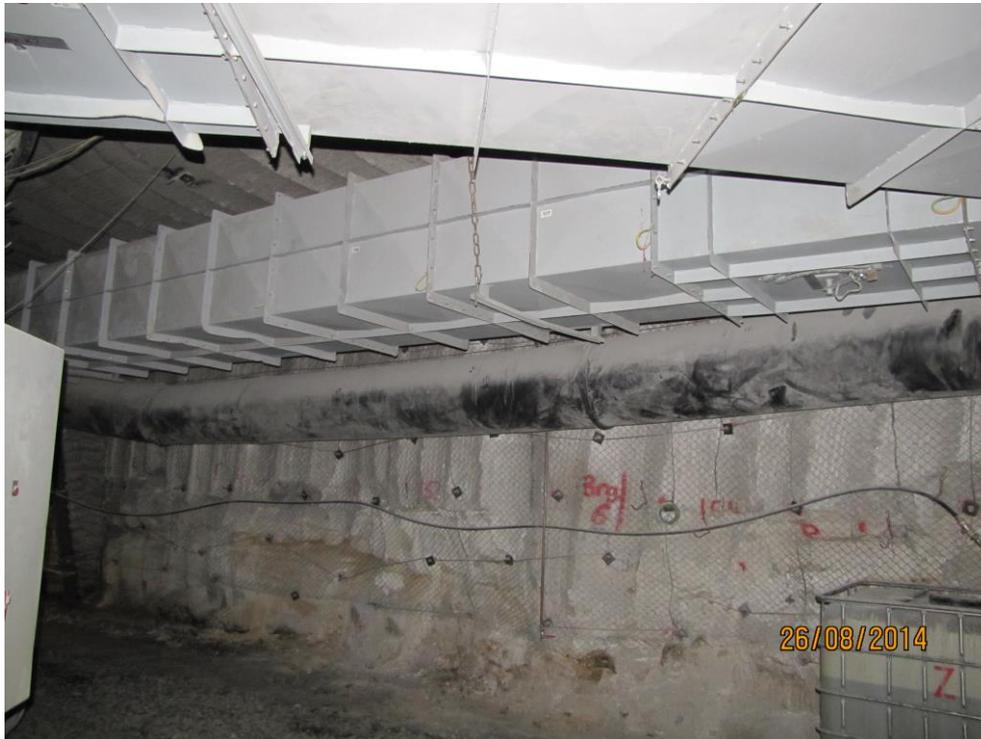
Foto 15: Risse im Pfeiler 3/4 auf der 725-m-Sohle, Aufnahme vom 26.08.2014

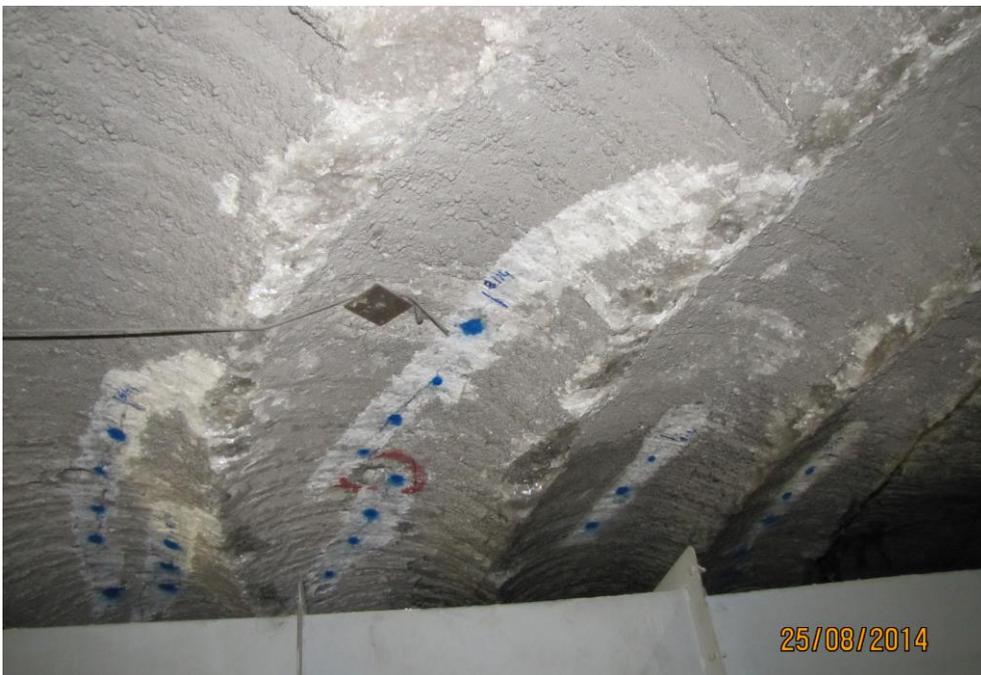
Foto 16: Risse in der Firne oberhalb der „Radonlutte“, Richtstrecke nach Westen auf der 725-m-Sohle, Aufnahme vom 25.08.2014

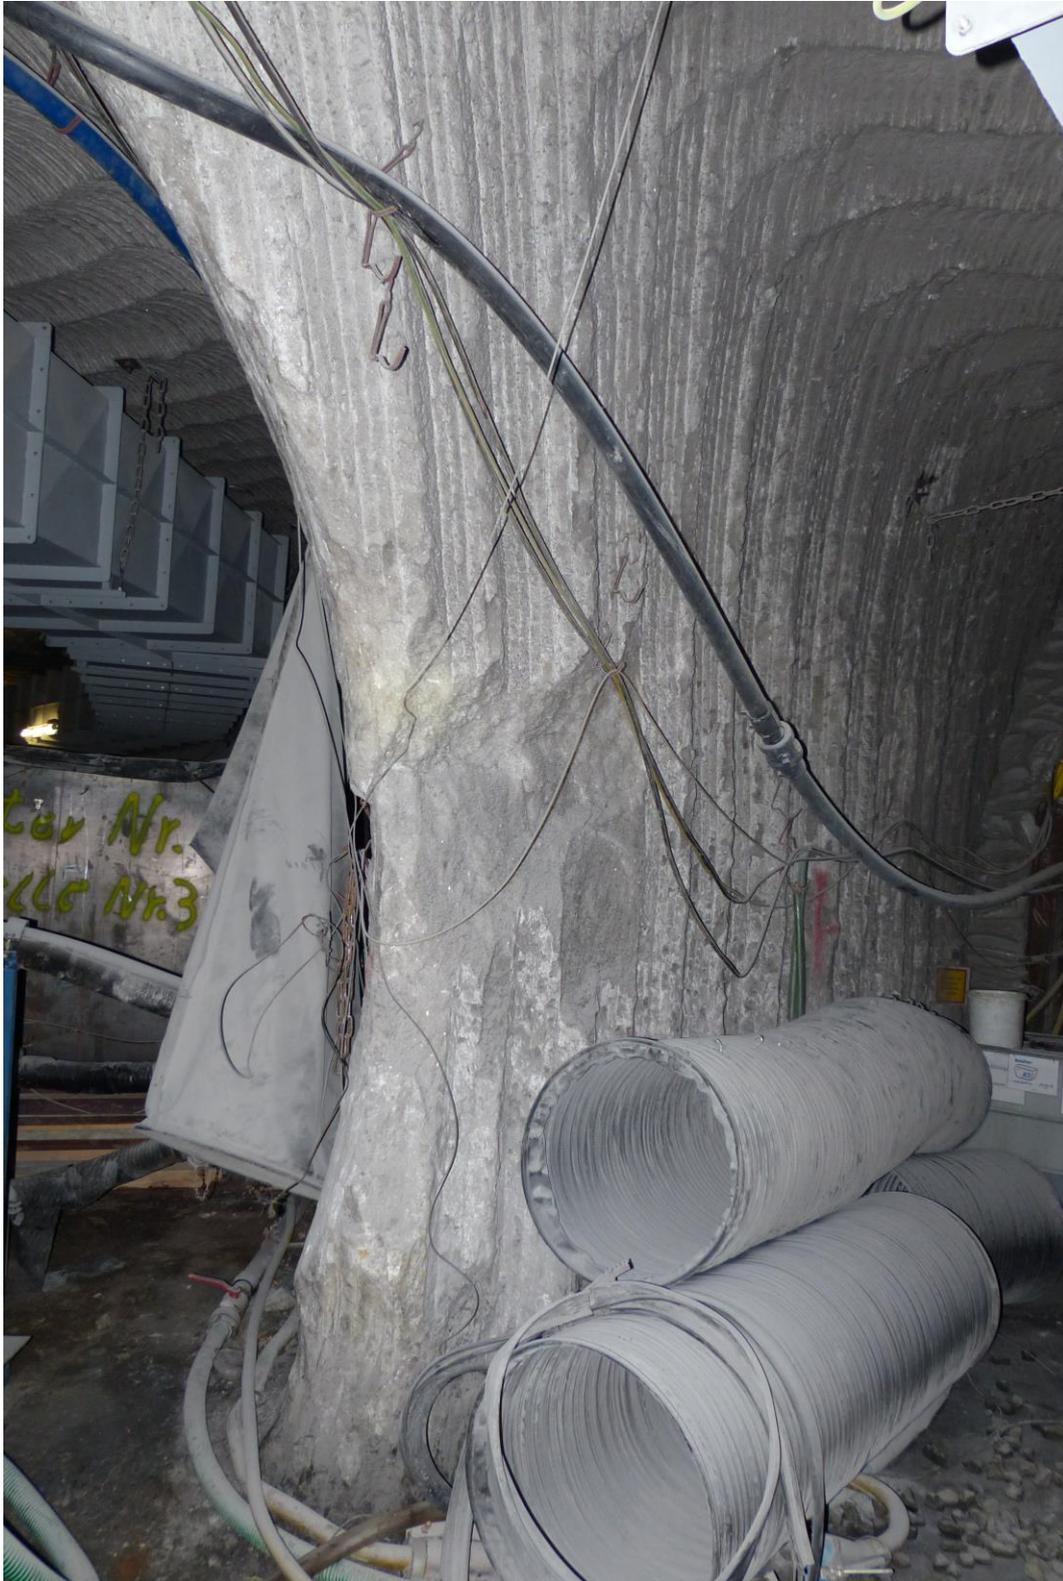
Foto 17: Abgescherter Pfeiler – ausbildung eines Doppelkegels („Sanduhr“) – zwischen dem querschlag nach Norden und der Richtstrecke nach Westenauf der 725-m-Sohle in Richtung Blindschacht 2; Aufnahme vom 04.09.2014

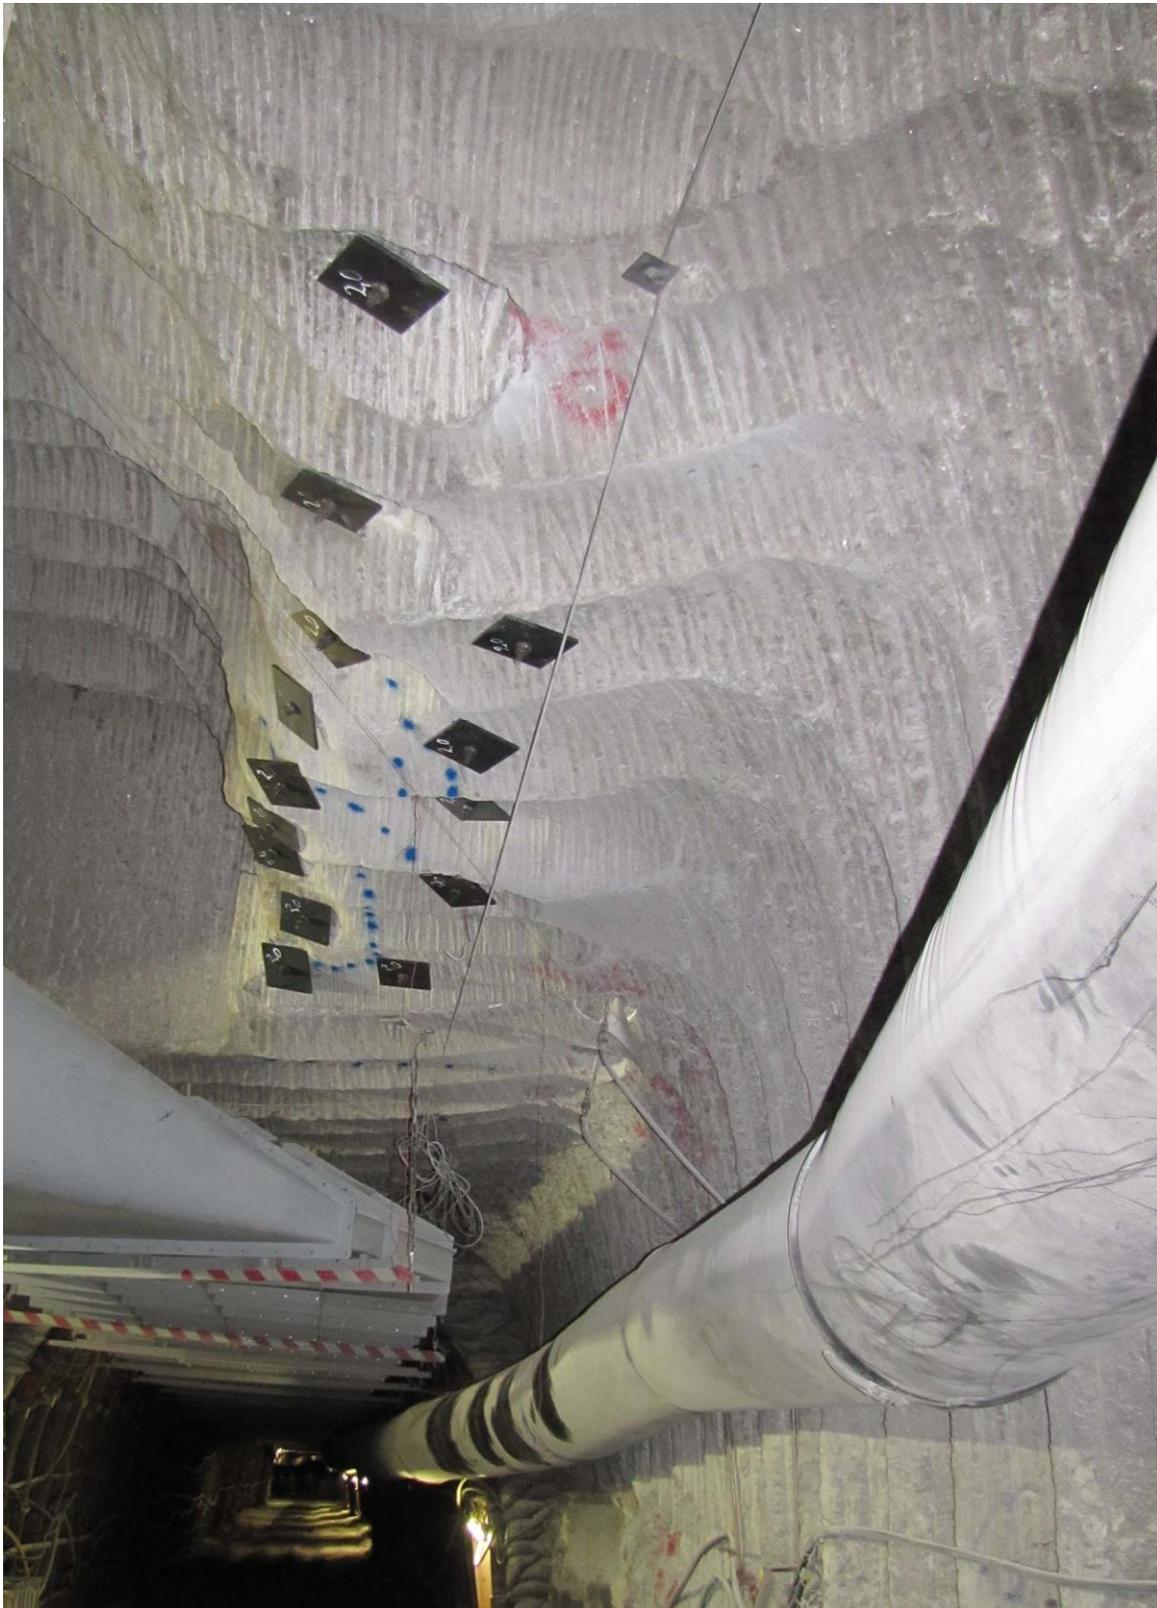
Foto 18: Mit blauen Punkten markierte Rissbildung und Firstsicherung im Pfeiler 2/3 auf der 725-m-Sohle; Aufnahme vom 26.08.2014
