# Geotechnisches, geophysikalisches Monitoringprogramm und Salzlösungsmonitoring

Gebirgsbeobachtungsgespräch 2019

Remlingen, den 01. September 2020

**BUNDESGESELLSCHAFT  
FÜR ENDLAGERUNG**

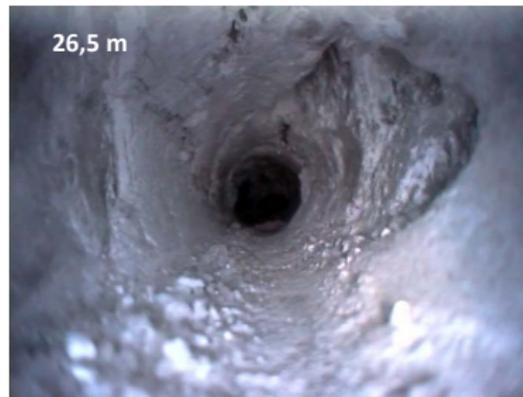
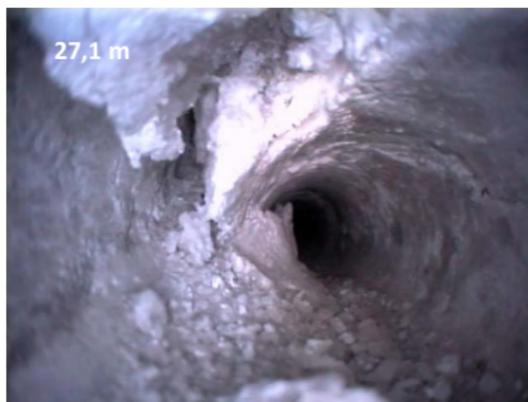
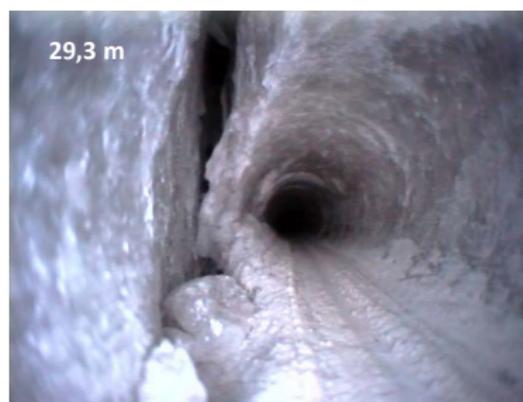
# Inklinometerbohrung im Pfeiler 7/8, 595-m-Sohle

- Gebohrt 2014 / Länge 44,3 m
- Inklinometermessung bis 28 m
- Senkungsrate von +19 mm/a auf -40 mm/a geändert
- Bohrlochwand stark beansprucht (Risse, Klüfte und Ausbrüche)

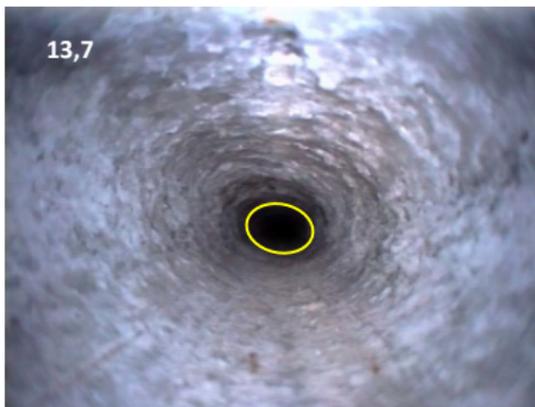
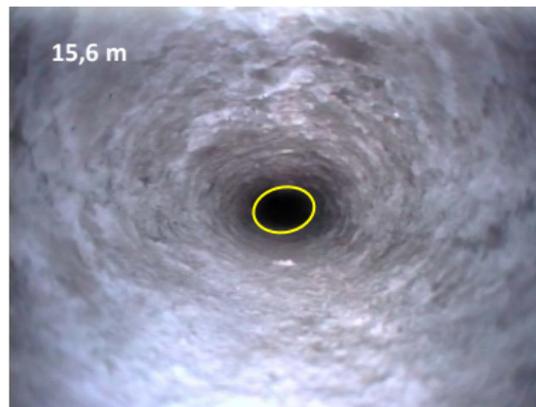
# Inklinometerbohrung im Pfeiler 2/3, 658-m-Sohle

- Gebohrt 1998 / Länge: 38,4 m, befahrbar bis 15,6 m
- Stellenweise elliptische Verformung
- Poröse Stellen, mittlere bis Starke Beanspruchung
- Starke Konvergenz (< 50 mm), elliptische Verformung im Bohrlochtieferen
- In der Mitte und am Ende feucht

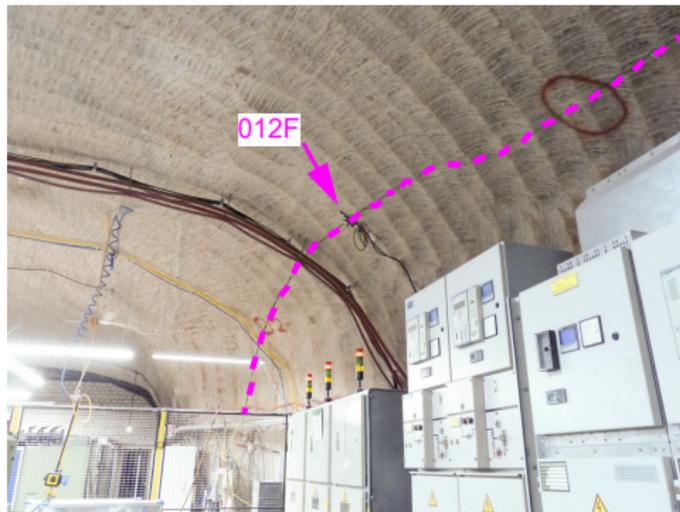
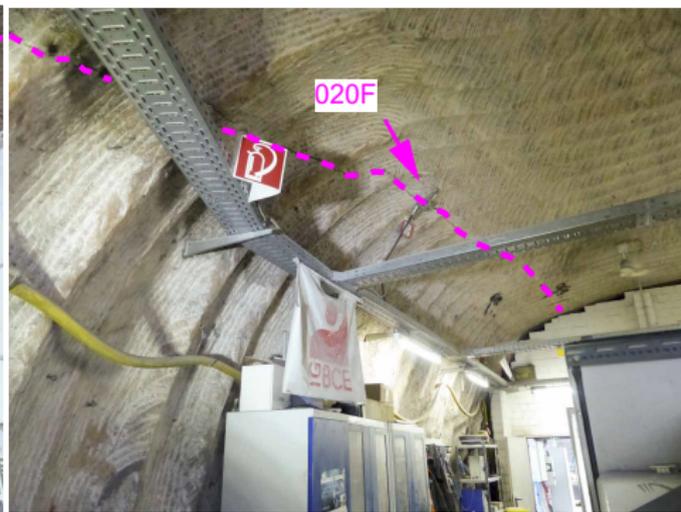
## E-Werkstatt - Rissentwicklung

- Risse zeigen weiterhin Verlängerungen der Risslängen
- Verschiebungsgeschwindigkeiten sind im Jahr 2019 konstant
- je nach weiterer Entwicklung sind ggf. Stabilisierungsmaßnahmen erforderlich

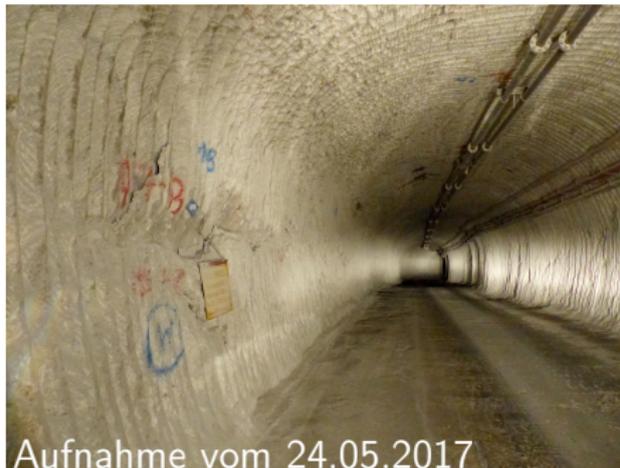
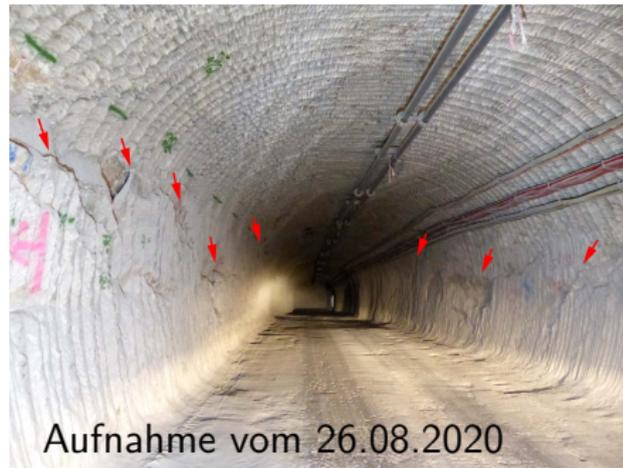
# Wendelstrecke 725–750: östlicher Abschnitt (unterer Teil)

## Festgestellte Schädigungen und Sanierungsmaßnahmen

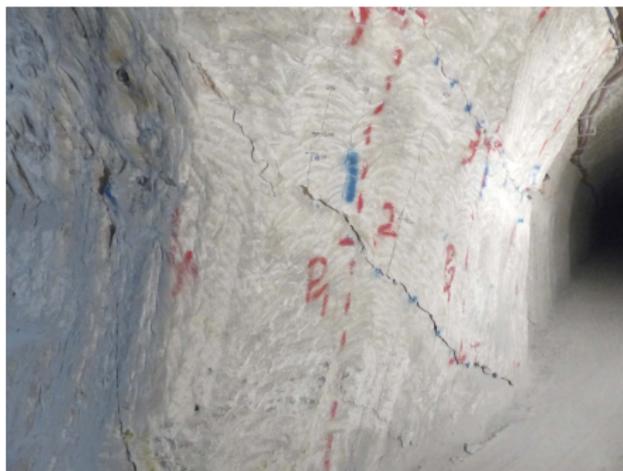
Aufnahme vom 14.06.2018

- Ende 2014 erfolgte südlich der ehemaligen Strecke eine Neuauffahrung.
- Bereits im Rahmen der Vorerkundung (Kernbohrungen) wurden gebirgsmechanisch vorgeschädigte Bereiche festgestellt.
- Ungefähr 6 Monate nach der Auffahrung wurden Rissbildungen an beiden Stößen im östlichen (oberen) Drittel der Neuauffahrung detektiert

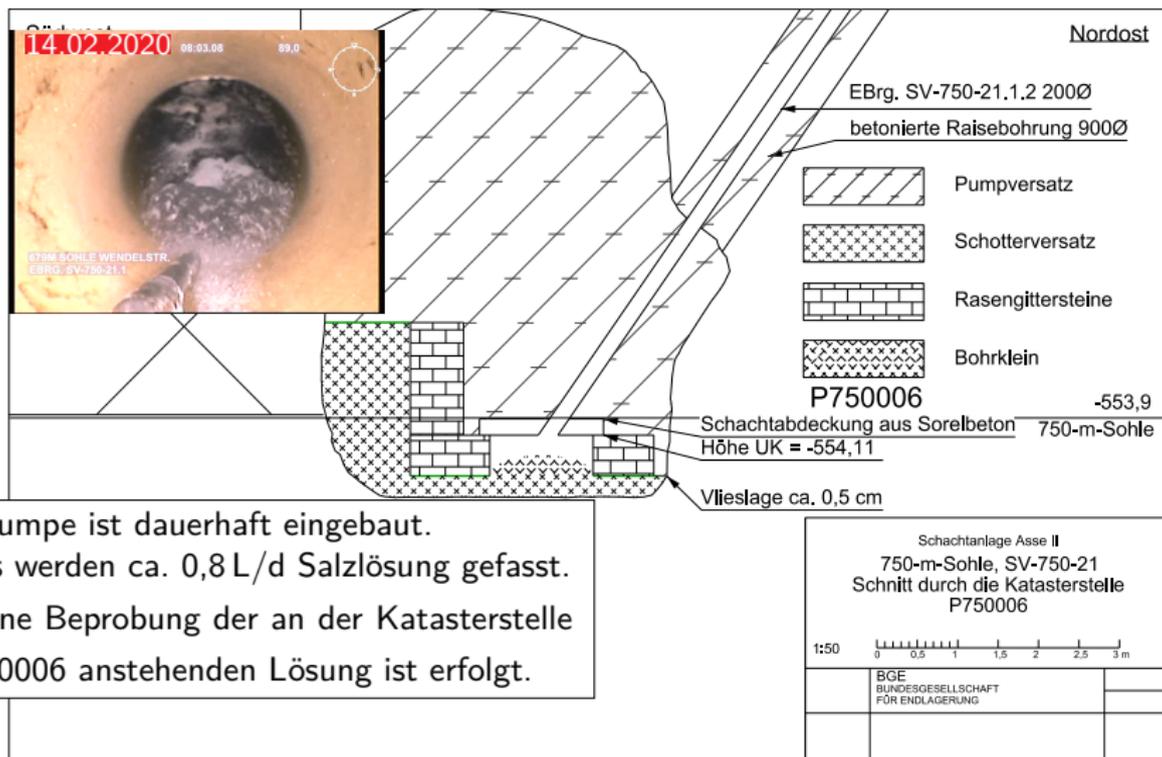
## Pegelmesssstelle im östl. Zugang Abbau 9/750 (P750006)

- Pumpe ist dauerhaft eingebaut.
- Es werden ca. 0,8 L/d Salzlösung gefasst.
- Eine Beprobung der an der Katasterstelle P750006 anstehenden Lösung ist erfolgt.
