Geotechnisches, geophysikalisches Monitoringprogramm und Salzlösungsmonitoring

Gebirgsbeobachtungsgespräch 2020

Remlingen, den 01. Juli 2021

**BUNDESGESELLSCHAFT
FÜR ENDLAGERUNG**

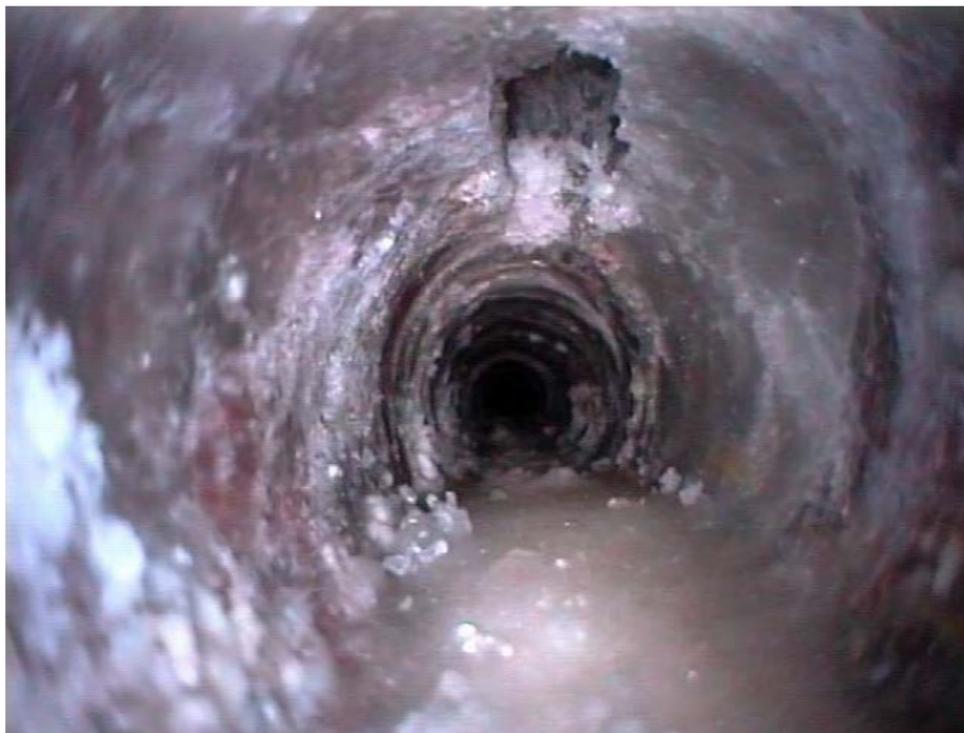
Bohrlochinspektion in der Inklinometer-Bohrung 679006

0,0 m - 4,0 m teilweise auf 70 mm konvergiert
0,00 m - 4,00 m feucht / nass *
0,8 m - 1,8 m Lauge nicht mehr vorhanden
Ausbruch in der Firste bei 1,5 m, neu *
Ausbruch in der Firste bei 2,9 m *

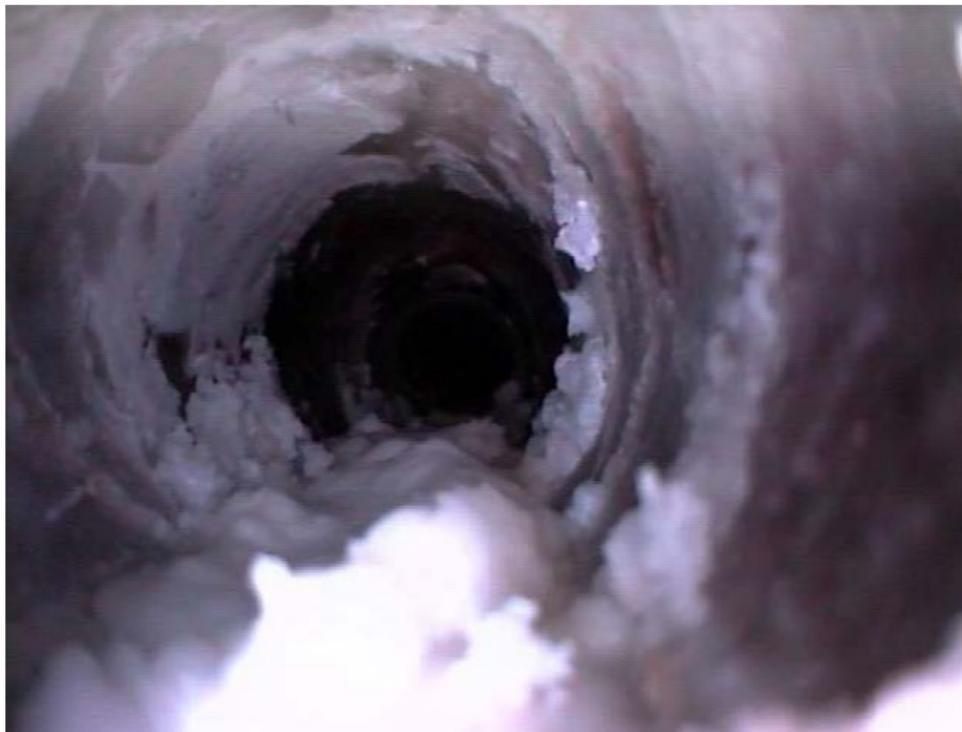
Bohrlochinspektion in der Inklinometer-Bohrung 679006

0,0 m - 4,0 m
teilweise auf 70 mm
konvergiert

0,00 m - 4,00 m
feucht / nass *

Ausbruch in der
Friste bei 1,5 m,
neu *

Ausbruch in der
Friste bei 2,9 m *

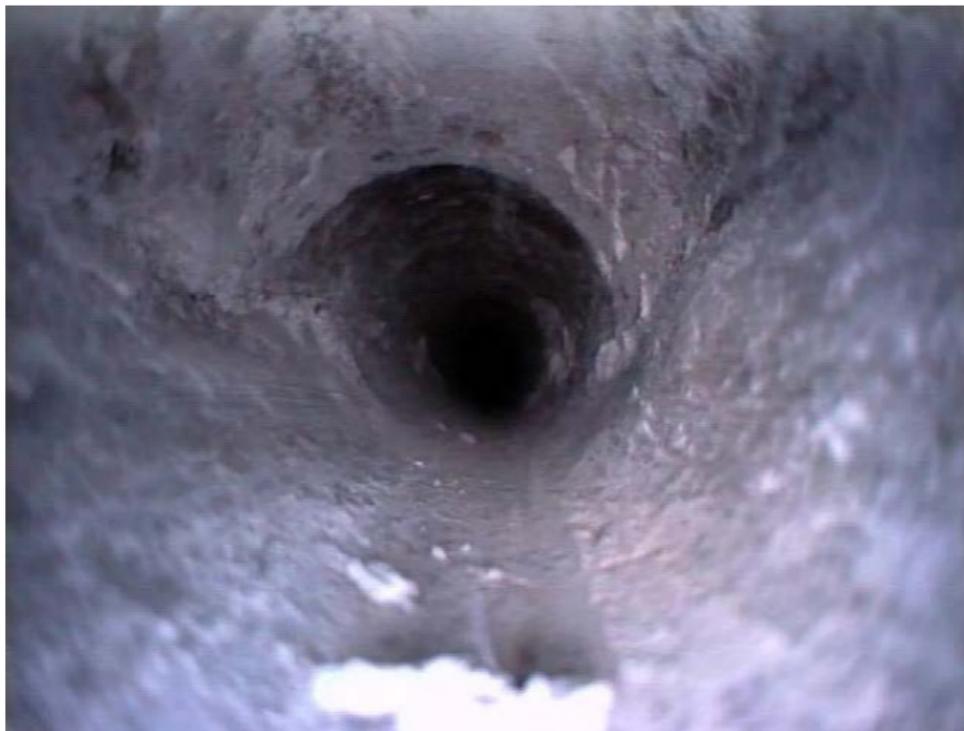
Bohrlochinspektion in der Inklinometer-Bohrung 700005

29,8 m - 30,2 m Riss
westl. Stoß *

31,2 m - 35,0 m
Ausbrüche westl.
Bohrlochwand **

38,3 m - 38,9 m
Ausbruch **

39,8 m Risse in der
Firste nicht sichtbar

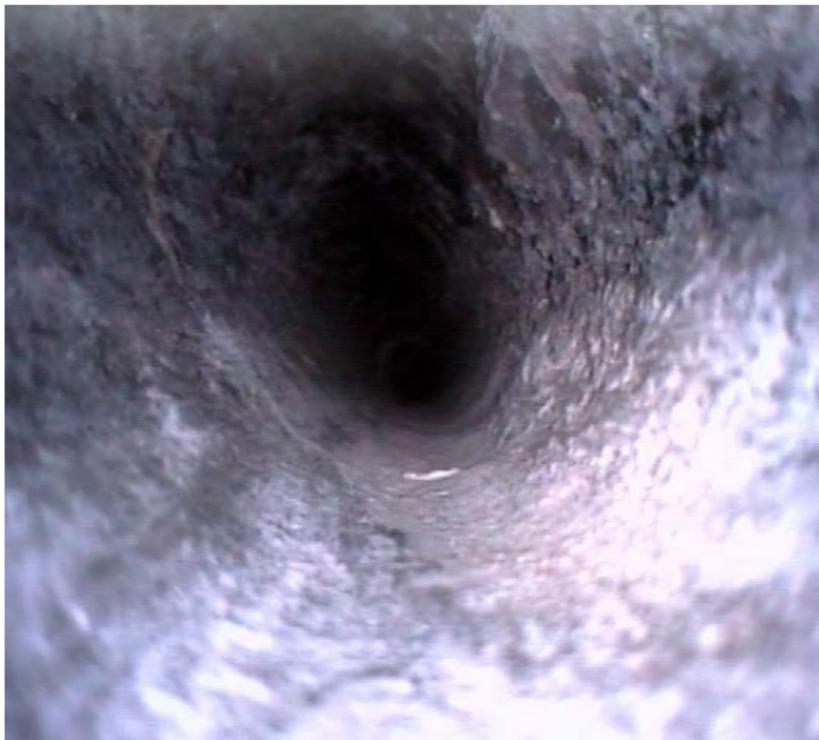
Bohrlochinspektion in der Inklinometer-Bohrung 700005

29,8 m -30,2 m Riss westl. Stoß *
31,2 m - 35,0 m Ausbrüche westl. Bohrlochwand **
36,6 m konvergiert < 70 mm
38,3 m - 38,9 m Ausbruch **
39,8 m Risse in der Firste nicht sichtbar
43,2 m - 51,8 m Ausbrüche Bohrlochwand / Firste **
49,8 m und 51,3 m leichter Absatz in der Sohle **
51,4 m - 56,5 m elliptisch *
61,67 m Bohrlochende *

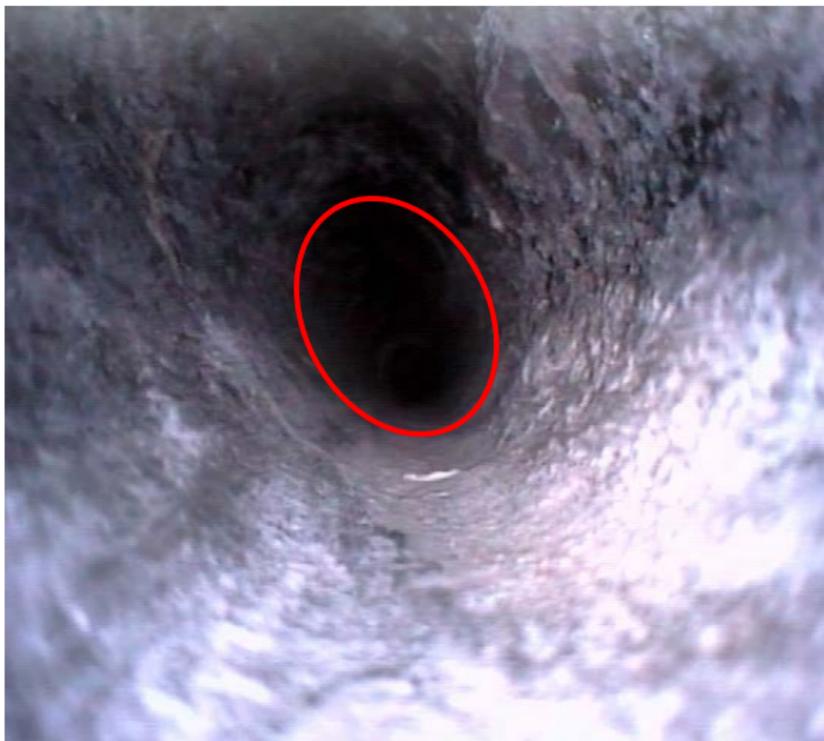
Bohrlochinspektion in der Inklinometer-Bohrung 700005

29,8 m -30,2 m Riss westl. Stoß *
31,2 m - 35,0 m Ausbrüche westl. Bohrlochwand **
36,6 m konvergiert < 70 mm
38,3 m - 38,9 m Ausbruch **
39,8 m Risse in der Firte nicht sichtbar
43,2 m - 51,8 m Ausbrüche Bohrlochwand / Firte **
49,8 m und 51,3 m leichter Absatz in der Sohle **
51,4 m - 56,5 m elliptisch *
61,67 m Bohrlochende *

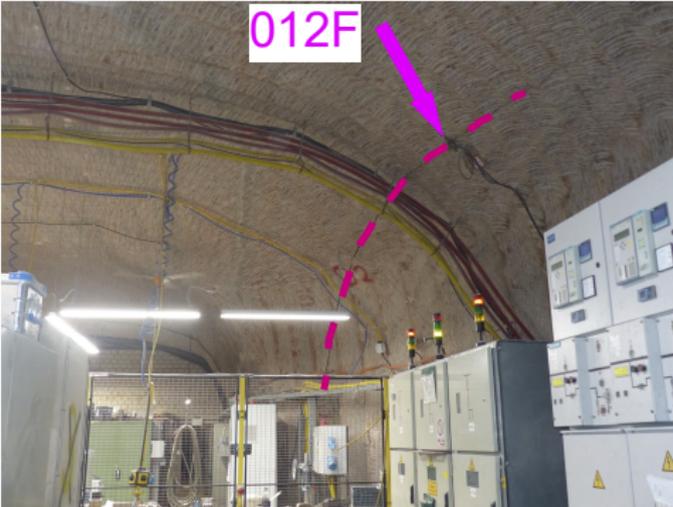
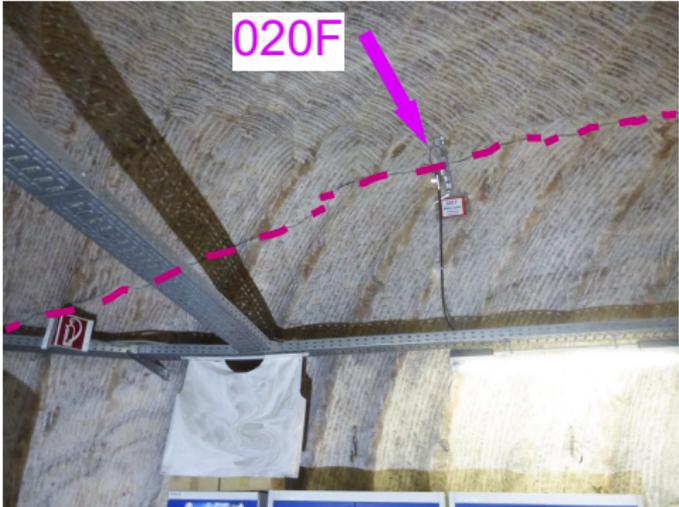
E-Werkstatt - Rissentwicklung

- Risse zeigen weiterhin Verlängerungen der Risslängen
- Verschiebungsgeschwindigkeiten sind im Jahr 2020 konstant
- je nach weiterer Entwicklung sind ggf. Stabilisierungsmaßnahmen erforderlich

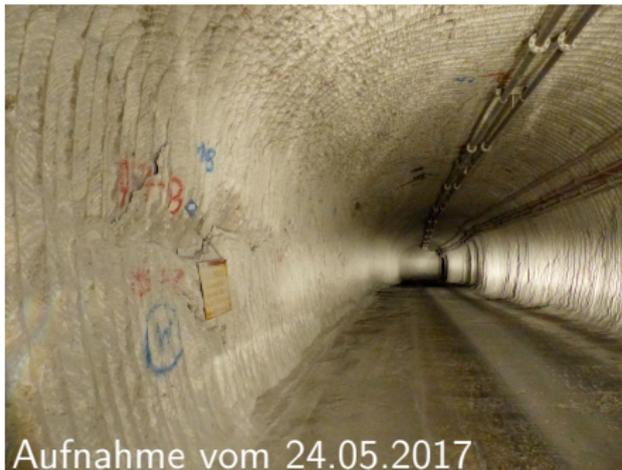
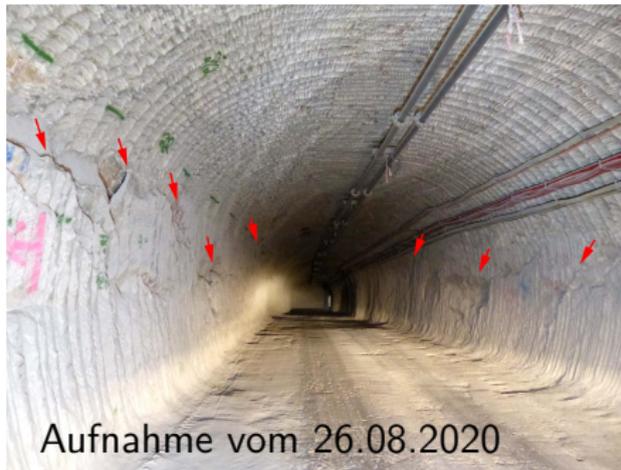
Wendelstrecke 725–750: östlicher Abschnitt (unterer Teil)

Festgestellte Schädigungen

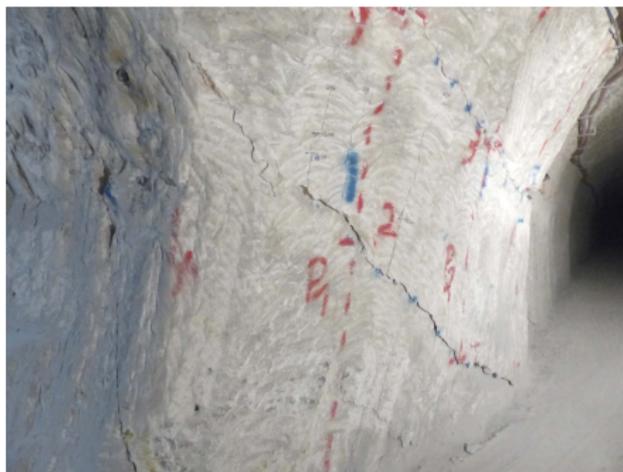
Aufnahme vom 14.06.2018

Festgestellte Schädigungen – Oberer Abschnitt

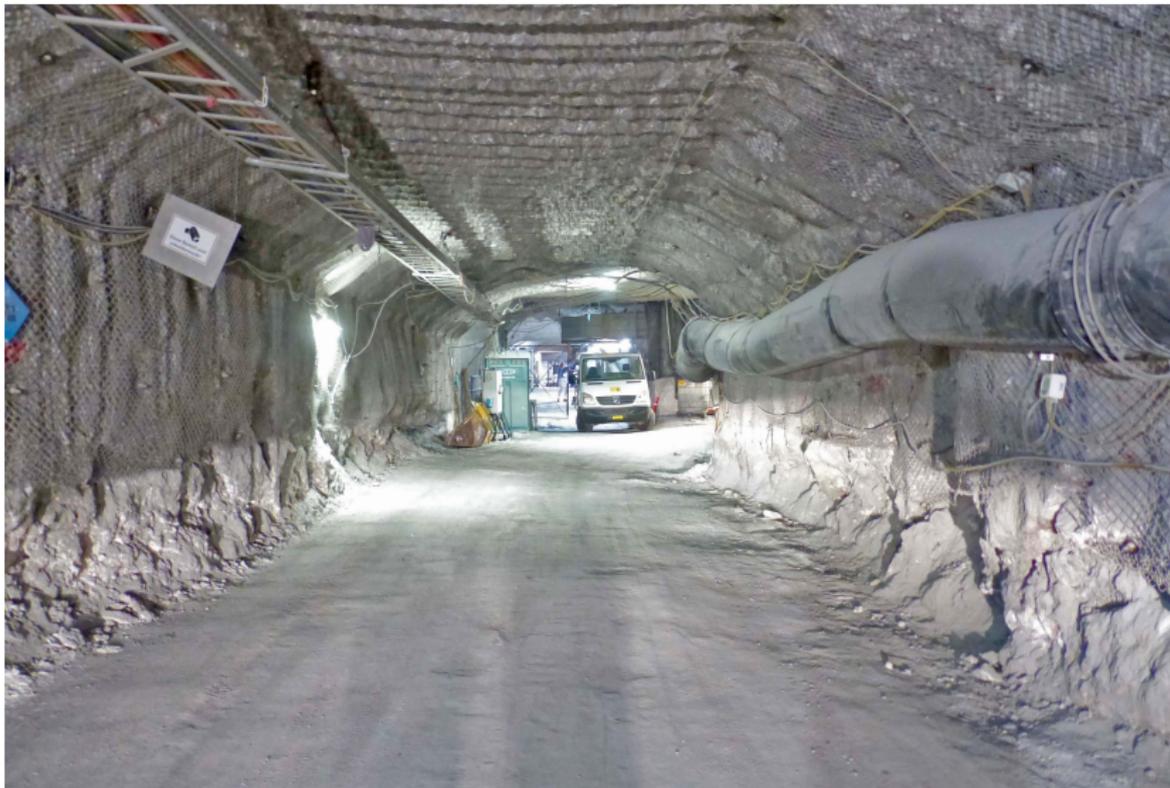
Nördliche Richtstrecke nach Osten; Aufnahme vom 19.07.2018

750: Fotos vor der Sanierung

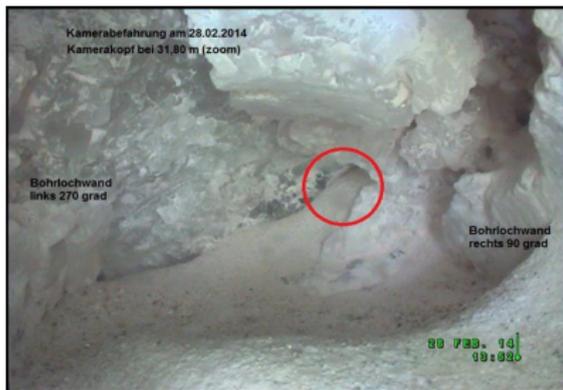
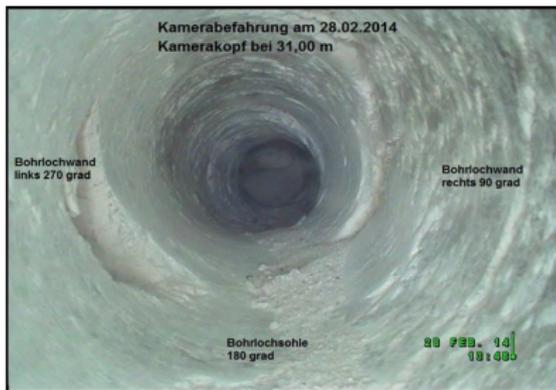
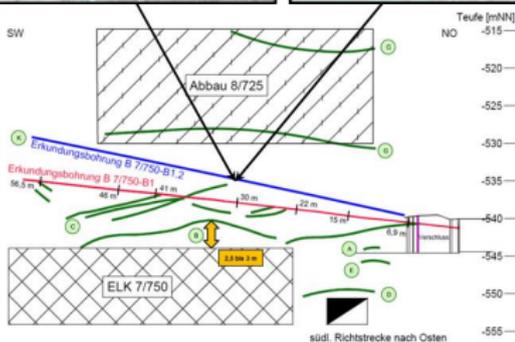
Kamerabefahrung in Bohrlöchern

Fotos aus der Bohrung B1.2:
Klaffende Risse und gebrochener
Schwebenbereich bei
Bohrlochteufe 30 m bis 32 m
