52. Sitzung der Asse2 Begleitgruppe am 3. November 2017 in Wolfenbüttel

Ergebnisse der Faktenerhebung, Bohrung B 7/750-B_A

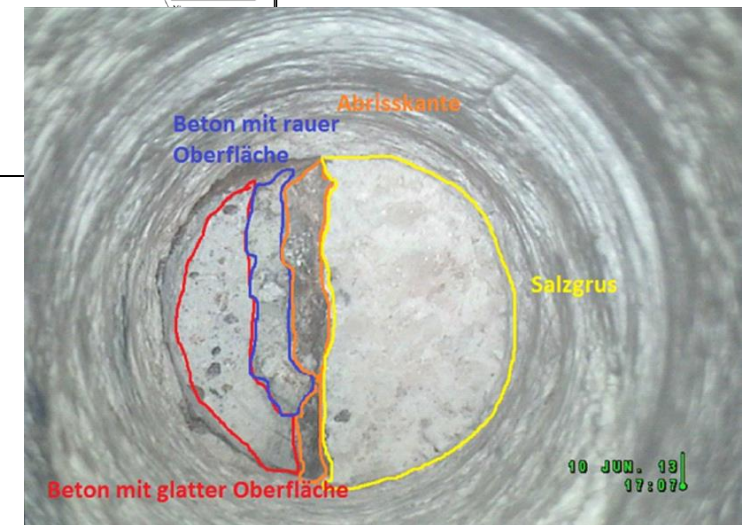
Antreffen einer Betonabschirmung

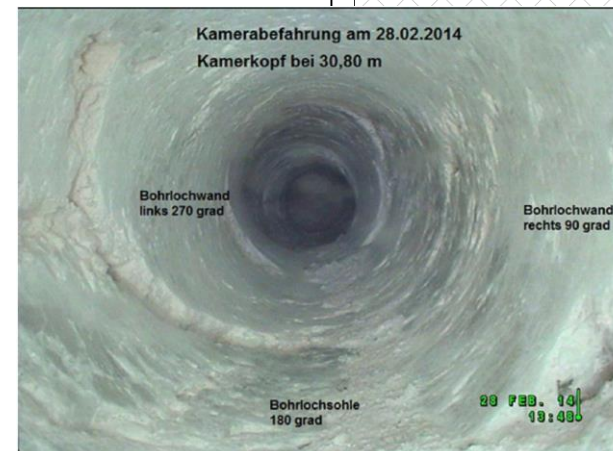
- Ermittlung von Schädigungen der Schweben zur der 725-m-Sohle über der ELK 7/750
 - Hoher Schädigungsgrad, Antreffen und Detektion von diversen Rissen und Auflockerungsbereichen
- Aussagen zur Schwebengeometrie
 - Stauchung der Schweben z.B. durch Sohlwölbung in Abbau 8/725 erkannt
 - Kontur und Auflockerungsbereiche an der Kammerfirste erkannt

Unten: Bild der Bohrung B1.2 im geschädigten Bereich

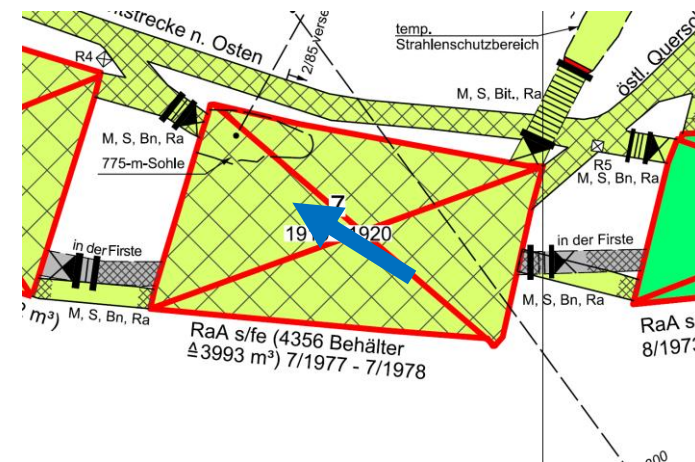
Foto vom 27. Oktober 1977

Die Firstkontur sowie die Abrisskante (vermutlicher Durchstoßpunkt) sind auf dem Foto aus der Einlagerungszeit erkennbar

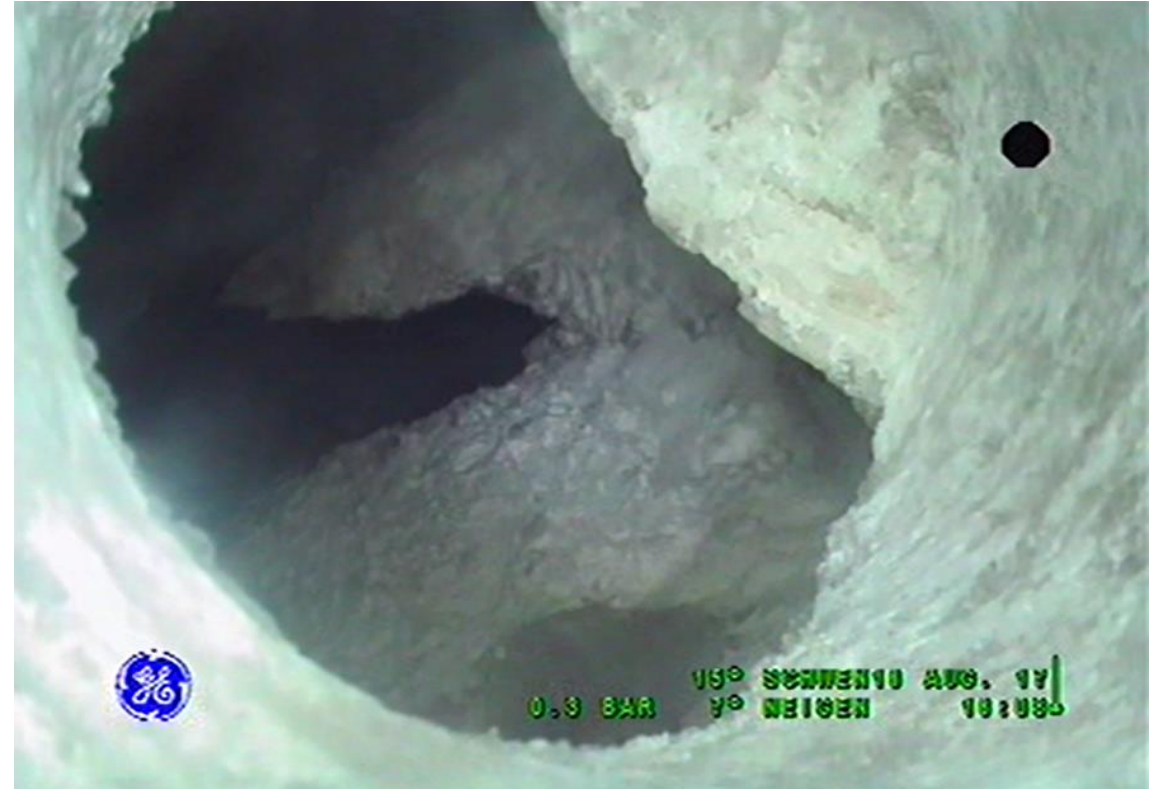
Angetroffener Hohlraum in der ELK 7/750

Durchstoß in einen Hohlraum bei 41,1 m
(13.08.2017)

- Der Durchstoß erfolgte in einem zerklüfteten Bereich
- Nach zweimaligem Nachbohren erfolgte am 23.08.2017 der Durchstoß in die Einlagerungskammer

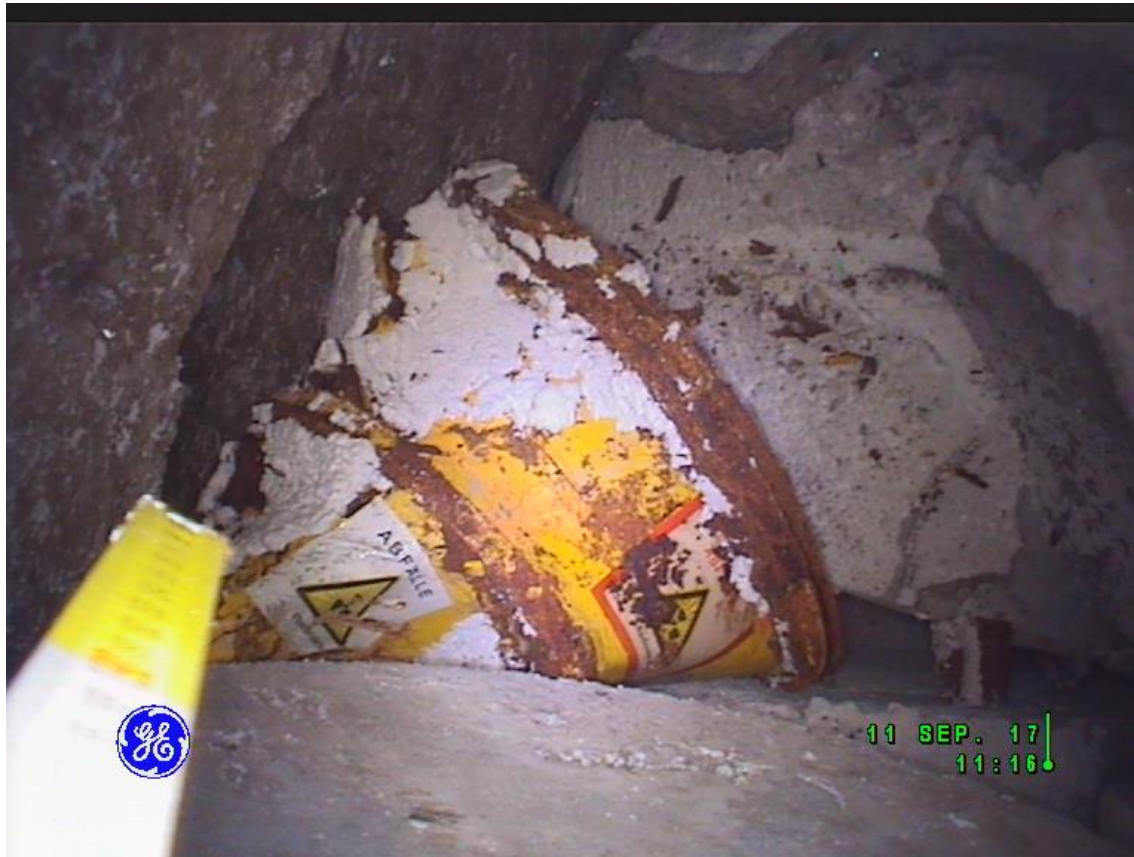
Blick in die Einlagerungskammer (11.09.2017)

- ca. 45 kBq Radon-222
- ca. 70 kBq Krypton-85
- ca. 5000 ppm Wasserstoff
(UEG H₂: 40.000 ppm)
- ca. 10 % Sauerstoff
(ca. 90 % Stickstoff)
- ca. 50 % rel. Luftfeuchte
(Grubenluft ca. 10–30 %)
