# Geotechnisches, geophysikalisches Monitoringprogramm und Salzlösungsmonitoring

Gebirgsbeobachtungen 2017

Remlingen den 28. Juni 2018

**BUNDESGESELLSCHAFT  
FÜR ENDLAGERUNG**

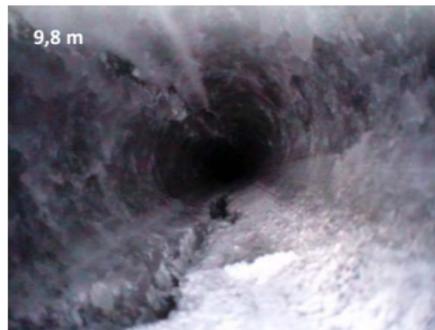
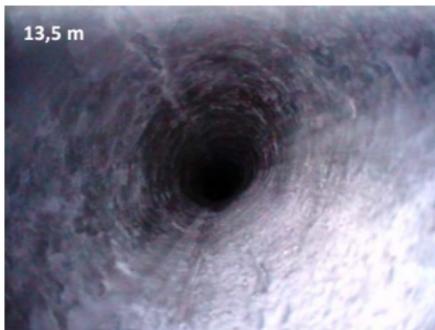
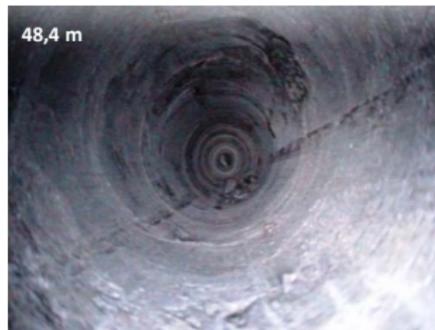
574-m-Sohle / Pfeiler 2-3

- Gebohrt 1997 / Länge: 50,3 m
- Bohrlochwand stark beansprucht (querschlägige Risse und Ausbrüche)
- Ausbruchmaterial im Bohrlochtiefsten
- Max. Senkungsrate -13 mm/a

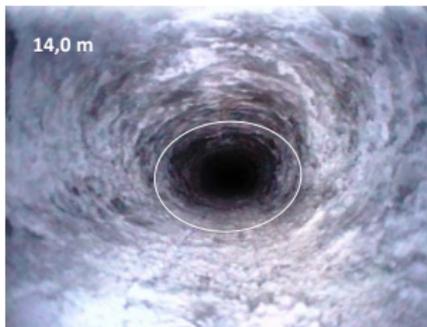
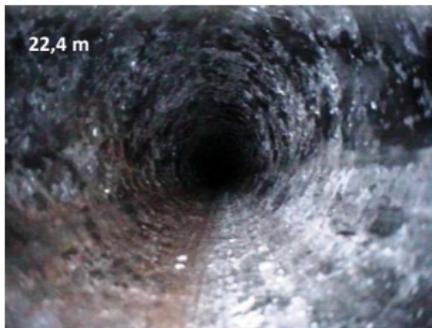
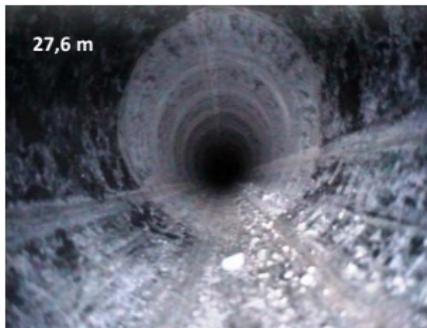
658-m-Sohle / Pfeiler 2-3

- Gebohrt 1998 / Länge: 38,4 m
- Stellenweise elliptische Verformung
- Poröse Stellen
- Starke Konvergenz (< 70 mm ab 14 m)
- In der Mitte und am Ende feucht

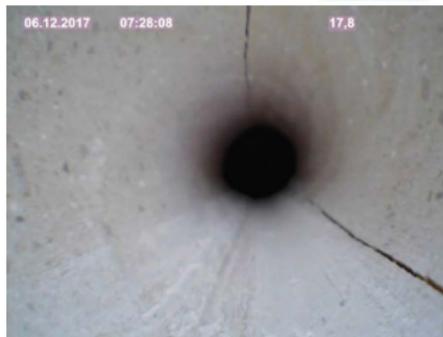
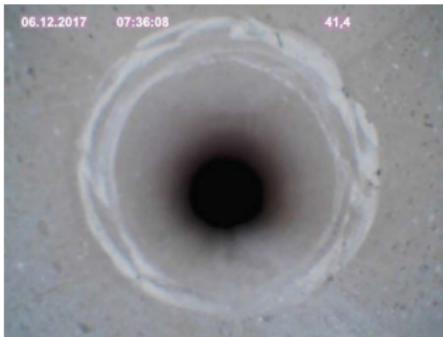
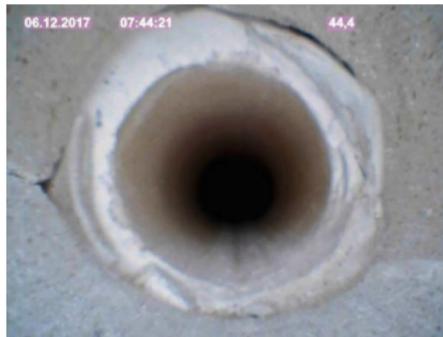
553-m-Sohle / Pfeiler 4-5

- Gebohrt 2013 / Länge 48,1 m
- Lage in dem mit Sorelbeton verfüllten Querschlag nach Süden zum Blindschacht 2
- Bohrlochwand ab ca. 17 m stark beansprucht (querschlägige Risse, Klüfte und Ausbrüche)

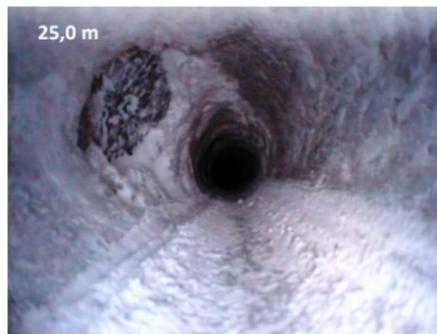
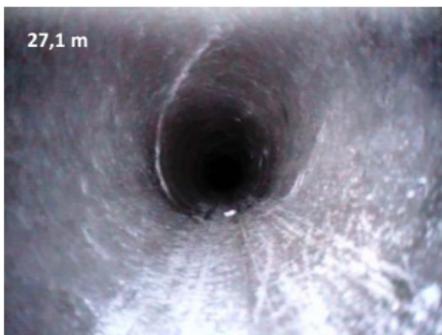
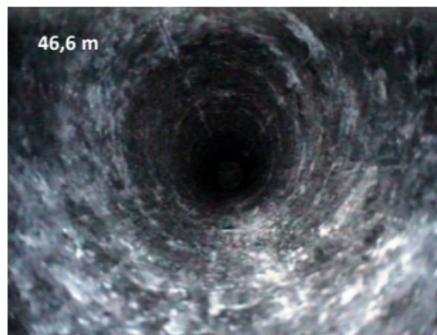
574-m-Sohle Pfeiler 6-7

- Gebohrt 2014 / Länge 47,3 m
- Bohrlochwand ab ca. 25 m beansprucht (elliptische Ausbildung, querschlägige Risse und Ausbrüche)

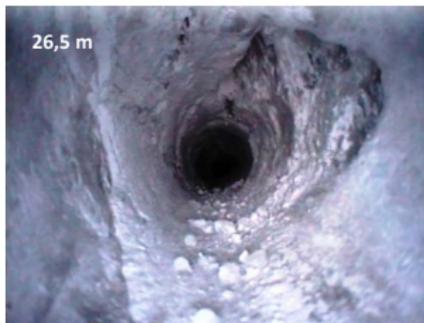
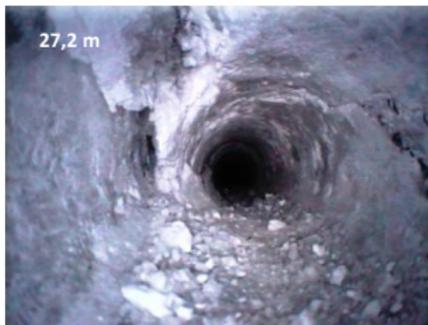
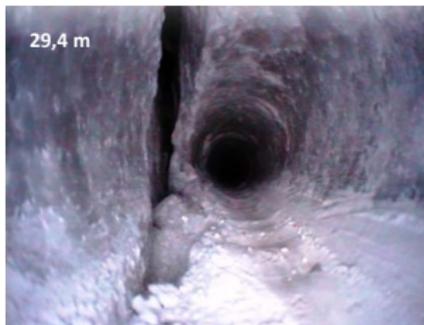
595-m-Sohle Pfeiler 7-8

- Gebohrt 2014 / Länge 44,1 m
- Messbar bis 28 m
- Max. Senkung -12 mm/a
- Bohrlochwand stark beansprucht (Risse, Klüfte und Ausbrüche)

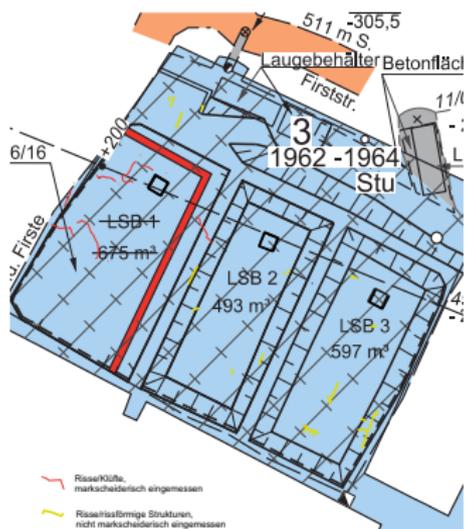
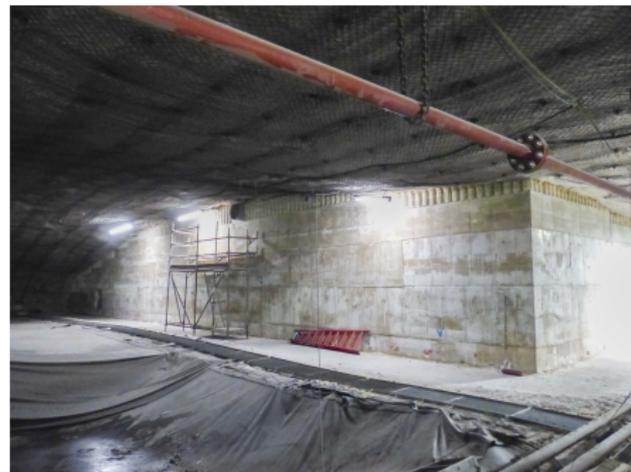
Abbau 3/490 Schalungswand LSB 1

## Abbau 3/490 - Rissbildungen im Firstbereich

- Rückbau des LSB 1: Versatzeinbringung und abschließende Betonschicht (268 m<sup>3</sup>) erfolgte im Juni 2016
- Schalungswand um LSB 1 erstellt → bei Verschlechterung der Situation firstbündige Betonage des LSB 1
- Firstkontrollbohrungen im nördlichen Abbauteil ohne Befund (Ausnahme: FkBrG.15/490-3)
- Konturnahe Rissbildungen (oberhalb LSB 2 & 3) deuten auf eine weitere Verschlechterung der Gesamtsituation hin.
- Mikroakustische Aktivität insbesondere im nördlichen Bereich (Streifenmuster), temporär erhöhte mikroakustische Aktivität durch Betonage des LSB 1
- Eine vorgezogene Verfüllung des Abbaus 3/490 ist in Vorbereitung

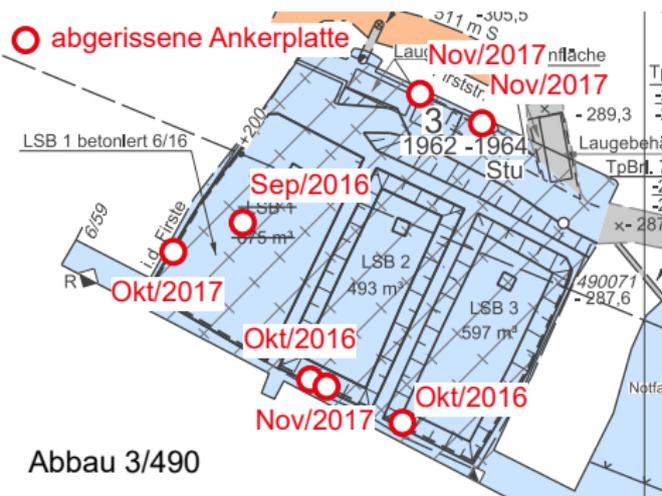
## Abbau 3/490 - Abgerissene Ankerplatten Abbau 3/490

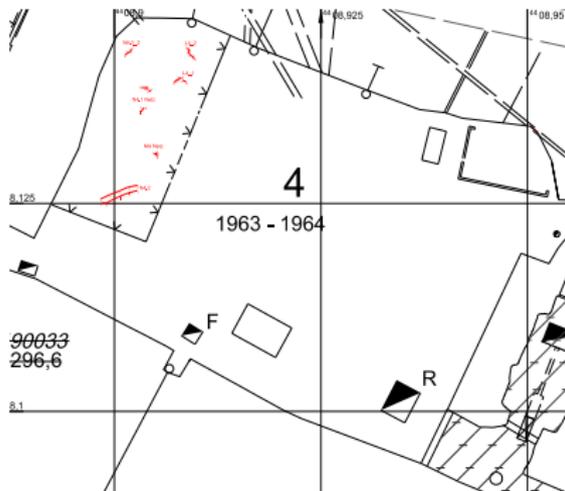
Rissbildungen im ehemaligen Notfalllager

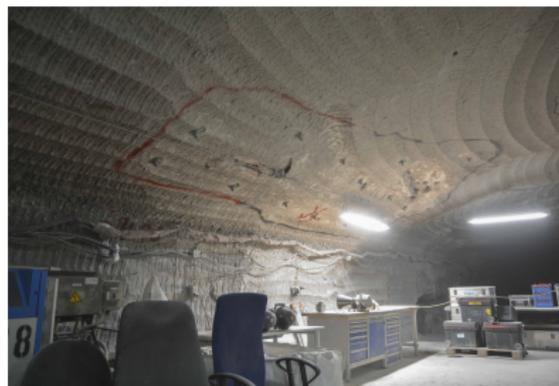
Rissbildungen im südlichen Bereich

- Keine Hinweise auf Rissbildungen in der Firste (Firstkontrollbohrungen)
- Mikroakustische Aktivität entlang auf streifenförmigen Strukturen insbesondere im südlichen Firstbereich
- Stabilisierungsmaßnahmen im südlichen Bereich des Abbaus 4/490 befinden sich in Umsetzung

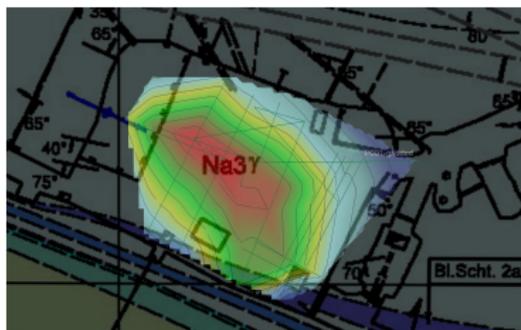
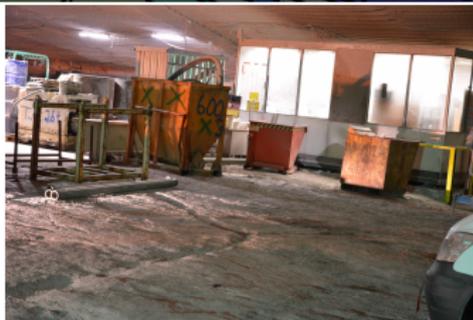
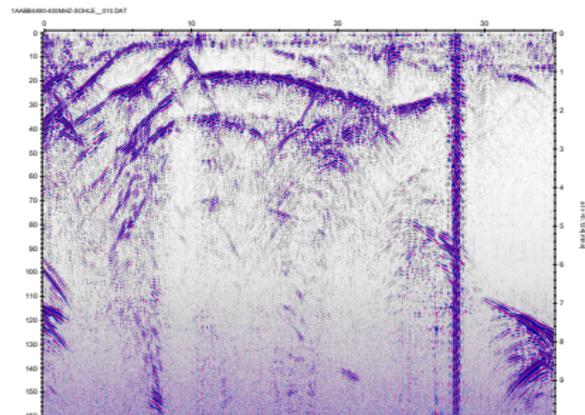
## Abbau 4/490 - Sohlenaufwölbung

- Georadaruntersuchung auf der Sohle des Abbaus 4/490 (April 2016)
- Hinweise auf Sohlenauflockerungen, Risse und Klüfte in der Schweb
- Erstellung von weiteren Sohlenkontrollbohrungen

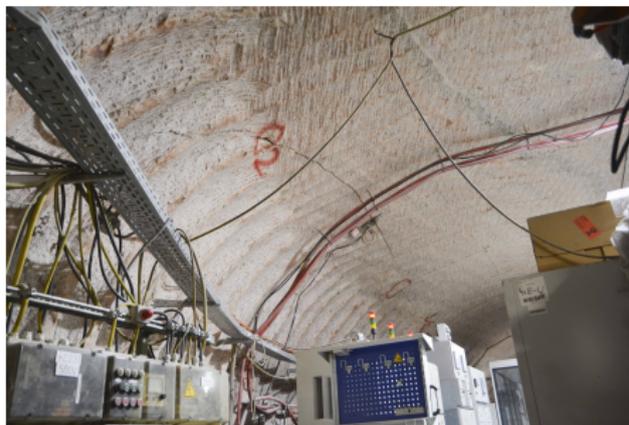
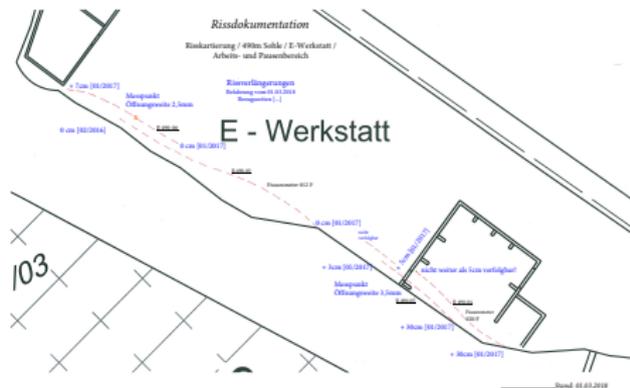
## E-Werkstatt/490 - Rissüberwachung

- Keine Hinweise auf Rissbildungen in Firstkontrollbohrungen
- Einbau von zwei Firstextensometern in der Kfz-Werkstatt (voraussichtlich 2018)
- Risslängenwachstum in der E-Werkstatt setzt sich weiter fort

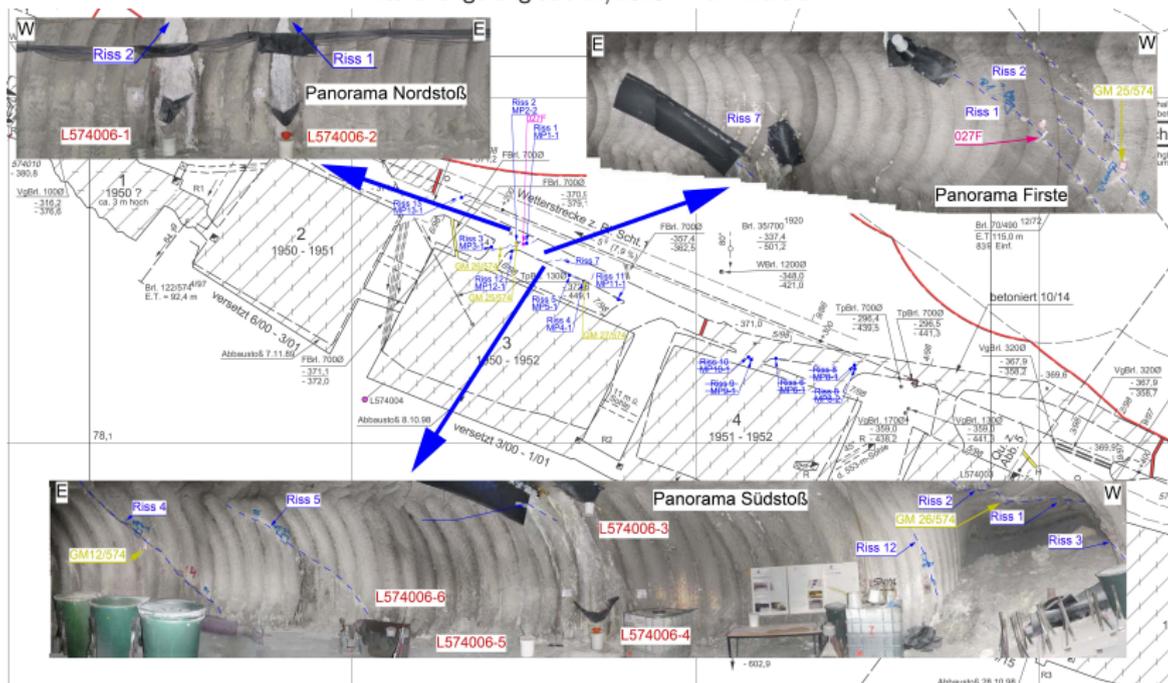
9 Risse, Öffnungsweiten von 1 bis ca. 15 mm, Streichrichtungen tendenziell SW-NO, Längen bis ca. 15 m  
Rissverlängerung seit 11/2013 im dm-Bereich

- Der Bereich um die Abbaureihe 3 auf der 553-m-Sohle befindet sich in einem stark geschädigten Bereich (Verformungsmaximum im Westflügel).
- Rissverlängerungen im dm-Bereich und Ausbildung von neuen Risse erkennbar. Orientierung der Risse nicht an geologische Trennflächen gebunden.

- Das Tragsystem befindet sich in diesem Bereich im Nachbruchbereich. Bei einer Reaktivierung der Katasterstellen entlang der Rissysteme ist ein verstärktes Feuchtekrichen, Versatzsackungen und damit eine weitere Entfestigung der Tragelemente zu besorgen.
- ⇒ Sukzessiver Rückzug aus dem Bereich Abbau 3/574 in Verbindung mit Verfüllung der Abbaubegleitstrecke und in einem weiteren Schritt auch der Schrägstrecke von der 553-m-Sohle zum Blindschacht 1 auf der 574-m-Sohle ist in Planung.
- ⇒ Zur Stabilisierung des Tragsystems ist zusätzlich eine zeitnahe Firstspaltverfüllung in den Abbauen 3/553 sowie 2/574 bis 4/574 vorzunehmen.

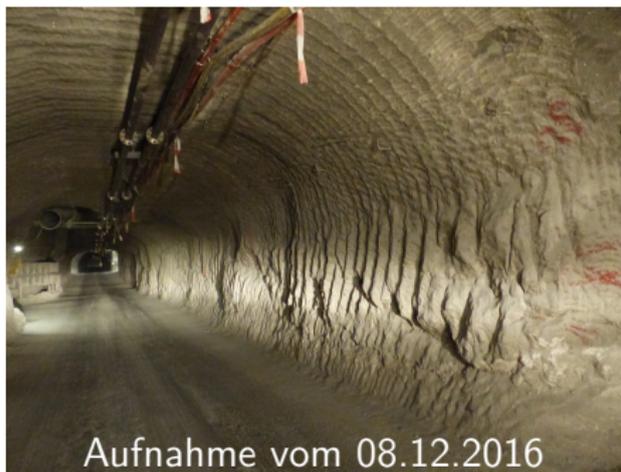
Aufnahme vom 08.12.2016

- Blick nach Südwesten
- Abschalungen am Nordstoß

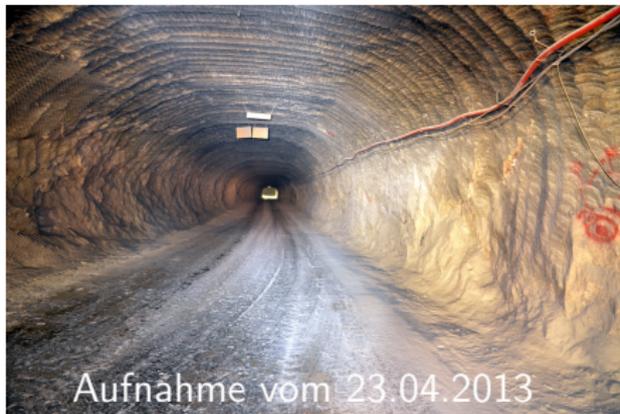
Aufnahme vom 23.04.2013

- Blick nach Südosten
- intensive Abschalungen an den Stößen

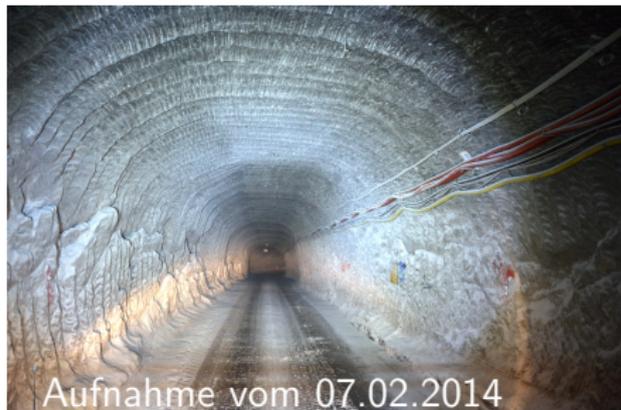
- Blick nach Südosten
- intensive Abschalungen an den Stößen

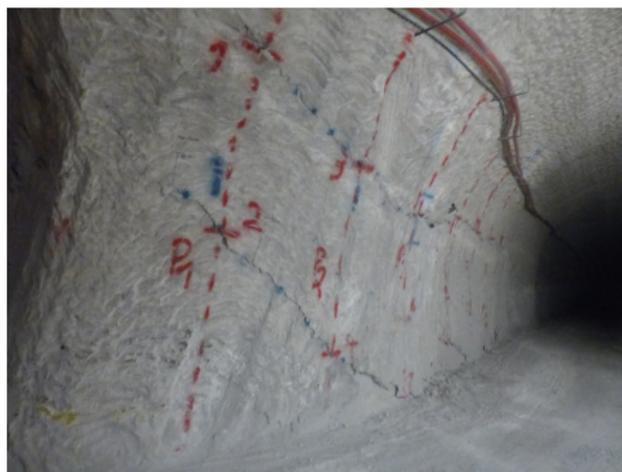
Aufnahme vom 24.05.2017

## Festgestellte Schädigungen – Oberer Abschnitt

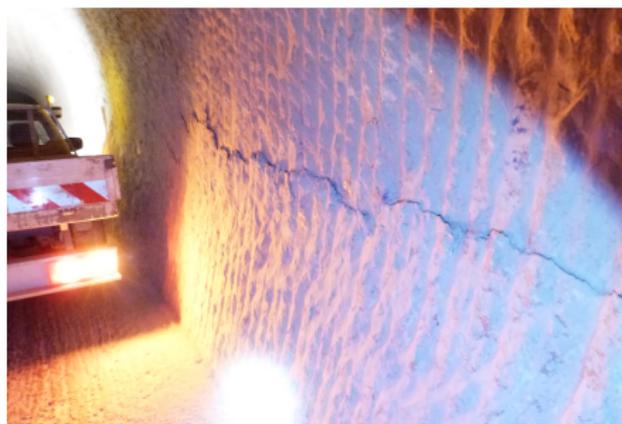
Aufnahme vom 07.03.2017

## Festgestellte Schädigungen – Mittlerer Abschnitt

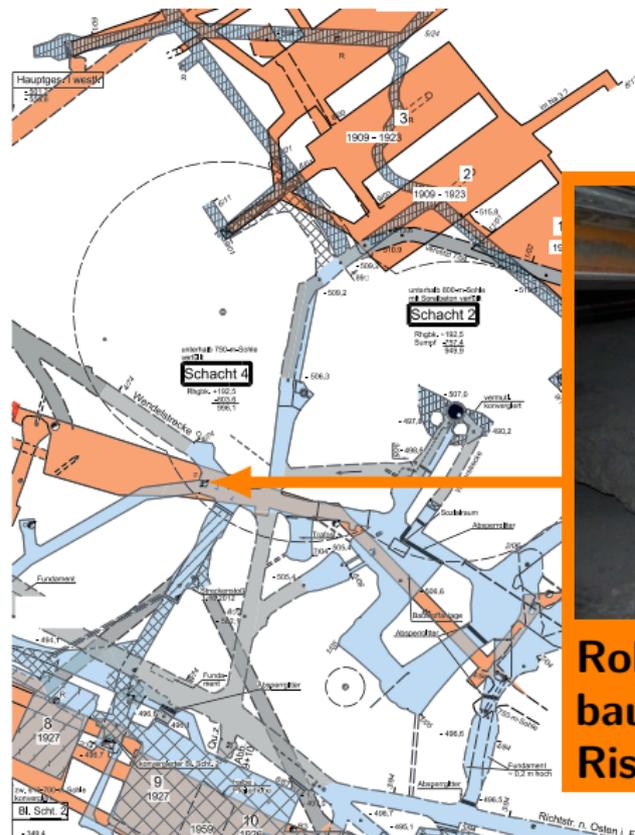
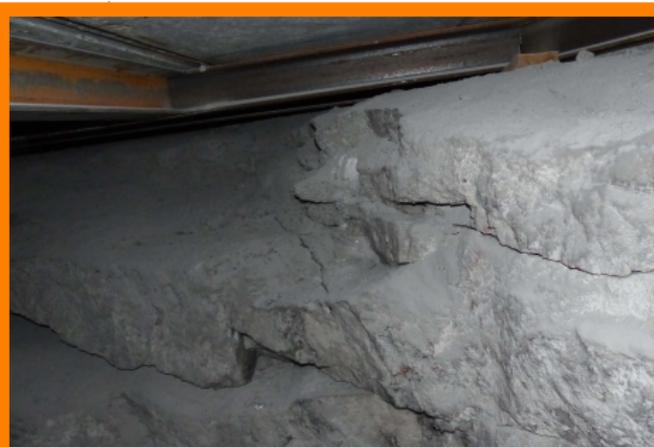
**Rolloch in der Firste des Abbaus 6/725 mit horizontalen Rissen**

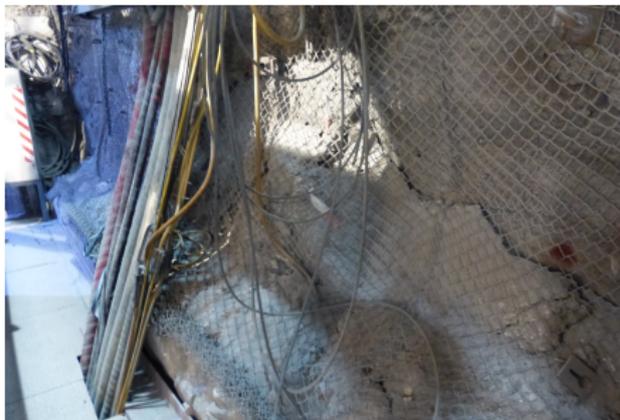
## Nördl. Pfeiler an Schachtbühne

- Stand: 15.06.2018
- Deutlich entfestigter Pfeiler mit Rissen und Abschalungen

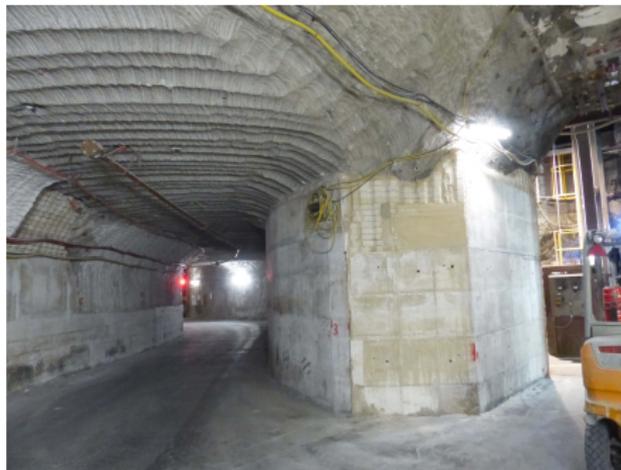
## Südöstlicher Pfeiler

- Stand: 24.11.2017
- Stützbauwerk
