# ASSE AKTUELL

Zur aktuellen Entwicklung des Salzwasserzutritts

Schöppenstedt, 13. Juni 2024

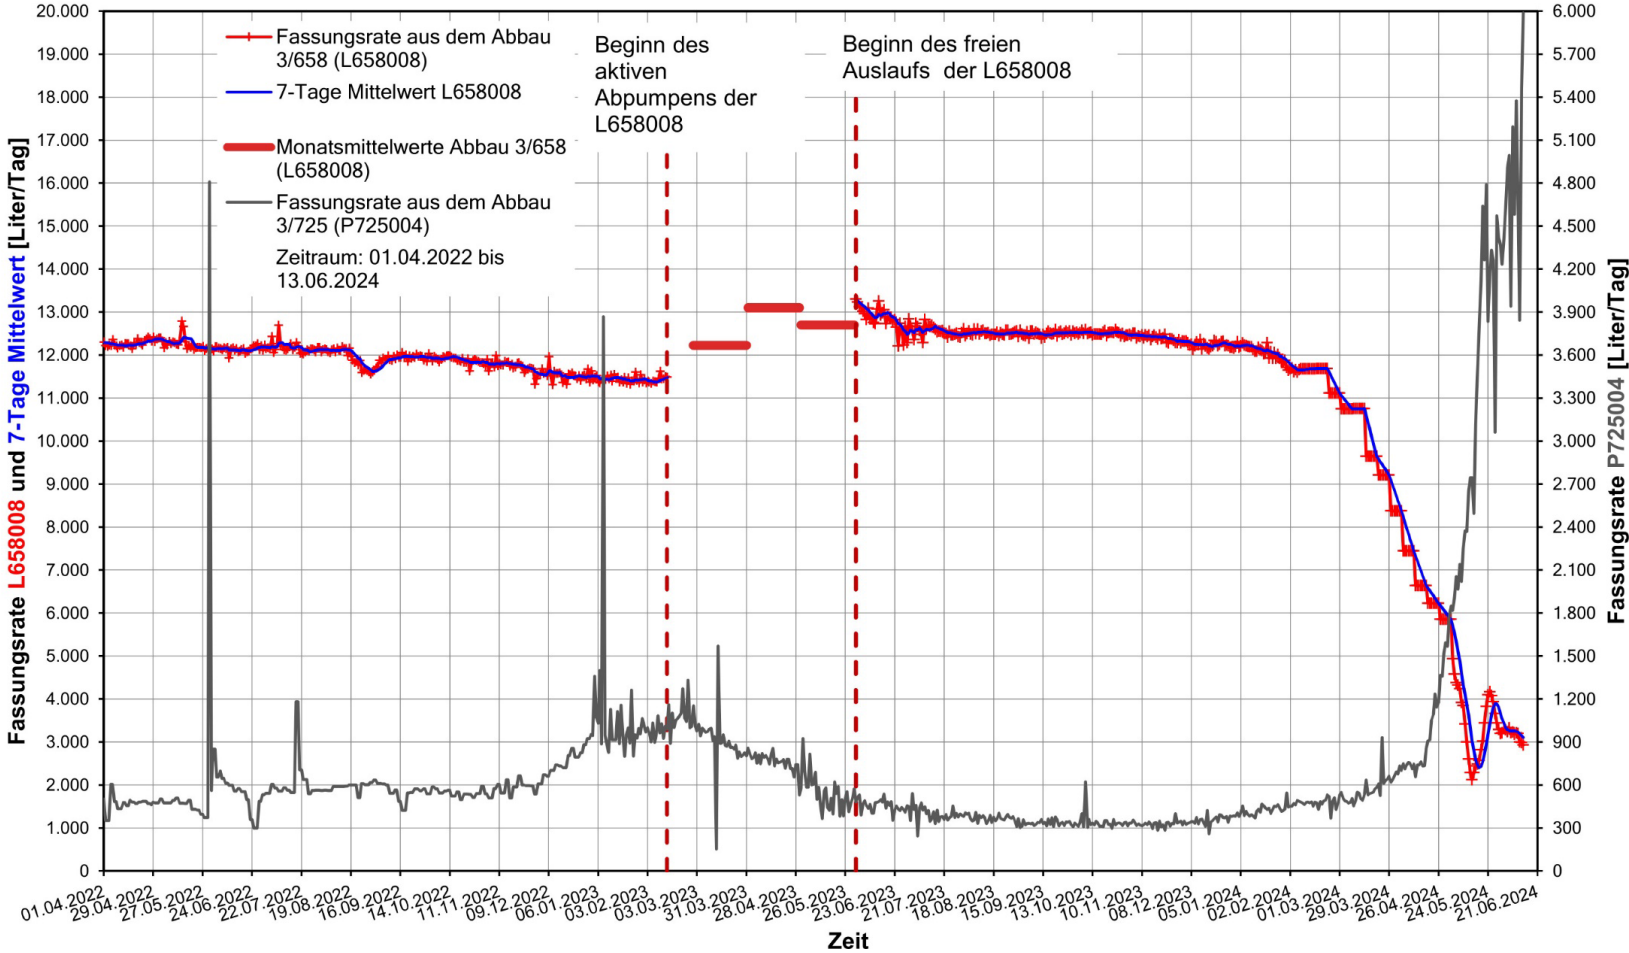
L658008

## 658-Meter-Ebene

Menge: 2,9 m<sup>3</sup>/24h

Dichte: 1,204 g/cm<sup>3</sup>

P725004

## 725-Meter-Ebene

Menge: 6,0 m<sup>3</sup>/24h

Dichte: 1,246 g/cm<sup>3</sup>

Zusätzliche Salzwassermengen:  
Bohrung zur 700-Meter-Ebene  
(P700045)

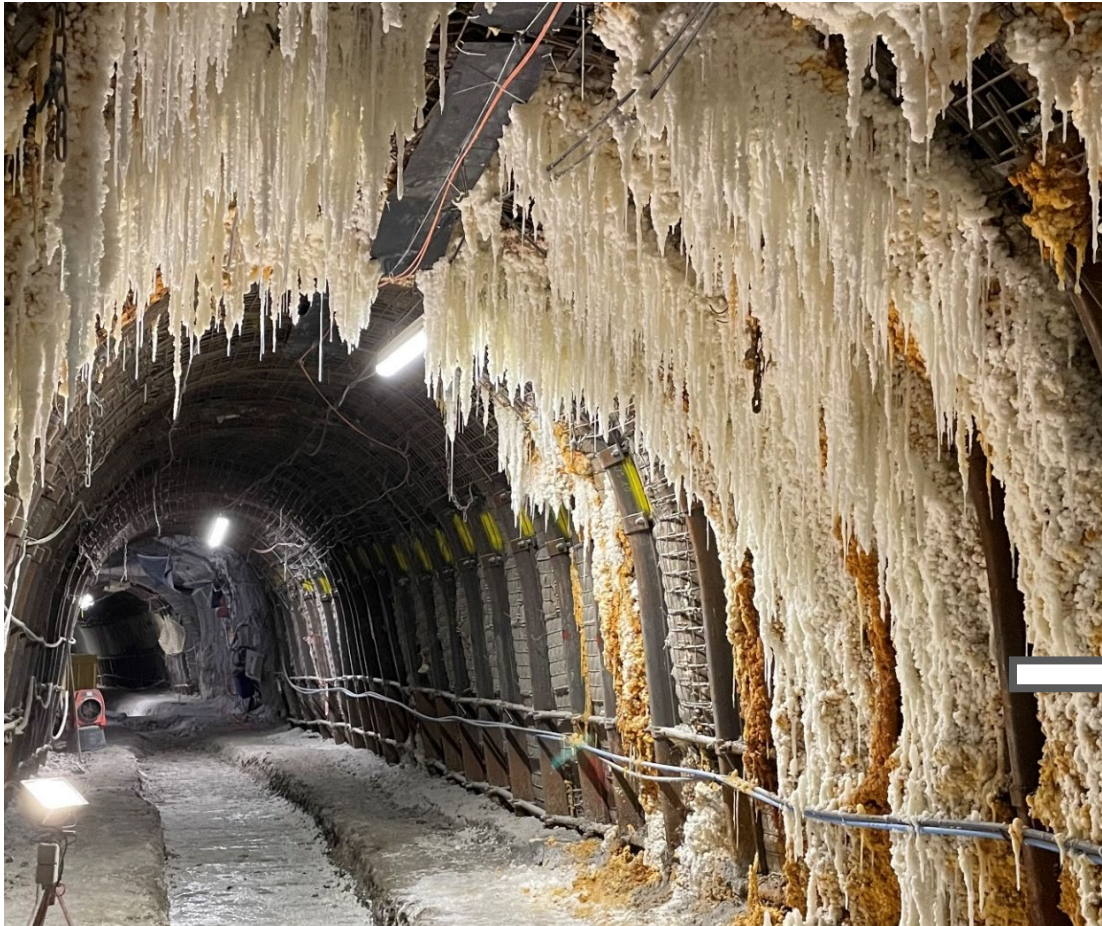
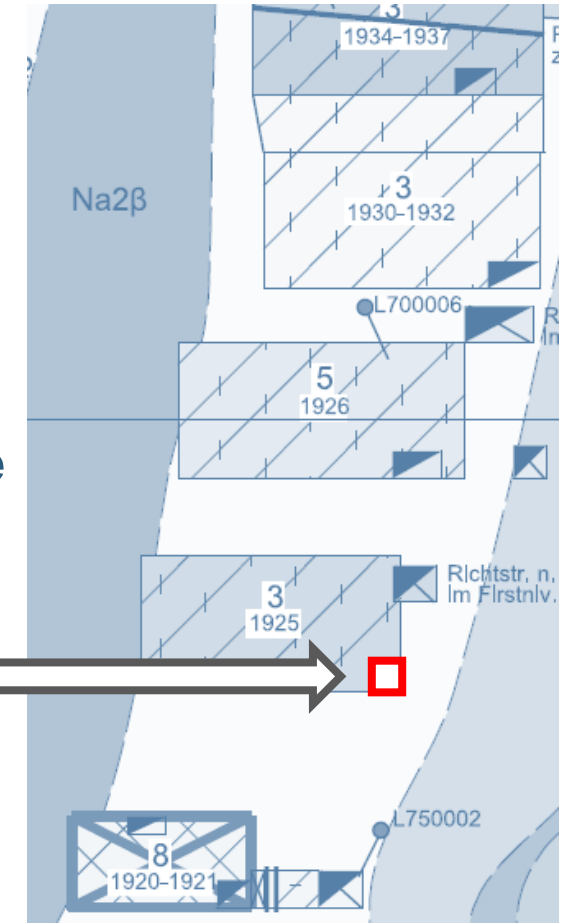
**Gleitbogenausbaustrecke**  
Katasterstelle P725004  
Abbaureihe 3, 725 m-Sohle

# SITUATION AUF DER 725-METER-EBENE GLEITBOGENAUSBAUSTRECKE

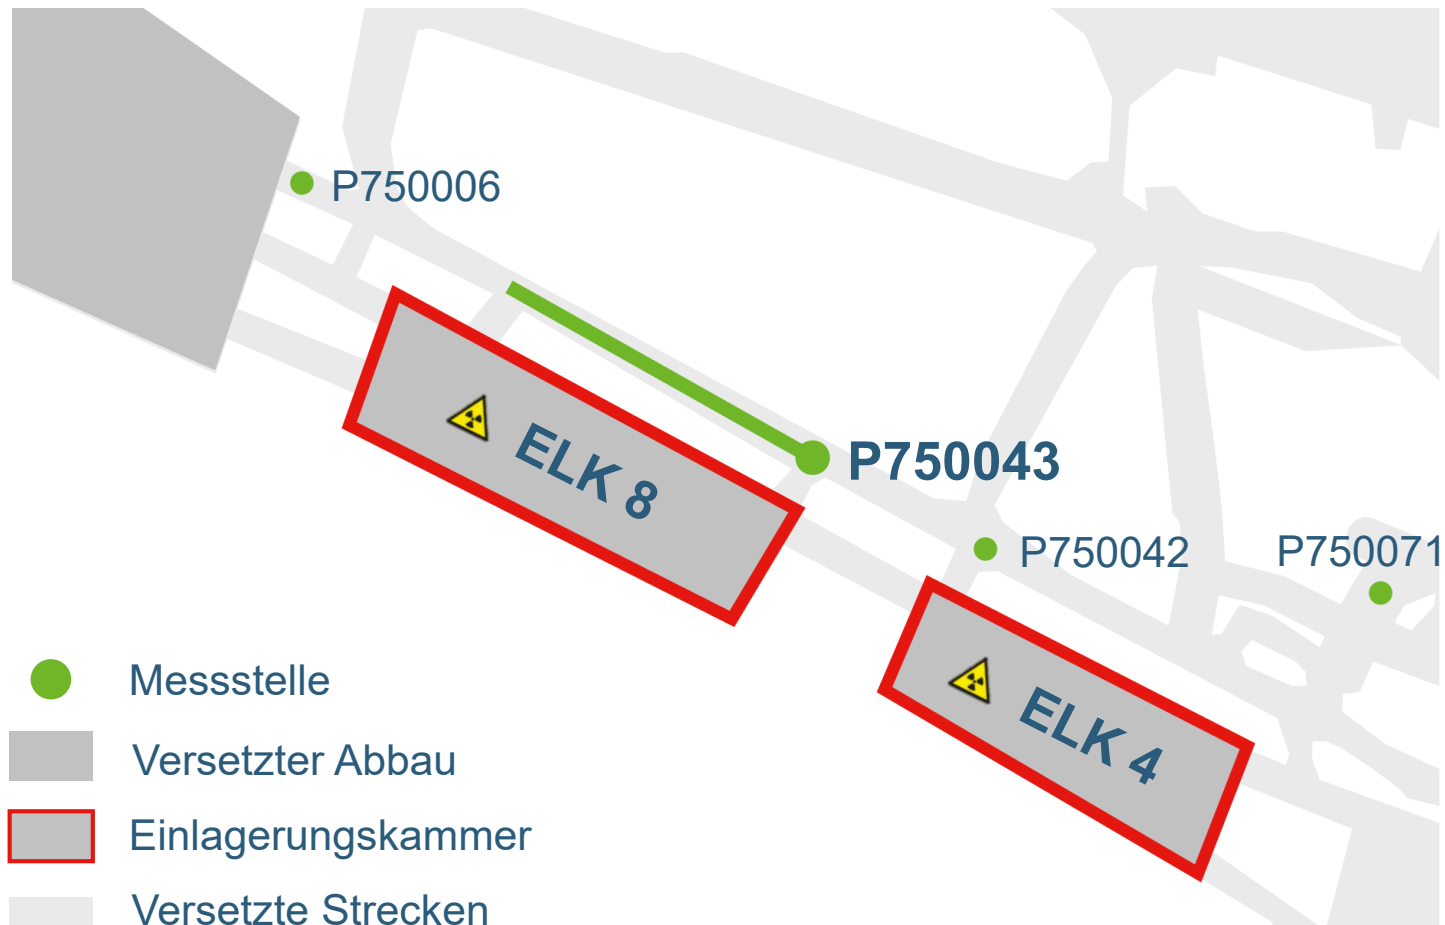
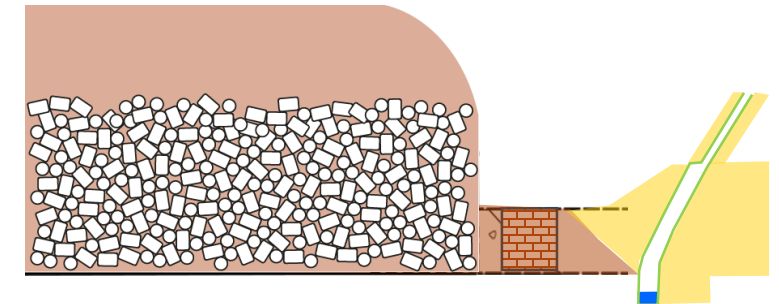
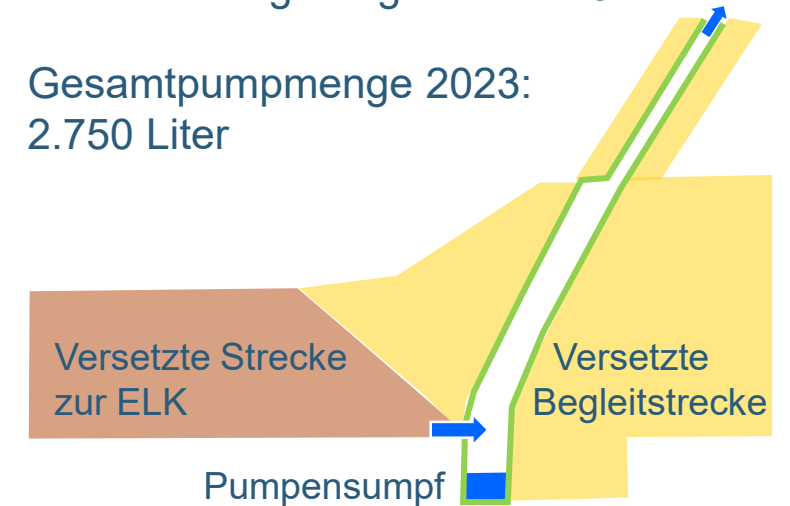
## P750043

vor der Einlagerungskammer 8

Gesamtpumpmenge 2023:  
2.750 Liter

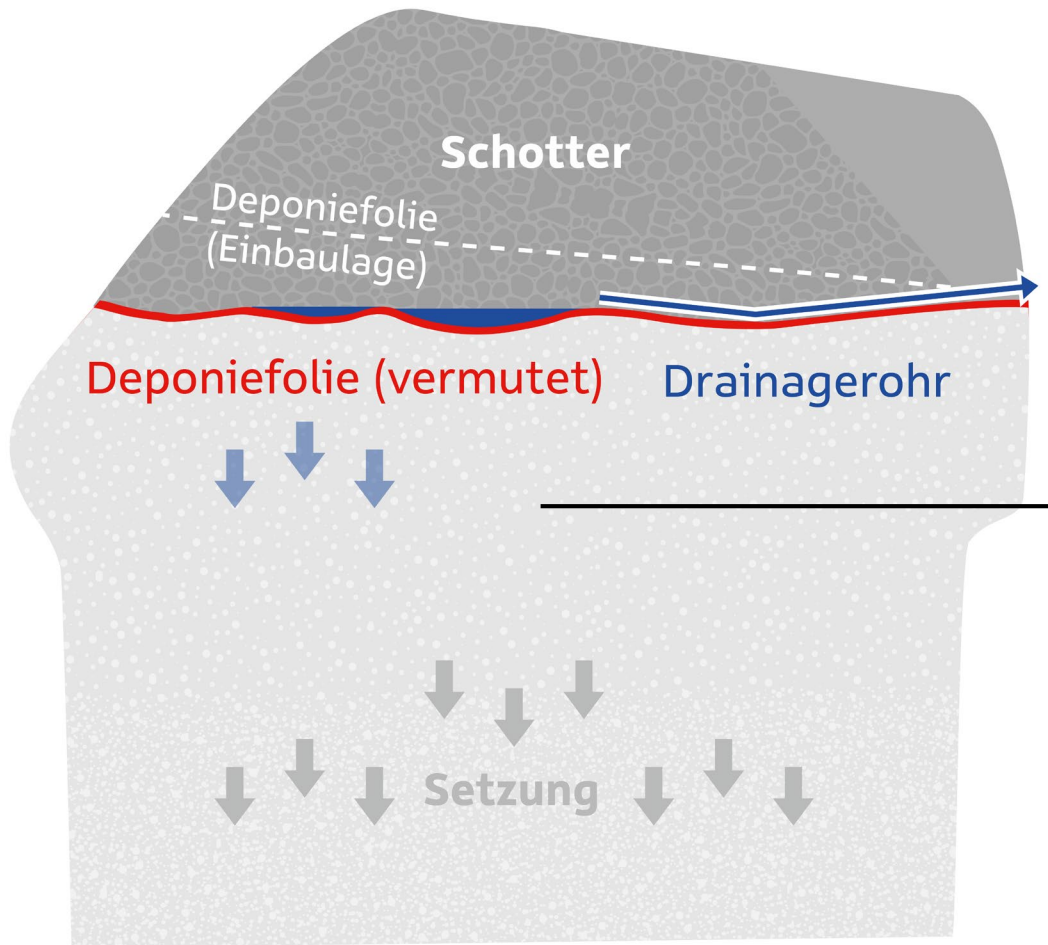
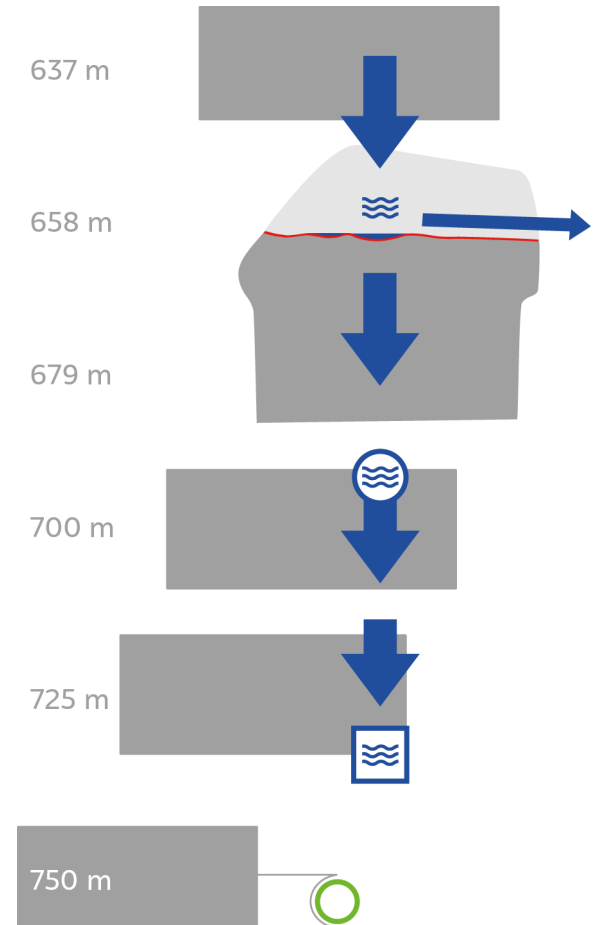
## Schematischer Schnitt durch Abbau 3/658

Salzwasser in Abbau 3/658
-

Salzwasser in Bohrung
-

Salzwasser in Sohlenschram

- Die Hauptauffangebene im Abbau 3/658 ist durch Verformung beeinträchtigt.
- An der Hauptauffangstelle kommen statt ehemals rund 12,5 Kubikmeter pro Tag derzeit nur rund 3,2 Kubikmeter an. Dafür wird auf tieferen Ebenen mehr Salzwasser als früher gefasst.
- Der Verbleib von durchschnittlich 3 Kubikmeter Salzwasser pro Tag ist unklar.
- An den Lösungsfassungsstellen auf der 750-Meter-Ebene unterhalb der derzeitigen Fassungebenen – dort lagert ein Großteil der radioaktiven Abfälle – sind bislang keine steigenden Pegelstände sichtbar.
- Die Situation ist aktuell beherrschbar (kein Notfallszenario).

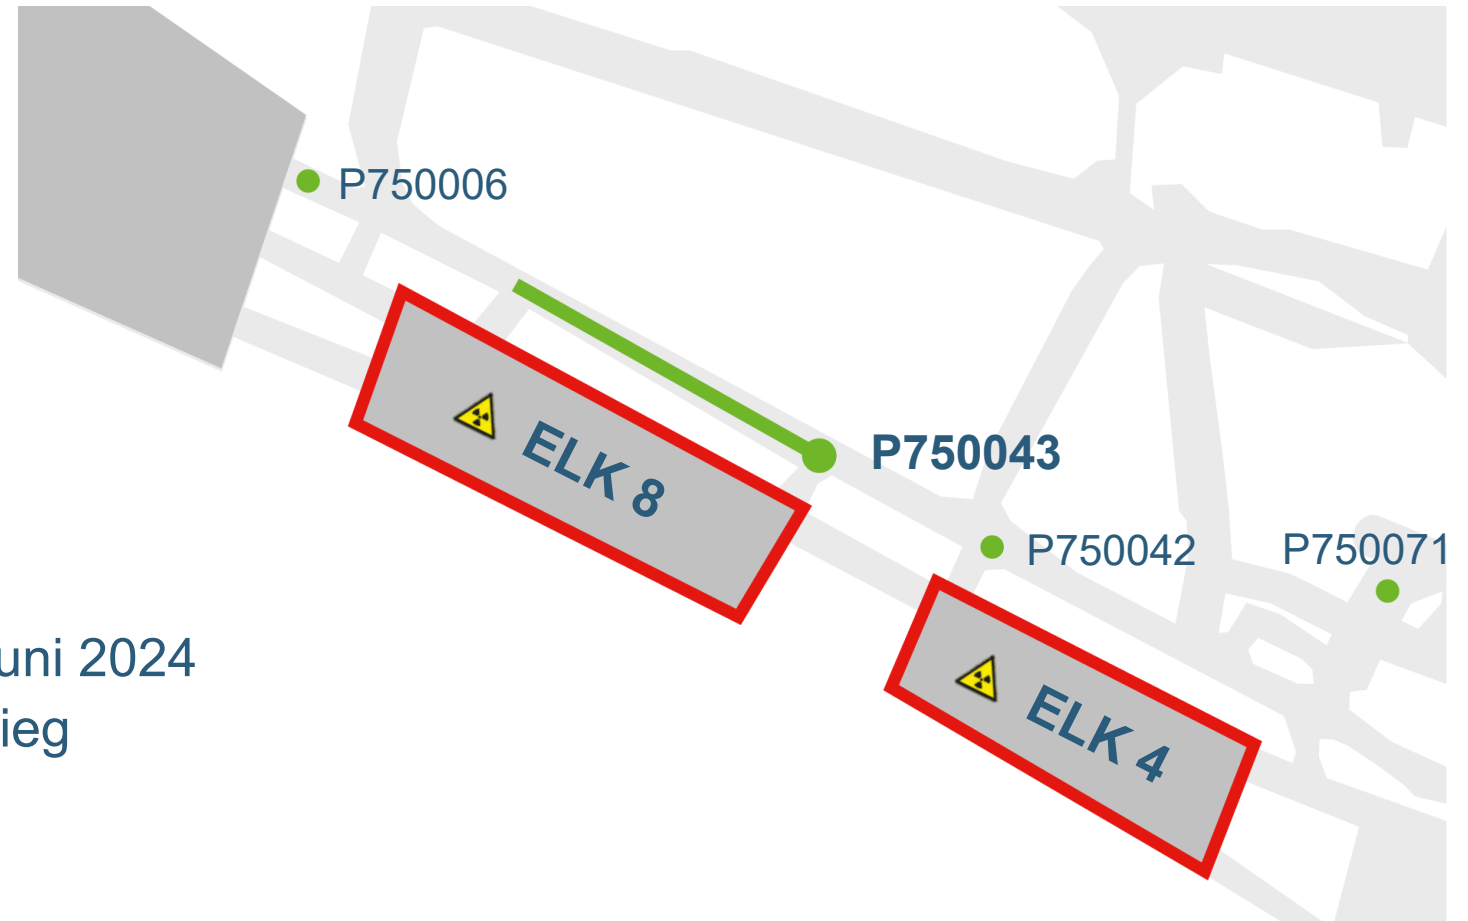
# SALZWASSERFASSUNG 750-METER-EBENE

- System intakt
- Pegelstandsmessungen vom 10. Juni 2024 zeigen keinen beschleunigten Anstieg

- Monitoring des Pegelstandes
- Bei Bedarf Lösungsfassung
