# BETRIFFT: ASSE

GUIDO OESTERREICH, CHRISTIAN WALTER  
Remlingen, 7. Oktober 2025

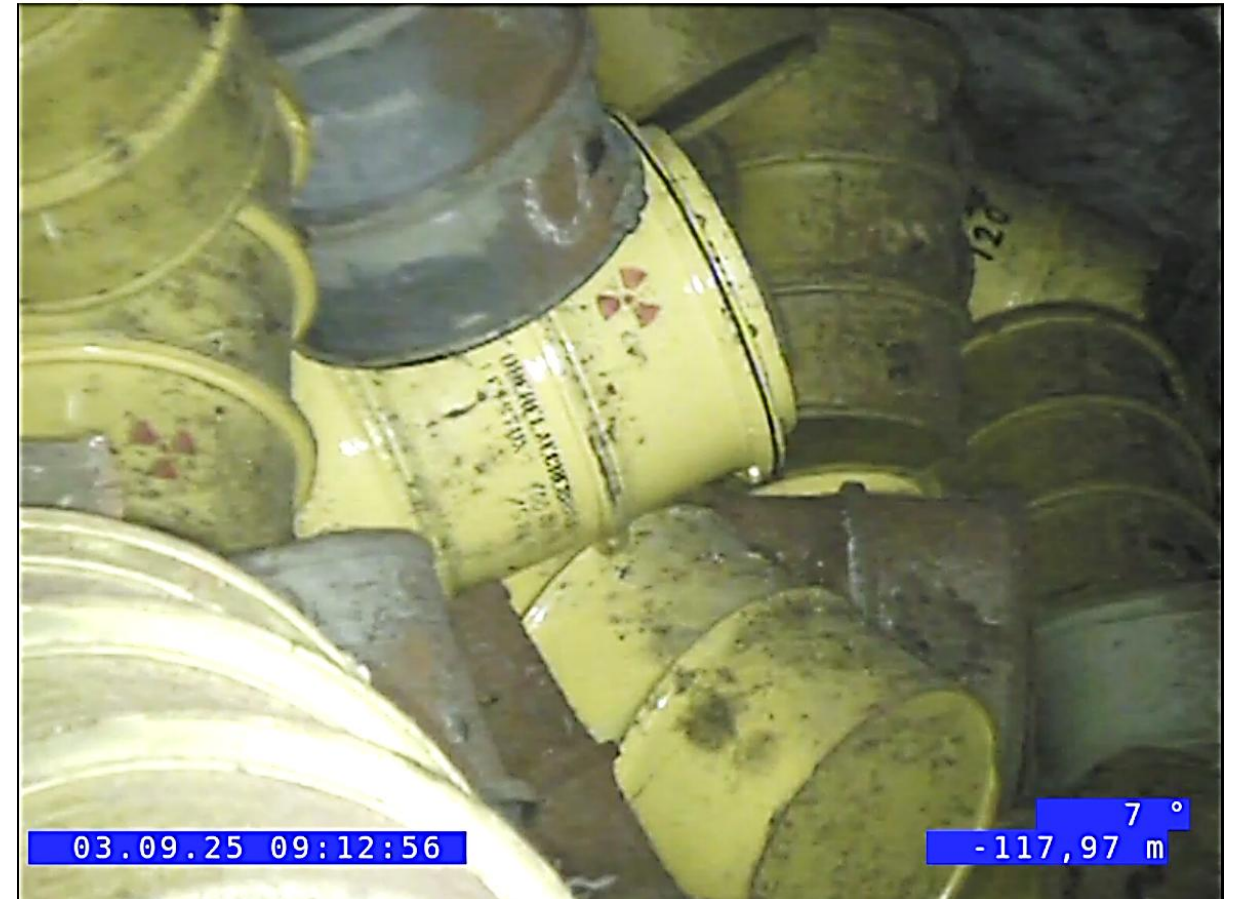
Die sichtbaren Fässer scheinen intakt zu sein.

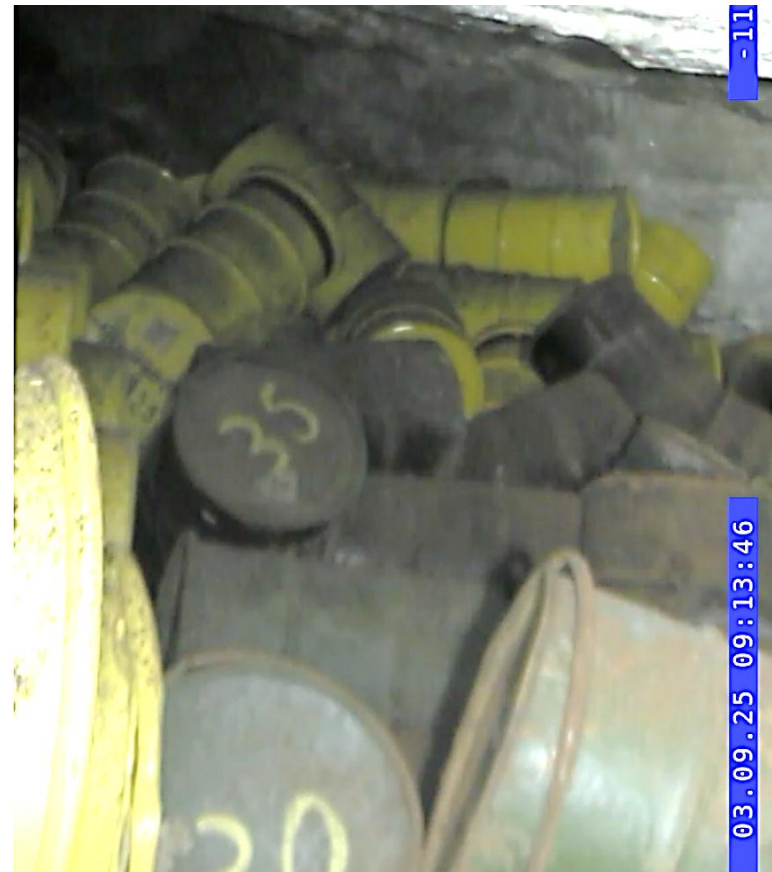
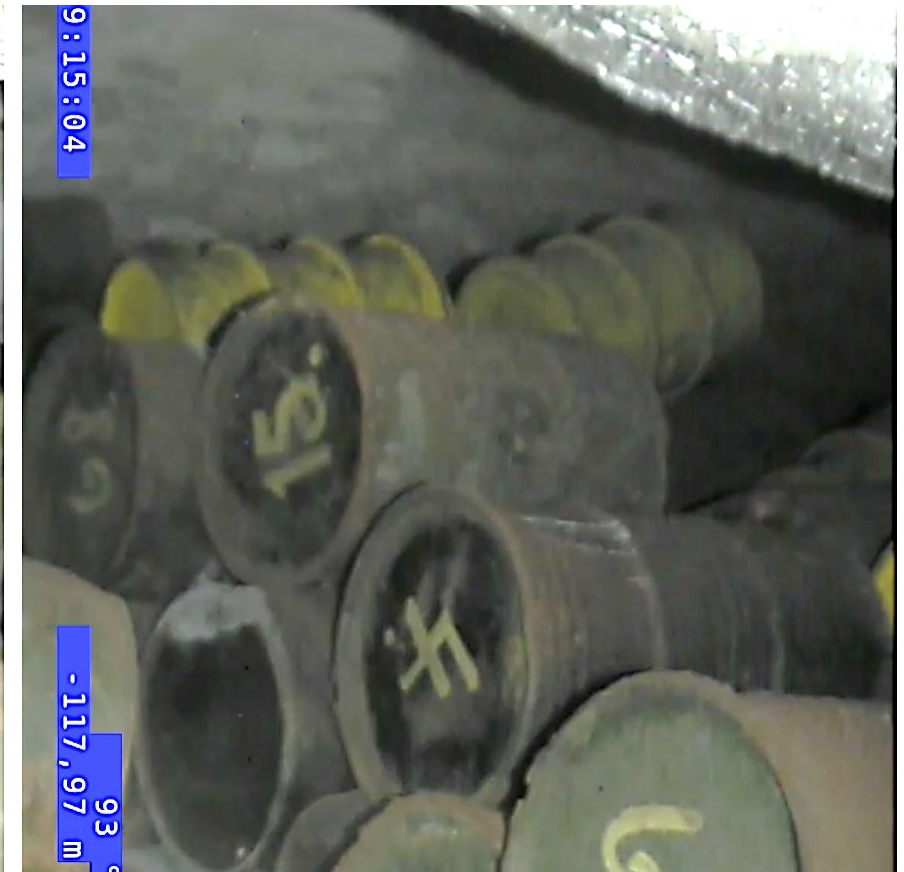
Teilweise sind die Fässer jedoch nicht mehr gestapelt.

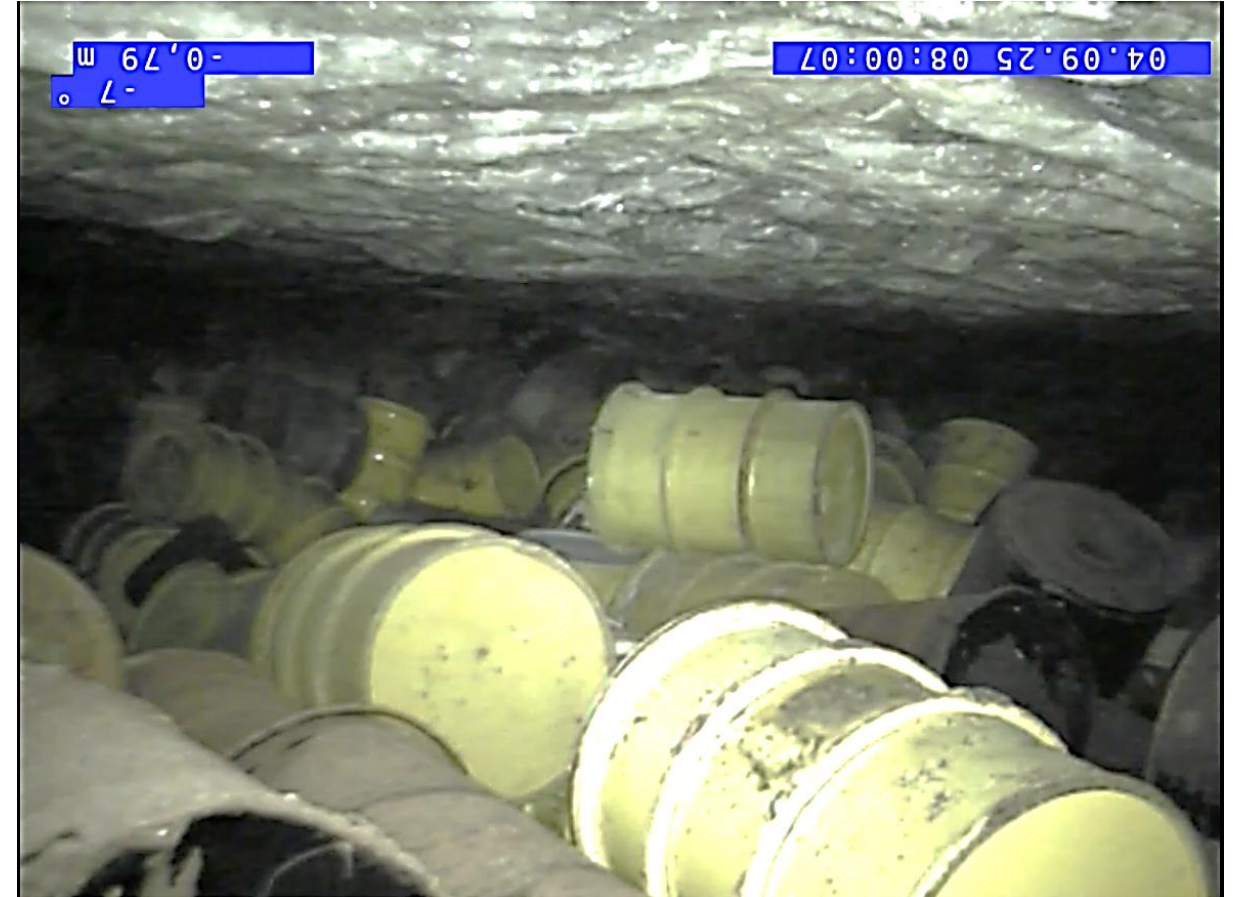
- Die freie Höhe nach der Einlagerung lag bei rund 2 Metern.
- Aus den Aufnahmen ist bereits erkennbar, dass der Abstand der Fässer zur Firste teilweise weniger als 2 Meter beträgt.
- Markscheiderische Vermessungen ergaben einen Abstand von teilweise 1,1 Metern.

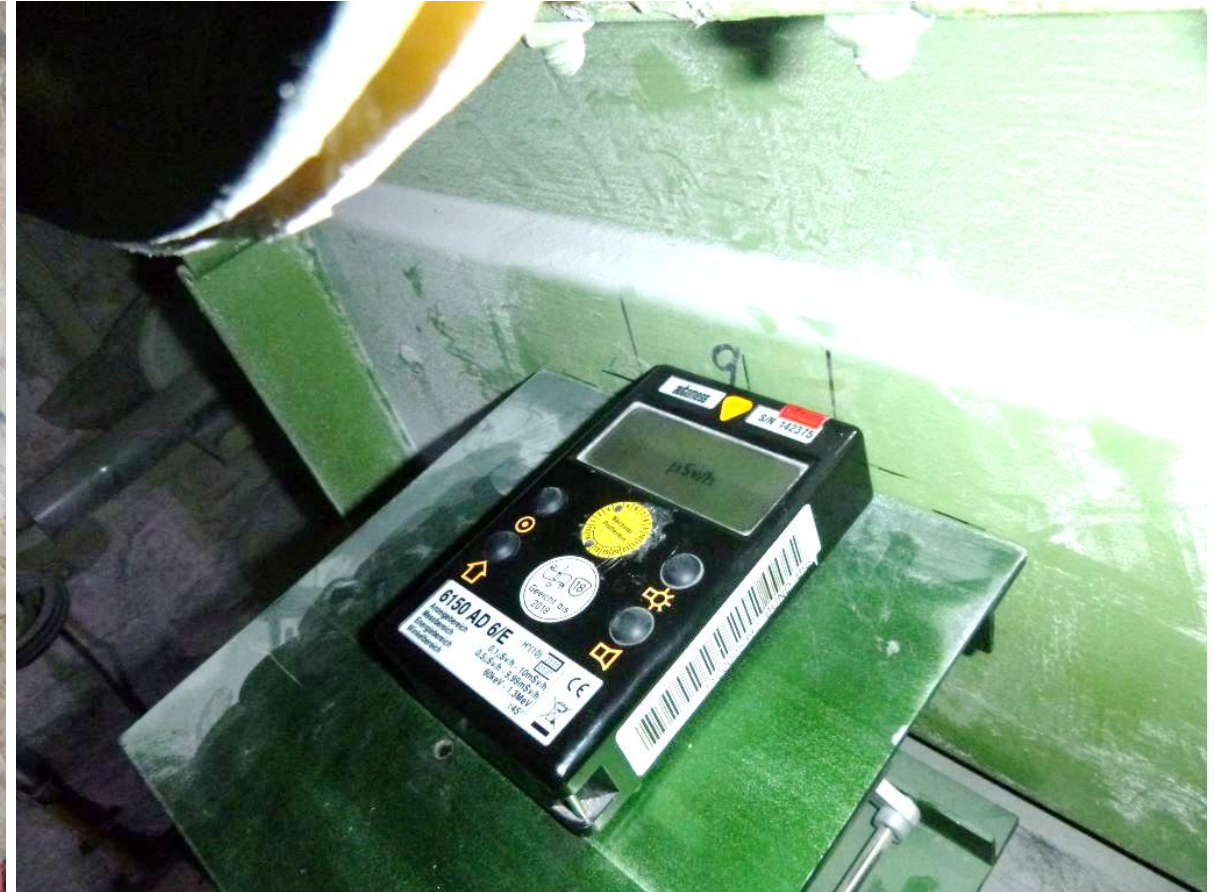
Messung der Ortsdosisleistung am Filtergehäuse

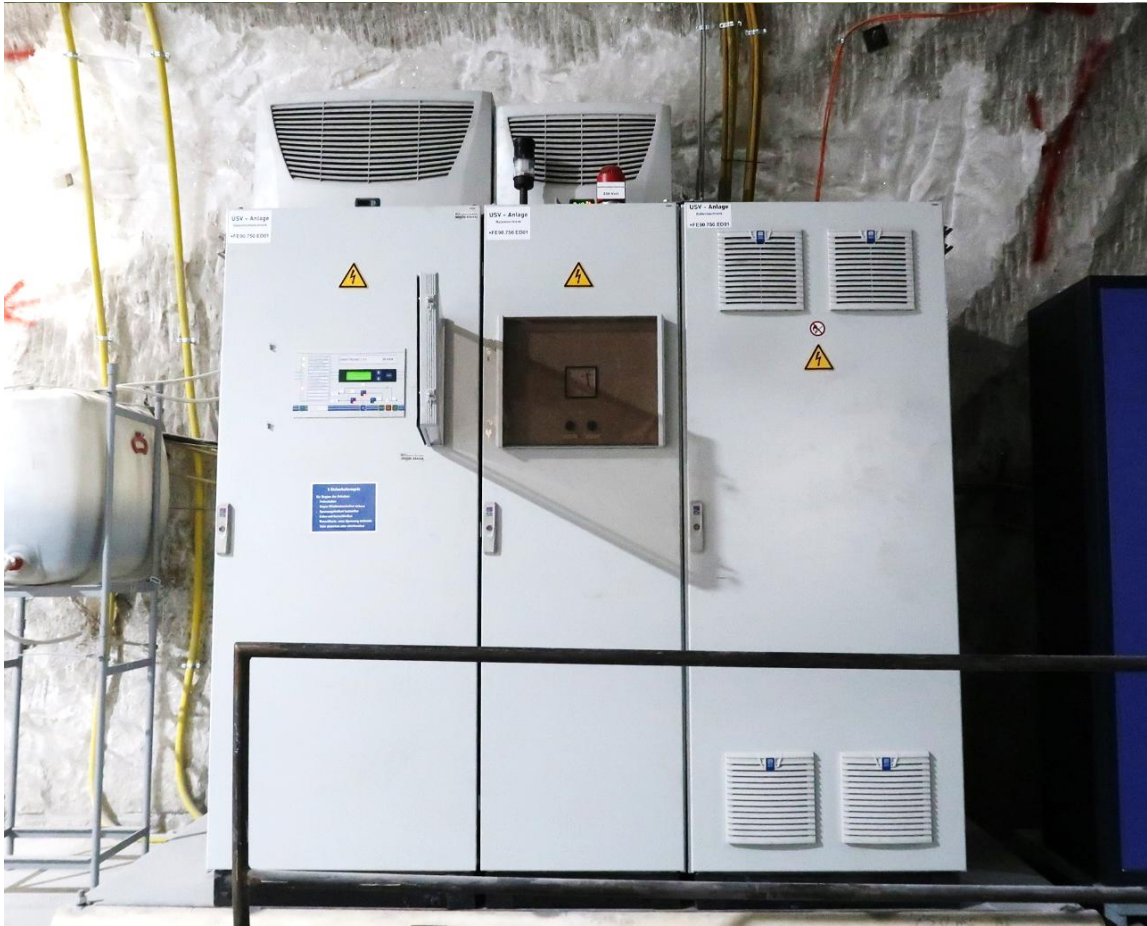
# MELDEPFLICHTIGES EREIGNIS 001/2025

Eingesetzt am Bohrort zur Erkundung  
der Einlagerungskammer 12/750  
auf der 750-Meter-Ebene.

- Ausfall der Anlage zur unterbrechungsfreien Stromversorgung (USV) nach Austausch des Klimageräts aufgrund defekter Speicherbatterie (29. Januar 2025)

- möglicher Ausfall von sicherheitsrelevanten Anlagen bei Stromausfall
- nur eingeschränkte Arbeiten am Betriebspunkt Faktenerhebung möglich
- Bohrtätigkeiten an der Erkundungsbohrung gestoppt

- Meldung an das Bundesamt für die Sicherheit in der nuklearen Entsorgung (BASE)
- Instandsetzung durch zuständige Fachfirma (6. Februar 2025)

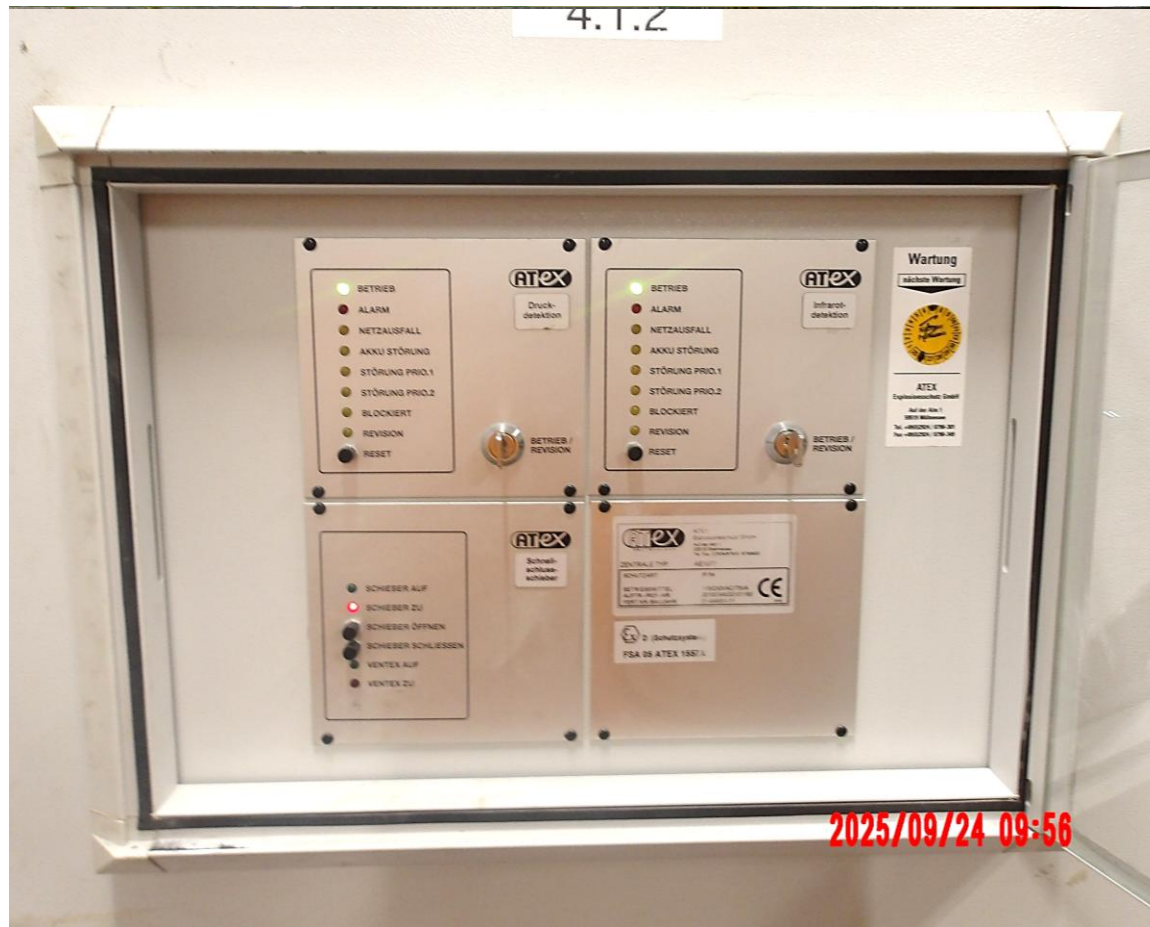
# MELDEPFLICHTIGES EREIGNIS 002/2025

Eingesetzt am Bohrort zur Erkundung der Einlagerungskammer 12/750 auf der 750-Meter-Ebene.

- Störungsmeldung am Sensor der Überwachung der Druckluftversorgung des ATEX-Schnellschlussschieber (11. Juli 2025)

- Bohrtätigkeiten an der Erkundungsbohrung gestoppt
- Sicherer Betriebszustand durch Bohrlochabdichtung jederzeit gegeben

- Meldung an das Bundesamt für die Sicherheit in der nuklearen Entsorgung (BASE)
- Behebung der Störungsmeldung durch Instandsetzung der Versorgungsleitung (14. Juli 2025)
- Ursache: abgeknickte Versorgungsleitung → Leitung mit größerem Radius neu verlegt
