Titel der Unterlage:
146. ZWISCHENBERICHT ZU DEN EXTENSOMETERMESSUNGEN

146. Zwischenbericht zu den Extensometermessungen

Schachanlage Asse, Gebirgsbeobachtungen, Pfeilerstauchungsraten Markscheider _____ August 2015

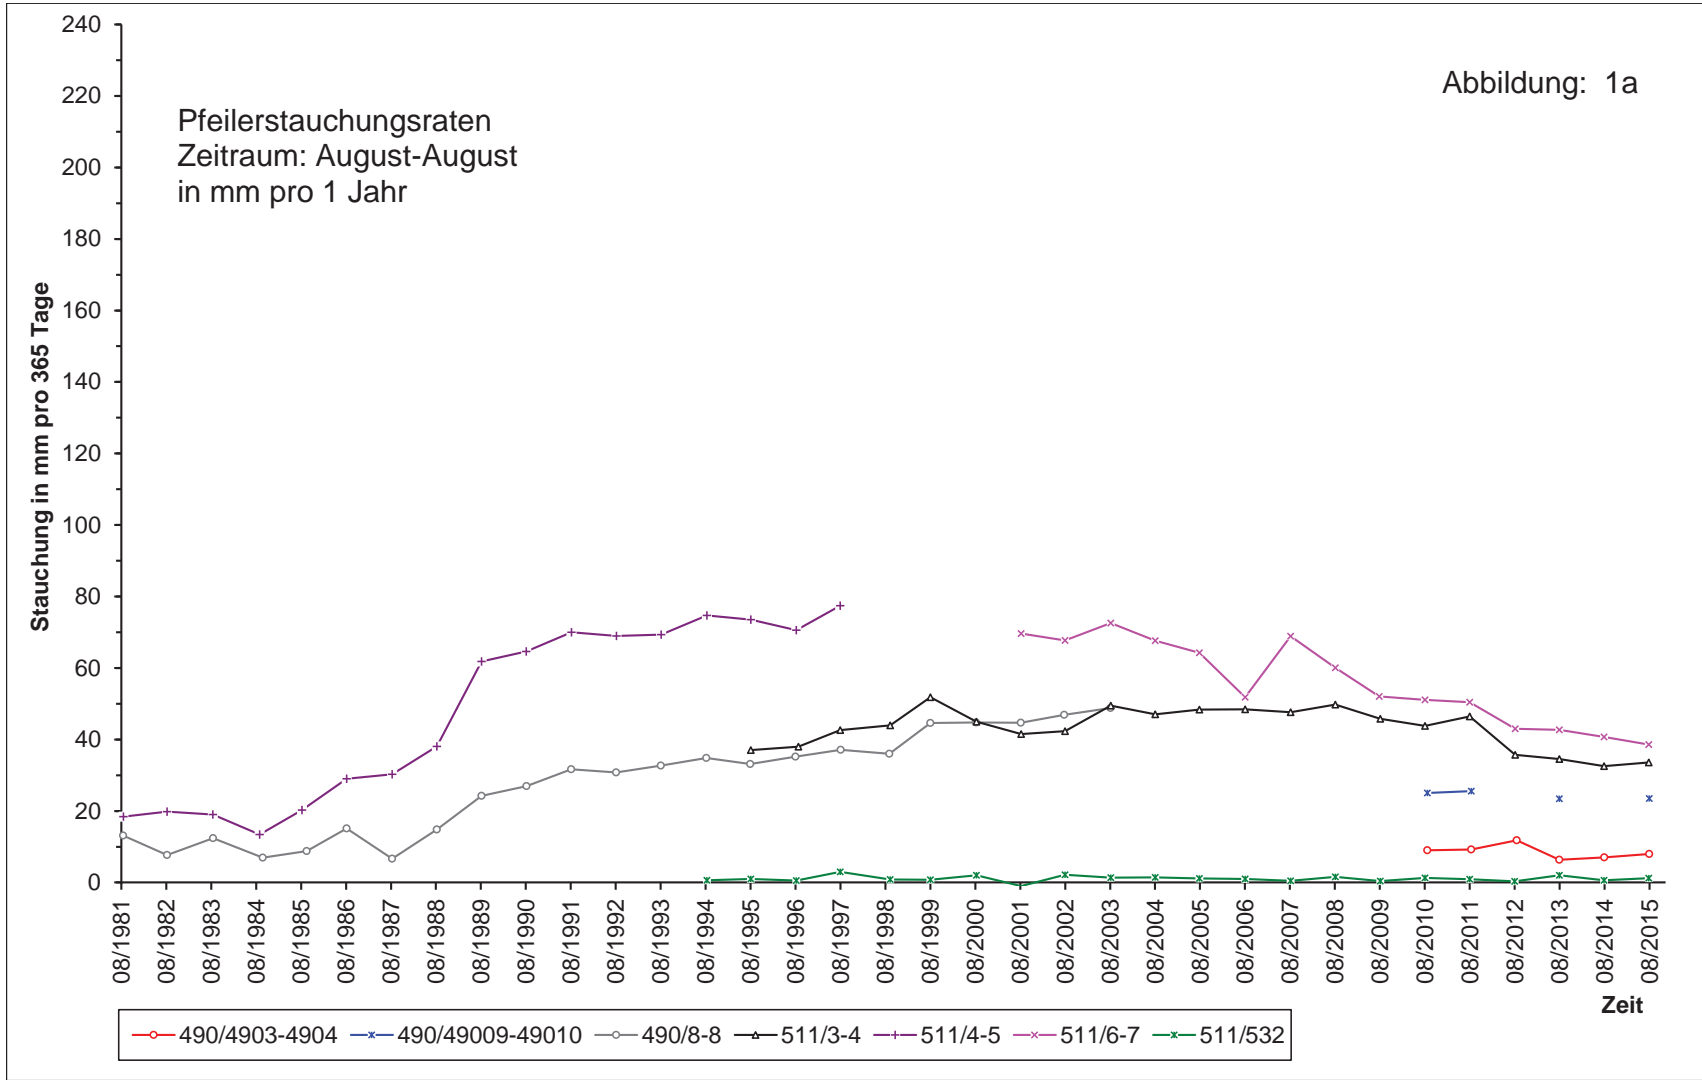
Abbildung 1a: Pfeilerstauchungsraten 490- und 511-m-Sohle [mm/a]

Im Zuge der Auswertung der aktuellen händischen Messungen des Extensometers 511/3-4 wurde festgestellt, dass die Berechnung der jährlichen Pfeilerstauchungs- und Verformungsrate für den Betrachtungszeitpunkt August 2014 einer nachträglichen Verbesserung bedurfte. Hierdurch kommt es für den Betrachtungszeitpunkt August 2014 zu einer leichten Veränderung der jährlichen Pfeilerstauchungs- und Verformungsrate des Extensometers 511/3-4. Gegenüber den im 142. Zwischenbericht ausgewiesenen Werten, liegt die nachträglich korrigierte jährliche Pfeilerstauchungsrate für August 2014 um 4,6 mm/a höher bei nun 32,6 mm/a. Die Verformungsrate für August 2014 nahm um 0,08 mm/m pro Jahr auf nun 0,55 mm/m pro Jahr zu.

Die aus der händischen Messung im Juli 2015 errechnete jährliche Pfeilerstauchungs- und Verformungsrate des Extensometers 511/3-4 passt wieder in den Trend der Vorjahre (Abbildung 1a und Abbildung 2a). Die vierteljährliche Pfeilerstauchungsrate (Abbildung 4a) zeigt nach einem Anstieg im Mai 2015 wieder einen Rückgang auf ein Niveau, das dem mittelfristigen Trend der vorherigen Quartale entspricht. Für die händische Messung des Extensometers 511/3-4 können Messwertschwankungen in Folge von Stick-Slip-Effekten nicht ausgeschlossen werden.

Bei der vierteljährlichen Pfeilerstauchungsrate der querschlägigen Konvergenzmessstelle 4903-4904 im Abbau 3 der 490-m-Sohle ist ebenfalls ein Rückgang zu beobachten. Die Messung der Konvergenzmessstelle erfolgte am 31.07.2015.

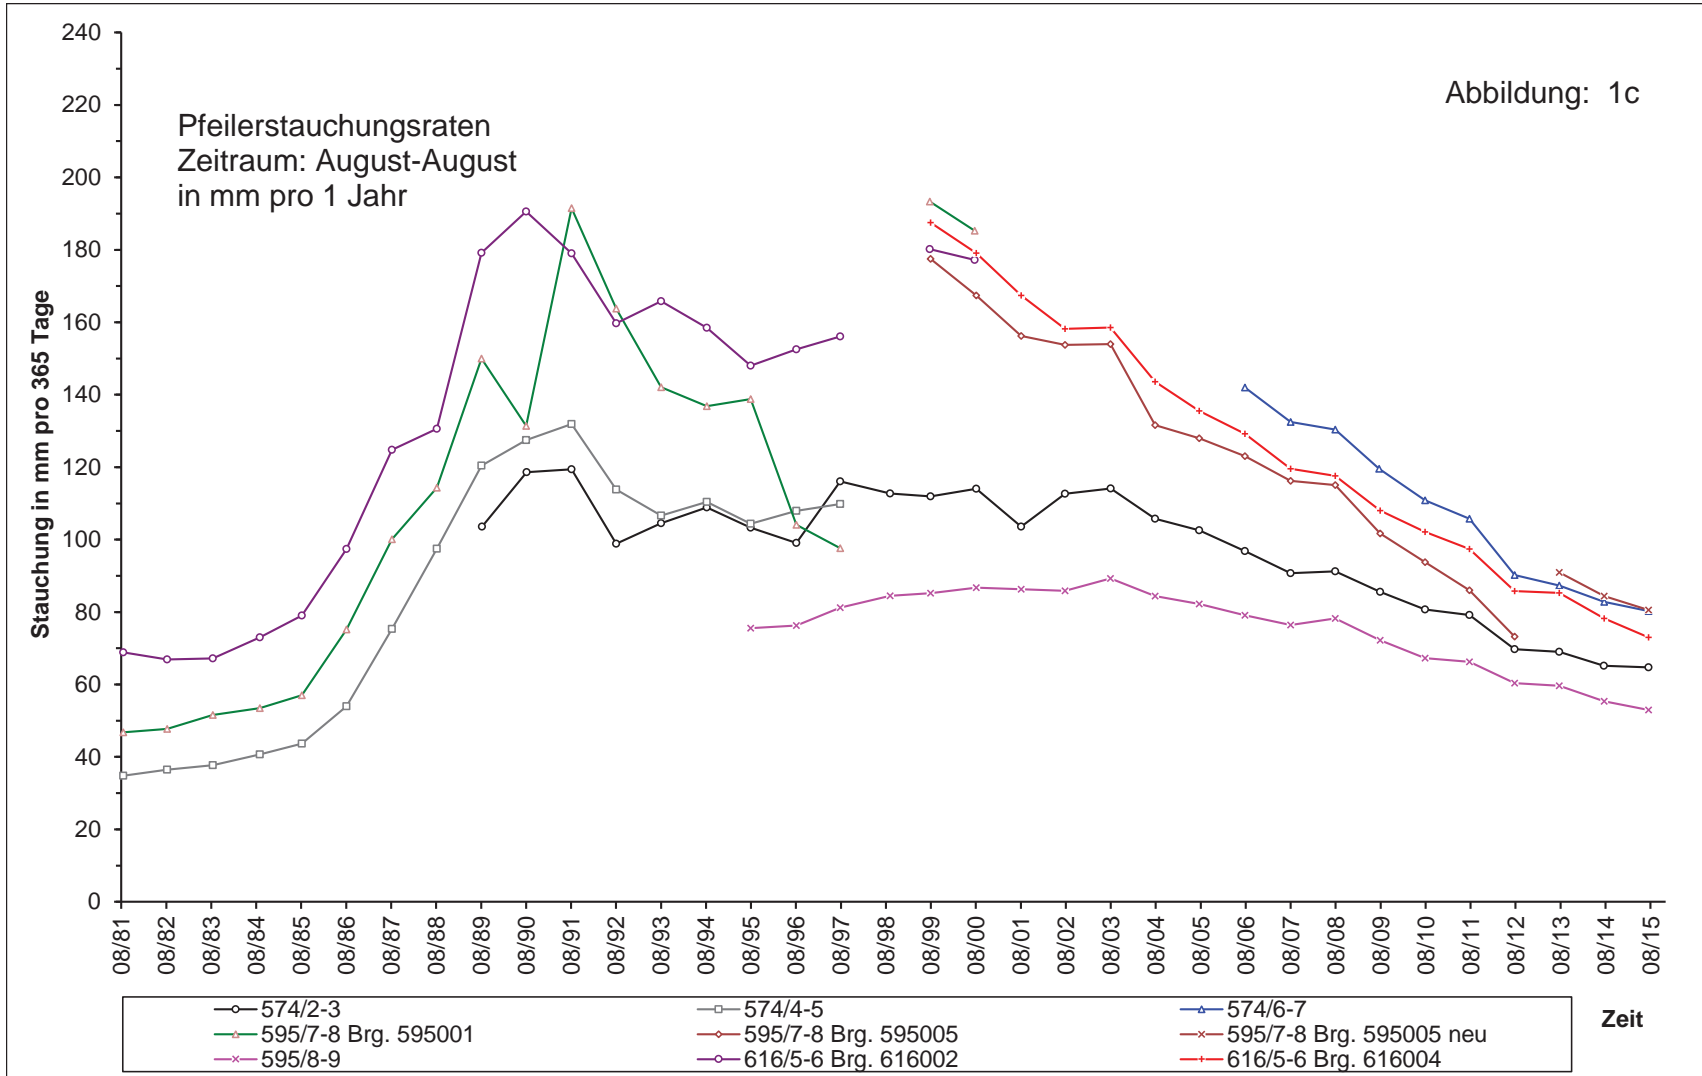
Abbildung 1c: Pfeilerstauchungsraten 574- bis 616-m-Sohle [mm/a]

Das Extensometer 595/8-9 zeigt einen Anstieg der aus den händischen Messungen ermittelten vierteljährlichen Pfeilerstauchungsrate (Abbildung 4c).

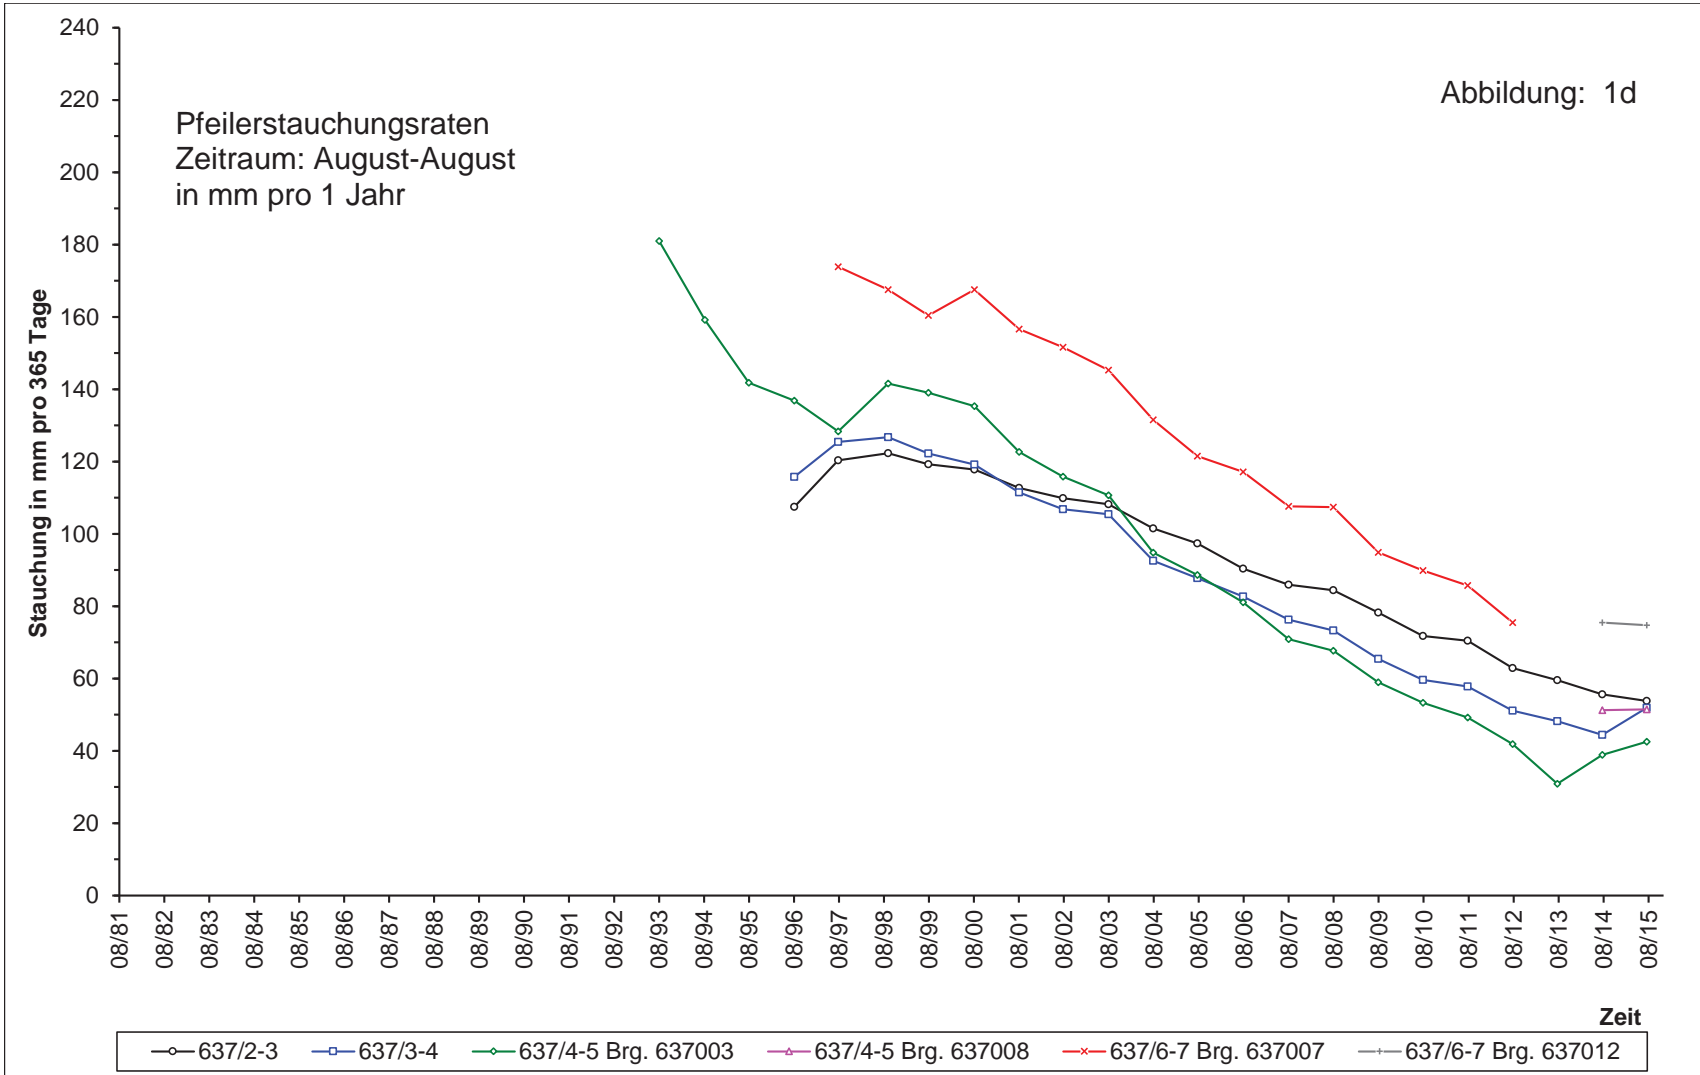
Abbildung 1d: Pfeilerstauchungsraten [mm/a] der 637-n-Sohle

Das seit März 2013 nur noch elektronisch gemessene Extensometer 637/3-4 zeigt seit August 2014 einen Anstieg der jährlichen Pfeilerstauchungs- und Verformungsrate (Abbildung 1d und Abbildung 2d). Die Darstellung der vierteljährlichen Pfeilerstauchungsrate (Abbildung 4d) lässt erkennen, dass der Anstieg in den vergangenen Quartalen abgenommen hat.

Das Extensometer 637/4-5 (Brg. 637003) zeigt einen Anstieg der jährlichen Pfeilerstauchungs- und Verformungsrate (Abbildung 1d und Abbildung 2d). Auf Grund der Verfüllung des Grubenraums werden die Messwerte dieses Extensometers nur noch elektronisch am tiefsten Anker erfasst.

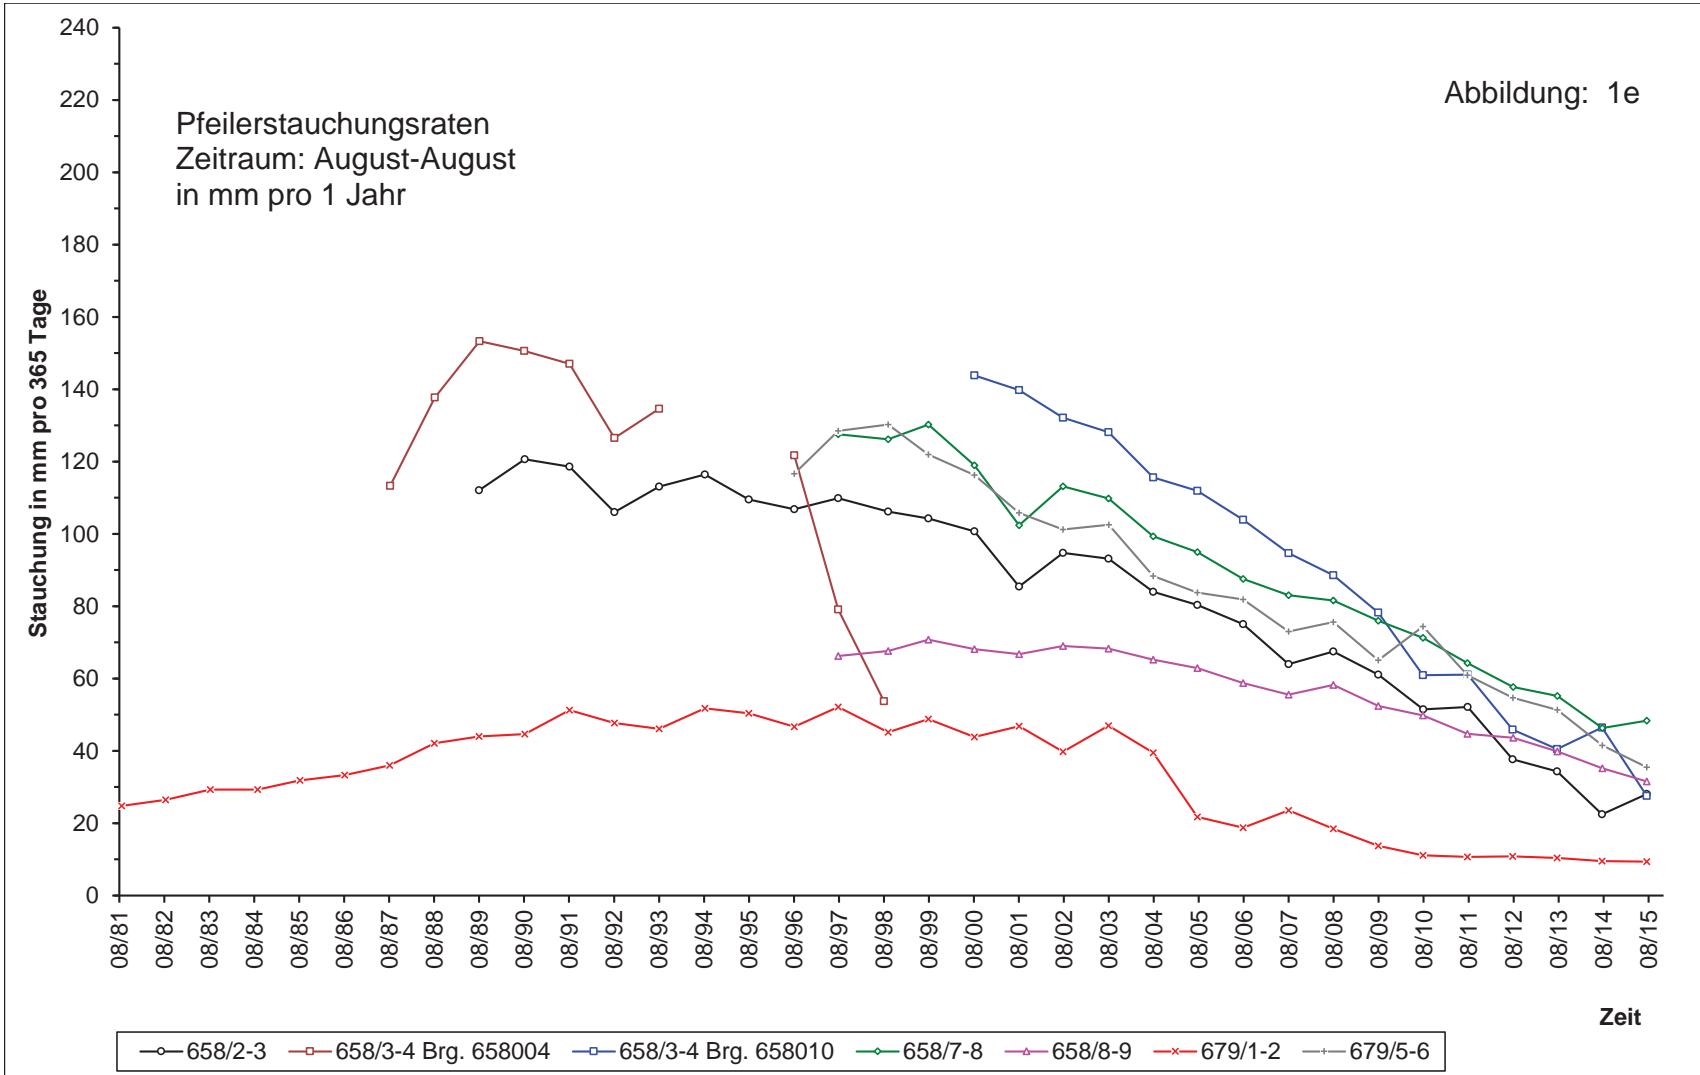
Abbildung 1e: Pfeilerstauchungsraten 658- und der 679-m-Sohle [mm/a]

Das Extensometer 658/2-3 weist in den Darstellungen der jährlichen Pfeilerstauchungs- und Verformungsrate jeweils einen Anstieg auf (Abbildung 1e und Abbildung 2e). Die Darstellung der vierteljährlichen Pfeilerstauchungsrate (Abbildung 4e) lässt erkennen, dass der Entwicklungstrend der vergangenen 3 Quartale rückläufig ist.

Das Extensometer 658/3-4 (Brg. 658010, ehemals Brg. 658004 neu) zeigt einen Rückgang der jährlichen Pfeilerstauchungs- und Verformungsrate (Abbildung 1e und Abbildung 2e). Die vierteljährliche Pfeilerstauchungsrate (Abbildung 4e) steigt im letzten Quartal dagegen an. Dieses Extensometer ist das Einzige, welches einmal im Monat nur händisch gemessen wird. Dadurch können singuläre Stick-Slip-Effekte nicht eliminiert werden und Messwertschwankungen sind die Folge. Auf Grund der geplanten Verfüllung der Diagonalstrecke zwischen der 658- und 679-m-Sohle ist eine Ersatzinstrumentierung im Pfeiler 3-4 der 679-m-Sohle vorgesehen.

Das Extensometer 658/7-8 weist in den Darstellungen der jährlichen Pfeilerstauchungs- und Verformungsrate für das zurückliegende Jahr jeweils einen leichten Anstieg auf (Abbildung 1e und Abbildung 2e). Die Messwerte des Extensometers im August 2014 wurden durch Betonagearbeiten in der näheren Umgebung beeinflusst (Verfüllung der Abbaubegleitstrecke). Daher wird angenommen, dass die aus den Messungen am 27. Juli 2015 ermittelten Raten die tatsächlichen Verformungen wiedergeben. Sie passen in den langfristigen rückläufigen Trend.

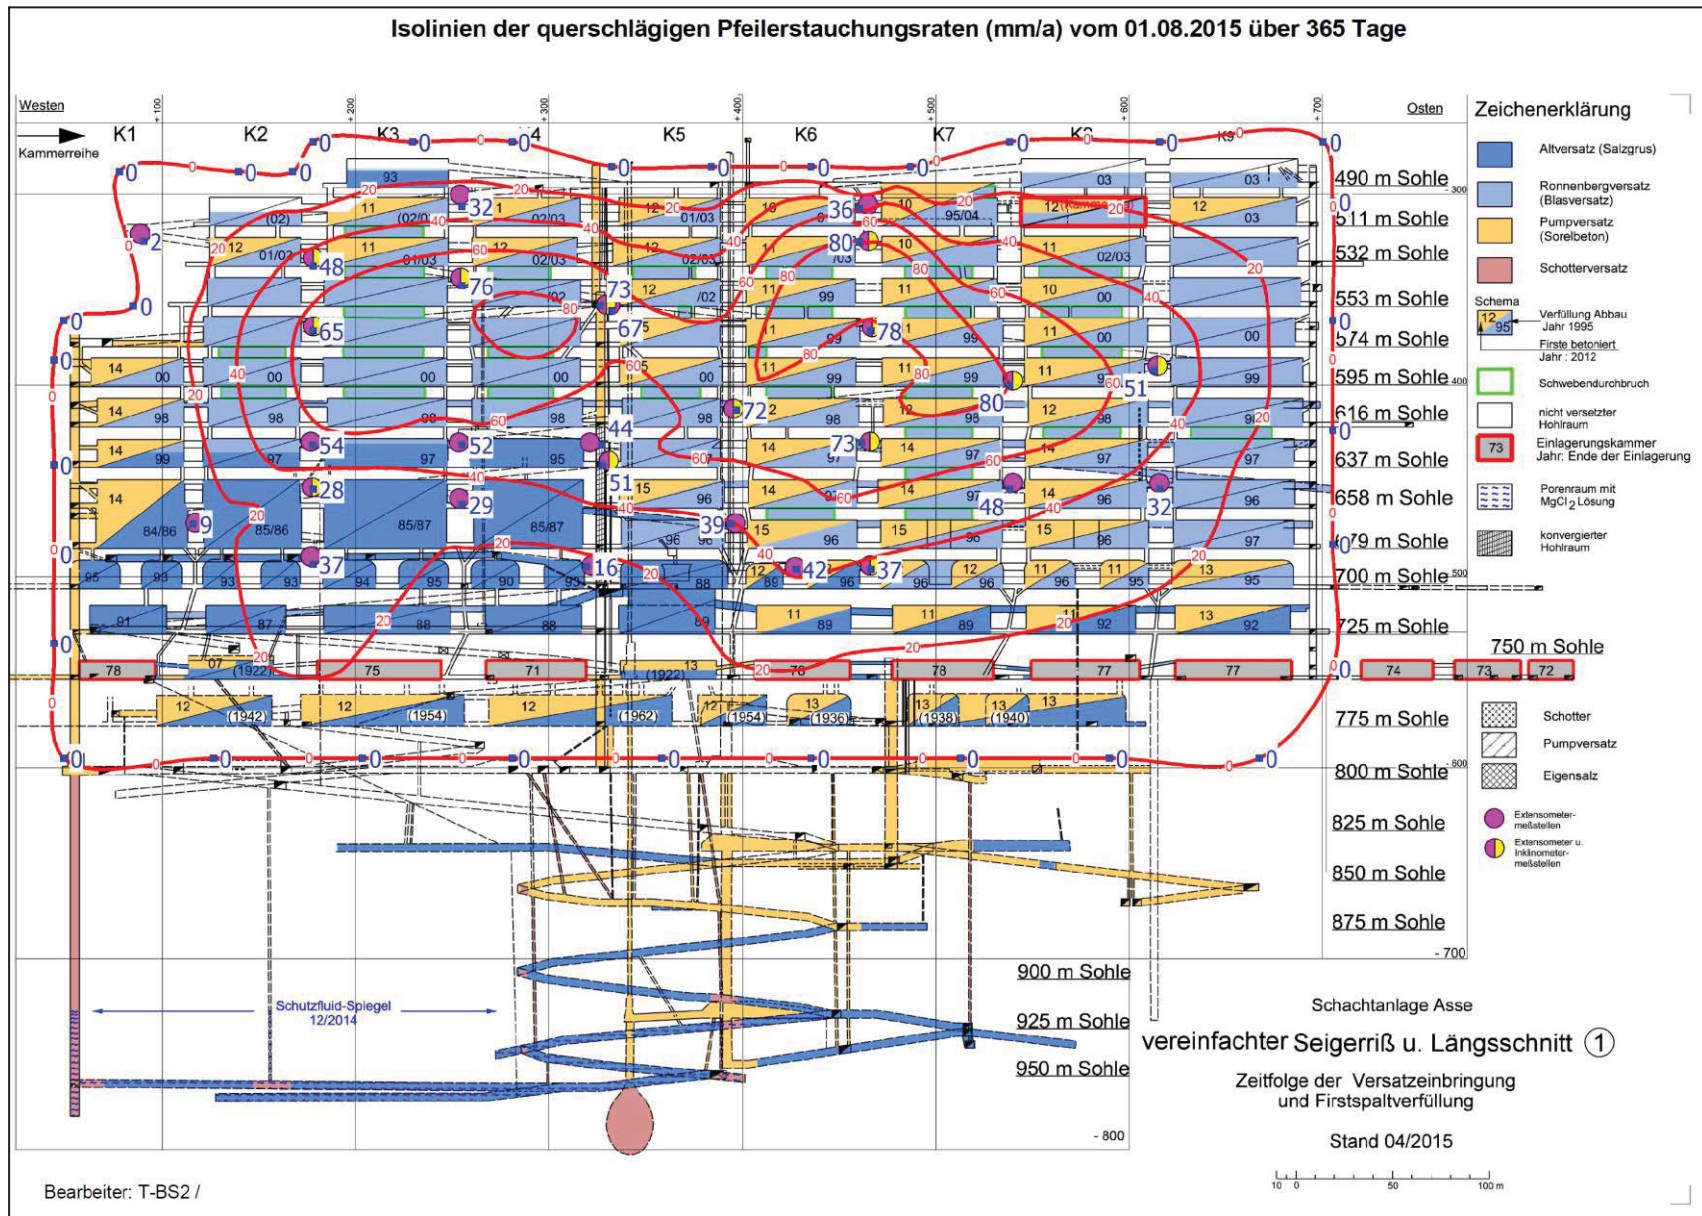
Abbildung 3a: Linien gleicher Pfeilerstauchungsraten [mm/a]

In Abbildung 3a sind die Linien gleicher Pfeilerstauchungsraten im Baufeld der Südflanke für den Zeitraum August 2014 bis August 2015 abgebildet. Die maximale Stauchungsgeschwindigkeit beträgt 80 mm/a im Pfeiler 6/7 auf der 532-m-Sohle und im Pfeiler 7/8 auf der 595-m-Sohle.
