Titel der Unterlage:  
VISUELLE BEOBACHTUNGEN IN DEN PFEILERN - 17. BERICHT 2015

Ersteller:  
ASSE-GMBH.

Kurztitel der Unterlage:  
 Visuelle Beobachtungen in den Pfeilern - 17. Bericht 2015 -

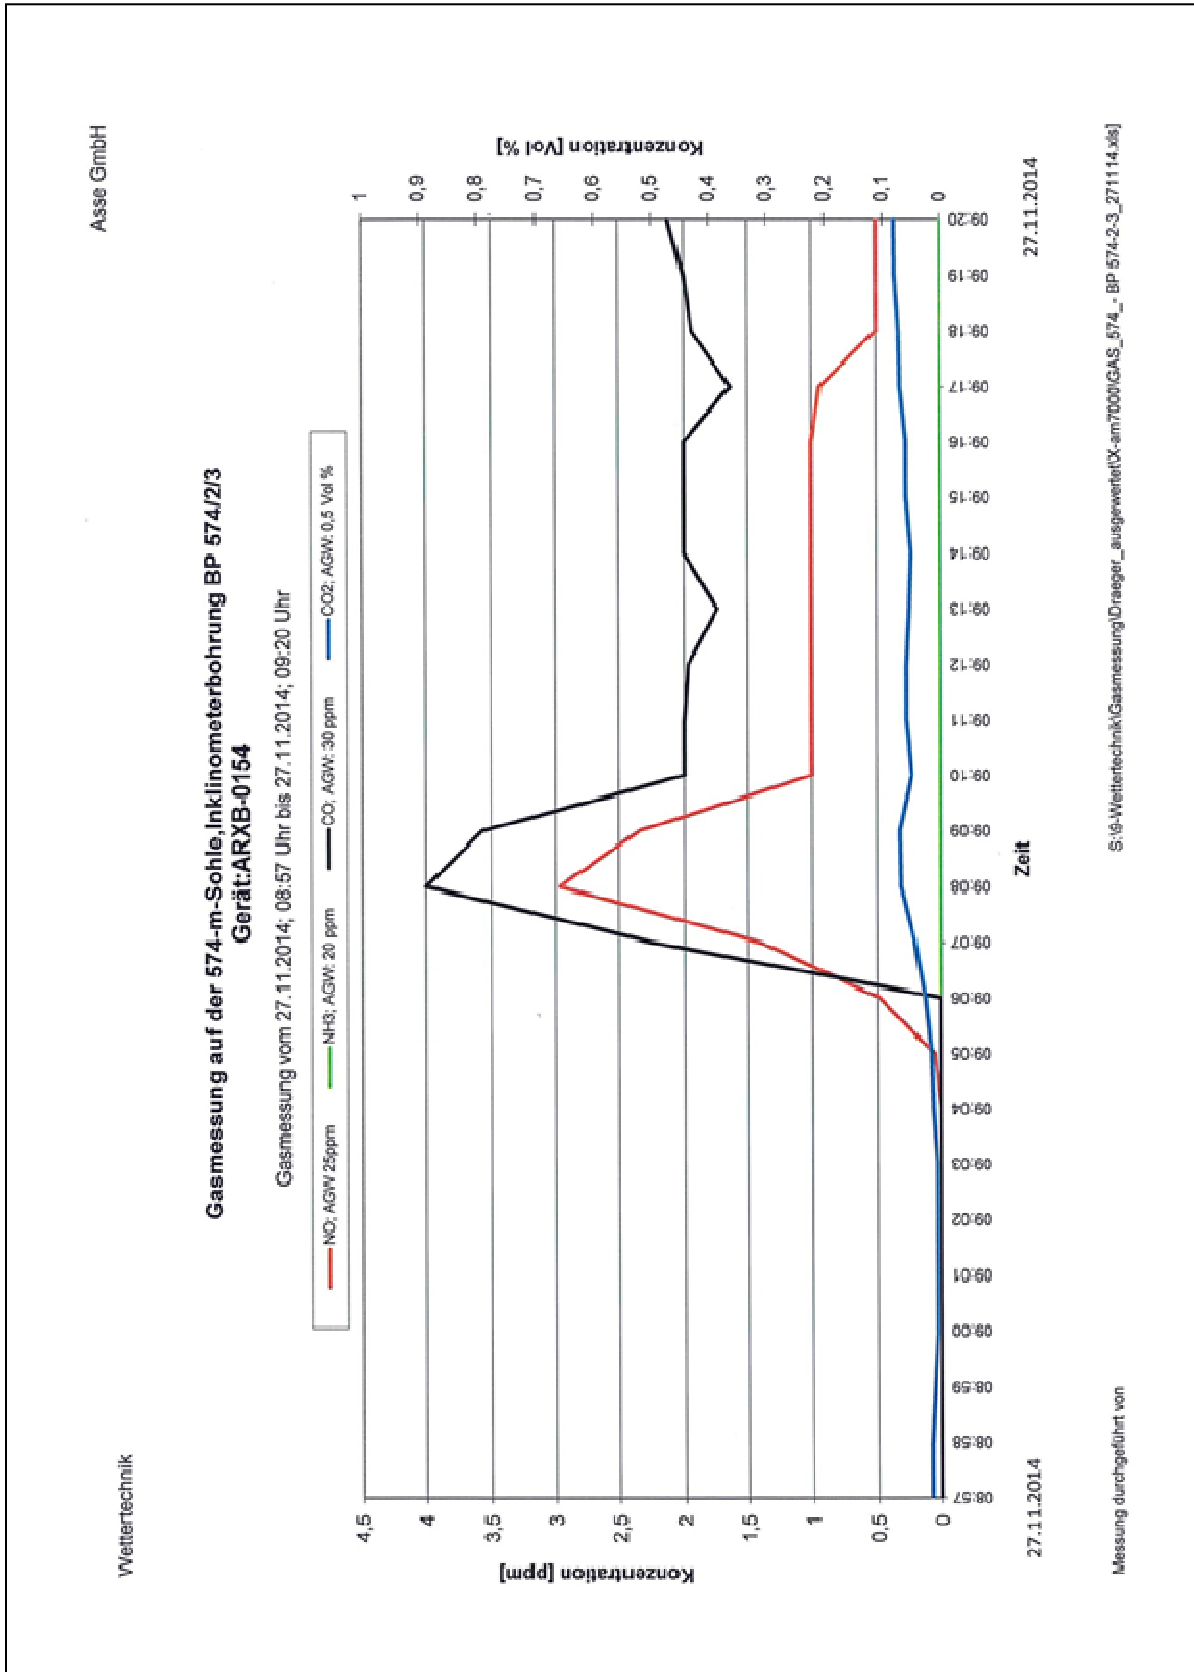
Abbildung 1: Ergebnisse der Gasanalyse durch Asse-GmbH im Bohrloch 574/2-3 (574005)

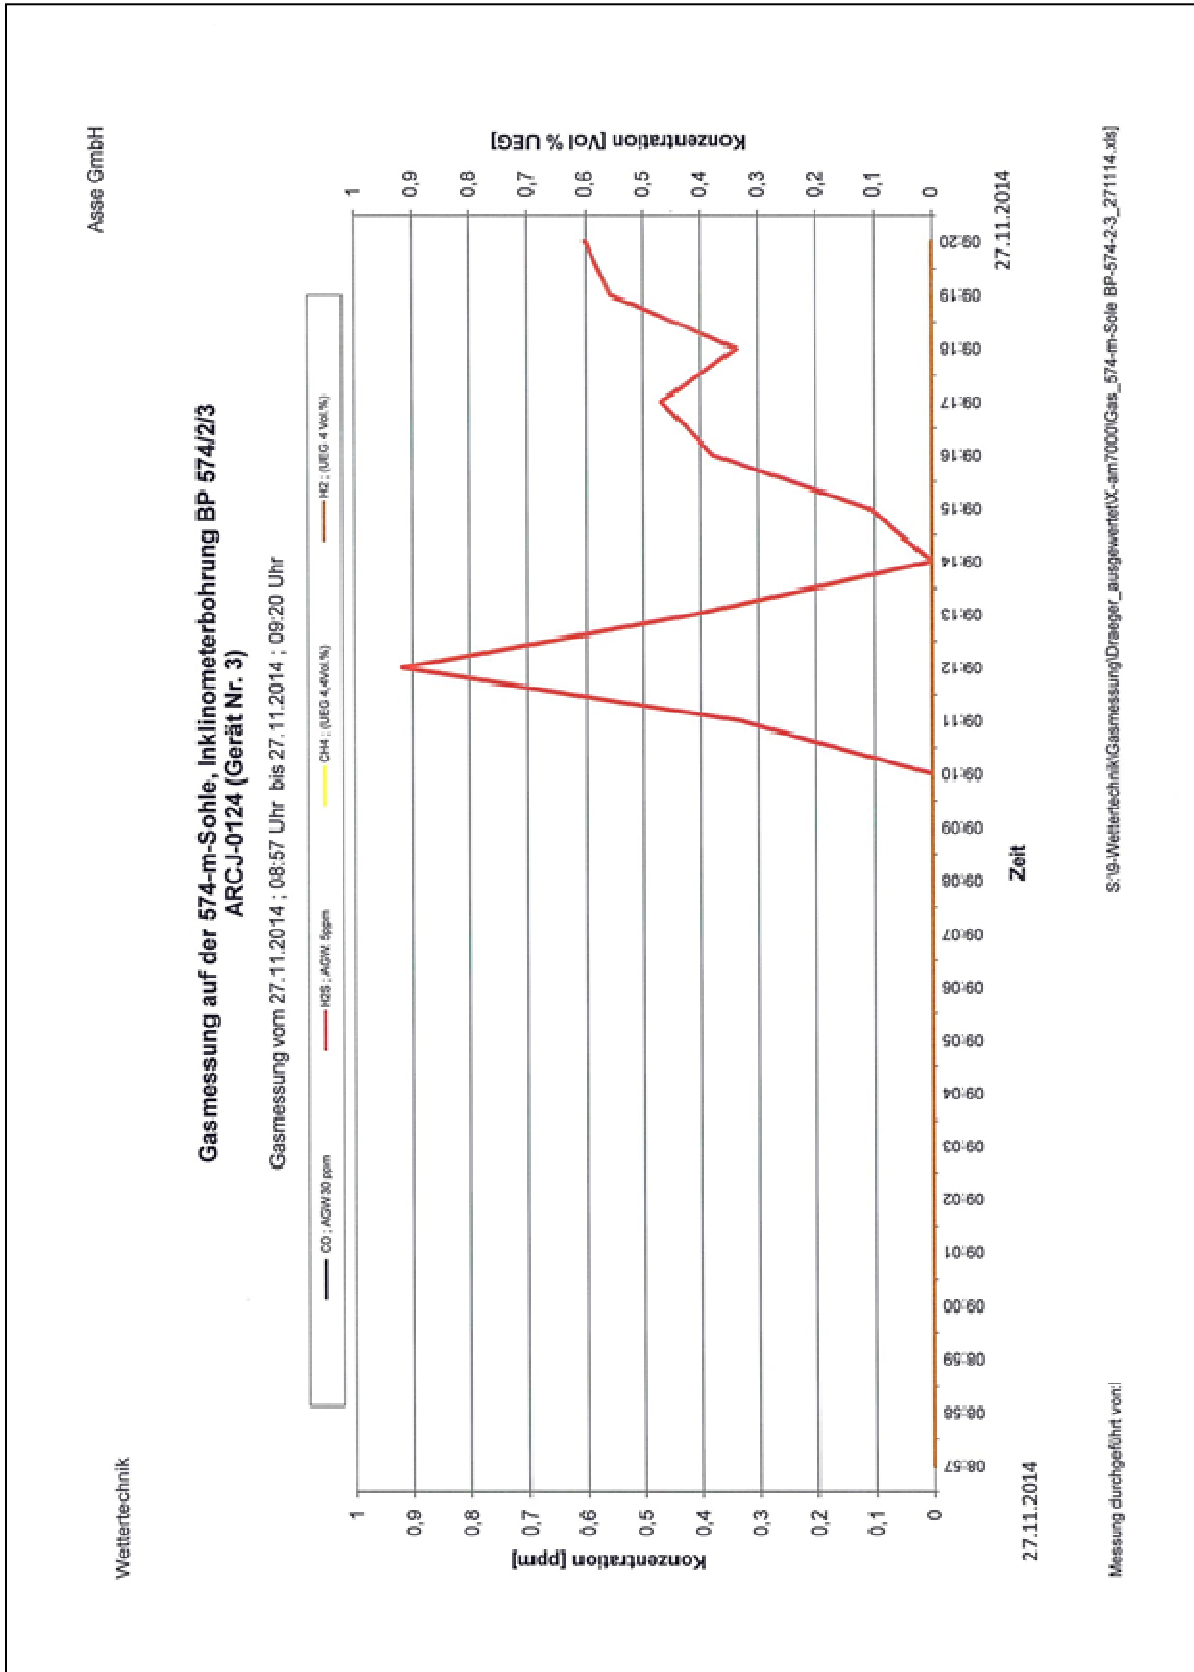
Abbildung 2: Ergebnisse der Gasanalyse durch Asse-GmbH im Bohrloch 574/2-3 (574005)

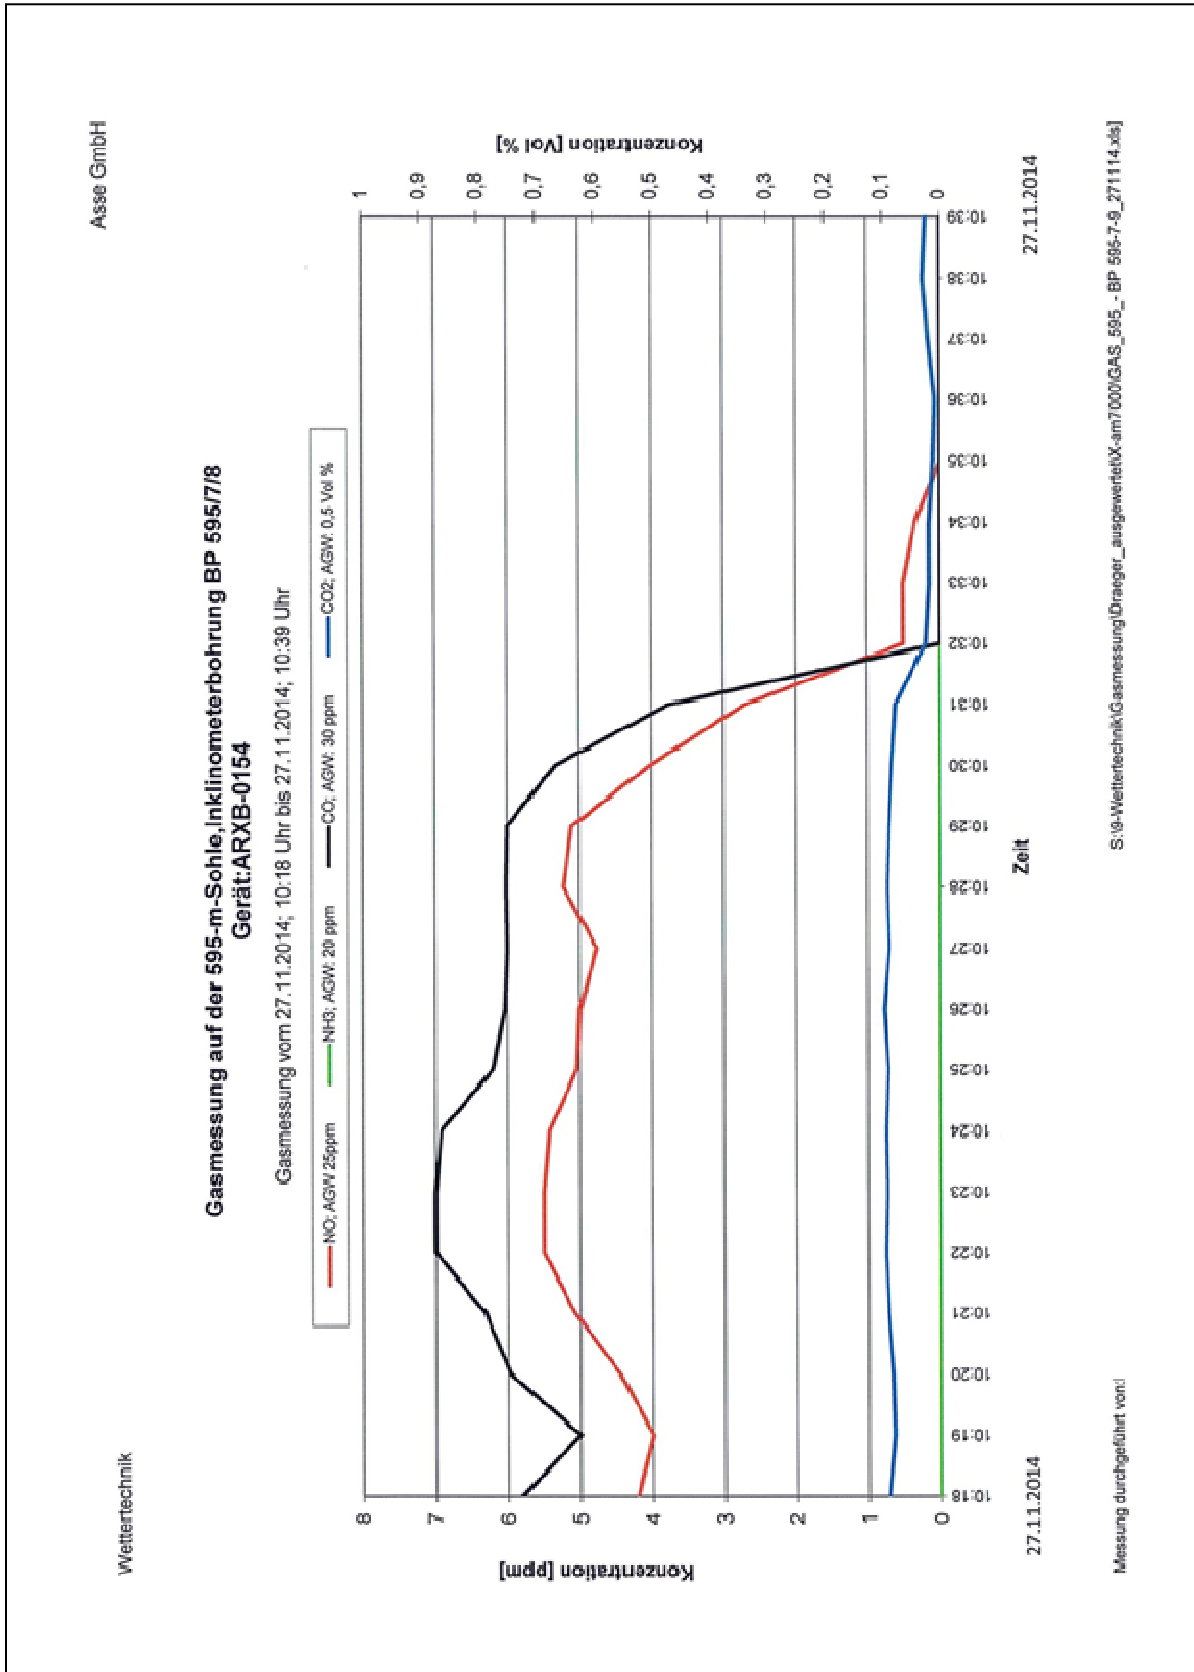
Abbildung 3: Ergebnisse der Gasanalyse durch Asse-GmbH im Bohrloch 574/2-3 (595003)

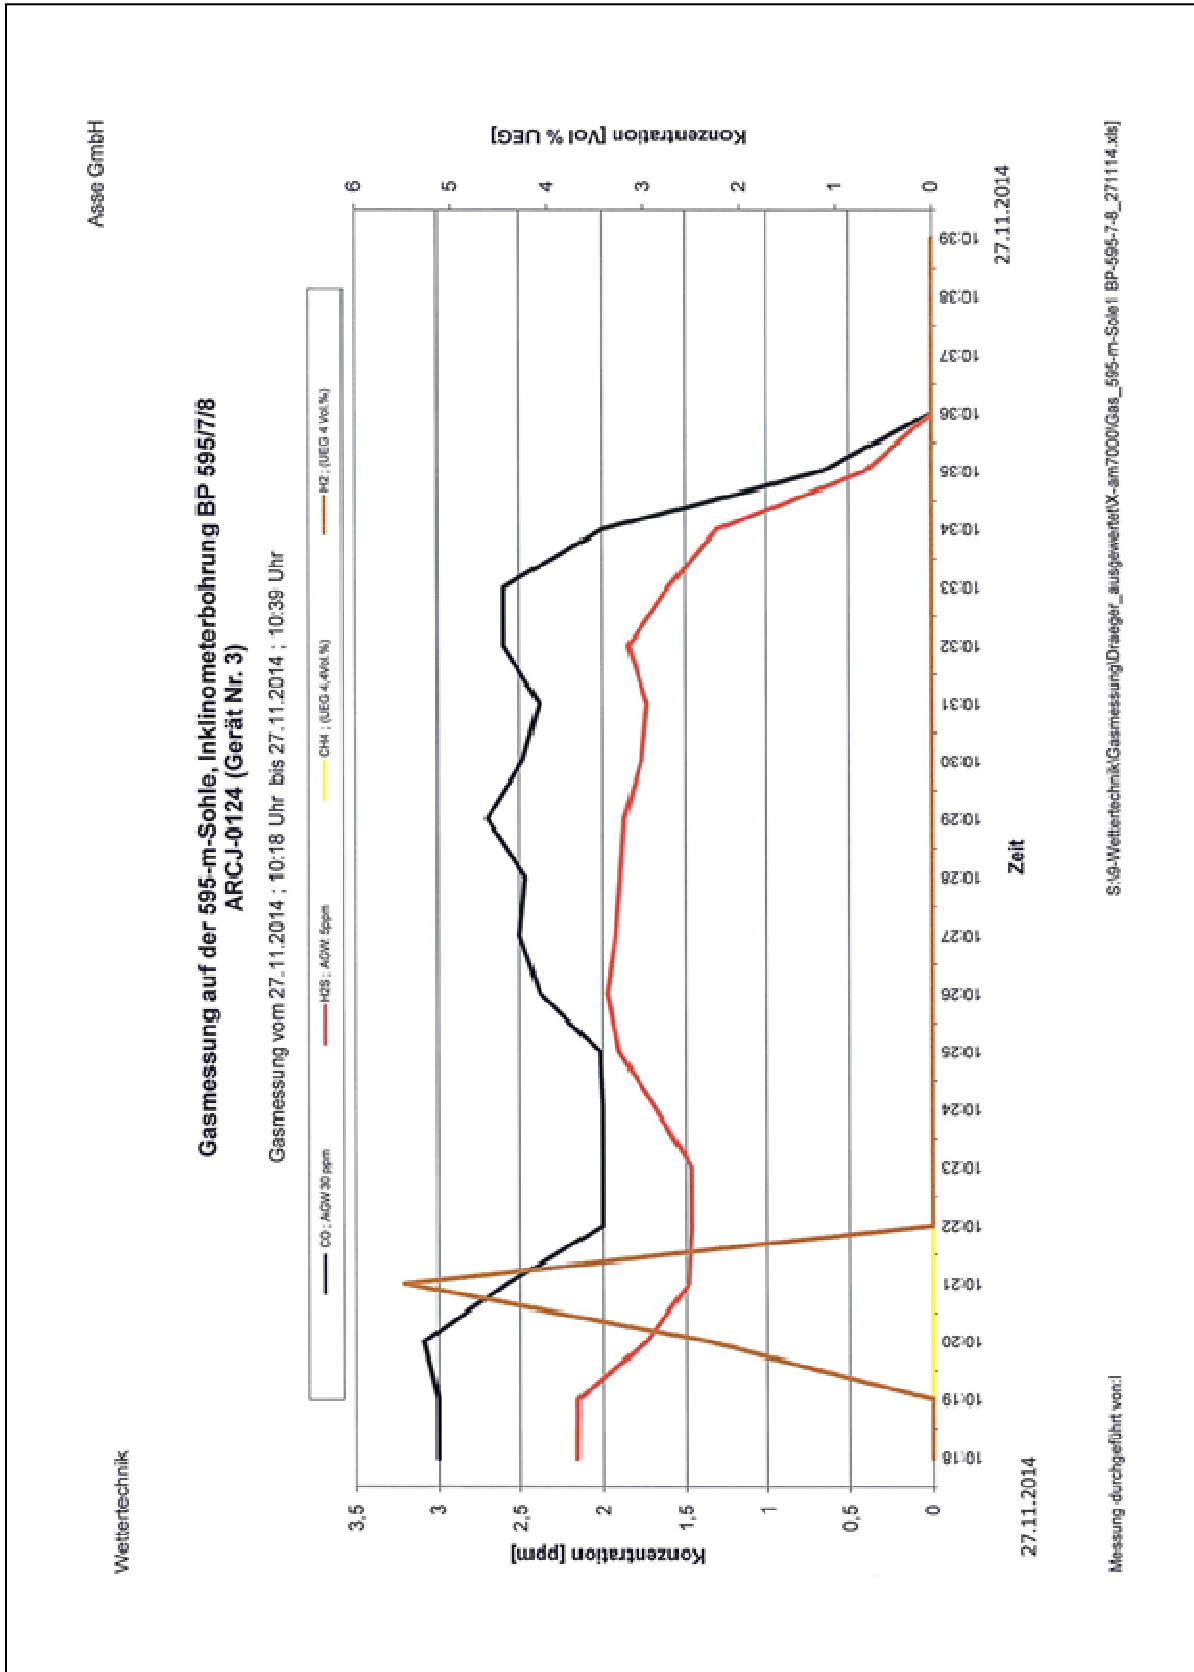
Abbildung 4: Ergebnisse der Gasanalyse durch Asse-GmbH im Bohrloch 574/2-3 (595003)

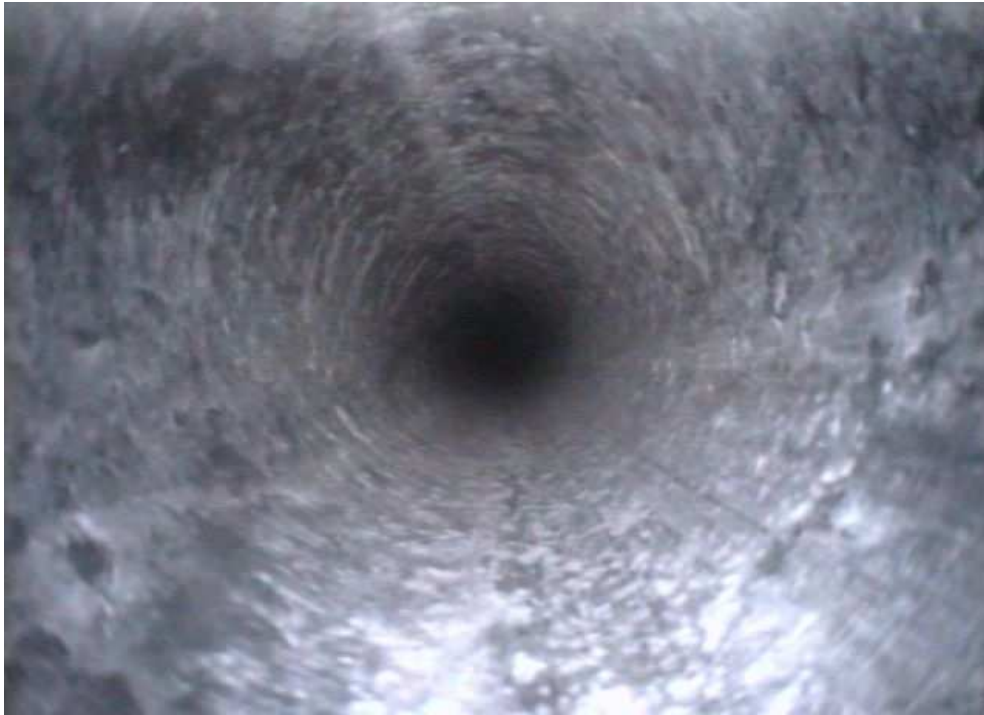
*Foto 1a: Kleiner Riss im Westen bei 14,30 m*

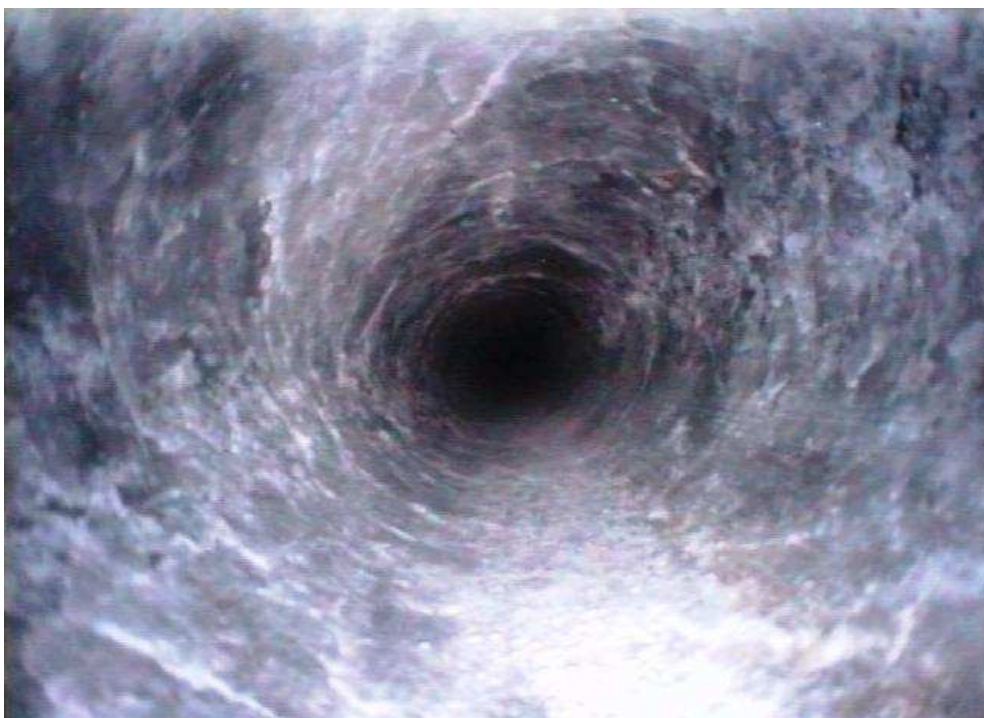
*Foto 1b: Bohrloch bei 41 m, elliptisch beansprucht, kleine Ausbrüche*

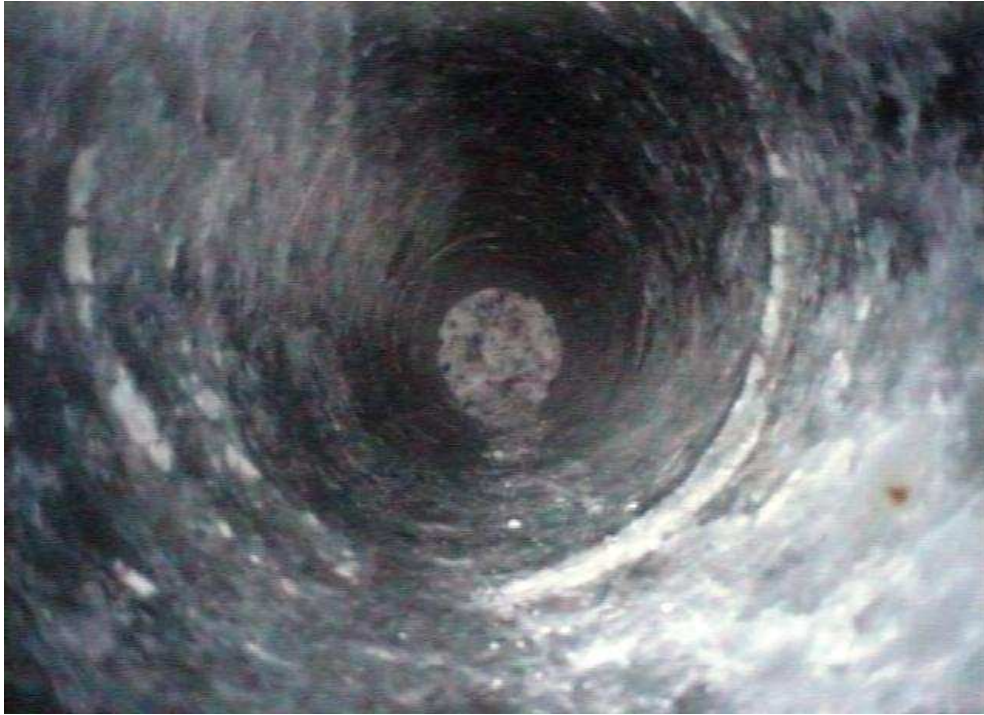
*Foto 1c: Ausblühungen, kleiner brauner Fleck im Westen 57,85 m*

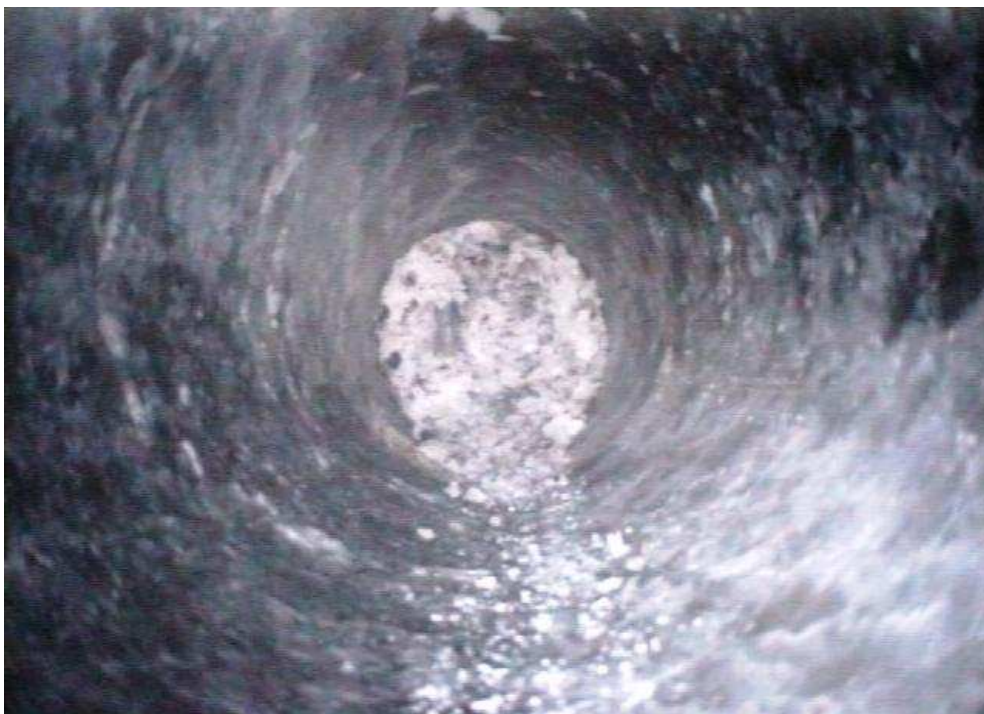
*Foto 1d: Ausbruch in der Bohrlochsohle (trocken) von 57,90 m bis 57,99 m*

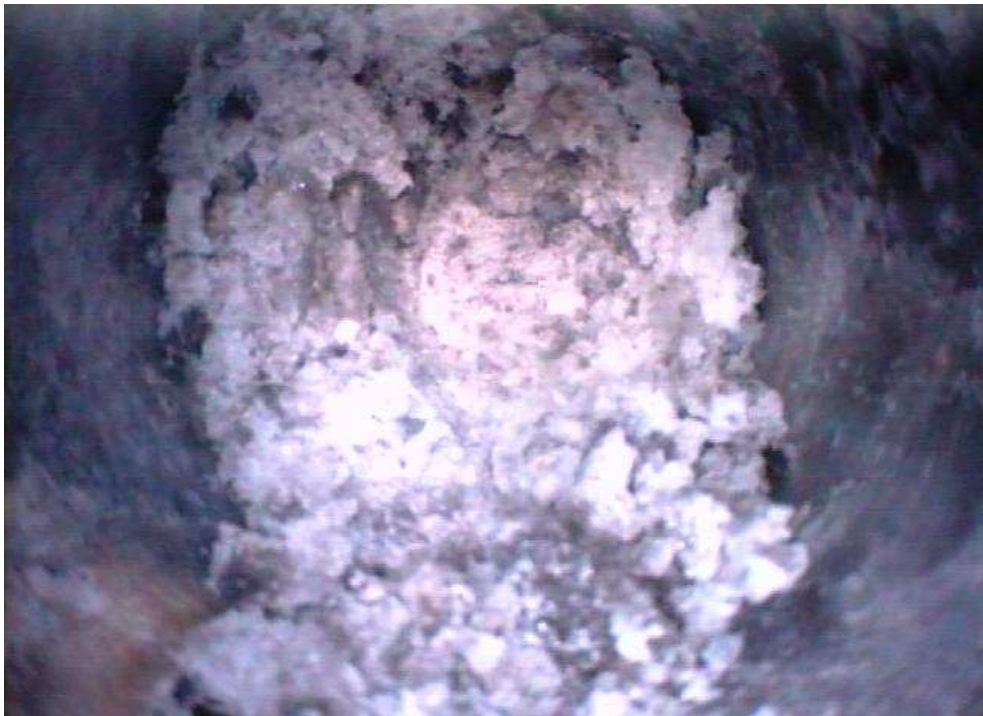
*Foto 1e: Ausbruch und Bohrlochende bei 57,99 m Teufe*

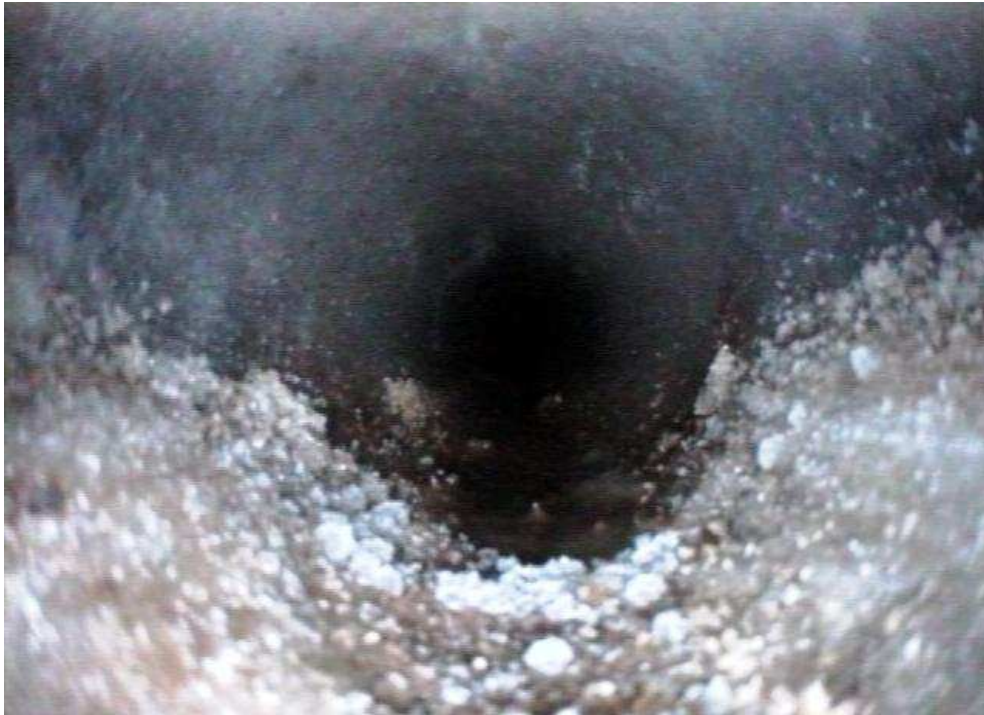
*Foto 2a: Bohrloch feucht bei 0,70 m*

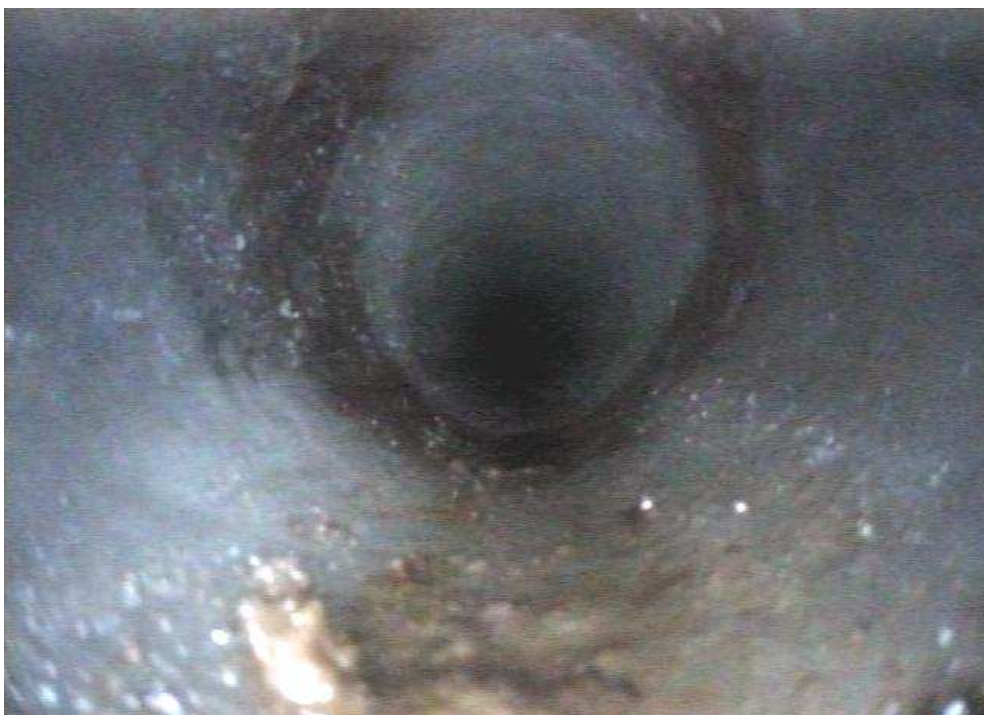
*Foto 2b: Grenze K2C/Na 3 bei 1,00 m, Bohrloch feucht*

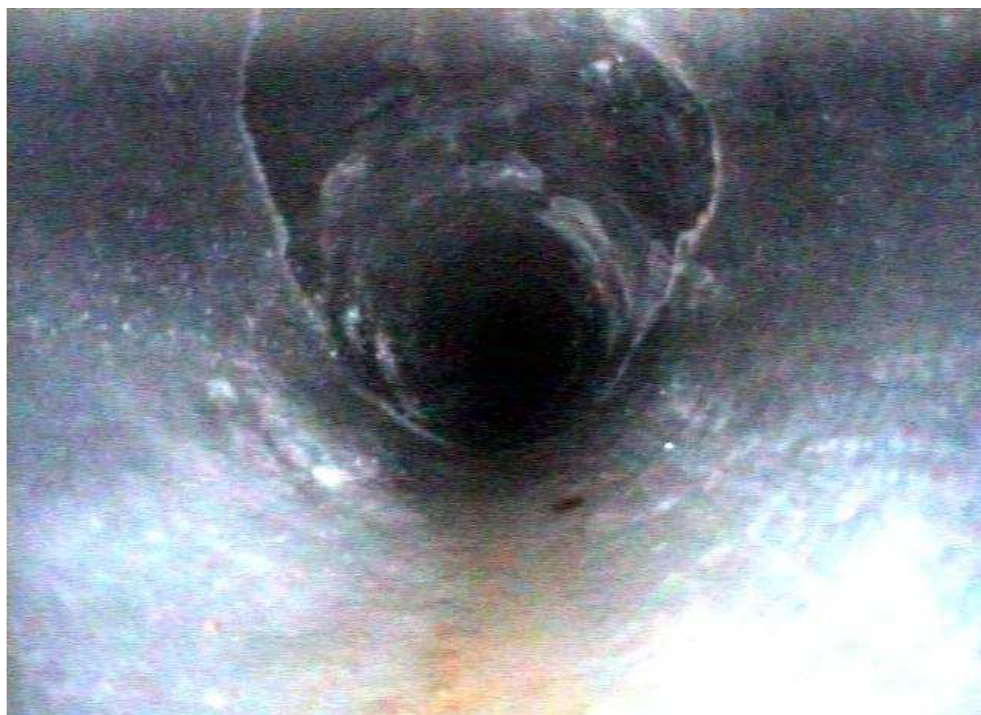
*Foto 2c: Ausbruch oder Ausspülung bei 1,80 m, Bohrloch feucht*

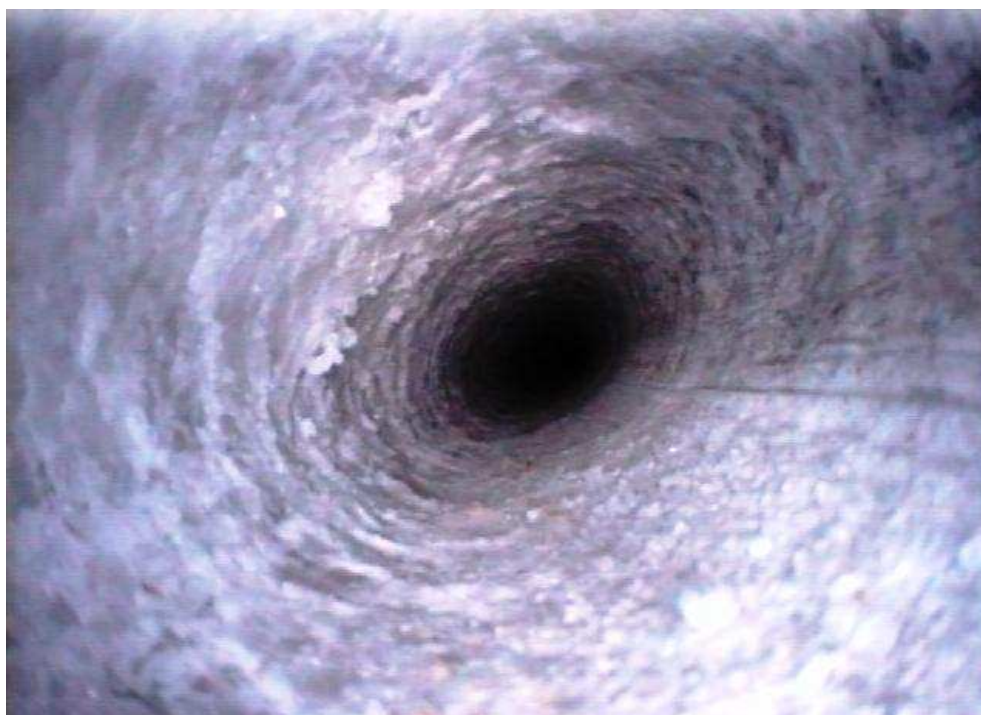
*Foto 2d: Beanspruchter Bereich / elliptisch bei 40,25 m*

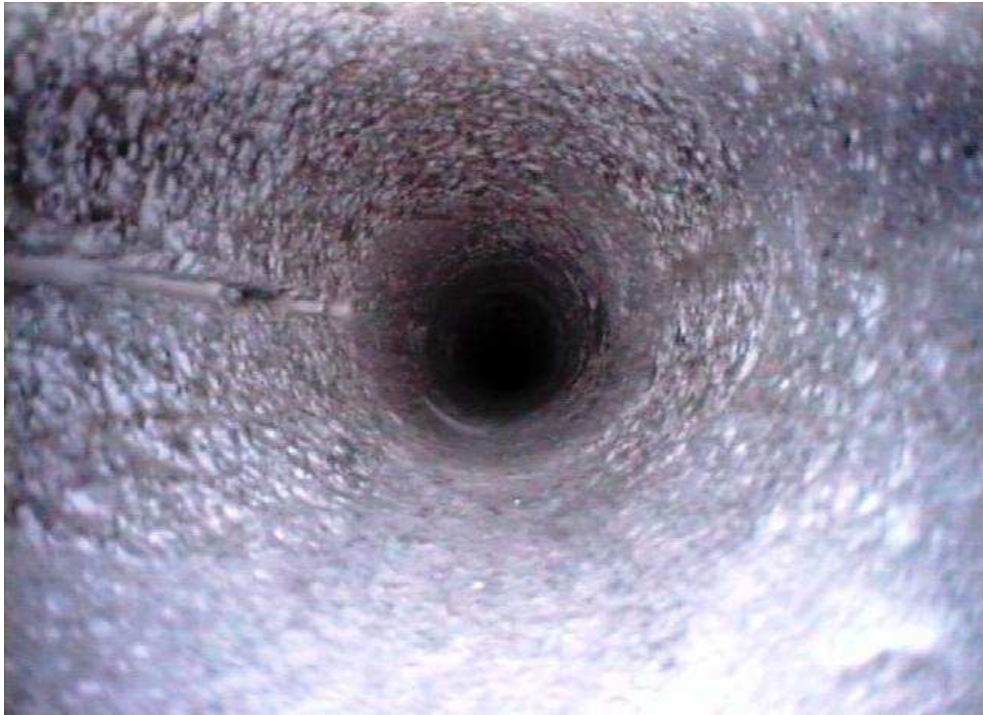
*Foto 3a: Riss östliche Bohrlochwand bei 1,64 m*

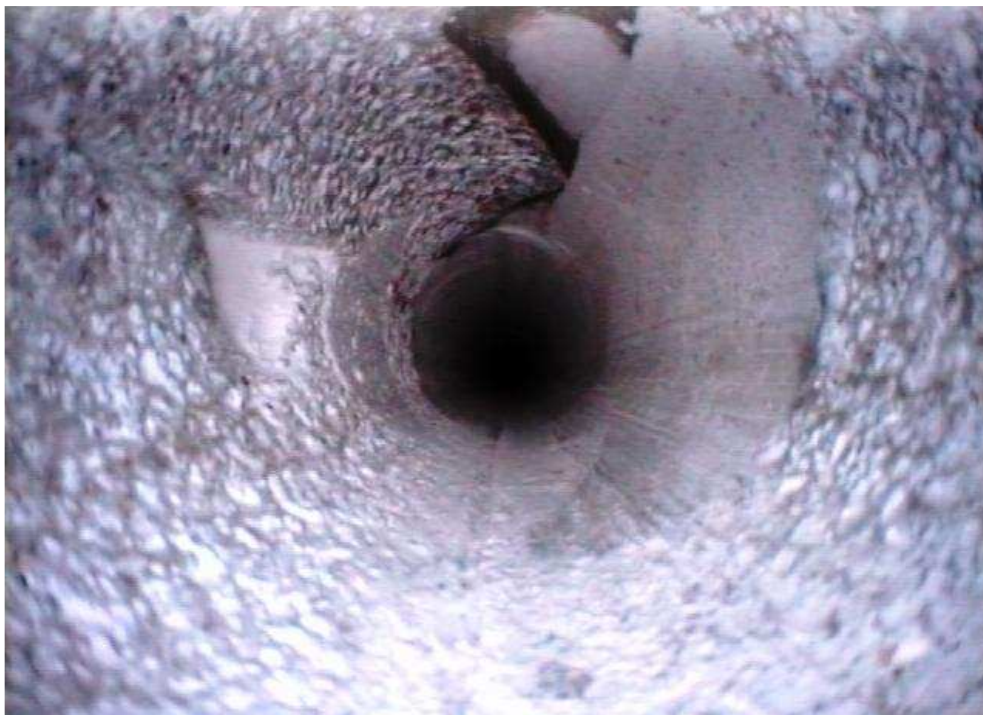
*Foto 3b: Übergang Mauer/Betonkörper bei 2,10 m*

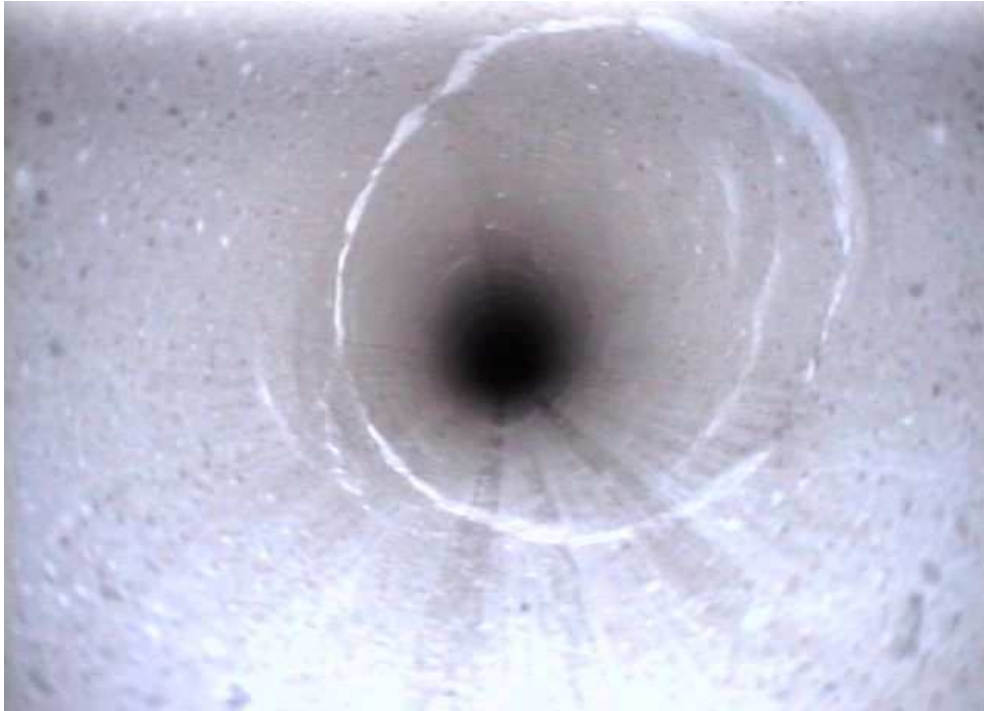
Das Bohrloch zeigt Beanspruchungen in Form von Rissen, Klüften und Ausbrüchen. Gegenüber dem Vorjahr ist in einer Teufe von 30,6 m ein neuer Riss zu erkennen. Die erstmals 2014 beobachtete Kluft bei 44,18 m hat sich leicht vergrößert.

Im Pfeiler 4-5 auf der 553-m-Sohle zeigt das Bohrloch 553/4-5 (553014) bei 30,6 m einen neuen Riss. Die erstmals 2014 beobachtete Kluft bei 44,18 m hat sich vergrößert (Anhang 3). In dem Bohrloch 637/4-5 (637013) wurden gegenüber dem Vorjahr bei 14,65 m und 21,27 m Teufe neue leichte Risse festgestellt (Anhang 9).

*Foto 3e: Riss bei 30,60 m, neu*

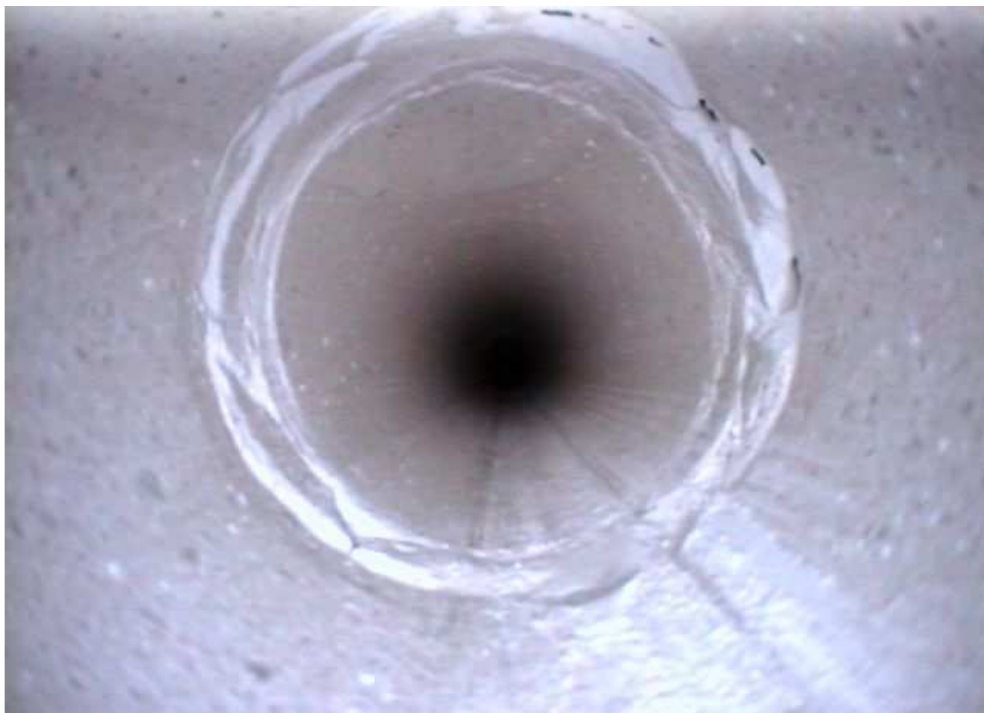
*Foto 3f: Kluft bei 41,24 m*

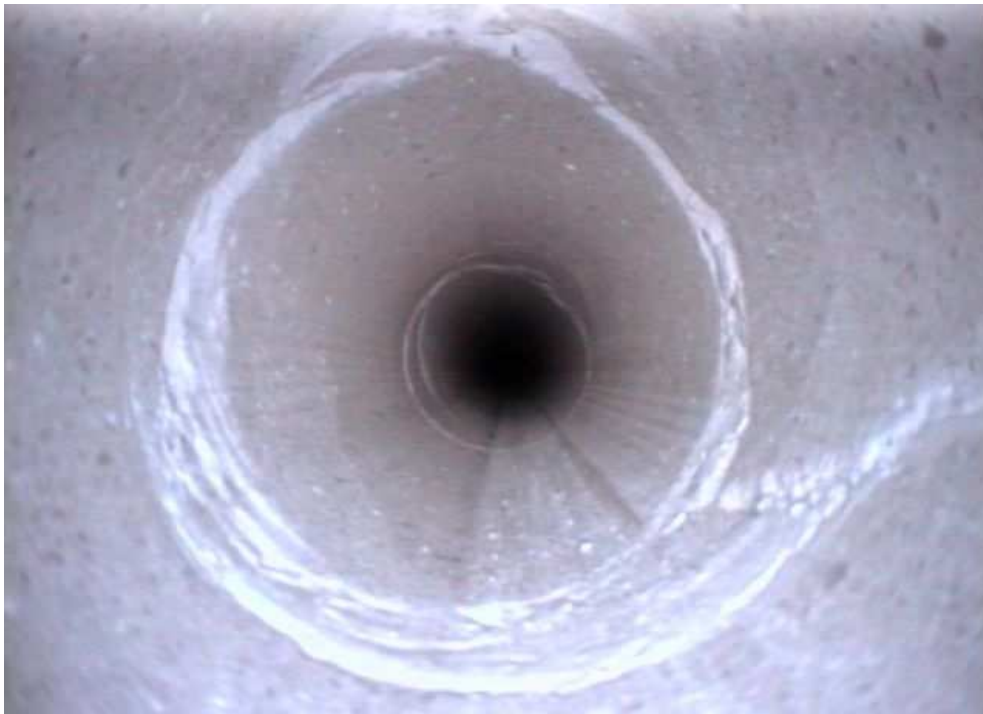
*Foto 3g: Ausbruch/Riss bei 41,85 m*

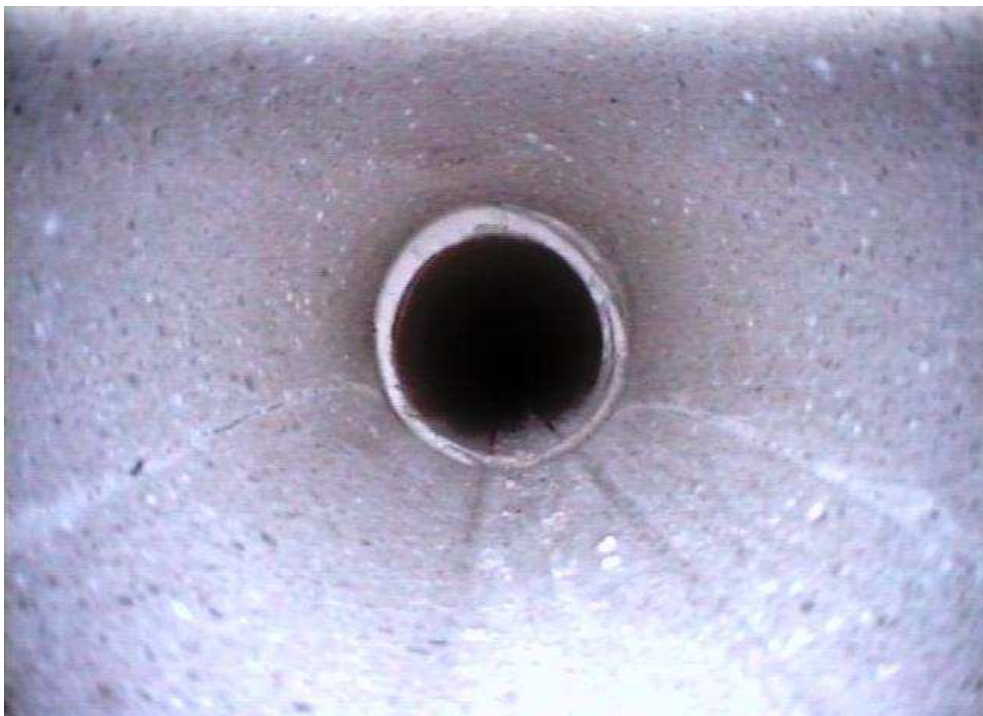
*Foto 3h: Riss östliche und westliche Bohrlochwand bei 43,90 m*

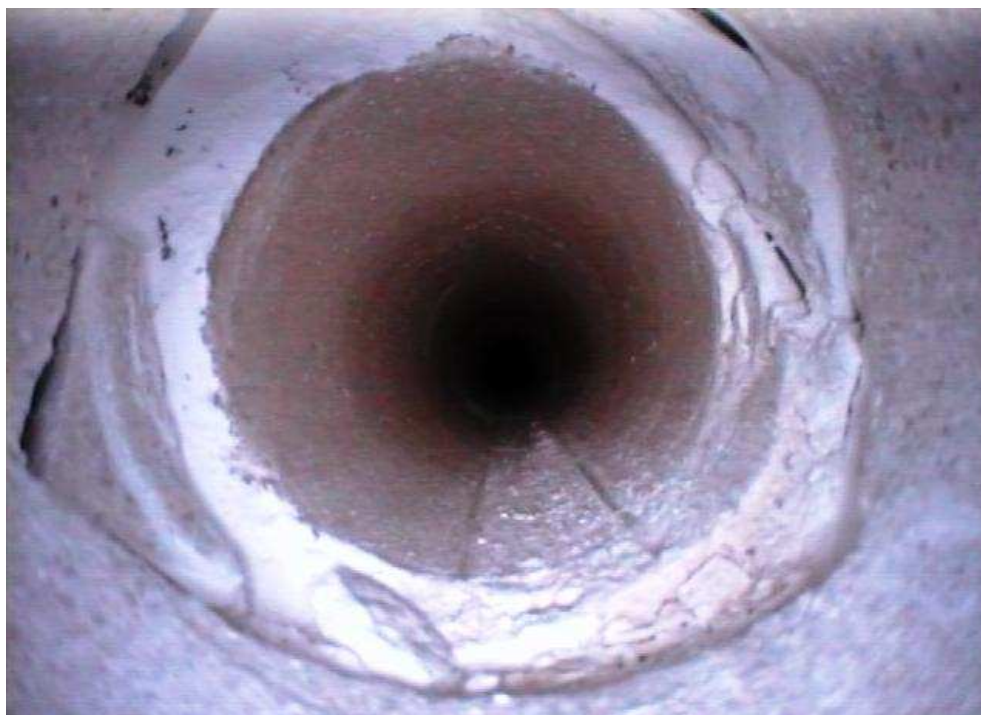
*Foto 3i: Kluft bei 44,18 m*

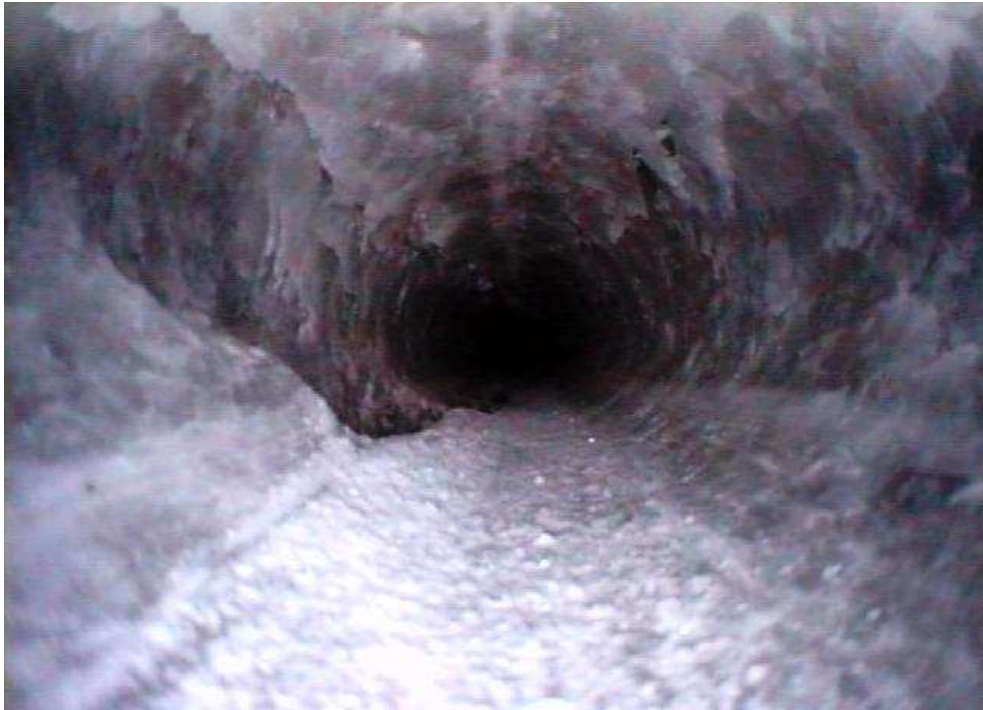
Im Pfeiler 2-3 auf der 574-m-Sohle zeigt das Bohrloch 574/2-3 (574005) auf den ersten 10 m erhebliche Risse und Ausbrüche. Es ist ab 12,3 m auf einen Durchmesser < 70 mm konvergiert (Anhang 4).

*Foto 4a: Riss, Ausbruch bei 9,60 m*

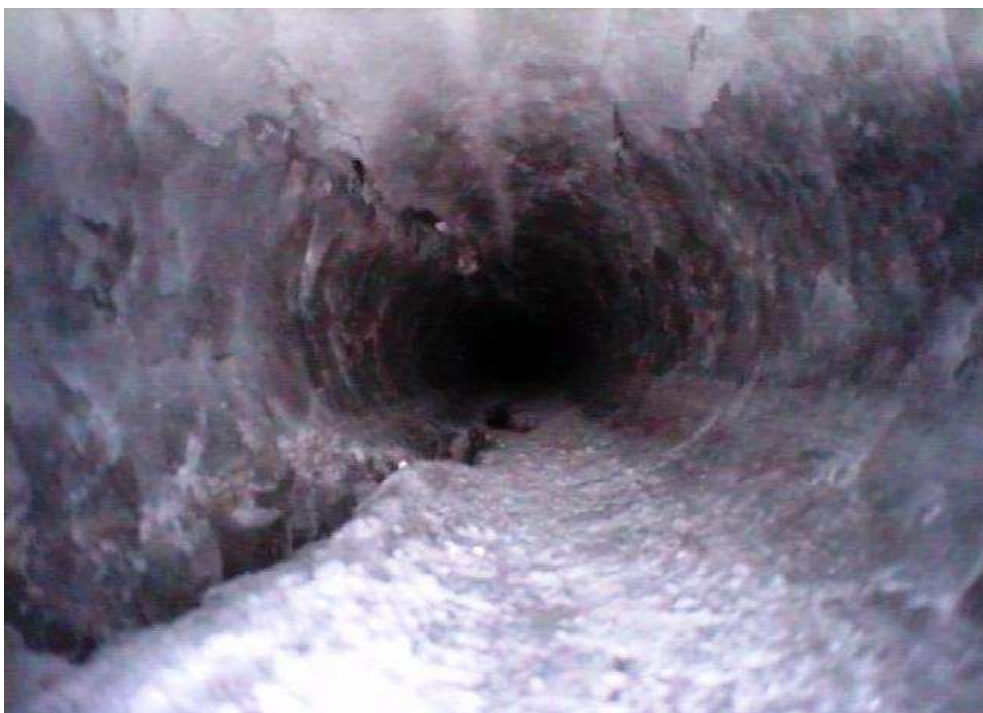
*Foto 4b: Riss im Osten bei 9,70 m*

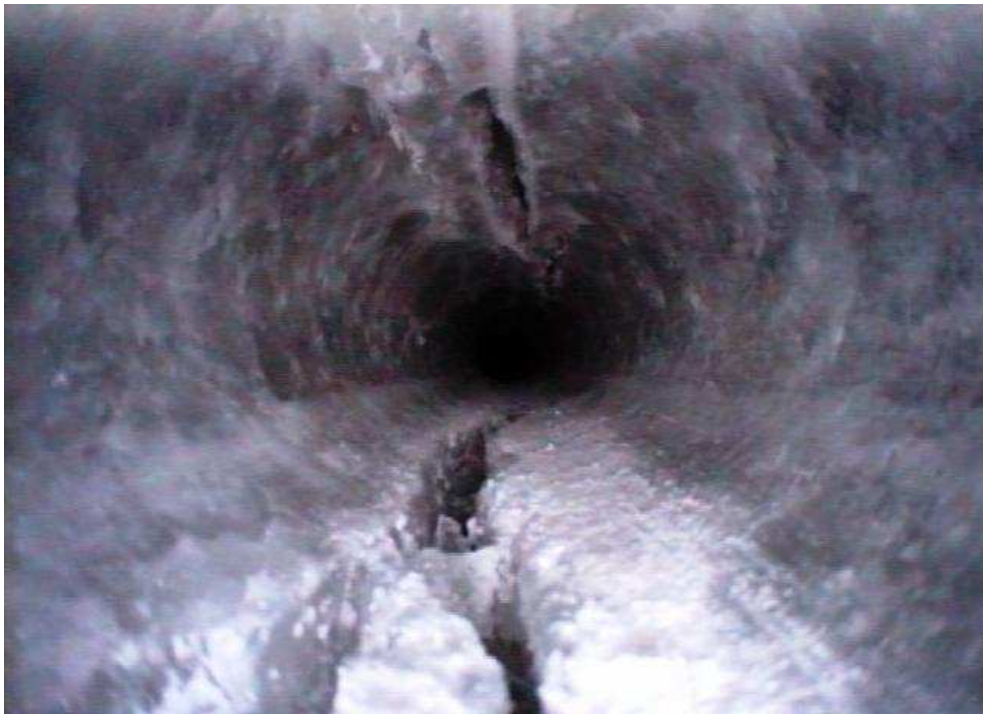
*Foto 4c: Riss in der Sohle und Firste bei 9,90 m*

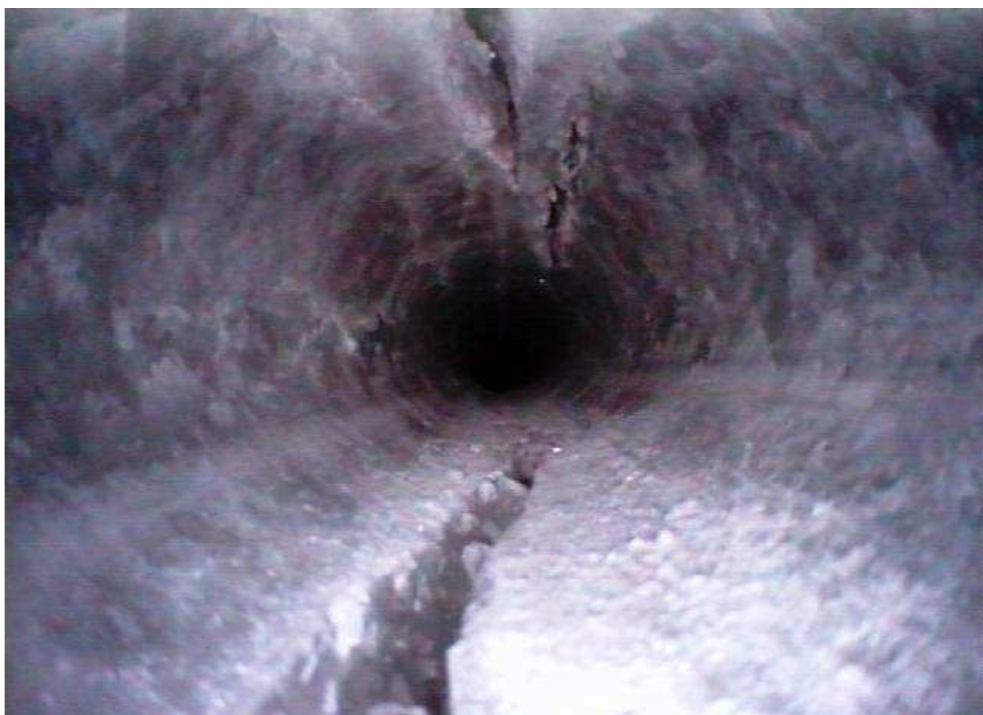
*Foto 4d: Riss in der Sohle und Firste bei 10,00 m*

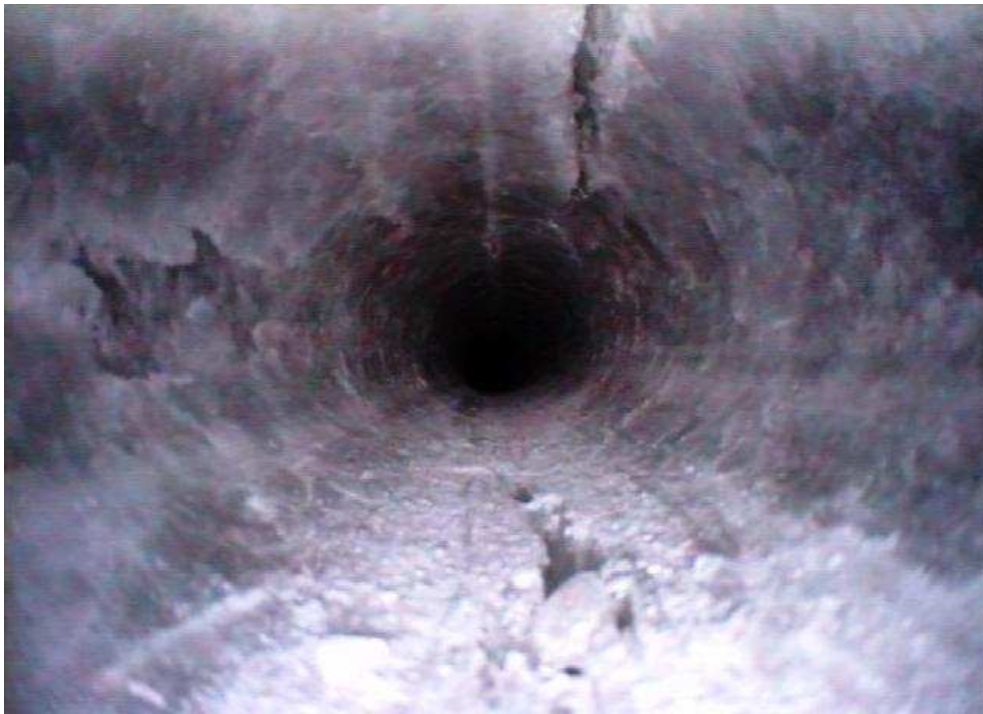
*Foto 4e: Riss in der Sohle und Firste bei 10,10 m*
