Titel der Unterlage:  
VISUELLE BEOBACHTUNGEN IN DEN PFEILERN - 17. BERICHT 2015

Ersteller:  
ASSE-GMBH.

Kurztitel der Unterlage:  
 Visuelle Beobachtungen in den Pfeilern - 17. Bericht 2015 -

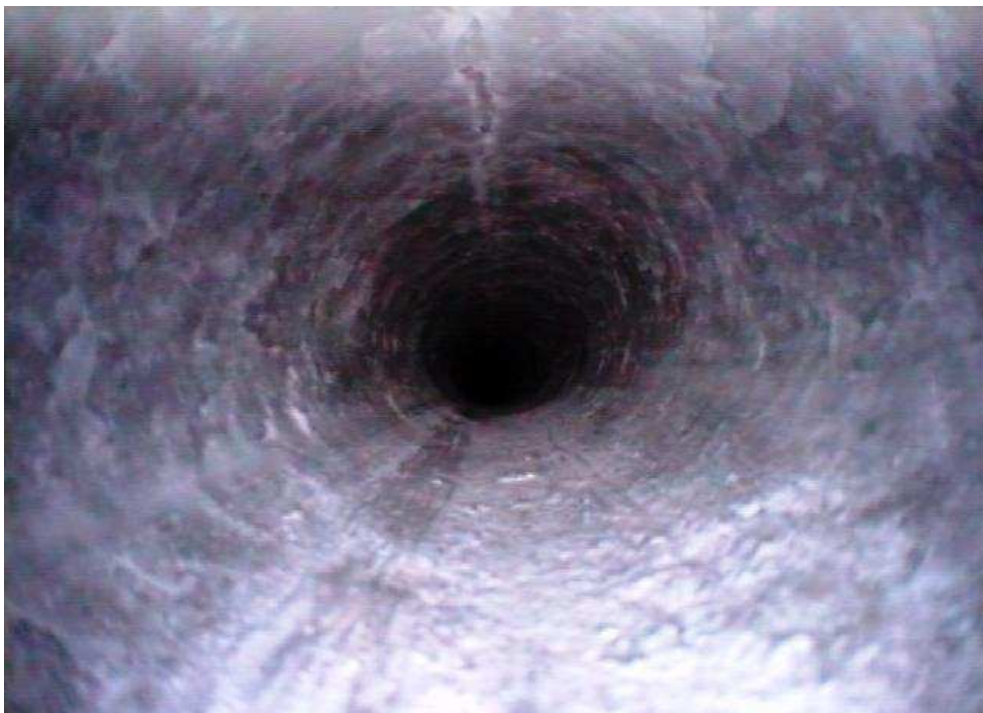
*Foto 4f: Ende Riss in der Firste bei 10,44 m*

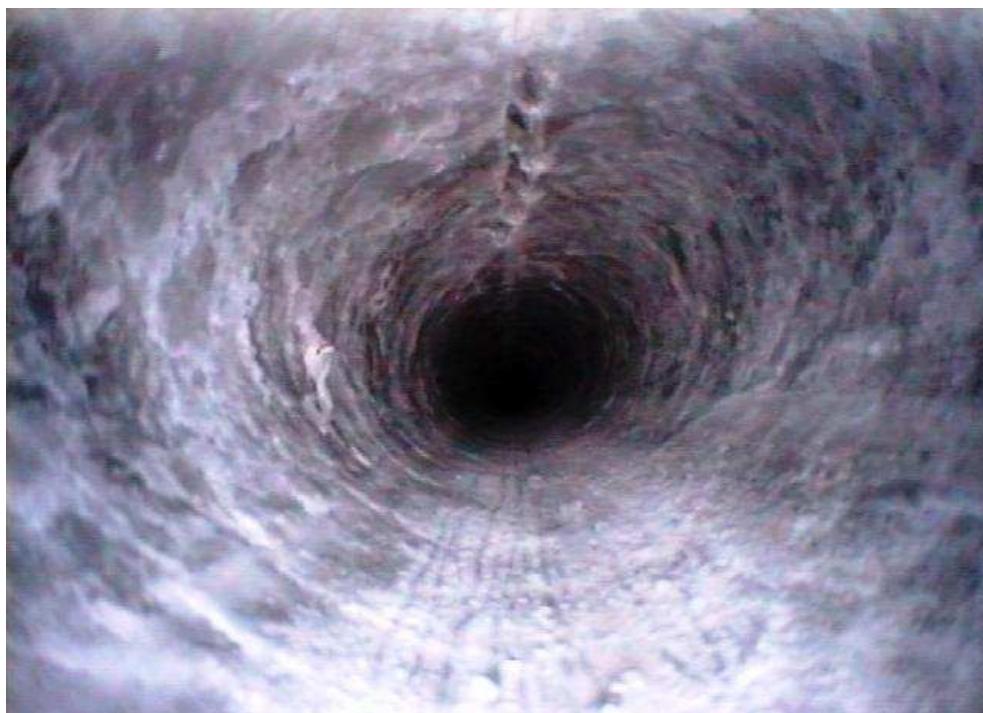
*Foto 4g: Riss in der Firste bei 13,60 m*

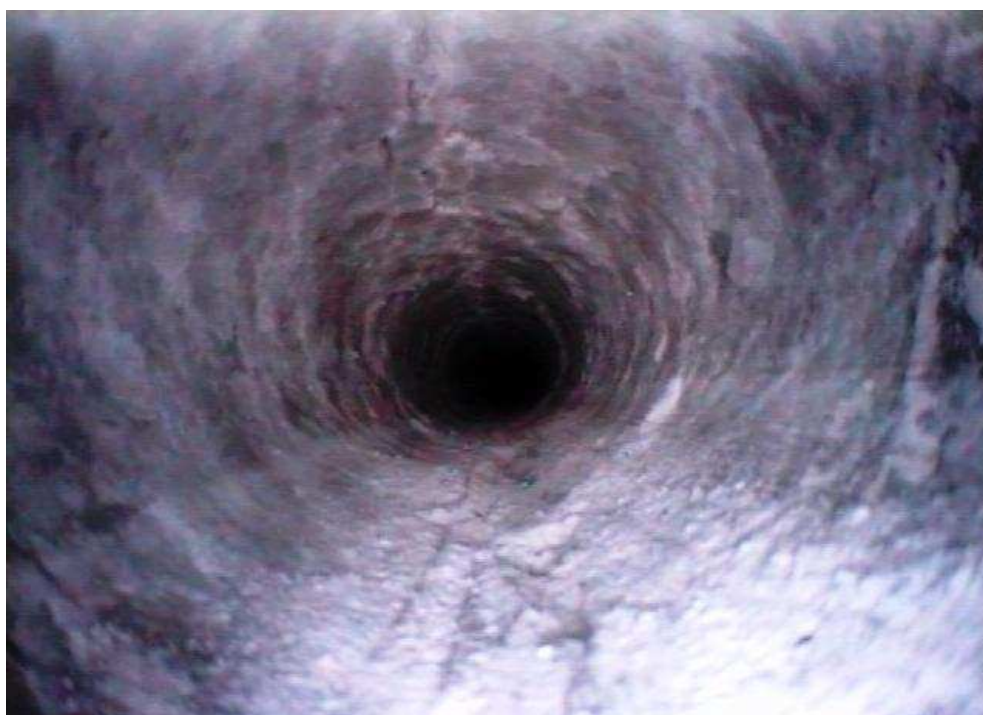
*Foto 4h: Riss in der Firste und Sohle bei 14,00 m*

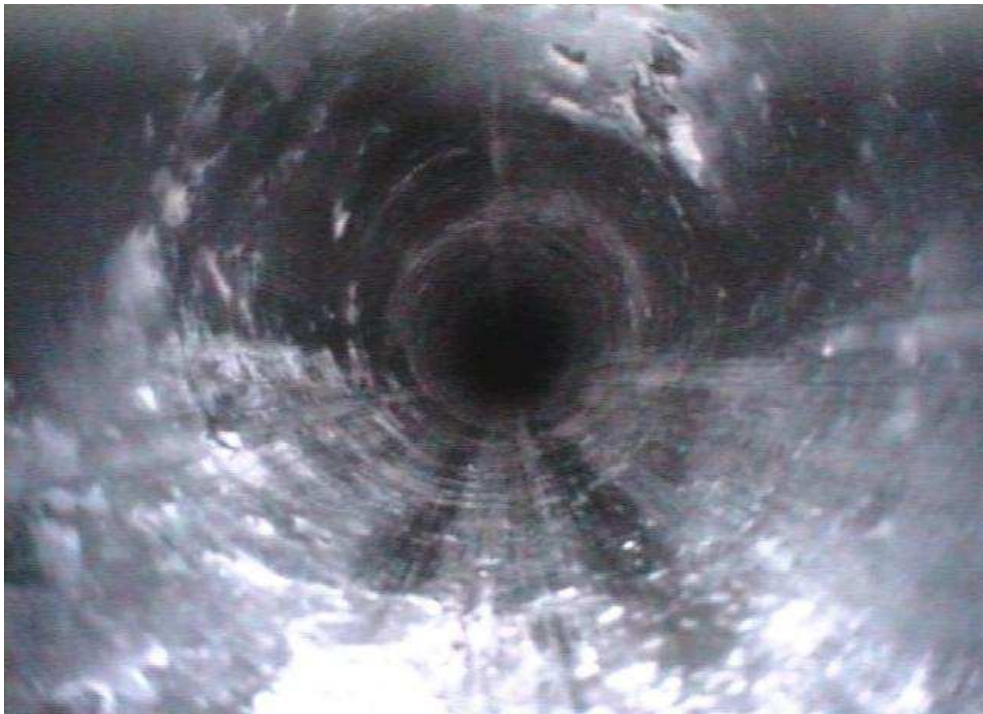
*Foto 4i: Ausblühungen und Ausbrüche bei 29,55 m*

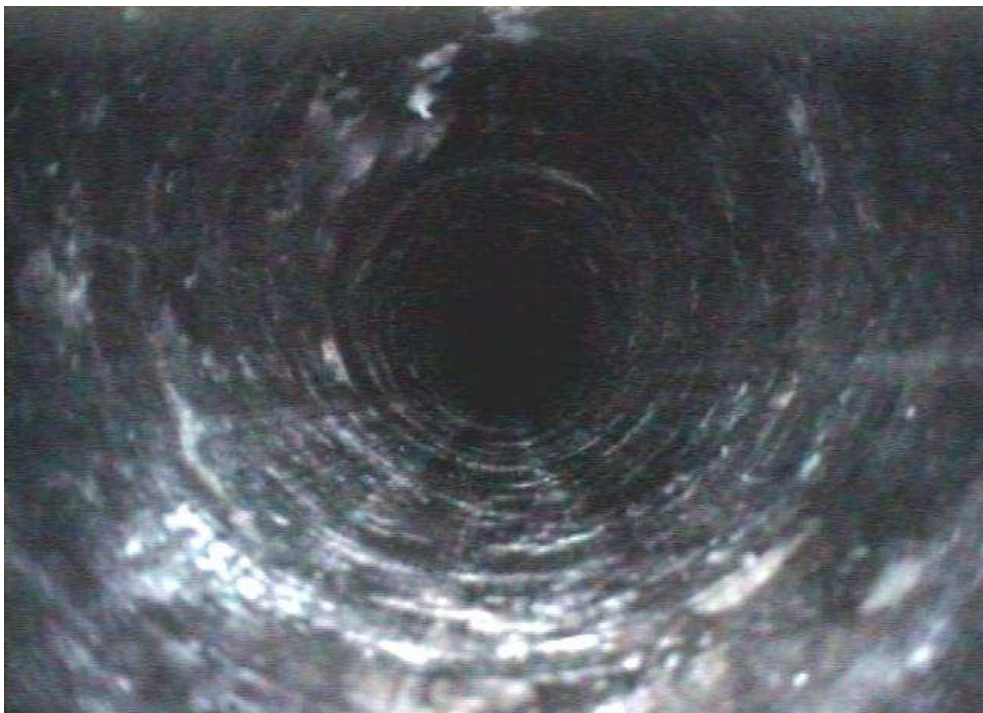
*Foto 4j: Ausblühungen in der Firste bei 38,70 m, feucht*

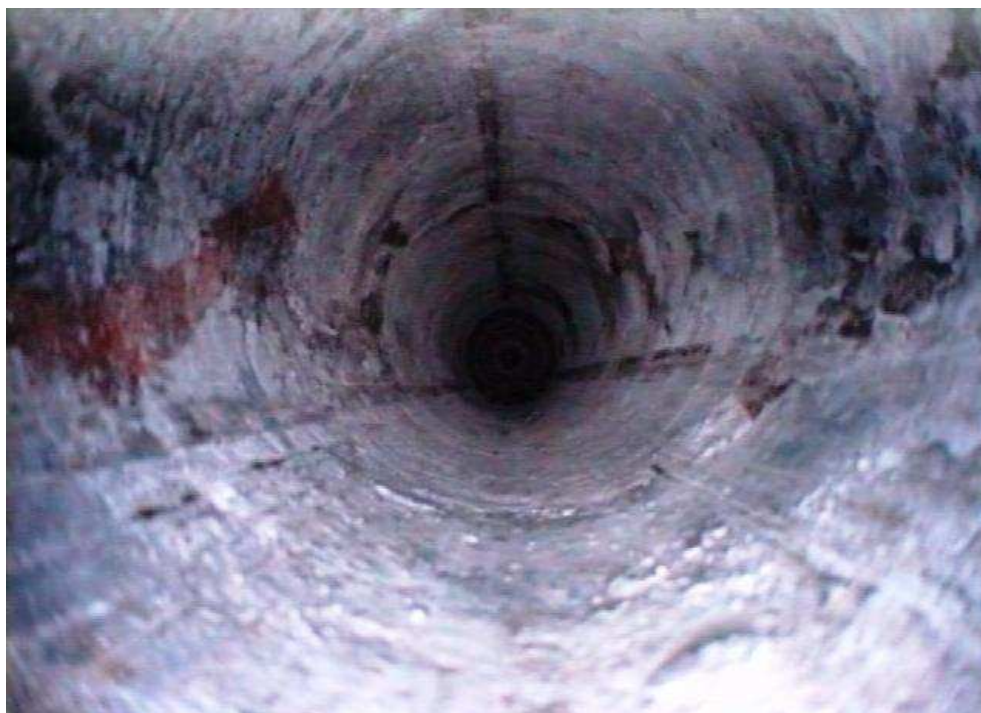
*Foto 4k: Ausbrüche und Spuren von Carnallit bei 48,20 m*

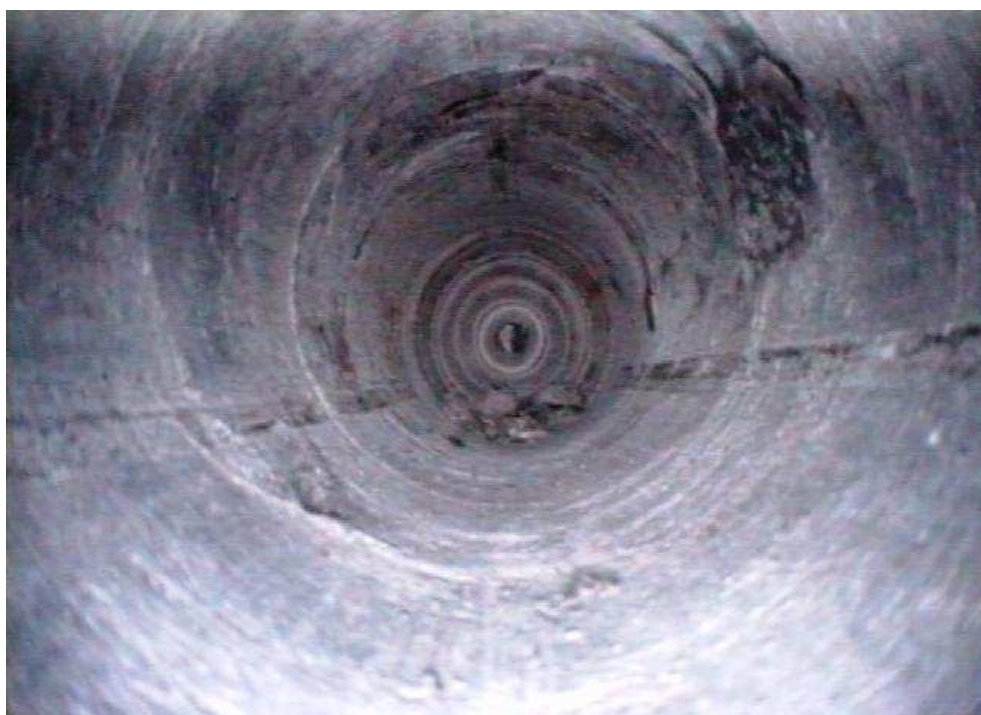
*Foto 4l: Ausbrüche bei 48,40 m und Bohrlochende bei 48,59 m*

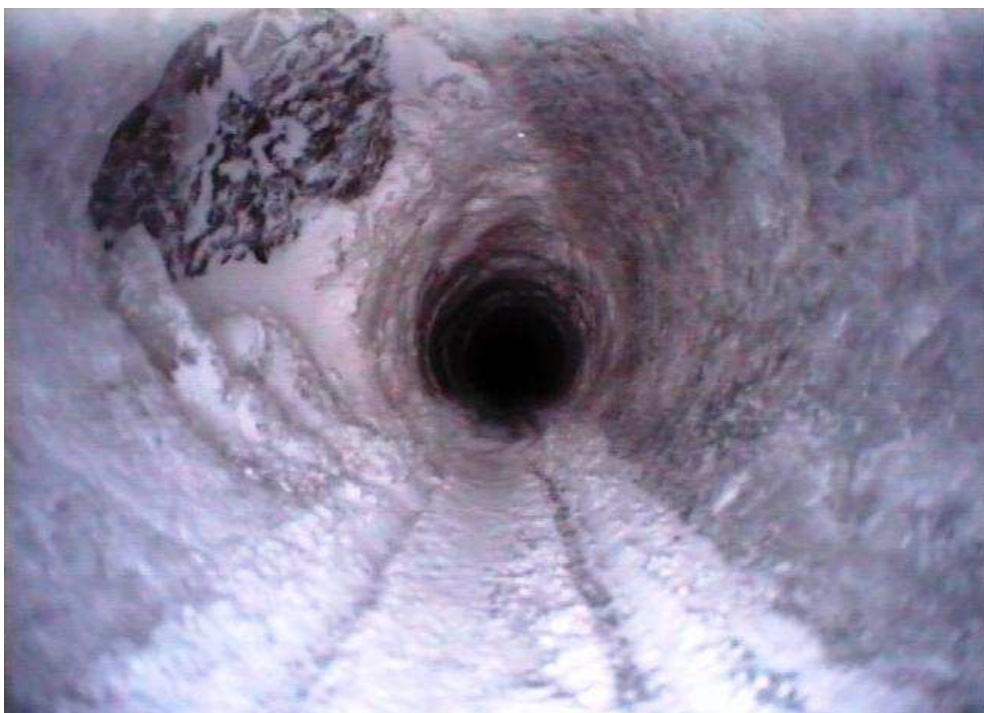
*Foto 5b: Ausbruch östliche Bohrlochwand bei 25,0 m*

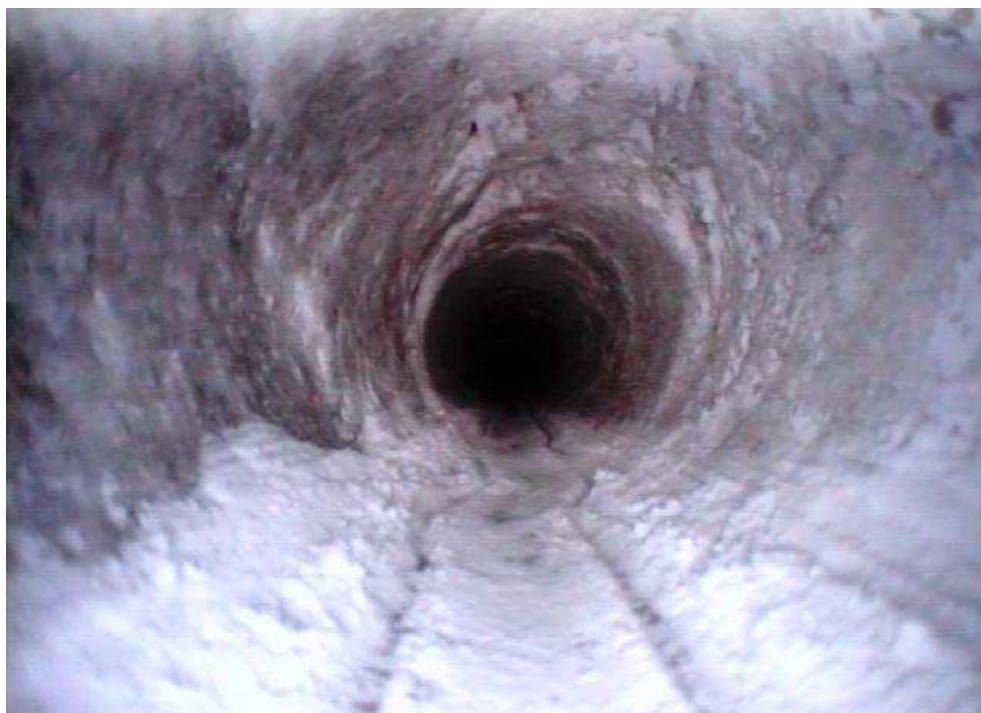
*Foto 5c: Ausbrüche in der Sohle und Firste bei 25,25 m*

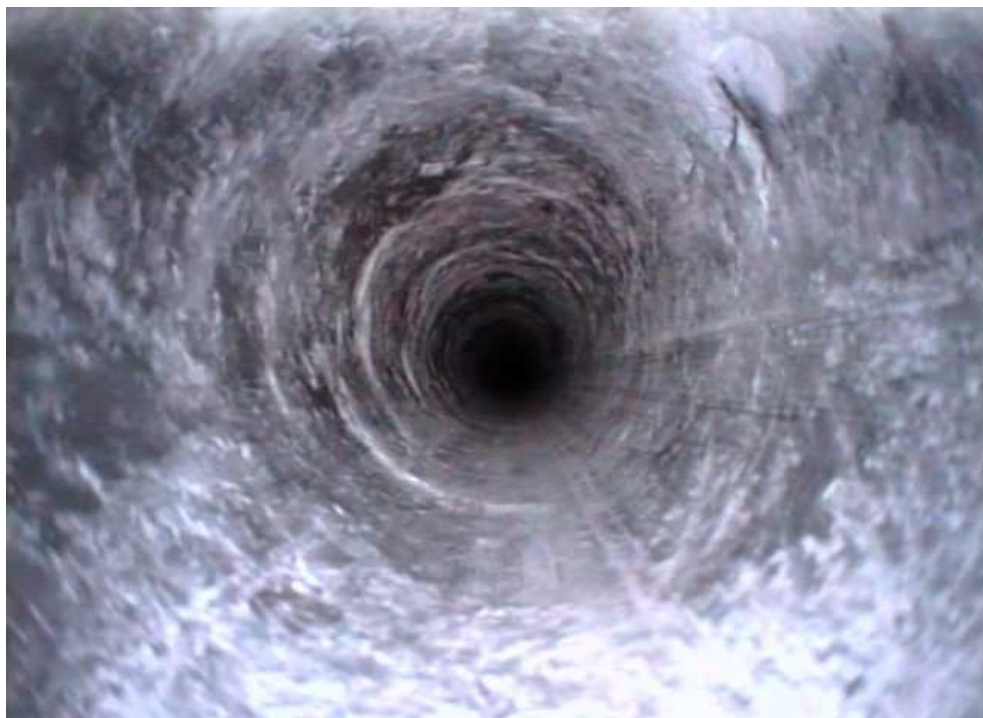
*Foto 6a: Kleiner Ausbruch im Westen bei 21,40 m*

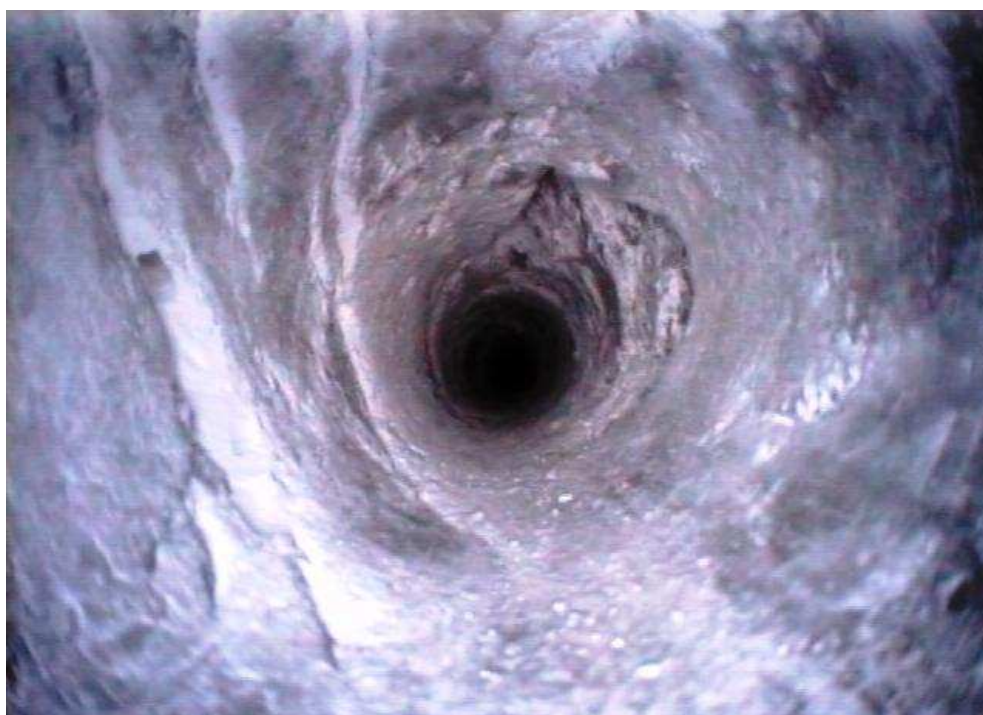
Im Pfeiler 7-8 auf der 595-m-Sohle zeigt das Bohrloch 595/7-8 (595006) zwischen 26 m und 30 m erhebliche Schädigungen durch Risse und Ausbrüche aus der Bohrlochwand (Anhang 6).

*Foto 6b: Ausbruch/Riss im Westen bei 26,45 m*

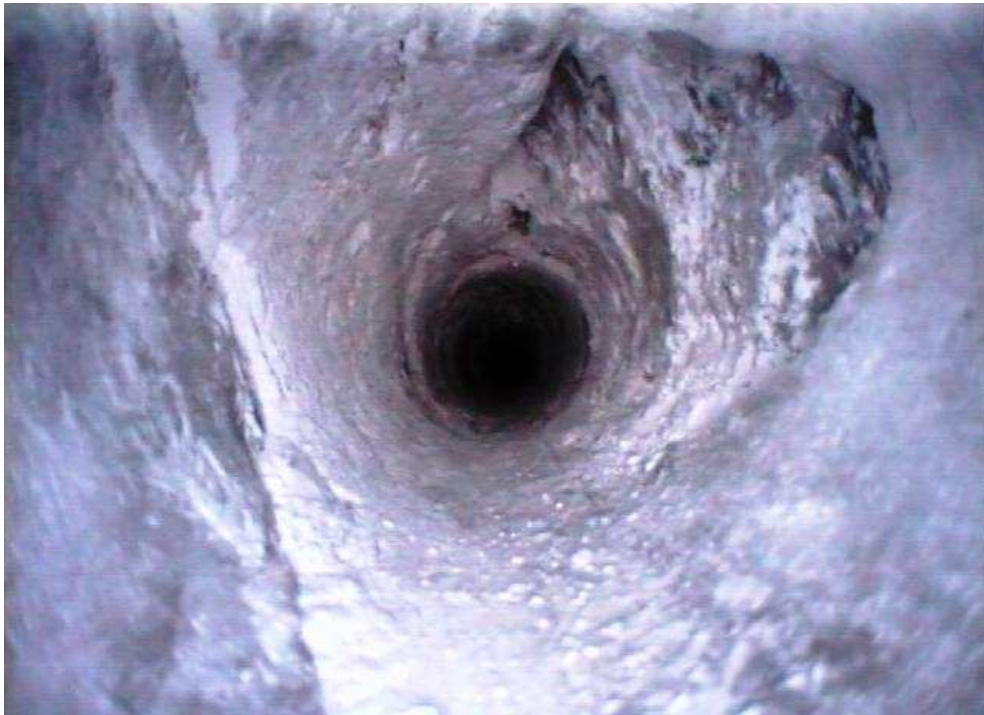
*Foto 6c: Ausbruch/Riss im Westen bei 26,55 m*

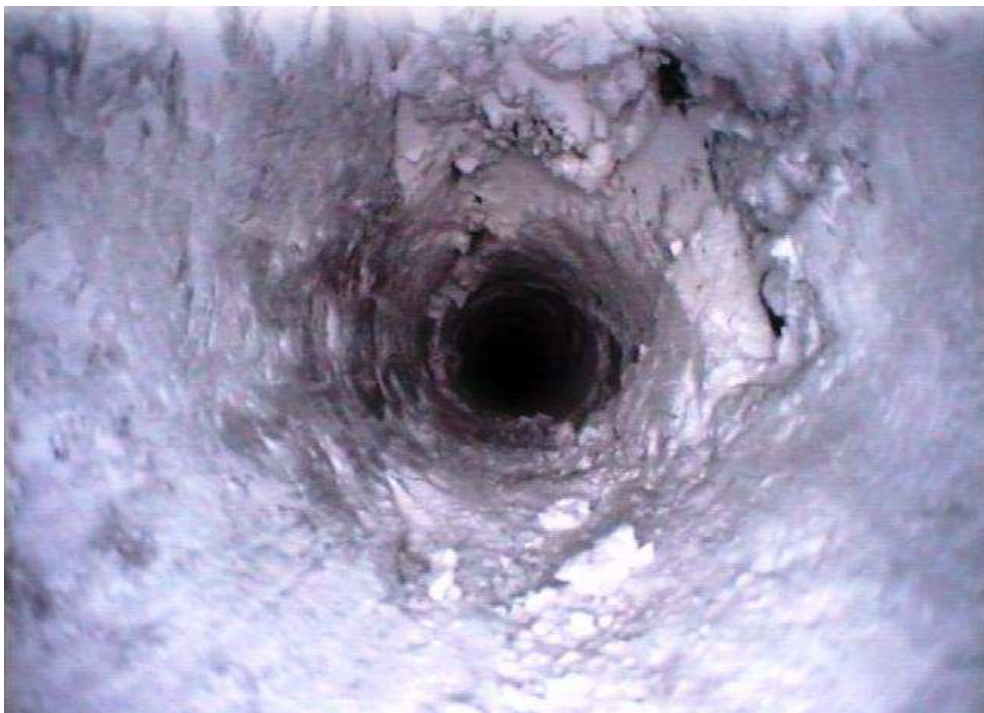
*Foto 6d: Ausbruch und Risse bei 26,90 m*

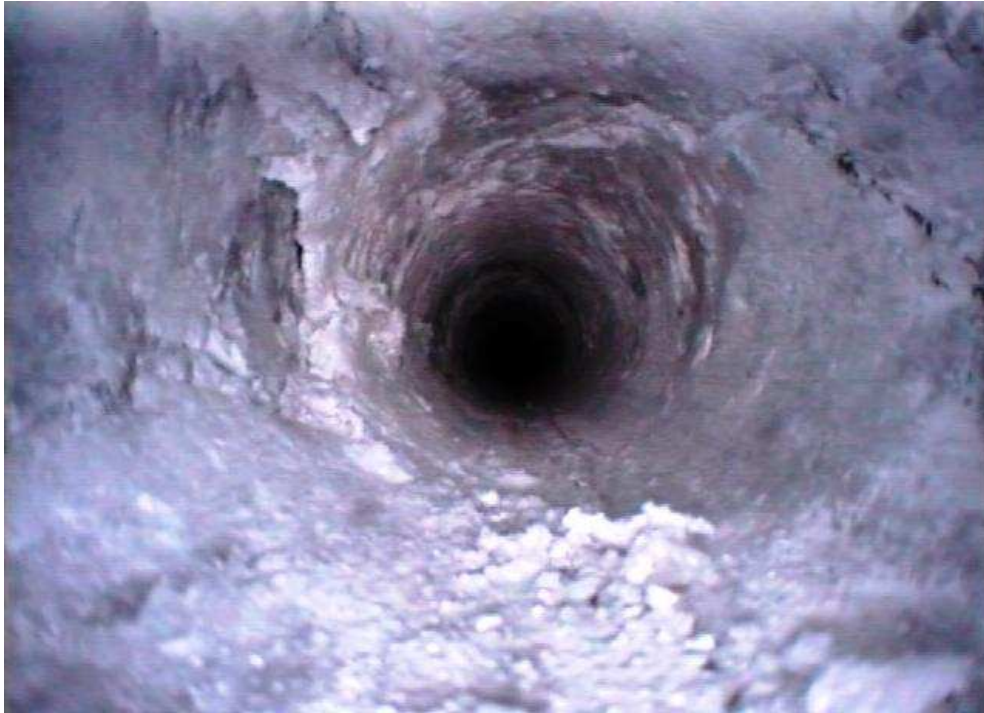
*Foto 6e: Ausbruch und Risse bei 27,25 m*

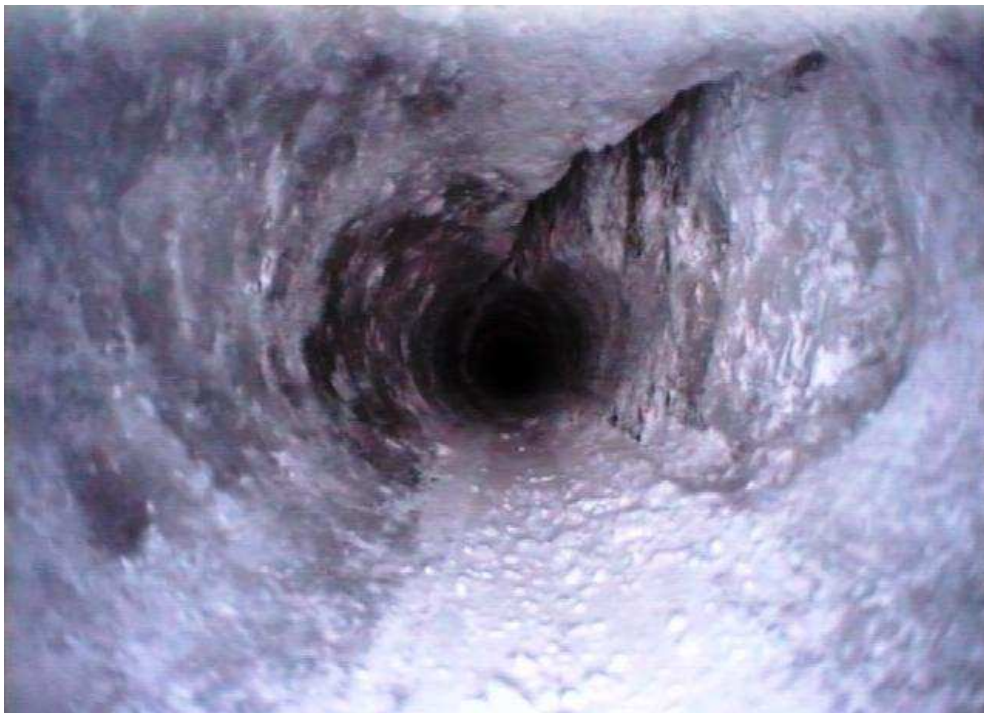
*Foto 6f: Riss von Westen nach Osten bei 29,00 m*

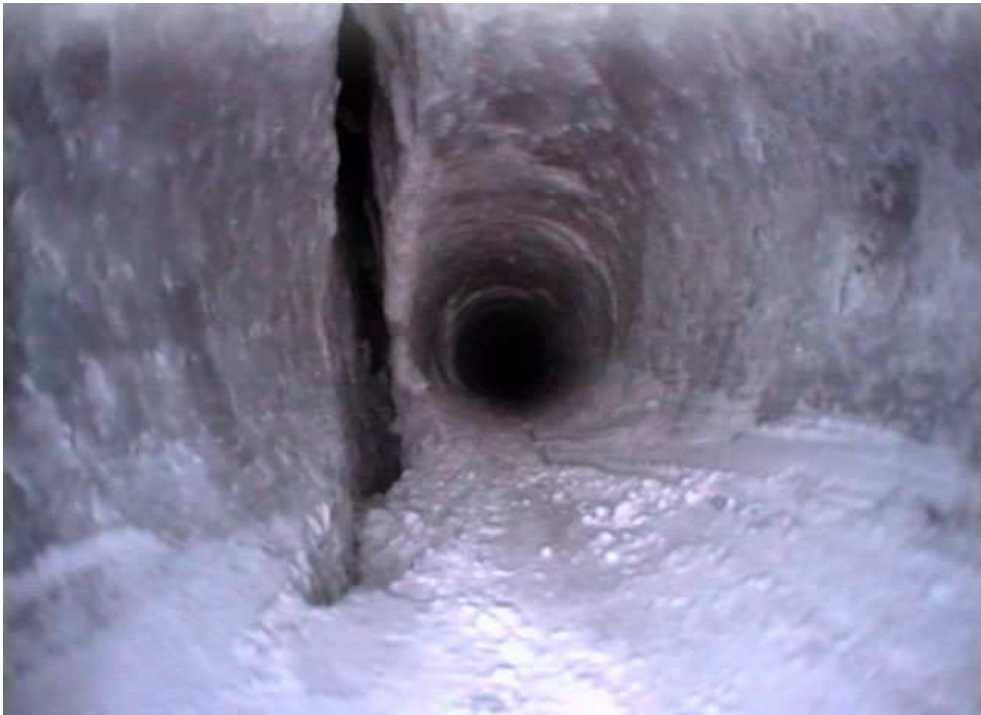
*Foto 6g: Riss/Kluft im Osten bei 29,40 m*

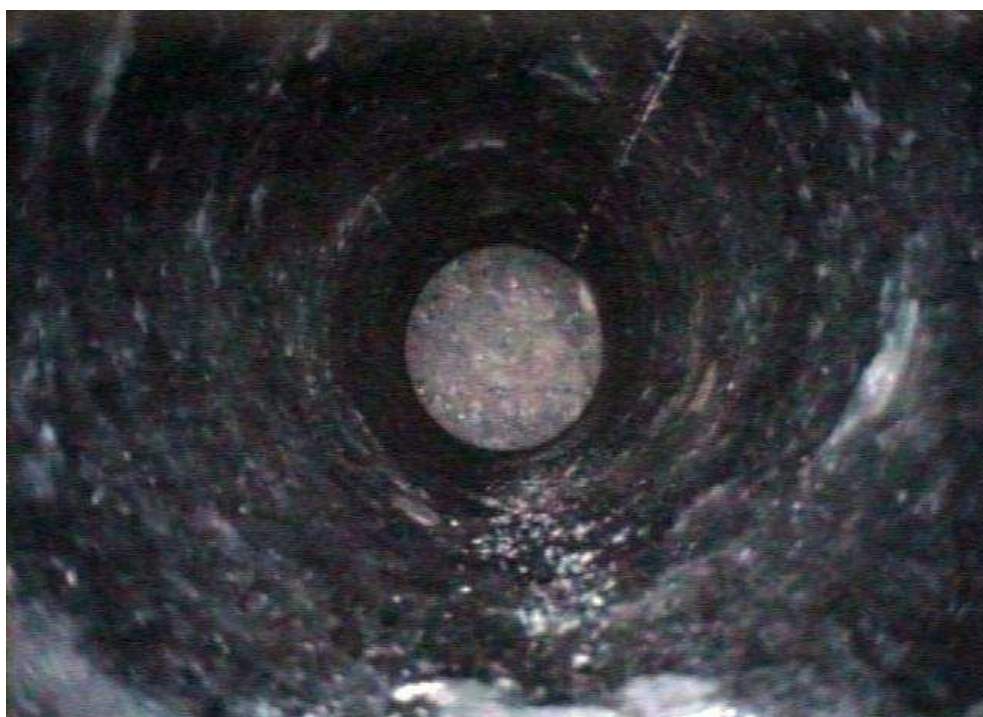
Im Pfeiler 5-6 auf der 616-m-Sohle ist das Bohrloch 616/5-6 (616005) an seinem Ende leicht feucht.

*Foto 8b: Bohrlochende bei 44,62 m leicht feucht*

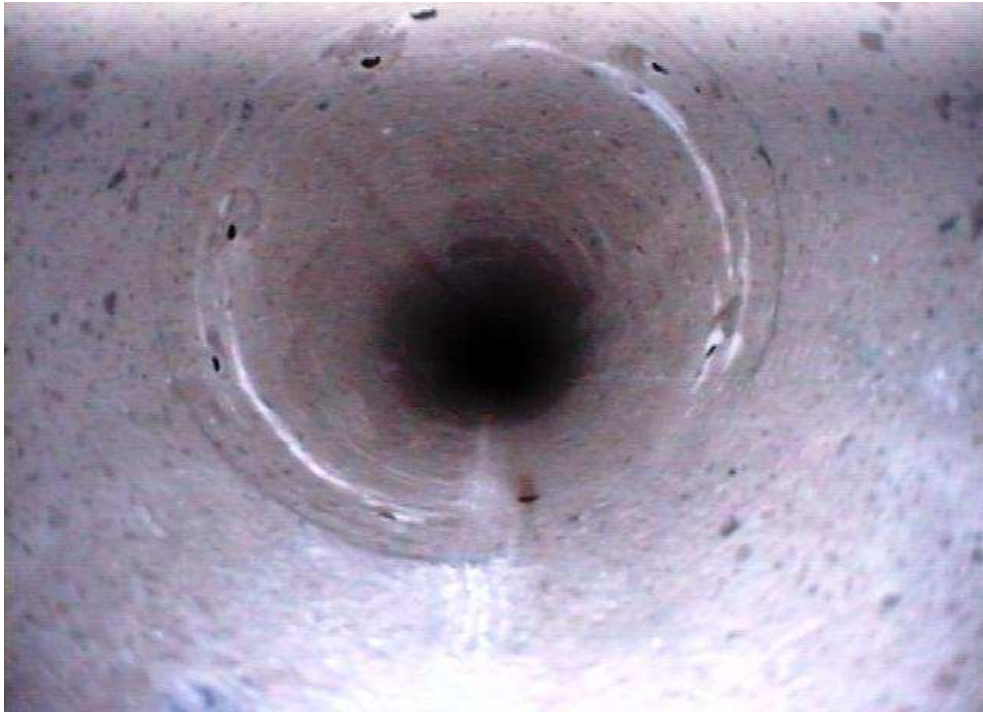
*Foto 9a: Schwarze Flecke, leichter Riss/Ausbruch bei 14,65 m*

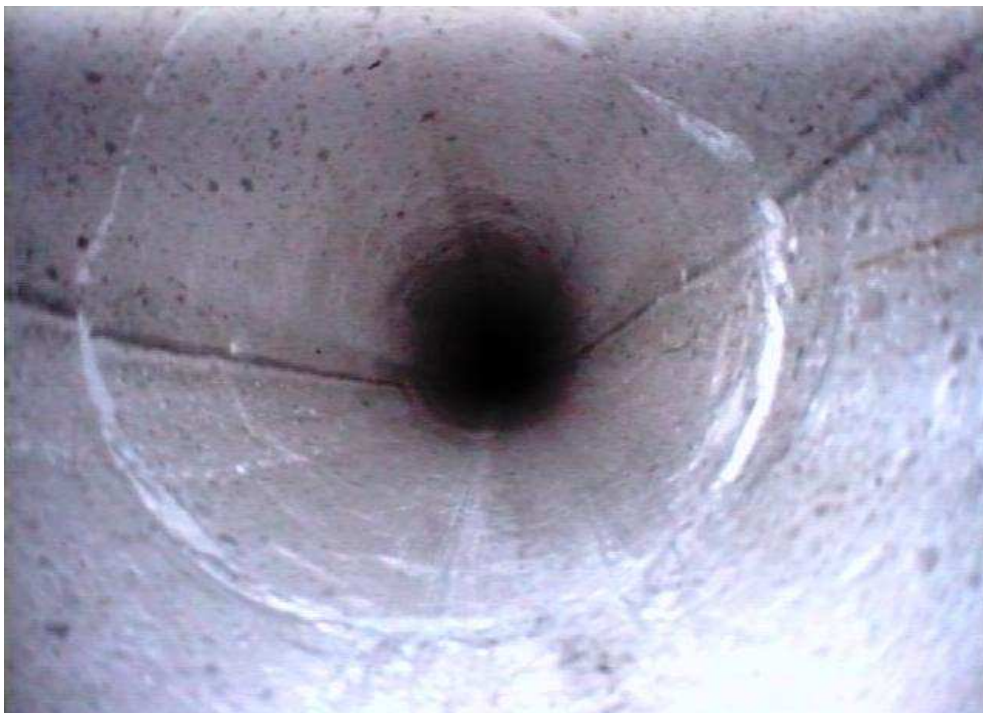
*Foto 9b: Leichter Riss/Ausbruch bei 21,27 m*

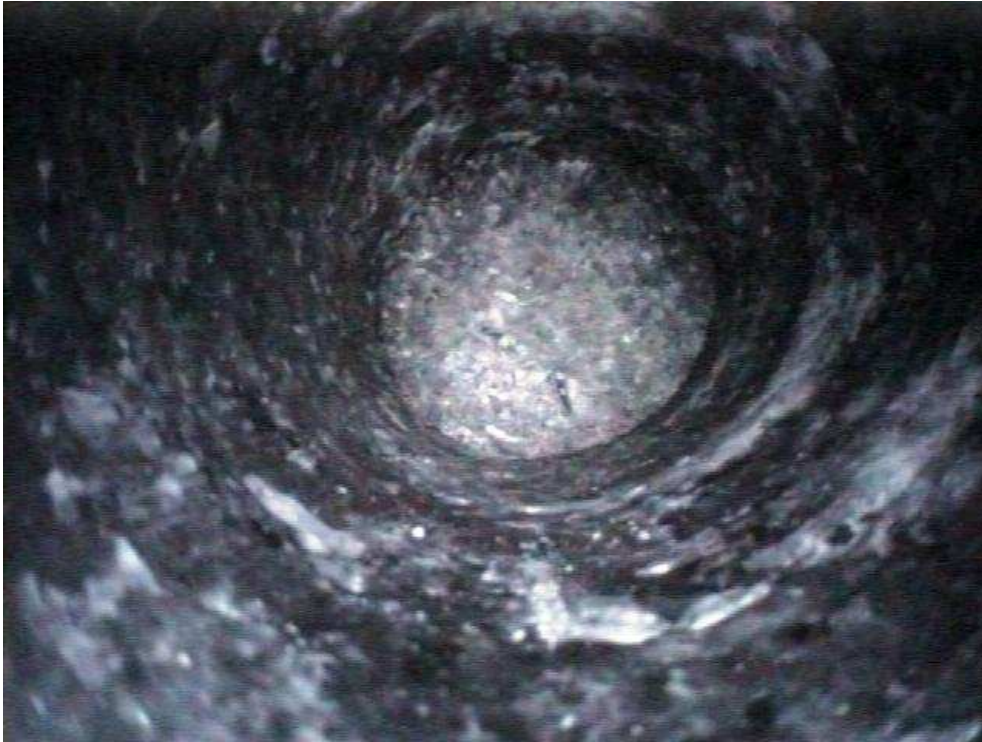
*Foto 9e: Bohrlochende bei 56,89 m, leicht elliptisch*

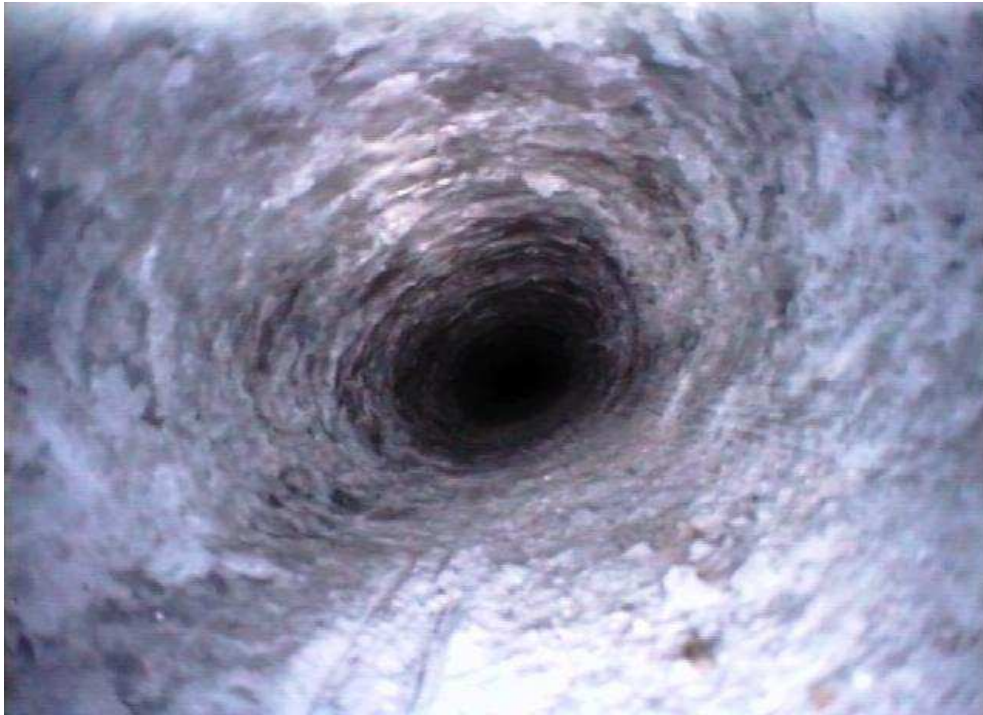
*Foto 11a: Bohrloch konvergiert ab 14,00 m auf <70 mm, Bohrlochwand porös und elliptisch*

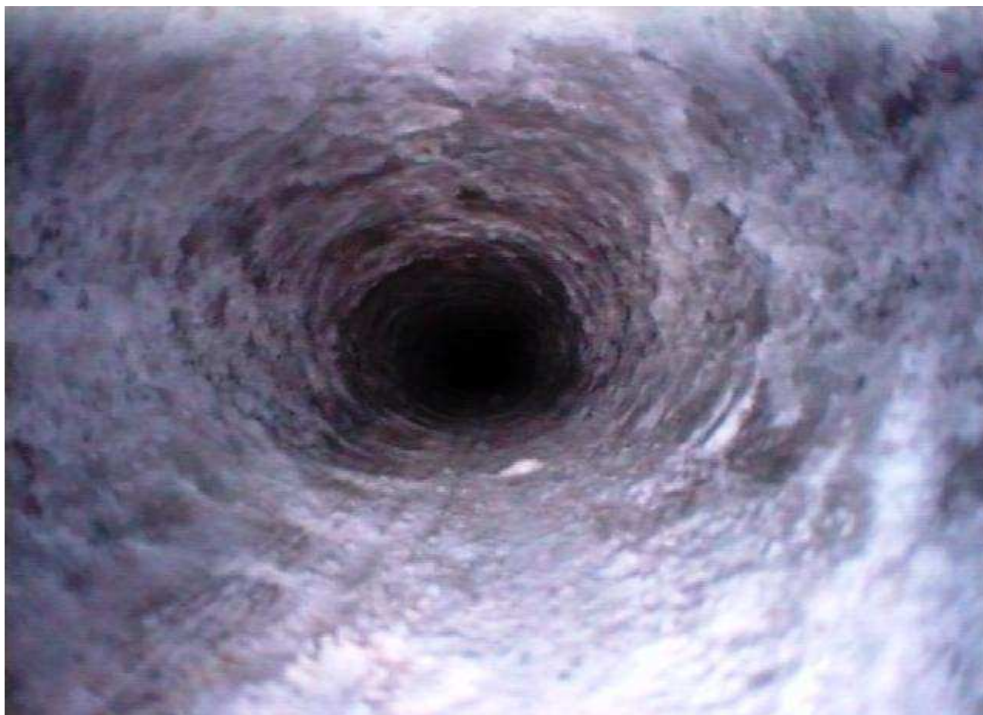
*Foto 11b: Riss in der Sohle bei 17,30 m nicht sichtbar, Ausblühungen in der Sohle*

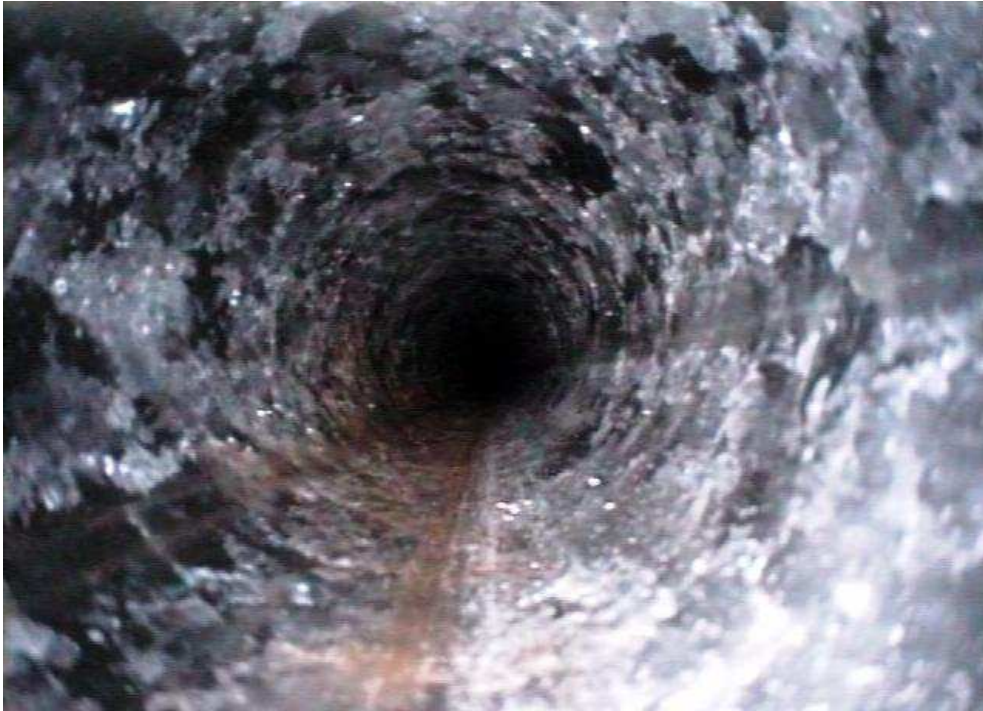
*Foto 11c: Bohrloch feucht und braune Stellen bei 22,40 m*

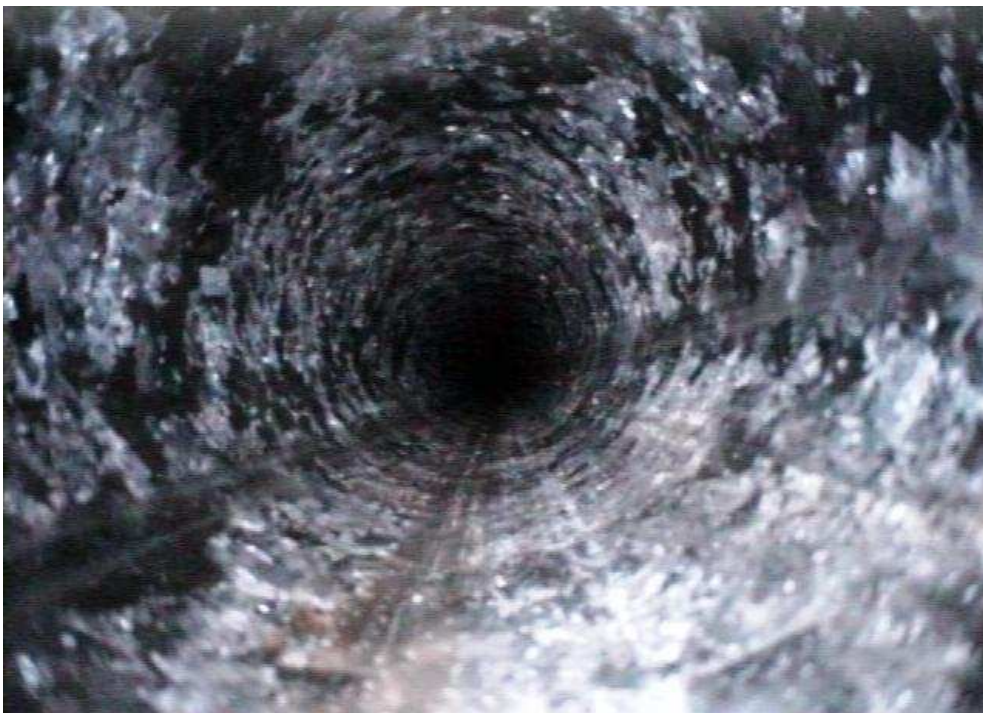
*Foto 11d: Bohrloch feucht bei 23,30 m*

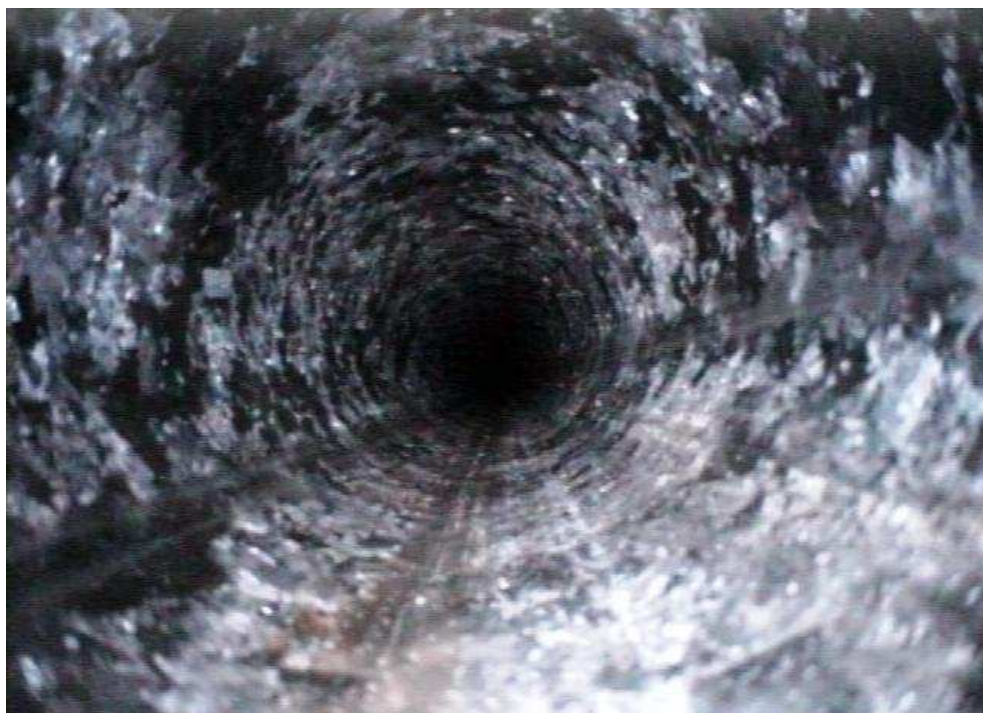
*Foto 11e: Bohrloch feucht bei 24,80 m*

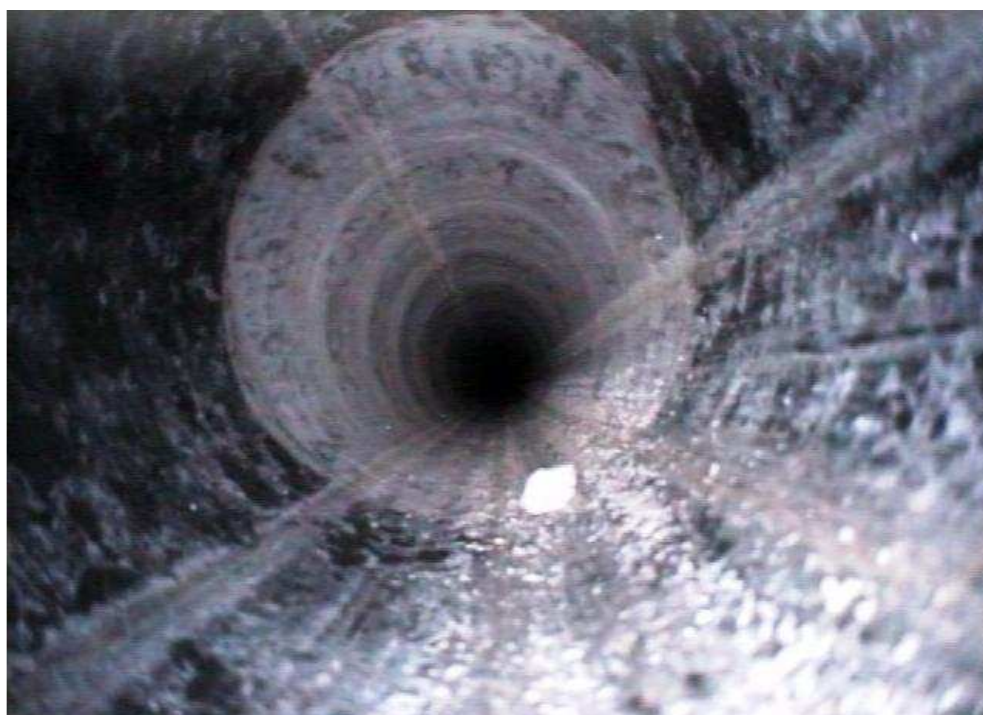
*Foto 11f: Grenze feucht/trocken bei 27,80 m*

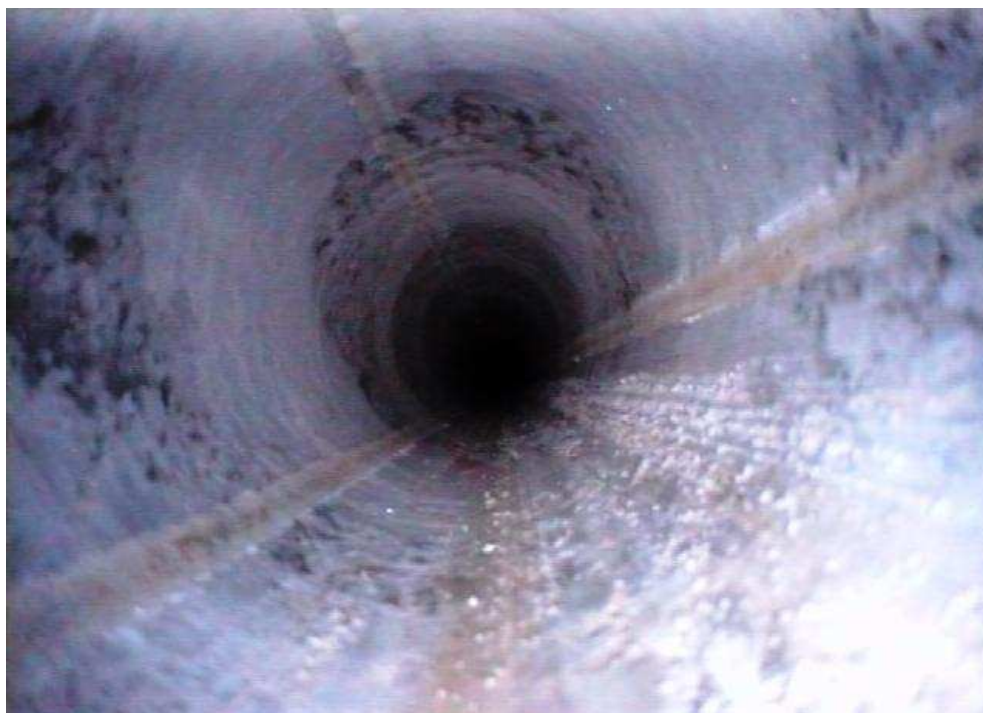
*Foto 11g: Braune Stellen in der Sohle bei 28,00 m*

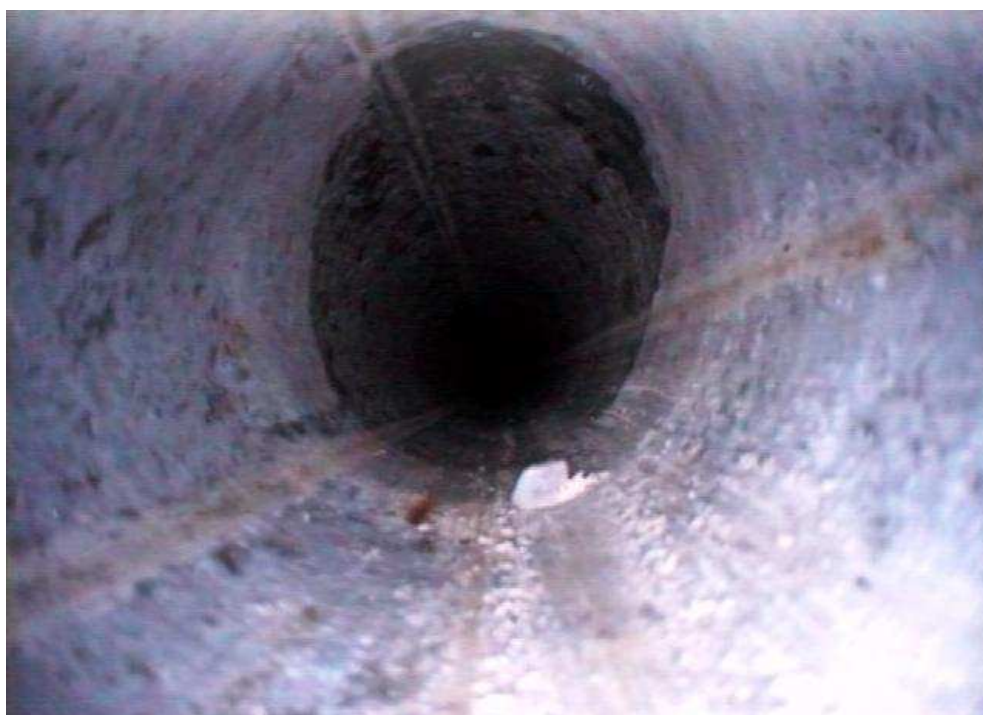
*Foto 11g: Haematit bei 29,05 m*

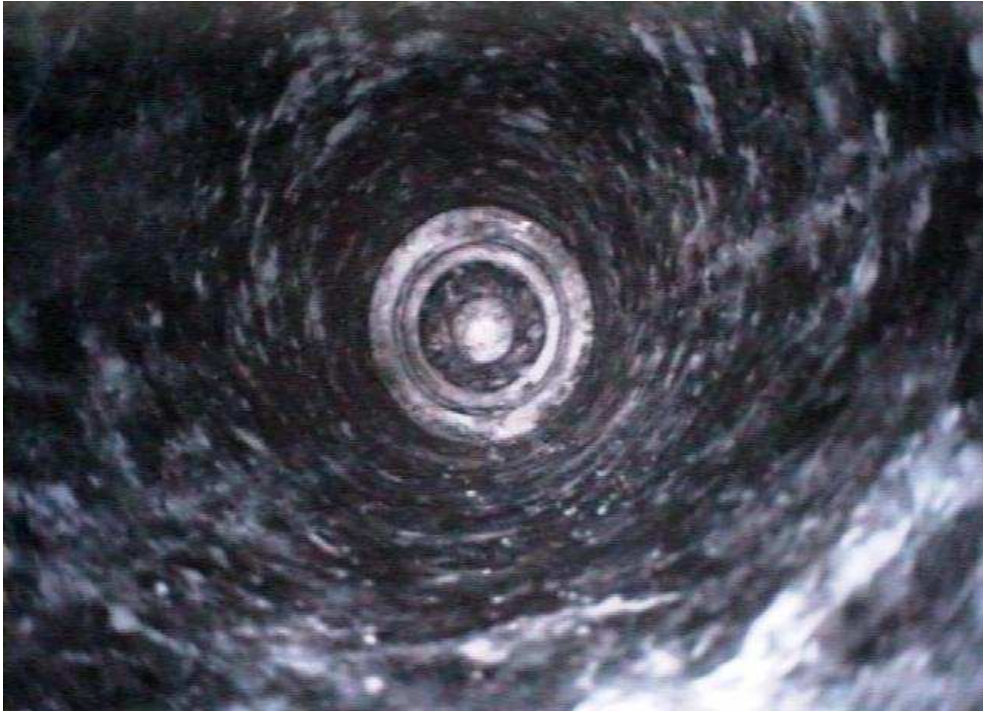
*Foto 11i: Bohrlochende bei 38,36 m, feucht*

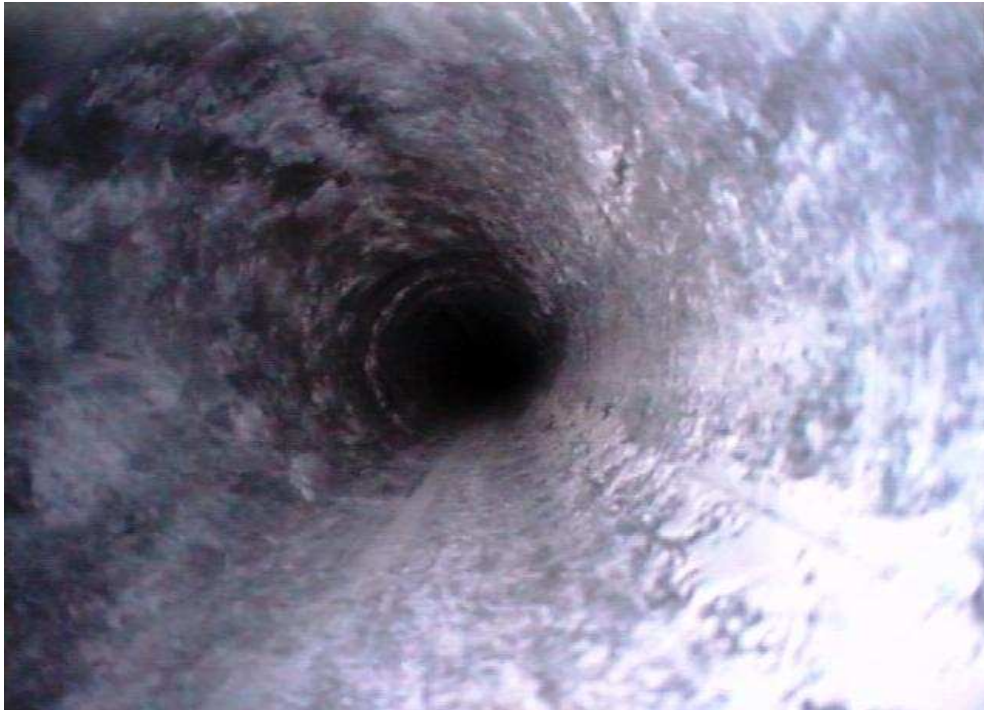
*Foto 12a: Riss im westl. Stoß bei 30,20 m*

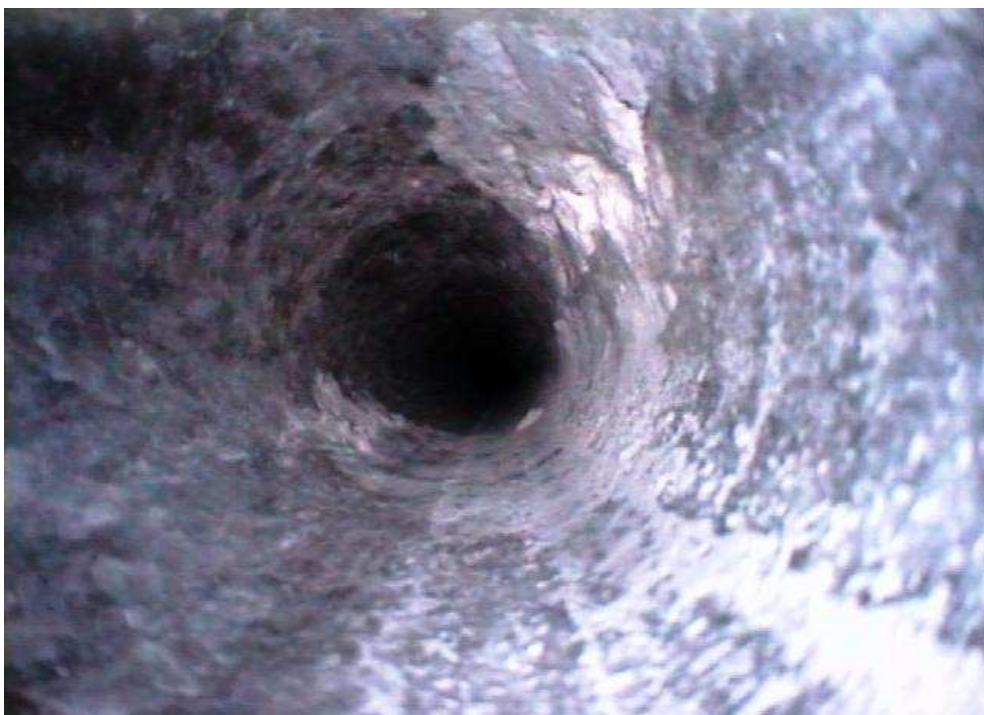
*Foto 12b: Ausbruch bei 38,55 m*

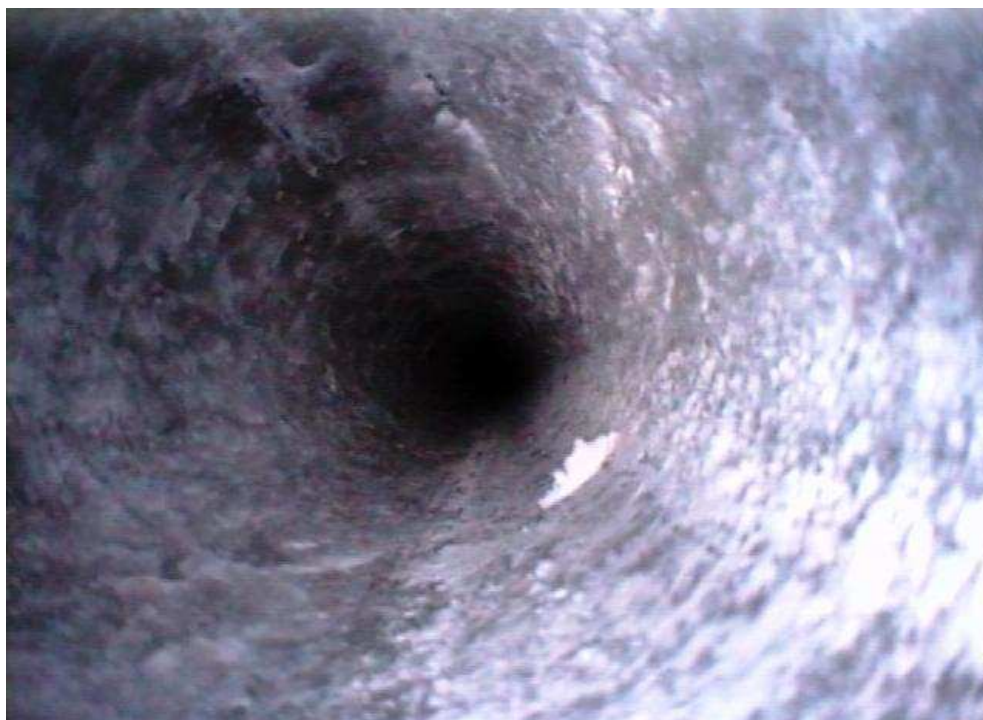
In 39,9 m Teufe wurde ein neuer Riss in der Firste des Bohrlochs festgestellt. Beim Ausblasen des Bohrlochs wurde kein Gasgeruch wahrgenommen.

Im Pfeiler 12-13 auf der 700-m-Sohle ist im Bohrloch 700/12-13 (700005) bei 39,9 m ein neuer Riss zu erkennen. Ab 36,6 m konvergiert das Bohrloch auf < 70 mm Durchmesser (Anhang 12).

*Foto 12c: Riss in der Firste bei 39,90 m, neu*
