Titel der Unterlage:  
VISUELLE BEOBACHTUNGEN IN DEN PFEILERN - 17. BERICHT 2015

Ersteller:  
ASSE-GMBH.

Kurztitel der Unterlage:  
 Visuelle Beobachtungen in den Pfeilern - 17. Bericht 2015 -

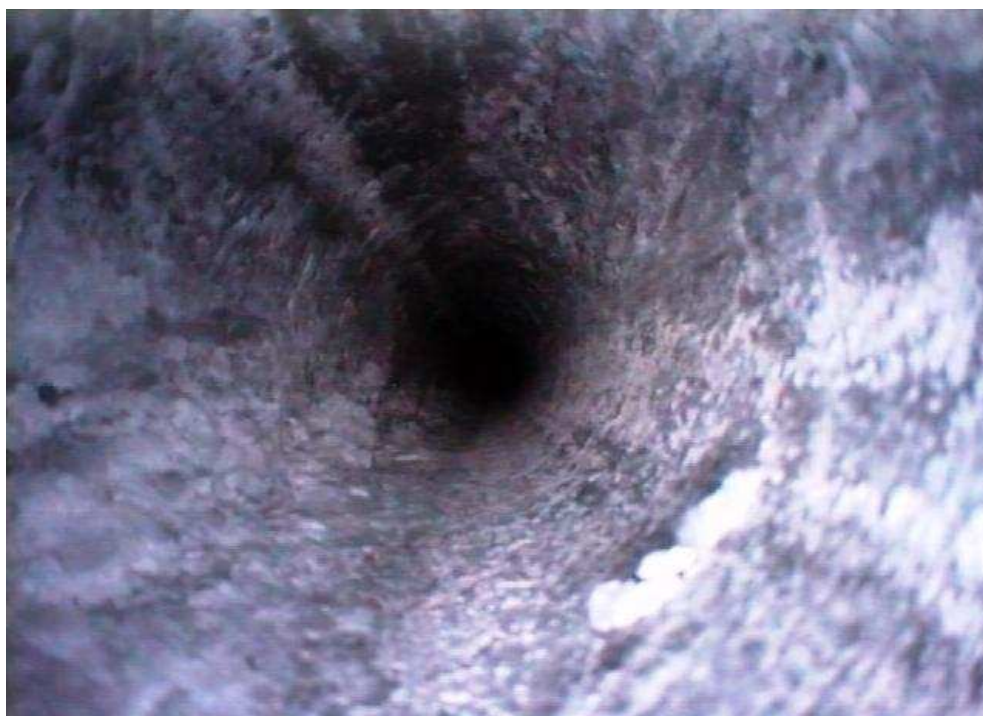
*Foto 12d: Ausbruch bei 44,40 m*

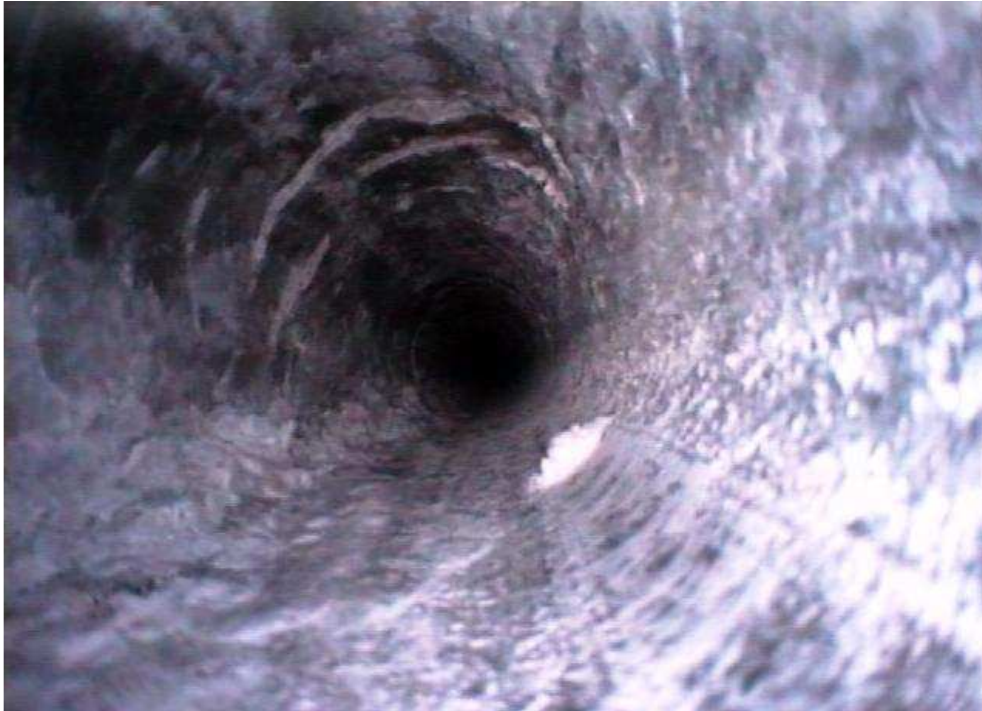
*Foto 12e: Ausbruch Firste bei 45,00 m*
