GZ: SE 4.2 -9A 64320000

MONITORINGBERICHT - FÜLLORT SCHACHT 2 AUF DER 750-M-SOHLLE - ARBEITSBERICHT DES
TEILBEREICHES STANDORTÜBERWACHUNG / 2013

ASSE-GMBH

Monitoringbericht - Füllort Schacht 2 auf der 750-m-Sohle

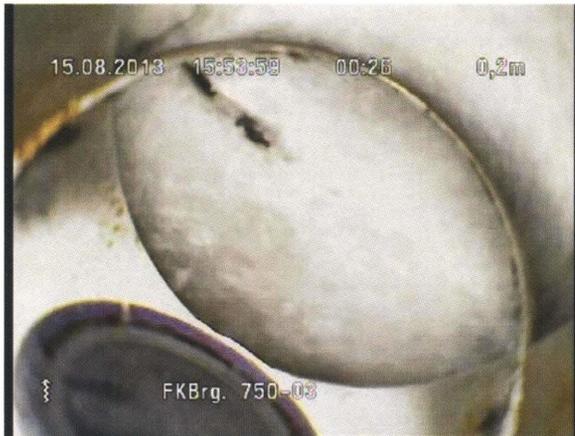
Die Kamerabefahrungen der FKBrG. 750-03 (westlicher Teil des Füllortes, schachtnah, Länge: 6,00 m) vom 15.08.2013 zeigt keine Veränderung an der am 13.03.2013 detektierten konturnahen Beanspruchung bei ca. 0,2 m, die Fühlhakenbefunde in diesem Bereich liegen weiterhin bei 1-3 mm Öffnungsweite in allen Richtungen (s. Anhang 2, Bild 1). Die bei Vormessungen detektierten drei Risse im Bereich von 3,7 bis 4,2 m sind weiterhin noch geschlossen (s. Anhang 2, Bilder 2 bis 4).

Bild 1: Riss mit ca. 2-3 mm Öffnungsweite
(FKBrG.750-03-Position bei ca. 0,23 m)

An den in FKBrG.750-03 (südlicher Füllort) bereits detektierten Rissen ist seit der erfolgten Sicherung durch sechs 2-m-Anker keine Veränderung zu erkennen.

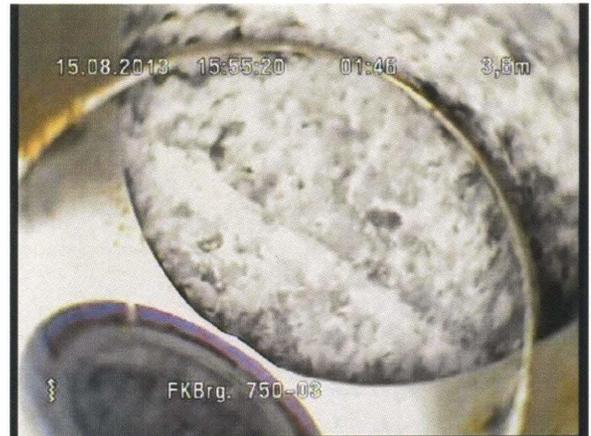
Bild 2: Scherfläche, geschlossen
(FKBrG.750-03 -Position ca. 3,70 m)

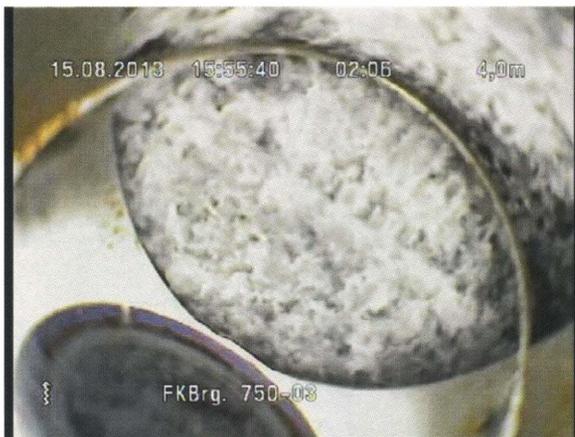
Bild 3: Scherfläche, geschlossen
(FKBrG.750-03 -Position ca. 4,10 m)

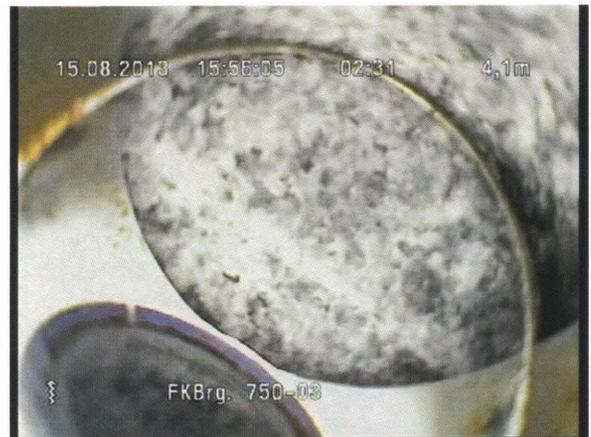
Bild 4: Scherfläche, geschlossen
(FKBrG. 750-03 -Position ca. 4,20 m)

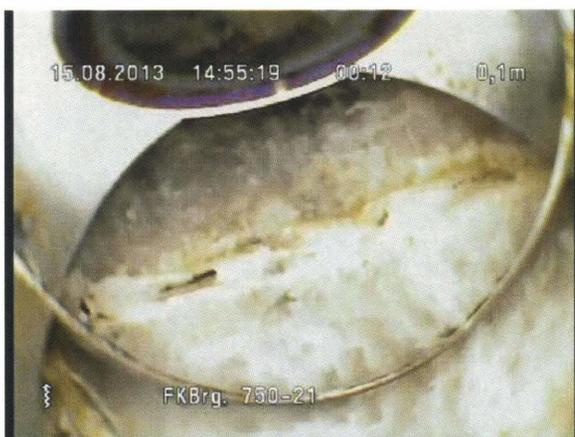
Die Bohrlochinspektion der FKBrG. 750-21 (nordwestlicher Teil des Füllortes, Länge 5,08 m, Anhang 9) vom 15.08.2013 belegt diverse konturnahe Beanspruchungen bis ca. 1,23 m von Firstkontur. So wird bei ca. 0,05 m ein Riss von etwa 2-4 mm, bei ca. 0,19 m ein Riss von etwa 2 mm, bei ca. 0,30 m ein Riss von etwa 7 mm, bei ca. 0,50 m ein Riss von etwa 2 mm, bei ca. 0,66 m ein Riss von etwa 3-4 mm, bei ca. 0,81 m ein Riss von etwa 1-2 mm, bei ca. 1,00 m ein Riss von etwa 2 mm und bei ca. 1,23 m ein Riss von etwa 10 mm mit Kamera und Fühlhaken aufgenommen (s. Anhang 2, Bilder 5 bis 12). Ein etwa 2 mm weiter Riss bei ca. 1,03 m ist bislang auf die nördliche Bohrlochkontur beschränkt. Ab etwa 2,20 m von Firstkontur treten diverse Kalieinschaltungen auf, hier zeigt sich insbesondere von 3,10 m bis 3,50 m Feuchtigkeit im Bohrloch.

Bild 5: Riss mit ca. 2-4 mm Öffnungsweite
(FKBrG.750-21-Position ca. 0,05 m)

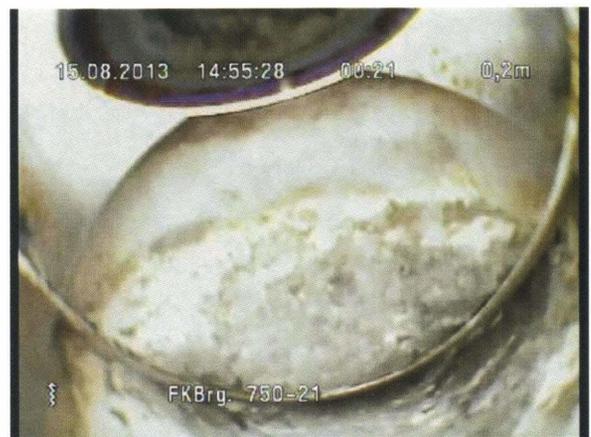
Bild 6: Riss mit ca. 2 mm Öffnungsweite
(FKBrG. 750-21 - Position ca. 0,19 m)

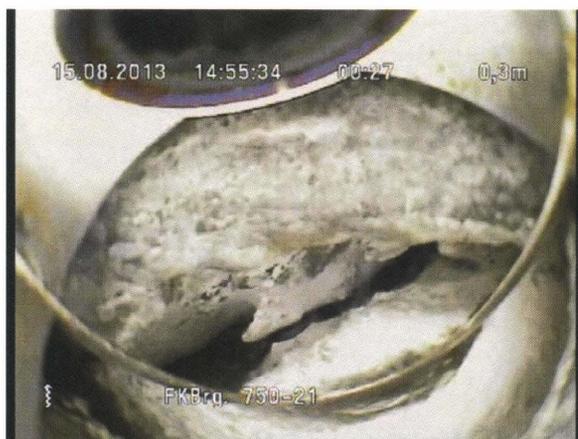
Bild 7: Riss mit ca. 7 mm Öffnungsweite
(FKBrg. 750-21 – Position ca. 0,30 m)

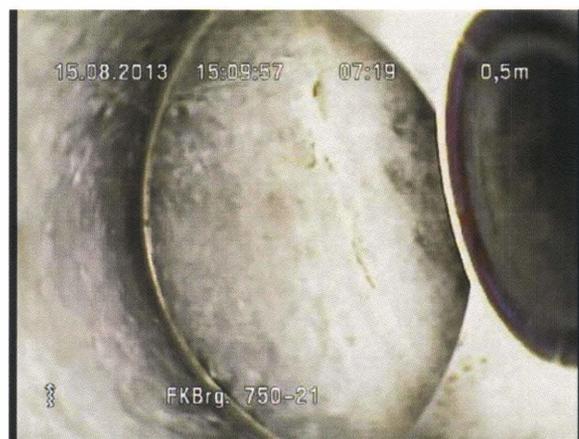
Bild 8: Riss mit ca. 2 mm Öffnungsweite
(FKBrg. 750-21 – Position ca. 0,50 m)

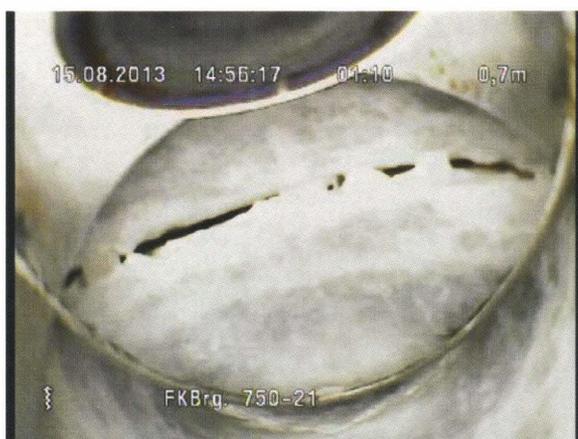
Bild 9: Riss mit ca. 3-4 mm Öffnungsweite
(FKBrg. 750-21 – Position ca. 0,66 m)

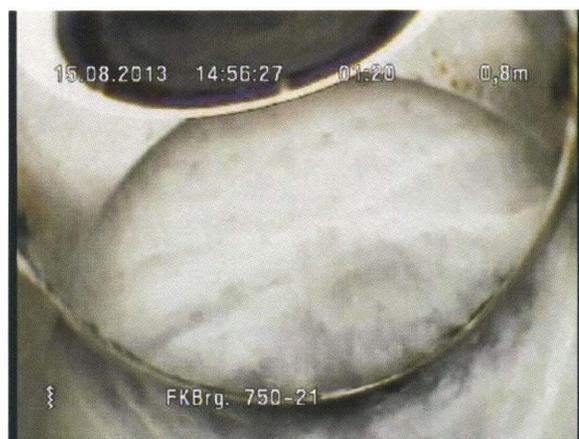
Bild 10: Riss mit ca. 1-2 mm Öffnungsweite
(FKBrg. 750-21 – Position ca. 0,81 m)

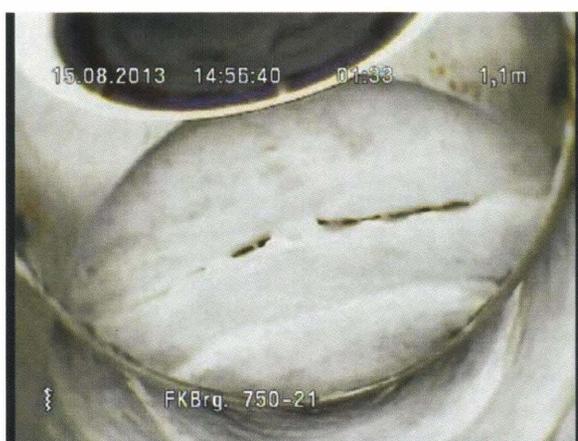
Bild 11: Riss mit ca. 2 mm Öffnungsweite
(FKBrg. 750-21 – Position ca. 1,00 m)

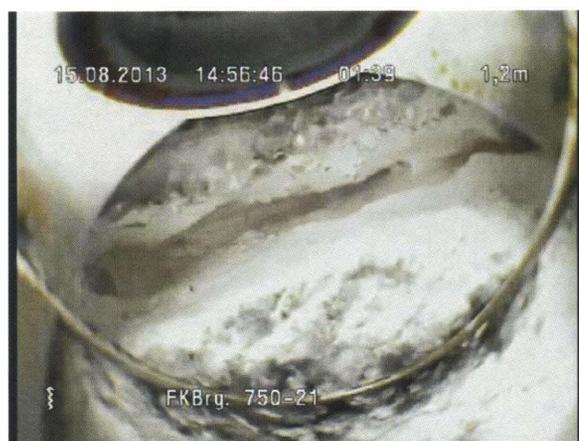
Bild 12: Riss mit ca. 10 mm Öffnungsweite
(FKBrg. 750-21 – Position ca. 1,23 m)

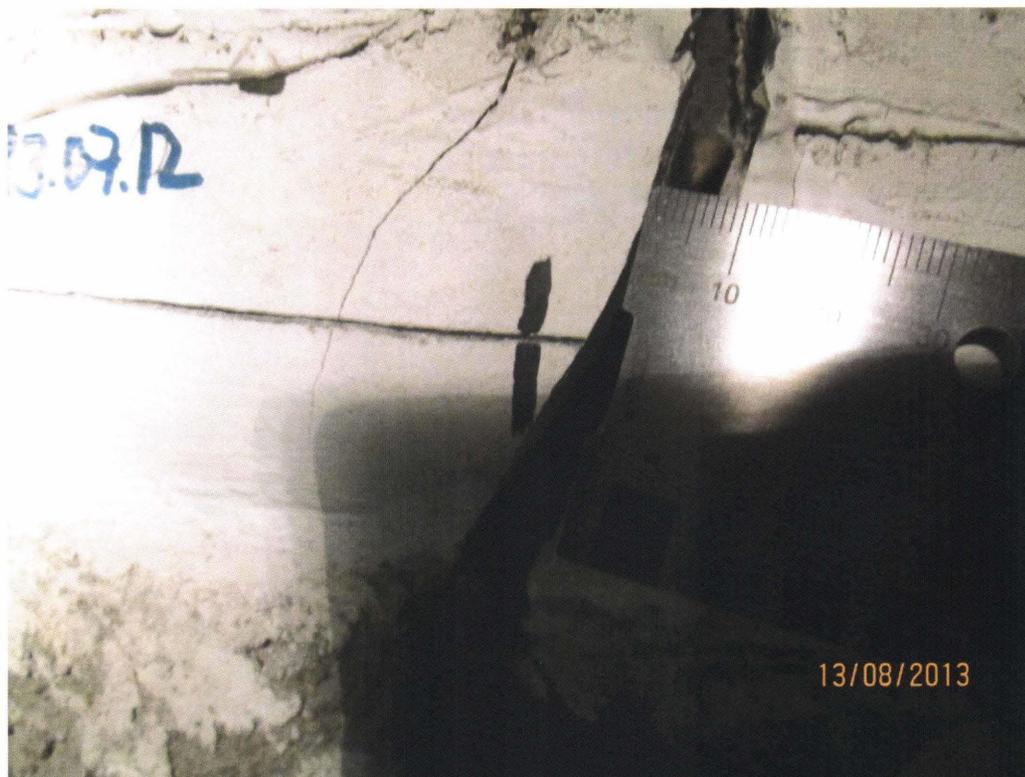
Die Vergrößerung der Öffnungsweite des Risses an Gips-Messpunkt 7 (westlicher Schachtpfeiler) schreitet weiter voran. So beträgt die Rissweite vom Hauptriss am 11.06.2013 im Vergleich zum 04.06.2013 noch unverändert ca. 4,5 Millimeter, zeigt aber zum 18.06. eine Aufweitung auf ca. 5,0 mm, zum 02.07. auf ca. 6,0 mm, zum 09.07. auf ca. 6,5 mm und zum 29.07.2013 auf ca. 8,0 mm, linker und rechter Nebenriss weisen Weiten von 0,20 mm bzw. 0,35 mm auf. Die Öffnungsweite am 13.08.2013 liegt bei ca. 9,0 mm (Anhang 3, Bild 13).

Seit Anfang Juni 2013 setzt sich die bislang beobachtete kontinuierliche Vergrößerung der Öffnungsweiten für die Gipsmarken 7/750 und 8/750 am westlichen Schachtpfeiler fort, hier hat sich bis zum 13.08.2013 die Rissweite etwa verdoppelt. Die Entwicklung der Risse an den Gipsmarken 4/750 und 6/750 stagniert, die Gipsmarke 5/750 ist weiterhin ohne Riss. Die Auswertung der parallel gemessenen Messtellen 1 bis 3 an den südlichen Pfeilern zeigt ebenfalls eine Zunahme der Öffnungsweiten an den beobachteten Rissen, außerdem ist hier ein deutlicher Jahresgang zu erkennen. Der Abgleich mit den Werten der relativen Luftfeuchte belegt einen Zusammenhang zwischen hohen Luftfeuchtwerten und Vergrößerung der Öffnungsweiten, was auf die erhöhte Kriechintensität von durchfeuchtetem Salz zurückzuführen ist. Dieser deutliche Effekt ist allerdings nicht bei einem nur oberflächigen Einwirken der Luftfeuchte auf das Salz zu erwarten, sondern setzt eine tiefgründige und großflächige Einwirkung der Luftfeuchte voraus und weist somit auf einen hohen Grad der Schädigung im Bereich des Schachtumfelds hin. Die aktuell vorliegende Steigerung der Öffnungsraten in den Hauptaufweitungsphasen von 0,04 mm/Tag (Vorjahre) auf 0,06 mm/Tag ist ein weiterer Hinweis auf einen zunehmenden Schädigungsprozess.

Bild 13: Riss in GM7 (Öffnungsweite Hauptriss ca. 9,0 mm, 13.08.2013) sowie Nebenriss

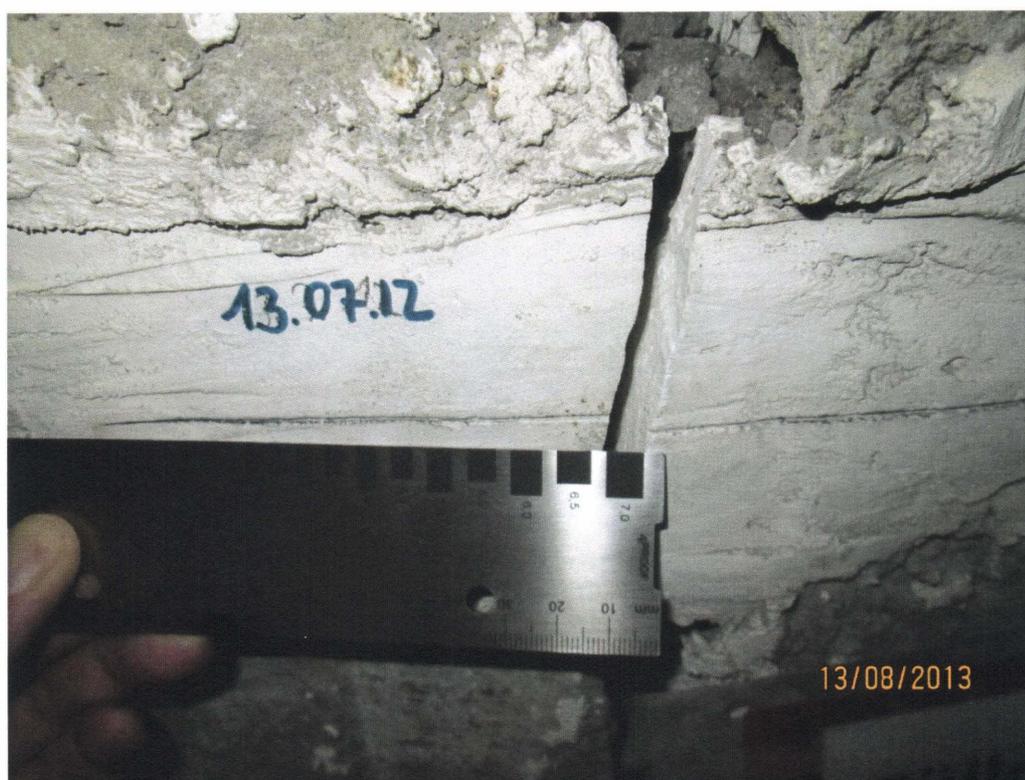
Am 11.06.2013 hat der Riss an Gips-Messpunkt 8 (westlicher Schachtpfeiler) im Vergleich zum 04.06.2013 eine Aufweitung der Öffnungsweite von vormals ca. 3,5 mm auf 4,0 mm erfahren. Die Öffnungsweite vergrößerte sich zum 18.06. auf etwa 4,5 mm, zum 02.07. auf etwa 5,0 mm, zum 29.07. auf etwa 6,0 mm und zum 13.08.2013 auf etwa 8,0 mm (Anhang 3, Bild 14).

Bild 14: Riss an GM8 (Öffnungsweite ca. 7,0 mm, 13.08.2013), am SW'-Pfeiler (Spritzbeton)

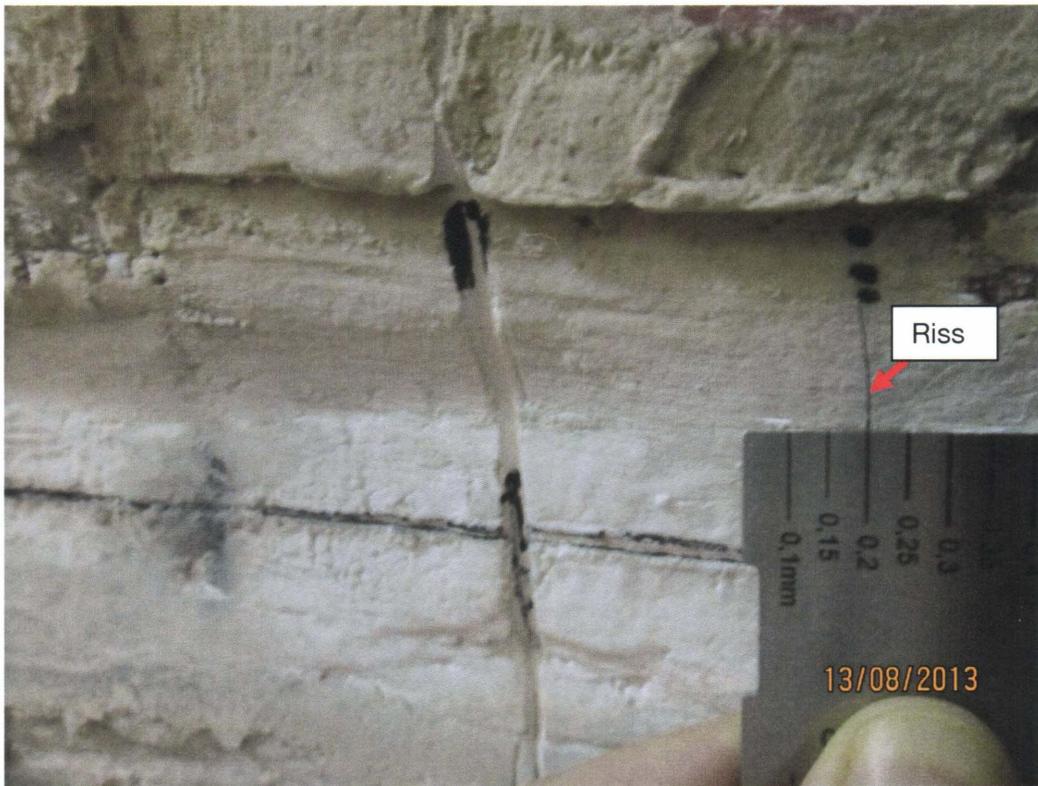
Die Gips-Messpunkte 4 und 6 (östlicher Bereich des Füllortes) weisen seit dem Übergang 2./3. KW im Januar 2013 feine Haarrisse auf. Hier hat sich seit Ausbildung der Risse die Öffnungsweite von anfänglich < 0,1 mm bis zum 04.06.2013 auf ca. 0,20 mm für Messpunkt 4 bzw. ca. 0,15 mm für Messpunkt 6 erhöht. Während der Riss an GM4/750 bis zum 13.08.2013 keine Veränderung zeigt, hat sich die Öffnungsweite an GM6/750 auf etwa 0,25 mm vergrößert (Anhang 3, Bilder 15 und 16). Der Messpunkt GM 5/750 zeigt weiterhin keine eindeutige Rissbildung, eine diagonale haarfeine Riss-ähnliche Struktur im unteren Randbereich der Marke wird als Abplatzung des dort nur dünn aufgetragenen Gipsmaterials angesehen.

Bild 15: Riss mit Öffnungsweite von max. ca. 0,2 mm in GM4 im Stoß am SE' Füllortrand

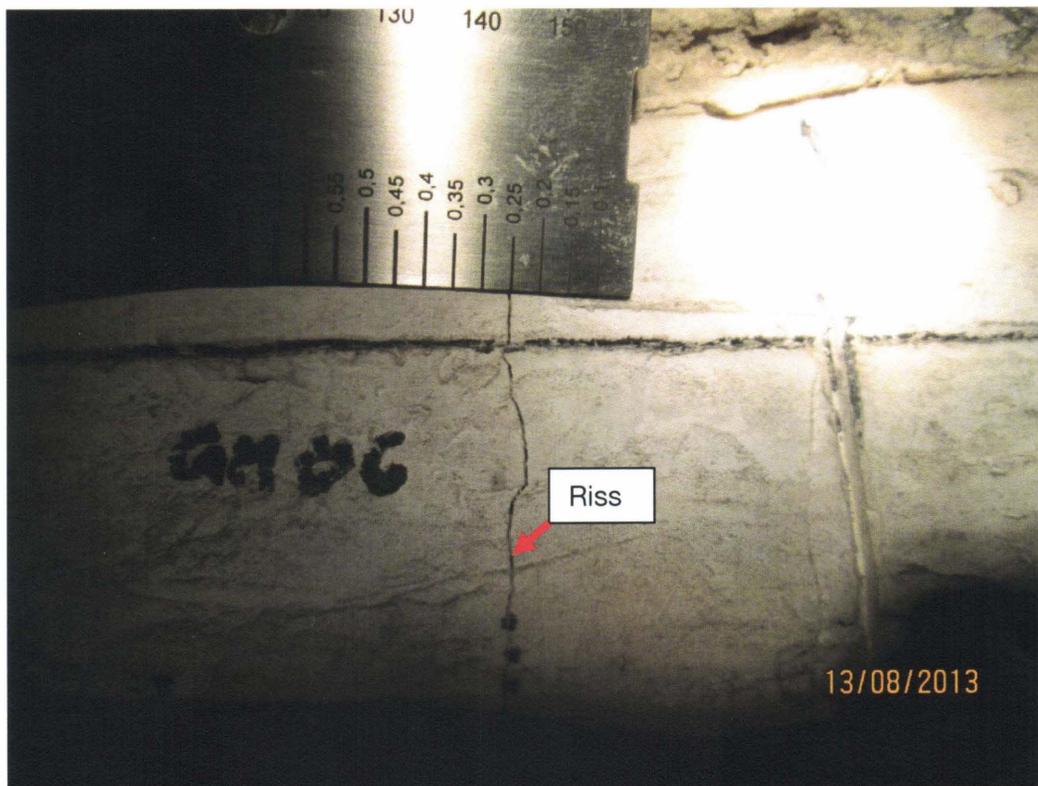
Bild 16: Riss mit Öffnungsweite von max. ca. 0,25 mm in GM6 im Stoß am SE' Füllortrand

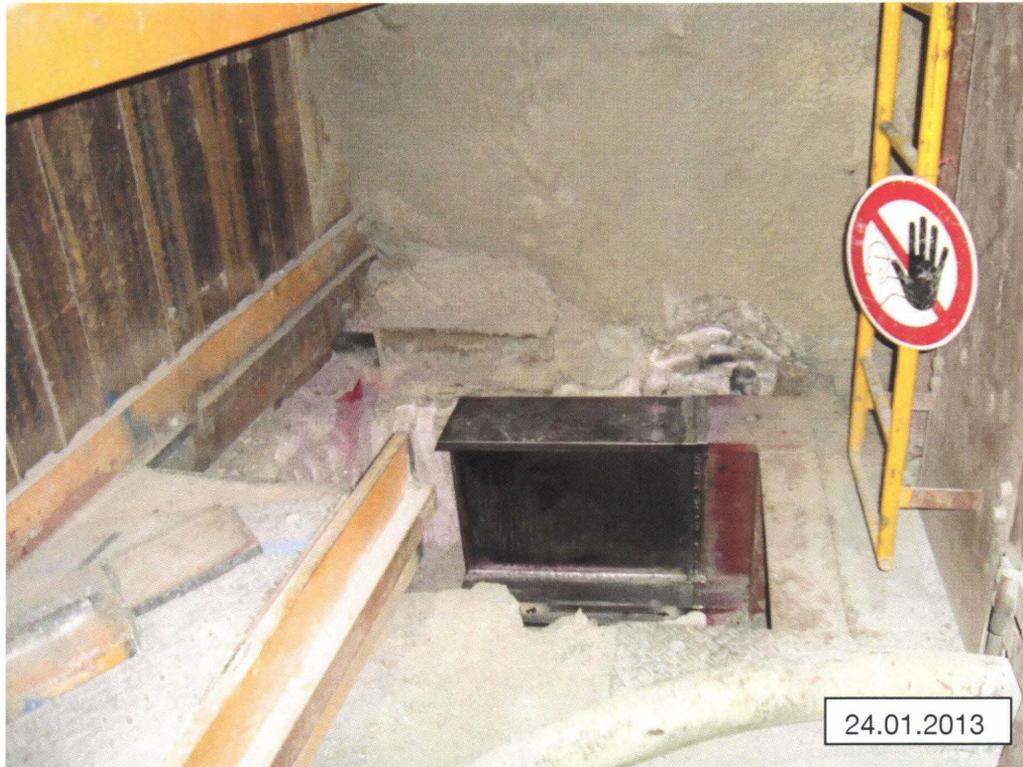
Bild 17: Bessere Einbindung ins Salz durch Trägerverlängerung, SW-Ecke der Schachtabdeckung

Die Auflagesituation der Bühne am Füllort 750-m-Sohle ist durch Verlängerung der Träger und Erstellung neuer Auflagepunkte ins anstehende Salz soweit verbessert, dass sich die Gebrauchsfähigkeit als gesichert darstellt. Der Bereich des unterlagernden Schachtausbaus ist jedoch weiterhin intensiv geschädigt. Aufgrund des eingebrachten Maschendrahtverzugs ist die Arbeitssicherheit aktuell noch gegeben, zur zukünftigen Sicherstellung der Gebrauchsfähigkeit dieses Bereichs (Fluchtweg von der 800-m-Sohle und Aufenthaltsraum während notwendigen Schachtrevisions- und Reparaturarbeiten) wurden jedoch Sicherungsmaßnahmen angeraten. Vorgesehen ist hier eine segmentweise Erneuerung bzw. Ergänzung der Ankerung und des Maschendrahtverzugs.

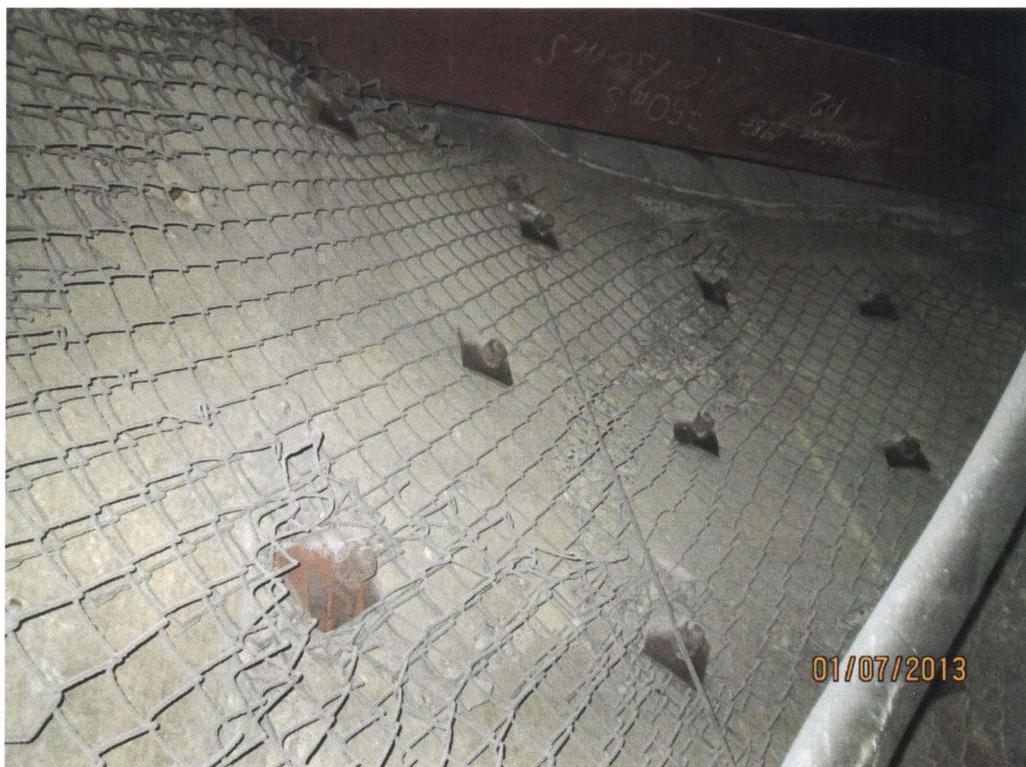
Bild 18: Auflagesituation am durch Gebirgsdruck geschädigten Betonausbau, SE-Ecke Schacht 2

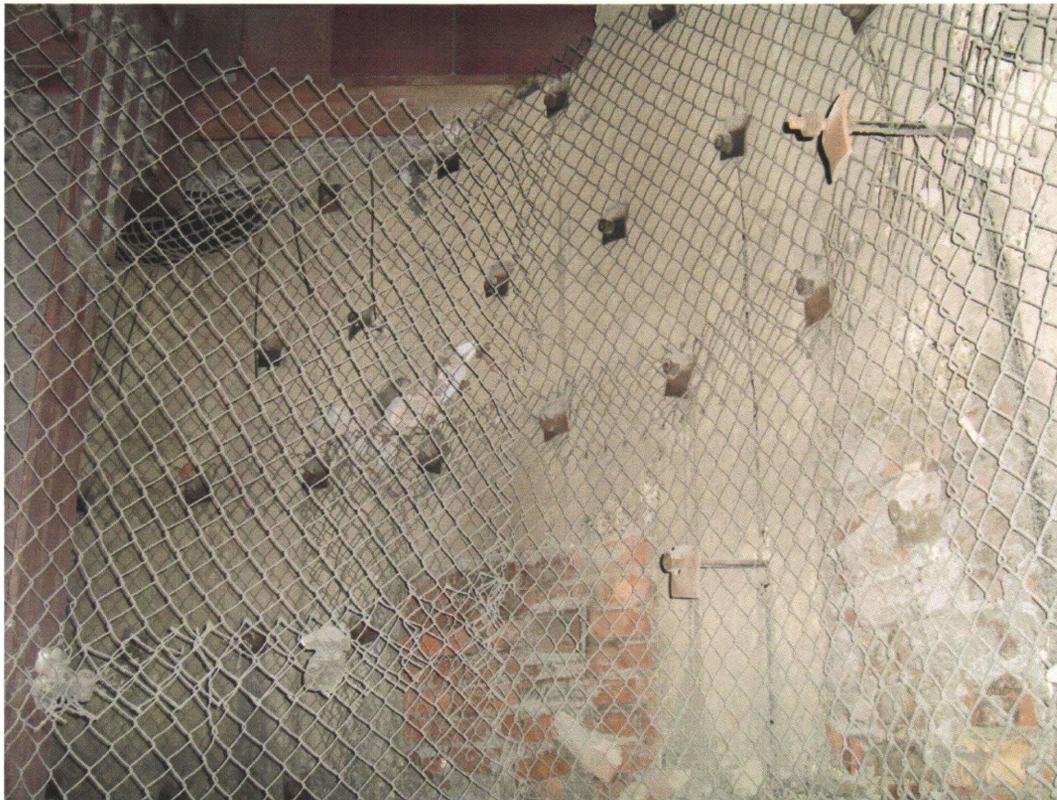
Während der Begehung des ergänzend in das Monitoringprogramm aufgenommenen Bereichs am Schacht 2, von der Bühne Füllort 750-m-Sohle bis zur Buchholzbühne, konnte bestätigt werden, dass die im Februar 2013 erfolgte Verlängerung der Träger für den Plattenboden der Bühne auf der 750-m-Sohle fachgerecht durchgeführt wurde (Anhang 4, Bild 17). Alle Träger sind nun ausreichend ins anstehende Salz eingebunden und die Lastaufnahme erfolgt nicht mehr anteilig über den Betonausbau des Schachts, sondern definiert über die im anstehenden Salz eingebauten Auflager. Die Segmente des unterlagernden Betonausbau inklusive der eingeschalteten Mauerwerksanteile weisen jedoch eine deutliche Schädigung mit einhergehenden Rissen, Ablösungen und Abplatzungen auf (Anhang 4, Bild 18). Am südwestlichen Schachtausbau ist ein durch vertikale Konvergenz induziertes Einrücken des geschädigten Betonbalkens von etwa 10 bis 15 cm in Richtung Schachtmitte ermittelt worden, die zu erwartende vertikale Absenkung zeigt sich am wachsenden Abstand des Schachtstuhls zu den Trägern einer ehemaligen temporären Arbeitsstandfläche (Anhang 4, Bild 20). Darüber hinaus ist die eingebrachte Systemankerung nicht mehr vollständig intakt, da die Anker, auch durch den Einfluss einer vormaligen Laugenmigration hinter dem Schachtausbau, teilweise abgerostet oder abgerissen sind (Anhang 4, Bild 19).

Bild 19: NE'-Schachtausbau, mit Maschendrahtverzug und teils defekter Ankerung

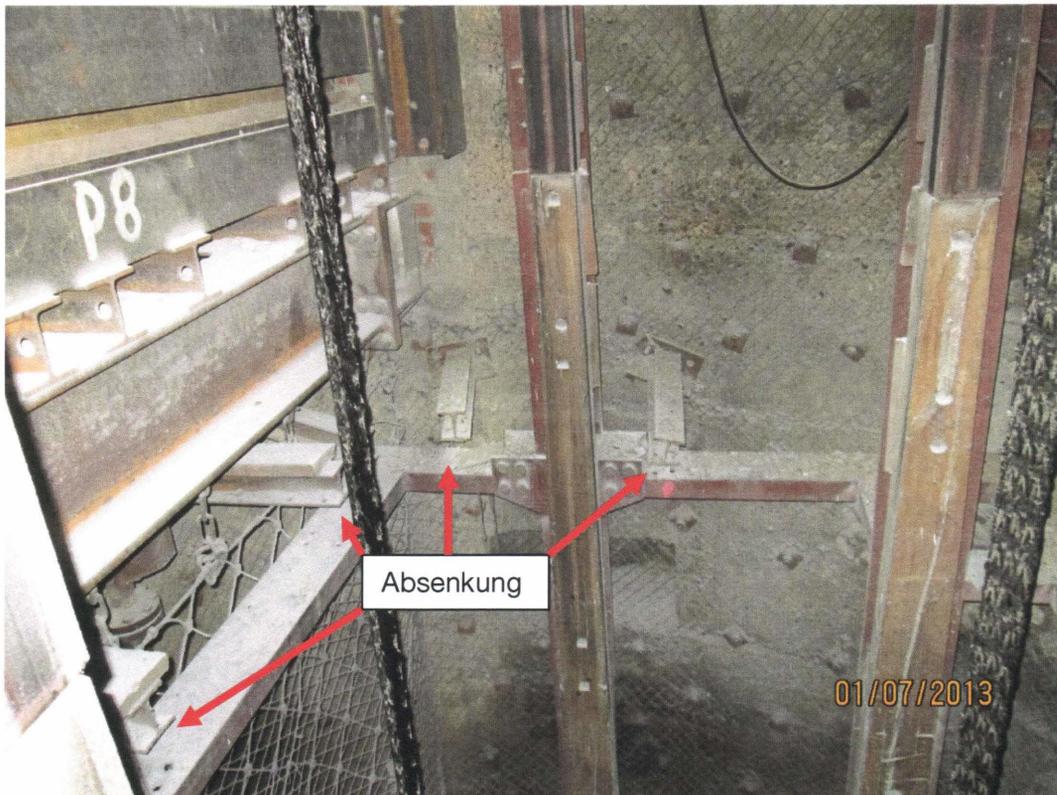
Bild 20: Abgesenkter Schachtstuhl oberhalb der Buchtholz Bühne

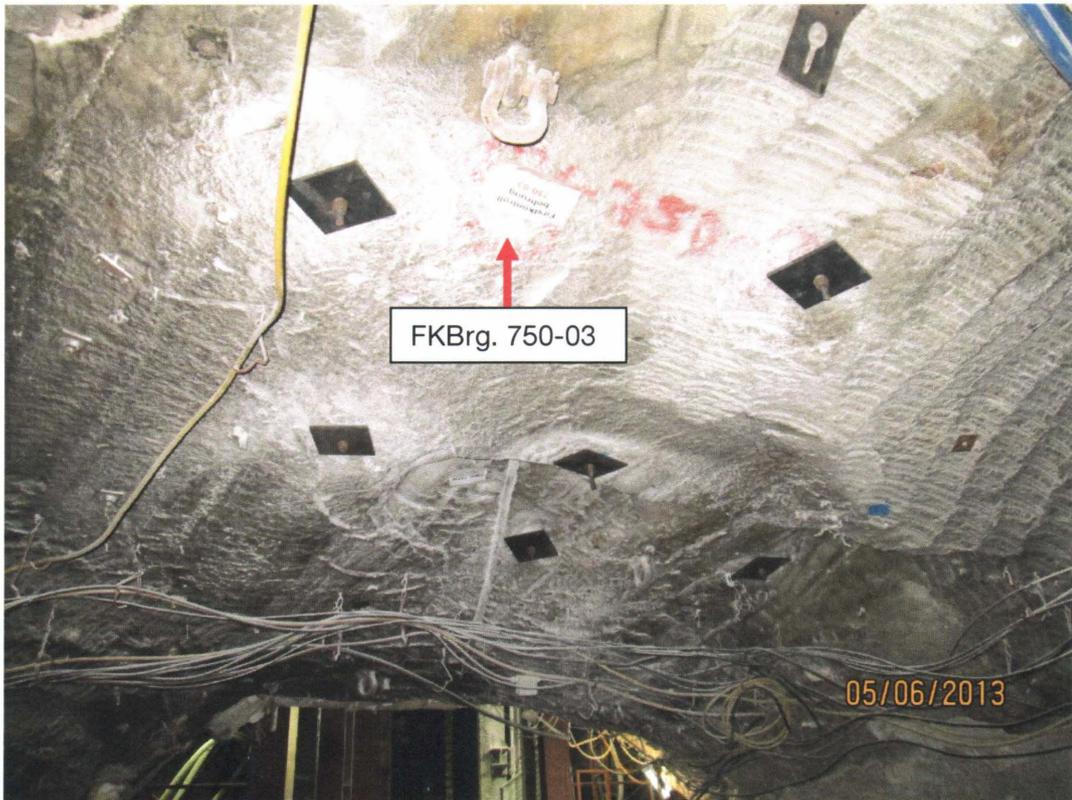
Im Rahmen der visuellen Firstkontrolle wurden im Umfeld des Füllorts Schacht 2, auf der 750-m-Sohle diverse weitere Abschaltungen bzw. sich andeutende Löser detektiert. Der Bereich im Umfeld von FKBrG. 750-03 mit Rissen nahe der Firstkontur ist zur Umsetzung erforderlicher Sicherungsmaßnahmen mit sechs Ankern von je 2 m Länge versehen worden (Anhang 4, Bild 21).

Bild 21: Mit sechs 2-m-Ankern gesicherte Abschalungen im Umfeld von FKBrg. 750-03.

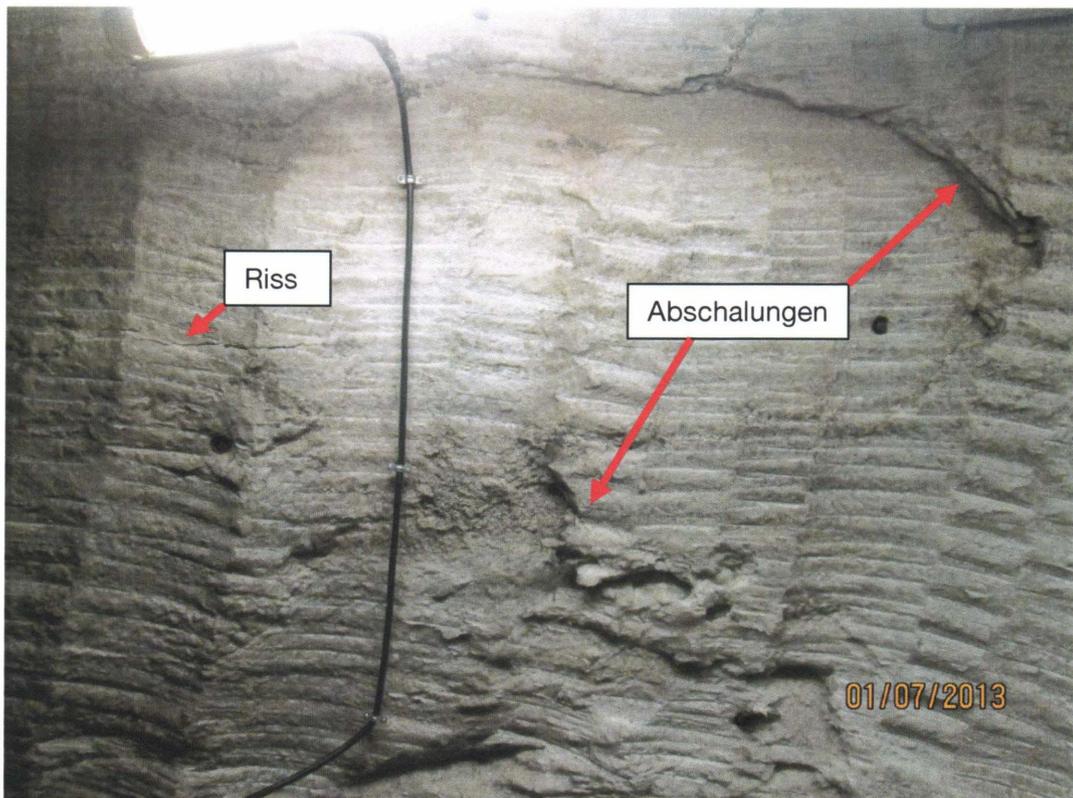
Bild 22: Firste westlich der nördlichen Pfeilerumfahrung mit Rissstruktur und Abschalungen

Der Bereich westlich der verfüllten nördlichen Pfeilerumfahrung weist Abschalungen und Risse auf, woraufhin hier die bereits südlich vorhandene Systemankerung bis an den Nordstoß heran ausgebaut wurde. Die zur Überwachung dieses geschädigten Bereichs neu in die Firste erstellte Firstkontrollbohrung 750-21 weist bei der Inspektion eine Folge von mindestens 8 konturnahen Auflockerungen mit Öffnungsweiten bis max. 10 mm auf. Hier ist von besonderer Bedeutung, dass sich der Riss mit der größten Öffnungsweite bei 1,23 m von der Firstkontur befindet und nur durch vier 2-m-Anker im direkten Umfeld der Bohrung gesichert wird, wohingegen die restlichen Anker der neu angelegten Systemankerung nur eine Länge von einem Meter aufweisen. Da in diesem Bereich auch Ablösungen bis zur Schichtgrenze zum Carnallit zu besorgen sind, ist baldmöglichst eine Verfüllung des Abschnitts ungefähr in westlicher Verlängerung der nördlichen Pfeilerumfahrung (unter Einbindung der Verfüllung) bis mittig vor den Grubenraum am Nordstoß zu empfehlen (Anhang 9).

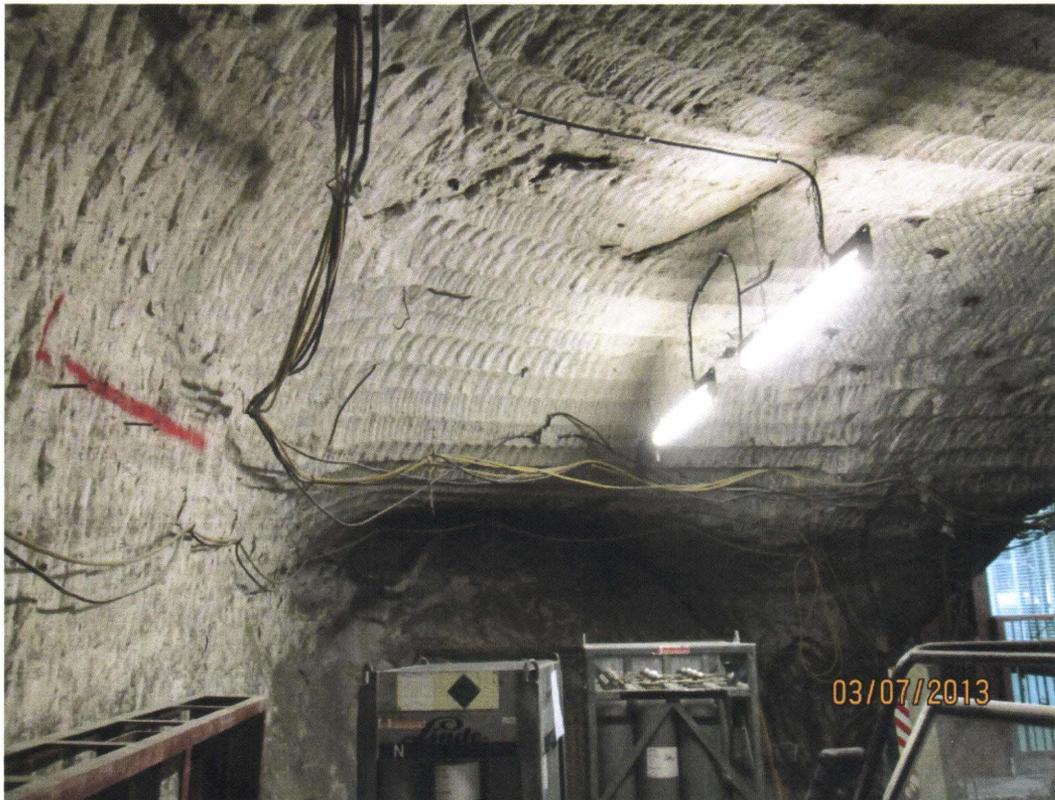
Bild 23: NW-Füllortbereich mit Abschalungen in der Firste und im Übergang Firste/Stoß

Aufgrund der im Nordwesten des Füllortbereichs festgestellten Ablösungen und unter Berücksichtigung der beschleunigten Rissvergrößerungen wird zum Erhalt der Gebrauchstauglichkeit eine schnellstmögliche Betonage des nordwestlichen Füllortbereiches mit Sorelbeton A1 empfohlen (vgl. markierter Bereich im Anhang 9).

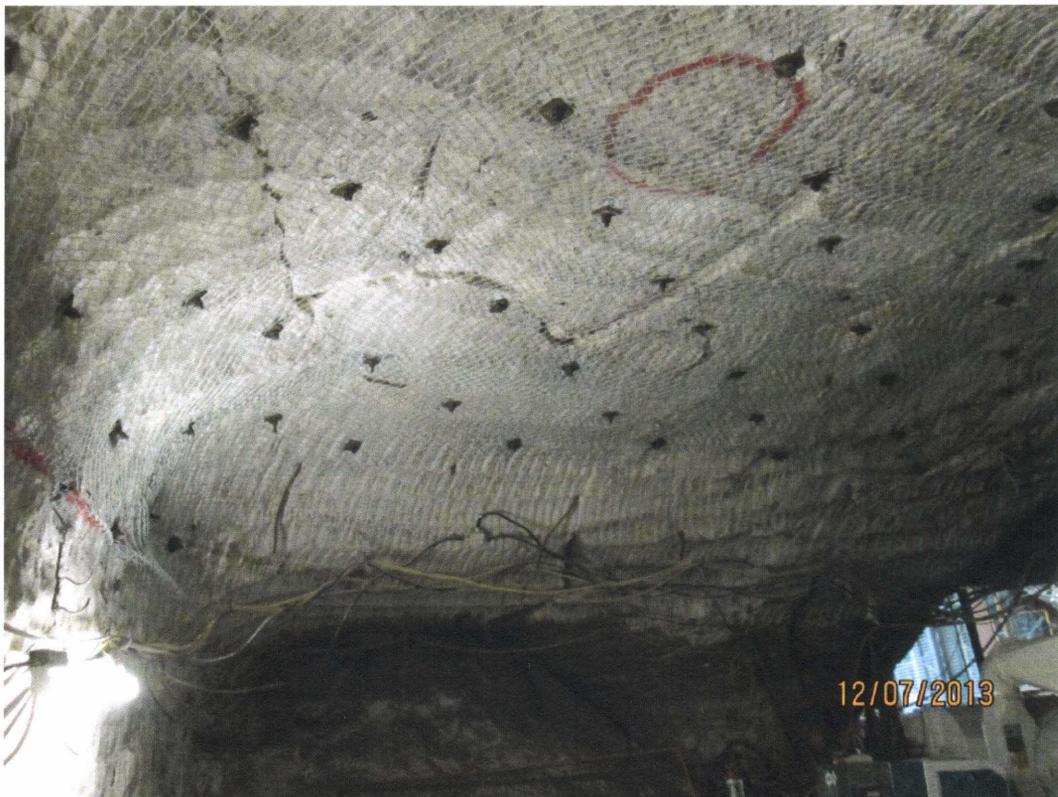
Bild 24: Fortsetzen der Systemankerung nach Berauben kleinräumiger Abschalungen

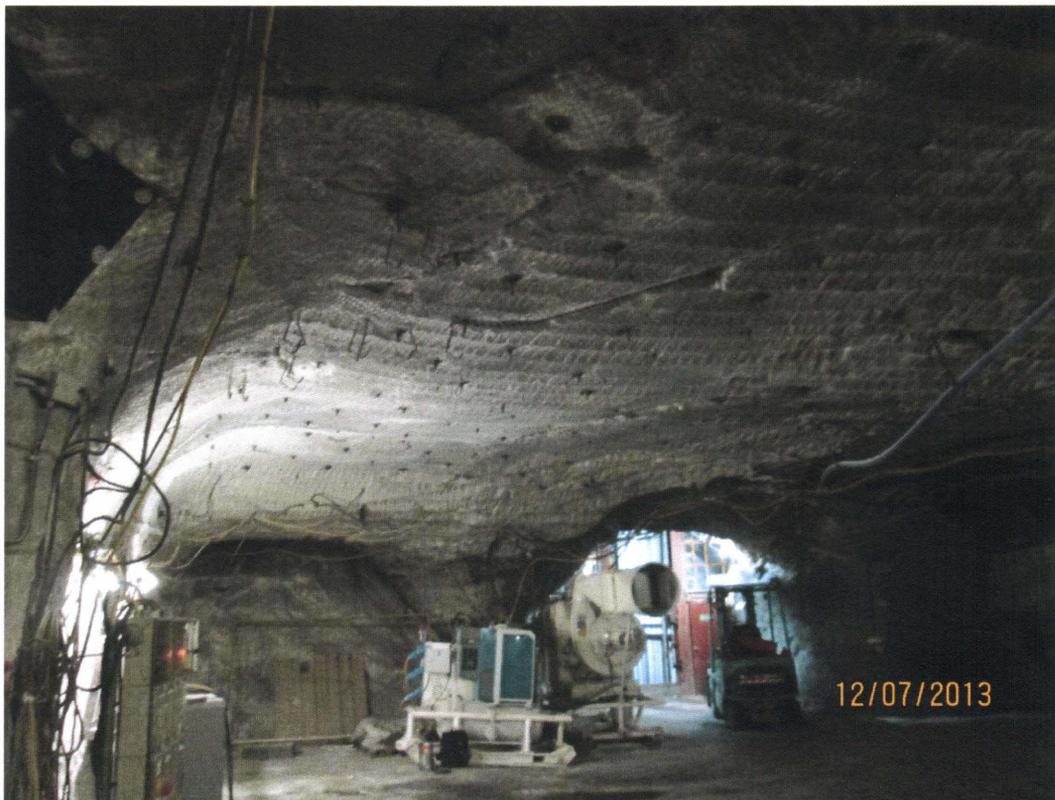
Bild 26: Abschalungen im Bereich westl. Verlängerung der nördlichen Pfeilerumfahrung

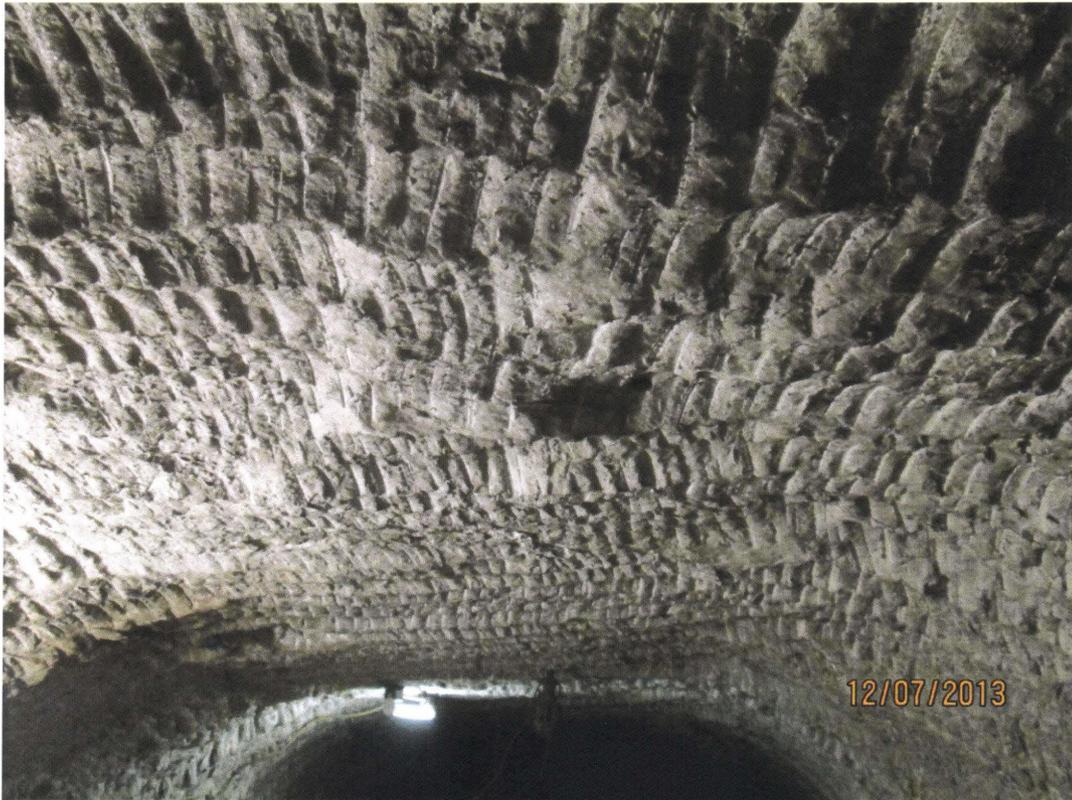
Im Eingangsbereich zum Hauptquerschlag nach Norden treten teils intensive Abschalungen im Bereich der Stöße und der Firste auf (Anhang 4, Bild 27). Hier ist ein Berauben der Abschalungen bis einschließlich des Bereichs der Katasterstelle P750049 vorgesehen, der nördlich anschließende Teil soll mit einer Kette gesperrt werden.

Bild 27: Eingangsbereich Hauptquerschlag n. Norden mit Abschalungen in Firste u. Stoß

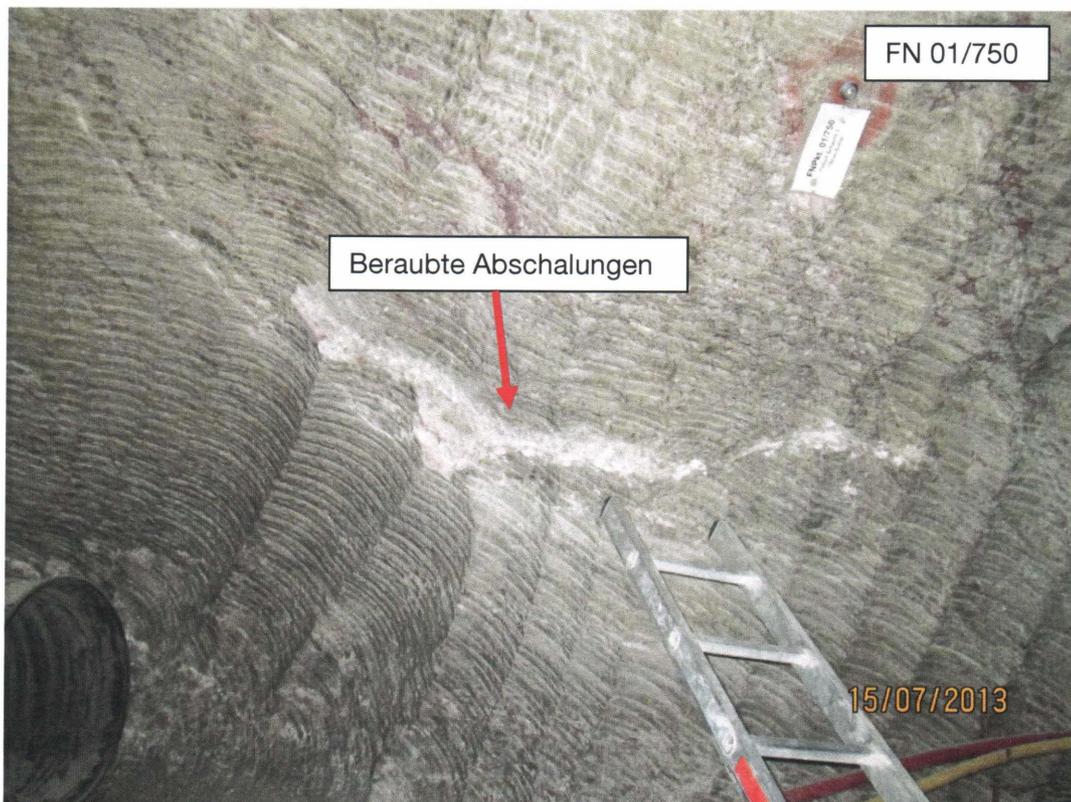
Weitere detektierte Abschalungen im Übergang Firste / Stoß nordwestlich der FKBrG. 750-14 im Wechsel zur nördlichen Richtstrecke nach Westen wurden zur Aufrechterhaltung der Gebrauchstauglichkeit bereits beraubt (Anhang 4, Bild 28).

Bild 28: Nördl. Richtstrecke n. West. mit beraubten Abschalungen im Übergang Firste/Stoß

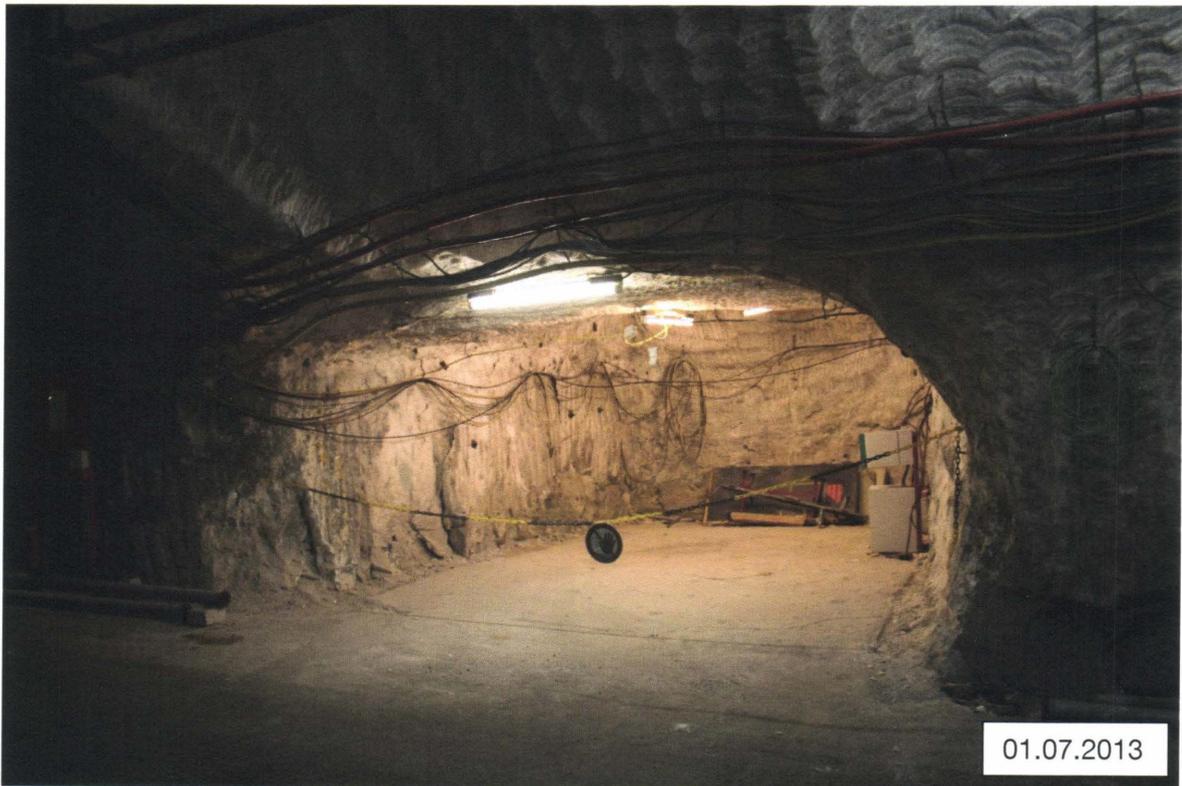
Bild 29: Ehemaliger Lagerraum „Ponystall“ mit intensiven Abschalungen an den Stößen

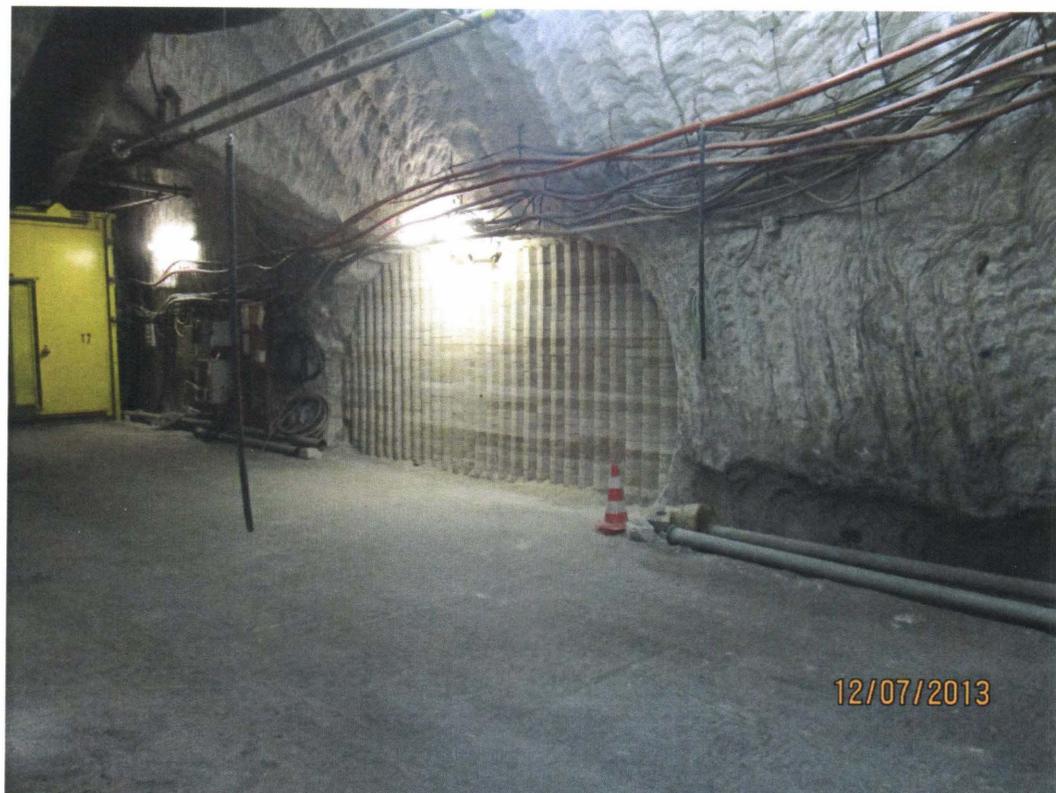
Bild 30: Abgemauerter Eingang „Ponystall“ am Zugang zur nördlichen Richtstrecke n. Osten

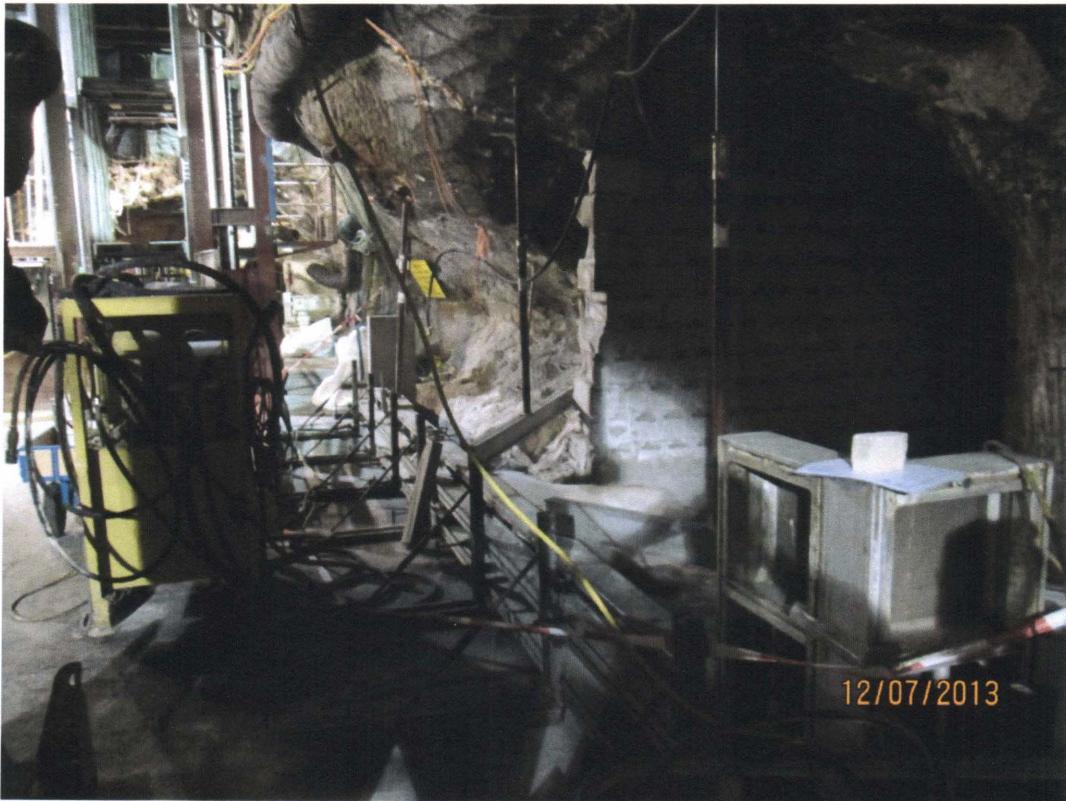
Bild 31: Bereich östl. der nördl. Pfeilerumfahrung in Vorbereitung des Stützbauwerks

Zur Stabilisierung des Füllortumfelds wurden Verfüllmaßnahmen im Bereich des ehemaligen Messgeräteraums („Ponystall“) im südlichen Übergang zur nördlichen Richtstrecke nach Osten umgesetzt, hierzu ist vor der Verfüllung mit Sorelbeton das ursprüngliche Porenbetonmauerwerk entfernt und eine Mauer aus Sorelbetonsteinen errichtet worden (Anhang 4, Bilder 29 und 30, Anhang 9). Desweiteren wurde die Nische östlich der verfüllten nördlichen Pfeilerumfahrung bis vor den Zugang zum Hauptquerschlag nach Norden betoniert (Anhang 4, Bilder 31 und 32, Anhang 9).

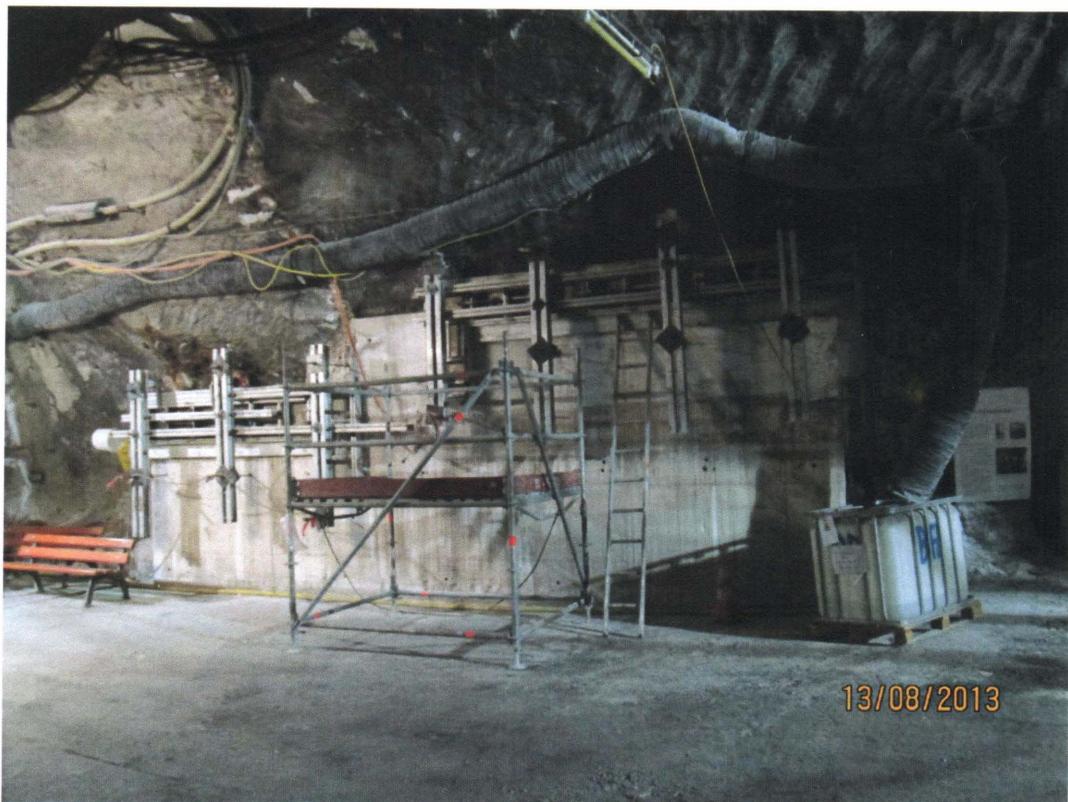
Bild 32: Betonage der nördl. Pfeilerumfahrung bis Zugang Hauptquerschlag n. N.
