GZ: SE 4.2 -9A 64320000

MONITORINGBERICHT - FÜLLORT SCHACHT 2 AUF DER 750-M-SOHLLE - ARBEITSBERICHT DES
TEILBEREICHES STANDORTÜBERWACHUNG / 2013

ASSE-GMBH

Monitoringbericht - Füllort Schacht 2 auf der 750-m-Sohle

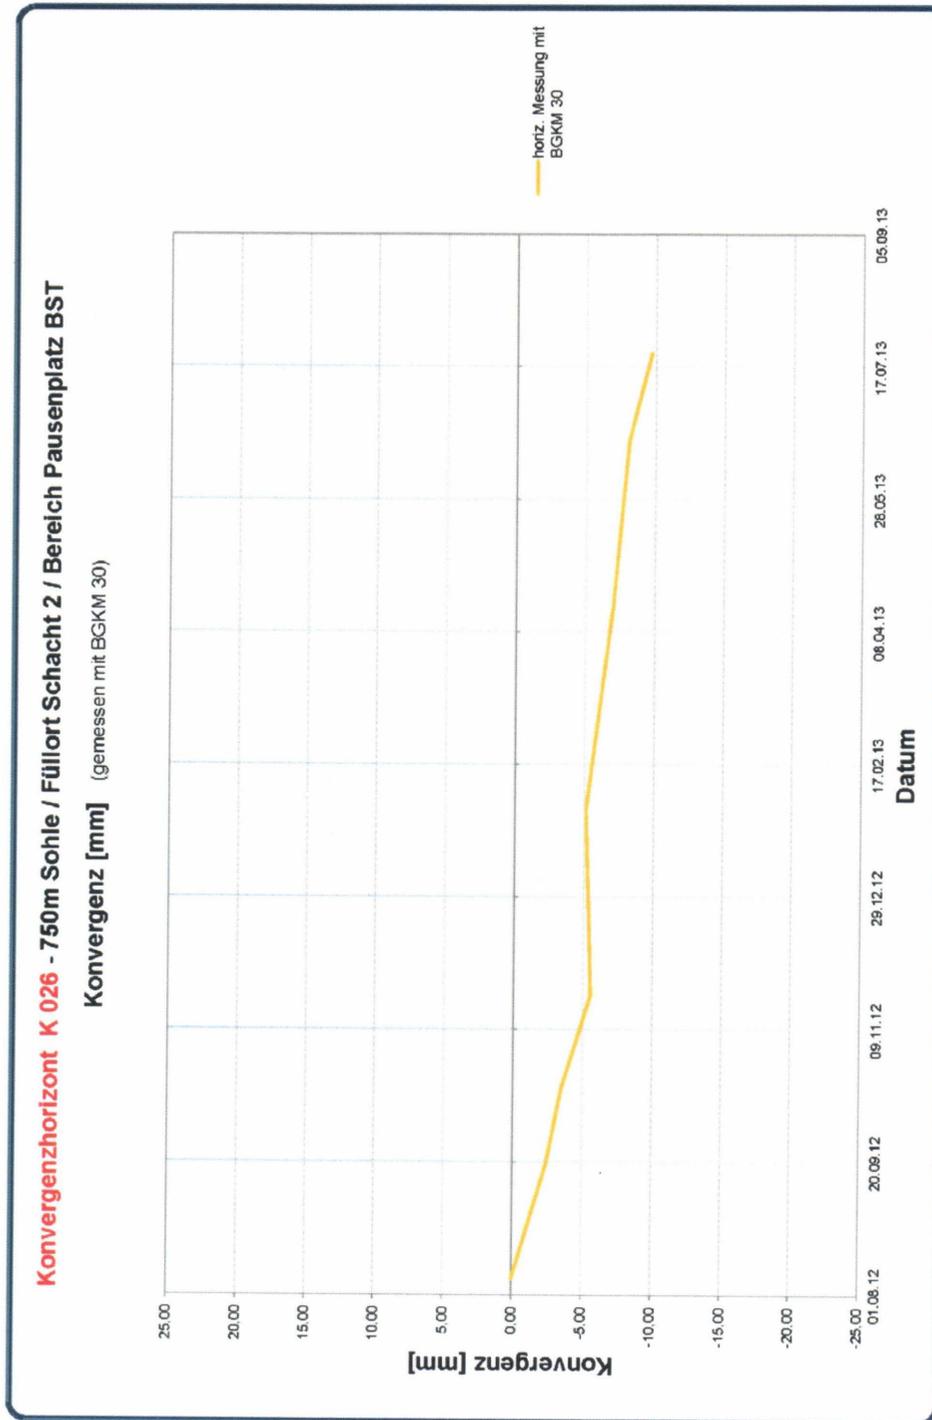
Anhang 5 Darstellung der Konvergenz K 026 (750-m-Sohle / Füllort Schacht 2)

Am 7. August 2012 wurde die Messstelle K026H im westlichen Teil des Füllortes eingebaut (s. Anhang 1), der Streckenquerschnitt beträgt 10,96 m. Die bei der Messung vom 18.04.2013 konstatierte Konvergenz mit einer Verringerung der horizontalen Messstrecke um 7,01 mm bei Raten von 8,89 mm/a bzw. 0,81 ‰/a für den Zeitraum 31.01.2013 bis 18.04.2013 setzt sich in den folgenden Messungen vom 19.06.2013 und 22.07.2013 fort. So verringert sich die horizontale Messstrecke bis zum 22.07.2013 um 9,71 mm (Anhang 5), die durchschnittlichen Konvergenzraten für den Zeitraum 18.04.2013 bis 22.07.2013 sind auf 12,08 mm/a bzw. 1,11 ‰/a angestiegen.

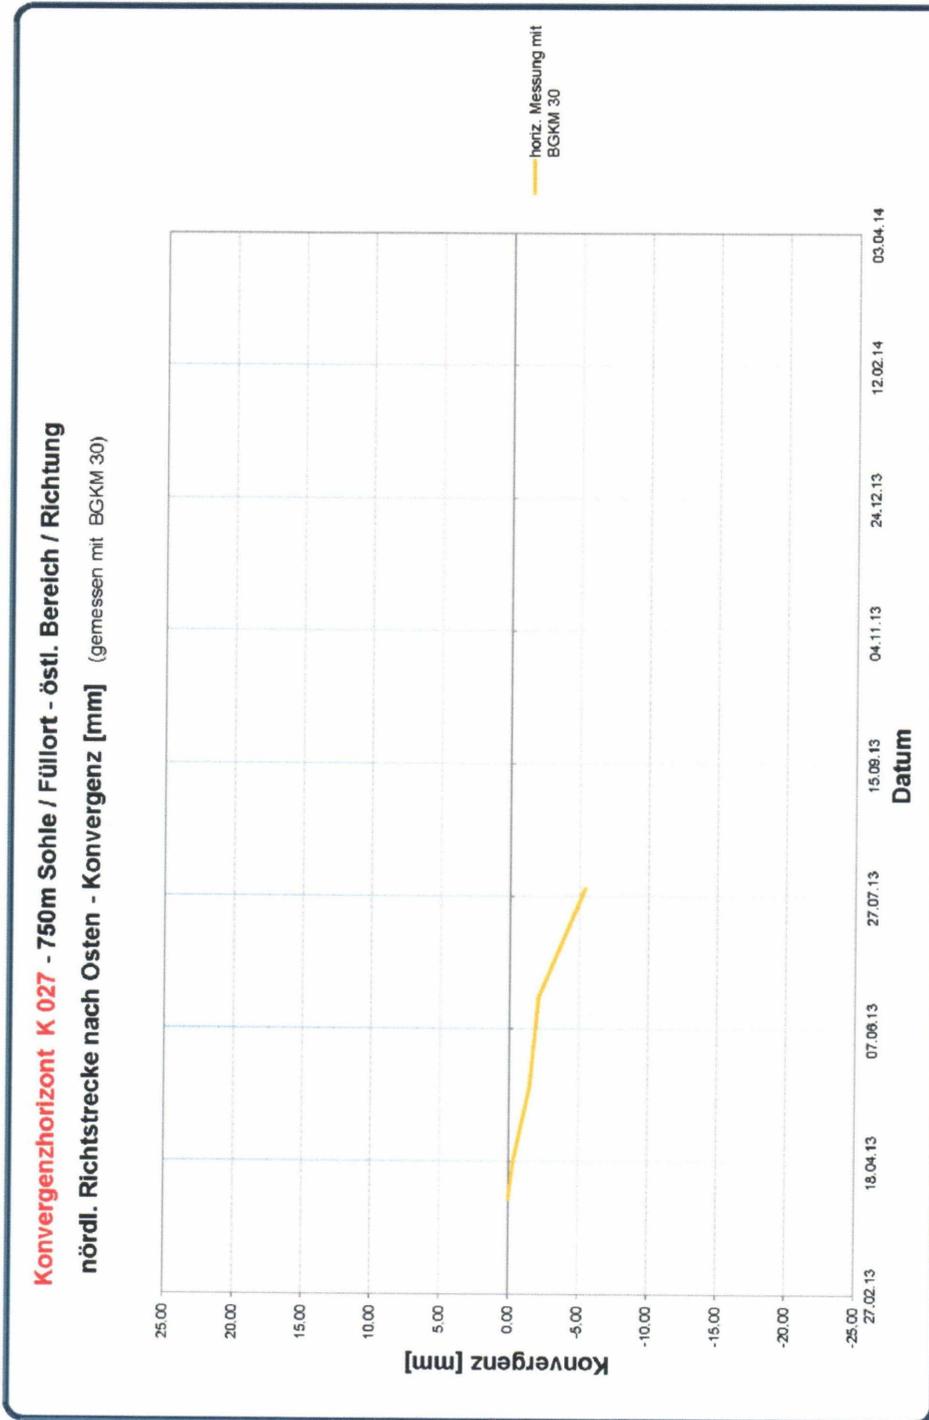
Anhang 6 Darstellung der Konvergenz K 027 (750-m-Sohle / Füllort Schacht 2)

Im April 2013 erfolgte mit K027H der Einbau einer Konvergenzmessstrecke mit einem Streckenquerschnitt von 8,55 m im östlichen Teil des Füllortes (s. Anhang 1). Hier zeigt sich seit dem 04.04.2013 eine eindeutige Konvergenz, wobei sich bis zum 30.07.2013 eine Verringerung der Messstrecke von 5,42 mm (Anhang 6) ergeben hat, die durchschnittlichen Konvergenzraten seit April liegen bei 18,96 mm/a bzw. 2,22 ‰/a.

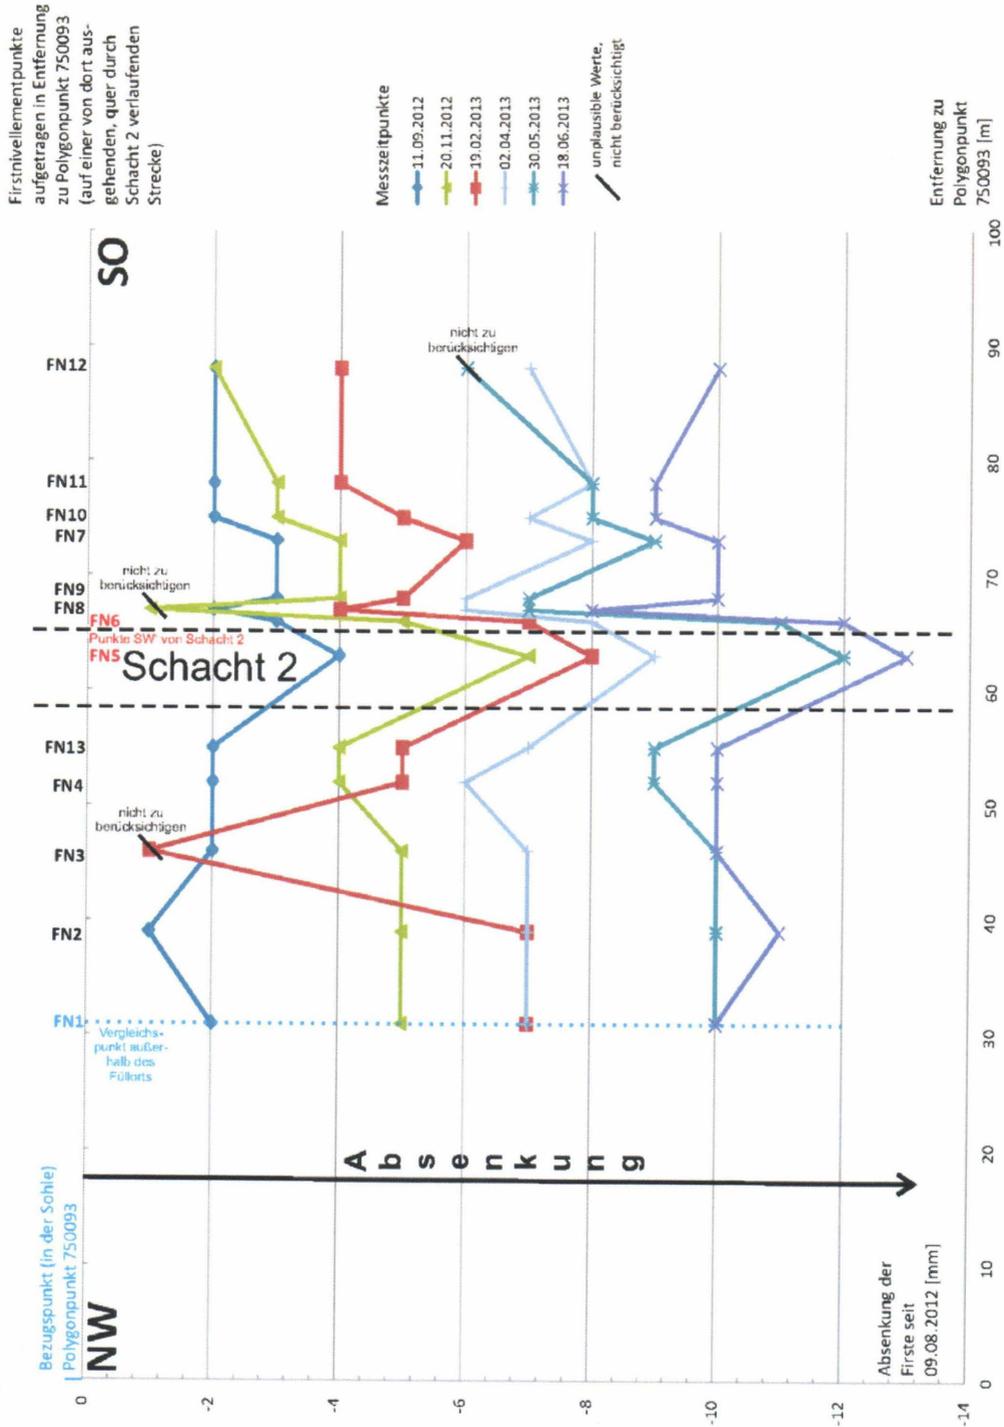
Anhang 7 Darstellung der Firstabsenkungen im Füllortbereich an einzelnen Messtagen

Bis zum 30.05.2013 wurden Gesamtsenkungsraten von 6 bis 12 Millimetern festgestellt. Die neuen Messungen belegen mit Senkungsraten von 8 bis 13 Millimetern (18.06.2013) bzw. aktuell von 8 bis 12 Millimetern (19.07.2013) insgesamt eine Fortsetzung der Firstabsenkung mit unterschiedlich verteilten Raten an den einzelnen Nivellementpunkten. Aktuell registrierte Rückgänge der Absenkung zum 18.06.2013 liegen im Rahmen der Messgenauigkeit, einzelne deutliche Verminderungen der Absenkung, wie z.B. für Nivellementpunkt FN8 am 20.11.2012, FN3 am 19.02.2013 oder FN12 am 30.05.2013 (s. Anhang 7), stellen unplausible Messwerte dar und sind nicht zu berücksichtigen.

Der südliche Füllortbereich weist mit 12 mm an Messpunkt FN 05/750 und 11 mm an Messpunkt FN 06/750 und FN 07/750 weiterhin die höchste Gesamtsenkung auf. Zwar findet sich mit 8 mm an FN 10/750 die geringste Gesamtabenkung östlich von Schacht 2 jedoch belegen die anderen Messpunkte im südöstlichen Füllort aktuell eine Angleichung der Absenkung zwischen Nordwesten und Südosten. Mit 1 mm liegt die Gesamtabenkung der Sohle an FN 01/750 unterhalb der Raten in der Firste.

Das Firstnivelement belegt insgesamt weiterhin eine eindeutige Absenkung der Firste, teilweise registrierte, leicht rückläufige Werte liegen im Rahmen der Messgenauigkeit. Die Gesamtdifferenzen der Absenkung zur Erstmessung reichen von mindestens 8 mm an einem südöstlich gelegenen Nivelementpunkt bis maximal 12 mm im südwestlichen Abschnitt des Füllorts, insgesamt deutet sich jedoch eine Angleichung der Absenkung von westlichen und östlichen Messpunkten an.

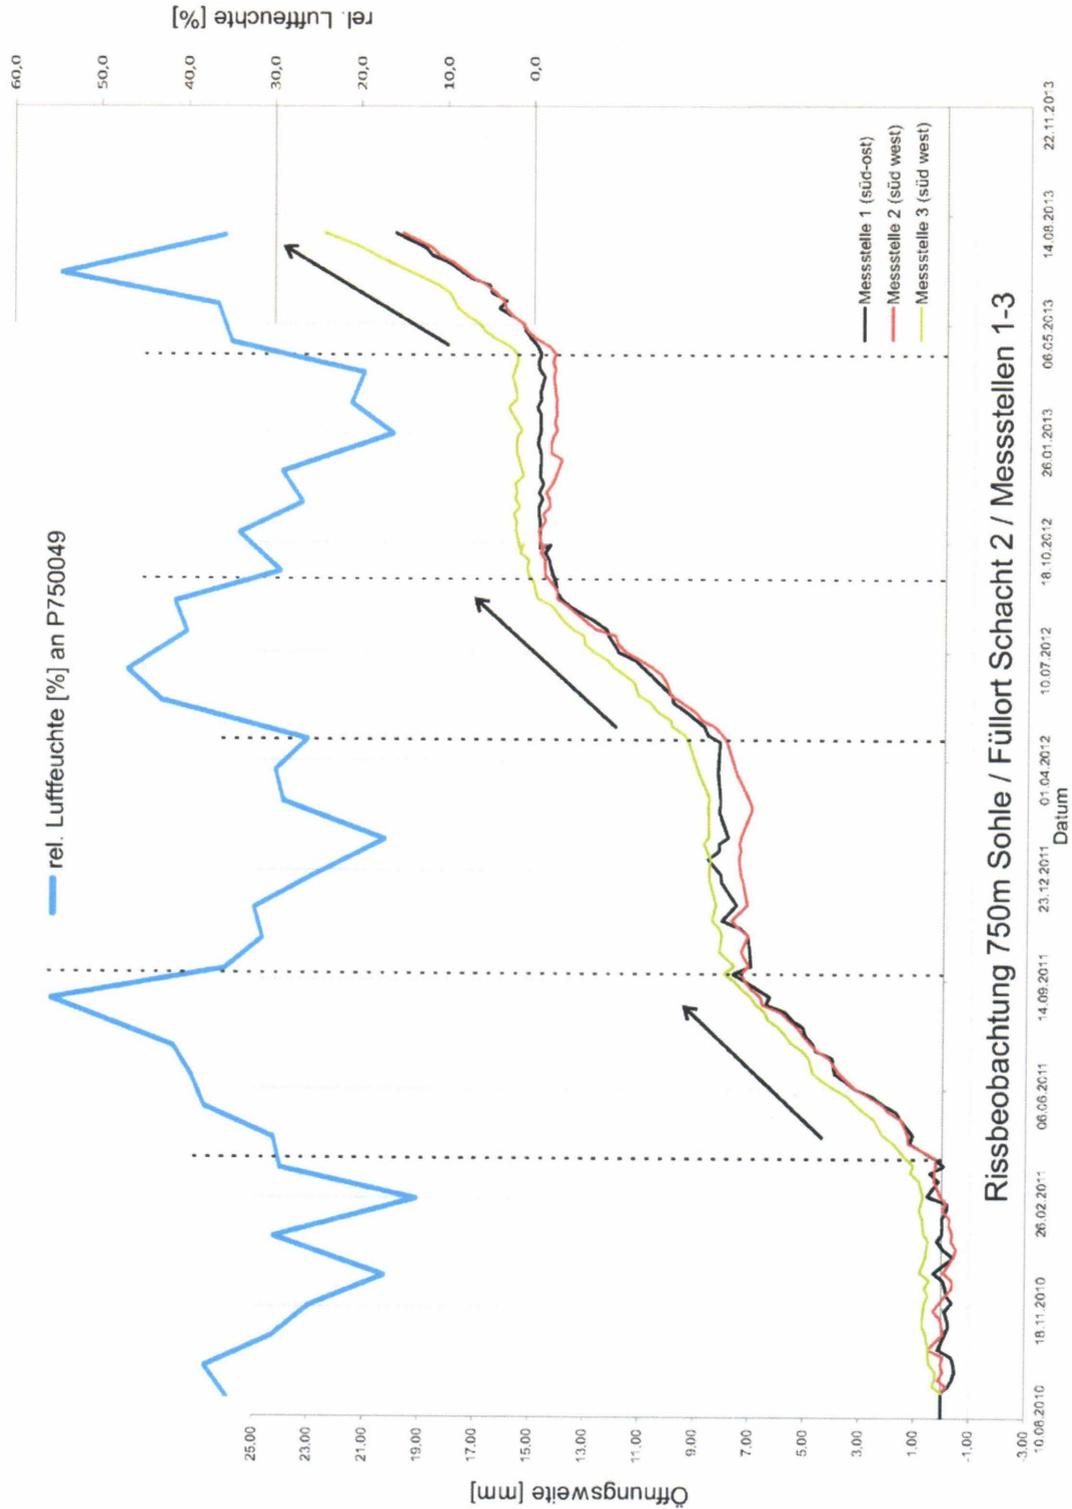
Anhang 8 Rissbeobachtung an Messstellen 1-3 mit Abgleich der rel. Luftfeuchte

Sommer erhöhten Luftfeuchte der am Schacht unmittelbar einwirkenden Wetter zurückgeführt, da durchfeuchtetes Salz eine erhöhte Kriechfähigkeit aufweist (ein Temperatureinfluss ist bei den hier vorliegenden Werten zu vernachlässigen). In Anhang 8 ist die Aufweitung der beobachteten Risse an den drei Messstellen in Gegenüberstellung der relativen Luftfeuchte im Zeitraum vom 10.08.2010 bis 29.07.2013 dargestellt. Zur Ermittlung der relativen Luftfeuchtwerte sind exemplarisch die monatlich an Katasterpunkt P750049 (Übergang Füllort / Hauptquerschlag nach Norden, 750-m-Sohle) gewonnenen Daten herangezogen worden.

Betrachtet man in Anhang 8 die relativ linear verlaufenden Aufweitungsphasen (durch Pfeile verdeutlicht), so zeichnet sich 2013 eine Zunahme der Öffnungsraten an den drei Messstellen ab. Während in den Hauptaufweitungsphasen 2011 (ca. 05.04. bis 20.09.) und 2012 (ca. 19.04. bis 09.10.) die Öffnungsraten jeweils ca. 0,04 mm/Tag bei Gesamtzunahmen von 6,5 bzw. 7 mm betragen, so lässt sich in der aktuellen, noch nicht abgeschlossenen Aufweitungsphase (16.04. bis 29.07.) eine Steigerung der Öffnungsraten auf ca. 0,06 mm/Tag bei einer bisherigen Gesamtzunahme von ca. 6 mm verzeichnen.
