Bundesamt für Strahlenschutz

SACHSTANDSBERICHT DER ARBEITEN AN SCHACHT ASSE 1 ZUR  
VERKEHRSSICHERUNGSPFLICHT GEMÄß § 7 ABVO IM ZEITRAUM VOM 02.10.2013 - 28.10.2013

ASSE-GMBH

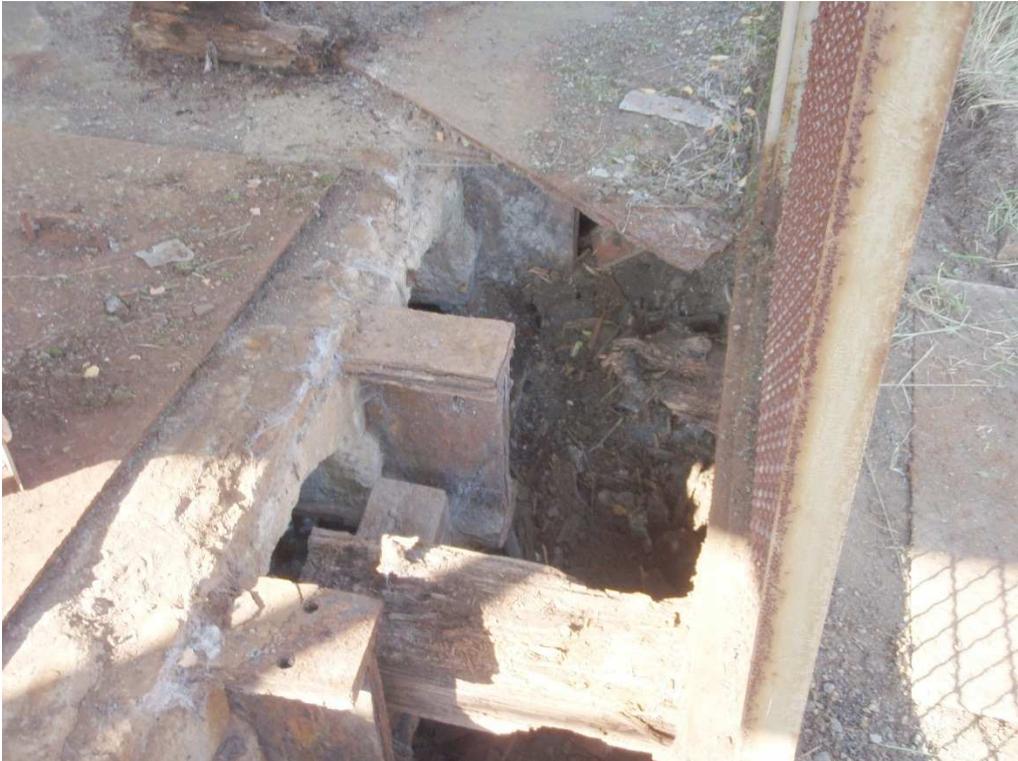
Bei den ersten Arbeiten wurden die Abdeckbleche auf der Schachtabdeckung im nördlichen Bereich entfernt und festgestellt, dass die Hauptträger sowie die Endträger stark korrodiert sind. Weiterhin sind die aus Holzpfosten bestehenden Abstützungen zum Erdreich hin, verrotten. Die durchgeführten Arbeiten sind in den Abbildungen 2 – 7 dokumentiert. Um ein Verständnis bei den weiteren Abbildungen bezüglich der Schachtabdeckung zu bekommen, ist in der Abbildung 1 der konstruktive Aufbau der Schachtabdeckung von Schacht Asse 1 dargestellt.

Abbildung 2: Blick auf die korrodierten Hauptträger und verrotteten Holzabstützungen der Schachtabdeckung im nördlichen Bereich von Schacht Asse 1

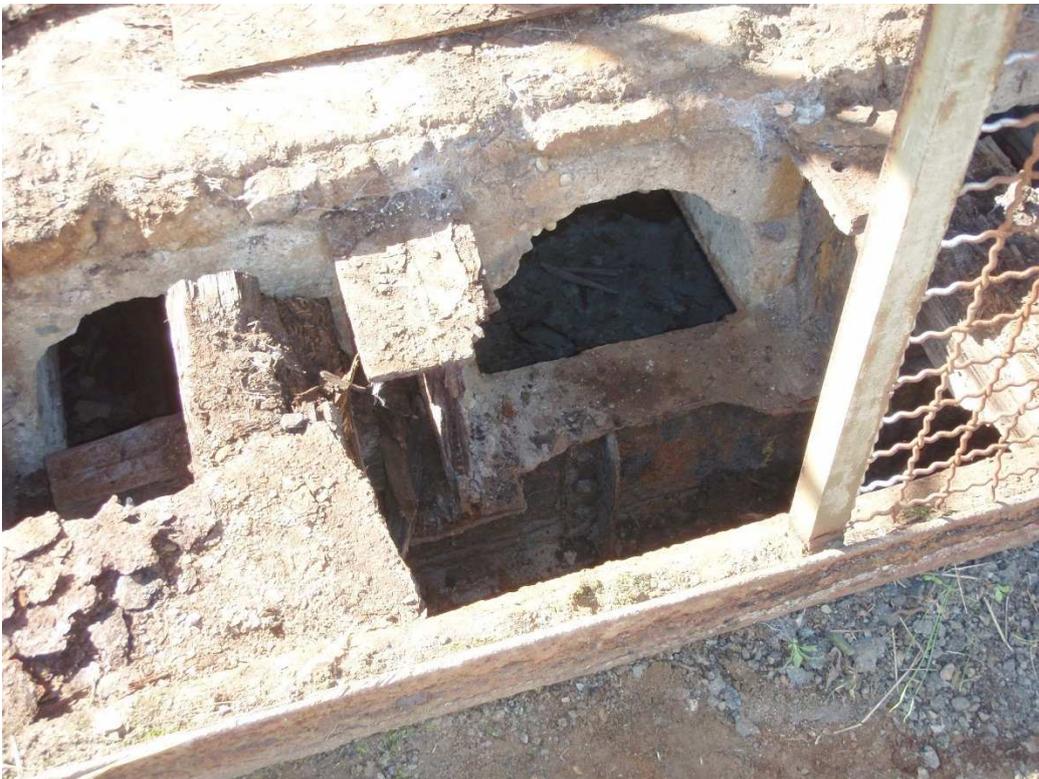
Abbildung 3: Blick auf die korrodierten Haupt- und Endträger der Schachtabdeckung (nördl. Teil)

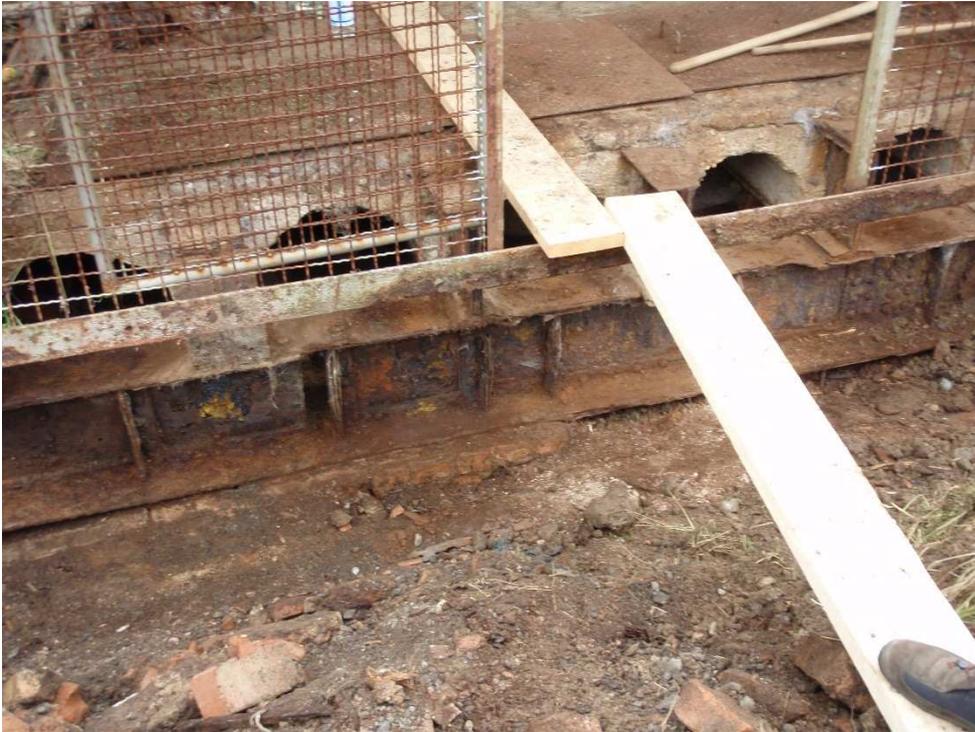
Abbildung 4: Blick auf den freigelegte Schachtabdeckung (Blickrichtung NS)

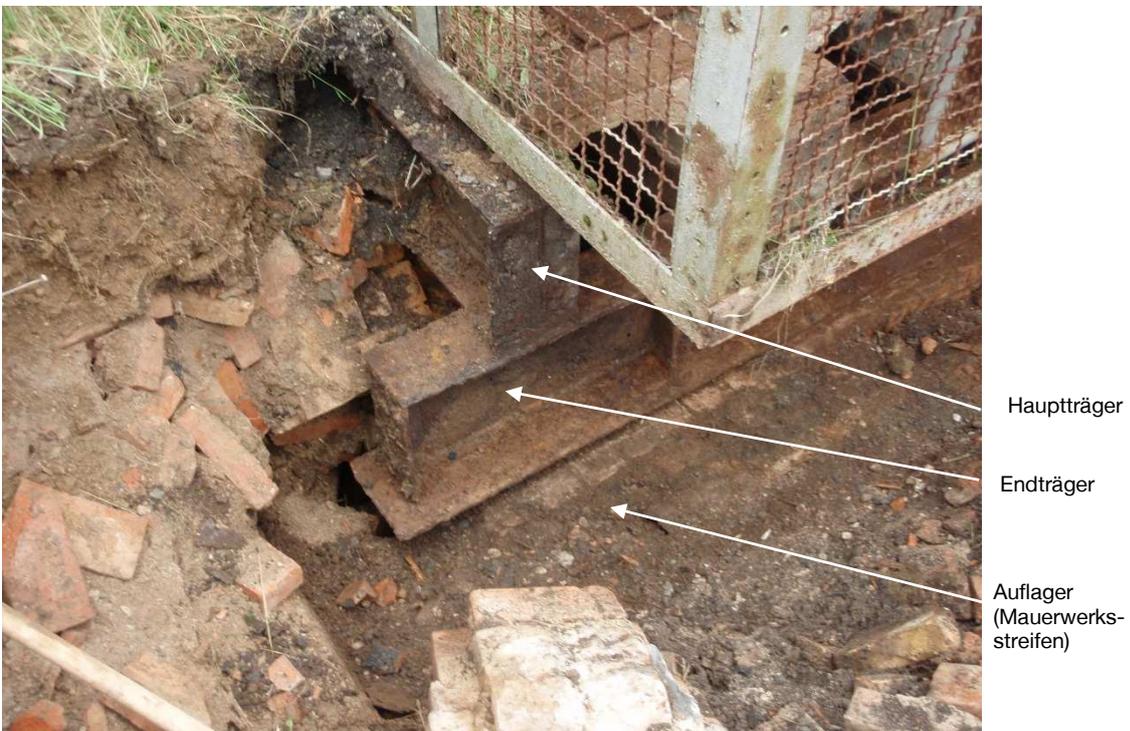
Abbildung 5: Blick auf die Hauptträger, Endträger sowie das Auflager für die Endträger (Mauerwerksstreifen) der Schachtabdeckung (Blickrichtung NO-SW)

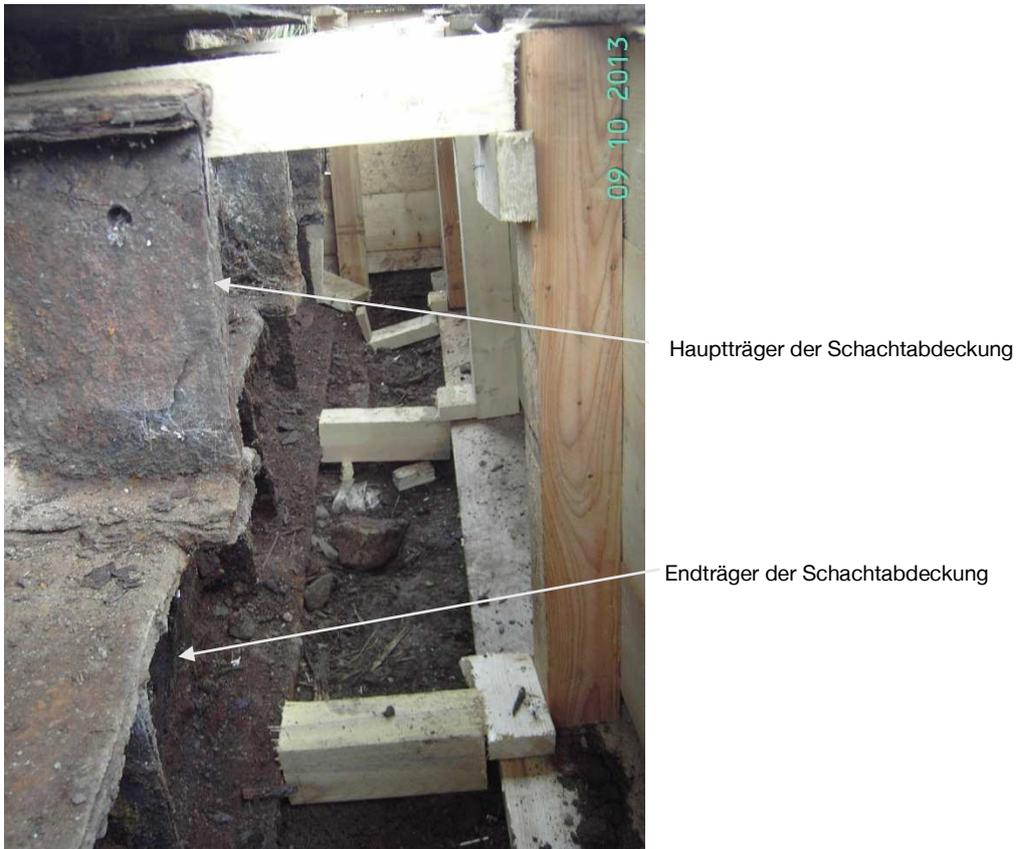
Abbildung 6: Blick in den freigelegten und neu mit Holz verschalteten nördlichen Bereich der Schachtabdeckung (Blickrichtung O-W)

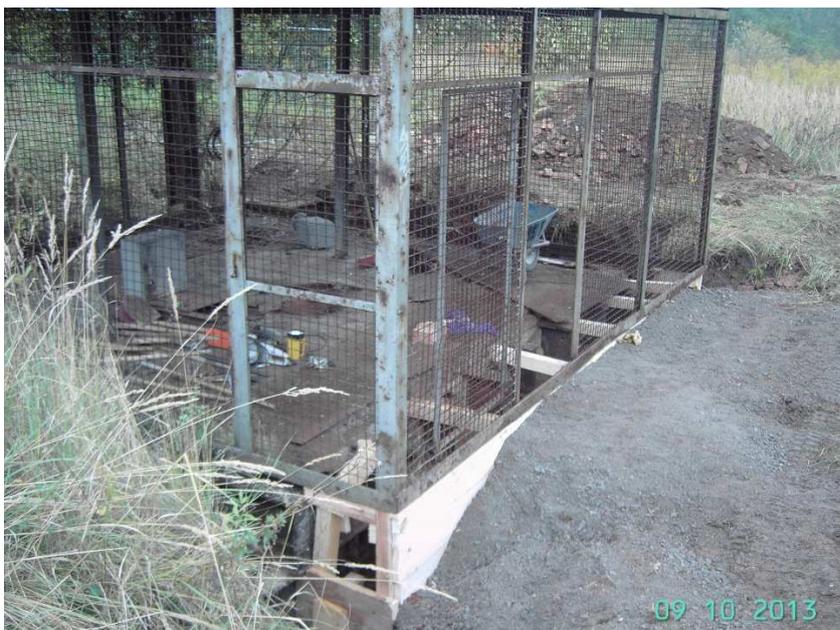
Abbildung 7: Blick auf den mit Mineralgemisch (0-32) verfüllten nördlichen Bereich von Schacht Asse 1 (Blickrichtung NO-SW)

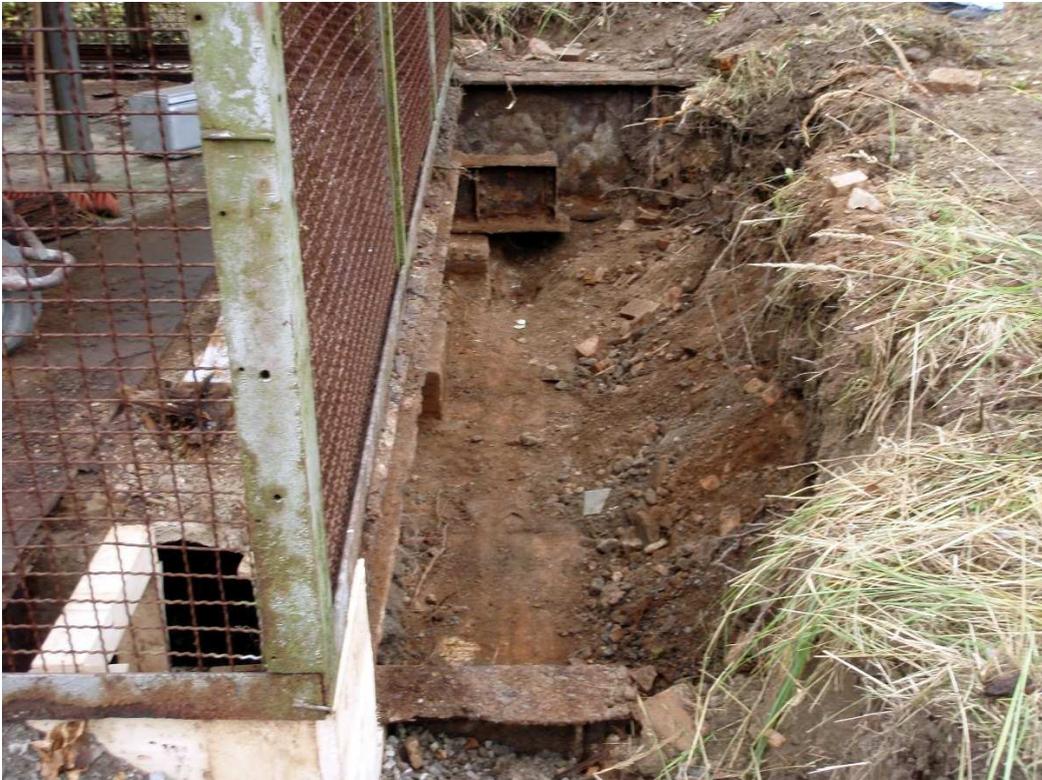
Abbildung 8: Freigelegter westlicher Bereich von Schacht Asse 1 (Blickrichtung N-S) mit Blick auf den nördl. und südlichen Endträger sowie das südliche Auflager der Endträger der Schachtabdeckung

Die freigelegte Fläche unterhalb des Niveaus der Hauptträger der Schachtabdeckung wurde mittels Holz verschalt und mit Mineralgemisch (0-32) bis zur Oberkante der Schachtabdeckung verfüllt.

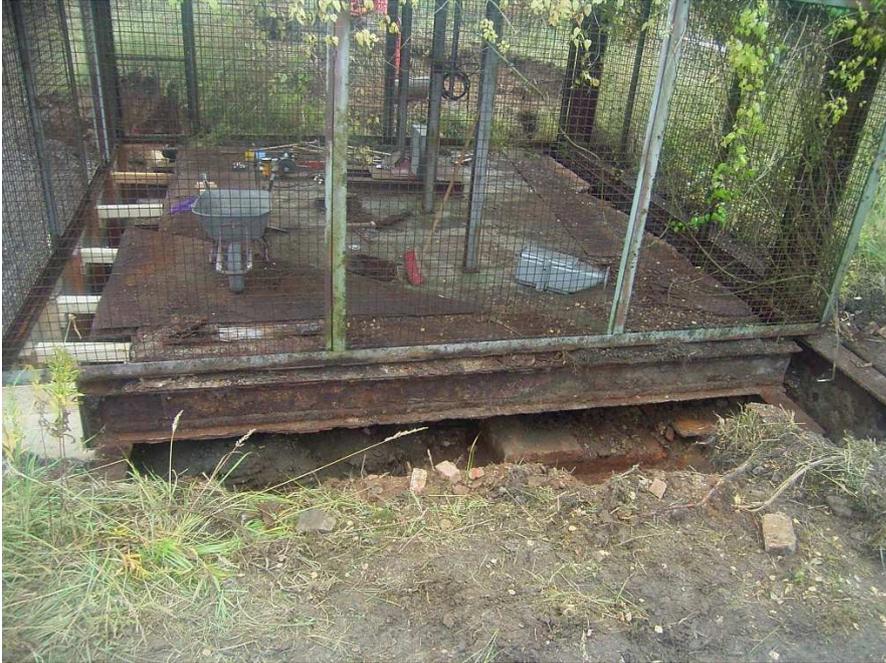
Abbildung 9: Blick auf einen der Hauptträger der freigelegten westlichen Seite der Schachtabdeckung von Schacht Asse 1 (Blickrichtung W-O)

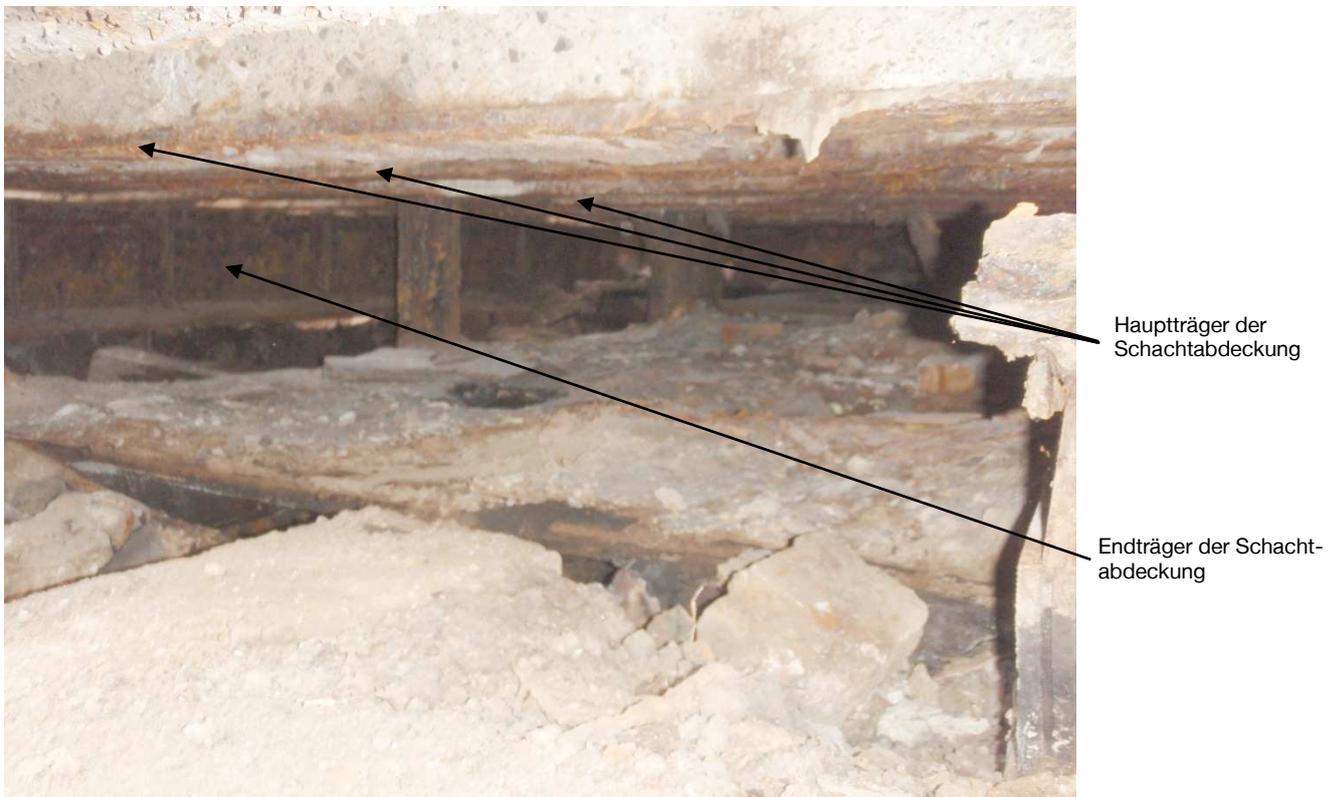
Abbildung 10: Blick unterhalb der Hauptträger der Schachtabdeckung im westlichen Bereich Schacht Asse 1 (Blickrichtung SW-NO)

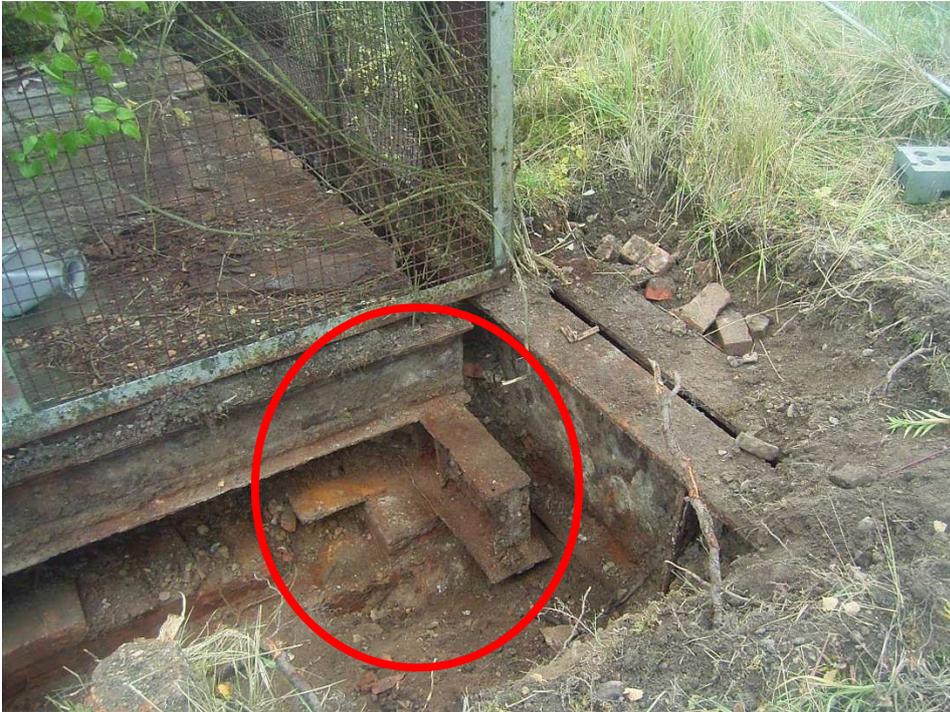
Abbildung 11: Blick auf das süd-westl. Auflager (Mauerwerksstreifen), Endträger und Hauptträger der Schachtabdeckung Schacht Asse 1

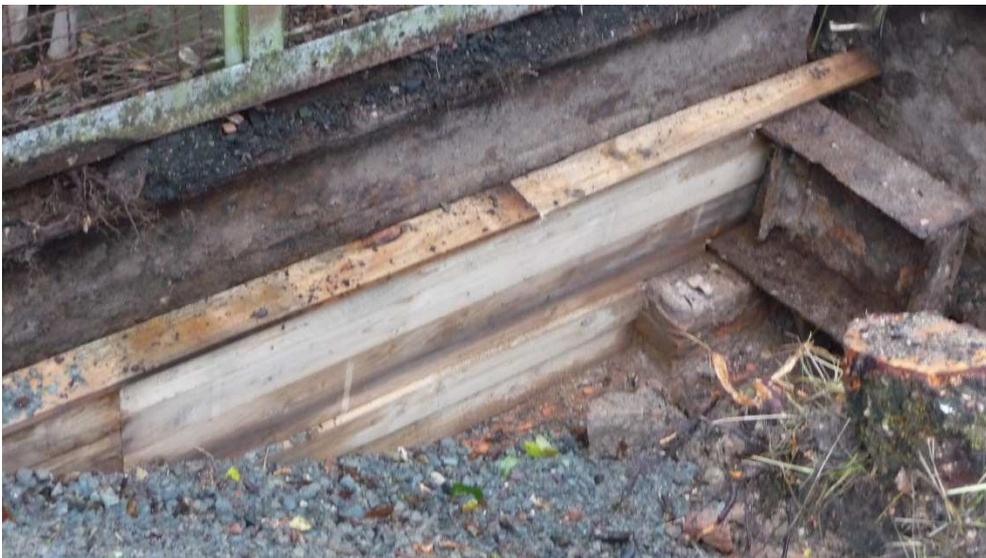
Abbildung 12: Blick auf den mit Holz verschalten und z.T. mit Mineralgemisch (0-32) verfüllten westlichen Bereich von Schacht Asse 1

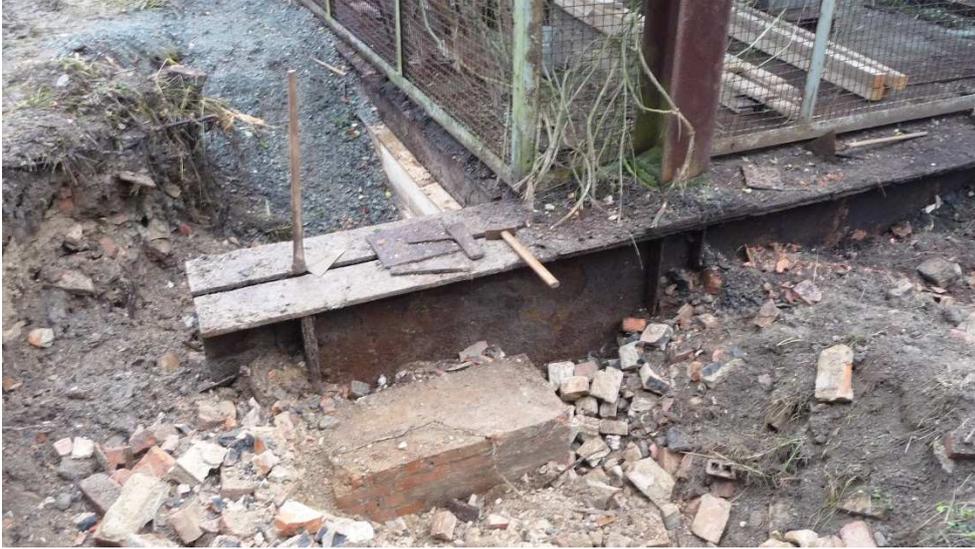
Hier wurden zwei große Doppel-T-Endträger freigelegt, die ca. 1,50 m über die Schachtabdeckung hinausragen, jedoch nicht zur Schachtabdeckung gehören. Diese bildeten einen seitlichen kompletten Abschluss bis zum freigelegten Auflagniveau und wurde als Schalung für die Hinterfüllung mit Mineralgemisch genutzt. Der südliche Bereich wurde bis zur Oberkante der Schachtabdeckung mit Mineralgemisch (0-32) verfüllt.

Abbildung 14: Blick auf die beiden Doppel-T-Endträger im südlichen Bereich von Schacht Asse 1 (Blickrichtung SW-NO)

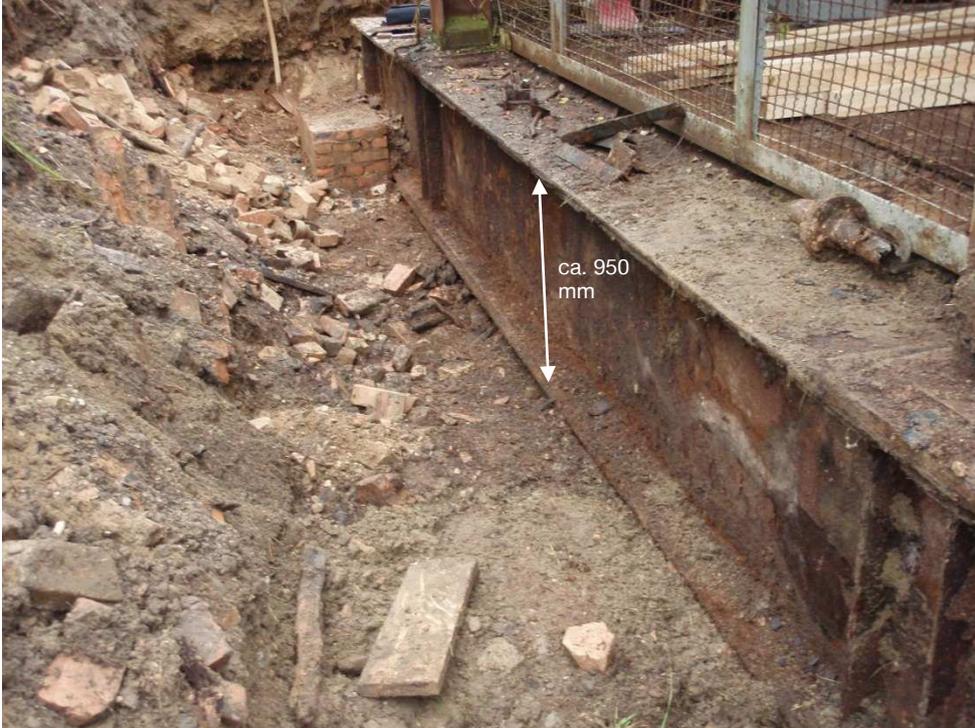
Abbildung 15: Blick auf die freigelegten Doppel-T-Endträger im südlichen Bereich von Schacht Asse 1 (Blickrichtung SO-NW)

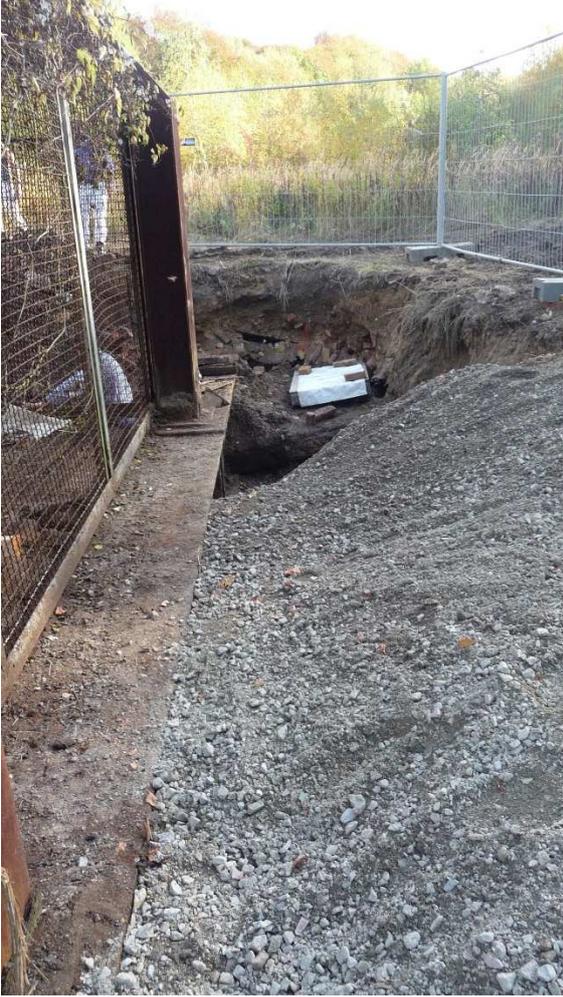
Abbildung 16: Blick auf den mit Mineralgemisch (0-32) aufgefüllten südlichen Bereich von Schacht Asse 1 (Blickrichtung W-O)

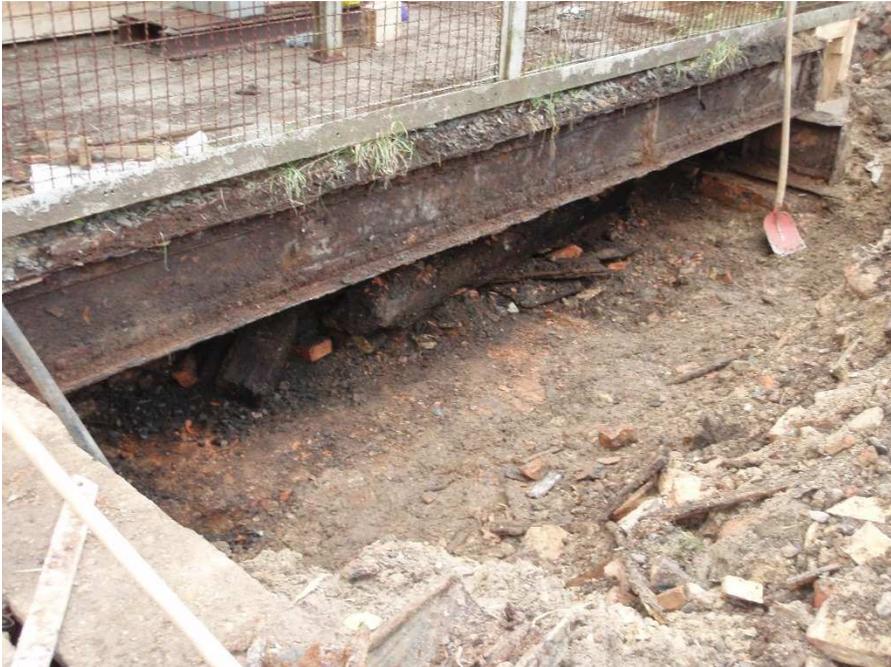
Abbildung 17: Blick auf den freigelegten äußersten Hauptträger der Schachtabdeckung im östlichen Bereich von Schacht Asse 1 (Blickrichtung SO-NW)

Die freigelegte Fläche unterhalb des äußeren Hauptträgers der Schachtabdeckung wurde mittels Holzkonstruktion abgestützt und mit Holzbohlen verschalt. Anschließend wurde dieser Bereich mit Mineralgemisch (0-32) bis zur Oberkante der Schachtabdeckung verfüllt.

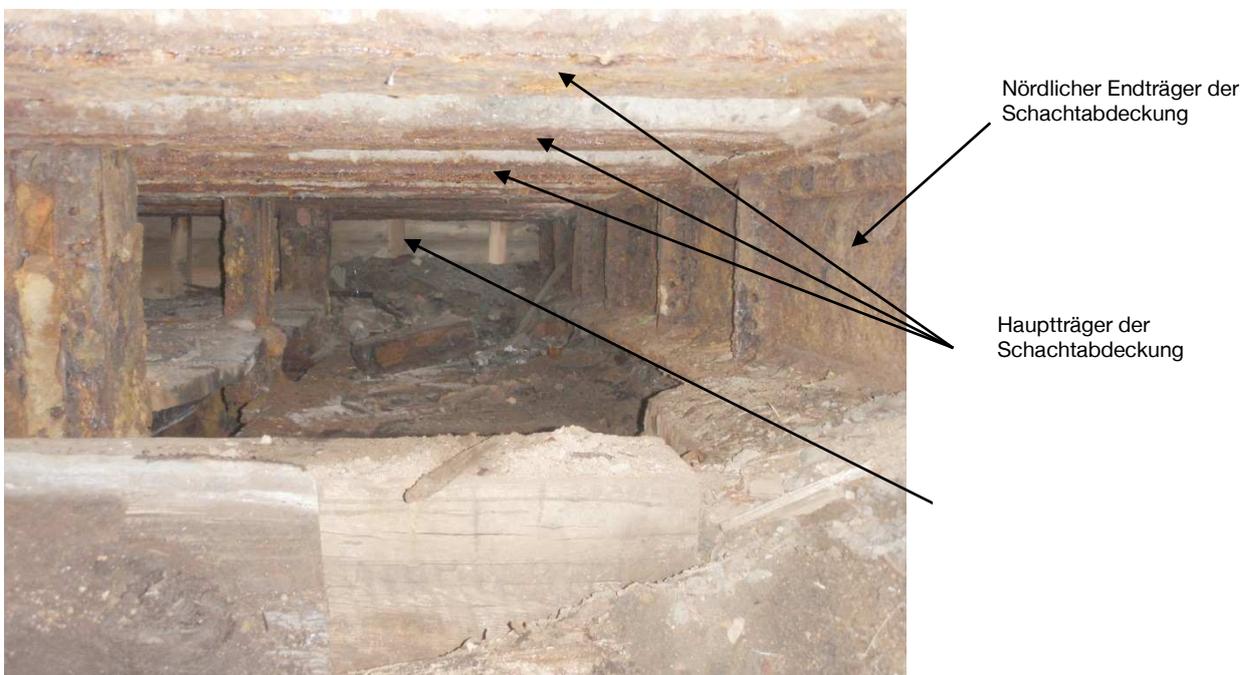
Abbildung 18: Blick unter die Schachtabdeckung aus dem östlichen Bereich von Schacht Asse 1 (Blickrichtung O-W)

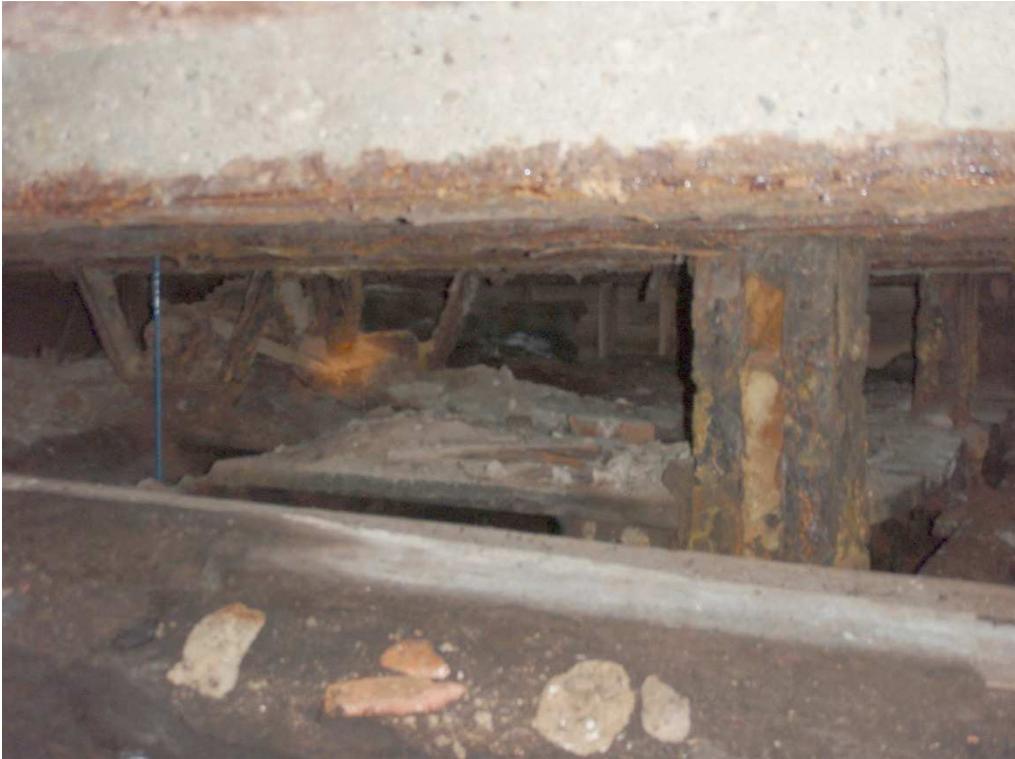
Abbildung 19: Blick unter die Schachtabdeckung aus dem östlichen Bereich von Schacht Asse 1 (Blickrichtung NO-SW)

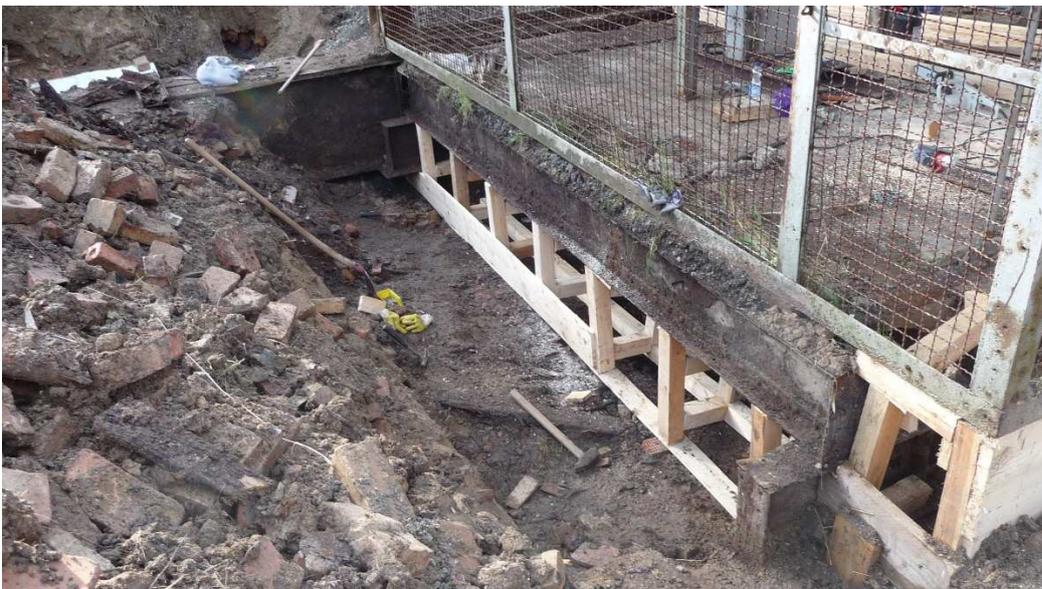
Abbildung 20: Blick auf die Holzkonstruktion unterhalb des östlichen Hauptträgers der Schachtabdeckung (Blickrichtung NO-SW)

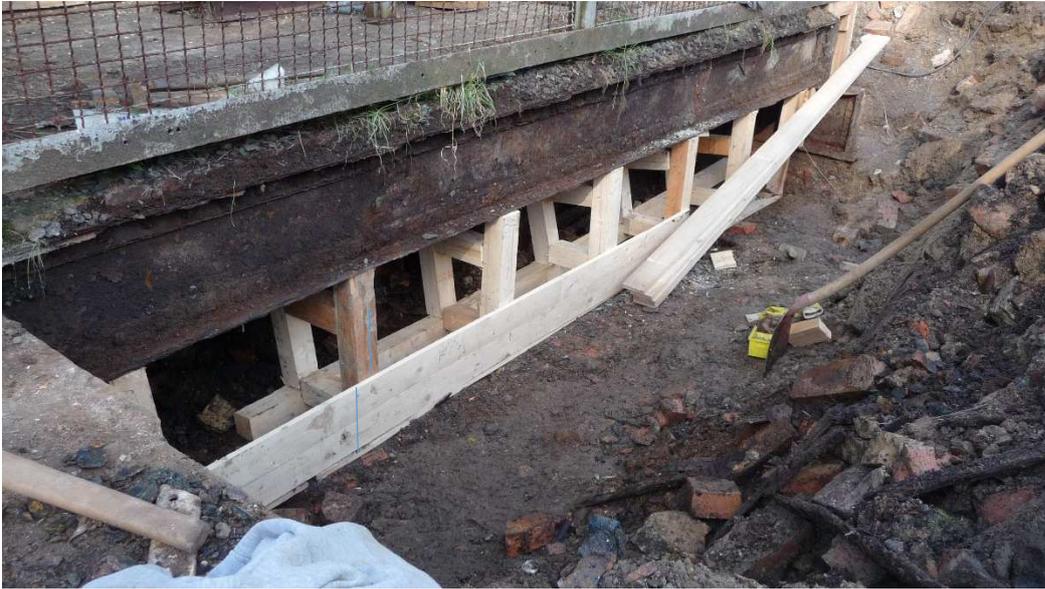
Abbildung 21: Blick auf die Verschalungskonstruktion unterhalb der östlichen Schachtabdeckung

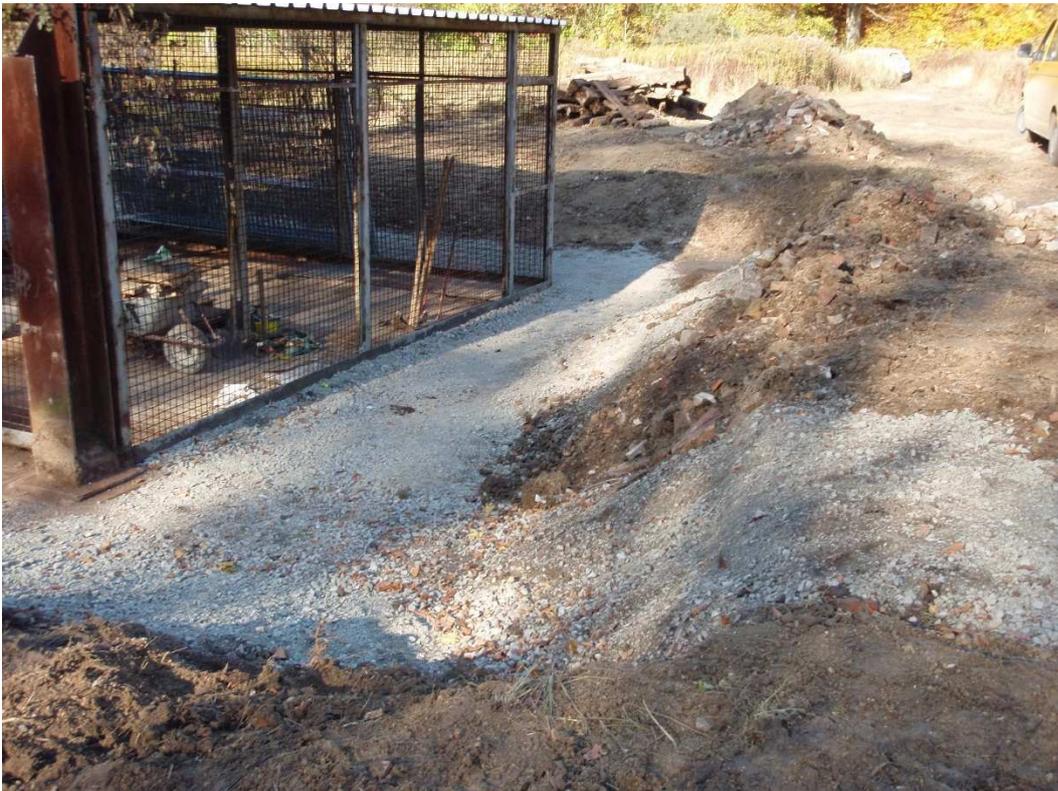
Abbildung 22: Blick auf den mit Mineralgemisch (0-32) verfüllten östlichen Bereich von Schacht Asse 1 (Blickrichtung SO-NW)

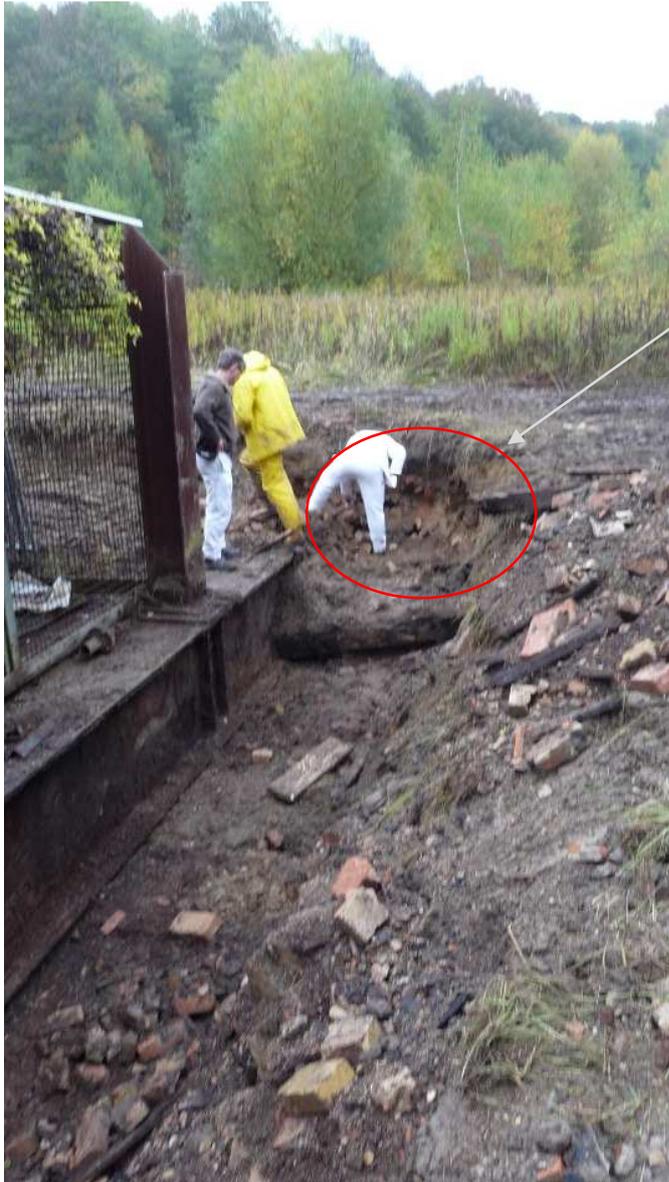
Bereich mit freigelegten, nicht definierten Hohlräumen . Die Überdeckung beträgt ca. 1,20 m.

Abbildung 26: Blick auf den süd-östlichen Bereich um Schacht Asse 1 mit dem Bereich der freigelegten Hohlräume

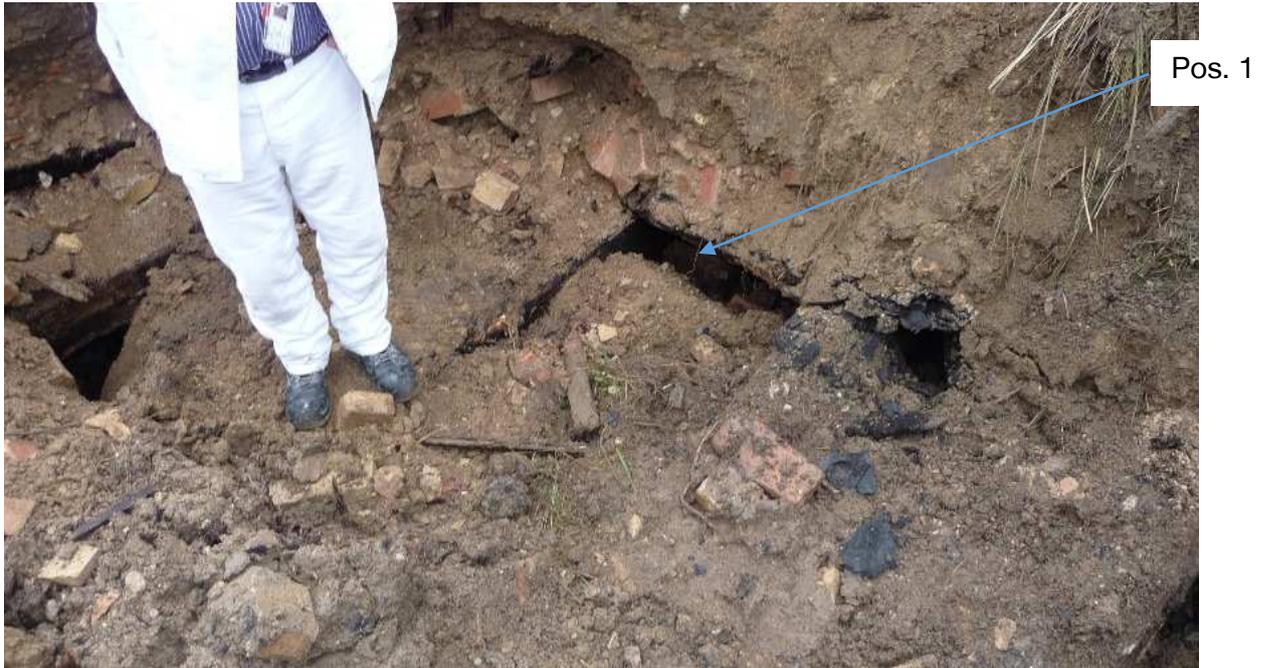
Im südlichen Bereich, zwischen den beiden freigelegten Holzbalken, wurde ein Hohlraum freigelegt, in dem sich Holz- und Seilreste befinden (siehe Abbildungen 24 und 25).

Abbildung 27: Blick auf den freigelegten Hohlraum (Pos. 1) im südlichen Bereich von Schacht Asse 1

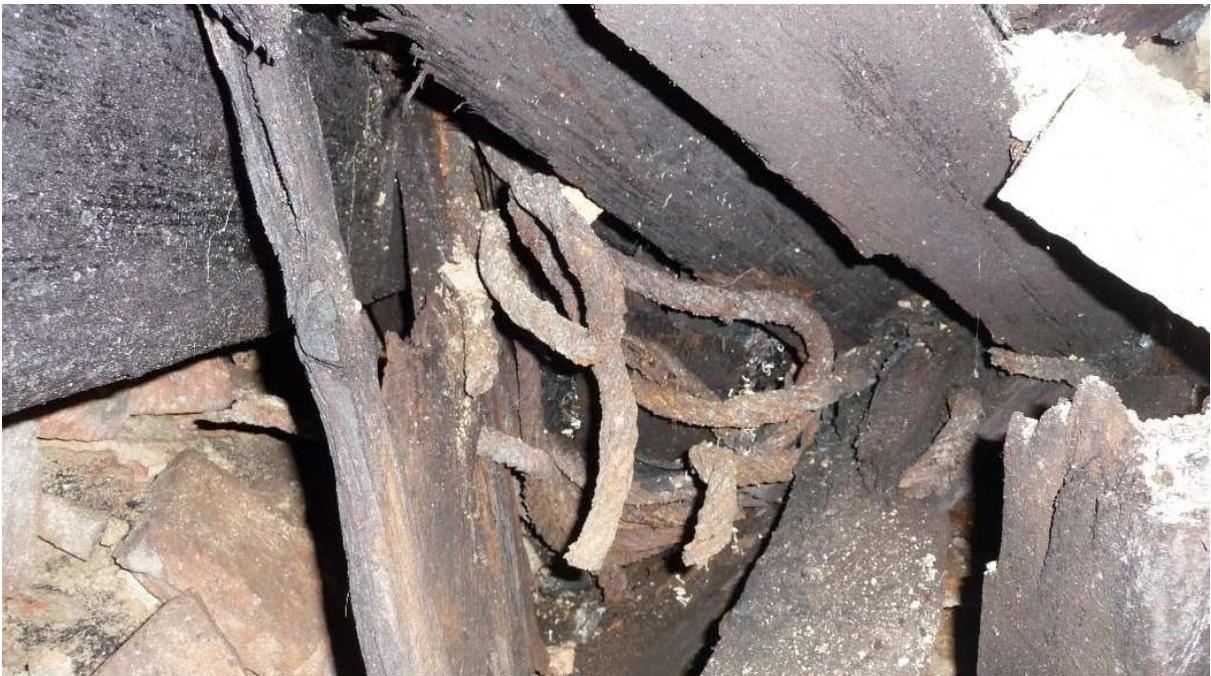
Abbildung 28: Blick in den südlichen Hohlraum (Pos.1) mit Holz- und Seilresten (Blickrichtung N-S)

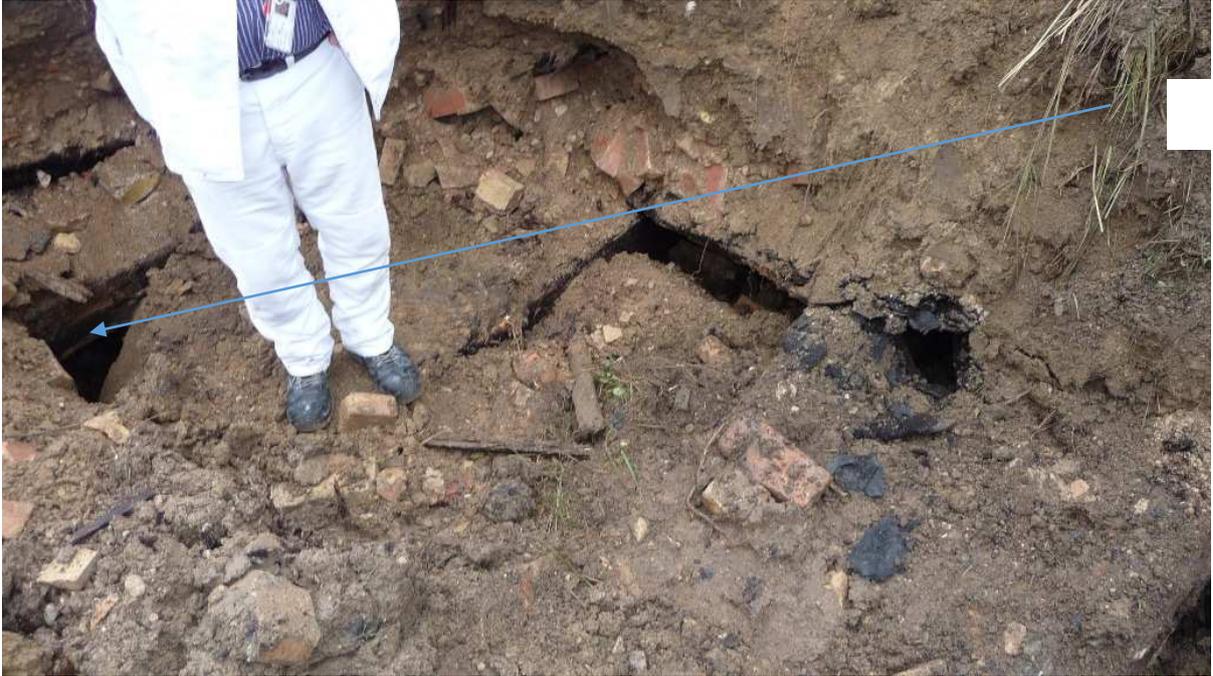
Abbildung 29: Blick auf den freigelegten Hohlraum (Pos.2) im südlichen Bereich von Schacht Asse 1

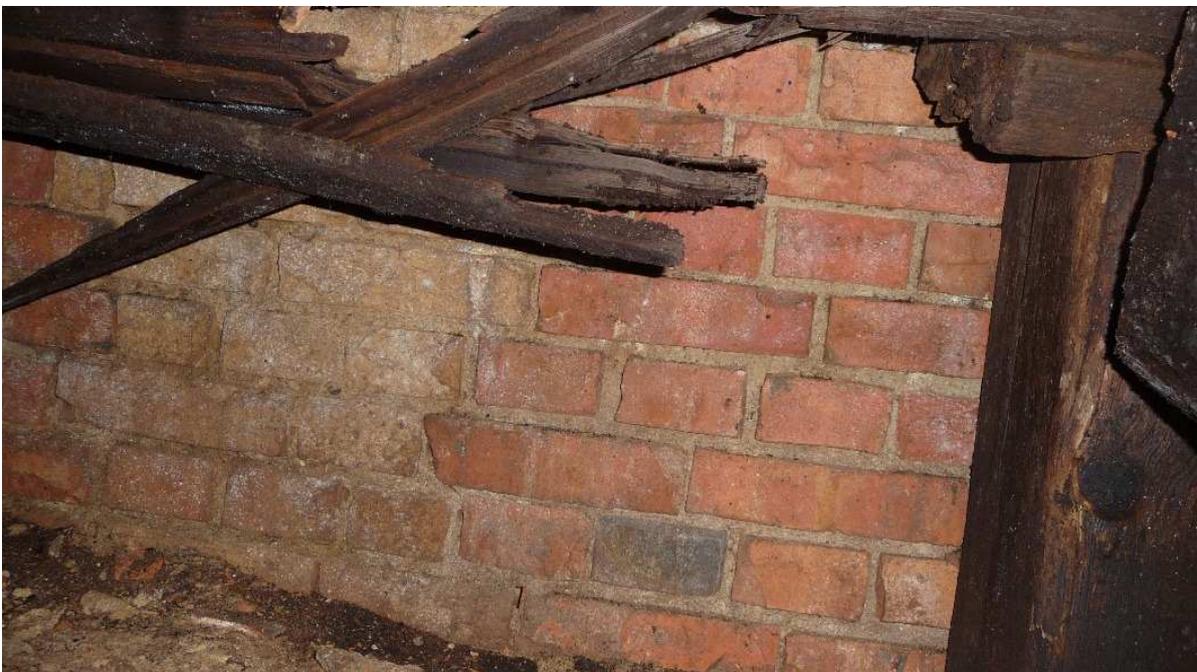
Im freigelegten süd-östlichen Bereich von Schacht Asse 1 wurde über eine Öffnung in ca. 0,50 m horizontaler Entfernung eine Klinkermauer entdeckt (siehe Abbildungen 28 und 29). Die Ziegelmauer führt scheinbar weiter nach Norden.

Abbildung 30: Blick in den süd-östlich freigelegten Hohlraum (siehe Pos. 2 Bild 29) mit Ziegelmauer (ca. 0,5 m Höhe) mit Blickrichtung W-O

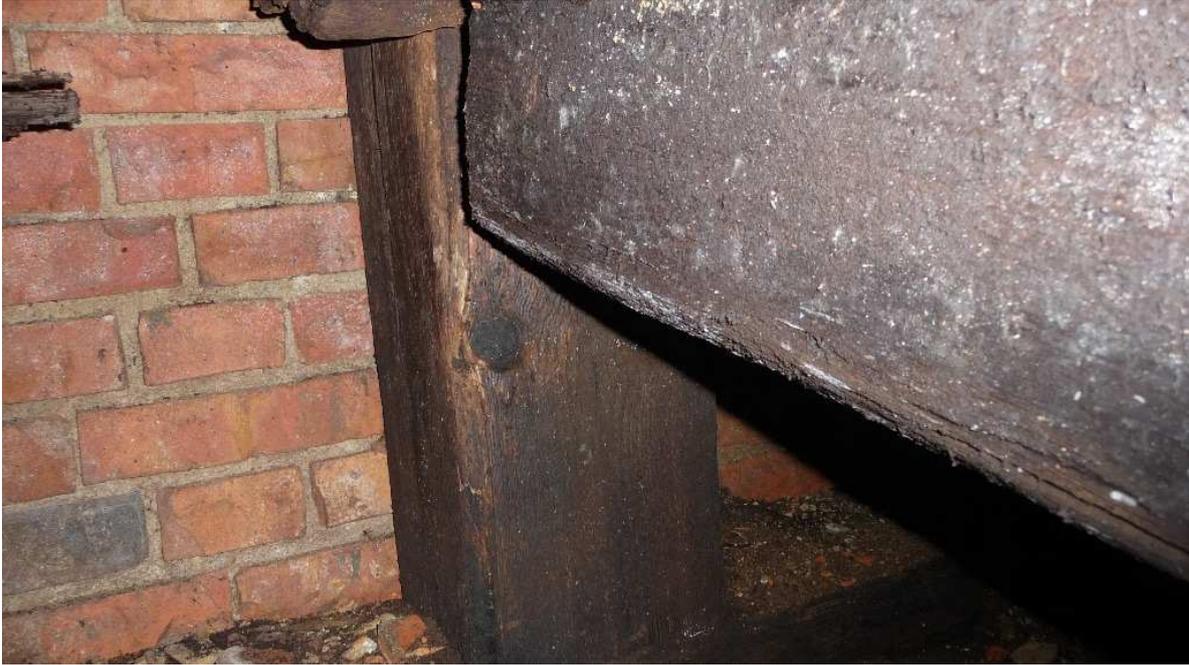
Abbildung 31: Blick in den süd-östlich freigelegten Hohlraum (siehe Pos. 2 Bild 29) mit Blick auf die Holzabstützung und Ziegelmauer (Blickrichtung NW-SO)

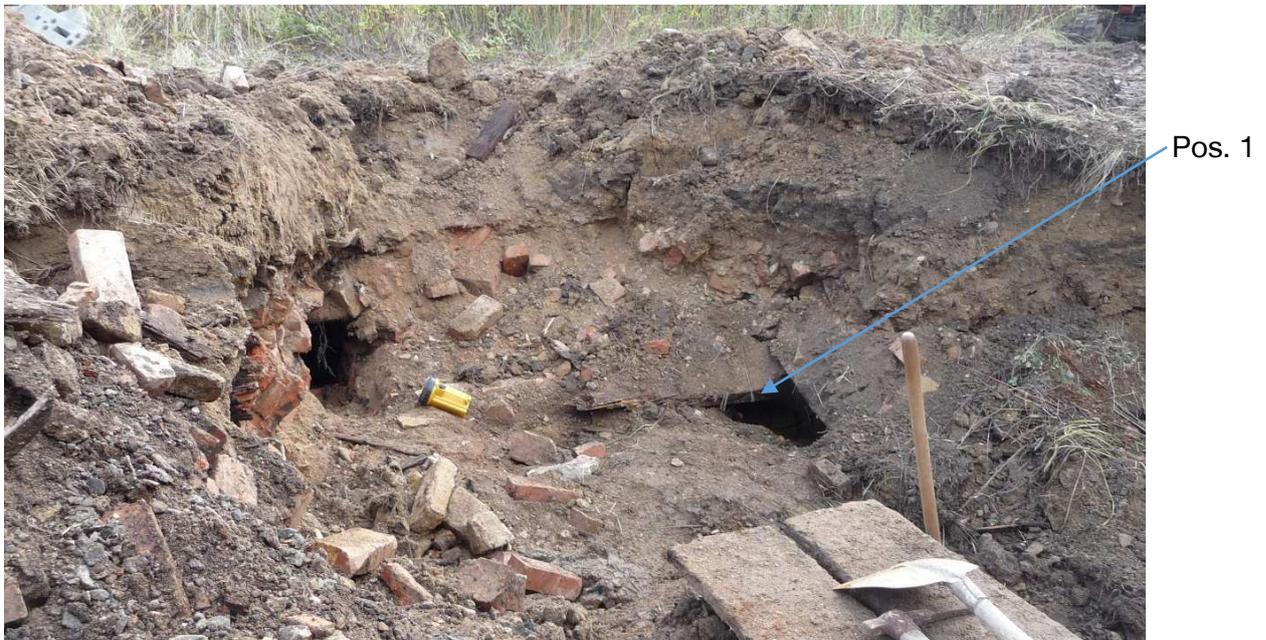
Abbildung 34: Blick auf den noch freigelegten südlichen Bereich von Schacht Asse 1 mit nicht definierten Hohlräumen Pos. 1 (Blickrichtung NW-SO)

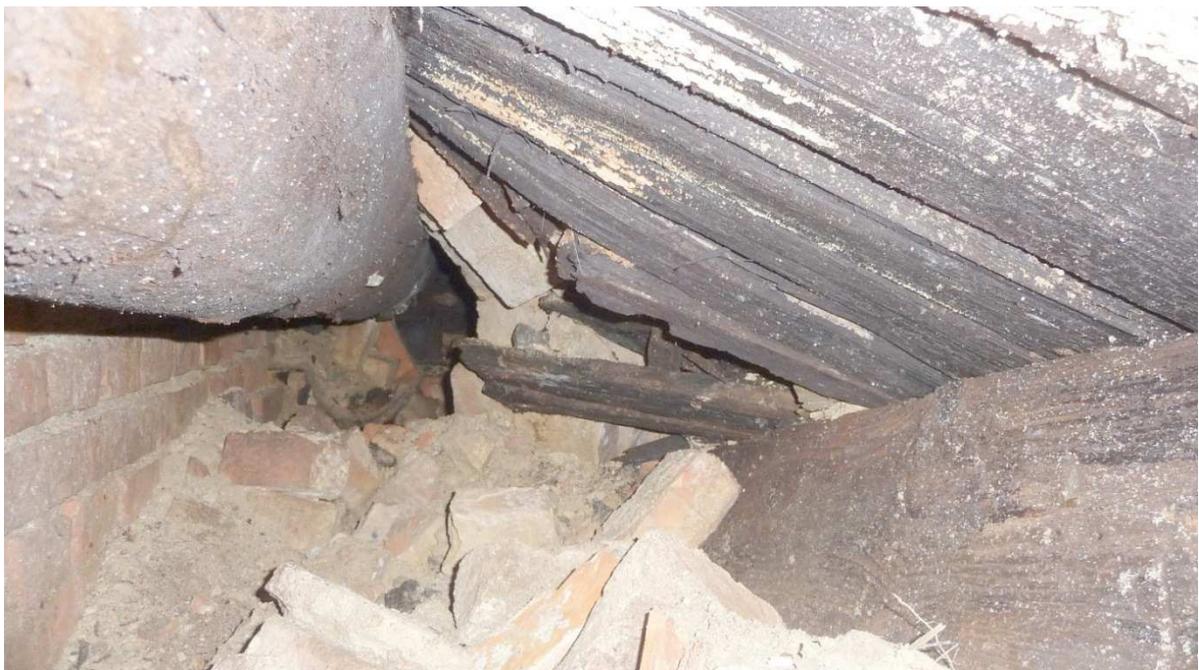
Abbildung 35: Blick auf den Hohlraum im südlichen Bereich von Schacht Asse 1 (Pos. 1) auf einer Länge von ca. 6- 8 m (Blickrichtung N-S)

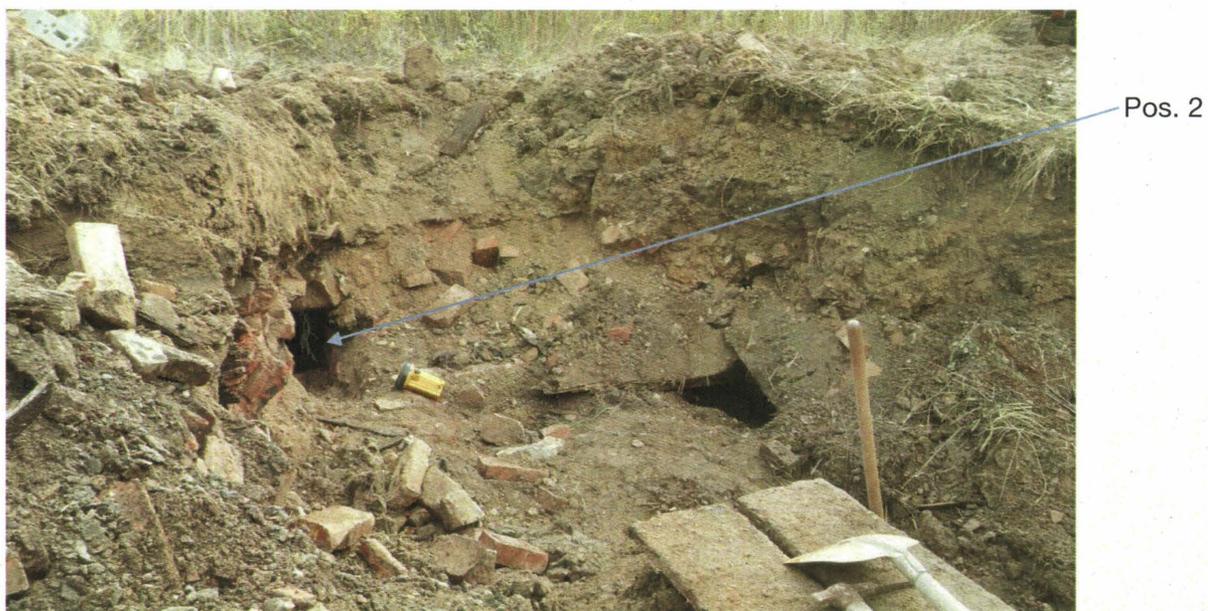
Abbildung 36: Blick auf den noch freigelegten südlichen Bereich von Schacht Asse 1 mit nicht definierten Hohlräumen (Pos. 2) (Blickrichtung NW-SO)
