Bundesamt für Strahlenschutz

SACHSTANDSBERICHT DER ARBEITEN AN SCHACHT ASSE 1 ZUR  
VERKEHRSSICHERUNGSPFLICHT GEMÄß § 7 ABVO IM ZEITRAUM VOM 02.10.2013 - 28.10.2013

ASSE-GMBH

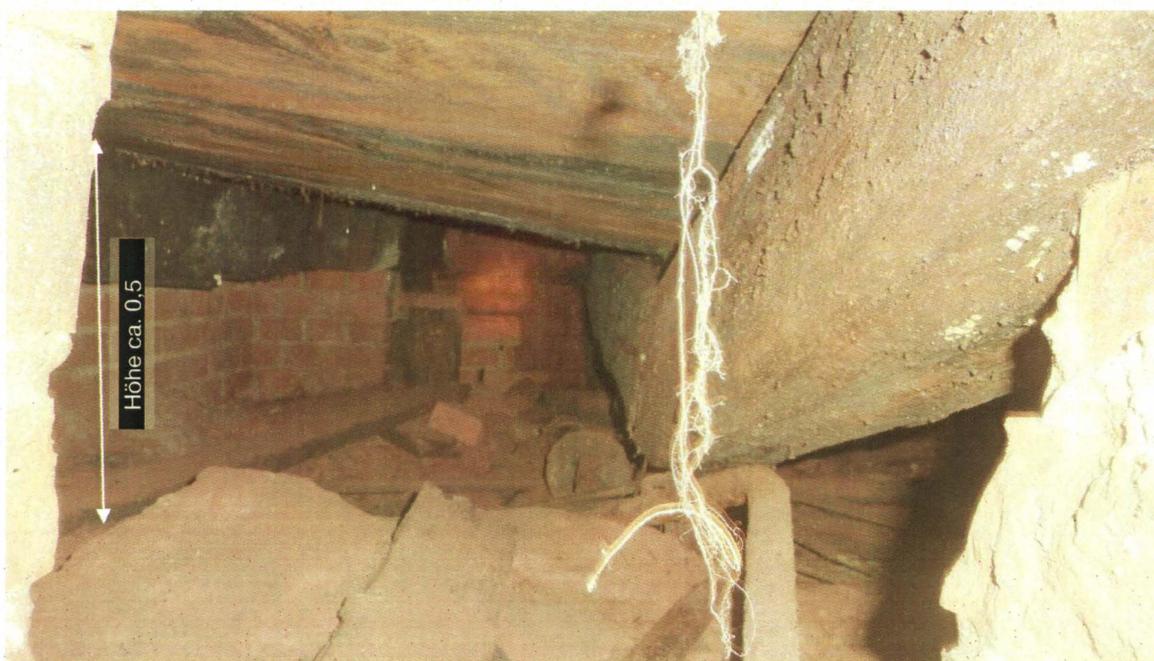
Abbildung 37: Blick in den nicht definierten Hohlraum im südöstlichen Bereich von Schacht Asse 1 (Pos. 2) auf einer Länge von ca. 6 – 8 m (Blickrichtung W-O)

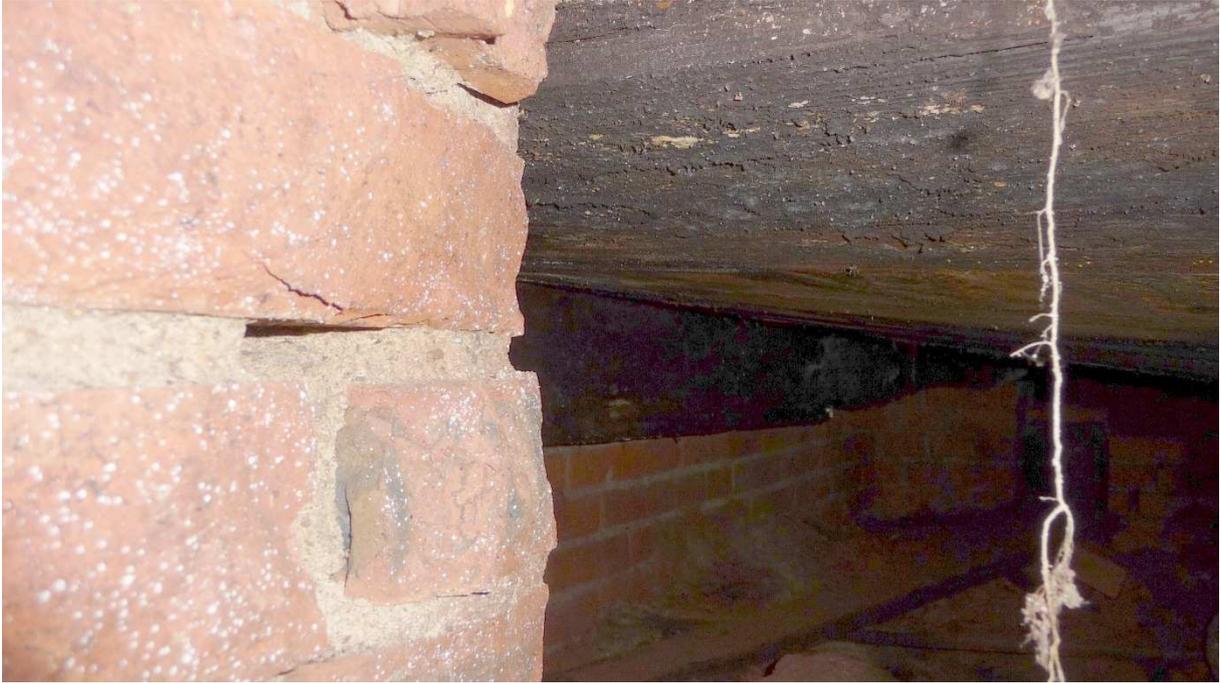
Abbildung 38: Blick in den Hohlraum von Pos. 2 im südöstlichen Bereich von Schacht Asse 1  
(Blickrichtung SO-NW)

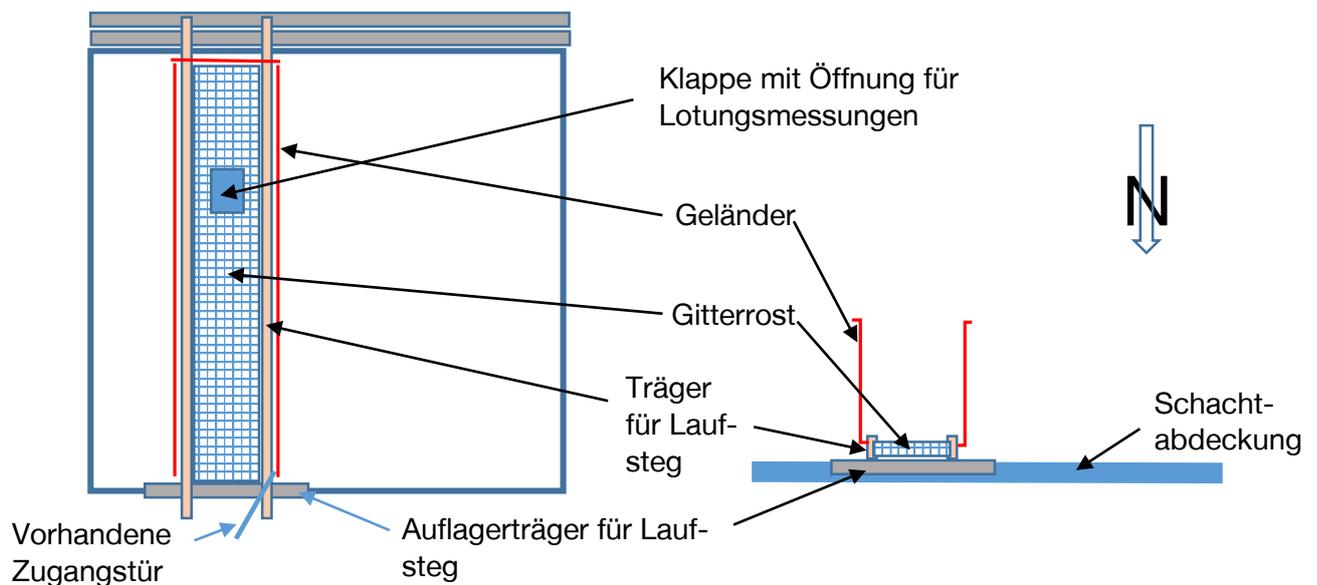
Abbildung 40: Prinzipskizze eines Zuganges über der Schachtabdeckung von Schacht Asse 1 für Lotungsmessungen

Die Asse-GmbH beabsichtigt über die Schachtabdeckung einen Steg, bestehend aus zwei Trägern mit dazwischenliegenden Gitterrosten und Geländern zu montieren (siehe Abb. 40). Die Träger des neu zu errichtenden Laufsteges, könnten auf den Endträgern im südlichen Bereich und auf einem zusätzlich gegründeten Auflagerträger im nördlichen Bereich von Schacht Asse 1 aufliegen. Beide Auflager wären außerhalb der Schachtabdeckung gelegen, sodass diese nicht belastet wird.
