Titel der Unterlage:  
06. ZWISCHENBERICHT - MONITORING 750-M-SOHLLE - NÖRDLICHE RICHTSTRECKE NACH OSTEN

## 06. Zwischenbericht

### Monitoring 750-m-Sohle – nördliche Richtstrecke nach Osten

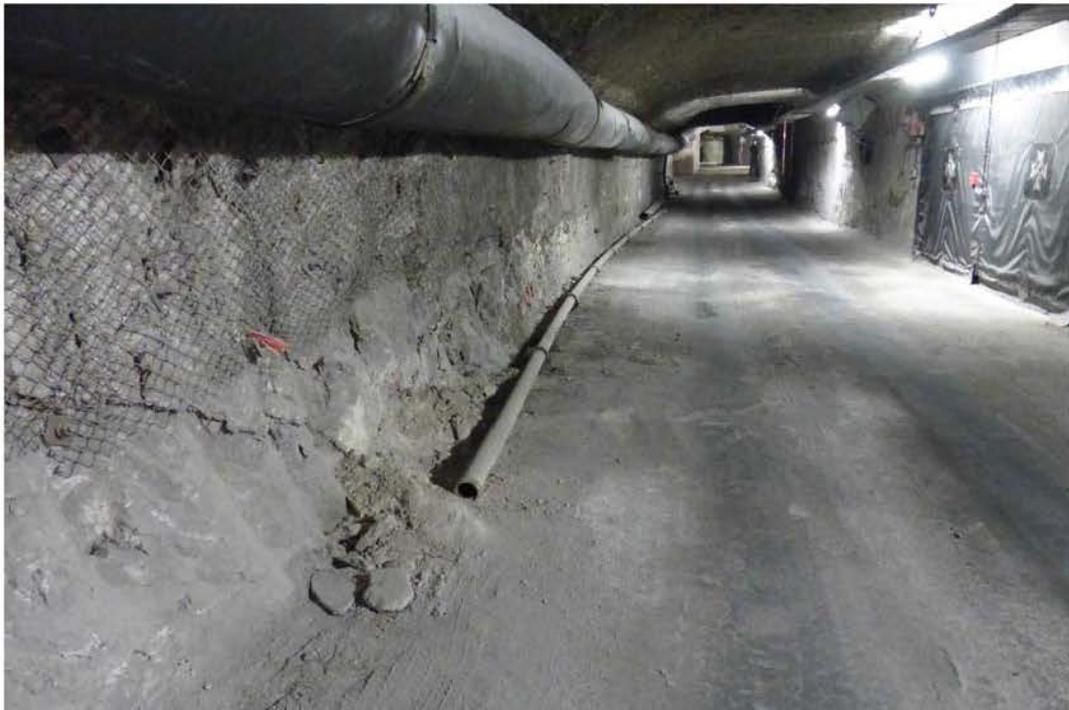
*Foto 3: Nördliche Richtstrecke nach Osten mit geschädigtem Südstoß und Stellfläche für das Grubenwehrfahrzeug, Blick nach Nordwesten (Stand: 18.11.2015)*

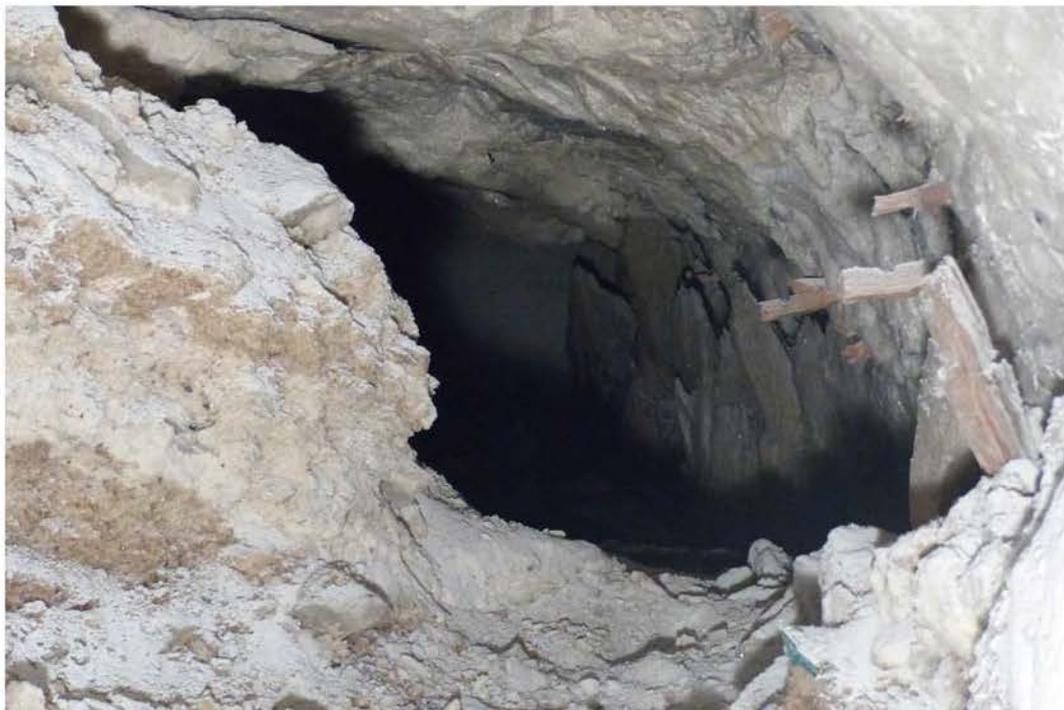
*Foto 5: Intensive Abschalungen an Firste und Stößen im östlichen Abschnitt der 2. nördliche Richtstrecke nach Osten, Blick nach Osten (Stand: 03.07.2015)*

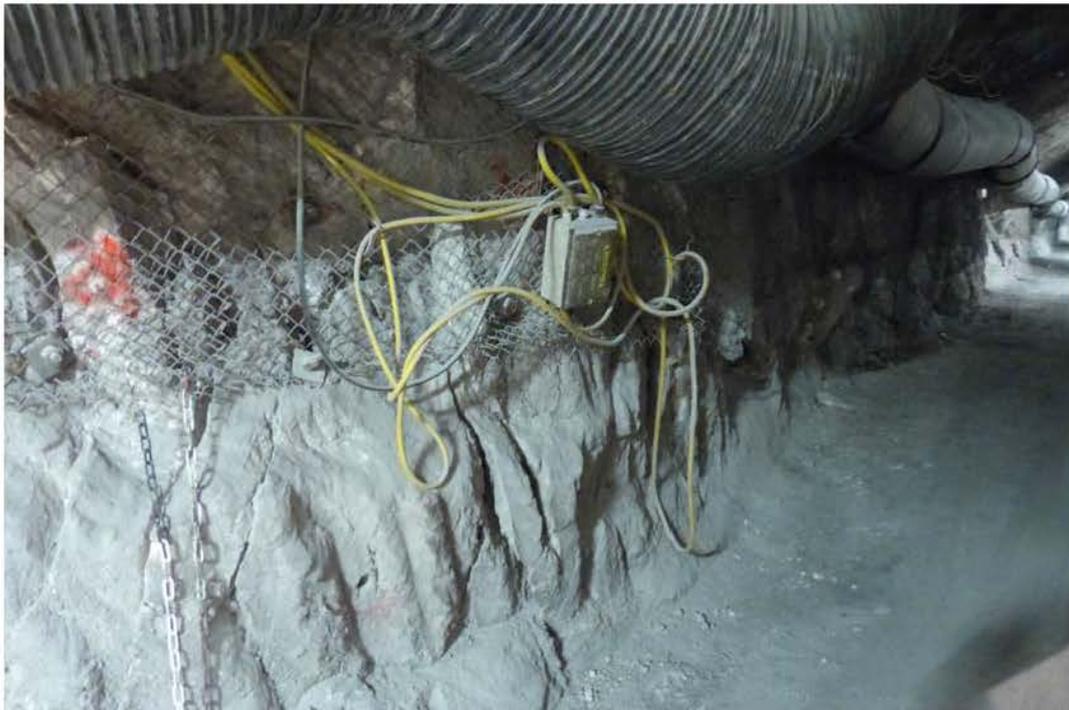
*Foto 7: Intensive Auflockerung des Südstoßes mit Abschalungen und vertikalen Rissen im östlichen Abschnitt der nördliche Richtstrecke nach Osten, Blick nach Nordwest (Stand: 18.11.2015)*

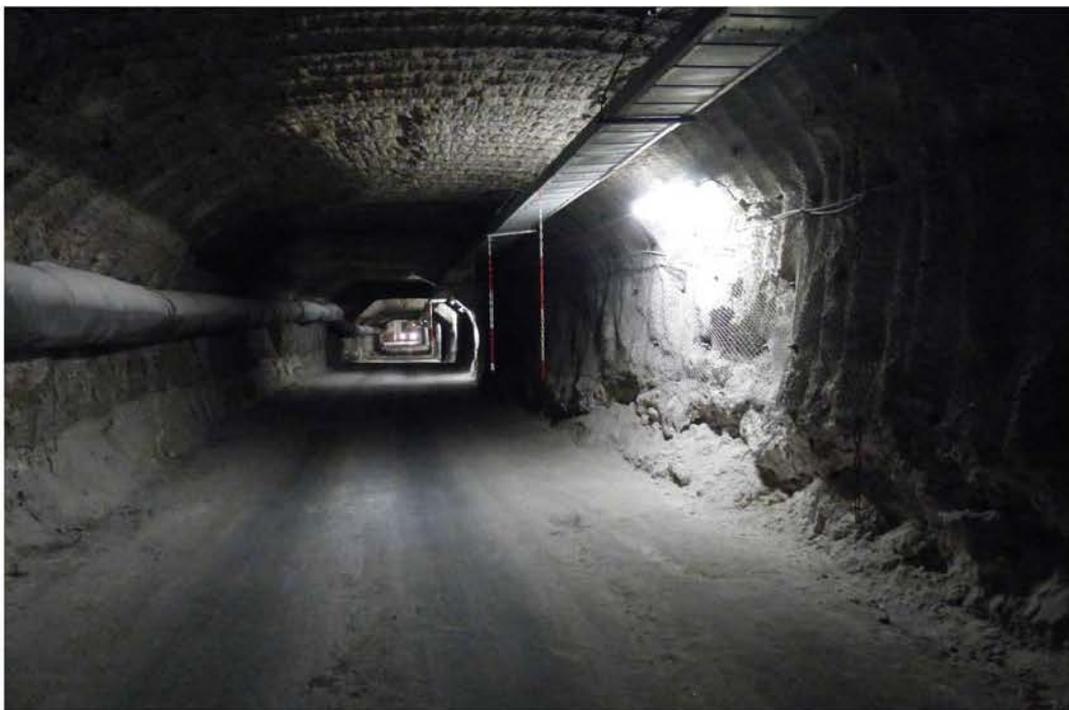
*Foto 8: Intensive Auflockerung des Nordstoßes im östlichen Abschnitt der nördlichen Richtstrecke nach Osten, Blick nach Nordwest (Stand: 18.11.2015)*

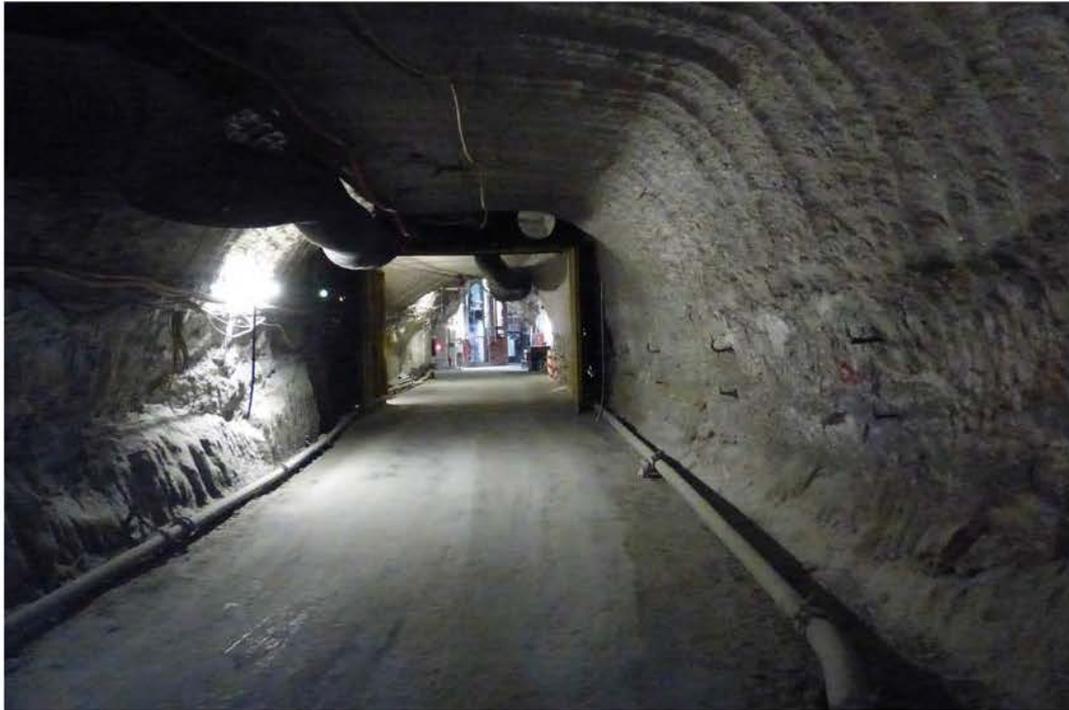
Auch die 2. nördliche Richtstrecke nach Osten sowie der Querschlag zwischen den Richtstrecken sowie der Bereich um den ehem. Blindschacht 4 weisen intensive Schädigungen auf, welche auch durch Georadaruntersuchungen bestätigt wurden [3]. Bei der Erkundung von Standorten für Strömungsbarrieren erwies sich darüber hinaus die Sohle der nördlichen und 2. nördlichen Richtstrecke nach Osten als aufgelockert und durchfeuchtet [5]. Ebenso liegt in Verlängerung der nördlichen Richtstrecke nach Osten bis zum Zugang Abbau 5/750 (Na2) (Faktenerhebung), bedingt durch die Konvergenz und die lange offene Standzeit, eine intensive Schädigung der Stöße vor (s. Anhang 3, Fotos 7 bis 8, auf Blatt 52). Auch im westlichen Zugangsbereich der Richtstrecke, östlich des Wettertores, zeigen die Stöße Entfestigungserscheinungen (s. Anhang 3, Foto 9 auf Blatt 53).

*Foto 9: Deutliche Auflockerung der Stöße im westlichen Abschnitt der nördlichen Richtstrecke nach Osten, Blick nach Nordwest (Stand: 18.11.2015)*

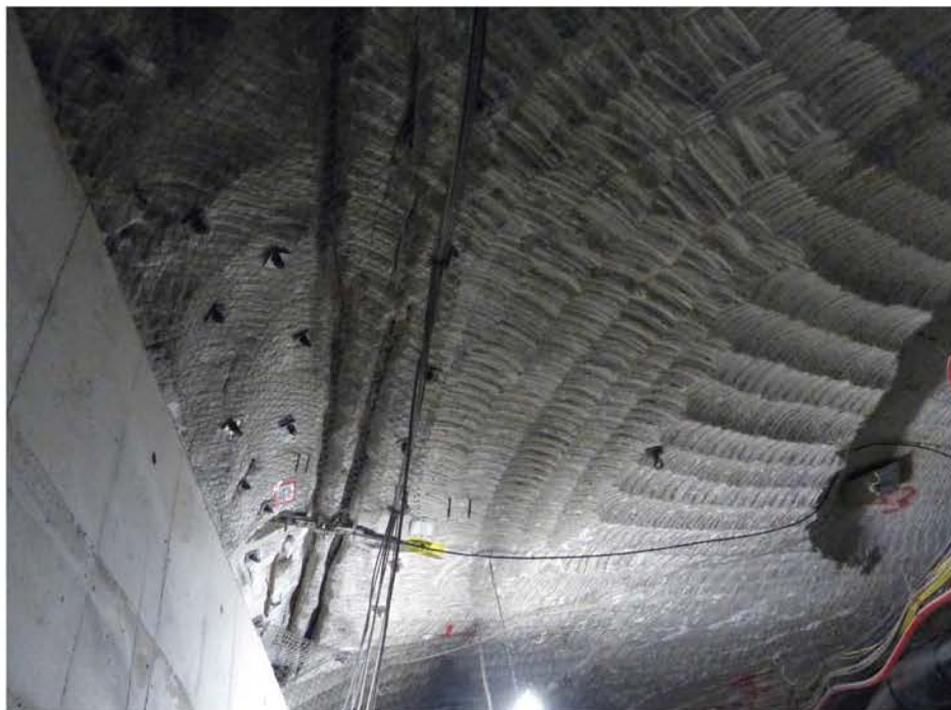
Ein stark ausgebildeter Riss in der Firste im nordwestlichen Abschnitt der Aufweitung der nördlichen Richtstrecke nach Osten, nahe des Übergangs zum Nordstoß, wird mit dem Fissurometer 025F überwacht (s. Anhang 1.4 auf Blatt 31, Anhang 3, Foto 10 auf Blatt 53). Dieses wurde am 15.11.2012 im Austausch für 022F neu eingerichtet und wurde zunächst manuell und ab dem 17.08.2015 elektronisch abgelesen.

Am Fissurometer 025F (s. Anhang 2.2.1 auf Blatt 36) zeigen sich bedingt durch den Jahresgang seit Messbeginn (15.11.2012) wiederholt Zunahmen der Öffnungsweite mit daran anschließenden Phasen einer Verringerung [6]. Zuletzt ergibt sich vom 05.08.2014 bis zum 03.03.2015 eine Vergrößerung der Öffnungsweite um 1,7 mm auf 1,3 mm über den Ausgangswert bei einer Rate von 2,9 mm/a. Danach erfolgt bis zum 07.07.2015 wieder ein Rückgang der Öffnungsweite um 1,3 mm etwa auf den Ausgangswert mit einer Rate von 3,9 mm/a. Die daran anschließende Phase mit um 0,3 mm wachsender Öffnungsweite, bei einer Rate von 3,2 mm/a, endet am 10.08.2015. Ab dann verringert sich die Öffnungsweite bis zum 04.09.2015 um 3,0 mm mit einer Rate von 44,2 mm/a, der maximal innerhalb von 24 Stunden registrierte Rückgang liegt bei 1,1 mm vom 12. auf den 13.08.2015. Zuletzt folgt ein Wiederanstieg der Öffnungsweite um 1,5 mm zum 04.01.2016, die zugehörige Rate beträgt 4,4 mm/a.

*Foto 10: Durch Fissurometer 025F überwachte SW-NE streichende Risse in der Firste der nördlichen Richtstrecke nach Osten, Blick nach Osten (Stand: 18.11.2015)*

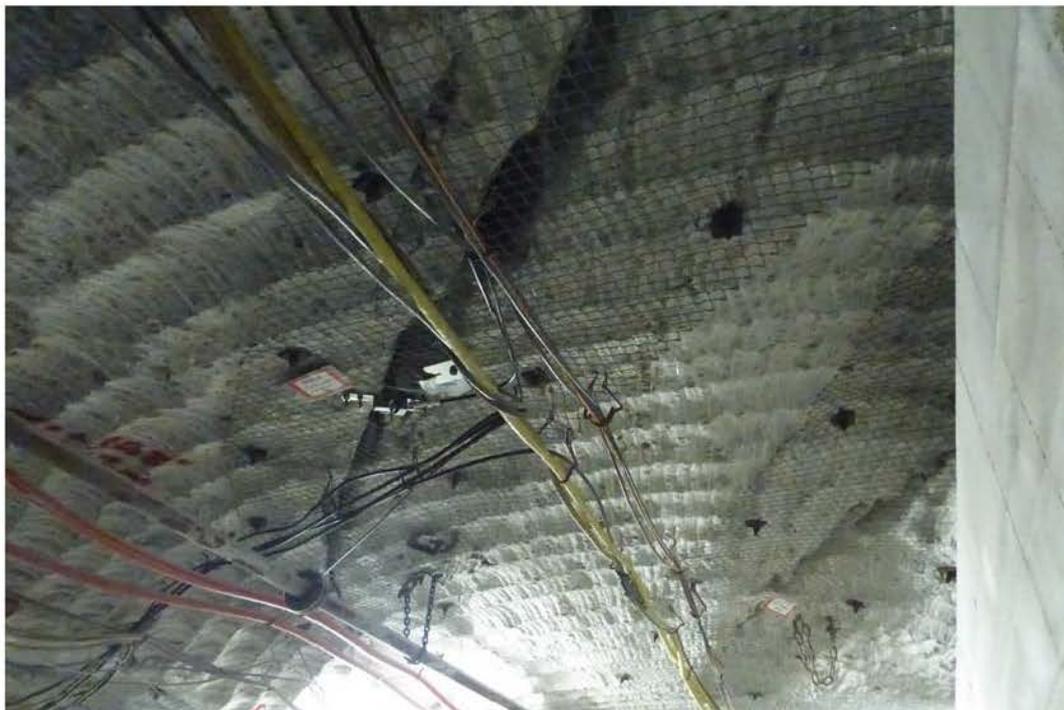
Im westlichen Zugangsbereich der Streckenaufweitung, westlich unterhalb der A-Sohle, wurde am 10.12.2012 das Fissurometer 026F installiert, um die dort vorhandenen Risse zu überwachen (s. Anhang 1.4 auf Blatt 31, Anhang 3, Foto 11 auf Blatt 54). Die Messwerterfassung erfolgt automatisch, unterbrochen von einer Phase mit manueller Erfassung vom 26.01.2015 bis 17.08.2015.

Nachdem an Fissurometer 026F (s. Anhang 2.2.2 auf Blatt 37) bis zum bis zum 24.07.2014 eine Verringerung der vorigen Rissöffnungsweite bis auf den Ausgangswert der Messung zu verzeichnen war (Rate:  $-1,3$  mm/a), liegt bis zum 03.03.2015 eine Aufweitung des Risses auf 1,2 mm über den Ausgangswert vor, die Rate liegt bei (1,9 mm/a). Darauf folgt bis zum 04.09.2015 wiederum ein Rückgang nahe des Ausgangswerts mit 2,2 mm/a dem sich zum 04.01.2016 eine Aufweitung auf 1,3 mm mit einer Rate von 3,8 mm/a anschließt. Der Verlauf der Scherung zeigt an Fissurometer 026F nach einer Scherungsbewegung vom 15.11.2014 zum 08.04.2015 mit einer Rate von  $0,7$  mm/a eine entgegengesetzte Scherung mit einer Rate von  $-0,7$  mm/a bis zum 21.07.2015 und schwenkt danach bis zum 28.08.2015 wieder auf  $1,2$  mm/a um. Zuletzt verflacht die Scherbewegung zum 04.01.2016 mit einer Rate von  $-0,1$  mm/a. Der Höhenversatz ist von  $0,1$  mm am 27.12.2014 nur geringfügig bis zum 04.01.2016 auf  $0,2$  mm gestiegen.

Foto 11: Durch Fissurometer 026F überwachte SW-NE streichende Risse in der Firste der nördlichen Richtstrecke nach Osten, Blick nach Osten (Stand: 18.11.2015)

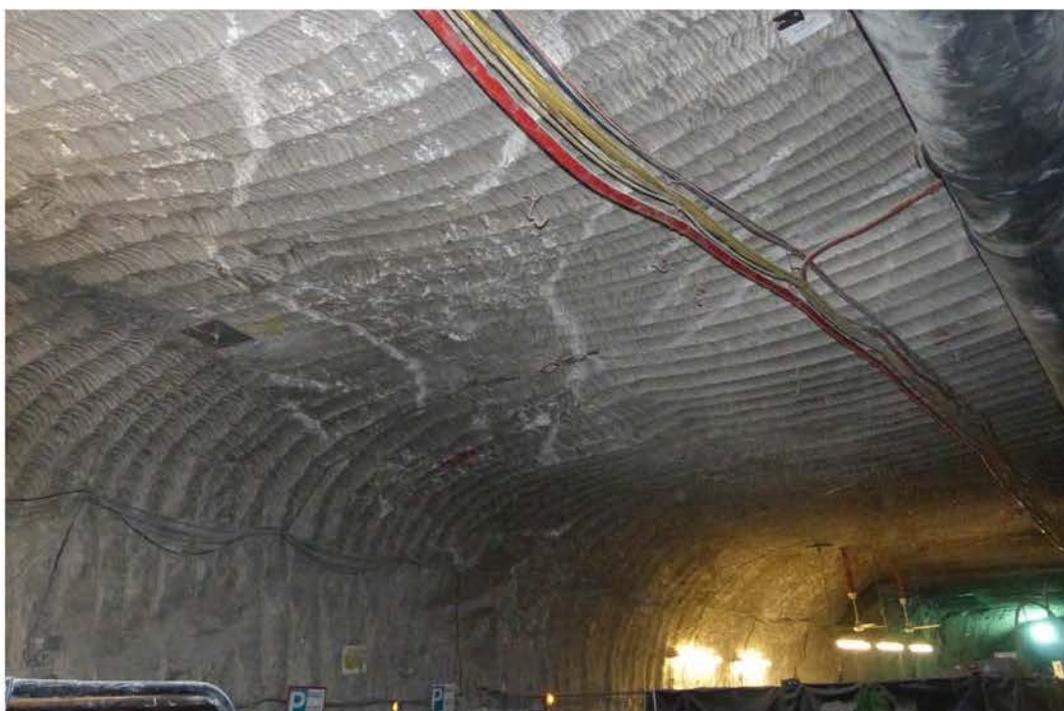
Seit dem 26.01.2015 erfolgt die Überwachung eines Risses in der Firste im westlichen Mittelteil der Streckenaufweitung durch das Fissurometer 036F, welches automatisch abgelesen wird (s. Anhang 1.4 auf Blatt 31, Anhang 3, Foto 12 auf Blatt 54). Dieses dient insbesondere der Überwachung des nah am BST-Pausenplatz gelegenen Bereichs.

Das am 26.01.2015 installierte Fissurometer 036F (s. Anhang 2.2.3 auf Blatt 38) zeigt nach Abschluss der Instrumentierungseffekte vom 01.02.2015 bis 09.03.2015 eine leichte Aufweitung der Rissöffnung um  $0,1$  mm bei einer Rate von  $0,9$  mm/a. Vermutlich dem Jahresgang folgend verringert sich die Rissöffnungsweite danach bis zum 04.09.2015 um  $0,9$  mm, die Rate liegt bei  $2,2$  mm/a. Bis zum 04.01.2016 ist die Rissöffnungsweite wieder um  $0,4$  mm angestiegen, die Rate beträgt  $1,1$  mm/a. Die Verschiebungswerte für Höhenversatz und Scherung zeigen keine relevanten Bewegungen und liegen zum 04.01.2016 nahe des Ausgangswerts bzw. bei  $0,2$  mm.

Foto 12: Aufweitung der nördlichen Richtstrecke nach Osten mit Rissen in der Firste sowie Fissurometer 036F, Firstextensometer FiEx750-04 und Firstnivellelementpunkt FN750-14, Blick nach Osten (Stand: 26.03.2015)

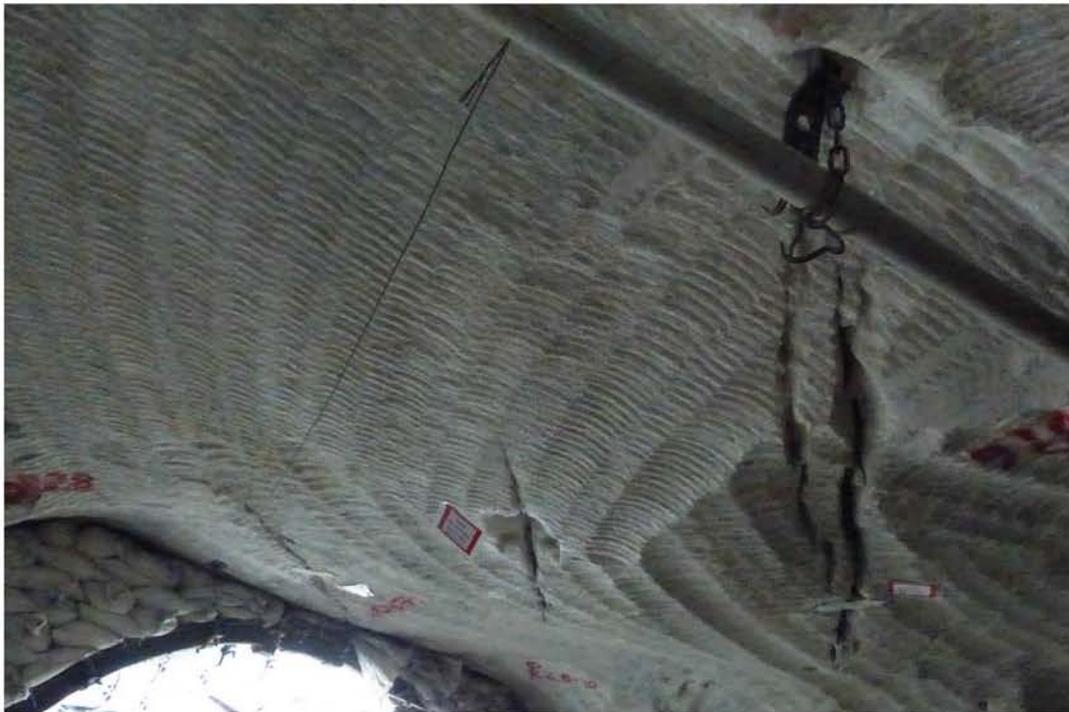
Am 13.11.2003 wurde an den Rissen im westlichen Zugangsbereich der Streckenaufweitung in der nördlichen Richtstrecke nach Osten die erste Gipsmarke im Monitoringbereich gesetzt, diese wurde am 11.12.2012 durch die Gipsmarken GM20 und GM21 ersetzt [4]. Im September 2012 sind die Gipsmarken GM09 bis GM15 an Rissen im südwestlichen Bereich des Standorts – Übergang zum ehem. Holzlager und Zugang 4a/750 (Na2) – appliziert worden. Weitere Gipsmarken (GM19 und GM22) wurden am 11.12.2012 in der Firste nördlich des Pfeilers zwischen Holzlager und Zugang 4a/750° (Na2) sowie am nördlichen Pfeiler am Westzugang appliziert (s. Anhang 1.4 auf Blatt 31, Anhang 3, Foto 13 auf Blatt 55).

*Foto 13: Durch Gipsmarken überwachte SW-NE streichende Risse in der Firste des Zugangsbereichs von Abbau 4a/750 (Na2) mit südlich anschließendem Gleitbogenausbau, Blick nach Südwesten (Stand: 18.11.2015)*

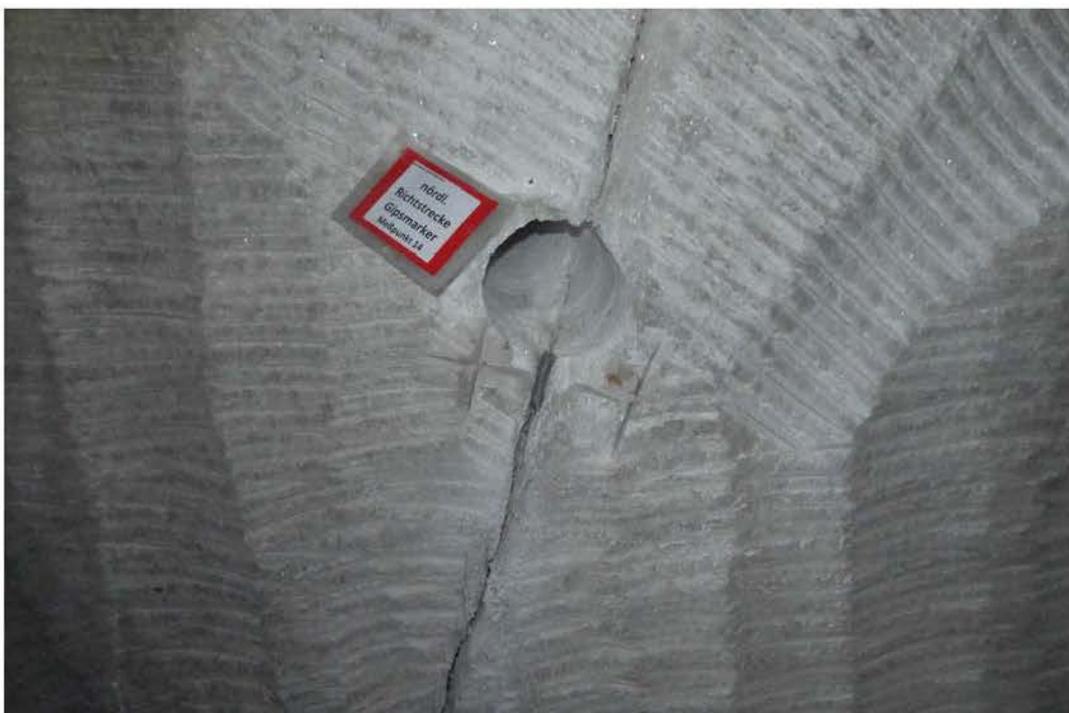
*Foto 14: Von einer Verfüllbohrung durchhörte Gipsmarke GM 14/750 an einem steil einfallenden Riss im Zugangsbereich von Abbau 4a/750 (Na2), Blick nach Süden (Stand: 28.07.2015)*

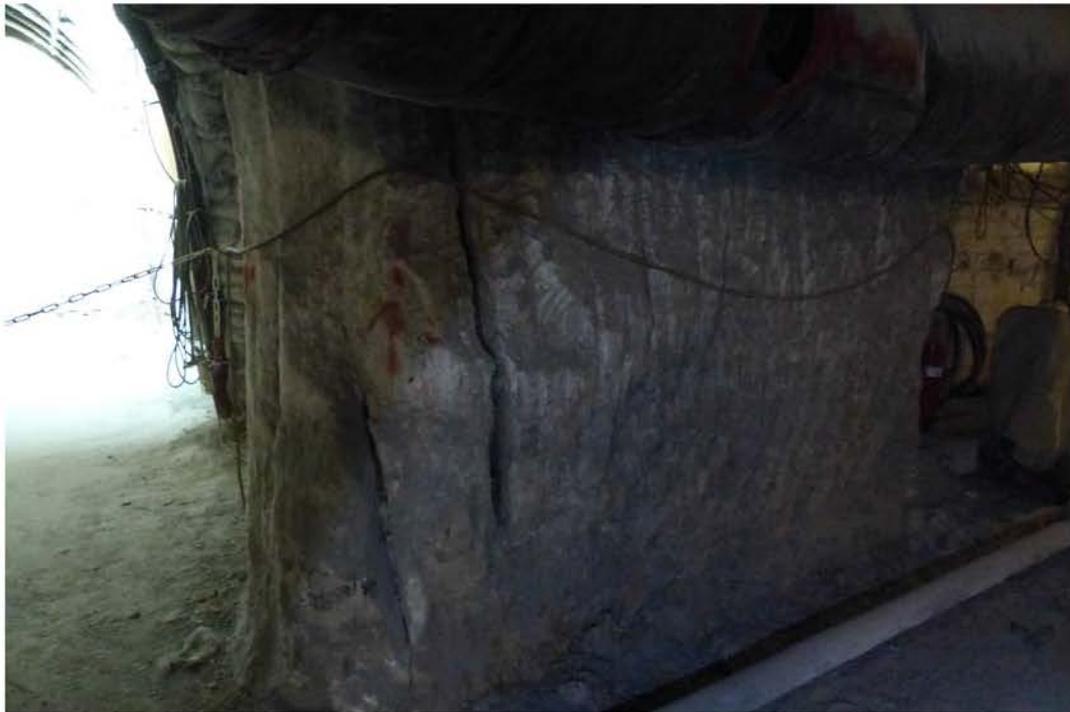
*Foto 15: Nördliche Richtstrecke nach Osten mit Vertikalrissen am Südstoß im Zugangsbereich von Abbau 4a/750 (Na2) , Blick nach Südwesten (Stand: 26.03.2015)*

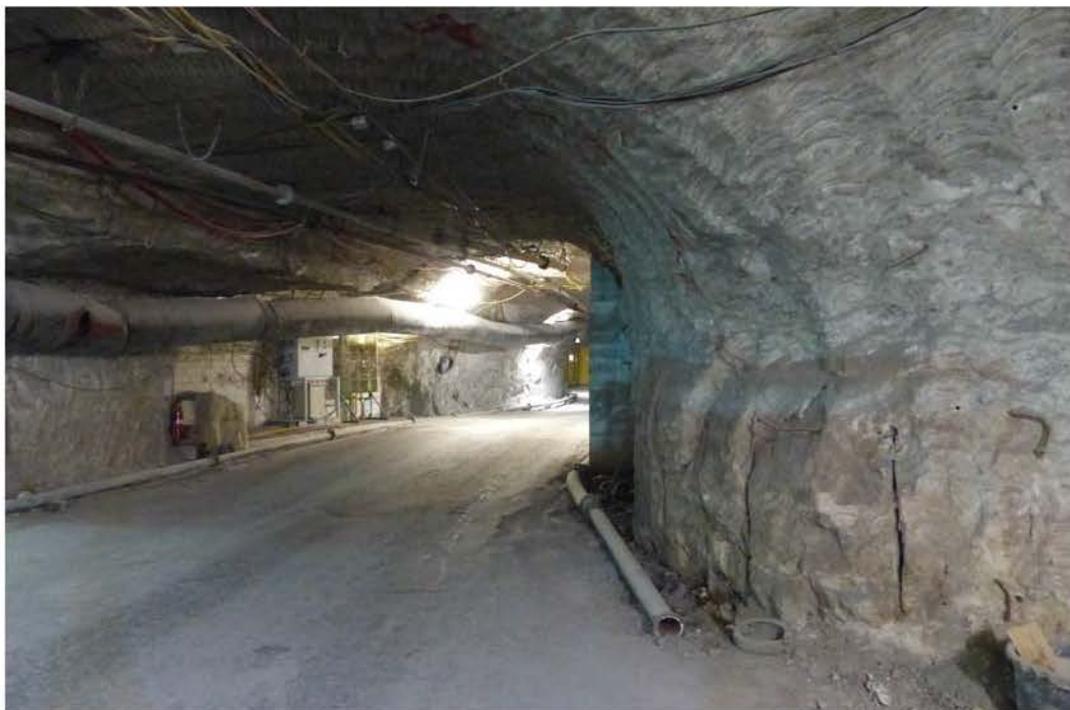
*Foto 16: Nördliche Richtstrecke nach Osten mit Vertikalrissen am Nordstoß im Übergangsbereich der Streckenaufweitung am westlichen Pfeiler, Blick nach Nordwesten (Stand: 26.03.2015)*

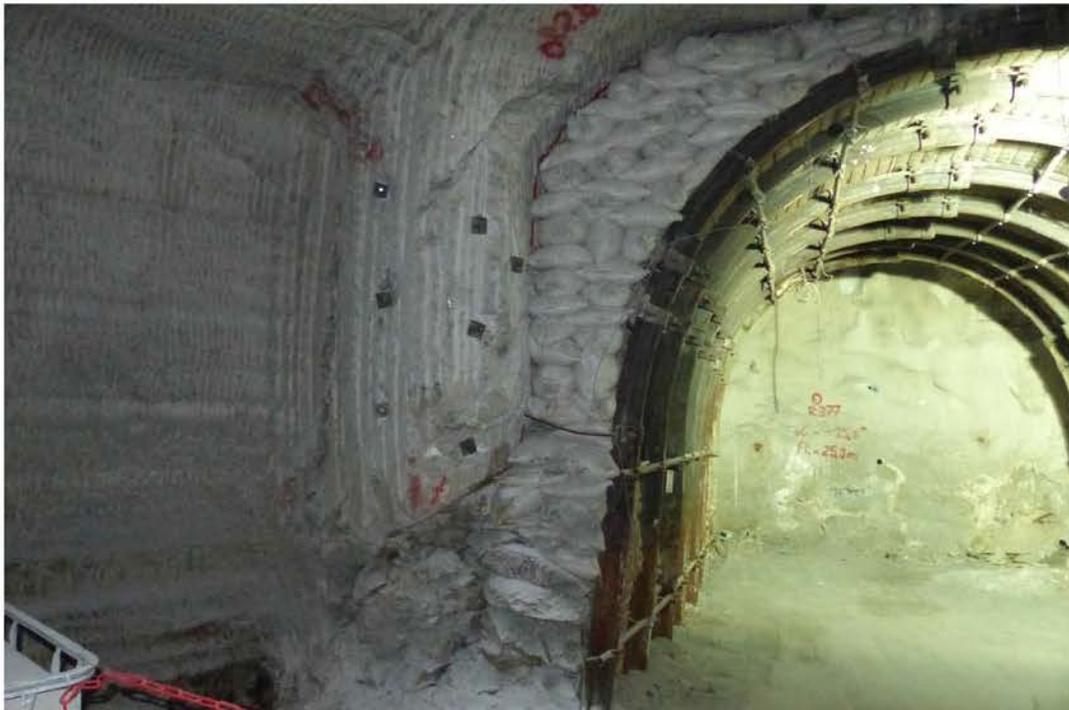
*Foto 17: Zerscherter östlicher Pfeiler am Gleitbogenausbau im Zugangsbereich von Abbau 4a/750 (Na2) mit Sicherung durch Anker, Blick nach Süden (Stand: 26.03.2015)*

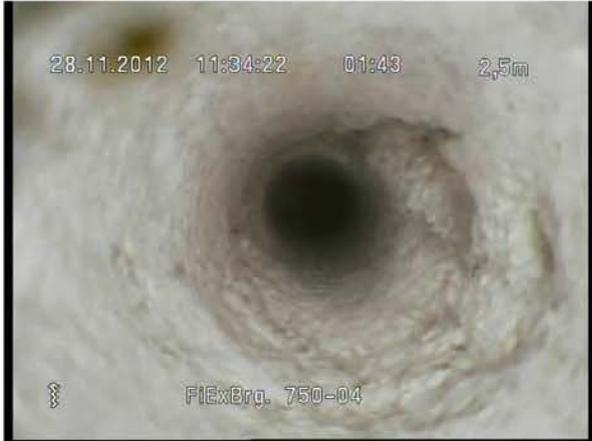
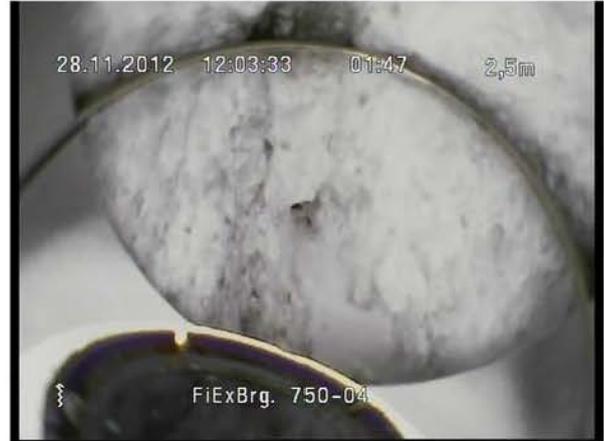
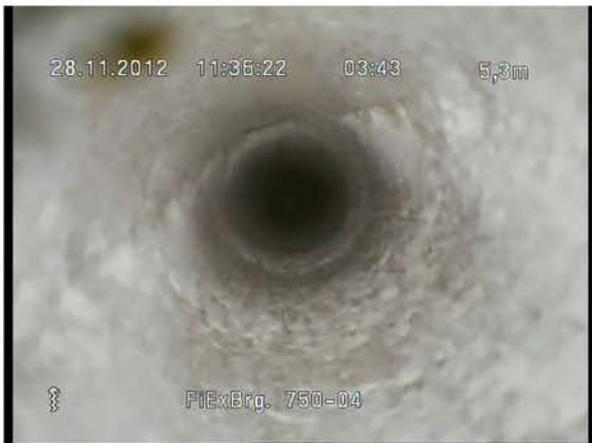
Die Kontrolle der Bohrung FiExBrg. 750-04 belegt am 28.11.2012 einen deutlich geschädigten Bereich von ca. 2,4 bis 2,5 m (s. Anhang 4 auf Blatt 63, Anhang 4, Bilder 1 bis 3, auf Blatt 63). Es ist davon auszugehen, dass ein vertikaler Riss durch die Bohrung angeschnitten wurde. Zur vormaligen Bohrlochinspektion am 23.07.2012 zeigte sich weder optisch noch mit dem Fühlhaken eine relevante Veränderung, auch an den tieferliegenden Konturausbrüchen war keine Entwicklung erkennbar. Nach der durchgeführten Instrumentierung mit Extensometern konnte in den Bohrungen entsprechend keine Kamerabefahrungen mehr stattfinden.

*Bild 1: Rissstruktur mit randlichen Ausbrüchen (FiExBrg. 750-04 – Position bei 2,5 m)*

*Bild 2: geöffneter Riss (FiExBrg. 750-04 – Position bei 2,5 m)*

*Bild 3: länglicher Konturausbruch (FiExBrg. 750-04 – Position bei 5,3 m)*

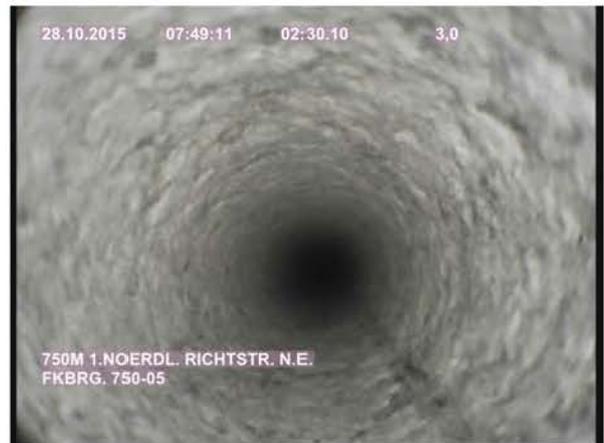
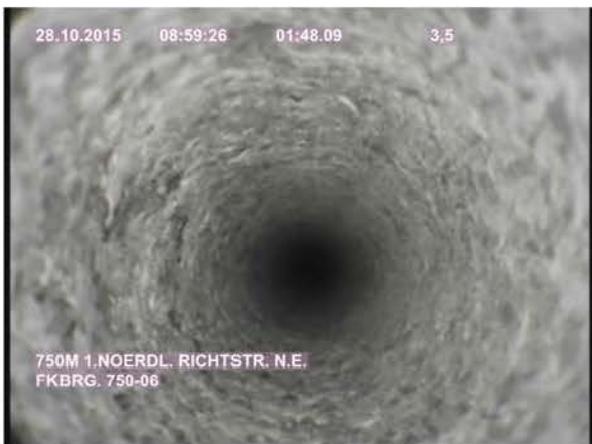
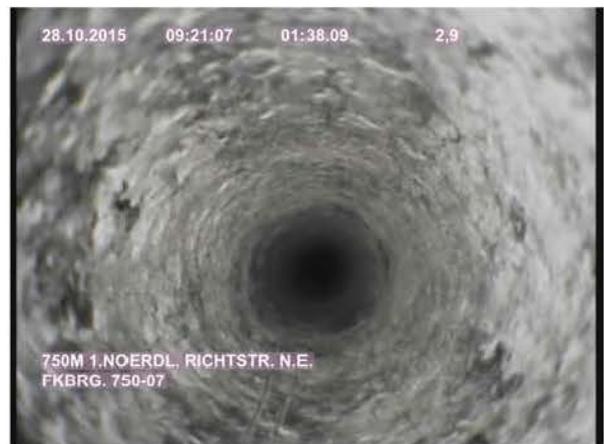
Die FKBrG. 750-05 (östl. Teil des Standorts), FKBrG. 750-06 (Mitte des Standorts) und FKBrG. 750-07 (westlicher Teil des Standorts) wurden zuletzt im November 2015 inspiziert und zeigen eine überwiegend raue Ausbildung der Bohrlochkonturen, welche als Hinweis auf eine gebirgsmechanische Beanspruchung interpretiert werden. Es wurden keine offenen Risse festgestellt (s. Anhang 4, Bilder 4 bis 6, auf Blatt 63).

*Bild 4: überwieg. beanspruchte Bohrlochkontur (FKBrg. 750-05 – Position bei 0,9 m)*

*Bild 5: überwieg. beanspruchte Bohrlochkontur (FKBrg. 750-06 – Position bei 3,2 m)*

*Bild 6: überwieg. beanspruchte Bohrlochkontur (FKBrg. 750-07 – Position bei 2,9 m)*

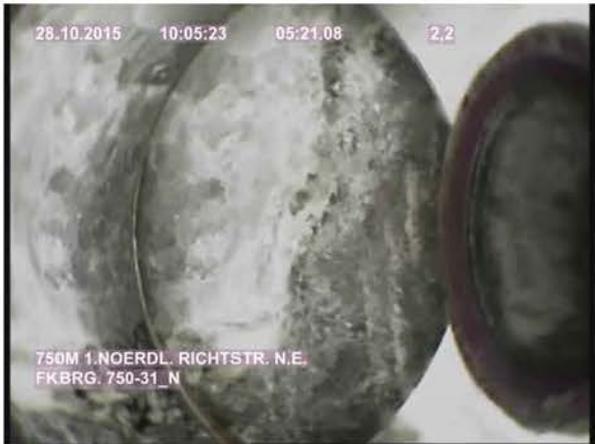
*Bild 7: geöffneter Riss  
(Öffnungsweite ca. 1 bis 2 mm)  
(FKBrg. 750-31– Position bei ca. 2,20 m)*

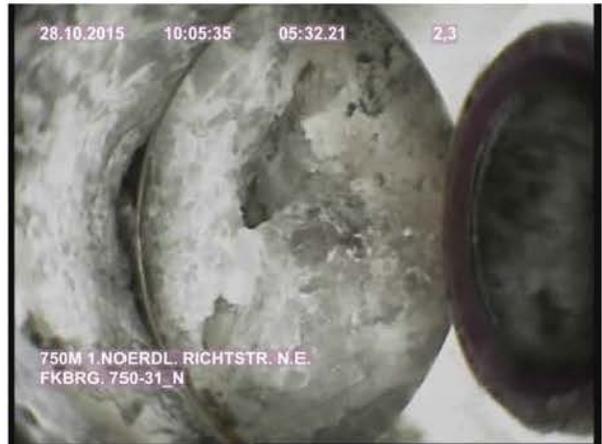
*Bild 8: geöffneter Riss  
(Öffnungsweite ca. 4 mm)  
(FKBrg. 750-31– Position bei ca. 2,24 m)*

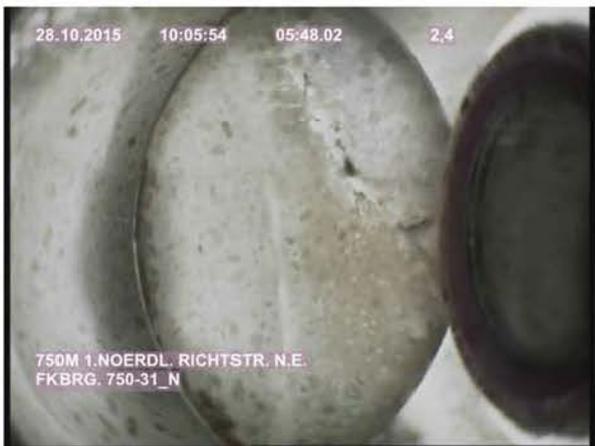
*Bild 9: Übergang Salz / Sorelbeton partiell mit unvollständigem Verbund  
(FKBrg. 750-31– Position bei ca. 2,45 m)*

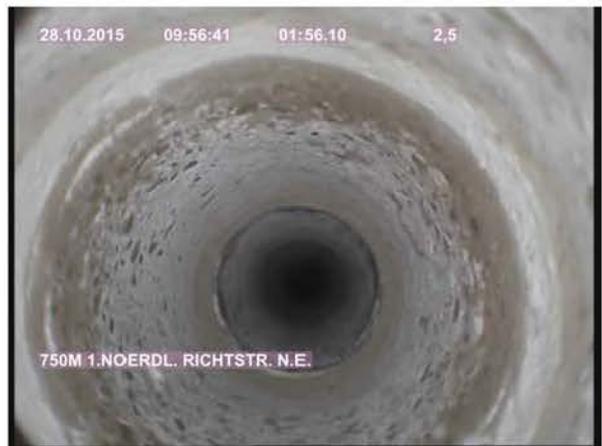
*Bild 10: Ausblühungen im Sorelbeton  
(FKBrg. 750-31– Position bei ca. 2,50 m)*

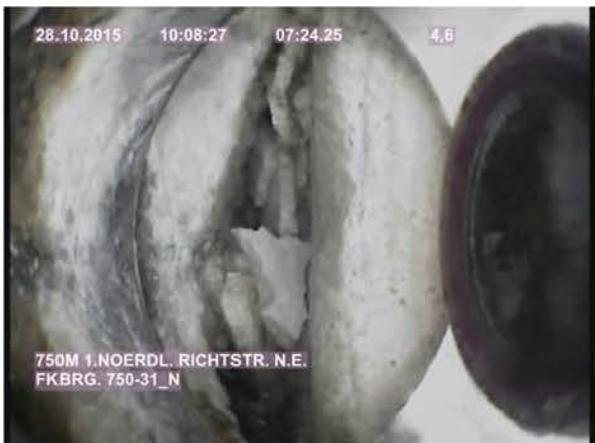
*Bild 11: Übergang Sorelbeton / Salz mit Firstspalt  
(FKBrg. 750-31– Position bei ca. 4,60 m)*

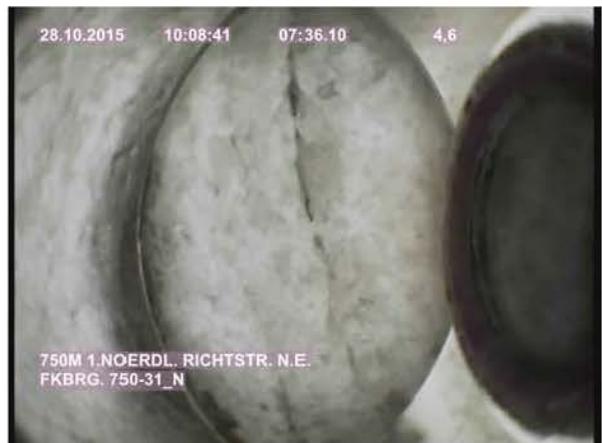
*Bild 12: geöffneter Riss  
(Öffnungsweite ca. 1 bis 2 mm)  
(FKBrg. 750-31– Position bei ca. 4,63 m)*

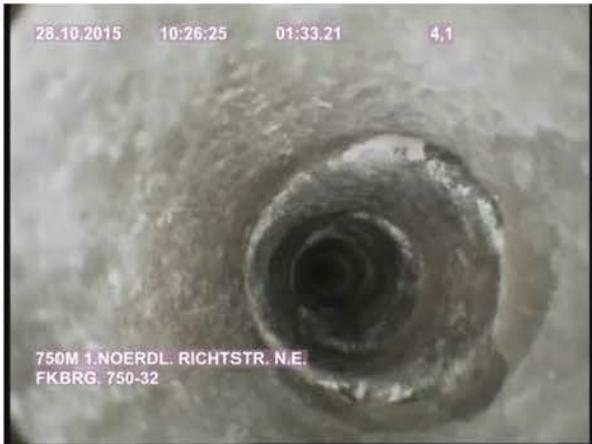
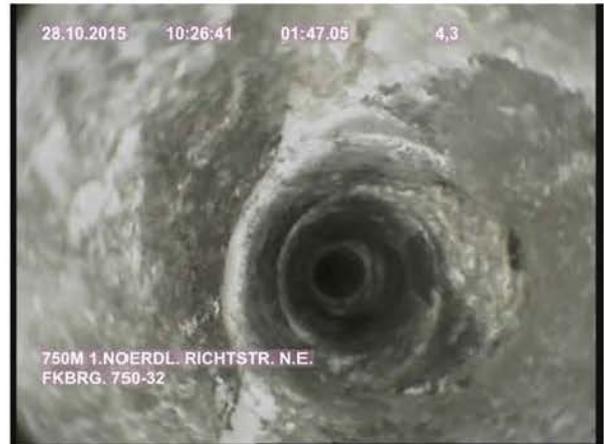
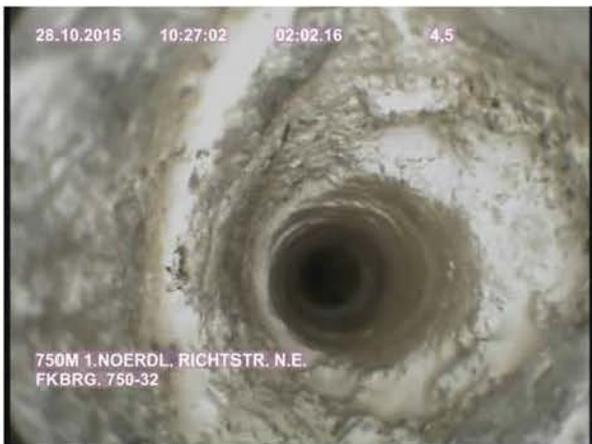
Die Kontrollbohrung FKBrG. 750-32 (westlicher Zugangsbereich des Standorts) wurde zuletzt am 28.10.2015 inspiziert, es konnten keine Veränderungen zum November 2014 registriert werden. Die mit 30,7° nach SE geneigte Bohrung weist eine glatte bis schuppige Kontur auf und zeigt bei 4,10 m, 4,2 m und 4,3 m Auflockerungen mit drei geöffneten Rissen im Steinsalz, danach schließt sich bis etwa 4,5 m ein Bereich mit Salzgrus an, in dem kleinere Ausbrüche ausgebildet sind. Der Übergang bei etwa 4,5 m in den Sorelbeton erfolgt unter Ausbildung eines nicht durchgehenden Zwischenraums von etwa 1-2 mm ohne guten Verbund, der kompakte Beton zeigt keine durchgehenden Rissstrukturen. Nach etwa 7,2 m erfolgt ansatzlos mit gutem Verbund der Übergang vom Sorelbeton in das Steinsalz, welches nach etwa 5 cm einen Riss von etwa 1 bis 2 mm aufweist. Aufgrund der Bohrungsneigung ist davon auszugehen, dass der Übergang ins anstehende Salz hier im Bereich des Oststoßes der A-Sohle erfolgt, was auch das Ausbleiben eines Firstspalts erklärt (s. Anhang 4, Bilder 13 bis 16, auf Blatt 65).

*Bild 13: Rissstruktur in geneigter Bohrung (FKBrg. 750-32 – Position bei ca. 4,1 m)*

*Bild 14: Rissstruktur in geneigter Bohrung (FKBrg. 750-32 – Position bei ca. 4,3 m)*

*Bild 15: Zwischenräume im Übergang Salzgrus / Sorelbeton (FKBrg. 750-32 – Position bei ca. 4,5 m)*

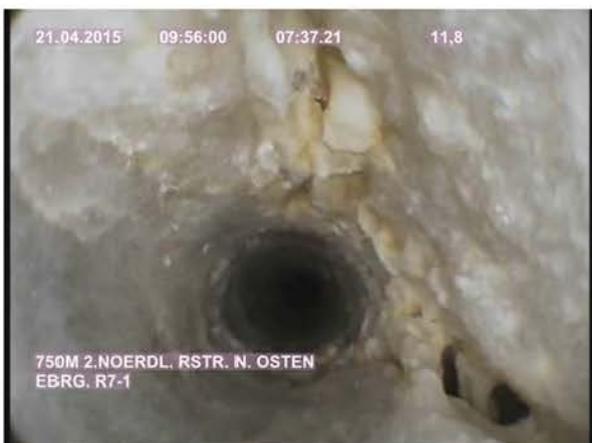
Aufgrund der inzwischen erfolgten Verfüllung der 2. nördlichen Richtstrecke nach Osten wurde die Erkundungsbohrung R7-1 letztmalig am 21.04.2015 befahren. Die Inspektion der Erkundungsbohrung R7-1 belegt eine durchgehend feuchte Bohrung mit anfänglich glatter, später zunehmend rauer beanspruchter Bohrlochkontur und Salzausblühungen in kleineren Abschnitten. Die Beanspruchungen nehmen ab 7,0 m zu, ab 10 m zeigen sich geöffnete, überwiegend vertikal bzw. stark einfallende Risse und Konturausbrüche (s. Anhang 4, Bild 17 auf Blatt 65), welche den nicht erfolgten Druckaufbau bei den Minimalspannungssondierungen in diesem Bereich erklären. Es sind keine signifikanten Veränderungen zur Inspektion vom 16.06.2014 erkennbar.

*Bild 17: intensiv durch Risse geschädigter Bereich (Brg. R7-1 – Position bei ca. 11,9 m)*

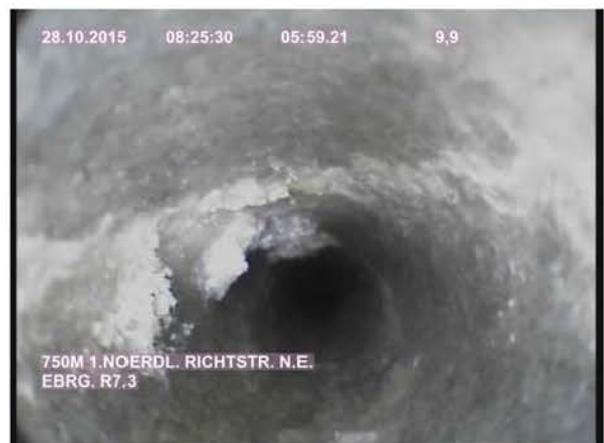
Bei der Inspektion der Firstbohrung EBrG. R7-3 vom 28.10.2015 in der nördlichen Richtstrecke nach Osten zeigt sich die Bohrung ab etwa 1,0 m als durchgehend feucht (Vorbericht ab etwa 1,4 m). Die Bohrlochkontur ist überwiegend glatt bis leicht beansprucht, zwischen 9,8 bis 10,1 m tritt eine Schwächezone mit verstärkten Salzausblühungen sowie kleineren Zersetzungserscheinungen des Salzes auf (s. Anhang 4, Bild 18 auf Blatt 65). Geöffnete Risse werden nicht detektiert, ebenso werden keine Veränderungen zur Inspektion vom 05.11.2014 festgestellt.

*Bild 18: Salzausblühungen an potentieller Auflockerung (Brg. R7-3 – Position bei ca. 9,9 m)*
