Bundesamt für Strahlenschutz

Titel der Unterlage:
152. ZWISCHENBERICHT ZU DEN EXTENSOMETERMESSUNGEN

Ersteller:
ASSE-GMBH/HERRMANN

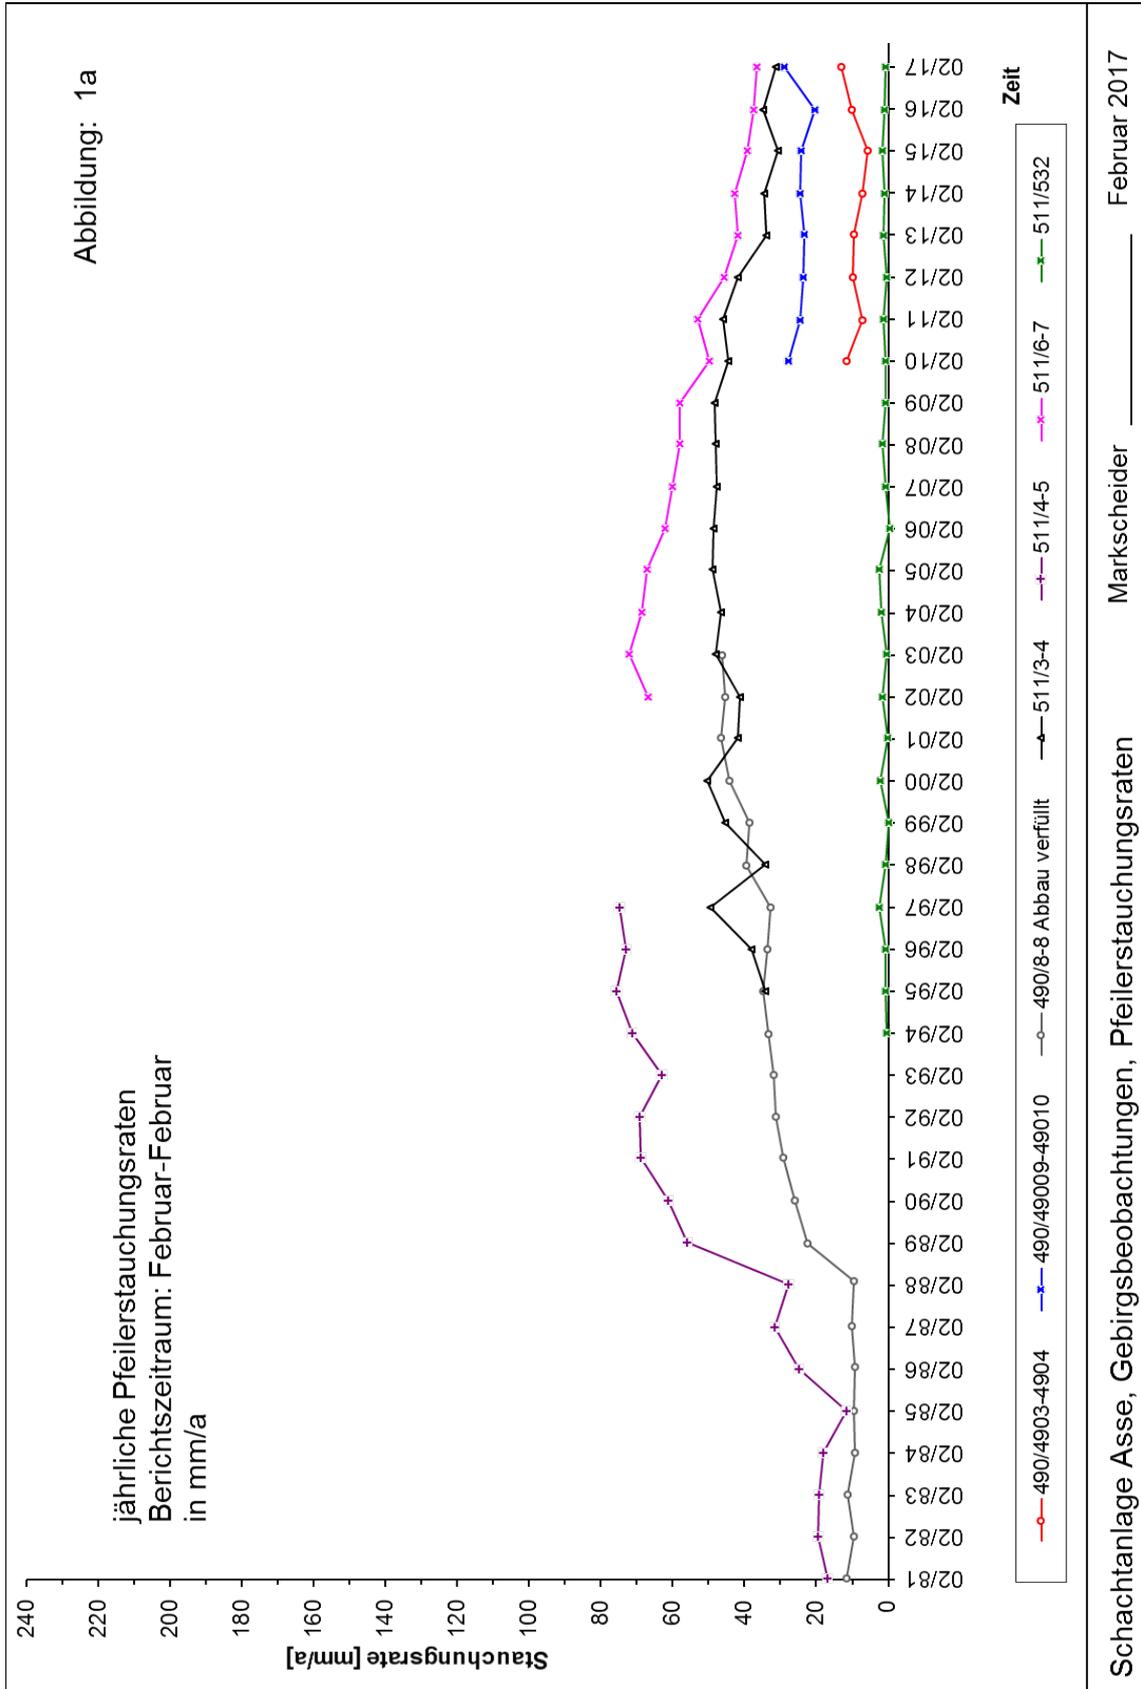
Abbildung 1a: Pfeilerstauchungsraten 490- und 511-m-Sohle [mm/a]

Die querschlägige Konvergenzmesstelle 490/4903-4904 und das Extensometer 511/3-4 zeigten im Betrachtungszeitraum Februar 2016 einen Anstieg der jährlichen Pfeilerstauchungs- und Verformungsrate. Im aktuellen Betrachtungszeitraum folgt die Konvergenzmesstelle diesem Anstieg, während das Extensometer rückläufige Raten aufweist. (Abbildung 1a und Abbildung 2a). Unter Beachtung der vierteljährigen Verformungsraten (Abbildung 4a) liegen die jährlichen Raten im Trend, da diese den üblichen Messpunktschwankungen unterliegen.

Die querschlägige Konvergenzmesstelle 490/49009-49010 zeigt einen starken Anstieg der jährlichen Pfeilerstauchungs- und Verformungsraten (Abbildung 1a und Abbildung 2a). Die Darstellungen des gesamten Betrachtungszeitraumes der vierteljährlichen Pfeilerstauchungsraten (Abbildung 4a) lassen erkennen, dass der jährlich betrachtete Anstieg unter Einfluss eines starken Rückgangs der Verformungsraten im Februar 2016 steht und im Trend liegt.

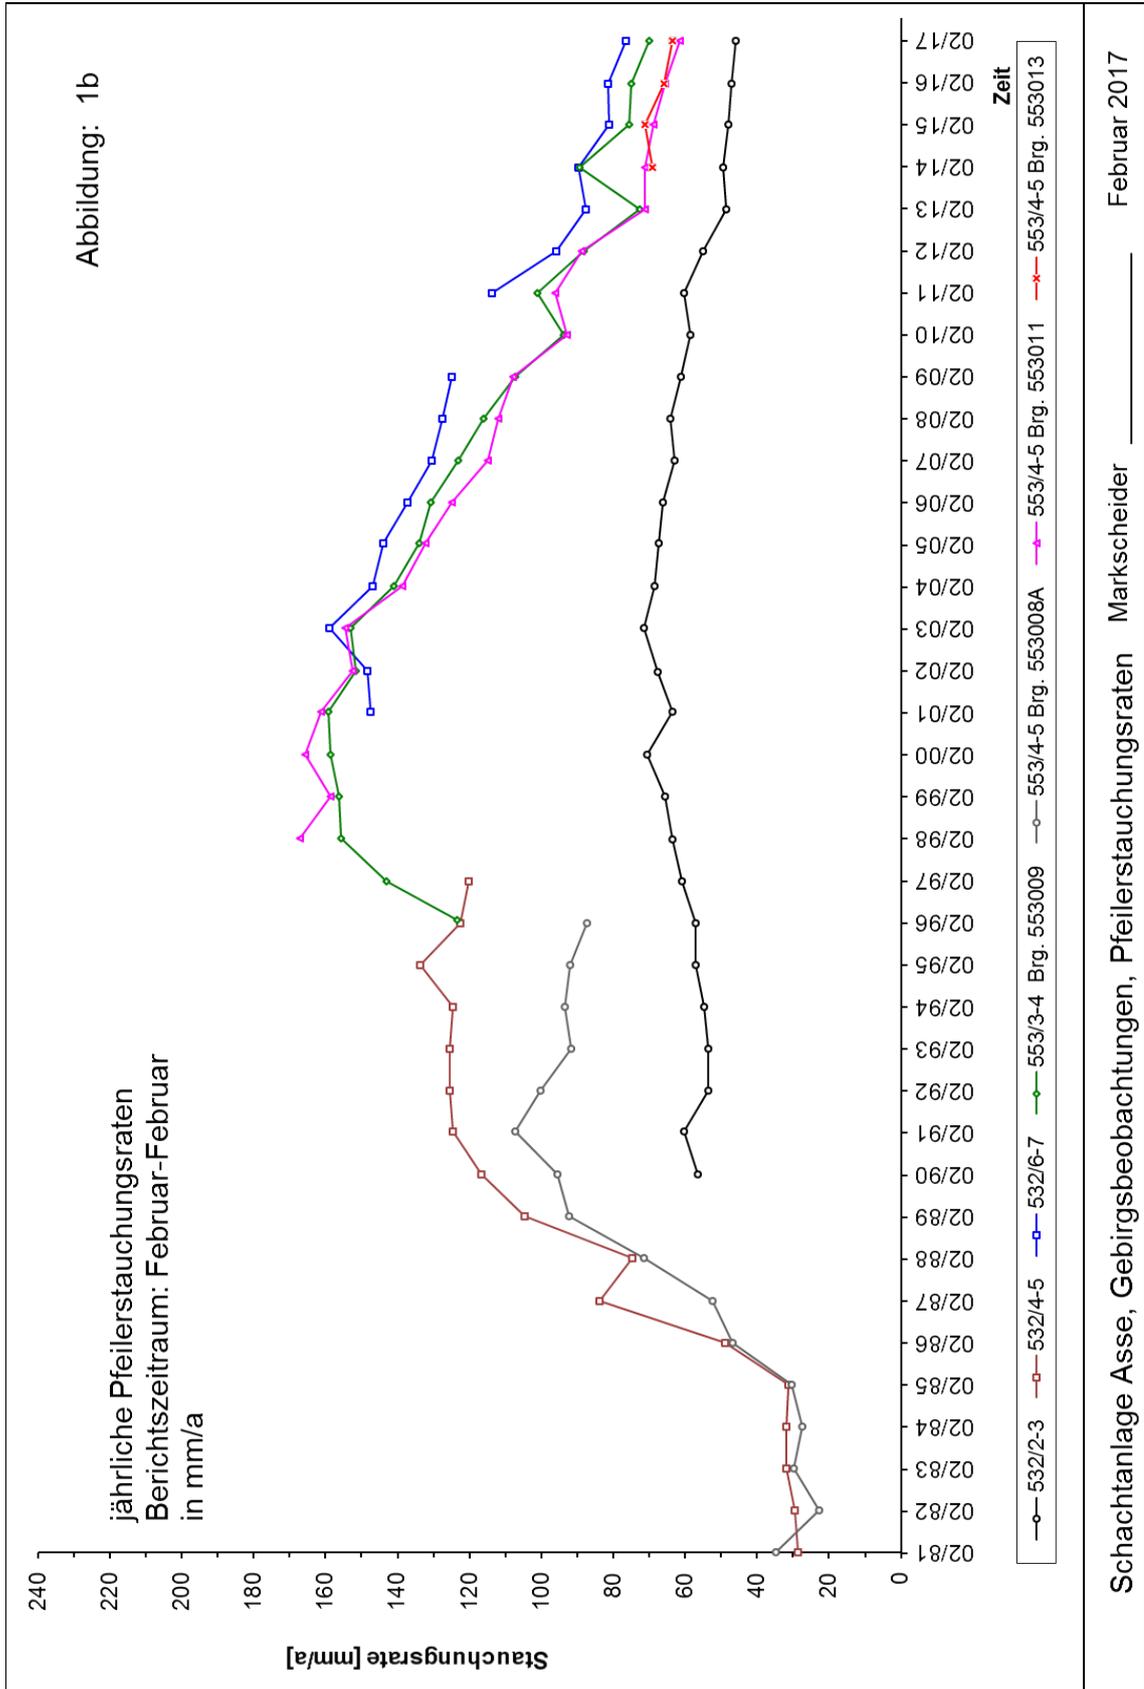
Abbildung 1b: Pfeilerstauchungsraten 532- und 553-m-Sohle [mm/a]

Die jährlichen Pfeilerstauchungs- und Verformungsraten (Abbildung 1b und Abbildung 2b) sind rückläufig.

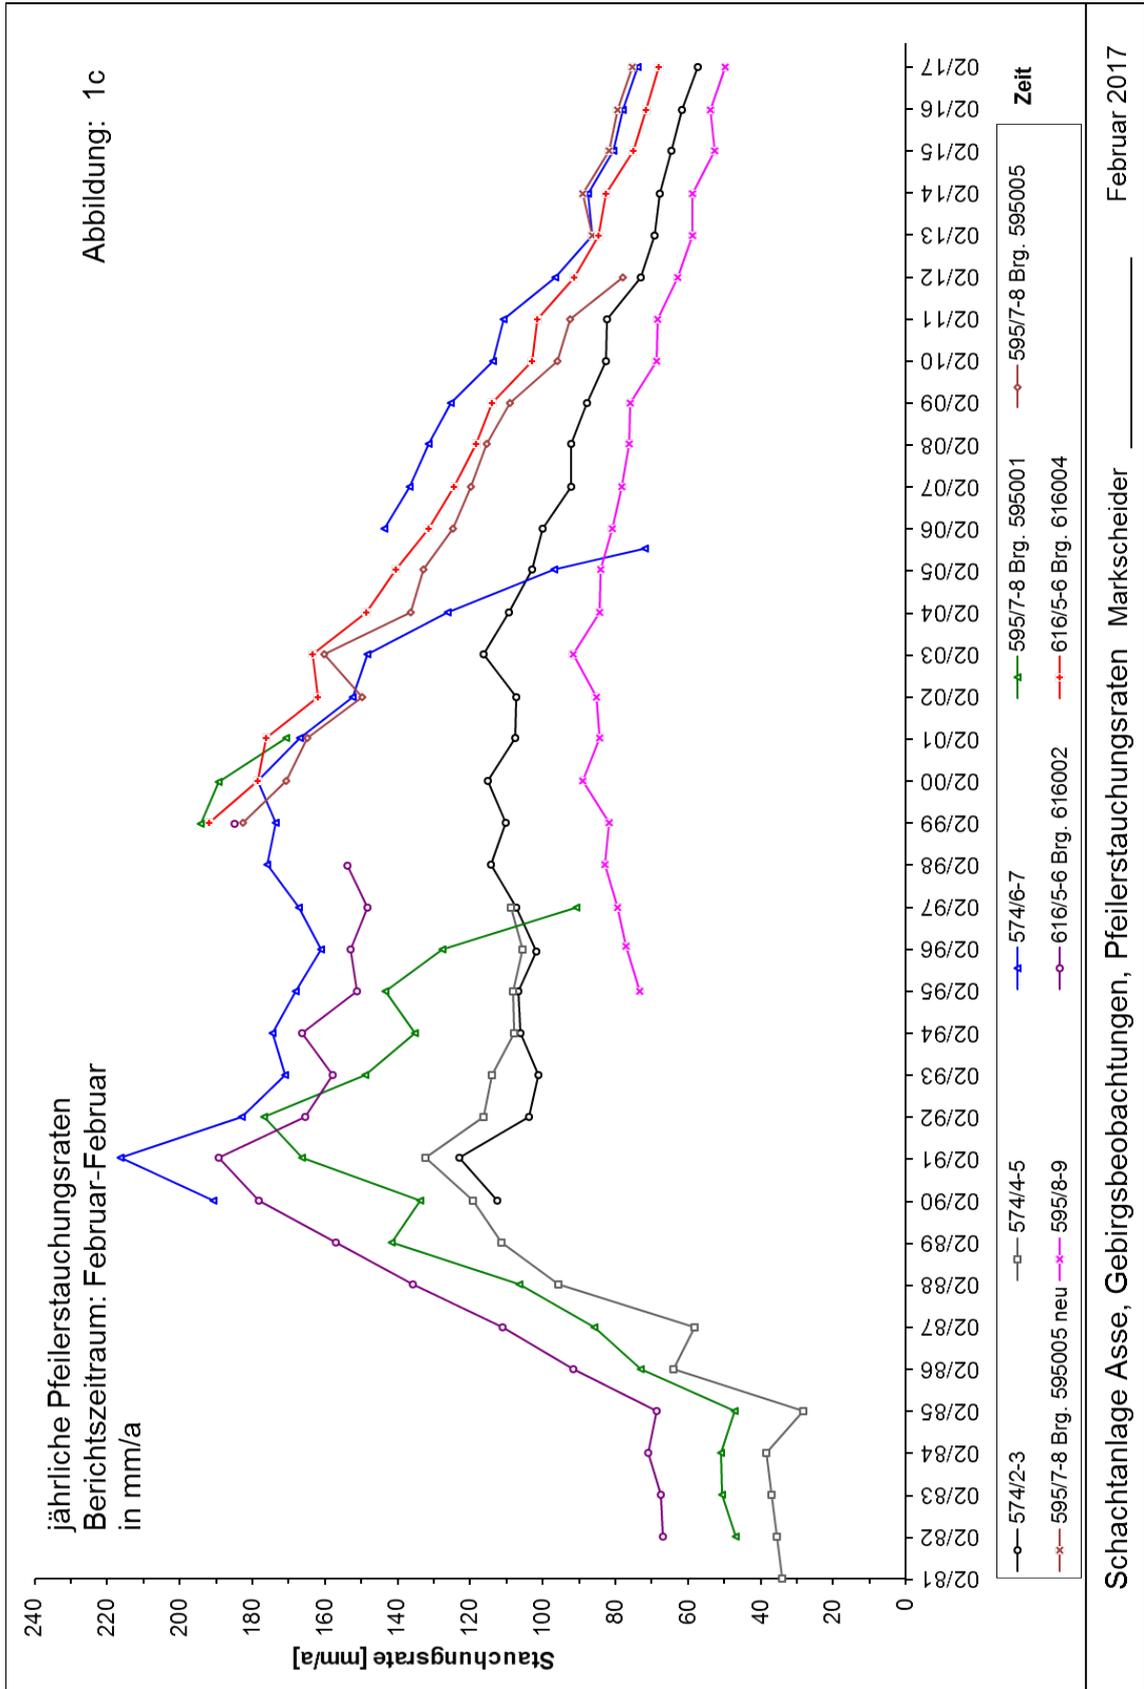
Abbildung 1c: Pfeilerstauchungsraten 574- bis 616-m-Sohle [mm/a]

Die jährlichen Pfeilerstauchungs- und Verformungsraten (Abbildung 1c und Abbildung 2c) sowie die vierteljährlichen Pfeilerstauchungsraten (Abbildung 4c) sind rückläufig.

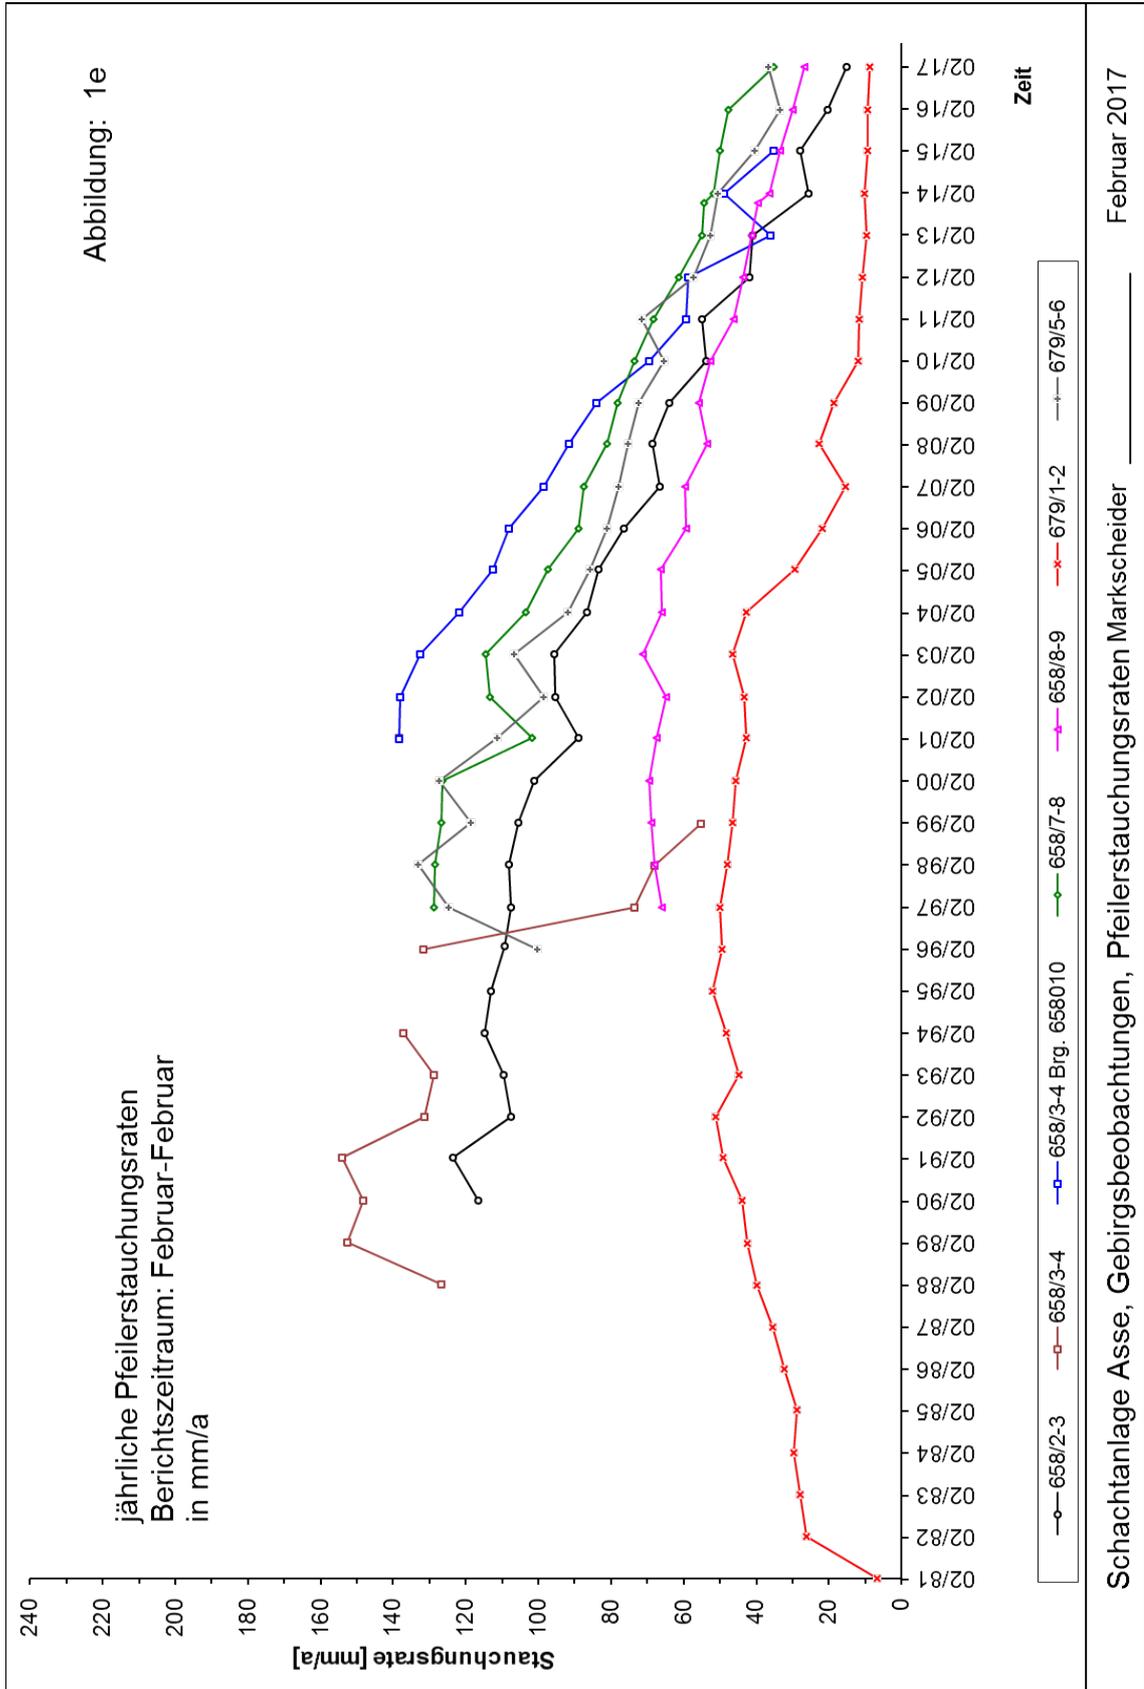
Abbildung 1e: Pfeilerstauchungsraten 658- und der 679-m-Sohle [mm/a]

Das Extensometer 679/5-6 zeigt zum Betrachtungszeitpunkt Februar 2017 erstmalig seit Februar 2014 einen Anstieg der jährlichen Pfeilerstauchungs- und Verformungsrate (Abbildung 1e und Abbildung 2e). Abbildung 4e lässt jedoch erkennen, dass die Pfeilerstauchungsrate in den zwei vorherigen Quartalen wieder sinkt und langfristig betrachtet dieser jährliche Anstieg im Trend liegt.

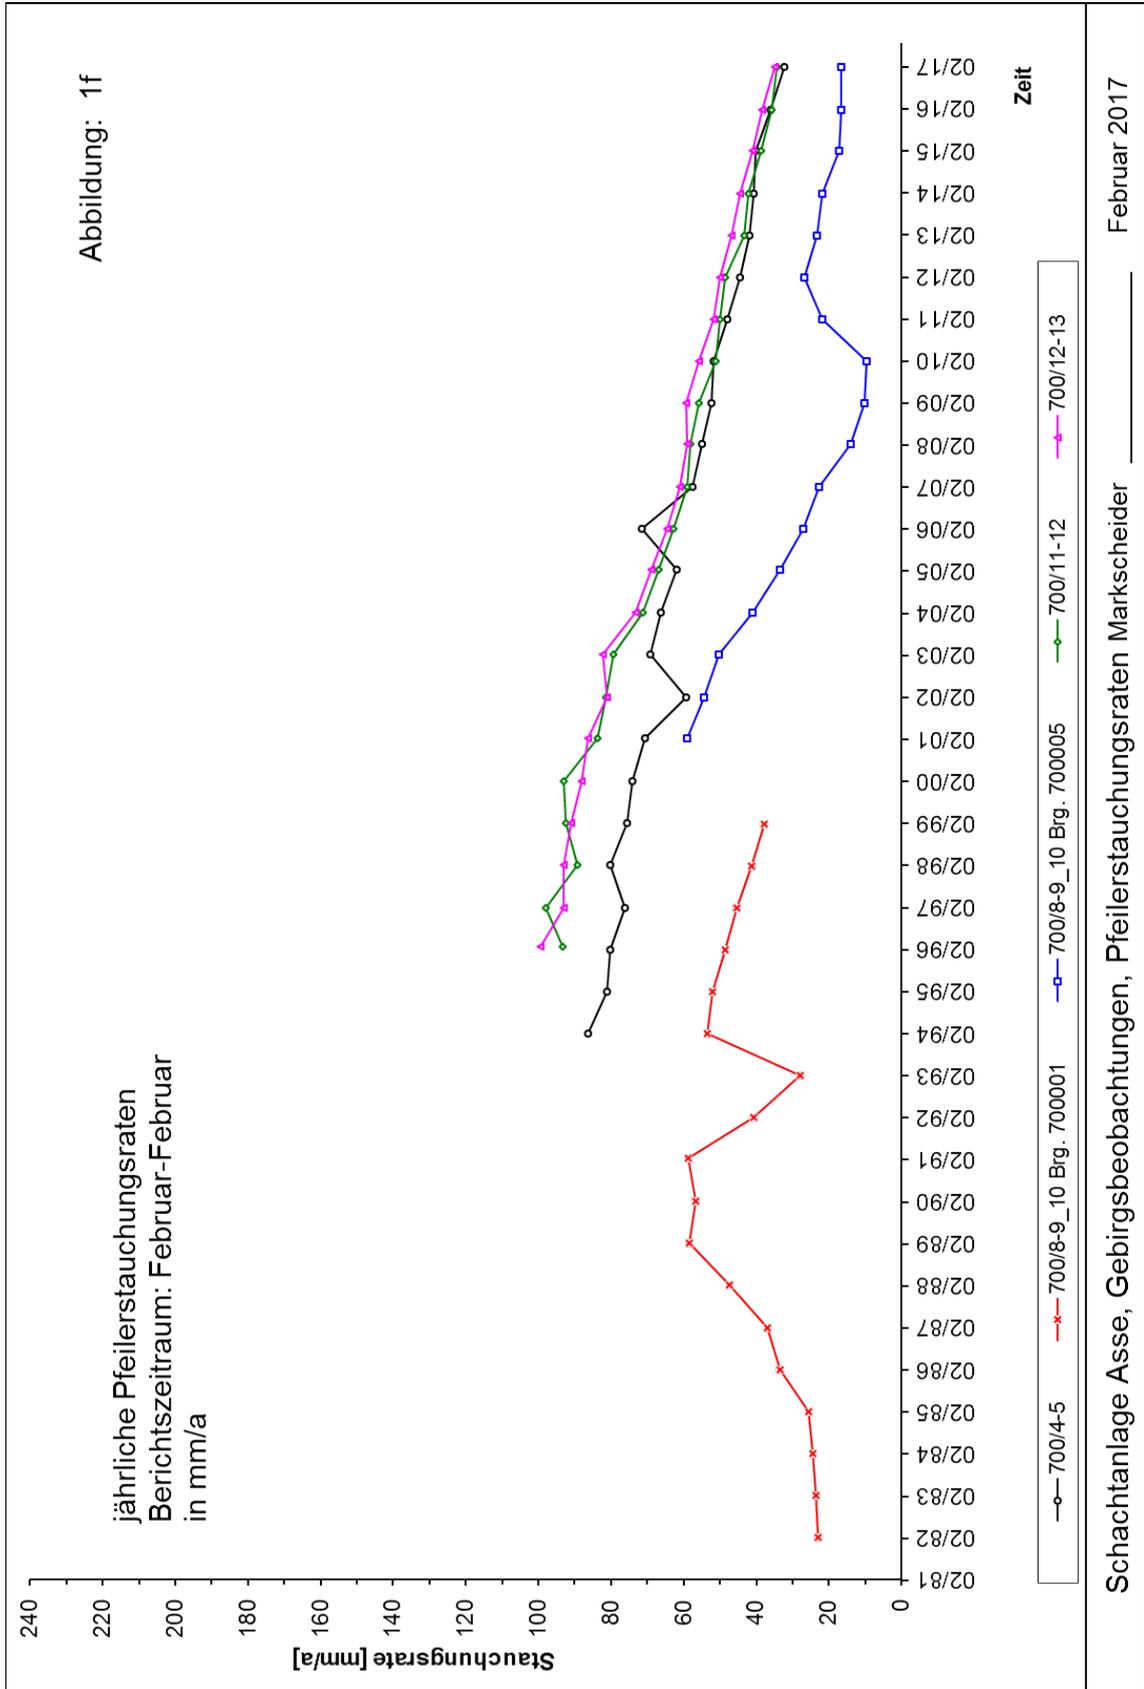
Abbildung 1f: Pfeilerstauchungsraten 700-m-Sohle [mm/a]

Das Extensometer 700/8-9_10 Brg. 700005 zeigt einen leichten Anstieg der jährlichen Pfeilerstauchungs- und Verformungsrate (Abbildung 1f und Abbildung 2f).

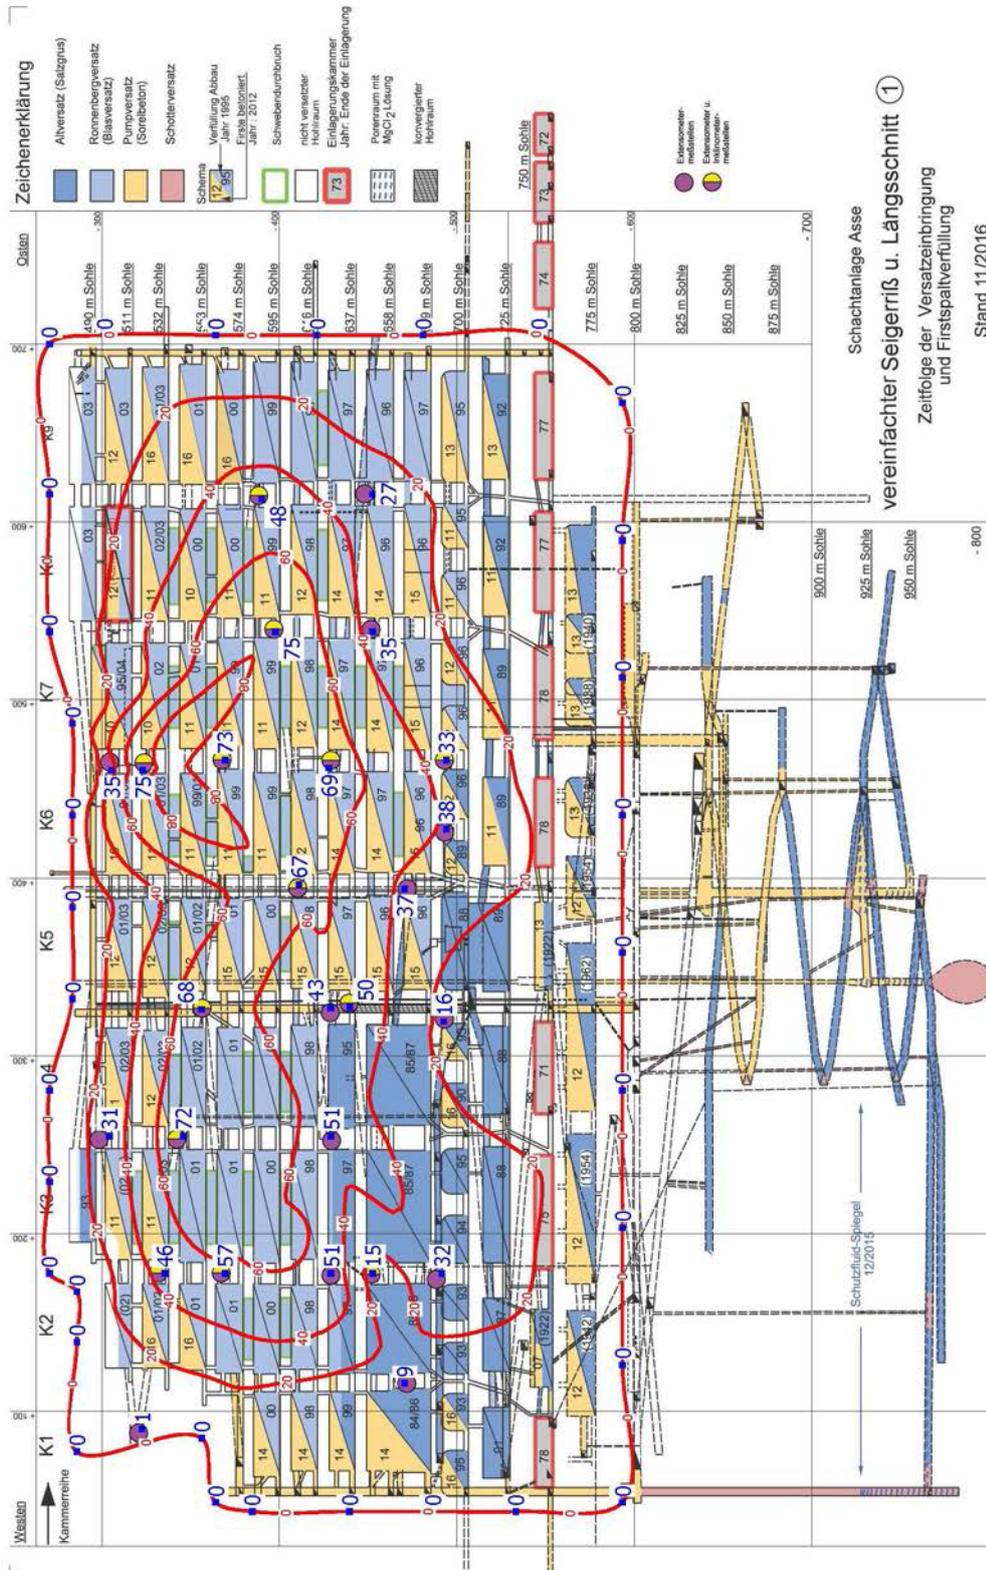
Abbildung 3: Linien gleicher Pfeilerstauchungsraten [mm/a]

In Abbildung 3 sind die Linien gleicher Pfeilerstauchungsraten im Baufeld der Südflanke für den Zeitraum Februar 2016 bis Februar 2017 abgebildet. Die maximale Stauchungsgeschwindigkeit beträgt 75 mm/a im Pfeiler 6/7 auf der 532-m-Sohle und im Pfeiler 7/8 auf der 595-m-Sohle.

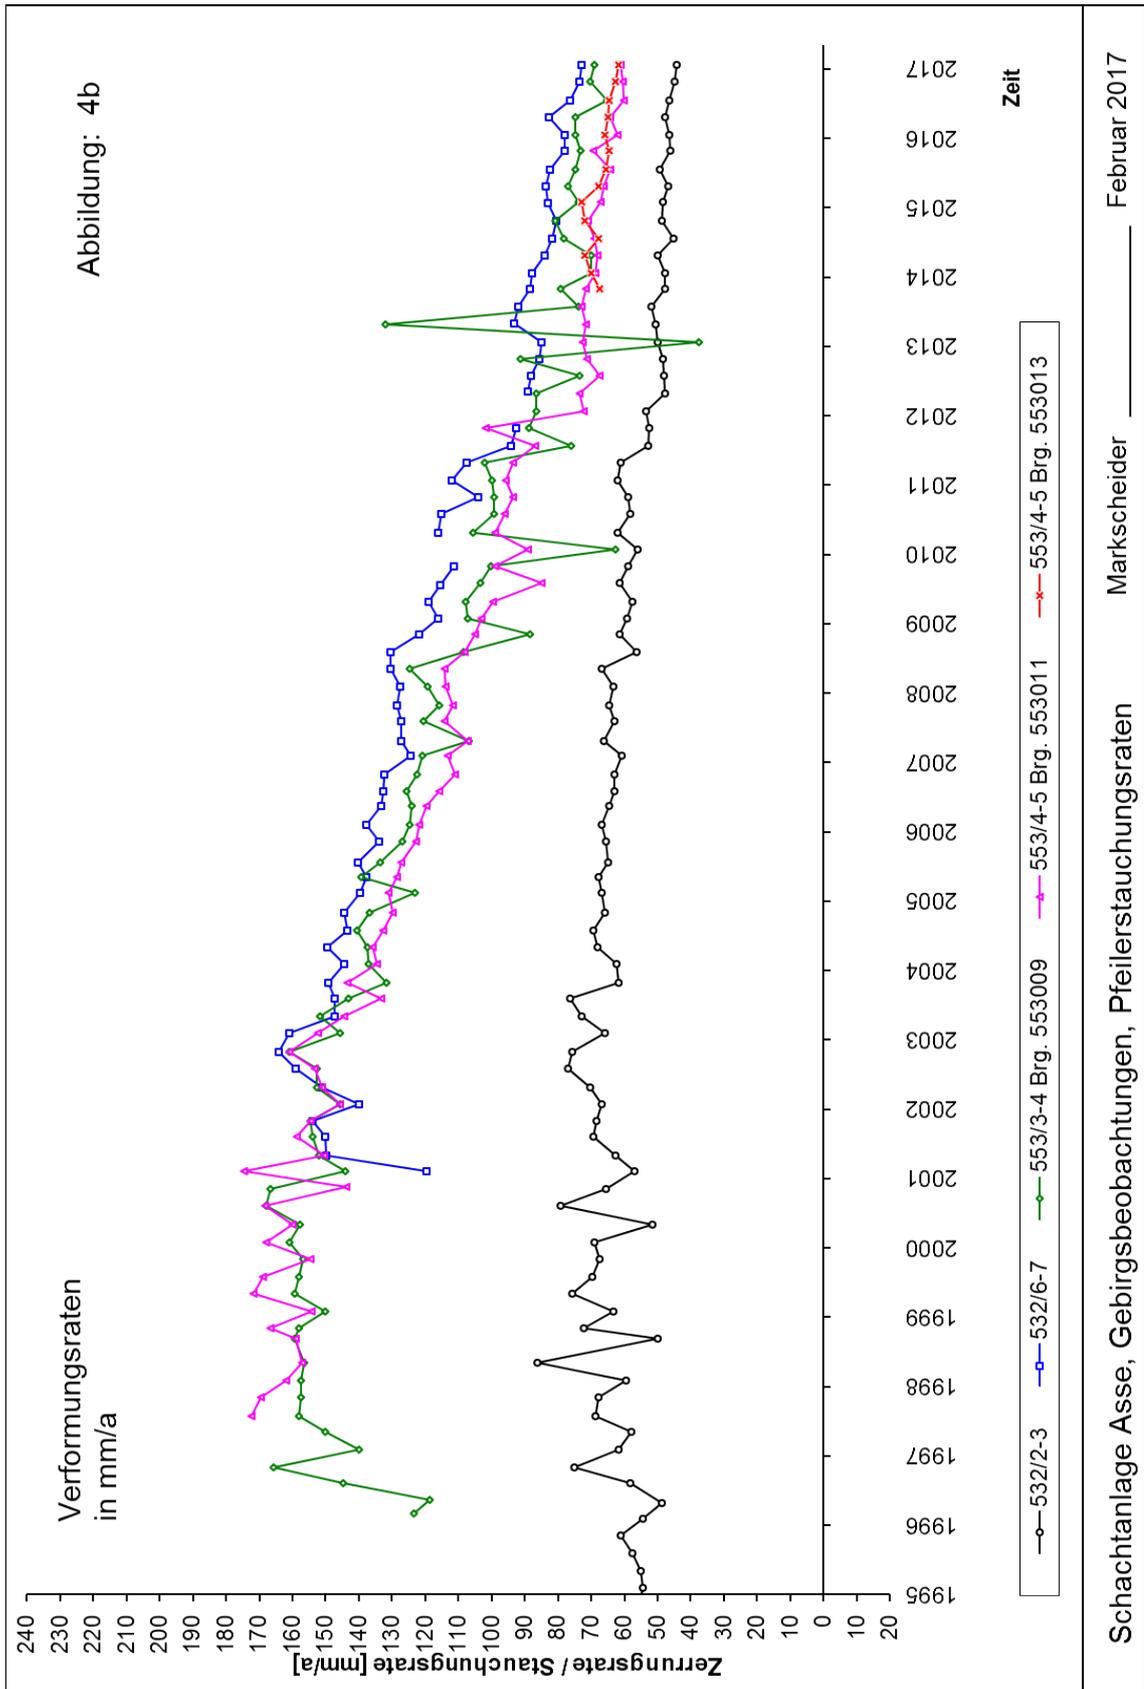
Abbildung 4b: Verformungsraten 532- und 553-m-Sohle [mm/a]

Auffällig ist das Extensometer 553/4-5 Brg. 553011 mit einem leichten Anstieg der vierteljährlich betrachteten Pfeilerstauchungsraten in den letzten zwei Quartalen (Abbildung 4b). Die Darstellungen des gesamten Betrachtungszeitraumes der vierteljährlichen Pfeilerstauchungsraten lässt erkennen, dass die Pfeilerstauchungsraten in den vergangenen Quartalen wiederholt Schwankungen aufweisen. Die Messwerte für Februar 2017 liegen im langfristigen Trend.

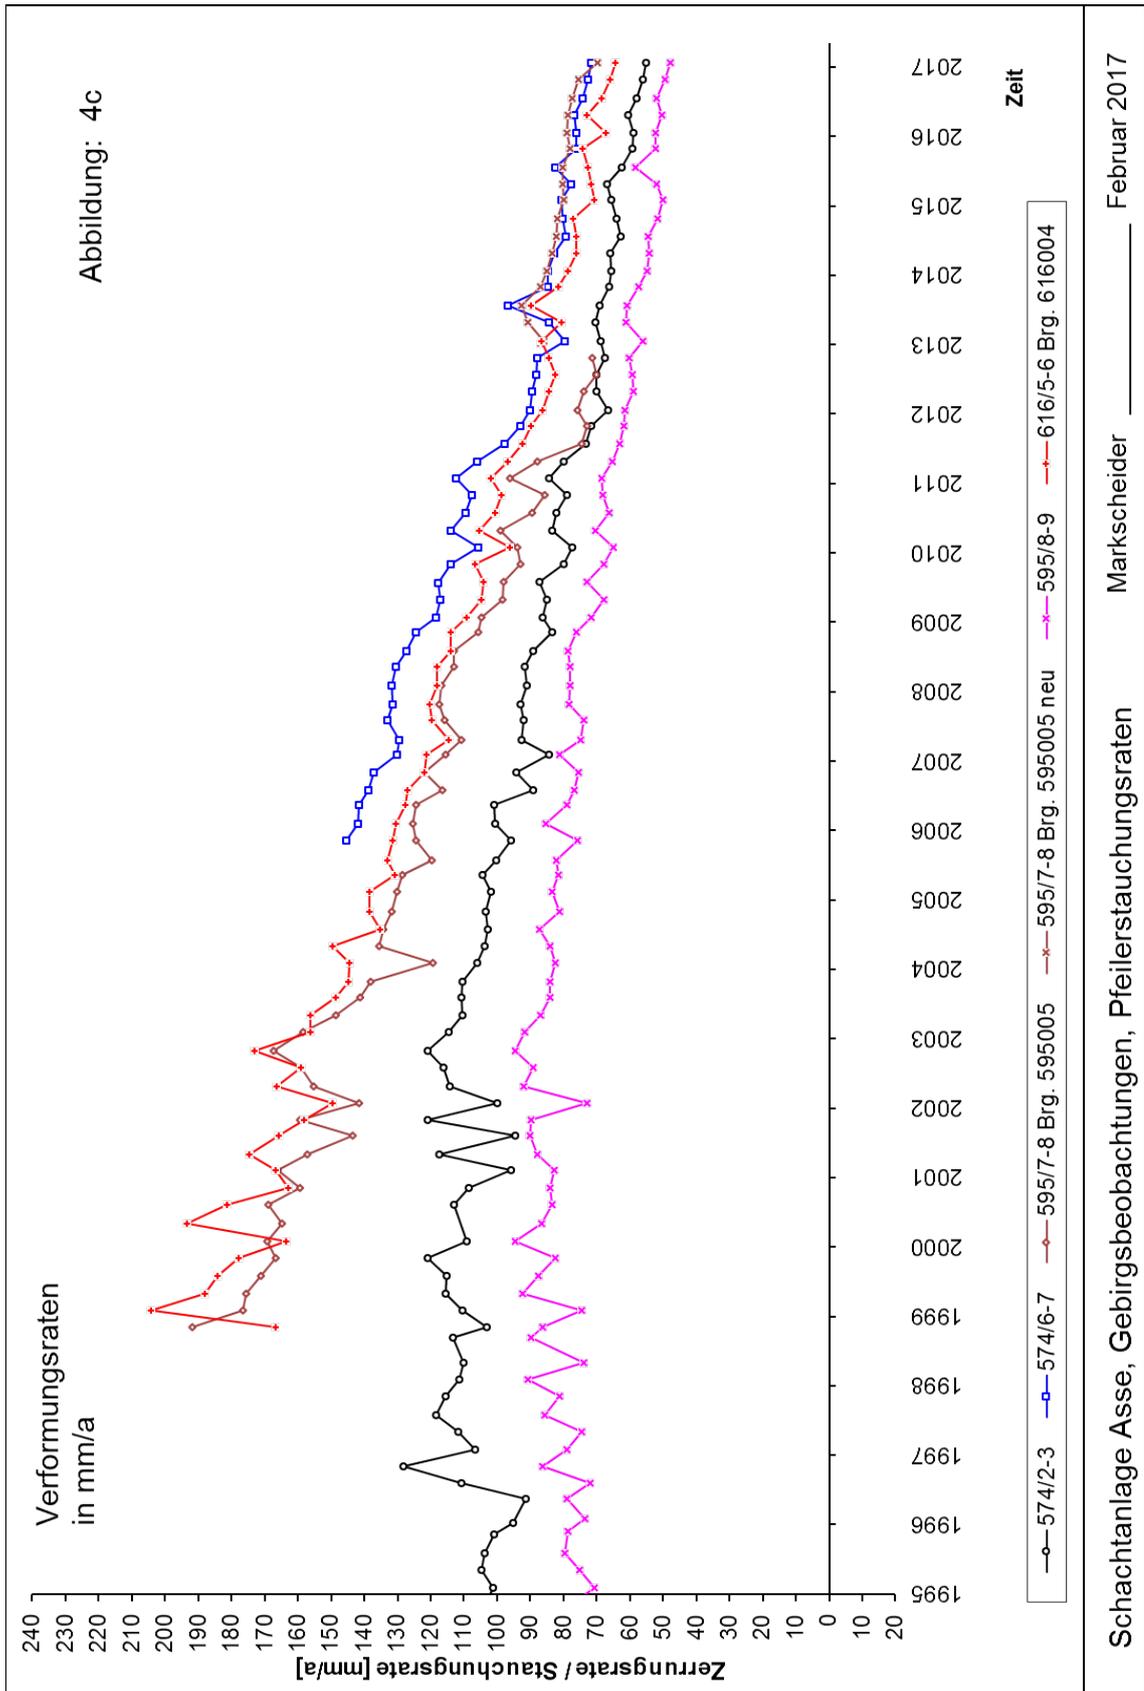
Abbildung 4c: Verformungsraten 574- bis 616-m-Sohle [mm/a]

Das Extensometer 595/7-8 Brg. 595005 neu ist etwas auffällig, weil die rückläufige Verformungsrate stärker ausfällt als in den vergangenen Quartalen (Abbildung 4c).

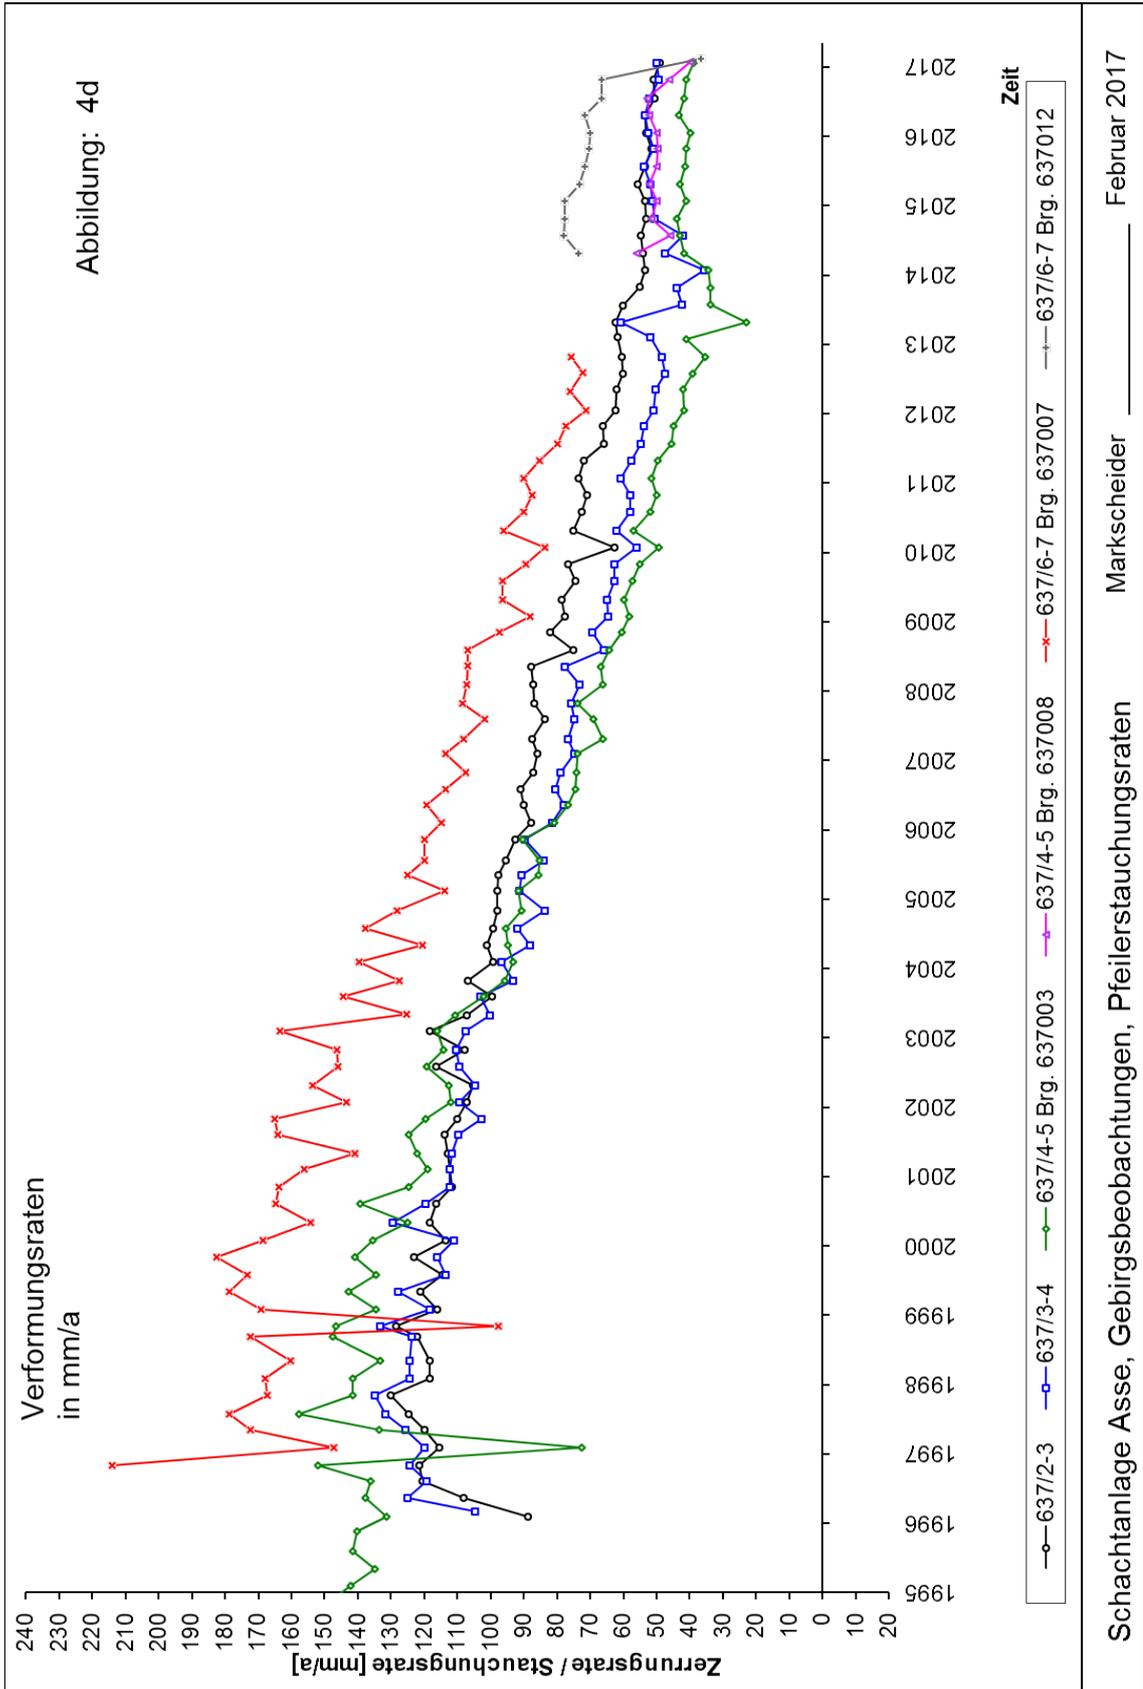
Abbildung 4d: Verformungsraten 637-m-Sohle [mm/a]

Das Extensometer 637/4-5 Brg. 637008 zeigt seit dem Betrachtungszeitpunkt August 2016 eine deutlich abfallende vierteljährliche Pfeilerstauchungsrate (Abbildung 4d). Die Langzeitbetrachtung der Messstelle zeigt eine wiederholende Schwankung der Messwerte und lässt somit den Schluss zu, dass die Pfeilerstauchungs- und Verformungsraten im Trend liegen.

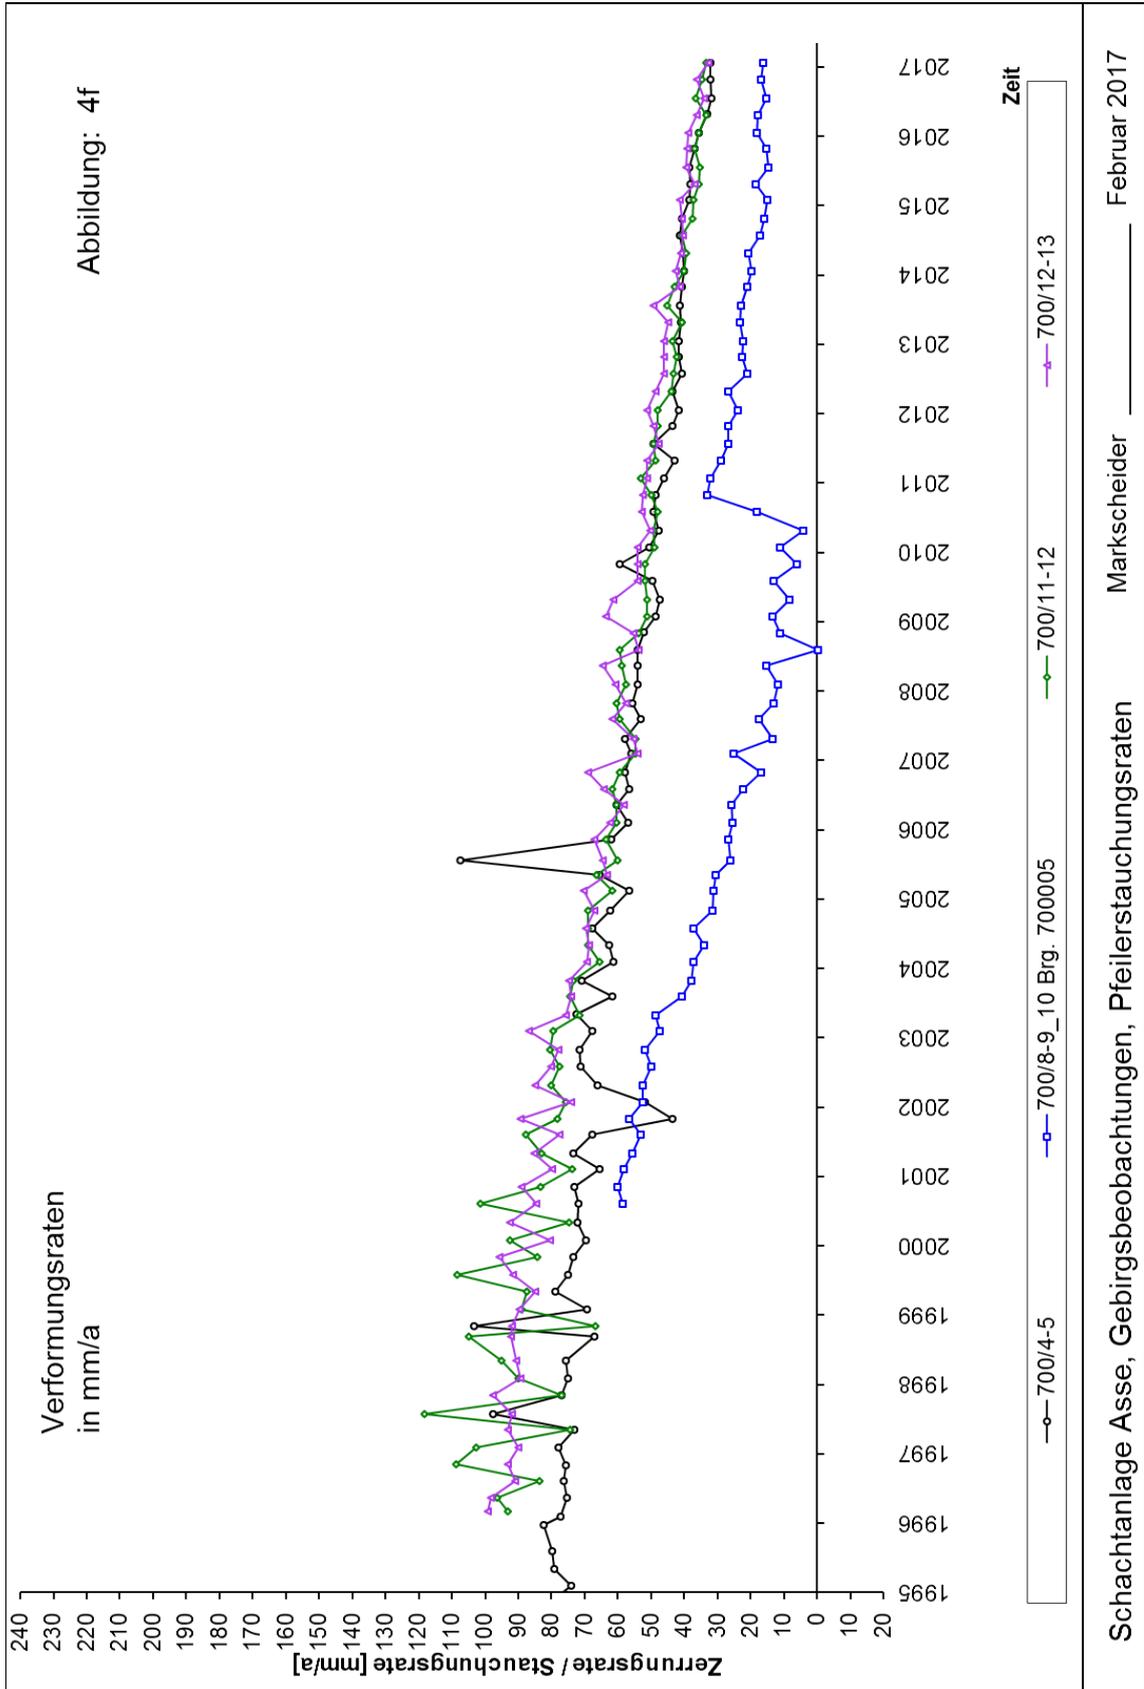
Abbildung 4f: Verformungsraten 700-m-Sohle [mm/a]

Die Darstellung der vierteljährlichen Pfeilerstauchungsrate (Abbildung 4f) lässt erkennen, dass die Pfeilerstauchungsrate des Extensometers 700/8-9_10 Brg. 700005 in den vergangenen Quartalen wiederholt Schwankungen aufweist.

Das Extensometer 700/11-12 zeigt im Gegensatz zum vorherigen Quartal einen Rückgang der vierteljährlichen Pfeilerstauchungsrate.

Der Messwerte für Februar 2017 liegen im langfristigen Trend.
