Projekt	PSP-Element	Aufgabe	UA	Lfd.Nr.	Rev.	Seite: I
NAAN	NNNNNNNNNN	AAAA	AA	NNNN	NN	
9A	64320000	GC	RZ	0032	00	Stand: 05.04.2017

02. MONITORINGBERICHT ZU DEN INFRASTRUKTURRÄUMEN AUF DER 490-M-SOHLLE UND ZUM
ABBAU 2 AUF DER 511-M-SOHLLE

ASSE-GMBH

02. Monitoringbericht zu den Infrastrukturräumen auf der 490-m-Sohle und der 511-m-Sohle

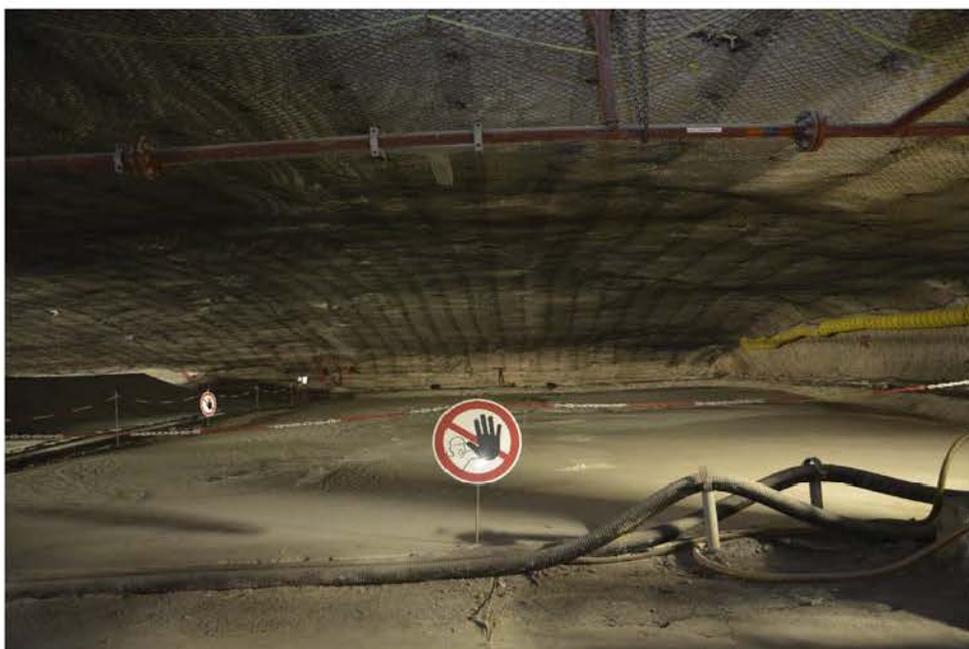
Abbildung 3.1: Fotoaufnahme des verfüllten Lösungsspeicherbeckens 1 (LSB 1) im Abbau 3/490 vom 03.01.2017.

Oberhalb des Laugespeicherbeckens 1 bleibt die Notwendigkeit weiterer Stailisierungsmaßnahmen bestehen. Auf Grund von erheblichen konturnahen Ablösungsbildungen wurde das LSB 1 im Juni 2015 vorsorglich außer Betrieb genommen und im Juni 2016 betoniert. Da die im September 2016 im Bereich der größten Ablösung vorgefundene abgerissene Ankerplatte darauf hindeutet, dass die Schädigungsentwicklung weiter anhält und als Indiz für eine zunehmende Schädigungsentwicklung in diesem Bereich zu werten ist, wurde in [6] eine firstbündige Betonage empfohlen. Dies soll zum einen einer fortlaufenden Schädigungsentwicklung oberhalb des LSB 1 entgegenwirken, zum anderen aber auch um die Firstspannweite des Abbaus 3/490 reduzieren (s. Anhang 2.1 auf Blatt 46). Darüber hinaus bleibt die Empfehlung des vollständigen Rückzugs aus Abbau 3/490 bestehen (s. [3], [7], [4] und [8]). Dies sollte nach Fertigstellung der übertägigen Annahmestelle für Lösungen II (AFL II) sowie nach Vorbereitung eines alternativen Standortes für die weiterhin erforderliche Zwischenspeicherkapazität für Salzlösungen und die Pumpentechnik schnellstmöglich erfolgen.

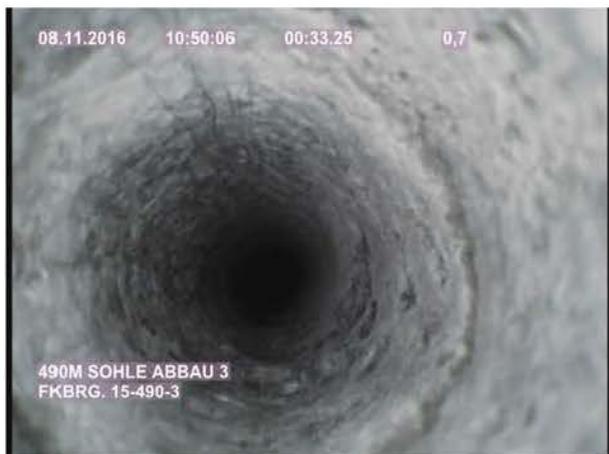
Im Abbau 3/490 sind 11 Firstkontrollbohrungen (FK-Brg. 15/490-3 bis 25/490-3) vorhanden, die sich überwiegend im nördlichen Teil des Abbaus befinden (Anhang 1.1 auf Blatt 44). Die Inspektionen dieser Firstkontrollbohrungen erfolgten im November 2016. Mit Ausnahme der Firstkontrollbohrung FK-Brg. 15/490-3, wurden in den restlichen Bohrungen keine Hinweise auf geöffnete Risse gefunden. Zu dem im Jahr 2013 festgestellten geöffneten Riss in ca. 0,7 Meter Tiefe in der Firstkontrollbohrung FK-Brg. 15/490-3 sind seitdem keine weiteren offenen Rissbildungen hinzugekommen.

Abbildung 3.2: FK-Brg. 15/490-3, Tiefe: 0,7 m

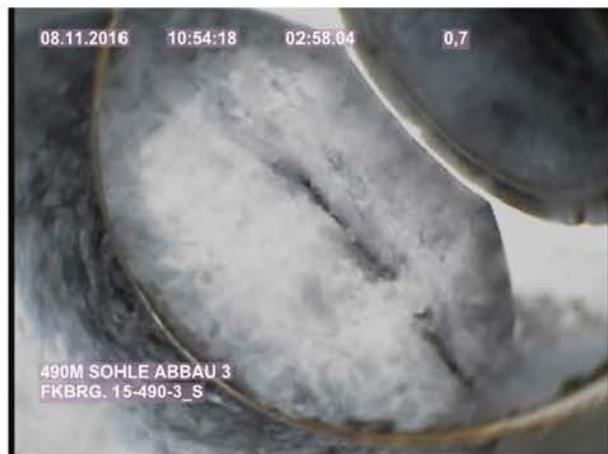
Abbildung 3.3: FK-Brg. 15/490-3, Tiefe: 0,7 m, Ansicht: Süd

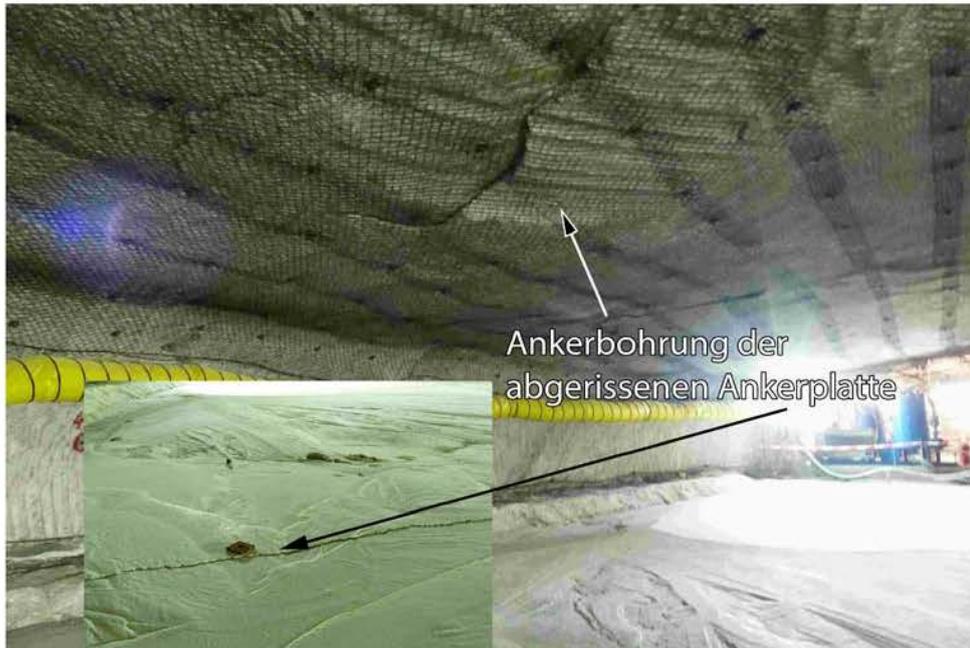
Im September 2016 wurde bei einer Kontrollbefahrung eine abgerissene Ankerplatte auf der Betonplatte im LSB 1 gefunden, die dem größten vorhandenen Löser im Firstbereich oberhalb des LSB 1 zugeordnet werden konnte (s. Abbildung 3.4 auf Blatt 11). Bei einer weiteren Kontrollbefahrung im Oktober wurde eine weitere abgerissene Ankerplatte gefunden, die sich ca. 2 Meter vom Südstoß und ca. 4,8 m östlich des Dammes zwischen LSB 1 und LSB 2 dem Firstbereich oberhalb des LSB 2 zuordnen ließ.

Abbildung 3.4: Fotoaufnahme von der größten Ablösung (Riss 4) im Zentrum oberhalb des LSB 1 im Abbau 3/490 vom 20.09.2016.

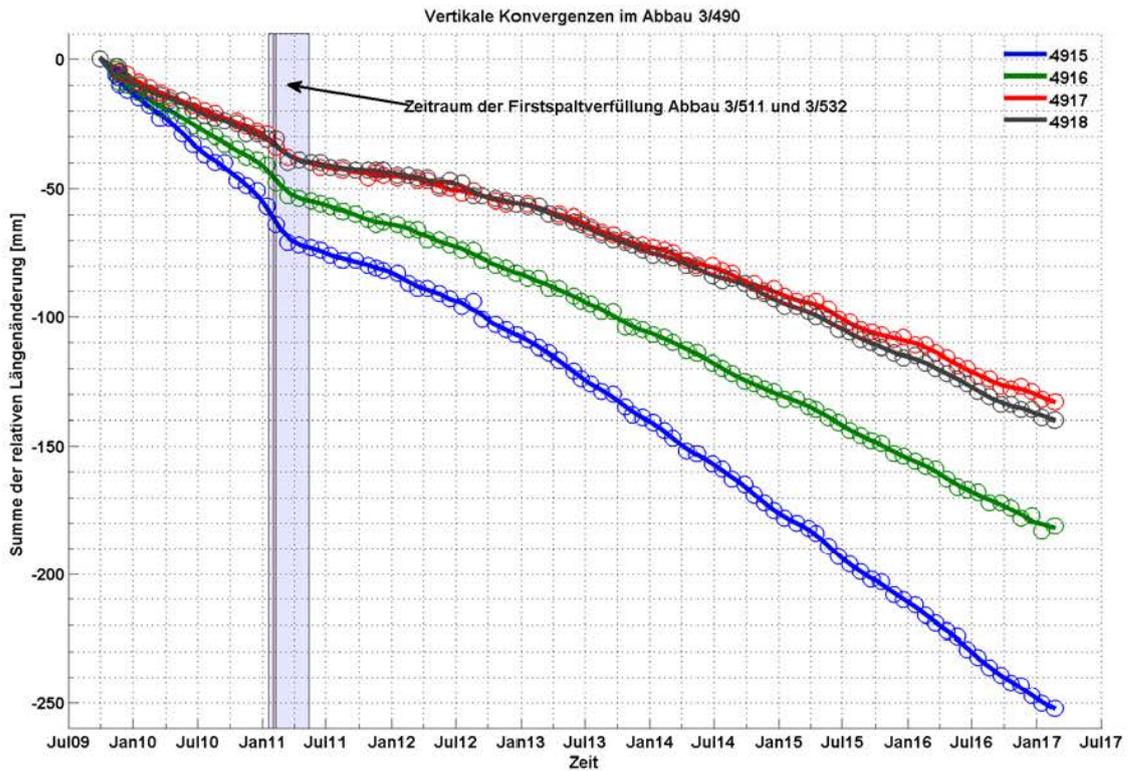
Konvergenzentwicklung statt. Die Veränderung der vertikalen Konvergenzraten in 2016 gegenüber dem Vorjahr ist nur leicht erhöht und befindet sich damit auf einem ähnlichen Konvergenzniveau wie im Jahr 2010.

Abbildung 3.5: Vertikale Konvergenzmessungen im Abbau 3/490

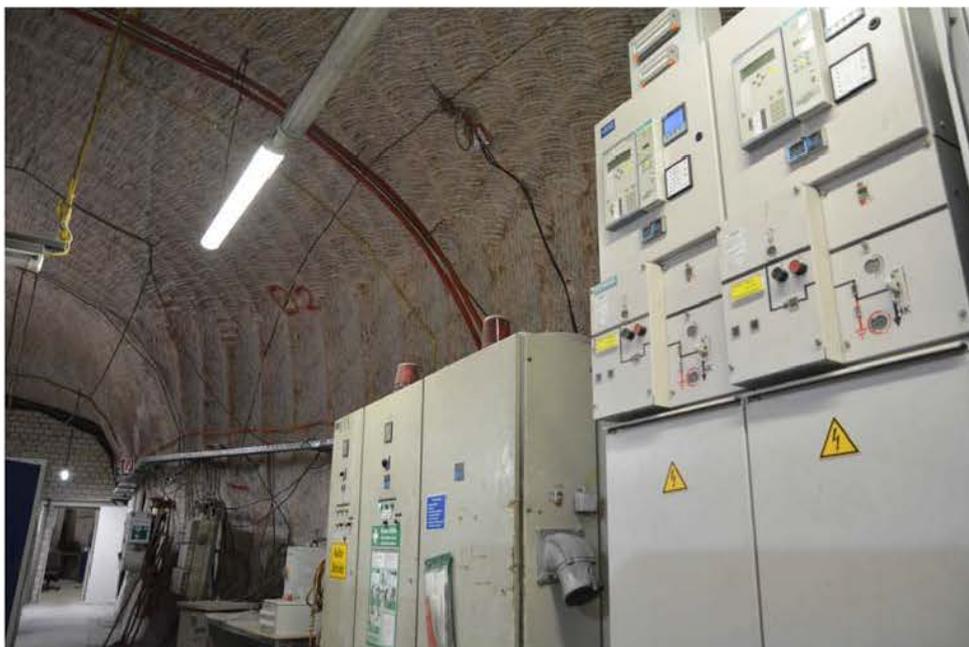
Auch die Veränderung der Risslängen zeigten für das Jahr 2016 signifikante Veränderungen. Zwischen dem Februar 2016 und Januar 2017 wurden Rissverlängerungen zwischen 0 und 30 cm festgestellt (vgl. Anhang 5.5 auf Blatt 72 und Anhang 5.6 auf Blatt 73). Ein jährliche Neuaufnahme der Risslängenänderungen ist zukünftig vorgesehen.

Abbildung 7.2: Fotoaufnahme des Risses im Pfeiler zwischen E-Werkstatt/490 und Abbau 8/490 vom 03.01.2017, Blickrichtung: Südost

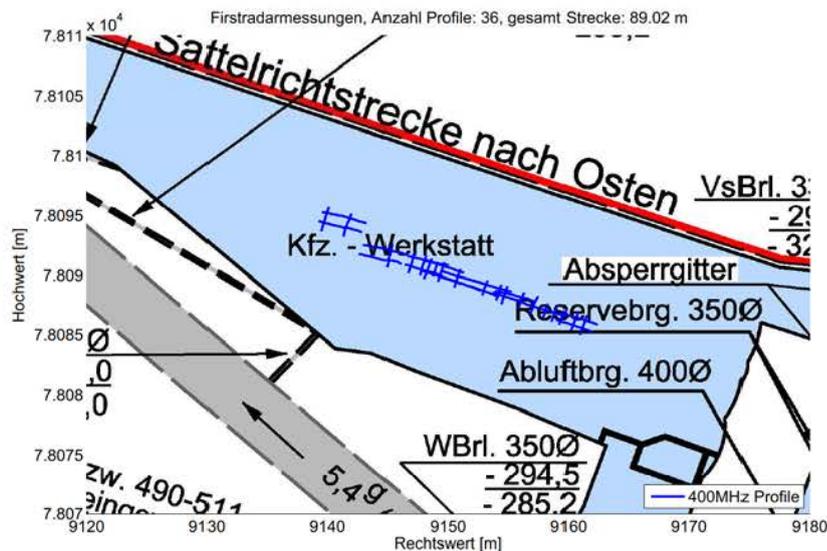
mit den vorhandenen Firstkontrollbohrungen FKBrG. 5/490-KFZ und FKBrG. 6/490-KFZ konnten als Ursache für die 2 deutlichen Reflektionsbereiche markantere sulfathaltige Einschaltungen ausgemacht werden (vgl. Abbildung 8.3 auf Blatt 28). Aus den Radargrammen zeigt sich eine flächenhafte, lagige Ausbildung dieser sulfathaltigen Bereiche.

Abbildung 8.2: Gesamtübersicht der mit der 400-MHz-Antenne aufgenommenen Profile der Firstuntersuchungen in der Kfz-Werkstatt/490.

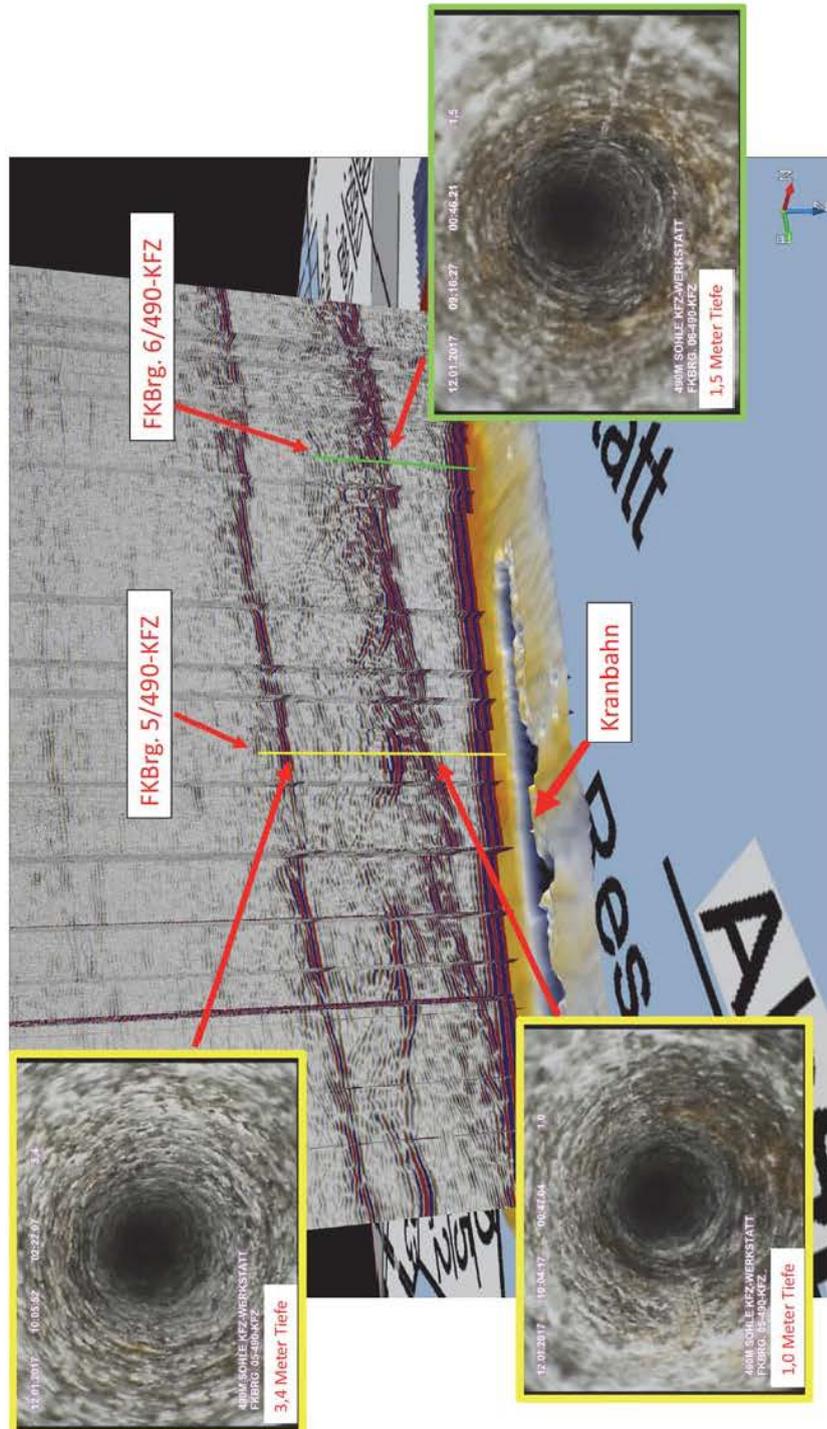
Abbildung 8.3: 3-D Darstellung der Ergebnisse der Georadaruntersuchungen an der Firste der Kfz-Werkstatt/490 in Kombination mit vorhandenen Firstkontrollbohrungen. Gelb: Firstkontrollbohrung FKBrg. 5/490-KFZ, Grün: Firstkontrollbohrung FKBrg. 6/490-KFZ. Die Reflektionen aus dem Firshangenden konnten sulfathaltigen Bereichen zugeordnet werden.

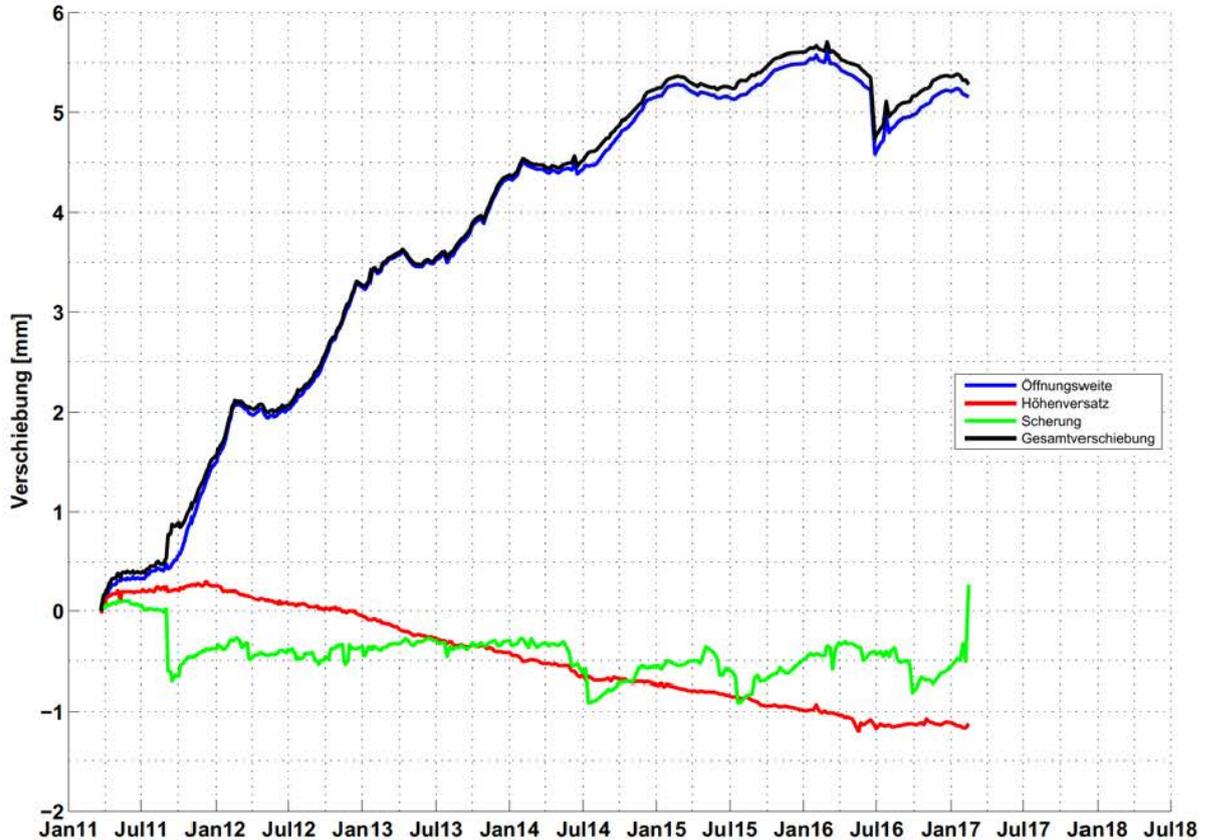
Anhang 2.3: Ergebnisse der Messstelle 013 F (Zeitraum: 22.03.2011 bis 14.02.2017)

Die langfristige Entwicklung bleibt seit längerem erhalten. Die größten Änderungen der Rissentwicklungen werden auf dem östlichen Damm beobachtet. Die Raten sind gegenüber dem Vorjahr 2015 nur leicht degressiv verändert. Für das Jahr 2016 wurden Raten für die Öffnungsweiten im Mittel von 8,29 mm/a (035 F, s. Anhang 2.7 auf Blatt 52) und 4,87 mm/a (033 F, s. Anhang 2.6 auf Blatt 51) gemessen. Auf dem westlichen Damm zeigten sich weiterhin nur leicht veränderte Änderungen der Raten der Gesamtverschiebung, die mit ≤ 1 mm/a auch im Jahr 2016 weiterhin auf einem geringen Niveau liegen (013 F, s. Anhang 2.3 auf Blatt 48 und 014 F, s. Anhang 2.4 auf Blatt 49).

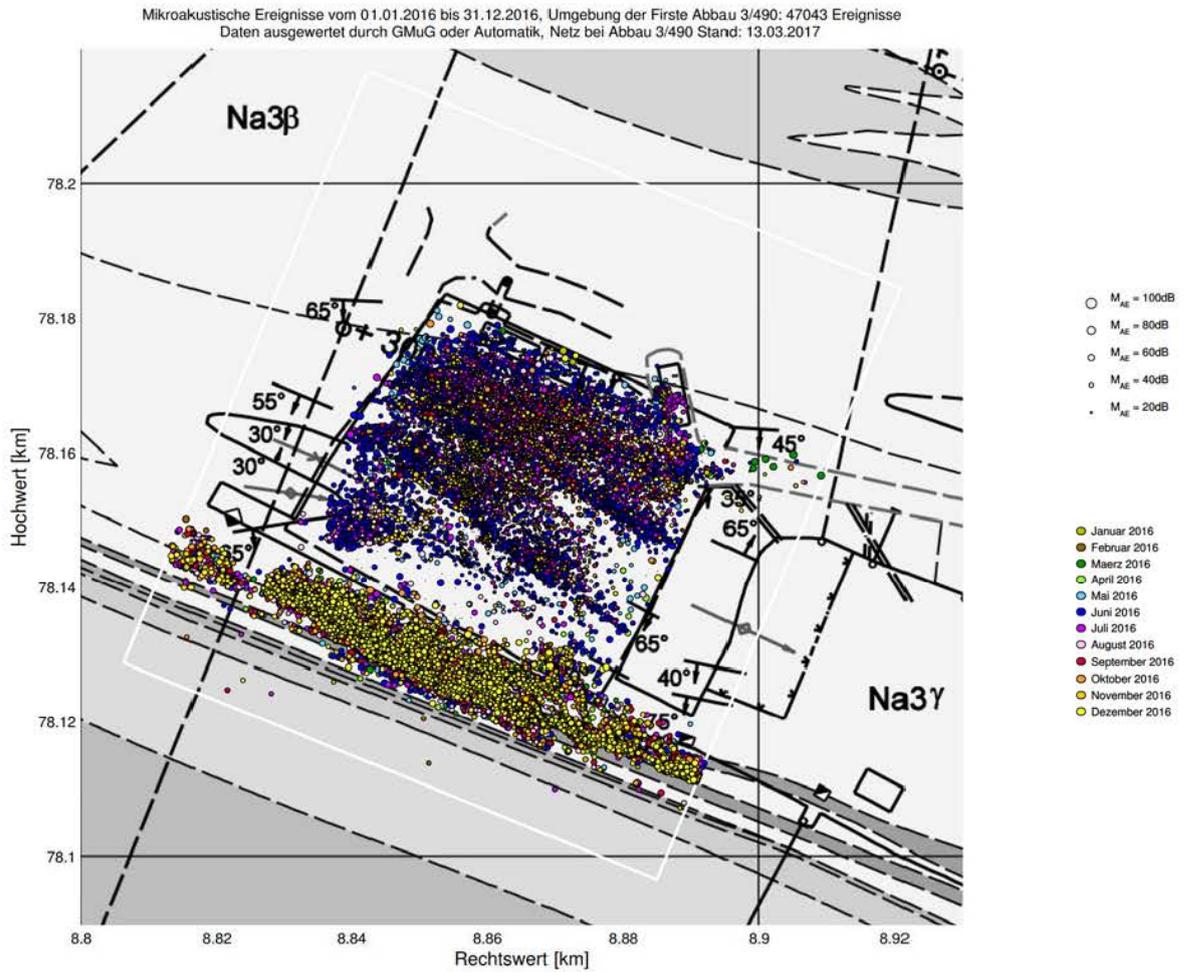
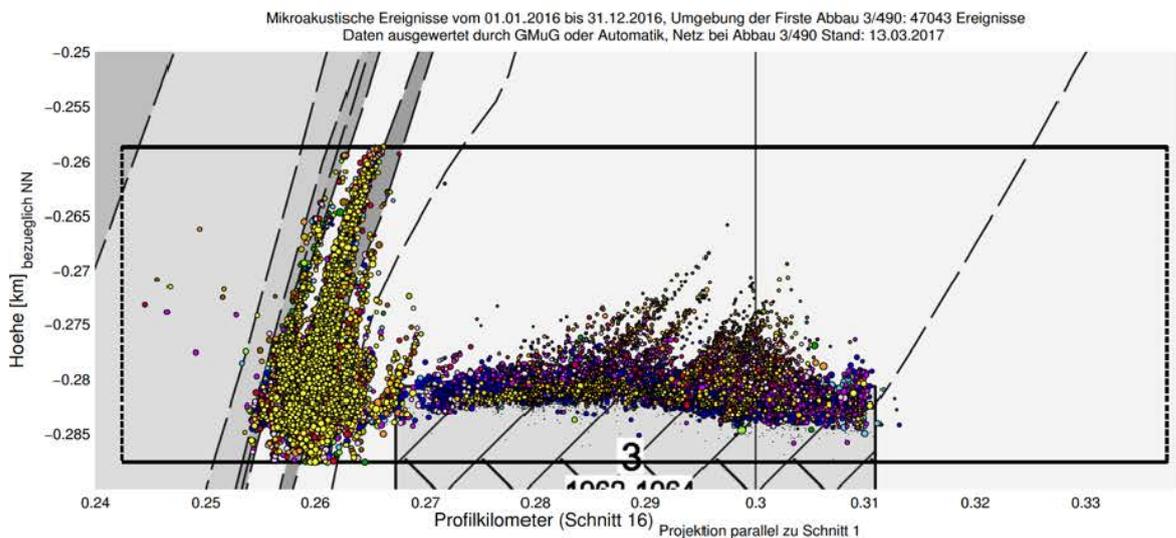
Anhang 2.8: Mikroakustische Ereignisse im Abbau 3/490

Insbesondere der südliche Bereich hinter Abbau 3/490 zeigt eine deutliche mikroakustische Aktivität, die räumlich den geologischen Grenzflächen folgt. Im Firstbereich des Abbaus 3/490 konzentriert sich die mikroakustische Aktivität auf den nördlichen Abbauteil. Weiterhin sind deutliche streifenförmige Muster in den Rissdarstellungen zu erkennen, die aus der flächenhaften Anordnung der einzelnen Ereignisse in der Projektion entstehen und dauerhaft aktive Bereiche kennzeichnen. Hinzu kommen darüber hinaus lokale Aktivitätsbereiche, die insbesondere südlich oberhalb des LSB 1 und LSB 3 zu erkennen sind. Im nördlichen Abbauteil ist auch ein Zusammenhang zwischen der konturnahen Schädigung des Firstbereiches oberhalb des Dammes zwischen LSB 1 und LSB 2 in der Umgebung

der Firstkontrollbohrung FKBrG. 15/490-3 zu erkennen. Dies deutet auf eine weiter voranschreitende Schädigungsentwicklung dieses Bereiches hin. Darstellungen zur mikroakustischen Überwachung im Abbau 3/490 für den Zeitraum vom 01.01.2016 bis zum 31.12.2016 sind in Anhang 2.8 auf Blatt 53 enthalten.

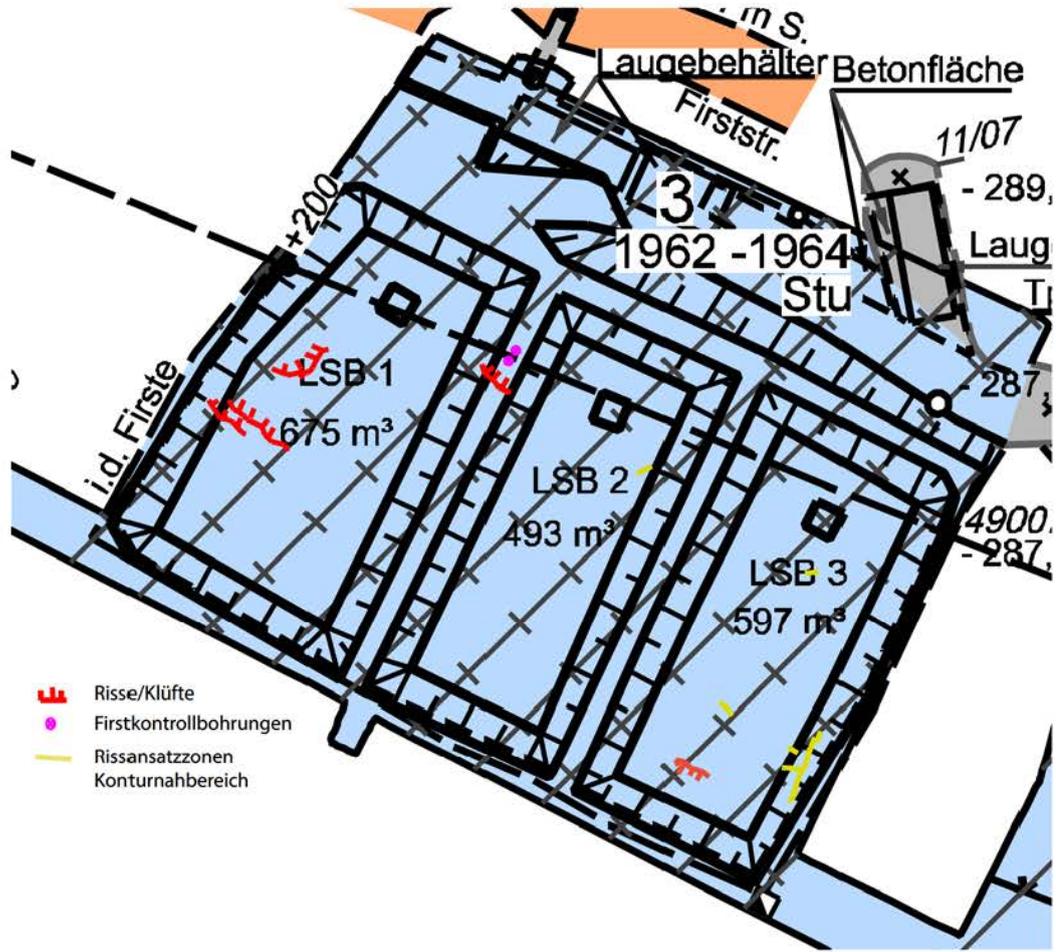
Anhang 2.10: Visuelle Befunde im Bereich der Firste des Abbaus 3/490 (Februar 2015)

Die Gebrauchstauglichkeit des Abbaus 3/490 ist nur noch eingeschränkt gegeben. Die Firstbereiche oberhalb der Laugespeicherbecken 2 und 3 zeigen nur „kleinere“ Anzeichen von Firstschädigungen in Form von Ablösungen, die sich insbesondere im südlichen und süd-östlichen Abbaubereich konzentrieren. Visuelle Veränderungen gegenüber der im Februar 2015 aufgenommenen Schädigungen oberhalb des LSB 2 und LSB 3 (vgl. [4] o. Anhang 2.10 auf Blatt 55) konnten nicht festgestellt werden.

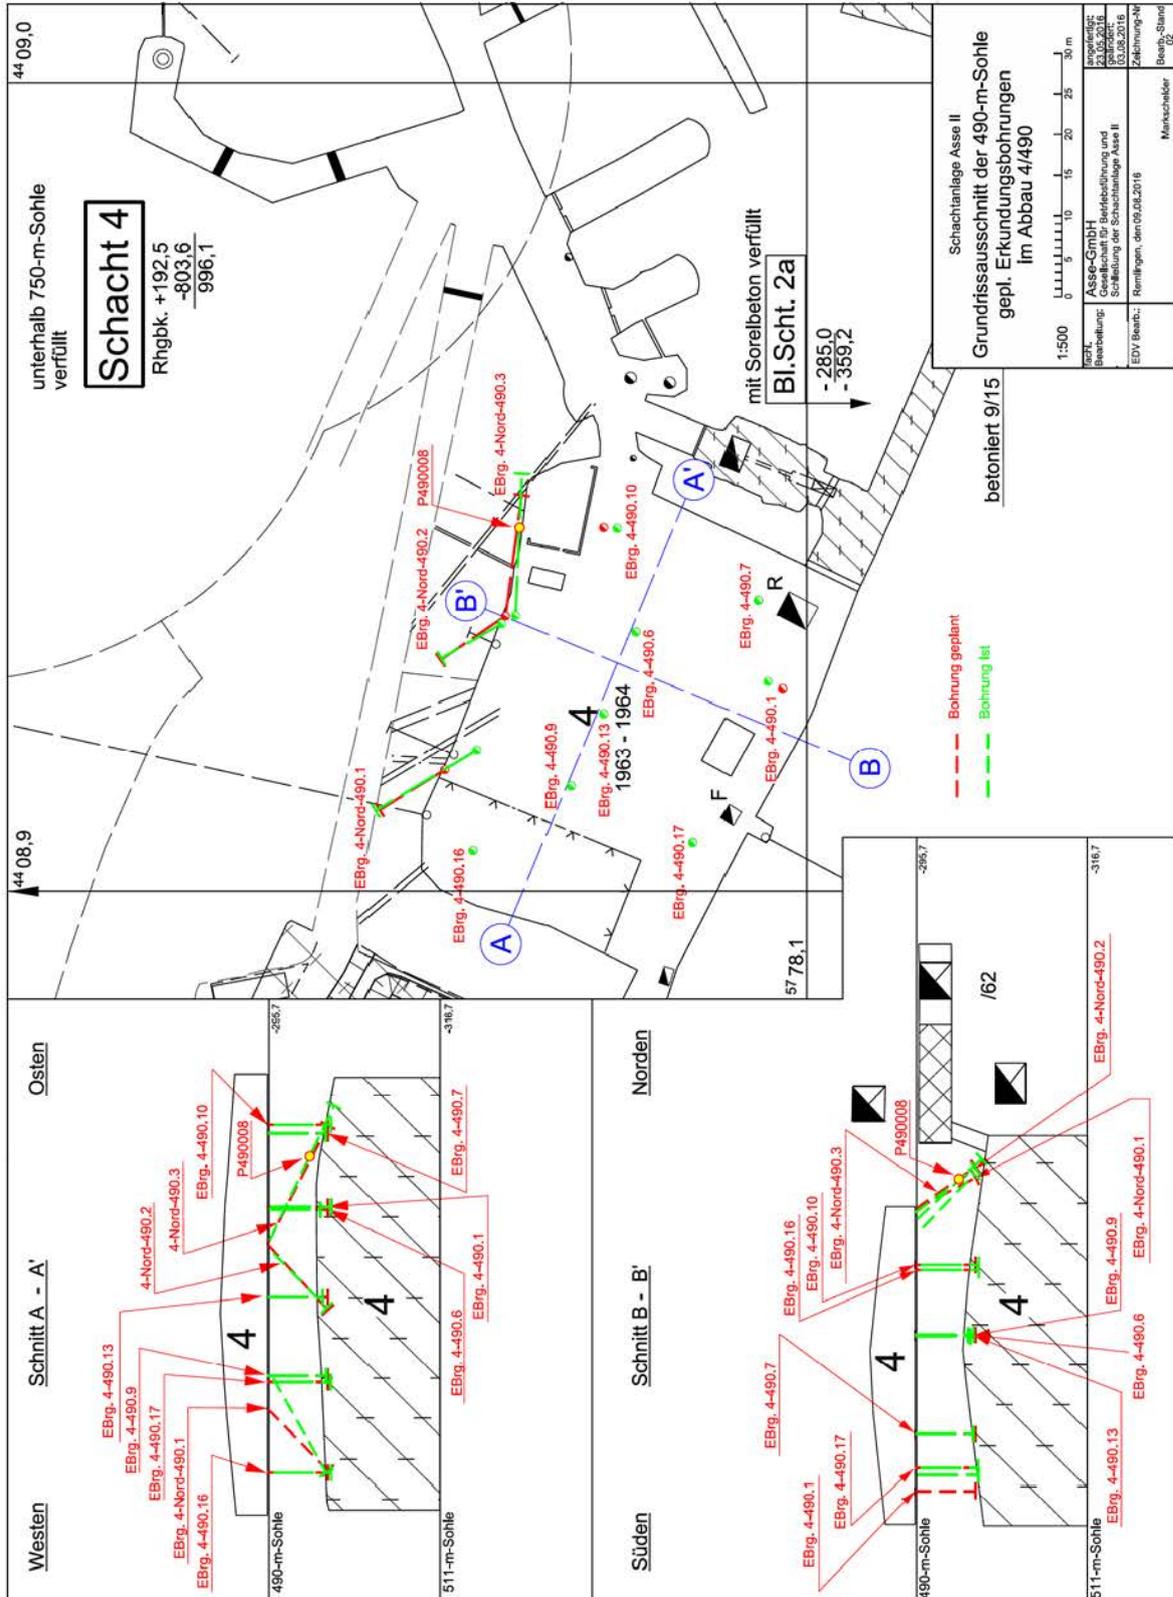
Anhang 3.2: Bohrungen zur Erkundung der Schweben zwischen Abbau 4/490 und 4/511

Aus diesen Ergebnissen wurden entsprechend weitere Erkundungsbohrungen im Abbau 4/490 in Richtung Abbau 4/511 gestoßen (vgl. Anhang 3.2 auf Blatt 58). Bei einigen dieser Bohrungen konnte, wie auch bei Kontrollbohrung KBrg. 004.1, eine wechselhaft ein- und ausziehende Wetterbewegung festgestellt werden, so dass von einem Wetterschluss des darunterliegenden Abbaus mit der weiteren Grube auszugehen war. Während der Verfüllmaßnahmen konnten die Anstiege des Sorelbetons in den Bohrungen beobachtet werden, die darauf schließen lassen, dass großräumige, flächenhafte Riss-/Kluftverbindungen in der Schweben bestanden. Desweiteren kann eine Neuausbildung eines Firstspalts zwischen der Firste und dem Versatz im Abbau 4/511 in Betracht gezogen werden. Es wurden insgesamt ca. 200 m³ Sorelbeton in die Resthohlräume im Firstbereich des Abbaus 4/511 und in Spalten innerhalb der Schweben eingebracht.

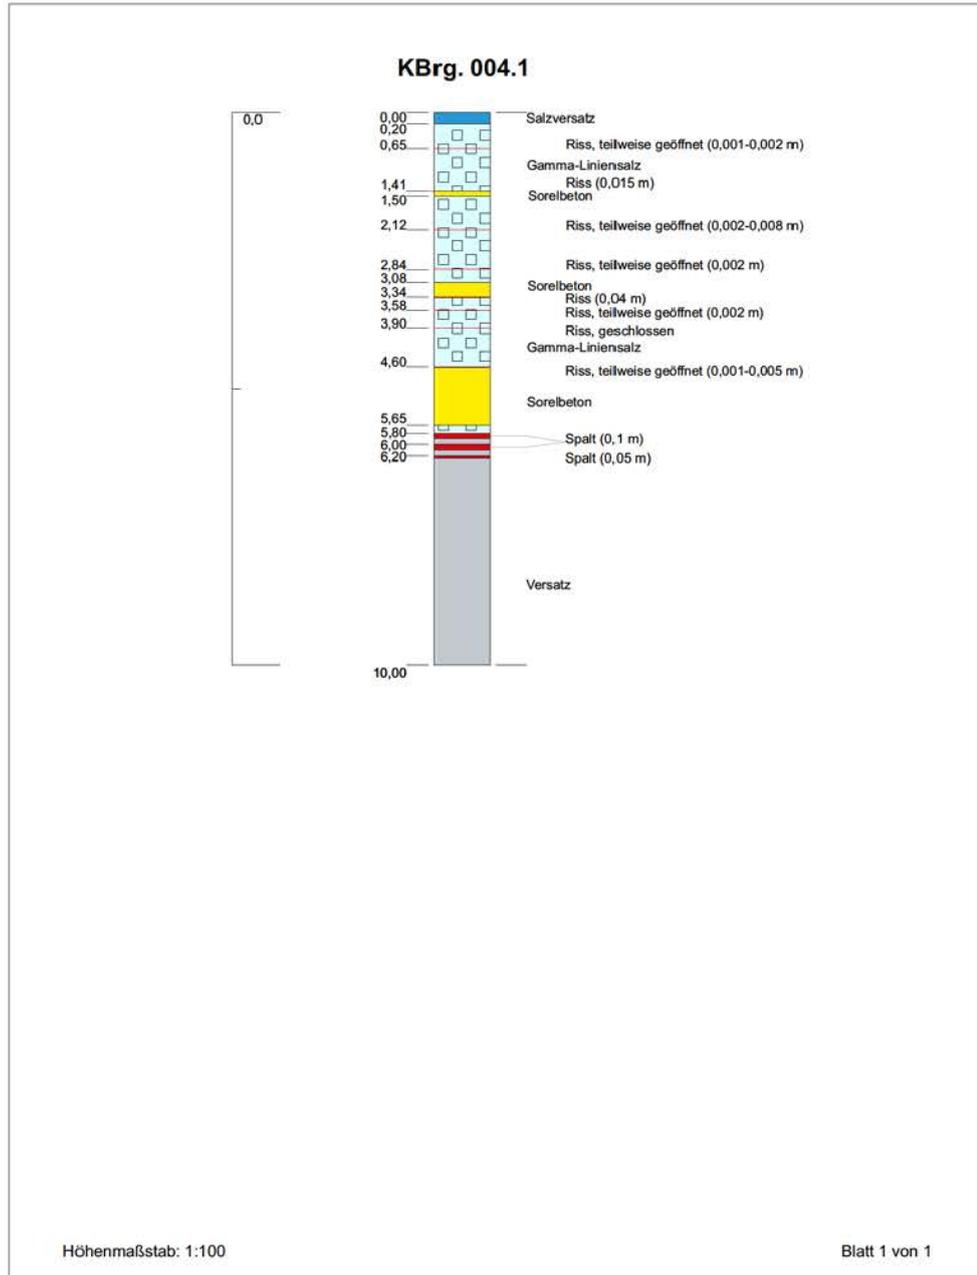
Anhang 3.4: Bohrprofil der Kontrollbohrung KBrg. 004.1 im 4/490

Die Kontrollbohrung KBrg. 004.1 in der Sohle im Abbau 4/490 (s. Anhang 3.3 auf Blatt 59) zeigte bei den Inspektionen rissige/klüftige Bereiche (s. Anhang 3.4 auf Blatt 60). Zur Erkundung der Schweben zwischen Abbau 4/490 und 4/511 wurden im Abbau 4/490 Georadarmessungen auf der Sohle durchgeführt. In Kombination mit der Kontrollbohrung KBrg. 004.1 konnten Reflektoren in diesem Bereich entsprechend vorhandenen Rissen zugeordnet werden. Darüber hinaus zeigten sich zahlreiche Reflektionsbereiche innerhalb der Schweben, die auf vorhandene Schädigungen hindeuteten.
