Titel der Unterlage:  
153. ZWISCHENBERICHT ZU DEN EXTENSOMETERMESSUNGEN

Kurztitel der Unterlage:  
 153. Zwischenbericht zu den Extensometermessungen

Der vorliegende Bericht beschreibt die zum Betrachtungszeitpunkt Mai 2017 ermittelten querschlägigen Pfeilerstauchungs- und Verformungsraten in der Südflanke des Grubengebäudes der Schachanlage Asse II.

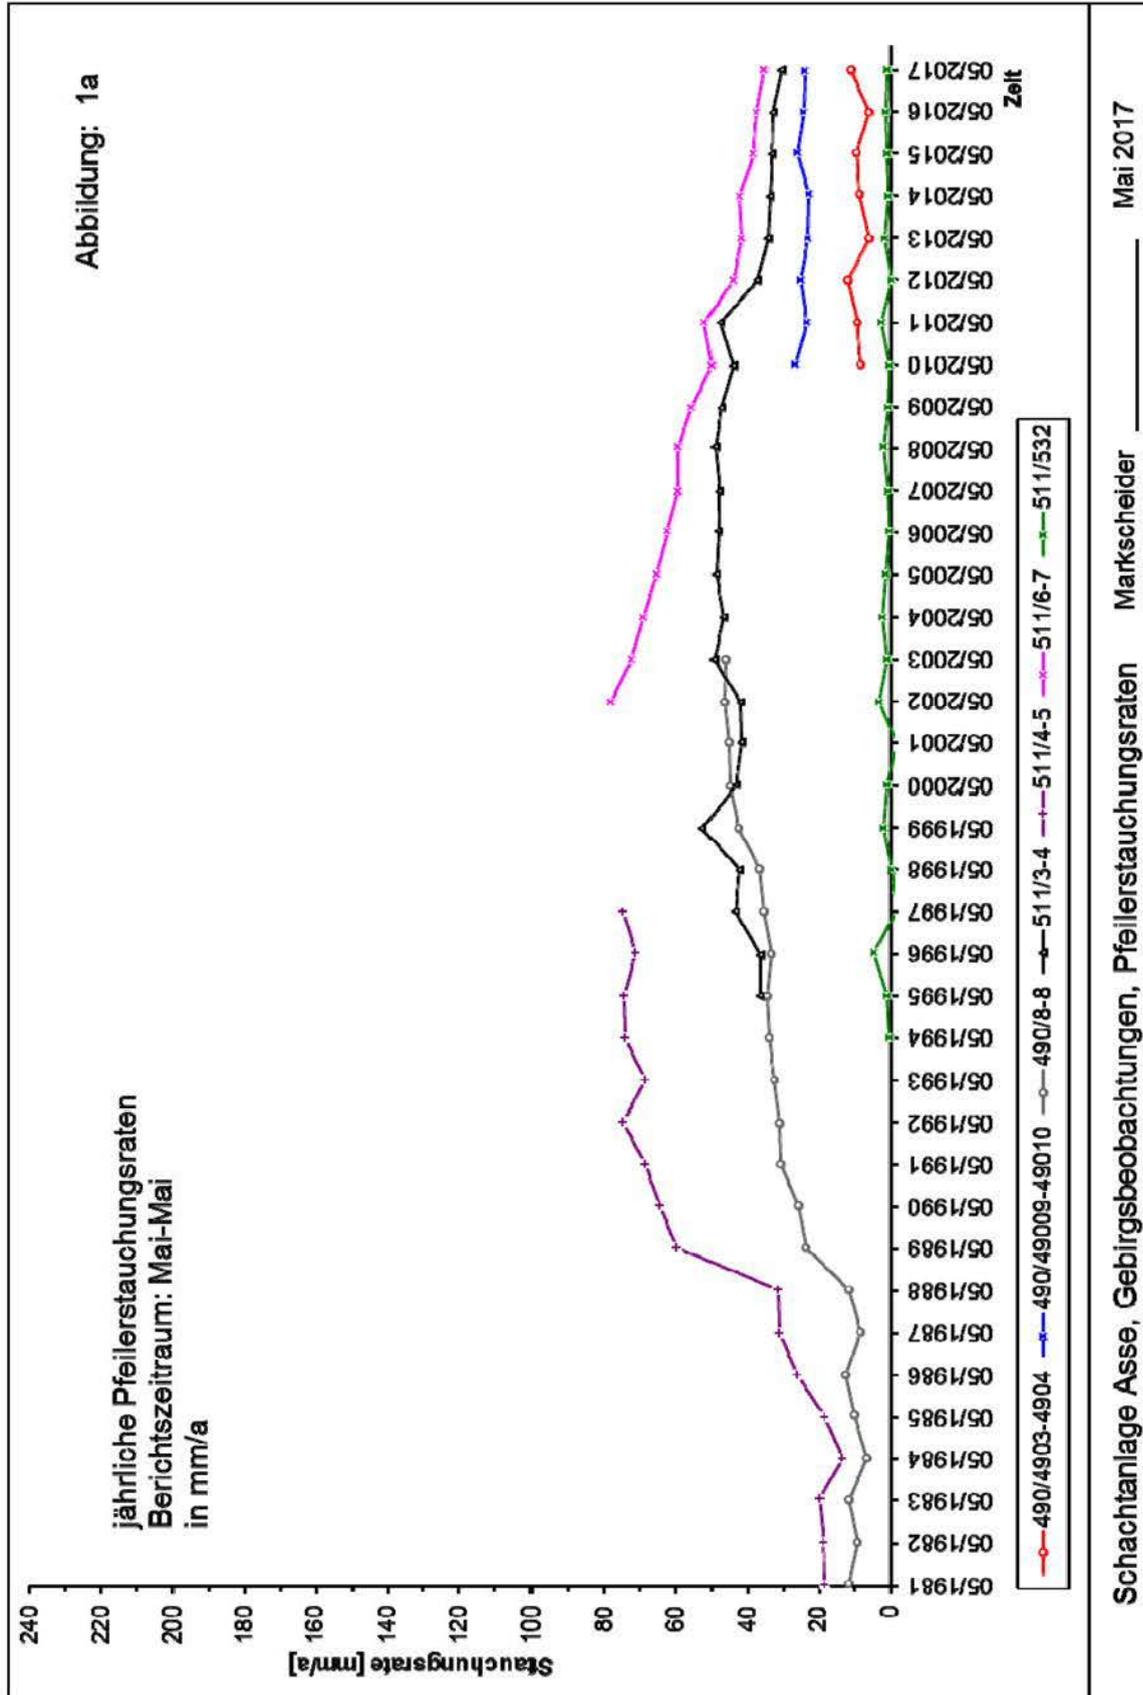
Abbildung 1a: Pfeilerstauchungsraten 490- und 511-m-Sohle [mm/a]

Die querschlägige Konvergenzmesstelle 490/4903-4904 zeigt im aktuellen Betrachtungszeitraum einen Anstieg der jährlichen Pfeilerstauchungs- und Verformungsrate (Abbildung 1a und Abbildung 2a). Unter Beachtung der vierteljährlichen Verformungsraten (Abbildung 4a) liegen die jährlichen Raten im Trend, da diese den Messpunktschwankungen unterliegen.

Alle anderen Messtellen zeigen einen Rückgang der jährlichen Pfeilerstauchungs- und Verformungsrate (Abbildung 1a und Abbildung 2a). An den Extensometern 511/3-4, 511/6-7 und 511/532 wurden leichte Anstiege in den vierteljährlichen Verformungsraten (Abbildung 4a) gemessen. Diese Anstiege liegen innerhalb der langfristig beobachteten Schwankungen.

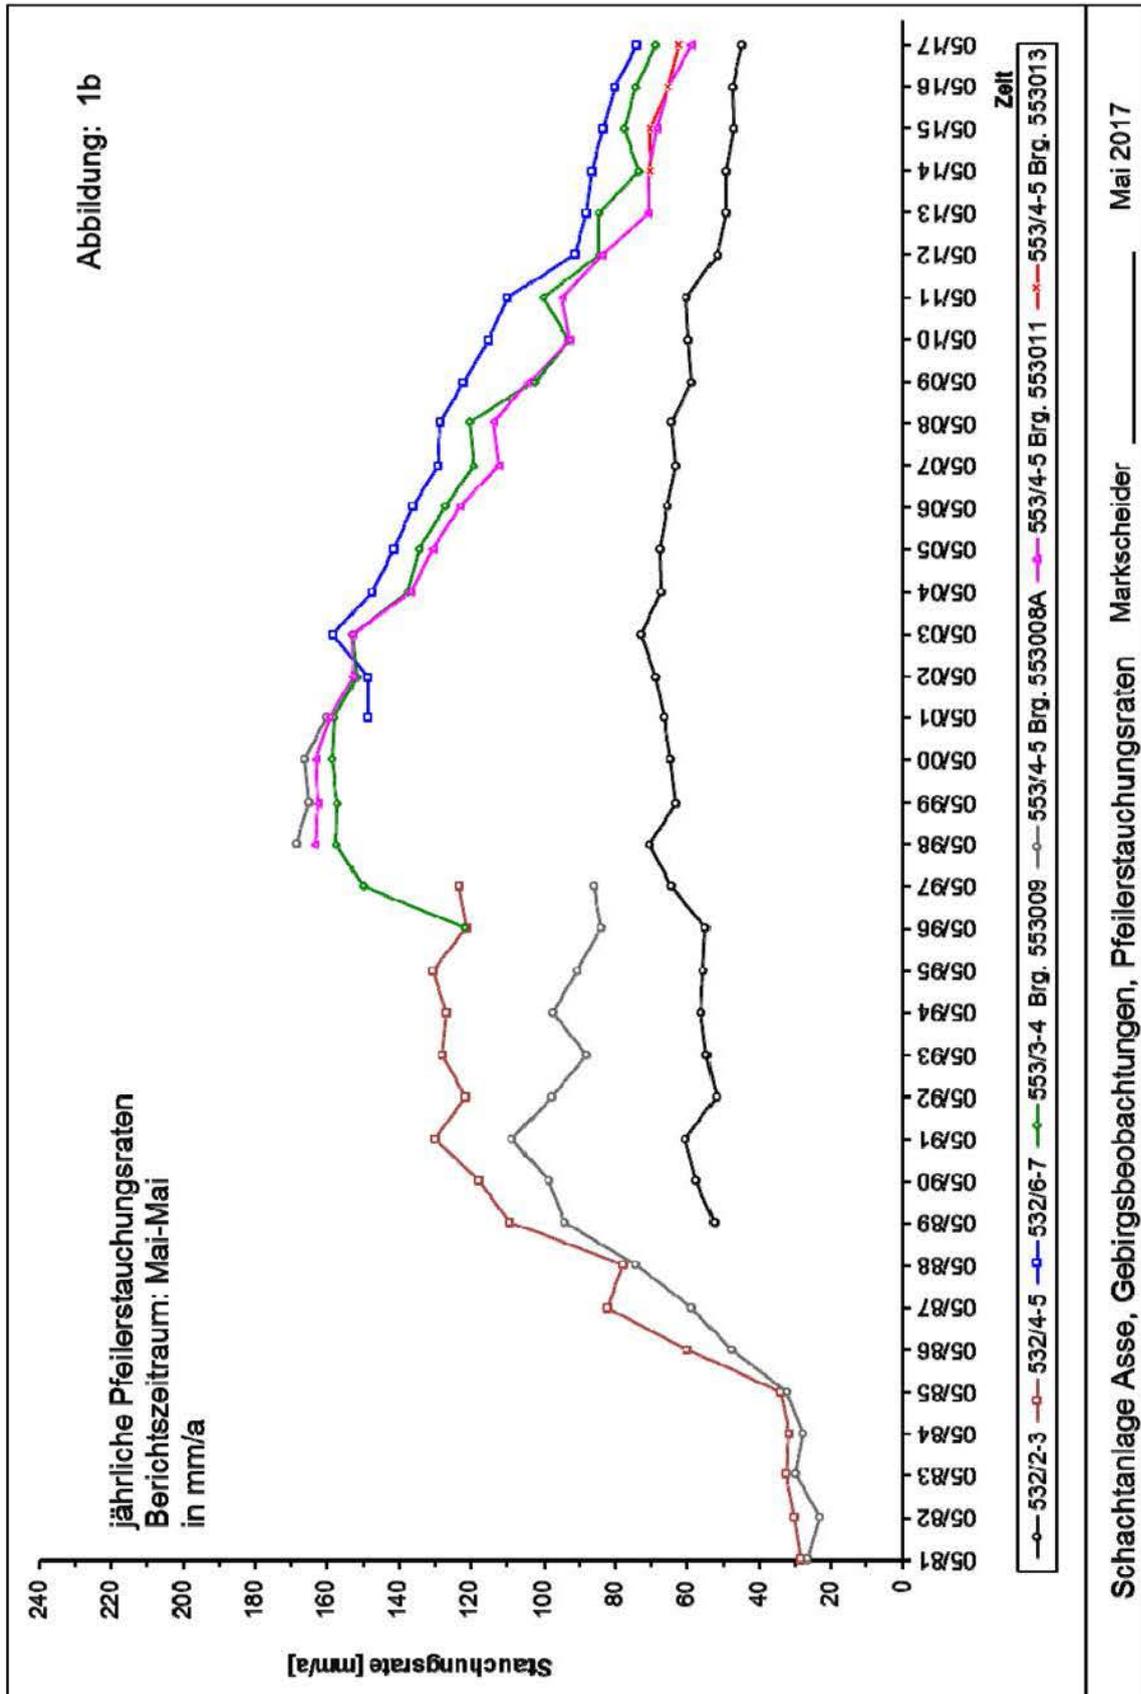
Abbildung 1b: Pfeilerstauchungsraten 532- und 553-m-Sohle [mm/a]

Die jährlichen Pfeilerstauchungs- und Verformungsraten (Abbildung 1b und Abbildung 2b) sind rückläufig.

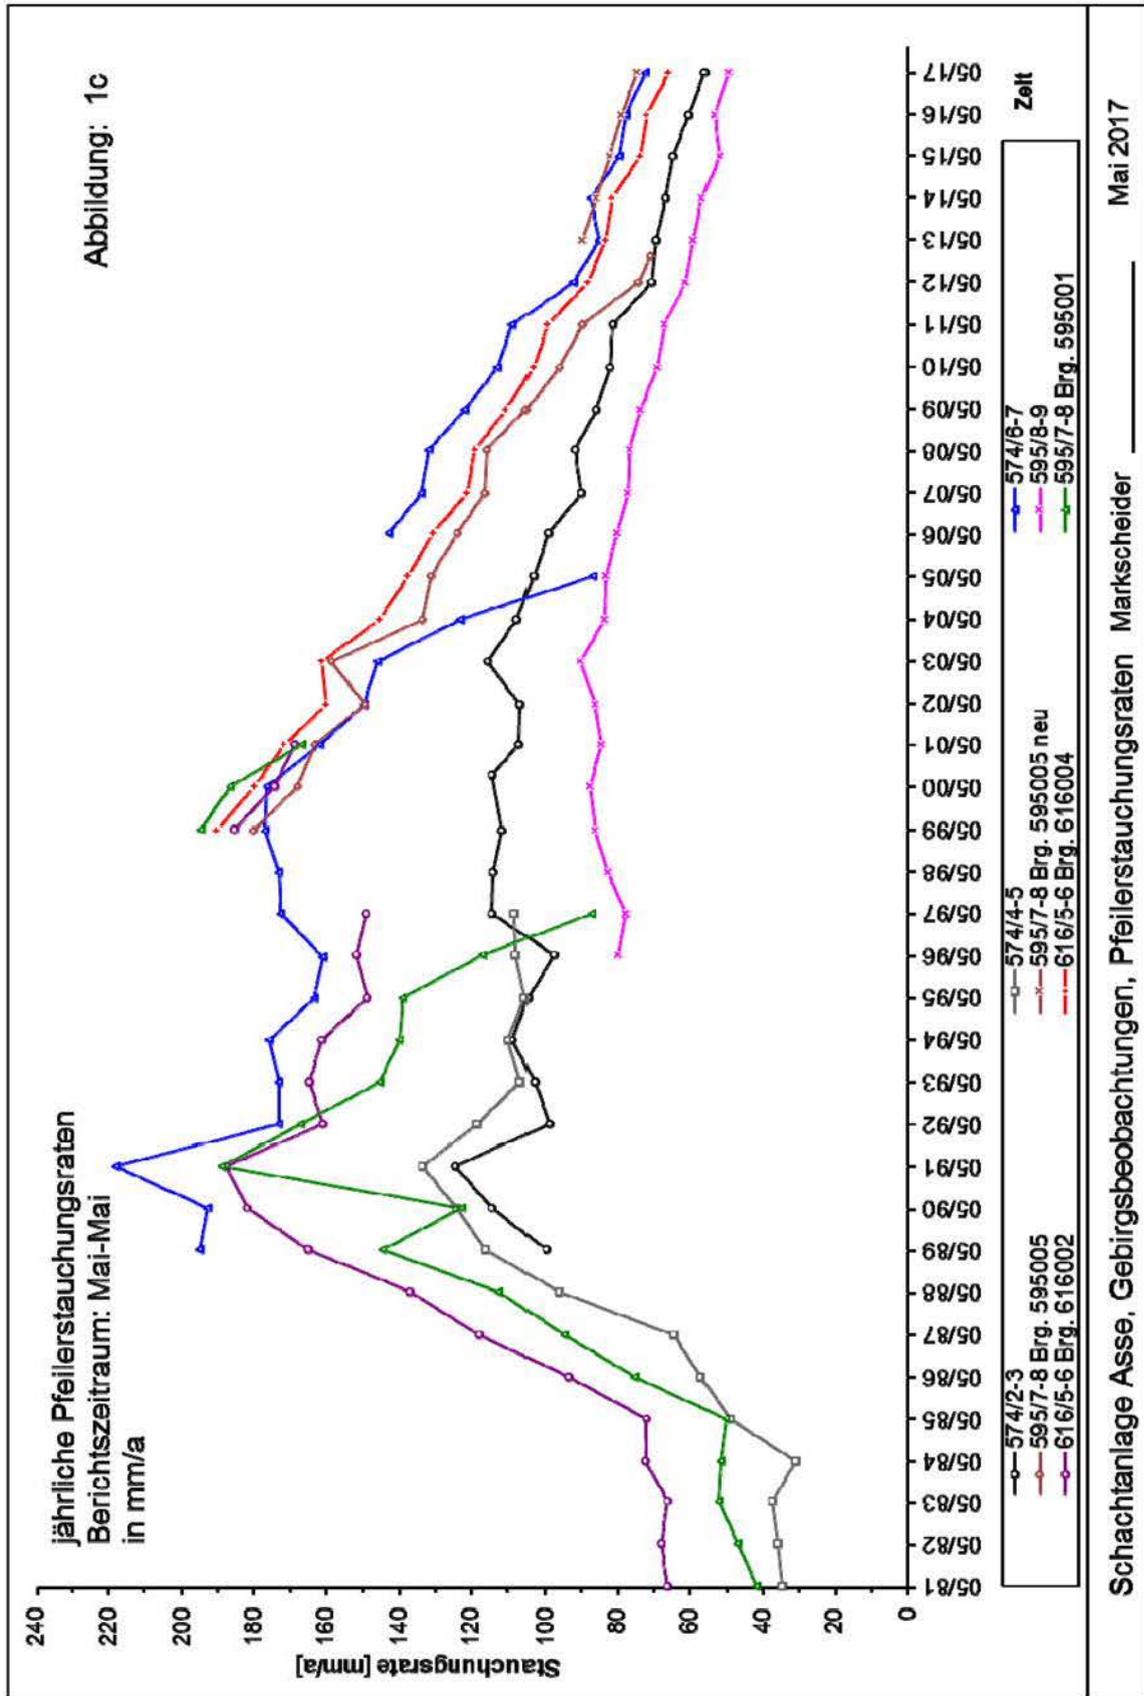
Abbildung 1c: Pfeilerstauchungsraten 574- bis 616-m-Sohle [mm/a]

Die jährlichen Pfeilerstauchungs- und Verformungsraten (Abbildung 1c und Abbildung 2c) sind rückläufig.

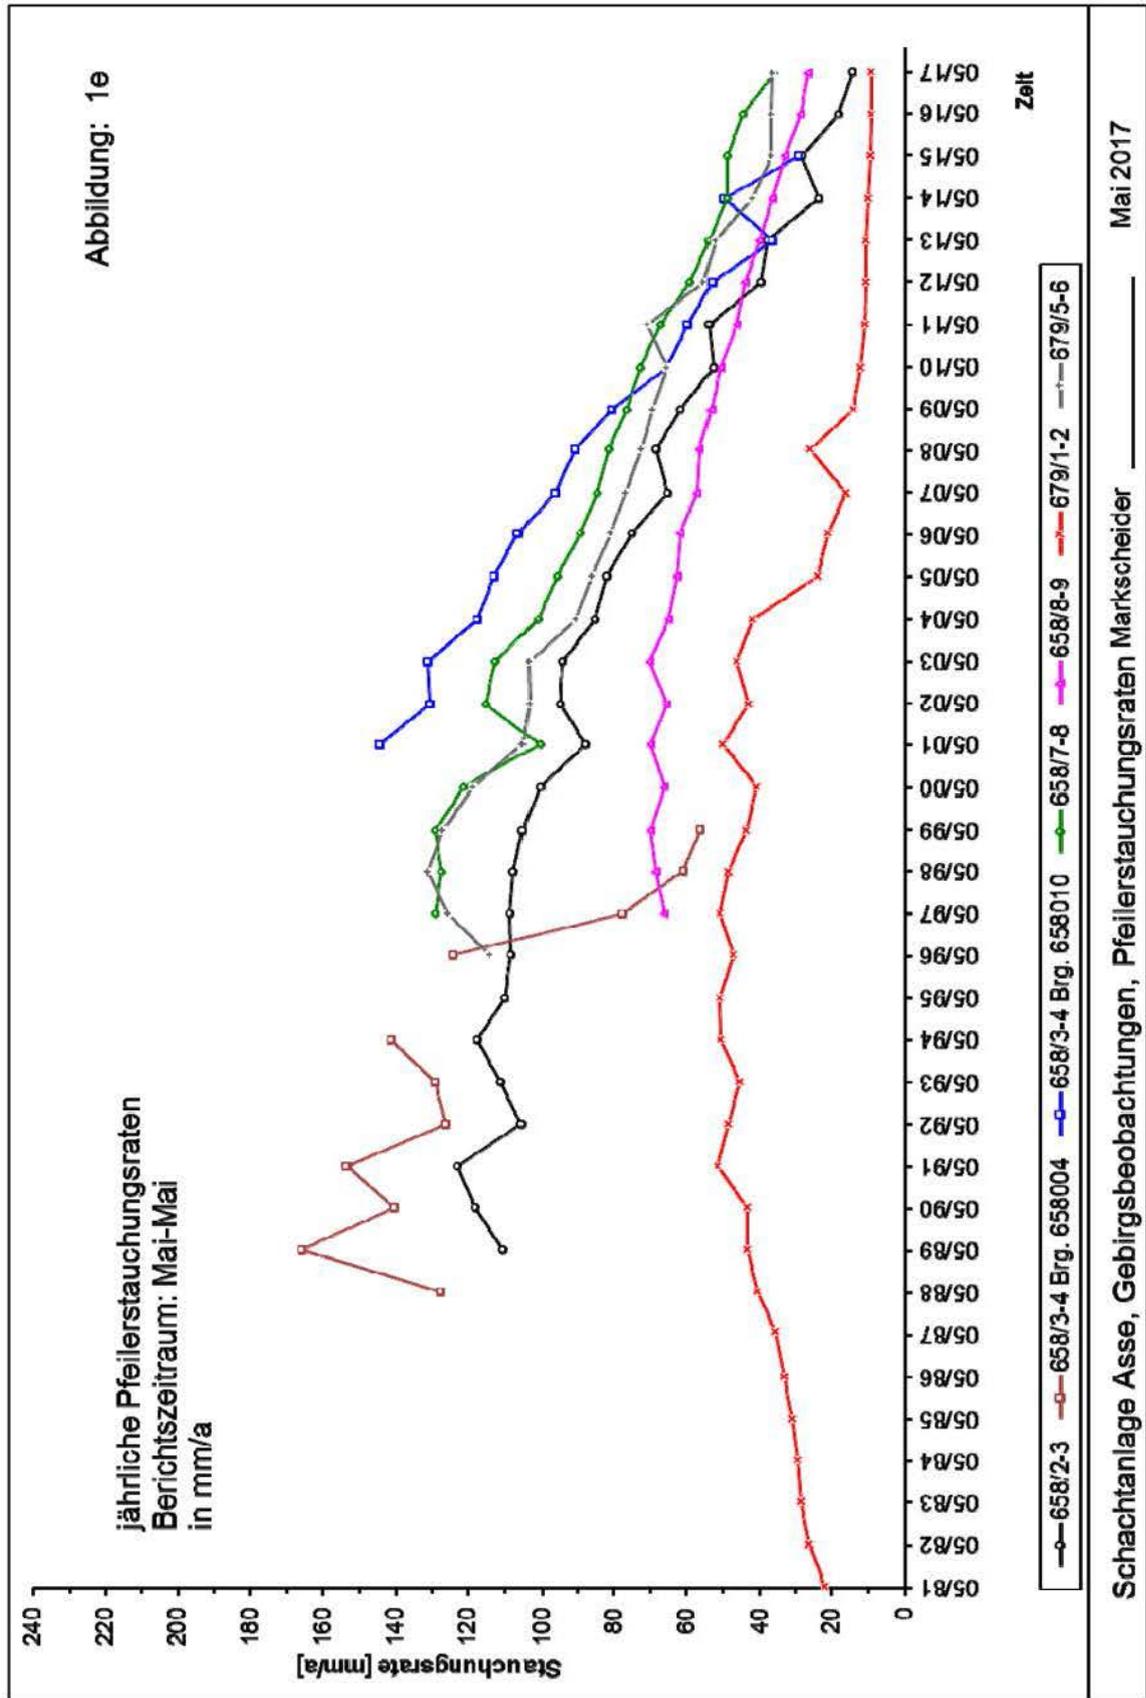
Abbildung 1e: Pfeilerstauchungsraten 658- und der 679-m-Sohle [mm/a]

Die meisten Extensometer zeigen weiterhin einen Rückgang der jährlichen Pfeilerstauchungs- und Verformungsrate, lediglich das Extensometer 679/1-2 zeigt einen leichten Anstieg (Abbildung 1e und Abbildung 2e).

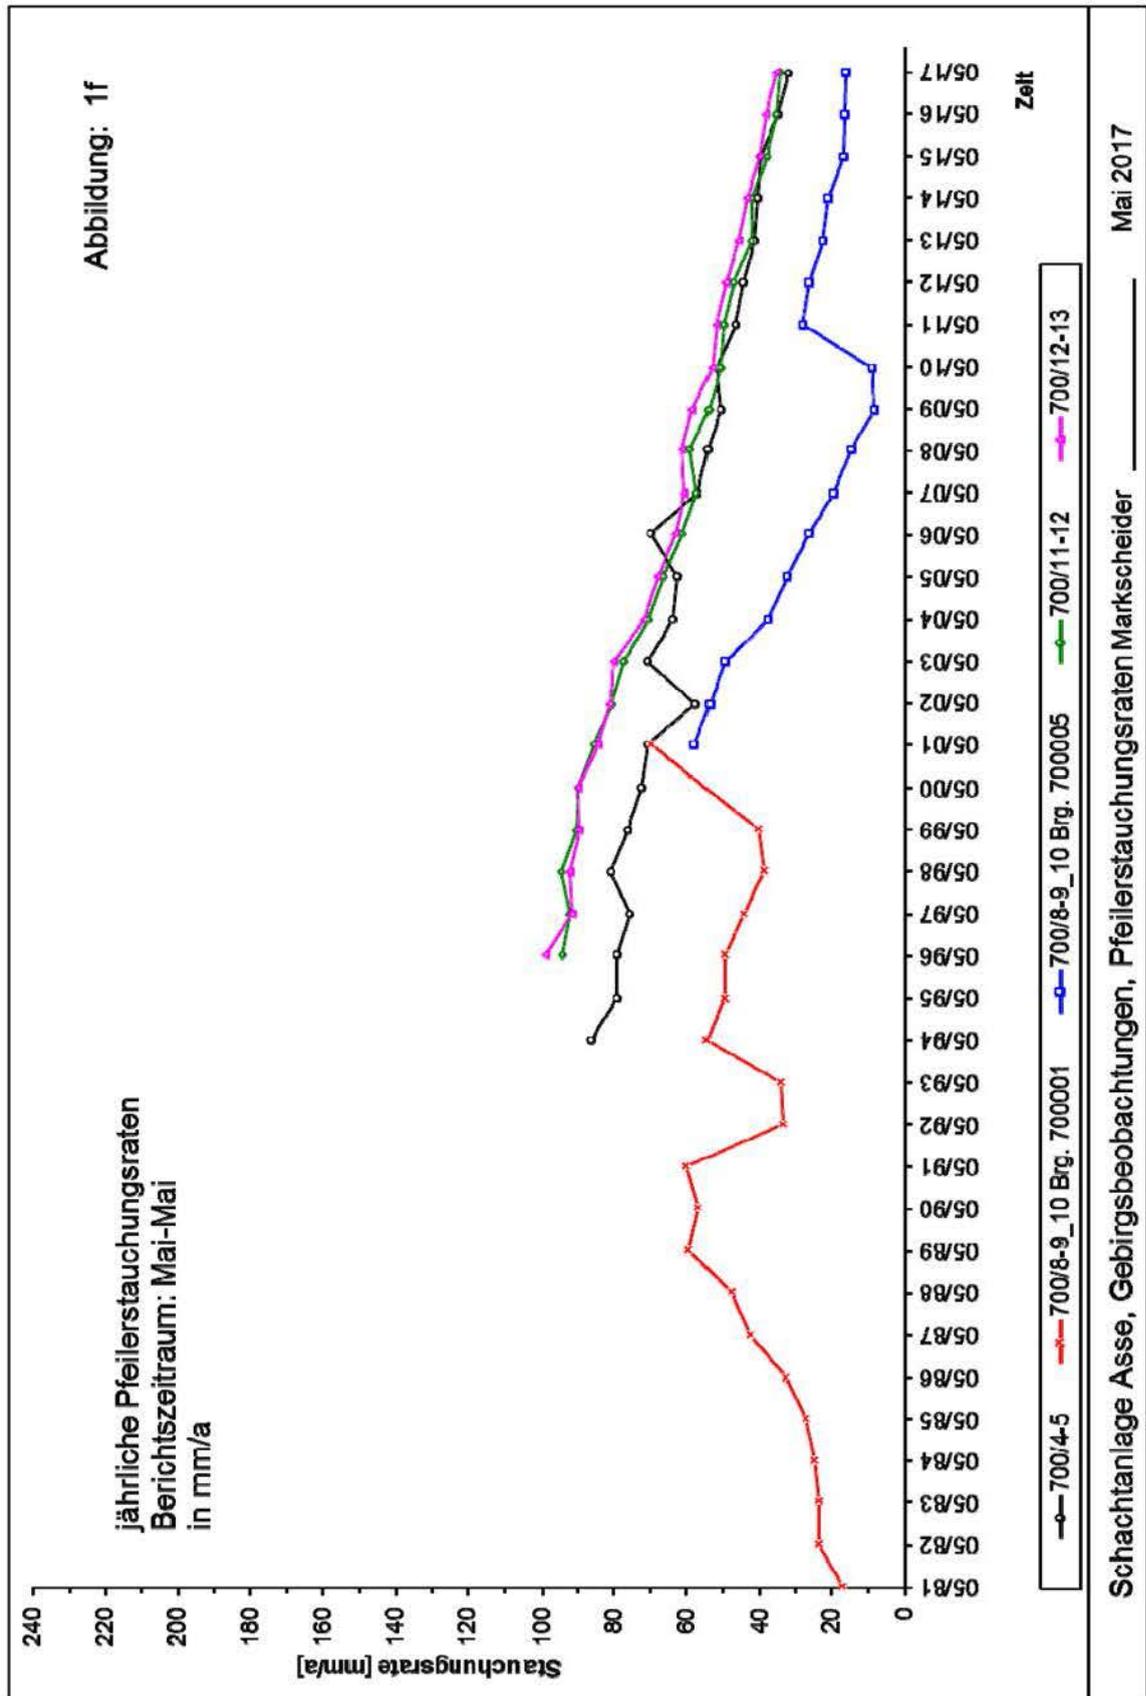
Abbildung 1f: Pfeilerstauchungsraten 700-m-Sohle [mm/a]

Die jährlichen Pfeilerstauchungs- und Verformungsrate (Abbildung 1f und Abbildung 2f) sind rückläufig.

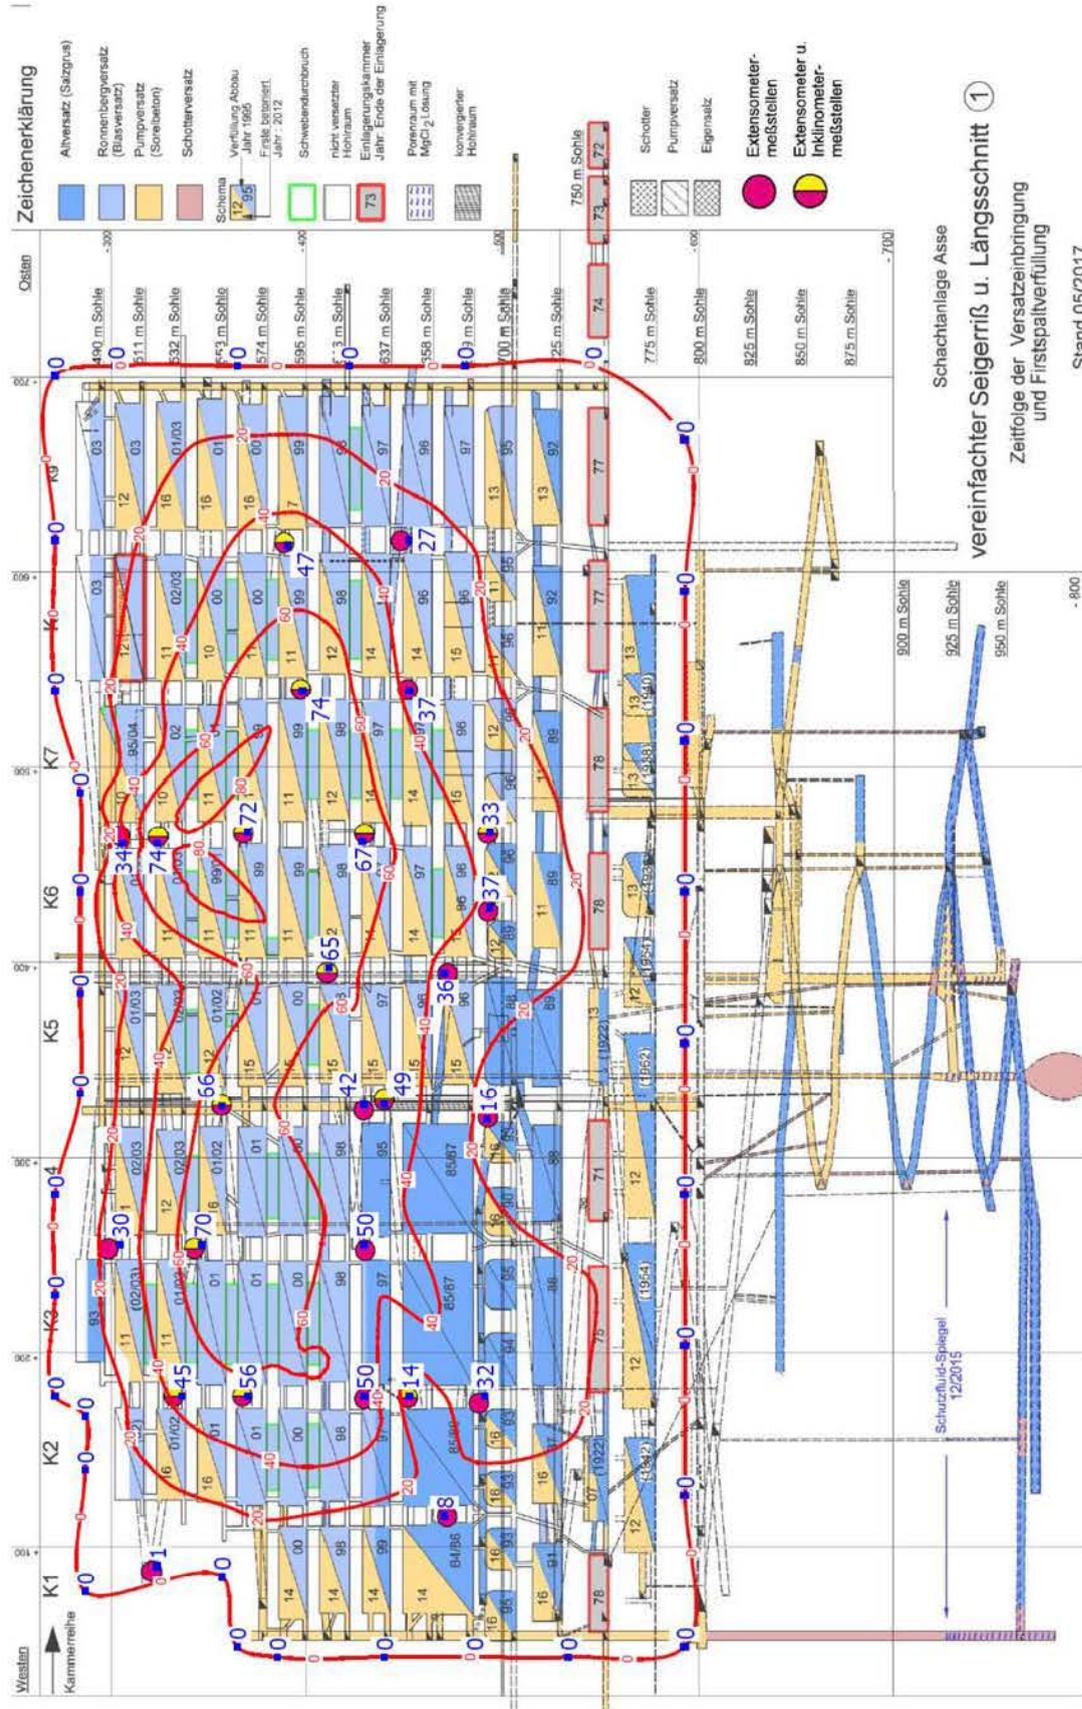
Abbildung 3: Linien gleicher Pfeilerstauchungsraten [mm/a]

In Abbildung 3 sind die Linien gleicher Pfeilerstauchungsrate im Baufeld der Südflanke für den Zeitraum Mai 2016 bis Mai 2017 abgebildet. Die maximale Stauchungsrate beträgt 74 mm/a im Pfeiler 6/7 auf der 532-m-Sohle und im Pfeiler 7/8 auf der 595-m-Sohle.

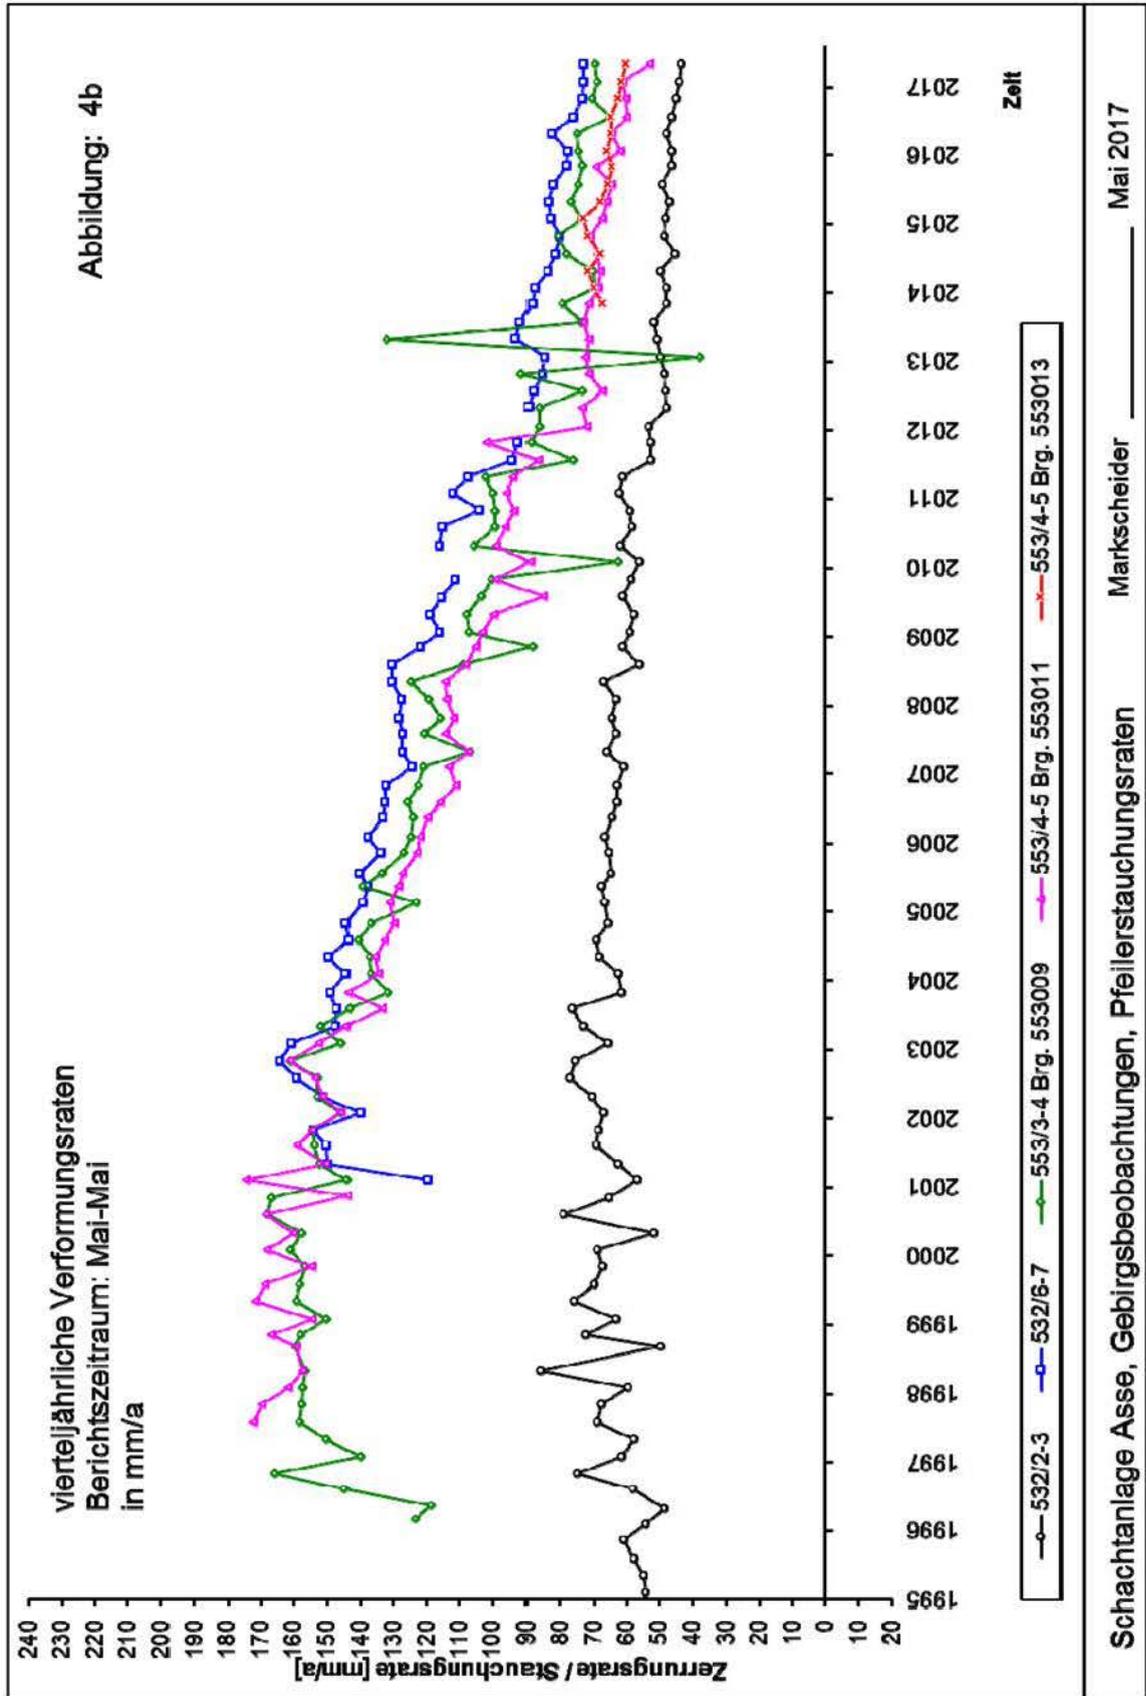
Abbildung 4b: Verformungsraten 532- und 553-m-Sohle [mm/a]

Auffällig ist das Extensometer 553/4-5 Brg. 553011 mit einem starken Rückgang der vierteljährlich betrachteten Pfeilerstauchungsraten im Gegensatz zu den letzten zwei Quartalen (Abbildung 4b). Am Extensometer 553/3-4 (Brg. 553009) wurde ein leichter Anstieg in der vierteljährlichen Verformungsrate (Abbildung 4b) gemessen. Die Darstellungen des gesamten Betrachtungszeitraumes der vierteljährlichen Pfeilerstauchungsraten lässt erkennen, dass die Pfeilerstauchungsraten in den vergangenen Quartalen wiederholt Schwankungen aufweisen. Die Messwerte für Mai 2017 liegen im langfristigen Trend.

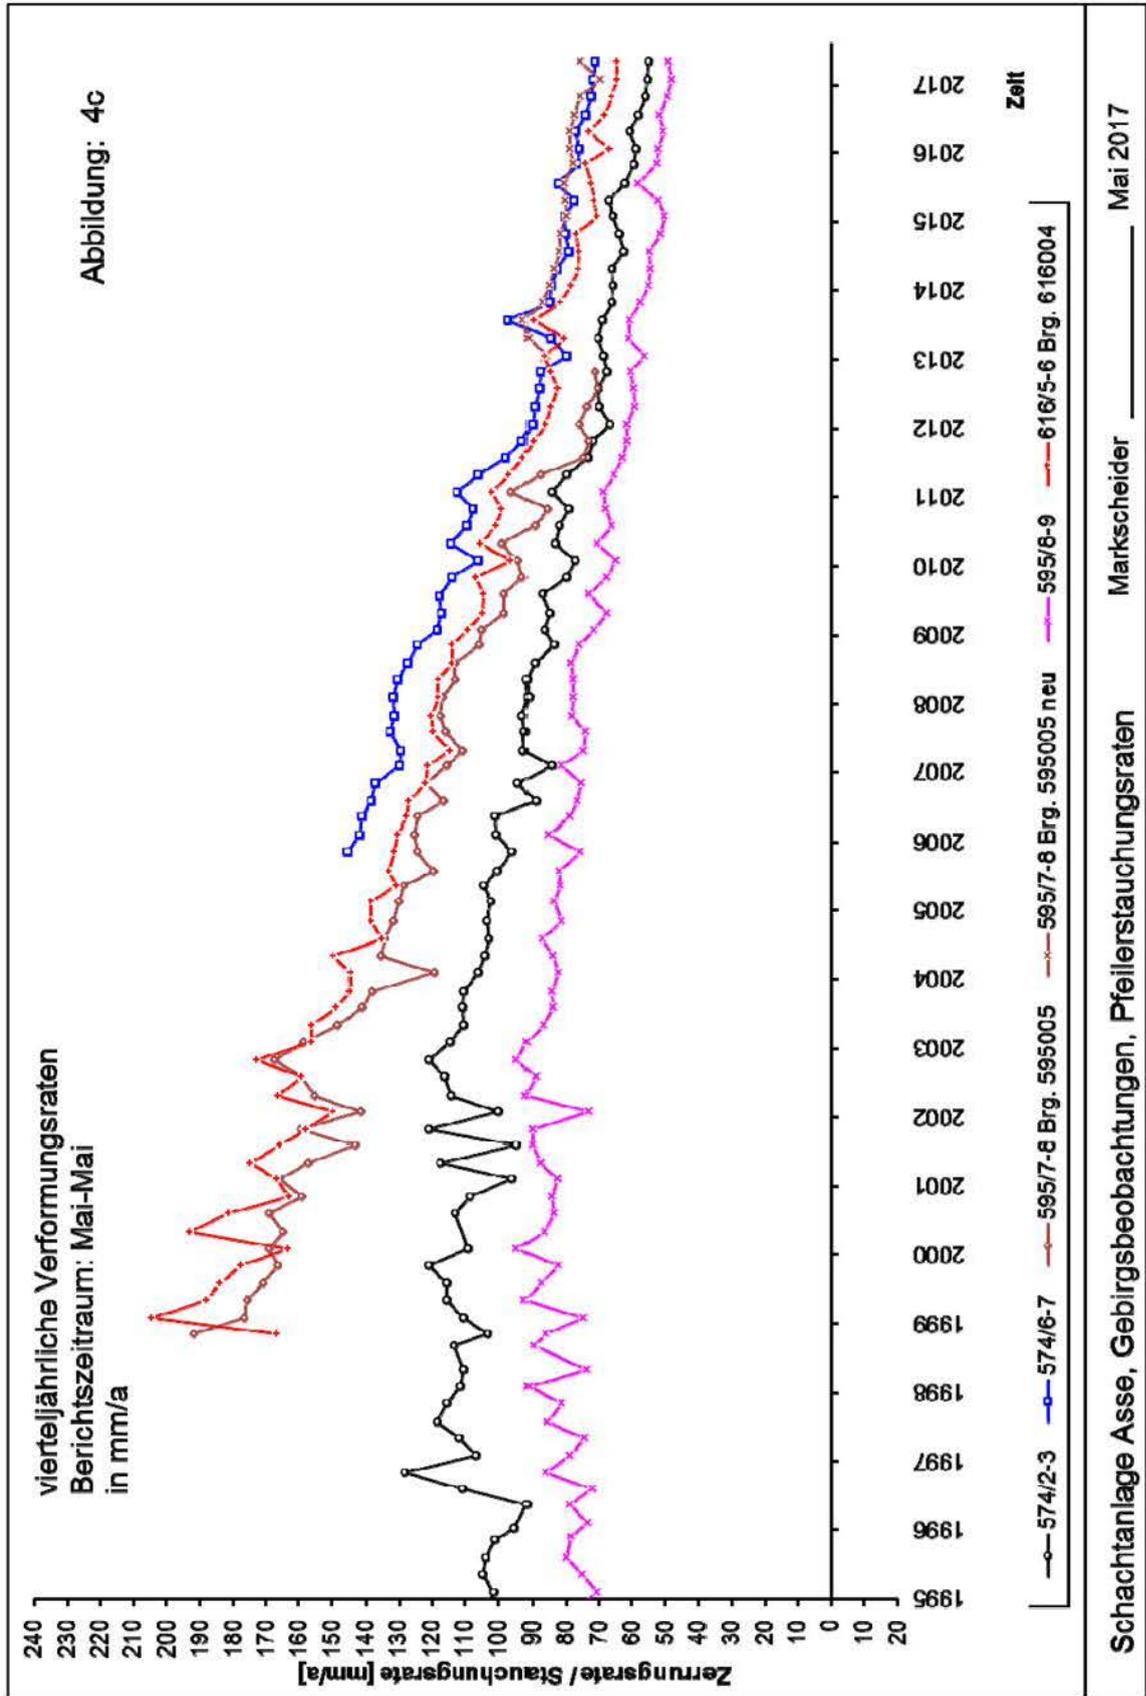
Abbildung 4c: Verformungsraten 574- bis 616-m-Sohle [mm/a]

Beim Extensometer 595/7-8 Brg. 595005 neu ist auffällig, dass im aktuellen Quartal ein starker Anstieg der vierteljährlichen Verformungsrate zu verzeichnen ist. Im Quartal davor ist ein ähnlich starker Rückgang gemessen worden. Die Extensometer 595/8-9 und 616/5-6 (Brg. 616004) zeigen einen leichten Anstieg der vierteljährlichen Verformungsraten (Abbildung 4c). Die Darstellungen des gesamten Betrachtungszeitraumes der vierteljährlichen Pfeilerstauchungsraten lässt erkennen, dass die Pfeilerstauchungsraten in den vergangenen Quartalen wiederholt Schwankungen aufweisen. Die Messwerte für Mai 2017 liegen im langfristigen Trend.

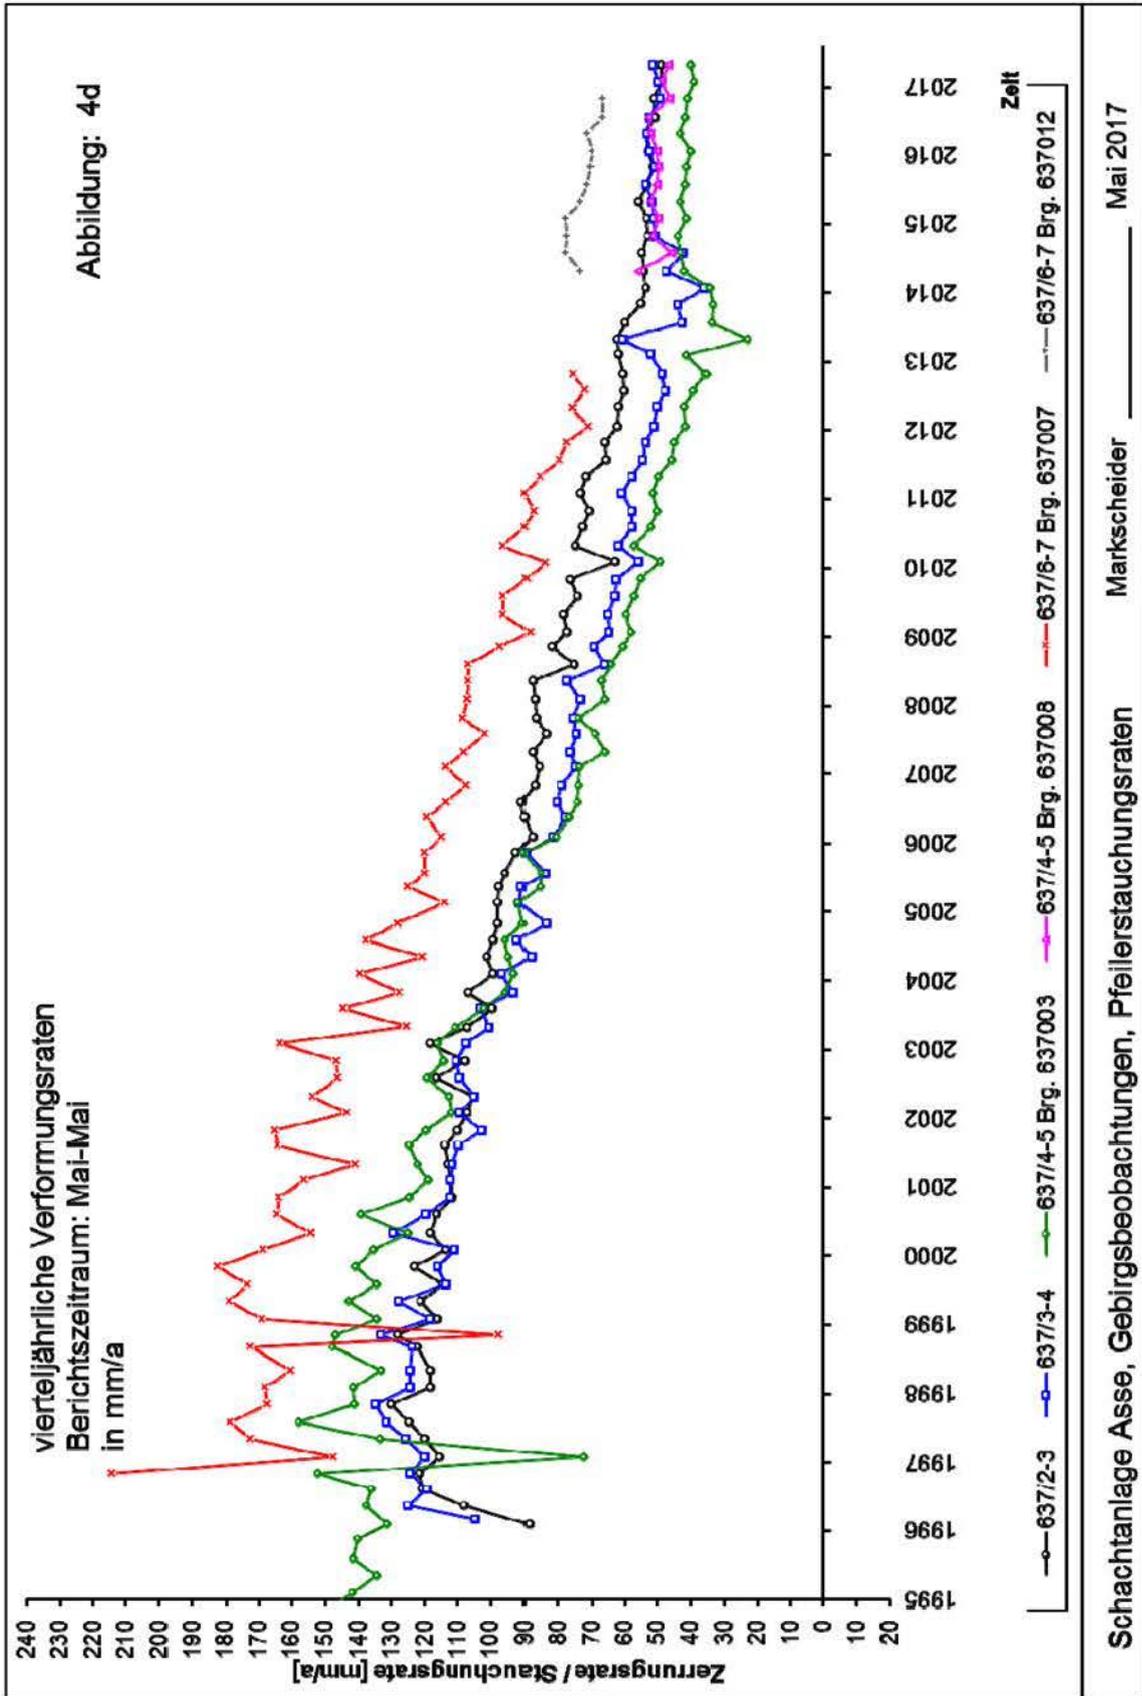
Abbildung 4d: Verformungsraten 637-m-Sohle [mm/a]

Das Extensometer 637/4-5 Brg. 637008 zeigt seit dem Betrachtungszeitpunkt August 2016 eine abfallende vierteljährliche Pfeilerstauchungsrate (Abbildung 4d). Die Langzeitbetrachtung der Messstelle zeigt eine wiederholende Schwankung der Messwerte und lässt somit den Schluss zu, dass die Pfeilerstauchungs- und Verformungsrate im Trend liegen.

Hinweis: Aus technischen Gründen wurden die Messwerte des Extensometers 637/4-5 Brg. 637008, nach der Freigabe des 152. Zwischenberichtes, rückwirkend zum Februar 2017 korrigiert. Im vorliegenden 153. Zwischenbericht wurden die korrigierten Werte verwendet.

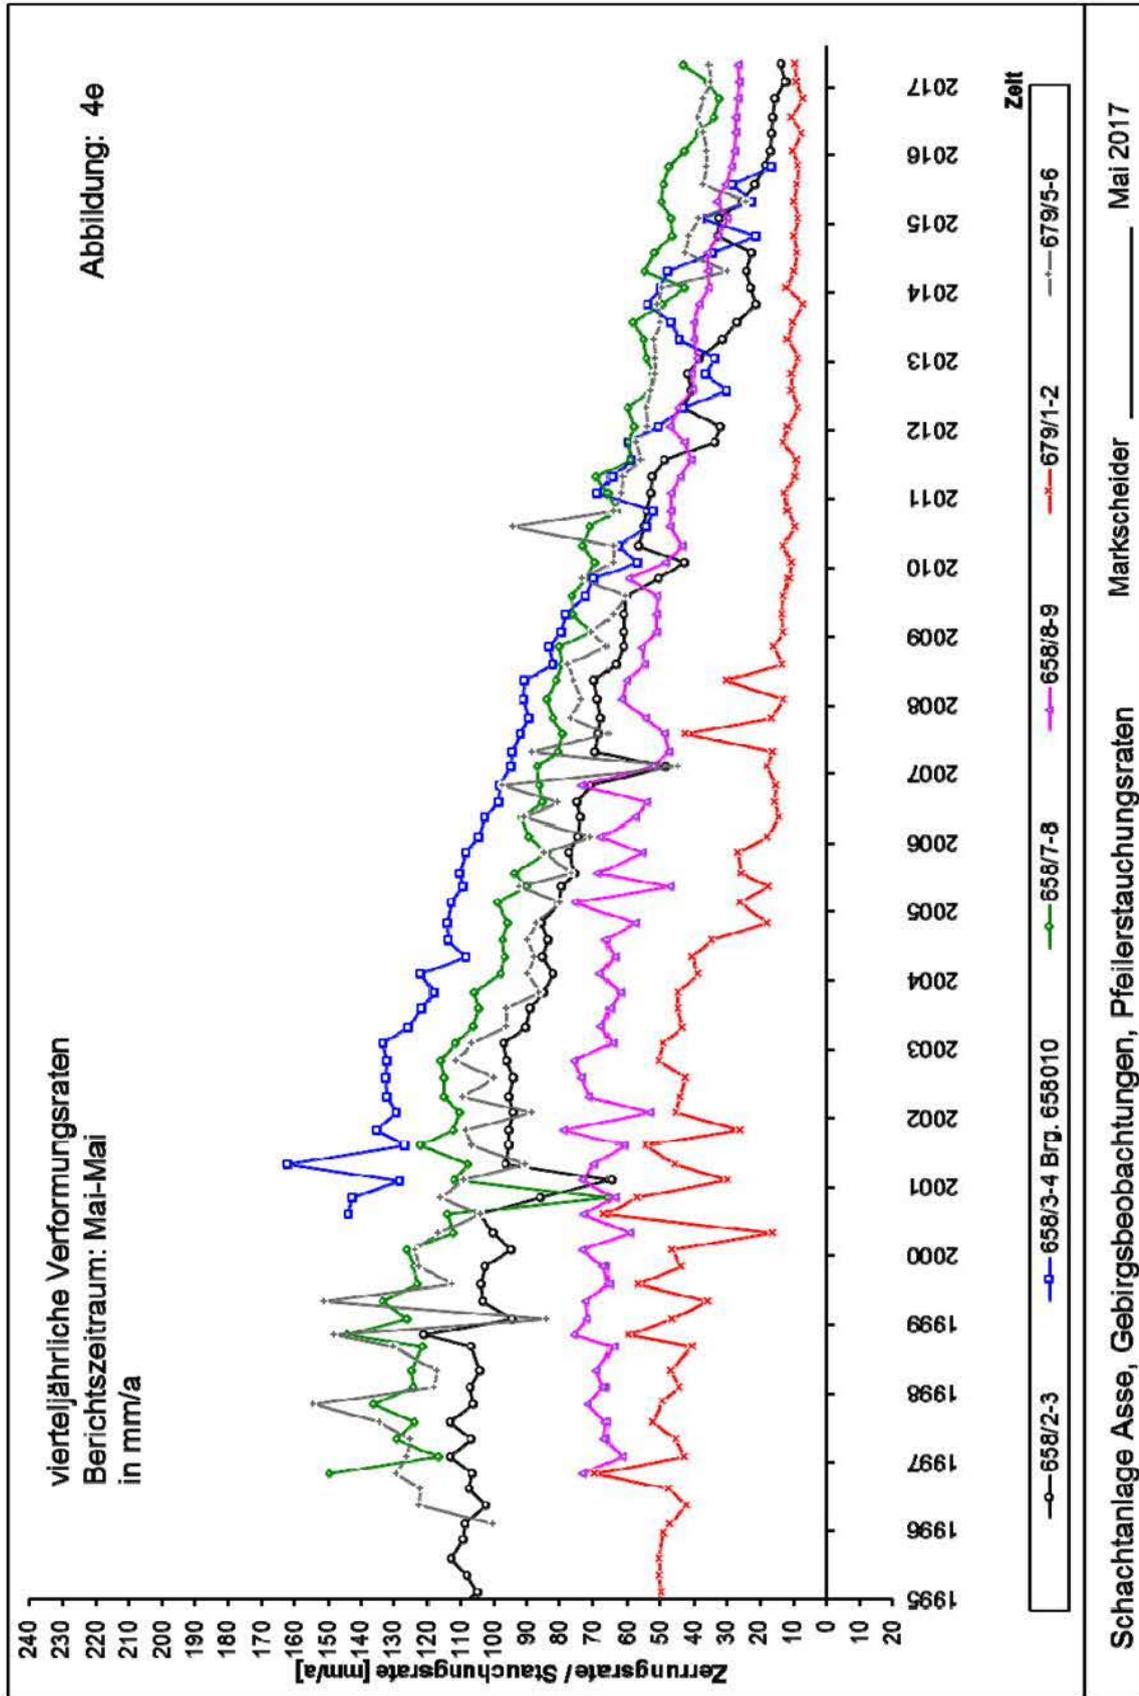
Abbildung 4e: Verformungsraten 658- und 679-m-Sohle [mm/a]

Abbildung 4e lässt erkennen, dass die Pfeilerstauchungsrate im letzten Quartal ansteigen, bis auf das Extensometer 658/7-8 nur sehr leicht und im Trend der Langfristbetrachtung liegend. Das Extensometer 658/7-8 zeigt seit zwei Quartalen einen starken Anstieg der Pfeilerstauchungsrate. Weil davor ein starker Rückgang zu beobachten war und die Zunahme zum aktuellen Betrachtungszeitpunkt im Bereich der Trendlinie endet, wird vermutet, dass Verfüllungen im Messbereich für die starken Schwankungen sorgten. Für eine abschließende Aussage sollten die nächsten Messungen abgewartet werden.

Das Extensometer 658/7-8 zeigt seit zwei Quartalen einen starken Anstieg der Pfeilerstauchungsraten. Weil davor ein starker Rückgang zu beobachten war und die Zunahme zum aktuellen Betrachtungszeitpunkt im Bereich der Trendlinie endet, wird vermutet, dass Verfüllungen im Messbereich für die starken Schwankungen sorgten.

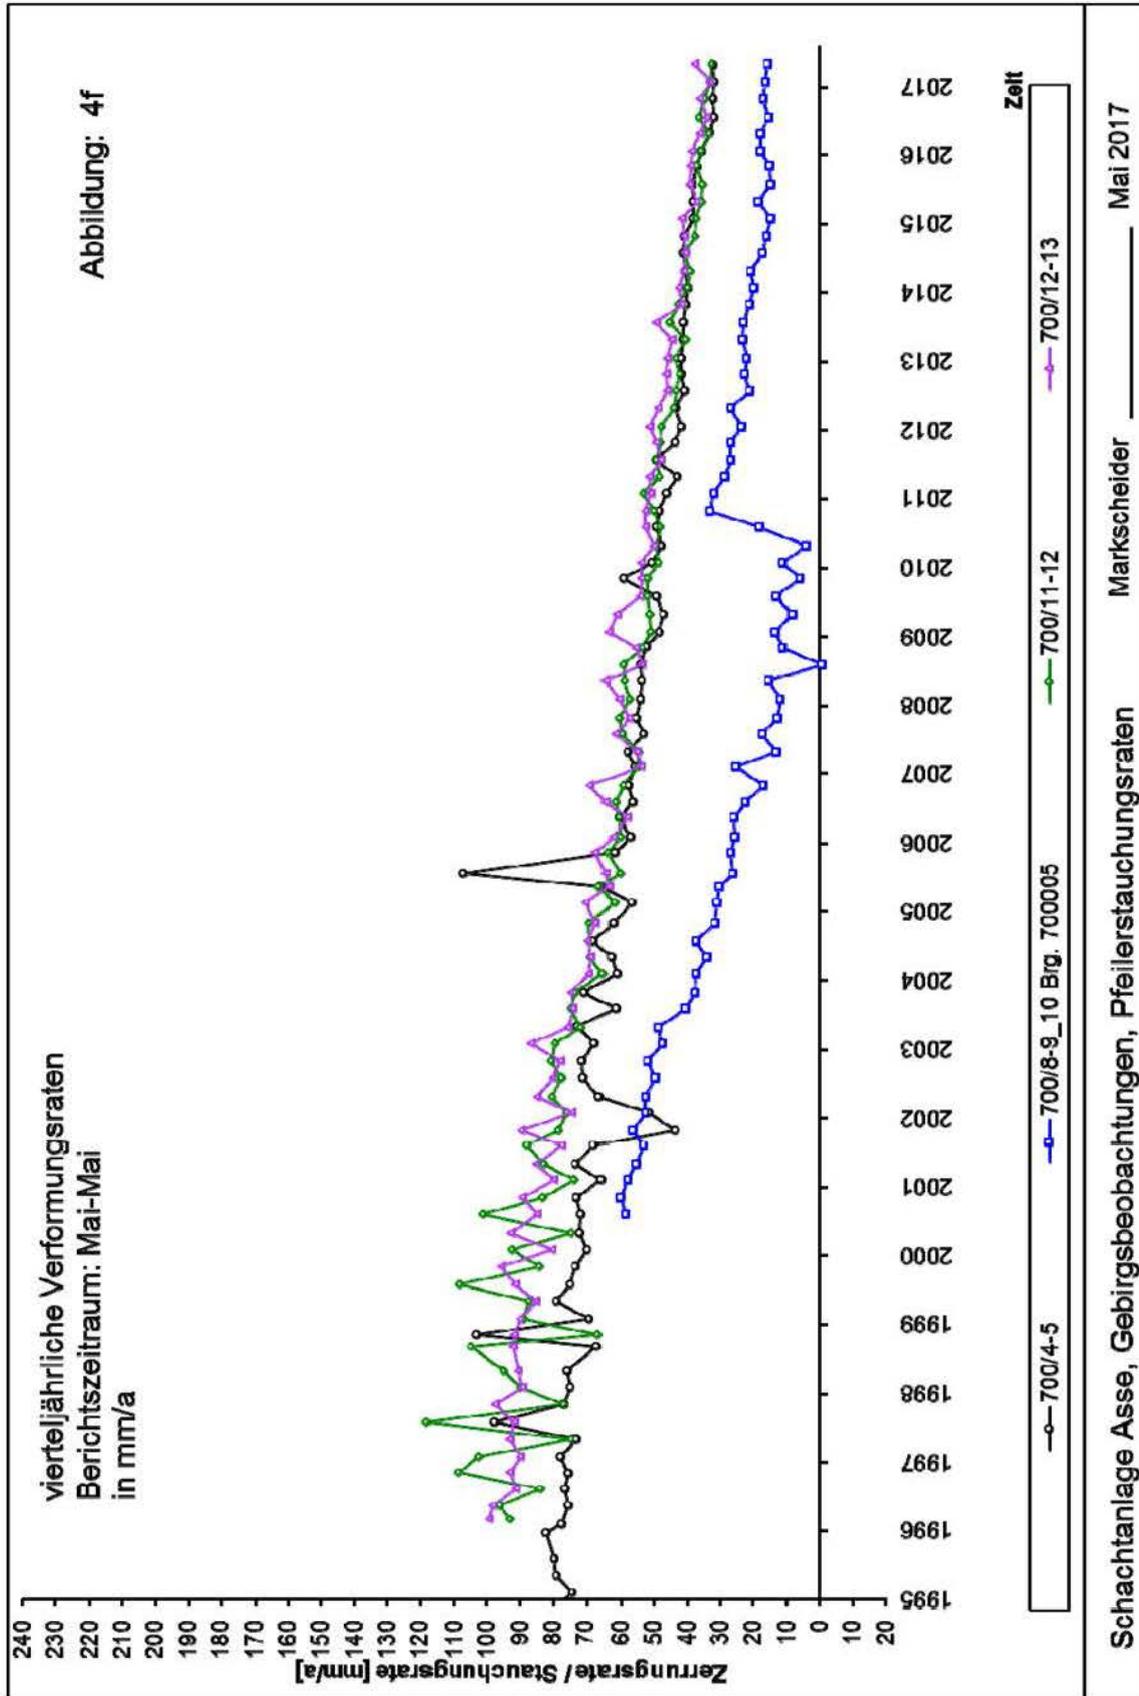
Abbildung 4f: Verformungsdaten 700-m-Schle [mm/a]

Abbildung 4f lässt erkennen, dass die Pfeilerstauchungsrate des Extensometers 700/12-13 im letzten Quartal angestiegen ist. Langfristig betrachtet zeigt das Extensometer stärkere Wechsel in seinem Bewegungsverhalten und liegt somit im Trend.
