PT037581

Stand: 27.05.2020

Jahresbericht 2019 – Geomonitoring Asse

**Geotechnisches, geophysikalisches, geochemisches Monitoring
und Baustoffuntersuchungen**

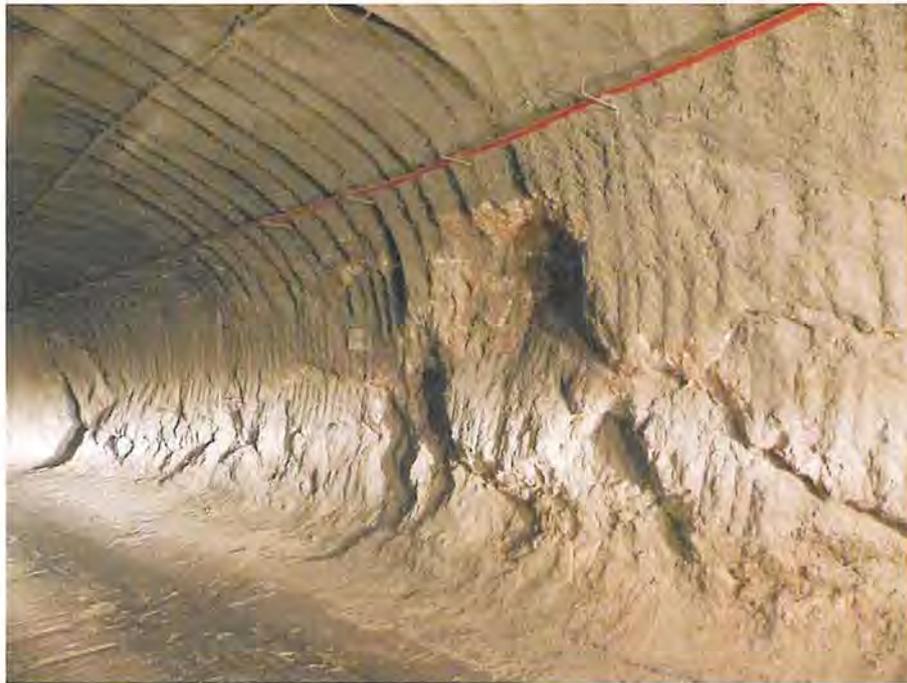
Abbildung 4.16: Signifikant entfestigter Nordstoß der Wendelstrecke auf Höhe zwischen Abbau 7 und Abbau 8 auf der 595-m-Sohle, Blick nach Westen (21.02.2020)

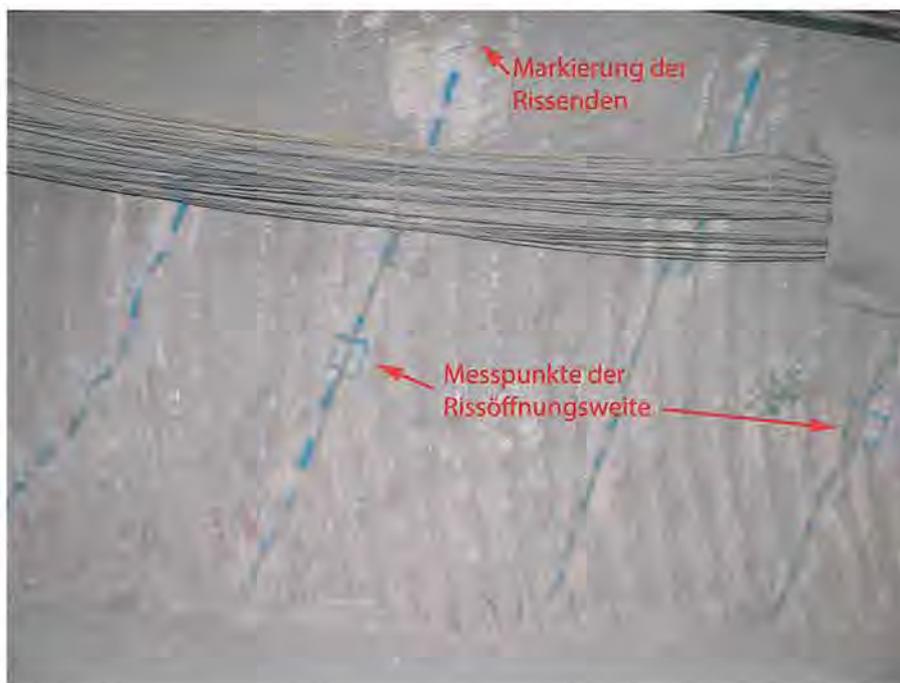
Abbildung 4.17: Diagonale Risse mit Messpunkten der Öffnungsweite und markierten Rissenden am Südstoß im Bereich des Pfeilers 4/5 auf der 616-m-Sohle, Blick nach Südwesten (21.02.2020)

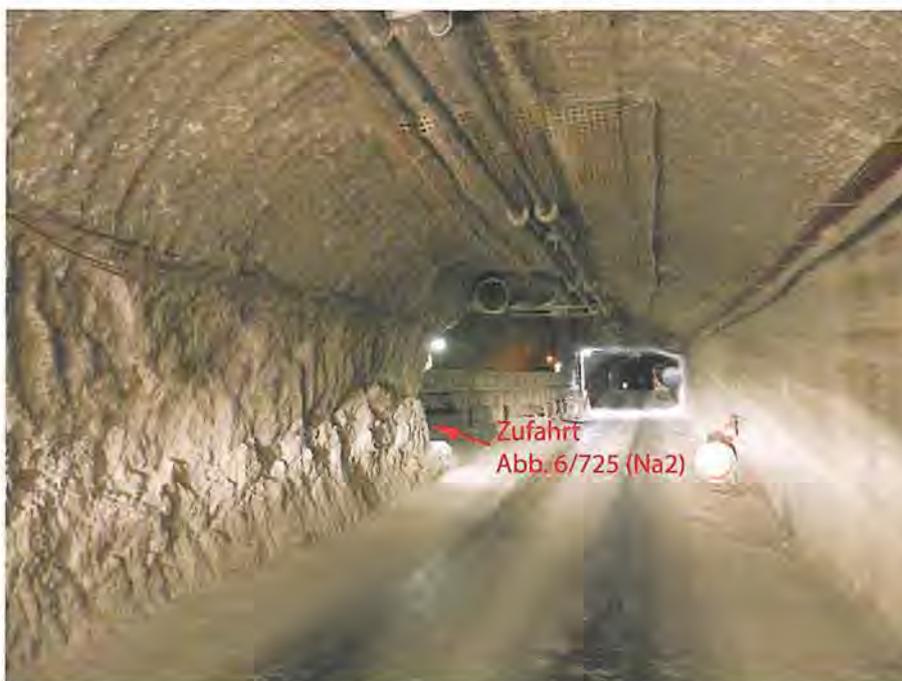
Abbildung 4.20: Östlich des Zugangs von Abbau 6/725 (Na2) intensiv entfestigter Südstoß sowie bis unterhalb des Querschlags zum Hauptgesenk I westl. mit einer Stützmauer sanierter Nordstoß im Wendelstreckenabschnitt von der 700- zur 725-m-Sohle, Blick nach Nordwesten (26.03.2020)

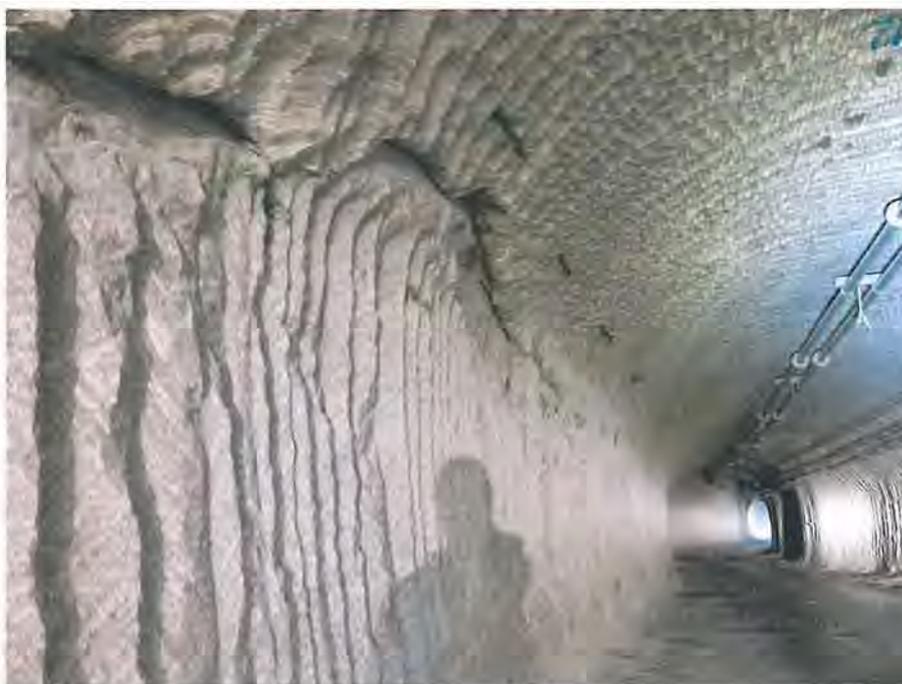
Abbildung 4.22: Bis in den Übergangsbereich zur Firste entfestigter Nordstoß des Wendelstreckenabschnitts von der 725-m- zur 750-m-Sohle, westlich des verfüllten Zugangs zum Füllort Schacht 4/750, Blick nach Nordosten (21.02.2020)

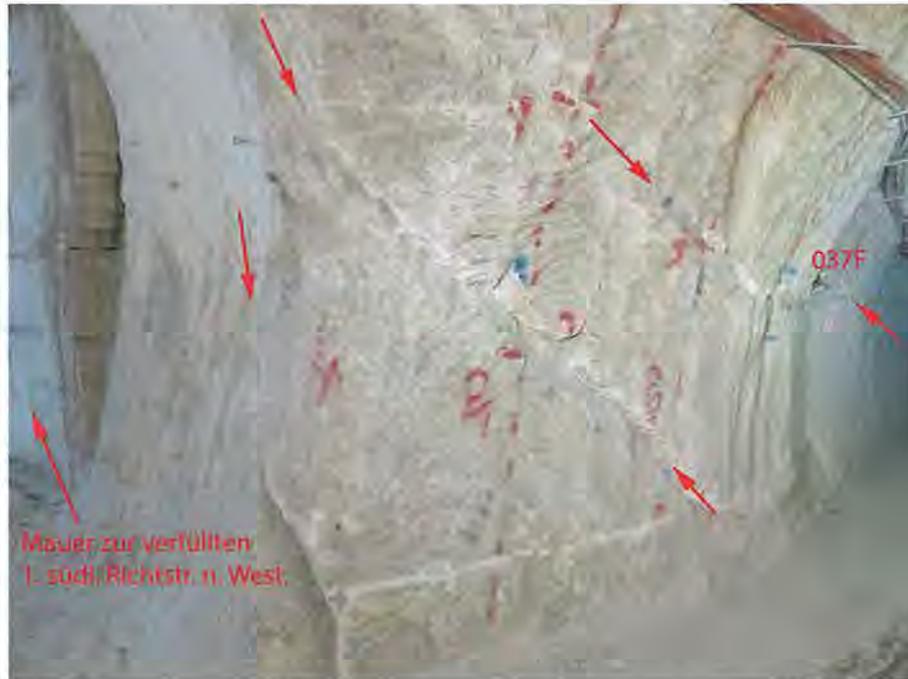
Abbildung 4.23: Nachgeschnittene Pfeilerspitze am Südstoß im Ostteil der Wendelstreckenumfahrung zur 775-m-Sohle mit Fissurometer 037F an steil einfallenden Trennflächen sowie Schalungswände zur Verfüllung der 1. südlichen Richtstrecke nach Westen, Blick nach Südwesten (21.02.2020)

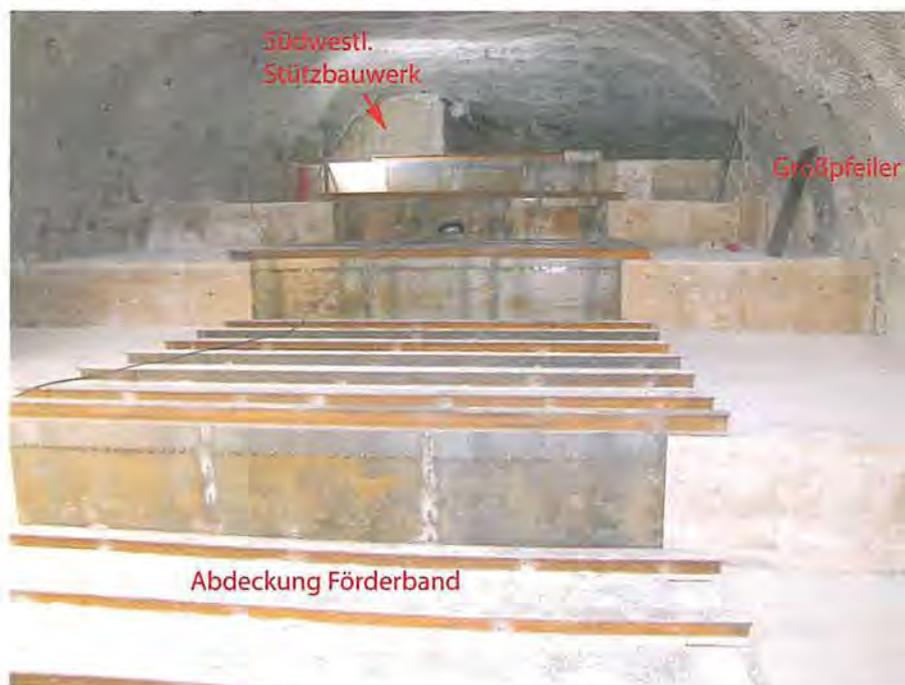
Abbildung 4.28: Abdeckung des zwischen Großpfeiler und Südstoß der 20BA ansteigend verlaufenden Förderbands mit auf den treppenartigen Stützmauerelementen montierten Stahlplanken - in Vorbereitung einer firstbündigen Verfüllung mit Sorelbeton, Blick nach Nordwesten (20.03.2020)

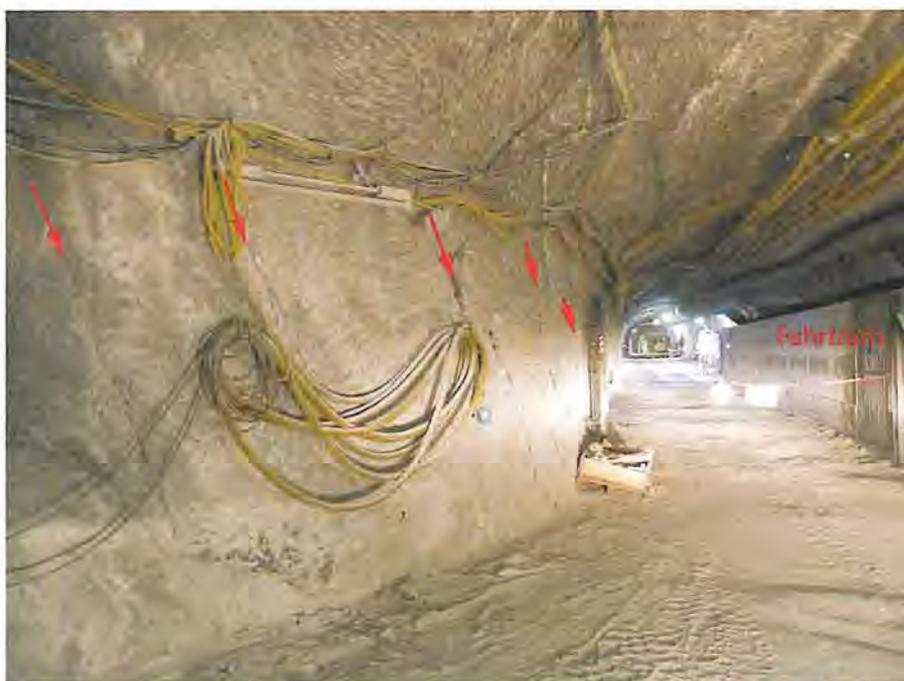
Im östlichen Abschnitt der Richtstrecke nach Osten im Sohlenniveau (Vahlberger Strecke) weisen die überwiegend im Carnallitit gelegenen Stöße bis etwa zur Einmündung der Verbindungsstrecke zum Firstniveau nur leichte bzw. geringfügig angedeutete Abschalungen auf.

Abbildung 4.32: Vahlberger Strecke mit entfestigtem Südstoß unmittelbar westlich der Einmündung des Querschlags zum Blindschacht 3 sowie abgetrenntem Fahrtrum am Nordstoß, Blick nach Westen (05.03.2020)

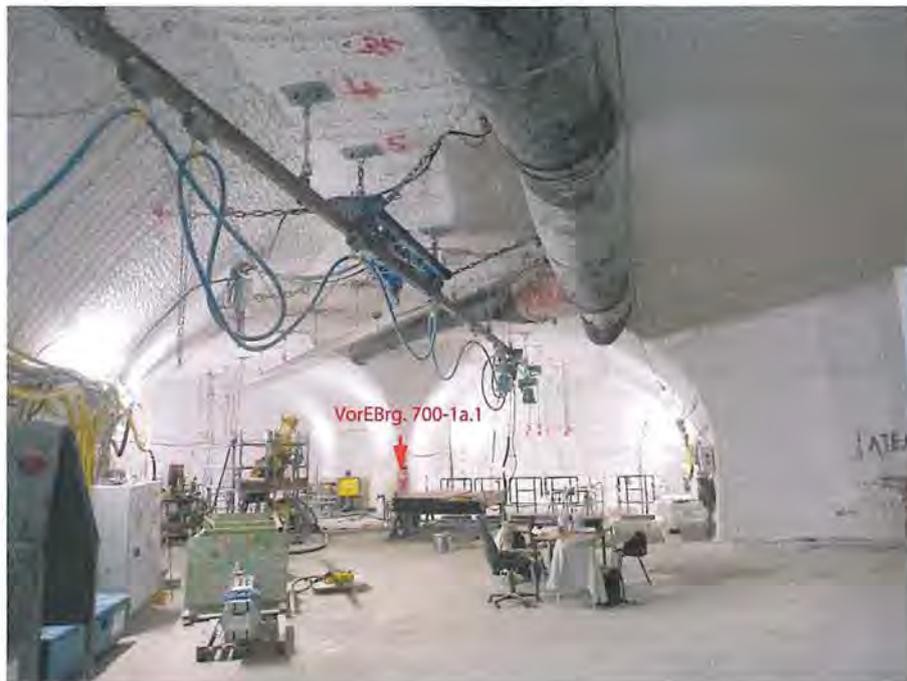
Abbildung 4.33: Zentraler Bohrort mit nordöstlich bzw. östlich abgehenden Teilbohrörter und Lage der Vorerkundungsbohrung VorEBrg.700-1a.1 in dem Pfeiler dazwischen, Blick nach Osten (05.03.2020)

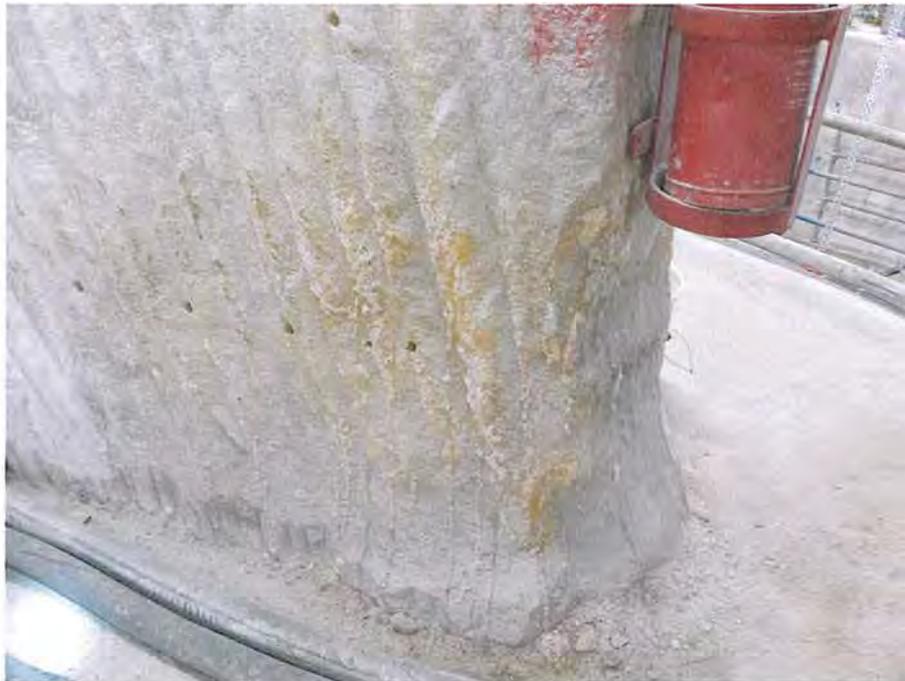
Abbildung 4.34: Feuchtestelle mit Verlaufspuren von Lösung im Pfeiler zwischen den beiden Teilbohr-
örter - unterhalb VorEBrg. 700-1a.1, Blick nach Südosten (05.03.2020)

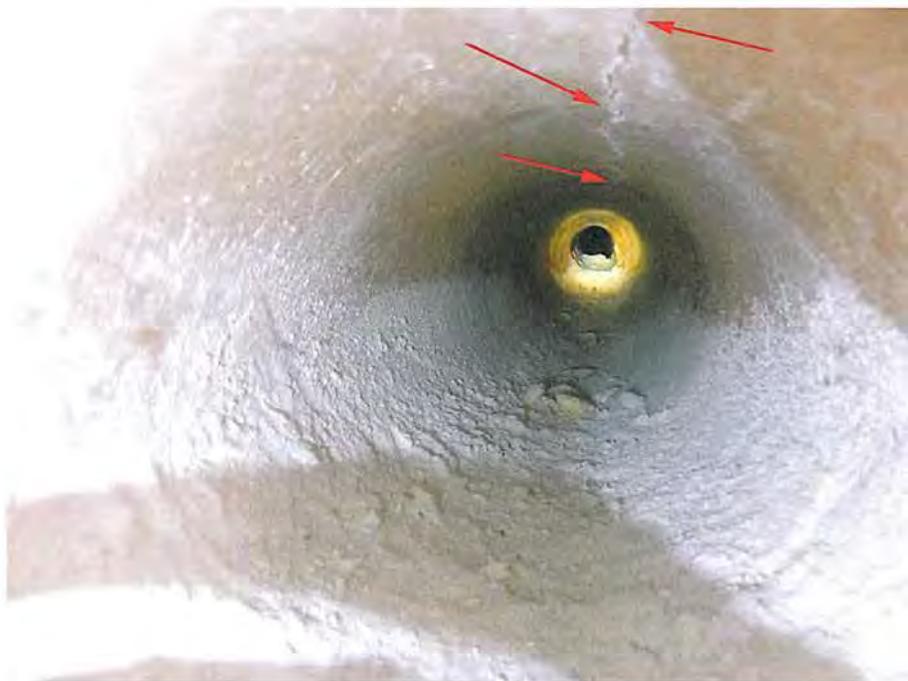
Die VorEBrg. 700-1a.1 selbst ist nur bis zu einem Absatz im Übergang zu einem kleineren Bohrdurchmesser mit dem bloßen Auge einsehbar und bis dahin offensichtlich eingetrocknet. Im vorderen Teil der VorEBrg. 700-1a.1 ist die Ausbildung eines vertikalen Risses in der hangenden Bohrungskontur erkennbar, welcher bereits im März 2019 ausgebildet war und sich visuell seitdem geringfügig aufgeweitet hat (s. Abbildung 4.35).

Abbildung 4.35: Riss von geringer Öffnungsweite in der hangenden Bohrungskontur von VorEBrg.
700-1a.1, Blick nach Osten (05.03.2020)

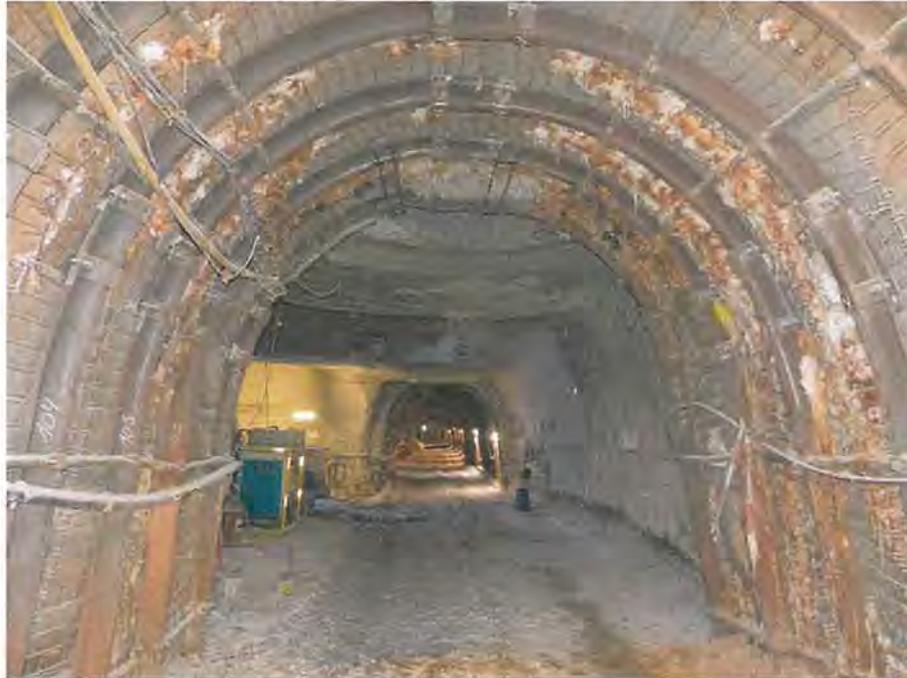
Abbildung 4.39: Gleitbogenausbau in Abbau 2 mit stalaktitenförmigen Salzausfällungen sowie Kristallisat auf der Schottersohle im östlichen Randbereich, Blick nach Osten, 02.03.2020

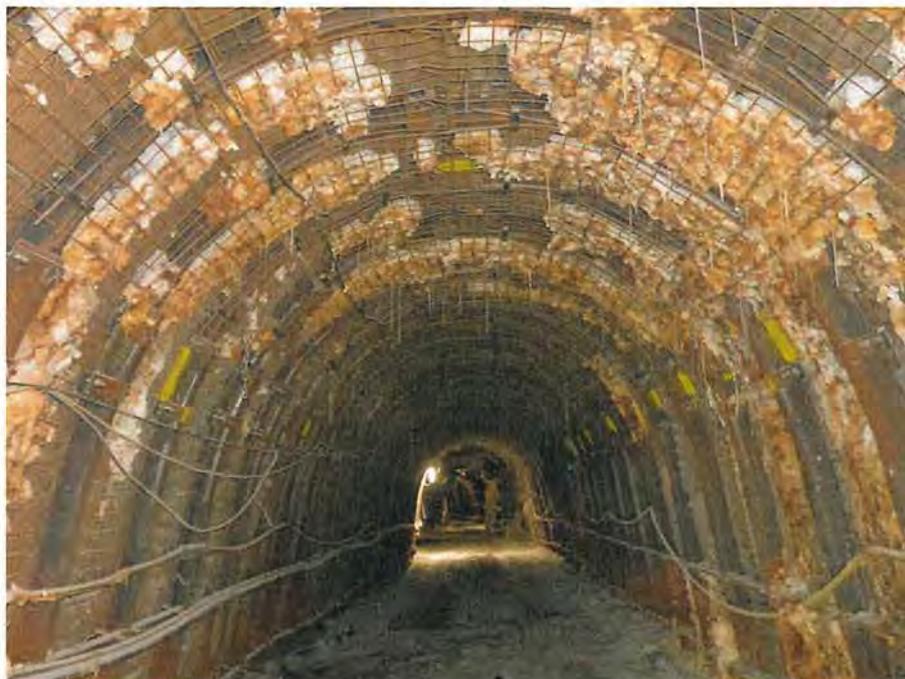
Abbildung 4.41: Gleitbogenausbau in Abbau 3 mit korallen- und stalaktitenförmigen Salzausfällungen im zentralen Bereich, Blick nach Osten, 02.03.2020

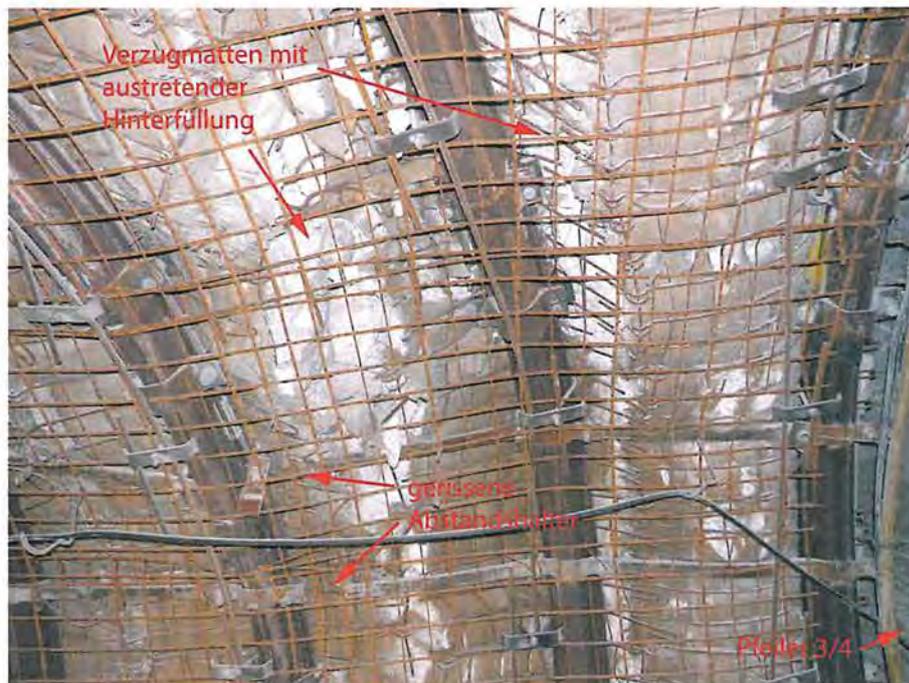
Abbildung 4.42: Abgerissene Abstandshalter und austretende Hinterfüllung im Firstbereich des Gleitbogeneausbaus, Blick nach Norden, 02.03.2020

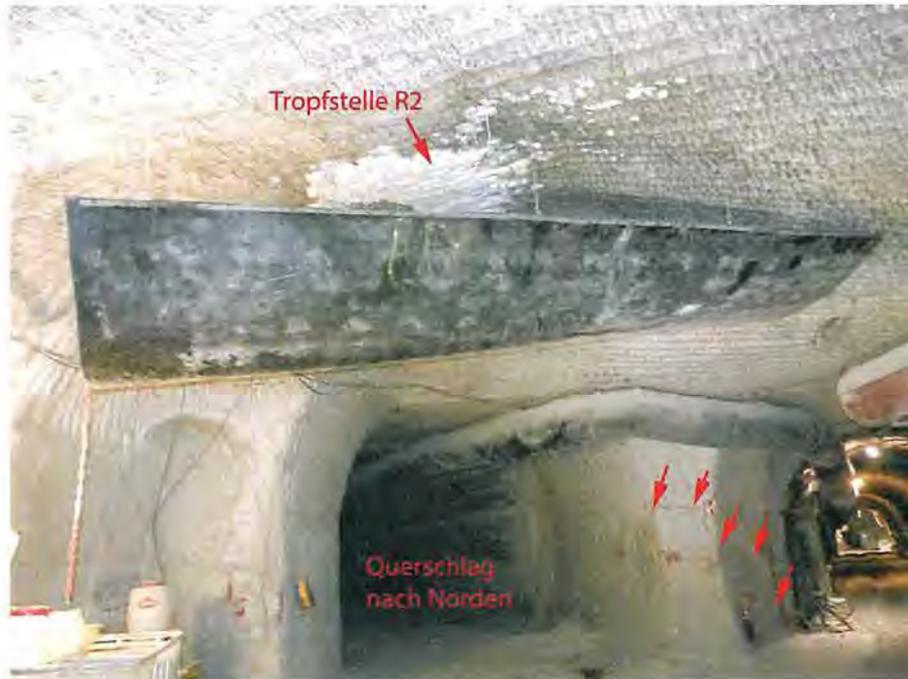
Abbildung 4.44: Nachschnitt nördlich Pfeiler 3/4 mit Tropfstelle am Rolloch R2 und dem fortschreitend entfestigten Pfeiler zwischen Nordstoß der Richtstrecke nach Westen (rechts im Bild) und dem Querschlag nach Norden, Blick nach Nordosten, 02.03.2020

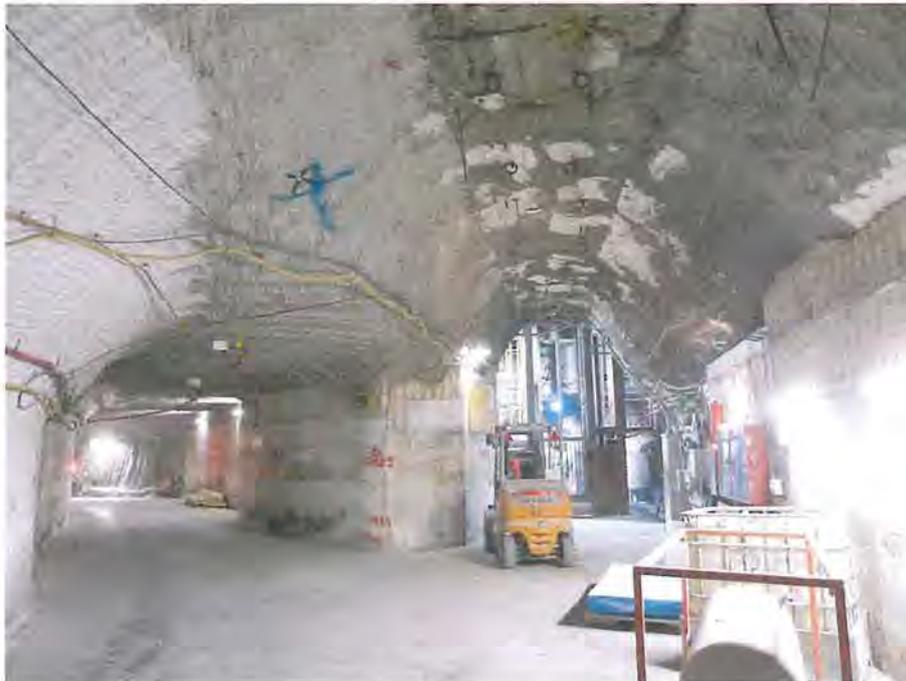
Abbildung 4.49: Füllort mit durch Stützmauern und Einbau von Mörtelinjektionsankern stabilisiertem südöstlichen Pfeiler sowie vereinzelt geraubten flachen Lösern im Firstbereich, Blick nach Westen (21.02.2020)

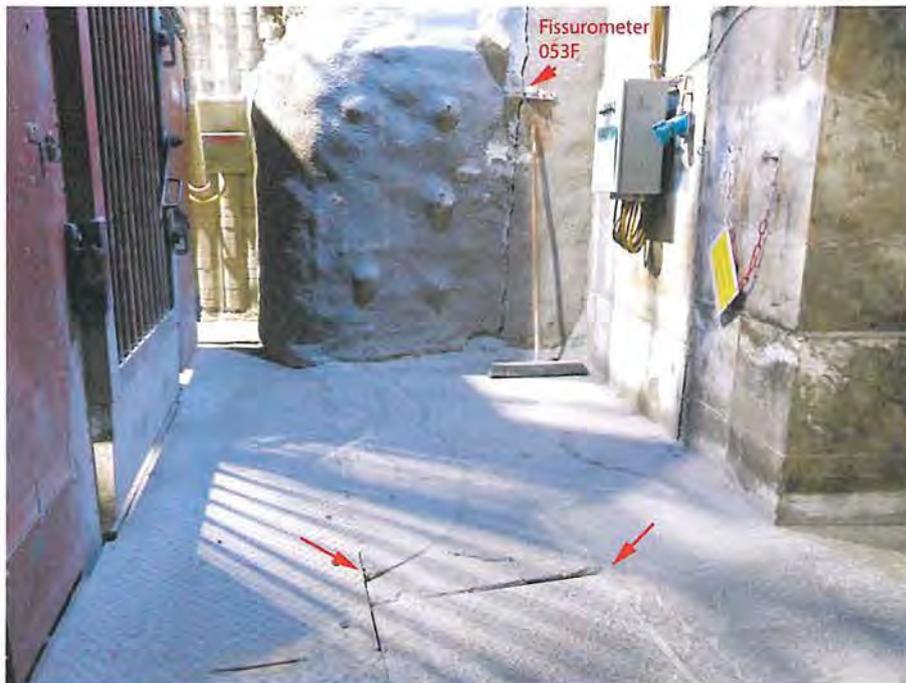
Abbildung 4.50: Füllortbereich westlich des Schachts 2 mit zunehmender Aufwölbung bzw. Schädigung der Sohle. Ein Riss in der nicht firstbündigen Spritzbetonstabilisierung des südöstlichen Pfeilers wird durch Fissurometer 053F überwacht, Blick nach Südwesten (21.02.2020)

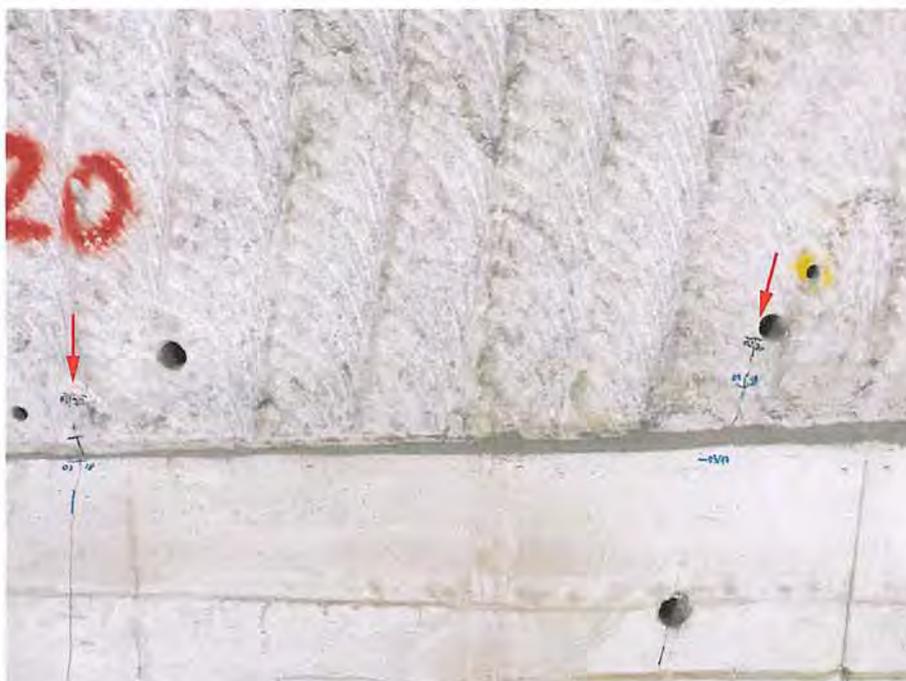
Abbildung 4.51: Die Risse im Salz und den Sorelbetonelementen des verfüllten Luttenkanals am südöstlichen Füllortstoß haben sich nur im Zentimeterbereich verlängert, Blick nach Südosten (10.03.2020)

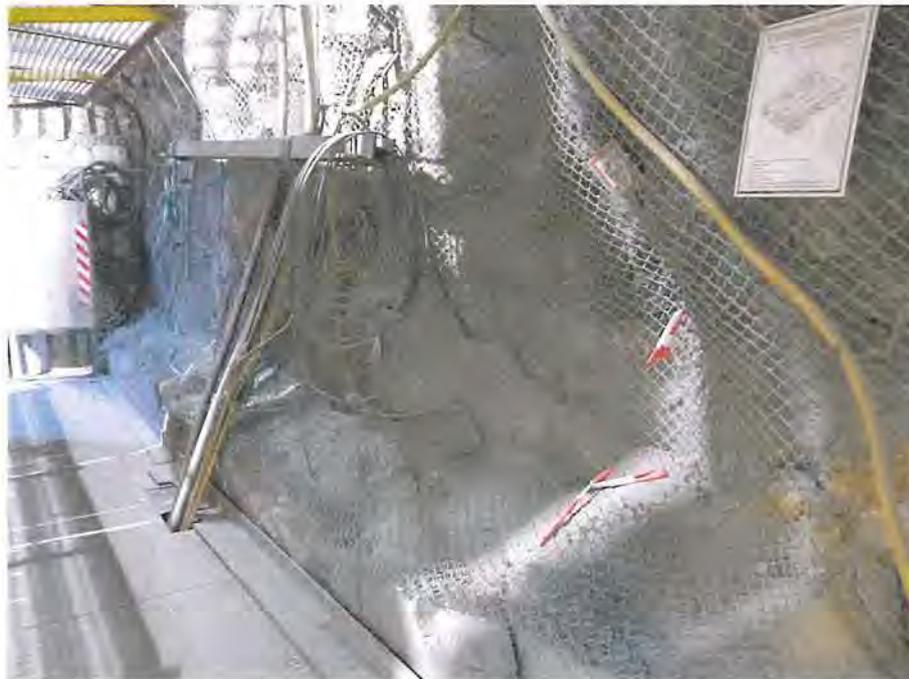
Abbildung 4.52: Intensiv entfestigter südlicher Stoß des nördlichen Füllortpfeilers von Schacht 2/750 mit Rissen und Abschalungen, Blick nach Nordwesten (10.03.2020)

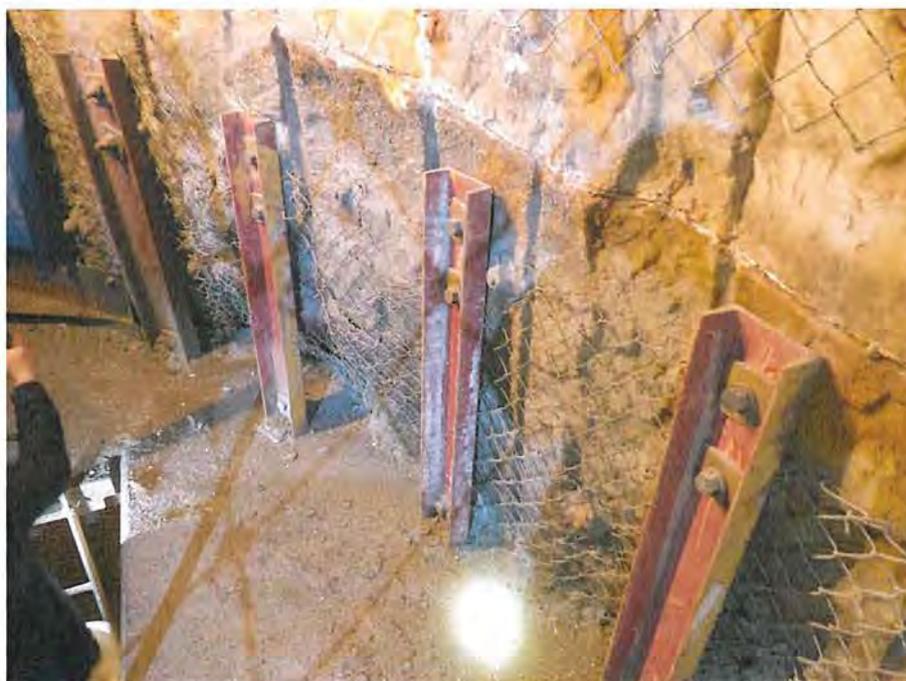
Abbildung 4.56: Der unterhalb der Buchholzbühne unterfangene nordöstliche Stahlträger wird zusätzlich durch oberhalb der Bühne angebrachte Stahlprofile entlastet, Blick nach Nordosten (10.03.2020)

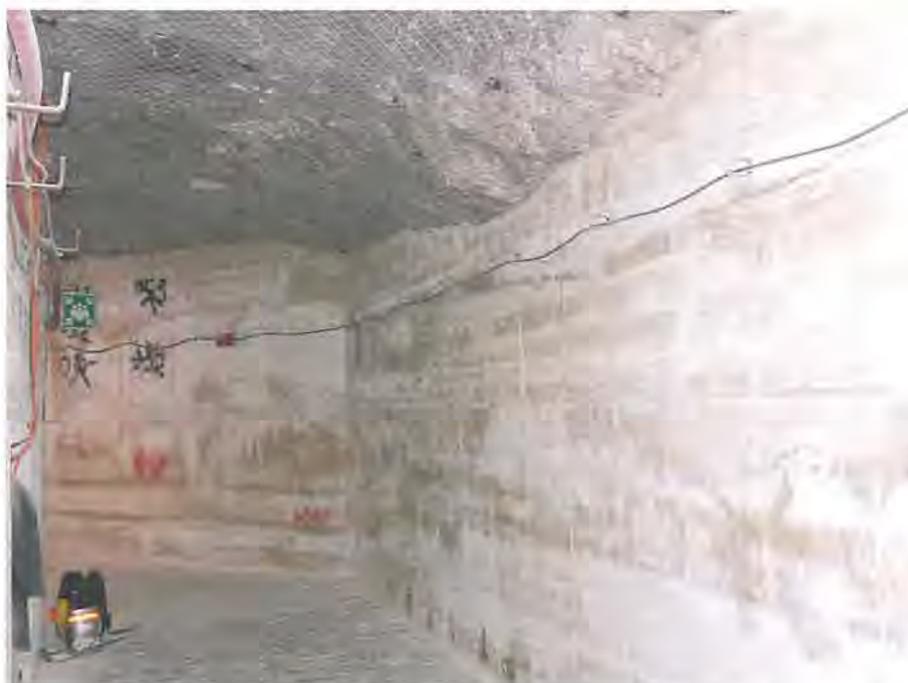
Abbildung 4.57: Durch Stützbauwerke stabilisierter Zugang zum Füllort Schacht 4/750 mit Systemankerung an entfestigter Firste und neu verlegtem Verbundsteinpflaster in der Sohle (21.02.2020)

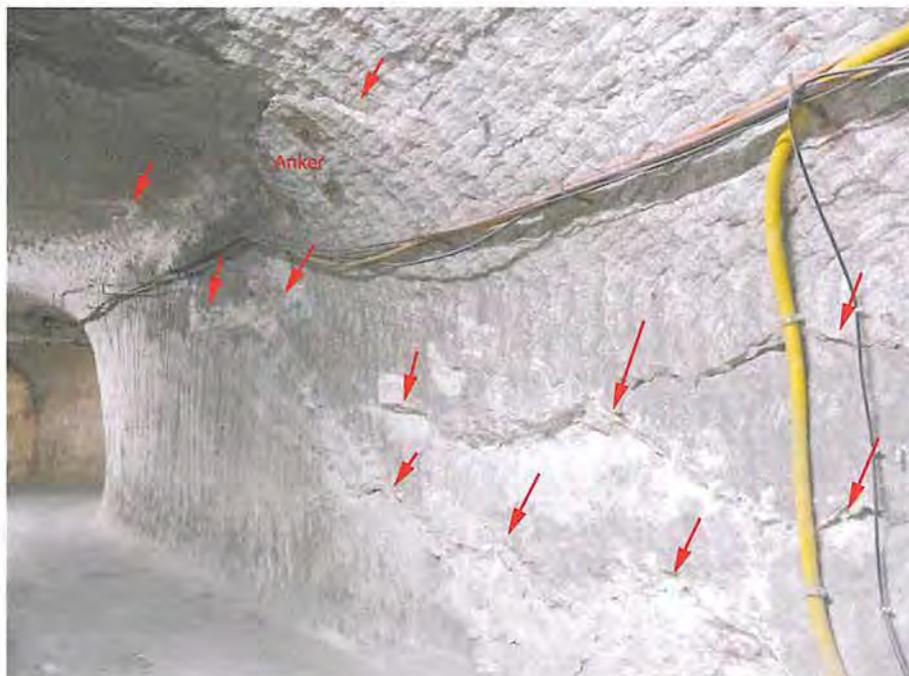
Abbildung 4.59: Bis zum Übergang Stoß/Firste geschädigter Südstoß der nördlichen Richtstrecke nach Westen zwischen westl. Umfahrung und Schacht 4/750 mit geankerter Schale, Blick nach Südwesten (12.02.2019)

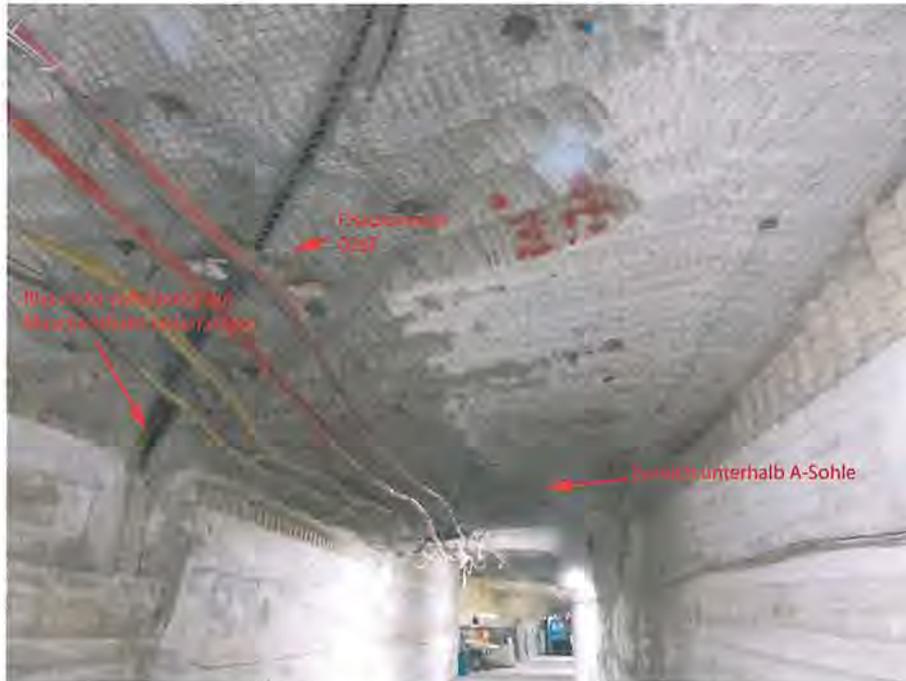
Abbildung 4.60: Zufahrtsbereich mit Stabilisierungsbauwerken an beiden Stößen, unvollständig mit Maschendrahtverzug gesicherten Vertikalrissen sowie Bereich der unterfahrenen A-Sohle, Blick nach Südost (10.03.2020)

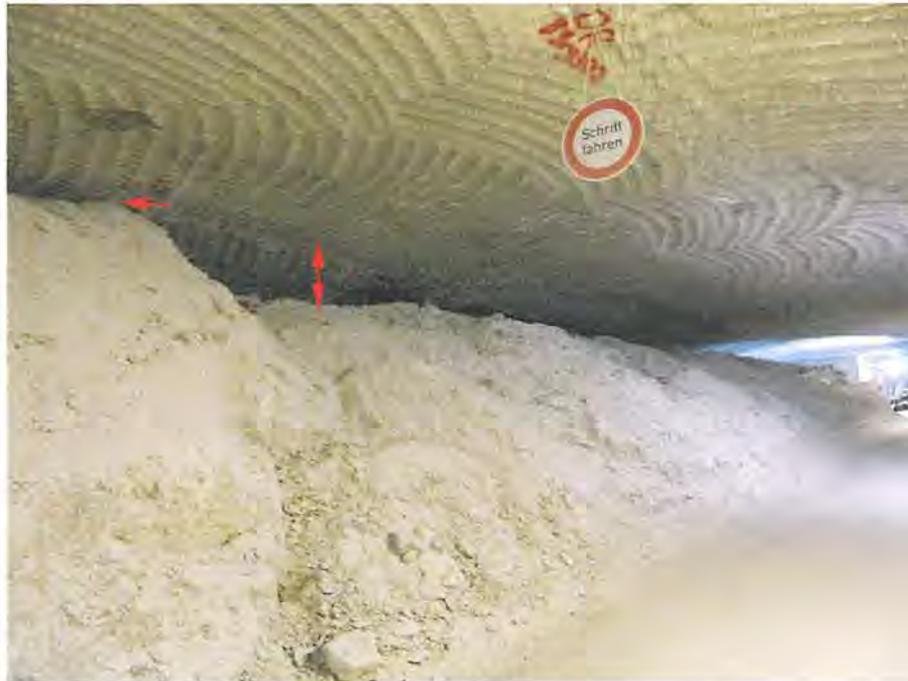
Abbildung 4.62: Entlang des Südstoßes von Abbau 5b/750 (Na₂)gelagertes Salzhaufwerk mit Übergang von firstbündiger Lagerung im Osten zum westlichen Abschnitt mit Firstspalt, Blick nach Nordwesten (10.03.2020)

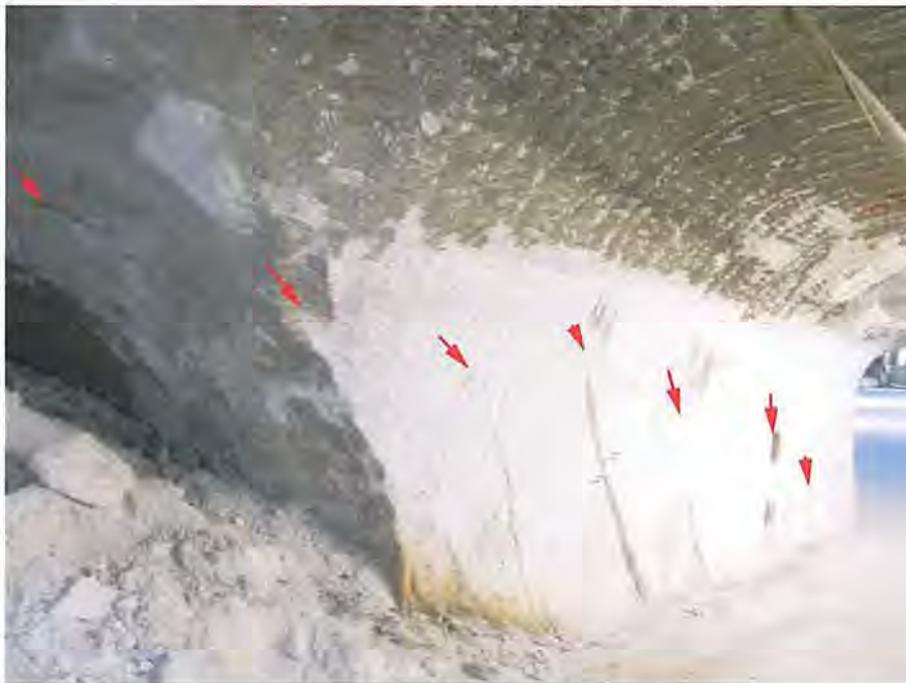
Abbildung 4.63: Entfestigter Pfeiler mit Vertikalrissen am Nordstoß zwischen den Abbauen 5 und 4/750 (Na2). Der Abbau 4/750 (Na2) ist im Übergang nicht firstbündig verfüllt und weist zumindest am Nordstoß Hohlräume unbekannter Ausdehnung auf, Blick nach Osten (10.03.2020)

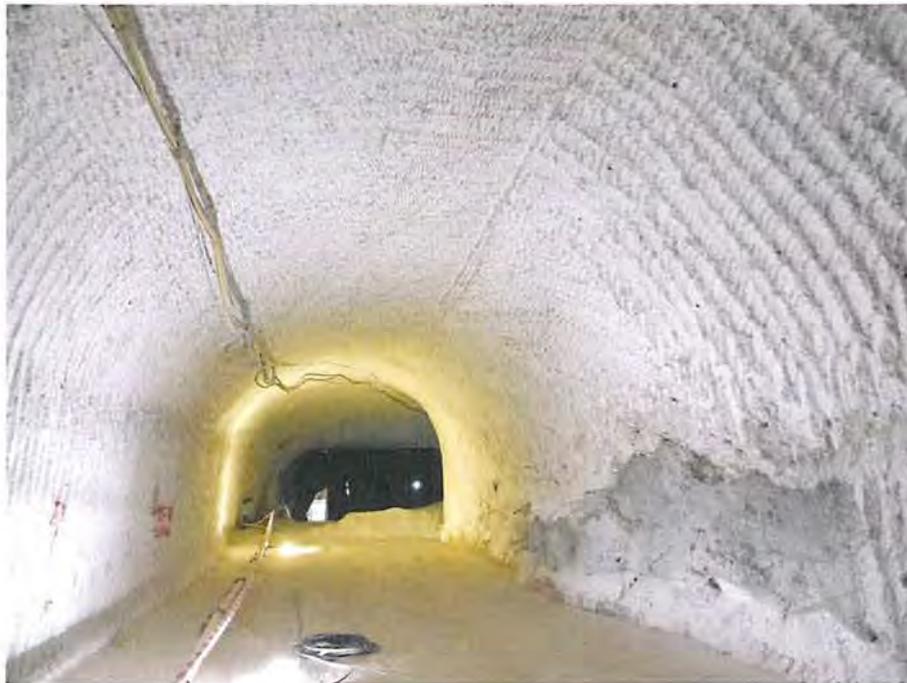
Abbildung 4.65: Nachgeschnittene Nördliche Richtstrecke n. Osten mit bis zum Abzweig des Zugangs zu Abbau 5/750 (Na2) erfolgte Sohlenaufhöhung mit Sorelbeton. Der Südstoß wird noch nachgeschnitten und mit einer Stützmauer stabilisiert. Blick nach Südosten (10.03.2020)

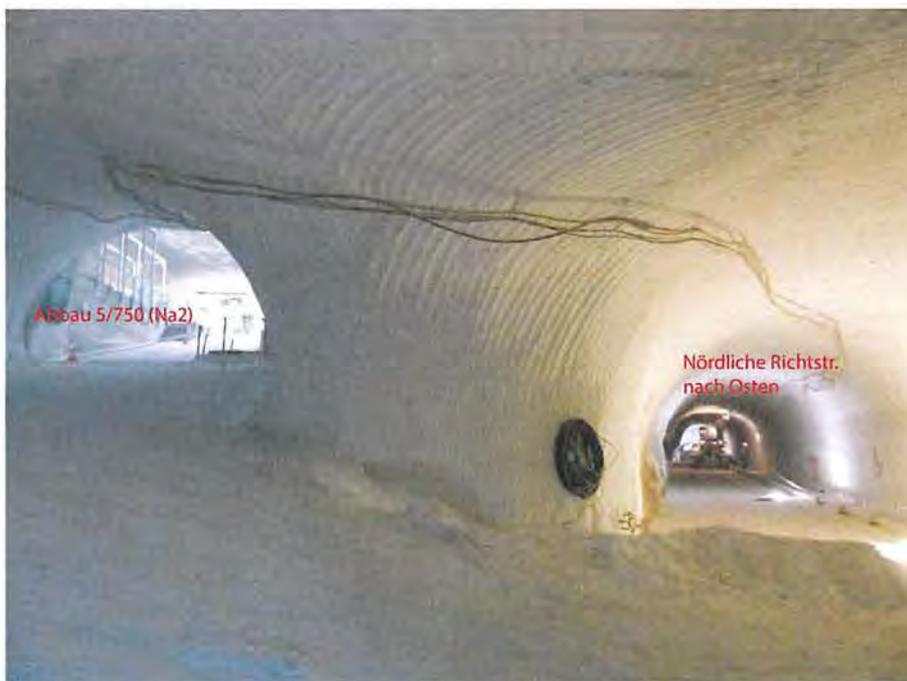
Abbildung 4.66: Pfeiler zwischen nördlicher Richtstrecke n. Osten und ebenfalls beidseitig nachgeschnittenem Zugang zu Abbau 5/750 (Na2). Die Rampe des Zufahrtbereichs ist noch an die betonierete Sohle der Richtstrecke anzugleichen. Blick nach Westen (10.03.2020)

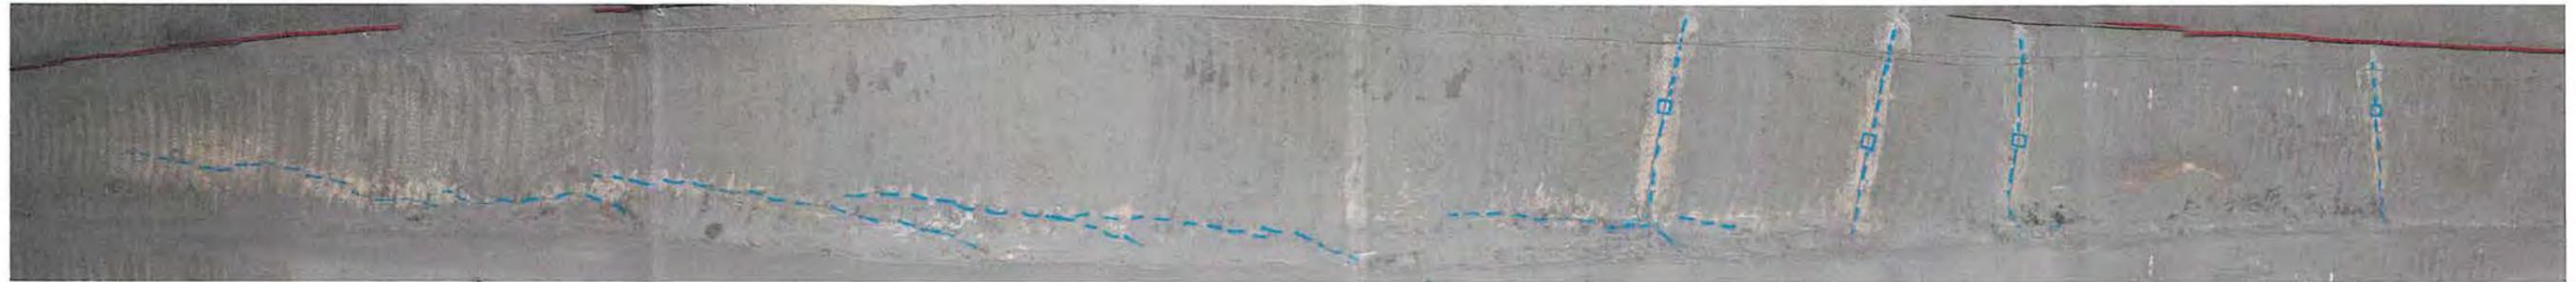
Panoramaaufnahme Nordstoß im Bereich des Pfeilers 4/5

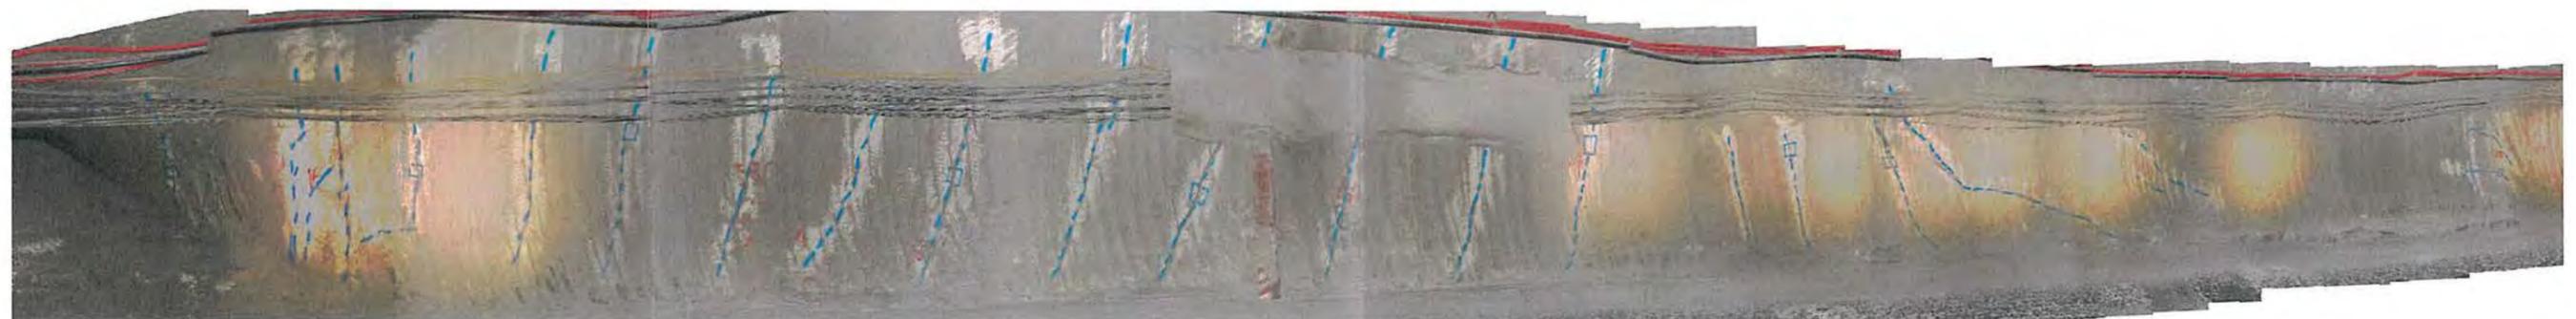
Panoramaaufnahme Südstoß im Bereich des Pfeilers 4/5
