# Überprüfung der sicherheitstechnischen Anforderungen des Endlagers Konrad nach dem Stand von Wissenschaft und Technik (ÜsiKo) Phase 2

MTO-Analyse für das Endlager Konrad

in Form einer Hazard Operability Study (HAZOP)

Fachöffentliche Ergebnispräsentation am 24.10.2024 in Braunschweig

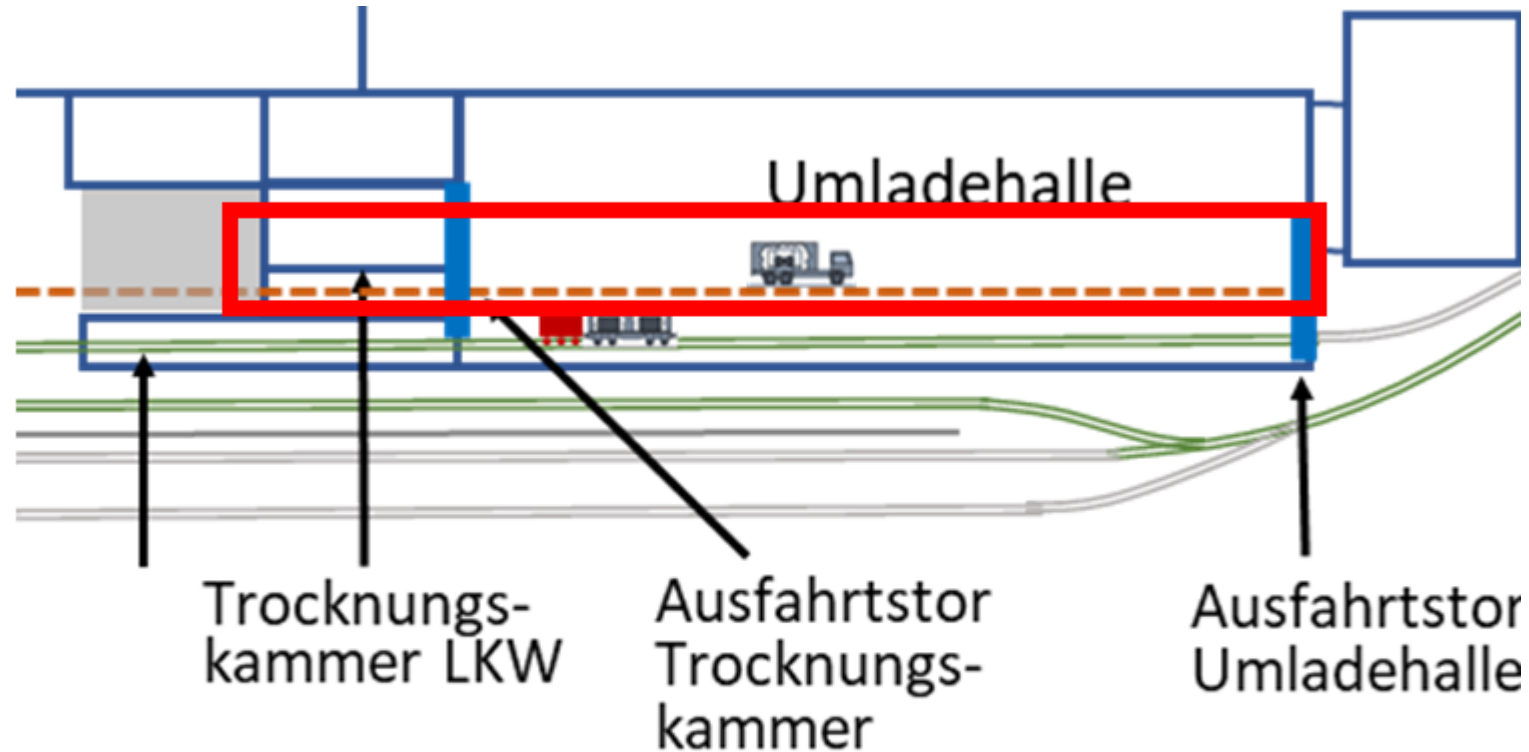
Räumlicher Bereich der Abweichungen mit Maßnahmenempfehlung (LKW-Transport)

| <b>Abweichung und Auswirkung</b> | Der LKW fährt nicht auf die ausgewiesene Position in der Trocknungskammer und es kommt zu einer Kollision mit dem Ausfahrtstor der Trocknungskammer, welches auch als Grenze zum Kontrollbereich dient. Das Ausfahrtstor (Sektionaltor) wird beschädigt und Teile des Tores fallen herunter. |
| <b>Schutzeinrichtung</b> | Eine Lichtsignalanlage am Ausfahrtstor der Trocknungskammer zeigt dem LKW-Fahrer die Haltepflicht an. |
| <b>Ziel der Maßnahme</b> | Kollision mit dem Ausfahrtstor, mögliche Verletzung der Grenze des Kontrollbereichs und mögliche Beschädigung des Abfallgebundes auf dem LKW verhindern. |

| <b>Abweichung und Auswirkung</b> | Der LKW weicht aufgrund eines Handlungsfehlers oder eines technischen Defekts seitlich von der Fahrspur in der Umladehalle ab und kollidiert mit einem Bahn-Waggon (welcher mit einem Abfallgebinde beladen ist) auf Gleis 1. |
| <b>Schutzeinrichtung</b> | Der LKW wird in der Umladehalle durch Betriebspersonal eingewiesen. Die Einfahrt in die Umladehalle wird durch das Personal des Hauptleitstands mittels Kamera überwacht. Auf dem Hallenboden befinden sich Markierungen zur optischen Trennung der Fahrspur LKW von den Bahngleisen. |
| <b>Ziel der Maßnahme</b> | Die Kollision des LKW mit einem Bahn-Waggon (welcher mit einem Abfallgebinde beladen ist) vermeiden. |

| <b>Maßnahmenempfehlung Nr. 1</b> | <b>Vor Einfahrt des LKW in die Trocknungskammer werden mobile, gut sichtbare Unterlegkeile bzw. breite Bremskeile auf die ausgewiesene Position in der Trocknungskammer gelegt.</b> |

| <b>Maßnahmenempfehlung Nr. 2</b> | <b>Installation einer Vielzahl von kurzen Fahrbahnbegrenzungen parallel zur Fahrspur des LKW</b> |

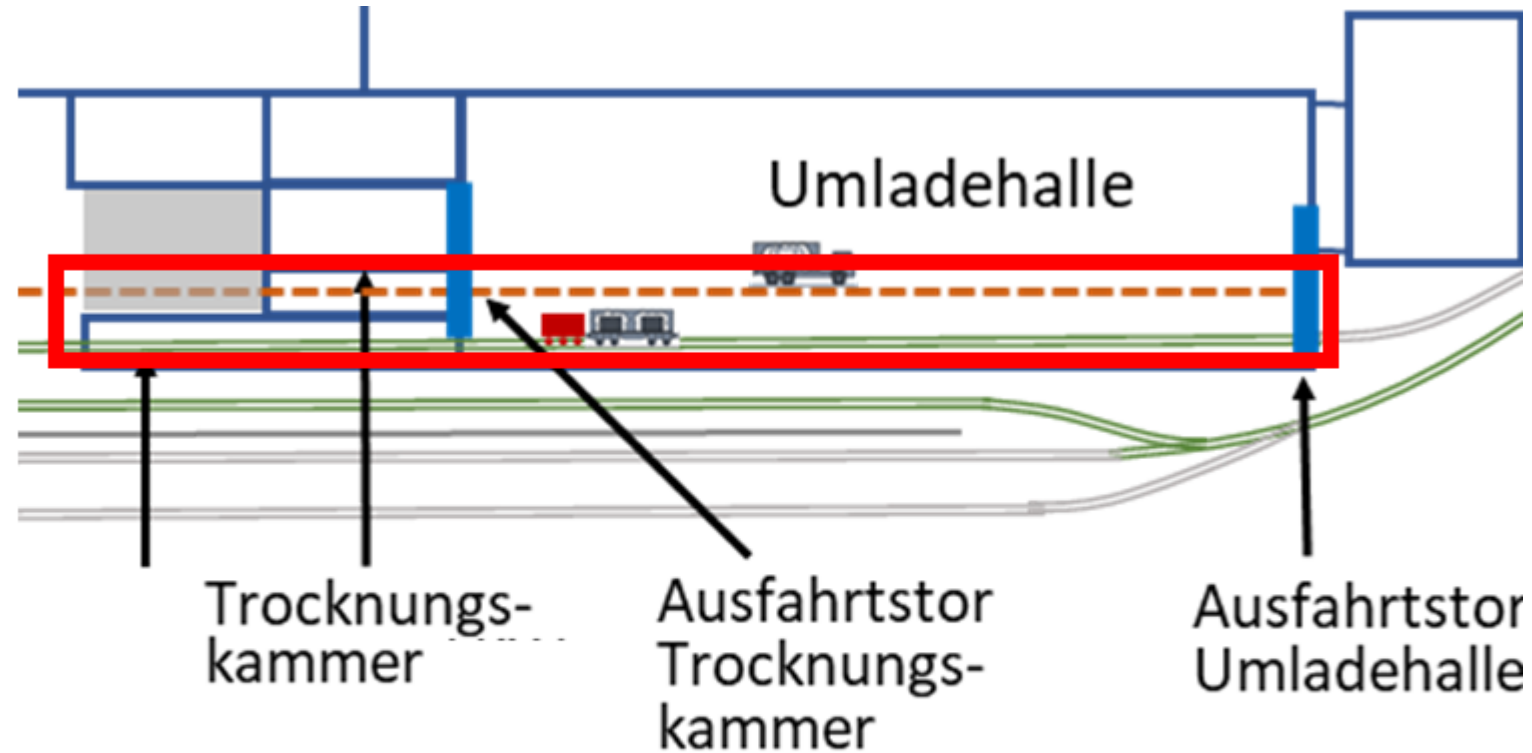
Räumlicher Bereich der Abweichungen mit Maßnahmenempfehlung (Bahn-Transport)

| <b>Abweichung 1 und Auswirkung</b> | Der Rangierfahrzeugführer schiebt den Waggonverband mit dem Rangierfahrzeug mit 1 m/s über die Halteposition in der Trocknungskammer hinaus. Es kommt zu einer Kollision mit dem Ausfahrtstor der Trocknungskammer, welches auch als Grenze zum Kontrollbereich dient. Das Ausfahrtstor (Sektionaltor) wird beschädigt und Teile des Tores fallen herunter. |
| <b>Abweichung 2 und Auswirkung</b> | Der Rangierfahrzeugführer schiebt den Waggonverband mit dem Rangierfahrzeug schneller als die erlaubten 1 m/s mit max. 2,5 m/s in die Trocknungskammer. Dadurch verlängert sich der Bremsweg. Es kommt zu einer Kollision des Waggonverbandes mit dem Ausfahrtstor der Trocknungskammer, welches auch als Grenze zum Kontrollbereich dient. Das Ausfahrtstor (Sektionaltor) wird beschädigt u. Teile des Tores fallen herunter. |
| <b>Schutzeinrichtung</b> | Eine Lichtsignalanlage am Ausfahrtstor der Trocknungskammer zeigt dem Rangierfahrzeugführer die Haltepflicht an. |
| <b>Ziel der Maßnahme</b> | Kollision mit dem Ausfahrtstor und Verletzung der Grenze des Kontrollbereichs verhindern. |

| <b>Abweichung und Auswirkung</b> | Aufgrund eines technischen Defekts an der Bremsanlage des Rangierfahrzeugs kann dieses an der Umladeposition nicht abgebremst werden. Es kommt zu einer Kollision mit dem Ausfahrtstor der Umladehalle und zu einer Beschädigung des Tores. Dadurch wird die Grenze des Kontrollbereichs verletzt. |

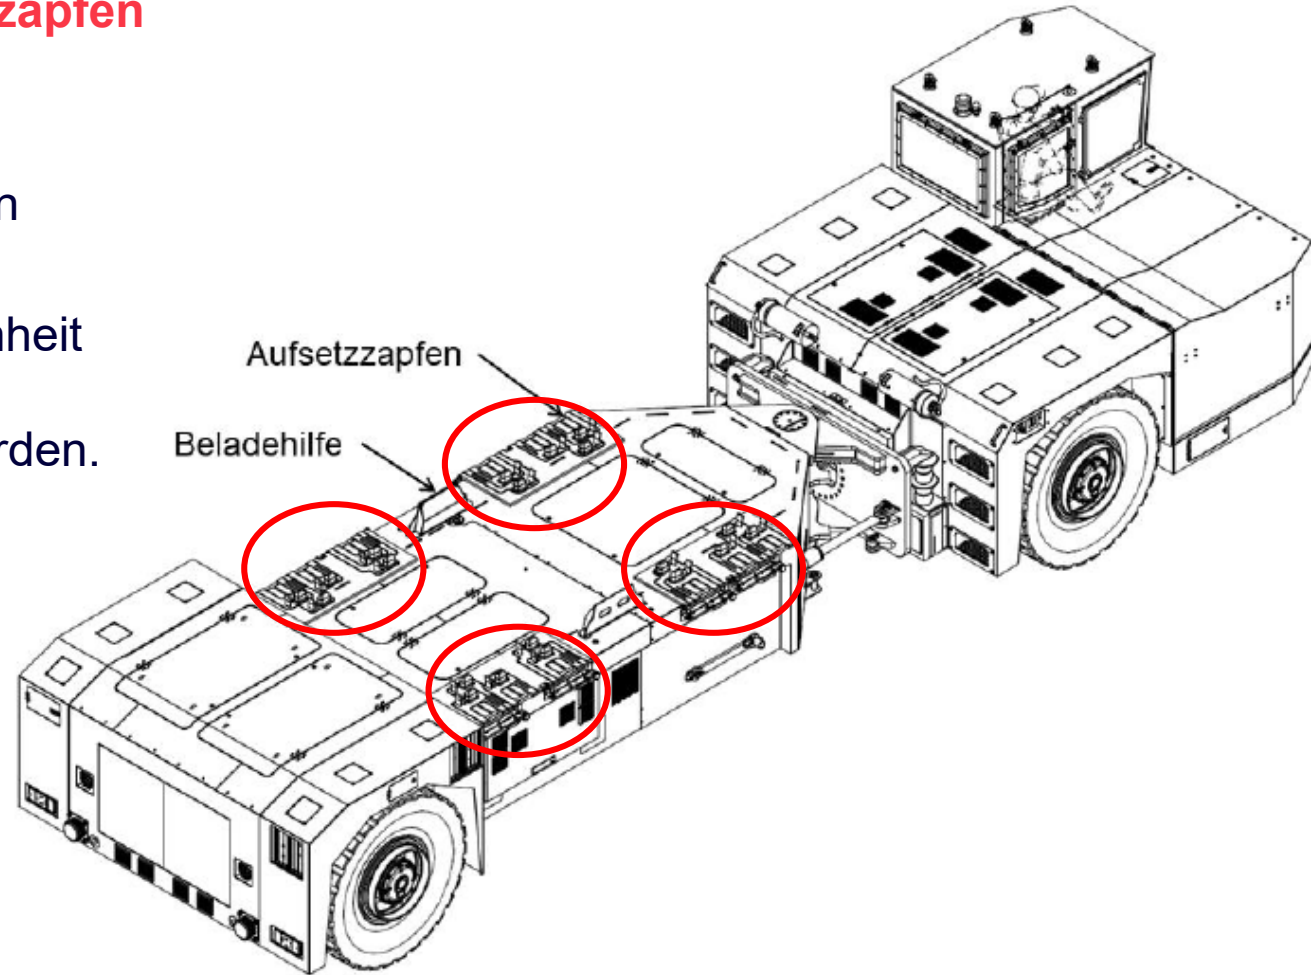
## Transportwagen mit Aufsetzzapfen

Zur Ladungssicherung dienen  
„Aufsetzzapfen“.

Je nach Typ der Transporteinheit  
müssen unterschiedliche  
Aufsetzzapfen eingestellt werden.

| <b>Abweichung und Auswirkung</b> | <p>Das Personal des Leitstands unter Tage teilt dem Fahrer des Transportwagens den Typ der Transporteinheit mit.</p> <p>Dem Transportwagen-Fahrer wird ein falscher Transporteinheit-Typ mitgeteilt. Der Transportwagen-Fahrer stellt die Aufsetzzapfen auf der Ladefläche des Transportwagens nach der falschen Angabe ein. Die Transporteinheit wird auf den Aufsetzzapfen abgestellt. Da die Aufsetzzapfen falsch eingestellt sind, tauchen diese nicht in die Aussparungen an der Transporteinheit (ISO-Ecken) ein. Es droht eine Beschädigung des Abfallgebindes.</p> |
| <b>Ziel der Maßnahme</b> | Beschädigung des Abfallgebindes aufgrund falsch eingestellter Aufsetzzapfen verhindern. |

| <b>Abweichung und Auswirkung</b> | <p>Der Transportwagen-Fahrer gibt den falschen Transporteinheit-Typ im Display ein und stellt die angezeigten Aufsetzzapfen und Tauschpaletten-Beladehilfen am Transportwagen ein.</p> <p>Die Transporteinheit wird auf den Aufsetzzapfen abgestellt. Da die Aufsetzzapfen falsch eingestellt sind, tauchen diese nicht in die Aussparungen an der Transporteinheit (ISO-Ecken) ein. Es droht eine Beschädigung des Abfallgebundes.</p> |
| <b>Ziel der Maßnahme</b> | <p>Beschädigung des Abfallgebundes aufgrund falsch eingestellter Aufsetzzapfen verhindern</p> |
