| Titel der Unterlage: Stellungnahme zum 5. Zwischenbericht des NLF8: Schaffung bzw. Reaktivierung von Störungen durch den Bergbau auf der Grube Konrad, Archiv-Nr. 100056 | Seite: I. |

STELLUNGNAHME
=====

Betr.: Schaffung bzw. Reaktivierung von Störungen durch den Bergbau auf der Grube Konrad

Bez.: Fachgespräch Konrad vom 14. - 16.01.1987; 5. Zwischenbericht des NlFB (Archiv-Nr. 100056)

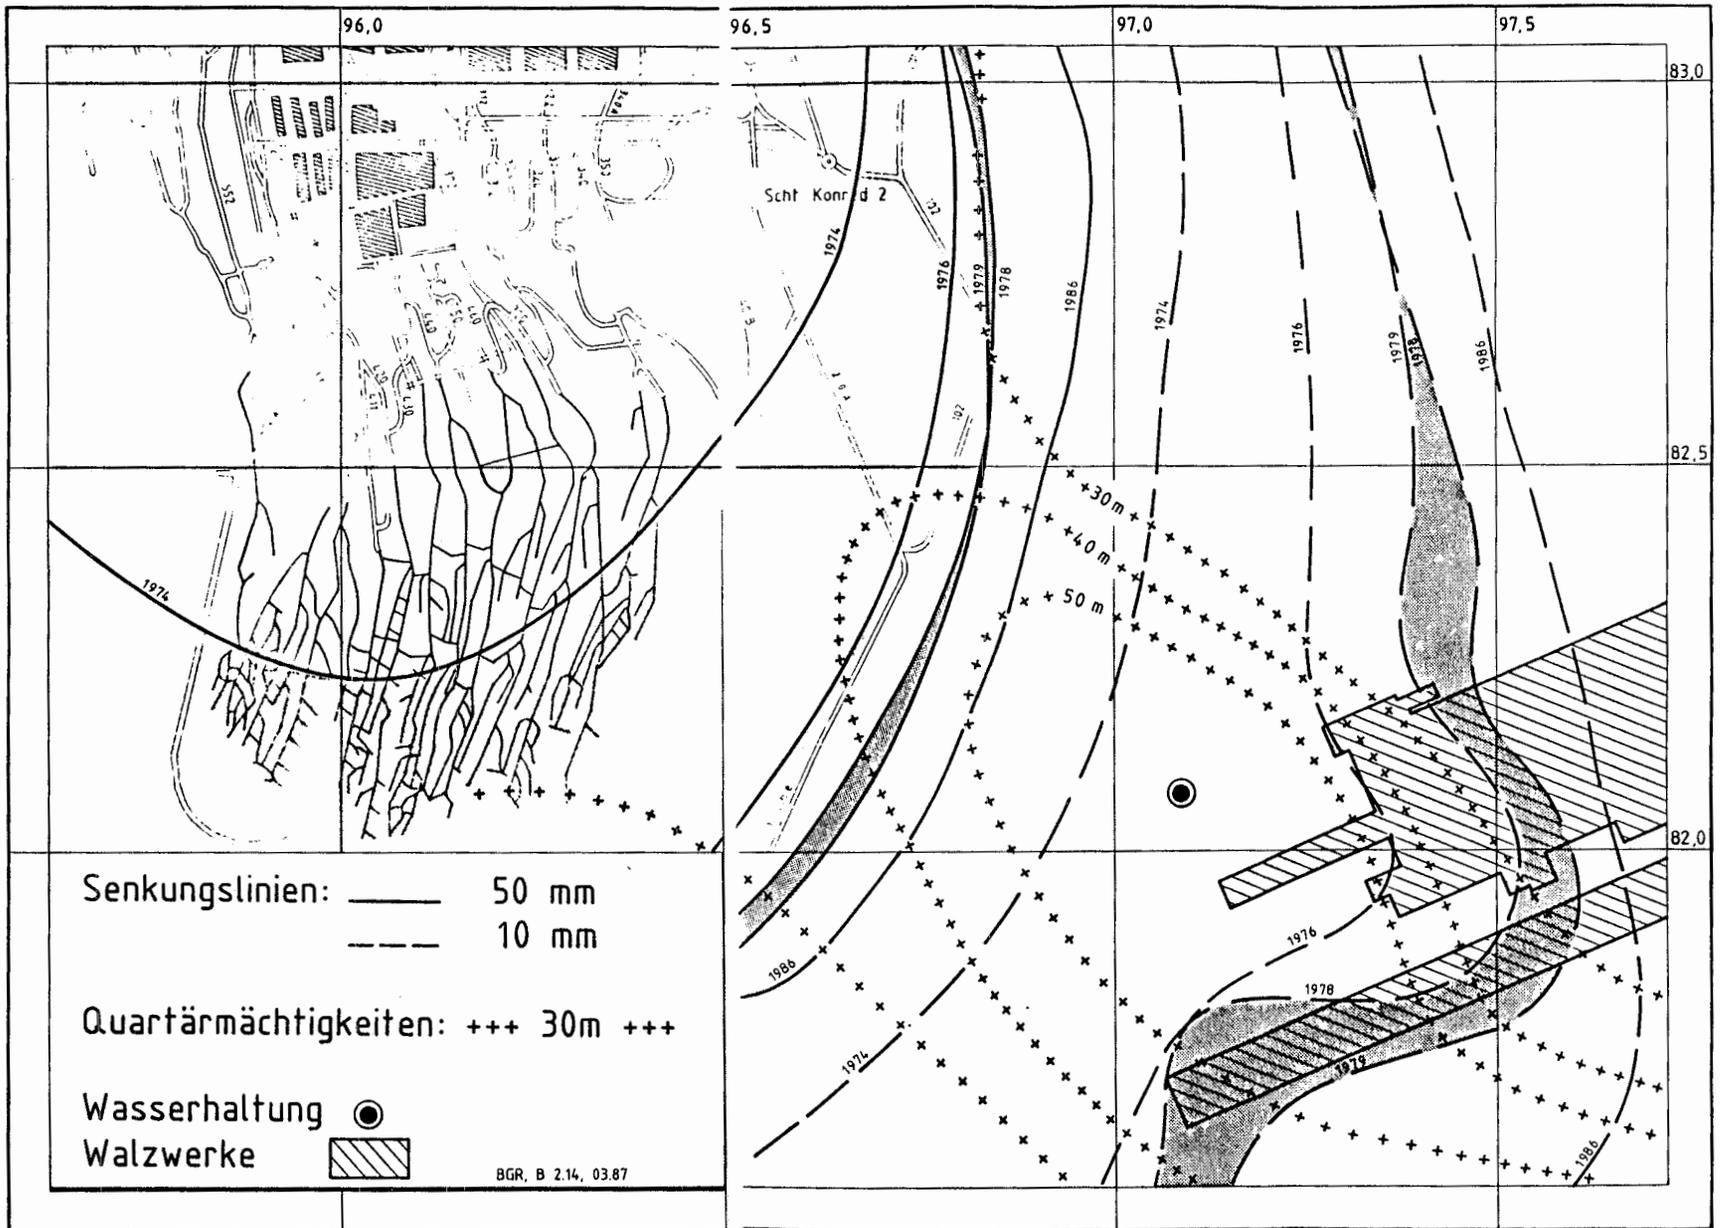
2.1 Südöstlicher Teilbereich des Senkungstrogens (Abb. 1)

Seit den Nivellementmessungen von 1976 bildete sich im SE-Bereich des Senkungstrogens zwischen ca. R = 35 97,0 und 35 98,0 sowie um H = 57 82,0 eine nach Osten gerichtete Ausbeulung des Senkungstrogens aus. Diese streicht mit ca. 115°. Die Entwicklung ist mit Schwankungen und z. T. rückläufigen Bewegungen speziell in den Jahren 1980 bis 1982 zu verfolgen. In diese Struktur fallen weitere zu betrachtende Gegebenheiten:

- a) Die Ausbuchtung reicht auf das Gelände der Walzwerke II und III der Stahlwerke Peine-Salzgitter AG. Dort treten starke dynamische Erschütterungen auf, die den Effekt von Rüttlern haben.

- b) Geologisch reicht eine quartäre Rinne mit Quartärmächtigkeiten von über 50 m in diesen Bereich hinein. Sie streicht mit ca. 140⁹ und enthält nach den in dieser Rinne stehenden Bohrungen überwiegend Sand und Kies, daneben treten auch tonige und humose Schluffe auf.
- c) Ca. 150 - 200 m westlich des Walzwerkes III liegt ein Brunnen mit Wasserhaltung, der eine Grundwasserabsenkung von ca. 8 m verursacht. Eine quantitative Abschätzung der Beeinflussung der Geländeabsenkung ist schwierig, sie kann aber z. B. aufgrund der geänderten Grundwasserfließbedingungen nicht ausgeschlossen werden.

Während für 1974 noch keine Auswirkungen auf die Senkungen ersichtlich sind, obwohl sie bereits den tieferen Bereich der Quartärrinne erfaßt haben, setzen die Ausbuchtungen in dem Augenblick ein, als die Setzungen 1976 das Walzwerkgelände erreichten. Dies läßt darauf schließen, daß durch die dynamischen Belastungen der quartäre Untergrund verdichtet wurde und dies besonders in den mächtigeren Bereichen der Lockersedimente. Dieser Vorgang mag zudem dadurch unterstützt werden, daß an der Senkungstrogschulter Zerrungen vorhanden sind, die zusätzlichen, verdichtbaren Hohlraum schaffen. Dies Phänomen ist aus der Bergbauschadenskunde bekannt.
