FAKTENERHEBUNG SCHRITT 1 - ERKUNDUNGSBERICHT ÜBER

MINIMALSPANNUNGSSONDIERUNGEN IN DER ERKUNDUNGSBOHRUNG B 7/750-B1 AUF DER 750-M-SOHLE IM PFEILER ZW. ABBAU 5/750 NA2 UND DER EINLAGERUNGSKAMMER 7/750 SOWIE IN DER SCHWEBE ÜBER EINLAGERUNGSKAMMER 7/750

Institut für Gebirgsmechanik GmbH Leipzig Untersuchung • Prüfung • Beratung • Begutachtung

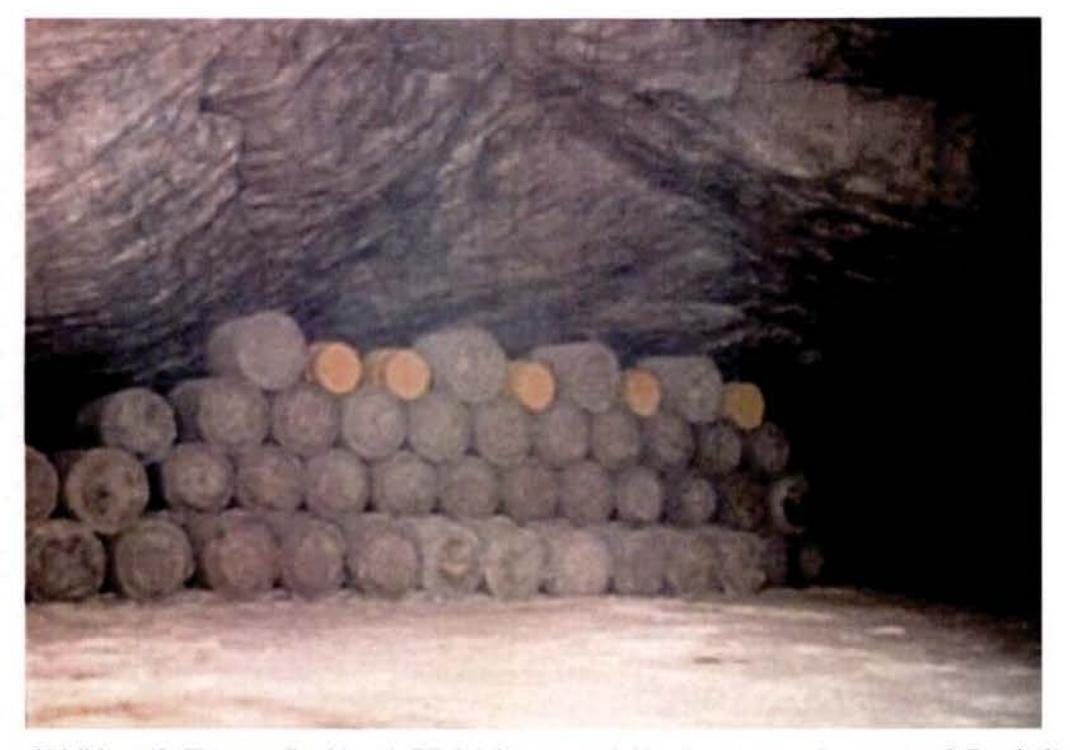
Das Foto in Abbildung 2 vom 27.10.1977 wurde von diesem Planum aus in nordwestliche Richtung aufgenommen. Etwa in der Mitte dieser westlichen Fassreihe ist die Firste domartig hochgebrochen. Von der Oberkante der gelben Fässer ist für den Hochbruch eine Scheitelhöhe von ca. 2,5 bis 3 m anzunehmen. Die gelben Fässer können dabei als Orientierung in der Kammer und zur Zuordnung der Fotos verwendet werden.

Der domartige Hochbruch über den gelben Fässern in der westlichen Reihe wurde bei der weiteren Einstapelung bis zum Firstscheitel unterbaut. Diese gebirgsmechanisch positive Vorgehensweise lässt sich mit dem Foto in Abbildung 3 belegen, welches etwa ein halbes Jahr später aufgenommen wurde.

Abbildung 2: Foto zur Position 1: Blickrichtung nach Nordwest, von einem etwa 3,7 m hohen Planum fotografiert

Weiterhin ist auffallend, dass die Scheitelhöhe des Reflektors B über der Firste der ELK 7/750 mit etwa 2,5 bis 3 m näherungsweise der Scheitelhöhe des in Abbildung 2 dargestellten Hochbruches im nördlichen Kammerbereich (ebenfalls 2,5 bis 3 m) entspricht. Da die Bohrung B 7/750-B1 im Osten und der fotografierte Hochbruch im Westen der ELK 7/750 liegt, ist mit den weiteren Erkundungsbohrungen zur Faktenerhebung zu klären, ob sich eine solche weitreichende Bruchstruktur vom Westen bis in den Osten ausgebildet hat.

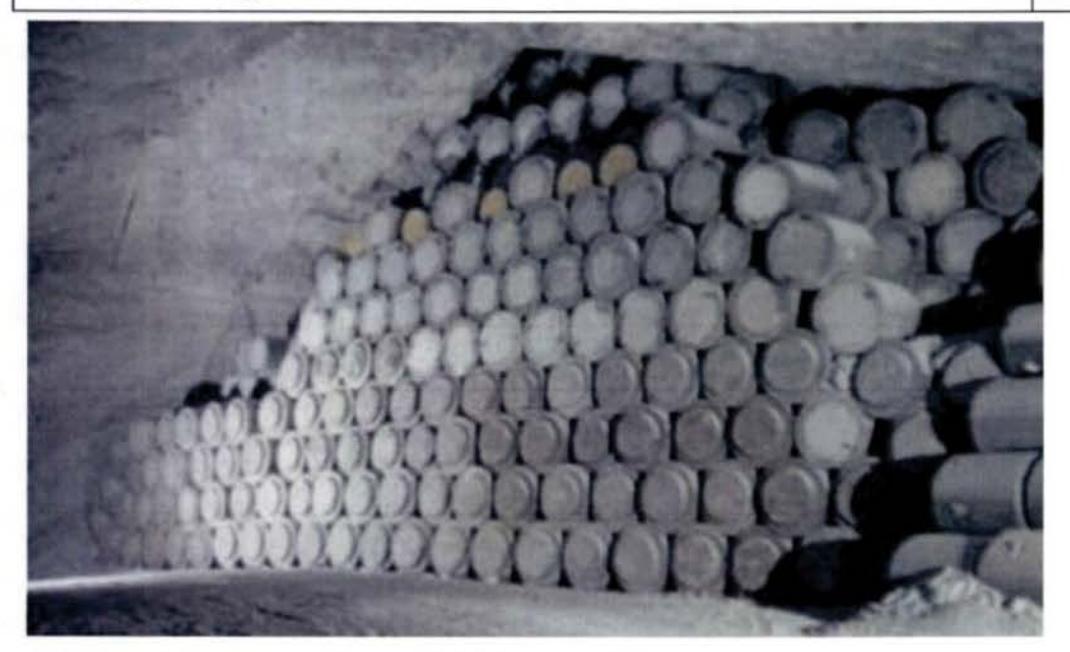
Wenn man auf dem Foto in Abbildung 3 vom 03.02.1978 die acht Lagen VBA bis zu den gelben Fässern mit einer Höhe von 7,4 m berücksichtigt und diese Höhe als noch freie mittlere Kammerhöhe von ursprünglich 10 m ansetzt, resultiert daraus näherungsweise eine Höhe der Steinsalzschicht auf der Sohle von 2,6 m.

Abbildung 3: Foto zur Position 1: Blickrichtung nach Nordost

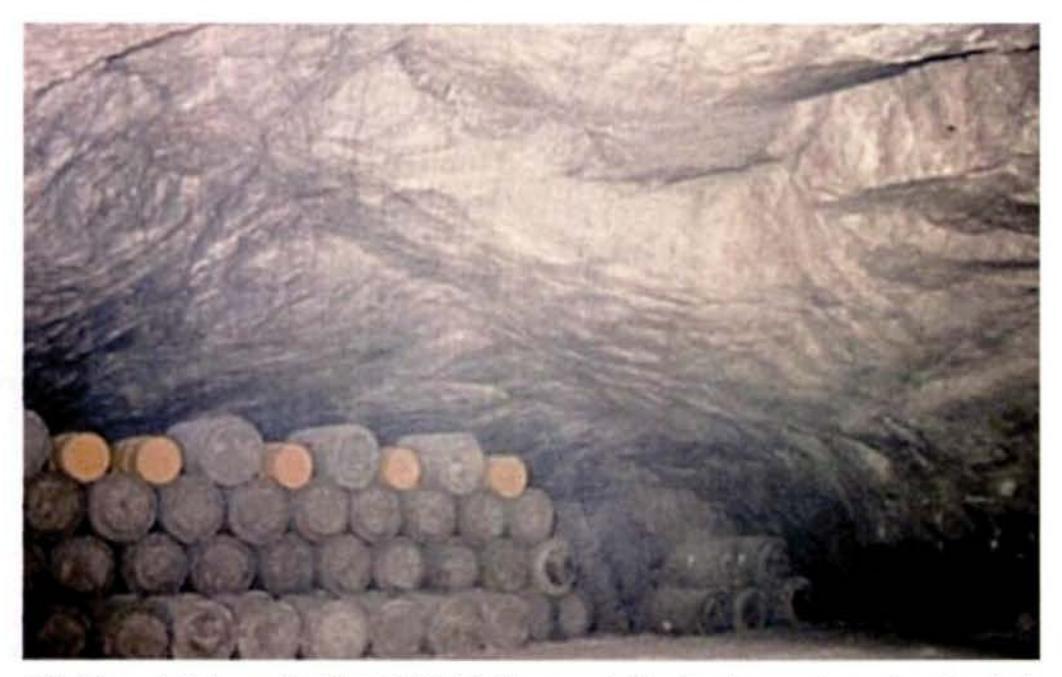
Die beiden Fotos in Abbildung 4 (Foto vom 27.10.1977) und Abbildung 5 fokussieren auf die klaffenden Löser unmittelbar neben dem Hochbruch. In beiden Fotos ist die Blickrichtung Nordwest, die Position des Fotografen ist aber in Abbildung 4 auf dem Planum und in Abbildung 5 vor der südlichen Fassreihe. Die abgelösten Firstschalen sind im nördlichen Firstbereich lokalisiert und wurden mittels der Fasseinstapelung von unten gestützt.

Abbildung 4: Foto zur Position 2: Blickrichtung nach Nordwest, von einem etwa 4 m hohen Planum fotografiert

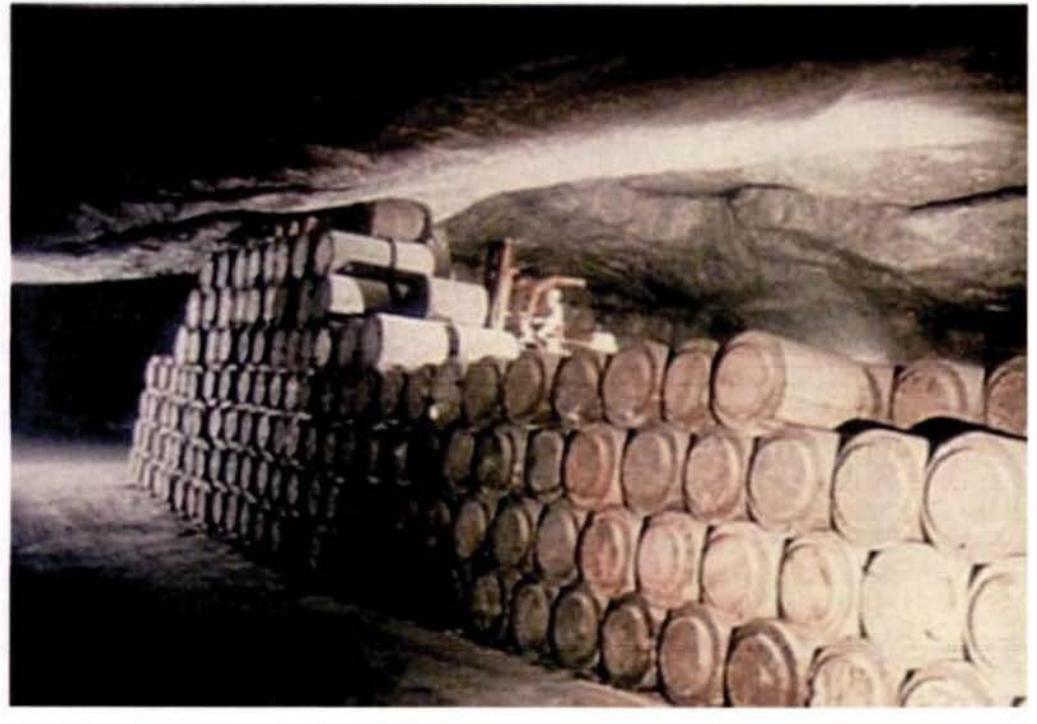
Abbildung 5: Foto zur Position 2: Blickrichtung nach Nordwest auf die südliche Fassreihe und die nördliche Firste

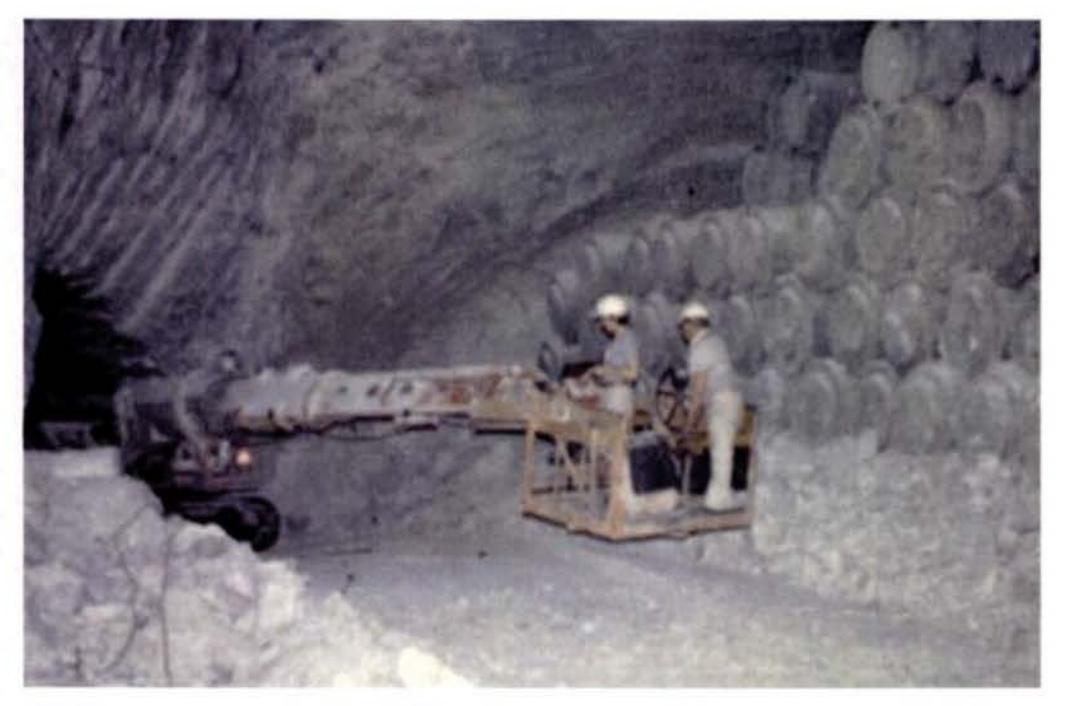
Auf den Fotos in Abbildung 6 und Abbildung 7 ist der Firstbereich am westlichen Zugang der ELK 7/750 von der südlichen Richtstrecke nach Osten zu sehen. Es sind keine Firstlöser zu erkennen.

Abbildung 6: Foto zur Position 3: Blickrichtung zum westliche Zugang der ELK 7/750 von der südlichen Richtstrecke nach Osten

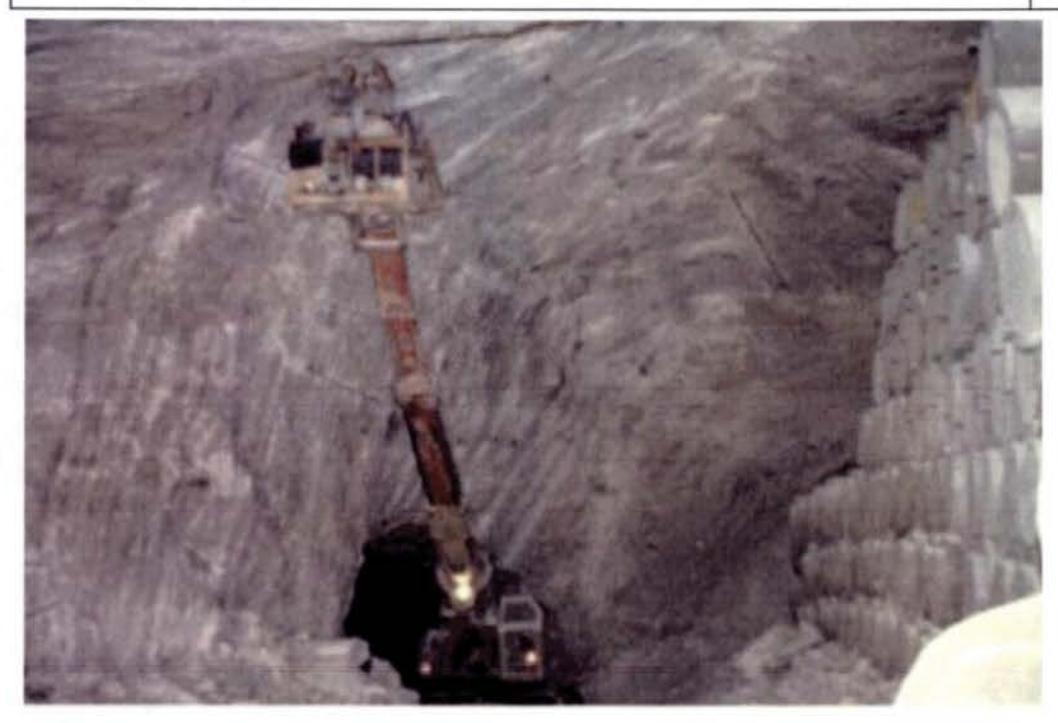
Abbildung 7: Fotos zur Position 3: Blickrichtung zum westliche Zugang der ELK 7/750 von der südlichen Richtstrecke nach Osten

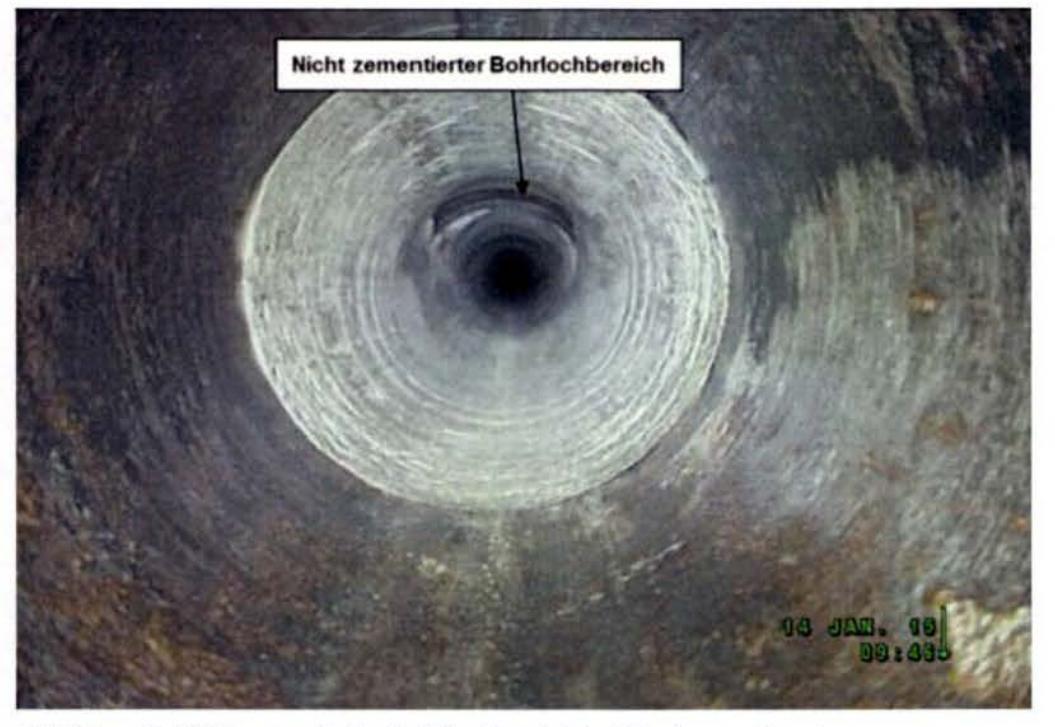
Das Standrohr ist 3,26 m lang und der Injektionsmörtel reichte bis zu einer Bohrlochteufe von 4,04 m (Tabelle 2). Der Injektionsmörtel füllt am Intervallende nicht die gesamte Bohrlochkontur aus, so dass an der Oberkante ein Absatz existiert (Abbildung 9). Beim Einführen der Sonde für die Spannungssondierungen verklemmte sich diese dort und nach mehrmaligen erfolglosen Versuchen musste an dieser Stelle die Bohrlochkontur nachgeschnitten werden.

Abbildung 9: Nicht zementierter Bohrlochbereich bei Teufe von etwa 4 m

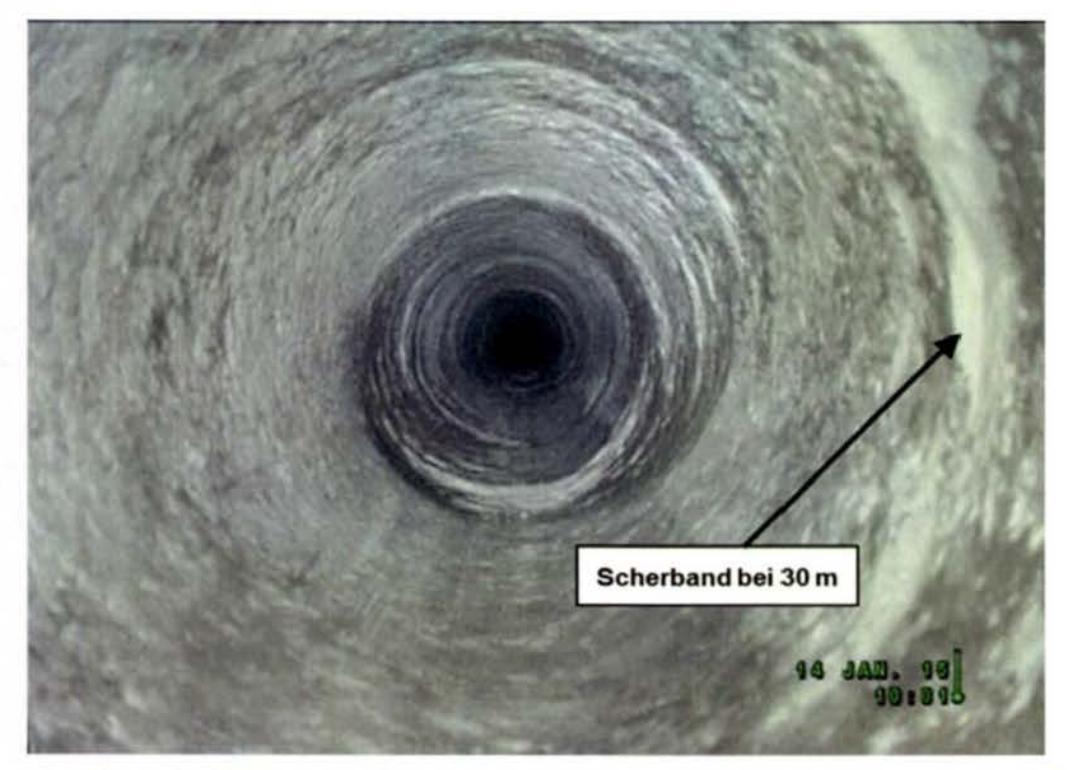
In den nachfolgenden 5 Abbildungen (Fotos aus der Bohrlochkamerabefahrung; Abbildung 11 bis Abbildung 15) werden gebirgsmechanische Beanspruchungsbereiche, wie Scherbänder oder Bohrlochausbrüche, gezeigt. Bei einer signifikanten Konturauflockerung lässt sich meist kein dichter Untersuchungsabschnitt separieren. Bei dem Scherband in der Bohrlochteufe von 30 m wurde trotzdem eine Spannungssondierung versucht (noch intakte Kontur), während bei den Teufen von 32 m bis 38,5 m von vornherein keine Spannungssondierungen geplant wurden. An klaffenden Rissstrukturen ist keine Dichtheit zu erwarten.

Abbildung 11: Foto aus der Bohrlochkamerabefahrung: Scherband bei Bohrlochteufe 30 m

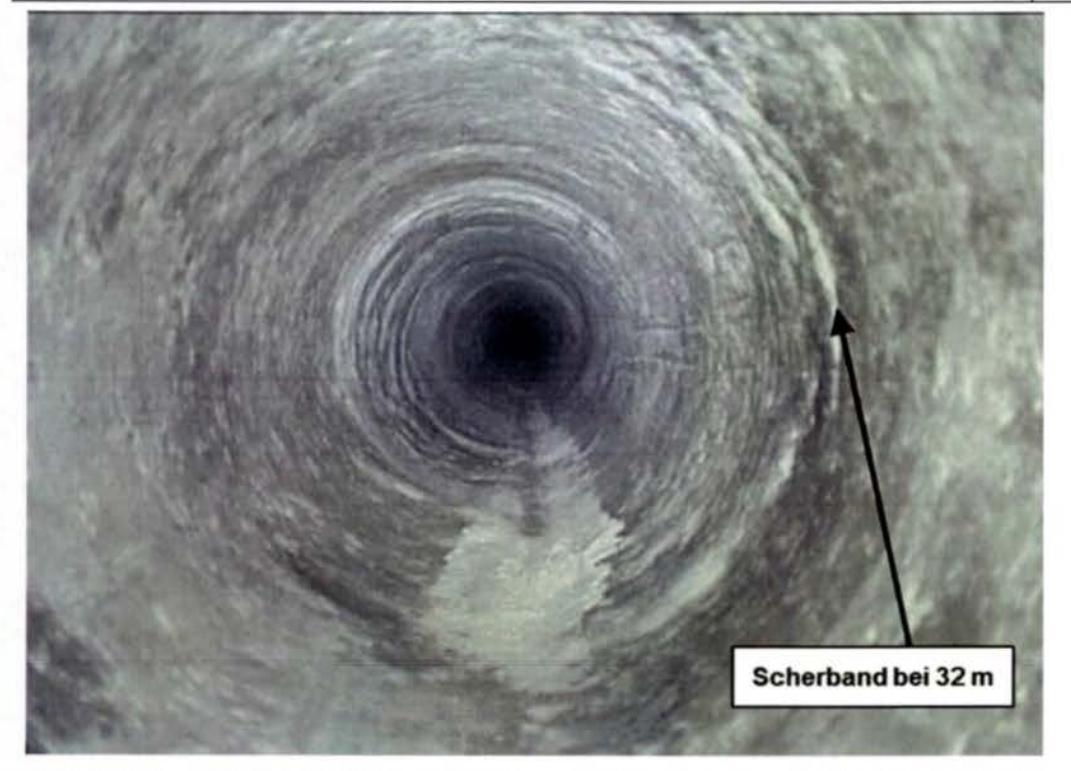
Abbildung 12: Foto aus der Bohrlochkamerabefahrung: Scherband bei Bohrlochteufe 32 m

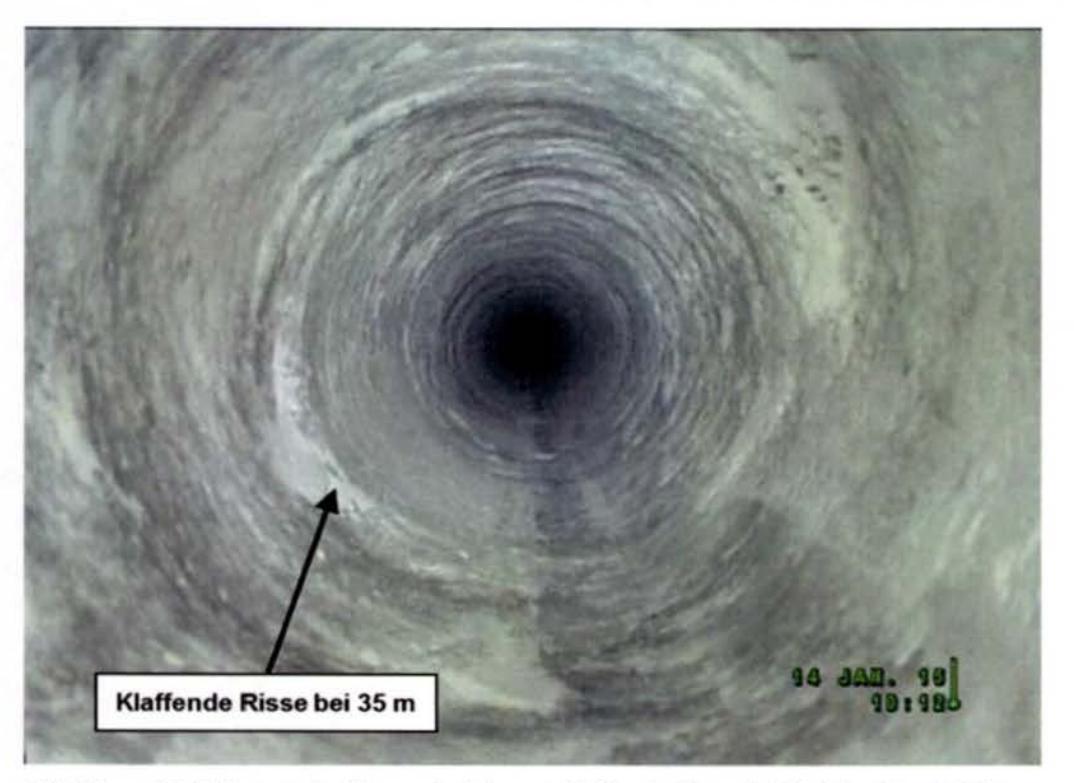
Abbildung 13: Foto aus der Kamerabefahrung: klaffende Risse bei Bohrlochteufe 35 m

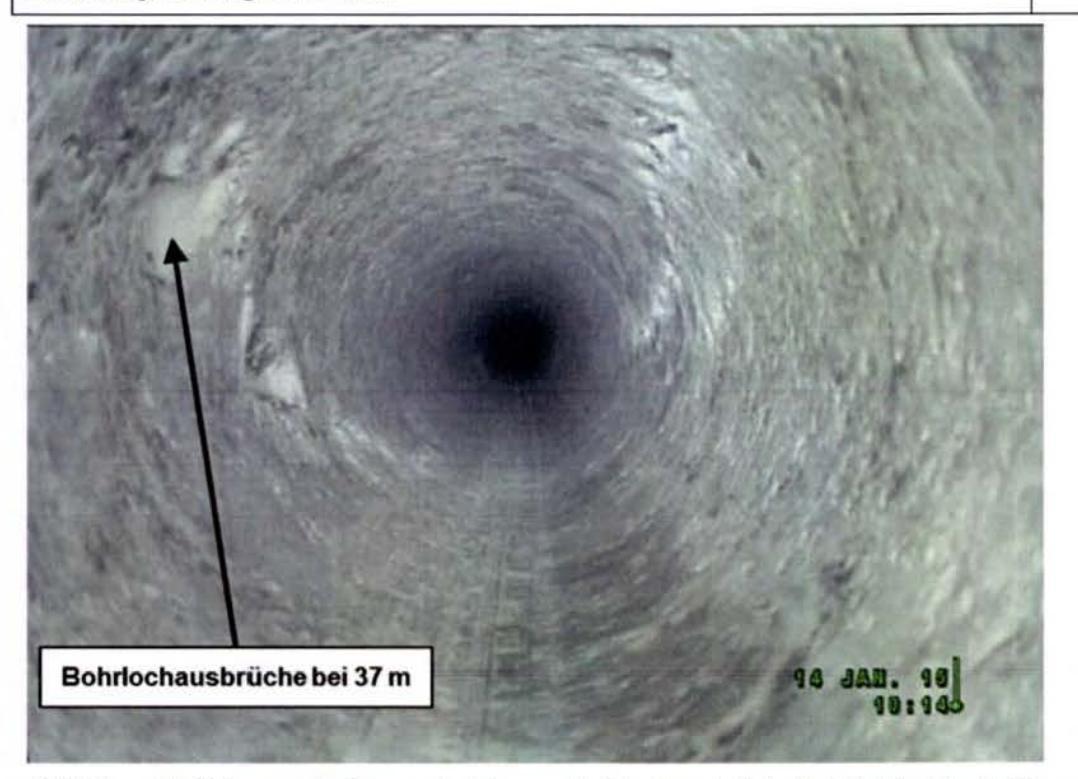
Abbildung 14: Foto aus der Kamerabefahrung: Bohrlochausbrüche bei Bohrlochteufe 37 m

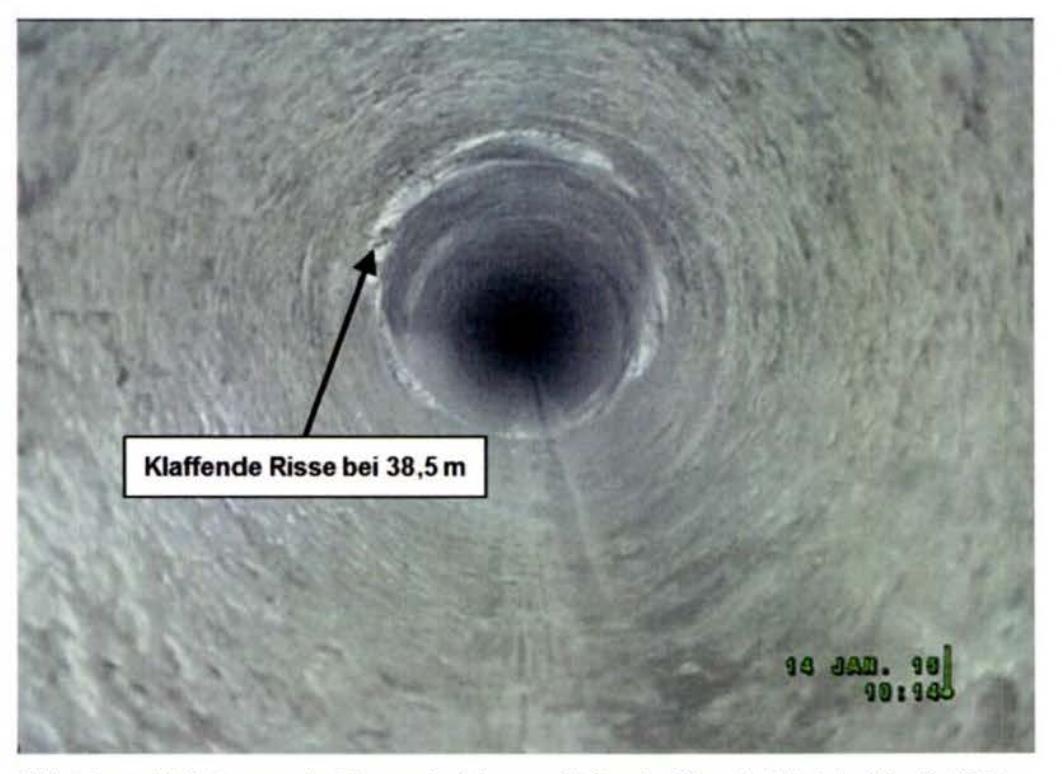
Abbildung 15: Foto aus der Kamerabefahrung: klaffende Risse bei Bohrlochteufe 38,5 m

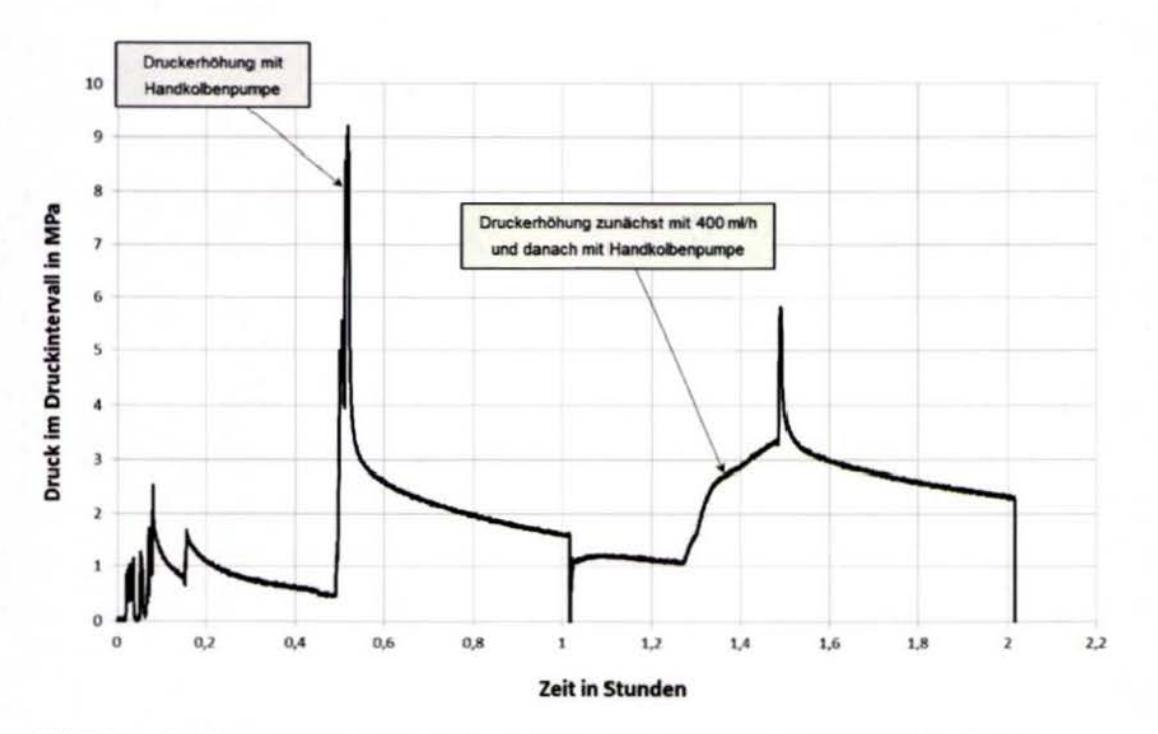
Abbildung 19: Spannungssondierung in der Erkundungsbohrung B 7/750-B1, Teufe 6,9 m

Der Frac in der Bohrlochteufe 6,9 m wurde mittels Handkolbenpumpe erzeugt. Der Refrac wurde zunächst mit der elektrischen Dosierpumpe und einer Volumenrate von 400 ml/h versucht, dann aber wegen zunehmender Abströmung des Fluids aufgegeben und wieder zur Handkolbenpumpe übergegangen. Die minimale Druckeinspannung liegt gemäß der Vorgehensweise zur Ermittlung des Wertes für σ_{min} (siehe Kap. 5.2) bei etwa 1 MPa, der Untersuchungsbereich ist aber offensichtlich geschädigt und deshalb gering durchlässig. Ein solcher Befund wurde nicht erwartet, da der Bohrlochscan in Abbildung 10 den Eindruck eines rissfreien Überganges vermittelte und aus /1/ das Resultat einer relativ hohen minimalen Druckeinspannung von 8 MPa, ermittelt in einem korrekten Versuch ohne jeglichen Undichtheiten, vorlag. Die Entscheidung für eine nochmalige Prüfung des gebirgsmechanisch exponierten Schichtgrenzenbereiches zwischen Carnallitit und Steinsalz war somit richtig.

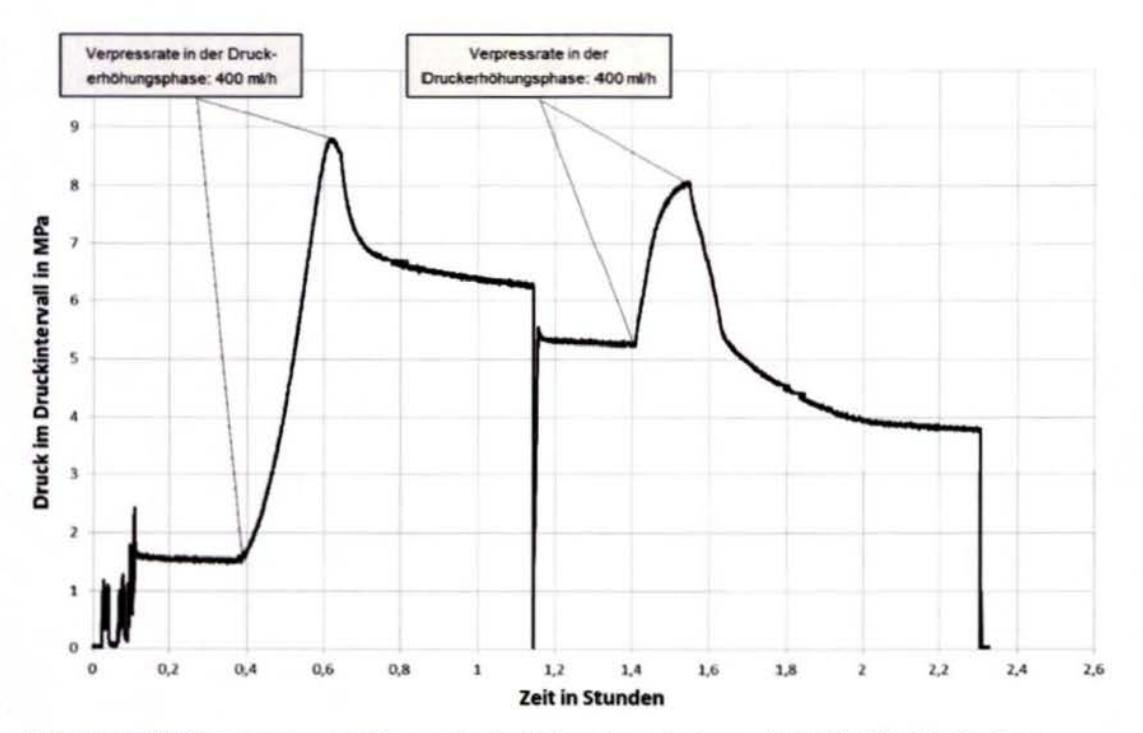
Abbildung 20: Spannungssondierung in der Erkundungsbohrung B 7/750-B1, Teufe 15 m

Auch der Versuch in der Bohrlochteufe von 15 m ist durch eine relativ hohe Abströmung über ein Mikrorissinventar nach dem Refrac gekennzeichnet. Die Bohrlochkamerabefahrung ließ in diesem Bereich über der südlichen Richtstrecke nach Osten einen dichten Bohrlochabschnitt erwarten.

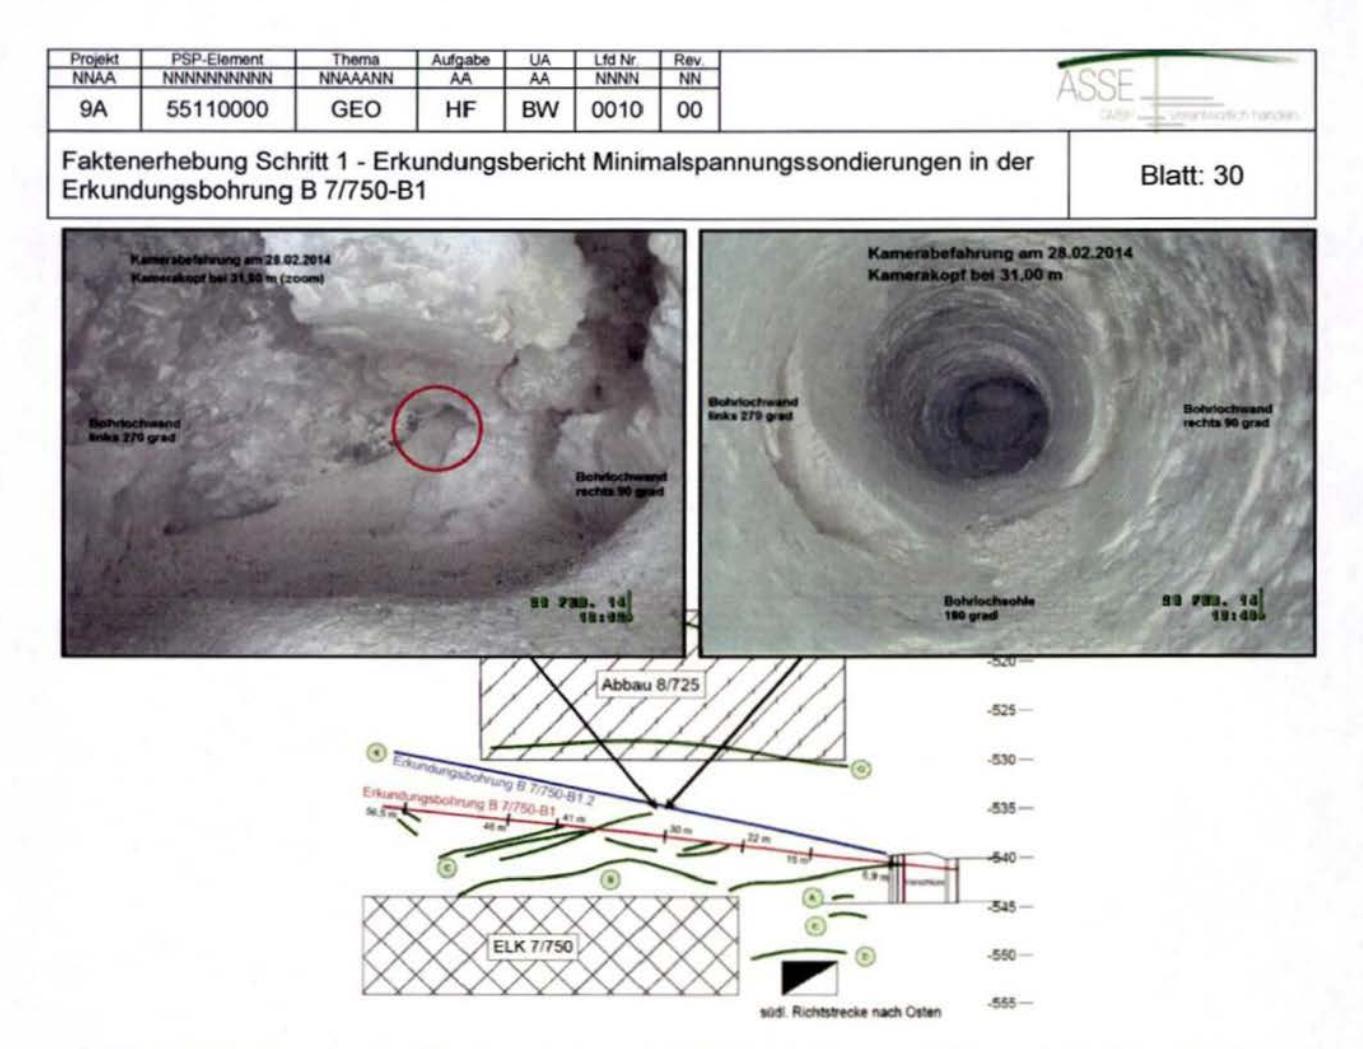
- Der im Bohrloch der Erkundungsbohrung B 7/750-B1.2 in einer Teufe von 30 bis 32 m festgestellte gebräche Bereich ist vermutlich eher der Schädigung in der Sohle des Abbaus 8/725 zuzuschreiben (siehe Abbildung 27). Der Bruchbereich wurde injiziert, damit die Erkundungsbohrung B 7/750-B1.2 weitergestoßen werden konnte.
- Insgesamt ergibt sich in der Gesamtschau aller vorliegenden Befunde die Vermutung eines gebrochenen Kernbereiches über der gesamten Schwebenhöhe, was aber mit weiteren Bohrungen, auch im Westen der Schwebe, verifiziert werden sollte.

Abbildung 27: Fotos aus der Erkundungsbohrung B 7/750-B1.2: klaffende Risse und deutlich gebrochener Schwebenbereich bei Bohrlochteufe 30 bis 32 m
