KONVERGENZMESSUNGEN IN GRUBENBAUEN DER SCHACHTANLAGE ASSE II

Bericht zu den Konvergenzmessungen bis 31.12.2015

Konvergenzmessungen in Grubenbauen der Schachanlage Asse II

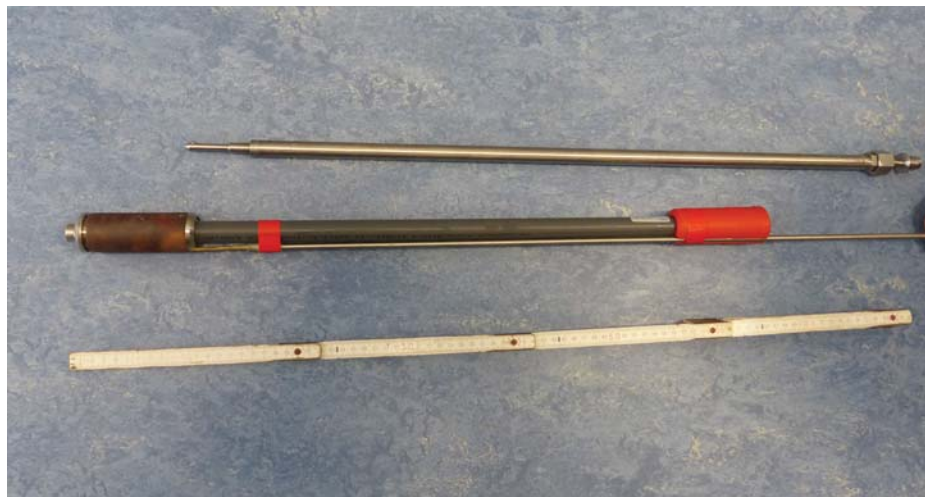
Abbildung 2.3: Hydraulischer Kupferpacker mit Messgestänge für Konvergenz-Messgerät BGKM 30 (Stoß und Firste)

- am Stoß und an der Firste einer Vermarkung mit einer Ankerungstiefe von ca. 0,60 m durch hydraulischen Kupferpacker und Bajonett-Adapter (s. Abbildung 2.3) sowie in der Sohle einer Vermarkung durch zementierten Konvergenzbolzen (s. Abbildung 2.4);
- einem Gestänge mit Bajonett-Anschluss;
- einem Aufnahmadapter für das Konvergenzgerät und das Messband;
- einem Messgerät BGKM 30 mit Messband (s. Abbildung 2.5).

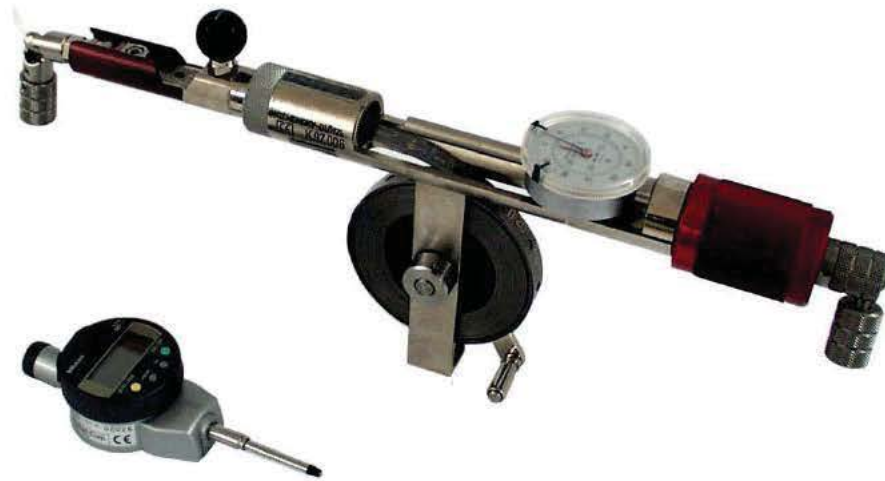
Abbildung 2.5: Messgerät BGKM 30 [10]

Die Messeinrichtung mit dem Konvergenz-Messgerät BGKM 30 der Firma Behensky/Glötzl besteht aus:

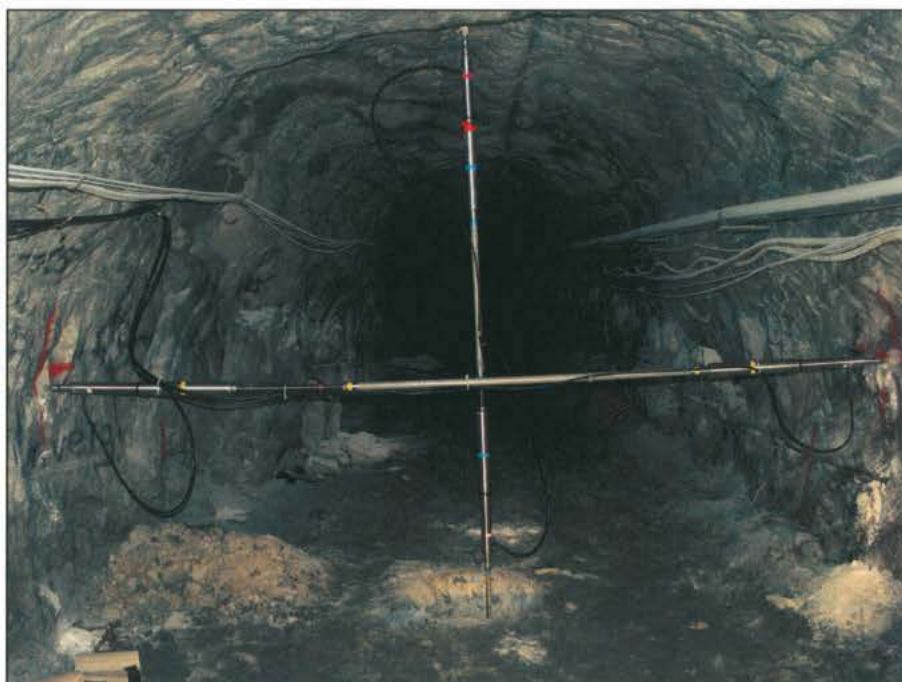
Abbildung 2.7: Beispiel eines Konvergenzkreuzes auf der 750-m-S - Messstelle T1

noch zwei Messquerschnitte in der Sattelrichtstrecke und am ehemaligen Sprengstofflager auf der 750-m-Sohle aktiv. Diese Strecken wurden im April 2014 mit Sorelbeton verfüllt. Automatisch messende Messsysteme wurden in Grubenregionen mit erschwertem oder in Zukunft unmöglichem Zugang zum Messort eingesetzt. Die stationären Konvergenzmesseinrichtungen bestehen i. d. R. aus einem Konvergenzkreuz mit folgenden Komponenten je vertikaler und horizontaler Konvergenzstrecke (s. Abbildung 2.7):

- am Stoß bzw. an der Firste und der Sohle aus einem Ankersystem mit Konvergenzbolzen und einer Ankerungstiefe von ca. 0,50 m (Firste und Stöße) oder 1,20 m (Sohle);
- Kreuzgelenken und Adaptern;
- einem (auf der 950- und 975-m-Sohle) oder zwei (auf der 750-m-Sohle) eingebauten Wegaufnehmern;
- massiven, ineinander verschiebbaren Stahlrohren, welche mit den Wegaufnehmern verbunden sind;
- einem Temperatursensor in der Sohle.

Die Verformung des Hohlraumes wirkt auf die ineinander verschiebbaren Stahlrohre der Konvergenzstrecken. Diese Bewegungen werden durch die Wegaufnehmer erfasst und als elektrisches Signal registriert. Das erzeugte Signal wird über Kabel zum Messwerterfassungsraum auf der 490-m-Sohle übertragen und in einem Ringspeicher gesichert. Die digitalisierten Daten werden mit einem Lichtwellenleiterkabel durch den Schacht 4 über das Gebäude 11 zum Geotechnikserver im Gebäude 4 übertragen.

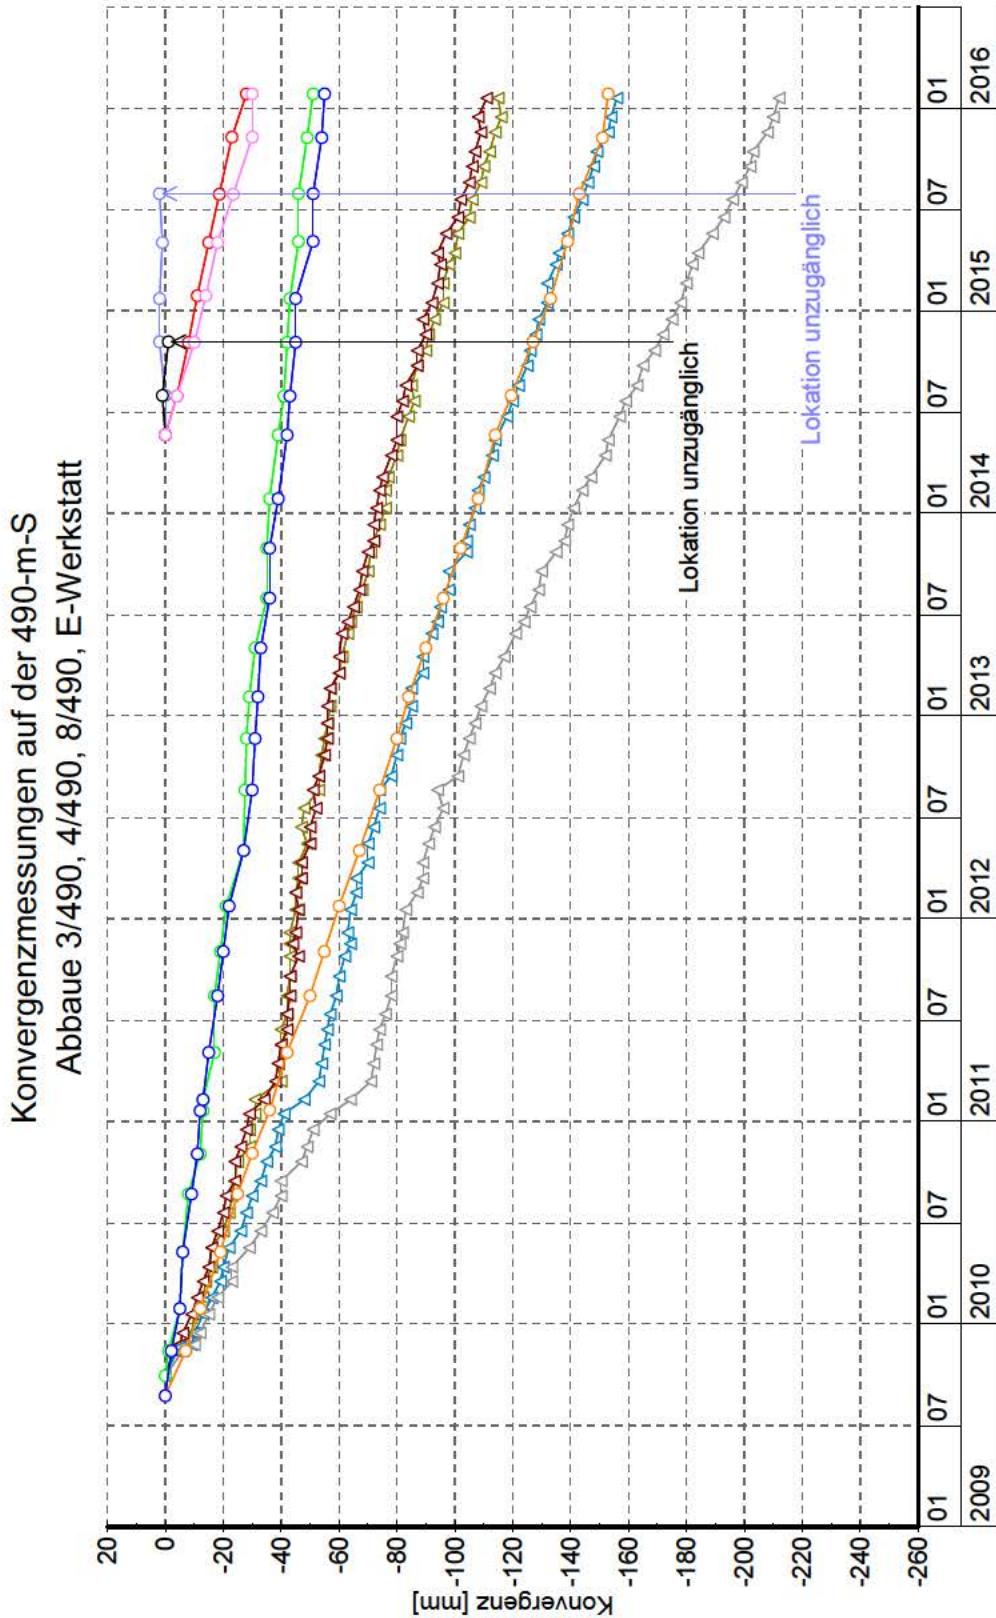
Konvergenzmessungen in den Abbauen in [mm]

Messquerschnitt	2009	2010	2011	2012	2013	2014	2015	2016
H - Horizontal	4903-4904 H	4909-4910 H	4911-4912 H	4919-4920 H	4921-4922 H	4925-4926 H	4927-4928 H	4916 V
V - Vertikal	4917 V	4918 V	4915 V					4917 V

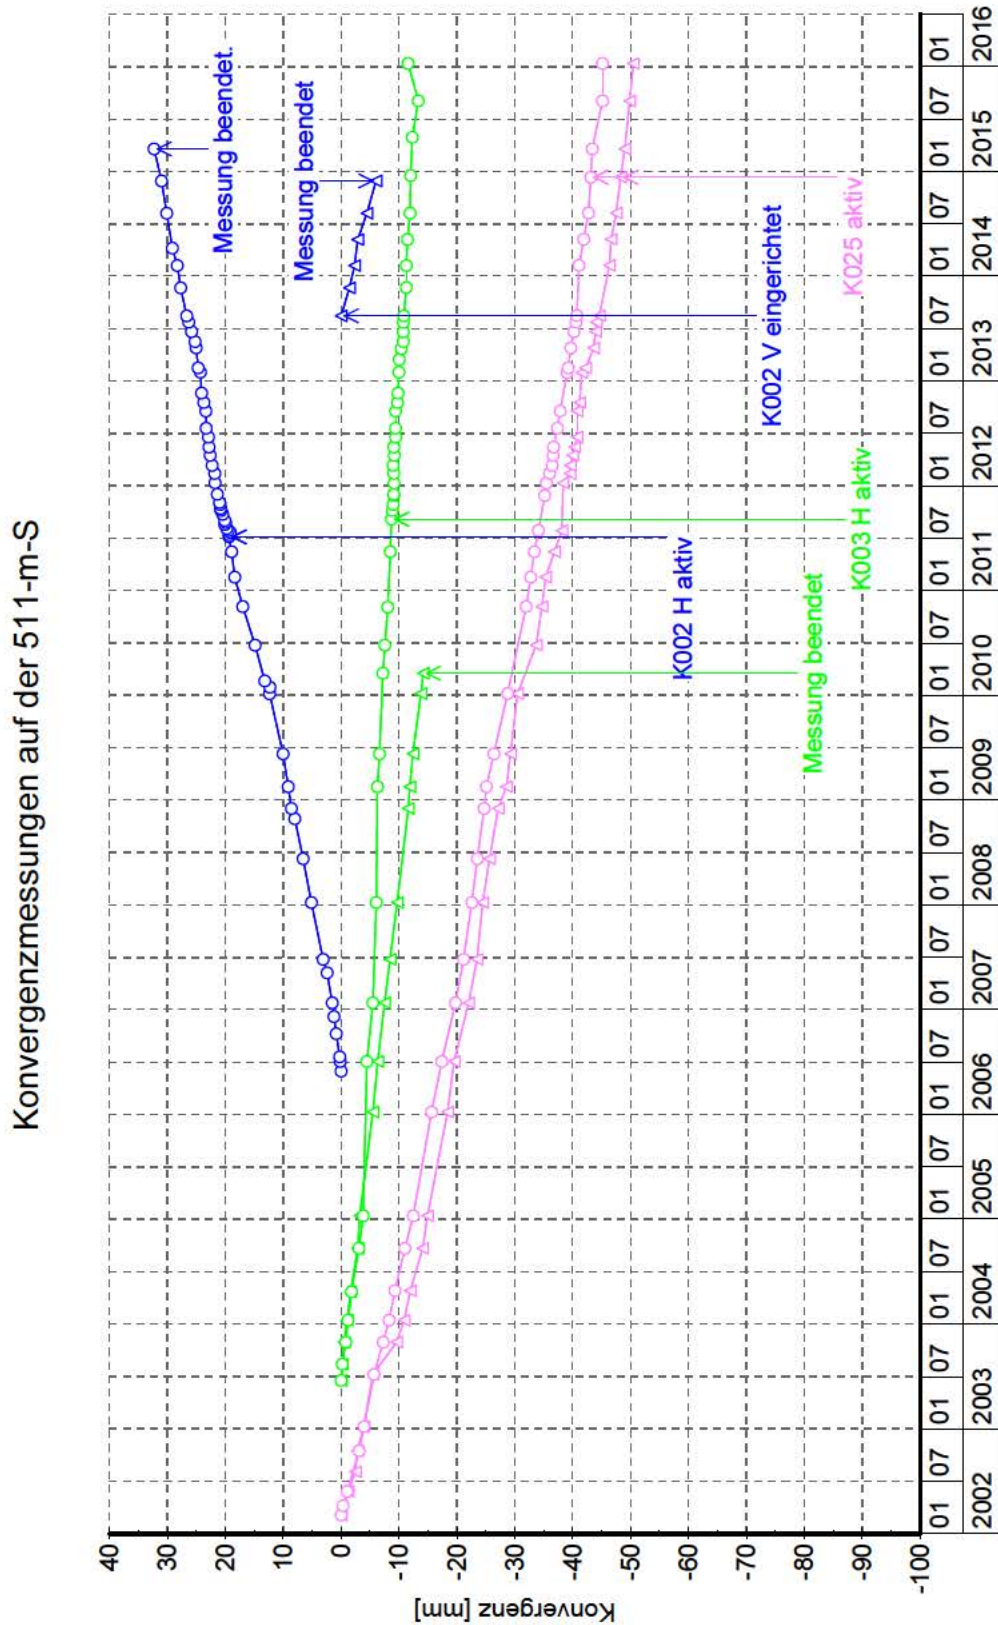
Konvergenzmessungen in den Strecken in [mm]

Messquerschnitt	K002 H	K025 H
H - Horizontal	K002 V	K025 V
V - Vertikal	K003 H	
	K003 V

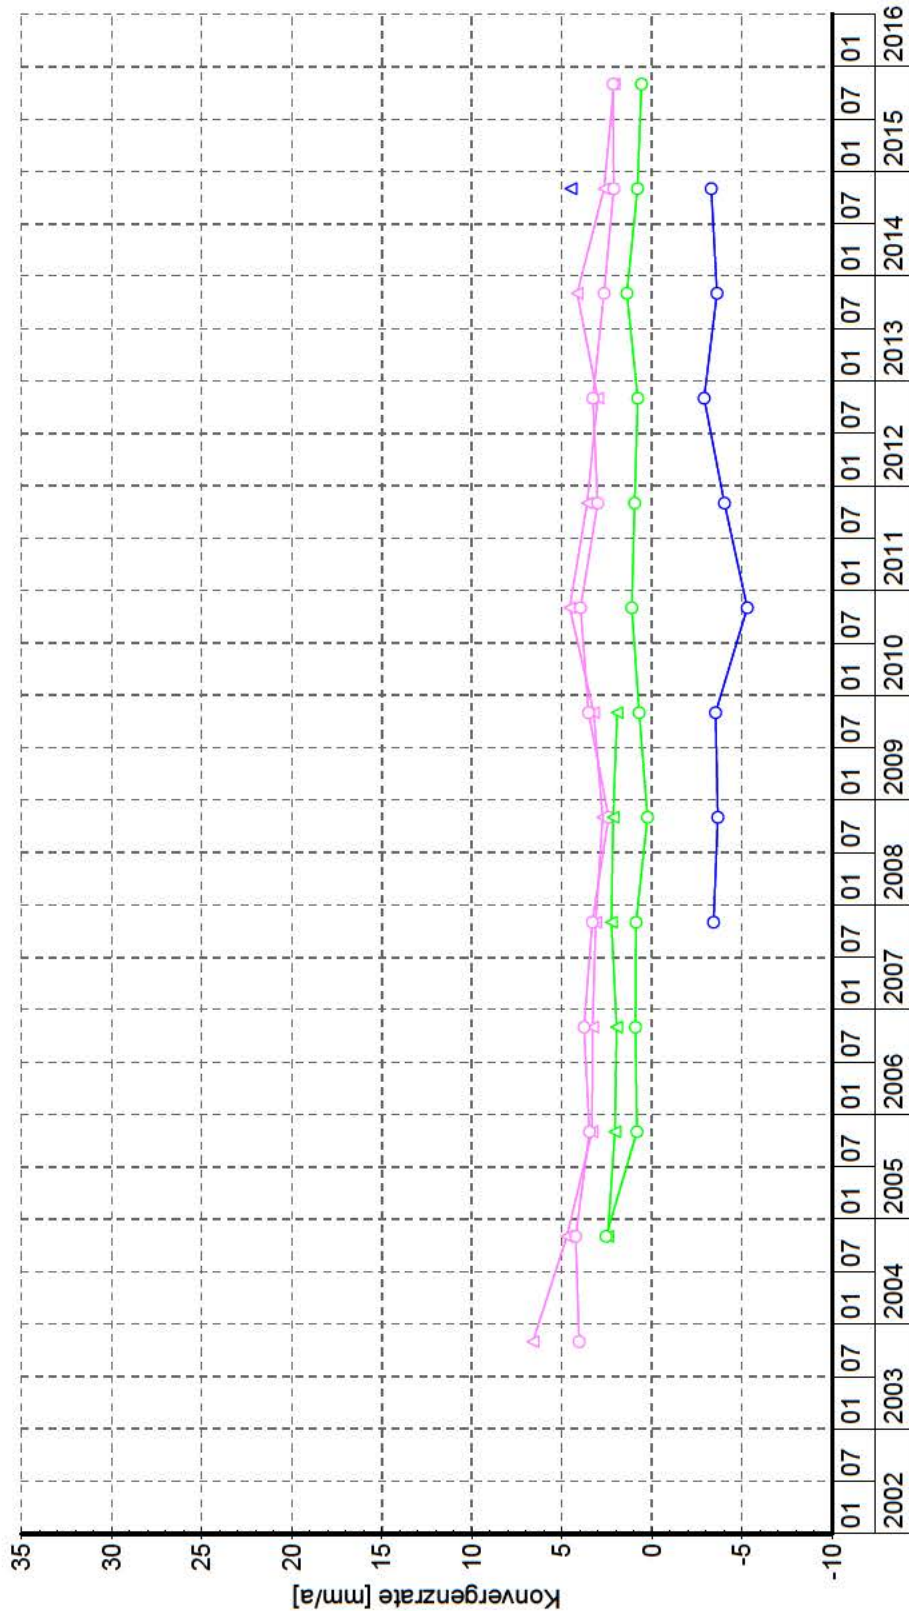
Jährliche Konvergenzraten in mm/a auf der 511-m-S

Messquerschnitt	○	K002 H
	△	K002 V
H - Horizontal	○	K003 H
V - Vertikal	△	K003 V
	○	K025 H
	△	K025 V

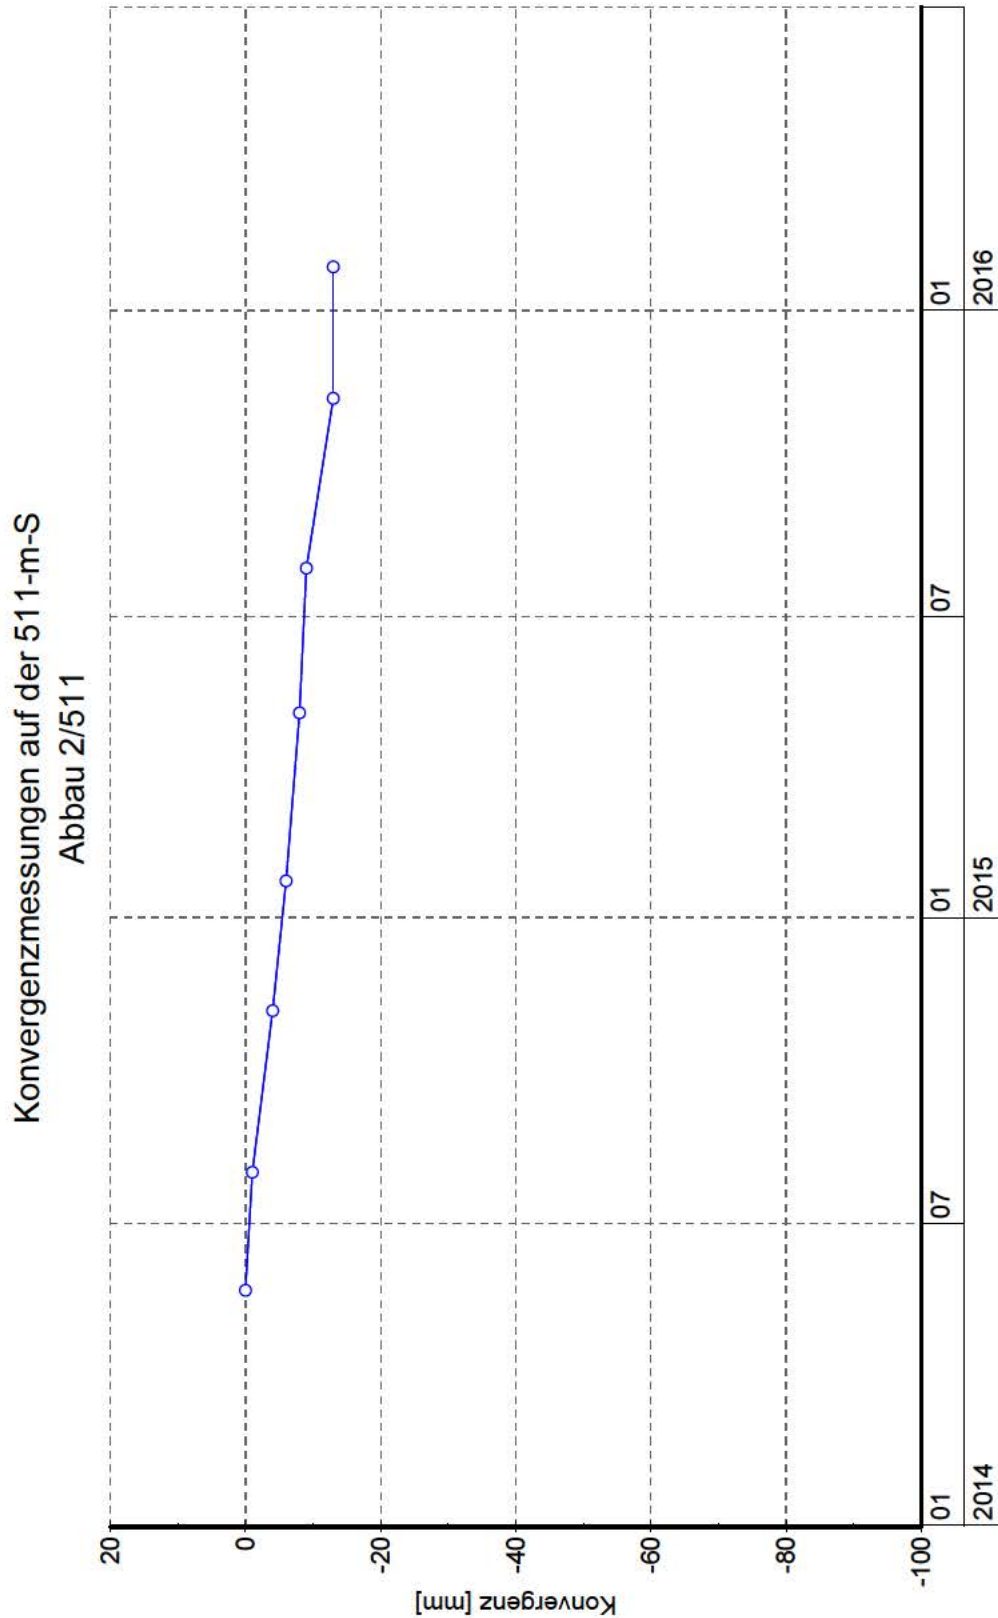
Konvergenzmessungen in den Abbauen in [mm]

Messquerschnitt	5111-5112 H
H - Horizontal	
V - Vertikal

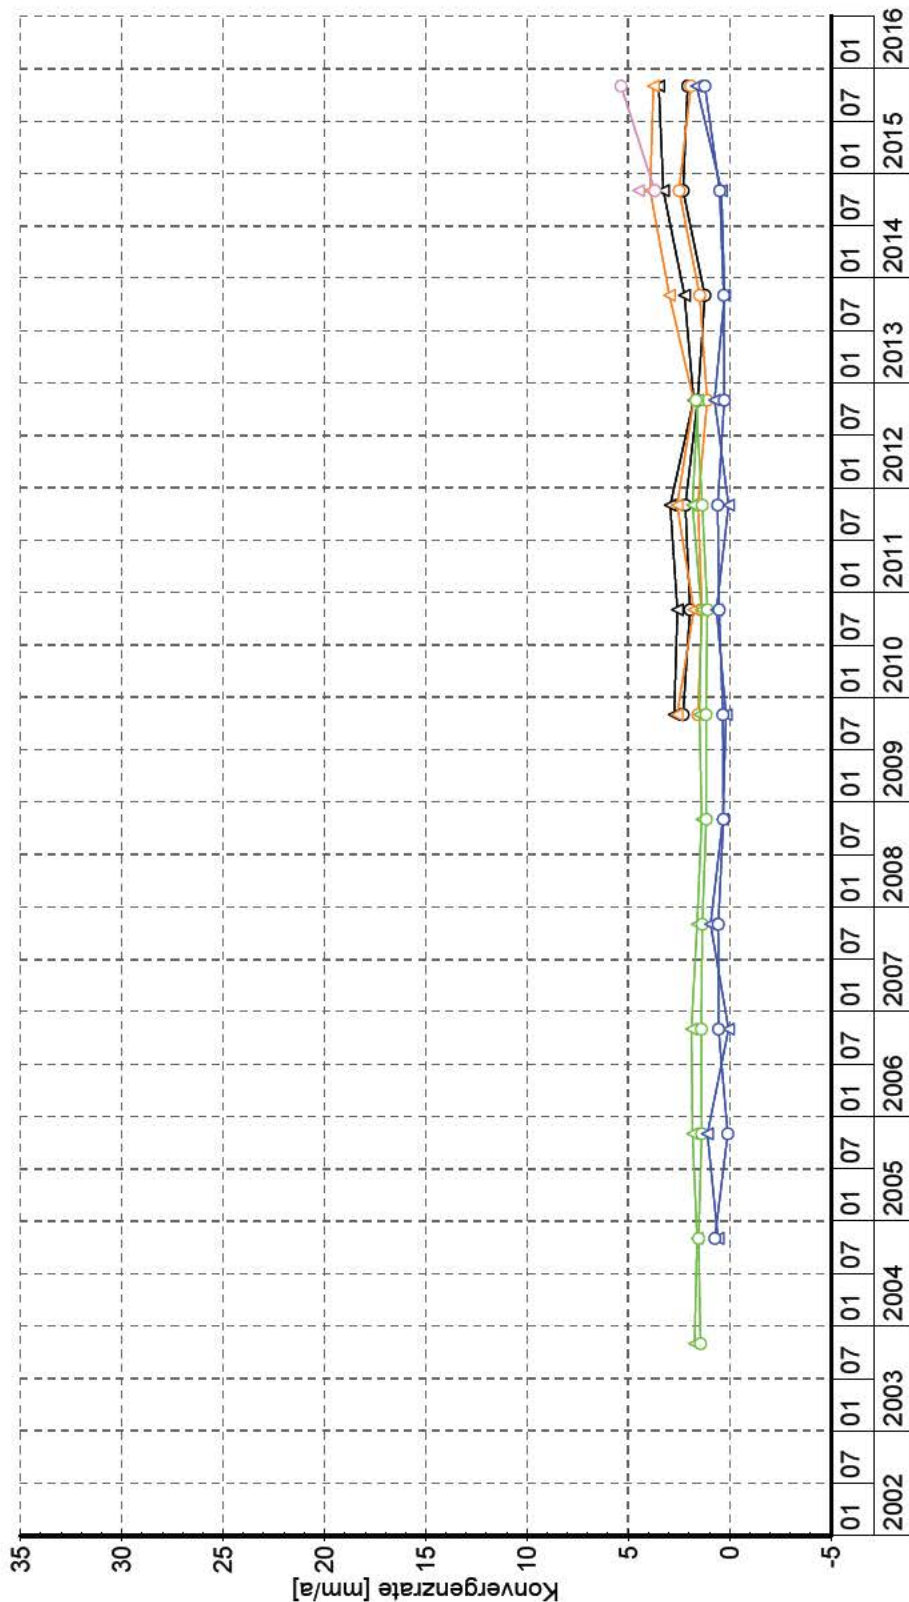
Jährliche Konvergenzraten in mm/a auf der 532-m-S

Messquerschnitt		
H - Horizontal	○	○
V - Vertikal	△	△
	K004 H	K019 H
	K004 V	K019 V
	K5-6a/532 H	K21 H
	K5-6a/532 V	K21 V
		K022 H
		K022 V

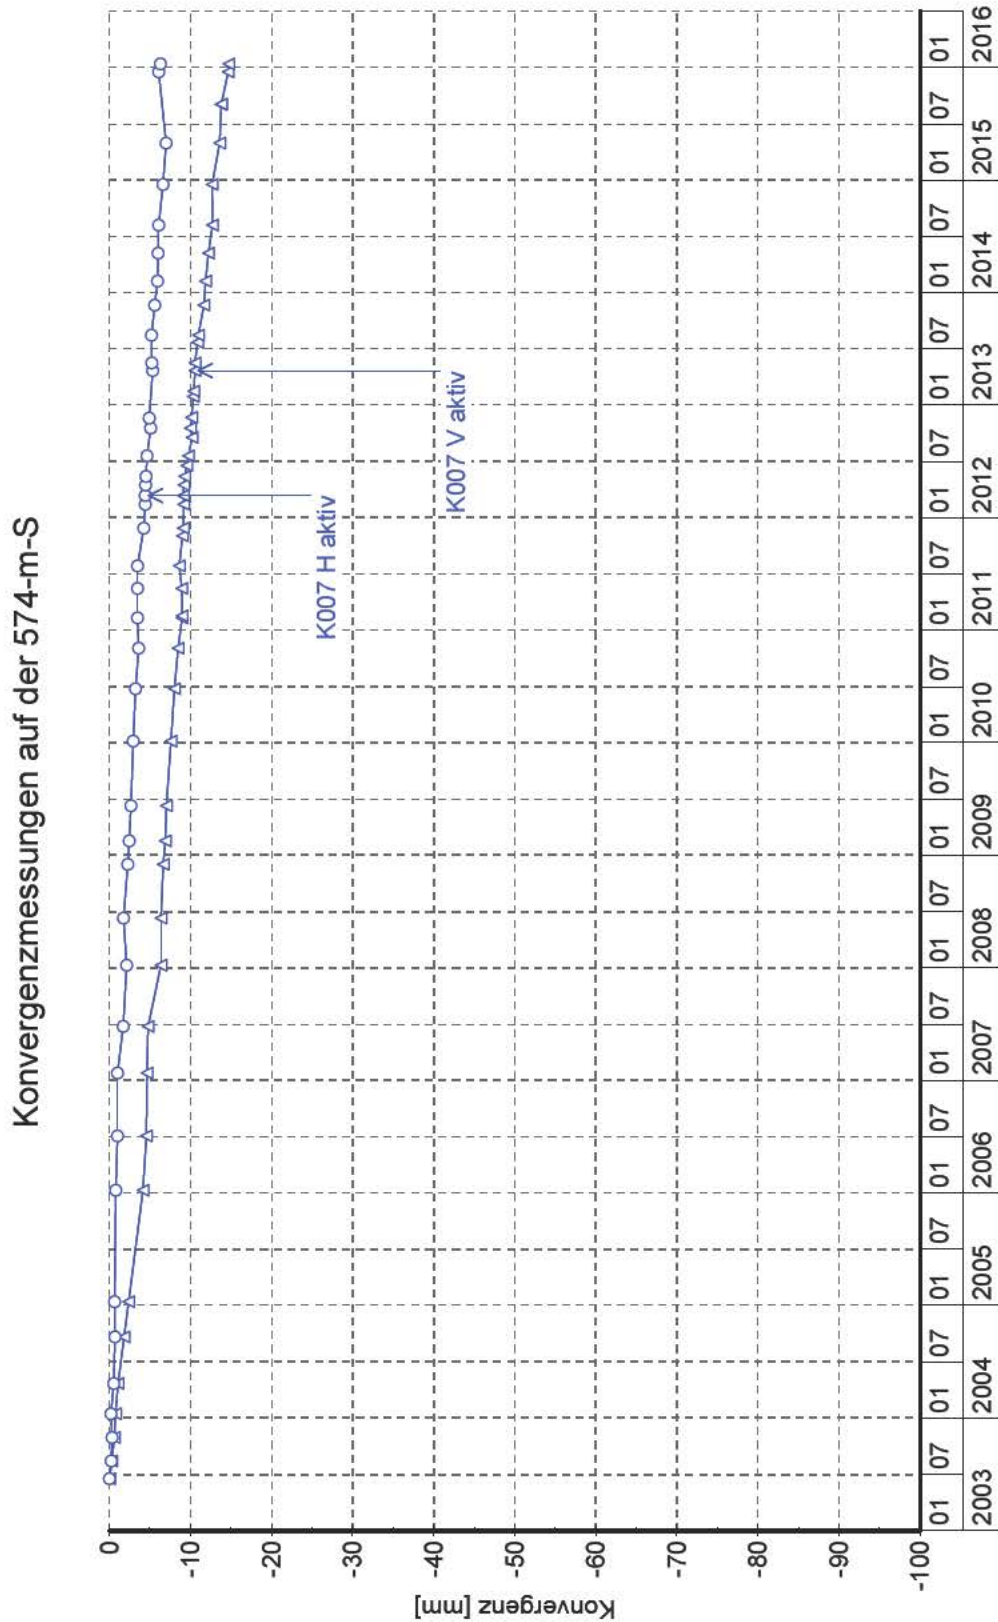
Konvergenzmessungen in den Strecken in [mm]

Messquerschnitt	○ K007 H	△ K007 V
H - Horizontal		
V - Vertikal

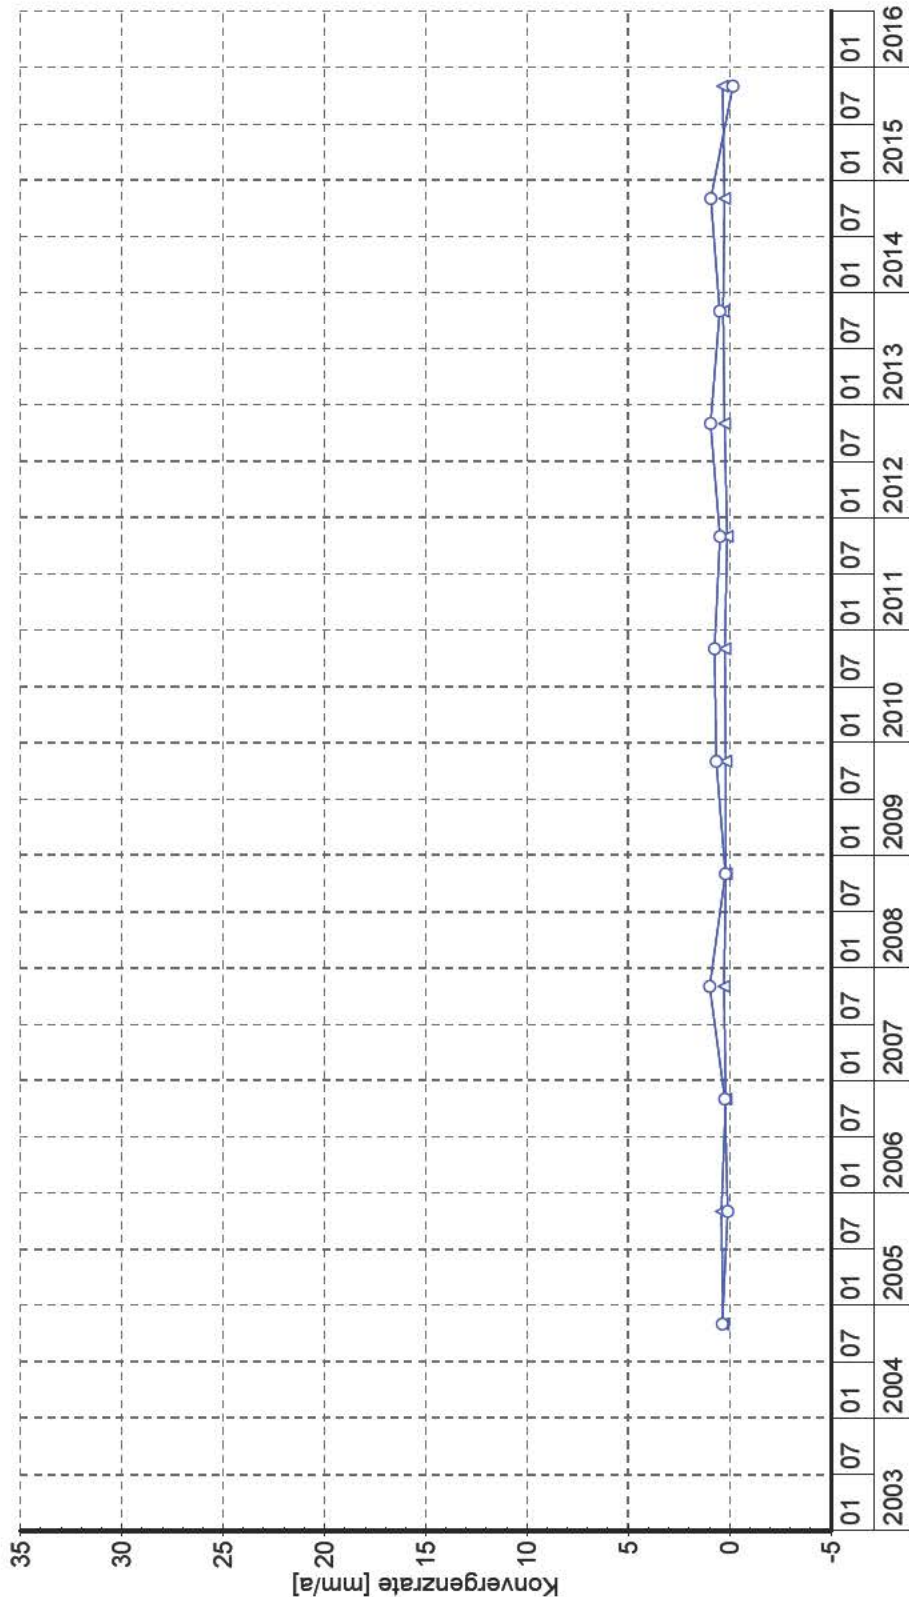
Jährliche Konvergenzraten in mm/a auf der 574-m-S

Messquerschnitt	K007 H [mm/a]	
	K007 V [mm/a]	
H - Horizontal		
V - Vertikal
