**ERGEBNISBERICHT ZU GEOPHYSIKALISCHEN BOHRLOCHMESSUNGEN IN DER
ERKUNDUNGSBOHRUNG B 7/750-B1 AUF DER 750-M-SOHLLE IN RICHTUNG
EINLAGERUNGSKAMMER 7/750**

Kurztitel der Unterlage:
 Faktenerhebung Schritt 1 - Erkundungsbericht zu geophysikalischen Bohrlochmessungen in der Erkundungsbohrung B 7/750-B1

Ergebnisbericht
zu geophysikalischen Bohrlochmessungen
in der Erkundungsbohrung B 7/750-B1
auf der 750-m-Sohle in Richtung
Einlagerungskammer 7/750

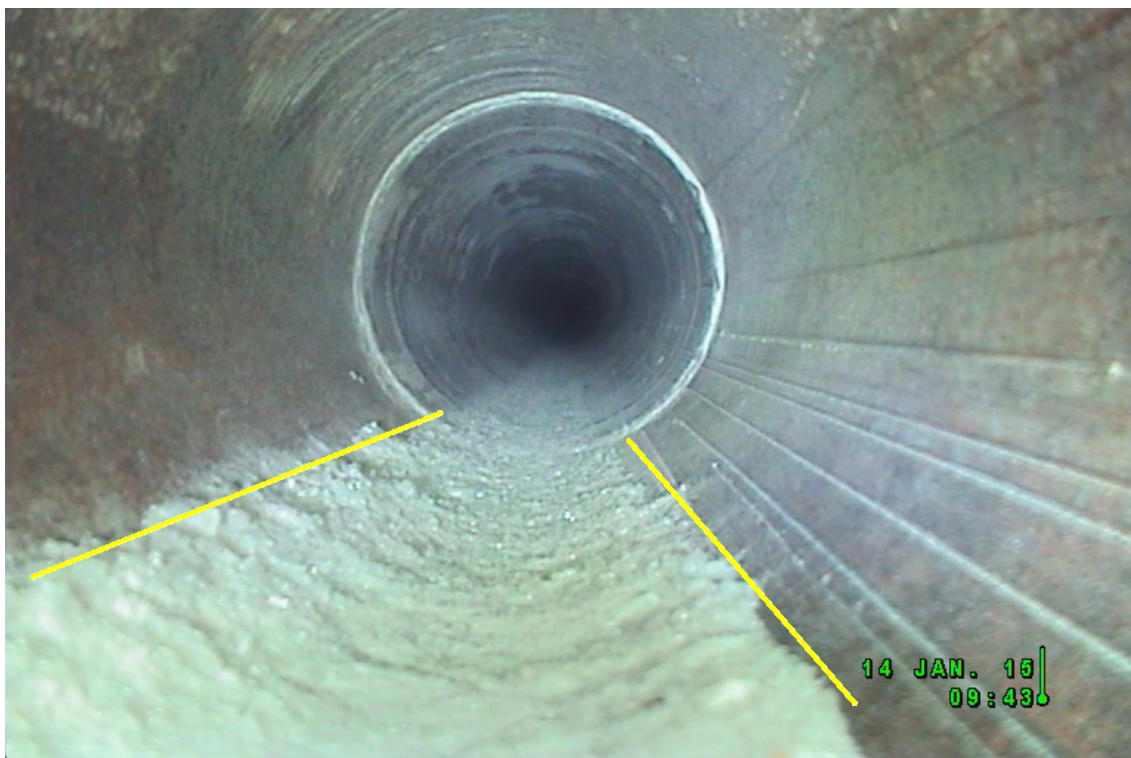
Abbildung 2: Position des Kamerakopfs bei 0,00 m, Verunreinigung des Standrohrs durch Salzgrus im Bereich von 170° bis 210° (gelbe Linien)

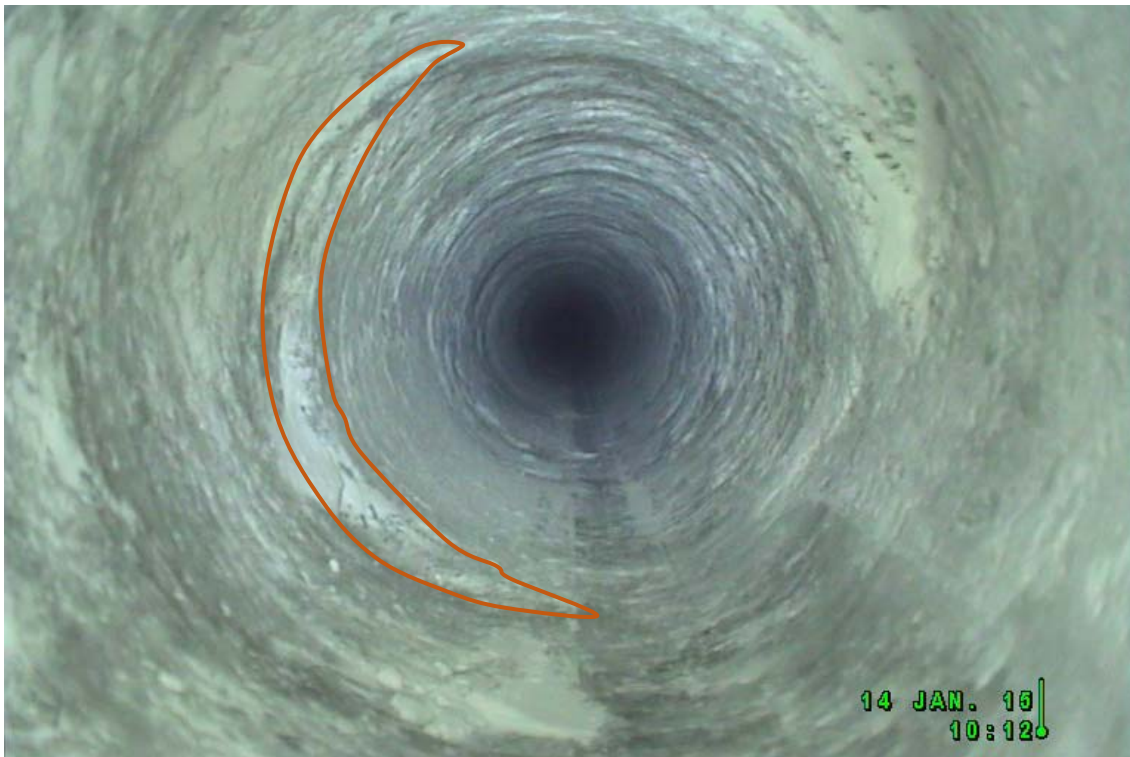
Abbildung 18: Position des Kamerakopfs bei 35,00m, offene Kluft bei 35,18 m erkennbar (brauner Umriss)

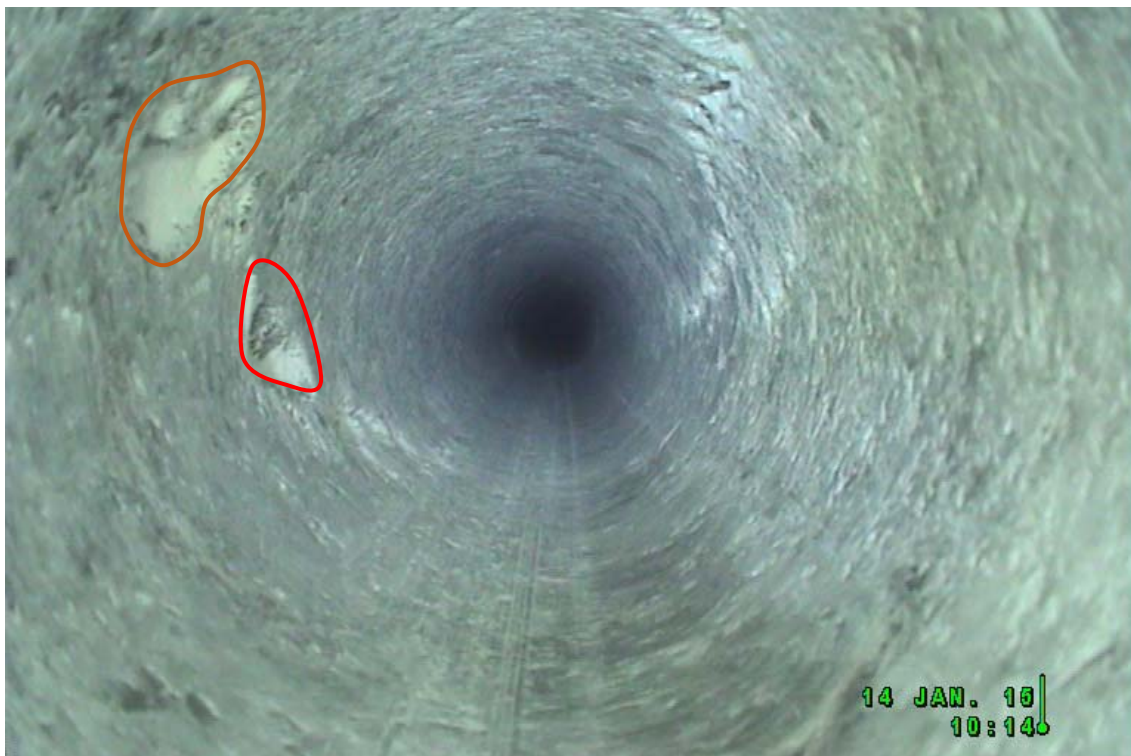
Abbildung 20: Position des Kamerakopfs bei 37,60 m, offene Kluft mit Gefügeöffnung bei 37,70 m (brauner Umriss) und 37,80 m (roter Umriss) aufgeschlossen

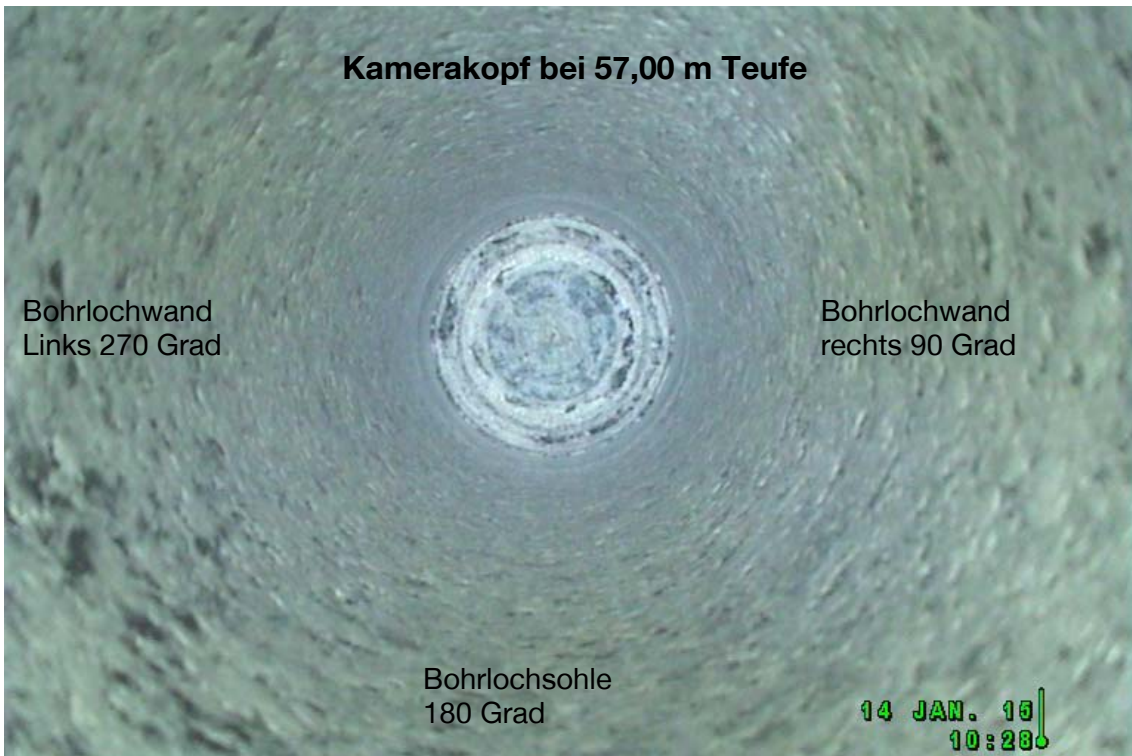
In den Bohrlochteufen 52,20 m, 53,32 m, 53,79 m, 54,62 m und 55,69 m wurden „helle“ Lagen im Steinsalz aufgeschlossen. Ob es sich hierbei um eine gebirgsmechanische Schädigung/Auflockerung (verfüllte Klüfte) handelt oder um Materialwechsel im Steinsalz (Schichtungen), konnte nicht abschließend geklärt werden, da diese Bereiche zu stark mit Bohrmehl bedeckt waren. Im Bohrlochscan als auch in den Ergebnissen der Kamerabefahrung lassen sich im gesamten Teufenbereich zwischen 38,89 m bis 58,00 m keine Rissbildungen, wie sie oftmals als begleitende Merkmale bei Auflockerungszonen festgestellt werden, erkennen (Abbildungen 23 bis 31). Bei einer Bohrlochteufe von 58,00 m wurde die Erkundungsbohrung B 7/750-B1 planmäßig eingestellt (Abbildungen 32 und 33).

Abbildung 33: Position des Kamerakopfs bei 57,80 m, Endteufe der Erkundungsbohrung bei 58,00 m

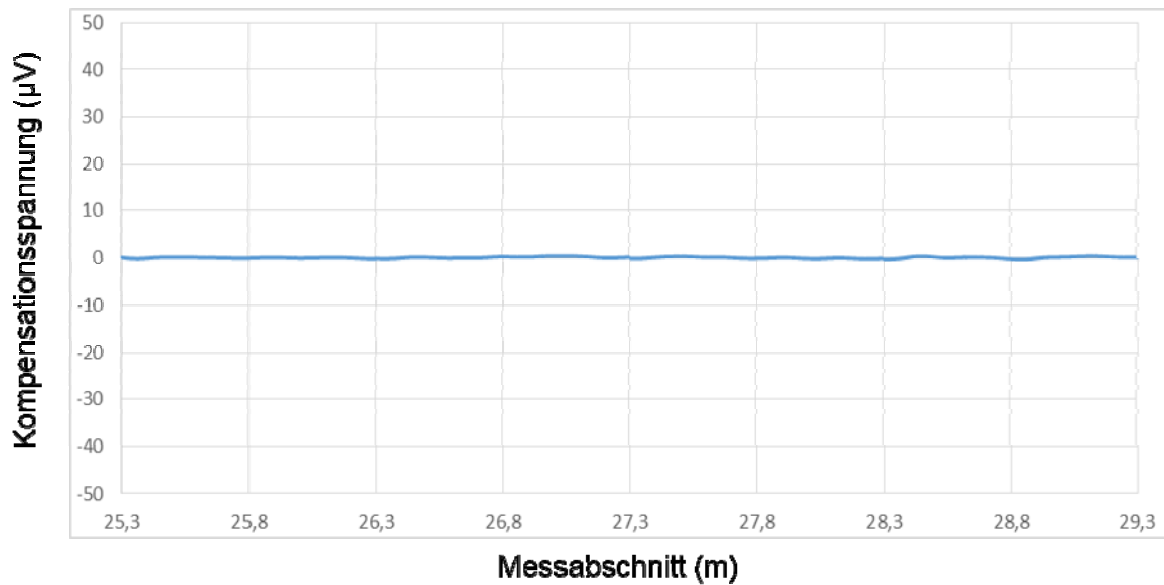
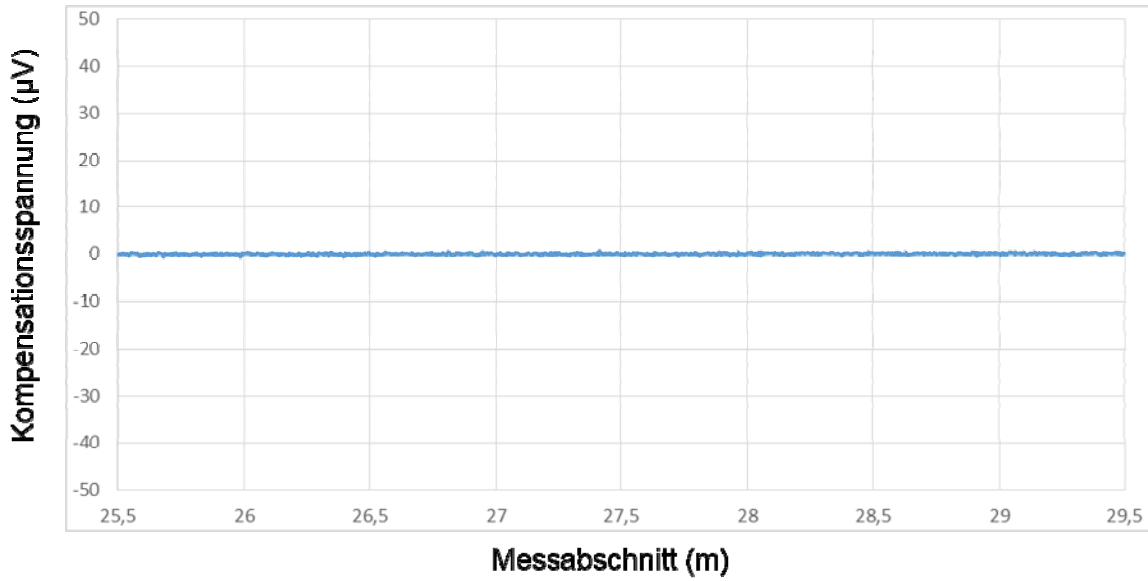
Nachfolgend sind die Ergebnisse der Einzelmessungen dargestellt (Abbildung 42 bis 52). Sie zeigen Kompensationsspannungen an, die Änderungen der elektrischen Leitfähigkeit im direkten Umfeld der Sonde beschreiben.

Sämtliche gemessene Werte der Kompensationsspannungen (Abbildung 42 bis 52) liefern keine Hinweise auf das Vorhandensein von metallischen Objekten im Nahbereich (0,20 m – 0,50 m Entfernung) der Erkundungsbohrung B 7/750-B1.
