Planfeststellungsverfahren zur Stilllegung des Endlagers für radioaktive Abfälle Morsleben

Titel: Geomechanische Betriebsüberwachung 2005
Autor: DBE
Erscheinungsjahr: 2007a
Unterlagen-Nr.: I 254
Revision: 00
Unterlagenteil: Teil 2 von 4

Geomechanische Betriebsüberwachung 2005 – Südfeld

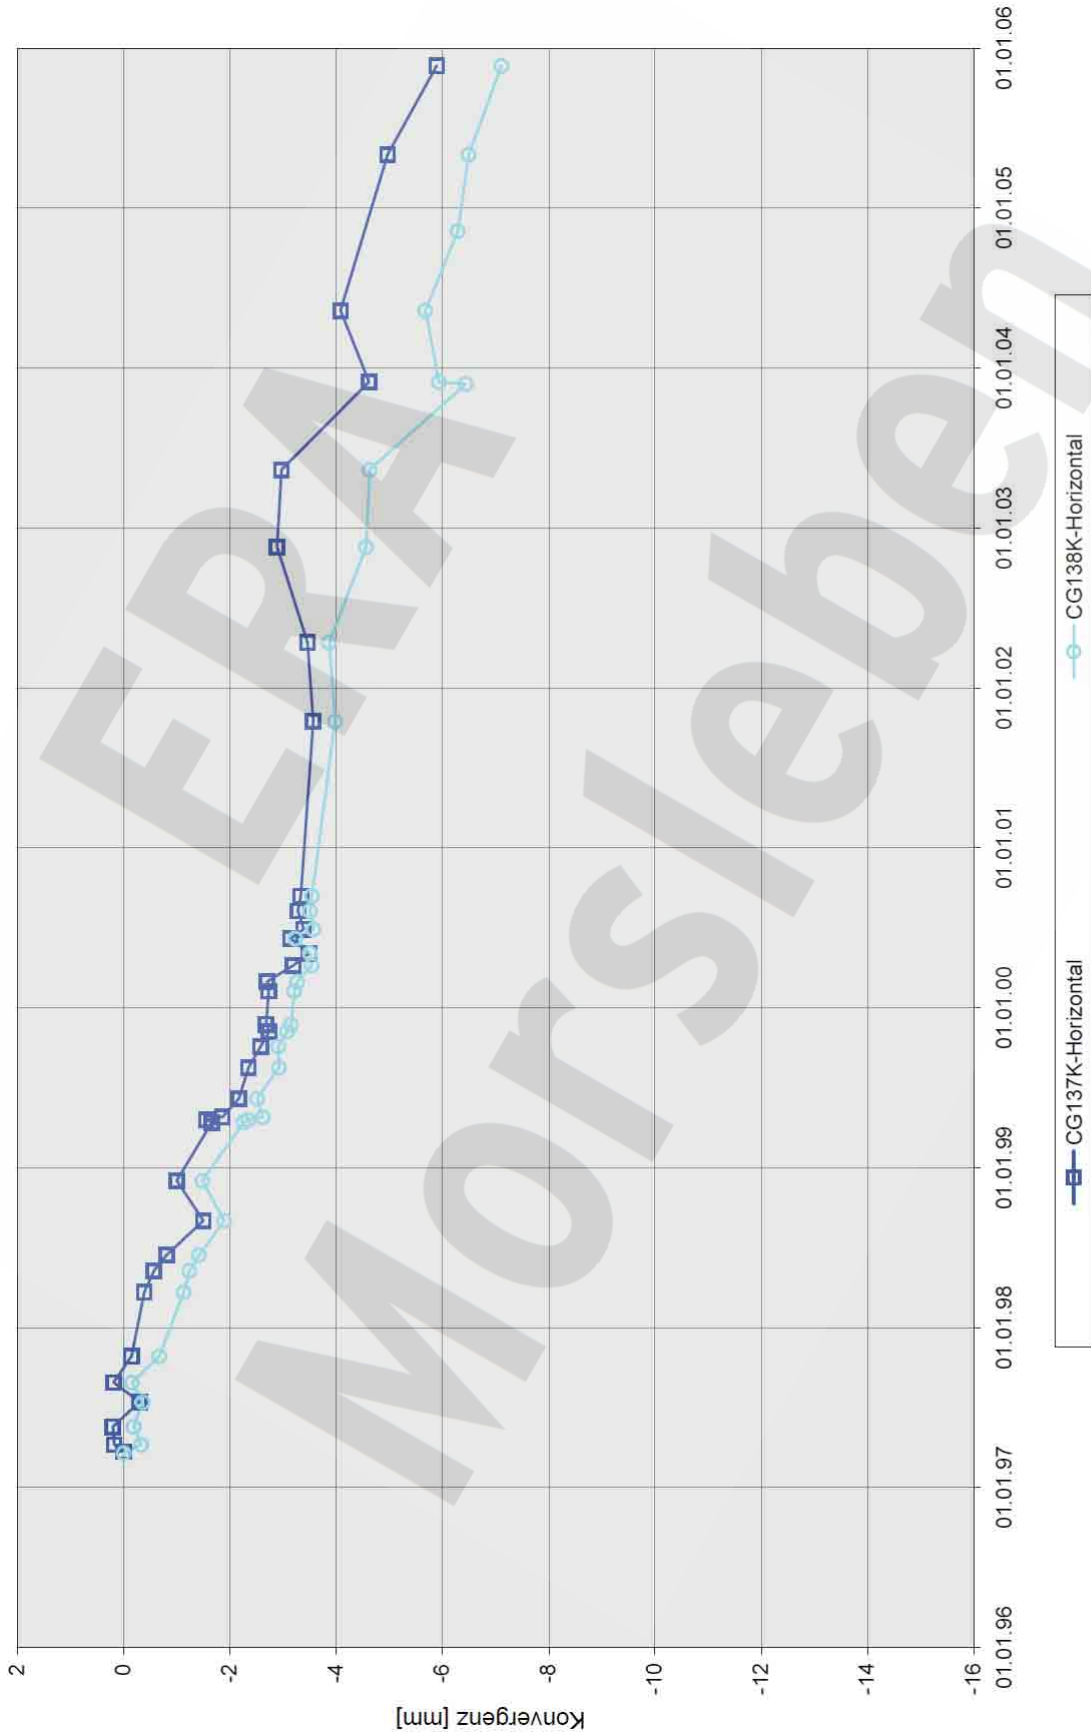
Konvergenz im Südfeld, -291 mNN Sohle
 Abbau 12YER31/R004 (8 südl.) und Abbau 12YER31/R005 (9 nördl.)

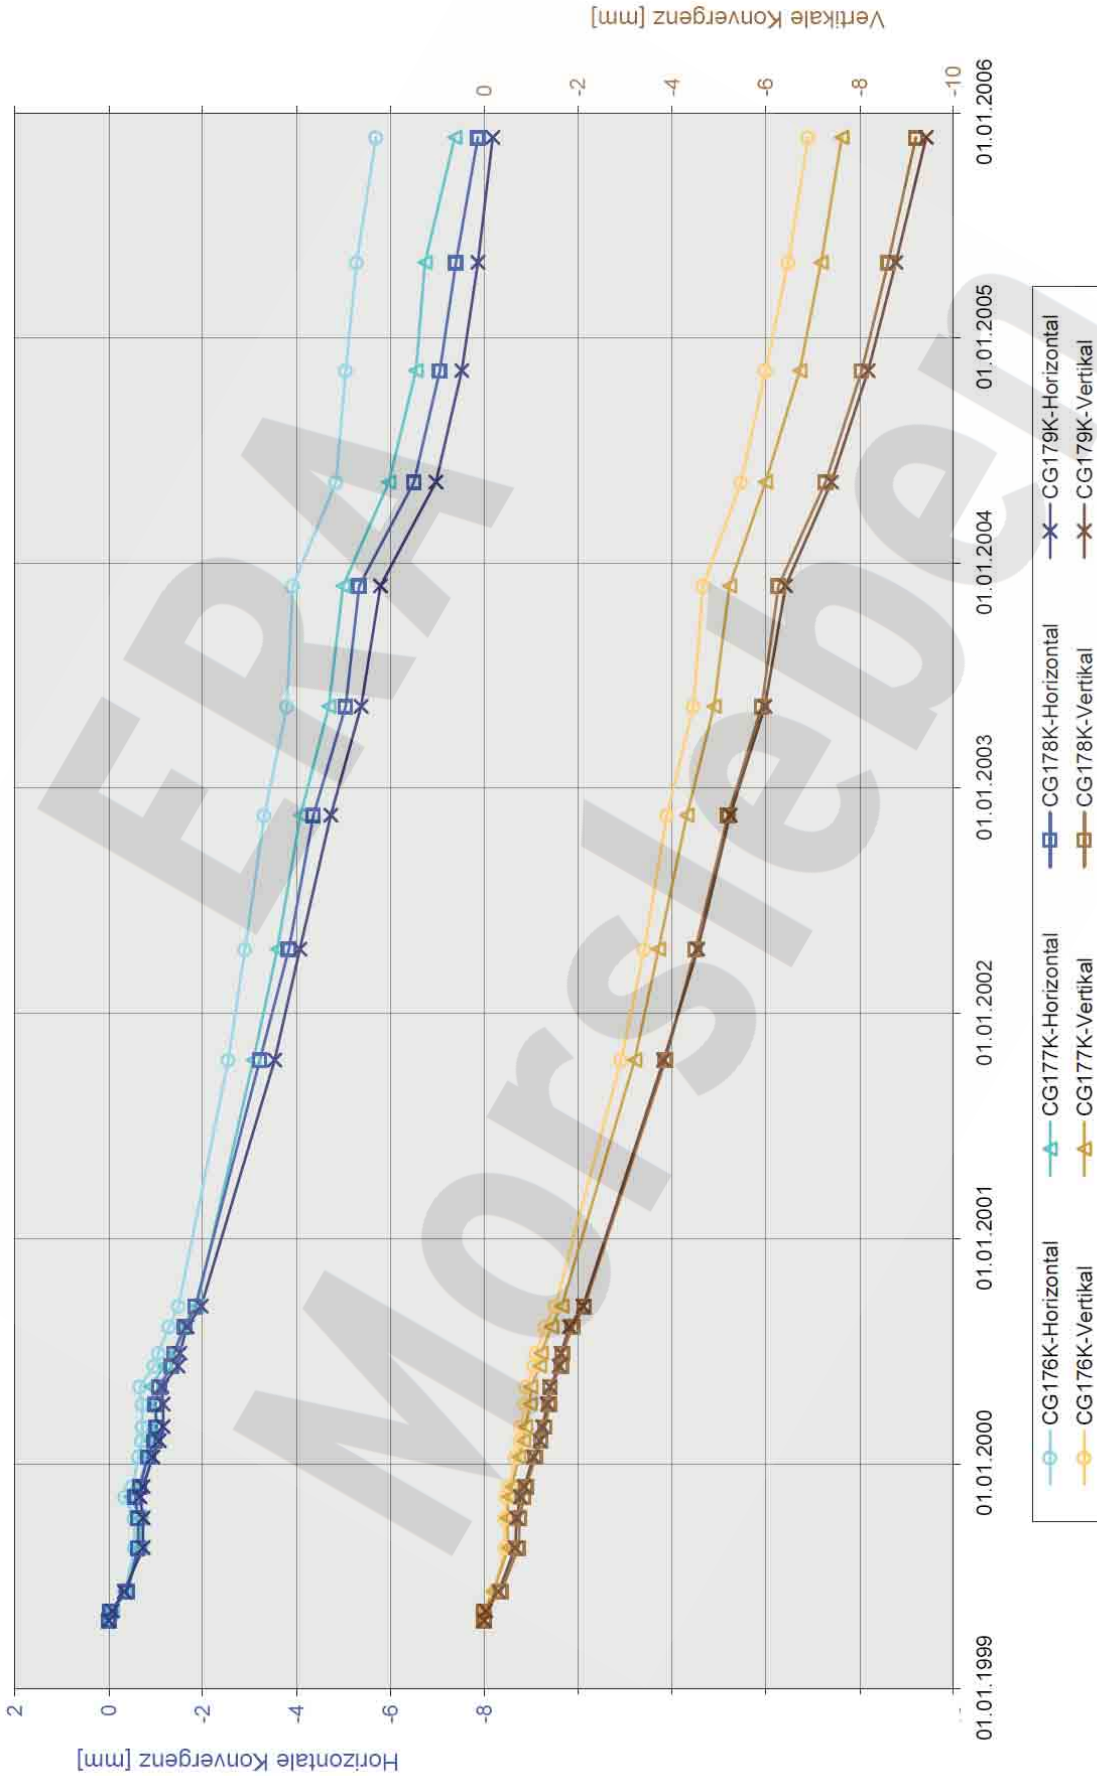
Konvergenz im Südfeld, -332 mNN Sohle
 Pfeilerdurchtrieb zwischen Abbau 15YER31/R005 (9 nördl.) und Abbau 15YER31/R006 (9 südl.)

Auf der -332 mNN Sohle, in den durch Rissbildungen gekennzeichneten Durchhieben zwischen den Abbauen 15YER31/R003 und 15YER31/R006 (8 nördl. und 9 südl.), wurde bisher kein signifikanter Unterschied bei den Verschiebungen der 0,8 m und 1,5 m tief vermarkten Messstrecken beobachtet. Die Konvergenzraten nehmen nach Süden hin zu. Die Konvergenzraten an den Messquerschnitten CG174K bis CG179K liegen im Jahr 2005 geringfügig unter den Konvergenzraten des Vorjahres und des Gesamtzeitraumes.

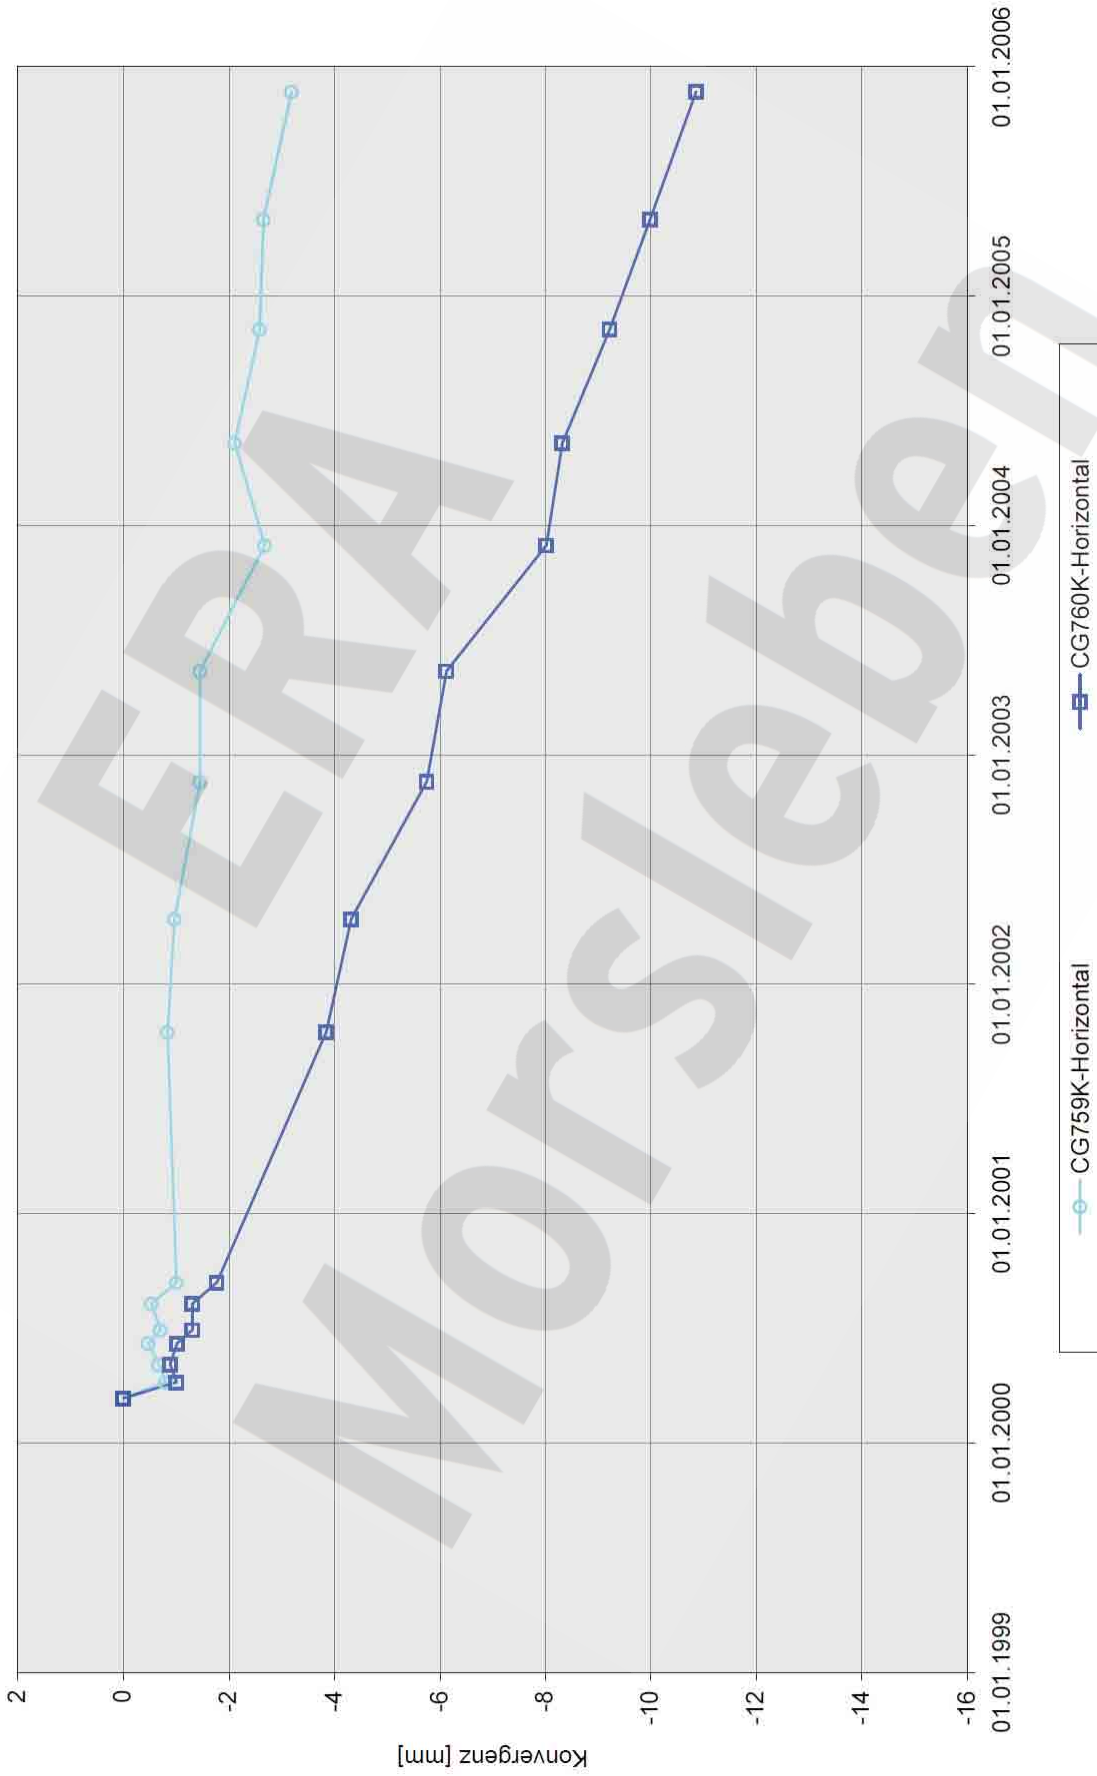
Konvergenz im Südfeld, -332 mNN Sohle
 Abbau 15YER31/R004 (8 südl.) und Abbau 15YER31/R005 (9 nördl.)

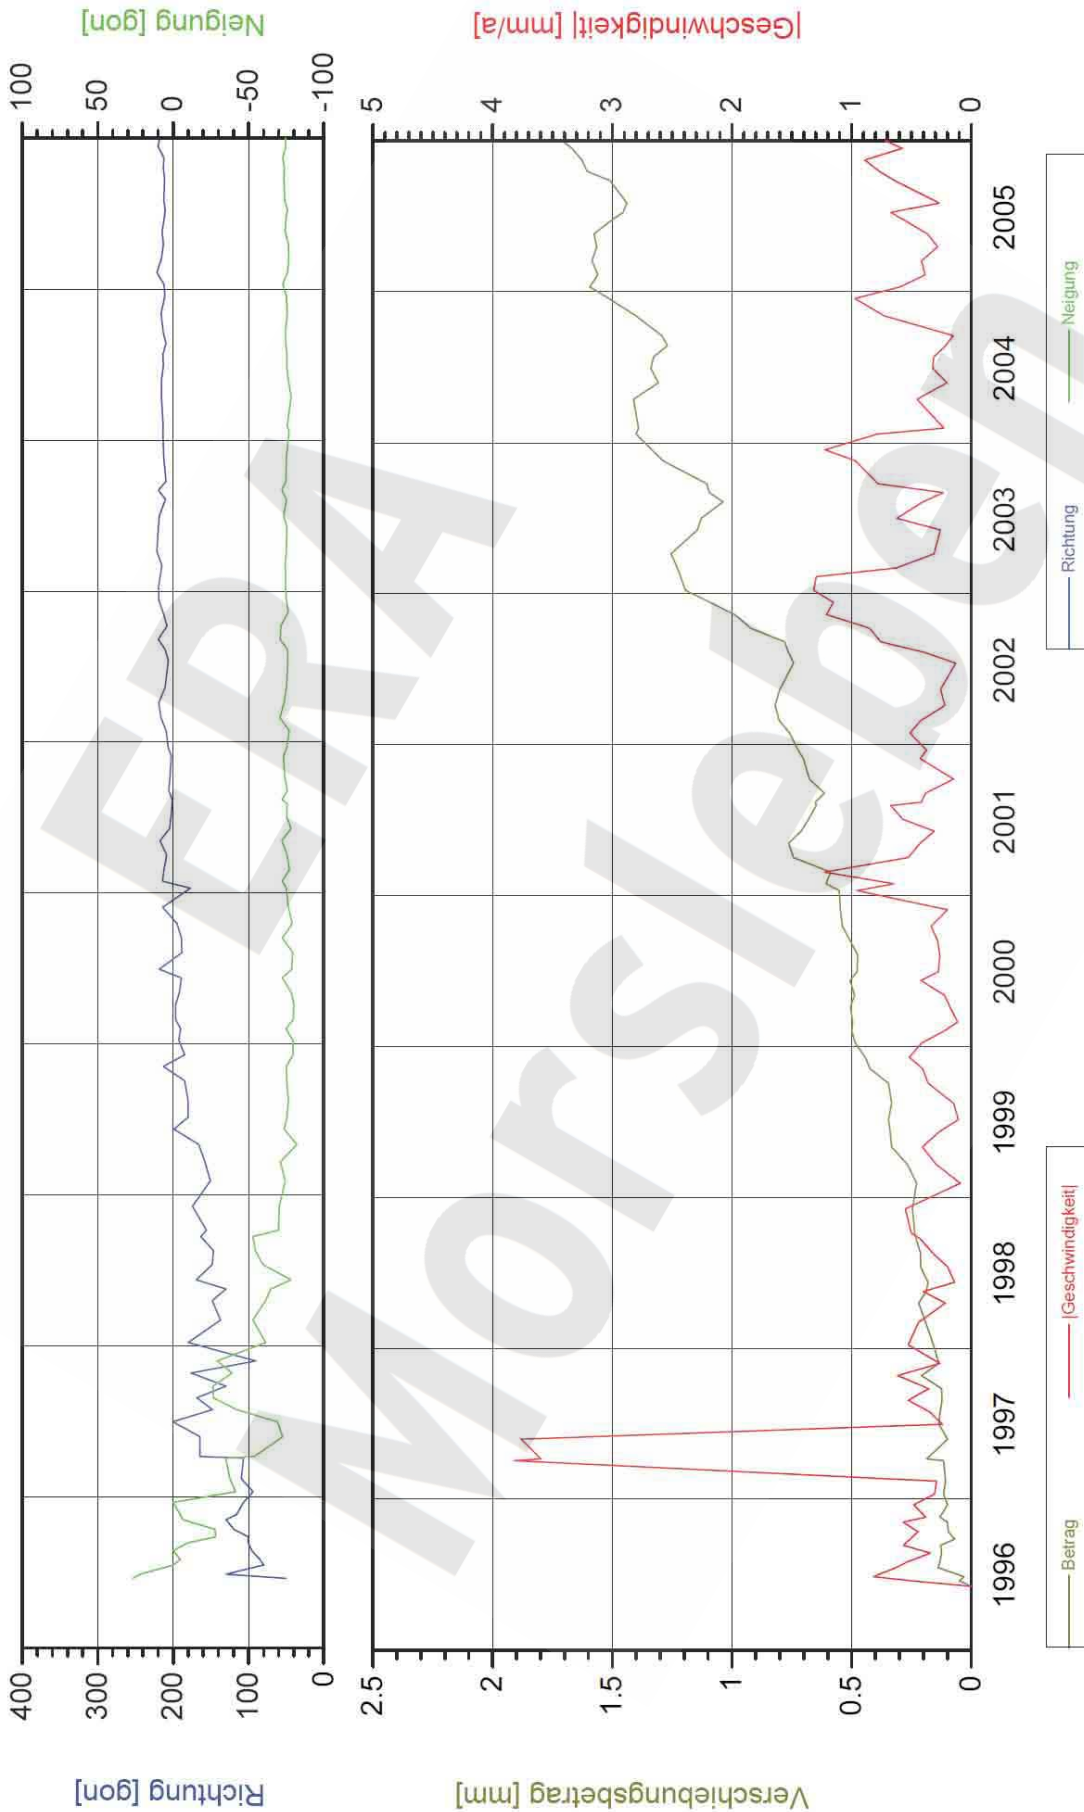
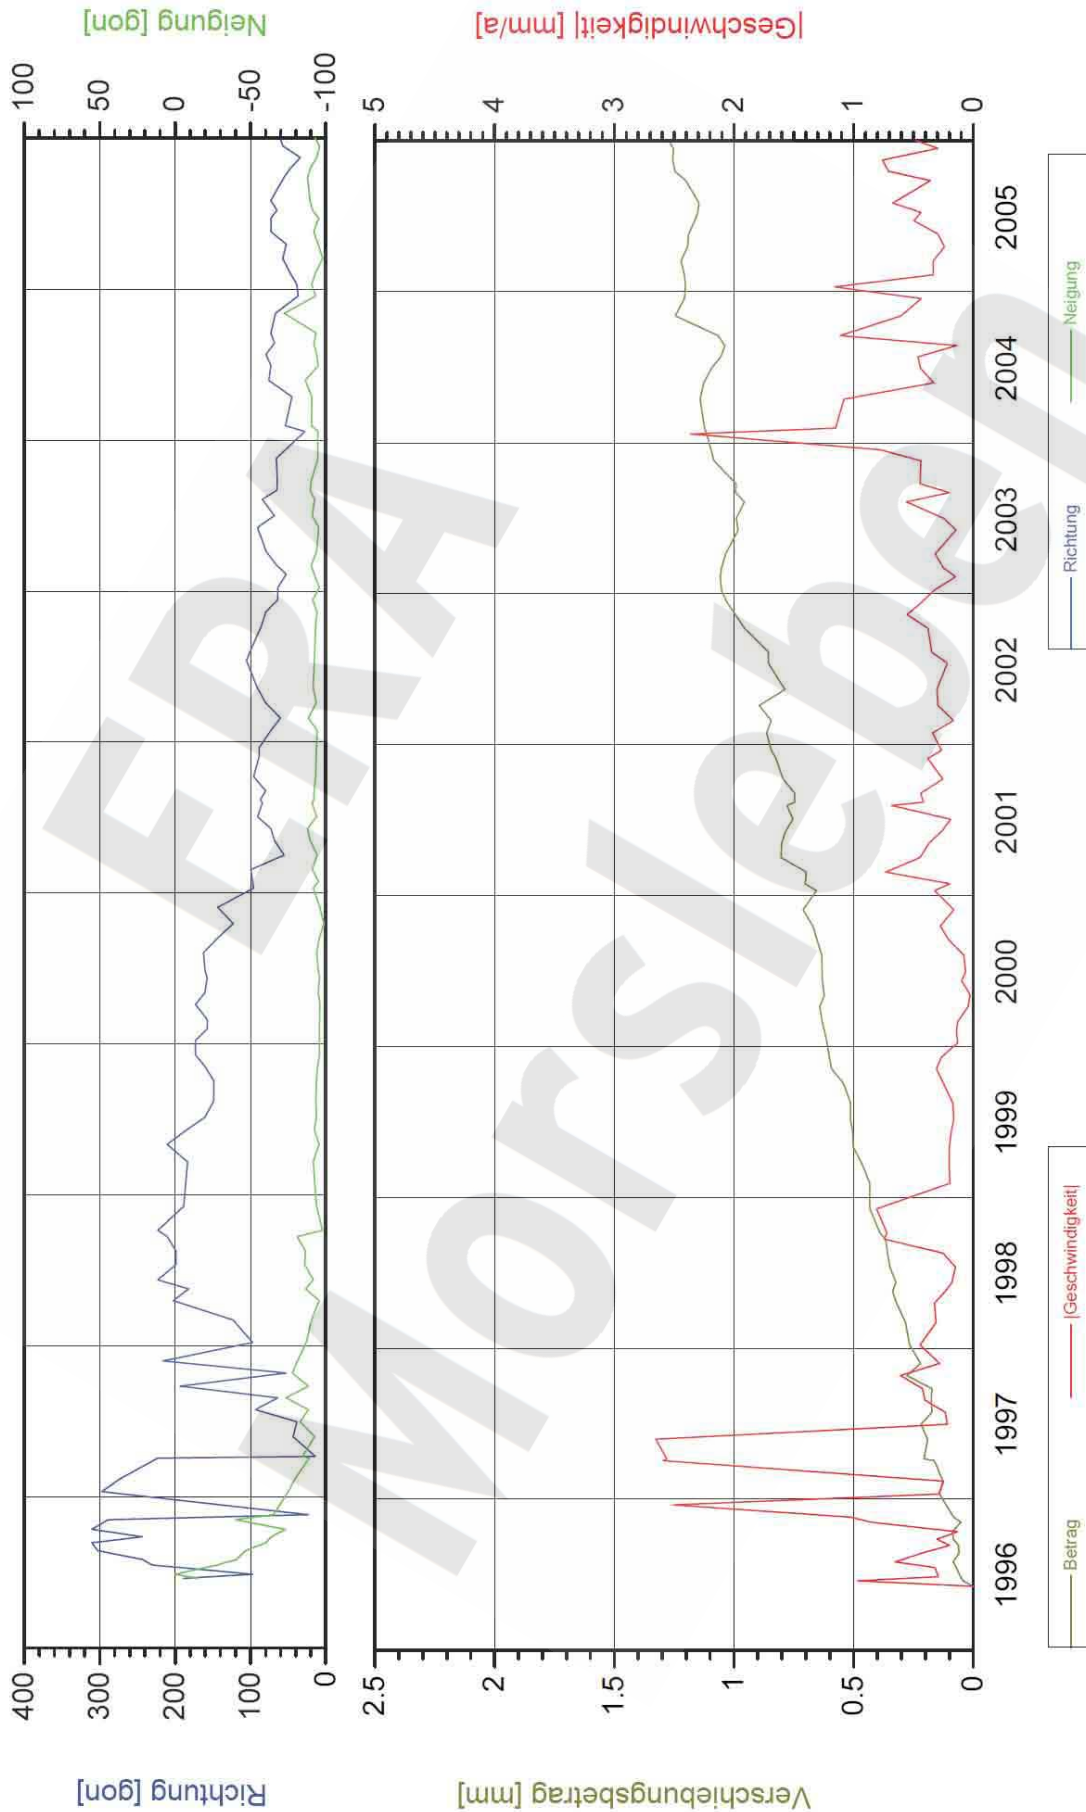
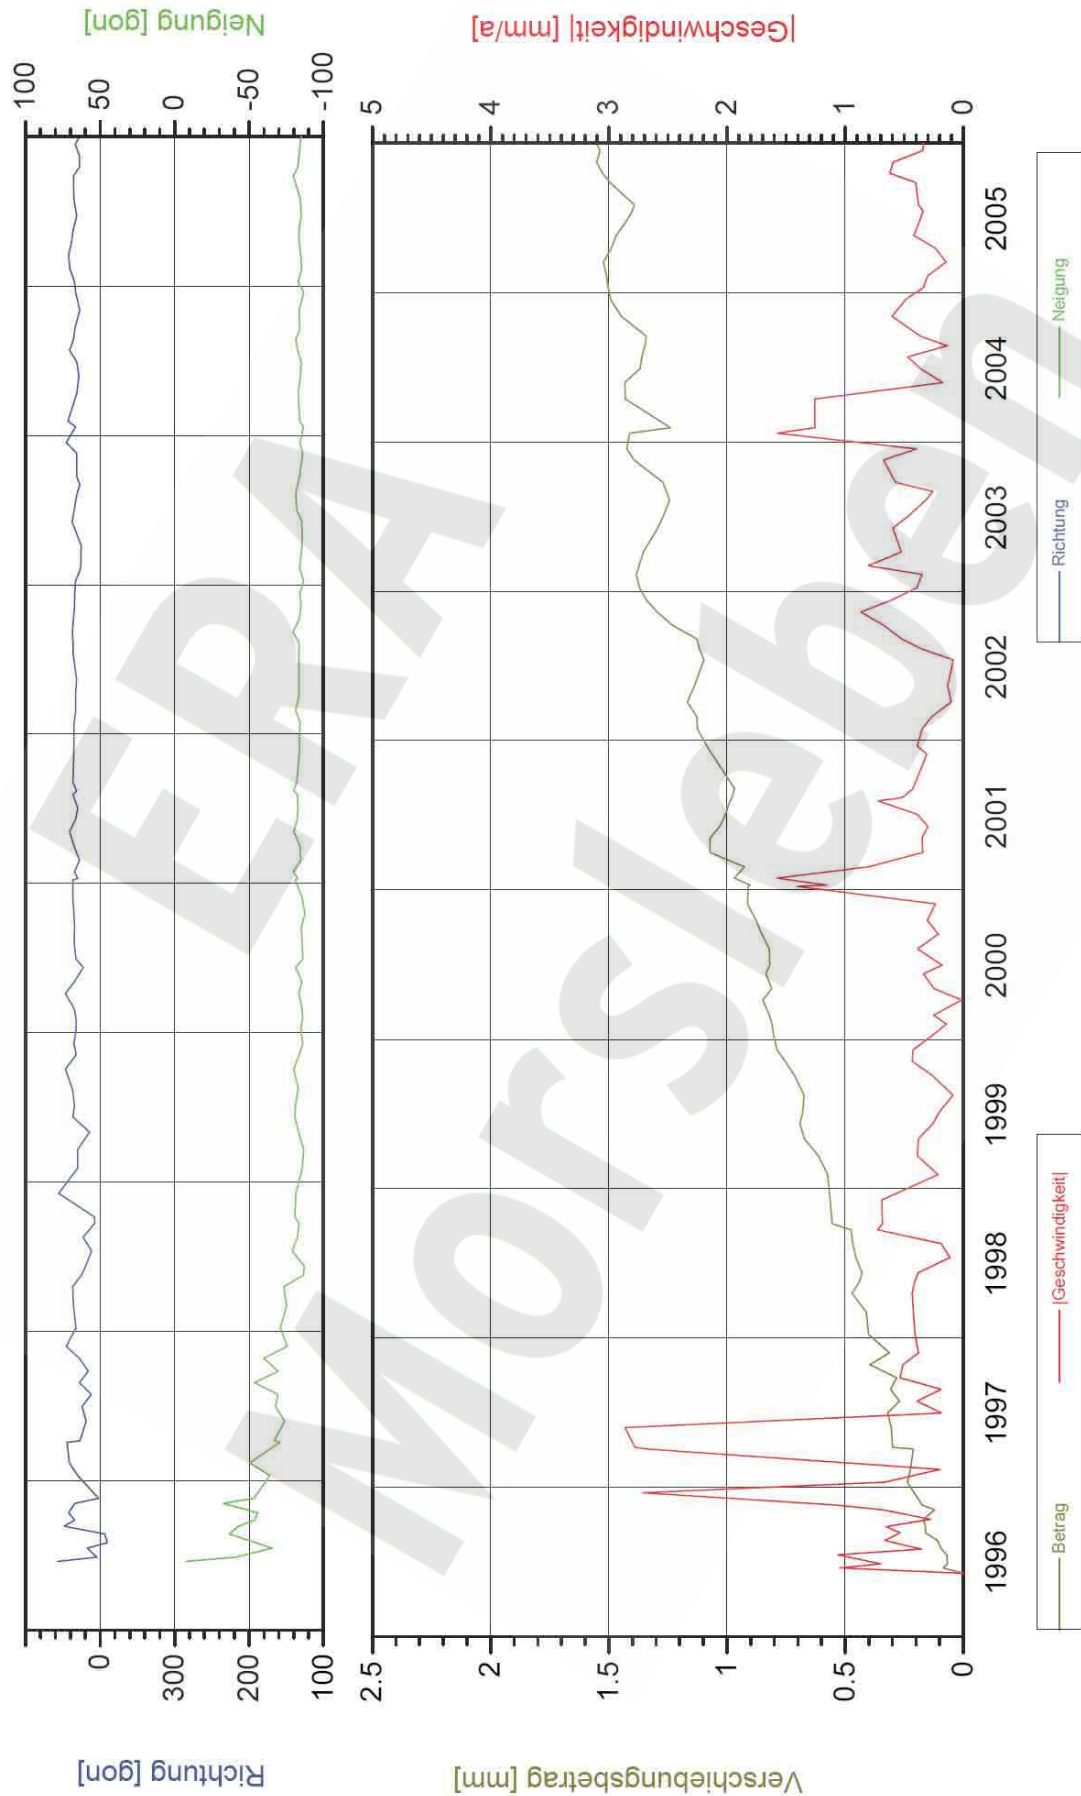
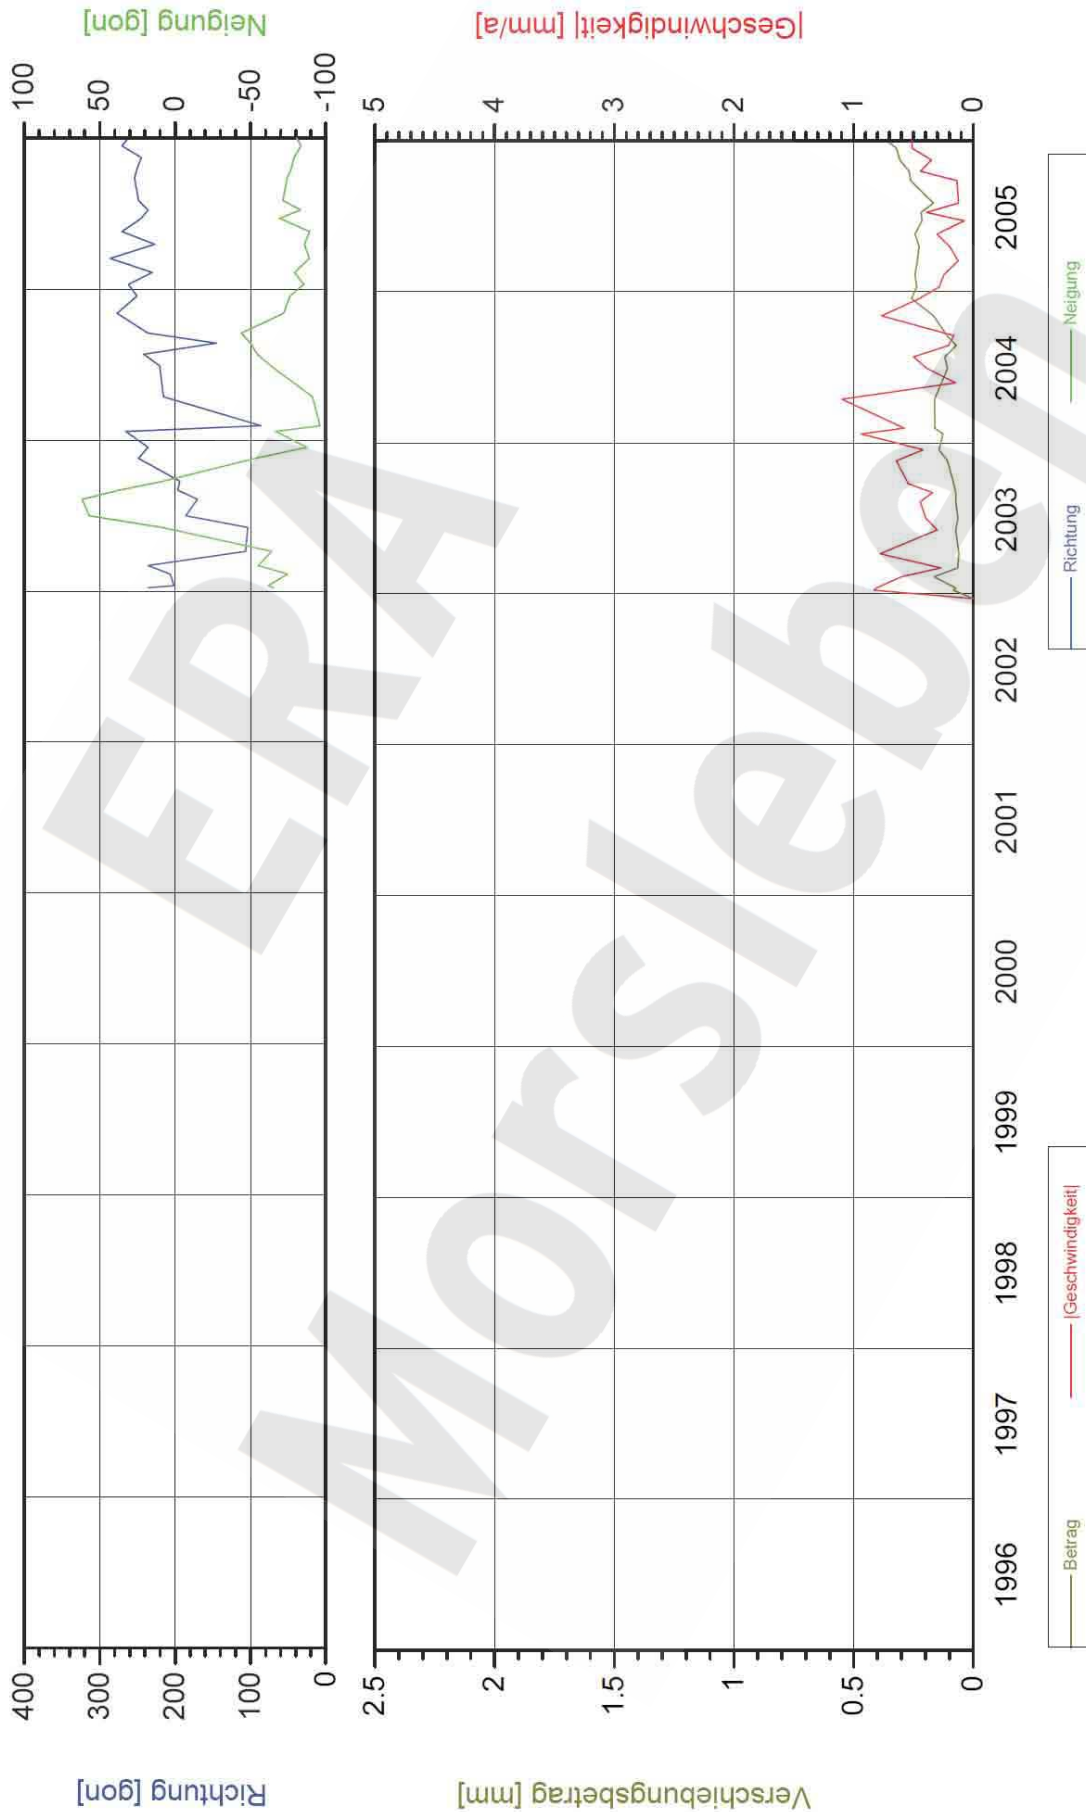
Projekt: Morsleben Deutsche Gesellschaft zum Bau und Betrieb von Endlagern für Abfall- stoffe mbH (DBE)	Fissurometermessung Südfeld / -372 mNN Sohle Fissurometer 17YER31/CG184F	Stand: 31.12.2005 Daten: Fiss-Südfeld184 Grafik: 17og184f Prog.: DIAdem 7.02/Makros 1-4
		Bearbeiter: [Redacted] Prüfer: geprüft am:
		Bezug: 04.06.1996

Projekt: Morsleben Deutsche Gesellschaft zum Bau und Betrieb von Endlagern für Abfall- stoffe mbH (DBE)	Fissurometermessung Südfeld / -372 mNN Sohle Fissurometer 17YER31/CG185F	Stand: 31.12.2005 Daten: Fiss-Südfeld185 Grafik: 17cg185f Prog: DIADEM 7.02/Makros 1-4
		Bearbeiter: [Redacted] Prüfer: geprüft am:
		Bezug: 04.06.1996

Projekt: Morsleben Deutsche Gesellschaft zum Bau und Betrieb von Endlagern für Abfall- stoffe mbH (DBE)	Fissurometermessung Südfeld / -372 mNN Sohle Fissurometer 17YER31/CG186F	Stand: 31.12.2005 Daten: Fiss-Südfeld186 Grafik: 17rg186f Prog: DIADEM 7.02/Makros 1-4
		Bearbeiter: [Redacted] Prüfer: geprüft am:
		Bezug: 04.06.1996

Projekt: Morsleben Deutsche Gesellschaft zum Bau und Betrieb von Endlagern für Abfall- stoffe mbH (DBE)	Fissurometermessung Südfeld / -372 mNN Sohle Fissurometer 17YER31/CG187F	Stand: 31.12.2005 Daten: Fiss-Südfeld187 Grafik: 17cg187f Prog: DIAdem 7.02/Makros 1-4
		Bearbeiter: [Redacted] Prüfer: geprüft am:
Bezug: 04.06.1996

Projekt: Morsleben Deutsche Gesellschaft zum Bau und Betrieb von Endlagern für Abfall- stoffe mbH (DBE)	Fissurometermessung Südfeld / -372 mNN Sohle Fissurometer 17YER31/CG189F	Stand: 31.12.2005 Daten: Fiss-Südfeld189 Grafik: 17cg189f Prog.: DIAclem 7.02/Makros 1-4
		Bearbeiter: [Redacted] Prüfer: geprüft am:
Bezug: 09.08.2001

Projekt: Morsleben Deutsche Gesellschaft zum Bau und Betrieb von Endlagern für Abfall- stoffe mbH (DBE)	Fissurometermessung Südfeld / -372 mNN Sohle Fissurometer 17YER31/CG191F	Stand: 31.12.2005 Daten: Fiss-Südfeld191 Grafik: 17rg191f Prog.: DIAdem 7.02/Makros 1-4
		Bearbeiter: [Redacted] Prüfer: geprüft am:
Bezug: 18.12.2002

Projekt: Morsleben Deutsche Gesellschaft zum Bau und Betrieb von Endlagern für Abfall- stoffe mbH (DBE)	Fissurometermessung Südfeld / -372 mNN Sohle Fissurometer 17YER31/CG192F	Stand: 31.12.2005 Daten: Fiss-Südfeld192 Grafik: 17rg192f Prog.: DIAdem 7.02/Makros 1-4
		Bearbeiter: Prüfer: geprüft am:
Bezug: 20.12.2002

In der Südstrecke 17YER31/R001 der -372 mNN Sohle sind an den Fissuometern im Jahr 2005 Zunahmen der Rissweite (RW) bis 0,2 mm und insgesamt nur geringe Scherbewegungen zu beobachten. Unter diesem Vorbehalt sind in Tabelle 5 die Komponenten des Vektors sowie dessen Betrag und Richtung angegeben. Demnach ist eine gleichmäßige Senkung des Liegenden auf das jeweilige Zentrum der darunter liegenden Abbaue festzustellen. Im Jahr 2005 lagen die durchschnittlichen Verschiebungsraten am Oststoß über Abbau 2 und am Weststoß über Abbau 3 im Trend der Vorjahre.

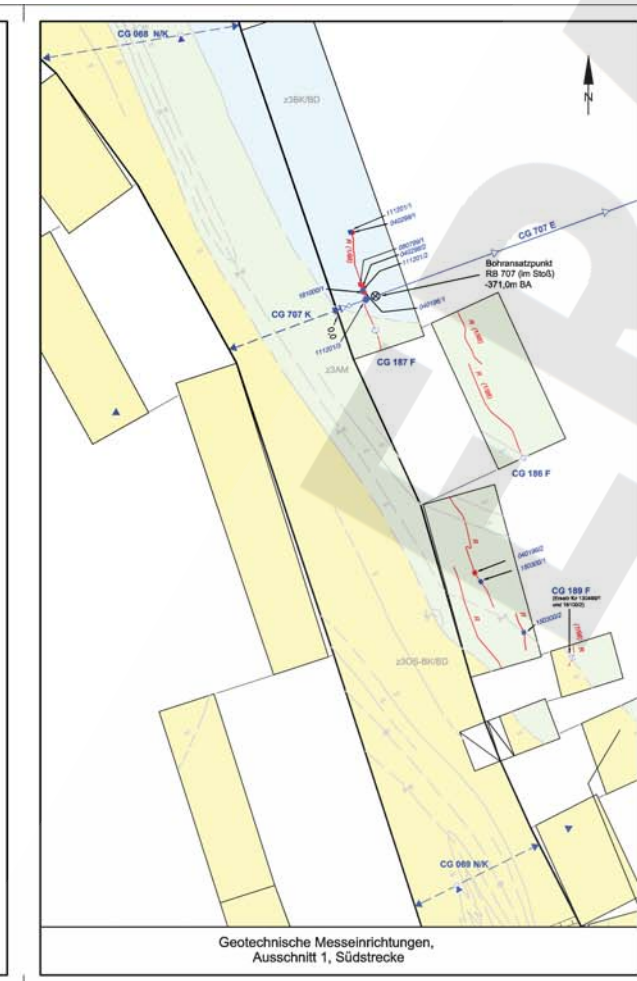
ERAM Lösserkataster -332 mNN Sohle
Abbau 9n und 9s Stand: 02/00

- Risse in Firste und Stoß
- Aufwölbungen in der Sohle
- Löser in der Firste
- Löser am Stoß
- gefallene Löser

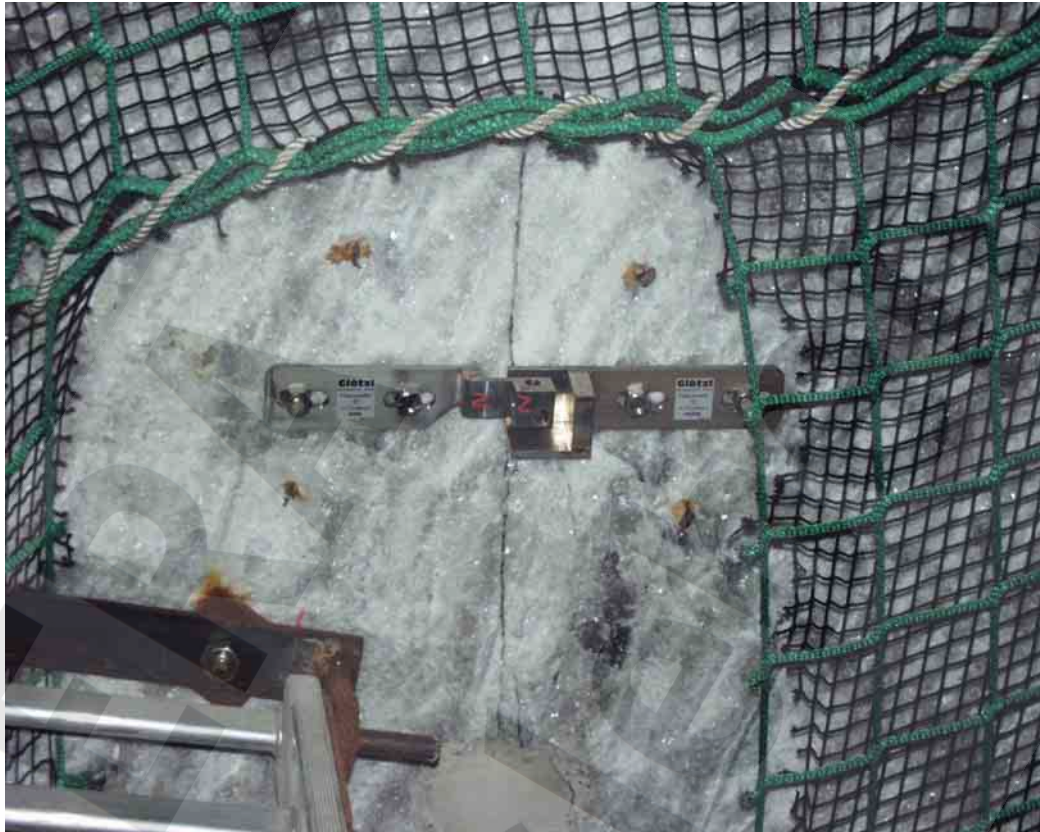
Abbildung 1: Firste des Durchhiebs 17YEA63/R007 (Durchrieb 4, 4. Sohle) zum Abbau 16YEA61/R003 (Abbau 2, 4a Sohle). Rissfläche an der Firste mit Fissurometer CG188F. Stand: 26.01.06
