Sanierung und Sicherung Tagesschächte Asse I und III

Verantwortung und Bergschadenkundliche Risikobewertung

Planung: Baulose I – IV

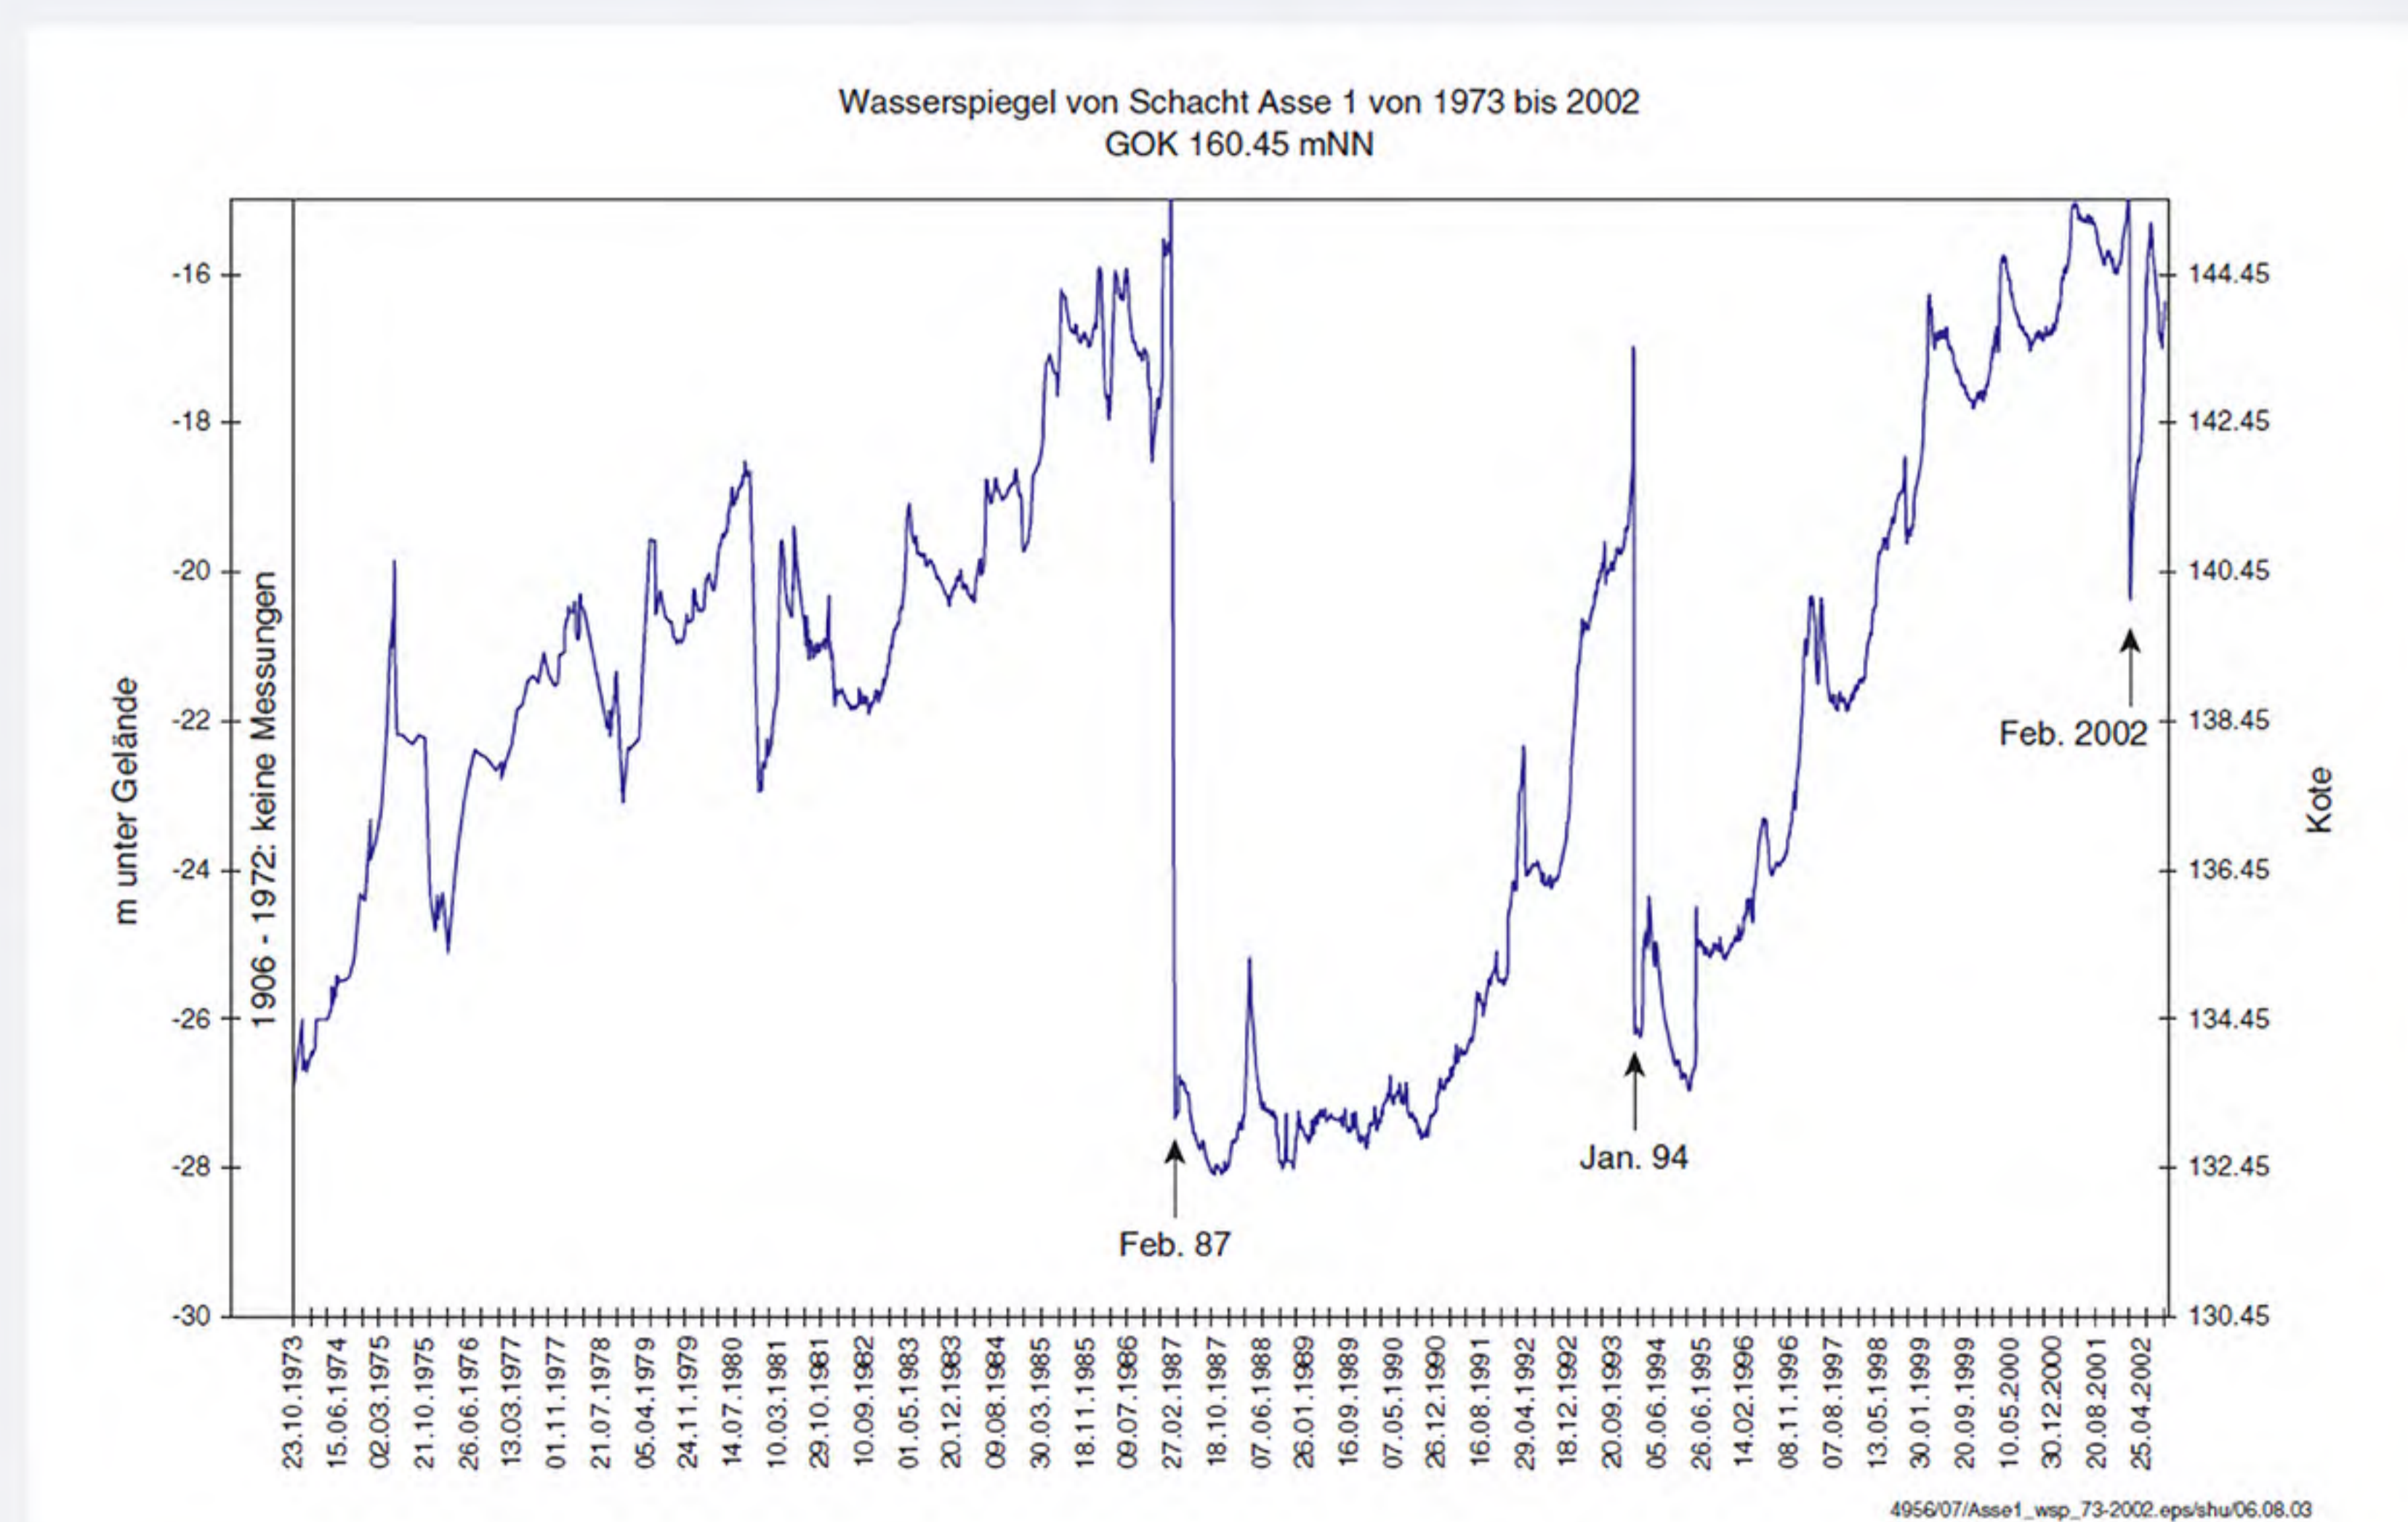
Auszug aus Colenco Abschlussbericht 4956/07 (2006): Gang des Wasserspiegels in Schacht Asse I zwischen 1973 und April 2002

- Hydraulische Interferenz zwischen Pegel Schacht Asse I, Grundwassermessstelle H17 und Quellen in Groß Denkte
- Ca. alle 6 Jahre Absenkung Druckpegel Schacht Asse I um bis zu 15 m und 325 m³ (Beispiel 2010)
- Kontinuierlicher Zutritt von Grundwasser im luffterfüllten Bereich des Tübbingausbaues bei ca. 13 m unter der Geländeoberkante
- Hydraulischer Kurzschluss zwischen oberem Grundwasserleiter und Grundwasserleiter im Bereich des Salzspiegels
- Versiegen des Rothebaches infolge verminderter Schüttung der Rothebachquellen nach mehreren Trockenjahren

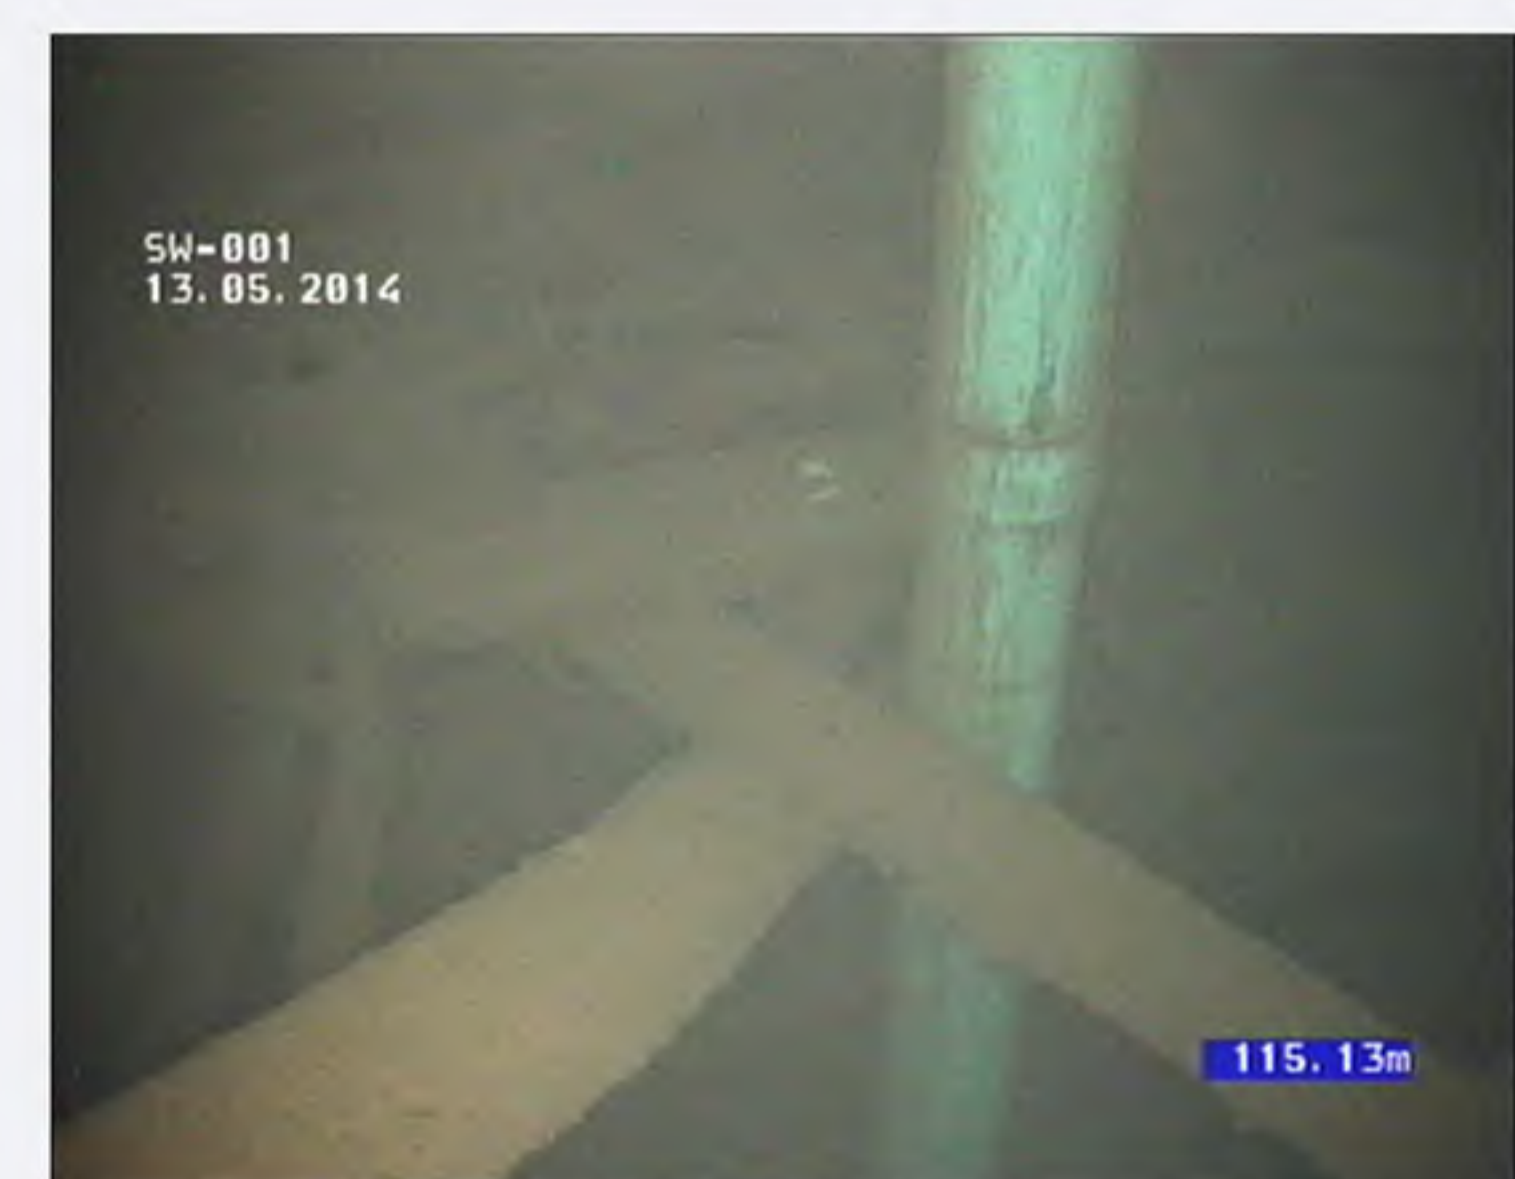
Standbild aus Kamerabefahrung Schacht Asse 1 vom 13.05.2014 bei ca. 115 m Tiefe. Sichtbar sind Teile von verstärkten Einbauten (ggf. Bongossi-Hölzer) und eine vertikal verlaufende, metallische Rohrleitung mit Muffenverbindung

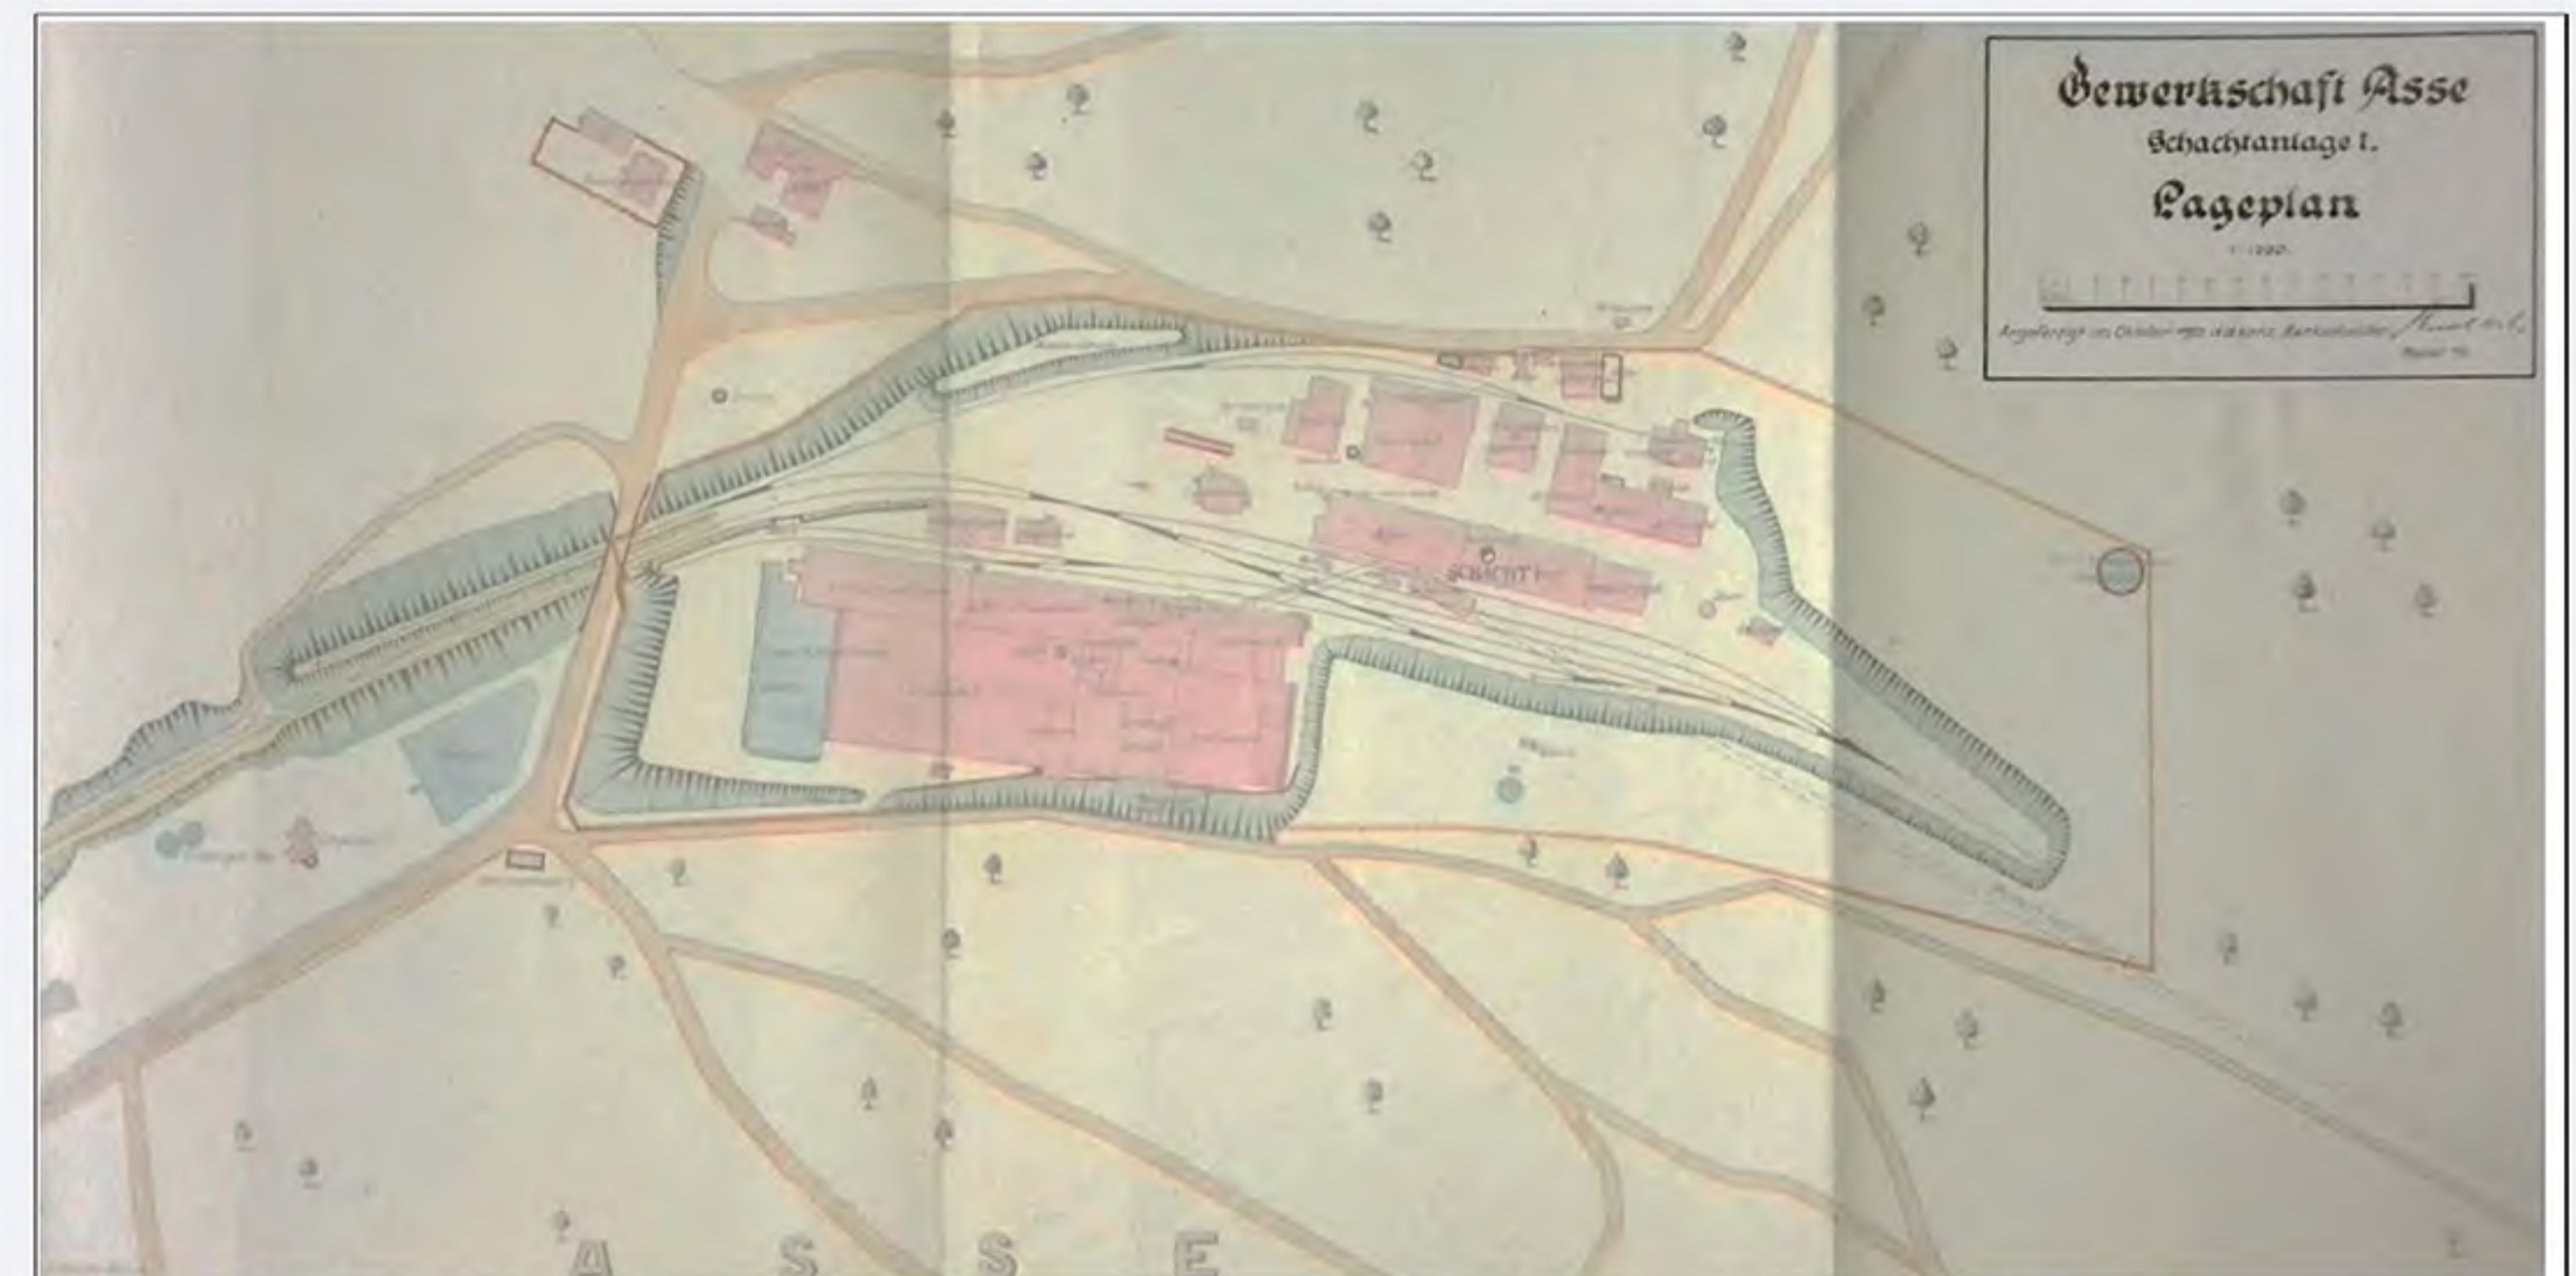
Lageplan der Gewerkschaft Asse zu Schachtanlage I im Maßstab 1 : 1000 mit Stand Oktober 1922

Das Umfeld von Schacht Asse I weist gemäß alten, überlängigen Risswerksausschnitten die Standorte ehemaliger Gebäude aus.
