**Meldung Nr.:**

004/2015 über meldepflichtige Ereignisse auf der Schachanlage Asse II

**- Beschädigung eines zur internen Verwendung freigegebenen Cubitainers mit Lösungen aus der Zutrittsstelle P750131 auf der 750-m-Sohle -**

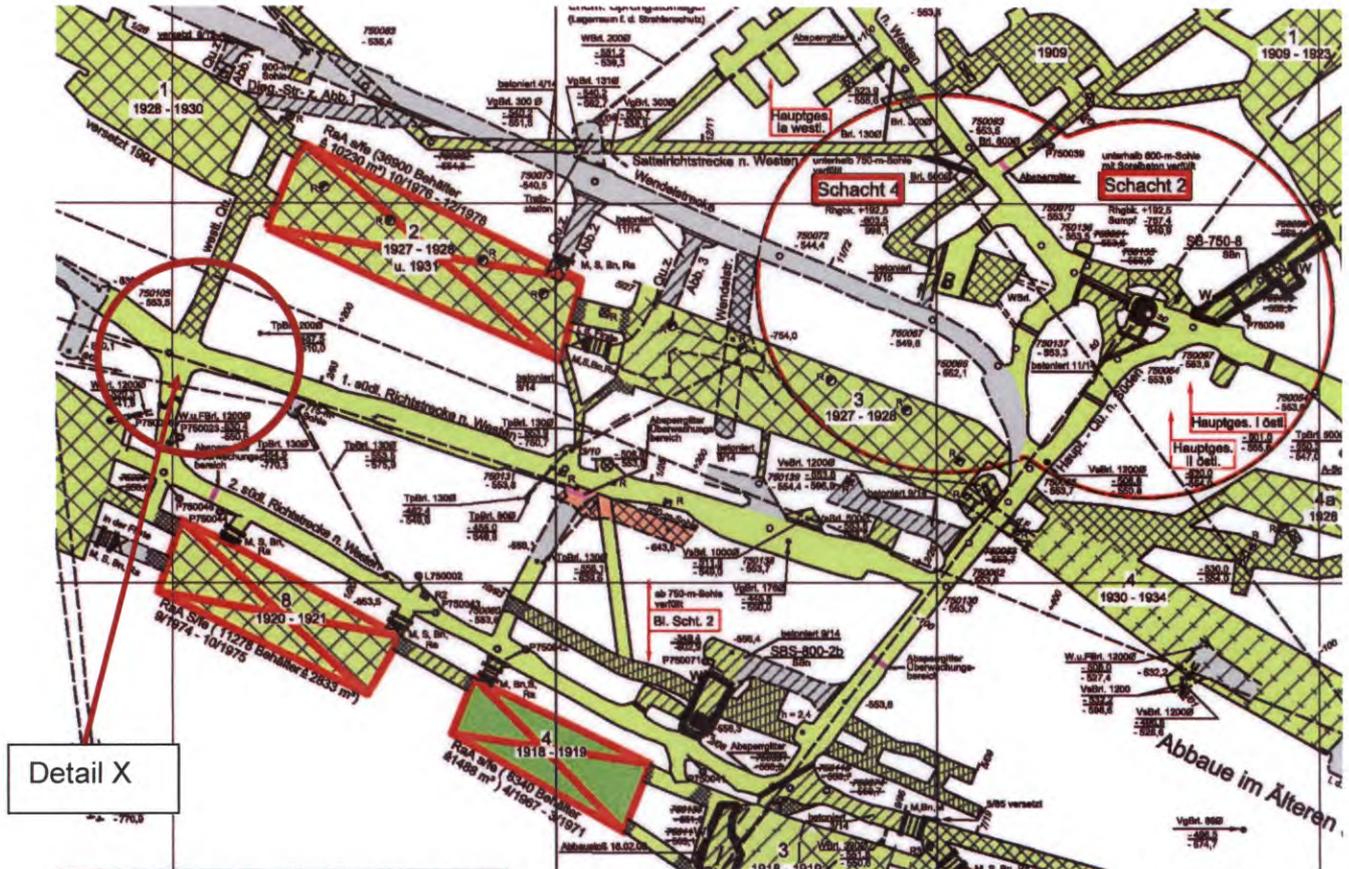
Abbildung 1: Darstellung des Lagerortes der 3 Cubitainer auf der 750-m-Sohle

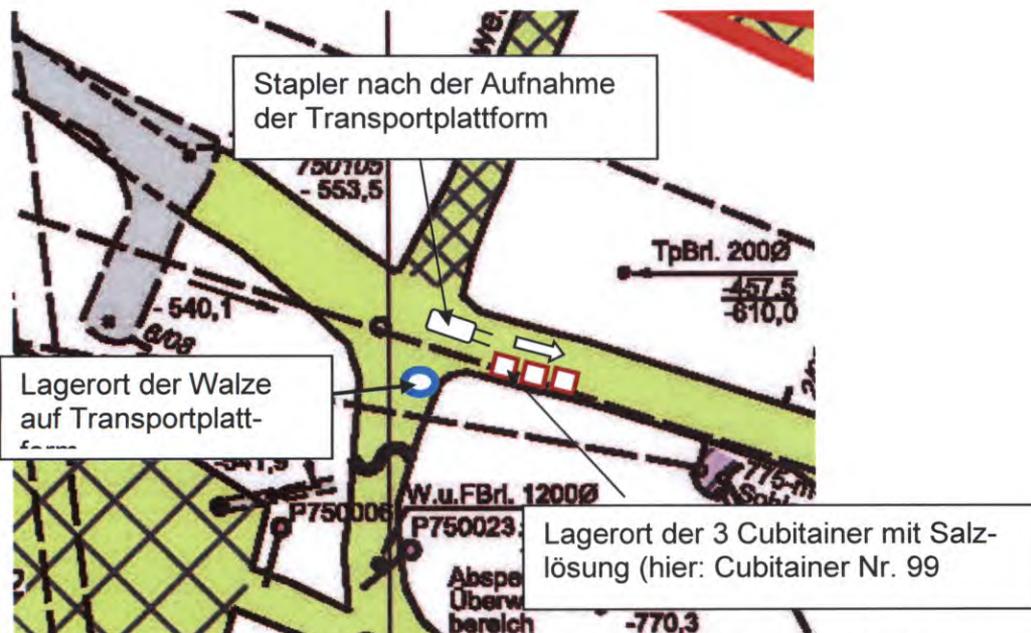
Abbildung 2: Detail X der Lagerorte der 3 Cubitainer sowie der Transportplattform

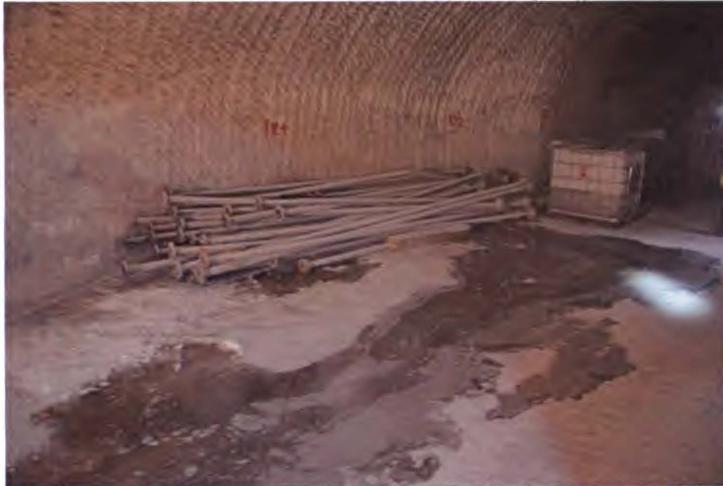
| <u>Schadensbild:</u><br><br>Der Cubitainer Nr. 99 mit Lösungen aus der Zutrittsstelle P750131 wurde beschädigt, so dass ca. 600 l Lösung ausgelaufen sind und sich auf ca. 30 m <sup>2</sup> der Sohle verteilt haben. Die restlichen 400 l wurden in einen neuen Cubitainer umgepumpt. Auf Grund der geringen Aktivitätskonzentration der Salzlösung (Cs-137: 50 Bq/l; H-3: 8.000 Bq/l) kam es hierdurch zu keinen unzulässigen Oberflächenaktivitätswerten an der Auslaufstelle. | |

Abbildung 1: Darstellung der Auslauffläche von ca. 30 m<sup>2</sup>

- a) Information an schichtführende Aufsicht, Aufsicht des Laugenmanagements und SSB
- b) Die Restmenge im Cubitainer wurde unmittelbar in einen neuen Cubitainer umgepumpt.
- c) nach Rücksprache mit dem betrieblichen Strahlenschutz wurde der benetzte Bereich mit Salz abgestreut und der Streckenbereich mit einer Beschilderung und Flatterband abgesperrt.
- d) Es erfolgte eine Probenahme des benetzten Haufwerks auf der Sohle zur Aktivitätsbestimmung

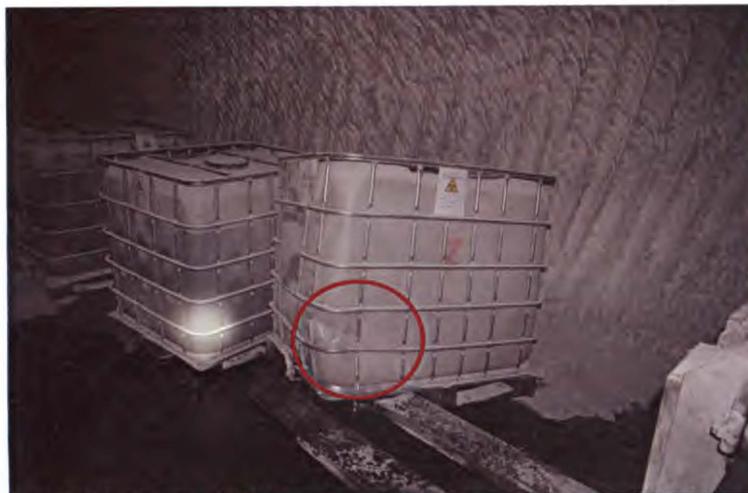
| <u>Ursache:</u> (mögliche, wahrscheinliche, gesicherte)<br><br>Der Fahrer des Transportfahrzeugs hat ein Ausweichmanöver aus dem freien Streckenbereich in eine für ihn nicht einsehbare Streckenerweiterung vorgenommen, in der die Cubitainer abgestellt waren. Er hat sich im Vorfeld nicht von der Baufreiheit dieses Streckenabschnittes überzeugt. | |

Abbildung 2: Darstellung des defekten Cubitainers mit Salzlösung (Nr. 99)

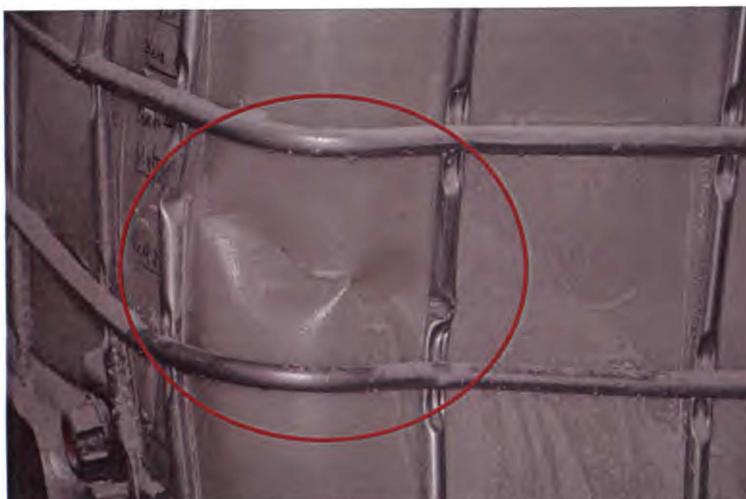
Abbildung 3: Darstellung der schadhaften Stelle des Cubitainers

**Vorkehrung gegen Wiederholung:**  
 Unterweisung des Personals betreffend die sichere Lagerung von Behältnissen mit radiologisch und konventionell belasteten Flüssigkeiten und Nachschulung für das Führen von Fahrzeugen mit eingeschränktem Sichtbereich.
