Stellungnahme

**zur gebirgsmechanischen Beanspruchung des
Abschlussbauwerkes der Einlagerungskammer 4
auf der 750-m-Sohle bei einer dynamischen
Luftdruckbelastung infolge eines Firstfalls**

Auftraggeber: Bundesamt für Strahlenschutz, Salzgitter

Leipzig, den 22.01.2009

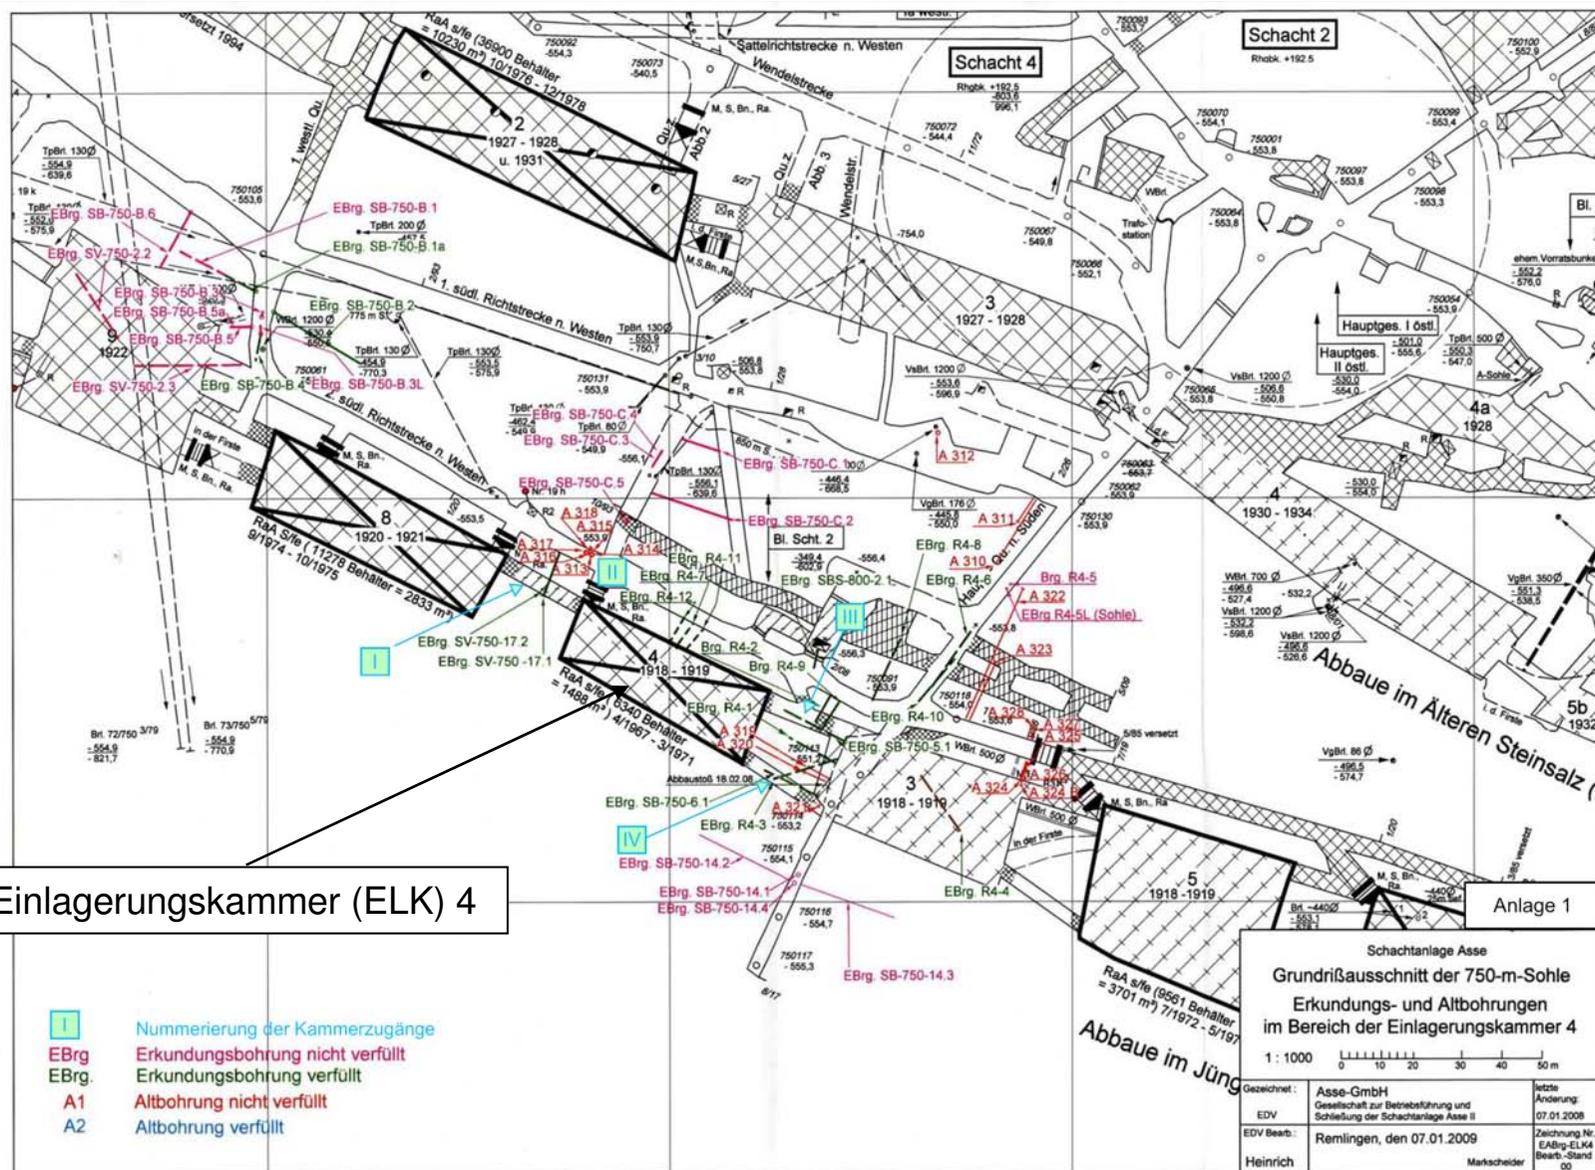
**Anlage
 1**

Grundriß der 750-m-Sohle mit Darstellung der
 Erkundungsbohrungen, Quelle [4]

Die folgenden Ausführungen zur Standortsituation nehmen im Wesentlichen Bezug auf den Sachstandsbericht [4] der Asse GmbH. In Anlage 1 ist die Lage der Einlagerungskammer 4 auf der 750-m-Sohle im Grundriss dargestellt. In der Anlage sind weiterhin alle Bohrungen eingezeichnet, die im Projekt „Bau von Strömungsbarrieren (BSB)“ zur Standorterkundung gestoßen wurden und deren Befunde zur Rissbildung im Salzgestein, zu anstehenden Lösungen sowie zur minimalen Druckeinspannung und Dichtheit (Permeabilität) jetzt bei der Einschätzung der Integrität der ELK 4 genutzt werden können. Die Kammer wurde in den Jahren 1918 und 1919 zur Salzgewinnung aufgefahren. Von April 1967 bis März 1971 erfolgte die Einlagerung von 6.340 Gebinden mit schwachradioaktivem Abfall (siehe Anlage 2) unterschiedlicher Größe (überwiegend 200-l-Fässer). Vor der Einlagerung wurde die Kammer zur Gewährleistung der Arbeitssicherheit beraubt und die Firste zur Gewährleistung einer besseren Standsicherheit leicht gewölbt. Auf der Sohle befindet sich eine ca. 3 m hohe Ausgleichsschicht aus Salzhaufwerk. In der Regel wurden jeweils vier Fässer senkrecht übereinander gestapelt. Es sind zum Teil Durchgänge zwischen den einzelnen Fassreihen vorhanden.

Der Zustand der Durchhiebe zur ELK 8 (Ziffer I in Anlage 1) sowie zum Abbau 3 (nördlich Ziffer III und südlich Ziffer IV in Anlage 1) kann in der Zusammenfassung aus [4] wie folgt beschrieben werden:

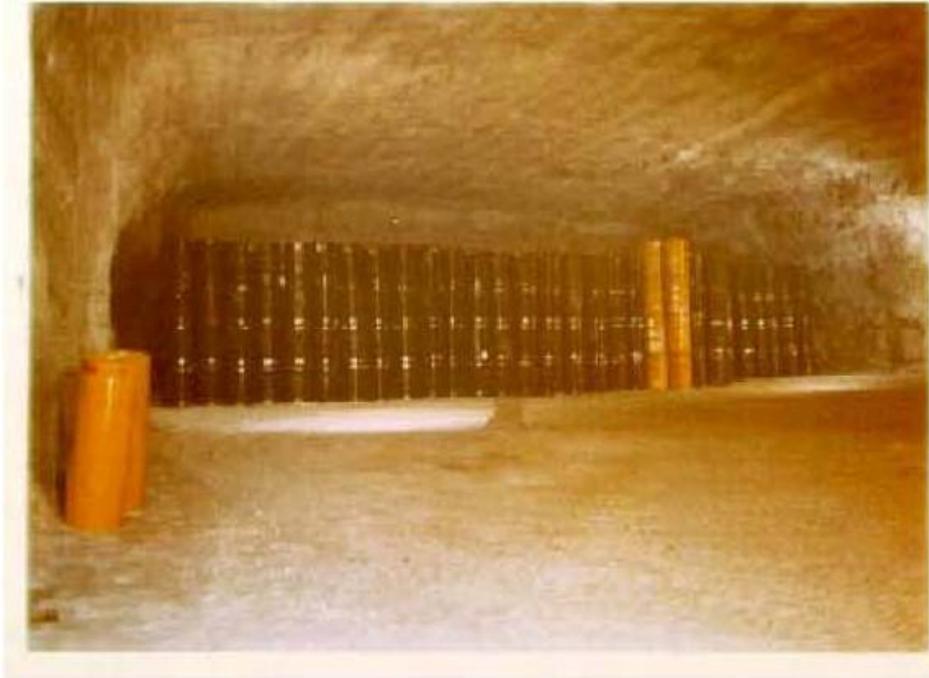
Anlage
2

Aufgestapelte Abfallfässer in der ELK 4,
Blickrichtung vom Kammereingang nach
Osten, Foto vom 29.06.1967

Situation in der Einlagerungskammer 4 zur
Einlagerungszeit, Quelle [4]

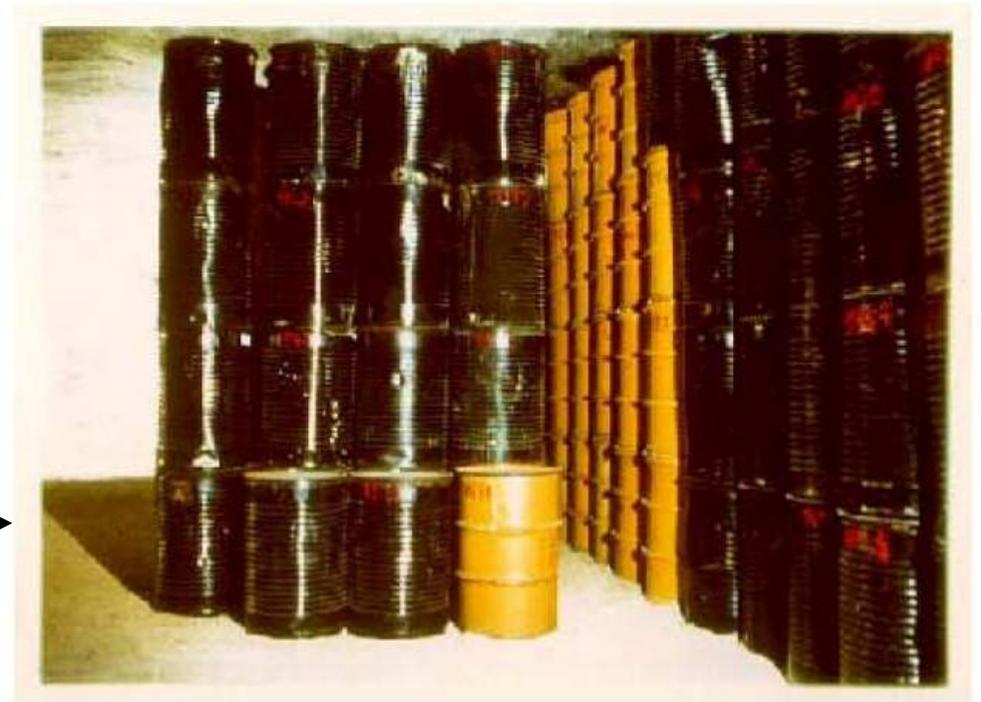
Fassstapel mit jeweils 4 Fässern,
Durchgänge zwischen den Fassreihen,
Blickrichtung in der Kammer von Süden
nach Norden, Foto vom 29.06.1967

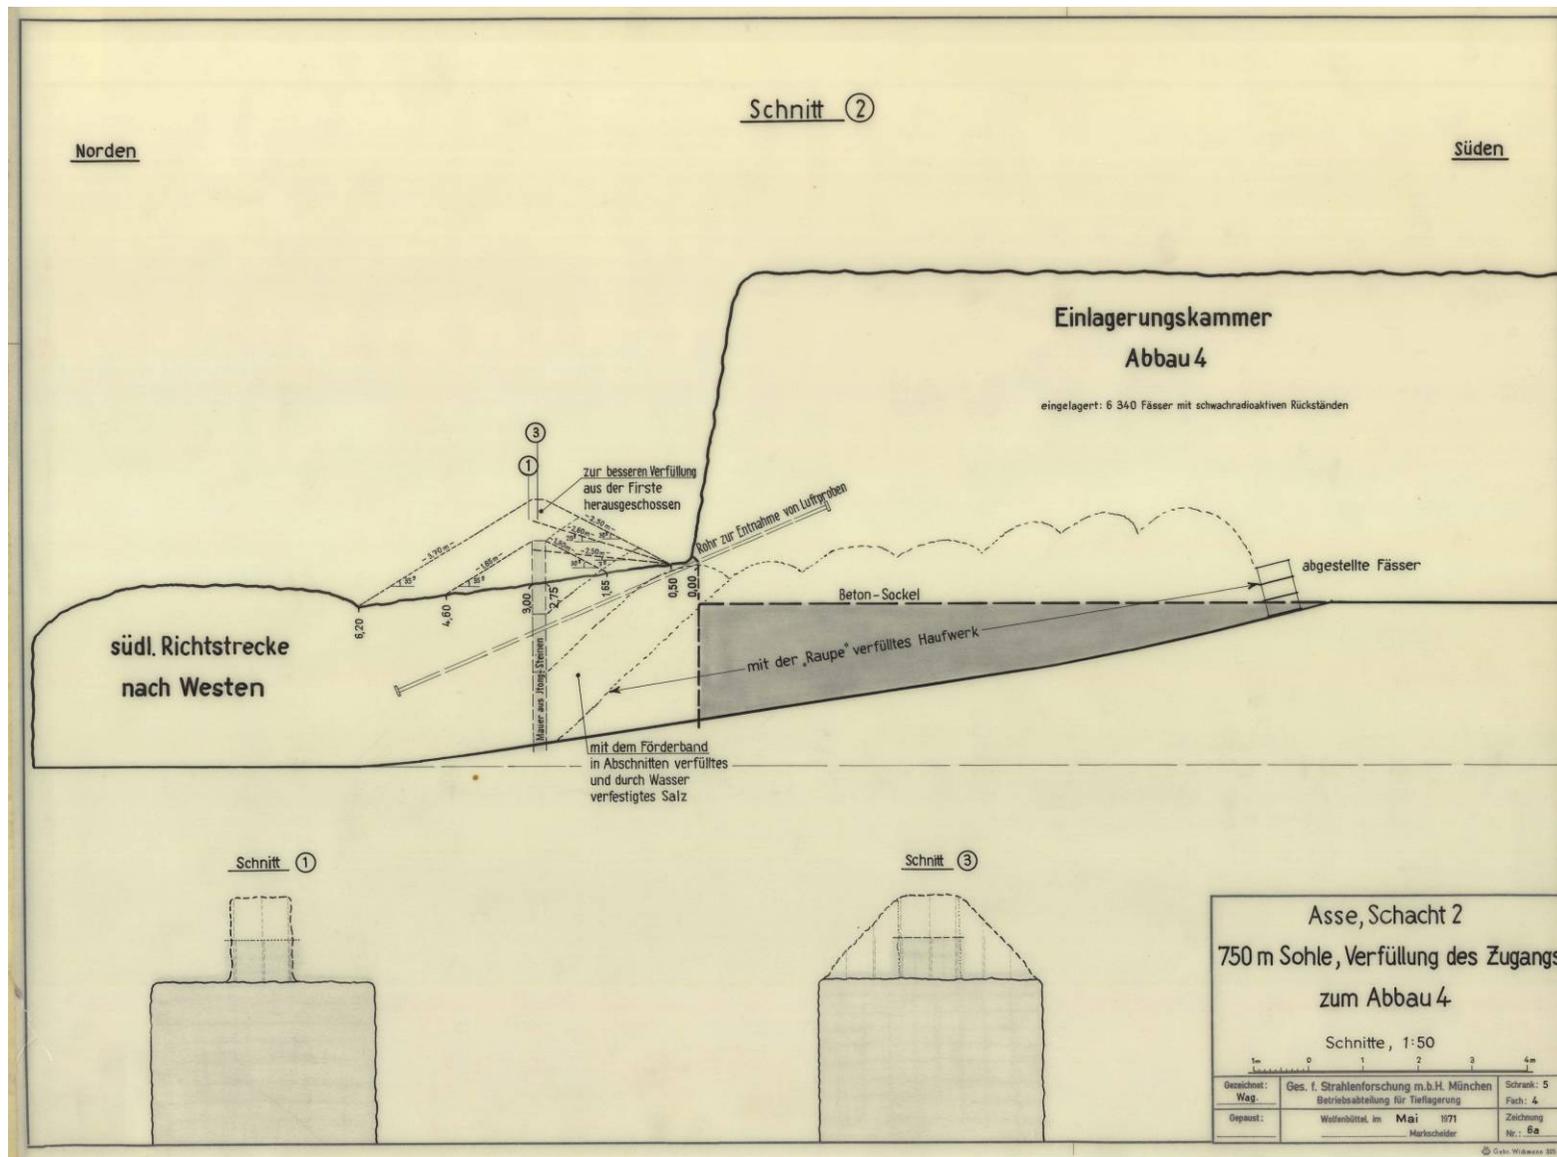
**Anlage
3**

Vertikalschnitt durch den Zugang zur ELK 4, Unterlage
der GSF vom Mai 1971, Quelle [4]

Der in den Anlagen 3 und 4 (Ziffer II in Anlage 1) dargestellte und für die Einlagerung verwendete Zugang zur ELK 4 befindet sich in der nordwestlichen Kammerecke und weist lt. Grubenbild bzw. aktuellerer Messungen eine Geometrie von $L = 7,0$ m, $B = 4,7$ m und $H = 3,0$ m auf. Beim Verschließen der Kammer im Jahr 1971 wurde gemäß Anlage 3 abschnittsweise Salzhaufwerk aufgeschüttet und unter Zugabe von Wasser verfestigt. Der Bau eines Salzbetonpfropfens, wie man aus dem Risswerk der Schachanlage Asse II irrtümlich ablei-

ten könnte (und was bei einer Einlagerungskammer auch vorausgesetzt wurde), erfolgte nicht. Etwa 3 m vom Kammereingang entfernt erfolgte der Bau einer Ytong-Mauer. In dieser Entfernung ist die Firste des Zugangs mit einer maximalen Tiefe von 1,5 m keilförmig herausgeschossen, um den Zugang besser (Verdichtung des Salzversatzes von oben) verfüllen zu können. Die Mauer ragt bis in diesen Firstkeil herein. Zur Entnahme von Wetterproben aus der ELK 4 ist außerdem ein Rohr eingebaut, welches vor etwa 20 Jahren infolge der Konvergenz zerschert wurde. Gemäß Monatsbericht vom September 1977 an das damalige Bergamt Goslar wurde die Ytong-Mauer abschließend mit einer ca. 5 cm Spritzbetonschicht (Sand, Zement, Wasser) überdeckt.

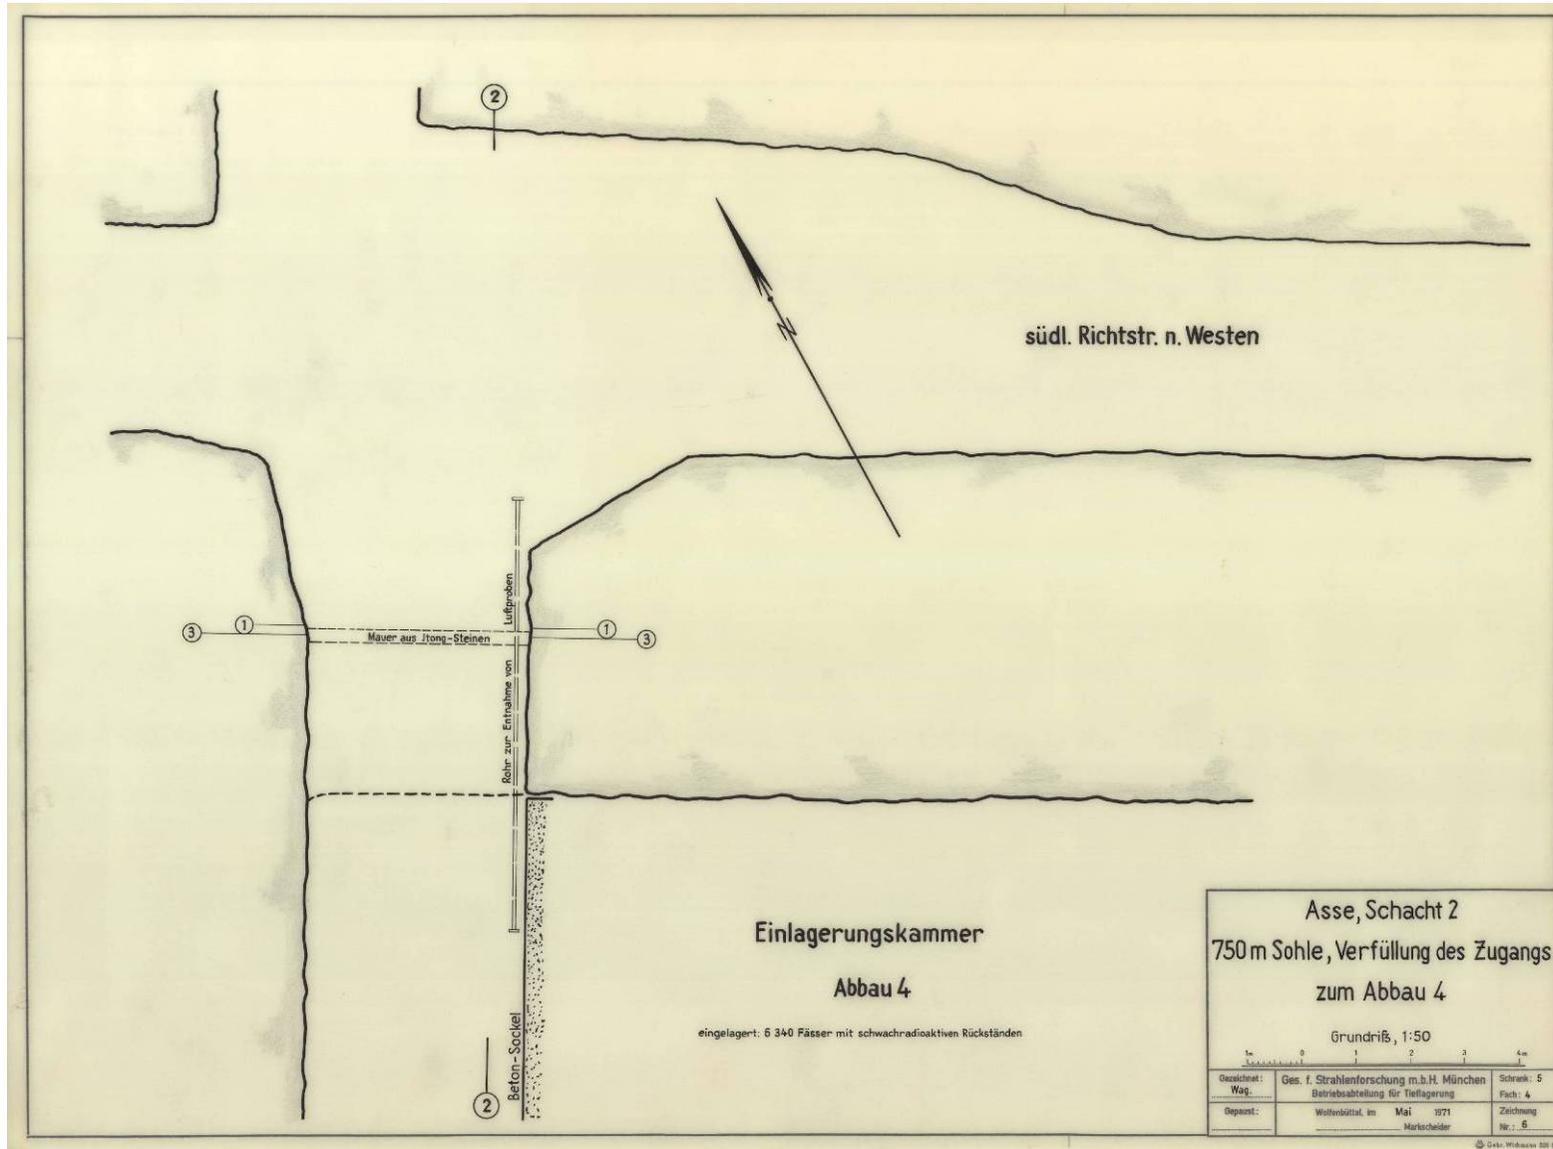
**Anlage
4**

Grundriß durch den Zugang zur ELK 4, Unterlage der
GSF vom Mai 1971, Quelle [4]

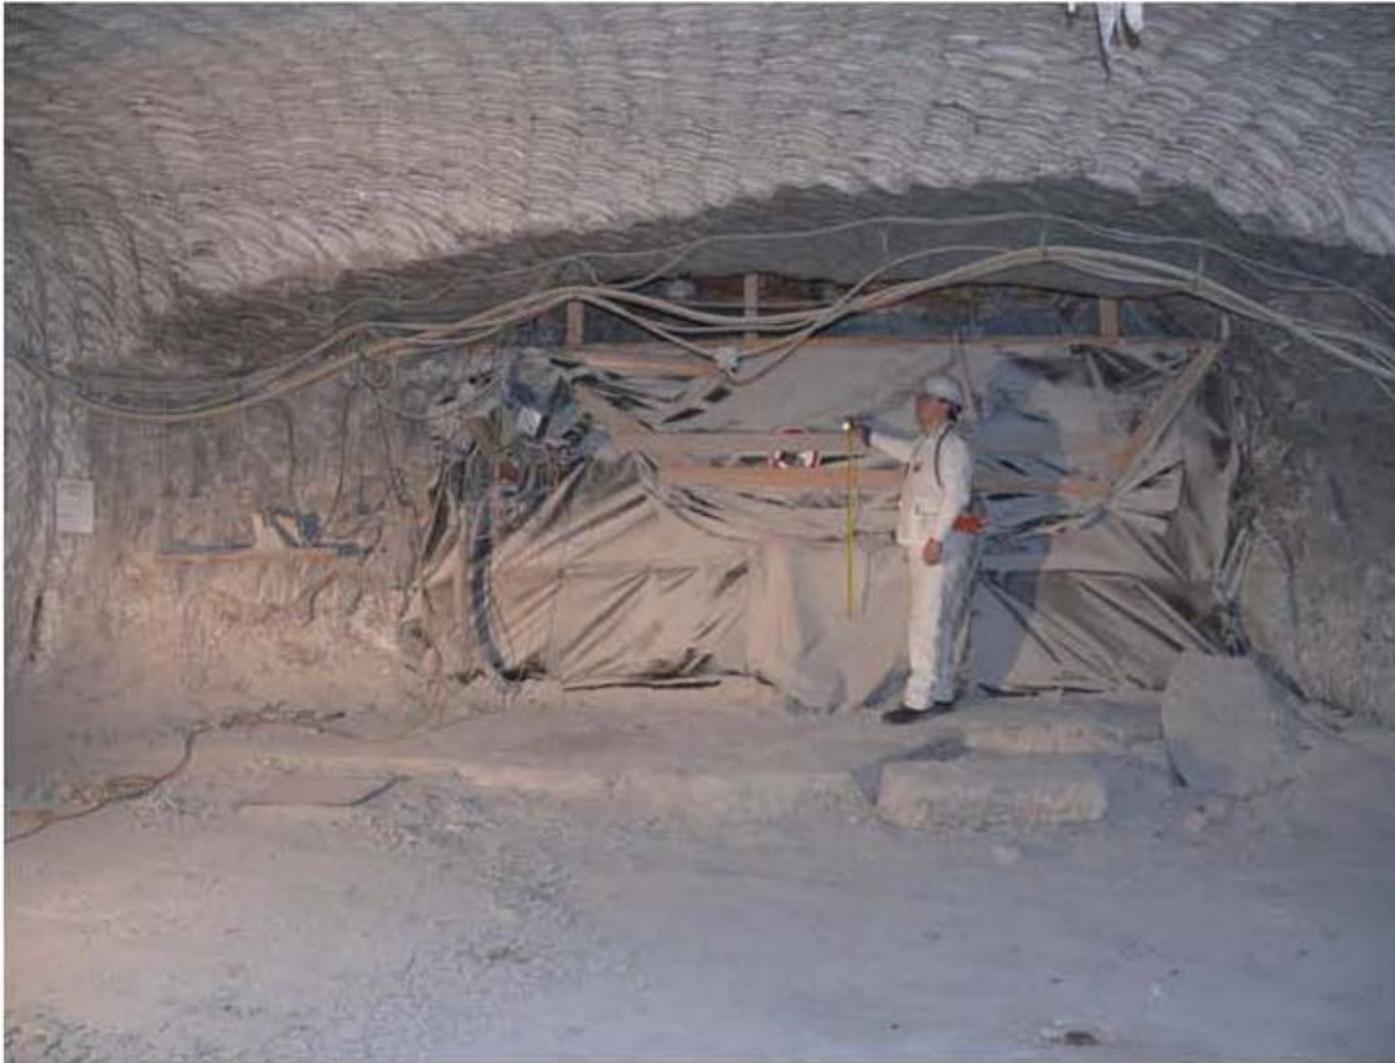
**Anlage
5**

Blick auf den Wetterverschlag vor dem Verschluss zur ELK 4
aus der 2. südlichen Richtstrecke nach Westen

Der Verschluss besteht aus verdichtetem (beim Einbau befeuchteten) Salzversatz. Die Holzbalken und der Stahlträger wurden vermutlich zum Abfangen verwendet. Vor dem Salzversatz stand eine Ytong-Mauer, die 2001 abgerissen wurde. Im Salzversatz war ein Schnüffelrohr aus Plastik eingebaut, welches vor etwa 20 Jahren zerschert ist.

In Richtung der 2. südlichen Richtstrecke nach Westen erfolgte im Anschluss an diese Mauer ein weiterer Einbau von Salzversatz, der im Bereich des Streckenstoßes mit einer 2. Ytong-Mauer verschlossen wurde. Diese wurde, vermutlich wegen Zerstörung infolge Konvergenz, im Jahr 2001 abgerissen und seitdem ist der Salzversatz am Streckenstoß nur noch mit dem in Anlage 5 sichtbaren Wetterverschlag, bestehend aus Holzstützen, Verlattung und Teichfolie, abgedeckt. Der Versatzpfropfen besitzt damit eine Gesamtlänge von mindestens 4 m. In den Anlagen 6 bis 10 ist der gegenwärtige Zustand dokumentiert. Am Stoß des Salzversatzes sind Holzbalken und ein Stahlträger zu erkennen, die vermutlich zum Abstützen verwendet wurden. Weiterhin sind Mörtelreste der ehemaligen Vermauerung zu sehen. Die horizontalen Holzbalken sind infolge von Gebirgsdruckerscheinungen an den Enden aufgespalten. Unter dem Wetterverschlag hat sich eine Böschung aus Salzversatz gebildet. Der oberhalb der Böschung sichtbare Stoß des Versatzpfropfens steht etwa senkrecht und es waren keine Abrisspalten zwischen Versatz und dem Zugang oder Öffnungen im Salzversatz zu erkennen.

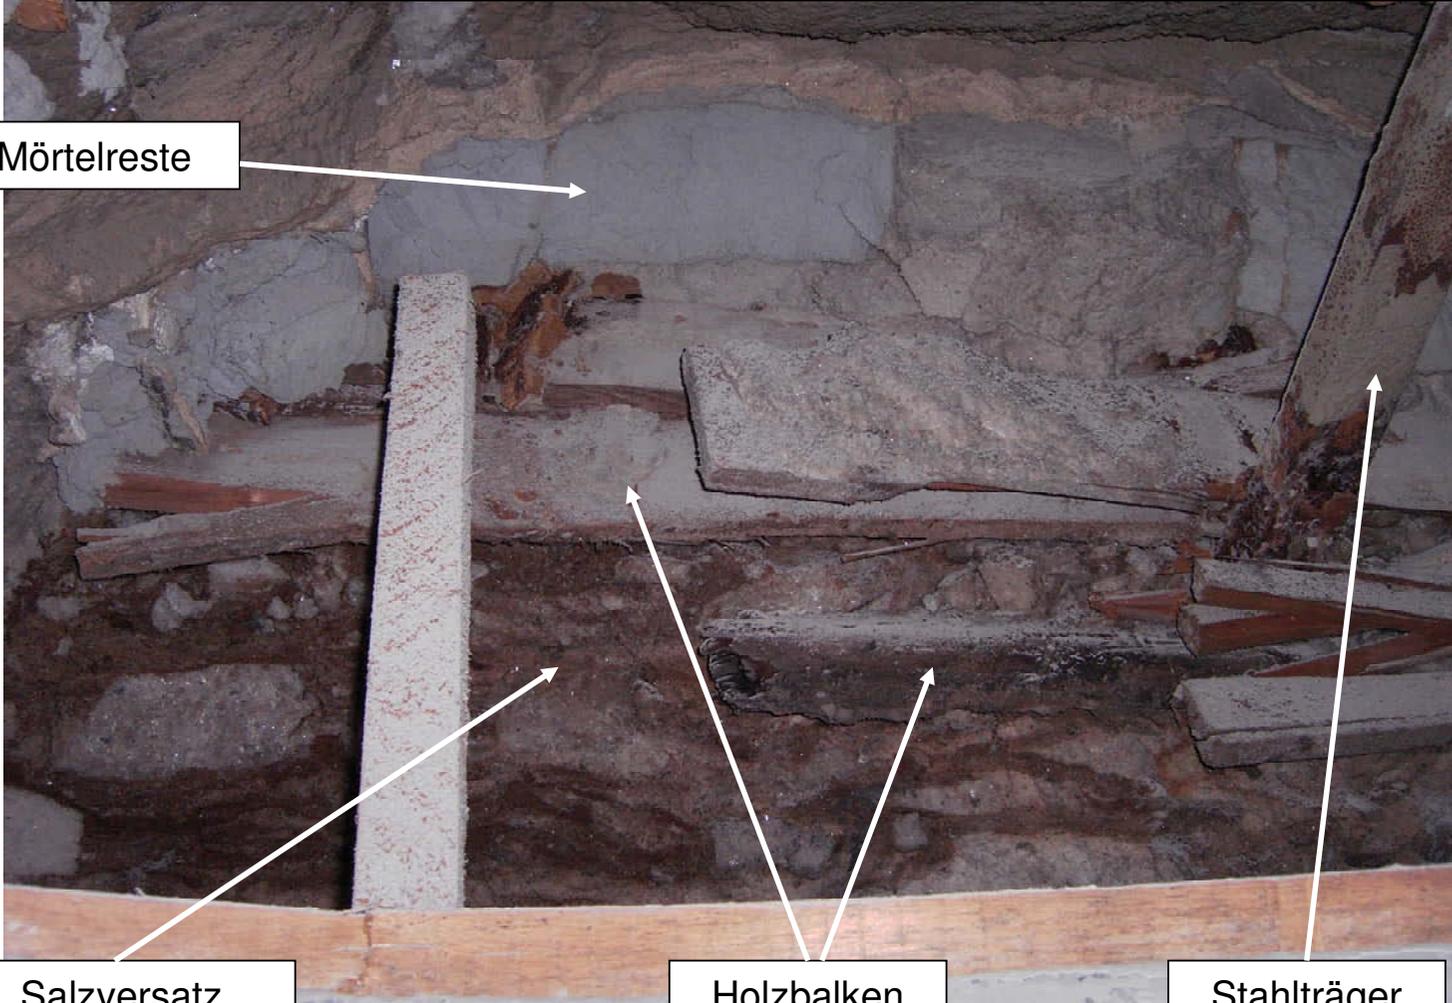
Anlage
6

Salzversatz

Holzbalken

Stahlträger

Blick auf den Verschluss zur ELK 4: Bereich zwischen
Wetterschlag und Firste

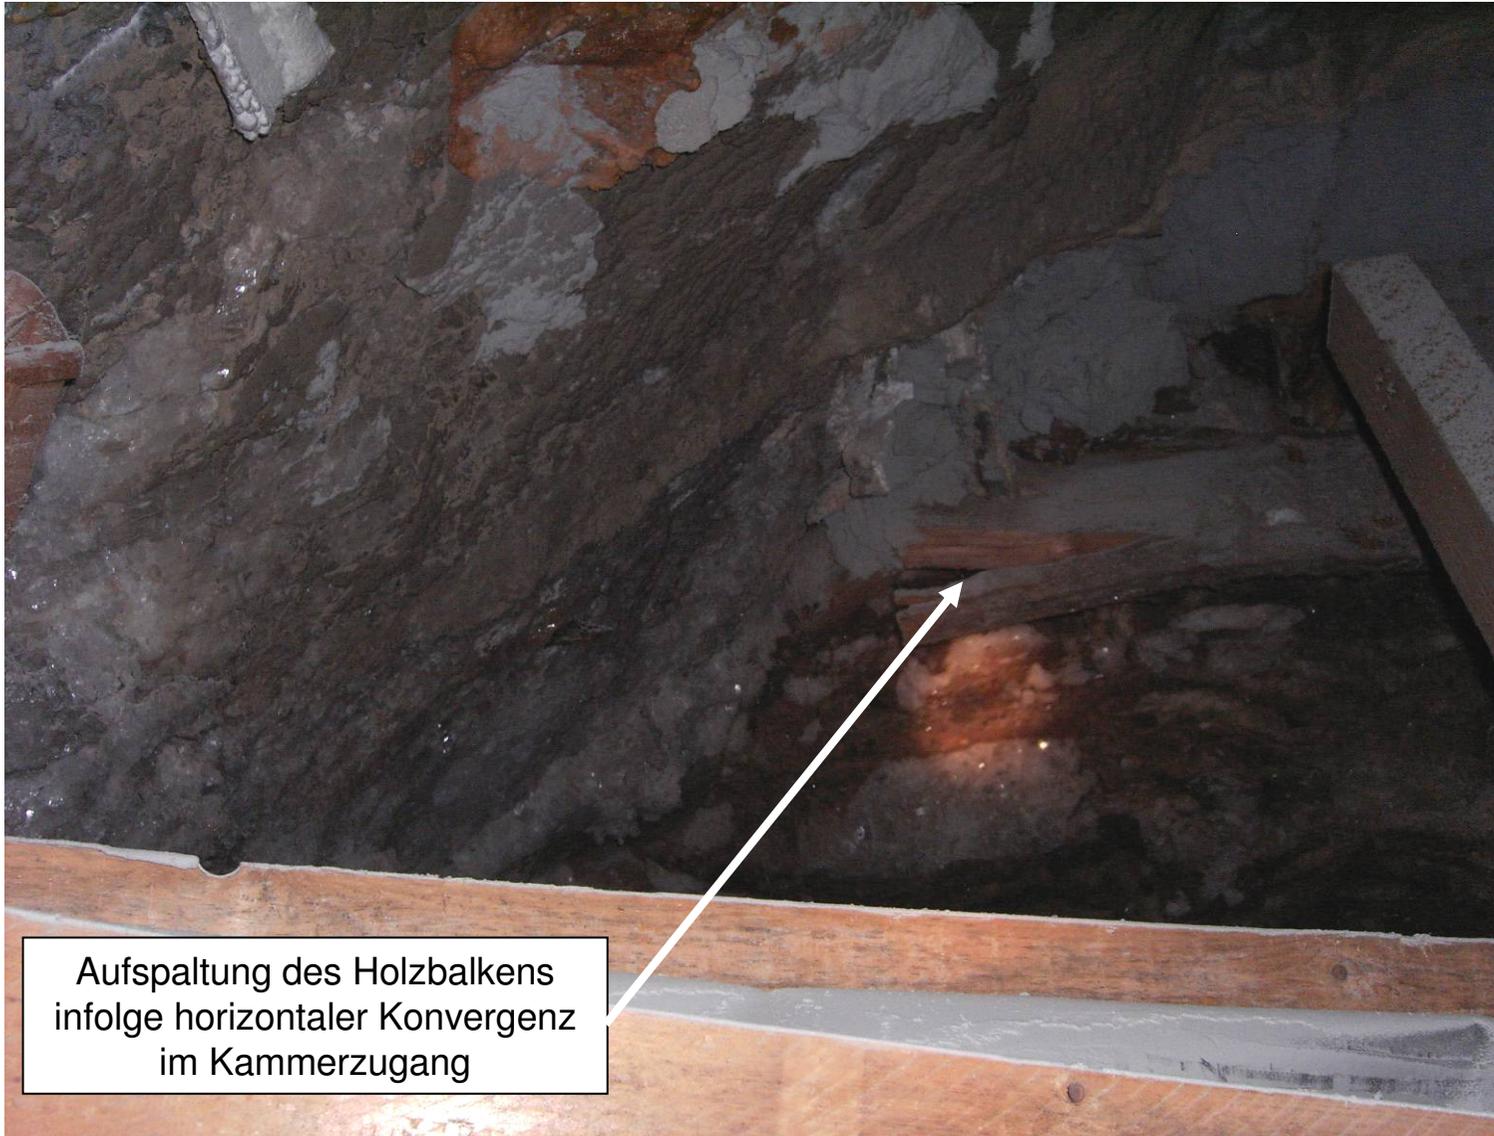
Anlage
7

Aufspaltung des Holzbalkens
infolge horizontaler Konvergenz
im Kammerzugang

Blick auf den Verschluss zur ELK 4: linke Seite des Bereiches
zwischen Wetterverschlag und Firste

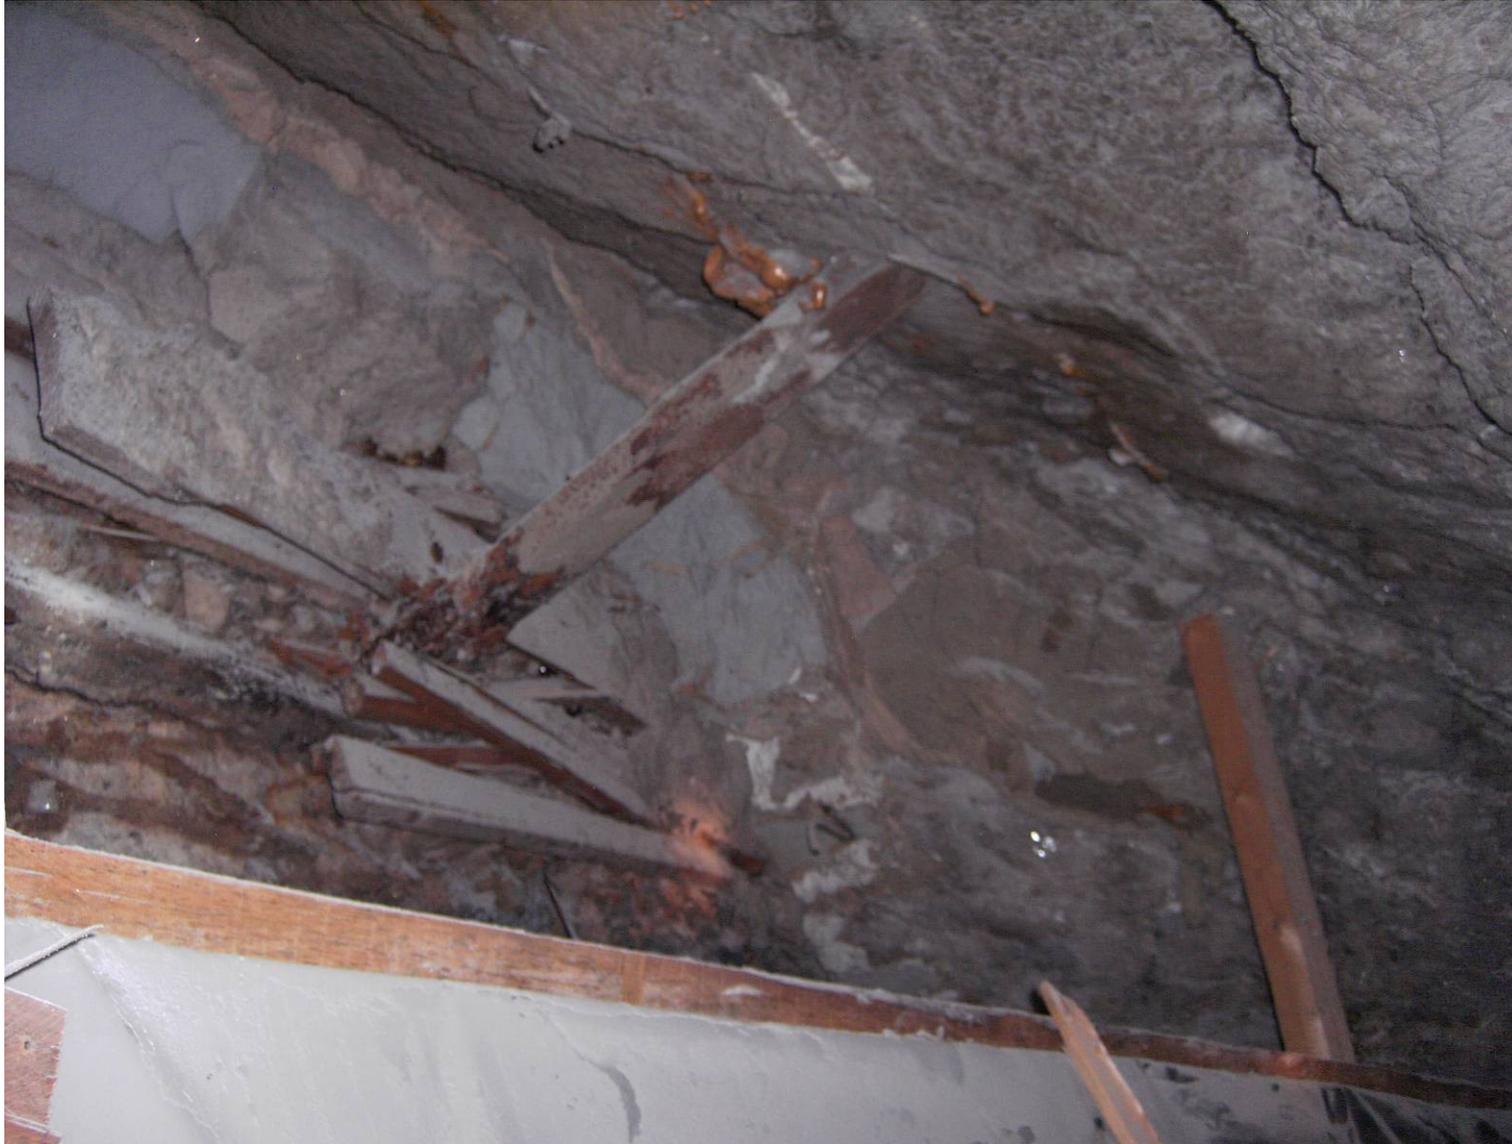
Foto vom
15.01.2009

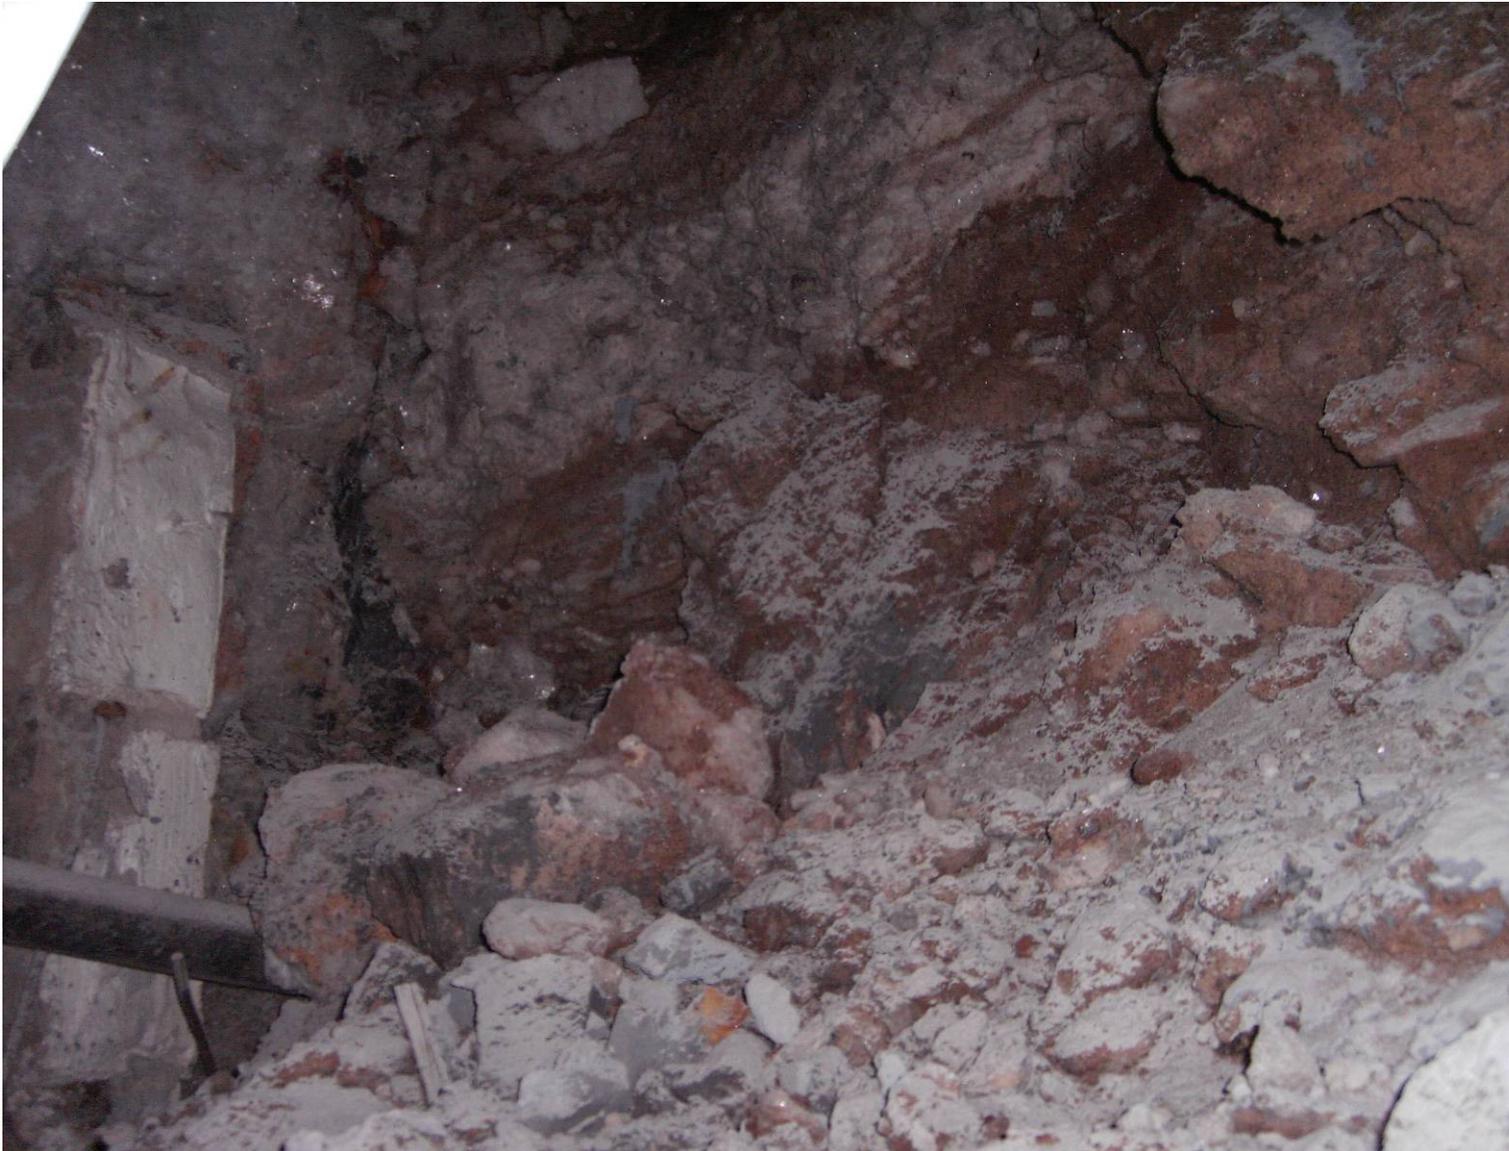
8

Foto vom
15.01.2009

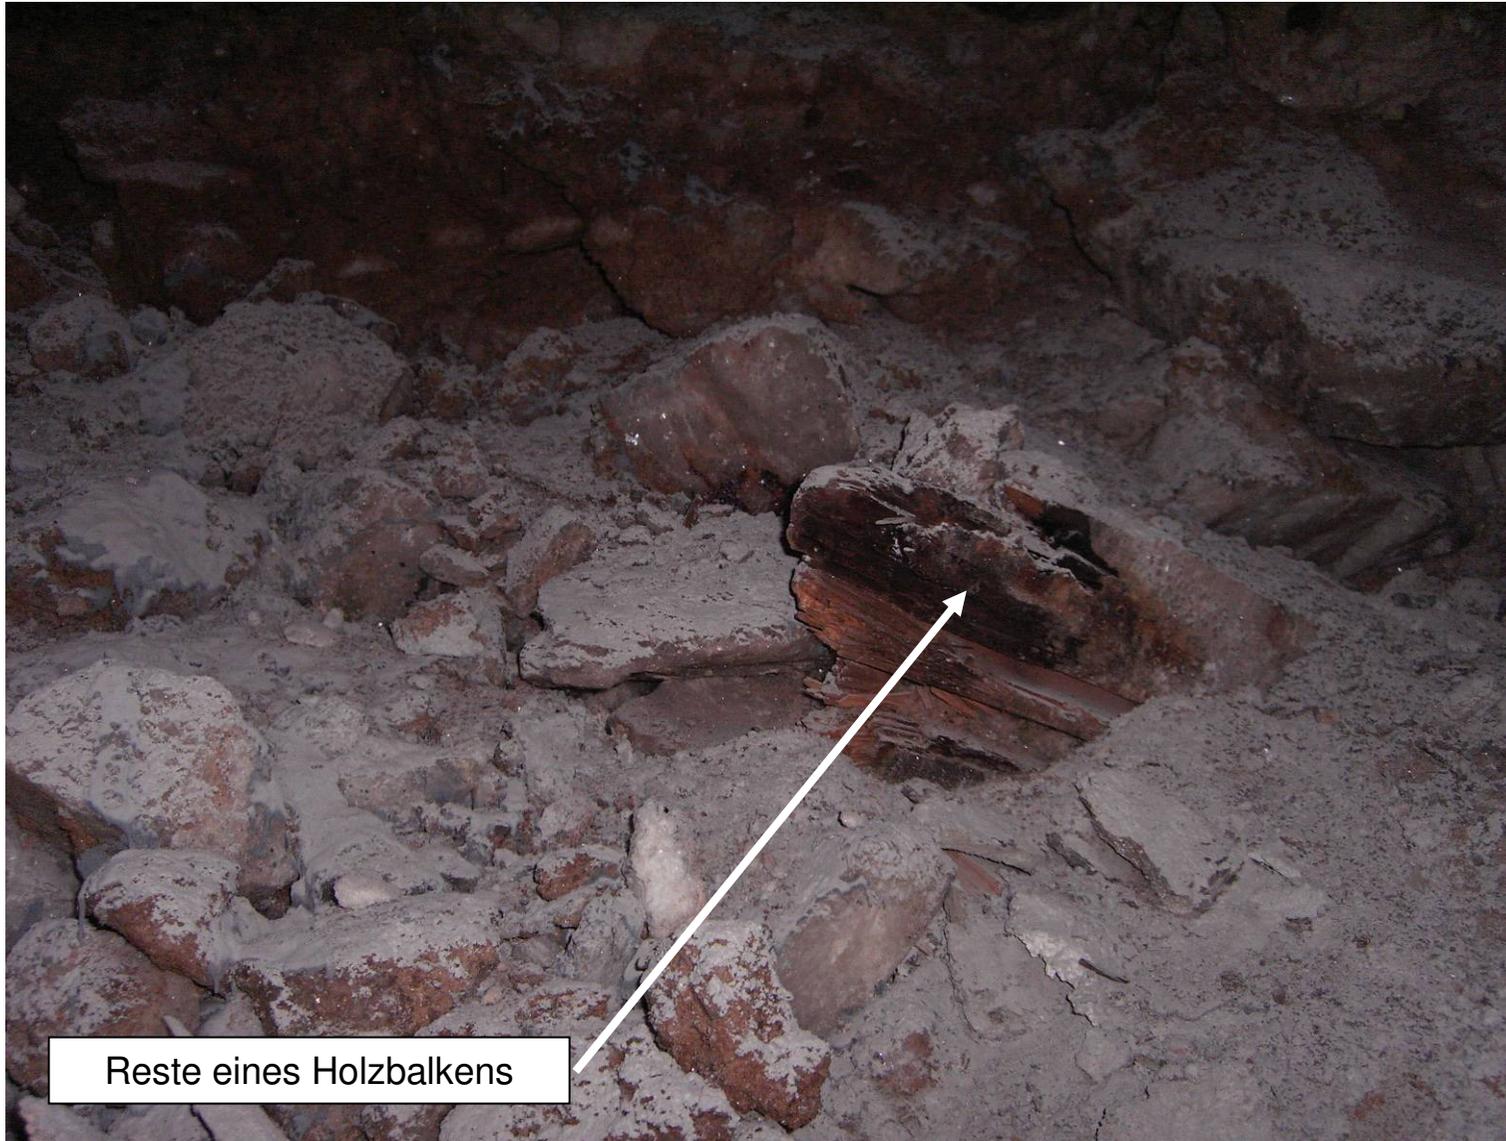
**Anlage
10**

Reste eines Holzbalkens

Böschung des Salzversatzes (rechte Seite) unter dem
Wetterschlag

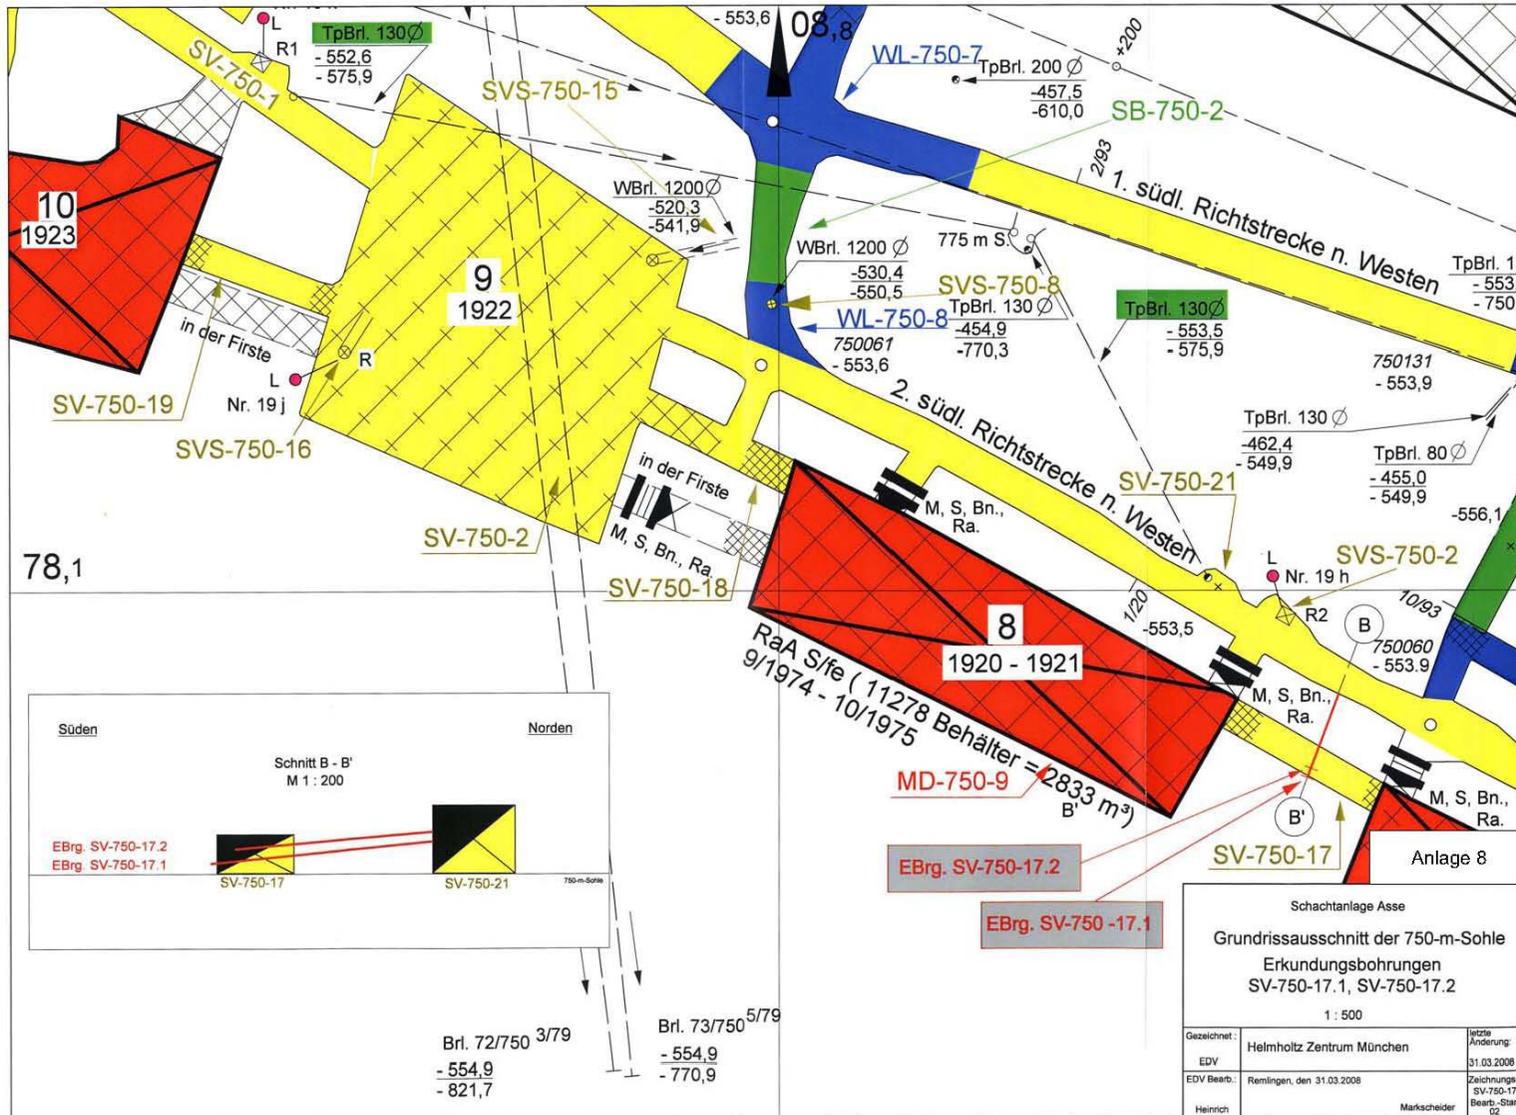
**Anlage
11**

Grundriss der 750-m-Sohle mit Darstellung der
Erkundungsbohrungen, Anlage 8 aus [4]

- Abmessungen vor 90 Jahren etwa $L = 22$ m, $B = 4$ m und $H = 2$ m, in älteren Darstellungen des Grubenbildes nur in den Übergangsbereichen zu den Einlagerungskammern mit Salzhauwerk versetzt.
- Standort des Durchhiebes im Projekt BSB mit den Erkundungsbohrungen SV-750-17.1 und SV-750-17.2 (Lage siehe Anlage 11) angebohrt.

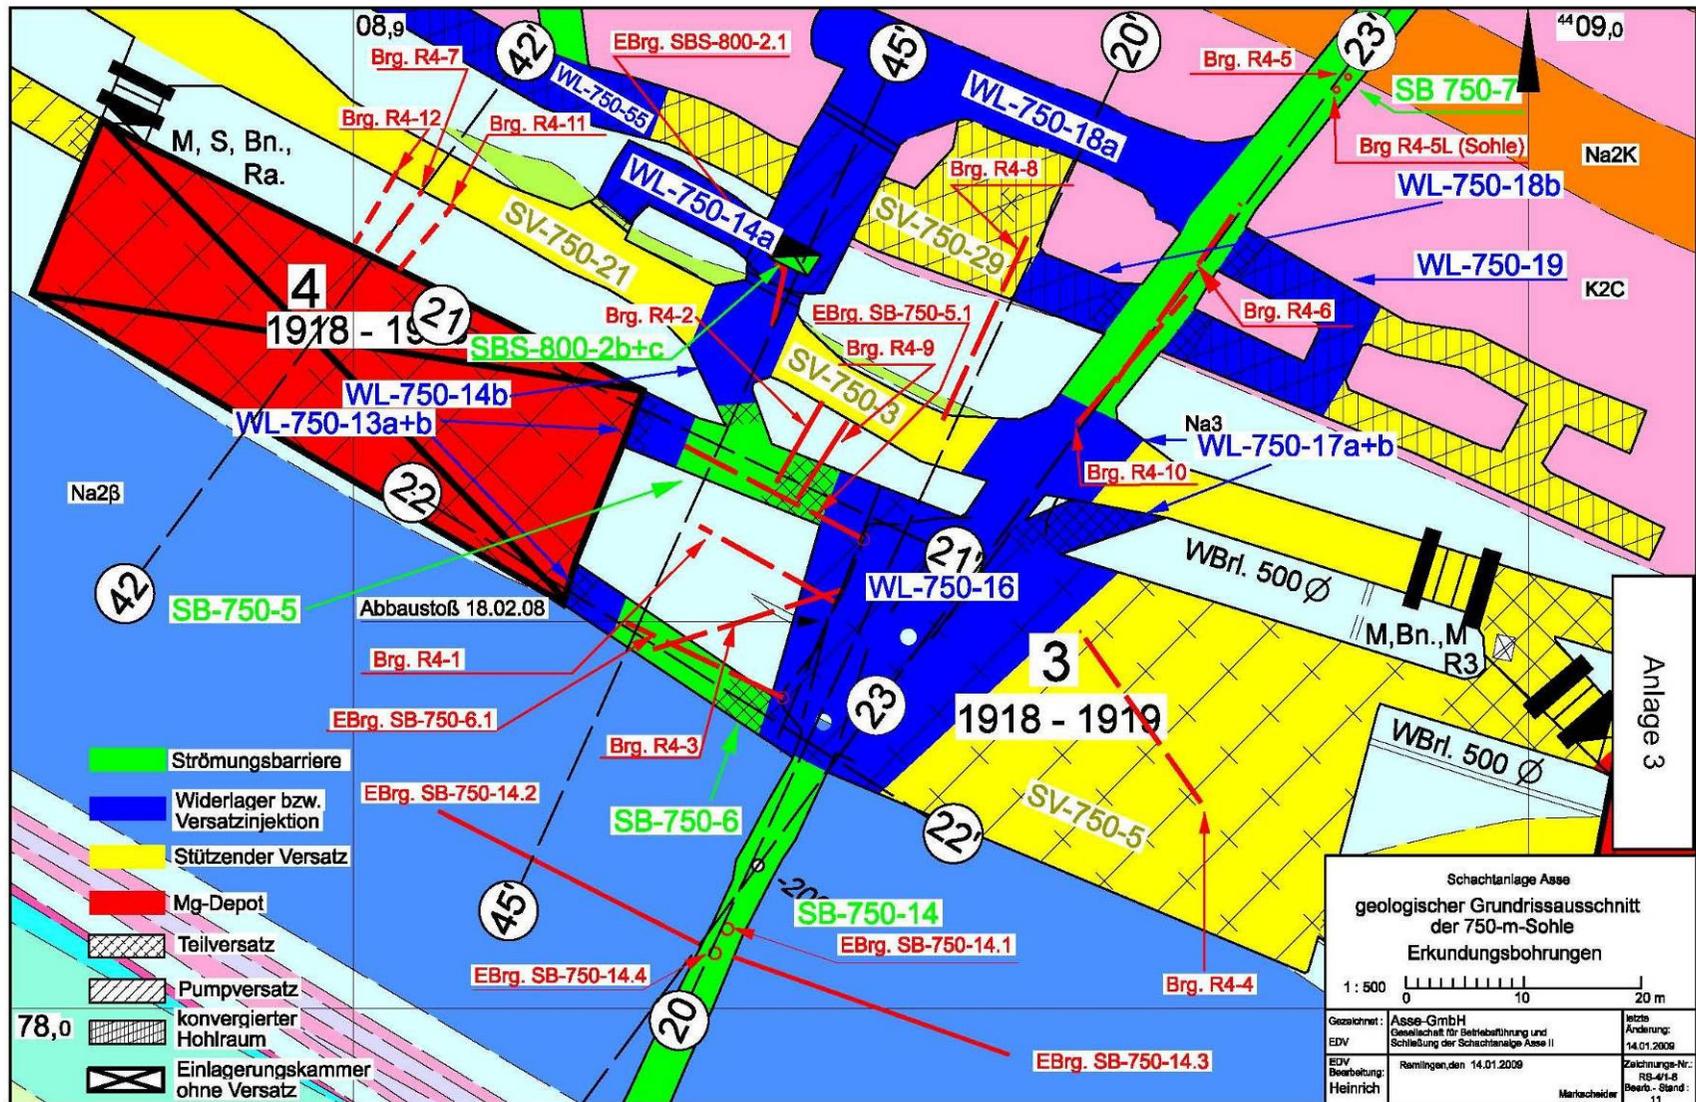
Anlage
12

Grundriss der 750-m-Sohle mit Darstellung der
Erkundungsbohrungen, Anlage 3 aus [4]

- Standort des Durchhiebes im Projekt BSB mit den Erkundungsbohrungen R4-2, R4-9 und SB-750-5.1 (Lage siehe Anlagen 12 und 13) angebohrt.
- Mit den Bohrungen R4-2 und R4-9 aus der Richtstrecke wurde der Durchhieb nicht gefunden. Die Permeabilität im Bereich des Durchhiebes in R4-9 lag bei 10^{-17} m². In der Bohrung SB-750-5.1 aus dem Abbau 3 deutete sich im Niveau des Durchhiebes kompaktierter Versatz an. Die integrale Permeabilität in der Bohrung SB-750-5.1 lag bei 10^{-23} m². Alle Bohrungen waren trocken. Der Versatz im Durchhieb ist kompaktiert bzw. der Querschnitt zusammengedrückt.

- Standort des Durchhiebes im Projekt BSB mit den Erkundungsbohrungen R4-3 und SB-750-6.1 (Lage siehe Anlagen 12 und 14) angebohrt.
- Mit der Bohrung R4-3 über der gesamten Länge rissartige Strukturen aufgeschlossen. Die Bohrung war trocken. Die Permeabilität im Bereich des Durchhiebes in R4-3 lag bei 10^{-17} m². Mit der Bohrung SB-750-6.1 wurde im Niveau des Durchhiebes kompaktierter Versatz erbohrt. Im Bohrlochtiefsten bis in ein Teufenniveau 1,5 m unterhalb der 750-m-Sohle stand Salzlösung an. Die gammaspektrometrische Ausmessung erbrachte eine Cs-137-Aktivitätskonzentration von 105 Bq/l. Es wurden keine Permeabilitätsmessungen durchgeführt. Der Versatz im Durchhieb ist kompaktiert bzw. der Querschnitt zusammengedrückt.
