Stellungnahme

**zur gebirgsmechanischen Beanspruchung des
Abschlussbauwerkes der Einlagerungskammer 4
auf der 750-m-Sohle bei einer dynamischen
Luftdruckbelastung infolge eines Firstfalls**

Auftraggeber: Bundesamt für Strahlenschutz, Salzgitter

Leipzig, den 22.01.2009

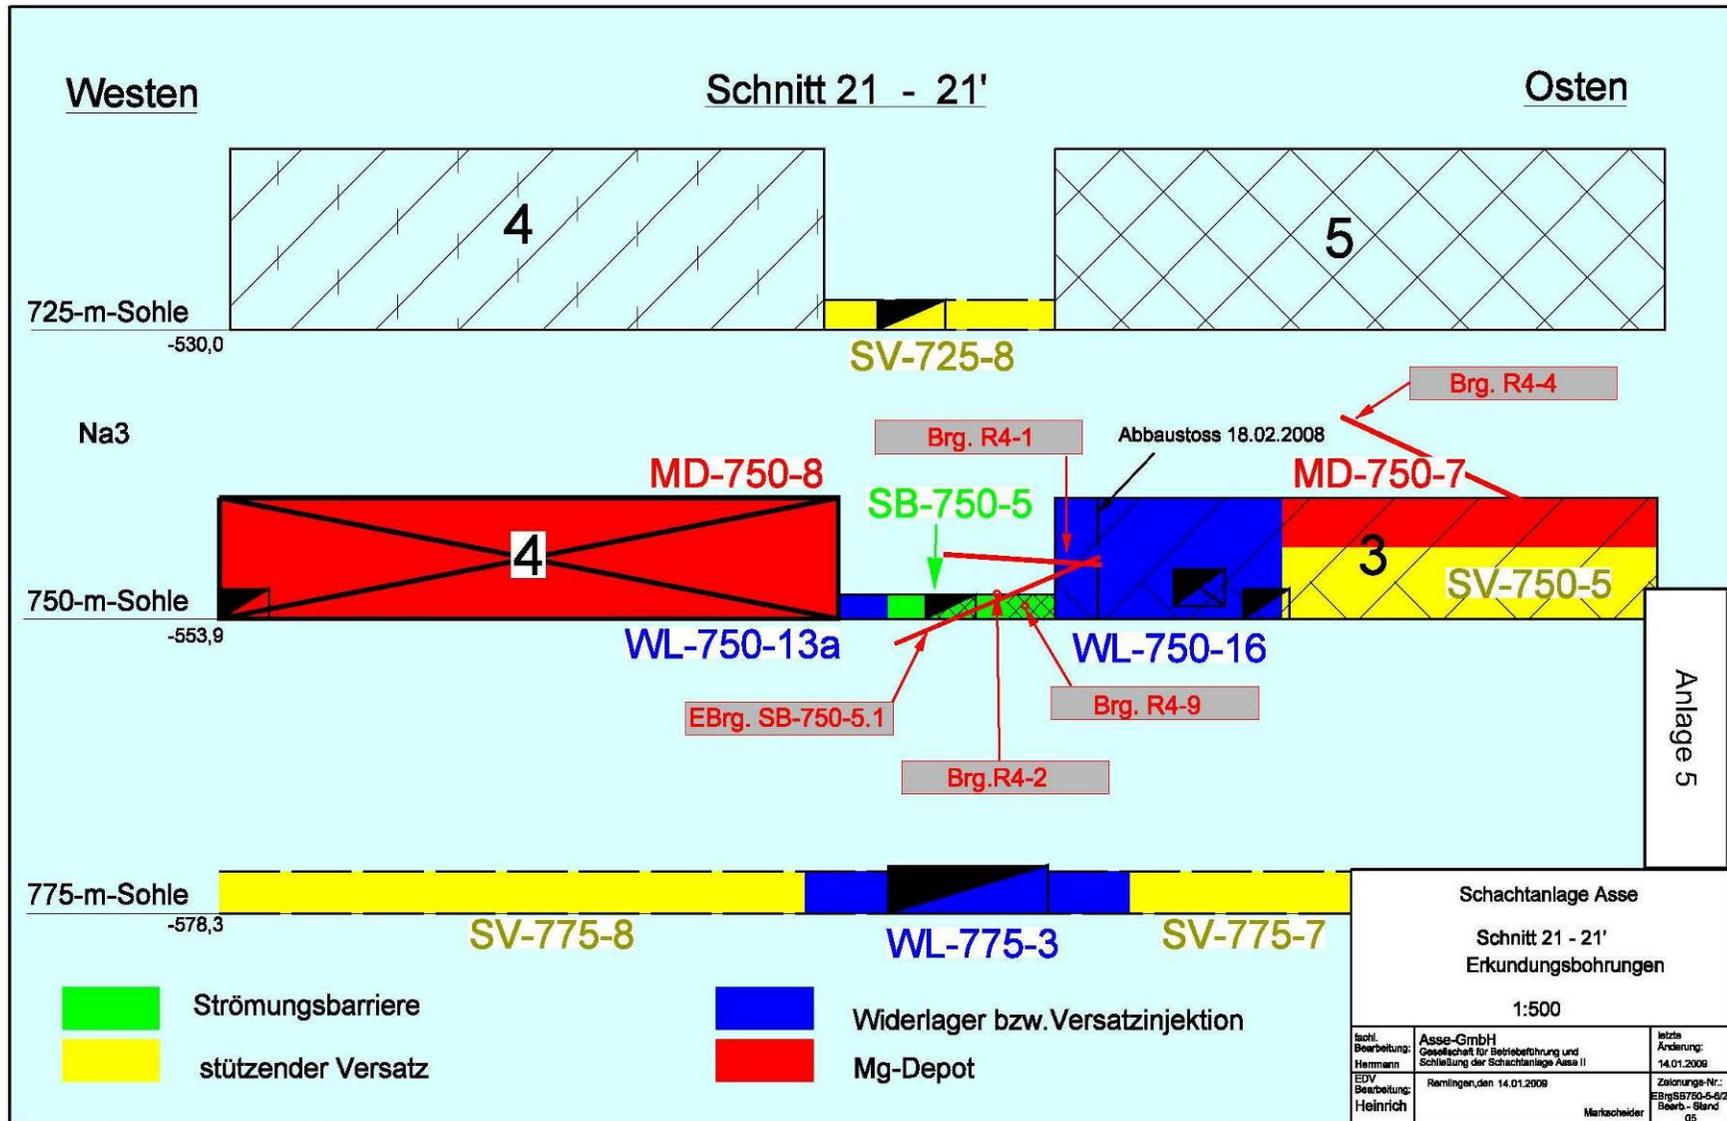
**Anlage
13**

Nördlicher Durchrieb zwischen ELK 4 und Abbau 3 im
Vertikalschnitt 21-21` zu Anlage 12, Anlage 5 aus[4]

- Standort des Durchhiebes im Projekt BSB mit den Erkundungsbohrungen R4-2, R4-9 und SB-750-5.1 (Lage siehe Anlagen 12 und 13) angebohrt.
- Mit den Bohrungen R4-2 und R4-9 aus der Richtstrecke wurde der Durchhieb nicht gefunden. Die Permeabilität im Bereich des Durchhiebes in R4-9 lag bei 10^{-17} m². In der Bohrung SB-750-5.1 aus dem Abbau 3 deutete sich im Niveau des Durchhiebes kompaktierter Versatz an. Die integrale Permeabilität in der Bohrung SB-750-5.1 lag bei 10^{-23} m². Alle Bohrungen waren trocken. Der Versatz im Durchhieb ist kompaktiert bzw. der Querschnitt zusammengedrückt.

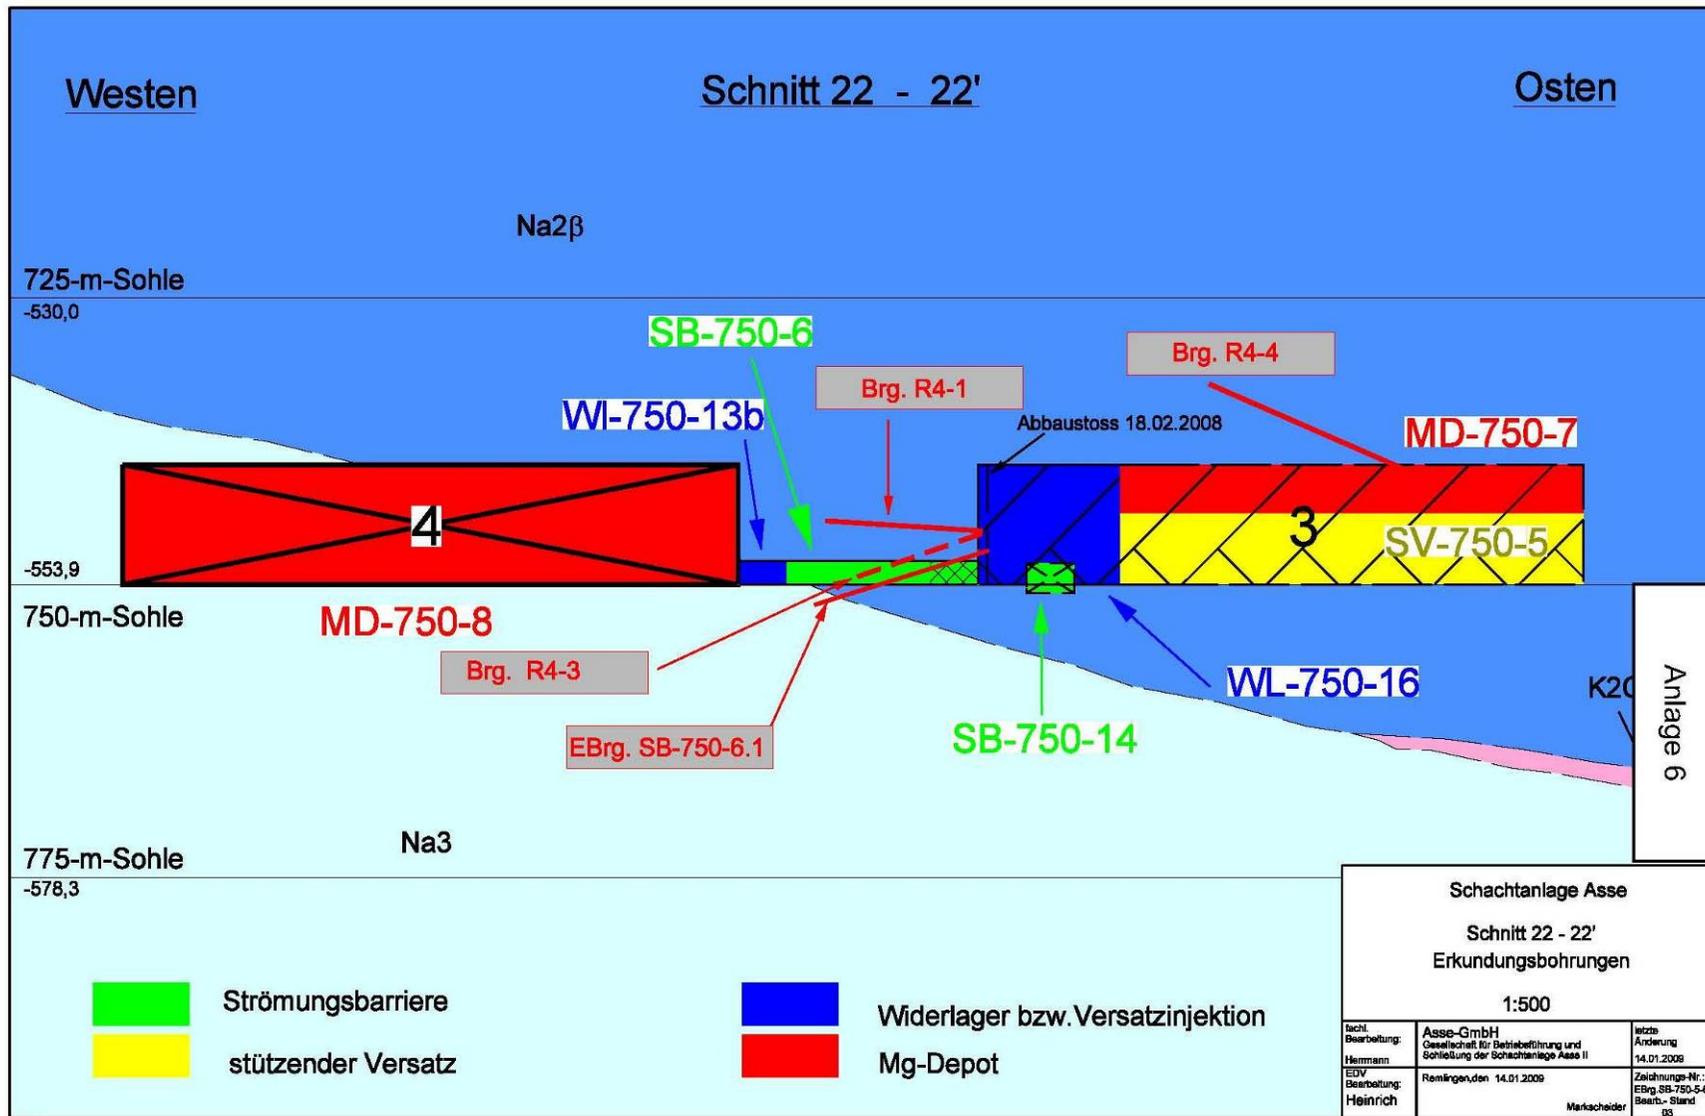
**Anlage
14**

Südlicher Durchhieb zwischen ELK 4 und Abbau 3 im
Vertikalschnitt 22-22` zu Anlage 12, Anlage 6 aus[4]

- Standort des Durchhiebes im Projekt BSB mit den Erkundungsbohrungen R4-3 und SB-750-6.1 (Lage siehe Anlagen 12 und 14) angebohrt.
- Mit der Bohrung R4-3 über der gesamten Länge rissartige Strukturen aufgeschlossen. Die Bohrung war trocken. Die Permeabilität im Bereich des Durchhiebes in R4-3 lag bei 10^{-17} m². Mit der Bohrung SB-750-6.1 wurde im Niveau des Durchhiebes kompaktierter Versatz erbohrt. Im Bohrlochtiefsten bis in ein Teufenniveau 1,5 m unterhalb der 750-m-Sohle stand Salzlösung an. Die gammaspektrometrische Ausmessung erbrachte eine Cs-137-Aktivitätskonzentration von 105 Bq/l. Es wurden keine Permeabilitätsmessungen durchgeführt. Der Versatz im Durchhieb ist kompaktiert bzw. der Querschnitt zusammengedrückt.

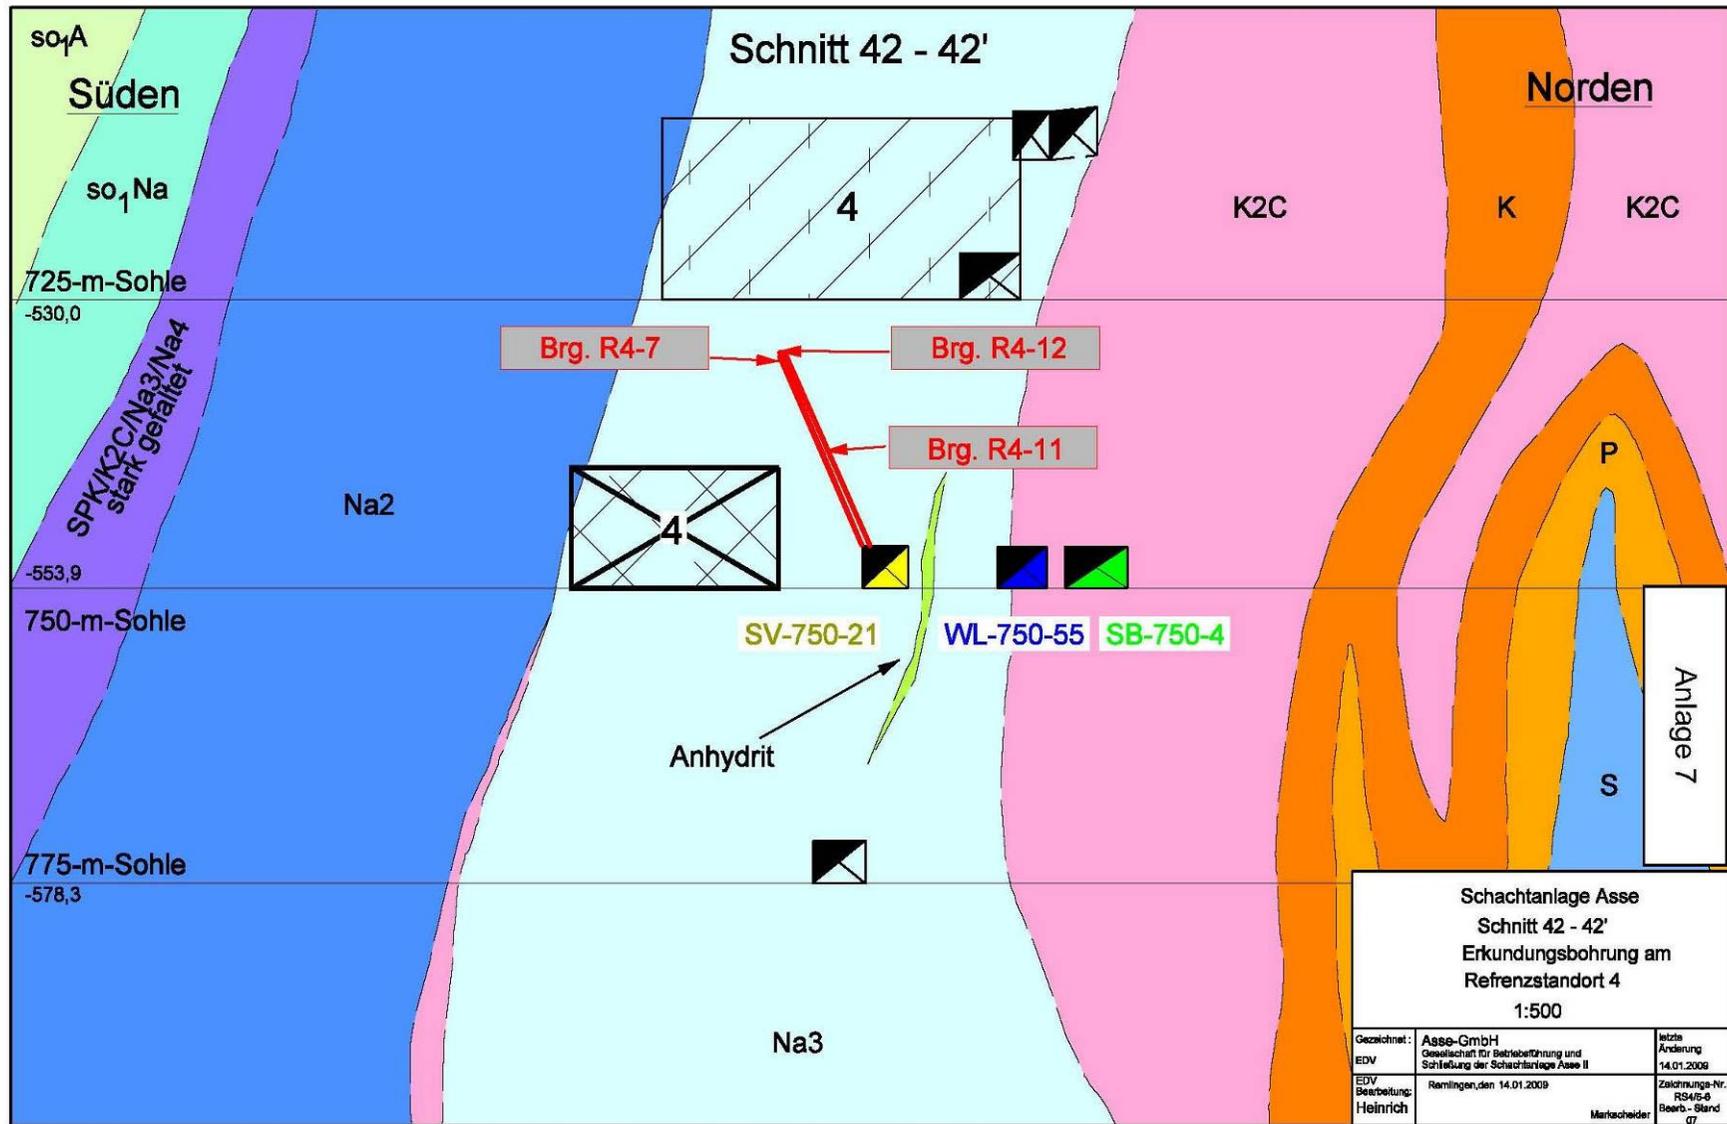
**Anlage
15**

Schwebe zwischen ELK 4/750 mS und Abbau 4/725 mS
Vertikalschnitt 42-42` zu Anlage 12, Anlage 7 aus[4]

Für den Pfeiler zwischen ELK 4 und Abbau 3 gilt prinzipiell die gleiche Aussage: Es sind potentielle Transportpfade in Form von aufgeschlossenen Rissen zu erkennen. Die Durchlässigkeit im Pfeilerkern bis zur Größenordnung von maximal 10^{-17} m² ist jedoch begrenzt und die minimalen Druckeinspannungen bis etwa 15 MPa drücken die Rissstrukturen zusammen. Im Pfeiler zwischen ELK 4 und der 2. südlichen Richtstrecke nach Westen (Bohrungen R4-7, R4-11 und R4-12 in Anlage 15) wurden maximale Permeabilitäten bis 10^{-20} m² sowie minima-

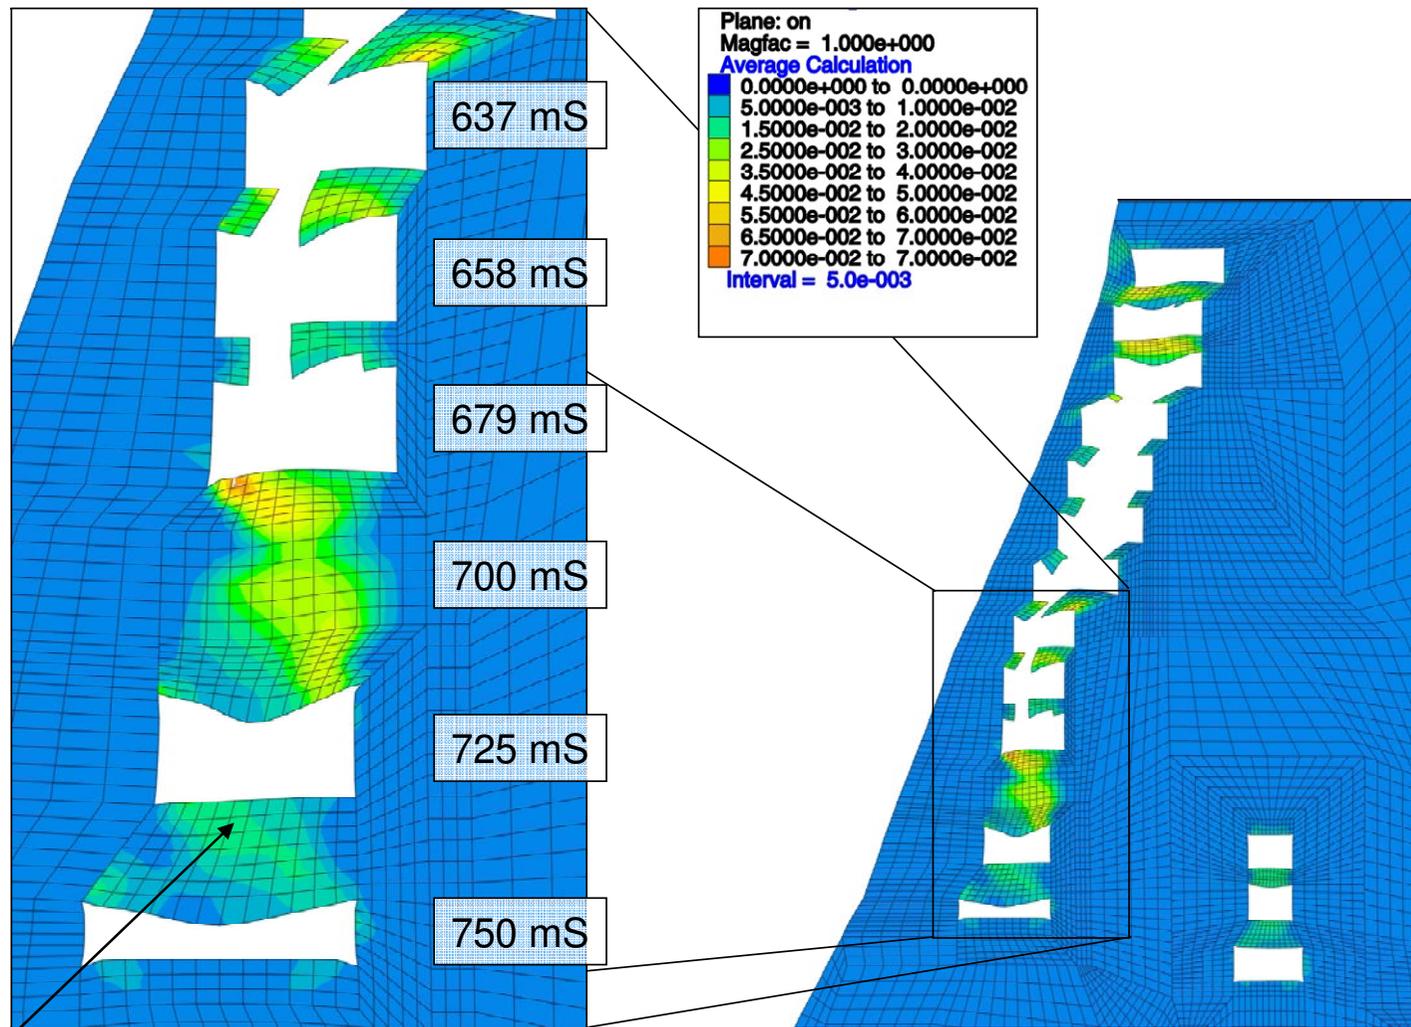
16

Scherbereiche in Schwebe zwischen ELK 4 / 750 mS und Abbau 4 / 725 mS in streichender Kammermitte mit Maximalbeträgen der plastischen Scherdeformation bis 2 %

Die vom IfG 2006 vorgelegten Resultate von dreidimensionalen Modellrechnungen (Scherbänder in Anlage 16) bestätigen, dass die Besorgnis einer latenten Bruchgefahr in der Schwebe zwischen ELK 4/750 mS und Abbau 4/725 mS gerechtfertigt ist. Der Zeitpunkt eines Firstfalls lässt sich nicht prognostizieren.

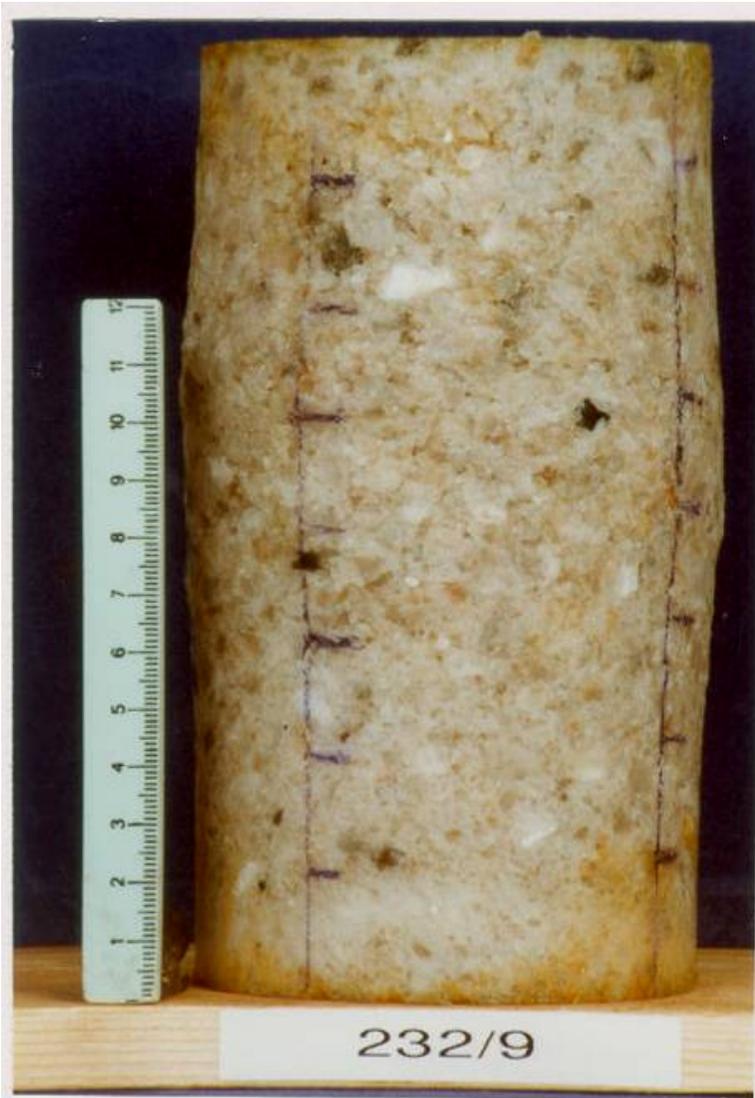
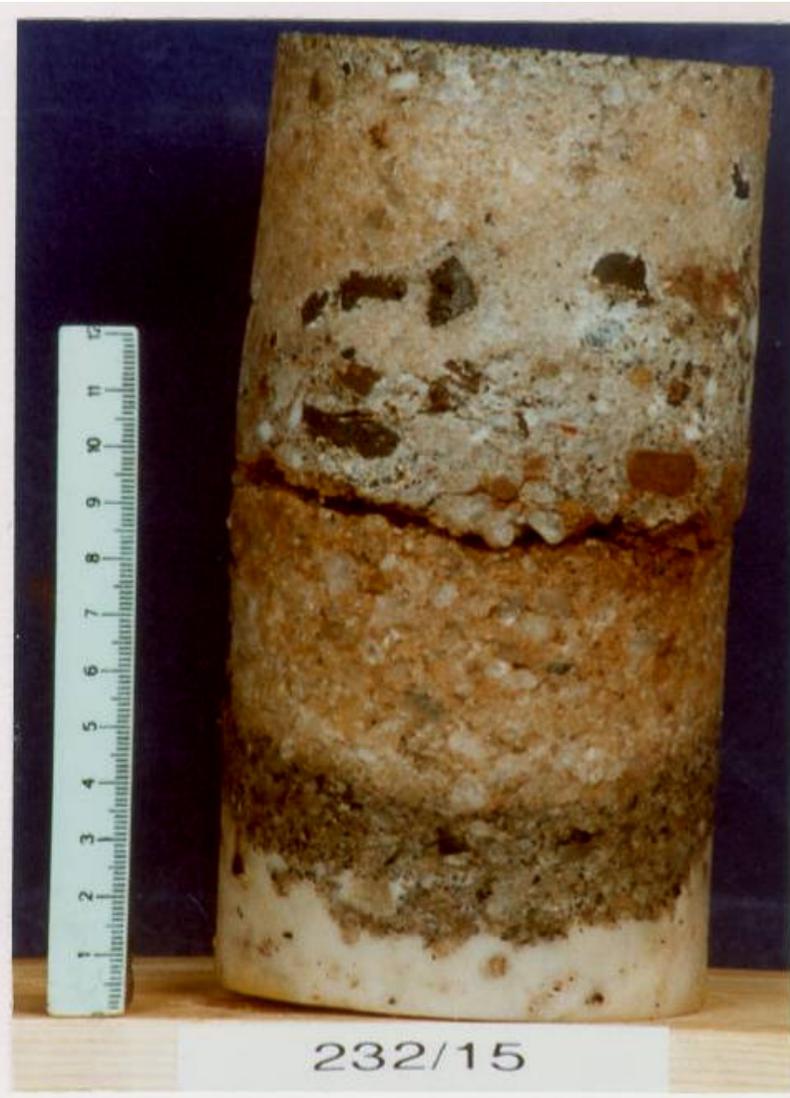
Prüfkörper aus ursprünglich feucht eingebrachten
Fabrikrückständen aus der Kalisalzaufbereitung (Inhalt
vorwiegend Steinsalz) nach den Festigkeitsversuchen

Beide Rechnungen unterstellen, dass der Salzpfropfen aus einem kompakten Körper mit innerem Zusammenhalt besteht, für den eine Festkörperverschiebung betrachtet werden kann. Sie würden nicht für eine Salzschtüttung gelten. Die in Anlage 17 gezeigten kompakten

Proben belegen aber, dass sich unter den geschilderten Einbau- und langjährigen Kompaktionsbedingungen, die auch auf den Verschluss der ELK 4 übertragen werden können, tatsächlich kompakte Körper ausbilden.

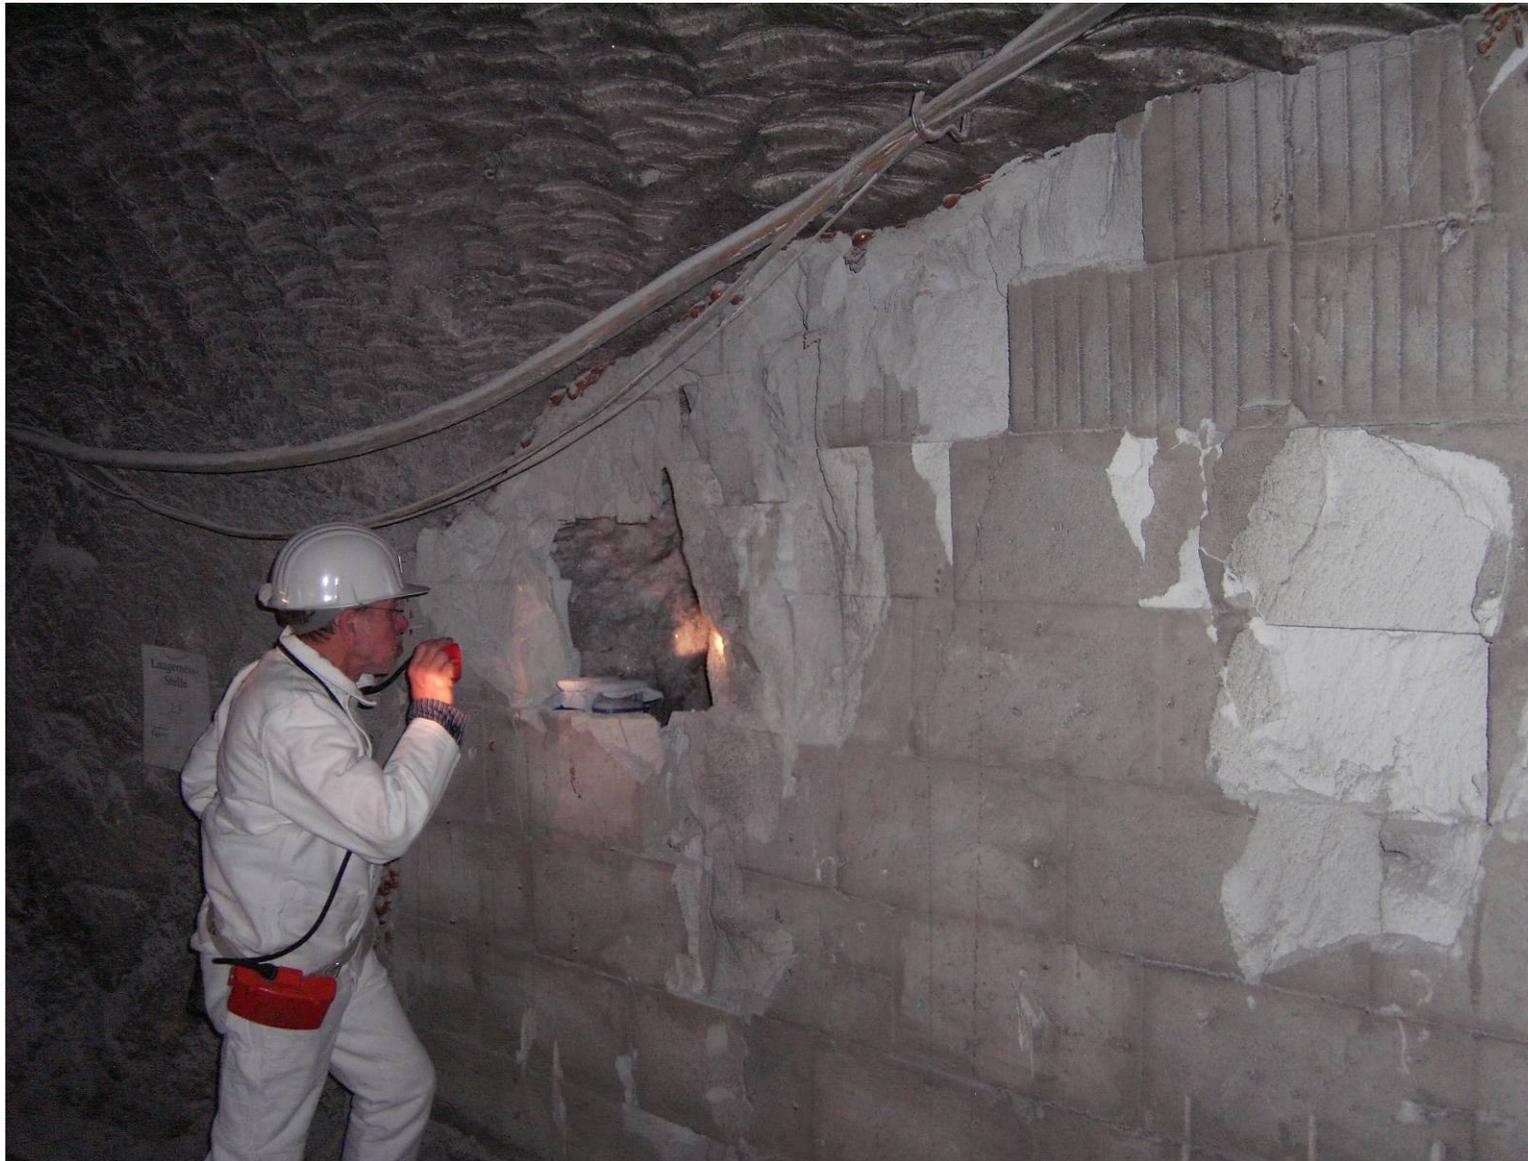
Anlage
19

Beschädigung der Ytong-Mauer vor der ELK 8 (östlicher
Zugang), Bauzeit der Mauer 1993

Wie im Kapitel 3 ausgeführt, wurde im Pfeiler zwischen ELK 4 und der 2. südlichen Richtstrecke nach Westen eine minimale Druckeinspannung von 4 MPa sondiert. Es wird vorausgesetzt, dass sich nach einer Kompaktionszeit des mit Wasser verdichteten Salzversatzes von 38 Jahren im Kontaktbereich des Pfpfens zum Steinsalzpfiler eine Normalspannung von mindestens 1 MPa aufgebaut hat (solche Druckwerte sind in den mit Eigenversatz gefüllten Abbauen nachweisbar). Darauf deutet der steile Stoß des Pfpfens über der Böschung (Anlage 9) hin und die Wirkung der Konvergenz im Zugang ist an den aufgespalteten Holzbalken zu sehen bzw. aus dem Zerscheren des im Versatz eingebauten Schnüffelrohres abzuleiten. Die Wirksamkeit der Konvergenz bis zur Gegenwart ist weiterhin an der gerissenen Ytong-Mauer vor dem östlichen Zugang zur ELK 8 (Anlage 19) zu sehen, die 1993 gesetzt wurde.

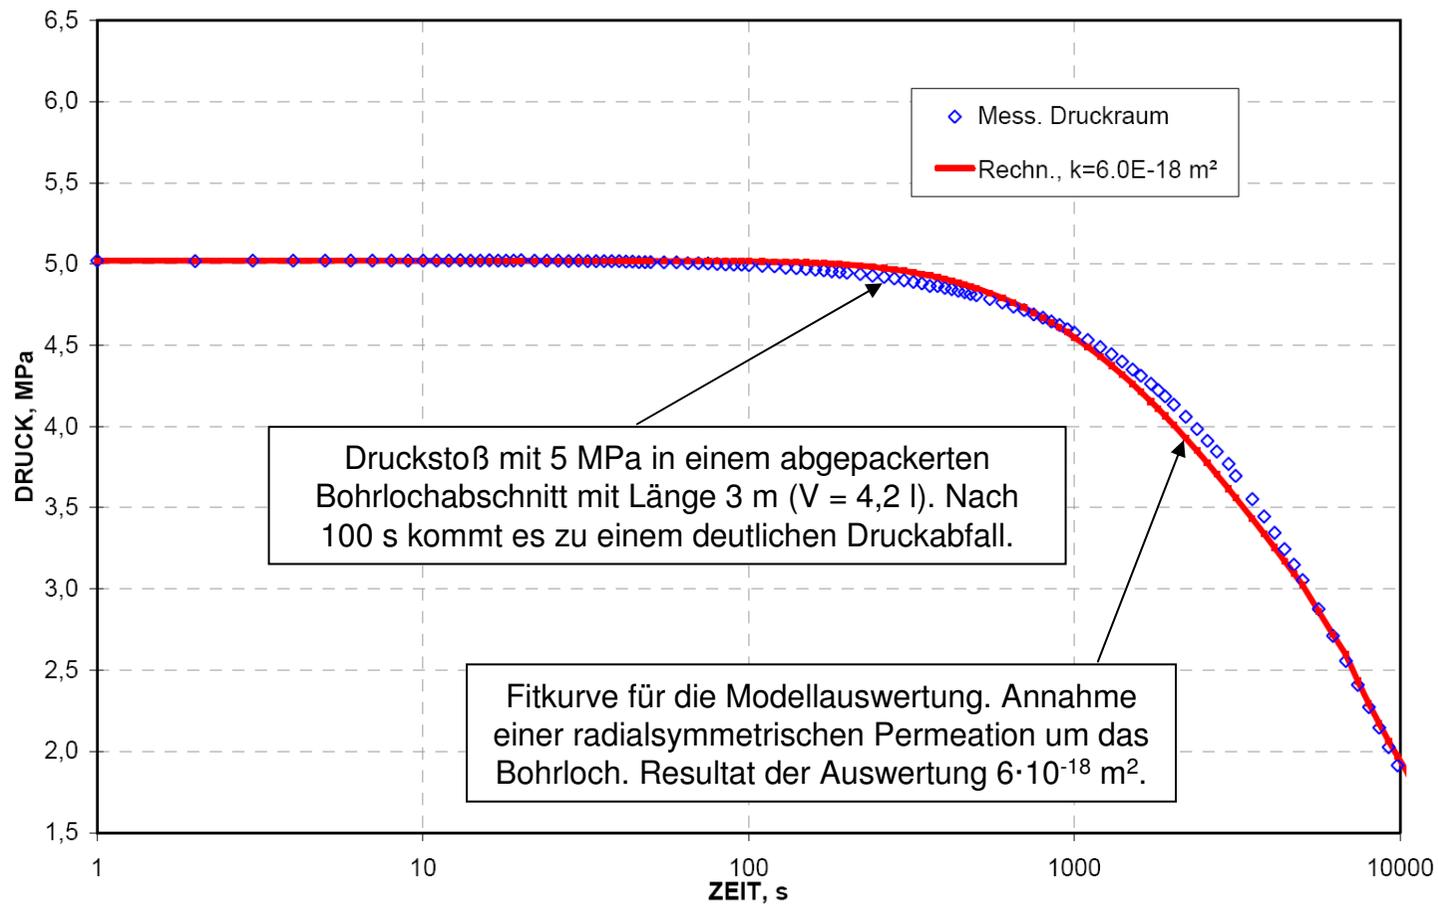
Versuchsauswertung

Durchlässigkeit $6,0E-18 \text{ m}^2$

Zur Bewertung der Dichtheit in den Pfeilern bei einer Luftdruckbeanspruchung kann die Versuchskurve eines Permeabilitätstests in Anlage 20 herangezogen werden, der gezielt in der Verlängerung von am Stoß sichtbaren Rissen im Kern des Pfeilers zwischen ELK 4 und dem Abbau 3 angesetzt wurde. Der Versuch mit einer Druckluftbeaufschlagung von 5 MPa in einem 3 m langen Bohrlochabschnitt in der Pfeilermitte zeigt, dass der zehnfache Betrag des durch den Firstfall verursachten Überdruckes erst nach einem Zeitraum von 200 Sekunden zu einem Abströmen in den Bohrlochkonturbereich führt. Der Austrag von kontaminierten Aerosolen aus der Einlagerungskammer durch einen kurzzeitigen Druckimpuls von 0,5 MPa über wenige Sekunden wäre damit wenig wahrscheinlich.
