BUNDESGESELLSCHAFT  
FÜR ENDLAGERUNG

Erkundungsbohrung Remlingen 18 - Gesteinsmechanische Bohrkernuntersuchungen - Abschlussbericht

IfG Institut für Gebirgsmechanik GmbH

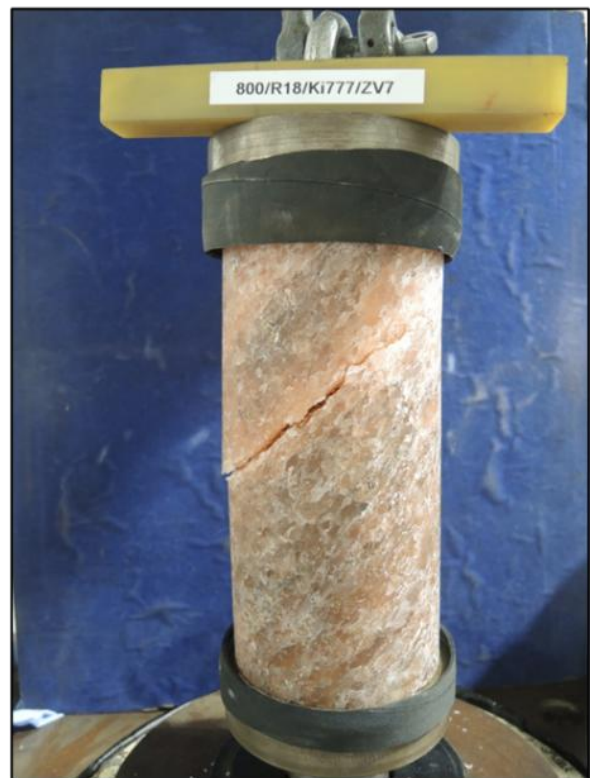
Abbildung 5: Versuchsaufbau für den direkten Zugversuch der Probe vor Versuchsbeginn (a) und nach Beendigung des Versuches (b).

Mit vorgegebener Verformungsgeschwindigkeit wurde die Probe bis zum Versagen auf Zug belastet (Abbildung 5). Die Belastung erfolgte deformationsgerecht mit einer Verformungsgeschwindigkeit von 0,01 mm/s. Nach Erreichen des Zugbruches, d.h. Überschreiten des Festigkeitsmaximums,  $\triangleq$  Zugfestigkeit (mit einem relativen Fehler von 3 – 7 %) mit deutlichem Festigkeitsabfall, wurde der Versuch beendet und der Zustand der Probe und die Versagensfläche fotografisch dokumentiert.
