Titel der Unterlage: Bericht Teil AI (Ergänzung) Fortschreibung der Ergebnisse des Untersuchungs- programms im Bereich der Unterkreide (343 m Sohle)	Seite: ← I.
	Stand: 16.01.92

Endlager Konrad
Schachtverfüllung / Alte Bohrungen

Bericht Teil AI (Ergänzung)
Fortschreibung der Ergebnisse
des Untersuchungsprogramms
im Bereich der Unterkreide
(343 m-Sohle)

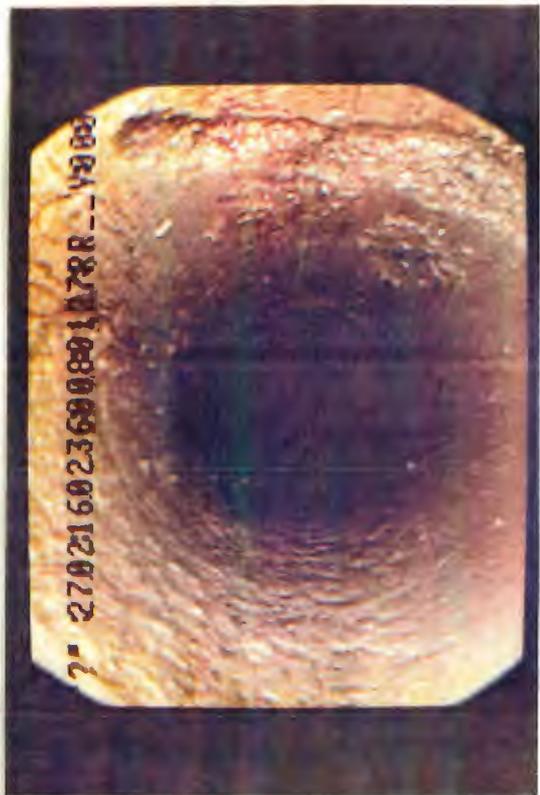
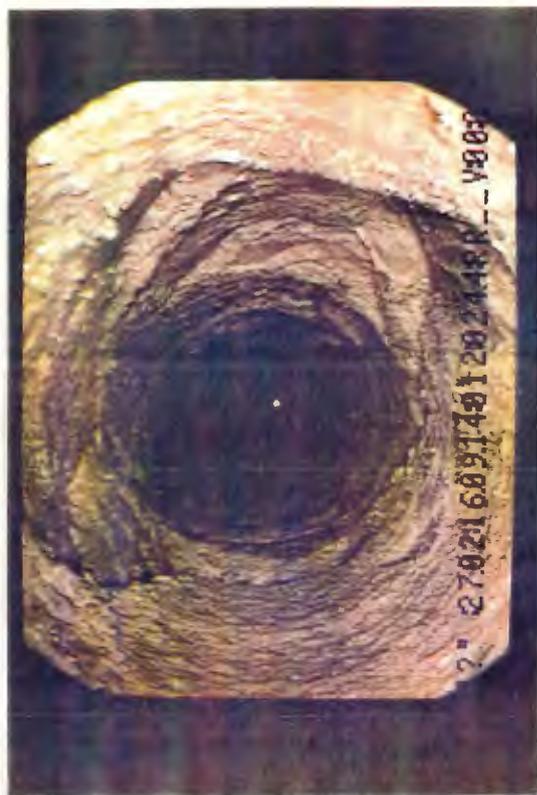
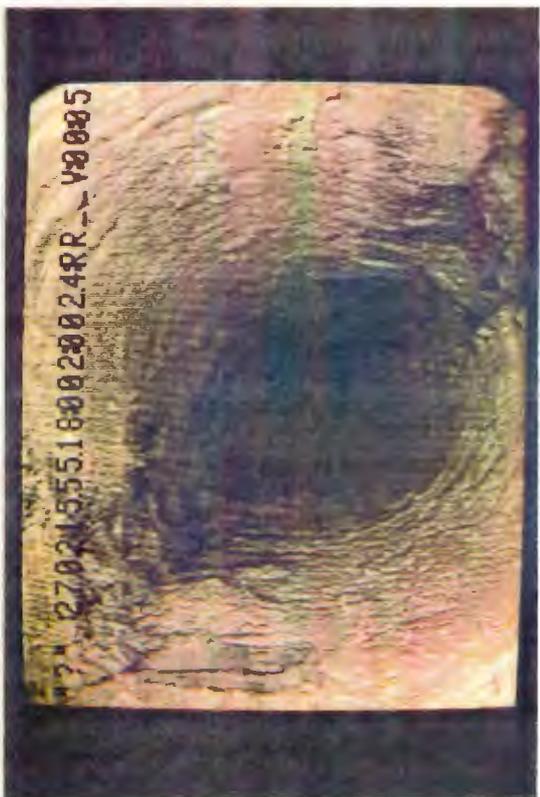
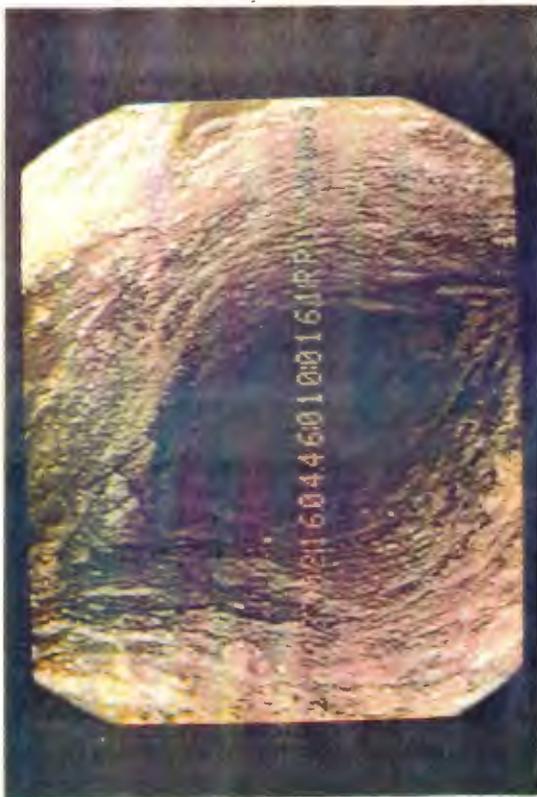
Abb. A1 - 6.28

In der Abbildung AI-6.28 sind Schirmbildfotos der Fernsehsondierung am 27.02.1991 dargestellt, die kurz nach Beendigung der Entleerungsarbeiten durchgeführt wurde. Deutlich erkennbar ist zumindest in Teilbereichen des Bohrlochs die ovalisierte Bohrlochform, die aus den anfänglich kleineren gegenüberliegenden Ausbrüchen entstanden ist. In größeren Abschnitten weist die Bohrung jedoch nur relativ kleine Ausbrüche auf, was i. w. auf die fehlende Wasserbefüllung zurückzuführen ist.

Fotos TV-Sondierung
Bohrung V5, 27.02.1991

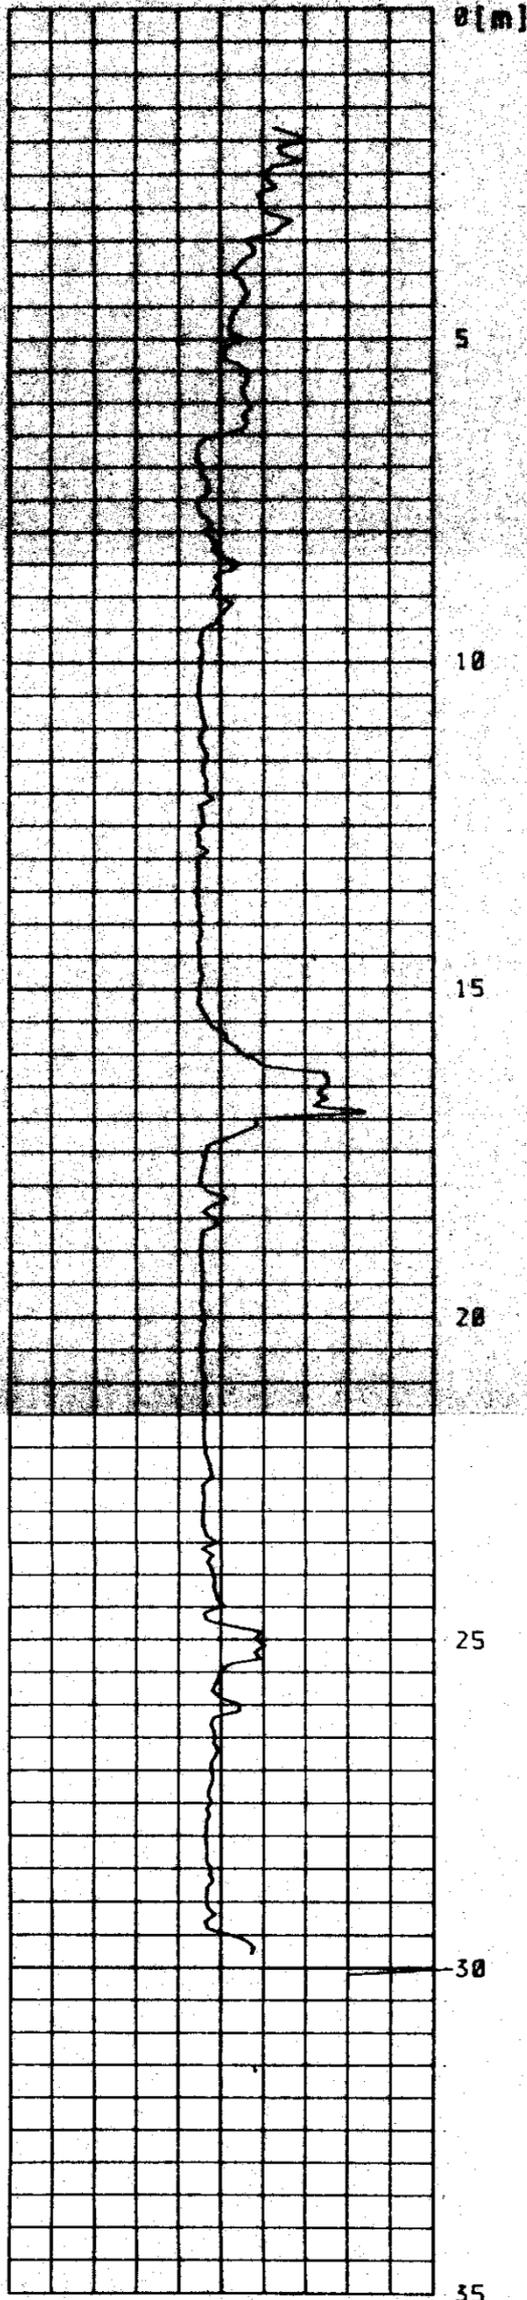
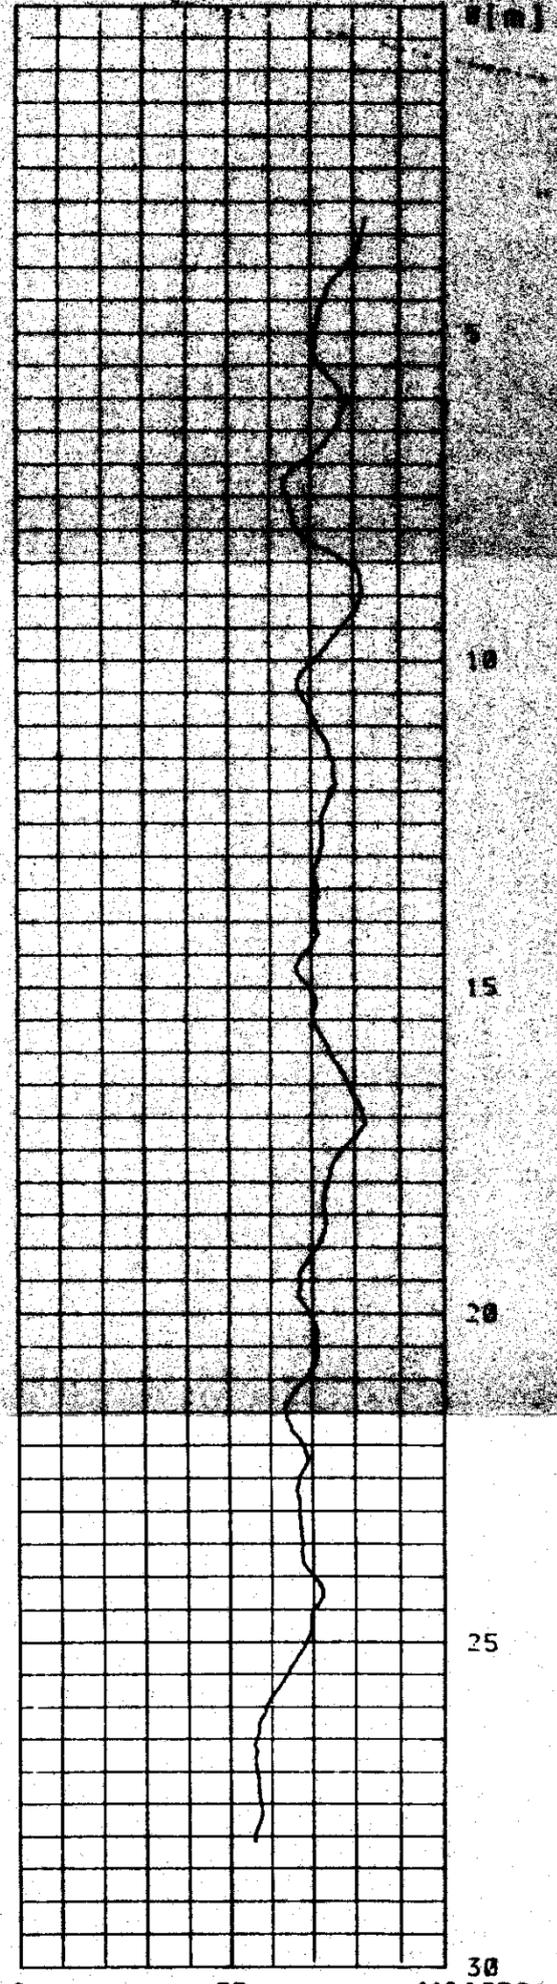
Abb. A1-6.29

In der Abbildung AI-6.29 sind die Ergebnisse der Bohrlochvermessung mit der 8-Arm-Kalibersonde im entleerten Bohrloch am 27.02.1991 wiedergegeben. Dargestellt ist der mittlere Durchmesser, wobei der linke Rand der Darstellung einen Durchmesser von 100 mm kennzeichnet, während der rechte Rand einem Durchmesser von 200 mm entspricht. Die größten mittleren Durchmesser betragen im vermessenen Abschnitt bis ca. 30 m Tiefe ca. 180 - 190 mm, während die größten Einzeldurchmesser ca. 250 - 260 mm erreichen. Der Bohrlochabschnitt unterhalb von 30 m konnte zum Zeitpunkt der Messungen nicht mehr befahren werden, da das Bohrloch durch erneuten Nachfall ab ca. 30 m blockiert war.

Die Ergebnisse der Kalibermessung sind in der Abbildung AI-6.29 dem Ergebnis des bereits am 07.02.1991 durchgeführten Gamma-Ray-Logs gegenübergestellt. Da die Bohrung zu diesem Zeitpunkt noch nicht entleert war, erfaßt das Gamma-Log nur den Teufenbereich oberhalb von ca. 28 m (vgl. Abb. AI-6.27). Die gemessene Gammaeigenstrahlung der anstehenden Schichten liegt etwa in der gleichen Größenordnung wie bei der bereits im Berichtsteil AI ausführlich erläuterten Bohrung V2 (vgl. Abb. AI-6.19). Die Korrelation zwischen der Intensität der Gammastrahlung, d. h. im vorliegenden Fall zwischen der Höhe des Tonmineralgehaltes und dem Ausmaß der Bohrlochausbrüche ist im Gegensatz zur Bohrung V2 bei der Bohrung V5 nur schwach ausgeprägt. Dies dürfte darauf zurückzuführen sein, daß sich der Einfluß des Tonmineralgehaltes auf die Bohrlochstand-sicherheit bzw. auf den Zerfall der anstehenden Gesteine erst unter der Einwirkung einer Wasserbefüllung auch innerhalb kurzer Zeiträume stärker auswirkt.

Kaliber - Log / Gamma - Ray - Log
 in Bohrung V5, 27.02./07.02.1991

Eine gewisse Korrelation zwischen der Gammastrahlung und der Lage der größten Ausbrüche ist jedoch auch bei der Bohrung V5 erkennbar. Beispielsweise deckt sich die Lage der größten Ausbrüche im Bereich von ca. 16 - 17 m näherungsweise mit dem Bereich der höchsten Gammaeigenstrahlung (Abb. AI-6.29).

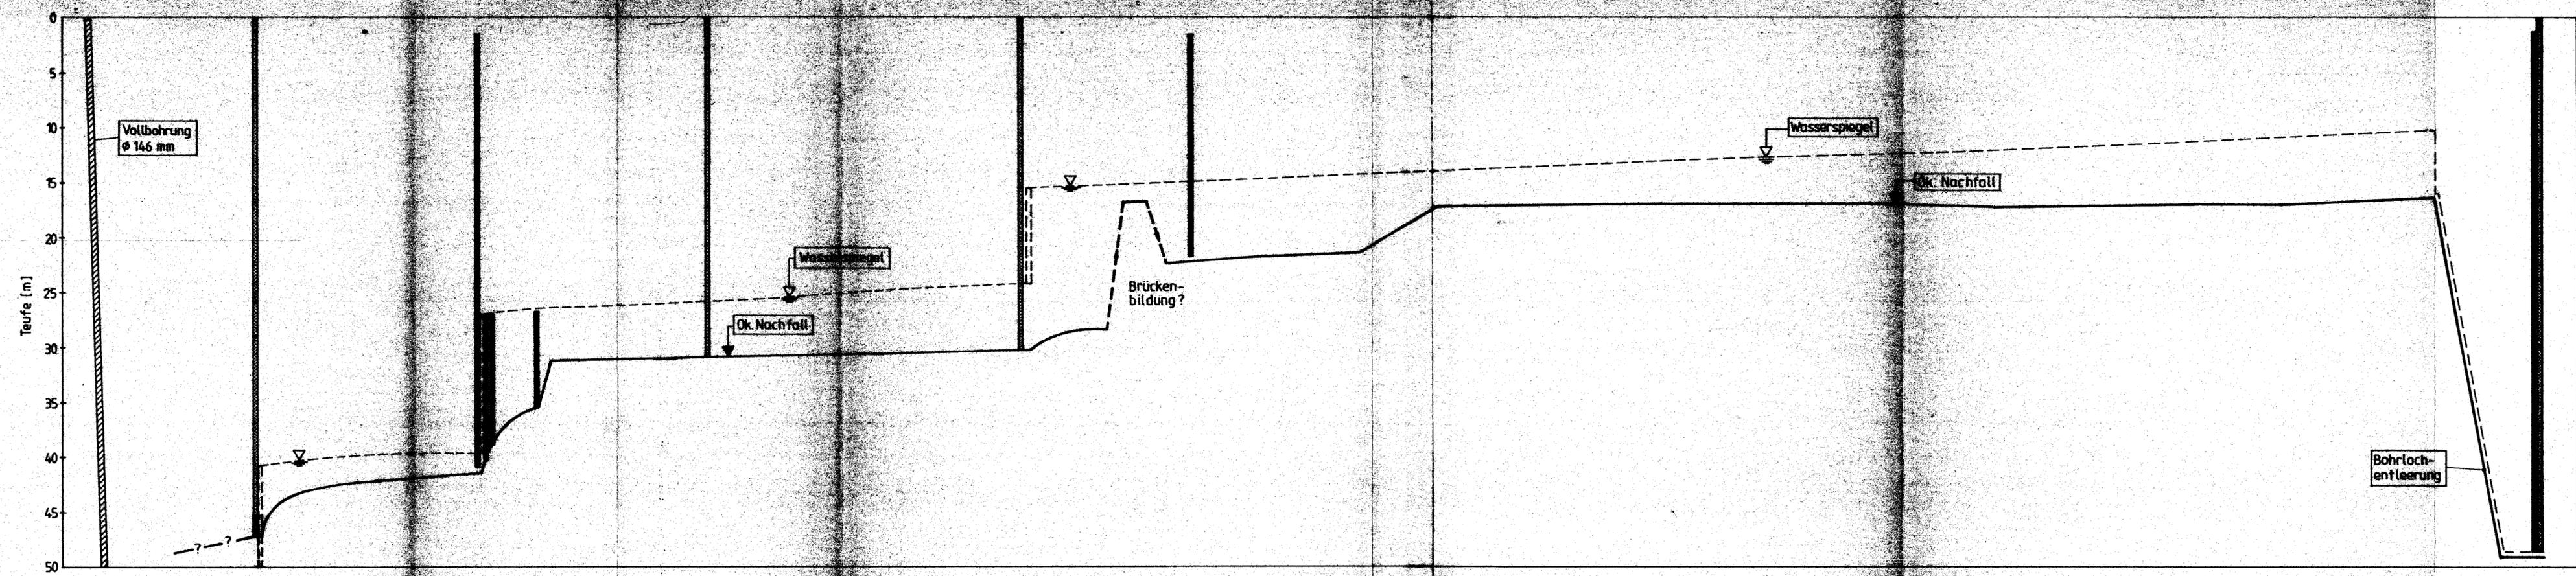
Abb. A1 - 6.30

Die Beobachtungen und Messungen in der Bohrung V3 bis Mitte Oktober 1990 sind im Kapitel 6.6.5 des Berichtsteiles AI sowie in den dazugehörigen Abbildungen dokumentiert. Der Nachfall- und der Wasserspiegel wurden in der Folgezeit bis zur Entleerung des Bohrlochs Ende Januar/Anfang Februar 1991 weiterhin eingemessen (s. Abb. AI-6.30). Der Wasserspiegel im insgesamt dreimal mit mineralisiertem Wasser aus dem Hilssandstein befüllten Bohrloch stieg von Mitte Oktober 1990 bis Ende Januar 1991 von ca. 14,5 m auf 10,5 m Teufe an. Der Anstieg dürfte i. w. auf Wasserzutritte aus dem Gebirge zurückzuführen sein. Der Nachfallspiegel erhöhte sich bis zum Beginn der Entleerungsarbeiten bis auf ca. 16,5 m Teufe (Abb. AI-6.30).

Zeitlicher Ablauf der Bohrlochmessungen und des Zerfalls Bohrung V3

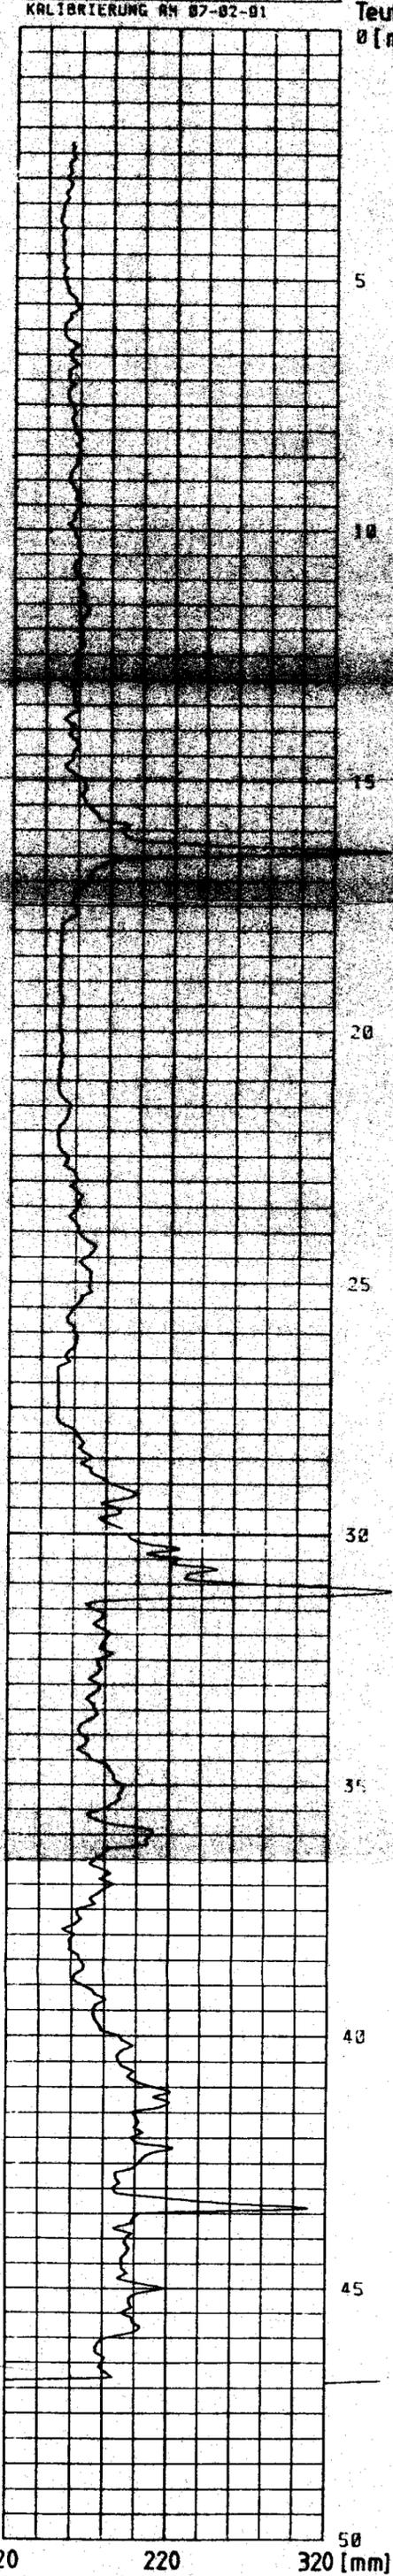
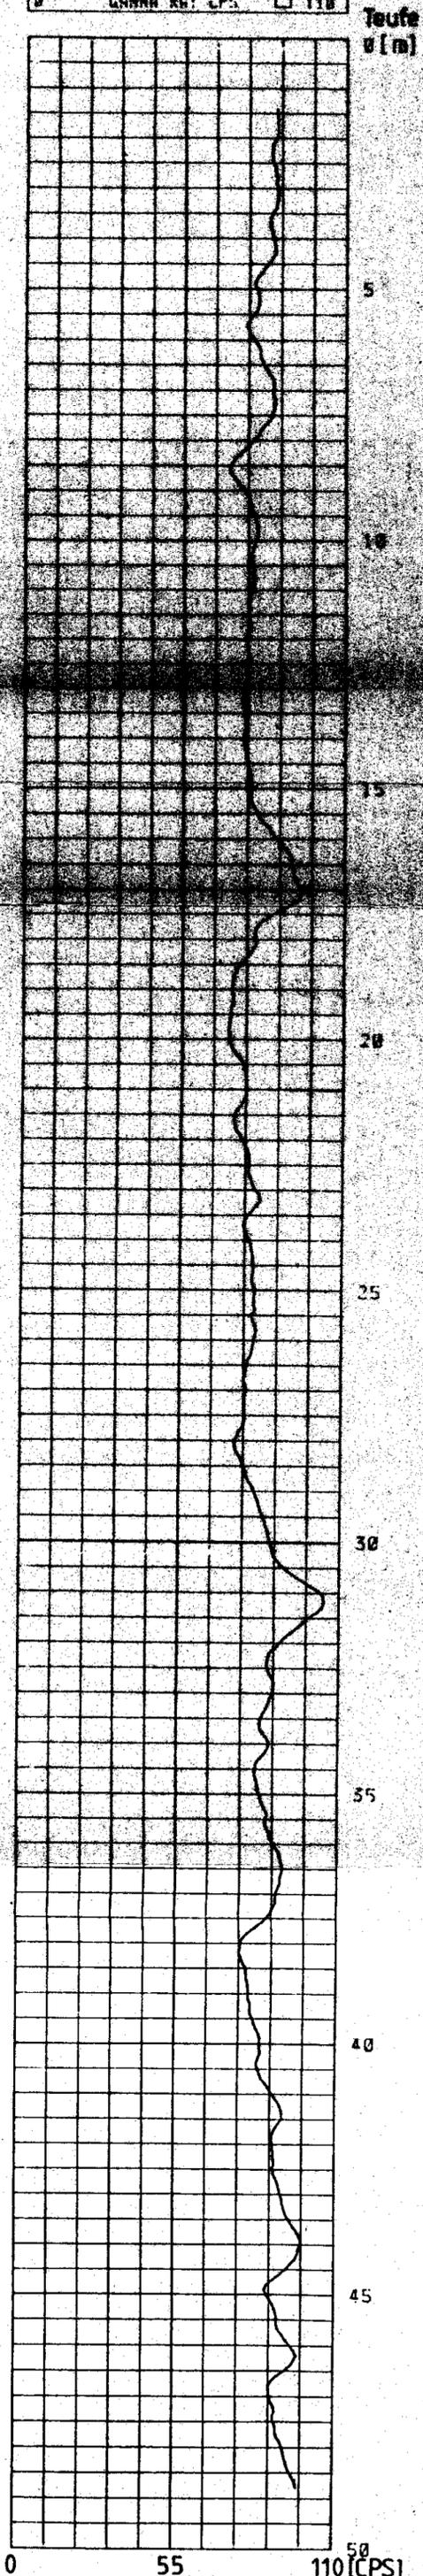
Abb. A1 - 6.32

Die Ergebnisse der Bohrlochvermessung mit der 8-Arm-Kalibersonde am 07.02.1991 im entleerten Bohrloch sind in der Abbildung AI-6.32 wiedergegeben. Dargestellt ist der mittlere Durchmesser, wobei der linke Rand der Darstellung einen Durchmesser von 120 mm kennzeichnet, während der rechte Rand einem Durchmesser von 320 mm entspricht. Die größten mittleren Durchmesser betragen ca. 350 - 360 mm; die größten Einzeldurchmesser im ovalisierten Bohrloch erreichen 480 - 490 mm. Die Lage der auffälligsten Bohrlocherweiterungen in den Bereichen von ca. 16 - 17 m, 30,5 - 31,5 m und 43 - 44 m zeigt mit geringen Verschiebungen Parallelitäten zur Bohrung V2 (vgl. Abb. AI-6.19).

Die Ergebnisse der Kalibermessung sind in der Abbildung AI-6.32 dem Ergebnis des ebenfalls am 07.02.1991 im Bohrloch V3 durchgeführten Gamma-Ray-Logs gegenübergestellt. Wie bei der Bohrung V2 zeigt sich bei der Bohrung V3 eine Korrelation zwischen der Intensität der Gammaeigenstrahlung der anstehenden Gesteine und der Verteilung der Bohrlochausbrüche. Damit läßt sich zum einen zeigen, daß die Bohrlochausbrüche bzw. der Gesteinszerfall im Bereich des Alb im Zusammenhang mit dem Tonmineralgehalt stehen. Zum anderen läßt sich zeigen, daß die zerfallsverstärkende Wirkung von Wasser nicht nur für Süßwasser (vgl. Bohrung V2) gilt, sondern in ähnlicher Weise auch bei Kontakt des Gesteins mit mineralisiertem Wasser (Hilswasser) eintritt.

Kaliber - Log / Gamma - Ray - Log
 in Bohrung V3, 07.02.1991

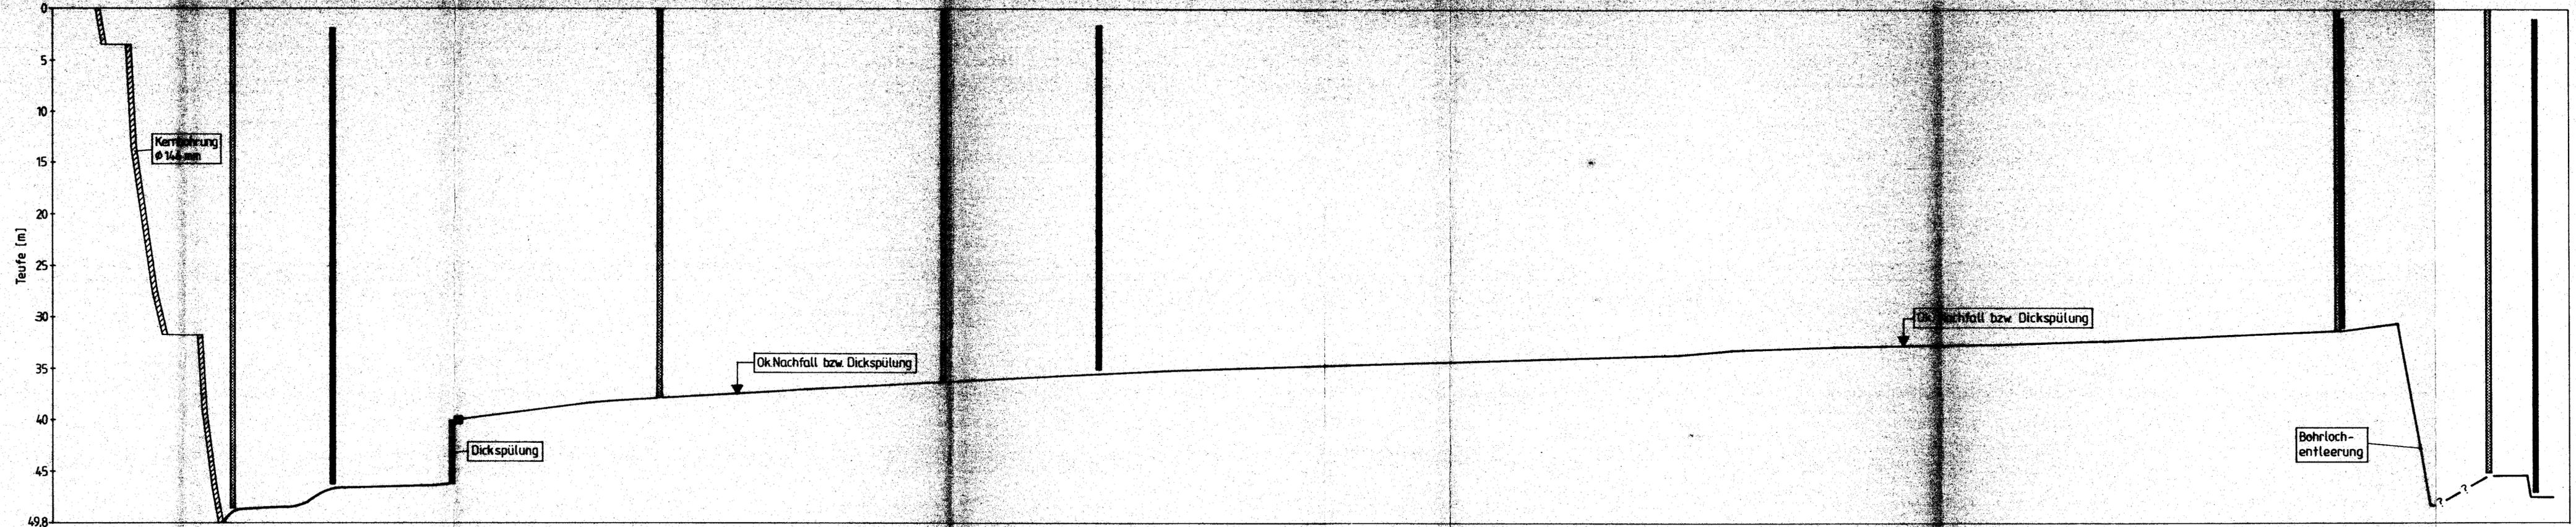
Abb. A1 - 6.33

Die Beobachtungen und Messungen in der Bohrung V4 bis Mitte Oktober 1990 sind im Kapitel 6.6.6 des Berichtsteiles AI sowie in den dazugehörigen Abbildungen dokumentiert. Die Teufe der Oberkante des Nachfalls bzw. der Dickspülung wurde in der Folgezeit bis zur Entleerung des Bohrlochs Mitte Februar 1991 weiterhin eingemessen (s. Abb. AI-6.33). Bei Beginn der Entleerungsarbeiten war

Messung ohne Erfolg
Sonde dringt nicht in die Dickspülung ein

Zeitlicher Ablauf der Bohrlochmessungen und des Zerfalls Bohrung V4

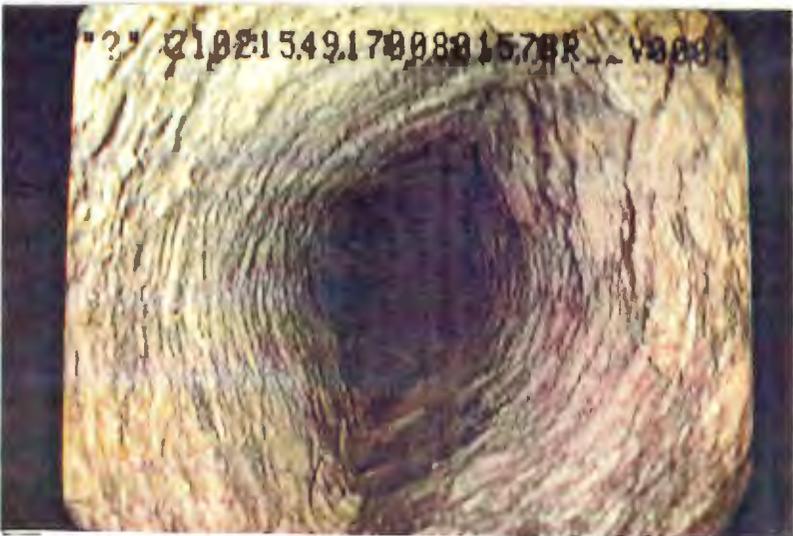
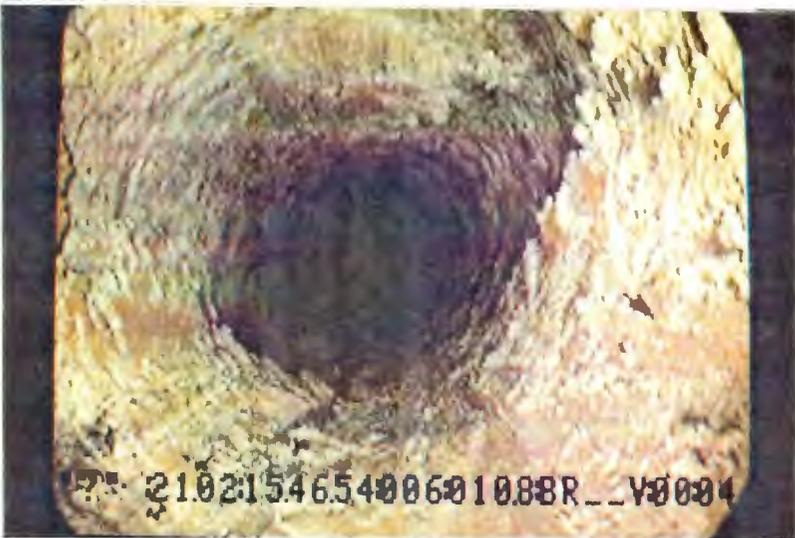
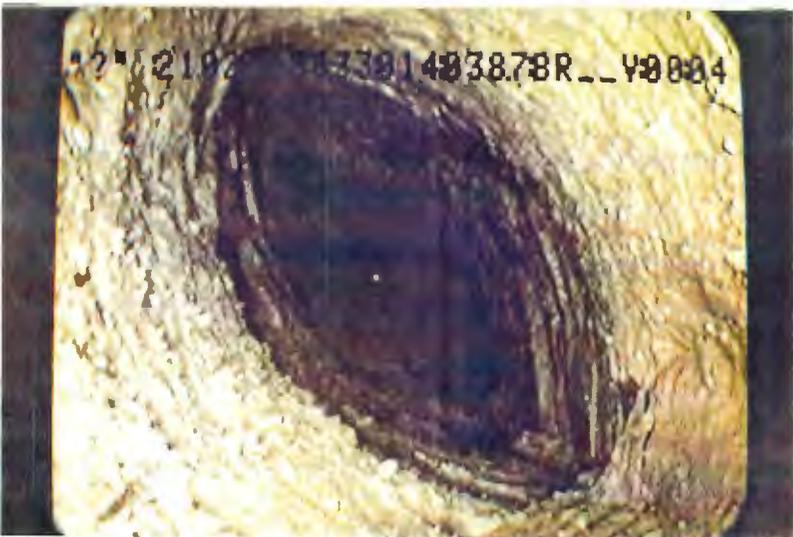
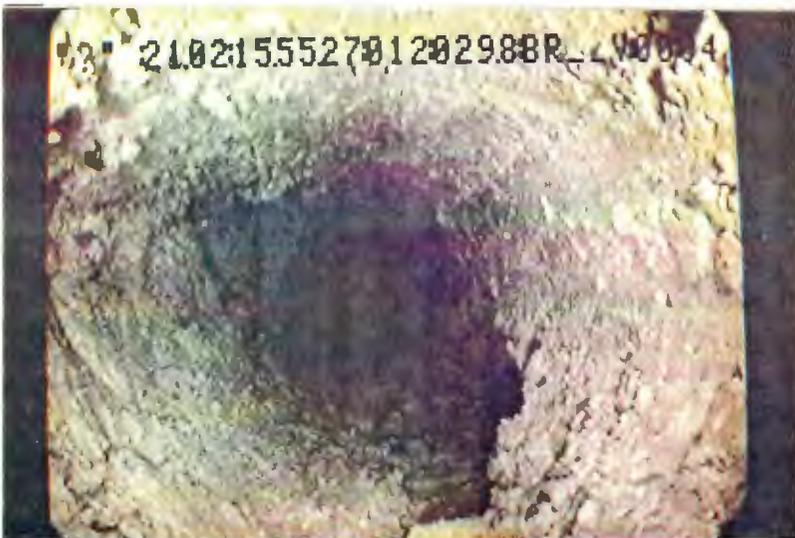
Abb. A1-6.34

In der Abbildung AI-6.34 sind Schirmbildfotos der Fernsehsondierung am 21.02.1991 im weitgehend entleerten Bohrloch wiedergegeben. In Bereichen, in denen in größerem Umfang Bohrlochausbrüche stattgefunden haben, wurde die bekannte ovalisierte Bohrlochform festgestellt. In einigen Bereichen zeigte sich die Bohrlochwandung abgesehen von lokalen kleineren Ausbrüchen jedoch weitgehend unverändert gegenüber dem Zustand am Ende der Bohrarbeiten.

Fotos TV-Sondierung
Bohrung V4, 21.02.1991

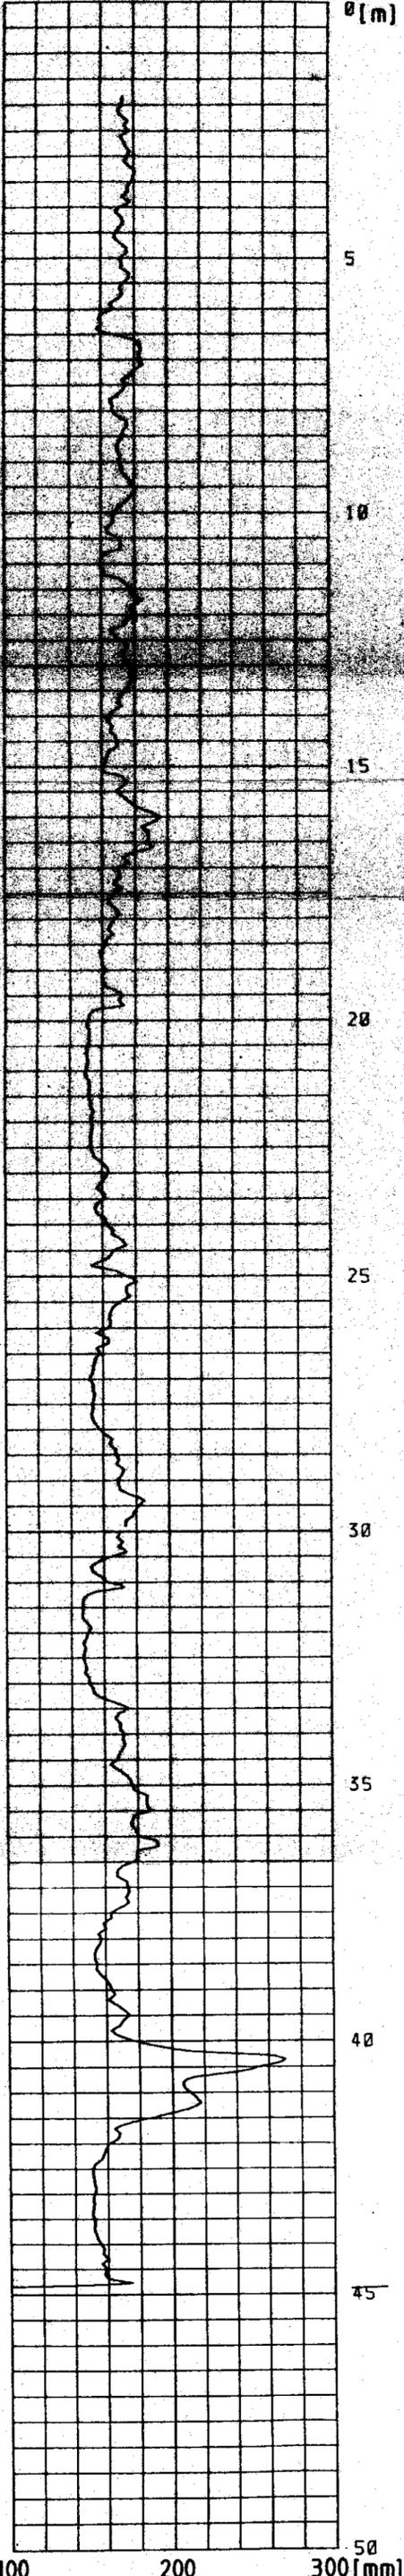
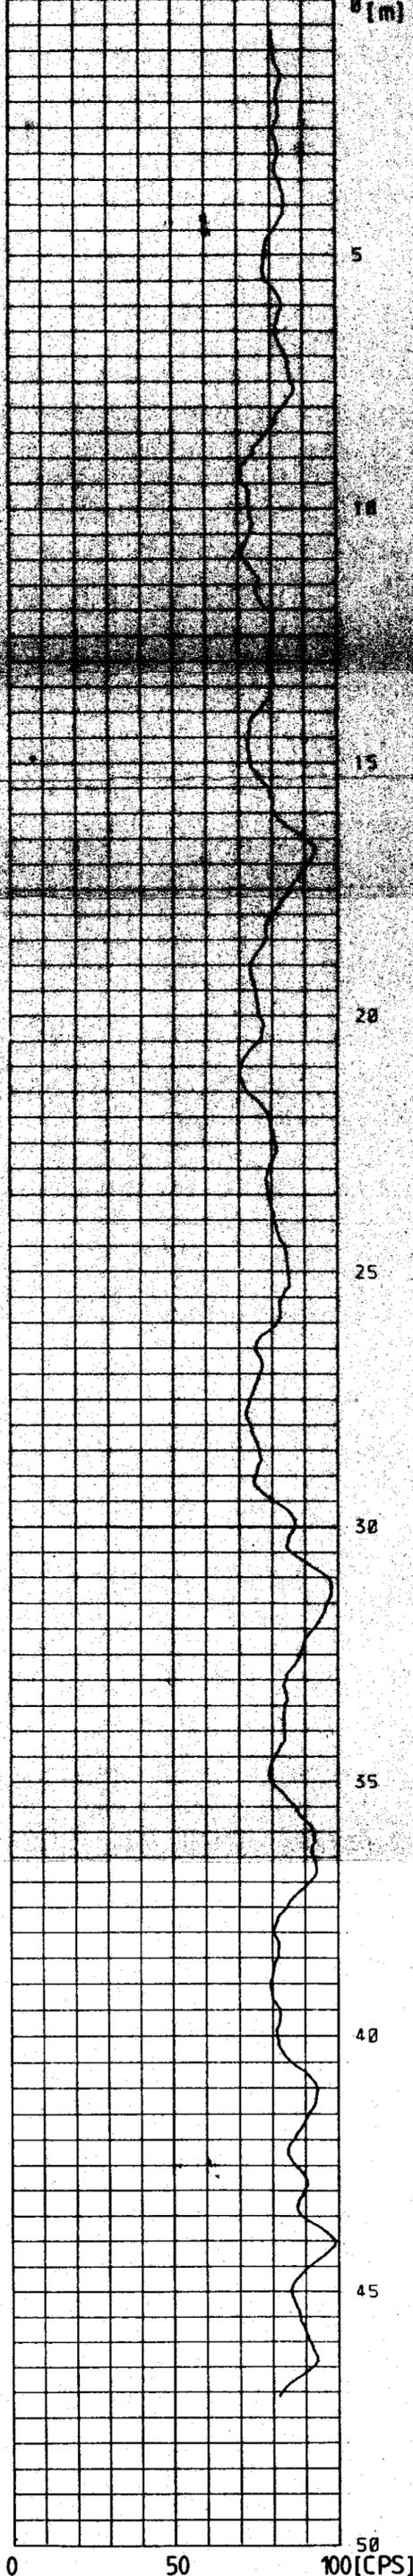
Abb. A1-6.35

In der Abbildung AI-6.35 sind die Ergebnisse der Bohrlochvermessung mit der 8-Arm-Kalibersonde am 25.02.1991 im entleerten Bohrloch wiedergegeben. Dargestellt ist der mittlere Durchmesser, wobei der linke Rand der Darstellung einen Durchmesser von 100 mm kennzeichnet, während der rechte Rand einem Durchmesser von 300 mm entspricht. Die größten mittleren Durchmesser betragen ca. 260 - 270 mm, während die größten Einzeldurchmesser im ovalierten Bohrloch 400 mm überschreiten. Die größten Bohrlochausbrüche wurden im Teufenbereich von ca. 40 - 41,5 m, d.h. im oberen Teil des mit Dickspülung befüllten Bohrlochabschnittes festgestellt. Da der Bereich unterhalb von ca. 45 m zum Zeitpunkt der Kalibermessung trotz einer zuvor durchgeführten wiederholten Entleerung durch erneuten Nachfall blockiert wurde, konnte dieser Bohrlochabschnitt nicht vermessen werden.

Der Bereich oberhalb von ca. 40 m weist mehrfach Bohrlochausbrüche auf, deren Ausmaß jedoch im Vergleich zu denen bei den Bohrungen V2 und V3 wesentlich geringer ist. Hierbei ist allerdings zu berücksichtigen, daß die Bohrung V4 oberhalb von 40 m weder mit Wasser noch mit Dickspülung befüllt wurde und daher wie eine trockene Bohrung (Vergleich mit Bohrung V5) zu bewerten ist.

Die Ergebnisse der Kalibermessung sind in der Abbildung AI-6.35 dem Ergebnis des ebenfalls am 25.02.1991 kurz zuvor durchgeführten Gamma-Ray-Logs gegenübergestellt. Eine Korrelation zwischen der Intensität der Gammastrahlung bzw. dem Tonmineralgehalt und der Größe der Bohrlochausbrüche ist bei der Bohrung V4 kaum zu erkennen. Wie bereits bei der Bohrung V5 erläutert ist dies auf die fehlende Wasserbefüllung zurückzuführen. Die charakteristischen Unterschiede im Zerfallsverhalten der einzelnen Schichten zeigen sich erst bei einer Wasserbefüllung auch innerhalb relativ kurzer Zeiträume deutlich (vgl. Bohrungen V2 und V3).

Kaliber - Log / Gamma - Ray - Log
 in Bohrung V4, 25.02.1991

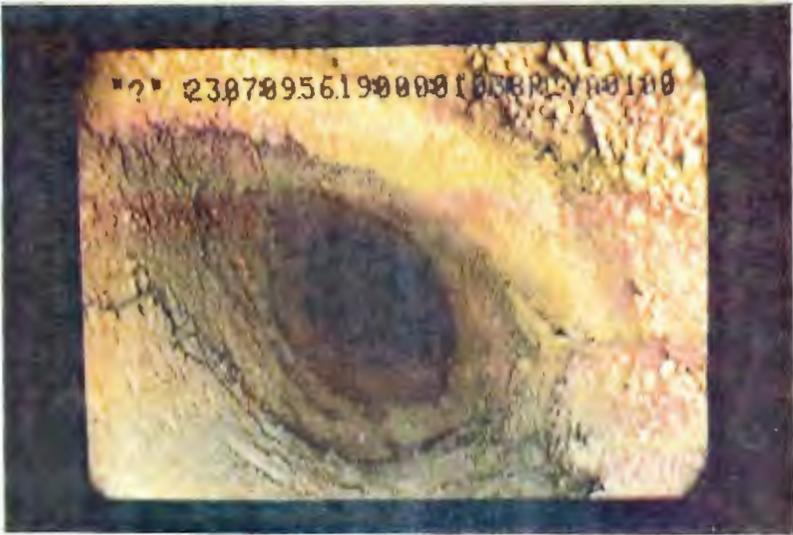
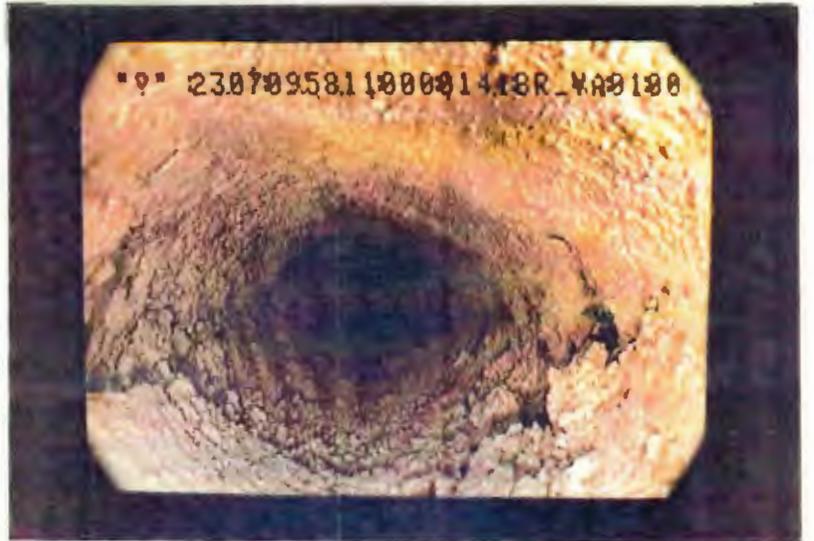
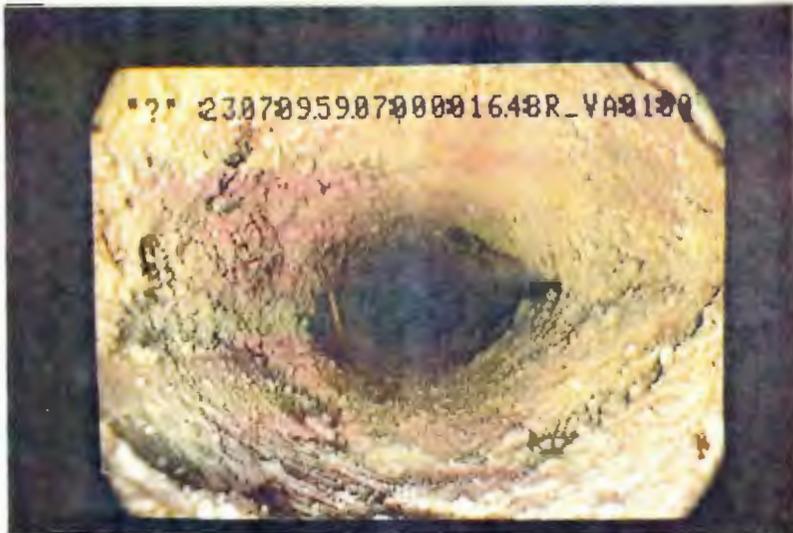
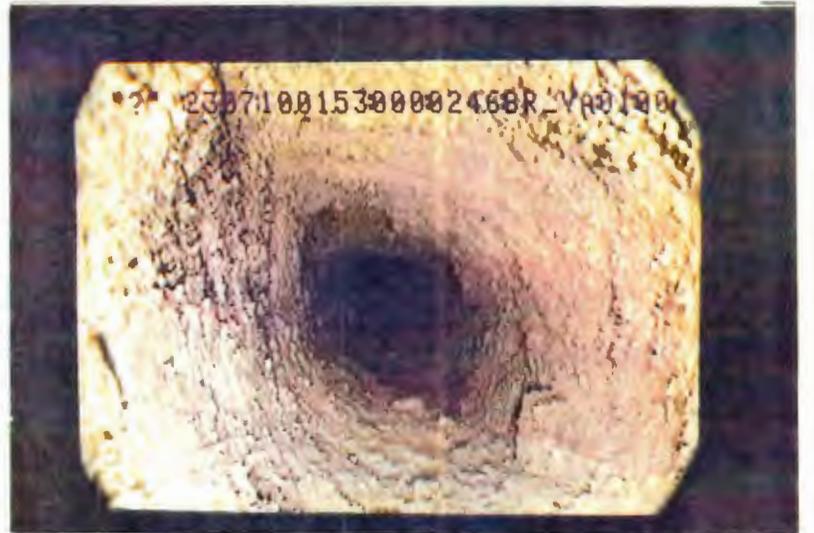
Abb. A1-6.37

In der Abbildung AI-6.37 sind Schirmbildfotos der Fernsehsondierung am 23.07.1991 in der bis 27 m Teufe entleerten Bohrung wiedergegeben. Die Bilder zeigen auch in der Bohrung V1a die aus den anderen Bohrungen bekannte ovalisierte Form des durch Nachbruch erweiterten Bohrlochs.

Fotos TV-Sondierung
Bohrung V1a, 23.07.1991

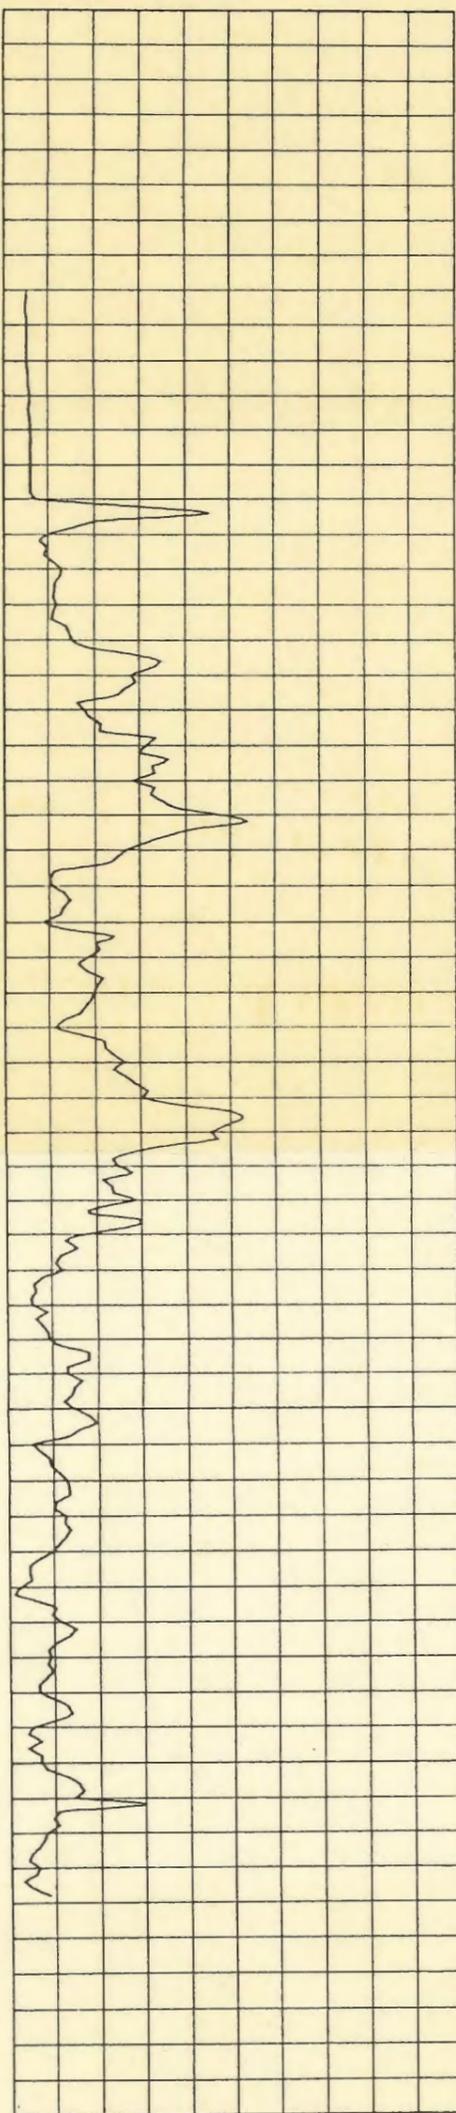
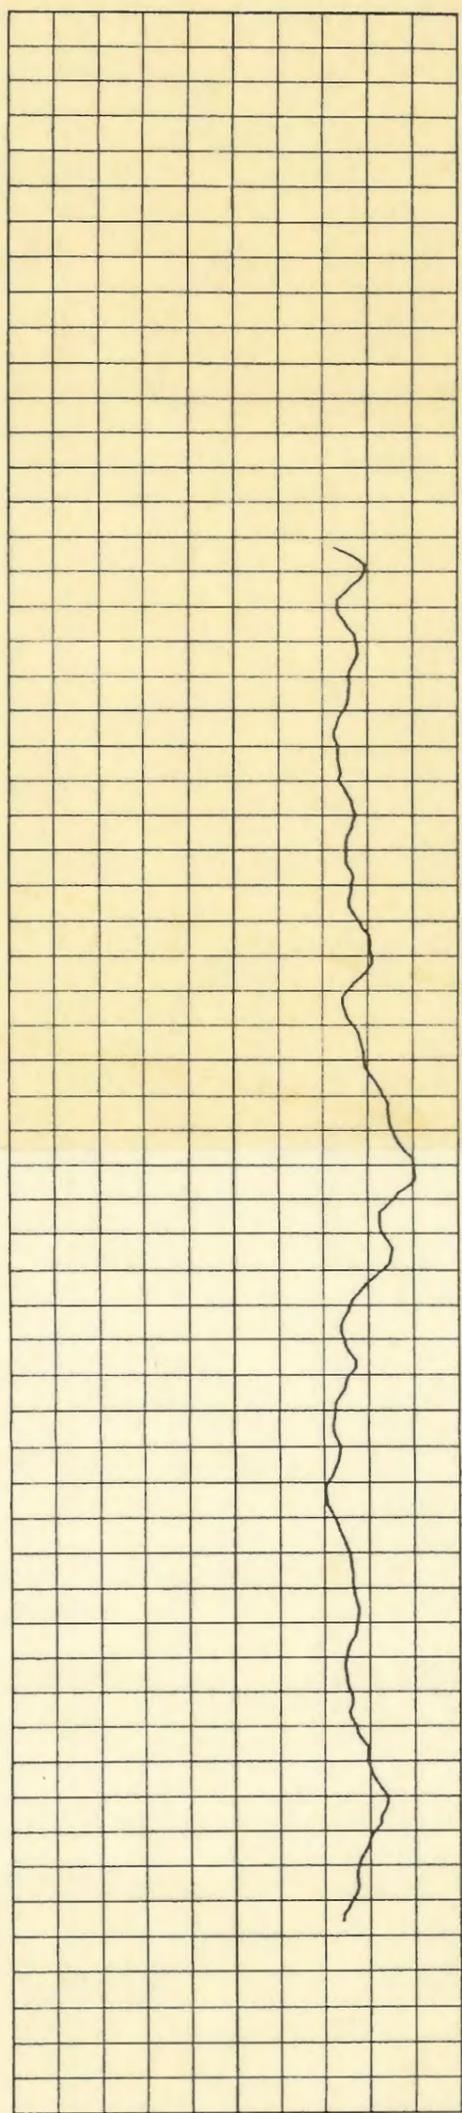
In der Abbildung AI-6.38 sind die Ergebnisse der Bohrlochvermessung mit der 8-Arm-Kalibersonde am 23.07.1991 im entleerten Bohrlochabschnitt wiedergegeben. Dargestellt ist der mittlere Durchmesser, wobei der linke Rand der Darstellung einen Durchmesser von 140 mm kennzeichnet, während der rechte Rand einem Durchmesser von 340 mm entspricht. Die größten mittleren Durchmesser betragen ca. 240 - 250 mm, während die größten Einzeldurchmesser im ovalisierten Bohrloch 300 mm überschreiten.

Die Ergebnisse der Kalibermessung sind in der Abbildung AI-6.38 dem Ergebnis des am 23.07.1991 durchgeführten Gamma-Ray-Logs gegenübergestellt. Eine Korrelation zwischen der Intensität der Gammastrahlung und der Größe der Bohrlochausbrüche ist stellenweise erkennbar. Sie ist jedoch nicht besonders ausgeprägt und nicht so deutlich erkennbar wie bei den Bohrungen V2 und V3. Die Korrelation zwischen dem Tonmineralgehalt und der Größe der Bohrlochausbrüche zeigt sich offenbar bei der Befüllung mit Dickspülung nicht so deutlich wie bei reiner Wasserbefüllung.

Abb. A1 - 6.38
 Kaliber - Log / Gamma - Ray - Log
 in Bohrung V1a, 23.07.1991
