Planfeststellungsverfahren zur Stilllegung des Endlagers für radioaktive Abfälle Morsleben

Titel: Geomechanische Betriebsüberwachung 2000

Geomechanische Betriebsüberwachung 2000 - Bereich 09YER21 R003 (Abbau 1a)

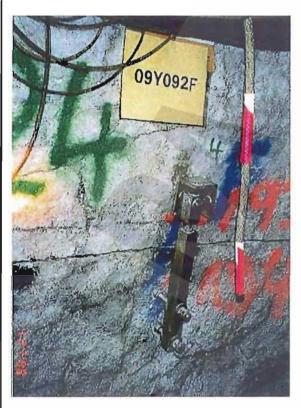
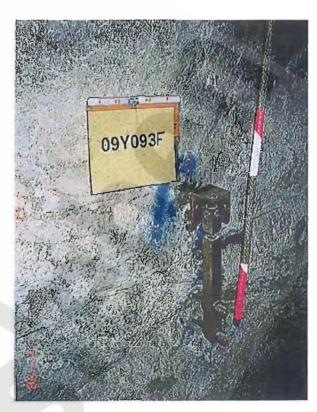
Bild 1: Fissurometer am westlichen bzw. östlichen Stoß der Nordstrecke 09YER21

Die Fissurometer bestehen aus Messkonsole und Anschlagwinkel, die auf den beiden Rissufern verankert werden. Über Messuhranschläge werden die Abstandsänderungen in 3 Richtungen mit einer Messuhr festgestellt. Die Messgenauigkeit für die ermittelten Relativverschiebungen beträgt ca. $\pm 0,14$ mm.

Seit 10/95 ist mit den in diesem Bereich installierten 5 Fissurometern eine geringfügige Vergrößerung der Rissöffnungsweite um maximal 0,8 mm festzustellen (Messrichtung vertikal). Für die Auswertung wurde entsprechend der geomechanischen Situation und unter Berücksichtigung der Nivellements und Konvergenzmessungen a priori das hangende Rissufer als fest angenommen. In Anhang 4 sind die mit Fissurometern gemessenen Relativverschiebungen der Rissufer zueinander

In Tabelle 5 sind die Richtungen und Beträge der resultierenden Verschiebungsvektoren im gesamten Messzeitraum und im Jahre 2000 angegeben. Da die Scherbewegungen nur bei den beiden am Eingang zur Nordstrecke CG092F und CG093F installierten Fissurometern über der Messunsicherheit liegen und auch an diesen seit Ende 1998 zurückgehen, sind die berechneten Vektorrichtungen aktuell nur am CG092F signifikant.

Insgesamt ist aufgrund der Messergebnisse und der vorliegenden Hohlraumsituation von einer stärkeren Senkung des liegenden Rissufers auf den Schwerpunkt der darunter liegenden Abbaue auszugehen. Die am Weststoß des Abbaus 2 nördl. gelegenen Fissurometer CG089F bis CG091F sind auf Grund ihrer ähnlichen Lage gemeinsam auswertbar. Die horizontale Konvergenz wirkt sich offensichtlich nur geringfügig bzw. auf beide Rissufer gleich aus und beeinflusst damit das Ergebnis kaum.

Auch bei den Fissurometern CG092F und CG093F ist die vertikale Verschiebungskomponente W überwiegend durch den darunterliegenden Abbau beeinflusst. Für diese Komponente ist ebenfalls von einer überwiegenden Bewegung des Liegenden auszugehen. Die durch die Konvergenz des Abbaus 2 nördl. erzeugten Verschiebungen in dessen Achsrichtung beeinflussen vermutlich am östlichen Stoß (CG093F) das Hangende stärker in Richtung SSE, während am westlichen Stoß (CG092F) sich das Liegende stärker auf den Abbau zu verschiebt. Dies wird durch die unterschiedliche Richtung der streichenden Scherkomponente V erfasst. Die Hohlraumkonvergenz der Nordstrecke führt zu keinen signifikanten querschlägigen Scherbewegungen an den Rissufern (Komponente U).

Im Abbau 2 nördl. (09YER21 R002) der -253 mNN Sohle ergibt die Beobachtung der am westlichen und nördlichen Stoß bereits in den 60er Jahren aufgetretenen Risse eine geringfügige kontinuierli-

che Vergrößerung der Rissöffnungsweite von ca. 0,1 mm/a. Die resultierenden Verschiebungsvektoren sind für die liegenden Rissufer etwa auf die darunterliegenden Abbaue gerichtet.

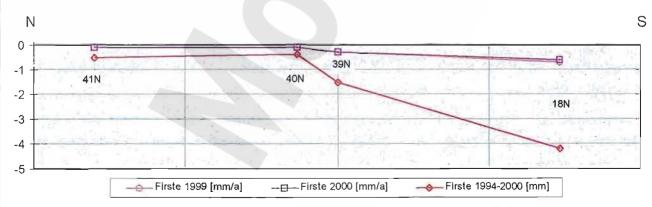
Höhenänderungen -253 mNN Sohle, Abbau 1a und 2n (09YER21 R003, R002)

Höhenänderungen -291 mNN Sohle, Abbau 1a und 2n (12YER22 R003, R002)

Höhenänderungen im Abbau 1a und Abbau 2 nördl. (Ausschnitt aus Schnittriss 4, Blatt 2)

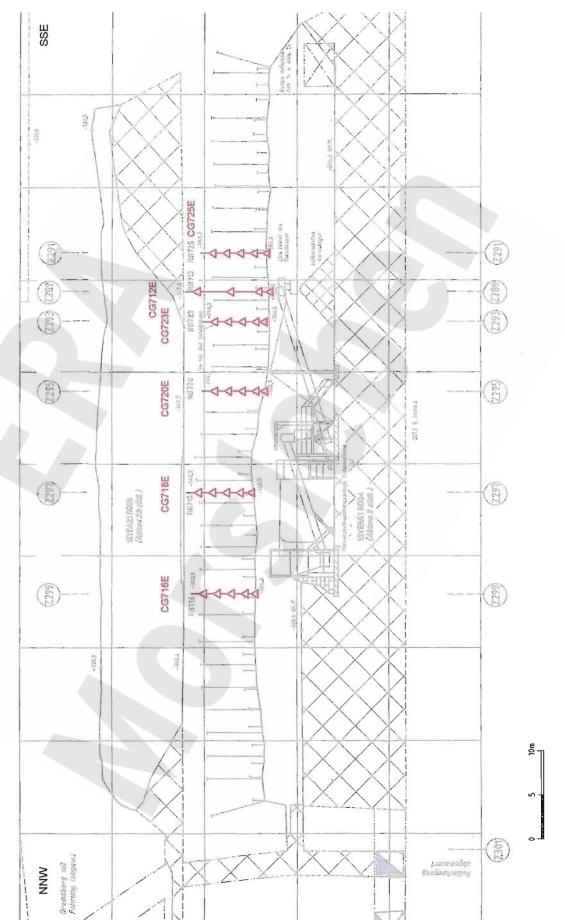
Geotechnische Messeinrichtungen - Überwachung Ankerausbau Grundriss Niveau -365 mNN Abbau 16YER51 R004

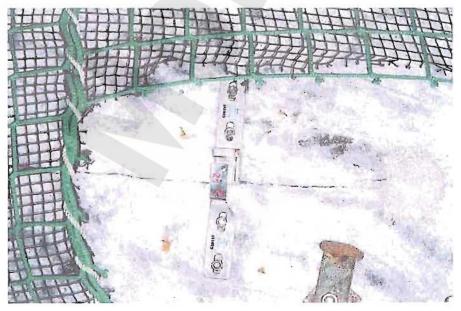
Bild 1: Rissfläche mit Fissurometer (CG188F), Firste Durchhieb 4

Im zwischen Flachen 4 und dem Abbau 2 gelegenen Durchhieb 4 wurden zur Überwachung einer konturnahen Rissfläche drei Gipsmarken gesetzt. Diese zeigten bei einer Kontrollbefahrung in 09/99 Risse bis 1 mm. Neben den gerissenen Gipsmarken wurden dann drei neue Gipsmarken gesetzt, die sich in einem unversehrten Zustand befinden. In 12/99 erfolgte die Installation des Fissurometers CG188F im Durchhieb D4 (17YEA63 R007) vom Flachen 4 (17YEA63 R001) zum Abbau 2 (16YEA61 R003) zur Überwachung der konturnahen Rissfläche (Bild 1). Die Messunsicherheit der Relativverschiebung beträgt ca. ±0,14 mm.

Die Messwerte des Fissurometers CG188F sind graphisch auf Blatt 16 (Anhang 3) dargestellt. Sie liegen ebenfalls im Bereich der Messunsicherheit von $\pm 0,14$ mm und sind nicht signifikant. Auf eine weitere Auswertung wurde daher verzichtet.

Die Rissüberwachung im Durchhieb zum Abbau 2 zeigte im Berichtszeitraum keine wesentlichen Veränderungen.

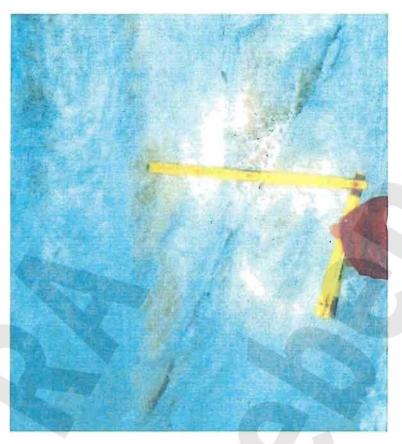
Bild 1: Riss im NW-Stoß des Pfeilers zwischen Westquerschlag und Abbau 1n - Stand 11.01.01

Am östlichen Pfeiler zwischen Westquerschlag und Abbau 1 n sind geneigte Rissflächen, die aus Richtung NNW und WSW in Richtung Pfeilerkern verlaufen, festgestellt worden (siehe Bild 1). Die Rissausbreitung wird zukünftig durch Gipsmarken überwacht.
