Planfeststellungsverfahren zur Stilllegung des Endlagers für radioaktive Abfälle Morsleben

Verfahrensunterlage

Titel: Geomechanische Betriebsüberwachung 2003
Autor: DBE
Erscheinungsjahr: 2004
Unterlagen-Nr.: I 208
Revision: 00
Unterlagenteil: Teil 3 von 3

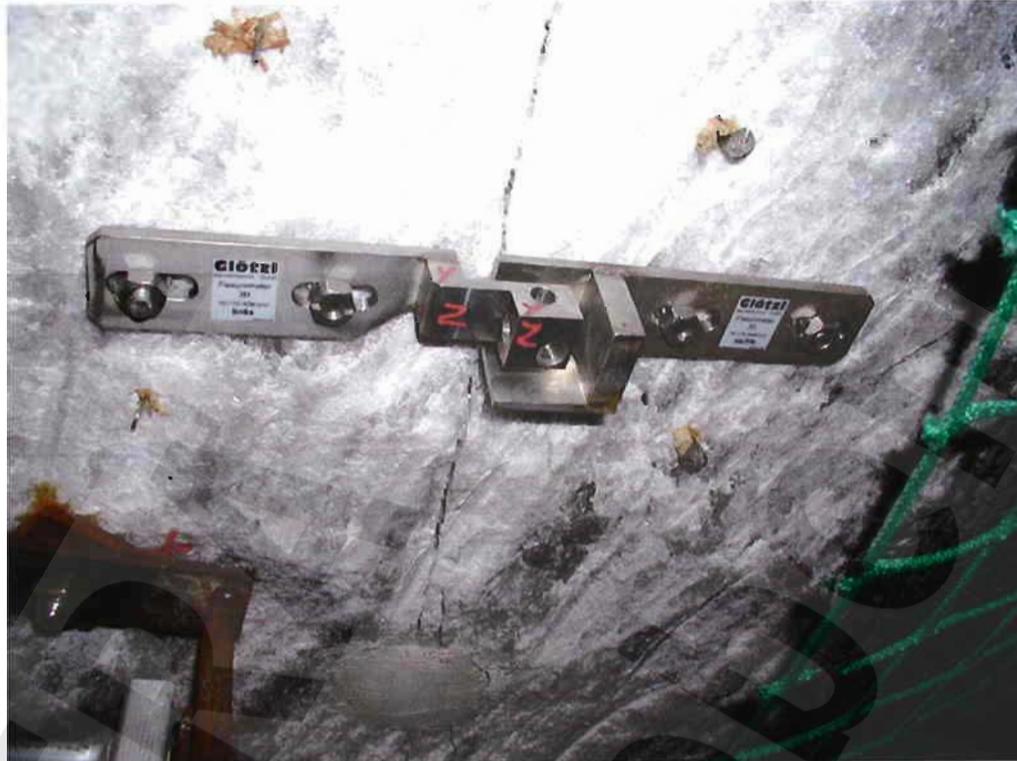
Im Durchhieb 4 (17YEA63/R007) zwischen Flächen 4 (17YEA63/R001) und dem Abbau 2 (16YEA61/R003) wurden zur Überwachung einer konturnahen Rissfläche drei Gipsmarken gesetzt. Diese zeigten bei einer Kontrollbefahrung in 09/99 Risse bis 1 mm. Neben den gerissenen Gipsmarken wurden dann drei neue Gipsmarken gesetzt. Aufgrund der durchgeführten Sicherungsarbeiten (Netzung) ist der Zustand der Gipsmarken z. Zt. nicht kontrollierbar. In 12/99 wurde zusätzlich das Fissurometer CG188F zur Überwachung dieser Rissfläche an der Firste des Durchhiebes installiert (Bild 1). Die Messgenauigkeit beträgt $\pm 0,14$ mm.

Bild 1: Ostfeld -372 mNN Sohle - Firste des Durchhiebs 4 zum Abbau 2
Rissfläche an der Firste mit Fissurometer (CG188F)

Die Messwerte des Fissurometers CG188F sind grafisch auf Blatt 17 dargestellt. Der Riss an der Firste des Durchhiebes D4 verläuft ca. in N-S-Richtung. Der östliche Teil des Rissufers wird als fest angenommen. Der Riss hat sich seit Messbeginn um $0,4$ mm vergrößert. Die Rate für den Gesamtzeitraum beträgt $0,10$ mm/a und für das Jahr 2003 durchschnittlich $0,08$ mm/a.

Die Rissüberwachung an einer ca. vertikalen Konturablösung in der Firste des Durchhiebes D4 zum Abbau 2 (16YEA61/R003) zeigte im Berichtszeitraum eine geringfügige Vergrößerung der Rissöffnungsweite um ca. 0,1 mm in Richtung Abbau 2.

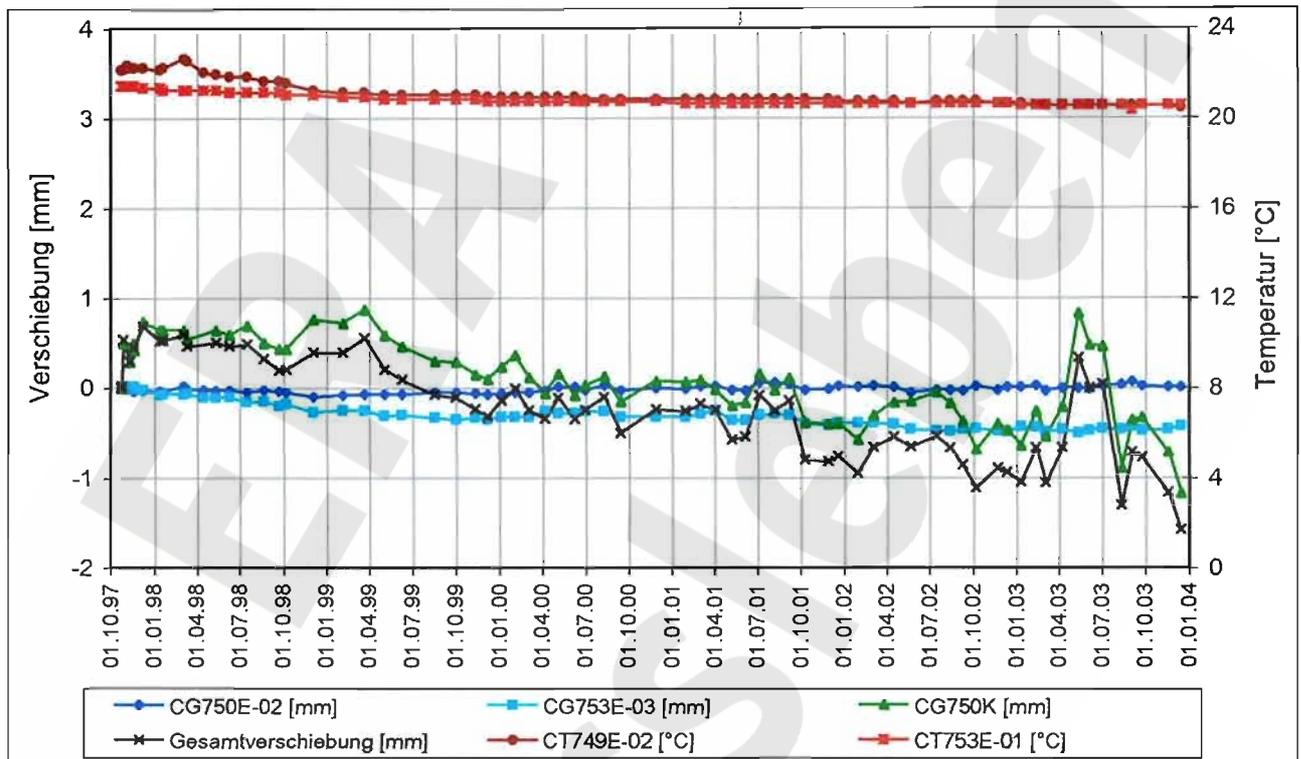
Diagramm 1: Gesamtverschiebung des Pfeilers zwischen Abbau 1 und 4 bezogen auf den bohrlochtiefsten Ankerpunkt des Extensometers CG753E

Nach Abschluss der Firstsicherungsmaßnahmen Ende 1997 wurden durch die Extensometer keine wesentlichen Verformungen und Pfeilerverschiebungen festgestellt. Der zeitliche Verlauf der abschnittswisen Verformungen ist in den Plots auf den Seiten 12 bis 16 dargestellt. In Tabelle 2 ist die Verschiebung, Verformung sowie die Verschiebungs- und Verformungsrate der Extensometermessabschnitte für den gesamten Messzeitraum sowie für 2003 angegeben.

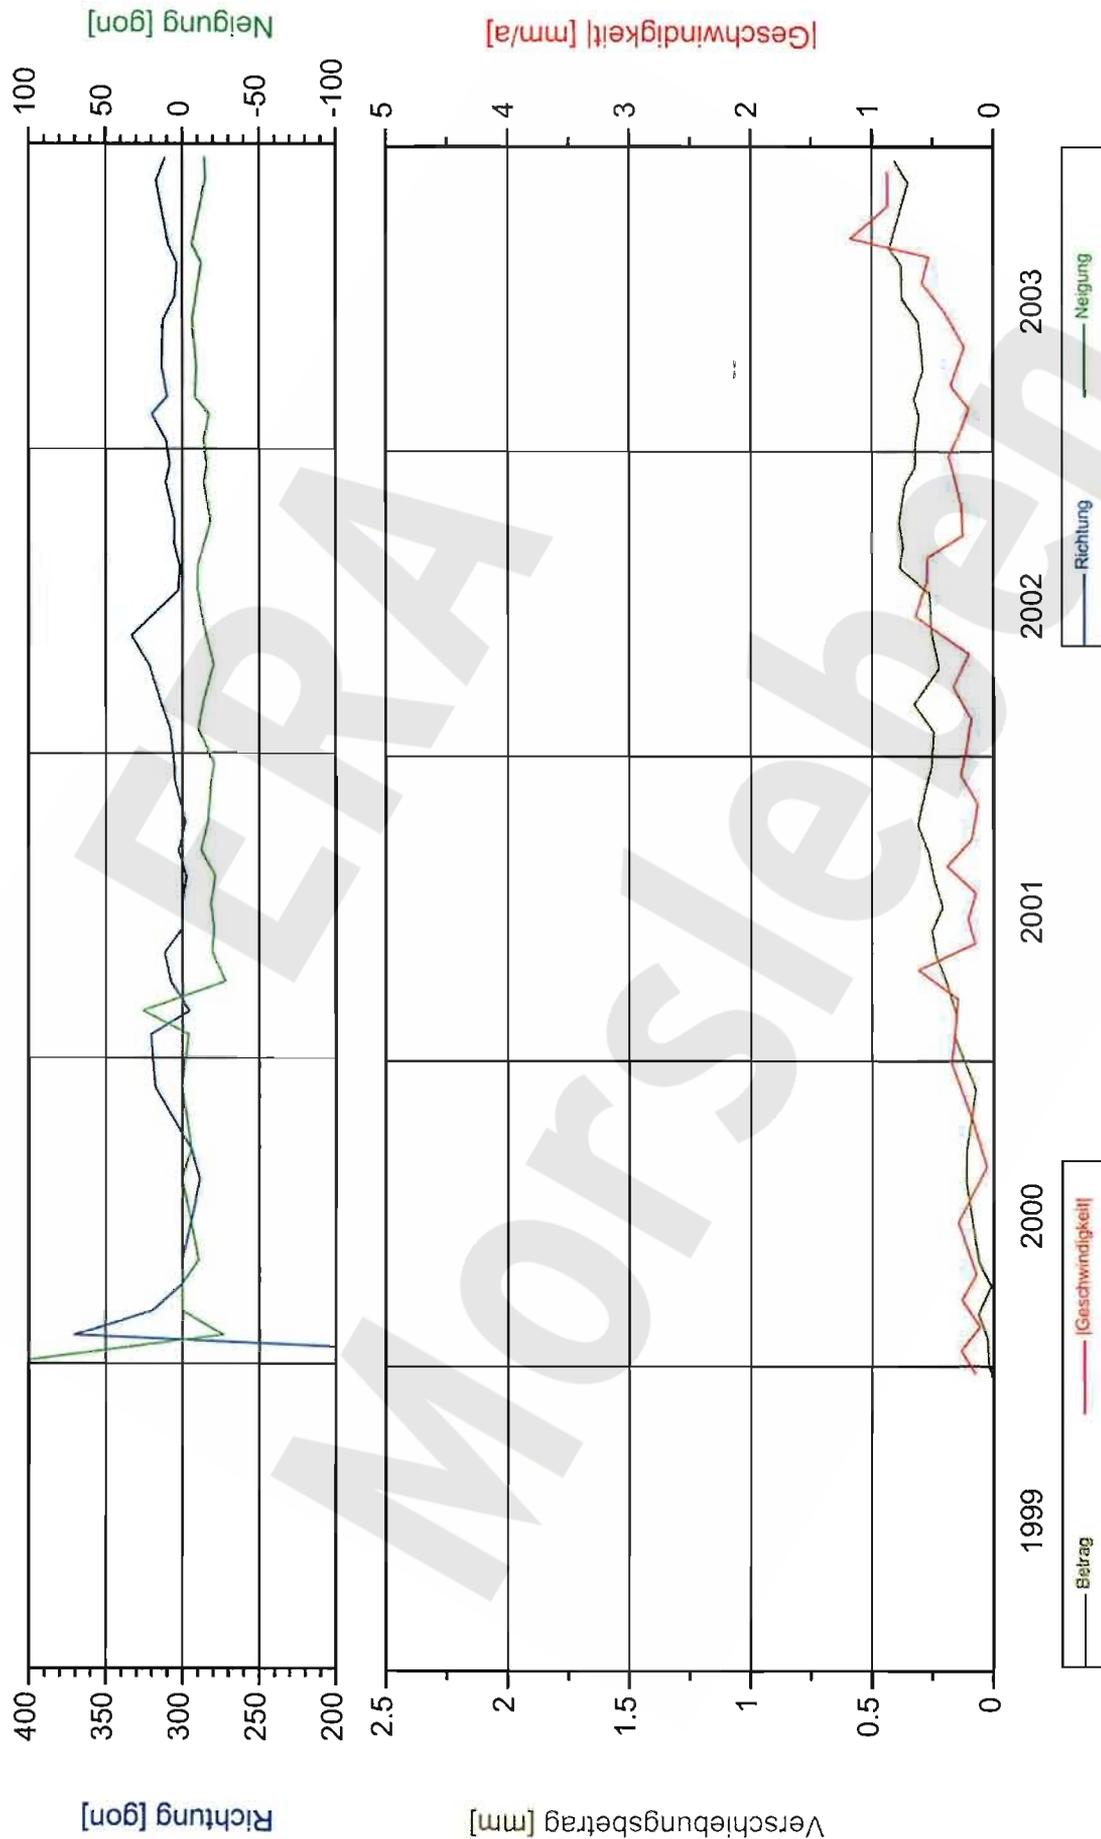
Projekt: Morsleben Deutsche Gesellschaft zum Bau und Betrieb von Endlagern für Abfallstoffe mbH (DBE)	Fissurometermessung Ostfeld / -372 mNN Sohle Fissurometer 17YEA63 R7/CG188F	Bearbeiter: [Name] Prüfer: [Name] geprüft am: [Date]	Stand: 31.12.2003 Daten: JB03-FissOstfeld Grafik: 17cg188f Prog: D:\Adem.3.0\Fiss001
Bezug: 22.04.1999

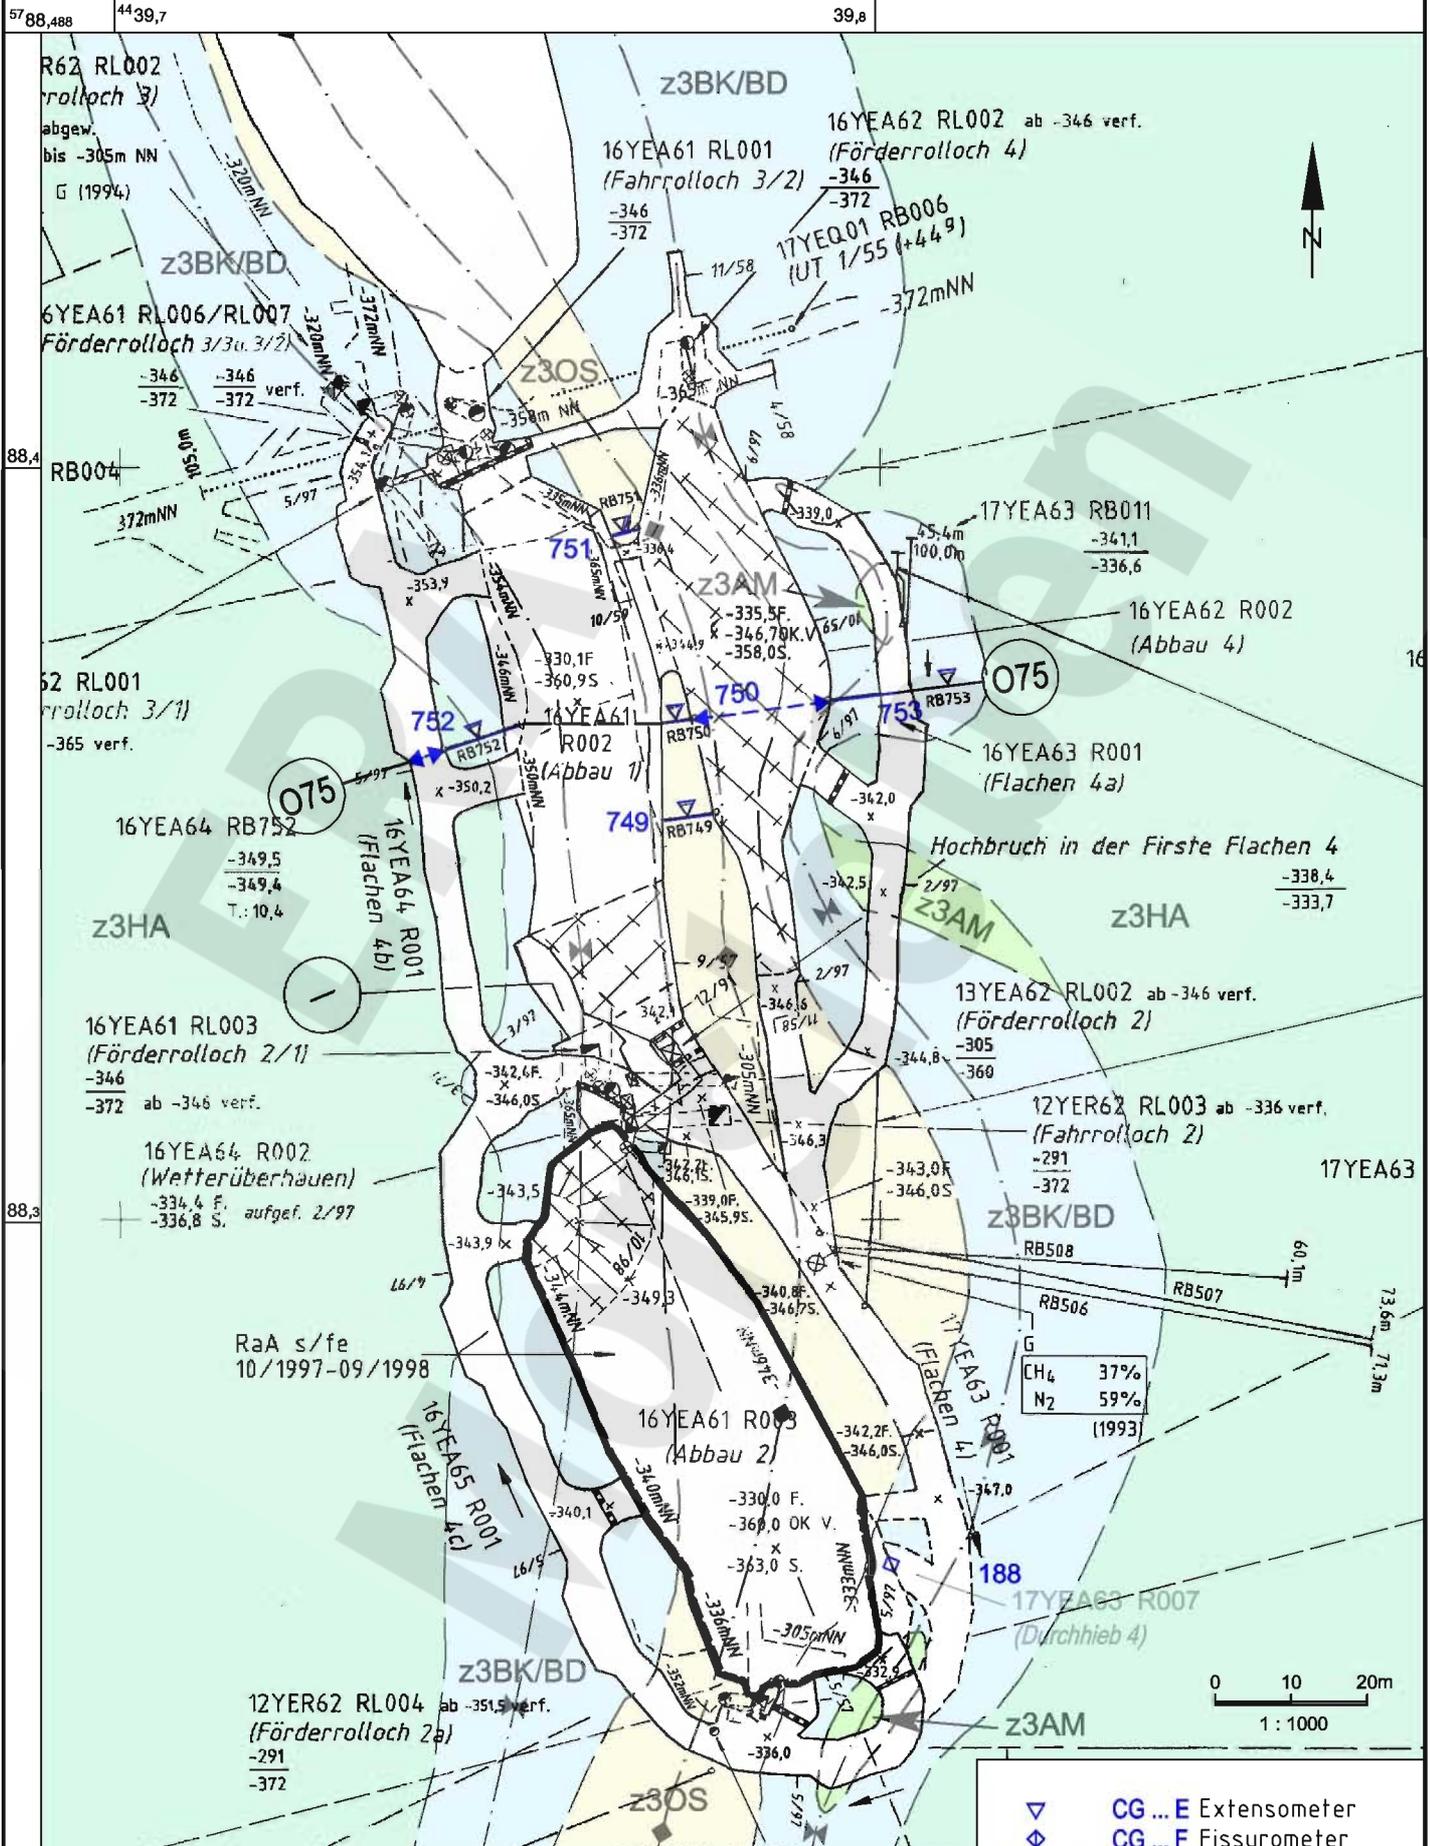
Ausschnitt aus dem Sohlenriss -346mNN Bl. Helmstedt-Ost 20.2, Stand: 31.12.2003

Geotechnische Messeinrichtungen
Grundriss -346 mNN Sohle

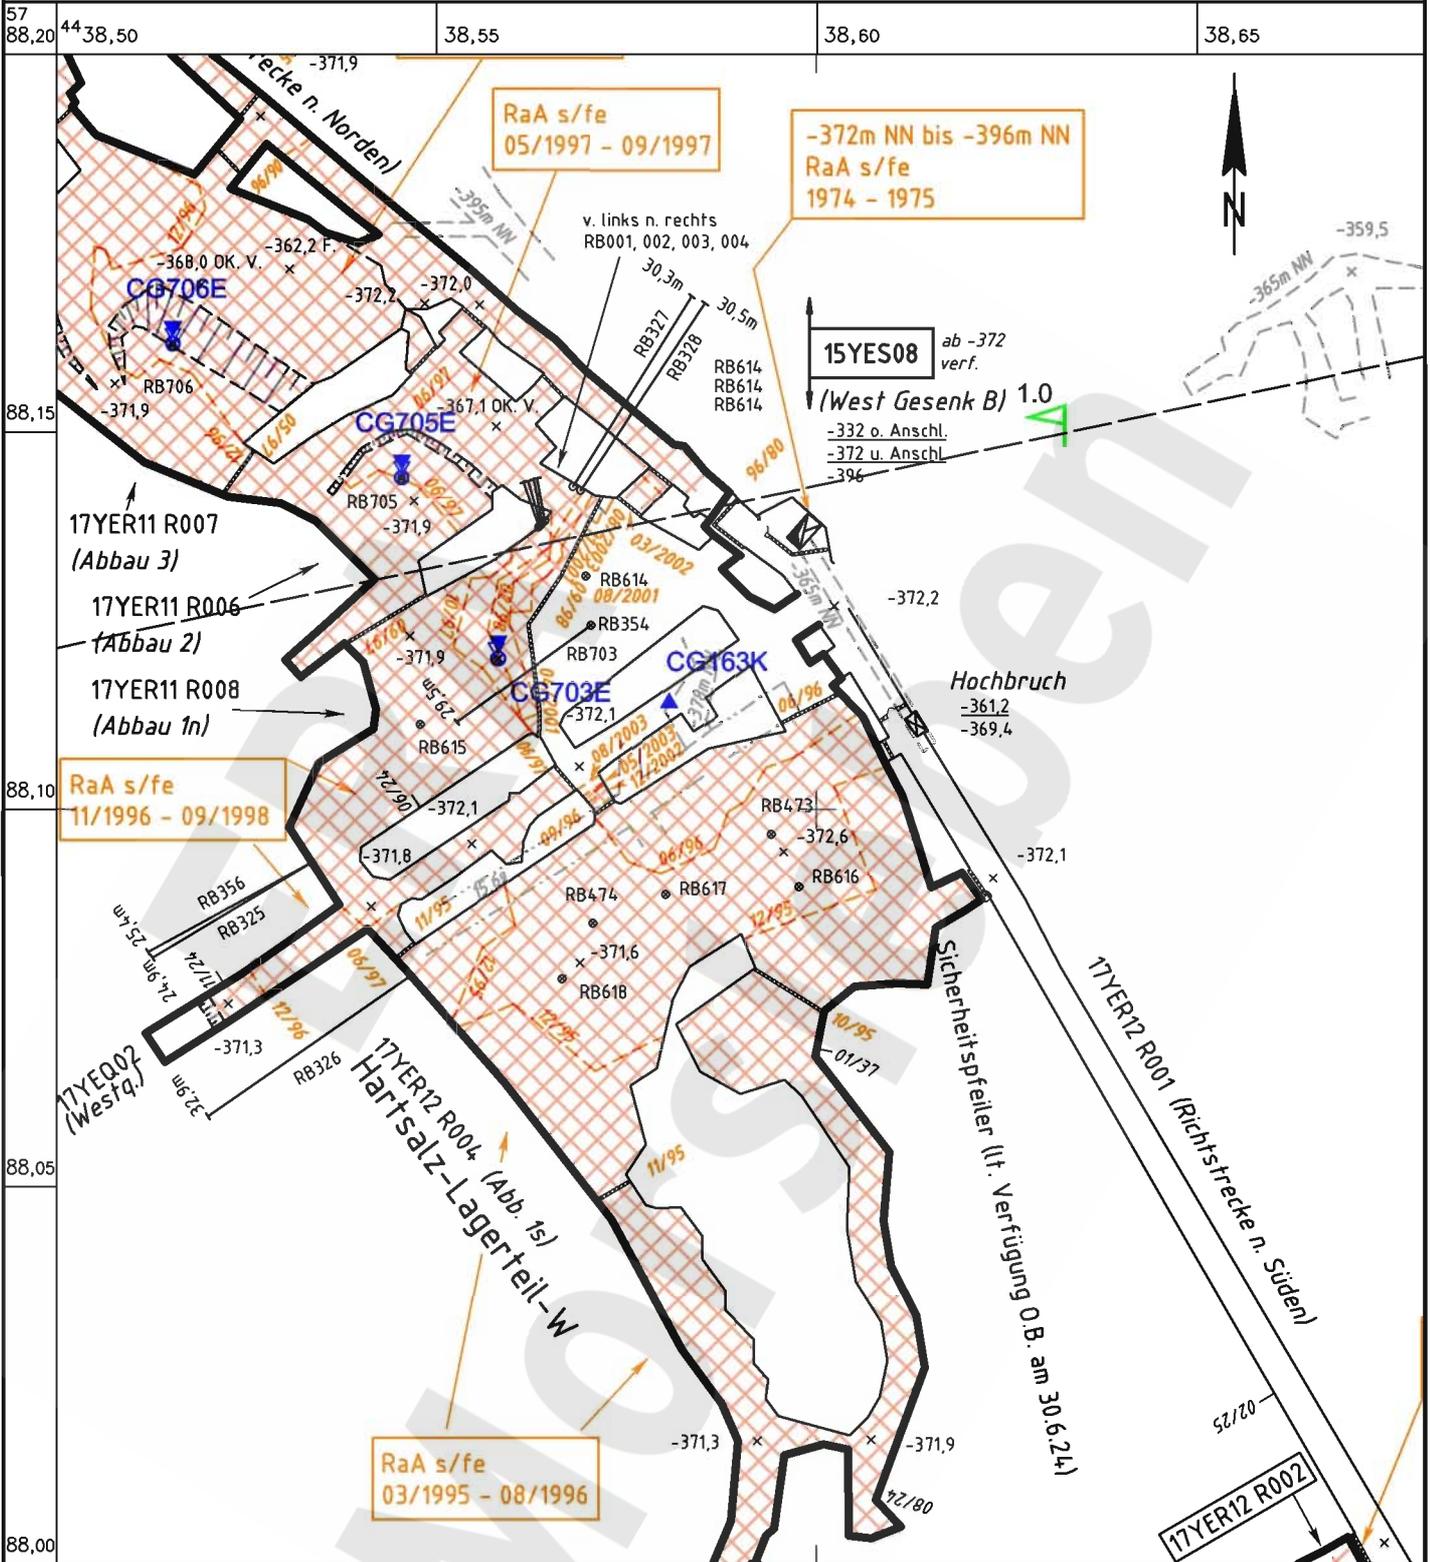
Auszug aus dem Sohlenriss -372m NN Bl. Helmstedt-Ost 20.1, Stand: 31.12.2003

Geotechnische Messeinrichtungen
Grundriss -372 mNN Sohle

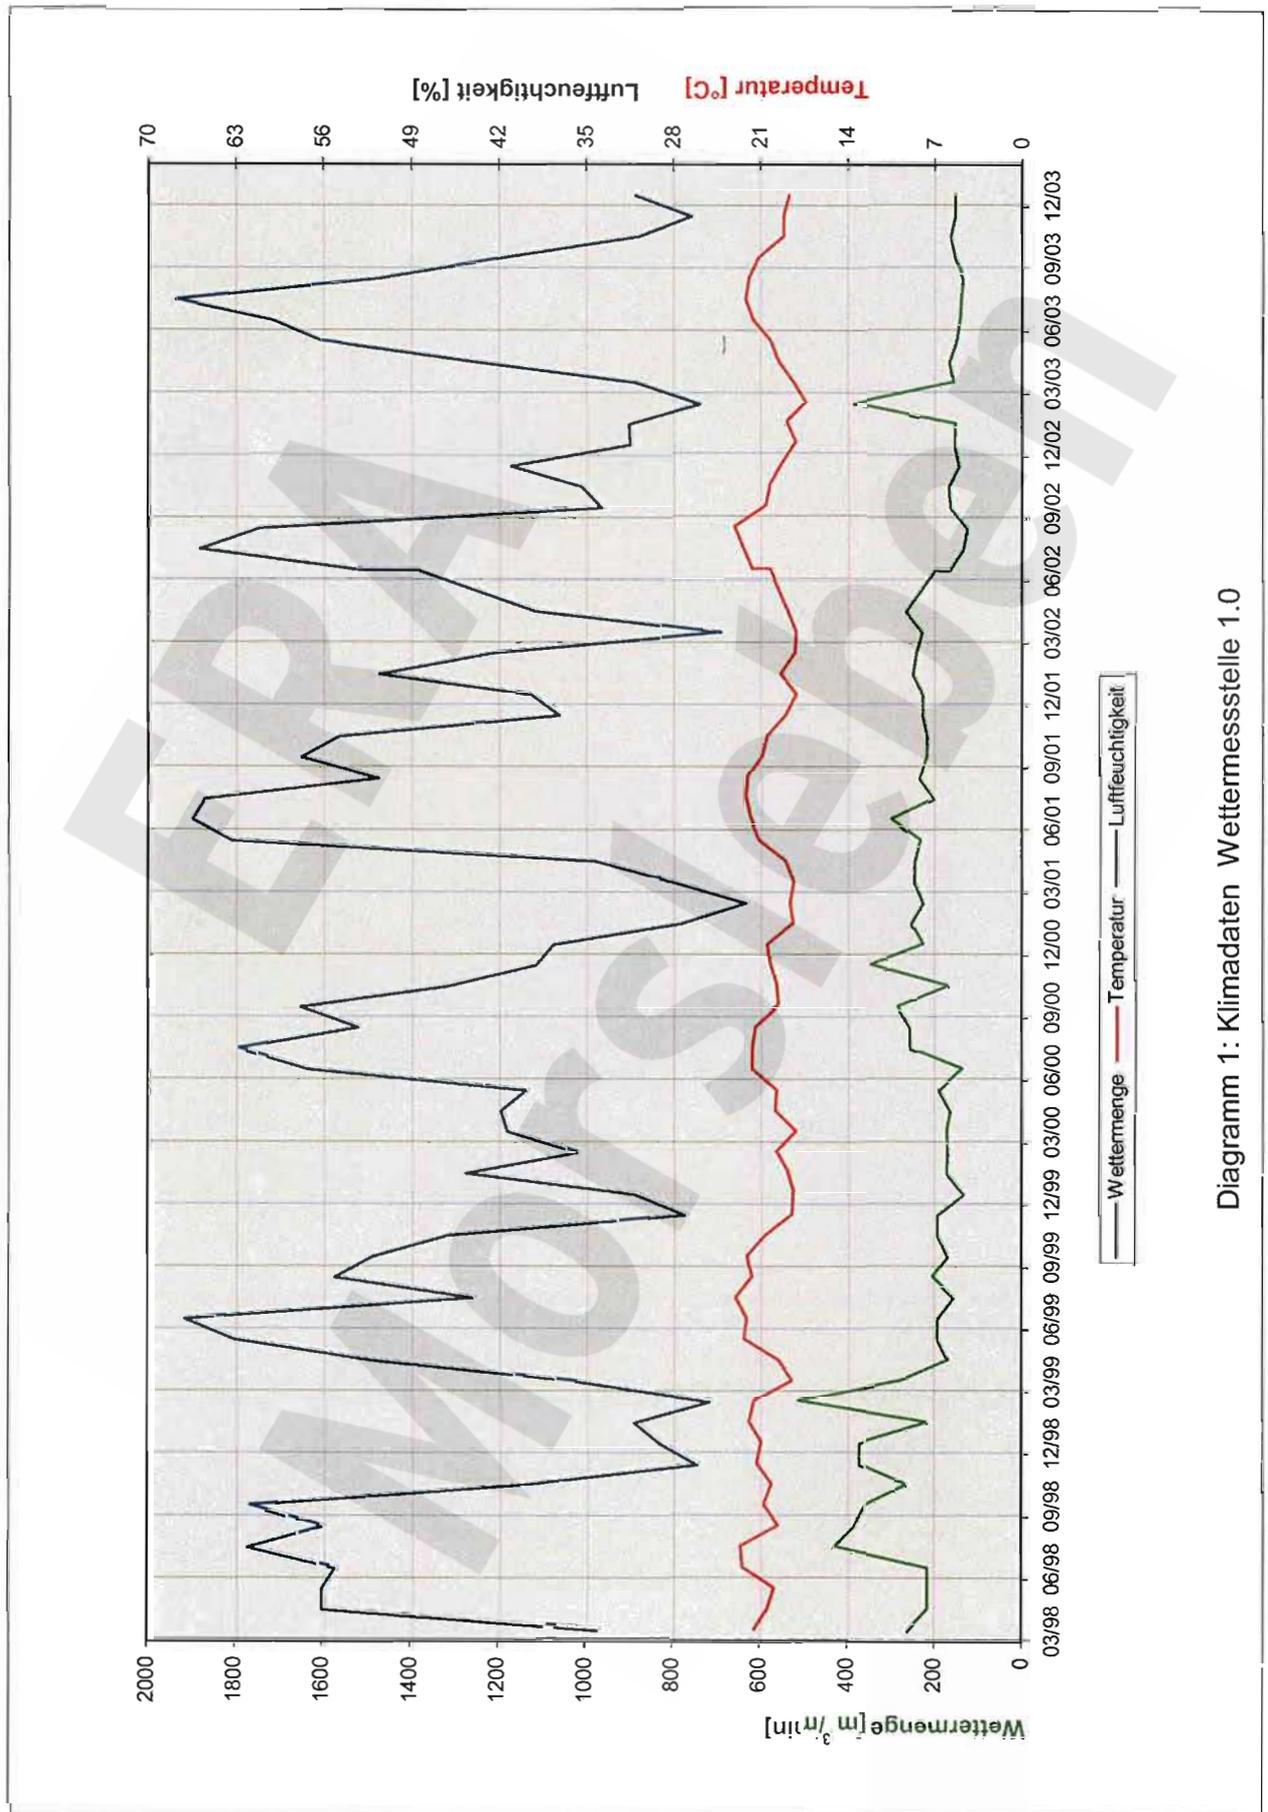
Diagramm 1: Klimadaten Wettermessstelle 1.0

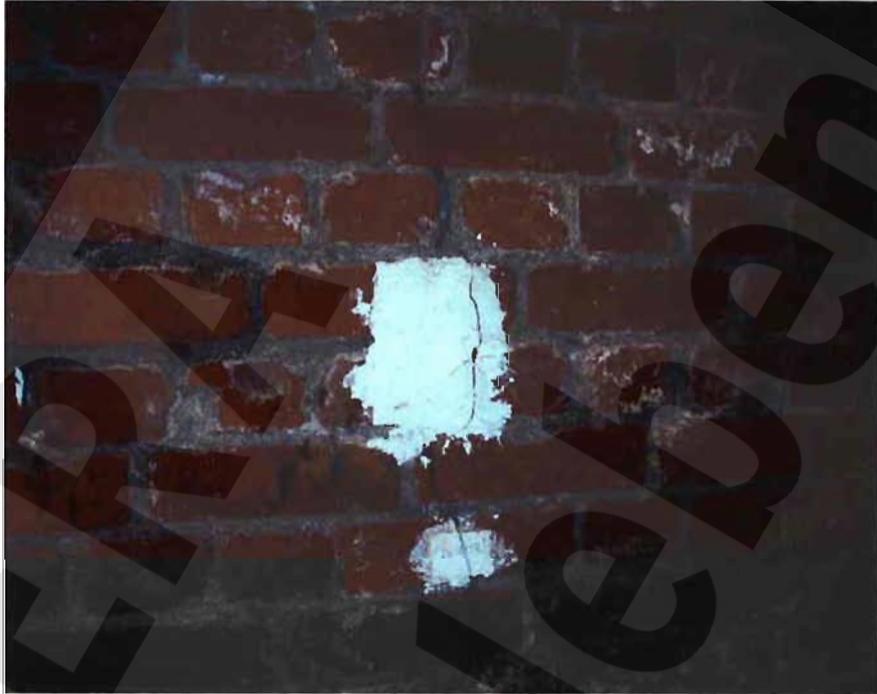
Bei der im Februar 2004 durchgeführten Kontrolle der Füllortbereiche und dort insbesondere der Gipsmarken ergab auf der -372 mNN Sohle unversehrte Gipsmarken, so dass davon ausgegangen werden kann, dass die Rissbildungen in den Pfeilern der Schachttumfahrung abgeklungen sind. Im Schachtkeller setzen sich die Rissbildungen in den Schachstuhlfundamenten (Bild 1) und im SE- und SW-Mauerwerk (Bild 2) im geringen Umfang fort.

Bild 1: Schacht Bartensleben Füllortkeller -372 mNN Sohle -SE- vertikaler Riss im Mauerwerk
Stand: 25.02.04

Insgesamt sind am Schachtmauerwerk nur in den Füllortbereichen Schädigungen des Mauerwerks bzw. des umliegenden Gebirges erkennbar. Hier werden laufend Kontrollen und - soweit erforderlich - Sanierungsmaßnahmen durchgeführt.

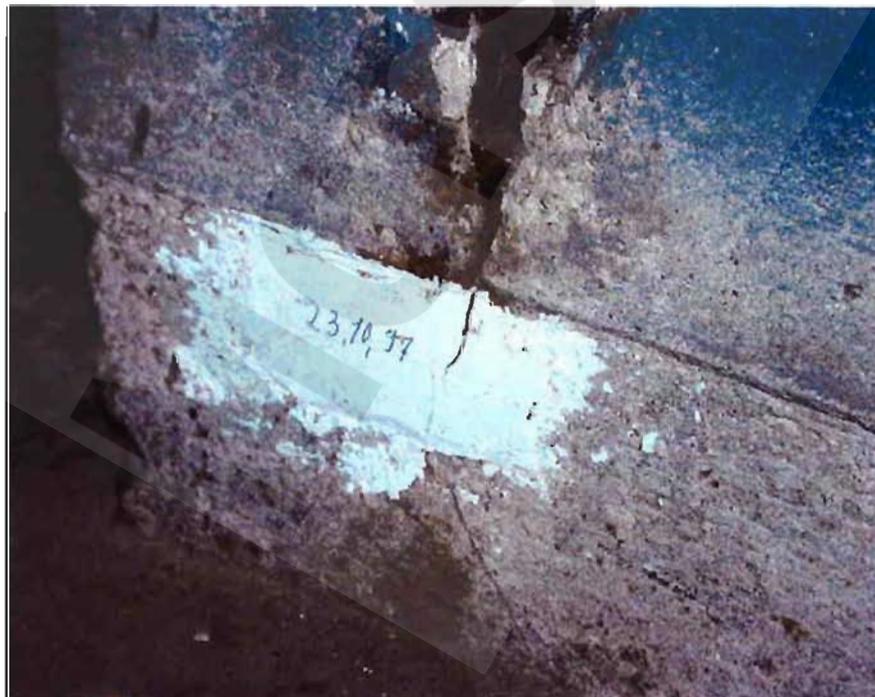
Bild 2: Schacht Bartensleben Füllortkeller -372 mNN Sohle -NW- vertikaler Riss im Schachstuhlfundament
Stand: 25.02.04

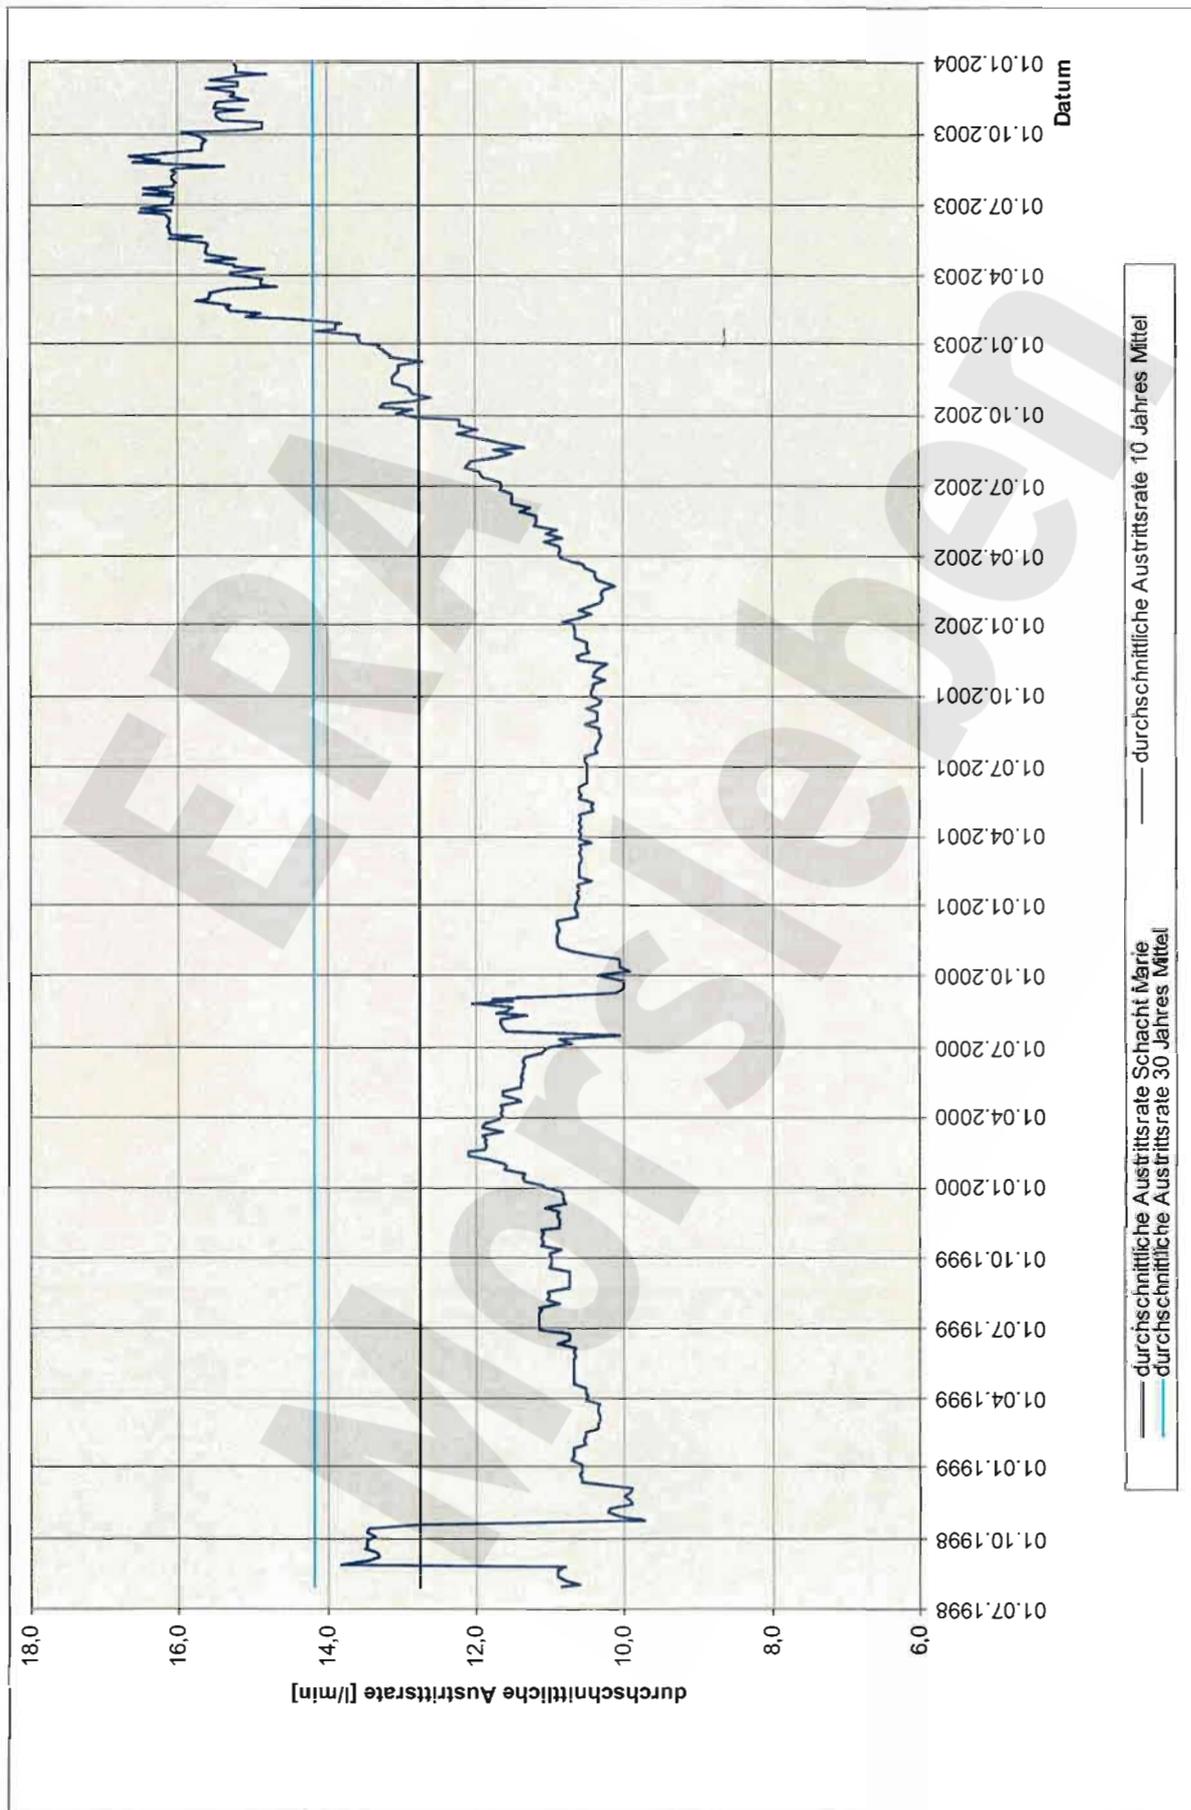
Diagramm 1: Austrittsraten aus der Abpumpenge der Schachtwasserhaltung ermittelt seit Inbetriebnahme der neuen Schachtwasserhaltung (über 11 Stützstellen gemittelt)
