Planfeststellungsverfahren zur Stilllegung des Endlagers für radioaktive Abfälle Morsleben

Titel: Geomechanische Betriebsüberwachung 2004
Autor: DBE
Erscheinungsjahr: 2004
Unterlagen-Nr.: I 209
Revision: 00
Unterlagenteil: Teil 1 von 3

Der vorliegende Bericht stellt die Ergebnisse der großräumigen geomechanischen Beweissicherungen und Überwachungen des Jahres 2004 im Endlager für radioaktive Abfälle Morsleben dar. Eigenständige Berichte zu den Ergebnissen der lokal begrenzten Überwachungsaufgaben sind als Anlagen beigefügt.

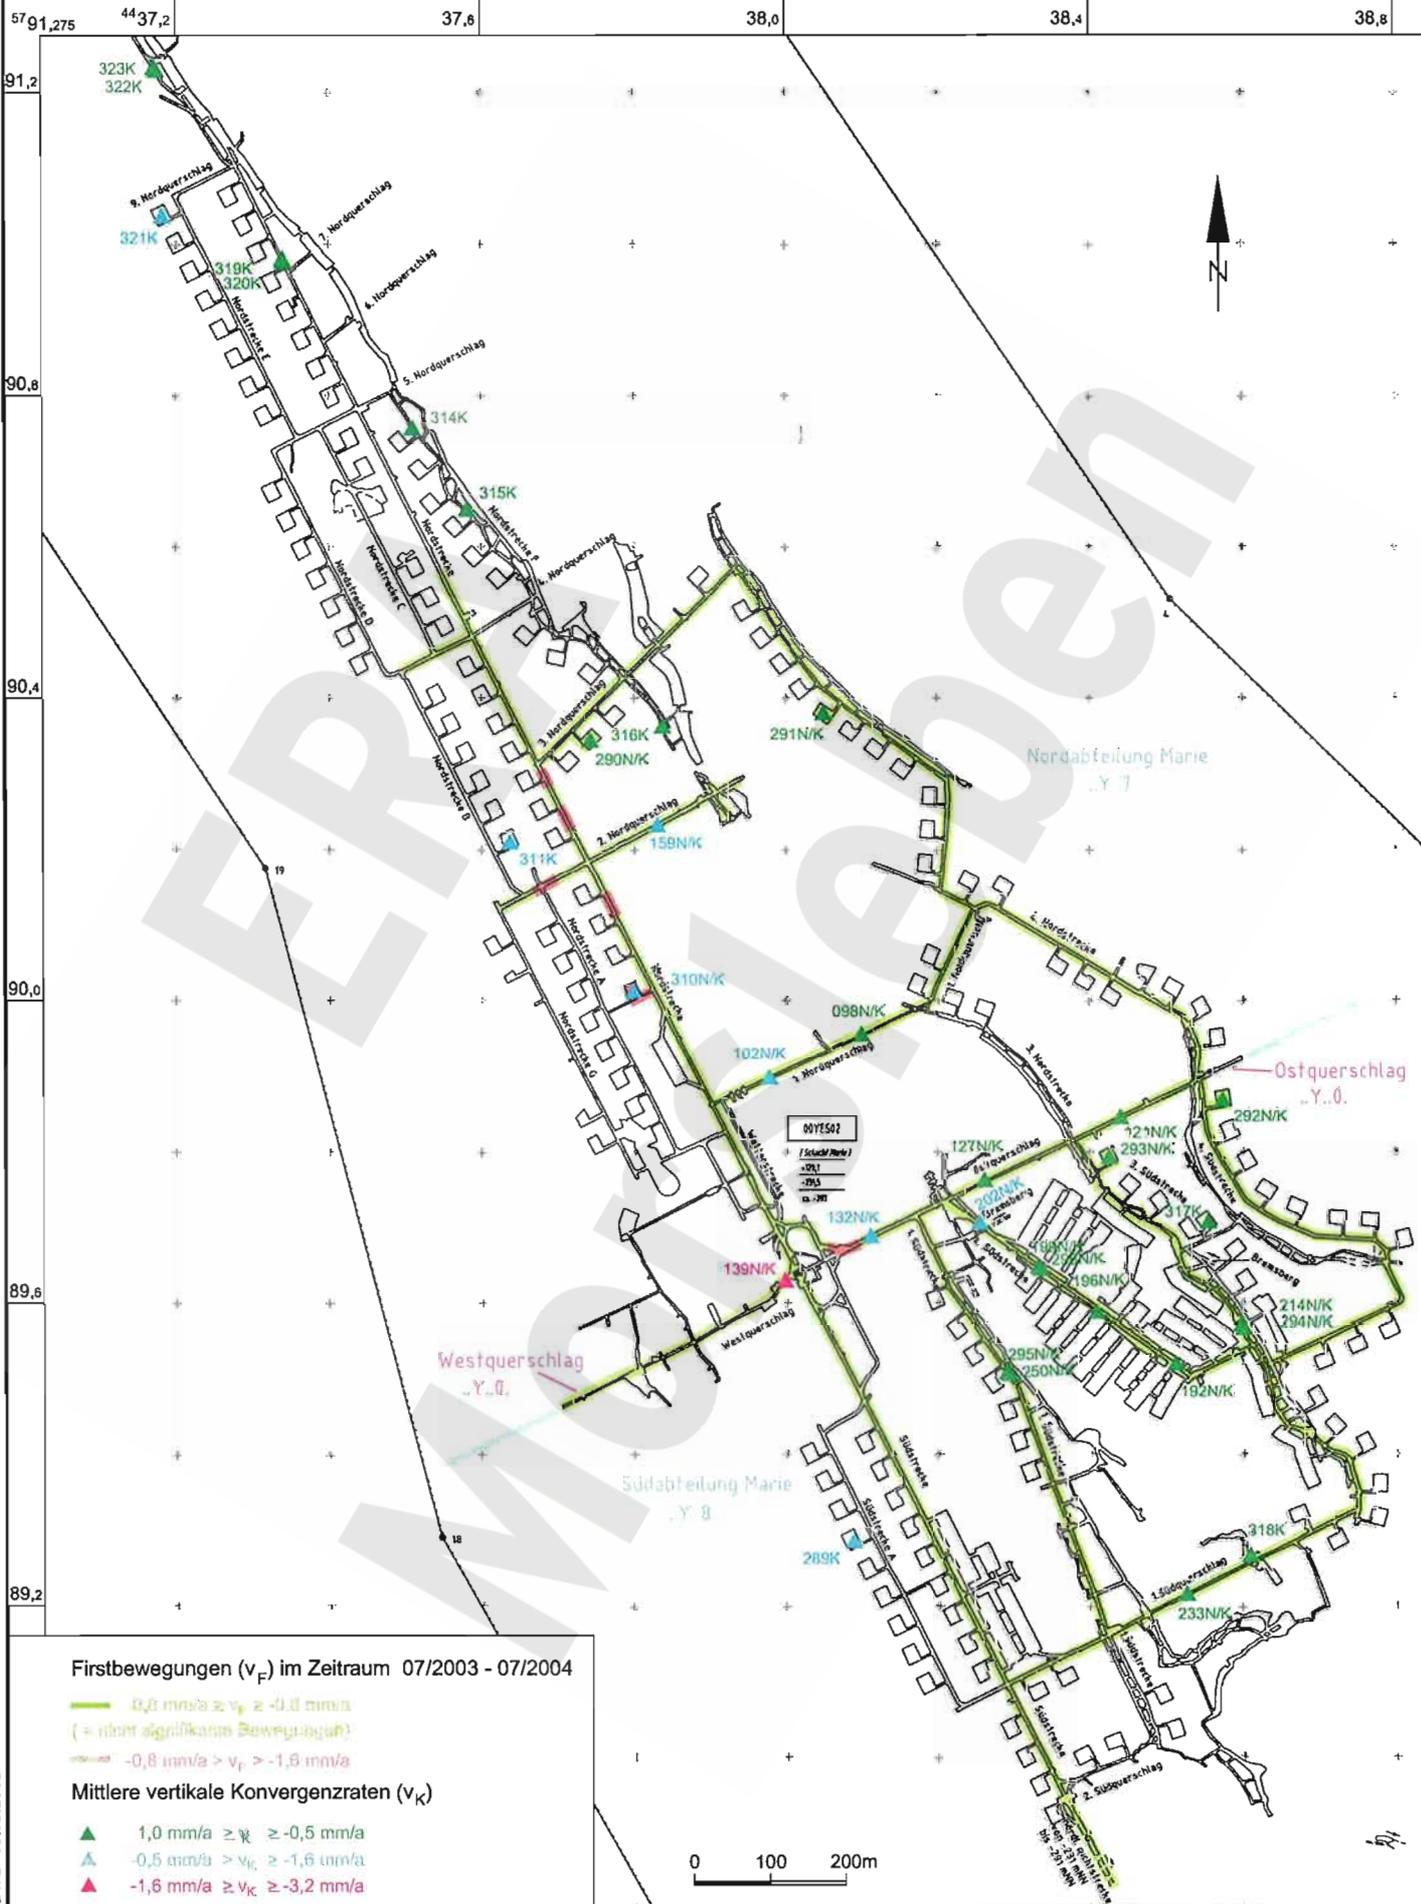
Blatt: 35

Firstbewegungen (v_F) im Zeitraum 07/2003 - 07/2004

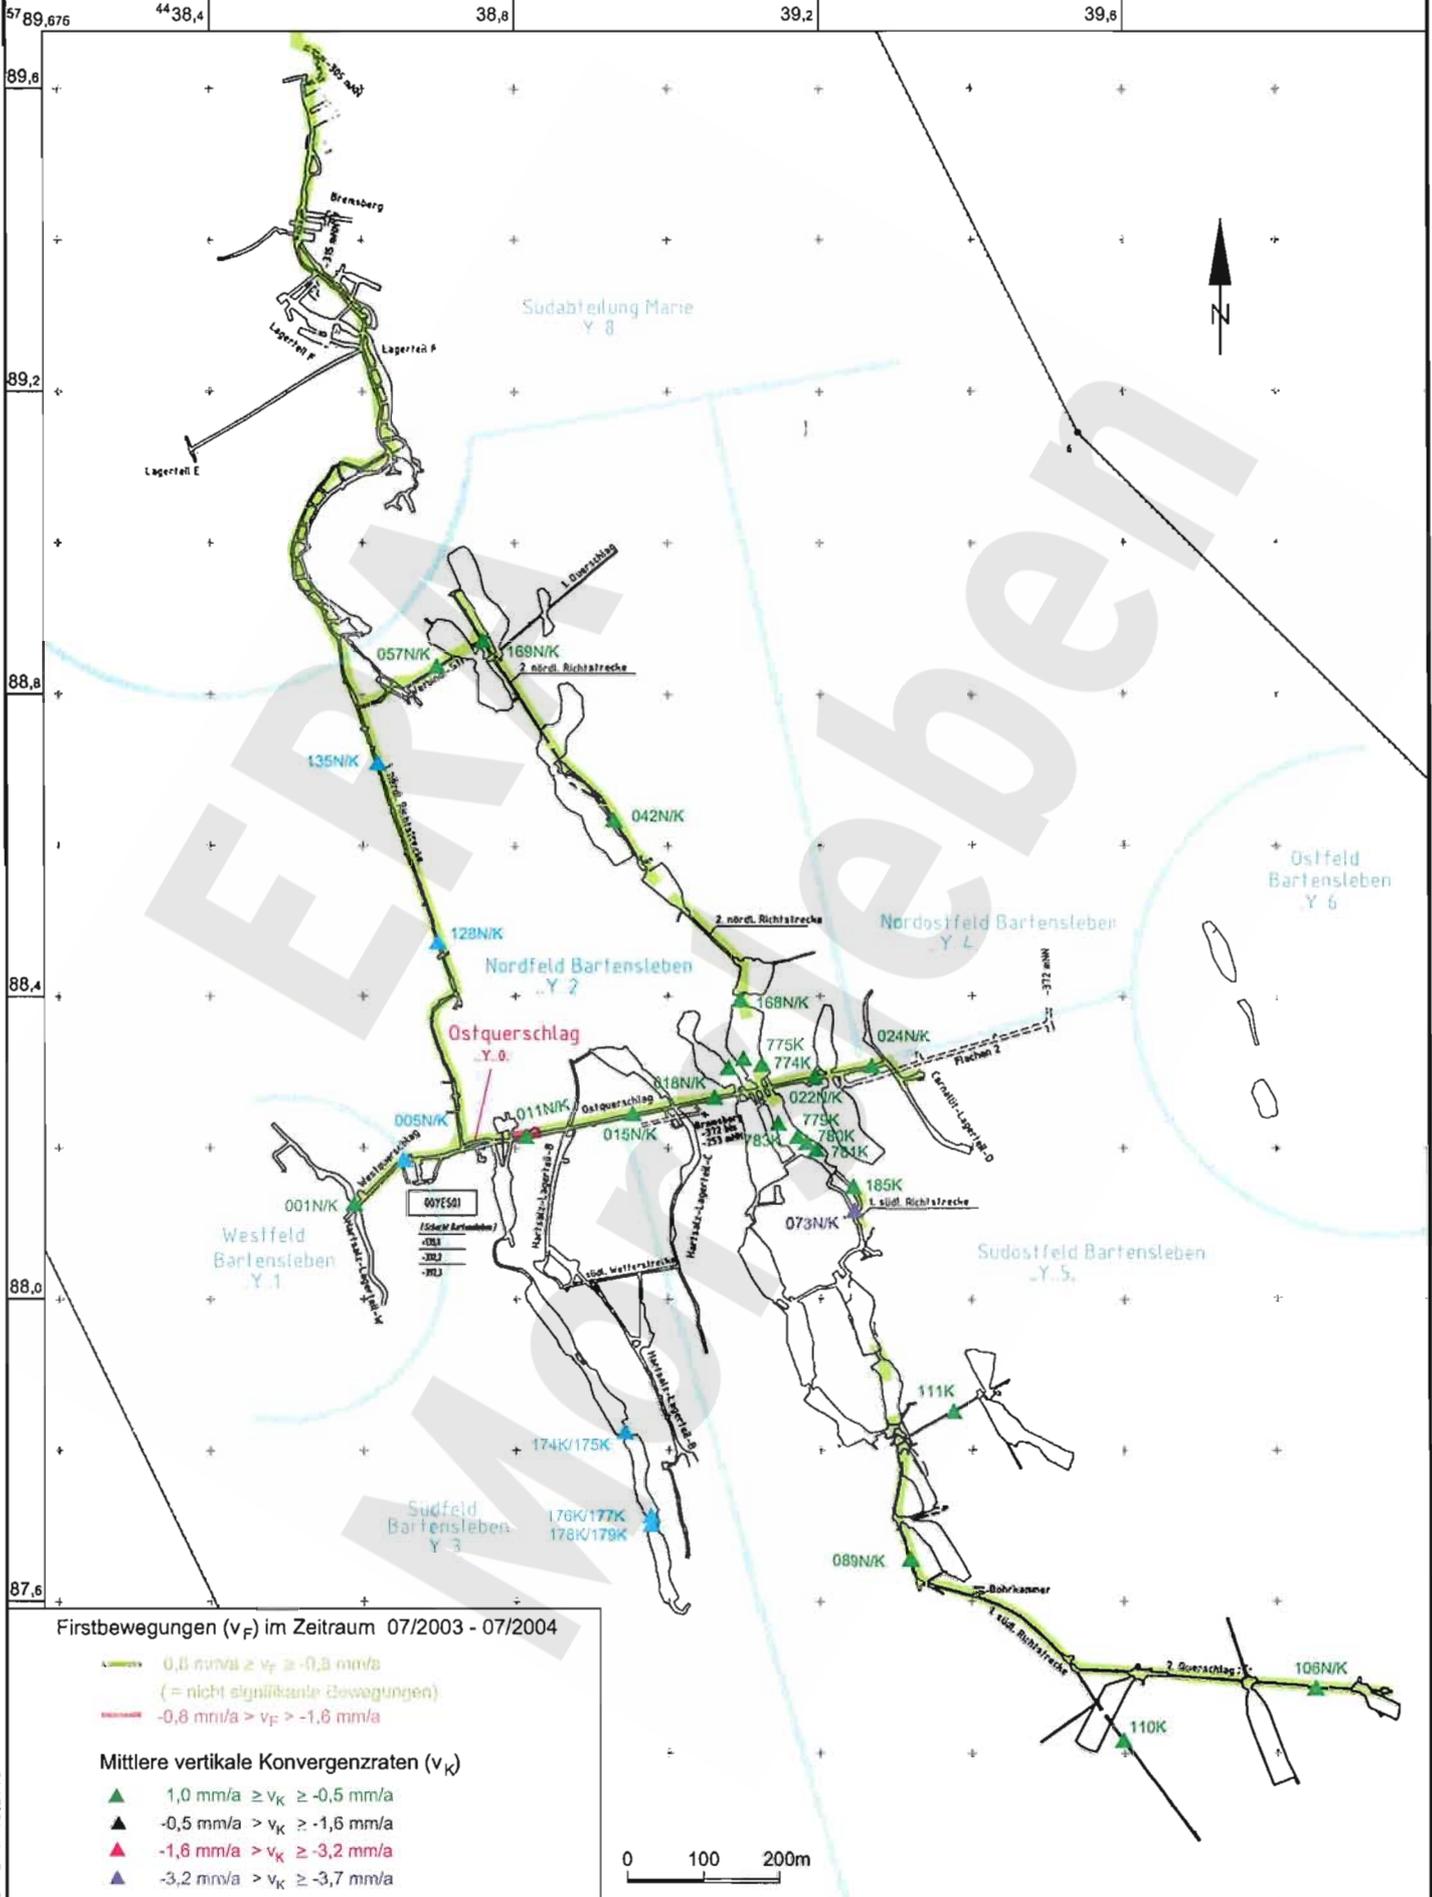
Blatt: 39

Firstbewegungen / Mittlere vertikale Konvergenzraten 2004
Sohlenkarte -332 mNN (15Y...)

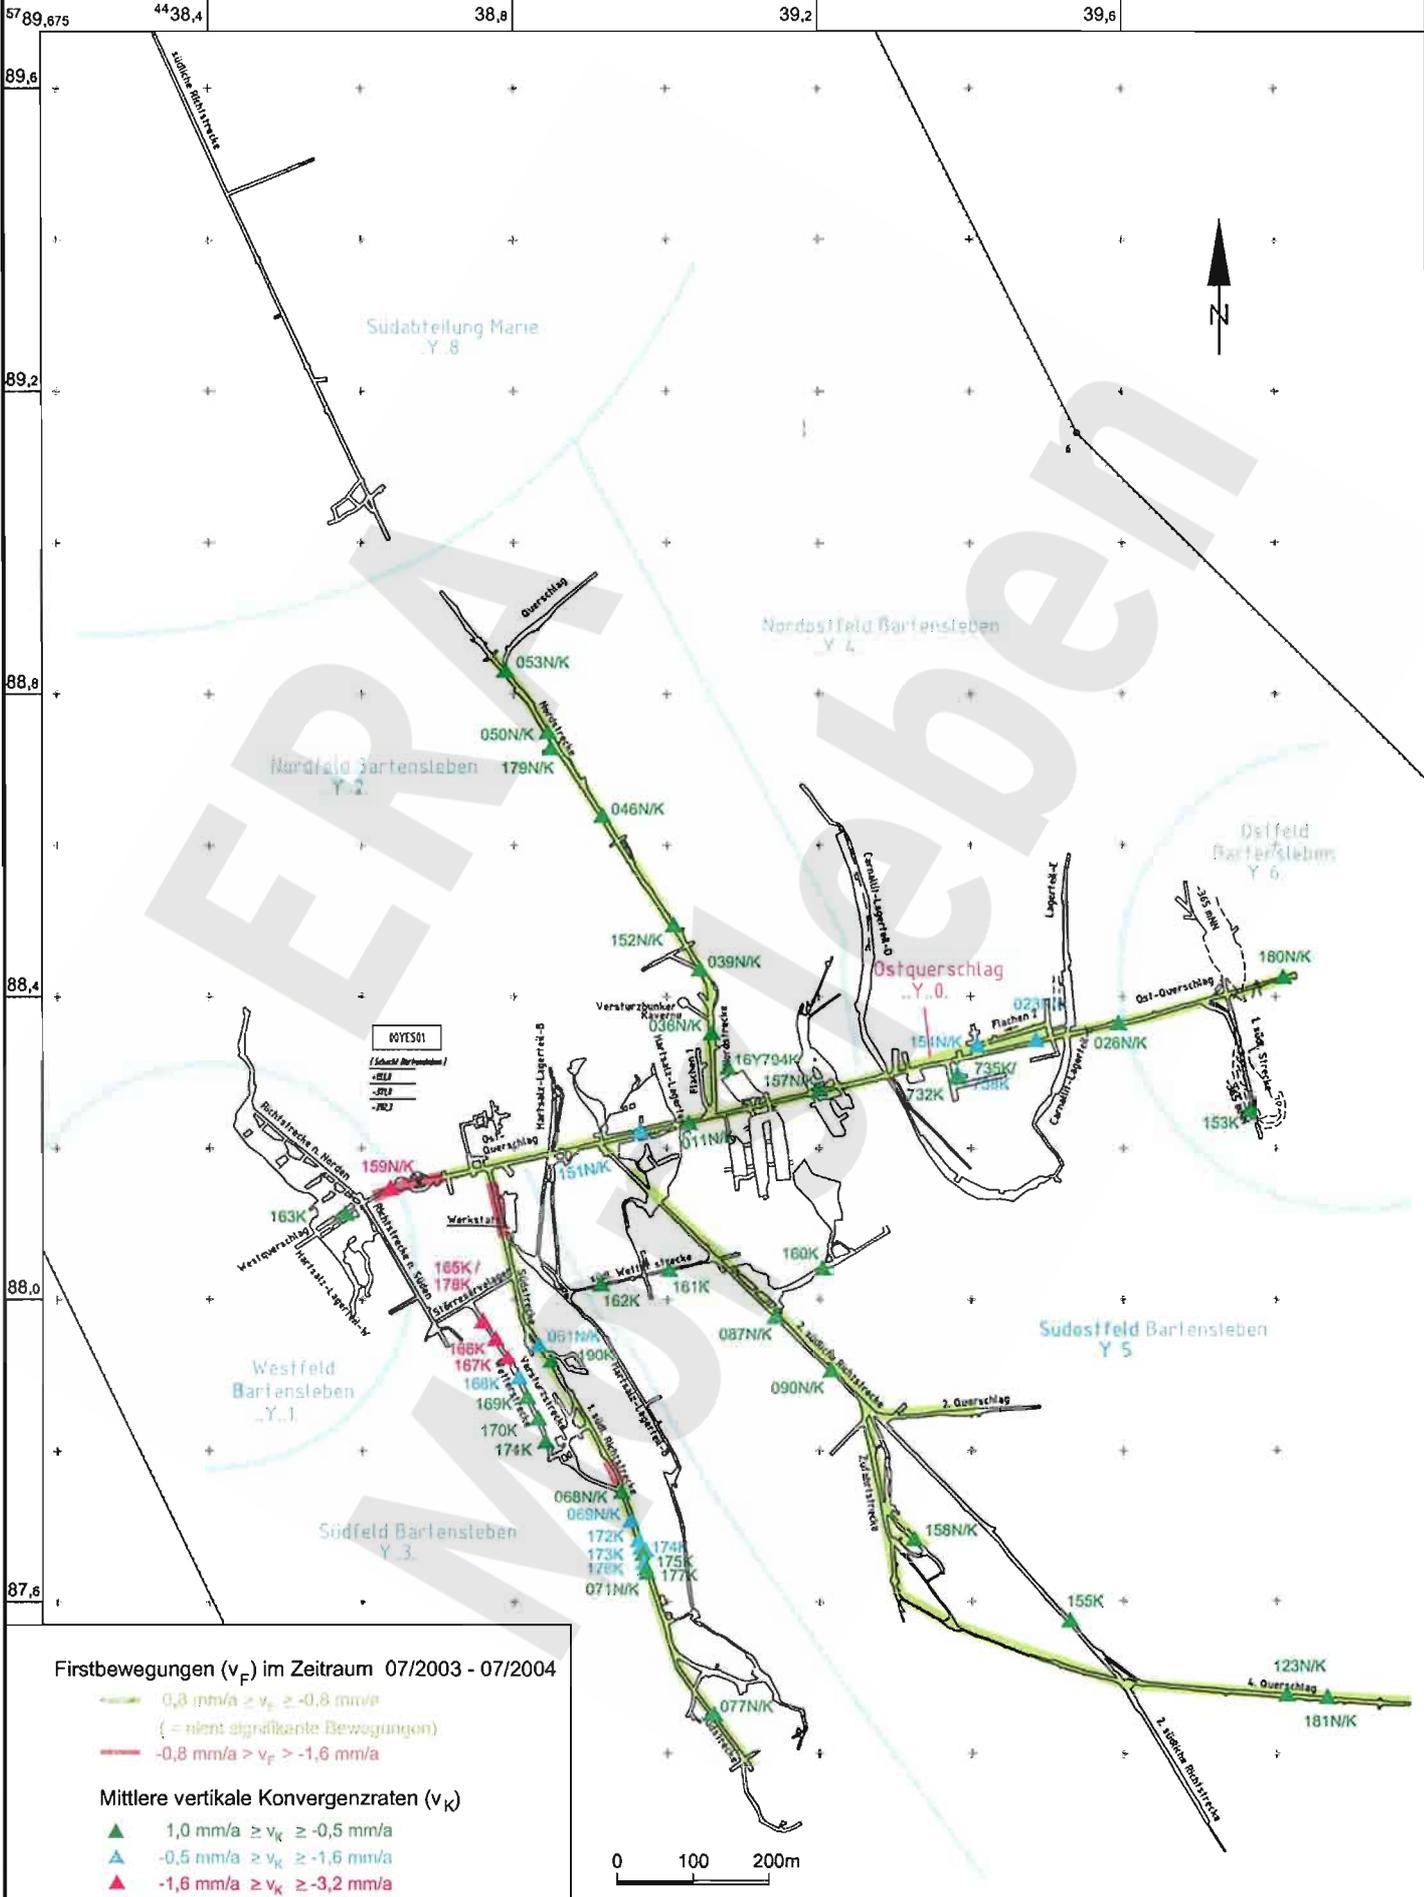
Firstbewegungen / Mittlere vertikale Konvergenz 2004
Sohlenkarte -372 mNN (17Y...)

Im Anhang 2 sind die Höhenänderungen risslich dargestellt. Gleichzeitig sind darin auch die Konvergenzergebnisse der vertikalen Messlinien klassifiziert enthalten.

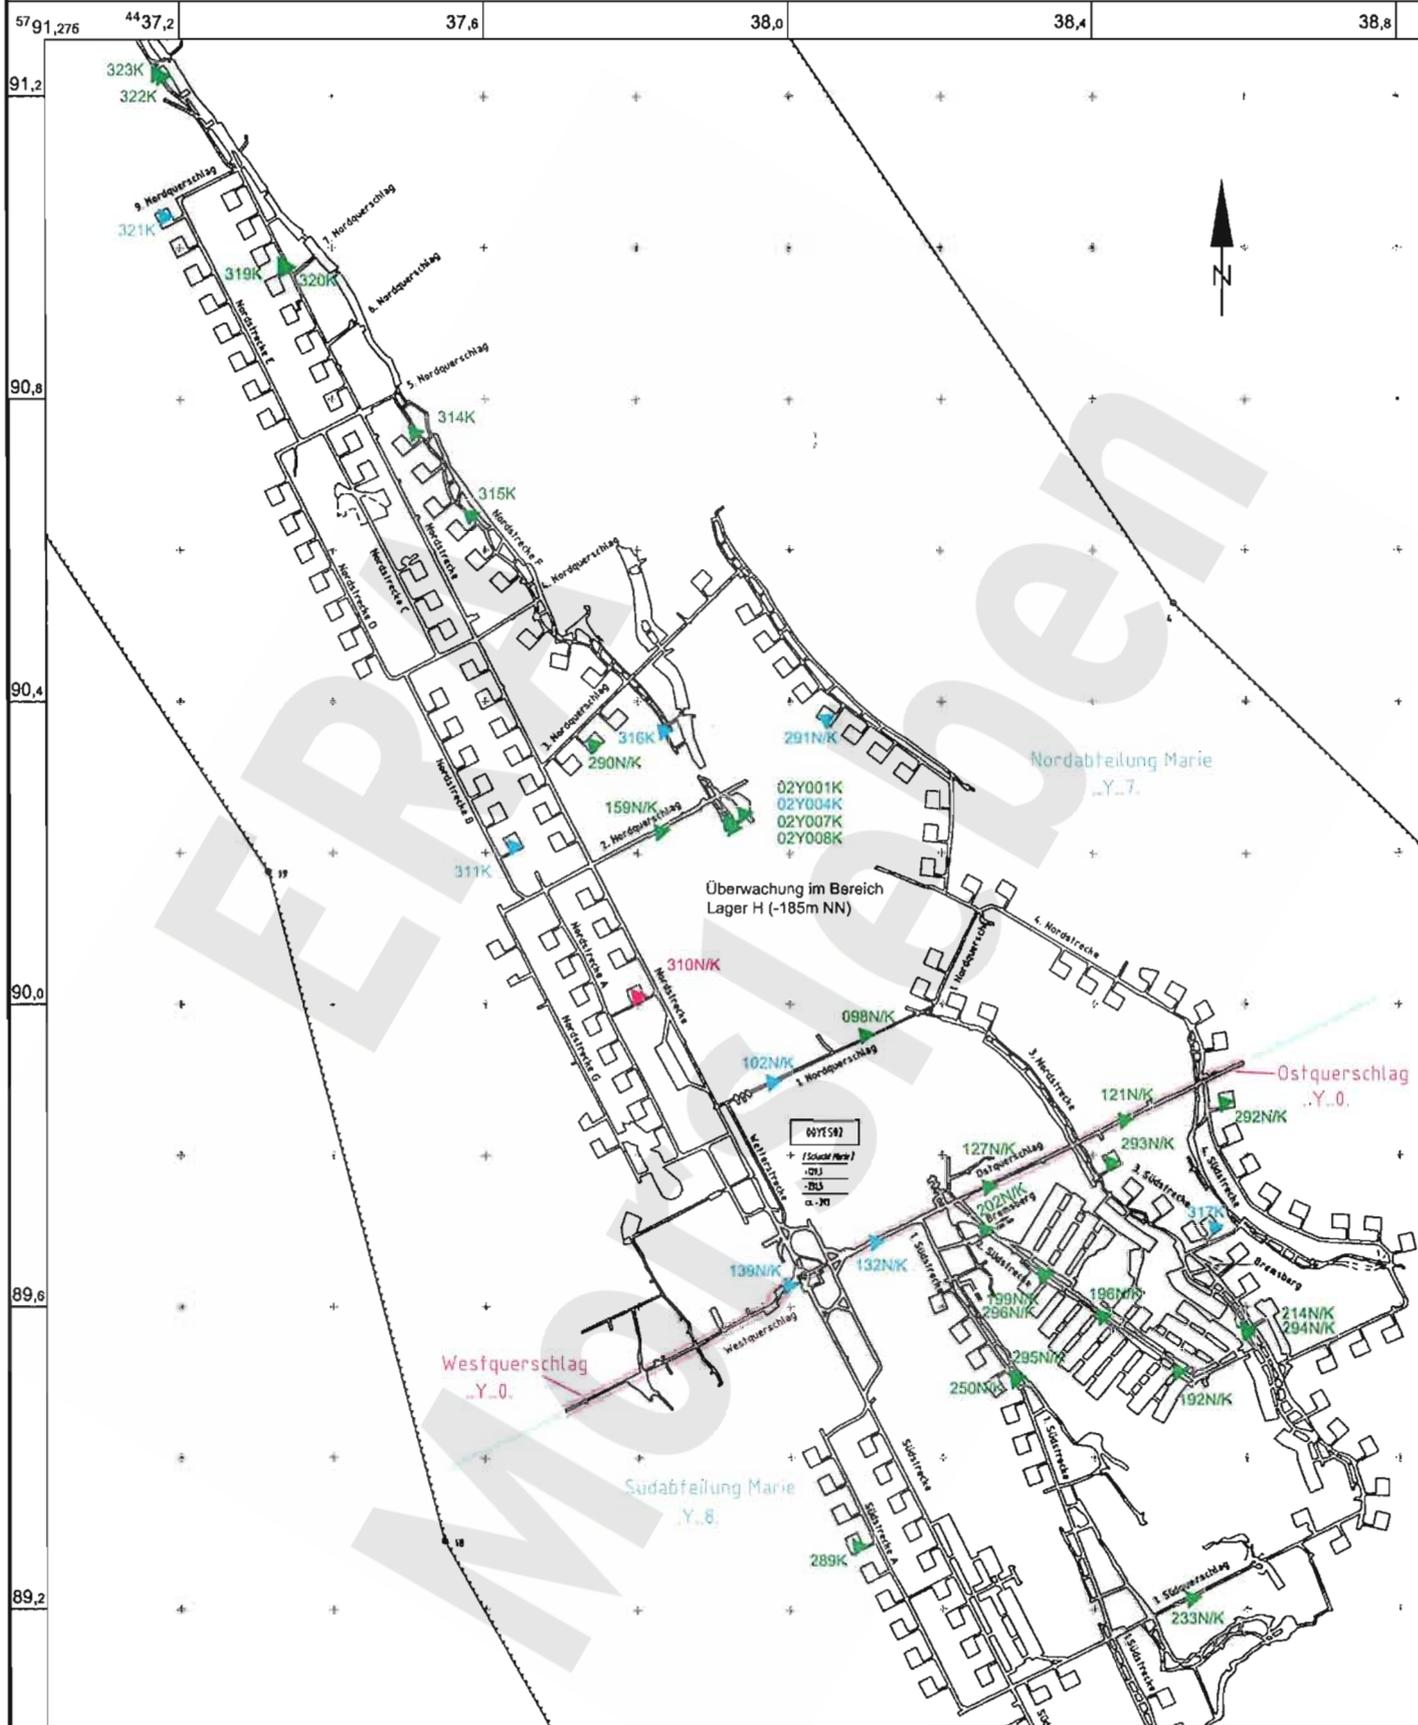
Blatt: 41

Mittlere horizontale Konvergenzraten (v_k)

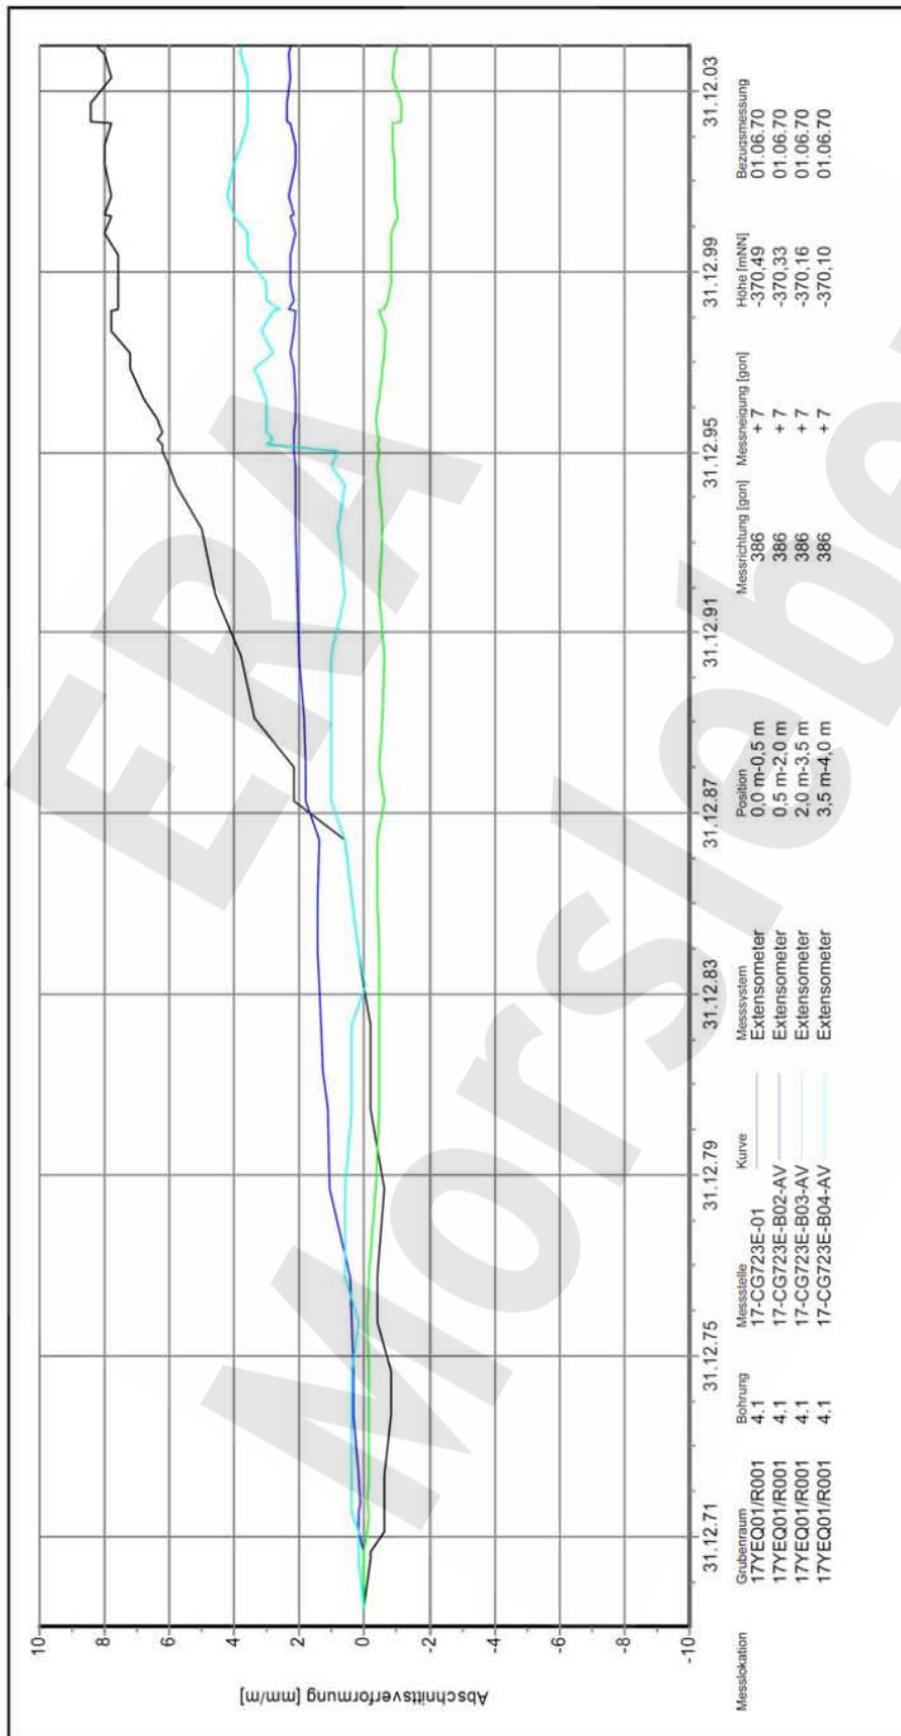
Auswertung: 17YEQ01-CG723EAV
 Messwerte: 01.01.1970 bis 01.01.2005
 ohne SU Messwerte
 ab Bezugsmessung
 Bezugsdatum: individuell
 Freigabe: F2

Betriebsüberwachung Ostfeld
 -372 mNN, Abbau 17YEQ01/R001 (Ostquerschlag)
Extensometermessung
 Abschnittsverformung

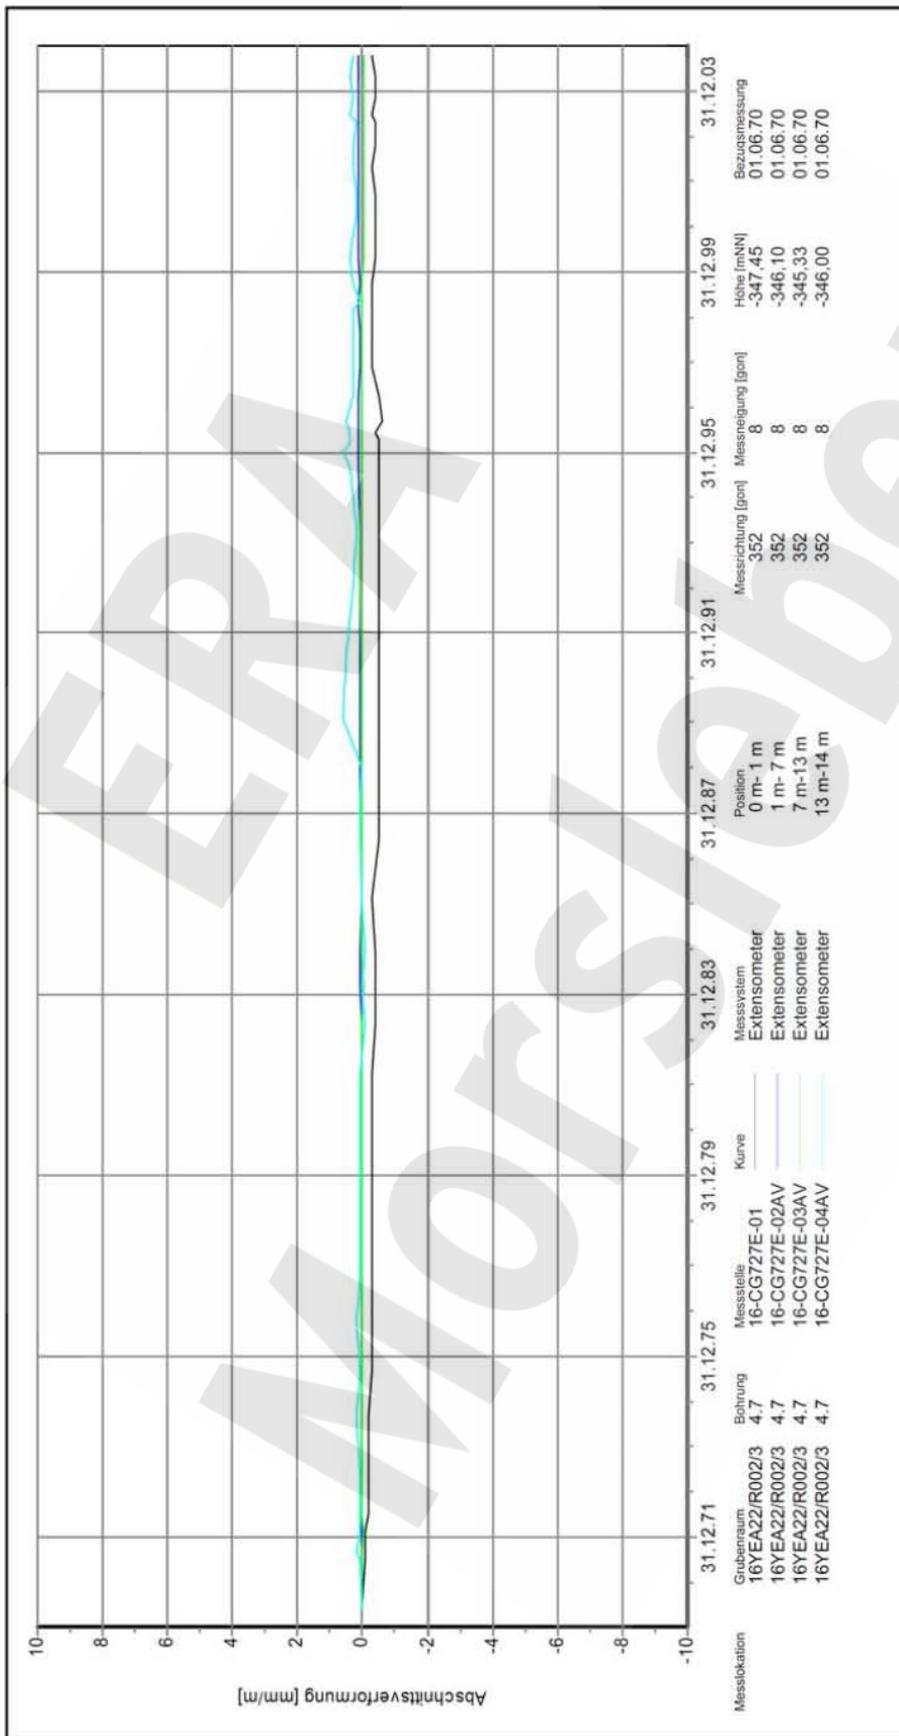
Auswertung: 16YEA22-CG727EAVI

Messwerte: 01.01.1970 bis 01.01.2005

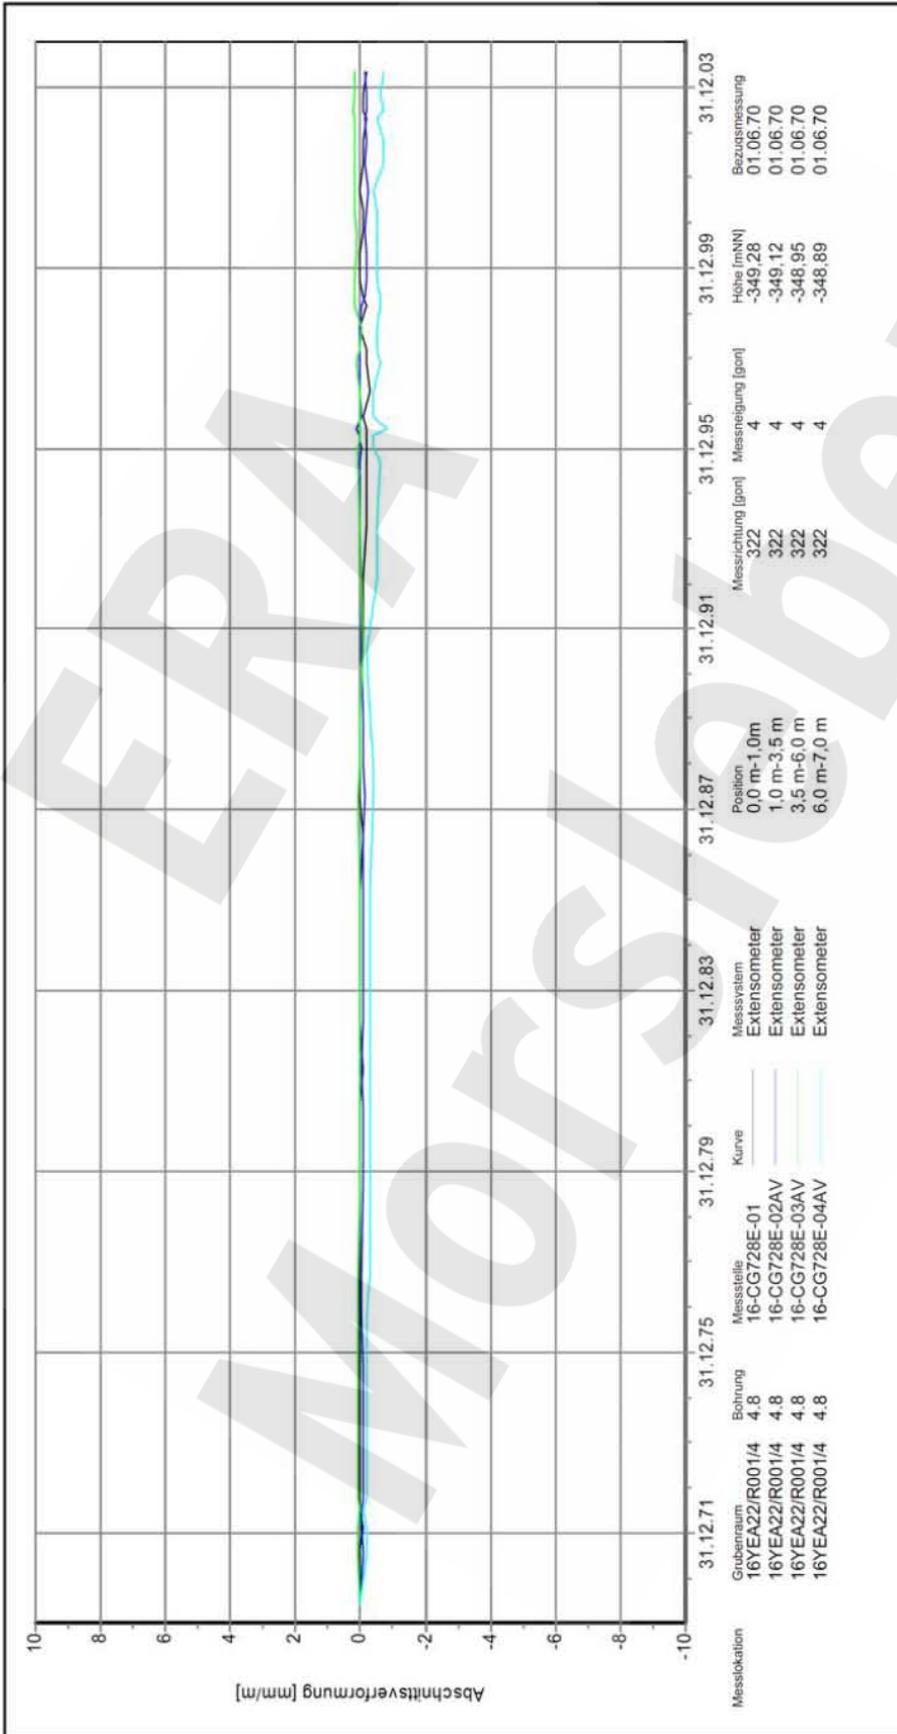
Betriebsüberwachung Nordfeld
 -346 mNN, Abbau 16YEA22/R003 (Abbau 5)
Extensometermessung
 Abschnittsverformung

Auswertung: **16YEA22-CG728EAVI**
 Messwerte: 01.01.1970 bis 01.01.2005
 ohne S/U Messwerte
 ab Bezugsmessung
 Bezugsdatum: individuell
 Freigabe: F2

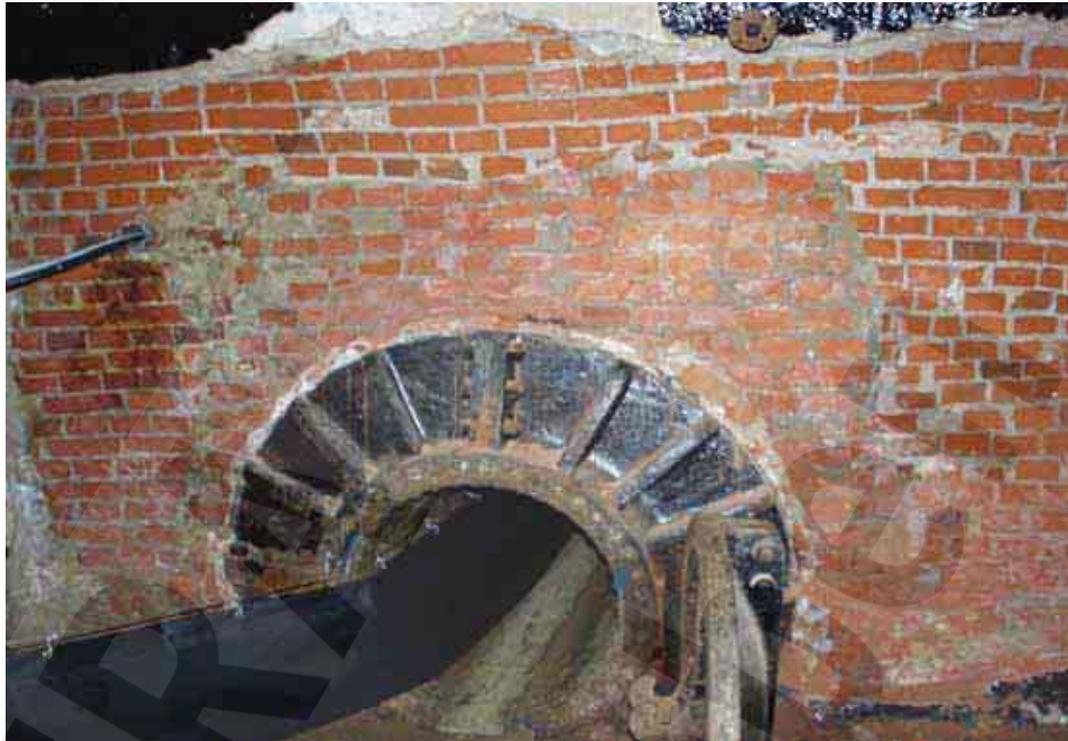
Abbildung 2: Ostseite des Dammtors Lager H (02AHB/HY001) im 2. Nordquerschlag 07YEQ73/R001, -231 mNN Sohle

Die nördliche Abmauerung sollte vermutlich im Falle einer Flutung Wegsamkeiten durch den ca. 10 m mächtigen Pfeiler zum nächsten nördlich gelegenen Abbau verhindern. Diese vertikale Mauer ist an der südlichen Stirnfläche mit Asphalt beschichtet. Sie ist visuell unversehrt und weist - wie auch das umliegende Gebirge - keine Schäden bzw. Feuchtstellen auf.

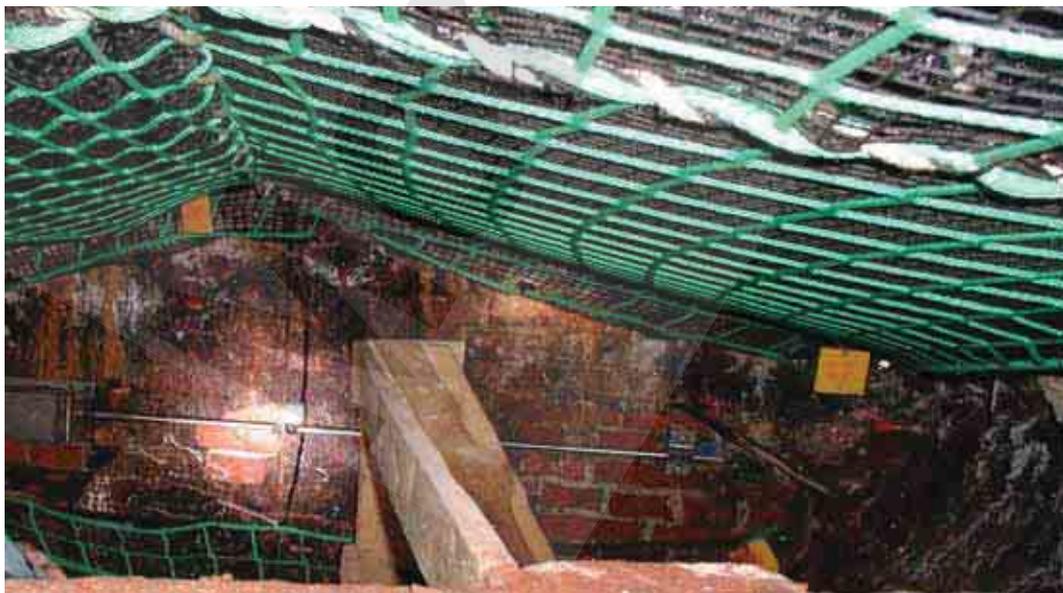
- Bei ca. -185 mNN befindet sich seit 05/97 die Konvergenzstrecke CG001K etwa 1,4 m vor dem Abschlussbauwerk. Die 3,21 m lange Messstrecke ist im Gebirge mit 0,8 m langen Spreizhülsenankern vermarkt.
- Im Niveau -188 mNN wurde in 09/00 die Konvergenzstrecke CG007K im Gebirge direkt unter GS 12 im Widerlagerbereich der obersten Gewölbeebene ca. 0,5 m vor der Stirnfläche installiert. Die Vermarkung der 1,9 m langen Messstrecke erfolgte mit 0,2 m langen Klebeankern.
- Bei ca. -195 mNN wurde in 05/97 die Konvergenzstrecke CG004K etwa 2,2 m vor dem Abschlussbauwerk installiert. Die 7,63 m lange Messstrecke ist ebenfalls im Gebirge mit 0,8 m langen Spreizhülsenankern vermarkt.
- Im Niveau -188,5 mNN wurde in 12/00 das Extensometer CG008E mit 1,55 m Länge mit Konsolen an der vertikalen Stirnfläche vom GS 11 installiert (siehe Abbildung 3).

Für die Konvergenzmessungen werden Messgeräte des Typs KM15 der Fa. Interfels eingesetzt. Die Messunsicherheit der ermittelten Konvergenzen liegt bei ca. $\pm 0,5$ mm. Zur Erfassung der Verschiebungen am Extensometer CG008E ist eine Messuhr der Fa. Ditzinger fest installiert. Die Messunsicherheit liegt bei $\pm 0,1$ mm. Die Messungen werden monatlich durchgeführt.

Abbildung 3: Stirnfläche Gewölbesegment 11 bei -188 mNN mit den Messstrecken CG007K und CG008E mit Messuhr.
Stand: 26.02.03

12/02 durchgehend beraubt und durch Netzverzug gesichert (Abbildung 3). Im westlichen Bereich der Gewölbesegmente GS 20 bis GS 12 wurden Feuchtstellen festgestellt. Am hinteren Bereich des Gewölbes (GS 12) im Bereich des westlichen Widerlagers deuten die Feuchtstellen auf Ablösungen der Gewölbewiderlager an der Kontaktfläche zum Gebirge hin. Am Übergang zur Firste sind insbesondere am GS 17 Risse zu erkennen.

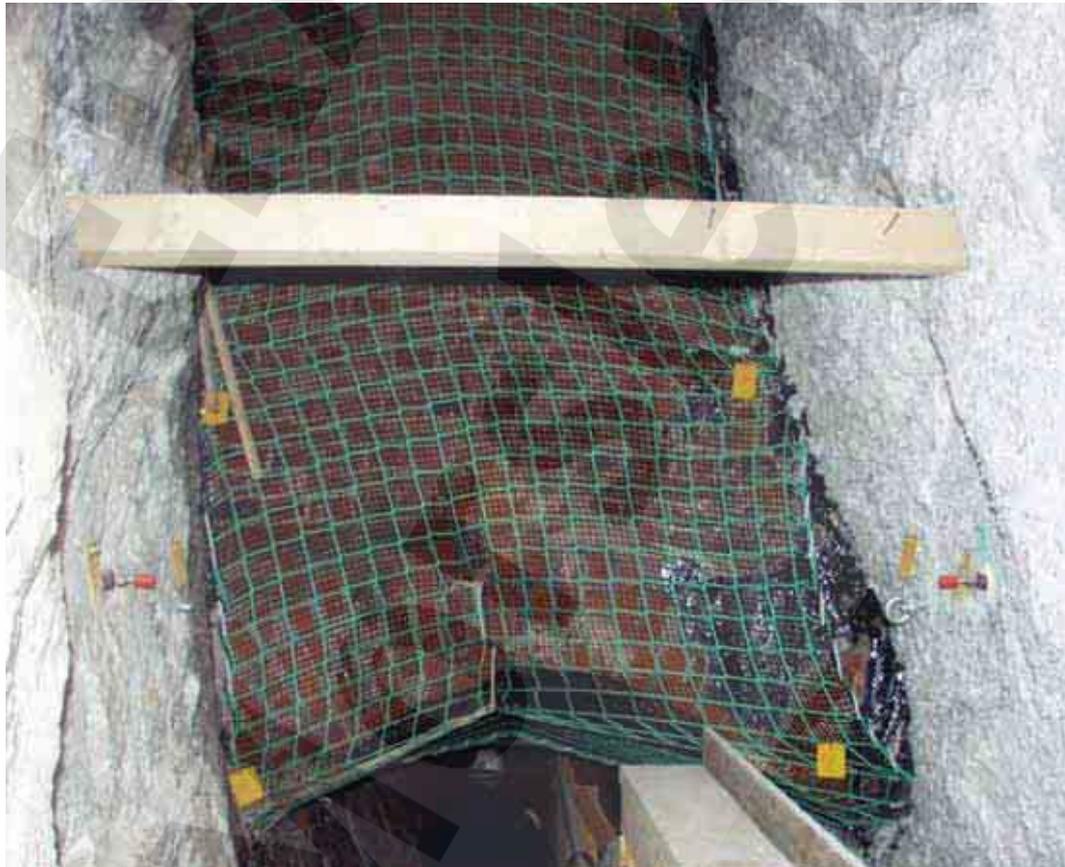
1. Stirnfläche von ca. -184 mNN bis -187 mNN (GS 20)
Die oberste vertikale ca. 4 m hohe und an der Basis ca. 1,7 m breite Stirnfläche war weitgehend unbeschädigt. Die Stirnfläche zeigte Ausbeulungen, die auf entstehende Ablösungen hindeuteten. Sie wurde in 12/02 beraubt und durch Netzverzug gesichert (Abbildung 4). Bei der Befahrung in 02/05 wurden keine Besonderheiten festgestellt.

Abbildung 4: Gewölbesegment 20 von ca. -184 mNN bis -187 mNN Stirnfläche mit Konvergenzstrecke CG001K im Salinar. Stand: 11.02.05

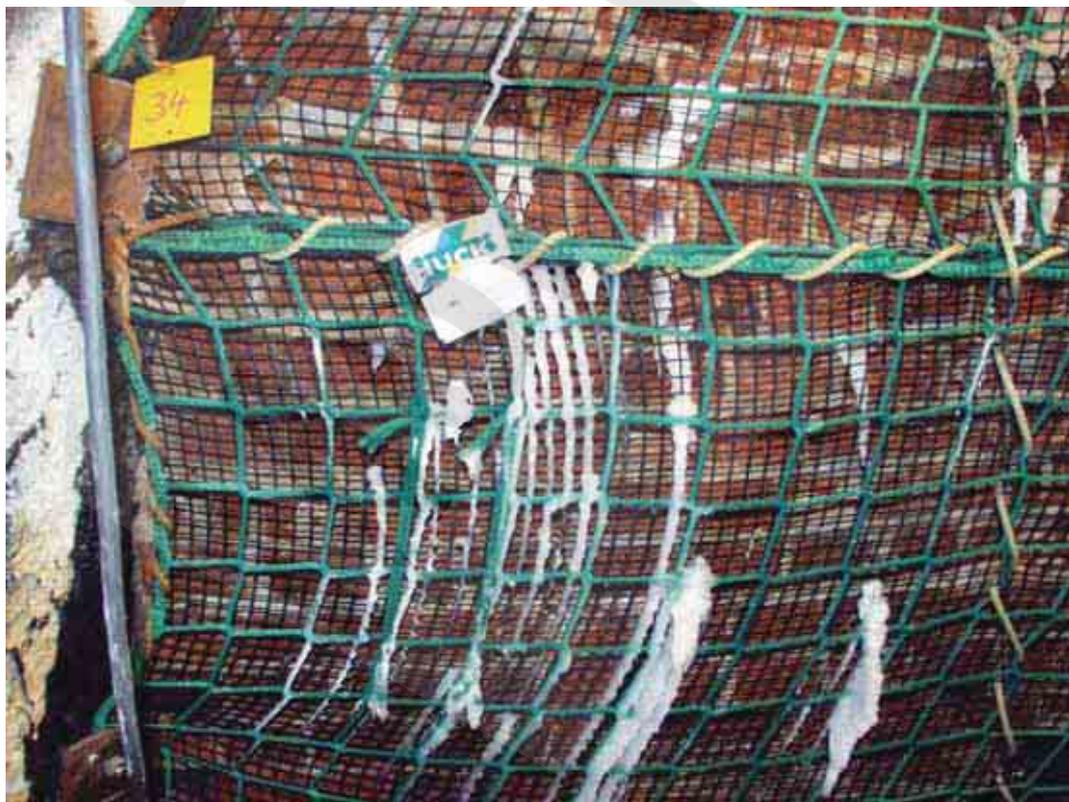
- 08/97: 2 kleinere Abplatzungen (3 cm x 2 cm).
- 05/98: 4 Abplatzungen im Zusammenhang mit den Bohrarbeiten für die Installation der Konvergenzanker.
- 07/99: 6 kleinere Abschalungen (13 cm x 10 cm, alle anderen \leq 5 cm x 5 cm).
- 06/00: 1 Abschalung 80 cm x 80 cm x 20 cm. Bei anschließenden aus Sicherheitsgründen durchgeführten Beraubearbeiten wurden lose Partien der Mauerung großflächig entfernt.
- 12/02: Durch weitere Beraubearbeiten wurde die gekalkte Oberfläche entfernt. Die Stirnfläche wurde durch Netzverzug gesichert (Abbildung 5).
- 02/05: 2 Abplatzungen (10 cm x 8 cm)

An der Stirnfläche des GS 10 wurden bei der Befahrung in 02/05 westlich und insbesondere östlich des Gewölbes Tropfstellen festgestellt (Abbildung 5).

Abbildung 5: Östlicher Bereich der Stirnfläche des GS 11 bei -195 mNN.

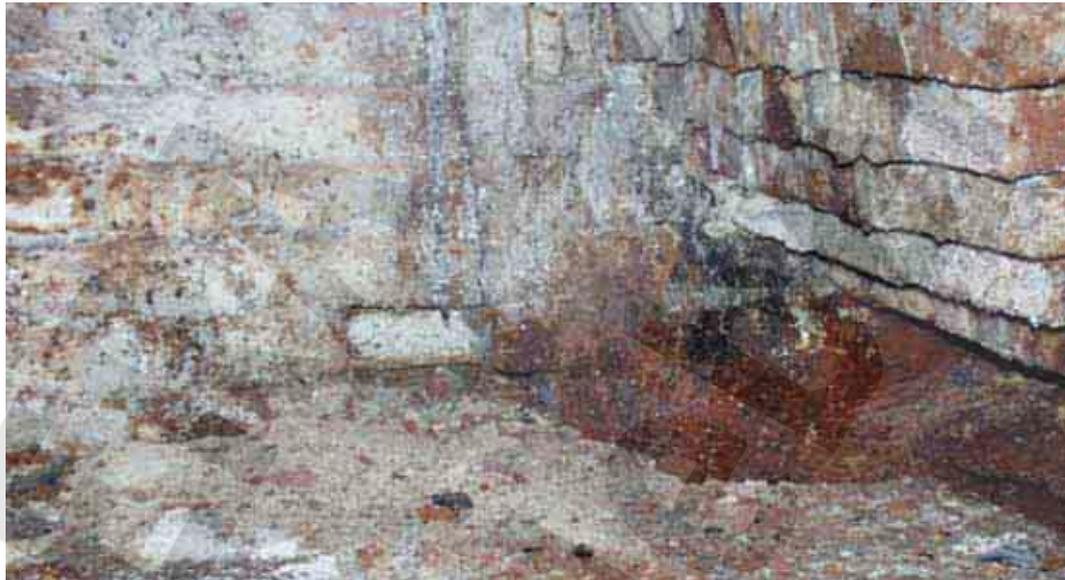
Das ca. 4 m lange Gewölbe aus ursprünglich sieben vertikal eingebauten Segmenten besteht aus fünf noch vollständig erhaltenen Segmenten mit 0,6 m bis 1,0 m Dicke. Die Kontur des Gewölbes ist mit Gewebe beschichtet. Auf diesem sind ca. 0,5 cm Putz und das Ziegelmauerwerk aufgesetzt. Die Segmente sind mit sehr kleinen Widerlagern an den ungefähr vertikalen Salzstoß angesetzt. Zur Stützung ist unter dem südlichsten Gewölbesegment am Weststoß eine Konsole aus Mauerwerk. Die Flanke des Mauerfußes des Gewölbesegmentes GS 5 ist am westlichen Stoß weggebrochen (Abbildung 6).

Abbildung 6: Gewölbesegment GS 5 bei -194 mNN, weggebrochener Mauerfuß.

Das Gewölbe wurde in 12/02 beraubt und durch Netzverzug gesichert. Im Betrachtungszeitraum traten nur geringe Abplatzungen auf. Das Gewölbe ist überwiegend trocken, lediglich in den nördlichen 2 Segmenten (GS 10 und GS 11) und im südlichen GS 5 sind Verkrustungen und Salzstalaktiten festzustellen. Am westlichen und östlichen Stoß des GS 5 wurden Feuchtstellen festgestellt. Aus den Fugen der GS 6 bis GS 9 tritt Asphalt aus (Abbildung 7).

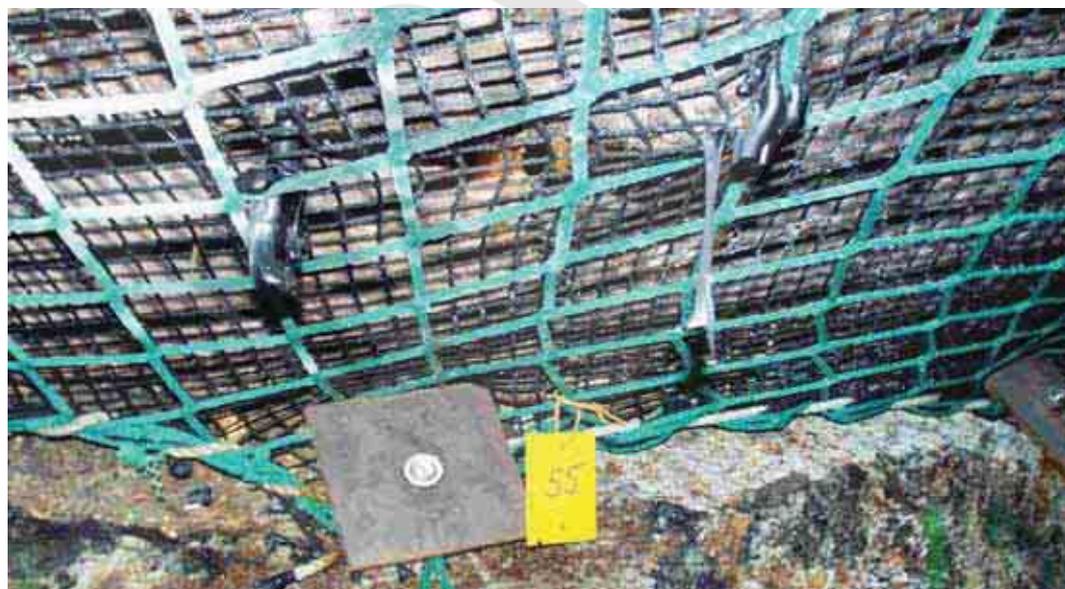
Abbildung 7: Austretender Asphalt bei -194 mNN an den Gewölbesegmenten GS 8 und GS 9.

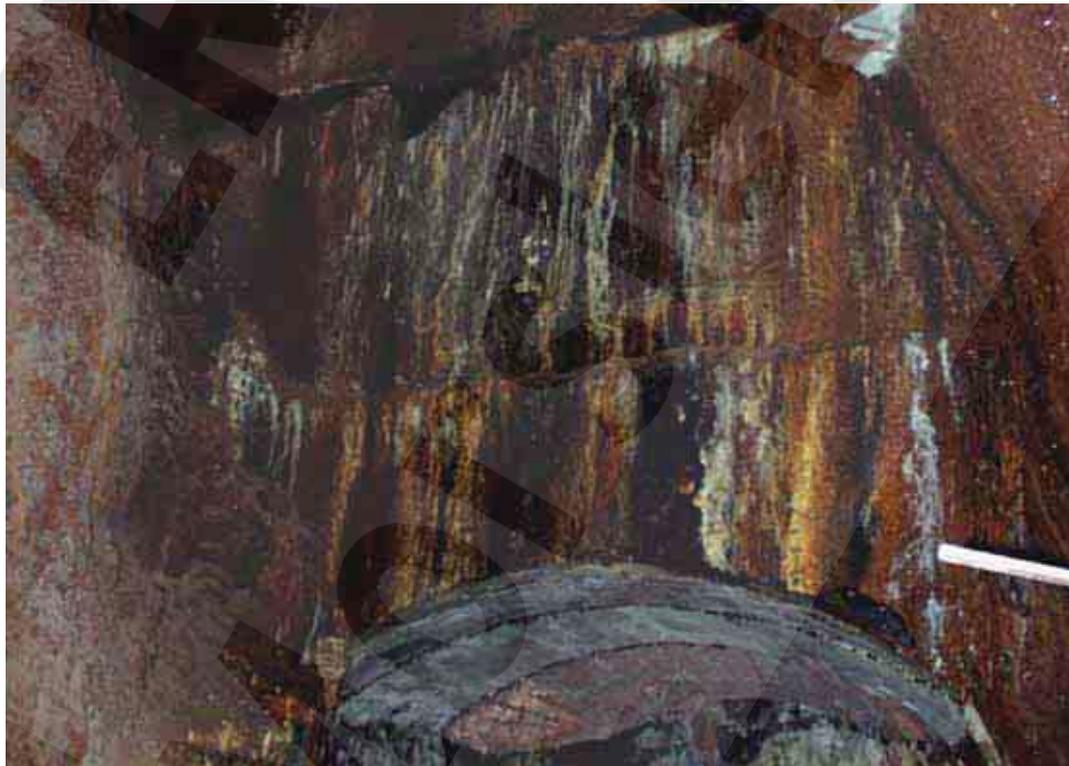
7. Stirnfläche von -198 mNN bis -202 mNN (GS 3)
Die ca. 4,5 m hohe und an der Basis ca. 2,5 m breite Stirnfläche, die von -198 mNN bis -202 mNN reicht, konnte aufgrund von Baumaßnahmen an der Arbeitsbühne bei -195 mNN in 02/05 nicht befahren werden. Bei der visuellen Überprüfung dieses Bereiches von der Sohle des Abbaus bei ca. -206 mNN wurden starke Verkrustungen festgestellt (Abbildung 8). Bei der Befahrung in 02/03 wurde erkannt, dass der Bereich insgesamt stark durchfeuchtet ist, wobei die salinaren Lösungen vermutlich überwiegend von den oberen Mauerteilen durchliefen. Größere Schäden waren nicht zu erkennen.

Abbildung 8: Stirnfläche des GS 3 von -197 mNN bis -202 mNN
