Planfeststellungsverfahren zur Stilllegung des Endlagers für radioaktive Abfälle Morsleben

Titel: Geomechanische Betriebsüberwachung 2004
Autor: DBE
Erscheinungsjahr: 2004
Unterlagen-Nr.: I 209
Revision: 00
Unterlagenteil: Teil 1 von 3

Der vorliegende Bericht stellt die Ergebnisse der großräumigen geomechanischen Beweissicherungen und Überwachungen des Jahres 2004 im Endlager für radioaktive Abfälle Morsleben dar. Eigenständige Berichte zu den Ergebnissen der lokal begrenzten Überwachungsaufgaben sind als Anlagen beigefügt.

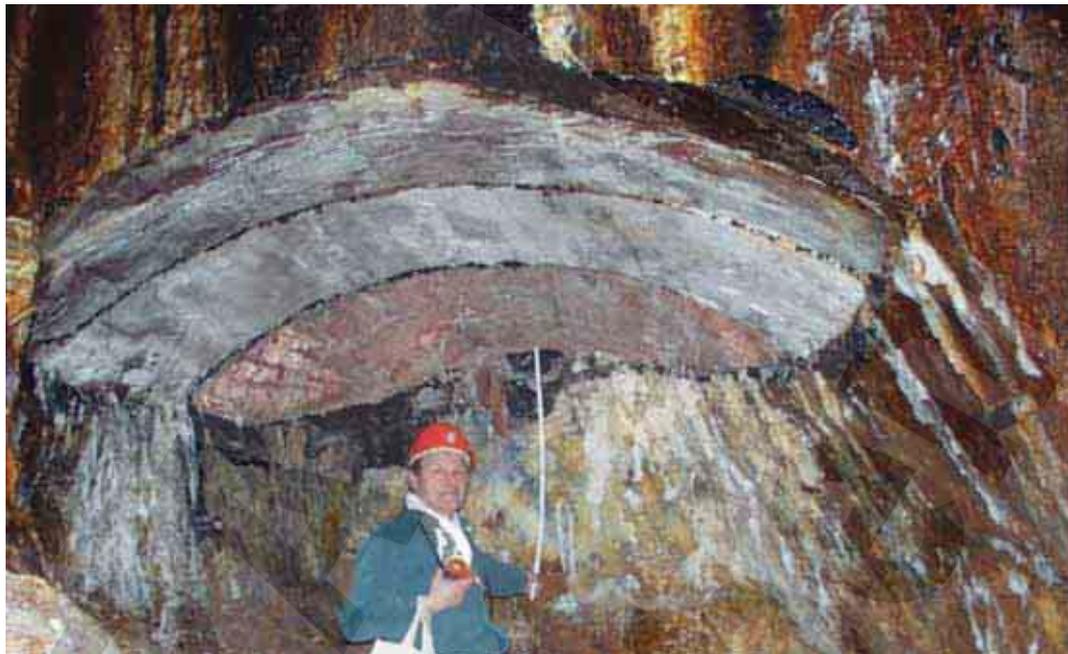
8. Gewölbe bei -202 mNN (GS 1 bis GS 3)
Das unterste, ca. 1,5 m lange und 2,5 m breite Gewölbe besteht aus 3 Segmenten. Bei der Befahrung in 02/05 war das Mauerwerk trocken und unbeschädigt. Zwischen den Gewölbe-segmenten trat Asphalt aus. Im Bereich der Widerlager hatten sich Verkrustungen gebildet. An den Stößen, insbesondere am Weststoß, wurden Tropfstellen festgestellt (Abbildung 9).

Abbildung 9: Gewölbesegmente GS 1 bis GS 3 bei -202 mNN

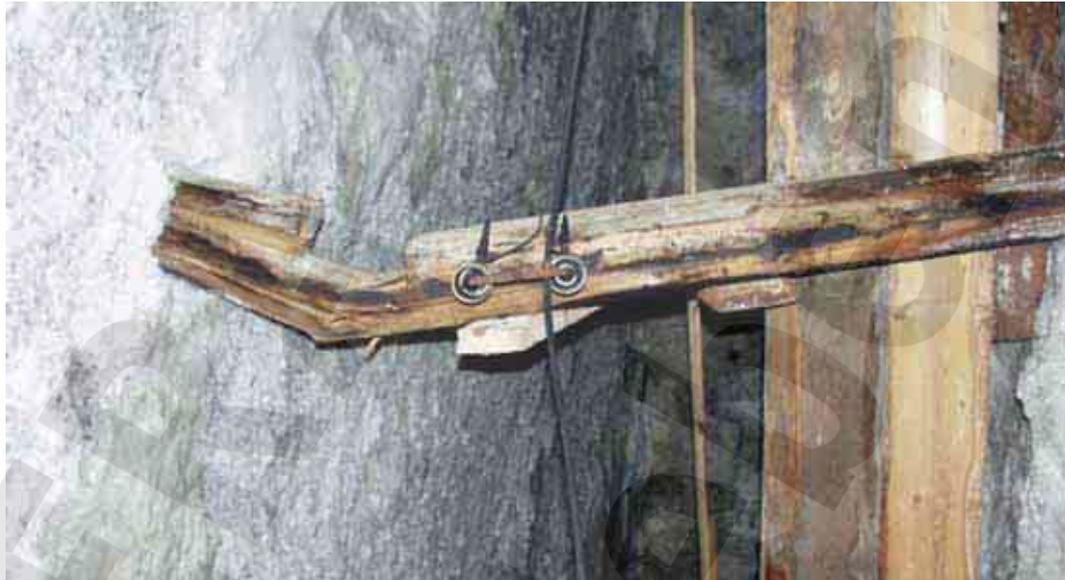
Um die seit den Gewinnungsarbeiten Anfang des 20. Jahrhunderts eingetretene Gesamtkonvergenz abzuschätzen, wurden in 2001 zwei der durchgebogenen bzw. gebrochenen querschlägig eingebauten Bühnenträger bei -188 mNN vermessen (Abbildung 10). Die so bestimmte Konvergenz betrug ca. 20 m nördl. des Abschlussbauwerkes -4,4 cm und ca. 30 m

nördl. des Abschlussbauwerkes -3,0 cm. Dies entspricht einer durchschnittlichen Konvergenzrate von -0,3 mm/a bis -0,5 mm/a. Da jedoch beim Bau der Arbeitsbühnen in den Auflagern vermutlich ein Freiraum zum Gebirge von einigen cm gelassen wurde, sind dies eher Untergrenzen für die tatsächliche Gesamtkonvergenz. Derzeit werden am Konvergenzquerschnitt CG001K in diesem Bereich Konvergenzraten von -0,4 mm/a beobachtet. An den in den 80er Jahren nachträglich für die Arbeitsbühne eingebauten Holzträgern sind keine vergleichbaren Verformungen erkennbar.

Abbildung 10: 02YER71/R001 (Lager H) – gebrochener horizontal querschlägig eingebauter Bühnenträger bei -188 mNN in 01/02. Während der Sicherungsarbeiten Ende 2002 wurde der Träger erneuert.

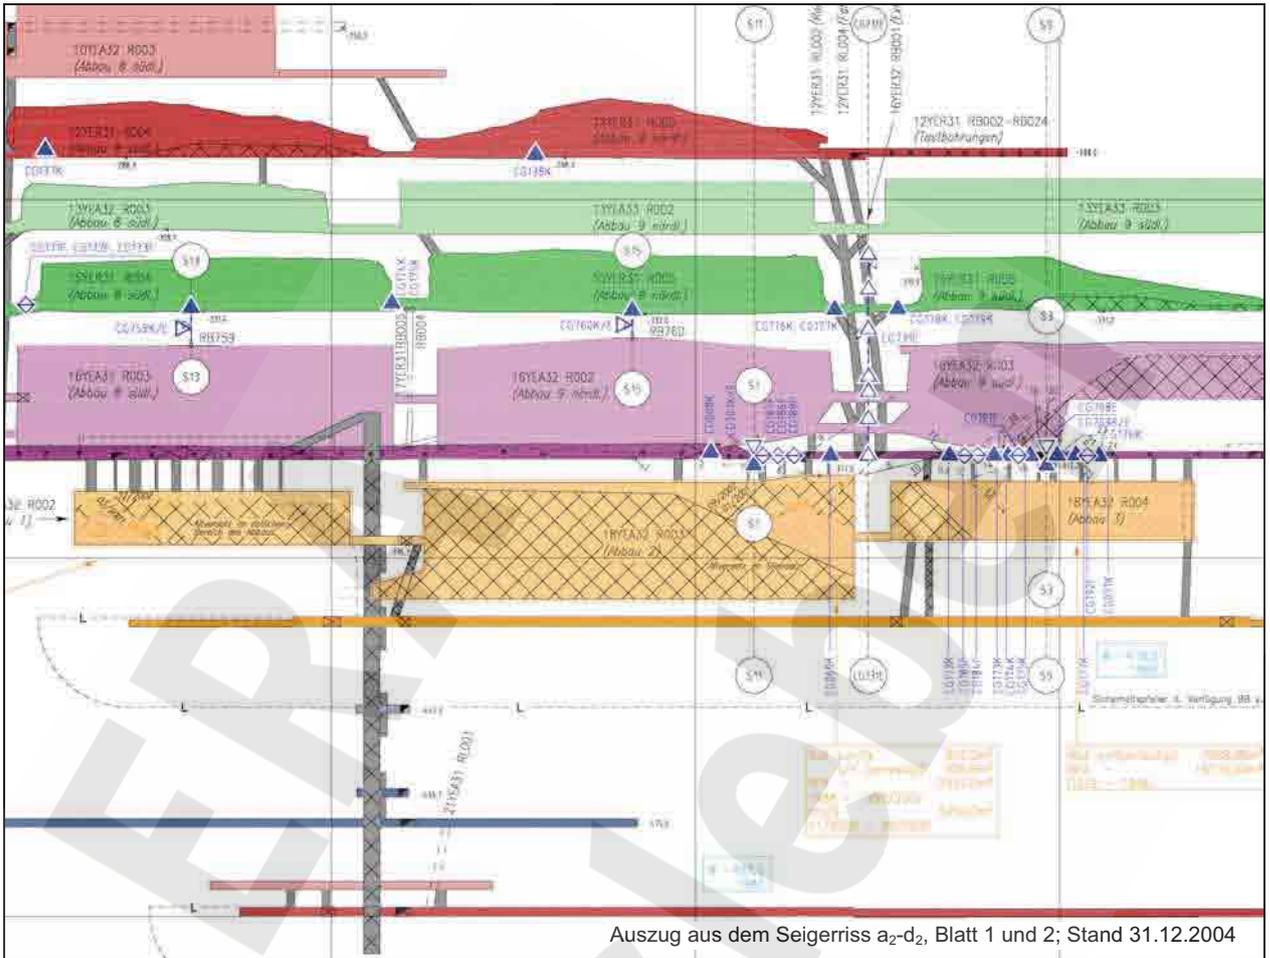
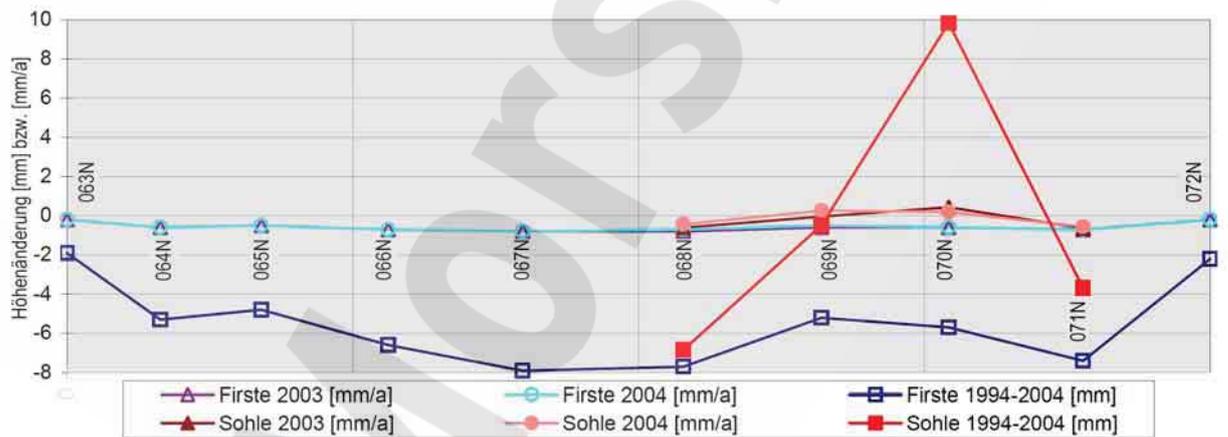
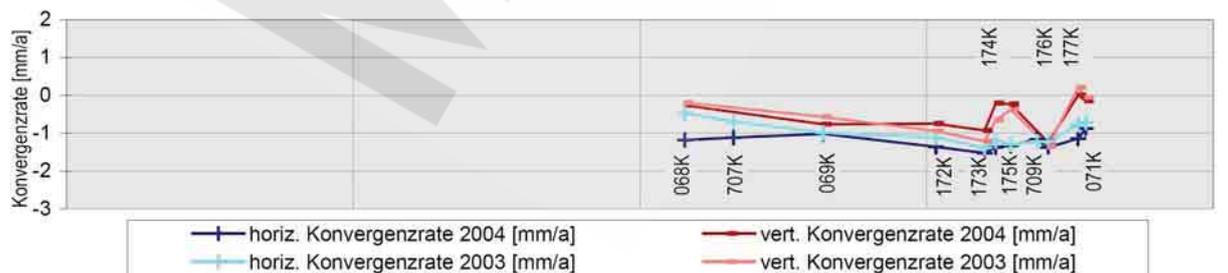
Auszug aus dem Seigerriss a₂-d₂, Blatt 1 und 2; Stand 31.12.2004

Anhang 1: Übersicht Höhenänderung und Konvergenz in der Südstrecke 17YER31/R001

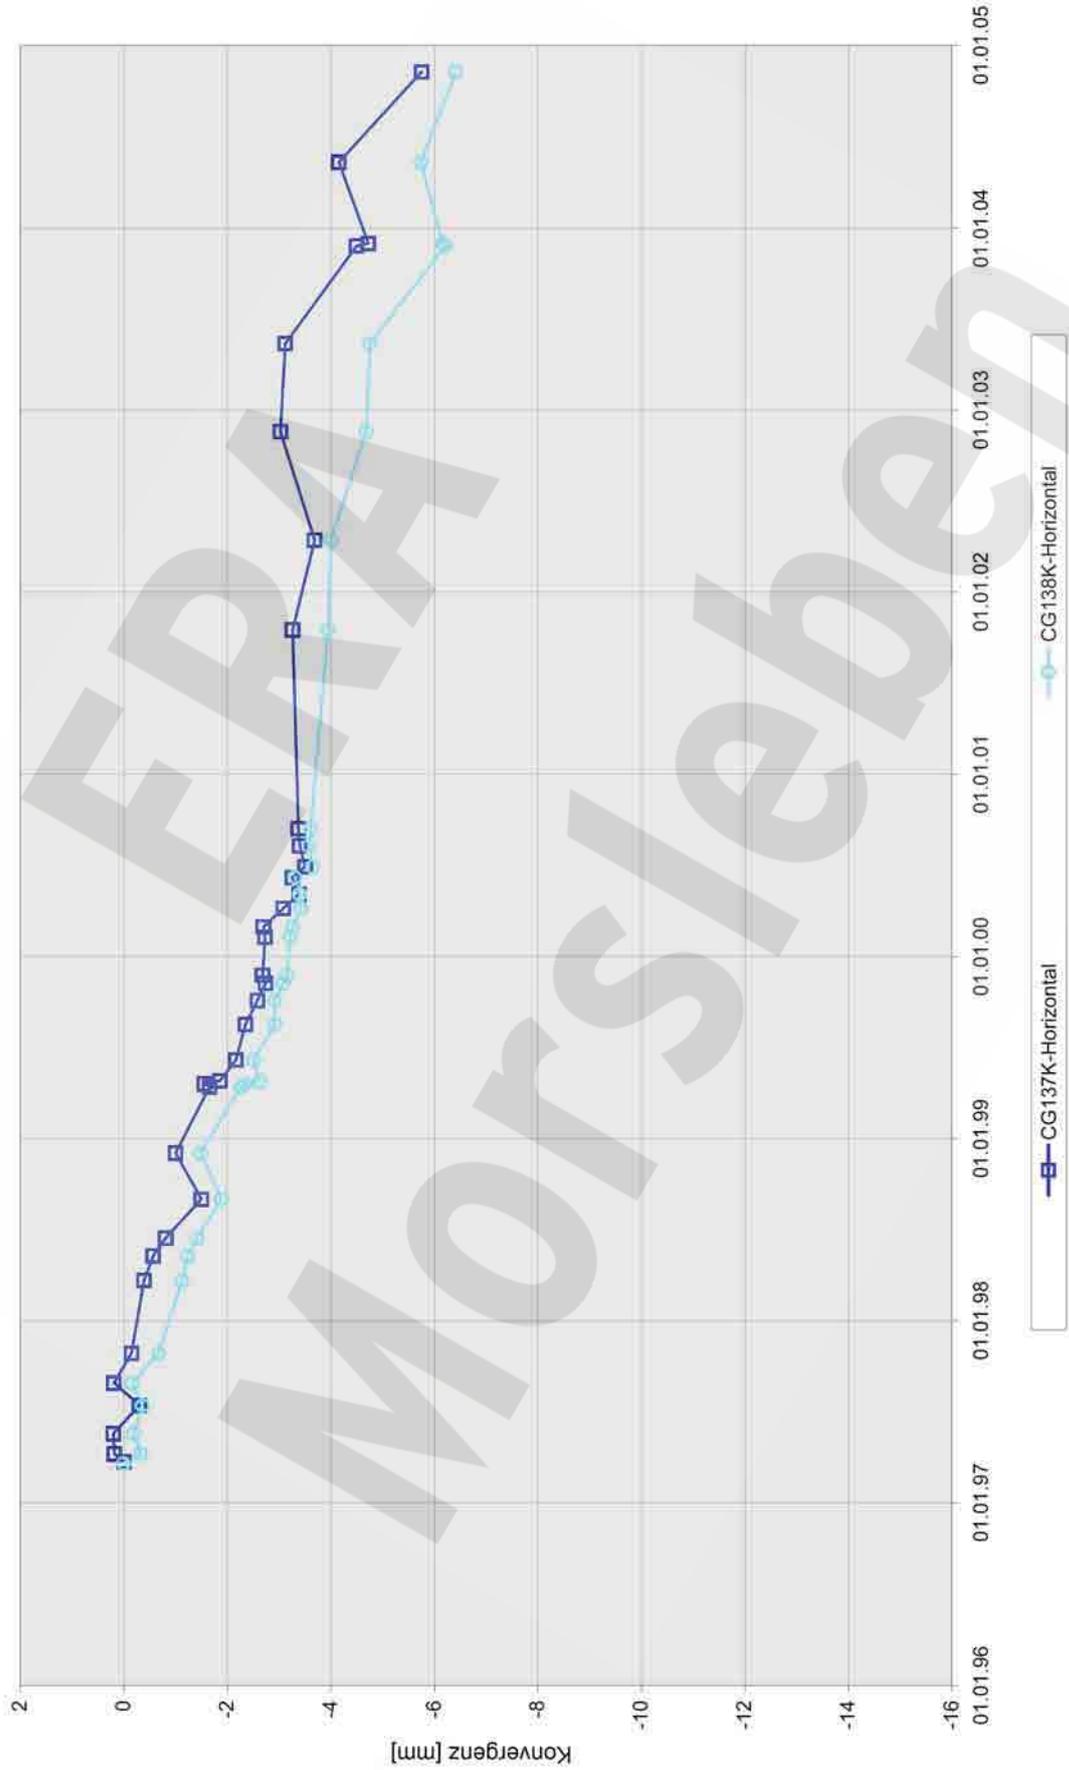
Konvergenz im Südfeld, -291 mNN Sohle
 Abbau 12YER31/R004 (8 südl.) und Abbau 12YER31/R005 (9 nördl.)

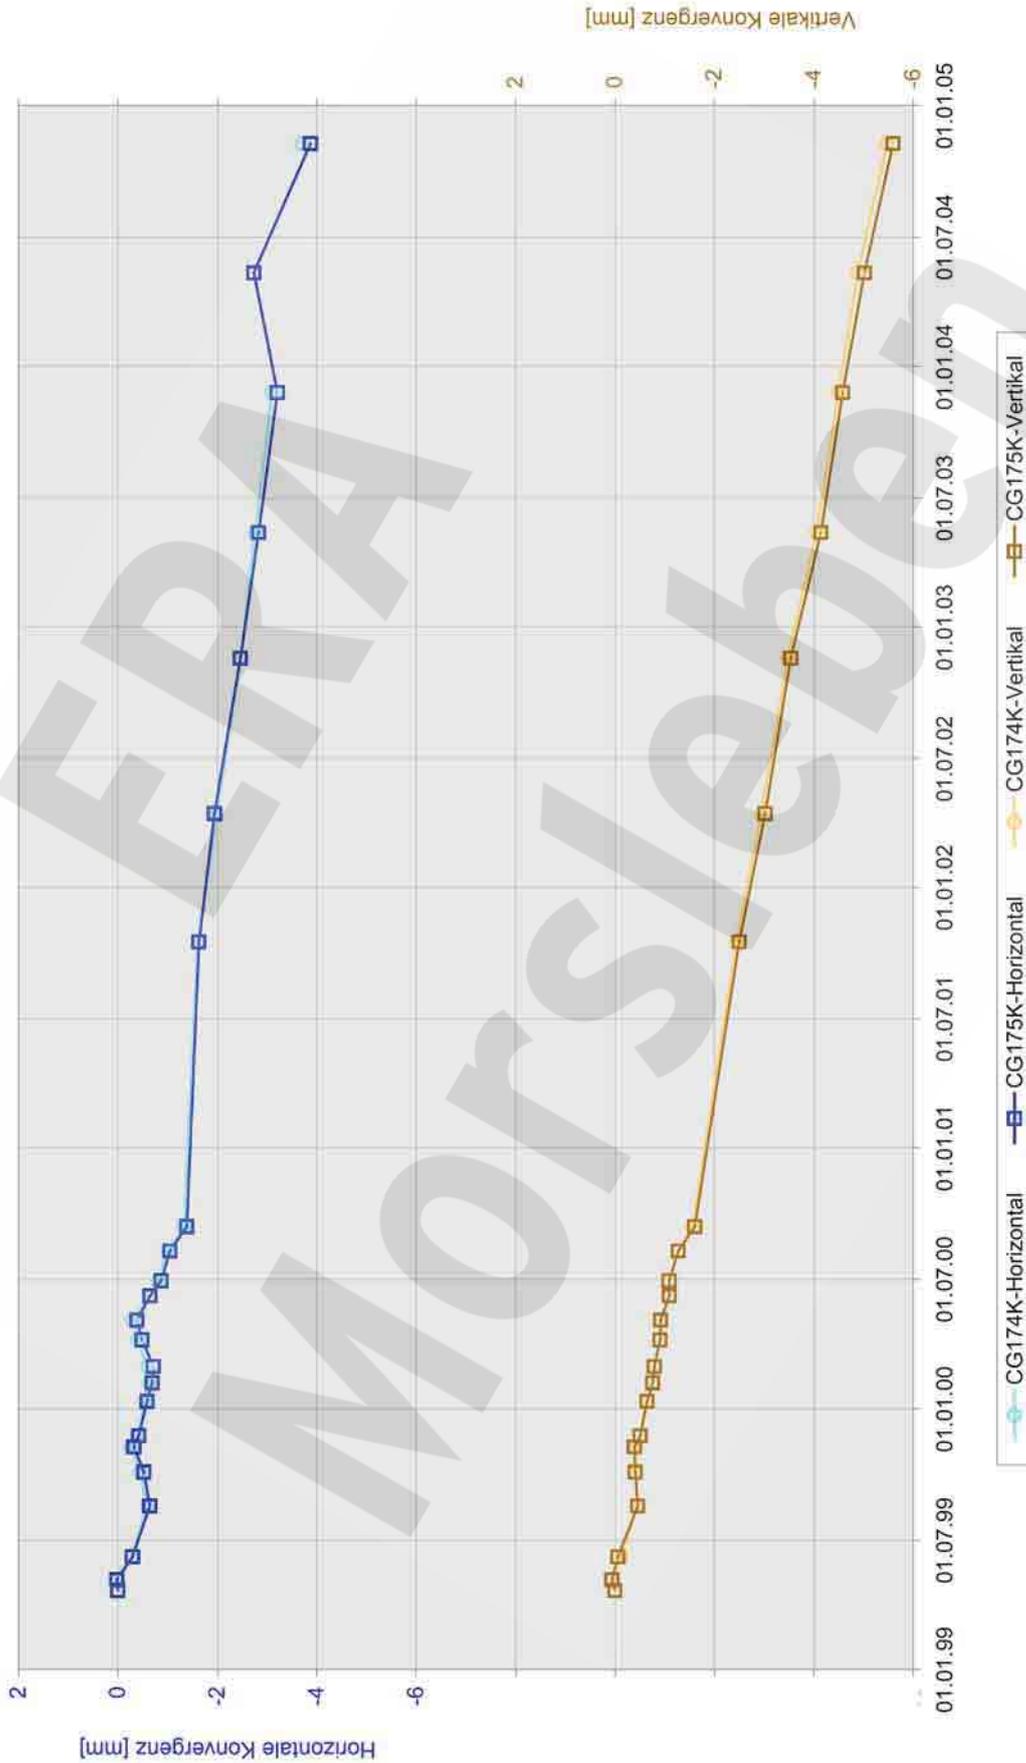
Konvergenz im Südfeld, -332 mNN Sohle
 Pfeilerdurchtrieb zwischen Abbau 15YER31/R004 (8 südl.) und Abbau 15YER31/R005 (9 nördl.)

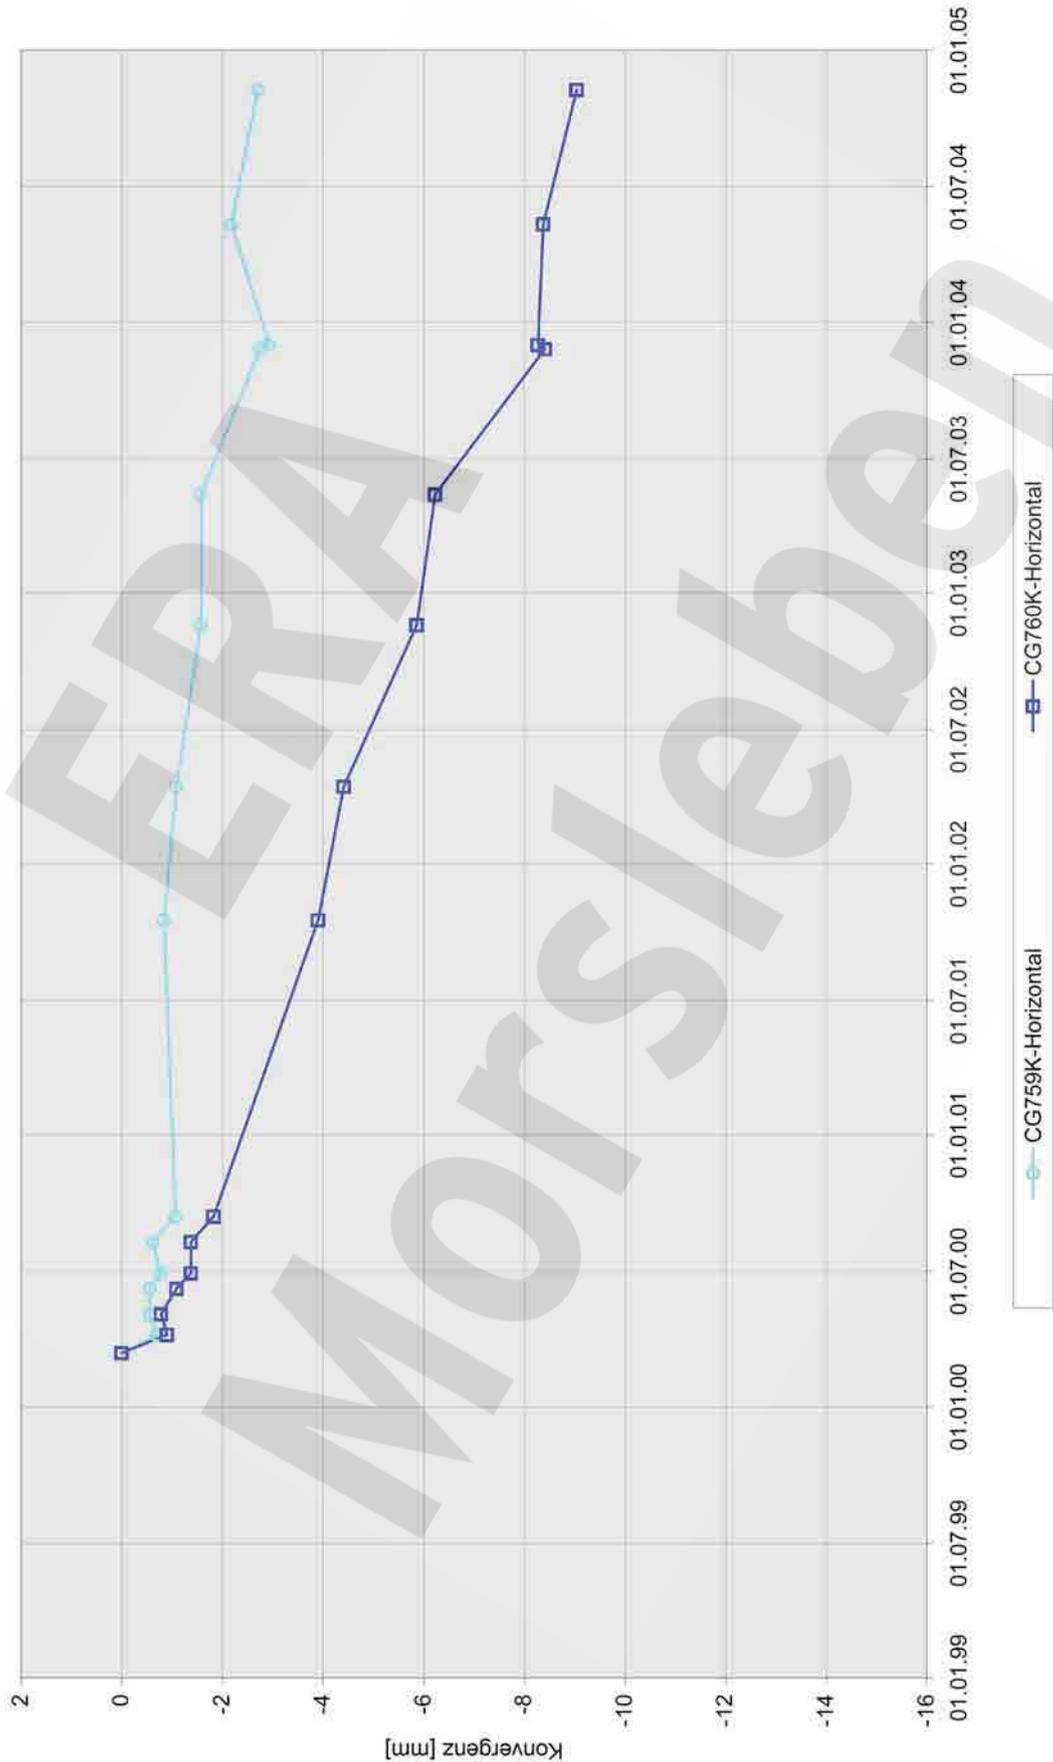
Konvergenz im Südfeld, -332 mNN Sohle
 Pfeilerdurchtrieb zwischen Abbau 15YER31/R005 (9 nördl.) und Abbau 15YER31/R006 (9 südl.)

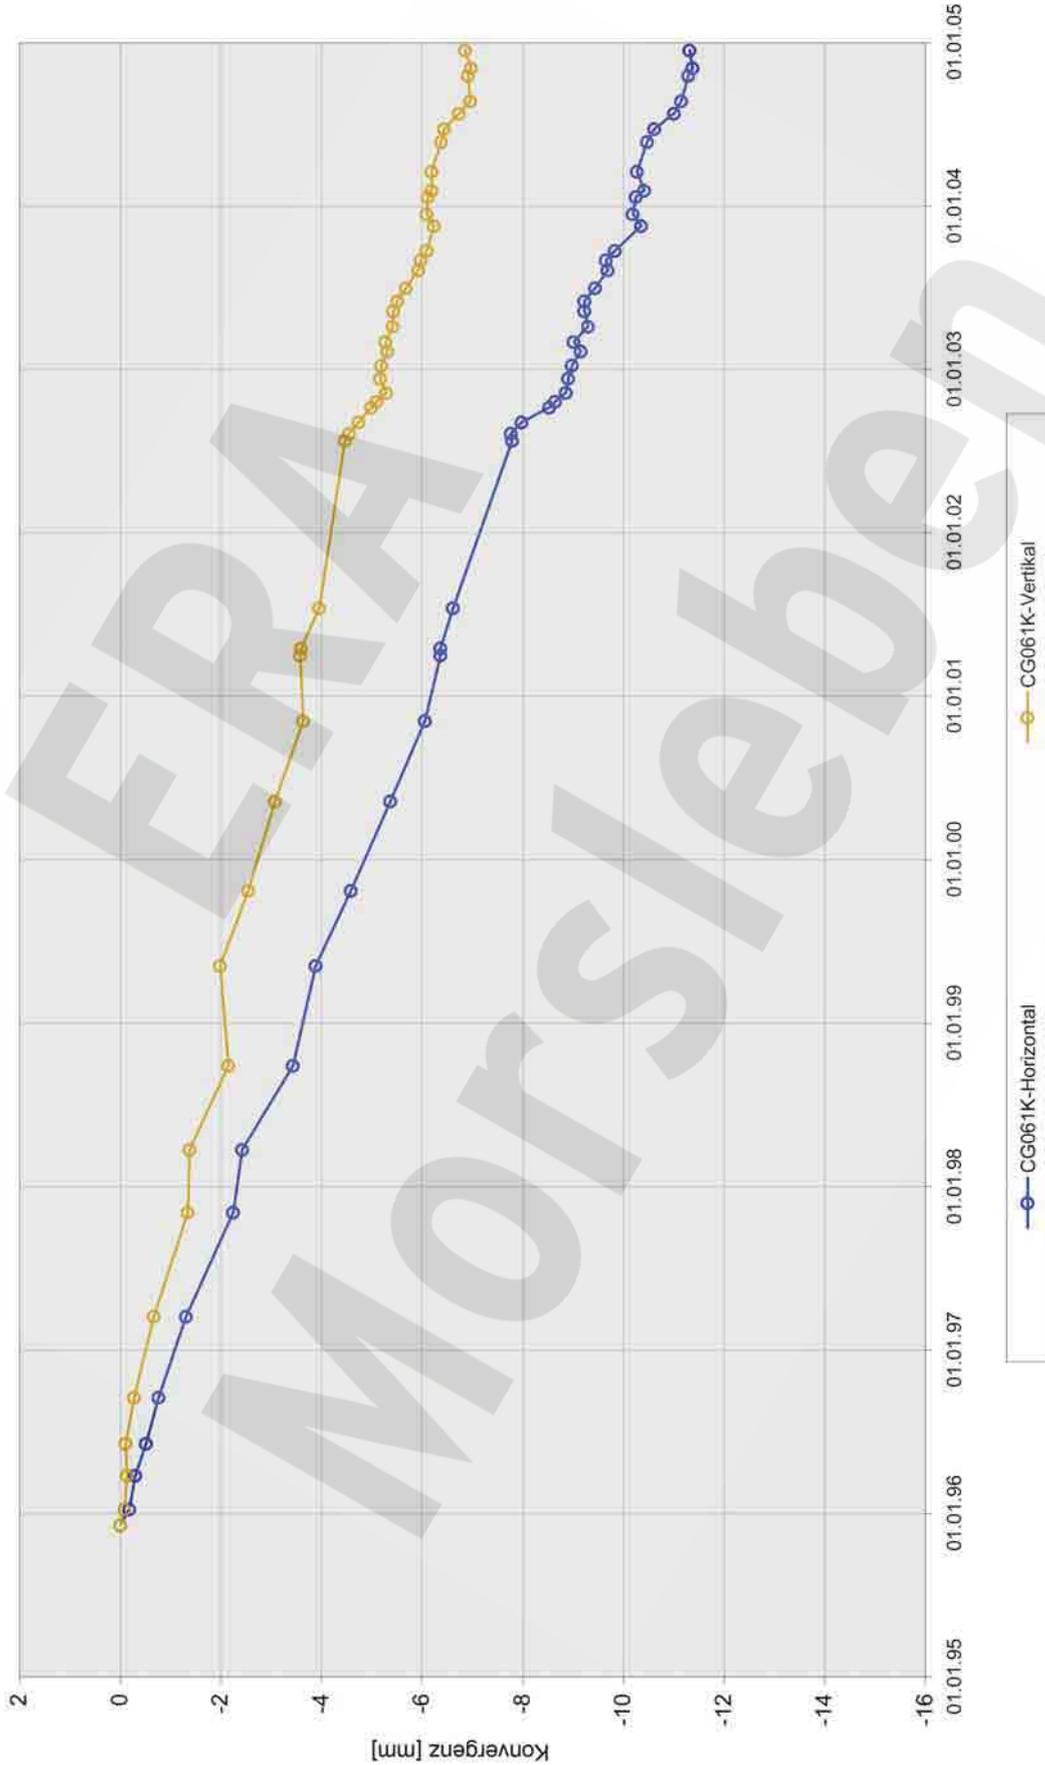
Konvergenz im Südfeld, -372 mNN Sohle
Nördlicher Bereich der Südstrecke 17YER31/R001
