Bundesamt für Strahlenschutz

147. ZWISCHENBERICHT ZU DEN EXTENSOMETERMESSUNGEN

ASSE-GMBH

Der vorliegende Bericht beschreibt die zum Betrachtungszeitpunkt November 2015 ermittelten Pfeilerstauchungs- und Verformungsraten in der Südflanke des Grubengebäudes der Schachtanlage Asse II.

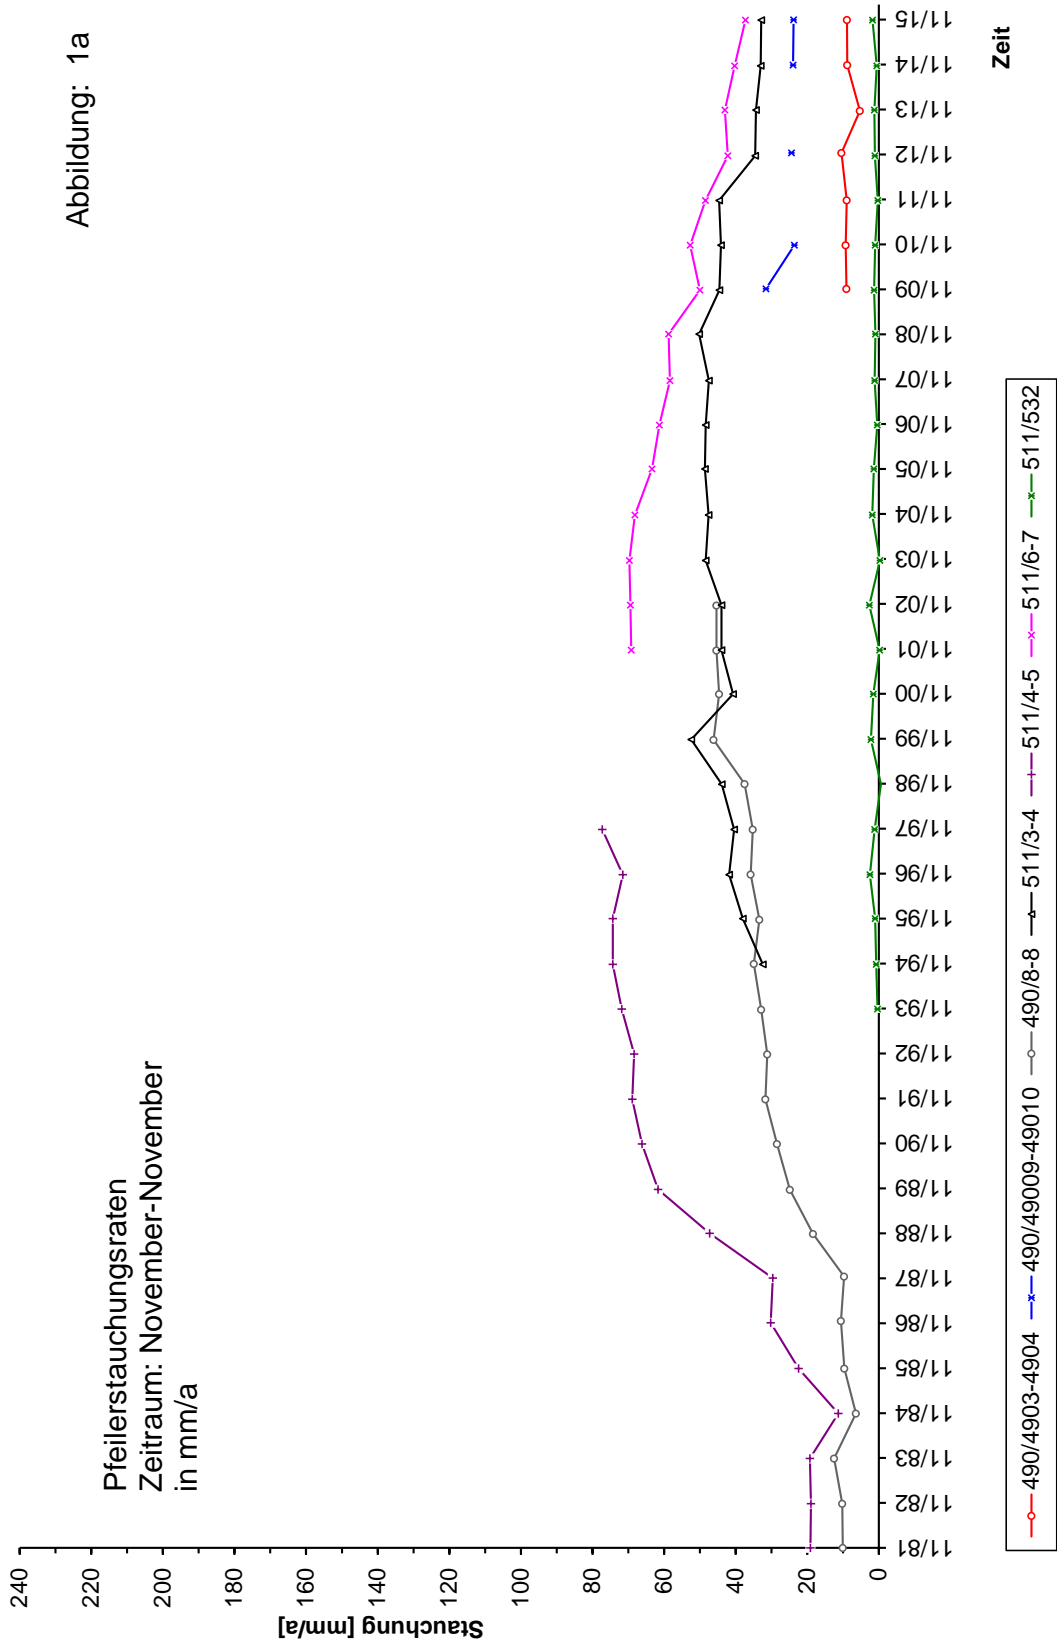
Abbildung: 1a

Die für die Abbaue 3 und 8 der 490-m-Sohle ermittelte vierteljährliche Pfeilerstauchungsrate hat nach einem zwischenzeitlichen Rückgang wieder zugenommen.

Abbildung 1a: Pfeilerstauchungsraten 490- und 511-m-Sohle [mm/a]
