FAKTENERHEBUNG SCHRITT 1 - ERKUNDUNGSBERICHT ÜBER

MINIMALSPANNUNGSSONDIERUNGEN IN DER ERKUNDUNGSBOHRUNG B 7/750-B1 AUF DER 750-M-SOHLE IM PFEILER ZW. ABBAU 5/750 NA2 UND DER EINLAGERUNGSKAMMER 7/750 SOWIE IN DER SCHWEBE ÜBER EINLAGERUNGSKAMMER 7/750

Institut für Gebirgsmechanik GmbH Leipzig Untersuchung • Prüfung • Beratung • Begutachtung

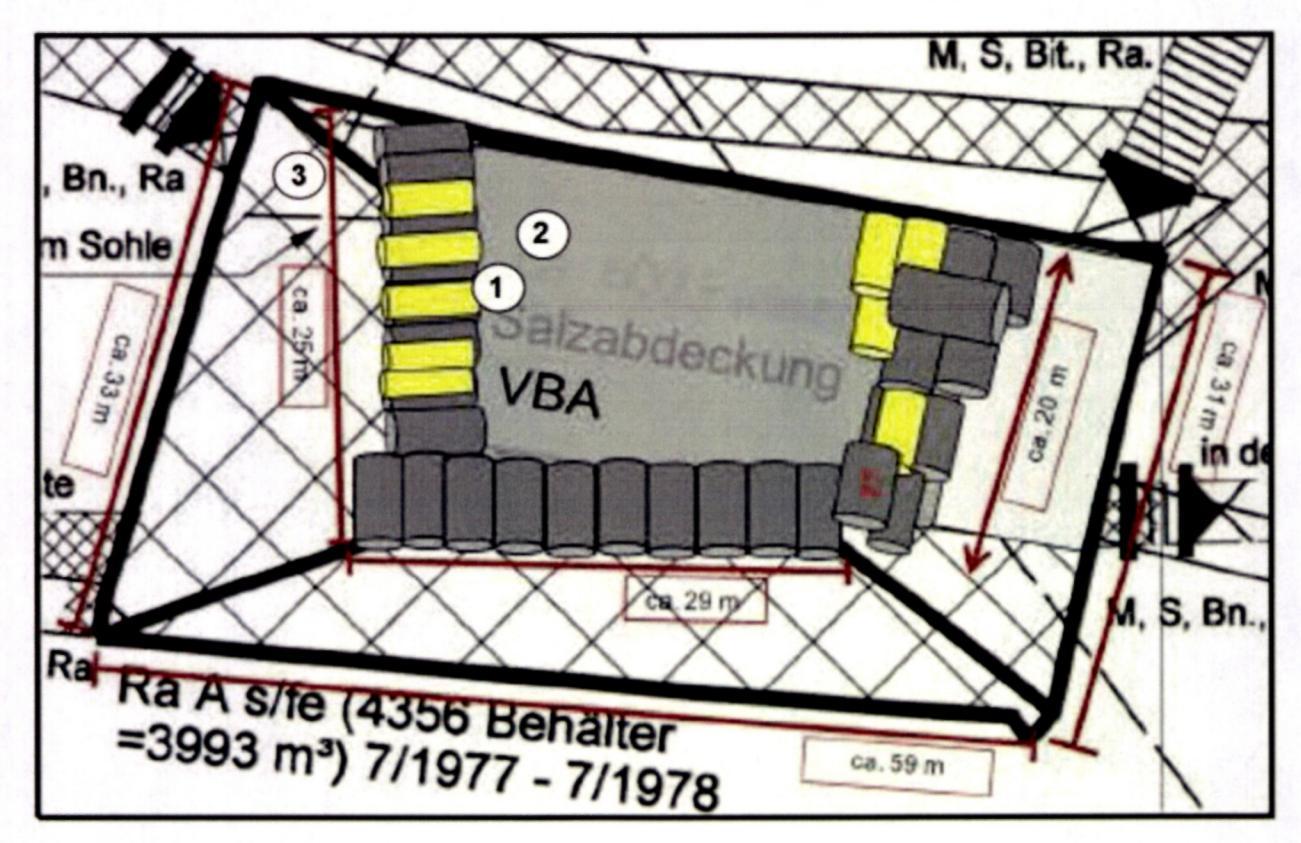
Die Auffahrung im Na3 zur Steinsalzgewinnung erfolgte in den Jahren 1919 bis 1920. In der Zeit von Juli 1977 bis Juli 1978 wurden 4.356 Gebinde mit schwachradioaktivem Abfall unterschiedlicher Größe eingelagert. In der Abbildung 1 aus dem DMT-Bericht [1] ist zu erkennen, dass nur der mittlere Teil der ELK 7/750 mit Abfallbehältern gefüllt ist. Die anderen Bereiche wurden mit Salzversatz firstbündig verblasen und dabei zur Staubbindung eine MgCl₂-Lösung zugegeben, welche aus dem nordwestlichen Grubenbereich der 750-m-Sohle (Salzlösungen aus den Kaliabbauen) entnommen wurde. Die Menge des zugegebenen Haufwerkes und der zugesetzten Salzlösung sind nicht dokumentiert. Die Markierungen in der Abbildung 1 zeigen die fotografierten Firstbereiche, auf die in den weiteren Ausführungen Bezug genommen wird.

Abbildung 1: Schematische Darstellung der Einlagerung in der ELK 7/750

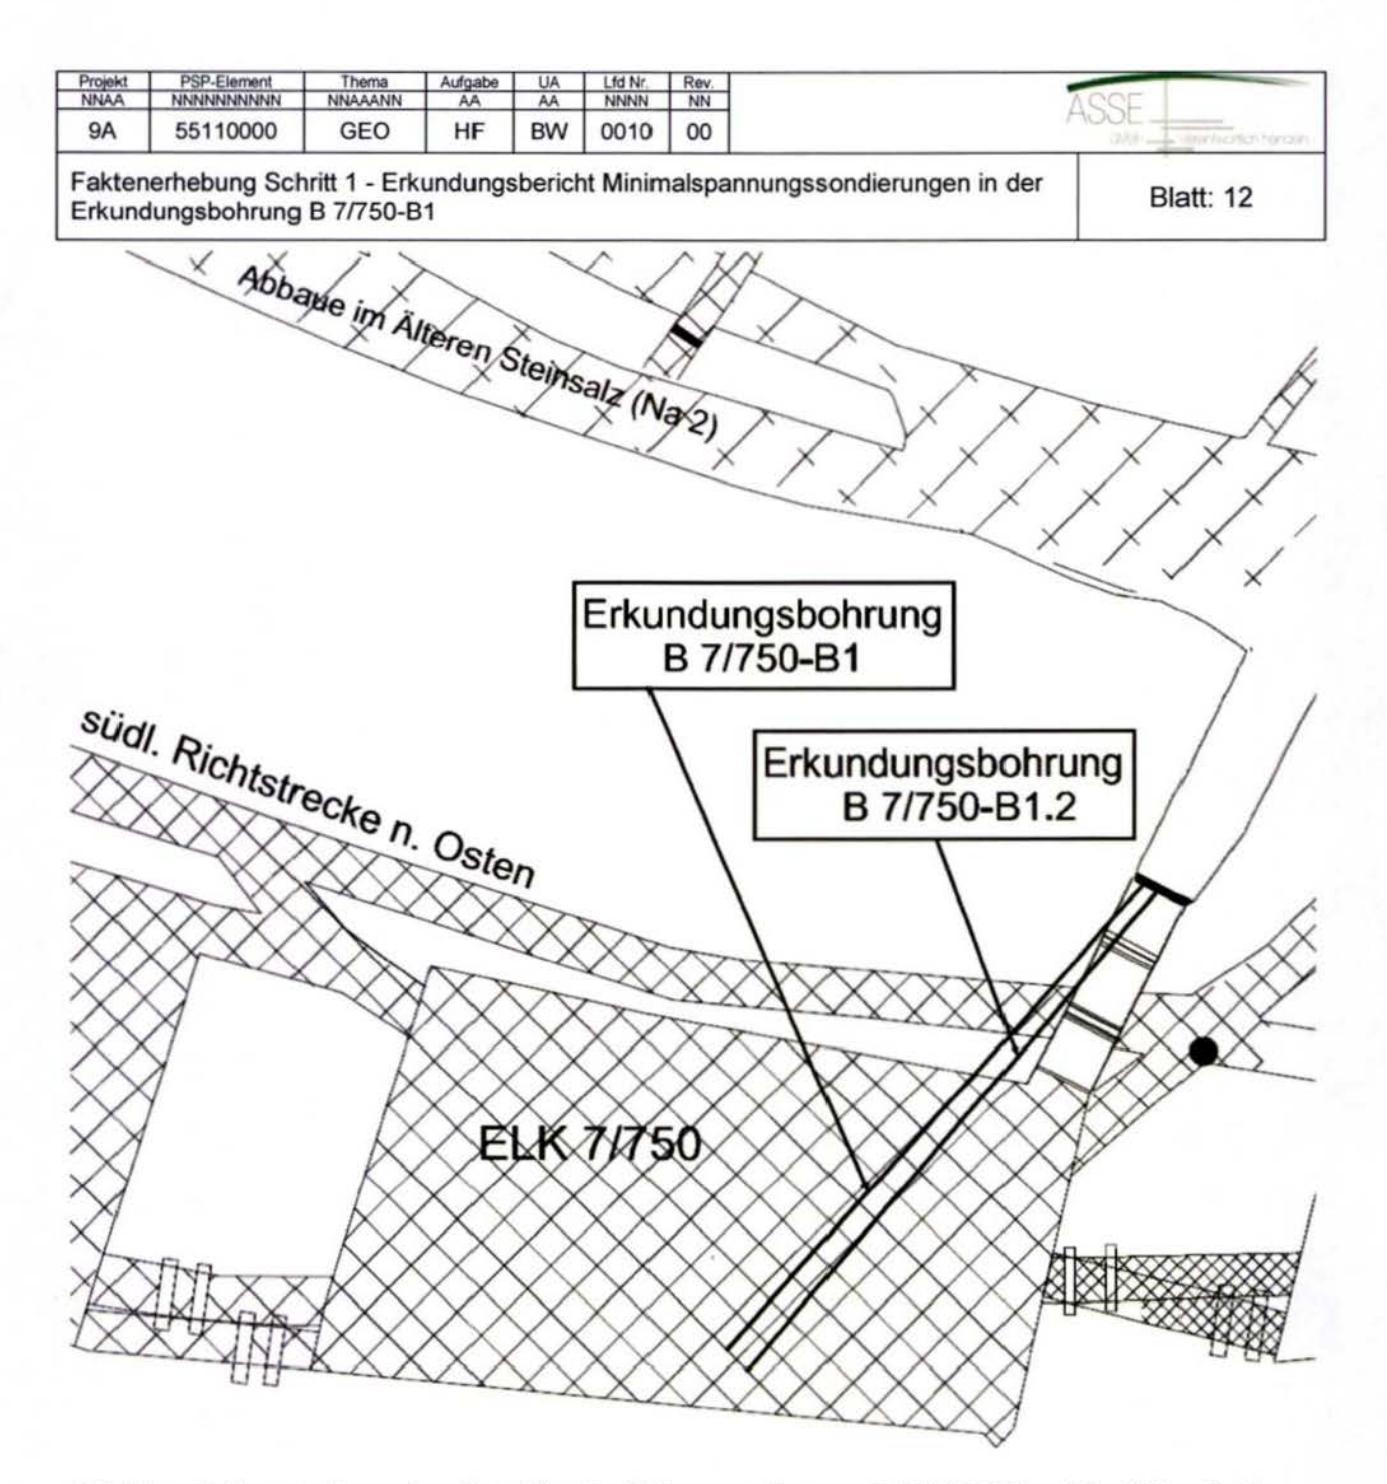
Abbildung 8: Ausschnitt aus dem Grundriss der Einlagerungskammer 7 (ELK 7/750) auf der 750-m-Sohle mit Lage der Erkundungsbohrungen B 7/750-B1 und B 7/750-B1.2

Gemäß Abbildung 8 liegt der Messort noch im ehemaligen Konturbereich der Zugangsstrecke zum Abbau 5/750 im Na2. Beim Studium der Unterlage [4] fiel auf, dass schon beim Bau des Streckenverschlusses und während der anschließenden Messung des Radialspannungsaufbaus im gepumpten Salzbeton über der südlichen Richtstrecke nach Osten am Ende der Messdauer von 1983 bis 1990 der Druckgeber im westlichen Firstbereich wesentlich geringere Werte anzeigte (≈ 3 MPa) als die Geber im westlichen Stoß- bzw. Sohlenbereich (≈ 7 MPa). Vermutlich hat die geringere Stützwirkung des Verschlussmaterials im westlichen Firstbereich zur Konturentfestigung geführt.

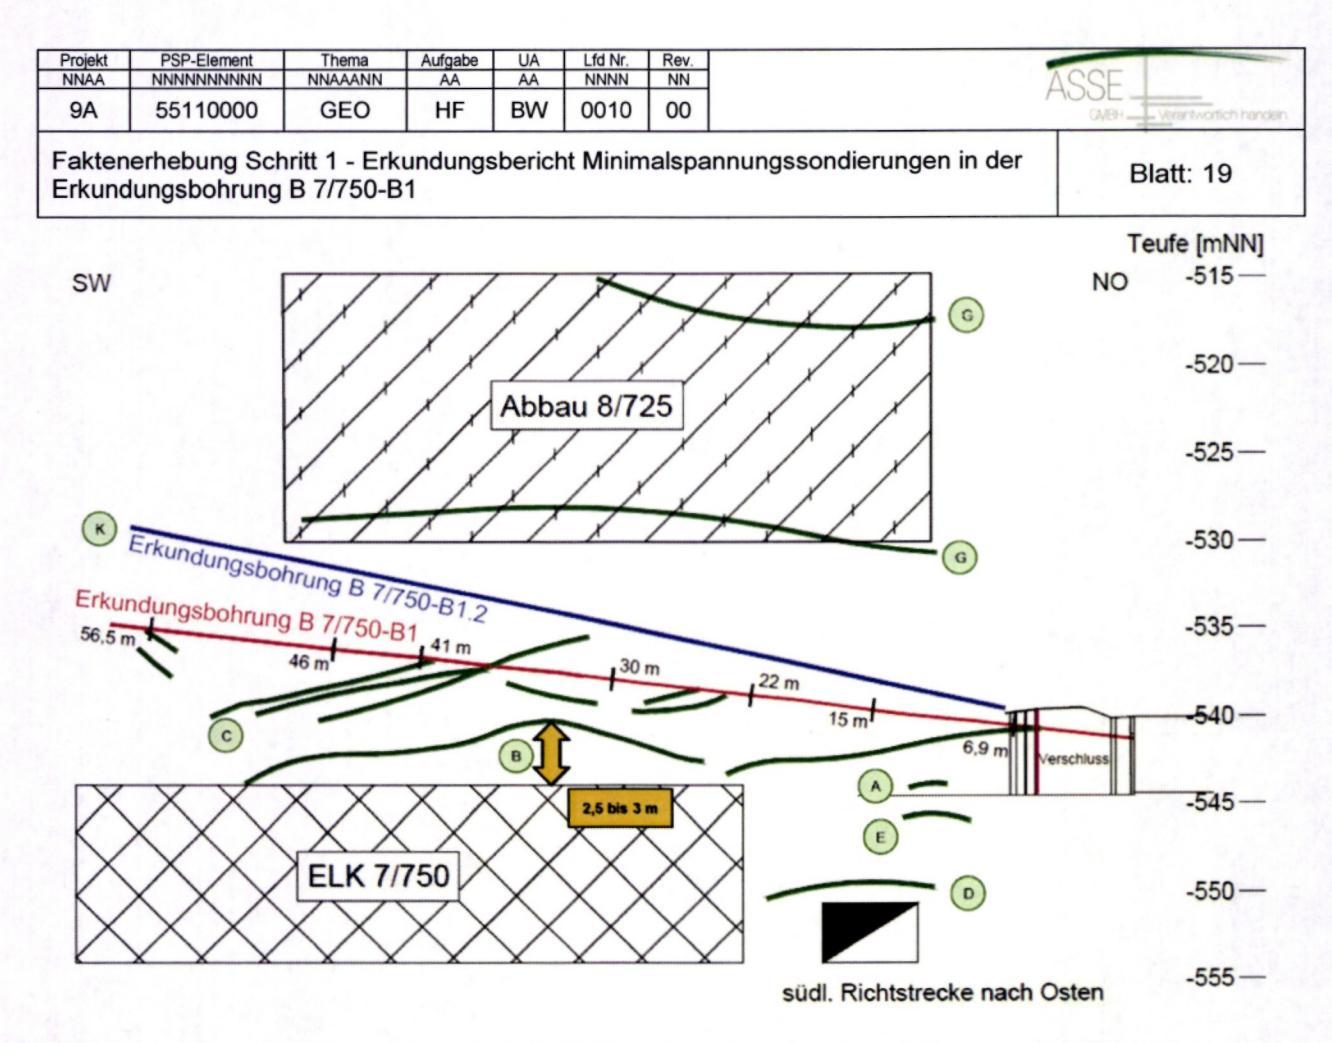
In der Abbildung 16 sind die Untersuchungsorte noch einmal skizziert. Sie waren aus Sicht des IfG für eine Sondierung unterschiedlicher gebirgsmechanischer Beanspruchungsbereiche zielführend festgelegt. Jedoch muss betont werden, dass hinsichtlich einer Standsicherheitsbewertung die Bedeutung des nicht prüfbaren Abschnittes zwischen 32 m bis 38,5 m bei weitem größer ist. Über die hier zu diskutierenden Spannungssondierungen hinausgehend ist festzustellen, dass in dem mit der Erkundungsbohrung B 7/750-B1 angeschnittenen gebrächen mittleren Firstbereich auch eine Vielzahl von Reflektoren aus den Bohrlochradarmessungen von K-UTEC liegen. Die Reflektoren C in Abbildung 16 repräsentieren offensichtlich Scherbänder oder sogar klaffende Risse, wie sie mittels der Kamerabefahrung gesehen wurden.

Weiterhin ist auffallend, dass die Scheitelhöhe des Reflektors B über der Firste der ELK 7/750 mit etwa 2,5 bis 3 m näherungsweise der Scheitelhöhe des in Abbildung 2 dargestellten Hochbruches im nördlichen Kammerbereich (ebenfalls 2,5 bis 3 m) entspricht. Da die Bohrung B 7/750-B1 im Osten und der fotografierte Hochbruch im Westen der ELK 7/750 liegt, ist mit den weiteren Erkundungsbohrungen zur Faktenerhebung zu klären, ob sich eine solche weitreichende Bruchstruktur vom Westen bis in den Osten ausgebildet hat.

Abbildung 16: Ausschnitt aus dem Vertikalschnitt entlang der Erkundungsbohrungen B 7/750-B1 bzw. B 7/750-B1.2 mit Messpunkten für die Spannungssondierungen

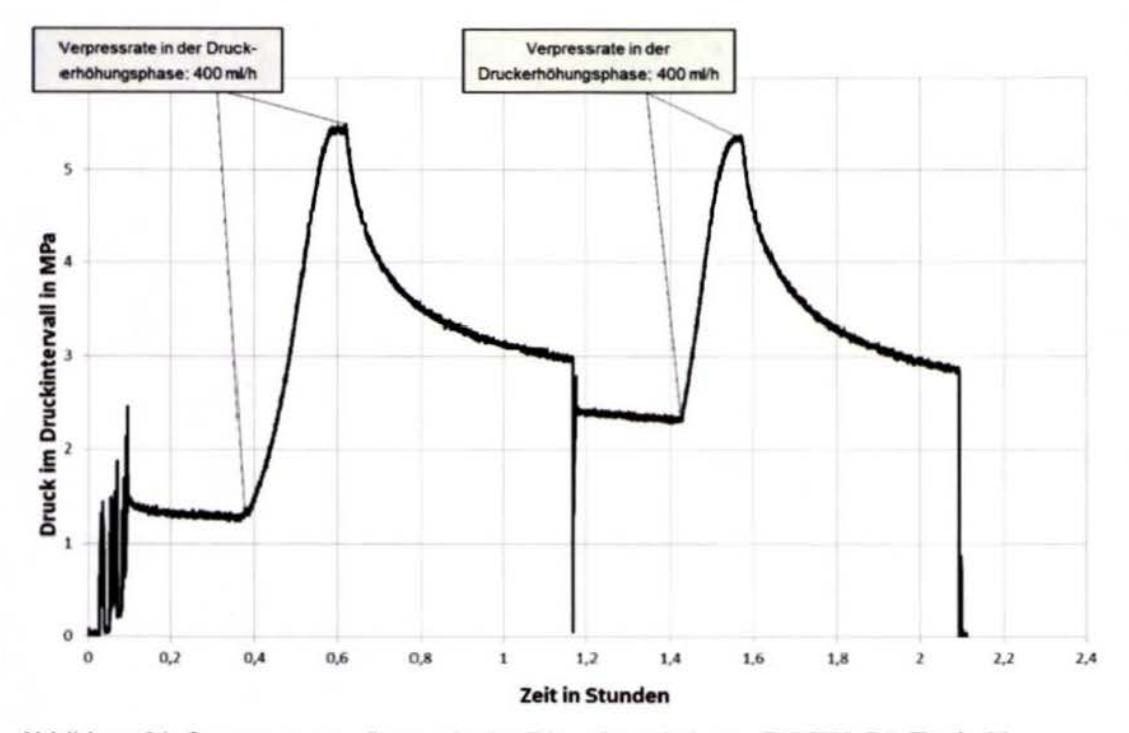
Abbildung 21: Spannungssondierung in der Erkundungsbohrung B 7/750-B1, Teufe 22 m

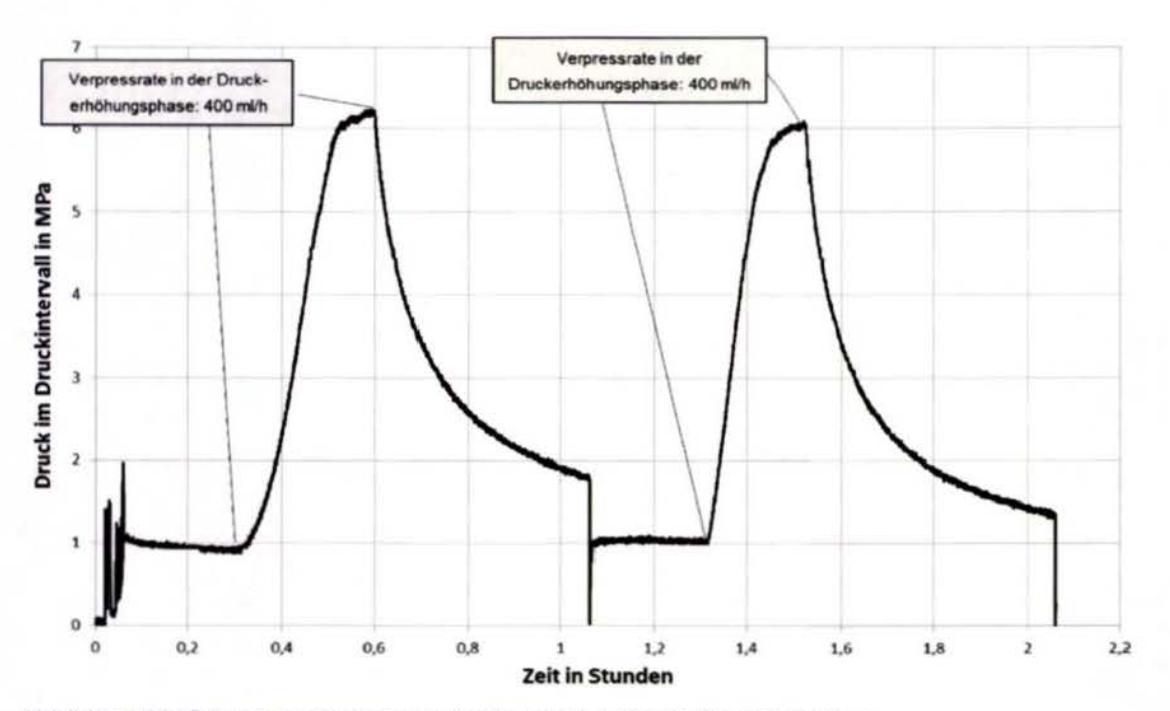
Abbildung 22: Spannungssondierung im Bohrloch B 7/750-B1, Teufe 41 m

- In den Bohrlochteufen ab dem gebrächen Bereich bis zum Bohrlochende stiegen die minimalen Druckeinspannungen von 1,2 MPa bei 41 m über 6,0 MPa bei 46 m bis auf 7,9 MPa bei 56,5 m kontinuierlich an. Das lässt einen intakten südlichen Barrierebereich, abgesehen von der unmittelbaren südlichen Abbaukontur (siehe Abbildung 26), erwarten.
- Diese Erwartung wird unterstützt durch die Permeabilitätsmessungen, die bei einer Bohrlochteufe von 41 m einen Betrag von 9,0·10⁻¹⁹ m² lieferten und im Bohrlochtiefsten bei einem Wert < 1·10⁻²² m² lagen.

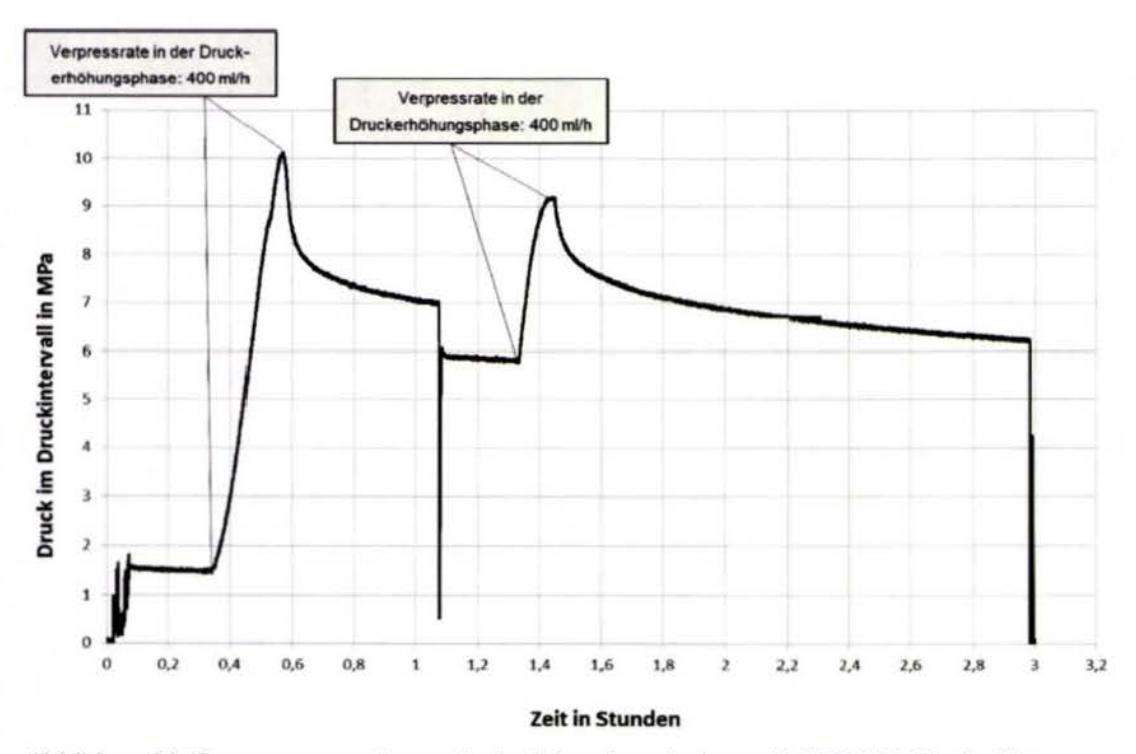
Abbildung 23: Spannungssondierung in der Erkundungsbohrung B 7/750-B1, Teufe 46 m

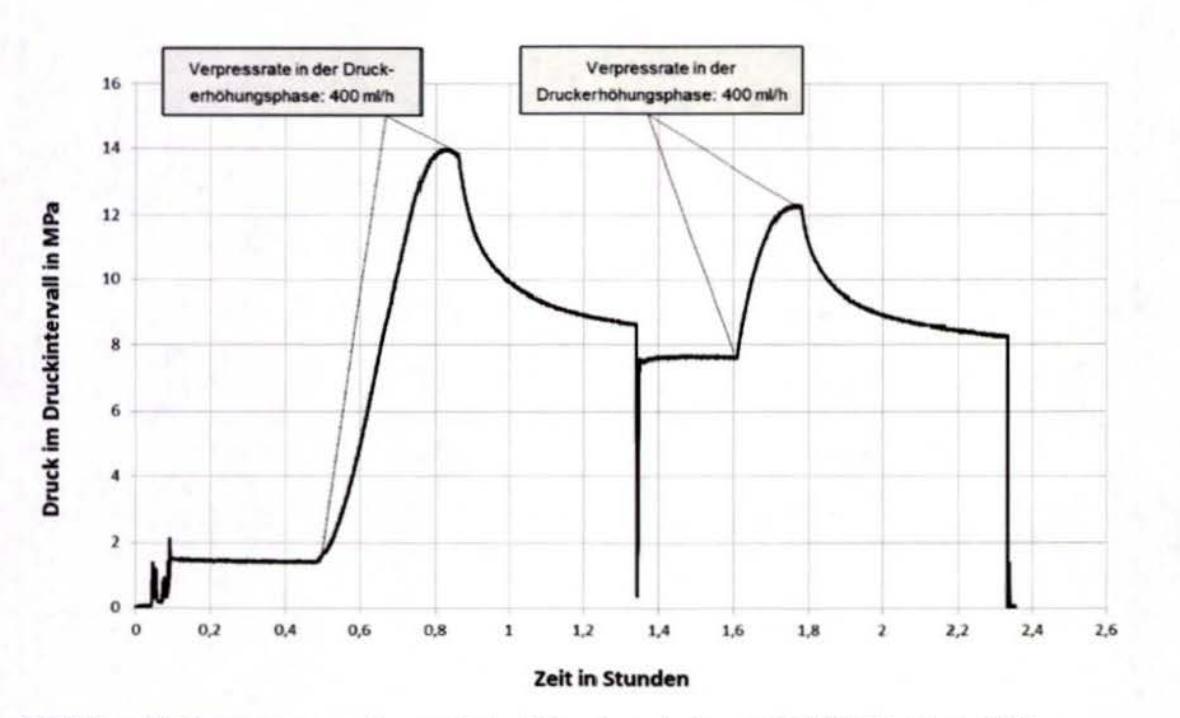
Abbildung 24: Spannungssondierung in der Erkundungsbohrung B 7/750-B1, Teufe 56,5 m

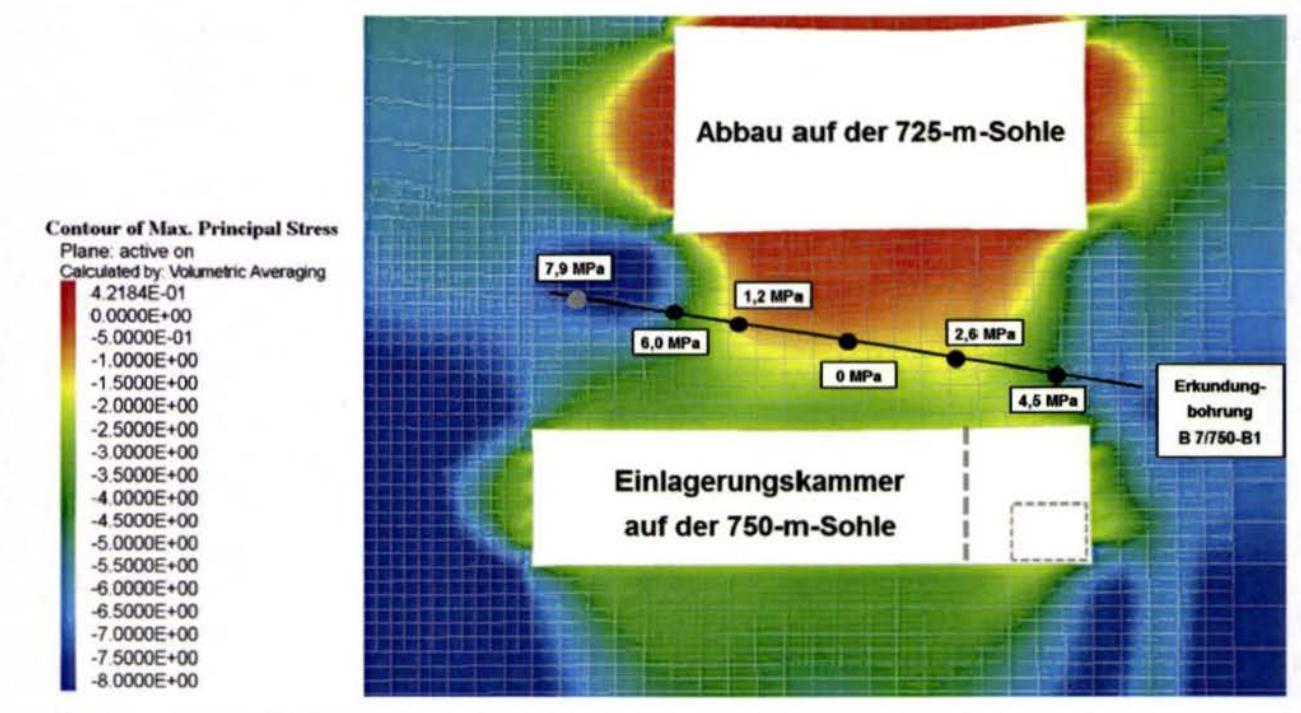
Abbildung 25: Für die ELK 7/750 repräsentativer gegenwärtiger Minimalspannungsaufbau (in MPa) und Vergleich mit den Resultaten der Minimalspannungssondierung im Bohrloch der Erkundungsbohrung B 7/750-B1⁴

Der Vergleich der berechneten mit den gemessenen minimalen Druckeinspannungen in Abbildung 25 weist trotz der Übertragung des berechneten Spannungszustandes von einer anderen Lokalität auf eine gute Übereinstimmung hin. Die südliche Richtstrecke nach Osten hat zu einer Absenkung der minimalen Druckeinspannung in der Schwebe geführt. Es ist aber davon auszugehen, dass die

Druckabsenkung in der Schwebe der ELK 7/750 stärker ist (vergleichbar zur Schwebe des Abbaus 8 auf der 725-m-Sohle), als in der Abbildung 25 dargestellt. Zu den lokalen Bewertungsbereichen sind folgende Ausführungen zu machen:

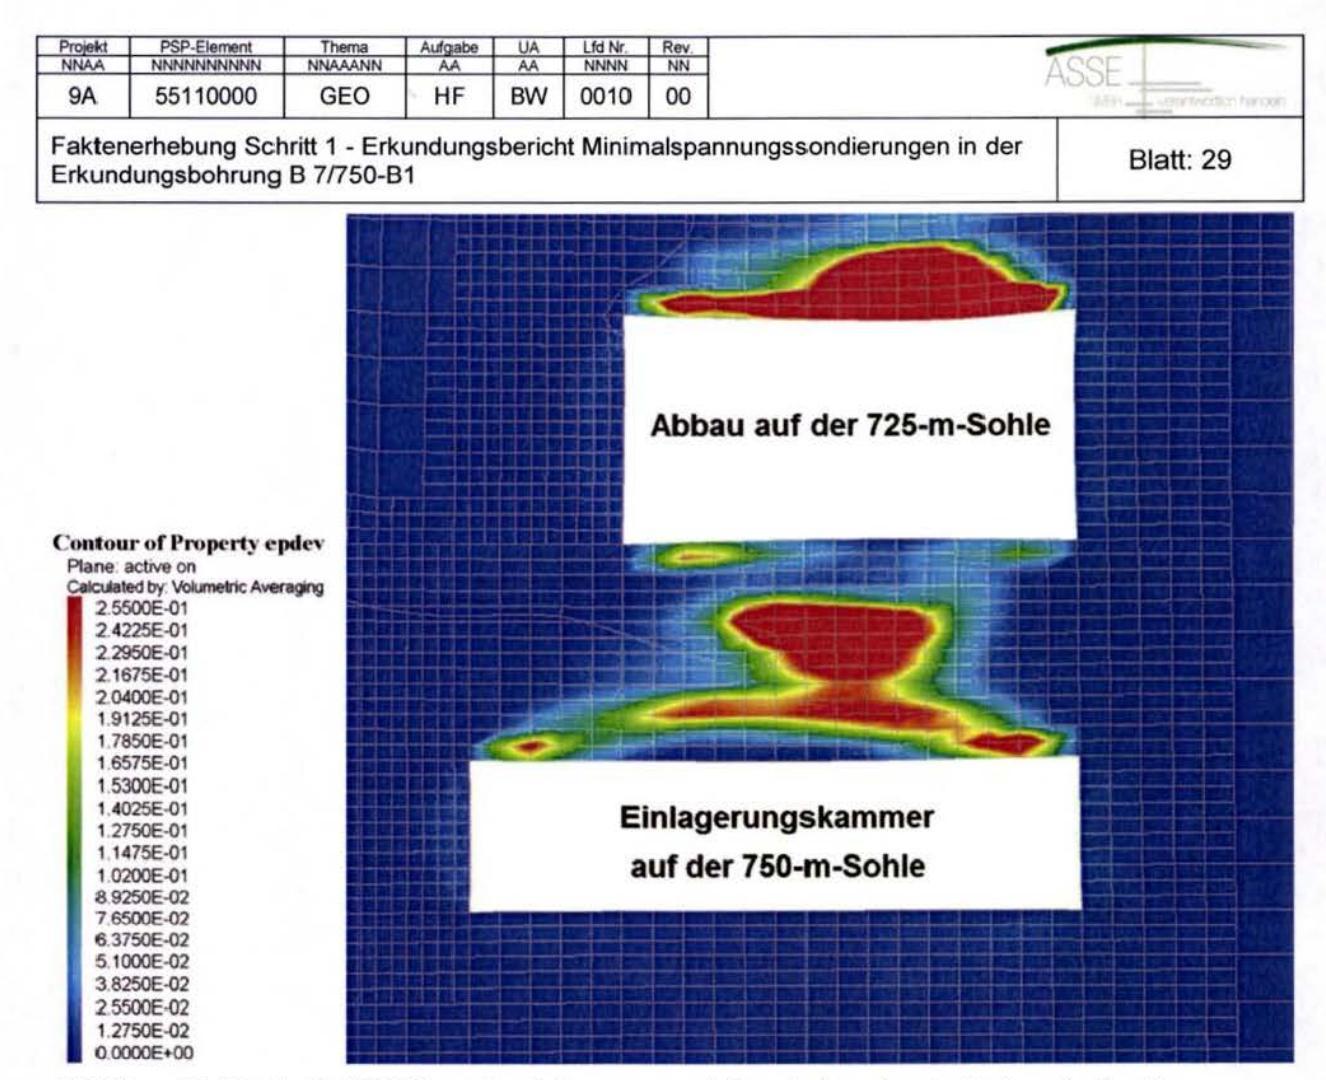
In diesem von Scherbändern und klaffenden Rissen durchzogenen Bereich konnten keine Spannungssondierungen durchgeführt werden. Bei einer Bohrlochteufe von 35 m wurde der höchste Permeabilitätswert von 3,1.10⁻¹⁵ m² bestimmt. Das entspricht einem gebrächen Schwebenkernbereich, wie in der Darstellung der gegenwärtigen Zugbruchdeformation in Abbildung 26 auch mit numerischen Modellrechnungen nachweisbar ist. In der unmittelbaren Firste der ELK 7/750 werden die Schädigungsdeformationen tatsächlich größer sein.

Abbildung 26: Für die ELK 7/750 repräsentativer gegenwärtiger Aufbau der plastischen Zugbruchdeformation als Beleg für die Materialschädigung
