BUNDESGESELLSCHAFT  
FÜR ENDLAGERUNG

Titel der Unterlage:  
VISUELLE BEOBACHTUNGEN IN DEN PFEILERN - 18. BERICHT 2016

Kurztitel der Unterlage:  
 Visuelle Beobachtungen in den Pfeilern - 18. Bericht 2016 -

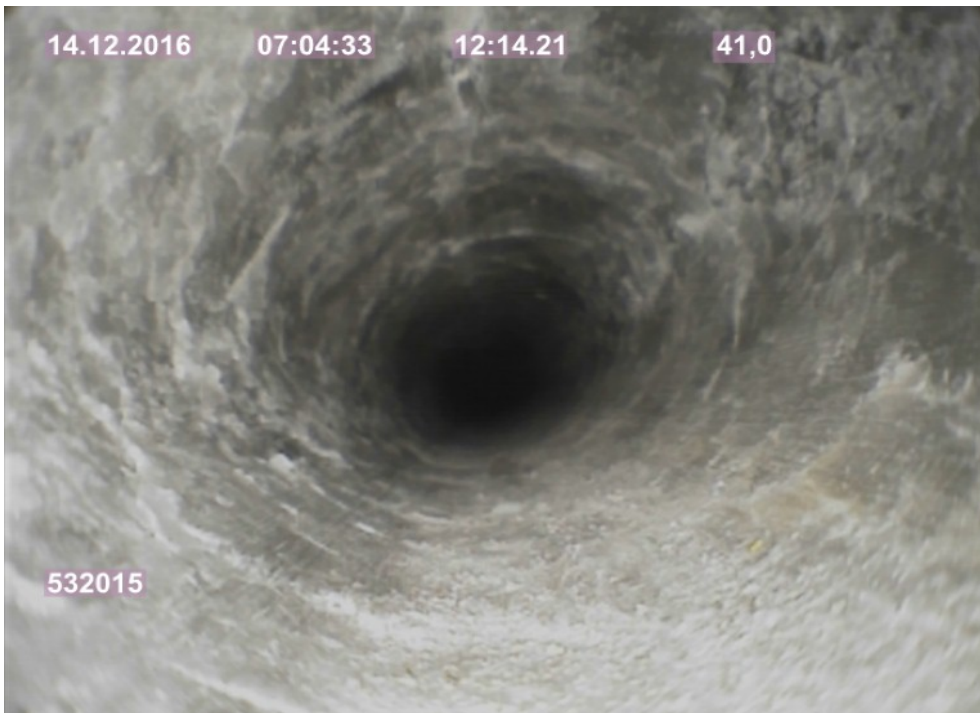
*Foto 1d: Bohrloch bei 41 m, elliptisch beansprucht, kleine Ausbrüche*

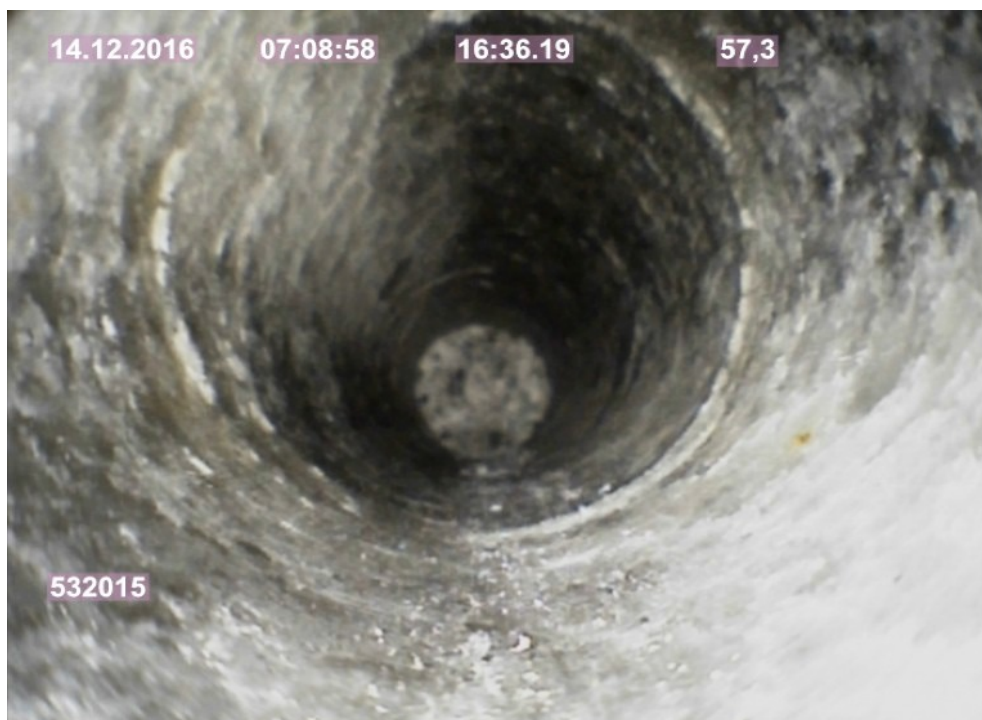
*Foto 1e: Ausblühungen, kleiner brauner Fleck im Westen 57,85 m*

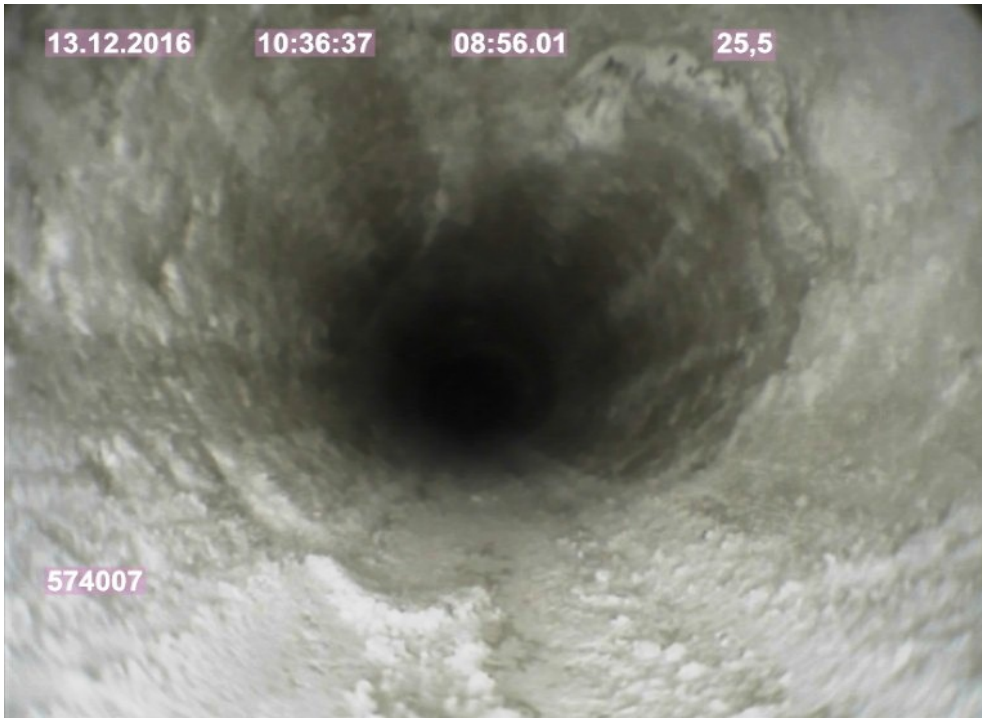
Im Pfeiler 6-7 auf der 574-m-Sohle zeigt das Bohrloch zwischen 25,0 m und 26,0 m Ausbrüche sowie bei 27,1 m und 46,6 m neue Risse (Anhang 5).

*Foto 5e: Ausbrüche bei 25,50 m*

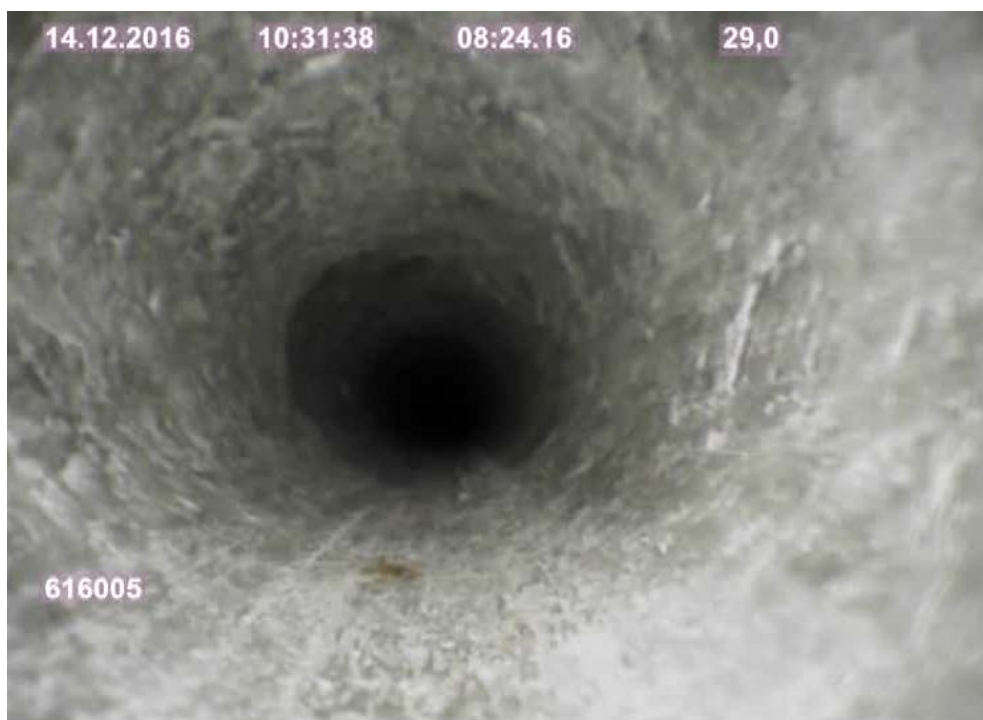
*Foto 8b: Bohrloch bei 29,00 m, brauner Fleck in der Sohle*

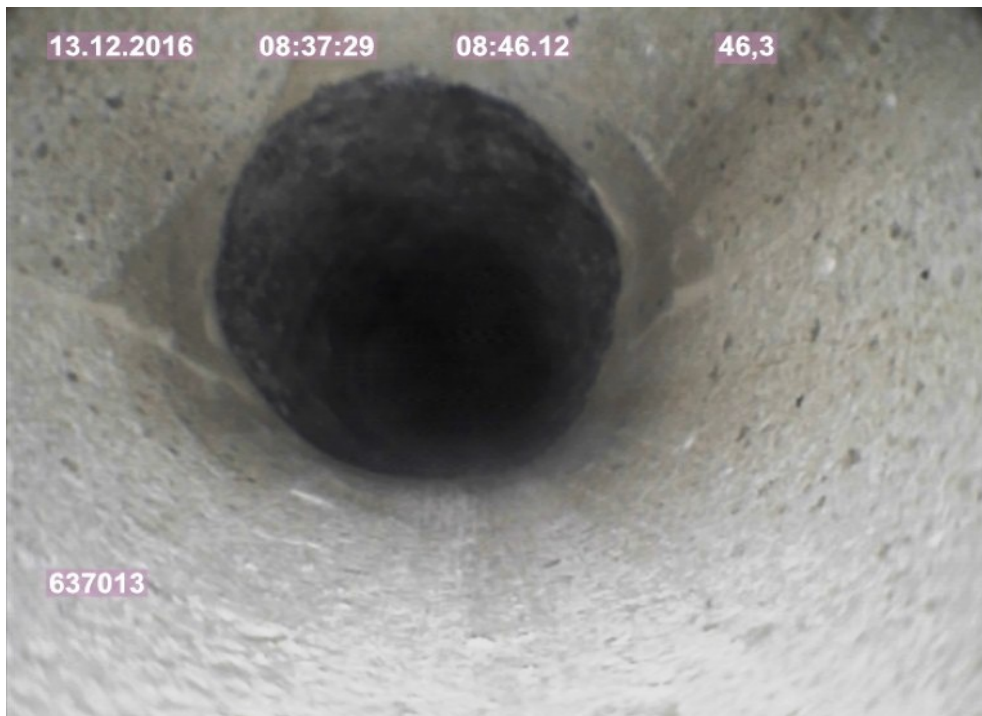
*Foto 9d: Übergang Sorelbeton/Steinsalz bei 46,40 m*

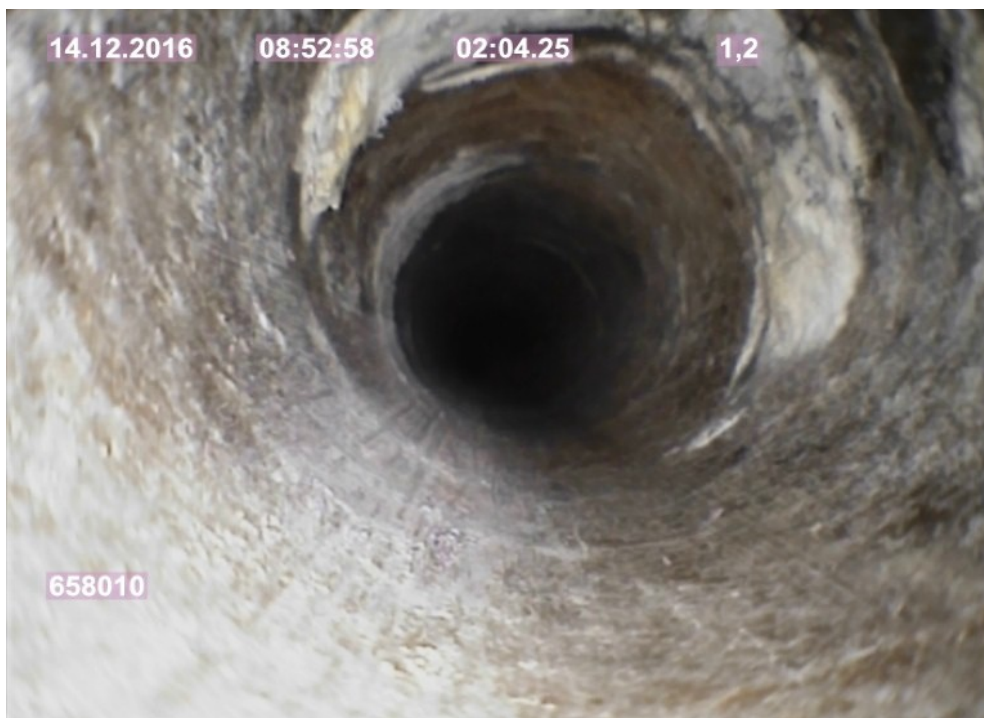
*Foto 11b: Ausblühungen bei 1,20 m*

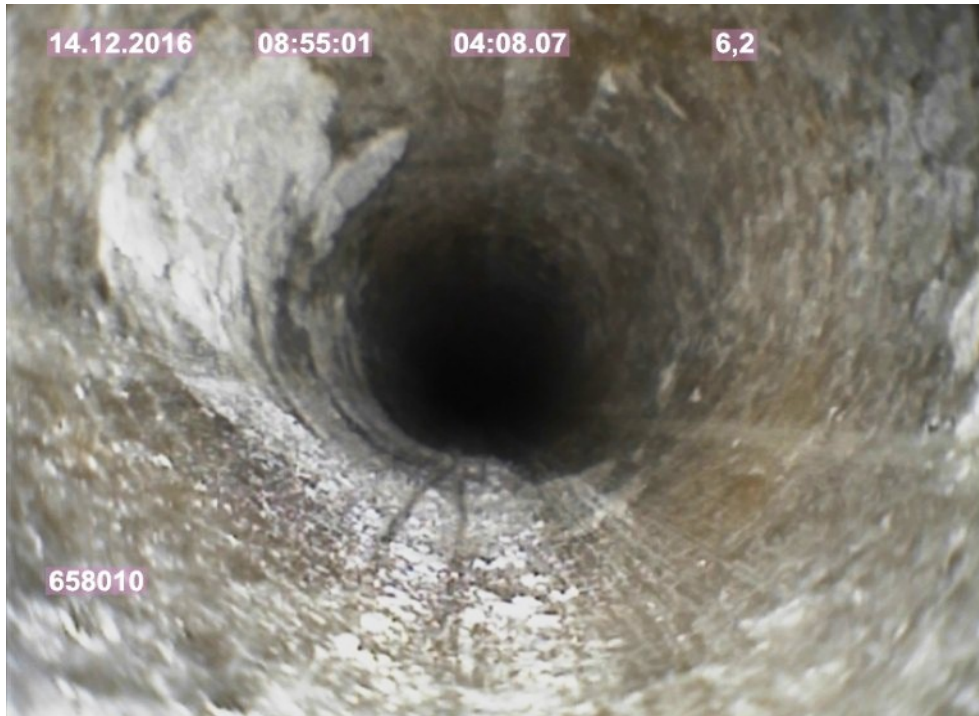
*Foto 11c: Ausblühungen bei 6,20 m*

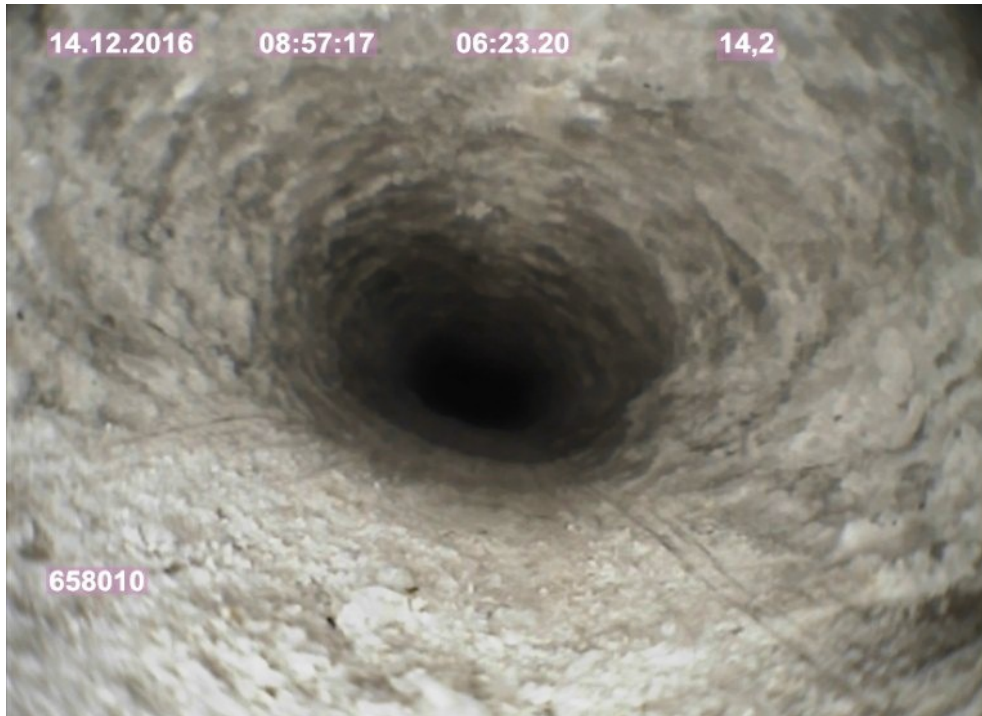
*Foto 11e: Bohrloch konvergiert ab 14,00 m auf < 70 mm, Bohrlochwand porös und elliptisch*

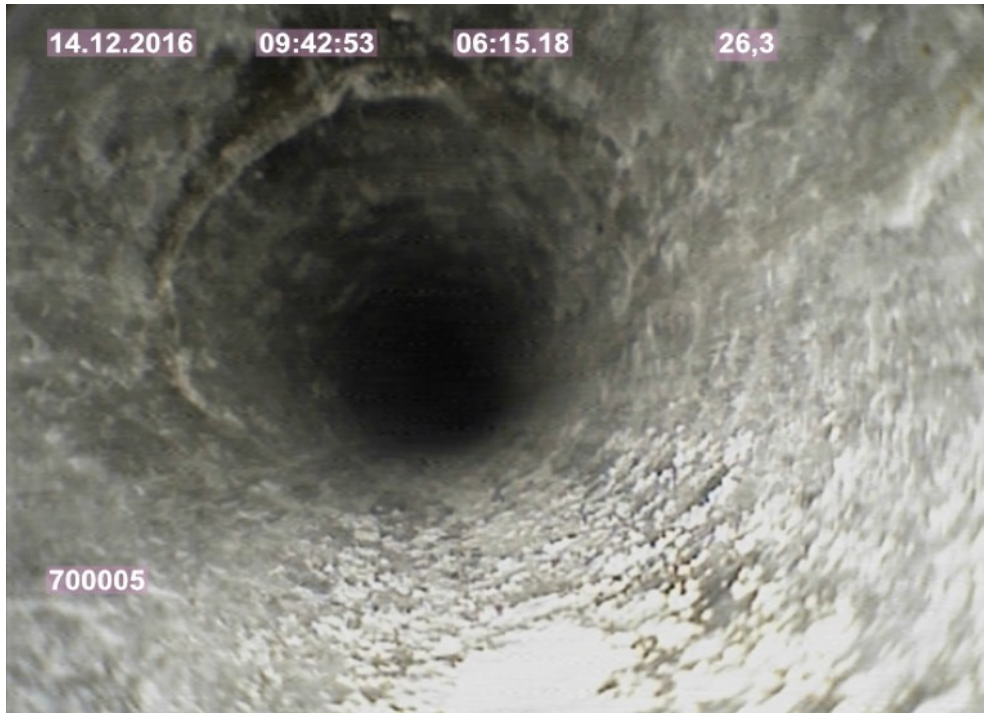
*Foto 12a: Ausblühungen bei 26,30 m*
