GZ: QM - 9A 64330000 / SE 4.2.2

GEOTECHNISCHES, GEOPHYSIKALISCHES MONITORINGPROGRAMM UND
BAUSTOFFUNTERSUCHUNGEN - JAHRESBERICHT 2016 DES TEILBEREICHES
STANDORTÜBERWACHUNG

ASSE-GMBH

Titel der Unterlage:
**Geotechnisches, geophysikalisches Monitoringprogramm und
 Baustoffuntersuchungen**
Jahresbericht 2016 des Teilbereiches Standortüberwachung

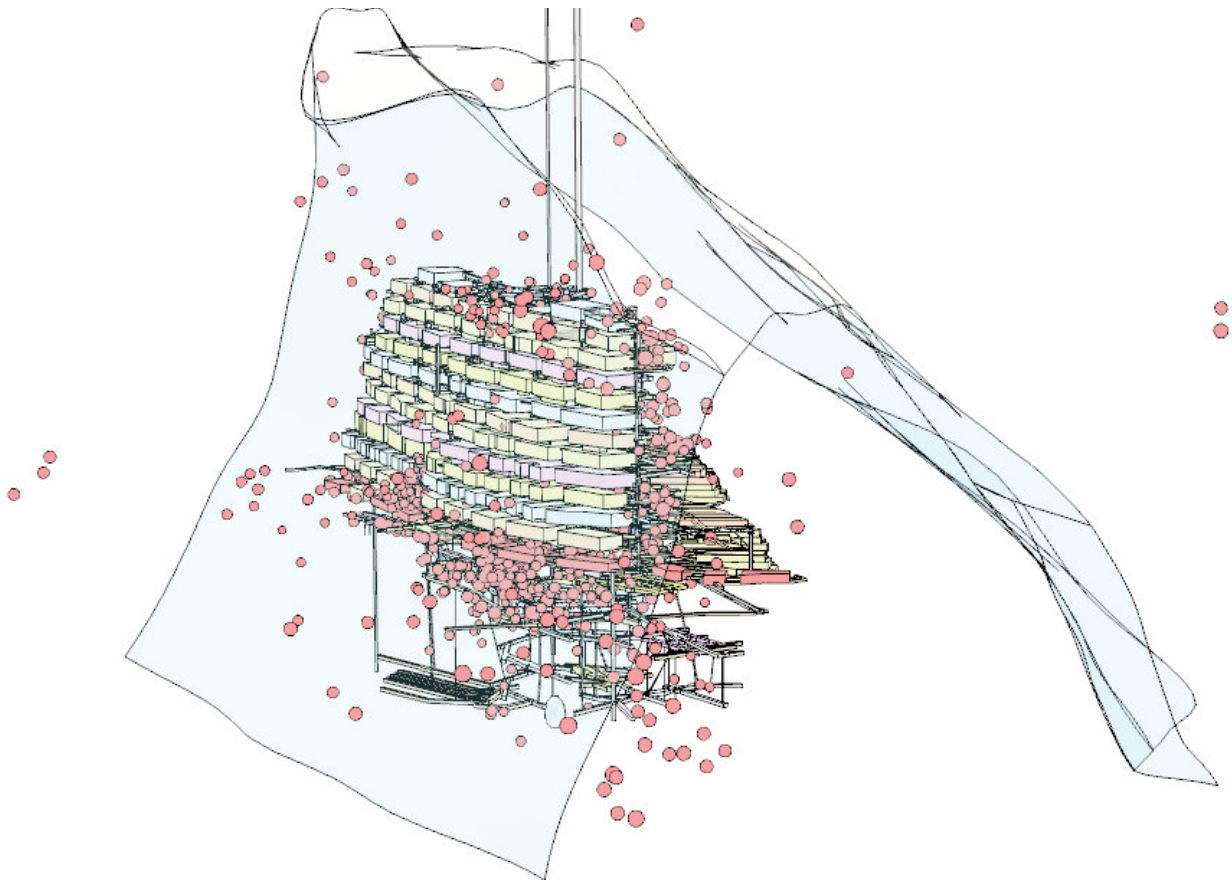
Abbildung 2.1: Mikroseismische Ereignisse von Oktober 2015 bis September 2016 (Ausschnitt aus den Ergebnissen der automatischen Auswertung während Zeiten ohne bergmännische Aktivitäten mit Skizze des Grubengebäudes und der Grenzfläche Salz-Deckgebirge).

Die Gesamtereignisrate ist angestiegen und der degressive Trend der Pfeilerstauchungsraten hat sich abgeschwächt (vgl. Abschnitt 2.2.5 auf Blatt 26). Eine plausible Erklärung ist die trotz der zahlreichen durchgeführten Stabilisierungsmaßnahmen weiterhin zunehmende Schädigung des Tragsystems. Eine ergänzende mögliche Ursache für den deutlichen Anstieg der mikroseismischen Ereignisrate ist, dass die im Betrachtungszeitraum eingebrachte Betonmenge zwar relativ gering war, die Stabilisierungsmaßnahmen jedoch zunehmend in stark durchbauten und somit hoch beanspruchten Bereichen erfolgten, so dass die Betonagen trotz der relativ geringen Betonmenge vermehrt Ereignisse ausgelöst haben.

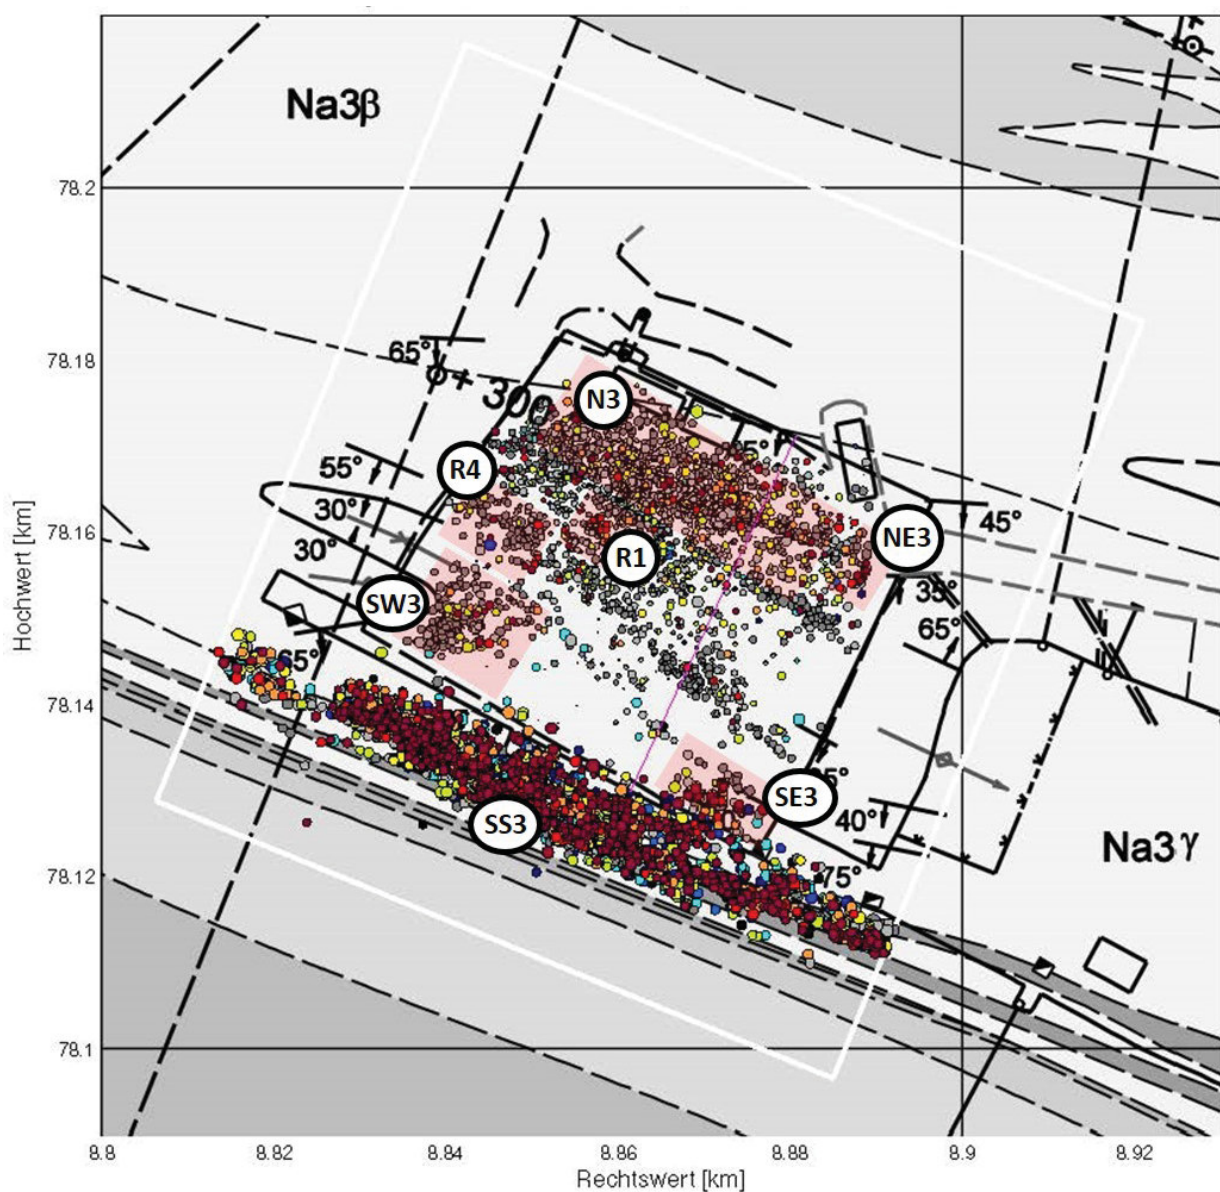
Abbildung 2.2: Die räumliche Verteilung der mikroakustischen Aktivität im Abbau 3

Das LSB 1 wurde auf Grund von festgestellten Firstschädigungen in Form von größeren Ablösungen vorsorglich im Juni 2015 außer Betrieb genommen (vgl. [40]), mit Salz versetzt und im Anschluss vom 20. bis 21.06.2016 mit einer Sorelbetonabschlusschicht bis auf das Niveau der Dammkronen verfüllt (s. Abschnitt 4.1). Ab dem 20.06.2016 wurde eine sehr starke Zunahme mikroakustischer Aktivität beobachtet. Ab Anfang August 2016 ging die Ereignisrate zurück und ab Anfang September 2016 stellte sich die mikroakustische Ereignisrate im Abbau 3/490 wieder auf das Niveau vor der Betonage (s. Anhang 6.2 auf Blatt 328 und Anhang 6.3 auf Blatt 331) ein. In der Zeit der erhöhten mikroakustischen Aktivität sind auch deutliche streifenförmige Muster erkennbar, die auf aktive Bereiche hindeuten. Diese Streifen liegen teilweise in der Verlängerung der kartierten geologischen Trennflächen (s. Anhang 6.2 auf Blatt 327 und Anhang 6.2 auf Blatt 329).

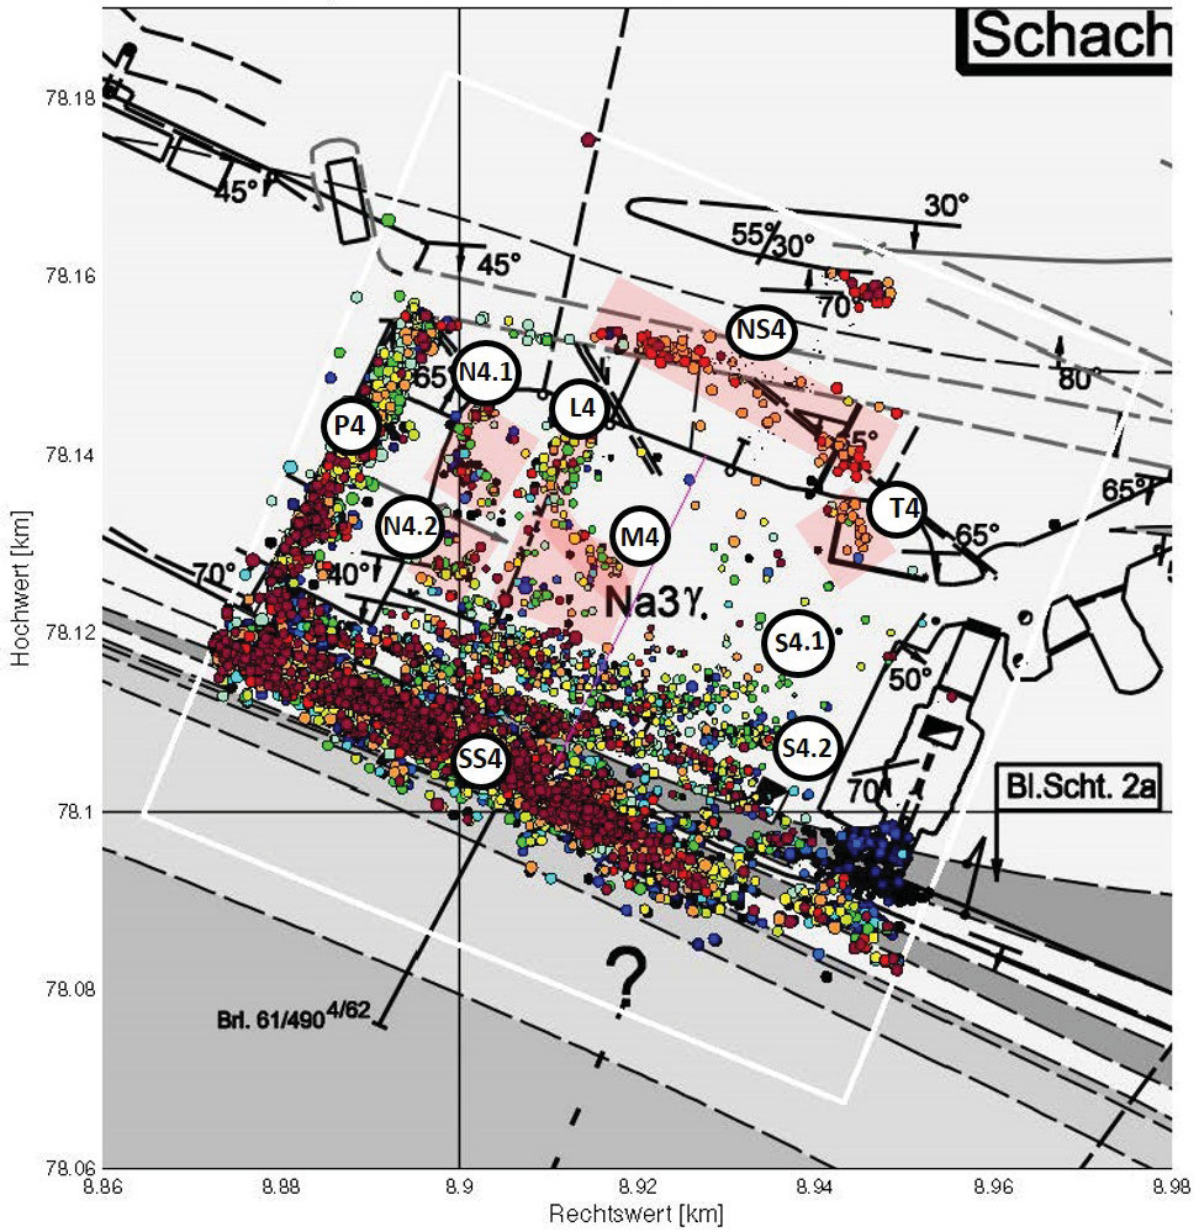
Es wurden zahlreiche Ereignisse bis knapp 10 m oberhalb der Firste lokalisiert. Im Abbau 4 im südlichen und westlichen Teil werden mehr firstnahe Ereignisse beobachtet als im Osten und Norden. Bei dem Anstieg der Ereignisrate im Juli/August 2016 werden deutlich mehr Ereignisse, insbesondere im firstnahen Bereich, registriert (s. Anhang 6.4 auf Blatt 334 und Anhang 6.5). Der Zeitraum fällt mit der Betonage vom LSB 1 in Abbau 3/490 (s. Blatt 58) zusammen.

Abbildung 2.3: Die räumliche Verteilung der mikroakustischen Aktivität im Abbau 4

Im Firstbereich über der Trafostation (T4): Im Oktober 2016 wurden im Firstbereich über der Trafostation neue Cluster beobachtet. Visuell konnten keine Risse festgestellt werden.

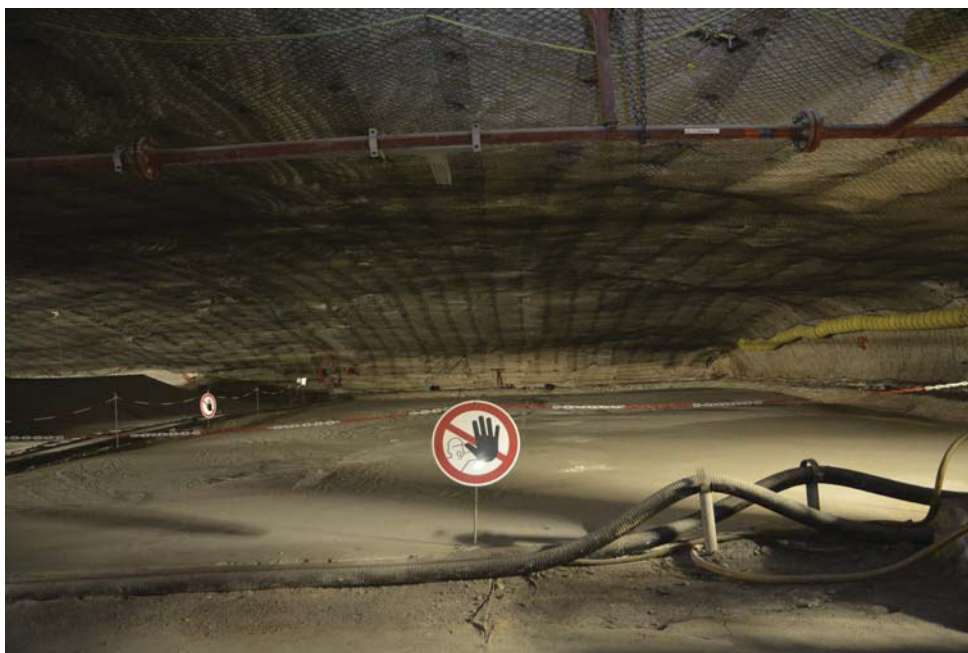
Der Abbau 3 auf der 490-m-Sohle wurde von 1962 - 1964 aufgefahren und 1993 zu ca. 2/3 mit Salzgrus versetzt. Die aus gebirgsmechanischer Sicht ungünstig flach aufgefahrene Firste im Abbau 3/490 wurde mit Maschendrahtverzug und einer Systemankerung (ca. 1 Anker/m², Ankerlänge: 1m) gesichert. Heute werden dort Zutrittslösungen und Salzlösungen (Anmachlösung) zur Sorelbetonproduktion in den Laugespeicherbecken (LSB) zwischengelagert. Von den insgesamt drei Speicherbecken (LSB 1, LSB 2 und LSB 3) im Abbau 3 sind nur noch die Speicherbecken LSB 2 und LSB 3 in Betrieb. Das LSB 1 wurde auf Grund von festgestellten Firstschädigungen in Form von größeren Ablösungen vorsorglich im Juni 2015 außer Betrieb genommen (vgl. [40]), im Juli 2016 mit Salz versetzt und im Anschluss mit einer Sorelbetonabschlusschicht (Sorelbeton A1) von ca. 268 m³ bis auf das Niveau der Dammkronen verfüllt (s. Abbildung 4.1). Im nördlichen Teil des Abbaus befinden sich die Pumpensysteme, welche die Förderung der gesammelten Lösungen nach über Tage und die Annahme der Lösungen zur Sorelbetonproduktion sichern.

Abbildung 4.1: Fotoaufnahme des verfüllten Lösungsspeicherbeckens 1 (LSB 1) im Abbau 3/490 vom 03.01.2017.

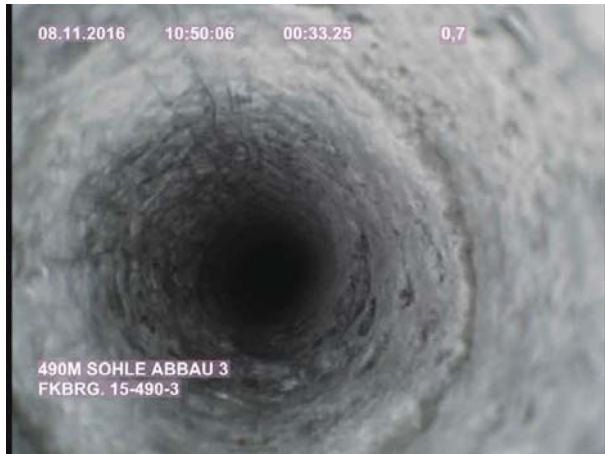
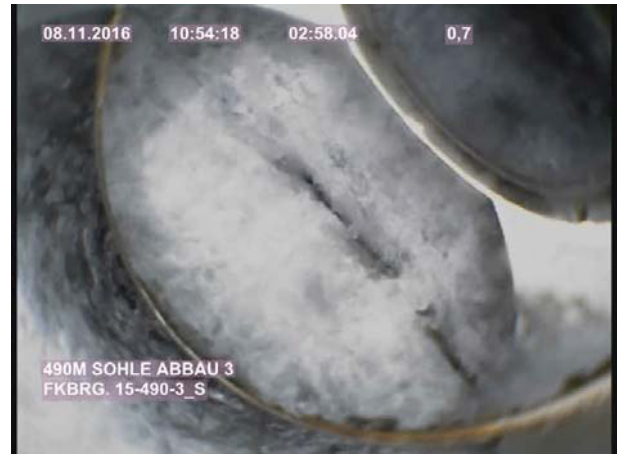
FK-Brg. 15/490-3, wurden in den restlichen Bohrungen keine Hinweise auf geöffnete Risse gefunden. Zu dem im Jahr 2013 festgestellten geöffneten Riss in ca. 0,7 Meter Tiefe in der Firstkontrollbohrung FK-Brg. 15/490-3 sind seitdem keine weiteren offenen Rissbildungen hinzugekommen (s. Abbildung 4.2 und Abbildung 4.3).

Abbildung 4.2: FK-Brg. 15/490-3, Tiefe: 0,7 m

Abbildung 4.3: FK-Brg. 15/490-3, Tiefe: 0,7 m, Ansicht: Süd

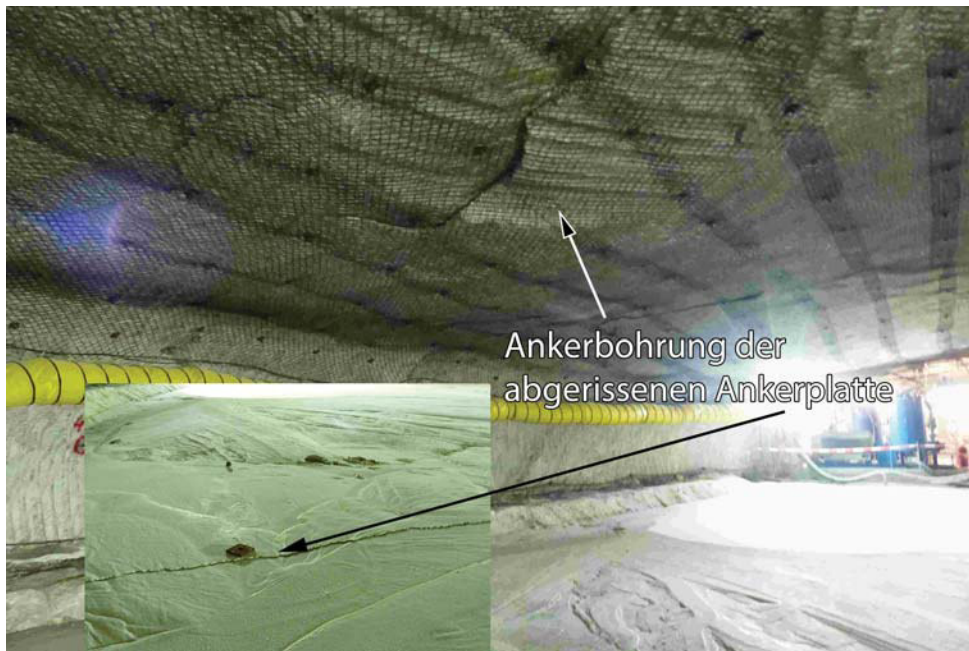
Im September 2016 wurde bei einer Kontrollbefahrung eine abgerissene Ankerplatte auf der Betonplatte im LSB 1 gefunden, die dem größten vorhandenen Löser im Firstbereich oberhalb des LSB 1 zugeordnet werden konnte (s. Abbildung 4.4 auf Blatt 70). Bei einer weiteren Kontrollbefahrung im Oktober wurde eine weitere abgerissene Ankerplatte gefunden, die sich ca. 2 Meter vom Südstoß und ca. 4,8 Meter östlich des Dammes zwischen LSB 1 und LSB 2 dem Firstbereich oberhalb des LSB 2 zuordnen ließ.

Abbildung 4.4: Fotoaufnahme von der größten Ablösung (Riss 4) im Zentrum oberhalb des LSB 1 im Abbau 3/490 vom 20.09.2016.

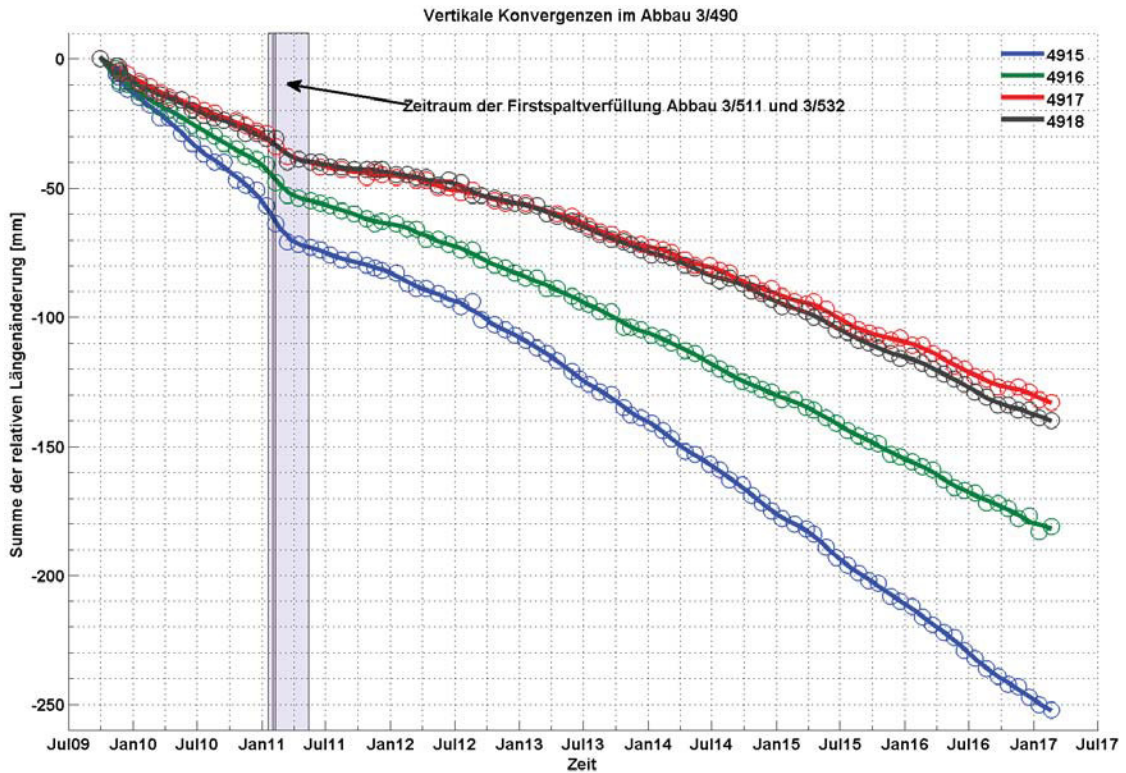
Die vertikalen Konvergenzraten im Abbau 3/490 folgen dem langfristigen Trend. Die Konvergenzen werden seit 2009 quartalsweise erfasst. Die für das Jahr 2016 ermittelten Konvergenzraten zeigen gegenüber dem Vorjahr nur leicht veränderte Messwerte. Es wurden Konvergenzraten von 25 und 37 mm/a für die Messstellen 4915 und 4916 auf dem östlichen Damm und Konvergenzraten von 21 bis 22 mm/a für die Messstellen 4917 und 4918 auf dem westlichen Damm ermittelt (s. Abbildung 4.5 auf Blatt 71 und Tabelle 4.2 auf Blatt 71). Wie schon in vergangenen Berichten dargestellt wurde (vgl. [40], [25]), trat im Abbau 3/490 seit ca. März 2011 eine gleichmäßig beschleunigte Veränderung der vertikalen Konvergenzentwicklung statt. Die Veränderung der vertikalen Konvergenzraten in 2016 gegenüber

dem Vorjahr ist nur leicht erhöht und befindet sich damit auf einem ähnlichen Konvergenzniveau wie im Jahr 2010.

Abbildung 4.5: Vertikale Konvergenzmessungen im Abbau 3/490

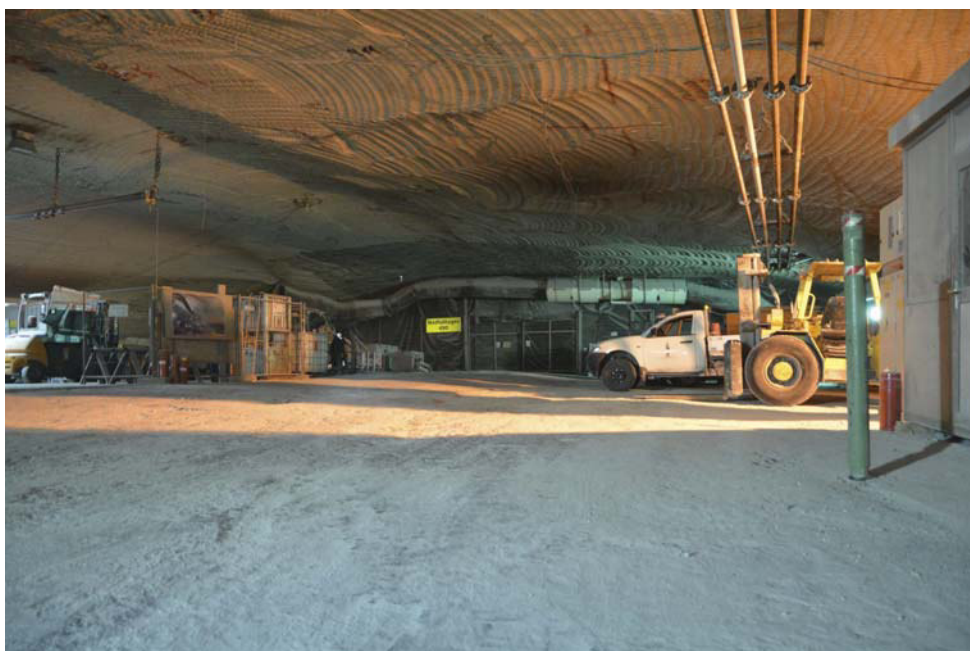
Die Sohle des Abbaus wurde letztmalig im Jahr 2004 planiert. Zur Stabilisierung der Schwebel des Abbaus wurde im Februar 2011 im darunterliegenden Abbau 4/511 der Resthohlraum im Rahmen der Firstspaltverfüllung verfüllt. In den vergangenen Jahren hat sich die Sohle des Abbaus 4/490 auf Grund der einwirkenden Gebirgsspannungen erneut stark aufgewölbt. Lokale Schädigungen der Firste im Bereich der Trafostation und im Bereich des Notfalllagers wurden durch Maschendrahtverzug und Ankerung gesichert.

Abbildung 4.6: Fotoaufnahme des Abbaus 4/490 vom 03.01.2017.

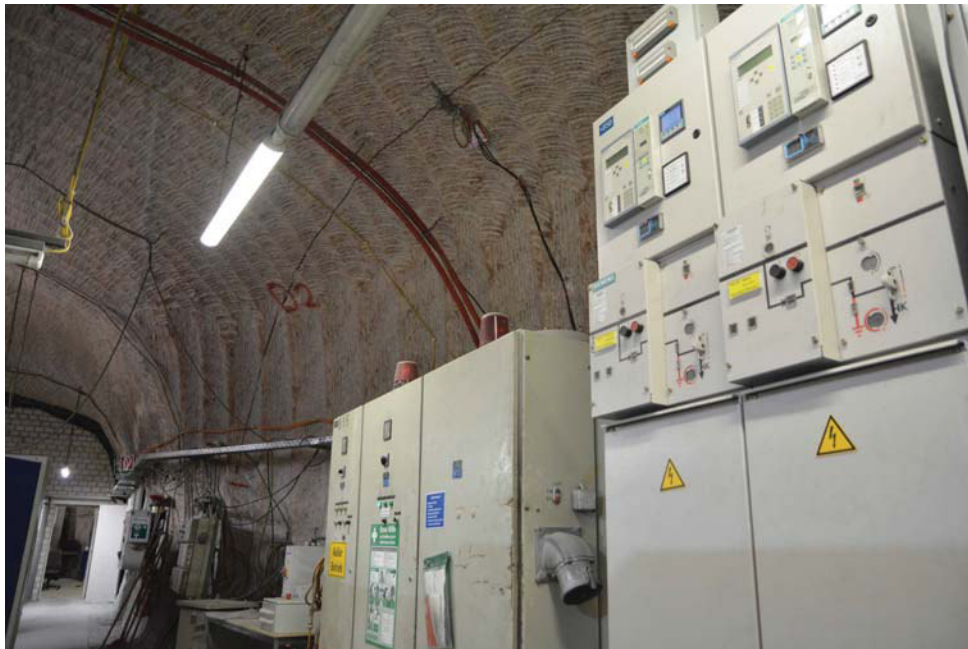
Abbildung 4.10: Fotoaufnahme des Risses im Pfeiler zwischen E-Werkstatt/490 und Abbau 8/490 vom 03.01.2017, Blickrichtung: Südost

Rissentwicklungen am Südstoß der E-Werkstatt (s. Abbildung 4.10 auf Blatt 81) und in der Fluchtbohrung, keine weiteren Schädigungen in der E-Werkstatt festgestellt worden.

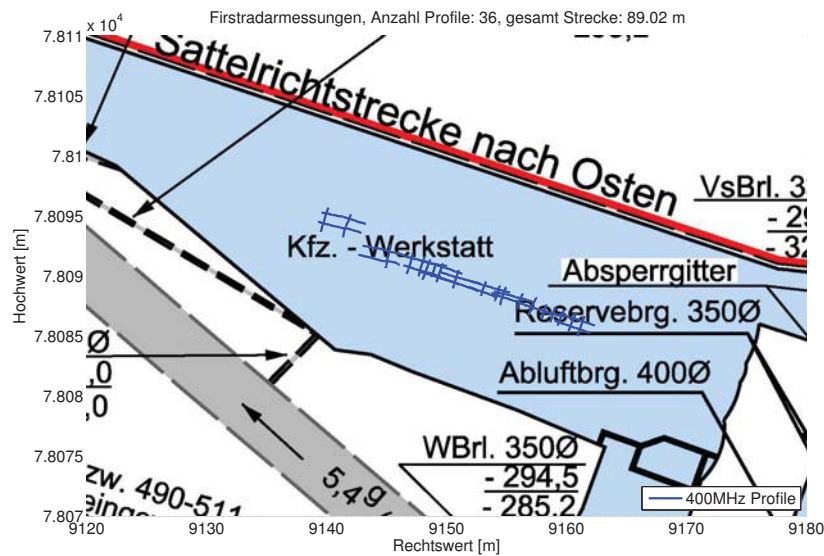
Zur Untersuchung des Firstbereichs wurden im Januar 2017 Georadarmessungen an der Firste im zentralen Bereich der noch zu installierenden Kranbahn mit einer 400-MHz Antenne durchgeführt (s. Abbildung 4.12 auf Blatt 83). In Kombination mit den vorhandenen Firstkontrollbohrungen FKBrG. 5/490-KFZ und FKBrG. 6/490-KFZ konnten als Ursache für die 2 deutlichen Reflexionsbereiche markantere sulfathaltige Einschaltungen ausgemacht werden (vgl. Abbildung 4.13 auf Blatt 84). Aus den Radargrammen zeigt sich eine flächenhafte, lagige Ausbildung dieser sulfathaltigen Bereiche. Insgesamt wurden keine Hinweise auf relevante Schädigungen festgestellt.

Abbildung 4.12: Gesamtübersicht der mit der 400-MHz-Antenne aufgenommenen Profile der Firstuntersuchungen in der Kfz-Werkstatt/490.

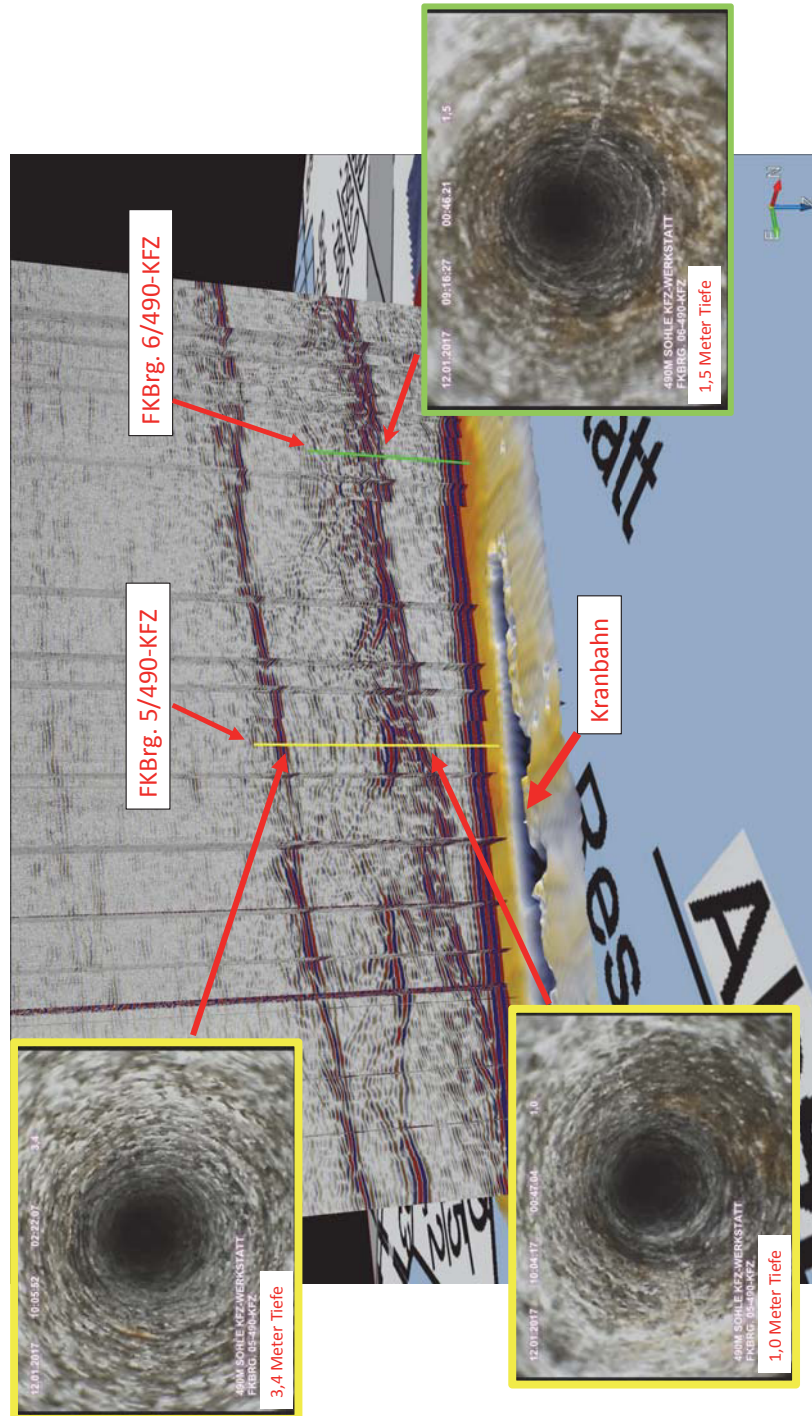
Abbildung 4.13: 3-D Darstellung der Ergebnisse der Georadaruntersuchungen an der Firste der Kfz-Werkstatt/490 in Kombination mit vorhandenen Firstkontrollbohrungen. Gelb: Firstkontrollbohrung FKBrG. 5/490-KFZ, Grün: Firstkontrollbohrung FKBrG. 6/490-KFZ. Die Reflexionen aus dem Firsthangenden konnten sulfathaltigen Bereichen zugeordnet werden.

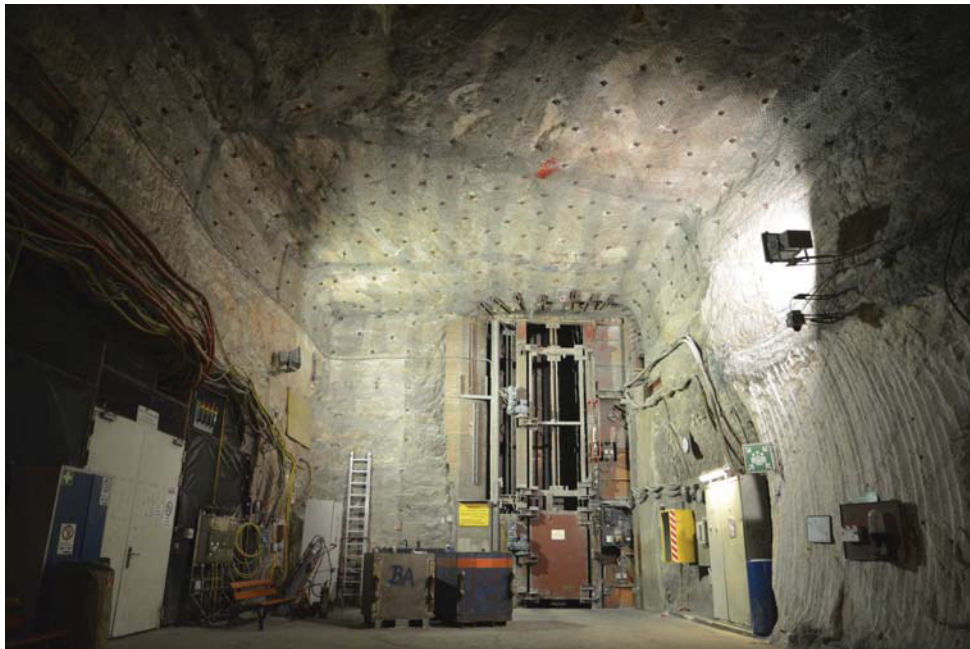
Die Firste im Füllort ist mit Maschendrahtverzug und Systemankerung ausgestattet (s. Abbildung 4.14). Im Jahr 2016 wurde der Südstoßbereich im Füllort Schacht 2 teilweise nachgeschnitten und der Zugangsbereich zum Hauptgrubenlüfter umfangreich hergerichtet. Nördlich angrenzend an den Füllort befindet sich eine Nische, in der sich die Trafostationen für die untertägige Stromversorgung befinden.

Abbildung 4.14: Fotoaufnahme des Füllortes Schacht 2/490 vom 03.01.2017.

Die Gebrauchstauglichkeit des Füllorts Schacht 2 auf der 490-m-Sohle ist derzeit noch gegeben. Mittelfristig ist der Schachtausbau im Bereich des Füllortes, insbesondere des Schachtkragens zu berauben und neu herzurichten, um eine langfristige Nutzung zu gewährleisten.

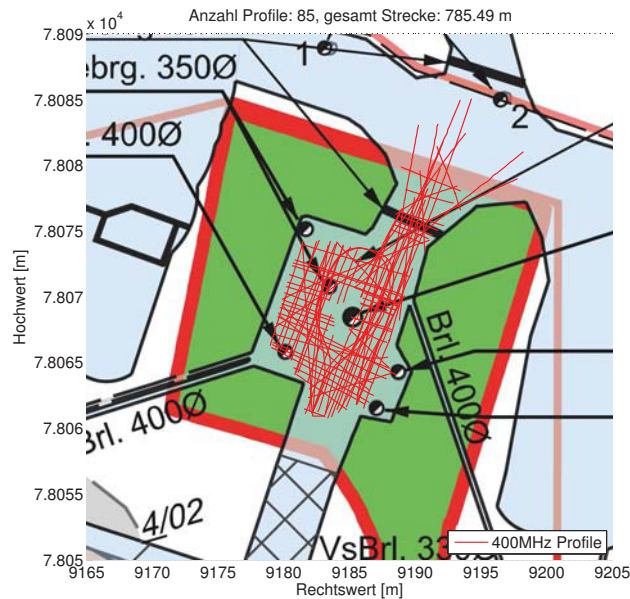
Beschickungskammer bis in ca. 2,5 Meter Tiefe festgestellt wurden. Der Firstbereich der MAW-Kammer zeigte sich insgesamt als sehr flach ausgebildet. Reflexionen, die im Nahbereich der eigentlichen Firstreflexion gefunden wurden, deuten auf Ablösungen hin. Gleichzeitig zeigte sich der Bereich westlich der Beschickungsbohrung deutlich dahingehend auffällig, da in diesem Bereich starke Dämpfungen bei den Georadarmessungen festgestellt wurden.

Abbildung 4.19: Gesamtübersicht der mit der 400-MHz-Antenne aufgenommenen Profile in der Beschickungskammer auf der 490-m-Sohle zur Untersuchung der Schweben zwischen der Beschickungskammer und der MAW-Kammer. Die Abbildung wurde der Unterlage [52] entnommen.

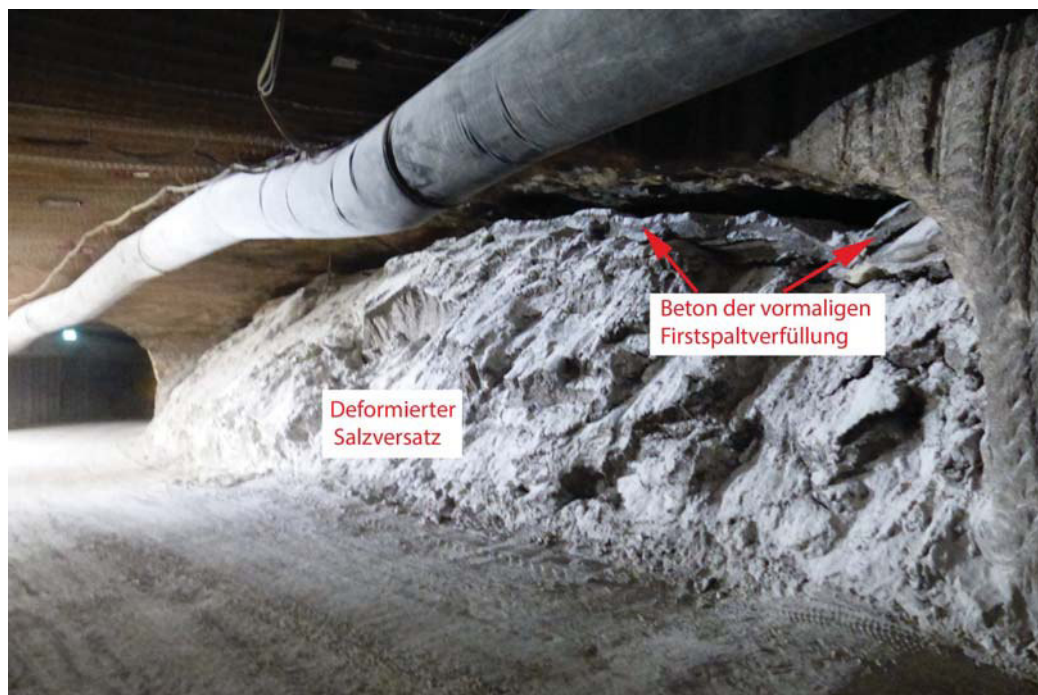
Der unterhalb der MAW-Kammer gelegene Abbau 8a/532 (s. Anhang 9.1 auf Blatt 373) wurde Anfang der 1980er Jahre bis auf eine Durchfahrtsstrecke weitgehend verfüllt. Im Rahmen der Verfüllung der Südflanke wurde der Firstspalt verfüllt. Diese Maßnahme zeigte sich als nicht nachhaltig, da sich in dem Abbau inzwischen wieder ein deutlicher Firstspalt ausgebildet hat oder der ursprüngliche Firstspalt nicht vollständig verfüllt wurde. Die 2013 vermessenen Radarprofile im Bereich der Durchfahrtsstrecke (nördlich der MAW-Kammer gelegen) detektierten keine nennenswerten Schädigungen in der Abbaufirste [57]. Im Zuge von Georadarmessungen der MAW-Kammer [52] wurde Ende 2016 der Firstspalt des Abbaus 8a/532 erneut visuell inspiziert. Der Firstspalt verläuft über den gesamten verfüllten Bereich des Abbaus 8a/532. Die Höhe nimmt von ca. 0,4 m an der Böschungskante auf ca. 1,0 m in südlicher Richtung zu. Aus der visuellen Begutachtung sind keine Hinweise auf großflächige Löser bzw. Schwebendurchbrüche erkennbar (s. Abbildung 4.22).

Abbildung 4.22: Abbau 8a/532, Böschung der Verfüllung mit Firstspalt, Blick nach Südwesten, Stand: 02.02.2017

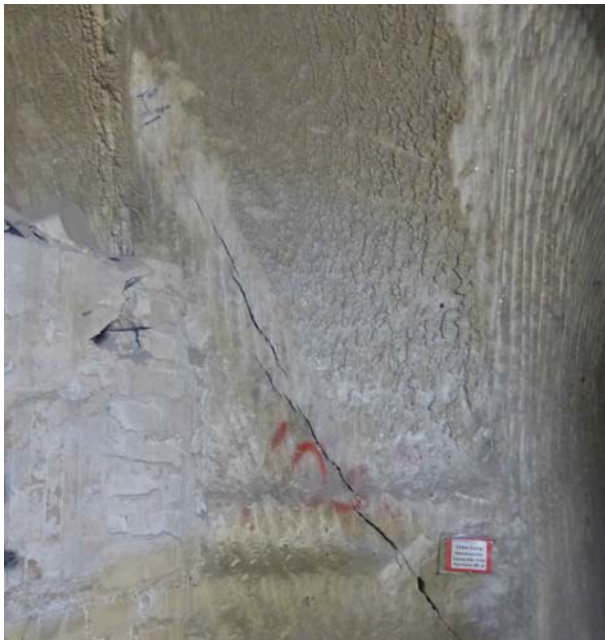
(a) Riss 3 im östlichen Zugangsbereich zu Abbau 4/553

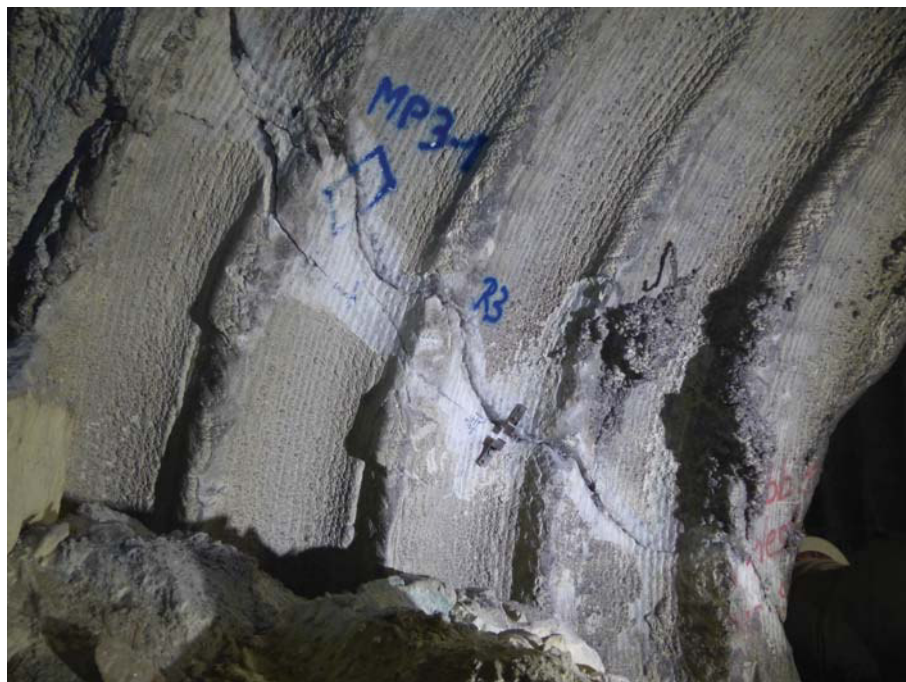
Abbildung 4.25: Riss 3/574 mit Markierung von Rissenden und verschiedenen Messpunkten zur Ermittlung der Öffnungsweite

Die Messergebnisse Anfang des Jahres 2017 zeigen deutliche Veränderungen der Rissöffnungen seit Messbeginn zum Teil im mm-Bereich (s. Anhang 10.4 auf Blatt 382). Die Fissurometermessungen am westlichen Zugang zum Abbau 3/574 (s. Anhang 10.6 auf Blatt 385) erfassten seit Juni 2013 Gesamtverschiebungen der Öffnungsweite von ca. 1,1 mm (Verschiebungsrate von 0,09 mm/a im Jahr 2016), des Höhenversatzes von ca. 0,41 mm und der Scherung von ca. 0,03 mm. An den Gipsmarken GM25/574 und GM27/574 wurden Haarrisse detektiert. Dagegen wurden im Vergleich zu November 2013 Verlängerungen im Zentimeter- bis im Dezimeterbereich an mehreren Rissen festgestellt. Die größte Verlängerung wurde am Riss 5, am südlichen Stoß vor Abbau 3/574, mit 60 cm nach Osten beobachtet.

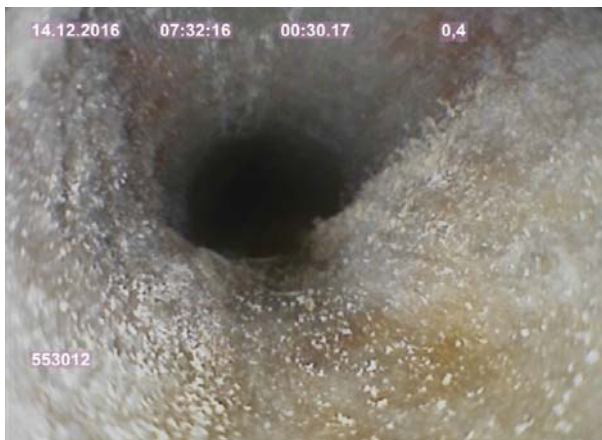
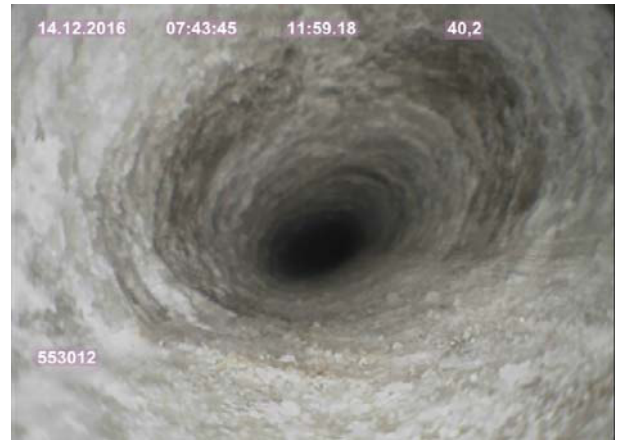
(a) Salzausblühungen als Hinweis auf Feuchtigkeit

(b) Beanspruchter Bereich mit elliptisch verformtem Bohrlochquerschnitt

Abbildung 4.26: Ausgewählte Fotos aus dem Bohrloch 553012 (Pfeiler 3/4, 553-m-Sohle)

Die Höhenänderung im Pfeiler 3/4 auf der 553-m-Sohle (Bohrung 553012) wird seit 1997 gemessen. Eine Kamerabefahrung aus dem Jahr 2017 zeigt, dass bei einer Bohrlochteufe von 0 bis 7 m Feuchtigkeit im Bohrloch zu erkennen ist. Von dort an befindet sich das Bohrloch in einem trockenen Zustand. Im Anfangsbereich sinkt der Bohrlochdurchmesser von anfänglichen 86 mm auf kleiner 70 mm. Ab einer Bohrlochteufe von 37 m ist das Bohrloch zum Teil leicht elliptisch bzw. konvergiert. Im Bereich zwischen 35 bis 48 m ist das Bohrloch stark beansprucht, was mit den dort verstärkten Senkungen übereinstimmt.

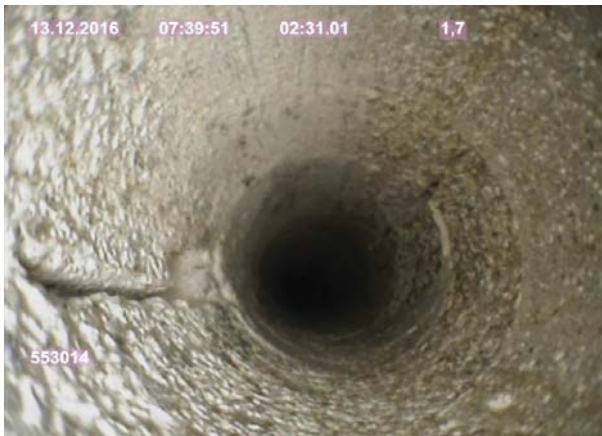
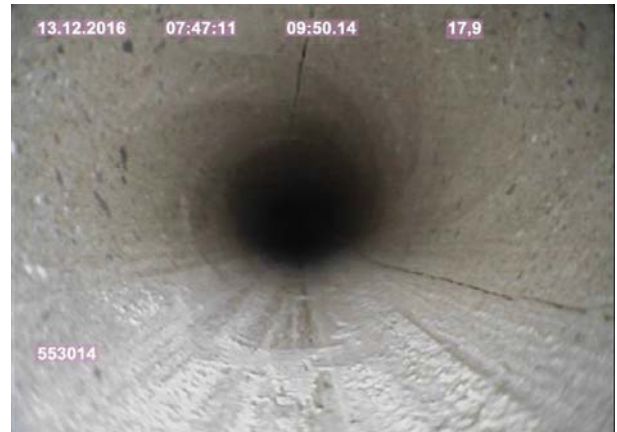
Im Pfeiler 4/5 auf der 553-Sohle ist im Bohrloch 553014 keine Feuchtigkeit zu erkennen. Insgesamt können fünf Rissstrukturen identifiziert werden (bei ca. 1,7 m, 17,9 m, 30 m, 42 m und 44 m). Die in dem Bohrloch gemessenen Senkungen sind anfangs relativ gering und nehmen mit zunehmender Tiefe zu.

(a) Riss in der östlichen und westlichen Bohrlochwand

(b) Riss im Westen und in der Firste

Abbildung 4.27: Ausgewählte Fotos aus dem Bohrloch 553014 (Pfeiler 4/5, 553-m-Sohle)

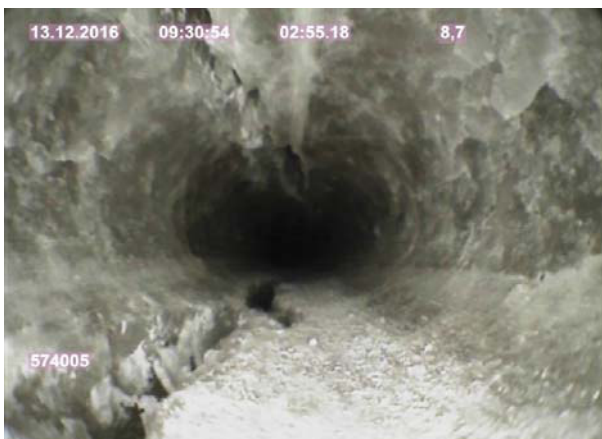
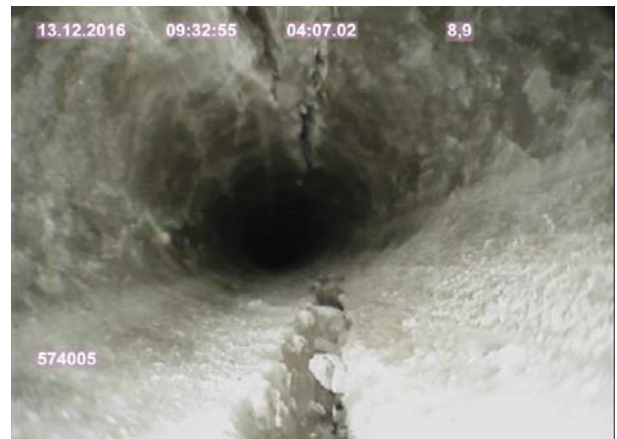
(a) Beginn der Rissstruktur

(b) Ende der Rissstruktur

Abbildung 4.28: Ausgewählte Fotos aus dem Bohrloch 574005 (Pfeiler 2/3, 574-m-Sohle)

Auf der 574-m-Sohle werden Inklinometermessungen im Pfeiler 2/3 durchgeführt (Bohrloch 574005, s. Abbildung 4.28). In der Bohrung setzen ab ca. 4 m Bohrlochteufe starke Senkungen ein, welche ab 26 m bis zum Bohrlochtiefsten abflachen. Im Abschnitt zwischen 11 m und 12 m Teufe ist ein Sprung zu beobachten, der auf einen stark beanspruchten Bereich hindeutet. So ist ab 12 m der Bohrlochdurchmesser auf kleiner 70 mm konvergiert. Im Bereich von 38 bis 48 m ist Feuchtigkeit im Bohrloch zu beobachten. Insgesamt lassen sich ein Riss und mehrere Ausbrüche in dem Bohrloch erkennen.

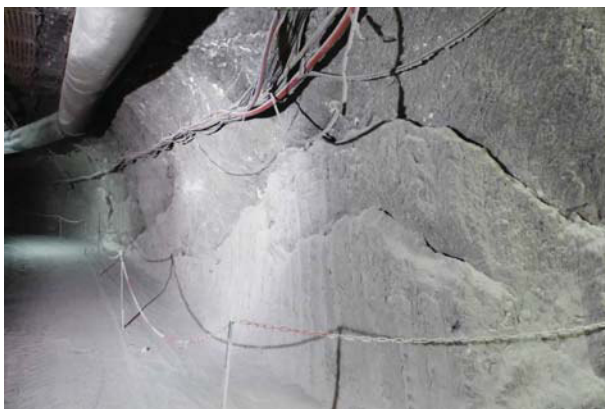
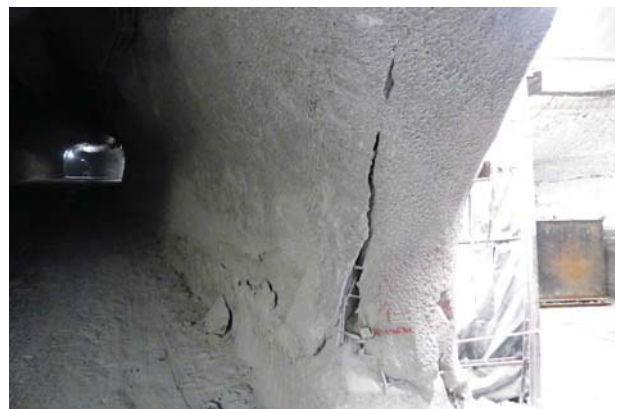
Im weiteren Verlauf der Wendelstrecke, vom Anschluss der unteren Umfahrung im Sohlenniveau der 637-m-Sohle bis zum Zugang zu Abbau 3/658, zeigt sich diese insbesondere an den Stößen als überwiegend intensiv entfestigt (Abbildung 4.29).

(a) Abgesperrter intensiv geschädigter Südstoß der Wendelstrecke zwischen entfestigter Spritzbetonsicherung und Nische

(b) Entfestigter schmaler Pfeiler zwischen Wendelstrecke und Diagonalstrecke zur 679-m-Sohle mit Rissen in bewehrter Spritzbetonsicherung

Abbildung 4.29: Intensiv entfestigter Südstoß vom Sohlenniveau der 637-m-Sohle bis zum Zugang zu Abbau 3/658

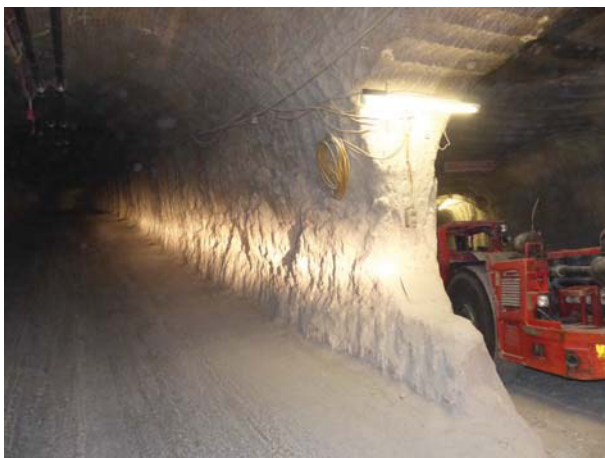
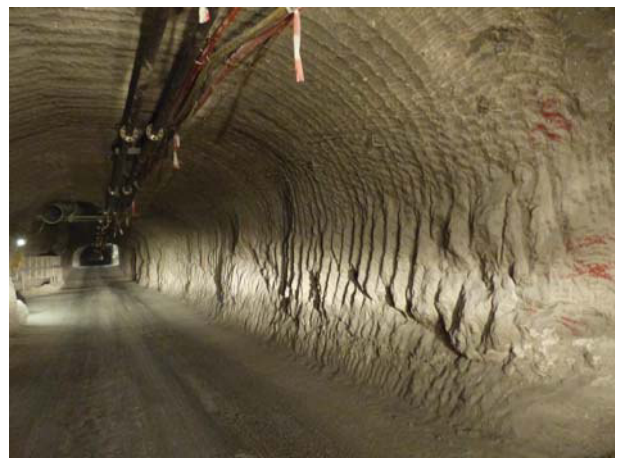
Zur Bewertung der Situation in diesem Wendelstreckenabschnitt werden auch die zwei im unteren Sohlenbereich der 700-m-Sohle gelegenen Konvergenzmessstrecken K17 und K021 einbezogen. Im Streckenteil der ersten oberen 35 m, bis etwa zur Konvergenzmessstrecke K021, liegen keine relevanten visuell erkennbaren Schädigungen vor. Die Verformungsraten der beiden östlichen Messstrecken K17 und K021 liegen unterhalb der Vergleichswerte für diesen Grubenraum (Vergleichswerte für Sattelkern, 700- bis 775-m-Sohle, Staßfurtsteinsalz mit Verformungsraten von etwa 0,6‰/a für die horizontale Messstrecke und 1,0‰/a für die vertikale Messstrecke [14]), aber innerhalb der Bandbreite von 2015. Weiter westlich sind an Nord- und Südstoß zunehmend Abschalungen ausgebildet (Abbildung 4.30).

(a) Intensive Abschalungen am Südstoß der Wendelstrecke im Bereich des Pfeilers an der Zugangsstrecke zum Abbau 6/725 (Na2) auf der 725-m-Sohle

(b) Signifikant entfestigter Nordstoß der Wendelstrecke westlich einer Nische im Firstniveau der 725-m-Sohle

Abbildung 4.30: Entfestigte Stöße im Wendelstreckenabschnitt vom Firstniveau /725 bis zur Wendelkehre Sohlenniveau /725

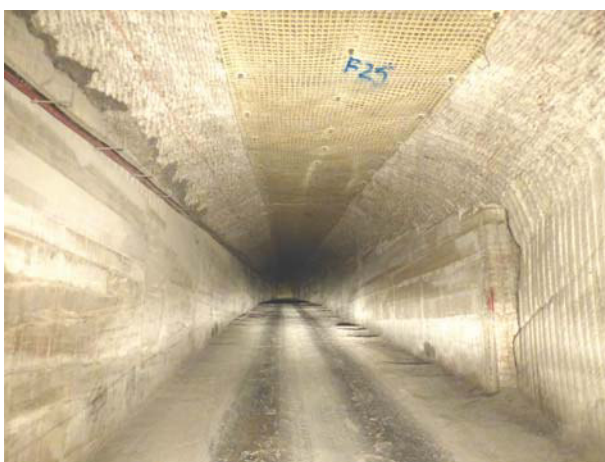
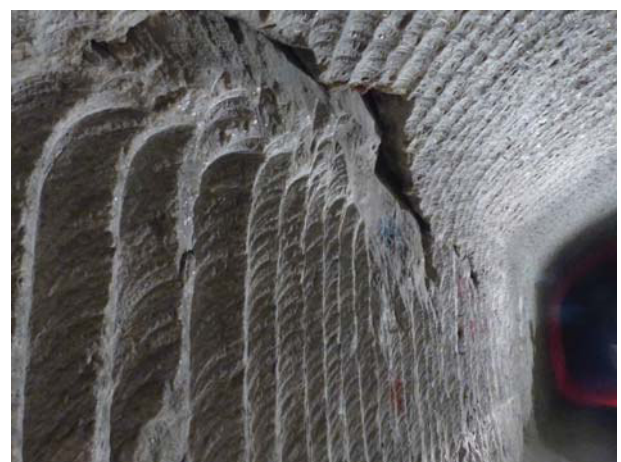
Im östlich anschließenden Wendelstreckenabschnitt, bis zum Hauptquerschlag nach Süden, sind nach einem Konturnachschnitt steil stehende Risse in der Firste (Abbildung 4.31a) sowie Abschalungen an den Stößen verblieben (Abbildung 4.31b). Bei anschließenden Georadarbefahrungen wurden im Bereich der Firstrisse diverse konturnahe Reflektoren aufgezeichnet, welche die ausbeißenden Risse kreuzen. Bei einer Überprüfung durch Firstkontrollbohrungen wurden in zwei Bohrungen geöffnete Risse bzw. ein Riss von geringer Öffnungsweite festgestellt, weitere potentielle Risse bzw. Trennfächen an Schichtgrenzen deuten sich an (Anhang 11.2, Bilder 8 bis 9, auf Blatt 388). Eine Vernetzung der seigeren Firstrisse mit großräumigen horizontalen Rissstrukturen wurde nicht festgestellt, ist jedoch zu besorgen.

(a) Westlicher Wendelstreckenabschnitt von der 725-m- zur 750-m-Sohle mit Stabilisierungsmauern an Nord- und Südstoß

(b) Nachgeschnittener östlicher Wendelstreckenabschnitt von der 725-m- zur 750-m-Sohle mit steil einfallenden Trennflächen im Übergang Nordstoß zur Firste

Abbildung 4.31: Sanierungsmaßnahmen im Wendelstreckenabschnitt von der 725-m- zur 750-m-Sohle

Der westliche Teil dieses Wendelstreckenabschnitts ist durch die Stabilisierung der östlichen Wendelstreckenkehre im Sohlenniveau der 725-m-Sohle und die Erstellung von Sorelbeton-Stützmauern entlang der nachgeschnittenen Stöße (Abbildung 4.31a) aktuell als ausreichend stabilisiert anzusehen (s. Abbildung 4.31a auf Blatt 109).

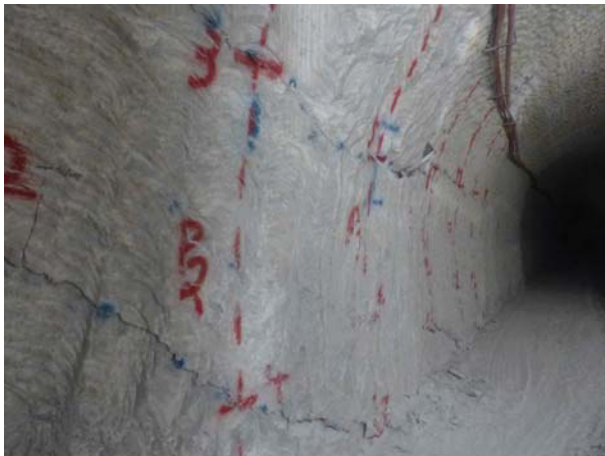
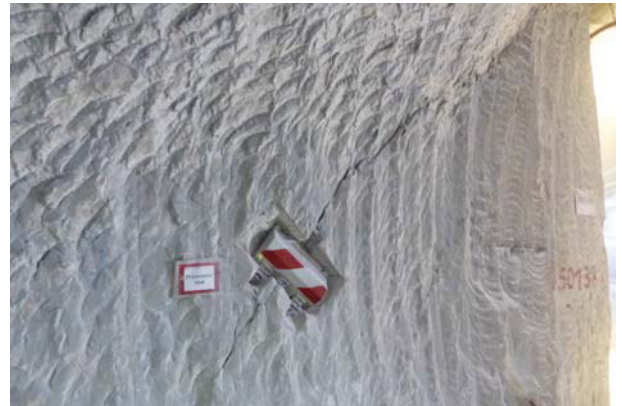
Die Auswertung des Fissurometers 034F zeigte am nordöstlichen Stoß Anfang 2015 sehr hohe Gesamtverschiebungsraten von etwa 18 mm/a, welche sich bis Februar 2017 auf etwa 7 mm/a verringert haben (Abbildung 4.32b). Am südwestlichen Stoß ist an Fissurometer 037F (Abbildung 4.32a) die Gesamtverschiebungsrate in dieser Zeit von etwa 6 mm/a auf etwa 5 mm/a zurückgegangen. Insgesamt nehmen die Anzahl der erkennbaren Risse sowie deren Verschiebungsbewegungen bzw. Risslängen weiterhin zu, aber mit verminderter Geschwindigkeit.

(a) Südstoß im Ostteil der Wendelstreckenumfahrung zur 775-m-Sohle mit steil einfallenden Trennflächen und Fissurometer 037F

(b) Fissurometer 034F an einem in der Schichtung verlaufenden Riss am Nordoststoß im Einmündungsbereich der Wendelstreckenumfahrung zur 775-m-Sohle

Abbildung 4.32: Entfestigungserscheinungen im Wendelstreckenabschnitt von der 1. südl. Richtstrecke nach Westen zur 775-m-Sohle

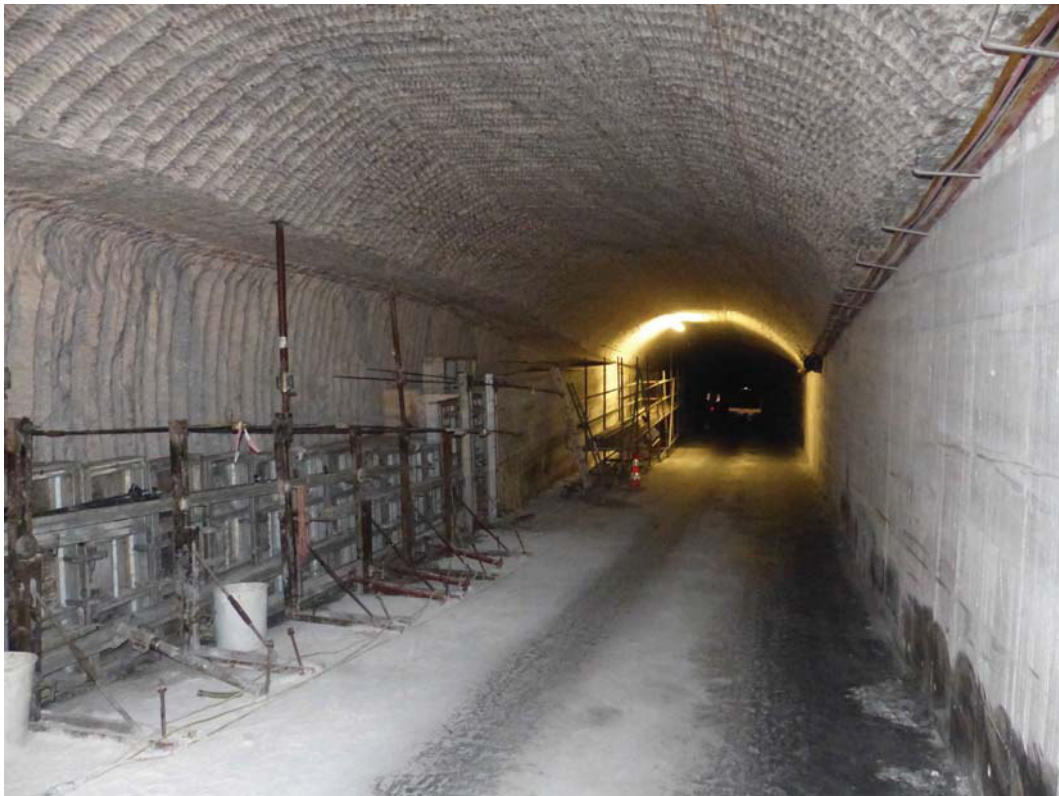
Abbildung 4.33: Stabilisierung des oberen Wendelstreckenabschnitts zwischen der Wendelkehre 725 und der 750-m-Sohle durch Erstellung von Sorelbetonmauern entlang der nachgeschnittenen Stöße

In Abhängigkeit von der vorgesehenen Nutzungsdauer und dem Zustand der Wendelstrecke sind zur Gewährleistung der Gebrauchstauglichkeit zunehmend Stützbauwerke aus Sorelbeton zu errichten (s. Abbildung 4.33), welche ihrerseits durch ein geeignetes Monitoring zu überwachen sind. Bereichsweise sind auch neue Streckenabschnitte aufzufahren [62].
